## **Акт**

**по результатам государственной историко-культурной экспертизы проектной документации на проведение работ по сохранению выявленного объекта культурного наследия «Дом Р.В. Риттера», расположенного по адресу: Санкт-Петербург, Кадетская линия В.О., дом 11, литера А (Съездовская линия, 11; Кубанский пер., 2; Тучков пер., 6): «Проект приспособления для современного использования в части создания (реконструкции) наружного освещения архитектурного ансамбля 1-й линии В.О. и Кадетской линии В.О. (прокладка кабеля наружного освещения по фасаду)» (шифр: СМ-14/19-ЭН-3), разработанной ООО «Вектор» в 2021 г.**

Проектная документация на проведение работ по сохранению выявленного объекта культурного наследия «Дом Р.В. Риттера», расположенного по адресу: Санкт-Петербург, Кадетская линия В.О., дом 11, литера А (Съездовская линия, 11; Кубанский пер., 2; Тучков пер., 6): «Проект приспособления для современного использования в части создания (реконструкции) наружного освещения архитектурного ансамбля 1-й линии В.О. и Кадетской линии В.О. (прокладка кабеля наружного освещения по фасаду)» (шифр: СМ-14/19-ЭН-3), разработанная ООО «Вектор» в 2021 г., в следующем составе:

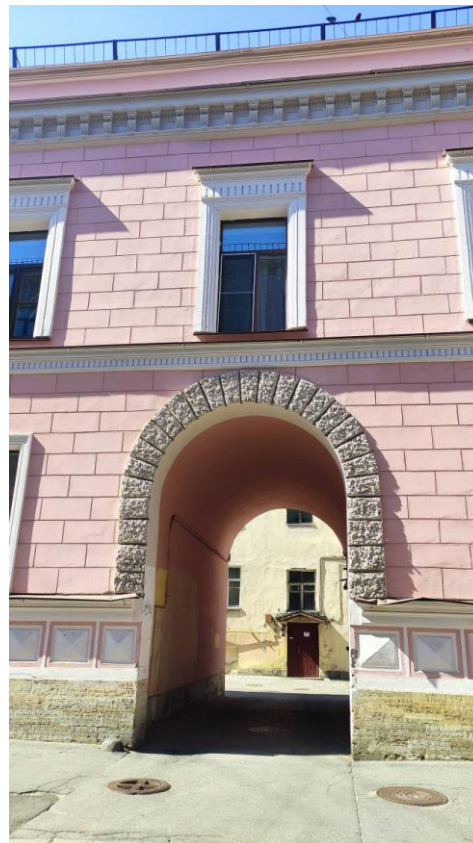
Фото 4. Фрагмент фасада с воротным проездом выявленного объекта культурного наследия «Дом Р.В. Риттера» по Кубанскому переулку

квадровый руст и рустованные лопатки, оштукатуренные «под шубу». Между 1-2-м этажами – межэтажный профилированный карниз с дентикулами. Воротный проезд, проходит по 8-ой световой оси и имеет полуциркульное завершение. Оконные проёмы прямоугольной формы с шестичастным рисунком, в уровне 1-го этажа оформлены профилированными наличниками; в уровне 2-го этажа имеют прямые профилированные сандрики с дентикулами. В уровне 2-го этажа угловых сопряжений фасада находятся балконы (первый – пересечение фасадов Кадетской линии и Кубанского пер.; второй - пересечение фасадов Тучкова пер. и Кубанского пер.). Ограждение балкона выполнено из черного металла, рамочная конструкция балкона оформлена орнаментом растительного характера, стойки торсированные с навершиями в виде «гирек», в верхней части поясок из «квадроfoлий». В завершении фасада: карниз простого профиля с дентикулами, на декоративных кронштейнах и аттиковая стенка.

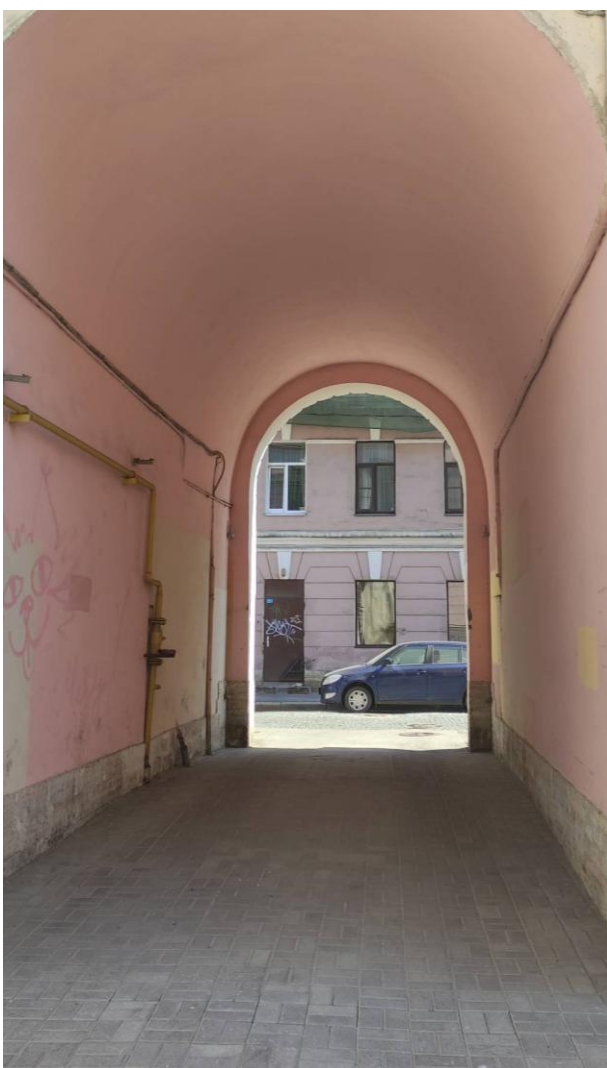
Фото 9. Воротный проезд выявленного объекта культурного наследия «Дом Р.В. Риттера»

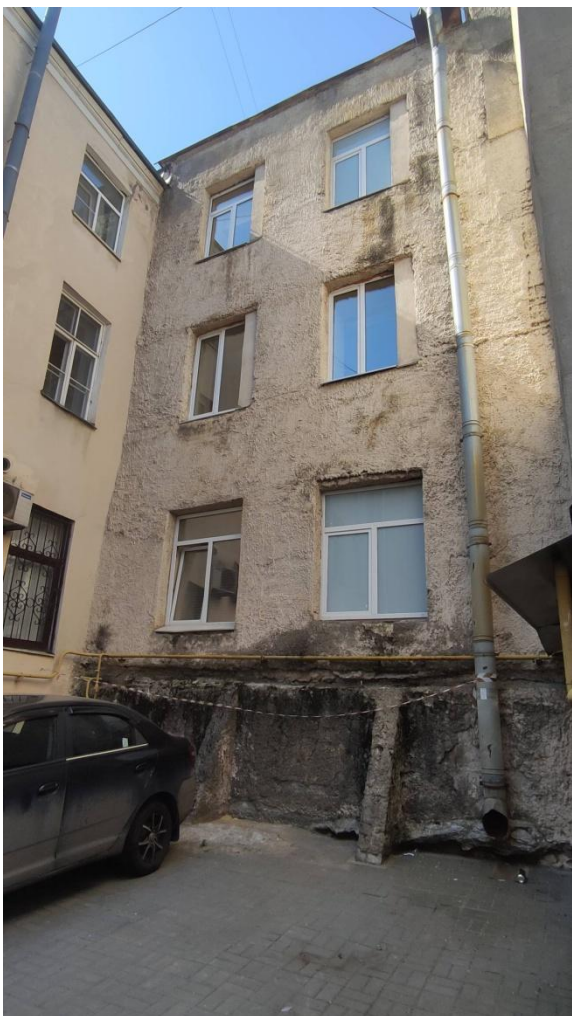
Фото 11. Фрагмент дворового фасада выявленного объекта культурного наследия «Дом Р.В. Риттера»

Цоколь отделан известняком, дворовые фасады гладко оштукатурены. Оконные проёмы имеют прямоугольную форму с шестичастным рисунком. Дверные проёмы: прямоугольной формы. В завершении фасада профилированный карниз.
