А К Т

по результатам проведения государственной историко-культурной экспертизы проектной документации на проведение работ по сохранению объекта культурного наследия федерального значения «Дворец», расположенного по адресу: г. Санкт-Петербург, ул. Шпалерная, д. 47, лит. А (ул. Шпалерная, д. 47, Таврическая ул., 8 - в соответствии с НПА*), входящего в состав объекта культурного наследия федерального значения «Дворец Таврический» - «Научно-проектная документация на проведение работ по сохранению объекта культурного наследия федерального значения «Дворец Таврический. Дворец», расположенного по адресу: г. Санкт-Петербург, ул. Шпалерная, д. 47, лит. А, в части ремонта и реставрации центрального портика Парадного двора Таврического дворца», разработанной ООО «РСФ «Водолей Плюс» в 2020 г., шифр ПД-110-Д-2020, с целью определения соответствия проектной документации требованиям законодательства Российской Федерации в области государственной охраны объектов культурного наследия

г. Санкт-Петербург 27 июля 2021 г.

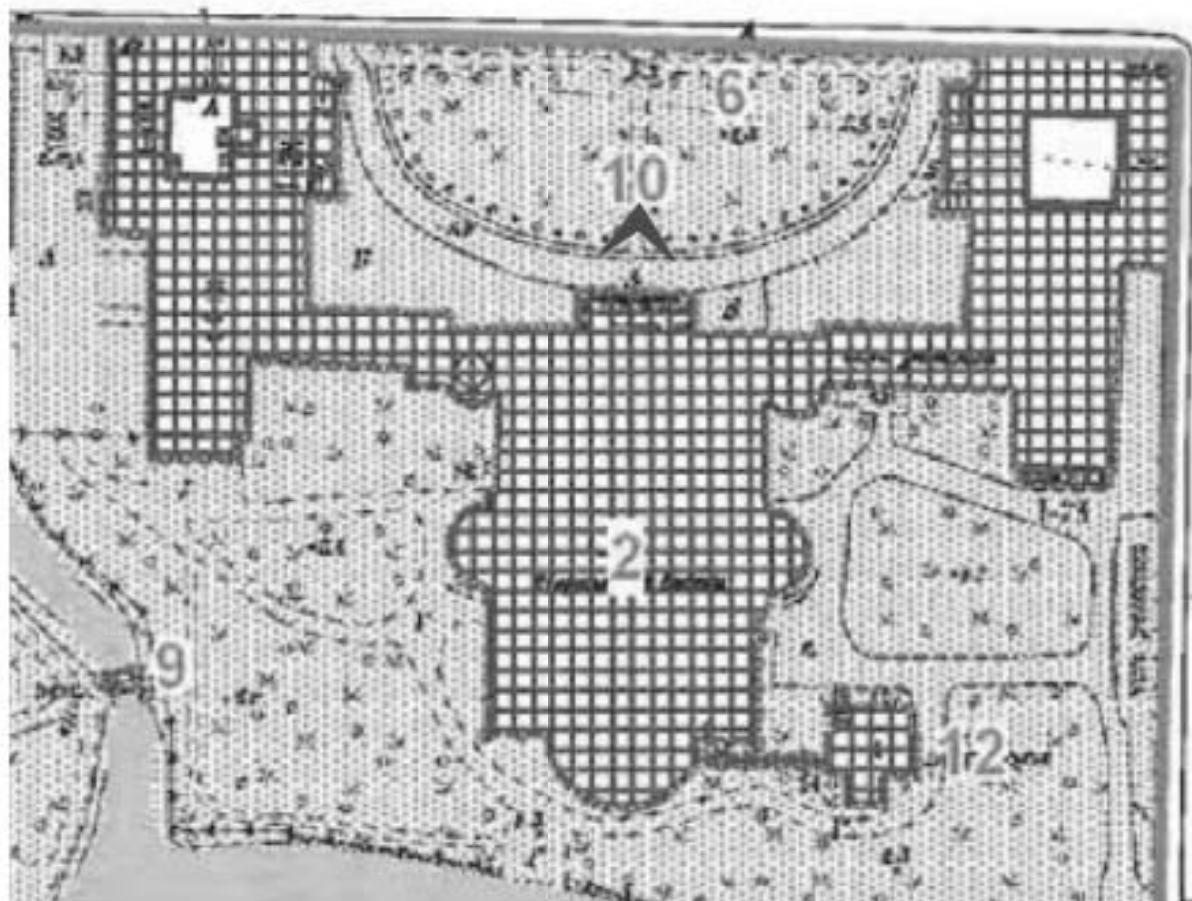
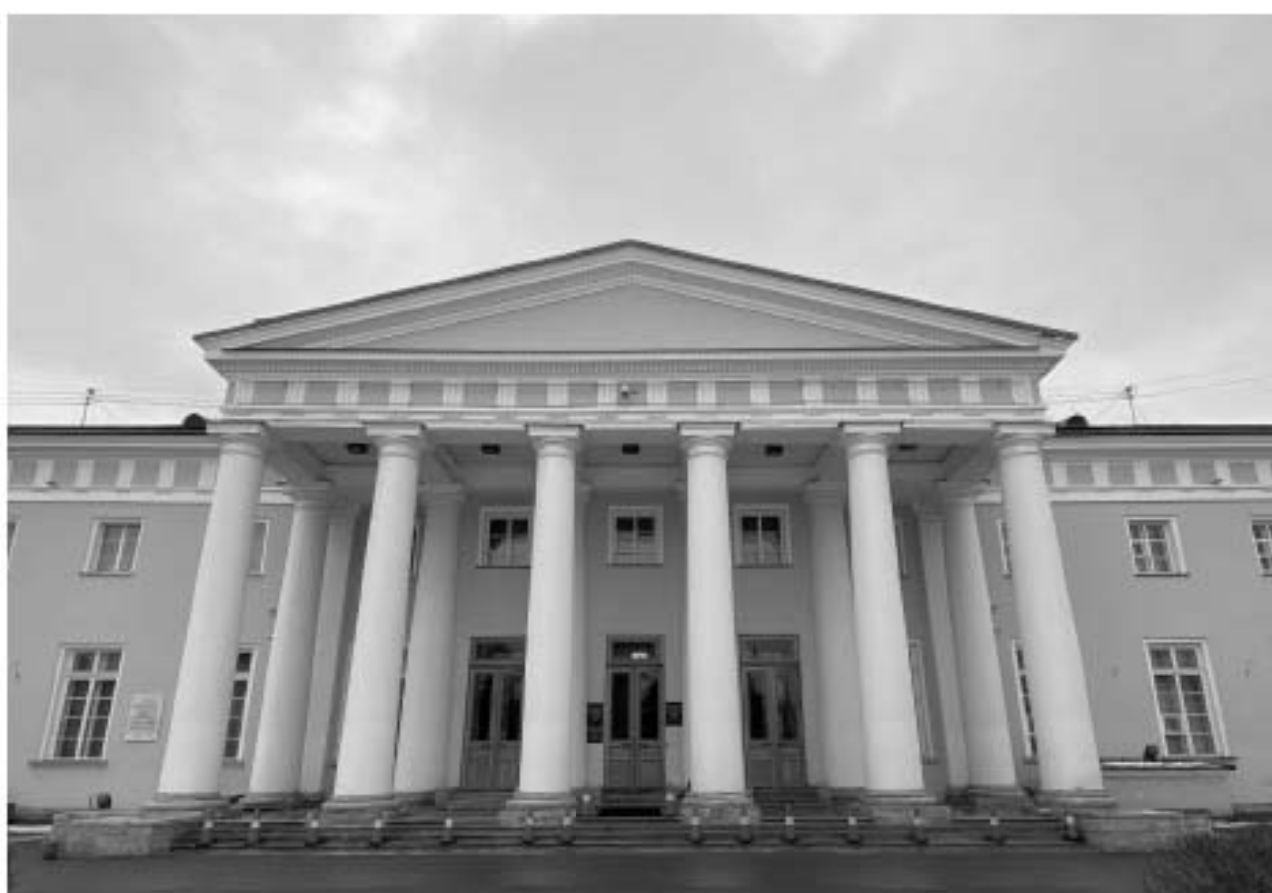
1. Общий вид центрального портика Парадного двора объекта культурного наследия федерального значения «Дворец Таврический. Дворец», расположенного по адресу: г. Санкт-Петербург, ул. Шпалерная, д. 47, лит. А. 01.12.2020

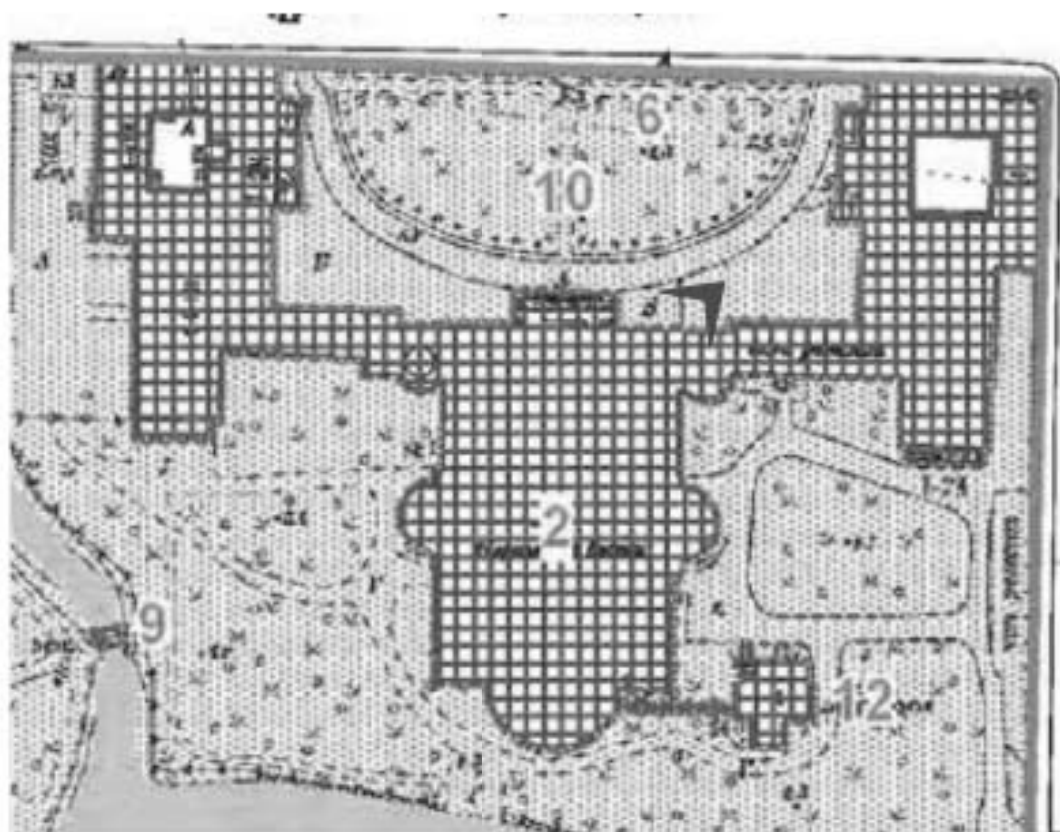
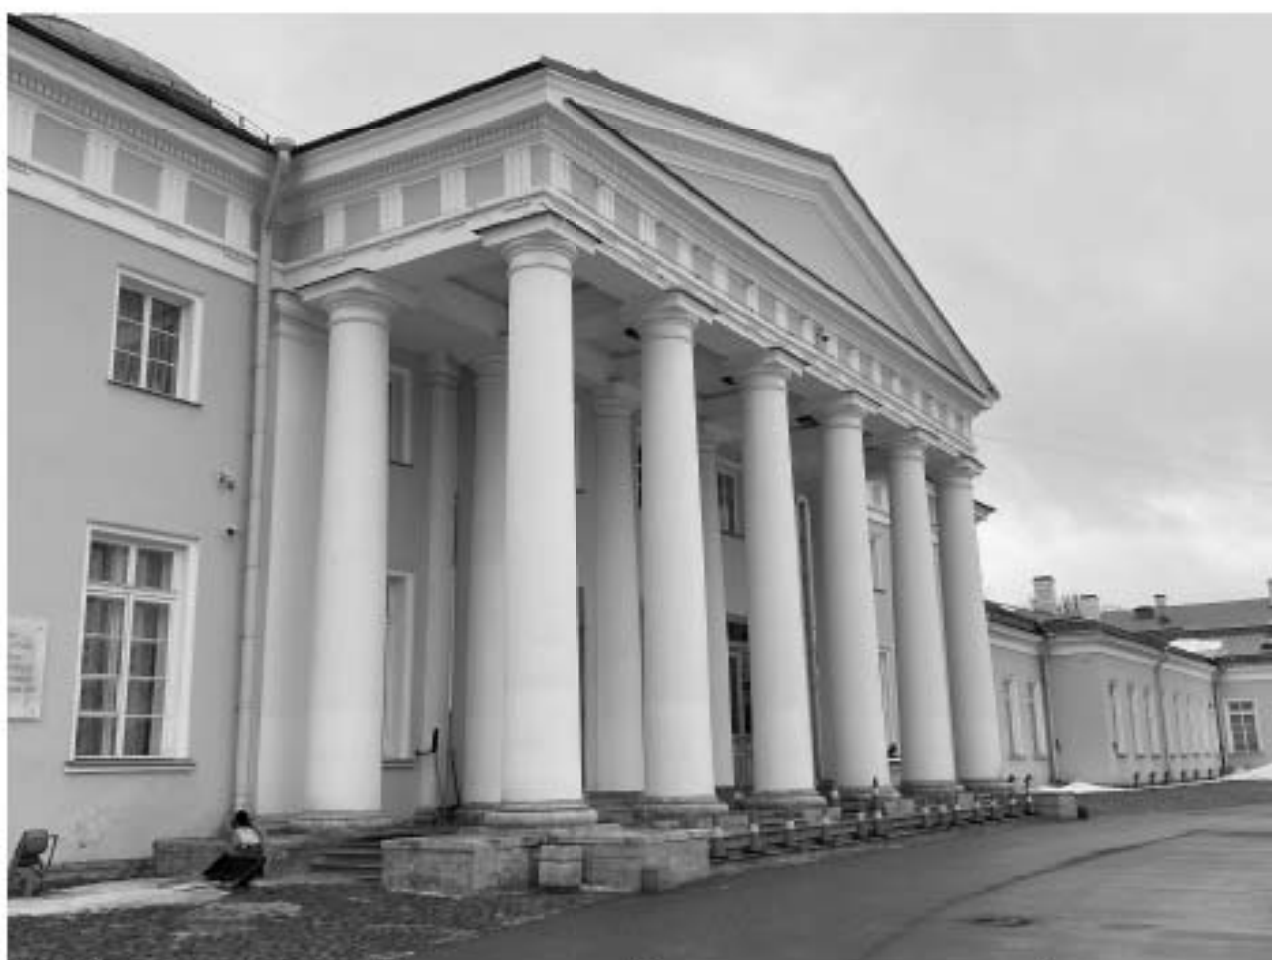
2. Центральный портик Парадного двора объекта культурного наследия федерального значения «Дворец Таврический. Дворец», расположенного по адресу: г. Санкт-Петербург, ул. Шпалерная, д. 47, лит. А. Вид с северо-востока. 01.12.2020

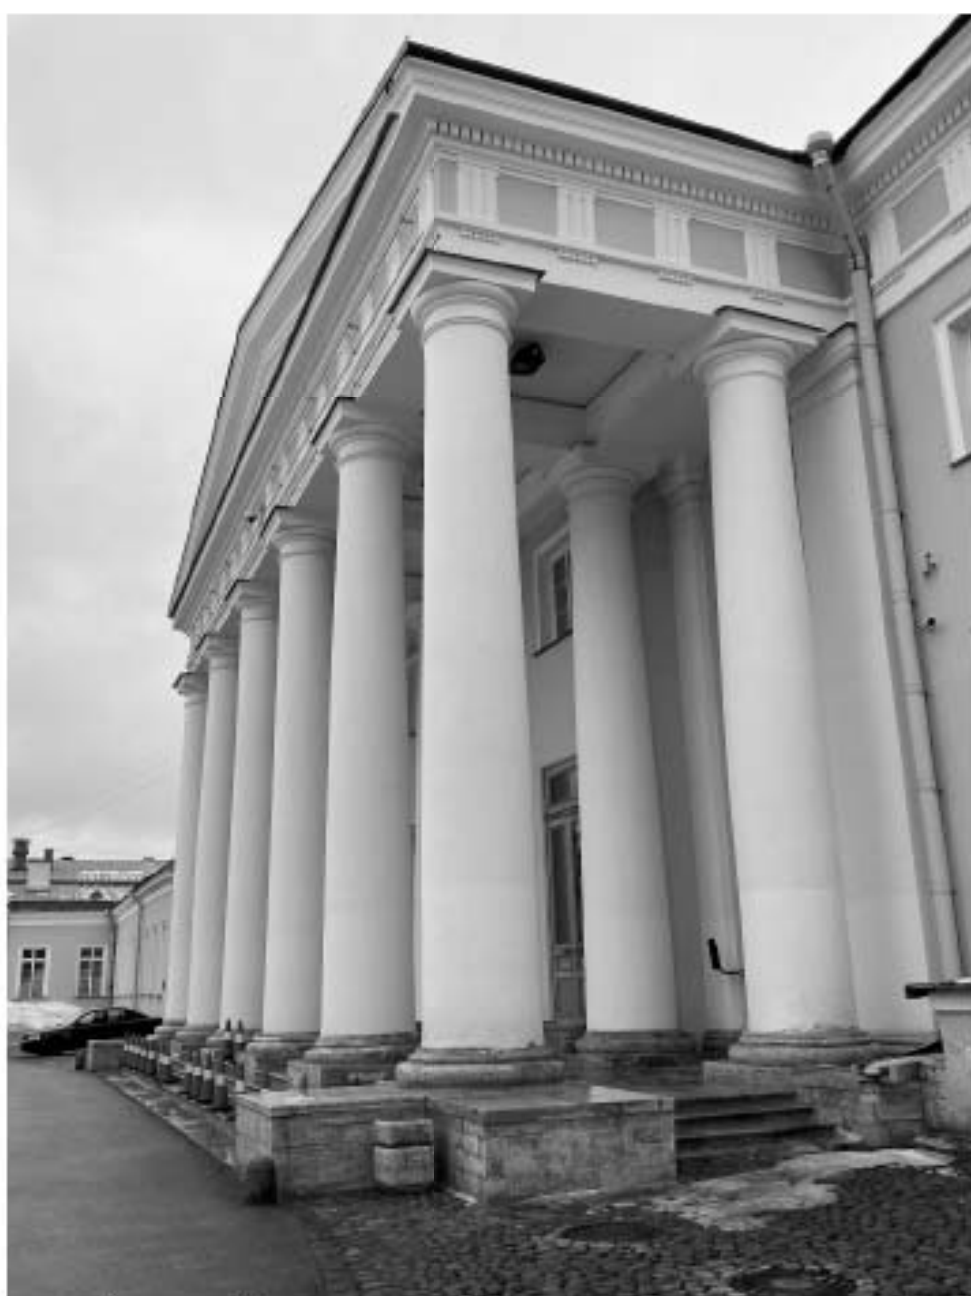
3. Центральный портик Парадного двора объекта культурного наследия федерального значения «Дворец Таврический. Дворец». Вид с северо-запада. 01.12.2020

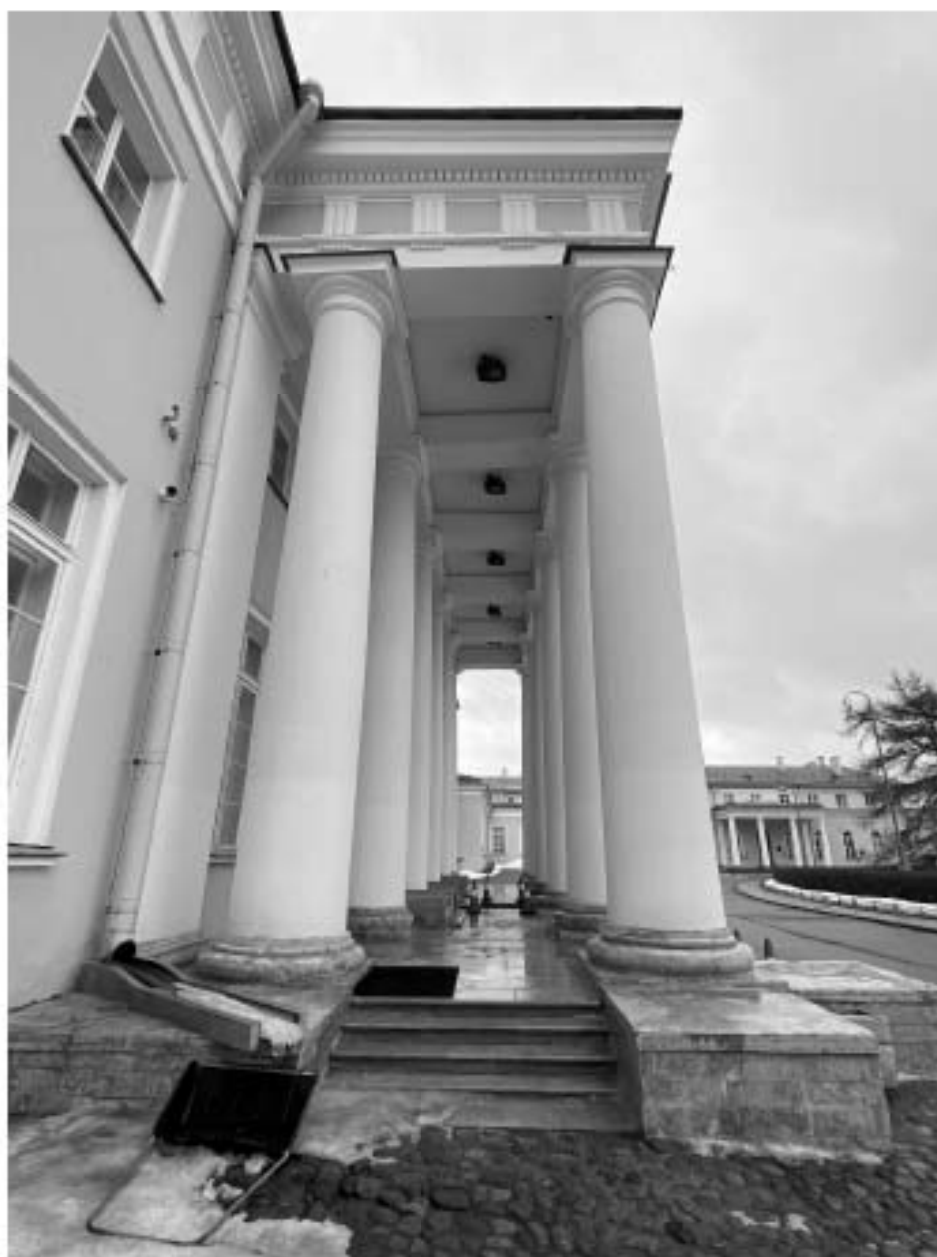
В результате обследования установлено, что в отдельных колоннах имеются раскрытия швов между секциями базы колонн, обусловленные попаданием влаги, вымыванием раствора и морозобоем. К местам расположения швов также приурочены вертикальные волосяные трещины в штукатурном слое колонн. Необходима заделка швов между секциями, ремонт штукатурного слоя в местах трещин.

4. Колоннада центрального портика Парадного двора объекта культурного наследия федерального значения «Дворец Таврический. Дворец». 01.12.2020

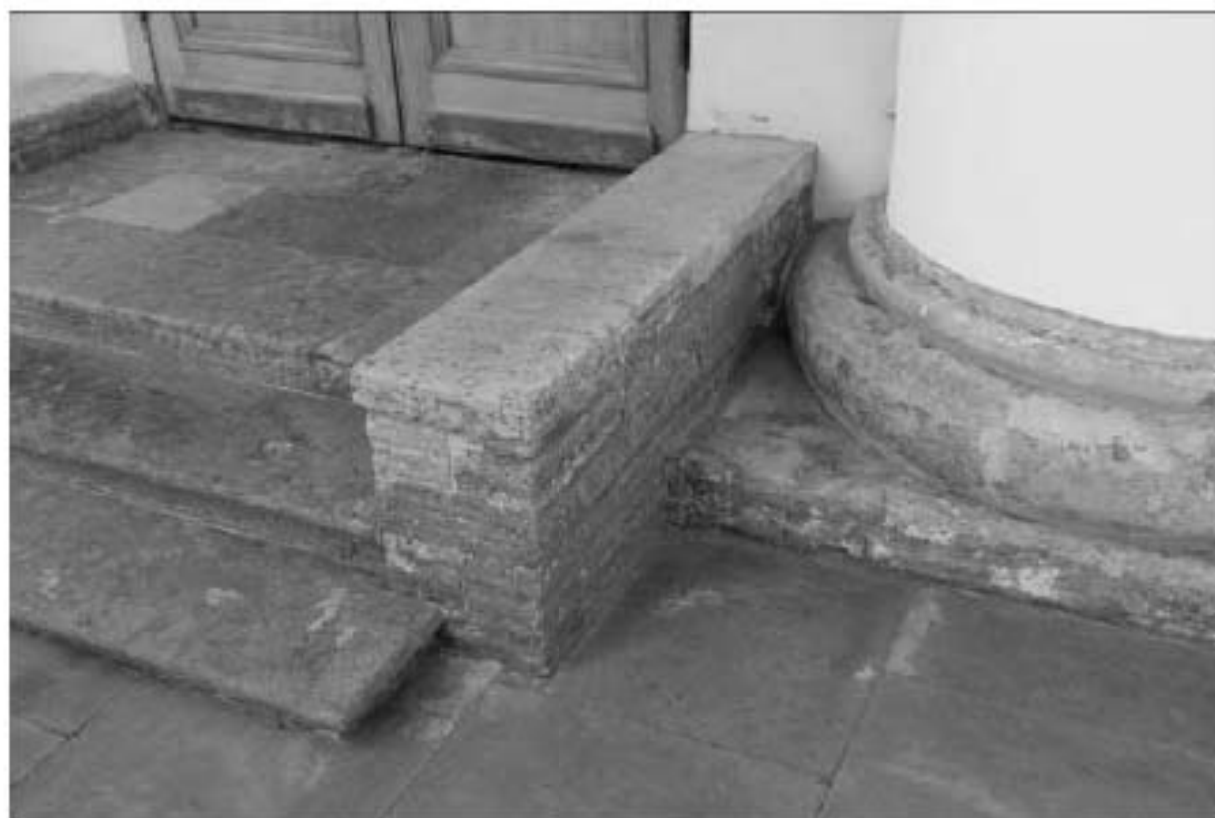
По результатам обследования можно выделить следующие дефекты известняковой облицовки ступеней и площадки: загрязнения на поверхности камня, в т. ч. въевшиеся; высолы на поверхности камня; локальные трещины в камне; мелкие утраты камня (сколы) и царапины на поверхности облицовки; мастиковки утрат камня, отличные по цвету от цвета камня; участки биопоражения камня.

6. Крыльцо центрального портика Парадного двора объекта культурного наследия федерального значения «Дворец Таврический. Дворец», расположенного по адресу: г. Санкт-Петербург, ул. Шпалерная, д. 47, лит. А. 01.12.2020

В соответствии с технологическими рекомендациями мероприятия по реставрации известнякового камня, предусмотрена промывка поверхности от легкоудаляемых загрязнений, консервация дефектных участков камня, восполнение утрат камня, защита поверхности камня.

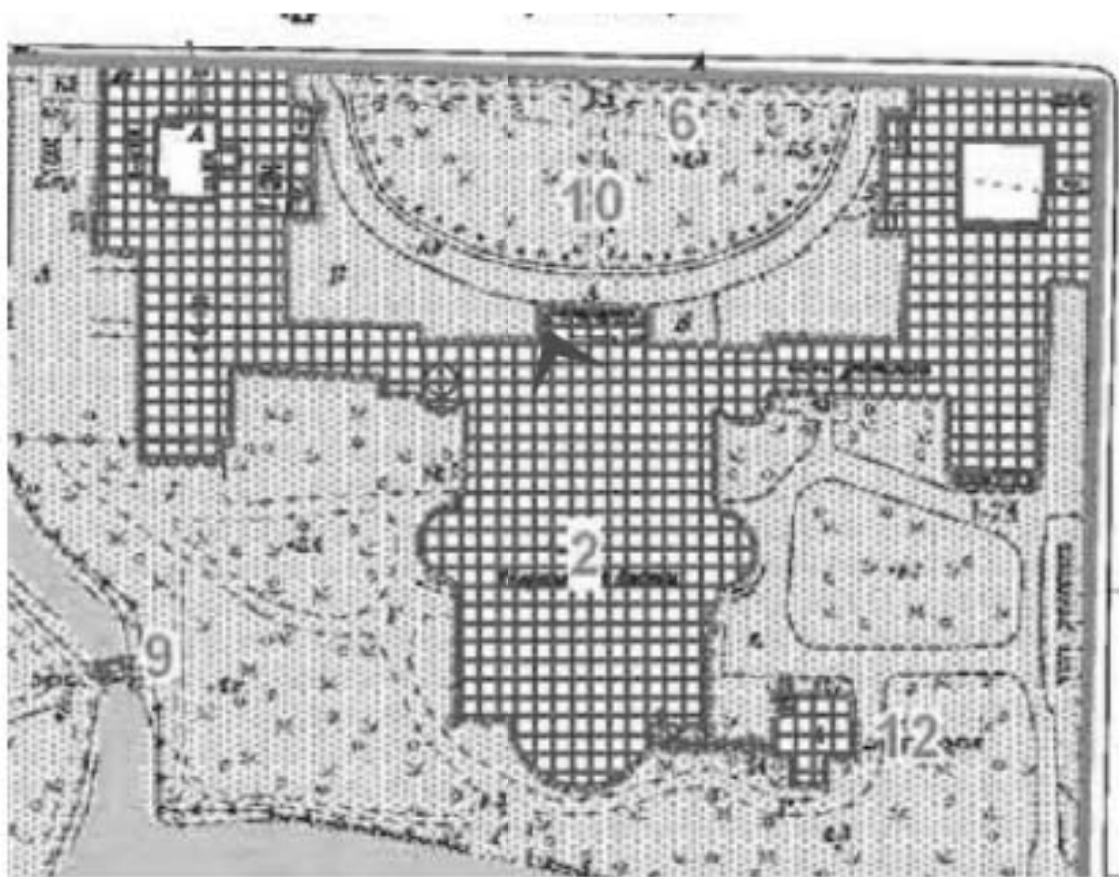
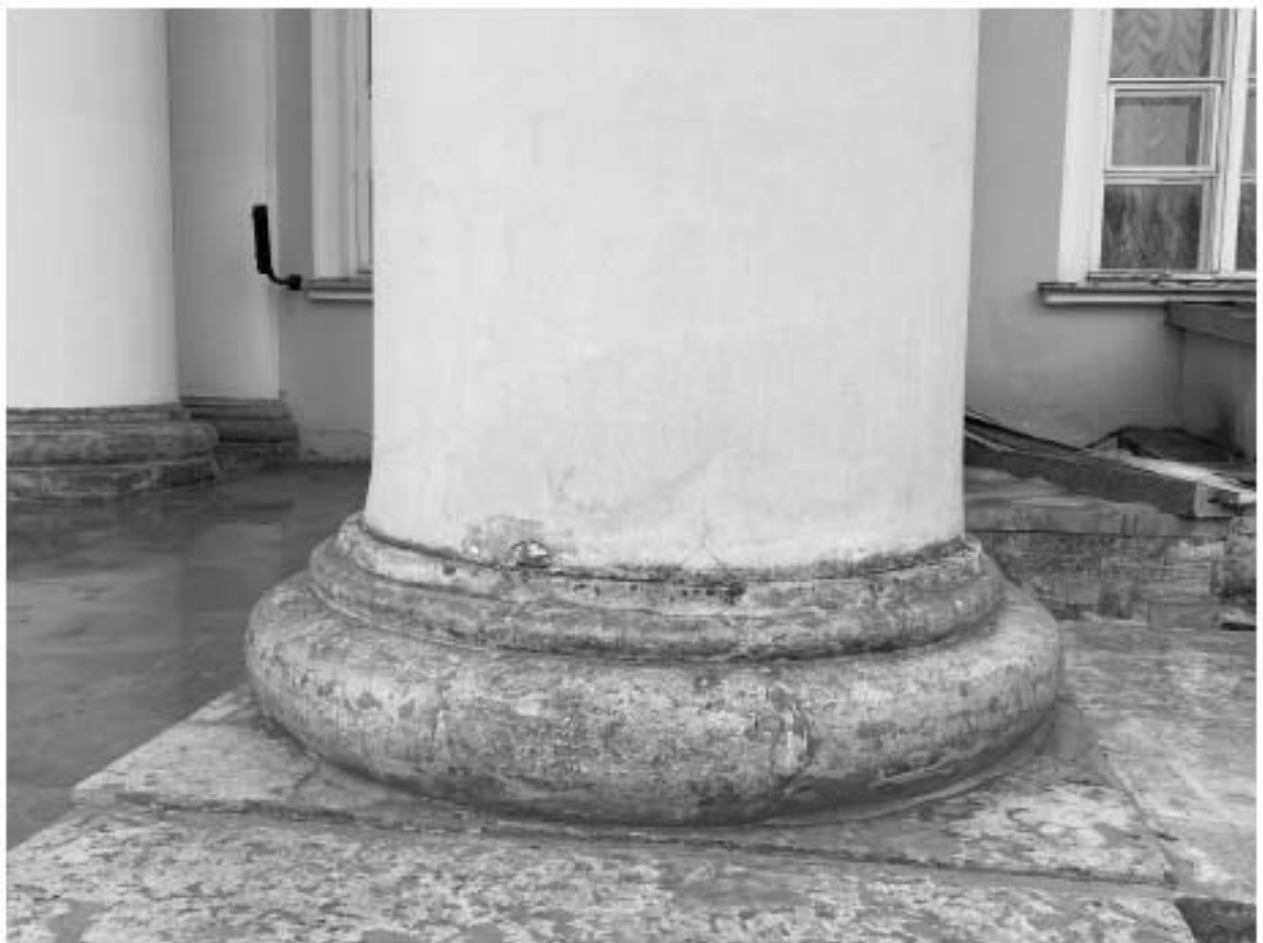
По результатам обследования можно выделить следующие дефекты известняковой облицовки цокольной части портика: множественные разнородные мастиковки и докомпановки утрат камня строительным раствором, отличные по цвету от цвета камня; участки деструкции камня с офактуриванием поверхности (мелкие утраты камня); локальные трещины в камне; биопоражение камня верхней части известняковых баз колонн.

7. База колонны центрального портика Парадного двора объекта культурного наследия федерального значения «Дворец Таврический. Дворец», расположенного по адресу: г. Санкт-Петербург, ул. Шпалерная, д. 47, лит. А. 01.12.2020
