Акт

по результатам государственной историко-культурной экспертизы
проектной документации по сохранению объекта культурного наследия
федерального значения «Главное здание»¹, входящего в состав объекта культурного
наследия федерального значения «Институт ортопедический»,
расположенного по адресу: Санкт-Петербург, Александровский парк, д. 5 литера А:
«Научно-проектная документация «Реставрация главного входа
(двери, тамбур, козырёк, крыльцо, полуциркульное окно)»
выполненной ООО «Альянс» в 2021 г.
(Шифр: 011020)

Санкт-Петербург
2021 г.

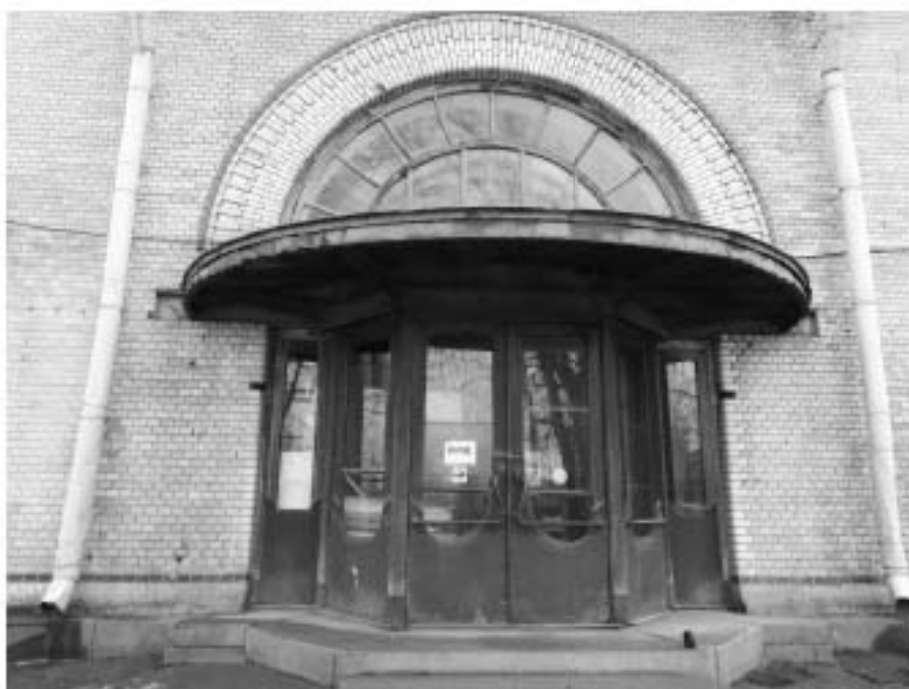
5. «Главное здание», входящее в состав объекта культурного наследия федерального значения «Институт ортопедический», Александровский парк, д.5 литера А. Главный вход. Общий вид. Фото 11.03.2021 г.

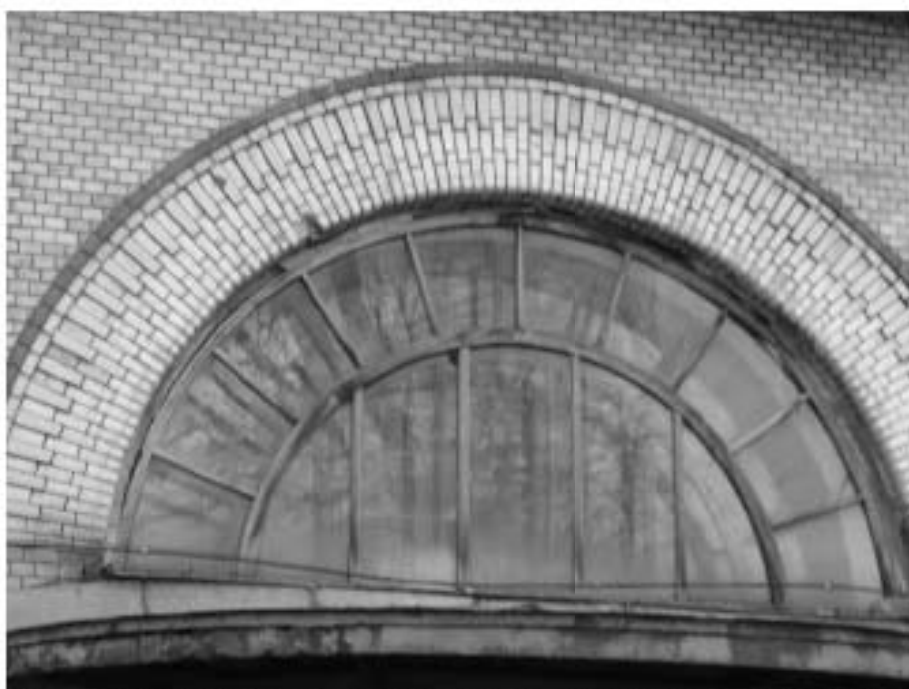
7. «Главное здание», входящее в состав объекта культурного наследия федерального значения «Институт ортопедический», Александровский парк, д.5 литера А. Главный вход. Фрагмент. Фото 11.03.2021 г.

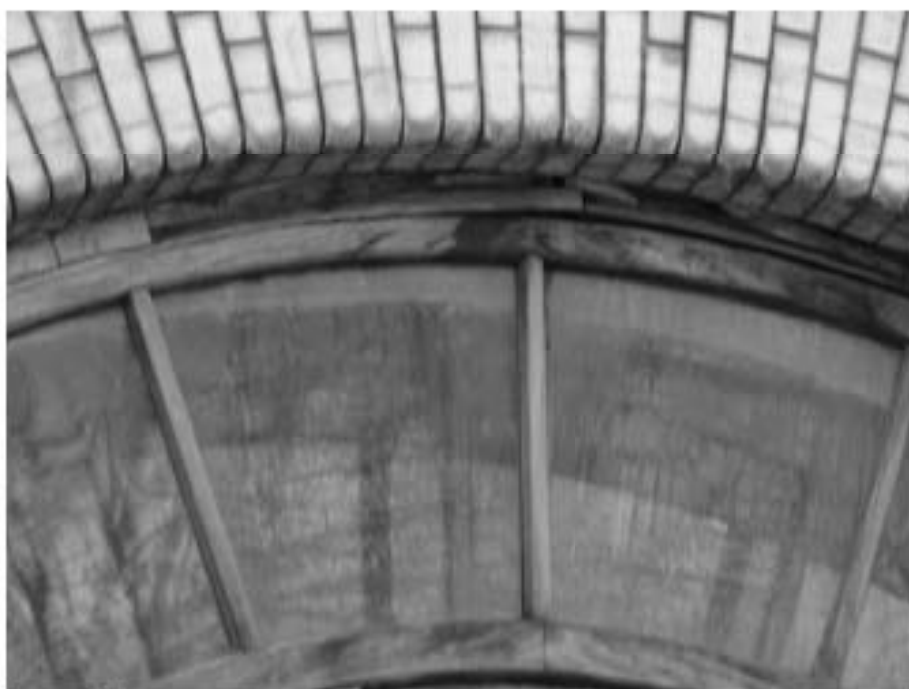
8. «Главное здание», входящее в состав объекта культурного наследия федерального значения «Институт ортопедический», Александровский парк, д.5 литера А. Главный вход. Фрагмент. Фото 11.03.2021 г.

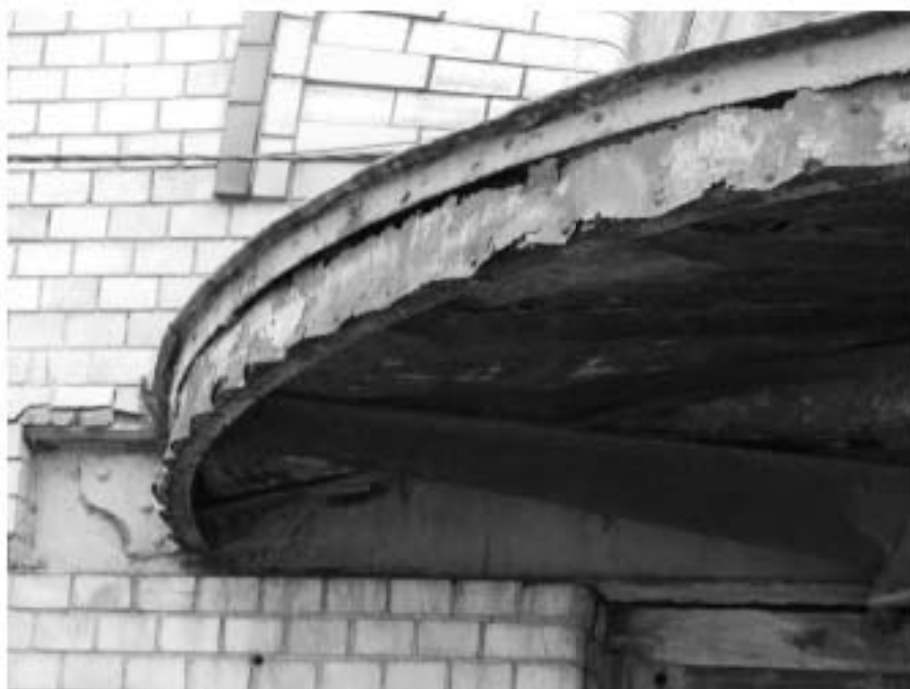
9. «Главное здание», входящее в состав объекта культурного наследия федерального значения «Институт ортопедический», Александровский парк, д.5 литера А. Главный вход. Фрагмент. Фото 11.03.2021 г.

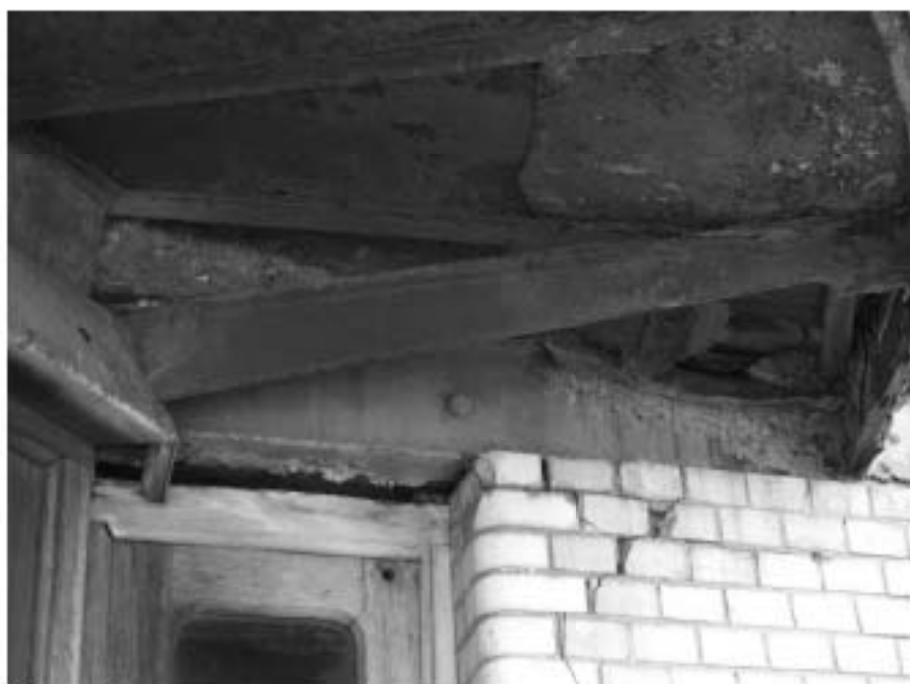
10. «Главное здание», входящее в состав объекта культурного наследия федерального значения «Институт ортопедический», Александровский парк, д.5 литера А. Главный вход. Фрагмент. Фото 11.03.2021 г.

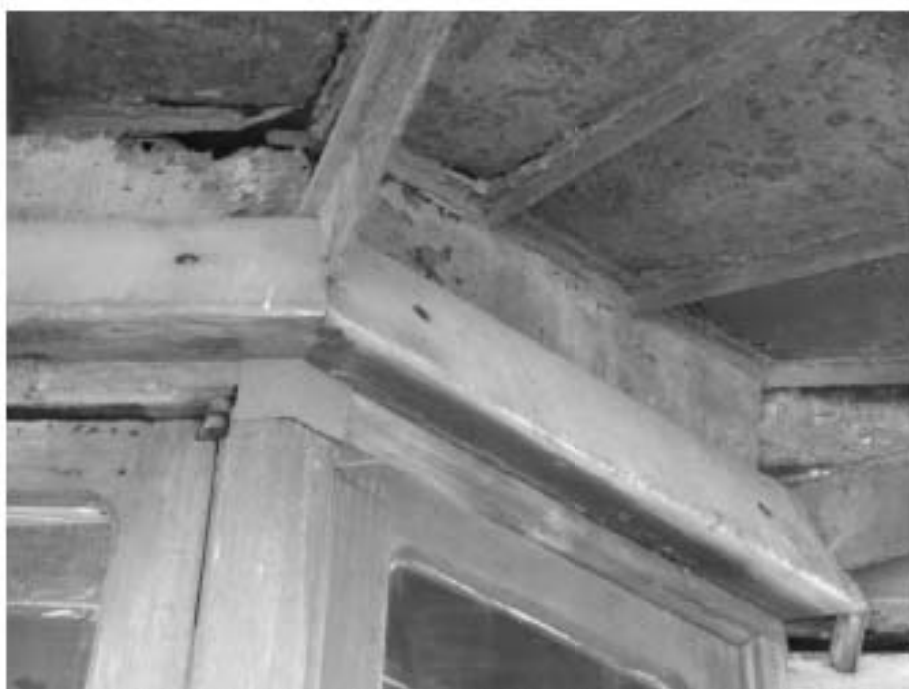
11. «Главное здание», входящее в состав объекта культурного наследия федерального значения «Институт ортопедический», Александровский парк, д.5 литера А. Главный вход. Фрагмент. Фото 11.03.2021 г.

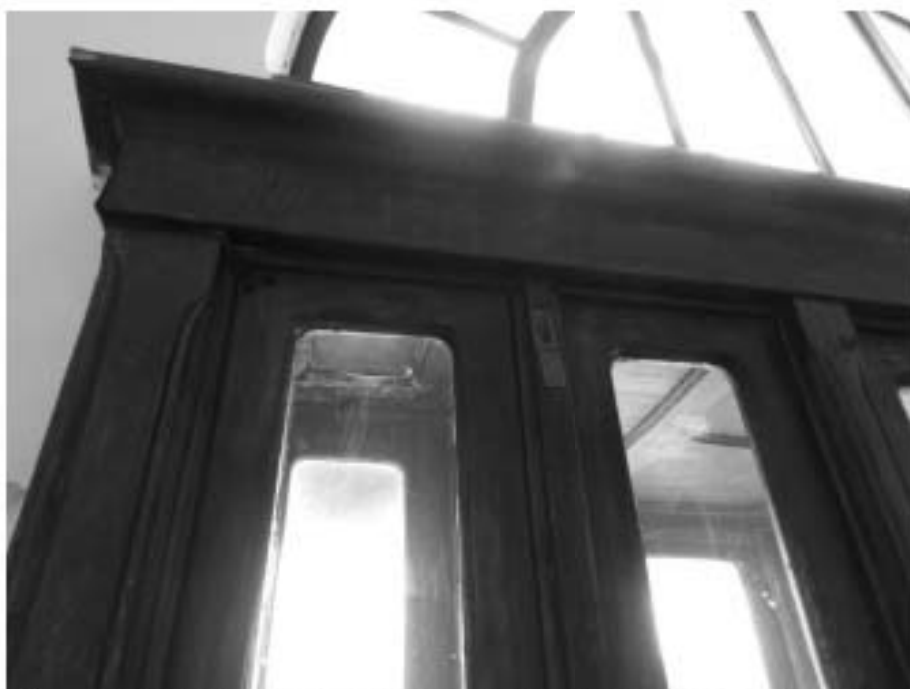
23. «Главное здание», входящее в состав объекта культурного наследия федерального значения «Институт ортопедический», Александровский парк, д.5 литера А. Главный вход. Фрагмент тамбура со стороны вестибюля. Фото 11.03.2021 г.

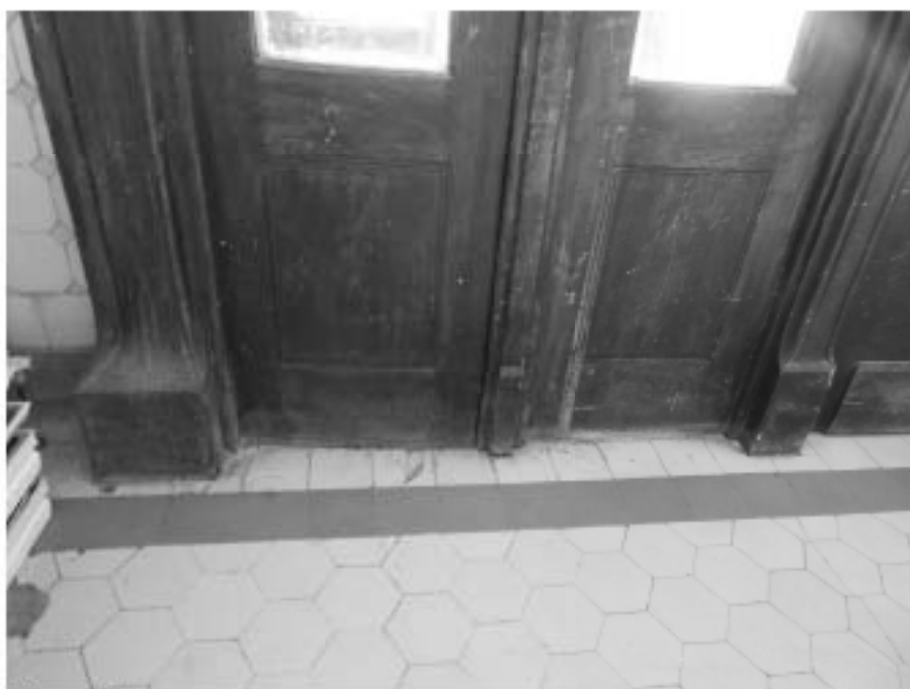
24. «Главное здание», входящее в состав объекта культурного наследия федерального значения «Институт ортопедический», Александровский парк, д.5 литера А. Главный вход. Фрагмент тамбура со стороны вестибюля. Фото 11.03.2021 г.

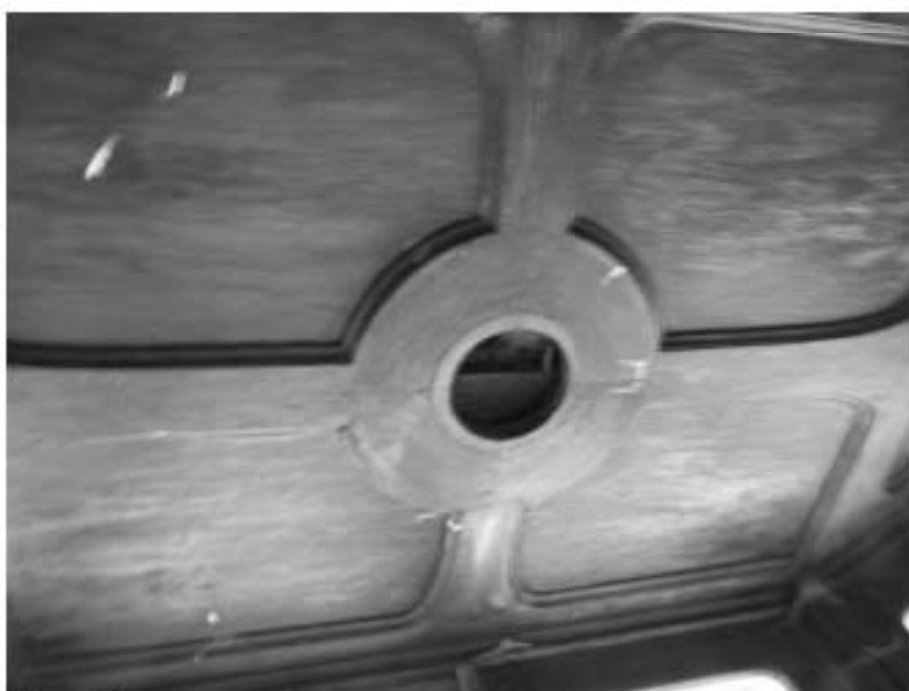
28. «Главное здание», входящее в состав объекта культурного наследия федерального значения «Институт ортопедический», Александровский парк, д.5 литера А. Главный вход. Фрагмент тамбура. Фото 11.03.2021 г.

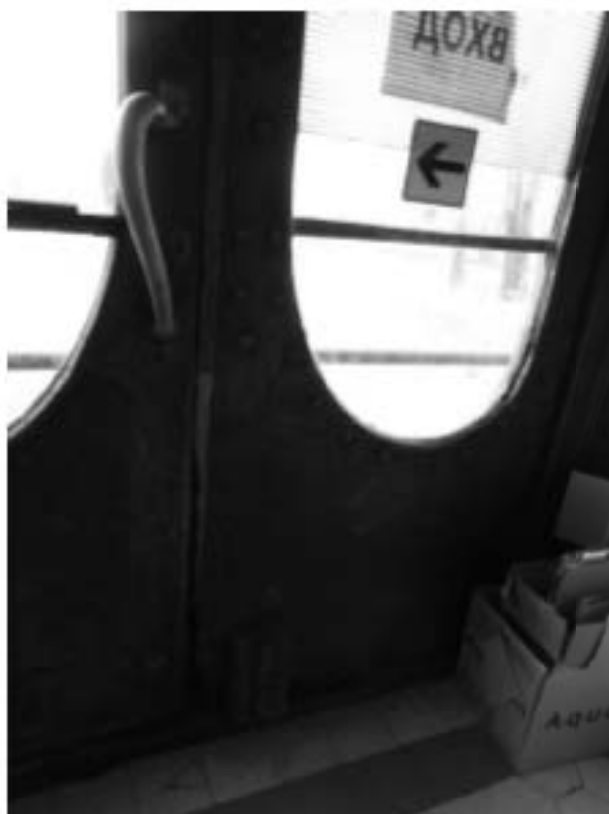
29. «Главное здание», входящее в состав объекта культурного наследия федерального значения «Институт ортопедический», Александровский парк, д.5 литера А. Главный вход. Фрагмент тамбура. Фото 11.03.2021 г.

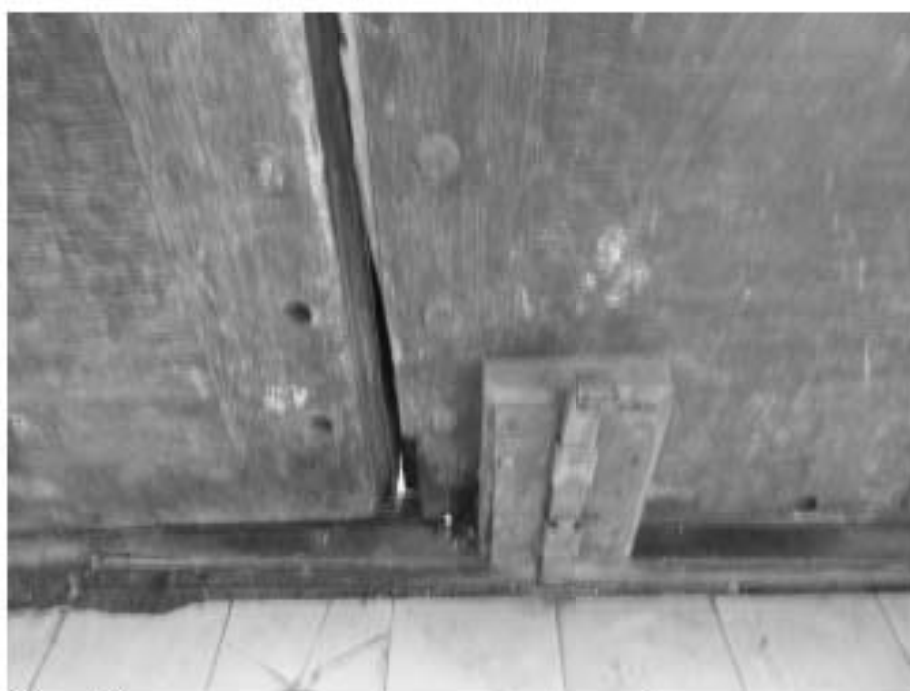
30. «Главное здание», входящее в состав объекта культурного наследия федерального значения «Институт ортопедический», Александровский парк, д.5 литера А. Главный вход. Фрагмент тамбура. Фото 11.03.2021 г.

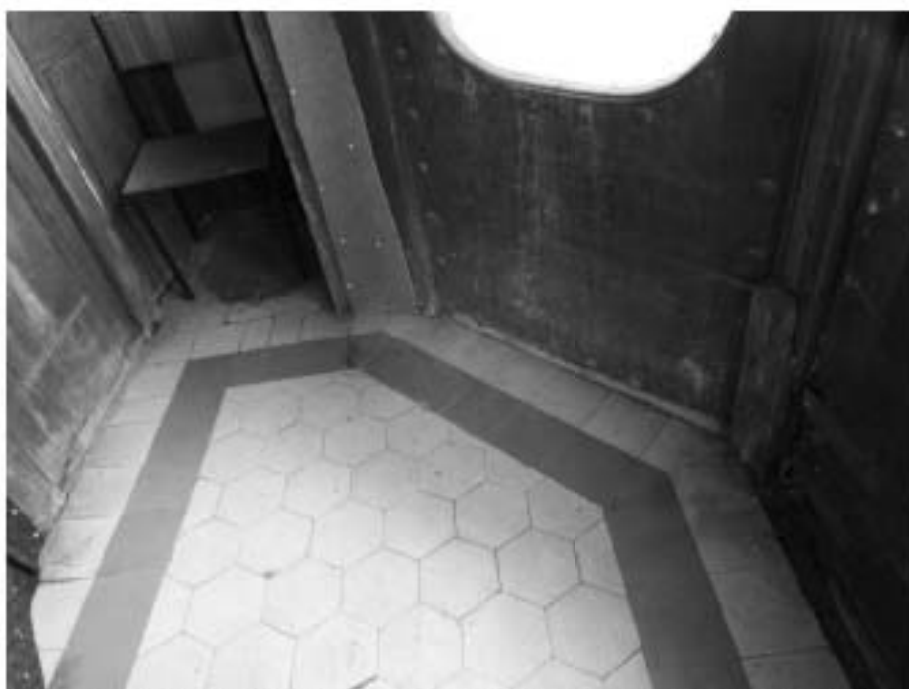
31. «Главное здание», входящее в состав объекта культурного наследия федерального значения «Институт ортопедический», Александровский парк, д.5 литера А. Главный вход. Фрагмент тамбура. Фото 11.03.2021 г.
