А К Т

по результатам проведения государственной историко-культурной экспертизы проектной документации на проведение работ по сохранению объекта культурного наследия федерального значения «Дворец», расположенного по адресу: г. Санкт-Петербург, ул. Шпалерная, д. 47, лит. А (ул. Шпалерная, д. 47, Таврическая ул., 8 - в соответствии с НПА*), входящего в состав объекта культурного наследия федерального значения «Дворец Таврический» - «Научно-проектная документация на проведение работ по сохранению объекта культурного наследия федерального значения «Дворец Таврический. Дворец», расположенного по адресу: г. Санкт-Петербург, ул. Шпалерная, д. 47, лит. А, в части ремонта и реставрации интерьера зала №22 (помещение №126 по плану ПИБ 2012 г.)», разработанной ООО «Архитектурная мастерская «ЭЙДОС» в 2021 г., шифр 126-НПД, с целью определения соответствия проектной документации требованиям законодательства Российской Федерации в области государственной охраны объектов культурного наследия

15 июля 2021 г.

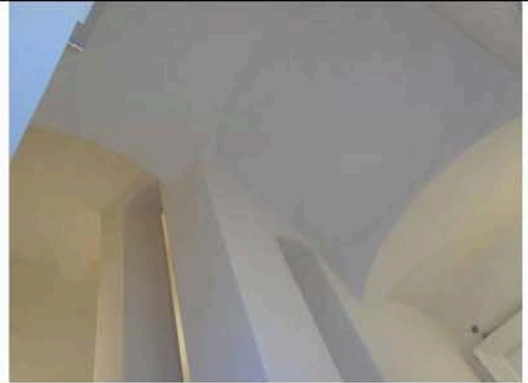
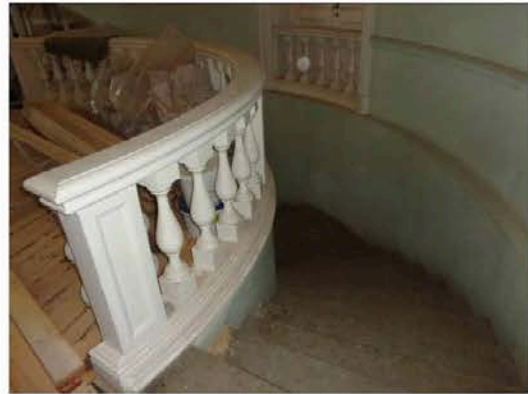
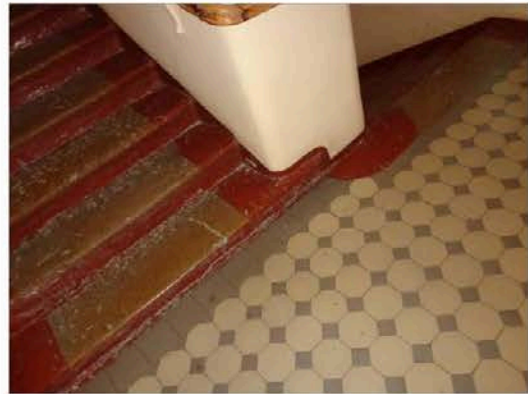
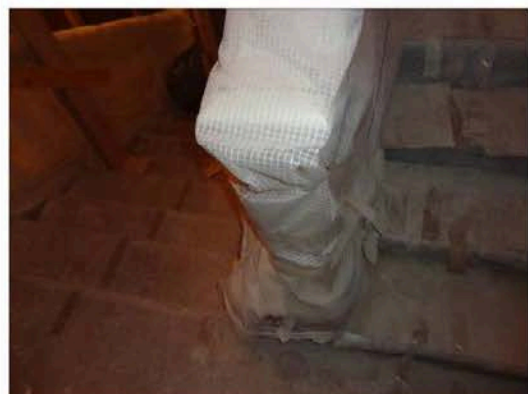
3. лестница, расположенная в северо-западной части центральной части здания, ведущая из помещения 1Н(131) в помещения второго этажа: двухмаршевая, ступени из лещадной плиты;

ограждение выполнено в виде балюстрады;

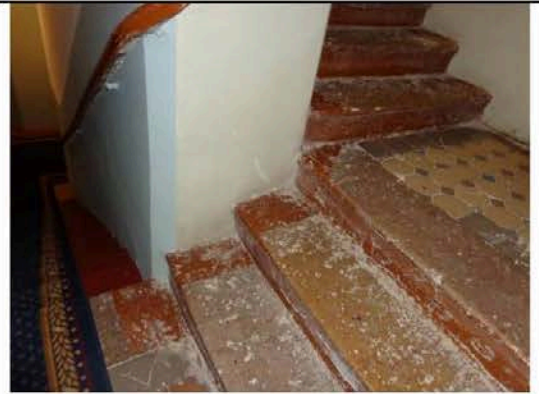
4. лестница, расположенная в северо-западной части центральной части здания, ведущая из помещения 1Н(133): трехмаршевая, средистенная, ступени из лещадной плиты;

на полу площадок - метлахская плитка;

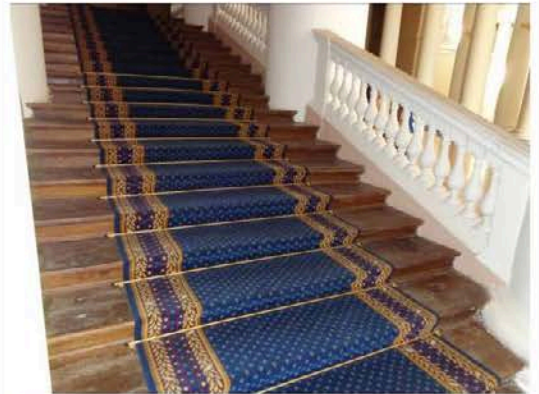
5. две симметрично расположенные деревянные лестницы, ведущие из «Колонного зала» в «Думский зал»: конфигурация, габариты;

ограждение выполнено в виде резной балюстрады под профилированным поручнем;

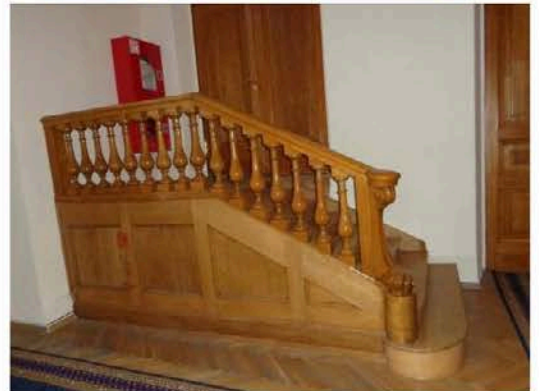
6. четыре деревянные лестницы, ведущие в «Думский зал» из помещений 1-Н(80) и 1-Н(118): расположены в юго-восточной и юго-западной частях центральной части здания:

дубовые, в один марш, ограждение выполнено в виде резной балюстрады под профилированным поручнем;

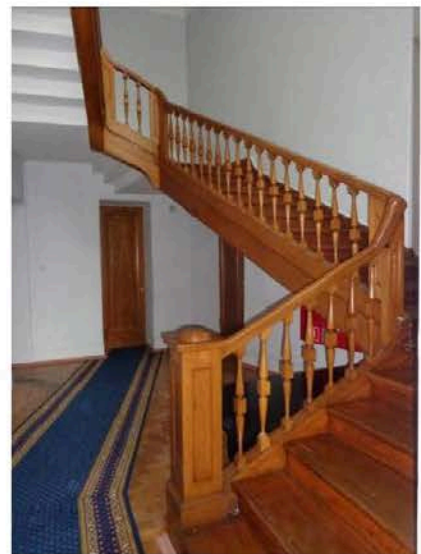
7. две деревянные лестницы, расположенные в южной части центральной части здания, ведущие из помещений 1-Н(117) и 1-Н(183) в помещения второго этажа обходной галереи колонного зала:

дубовые, четырехмаршевые, ограждение выполнено в виде резной балюстрады с прямоугольными в сечении тумбами, под деревянным профилированным поручнем;

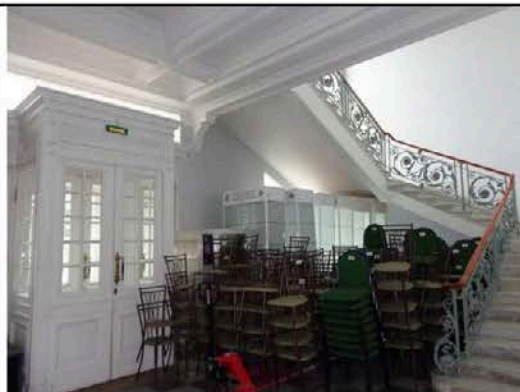
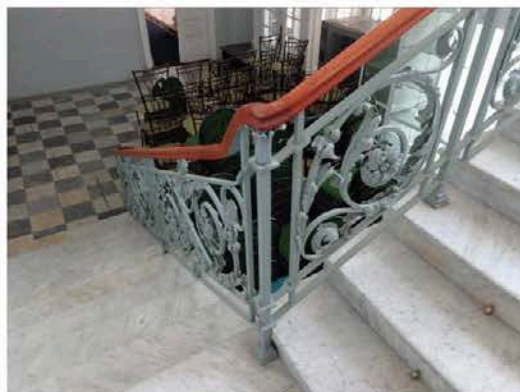
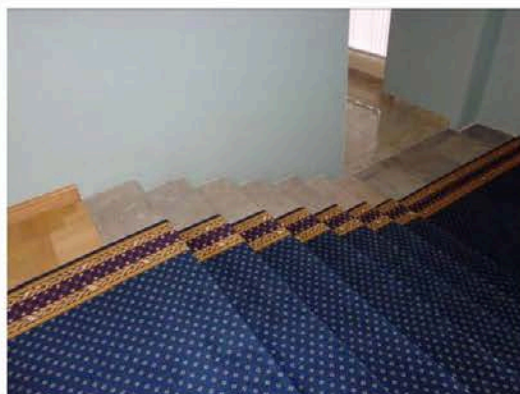
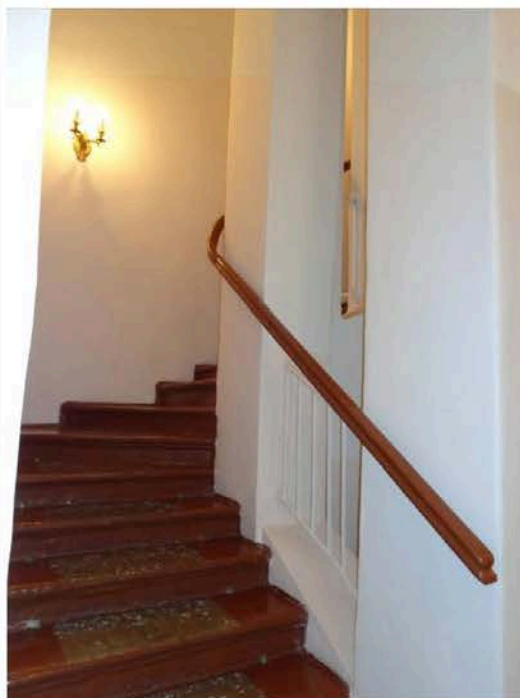
10. лестница, расположенная в южной части восточного крыла, ведущая из помещения 1-Н(44) в помещения второго этажа: четырехмаршевая, площадки на сводах и арках, опирающихся на пилоны, ступени выполнены из лещадной плиты;

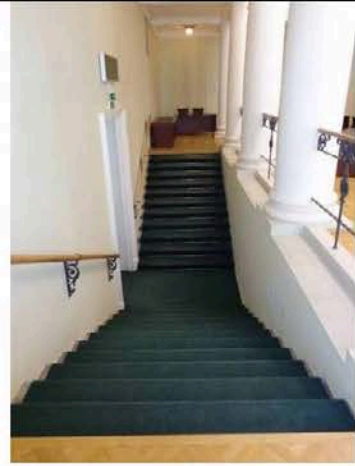
11. лестница, расположенная в южной части восточного флигеля, между уровнями помещения «Библиотеки» 1-Н(42):
средистенная, распашная, ступени выполнены из лещадной плиты;

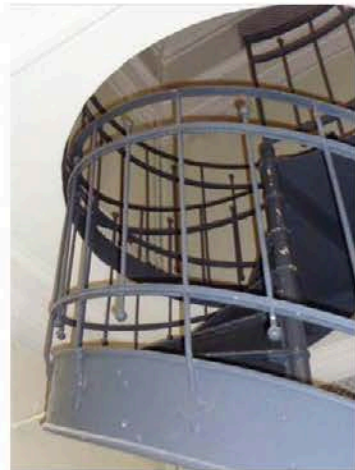
12. металлическая винтовая лестница, расположенная в южной части восточного крыла, между уровнями помещения «Библиотеки» 1-Н(42);

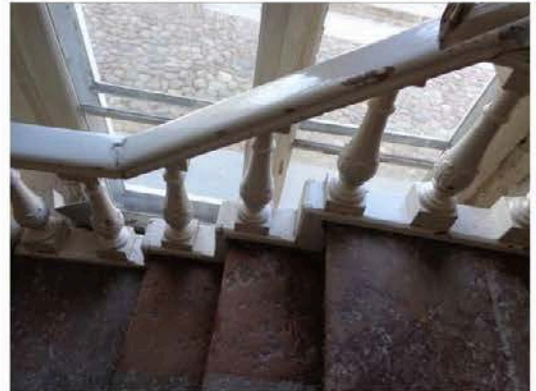
13. лестница, расположенная в северо-западной части восточного крыла, ведет из помещения 1-Н(16) в помещения второго этажа:
средистенная, трехмаршевая, ступени из лещадной плиты, ограждение оконных проемов выполнено в виде резной балюстрады из балясин, декорированных поясами листьев аканта;

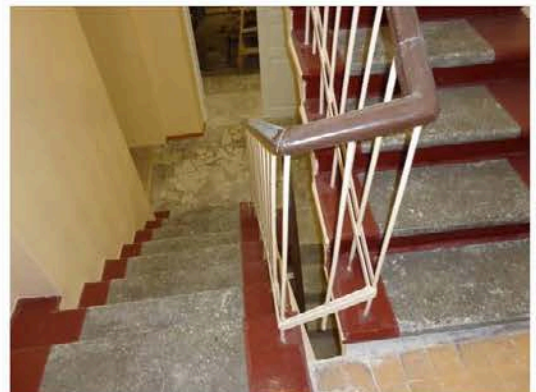
14. лестница, расположенная в северо-восточной части восточного крыла, ведет из помещения 1-Н(24) в помещения второго этажа:

двухмаршевая, марши на косоурах, ступени из лещадной плиты;

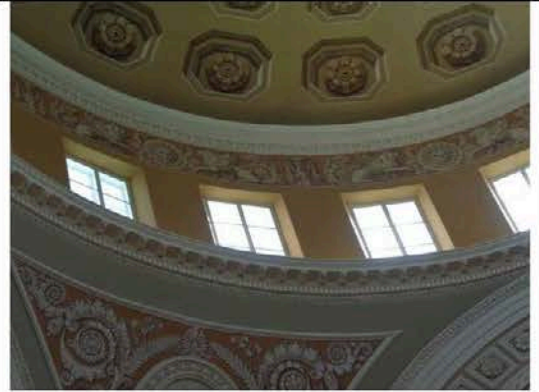
широкий живописный орнаментальный фриз над оконными проемами барабана купола: геральдические композиции с медальонами, грифонами и вазонами (клеевая монохромная живопись в технике гризайль);

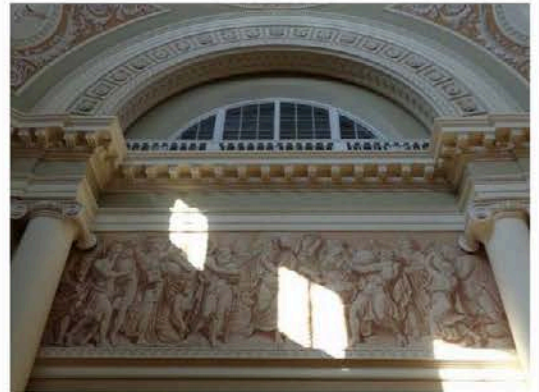
широкий лепной профилированный карниз с иониками и дентикулами, на модульонах - в основании светового барабана;

лепные рельефные овалы медальоны с изображением муз, обрамленные живописными орнаментами (клеевая монохромная живопись в технике гризайль), заключенные в трапециевидные лепные рамки;

четыре широких лепных профилированных орнаментированных архивольта, оформляющих ниши и оконные проемы; балюстрада ограждения;

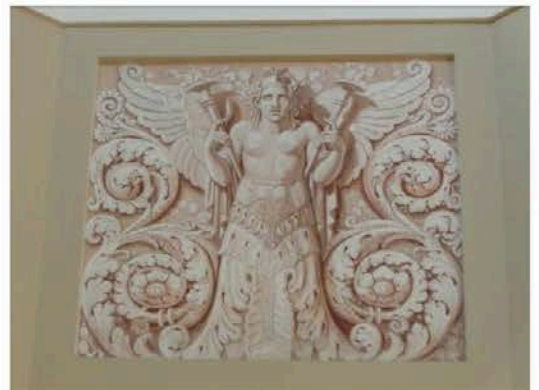
лепной раскрепованный антаблемент, опоясывающий зал, с профилированным архитравом, гладким фризом, профилированным карнизом с иониками и розетками, на модульонах;

антаблемент покоится на колоннах ионического ордера;

в простенках - семь живописных композиций (клеевая монохромная живопись в технике гризайль);

лепная профилированная тяга под живописными композициями (с орнаментальным поясом "волна" в центральной части зала);

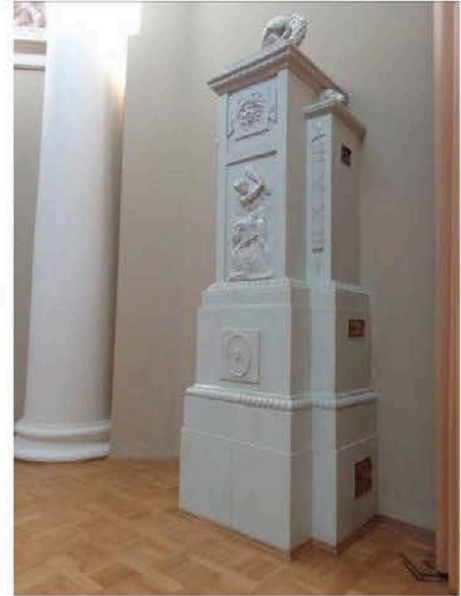
четыре прямоугольные в плане печи, облицованные белым изразцом, декорированные рельефными композициями: в центральной части - «Геракл, убивающий гидру», композиция фланкирована ликторскими связками, в верхней части - маска Медузы в фигурной рамке, в нижней - овалный медальон с маскаронном; рельефные орнаментальные пояса и венчающий карниз; центральную часть завершает скульптурная композиция - шлем и лавровый венок, боковые части печи - львиные головы; высота – 300см., глубина – 120см, глубина – 110см; нач. XX в.;

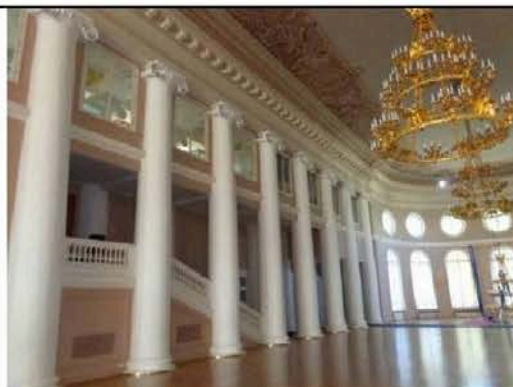
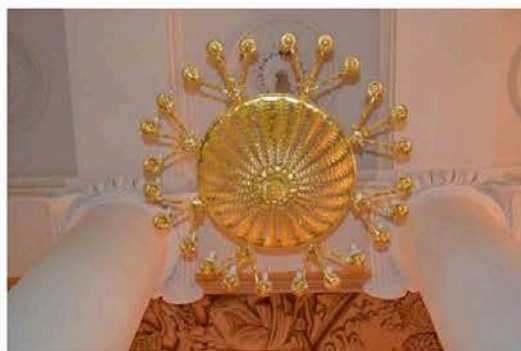
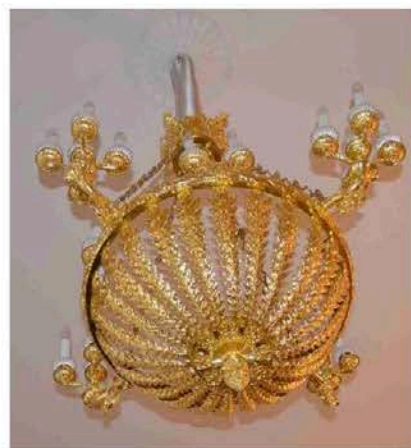
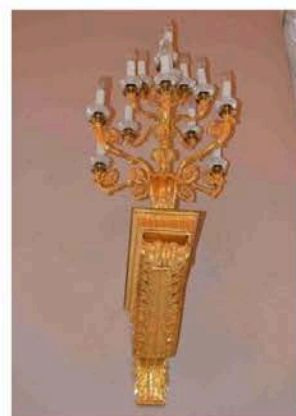
четыре канделябра на 14 светоточек: золоченая бронза, фигурный стержень в виде стилизованного вазона к которому ярусами крепятся рожки; установлен на волотообразном кронштейне, декорированным листом аканта; высота канделябра 90см.; ширина – 50 см.; высота кронштейна – 30 см; ширина – 20 см; глубина – 50 см;

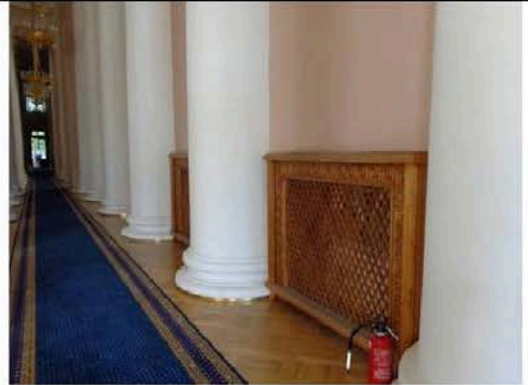
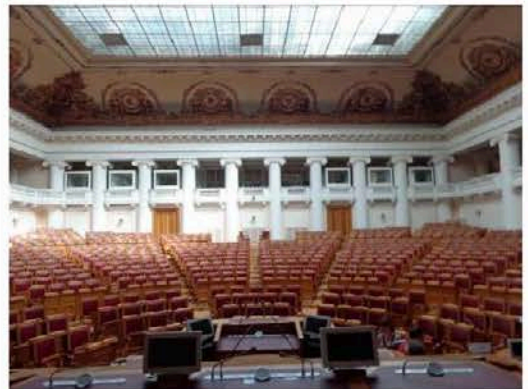
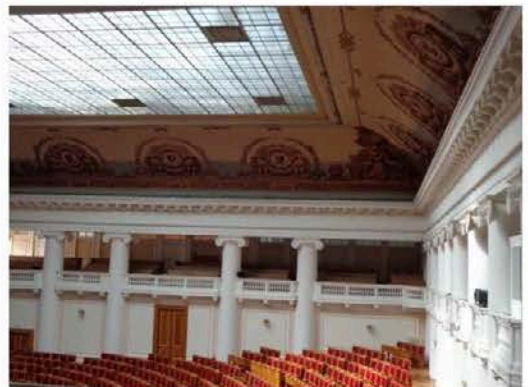
перекрытие зала в виде зеркального свода, зеркало которого образовано световым фонарем с металлической решетчатой конструкцией и заполнением матового стекла;

росписи на паллах центральной части зала - монохромные композиции: медальоны в обрамлении лавровых венков, фланкированные орлами (клеевая живопись в технике гризайль);

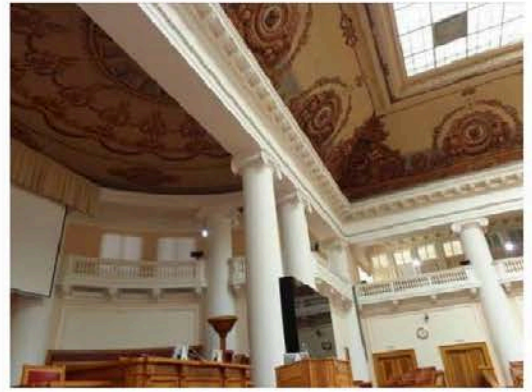
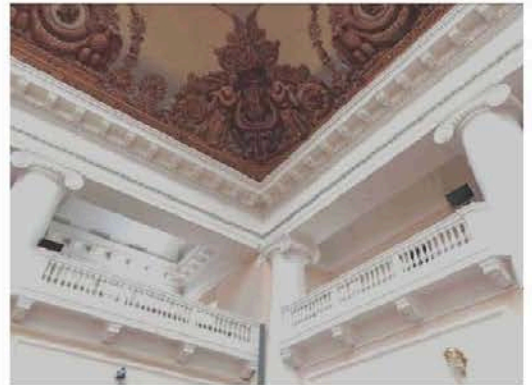
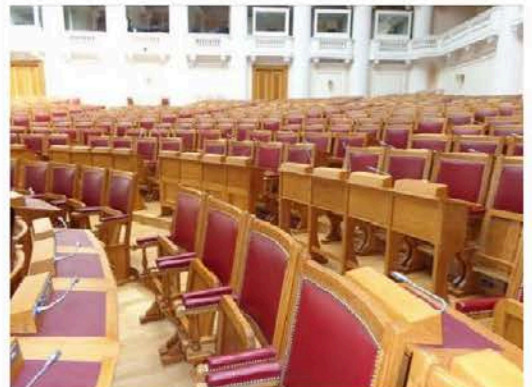
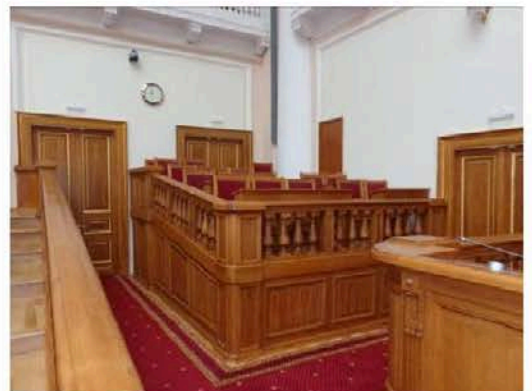
восемьдесят семь кресел дубовых со столиками-шопитрами (укреплены на ступенчатых возвышающихся основаниях, разделены проходами на 5 секторов); столик из двух стоек с овальными вырезами, на которые опирается наклонная крышка с выдвижной доской, ниже расположена полочка;

балюстрада, с прямоугольными стойками и волотообразными консолями с резной лавровой гирляндой, разграничивающая амфитеатр и президиум; начало 1900-х гг., Санкт-Петербург, фабрика Мельцера;

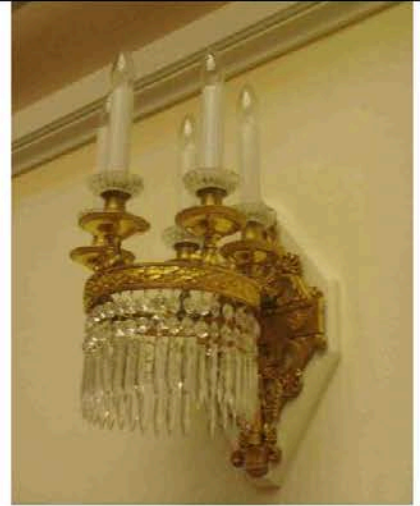
двенадцать бра золоченой бронзы с хрустальным убором, на пять свечей, пристенная часть имеет ажурный прорезной орнамент; на стенной части закреплен обруч с чеканным орнаментом из лавровых листьев и с пятью подсвечниками; начало 1900-х гг., высота - 46см, диаметр – 46см;

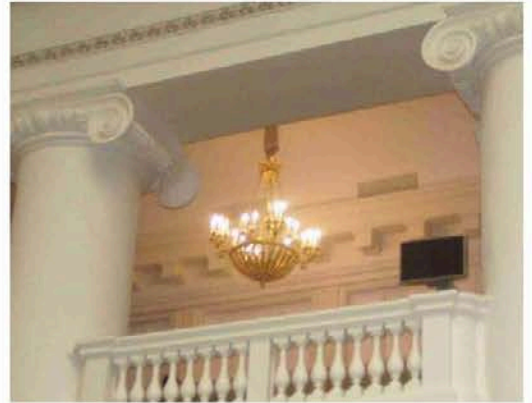
пятнадцать люстр золоченой бронзы, на 28 светоточек каждая, в форме корзины, расположены на балконе Думского зала;

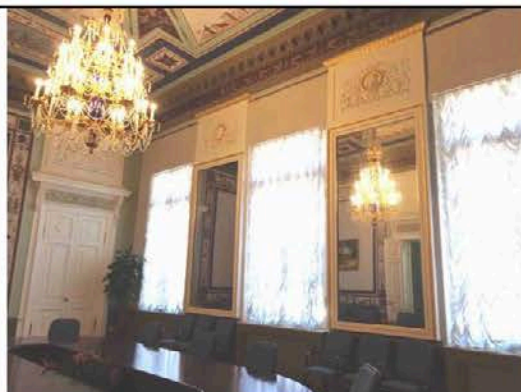
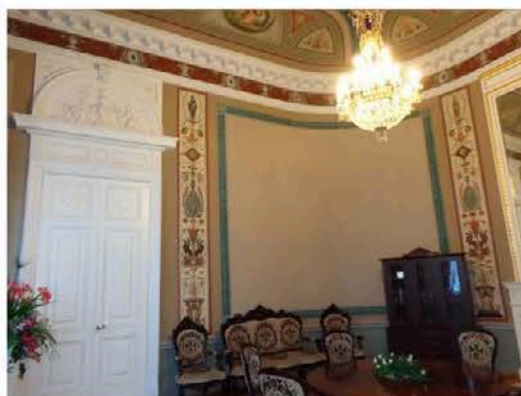
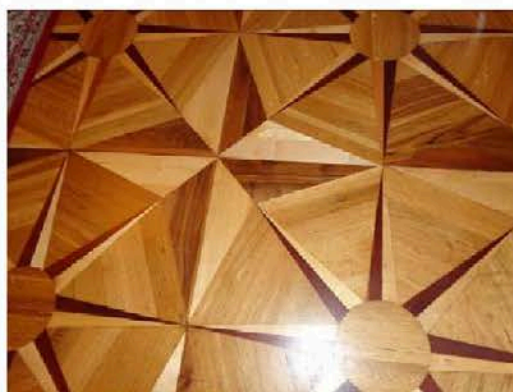
камин средистенный белого мрамора, по сторонам топочного проема - лопатки в профилированных рамах с порезкой; лопатки декорированы овальными медальонами - с изображением юноши и девушки, витыми лентами и гирляндами; фриз декорирован переплетающейся лавровой гирляндой, образующей три резерва - в центральном помещено изображение спящей женщины, в крайних - профильные изображения детей; полочка с порезкой из листьев и аркатурной полоской; перед камином - мраморная доска;

п.п. XIX в.; высота - 148 см.;
ширина - 191 см; глубина - 21 см;

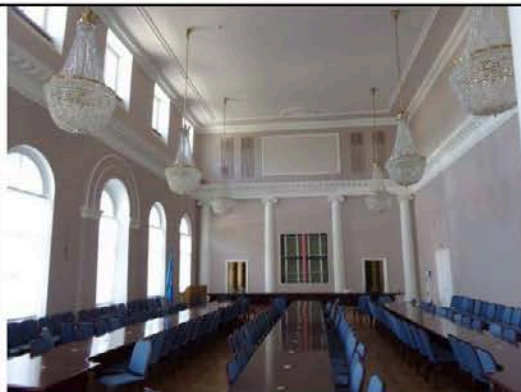
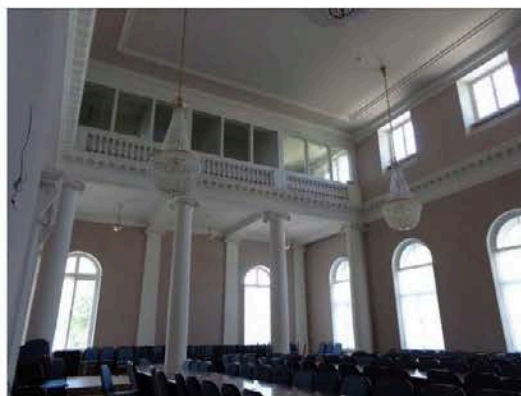
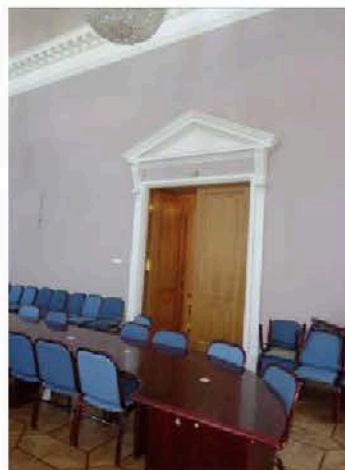
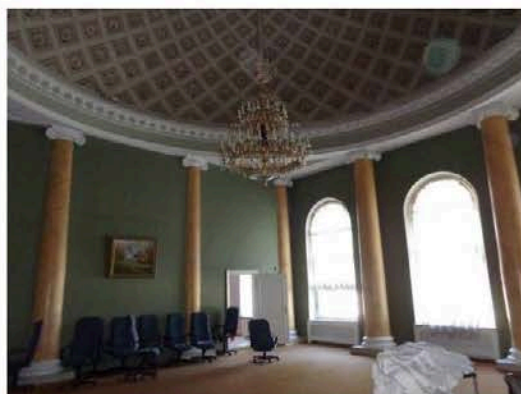
колонны искусственного мрамора, ионического ордера, несут лепной антаблемент с профилированным архивольтом, декорированным поясом иоников, гладким фризом и профилированным карнизом с сухариками и поясом аканта;

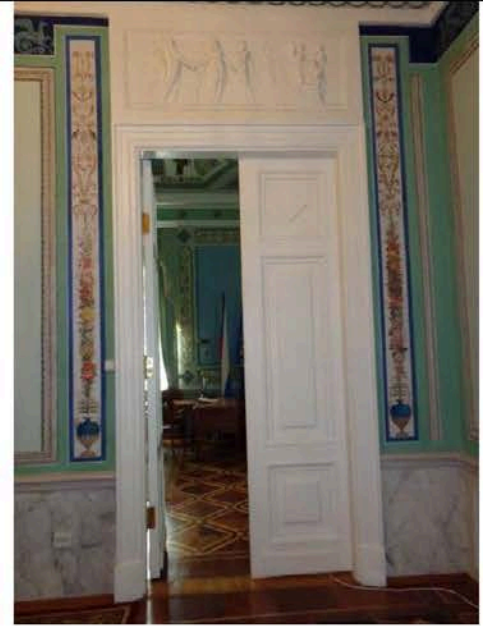
декоративно-художественное оформление интерьера помещения 1-Н(53):

стены декорированы лепными профилированными рамками, завершены лепным профилированным карнизом;

потолок декорирован профилированной лепной рамкой, в центре - лепная розетка, растительного рисунка;

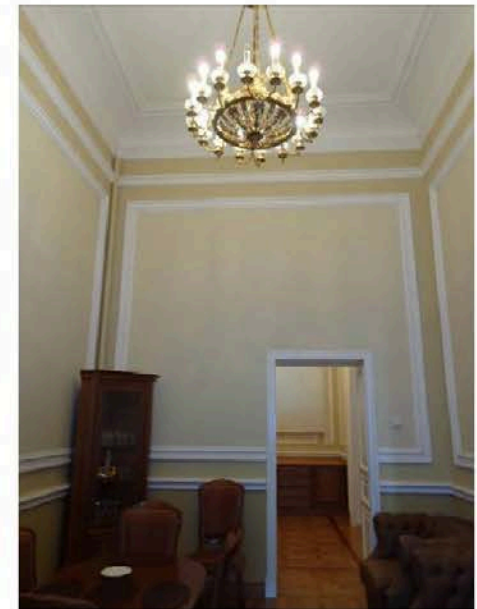
декоративно-художественное оформление интерьера помещения 1-Н(54):

стены декорированы лепными профилированными рамками, завершены лепным карнизом с сухариками;

потолок декорирован профилированной лепной рамкой, в центре - лепная розетка, растительного рисунка;

прямые профилированные сандрики, фигурные профилированные лепные рамки над дверными проемами;

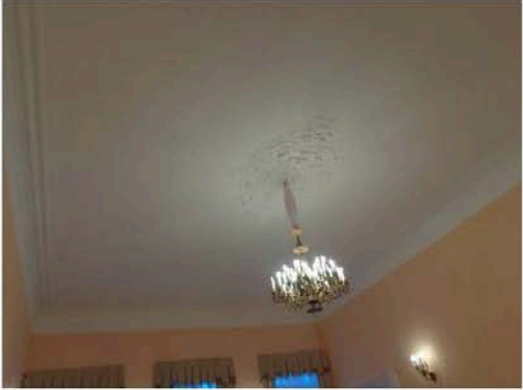
<p>декоративно-художественное оформление интерьера помещения 1-Н(161):</p> <p>профилированный карниз; ажурная лепная розетка растительного рисунка;</p>

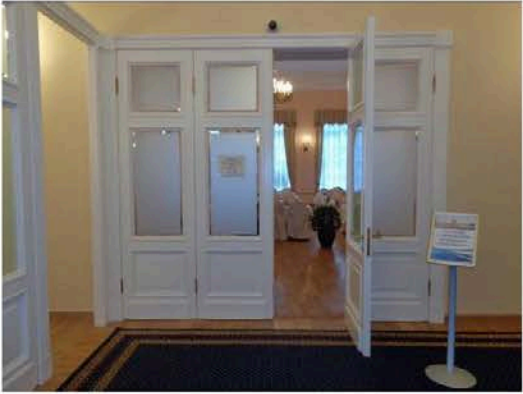
<p>декоративно-художественное оформление интерьера помещения 1-Н(162):</p> <p>профилированный карниз, профилированная тяга на потолке;</p> <p>четырёхстворчатые полусветлые деревянные двери;</p>

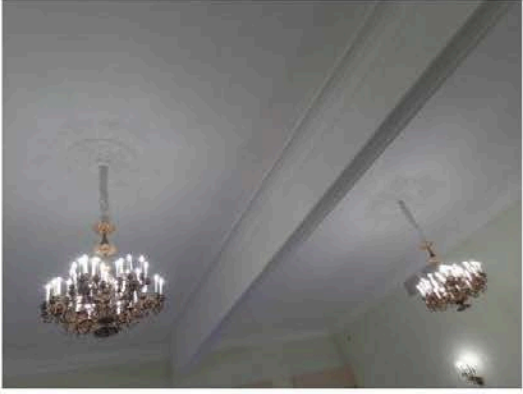
<p>декоративно-художественное оформление интерьера помещения 1-Н(166):</p> <p>помещение разделено на две части балкой, стены завершены профилированным карнизом, потолок каждой из частей - лепными розетками;</p>

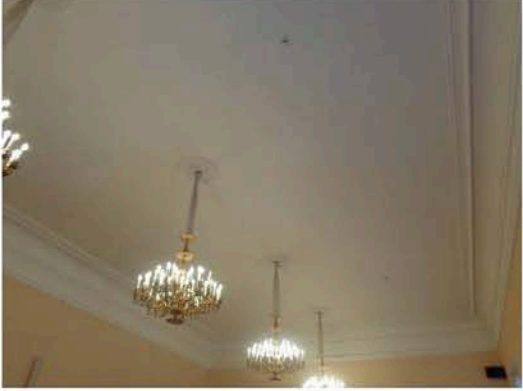
<p>декоративно-художественное оформление интерьера помещения 1-Н(169):</p> <p>лепной антаблемент с гладким фризом, профилированным карнизом,</p> <p>профилированная рамка по периметру потолка,</p> <p>четыре круглые лепные розетки;</p>

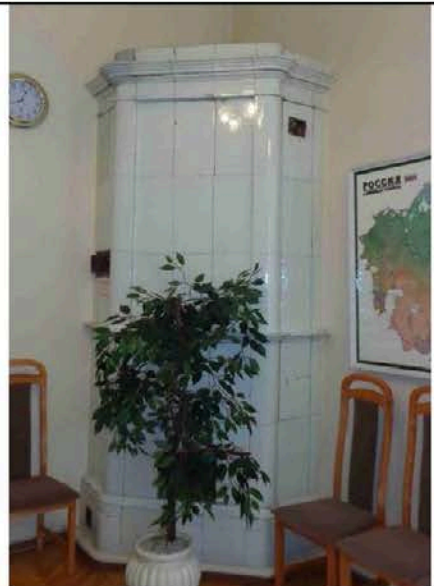
помещение 402:

печь угловая белого гладкого
изразца, углы с небольшой
раскрепкой, профилированная
полочка; плитки и карнизы
профилированные, завершена
неввысоким гладким аттиком;

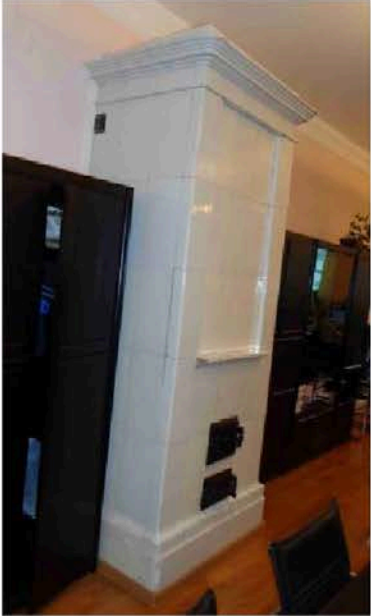
<p>помещение 482:</p> <p>печь средистенная гладкого белого изразца, с профилированным плинтом, завершена гладким фризом, профилированным карнизом и невысоким аттиком; в центральной части - прямоугольная ниша с полочкой; к. XIX в.;</p>

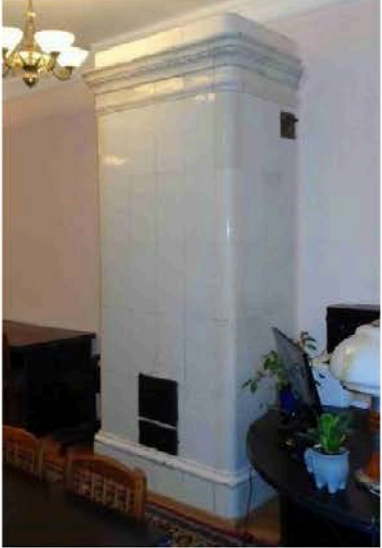
<p>помещение 483:</p> <p>печь средистенная гладкого белого изразца, с профилированным плинтом, завершена гладким фризом, профилированным карнизом, декорированным орнаментальным рельефным поясом и невысоким аттиком; к. XIX в.;</p>

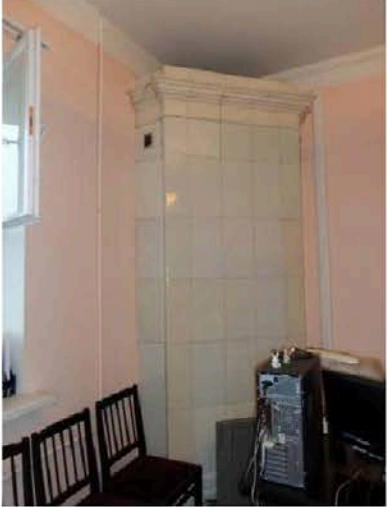
<p>помещение 503:</p> <p>угловая печь белого изразца на профилированном плинте; завершена гладким фризом, профилированным карнизом и невысоким гладким аттиком; дверцы дупников латунные, с гладкими ручками, дверцы вьюшек - металлические, гладкие; н. XX в.;</p>

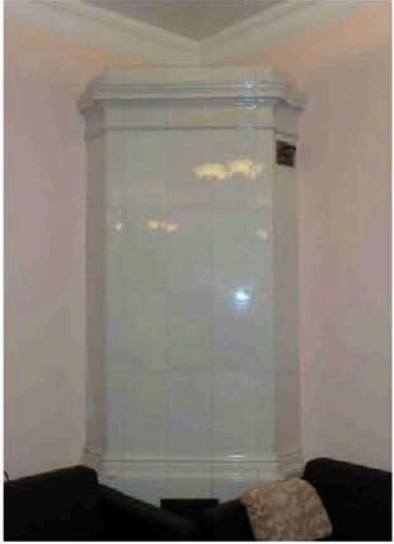
<p>помещения 522 и 524:</p> <p>две угловые печи белого изразца на профилированном плинте; завершены гладким фризом, профилированным карнизом со скругленными уголками и невысоким гладким аттиком; дверцы душников латунные, с гладкими ручками, дверцы выюшек - металлические, гладкие; к. XIX в.;</p>

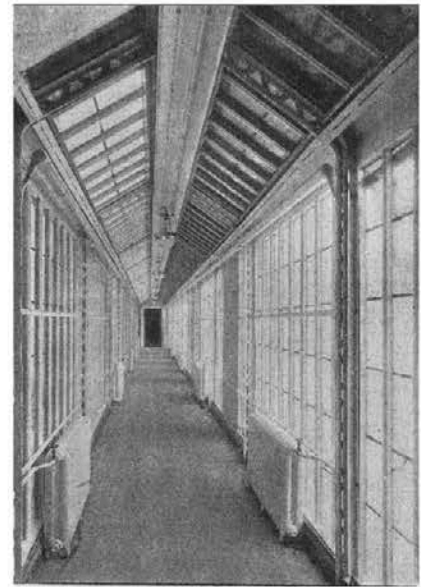
Фото 3. Коридор, соединяющий министерский павильон с Таврическим дворцом. Кабулов. 1910-е гг. Ш. АКОРФ-Д.

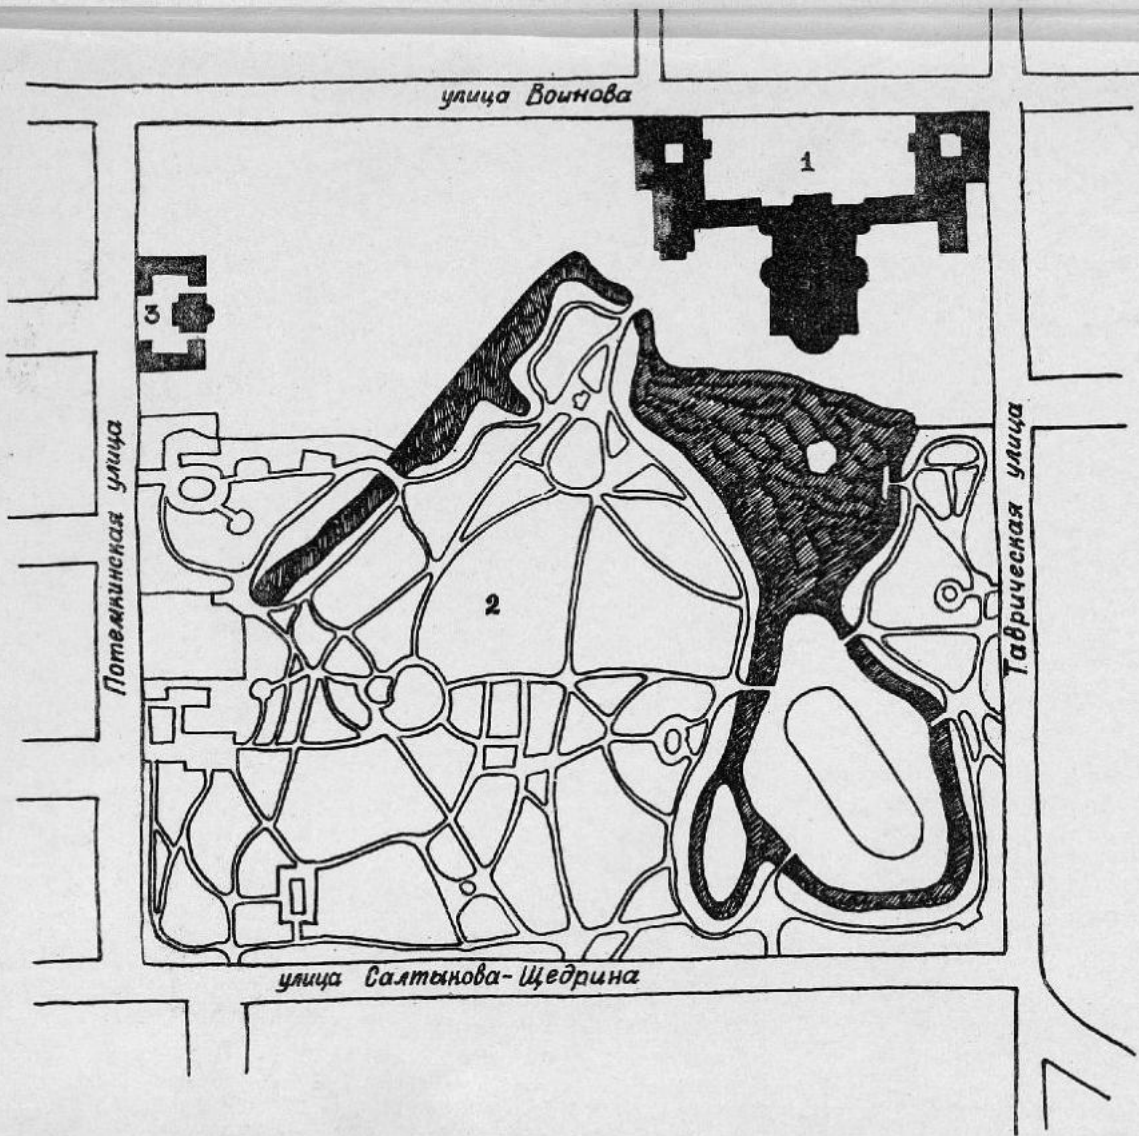
АНСАМБЛЬ ТАВРИЧЕСКОГО ДВОРЦА

- 1 Таврический дворец
- 2 Таврический сад
- 3 Дом садовника с флигелями

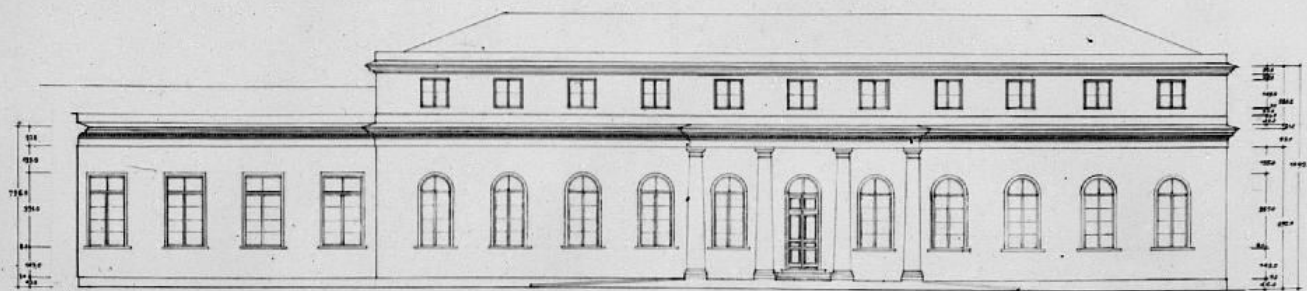
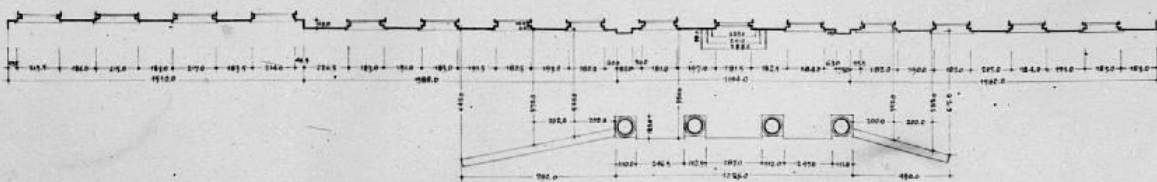
Главный фасад — западный корпус

Адрес: ул. Воинова, 47. Автор: постройка
авт. Н. С. Шаров. Эскиз: 1783-1789 гг.
Элементы: выделены в 1962-64 гг. на 30-летии
и занесены в список объектов культурного наследия

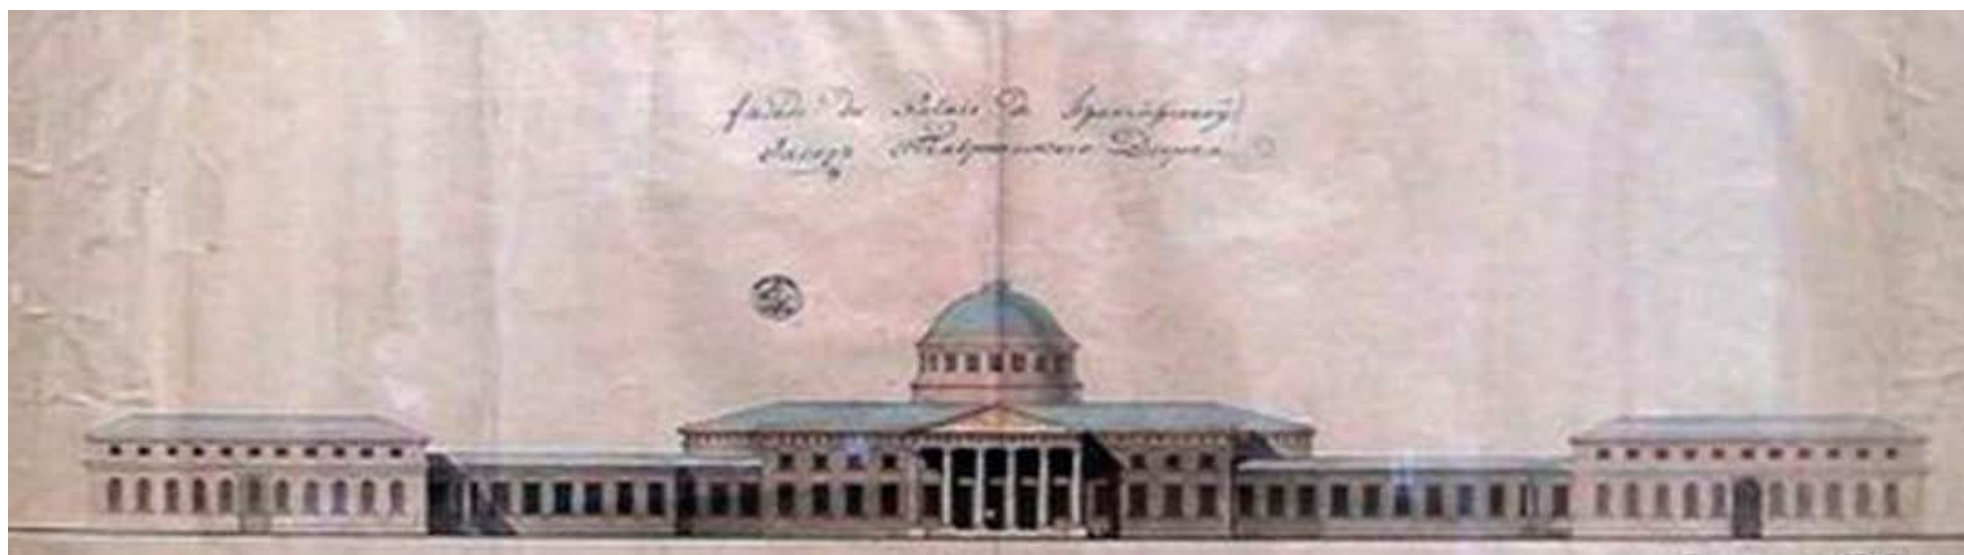
1. Таврический дворец. Главный фасад. 1783-1788 гг. Арх. И. Е. Старов // РГИА. Ф. 1405. Оп. 539. Д. 425; Ф. 1206. Оп. 1 (XVI). Д. 81.

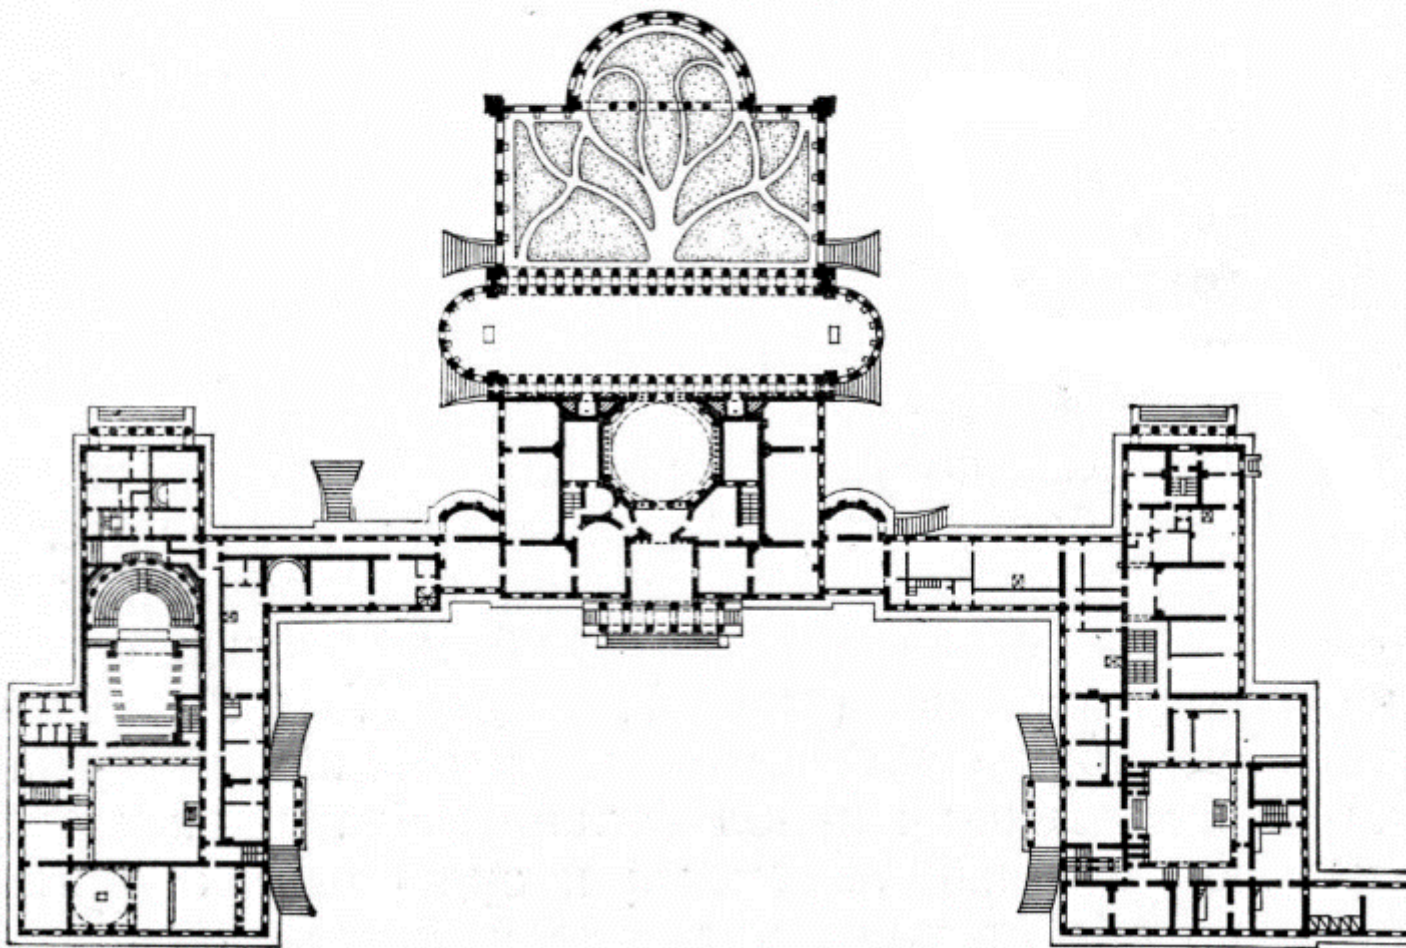
2. Таврический дворец в Петербурге. 1783-1788 гг. Арх. И. Е. Старов // Таврический дворец. Лениздат. 1988г.

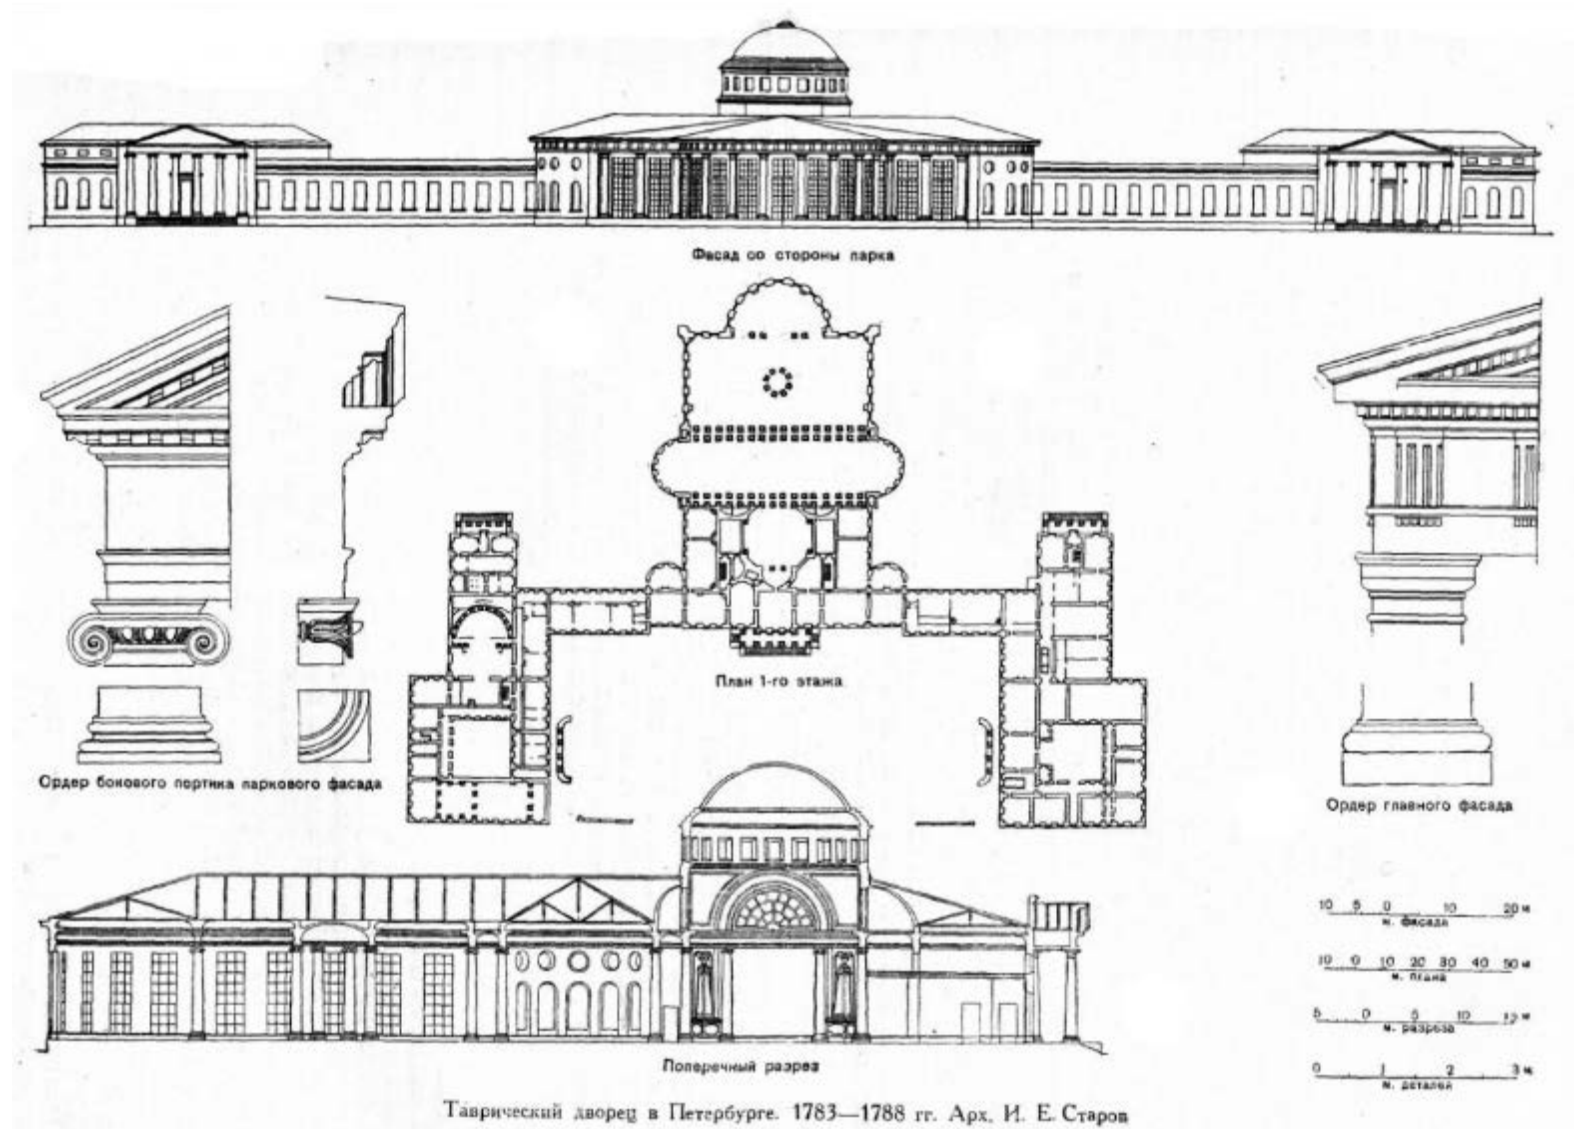
3. Таврический дворец в Петербурге. 1783-1788 гг. Арх. И. Е. Старов. // Таврический дворец. Лениздат. 1988г.

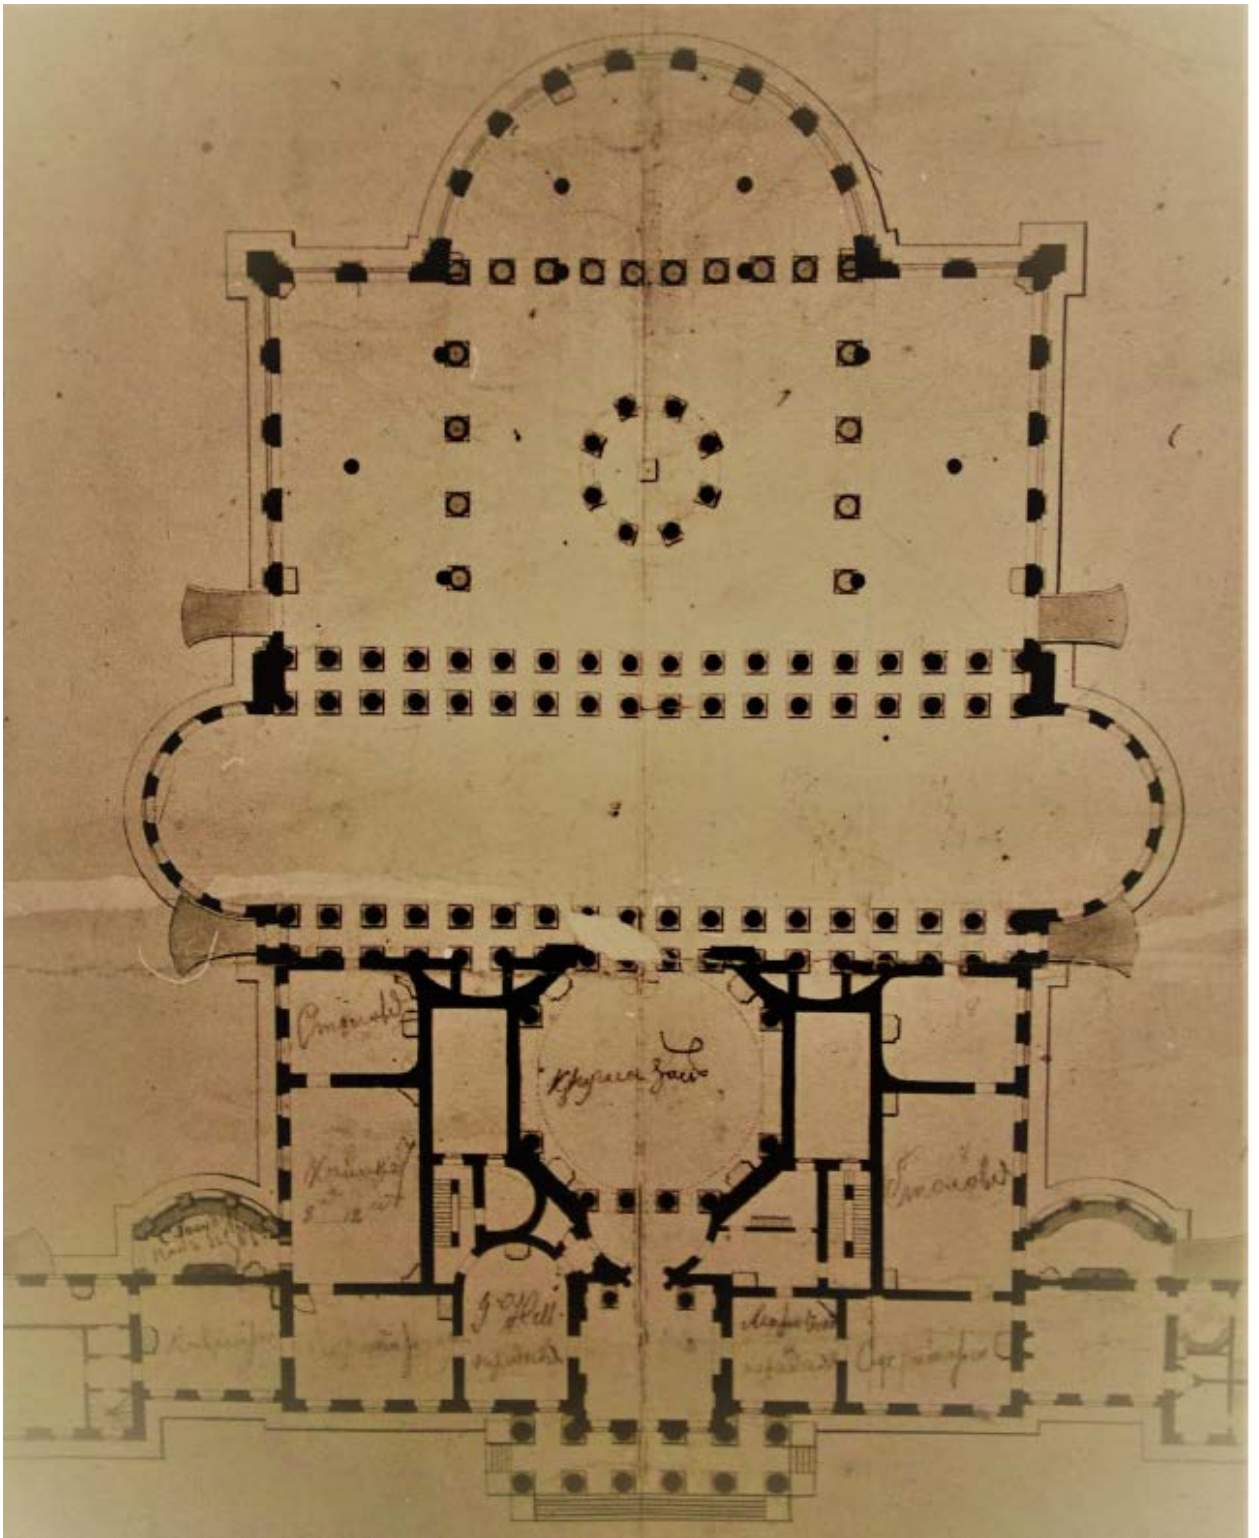
4. Таврический дворец. План нижнего этажа. Конец XVIII – начало XIX в. Фрагмент // РГИА. Ф. 485. Оп. 2. Д. 803. Л. 1.
