А К Т

по результатам проведения государственной историко-культурной экспертизы проектной документации на проведение работ по сохранению объекта культурного наследия федерального значения «Дворец», расположенного по адресу: г. Санкт-Петербург, ул. Шпалерная, д. 47, лит. А (ул. Шпалерная, д. 47, Таврическая ул., 8 - в соответствии с НПА*), входящего в состав объекта культурного наследия федерального значения «Дворец Таврический» - «Научно-проектная документация на проведение работ по сохранению объекта культурного наследия федерального значения «Дворец Таврический. Дворец», расположенного по адресу: г. Санкт-Петербург, ул. Шпалерная, д. 47, лит. А, в части ремонта и реставрации интерьера зала №22 (помещение №126 по плану ПИБ 2012 г.)», разработанной ООО «Архитектурная мастерская «ЭЙДОС» в 2021 г., шифр 126-НПД, с целью определения соответствия проектной документации требованиям законодательства Российской Федерации в области государственной охраны объектов культурного наследия

15 июля 2021 г.

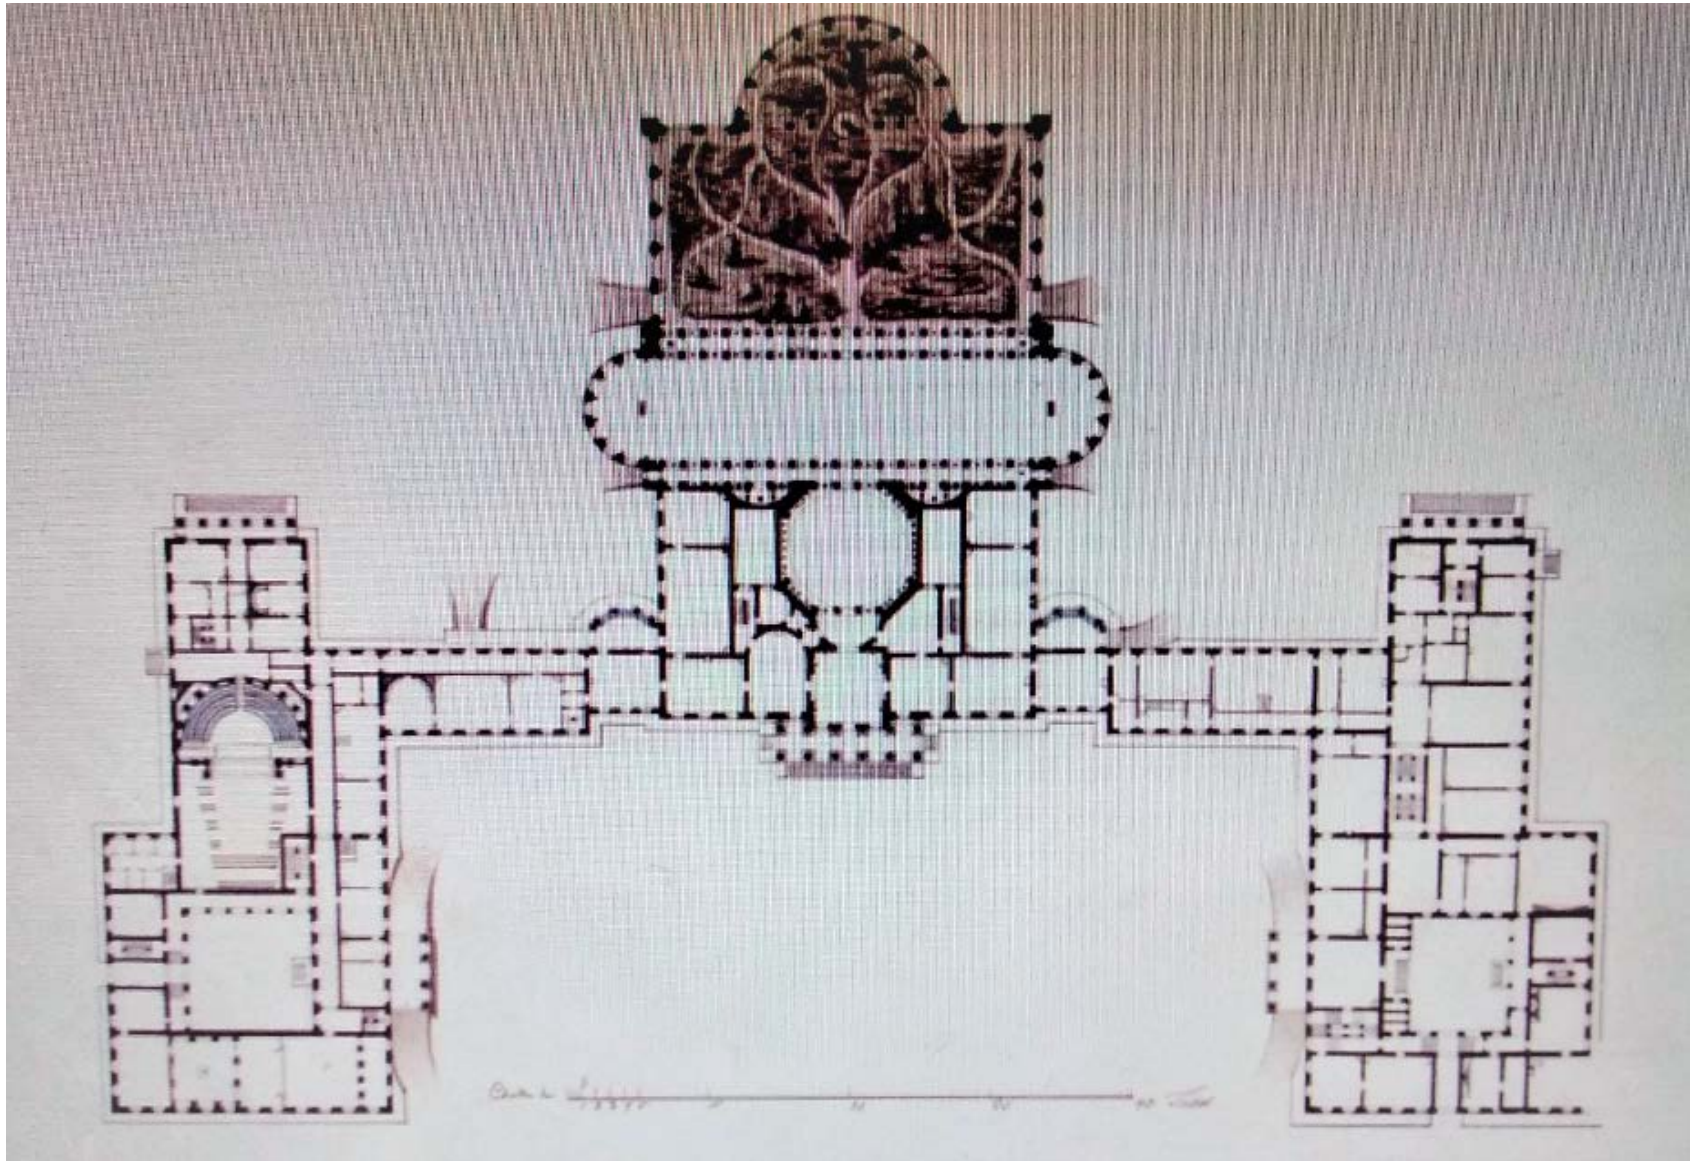
5. Архитектор Руска Л. Проект перестроек в Таврическом дворце. План I этажа. Ок. 1802 г. // НИМ РАХ. Инв. № А 12991

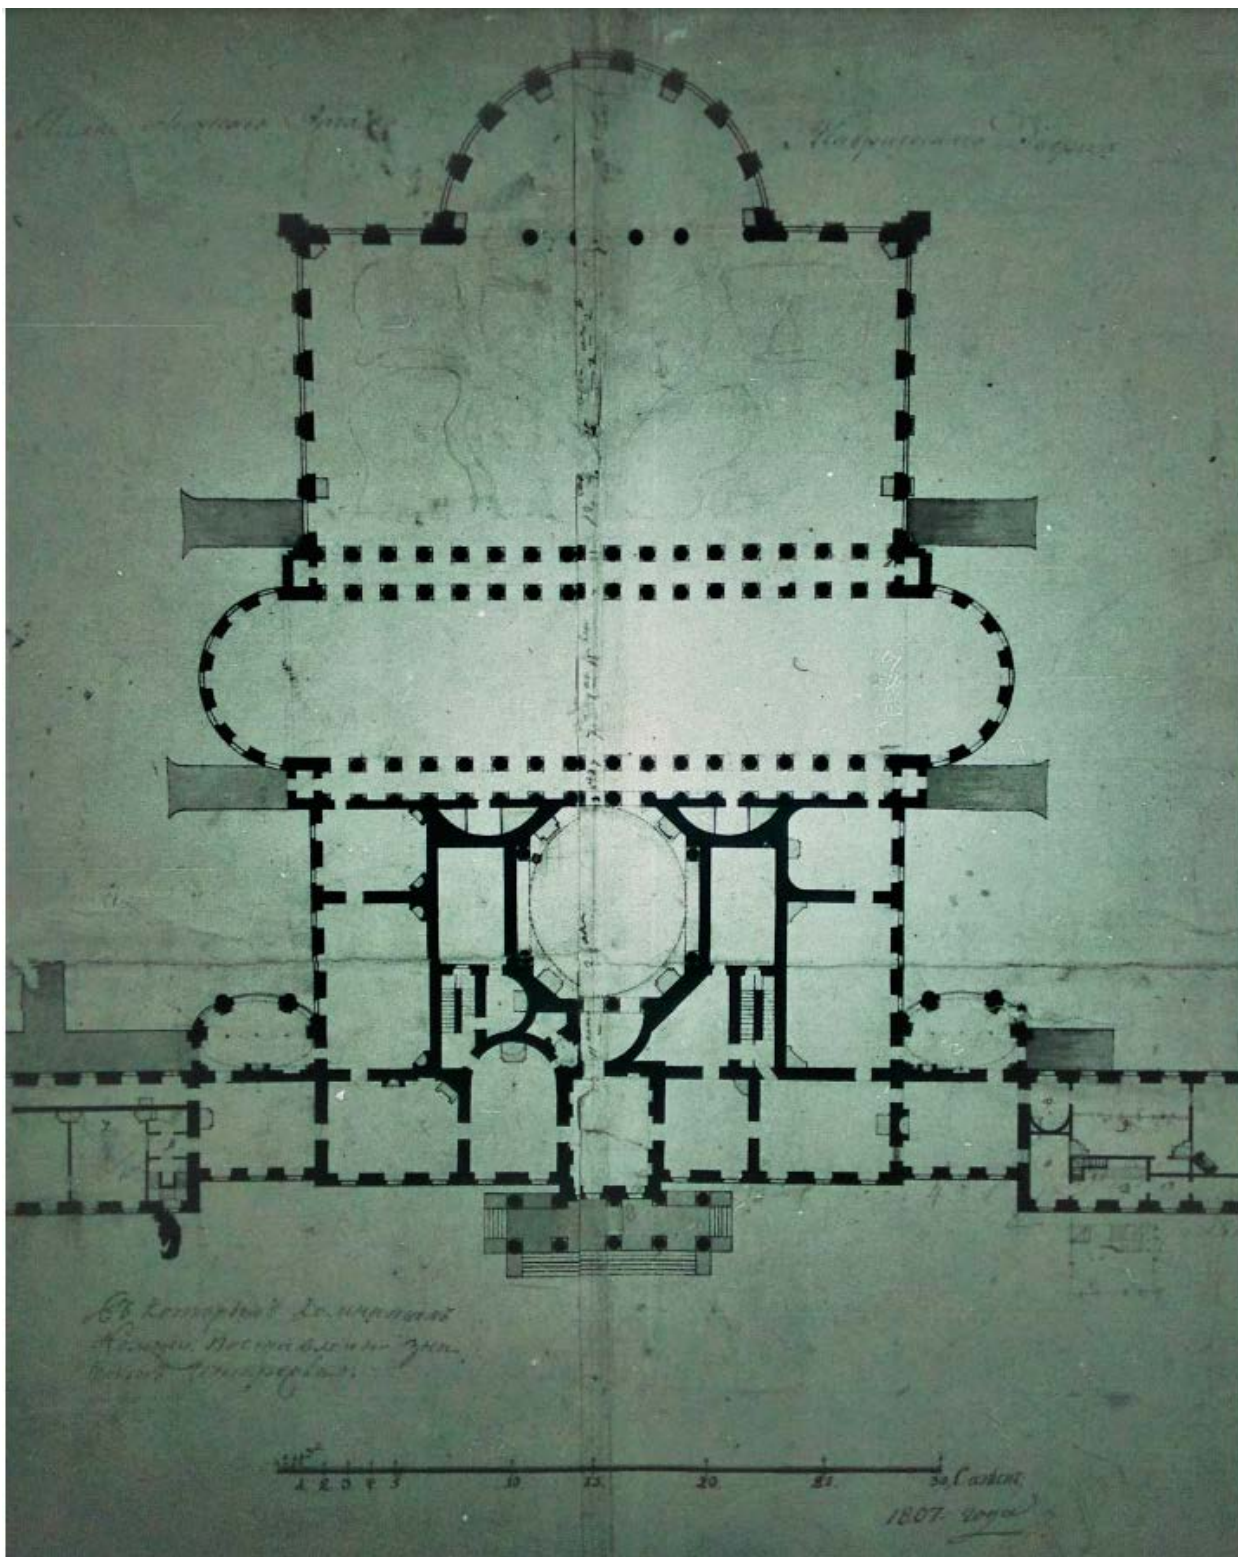
6. План нижнего этажа Таврического дворца. 1807 г. Фрагмент // РГИА. Ф. 485. Оп. 2. Д. 804. Л.

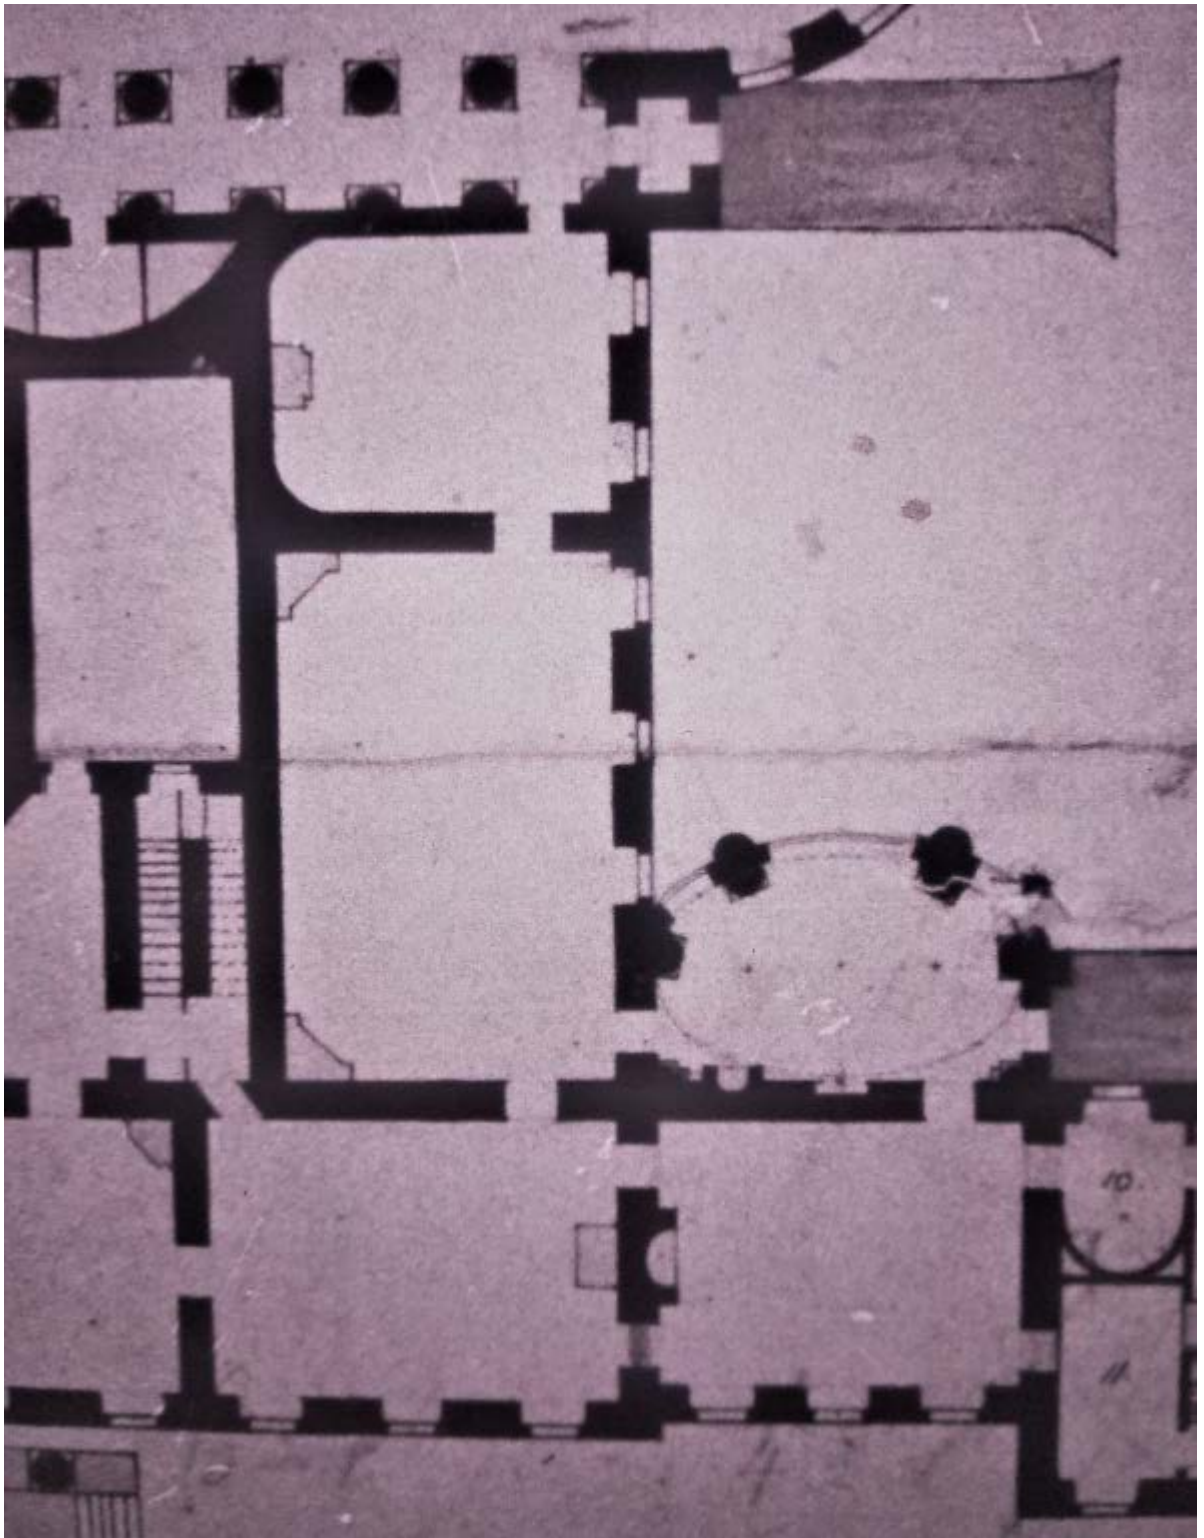
7. План нижнего этажа Таврического дворца. Западная часть восточного корпуса. 1807 г. // РГИА. Ф. 485. Оп. 2. Д. 804. Л.

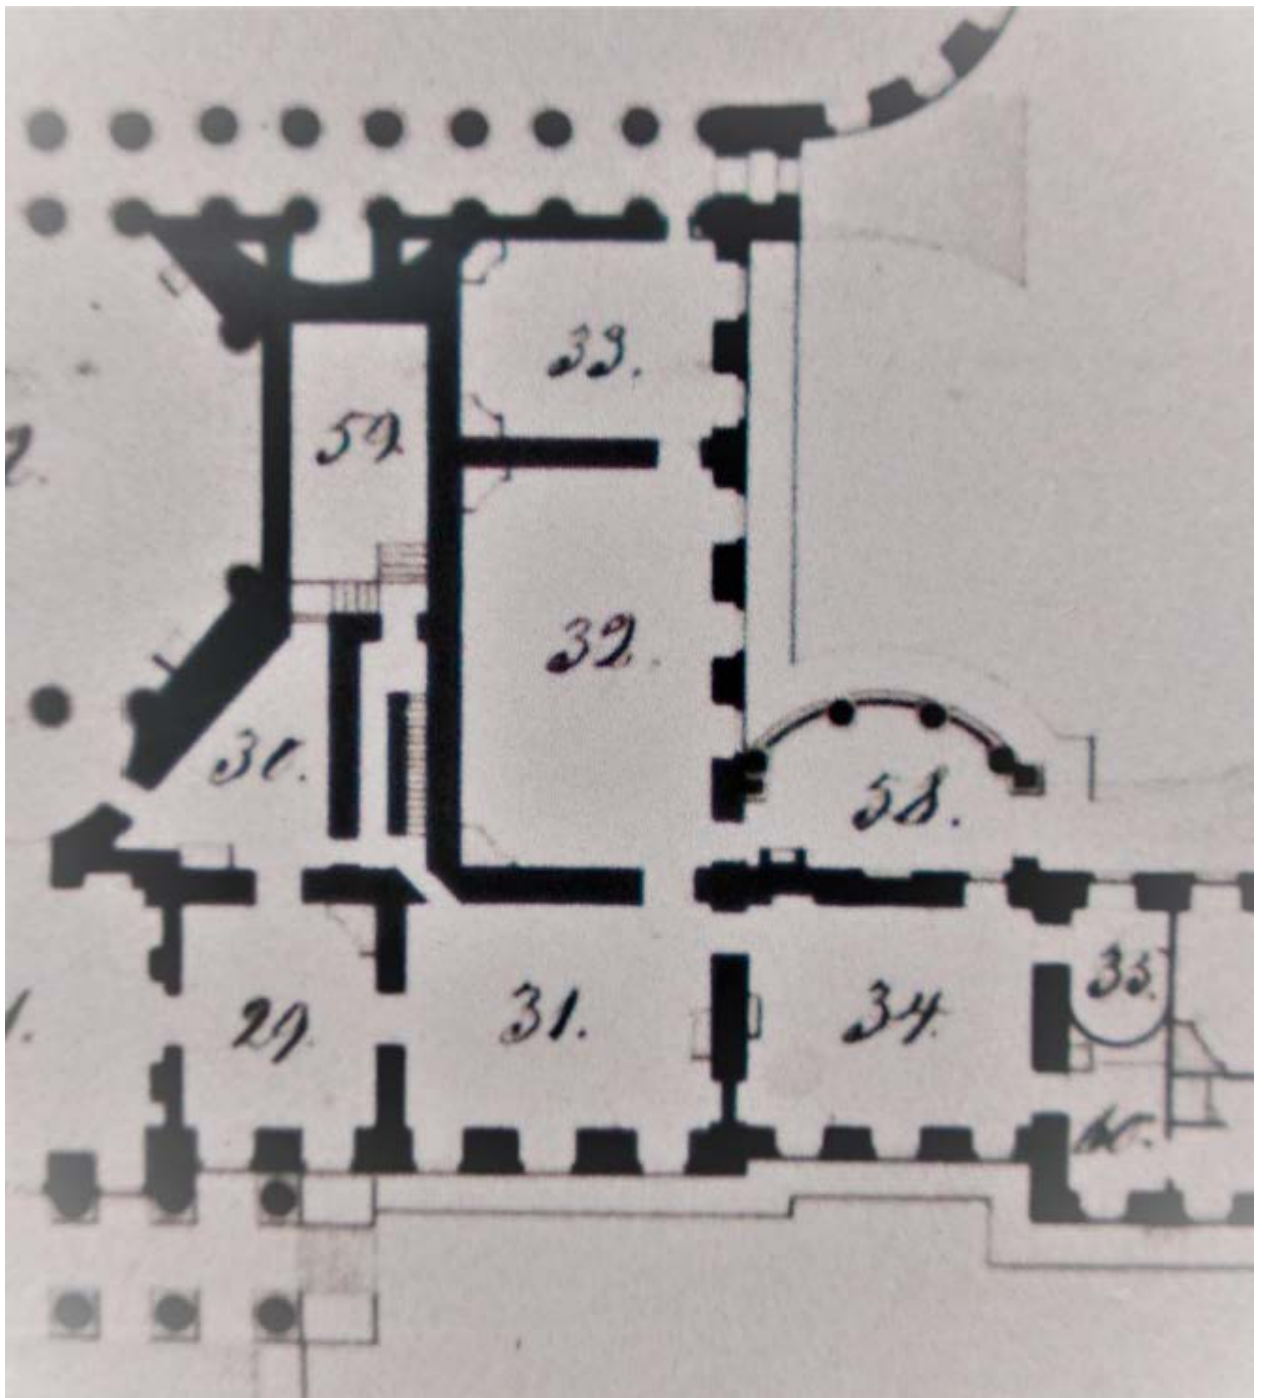
11. «План нижняго Етажа Таврическаго Дворца». Не ранее 1822 (1831) г. Фрагмент.
«Половина покойной императрицы Марии Федоровны». Пом. №33 – «Столовая» // РГИА. Ф. 485. Оп. 2. Д. 806. Л. 1

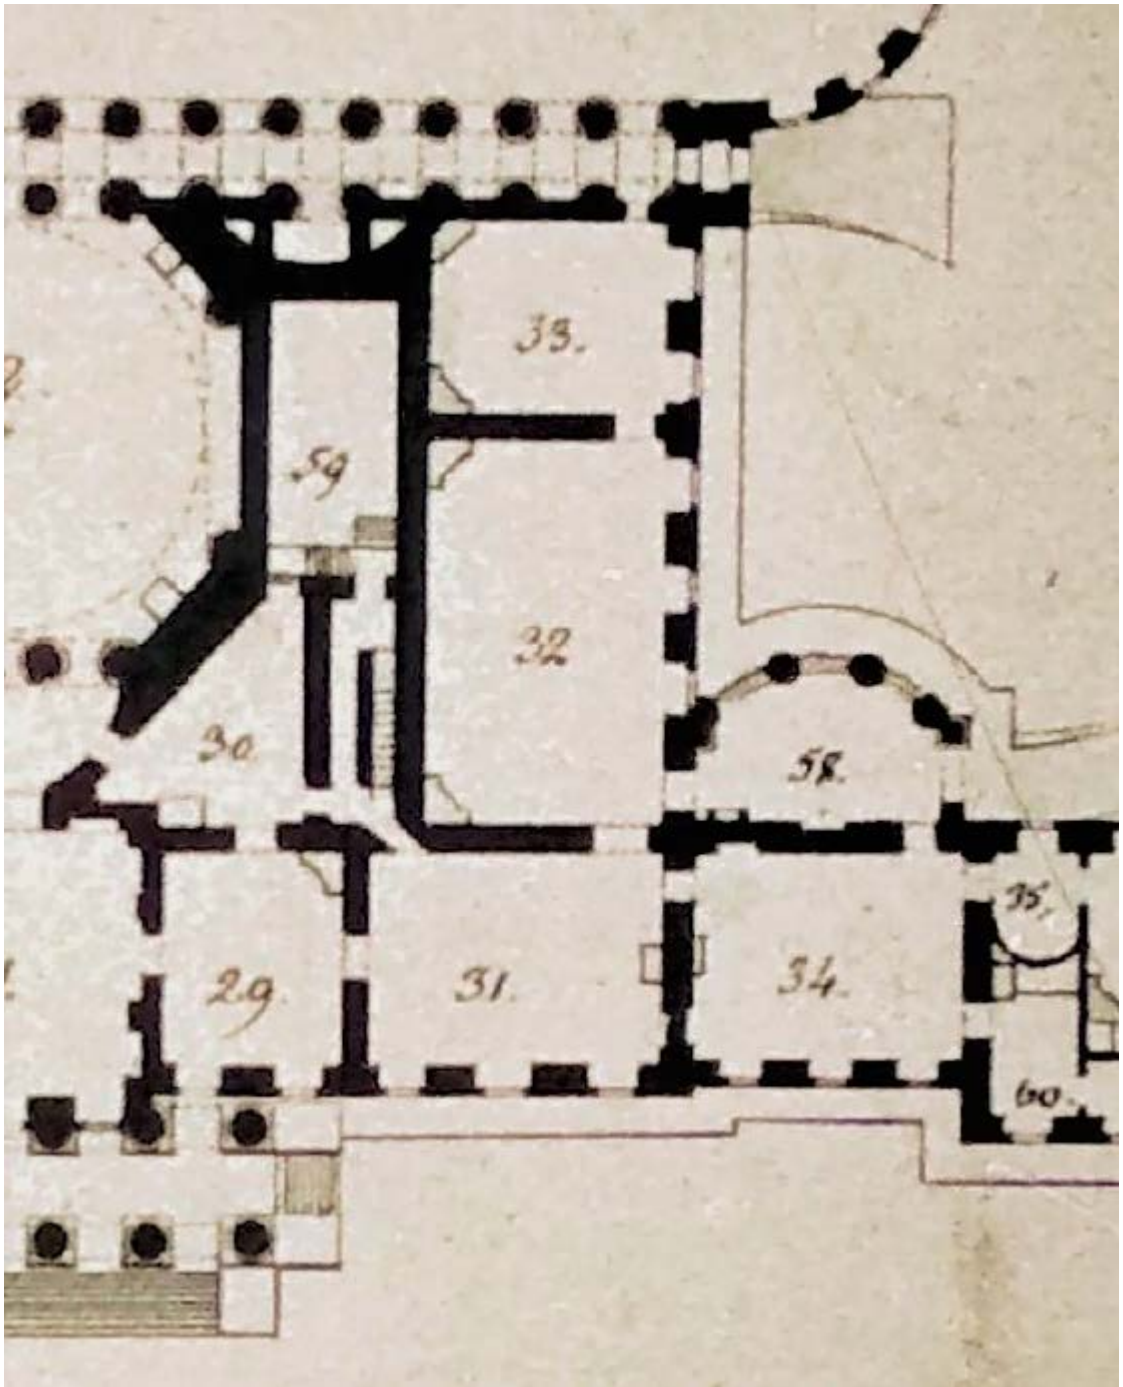
13. План первого этажа Таврического дворца. Архитектор Л.И. Шарлемань 2-й. 1-ая пол. XIX в. Фрагмент // РГИА. Ф. 485. Оп. 2. Д. 804. Л.1

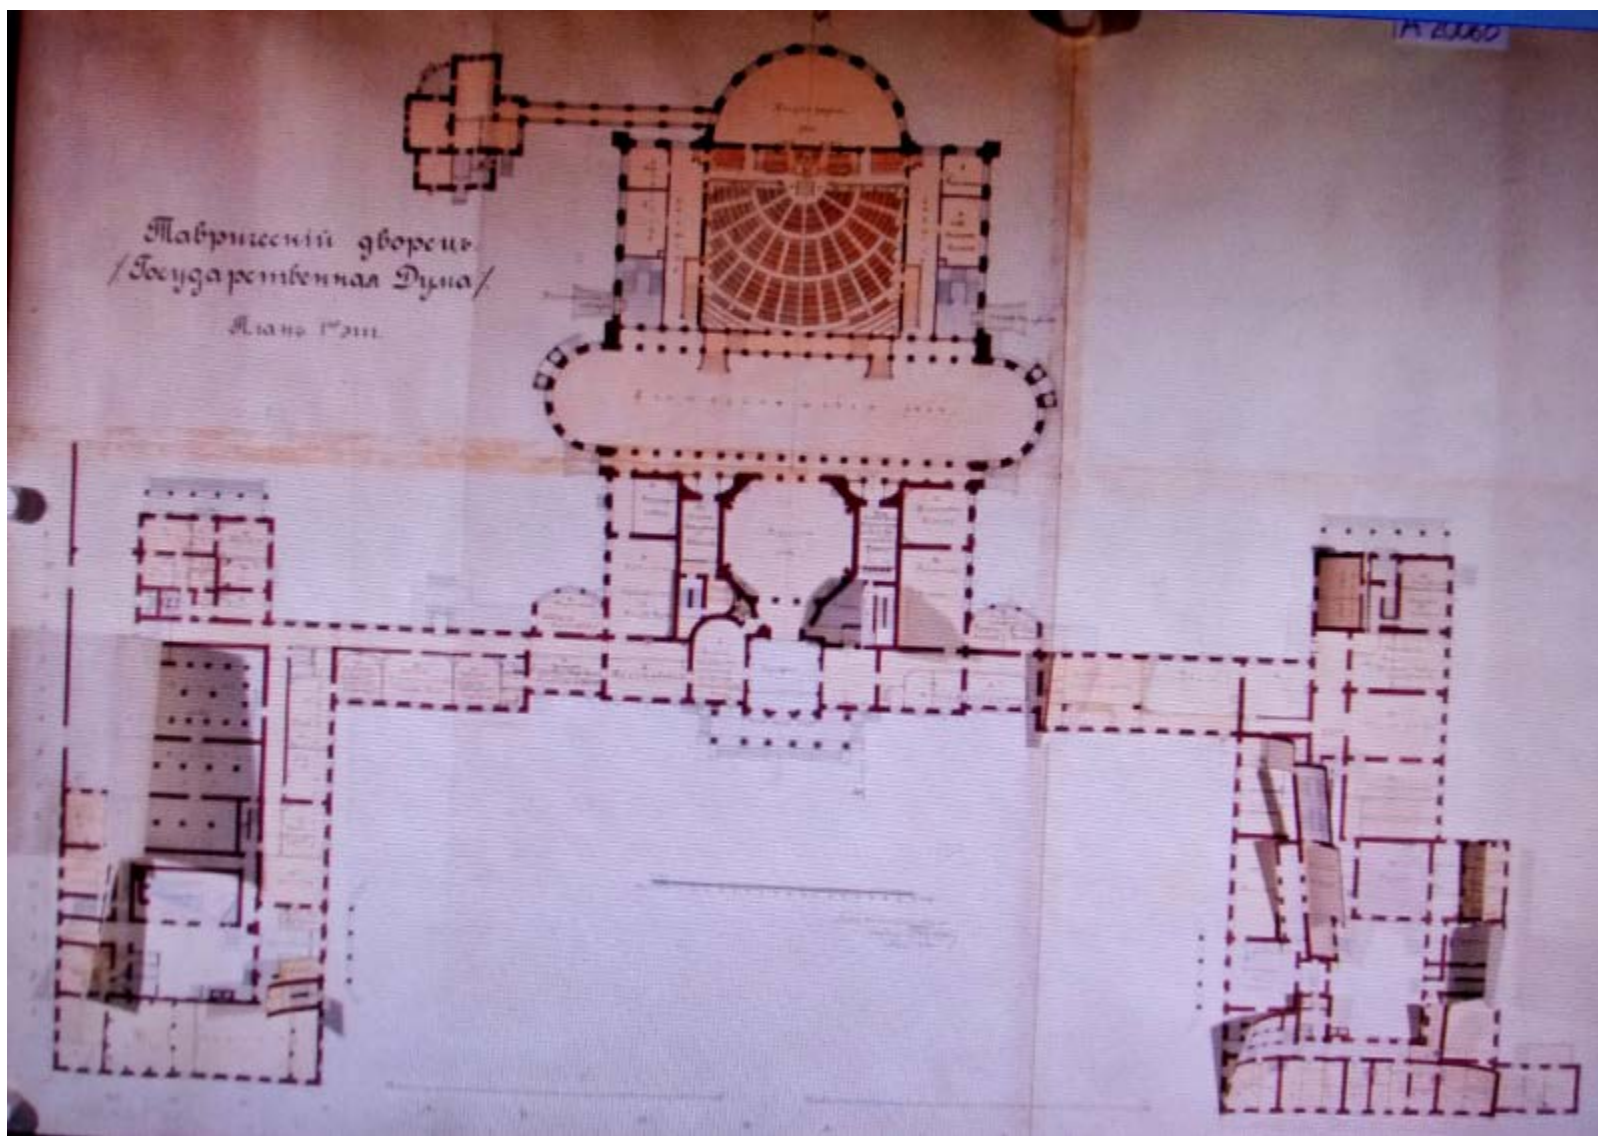
20. План первого этажа Таврического дворца. 1911 // НИМ РАХ А20060

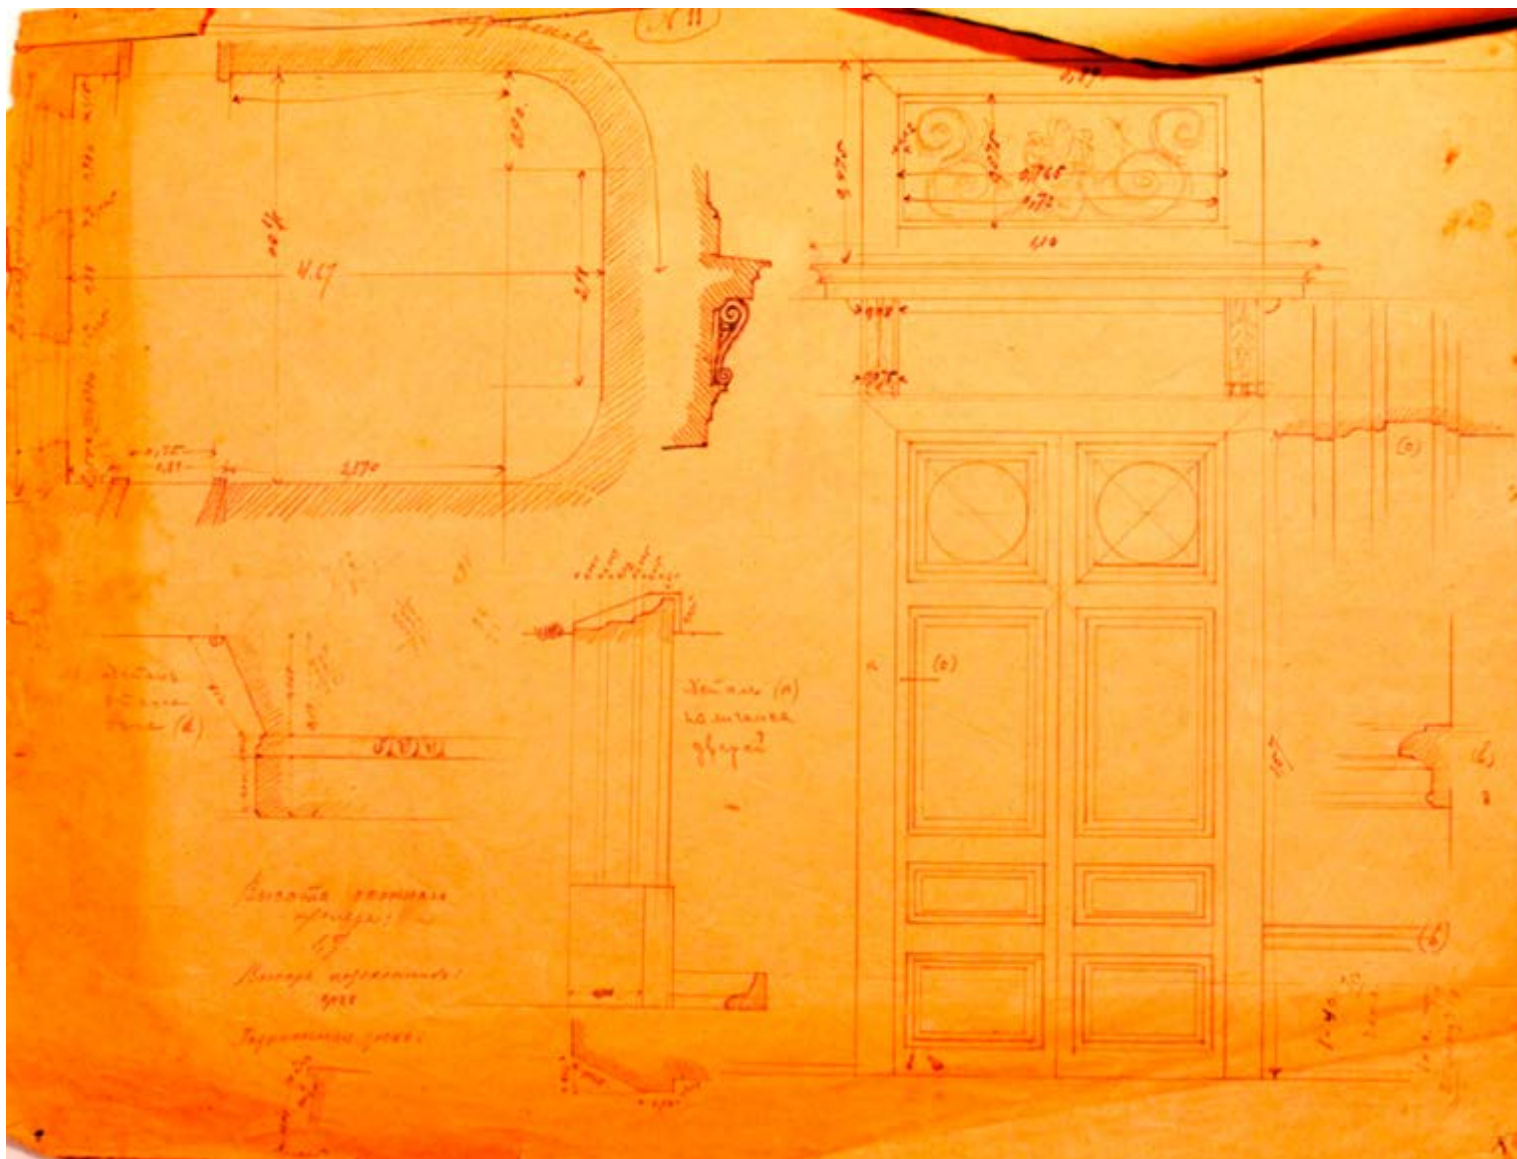
23. Кроки обмера комнаты № 11. 1912 г. Графит, бумага // НИМ РАХ. Инв. № 20160

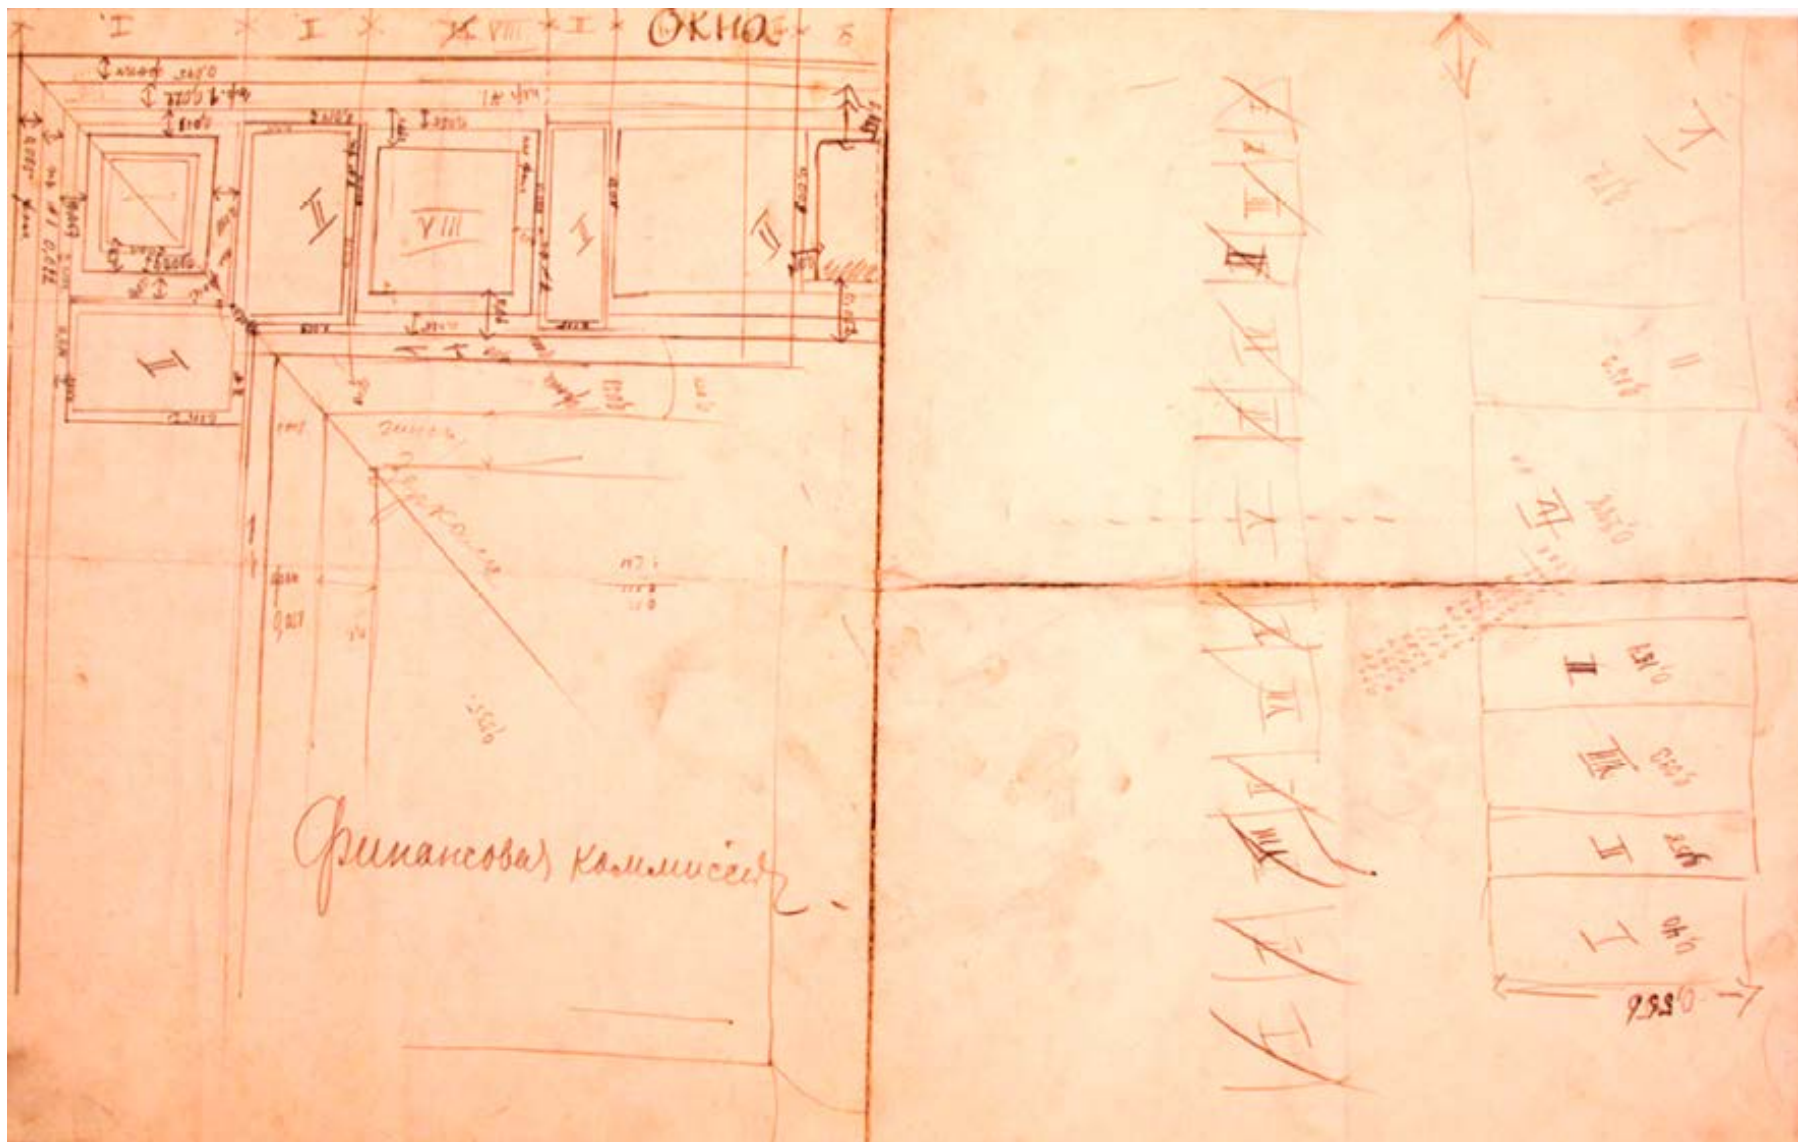
24. Кроки обмера комнаты № 11. 1912 г. Графит, бумага // НИМ РАХ. Инв. № 20164

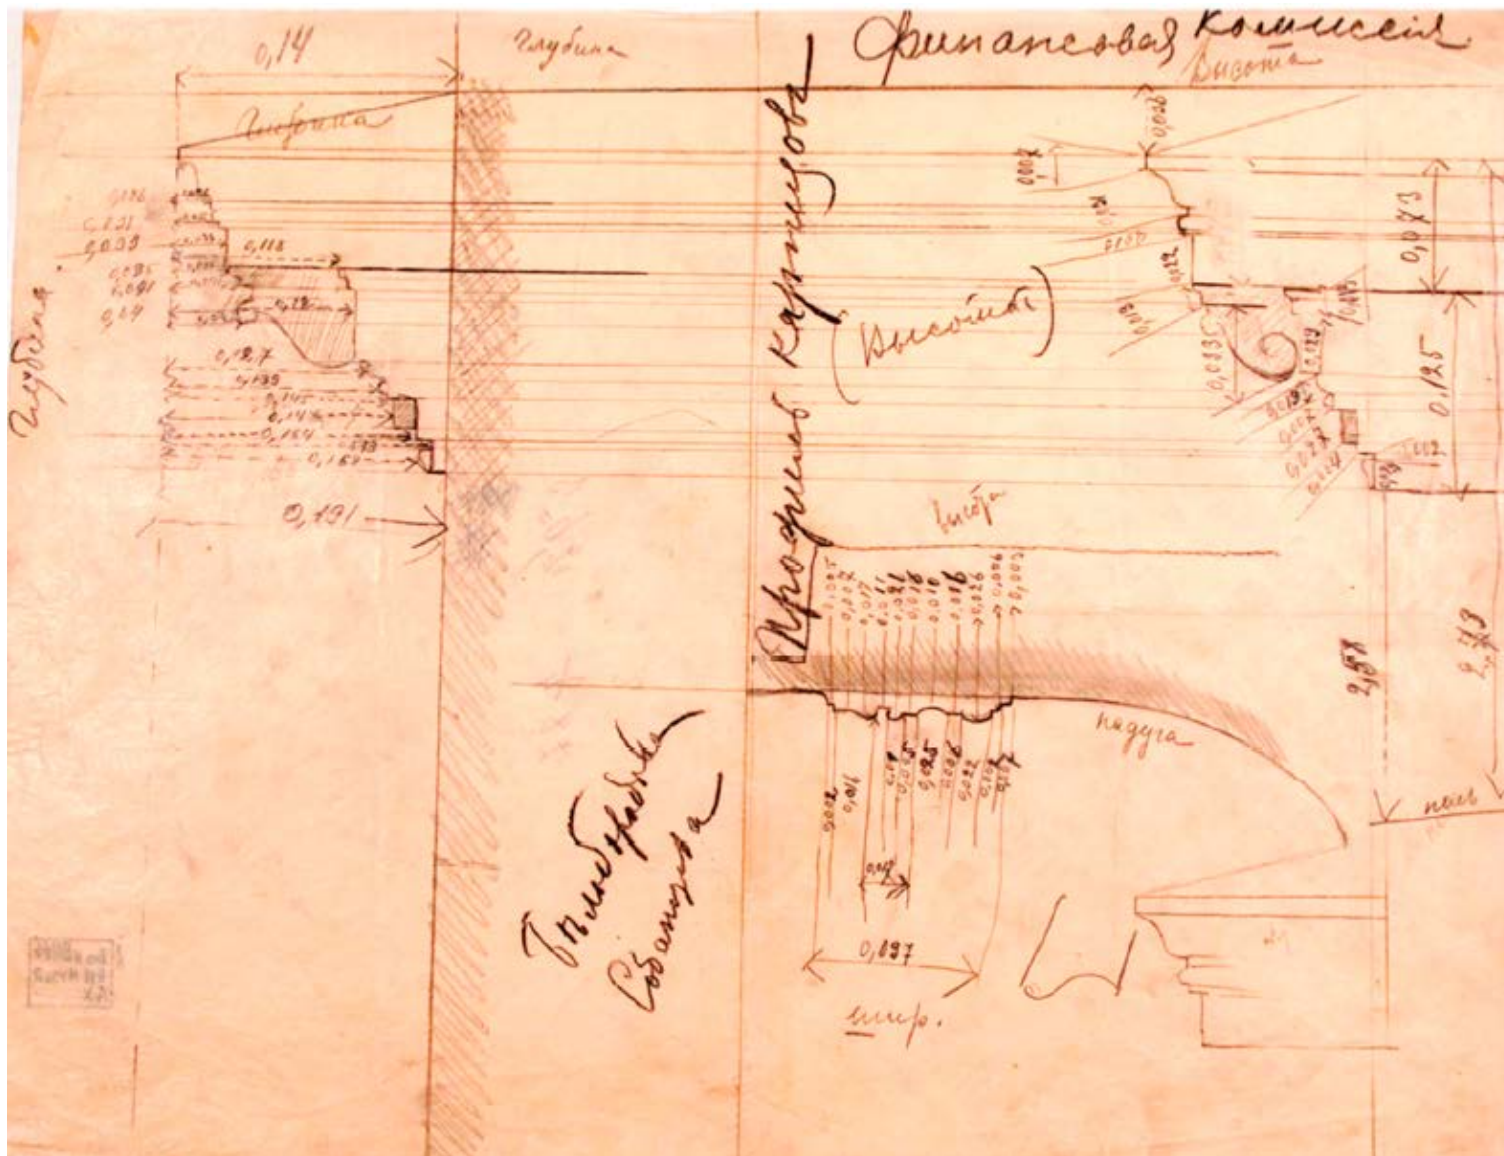
25. Белобородова О.В., Собанцова А.Я. Кроки обмера комнаты № 11. 1912 г. Графит, бумага // НИМ РАХ. Инв. № 20166

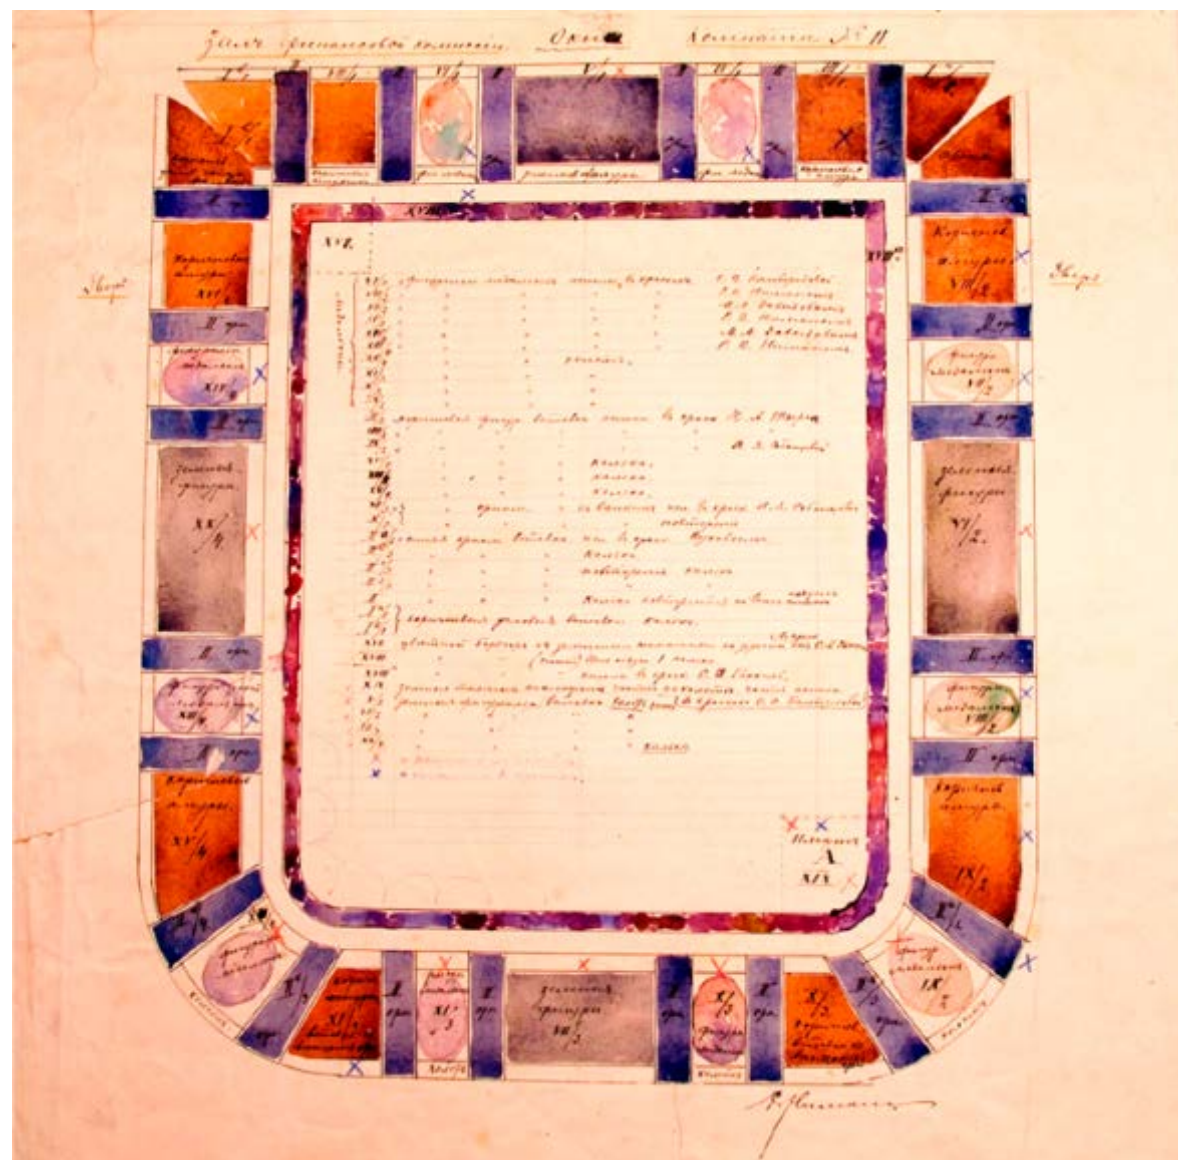
26. Ниман Р.В. Кроки обмера комнаты № 11. 1912 г. Графит, тушь, акварель, бумага // НИМ РАХ. Инв. № 20176

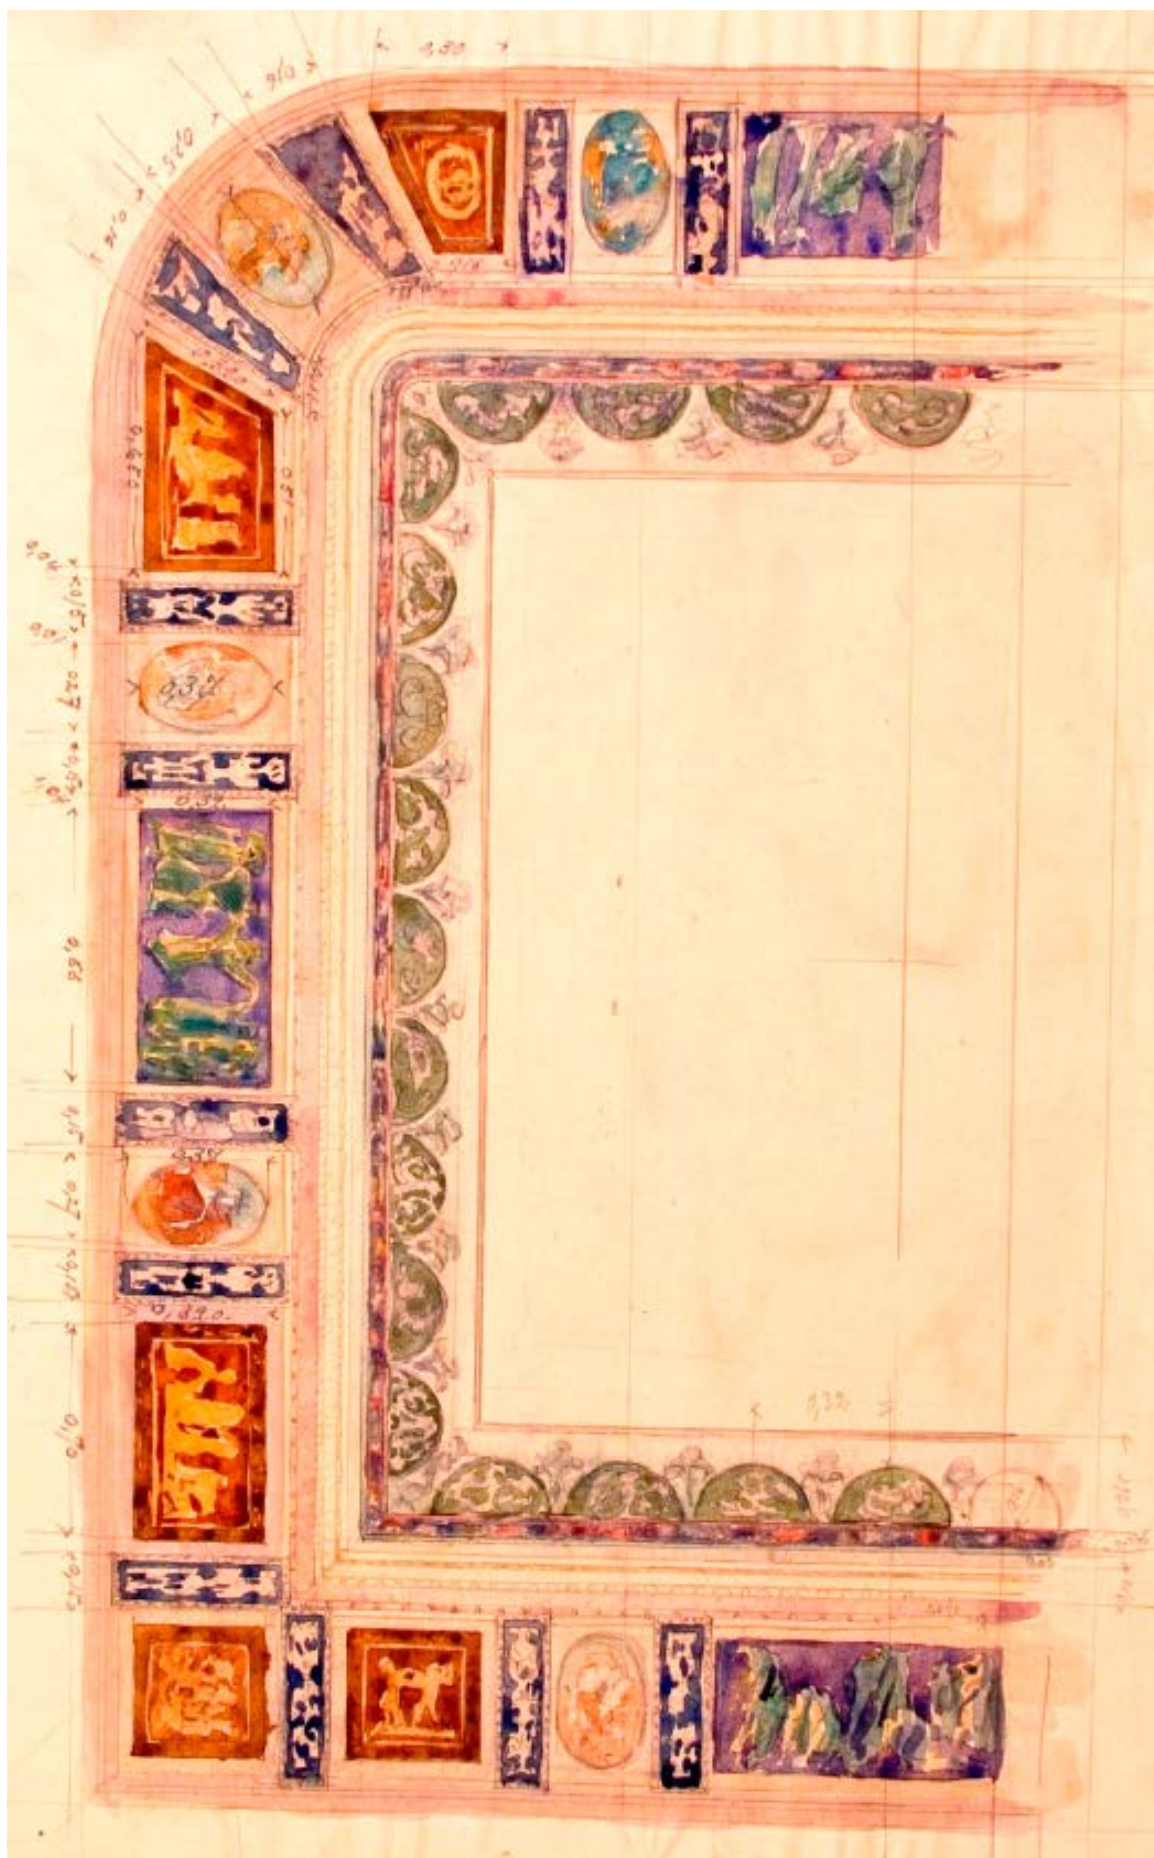
27. Кроки обмера комнаты № 11. 1912 г. Графит, акварель, бумага // НИМ РАХ. Инв. № 20159

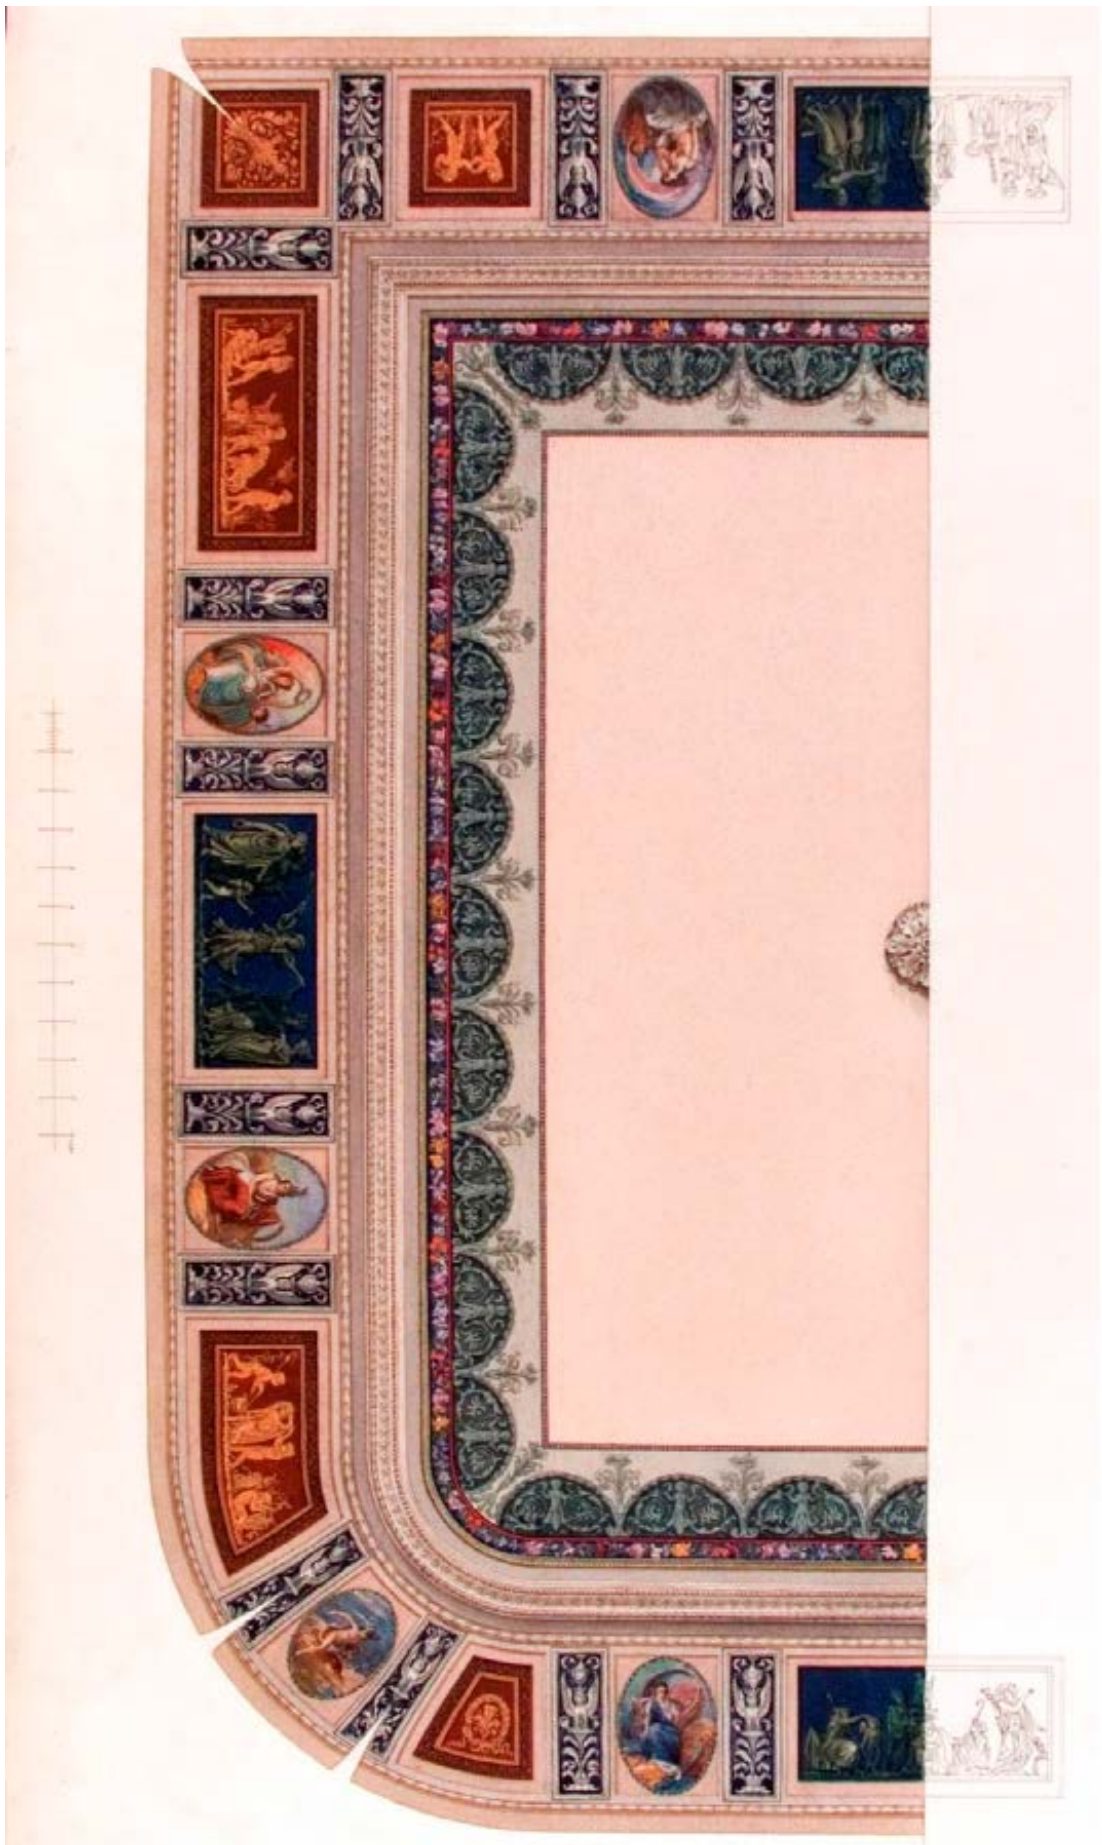
28. Кроки обмера комнаты № 11. 1912 г. Графит, акварель, бумага // НИМ РАХ. Инв. № 20178
