А К Т

по результатам проведения государственной историко-культурной экспертизы проектной документации на проведение работ по сохранению объекта культурного наследия федерального значения «Дворец», расположенного по адресу: г. Санкт-Петербург, ул. Шпалерная, д. 47, лит. А (ул. Шпалерная, д. 47, Таврическая ул., 8 - в соответствии с НПА*), входящего в состав объекта культурного наследия федерального значения «Дворец Таврический» - «Научно-проектная документация на проведение работ по сохранению объекта культурного наследия федерального значения «Дворец Таврический. Дворец», расположенного по адресу: г. Санкт-Петербург, ул. Шпалерная, д. 47, лит. А, в части ремонта и реставрации интерьера зала №22 (помещение №126 по плану ПИБ 2012 г.)», разработанной ООО «Архитектурная мастерская «ЭЙДОС» в 2021 г., шифр 126-НПД, с целью определения соответствия проектной документации требованиям законодательства Российской Федерации в области государственной охраны объектов культурного наследия

15 июля 2021 г.

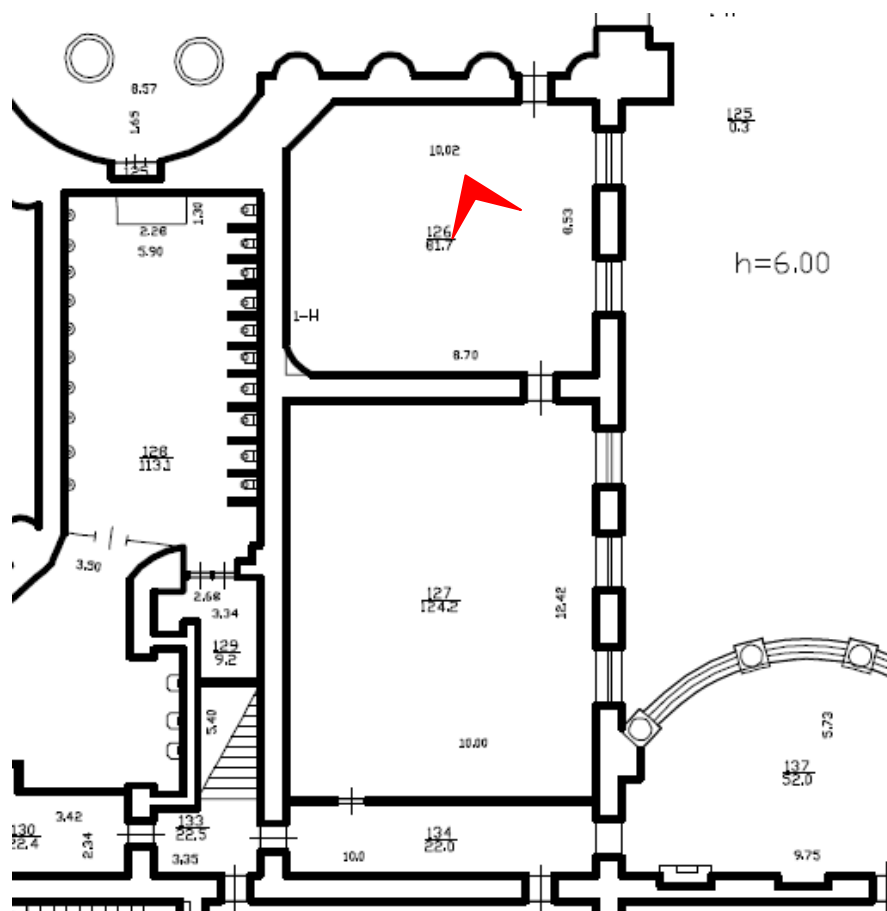
1. Восточная и южная стены зала №22 (пом. 1-Н (126) в уровне 1-ого этажа объекта культурного наследия федерального значения «Дворец Таврический. Дворец», расположенного по адресу: г. Санкт-Петербург, ул. Шпалерная, д. 47, лит. А.
21.06.2020

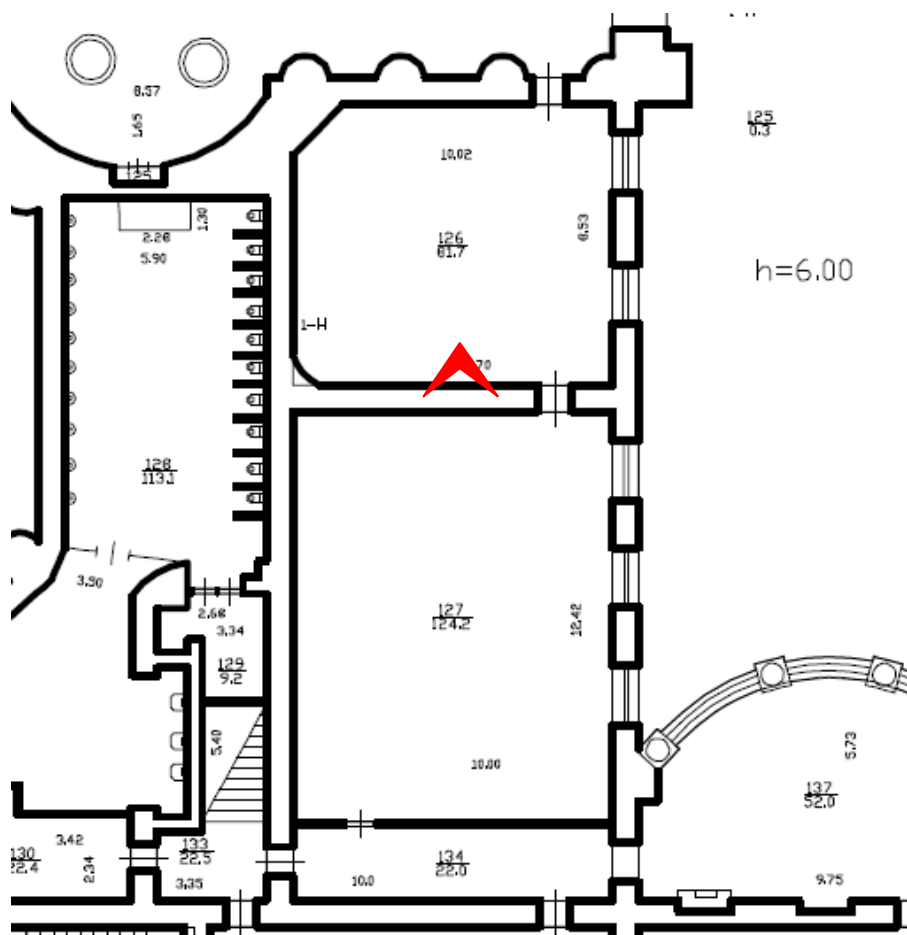
2. Южная и западная стены зала №22 (пом. 1-Н (126) в уровне 1-ого этажа объекта культурного наследия федерального значения «Дворец Таврический. Дворец», расположенного по адресу: г. Санкт-Петербург, ул. Шпалерная, д. 47, лит. А.
21.06.2020

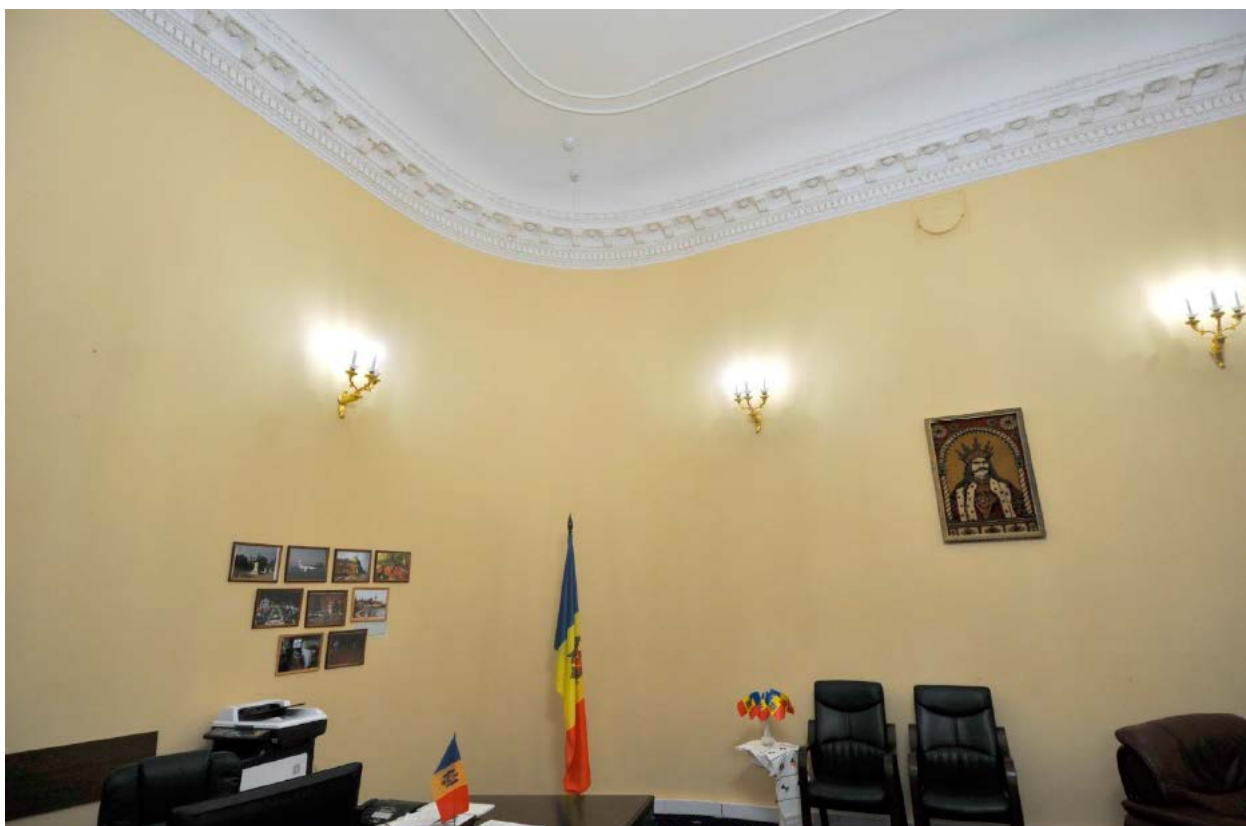
В результате обследования были выявлены следующие дефекты и повреждения штукатурной отделки стен и потолков: следы протечек в районе падуги; загрязнение, деструкция, утраты окрасочного слоя стен и оконных откосов; трещины и утраты штукатурного слоя стен; следы механических повреждений стен.

В соответствии с технологическими рекомендациями мероприятия по реставрации штукатурного слоя включают расчистку поверхности отделочных и декоративных материалов, укрепление штукатурного основания с максимальным сохранением оригинальной штукатурной отделки стен и потолков, реставрацию участков с трещинами в штукатурном слое, восполнение утрат штукатурного слоя, грунтовку, воссоздание красочного слоя на штукатурных поверхностях.

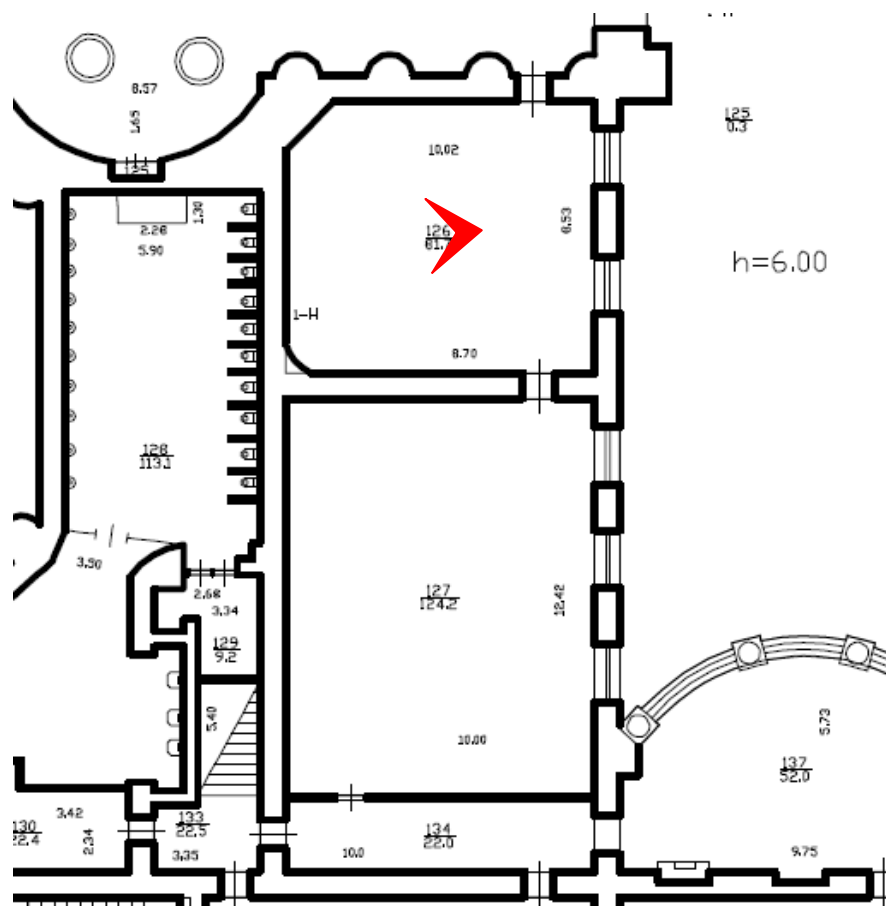
3. Западная стена зала №22 (пом. 1-Н (126) в уровне 1-ого этажа объекта культурного наследия федерального значения «Дворец Таврический. Дворец», расположенного по адресу: г. Санкт-Петербург, ул. Шпалерная, д. 47, лит. А. 21.06.2020

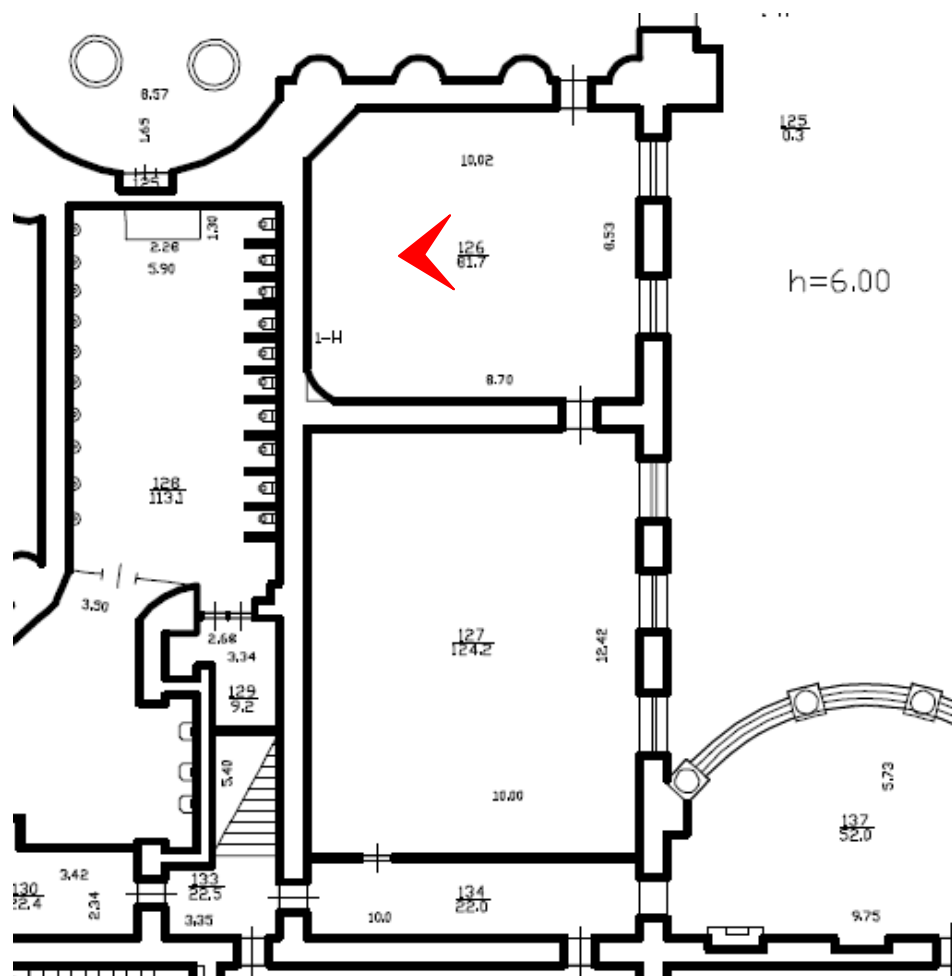
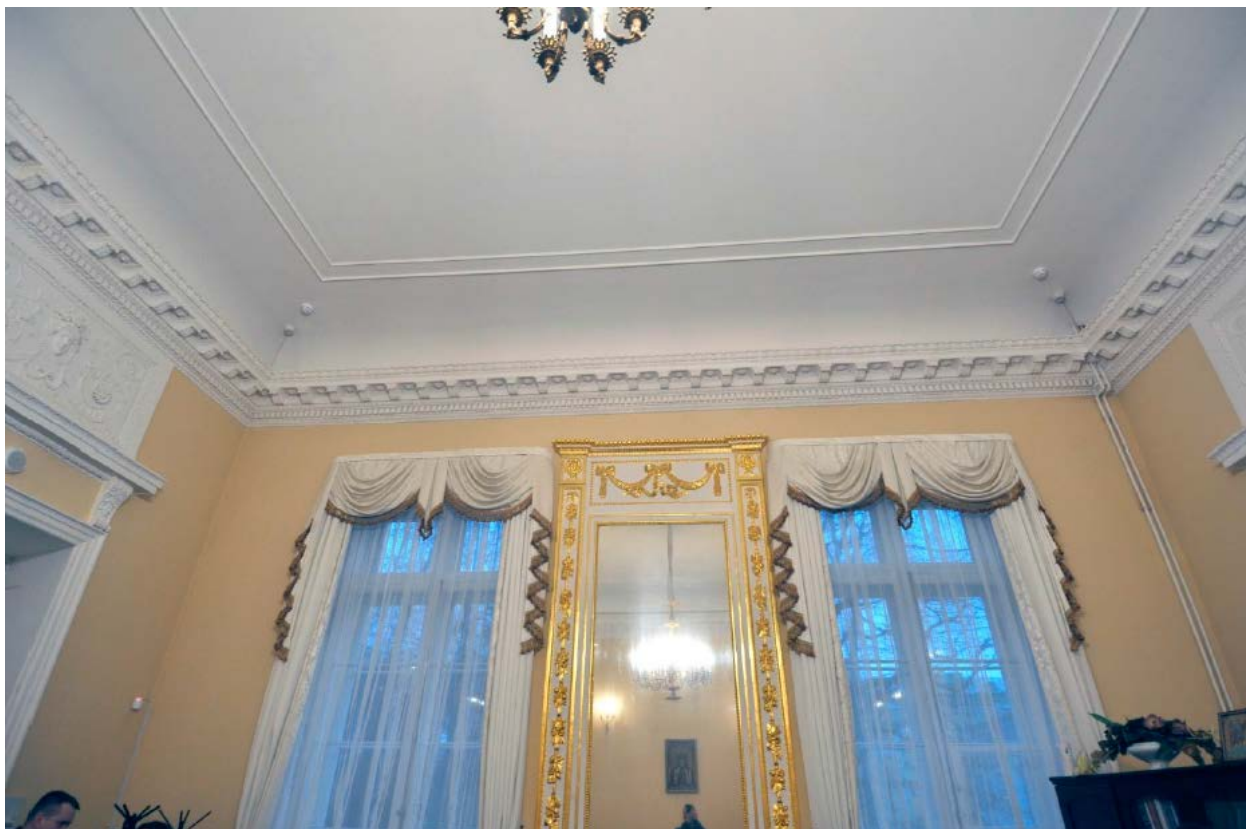
4. Восточная стена зала №22 (пом. 1-Н (126) в уровне 1-ого этажа объекта культурного наследия федерального значения «Дворец Таврический. Дворец», расположенного по адресу: г. Санкт-Петербург, ул. Шпалерная, д. 47, лит. А. 21.06.2020

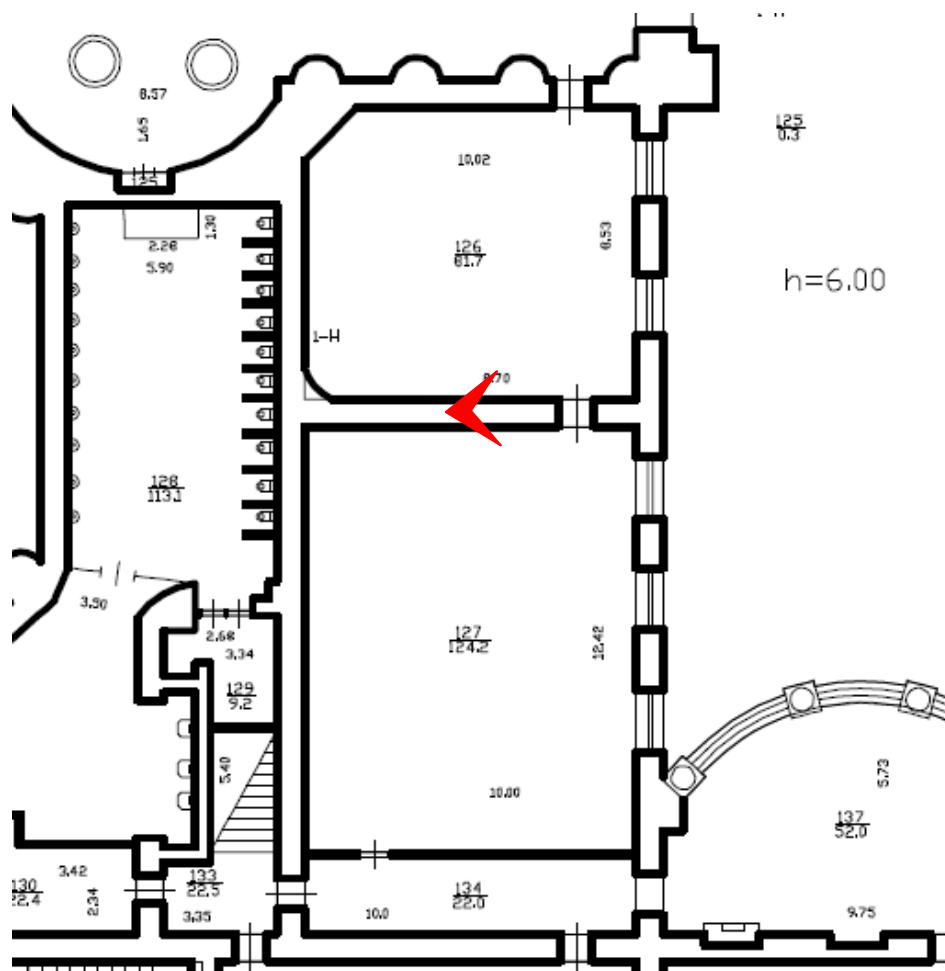
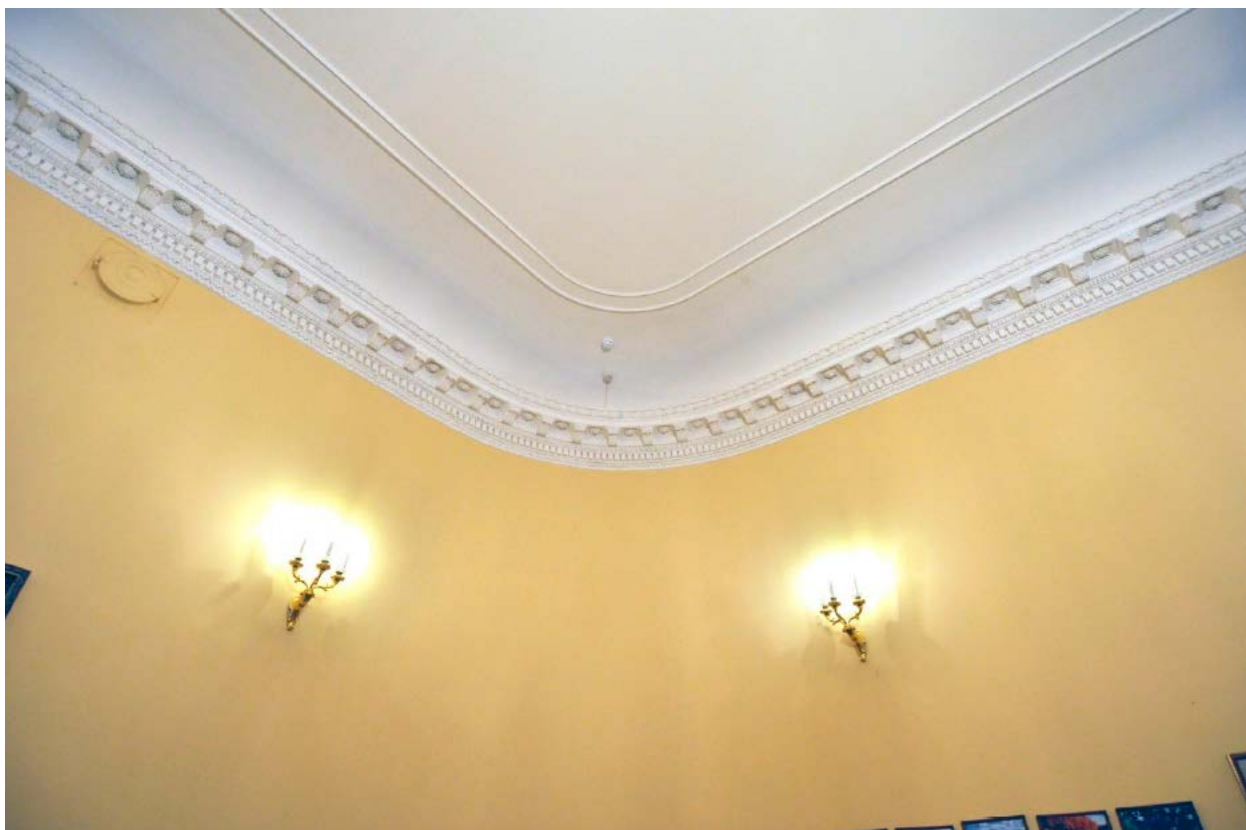
5. Северная и западная стены зала №22 (пом. 1-Н (126) в уровне 1-ого этажа объекта культурного наследия федерального значения «Дворец Таврический. Дворец», расположенного по адресу: г. Санкт-Петербург, ул. Шпалерная, д. 47, лит. А.
21.06.2020

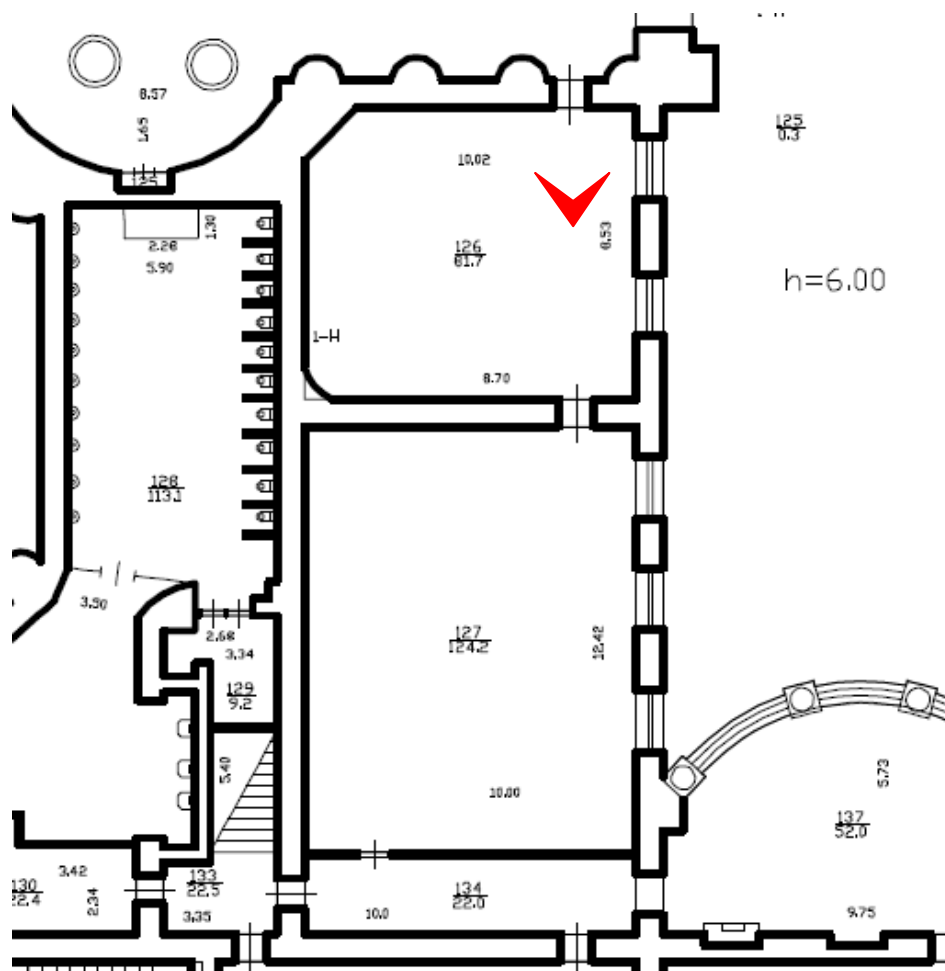
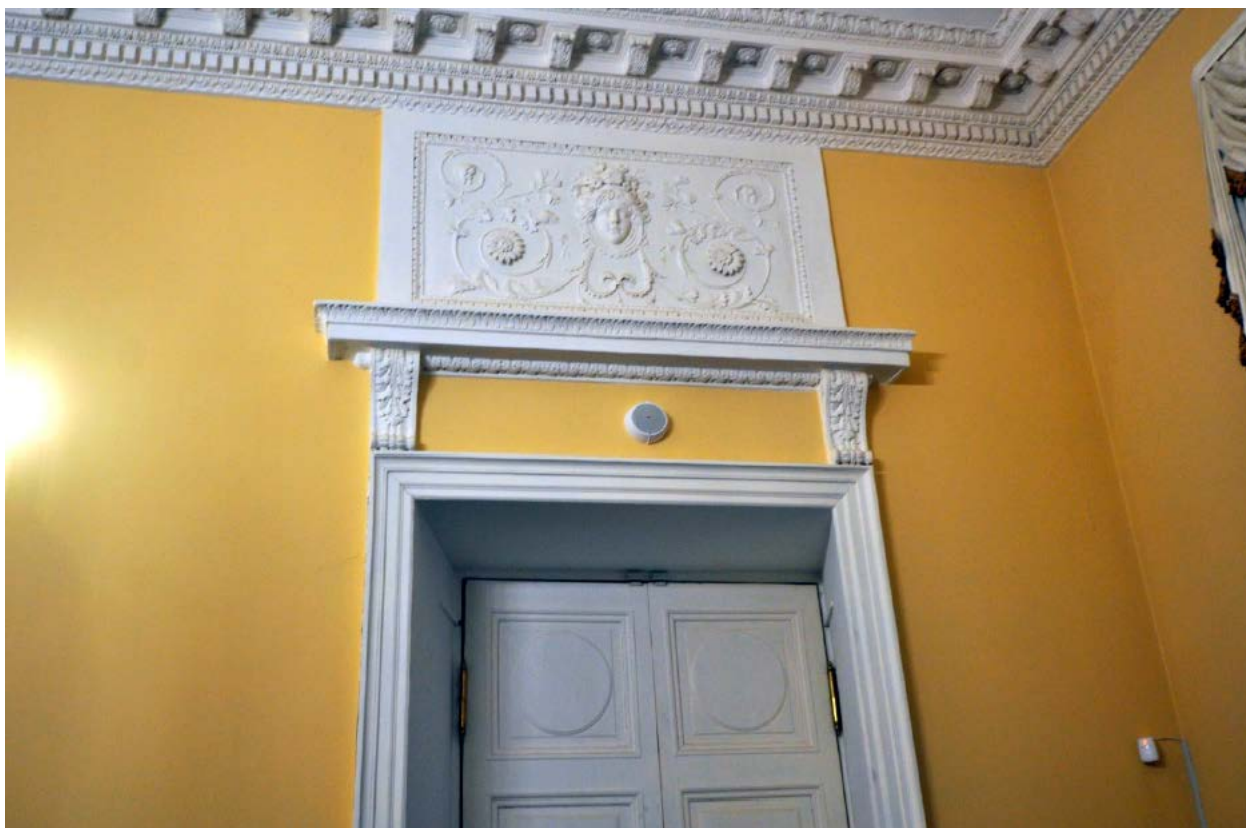
6. Десюдепорт дверного проемы на северной стене зала №22 (пом. 1-Н (126) в уровне 1-ого этажа объекта культурного наследия федерального значения «Дворец Таврический. Дворец», расположенного по адресу: г. Санкт-Петербург, ул. Шпалерная, д. 47, лит. А. 21.06.2020

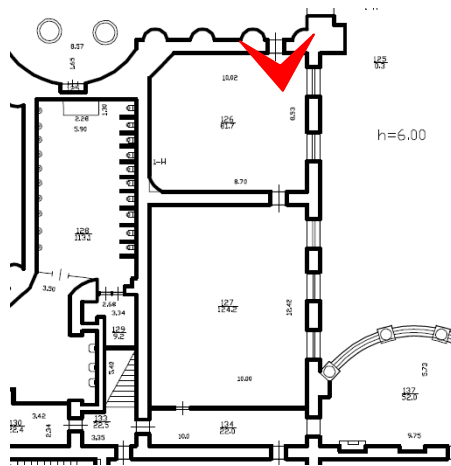
7. Заполнение дверного проема северной стены зала №22 (пом. 1-Н (126) в уровне 1-ого этажа объекта культурного наследия федерального значения «Дворец Таврический. Дворец». 21.06.2020

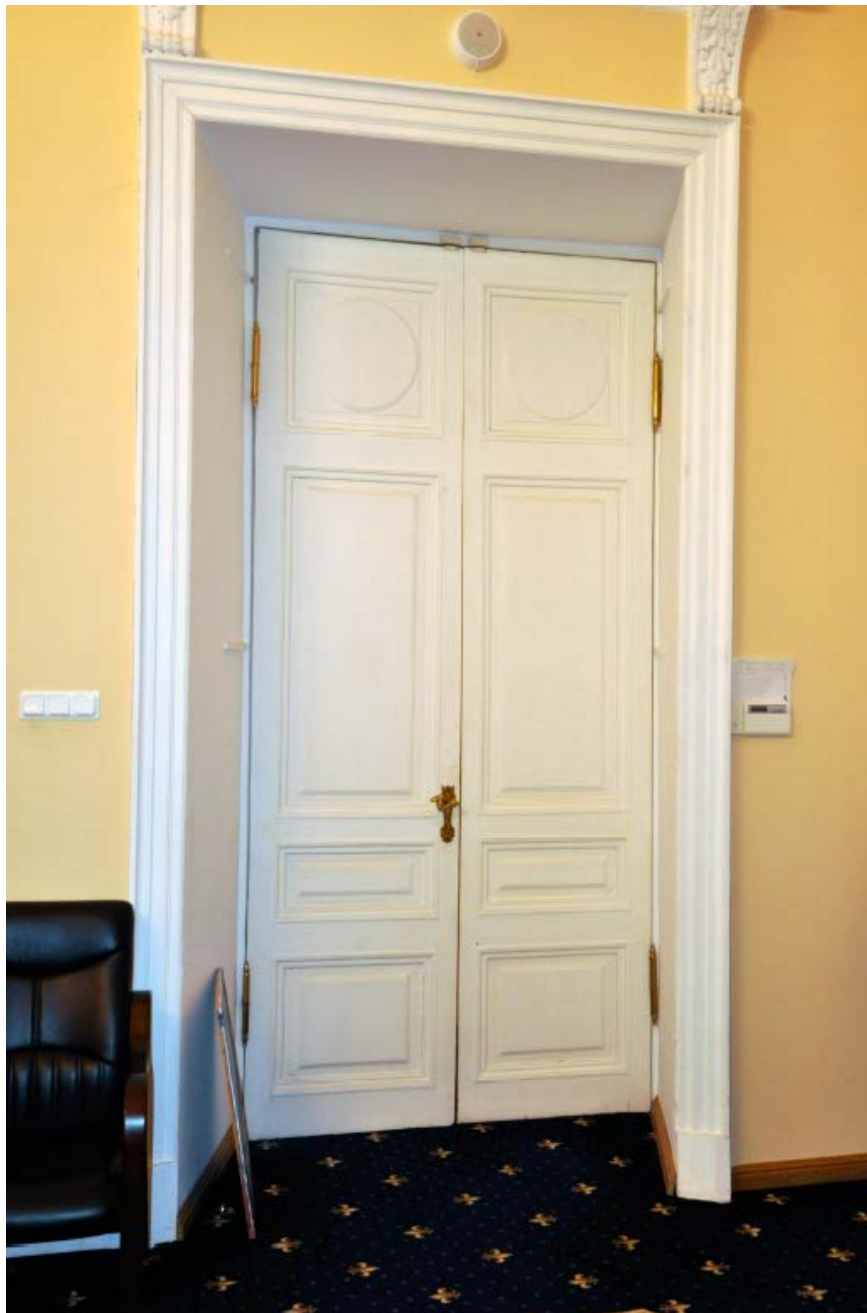
Над дверными проемами - два профилированных сандрика на лепных волютообразных кронштейнах и два прямоугольных десюдепорта. Состояние сандриков на лепных кронштейнах на момент обследования неудовлетворительное, окрасочный слой загрязнен, разрушен, шелушится, наблюдается разрушение гипса. Состояние прямоугольных десюдепортов удовлетворительное.

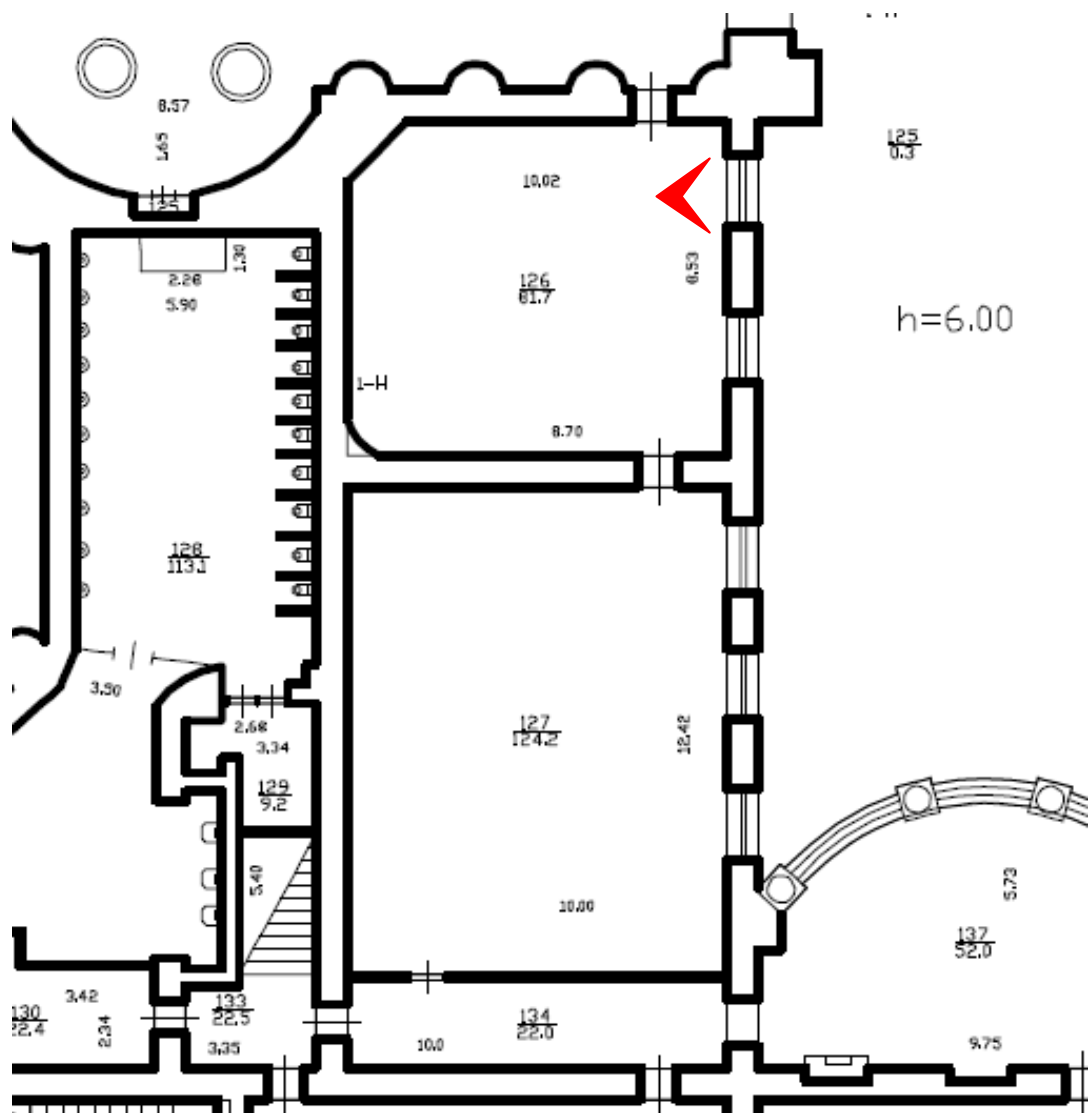
В ходе обследования были выявлены следующие дефекты и повреждения рамы зеркала: вмятины на декоре, следы механических повреждений с дефектами и утратой позолотного слоя, присутствуют следы позднего крепежа, гвозди. Состояние рамы на момент обследования неудовлетворительное. Само зеркало находится в удовлетворительном состоянии.

9. Зеркало восточной стены зала №22 (пом. 1-Н (126) в уровне 1-ого этажа объекта культурного наследия федерального значения «Дворец Таврический. Дворец». 21.06.2020

В соответствии с технологическими рекомендациями мероприятия по реставрации деревянной рамы зеркала включают расчистку поверхности древесины от старых покрасок, шпатлевок и т.д., реставрацию шиповых соединений с целью их укрепления, укрепление древесины, заделку трещин, воссоздание утраченных элементов или их фрагментов и установка их на шипованные соединения и клеи, окончательную обработку отреставрированной поверхности с защитой и окраской.

В соответствии с технологическими рекомендациями мероприятия по реставрации золоченых деревянных элементов зеркала включают удаление красочных слоев – бронзирования, удаление пятен на поверхности очищенной древесины, зареивание трещин

восполнение утрат, устранение дефектов, биоцидная обработка древесины, укрепление позолоты, золочение резьбы в местах утраты позолоты, покрытие левкасом и шпаклевку, покрытие поверхности спиртовым шеллачным лаком, покрытие смесью масляных лаков, золочение на «отлип», восполнение мелких утрат позолоты, тонирование нового золота под цвет существующего.

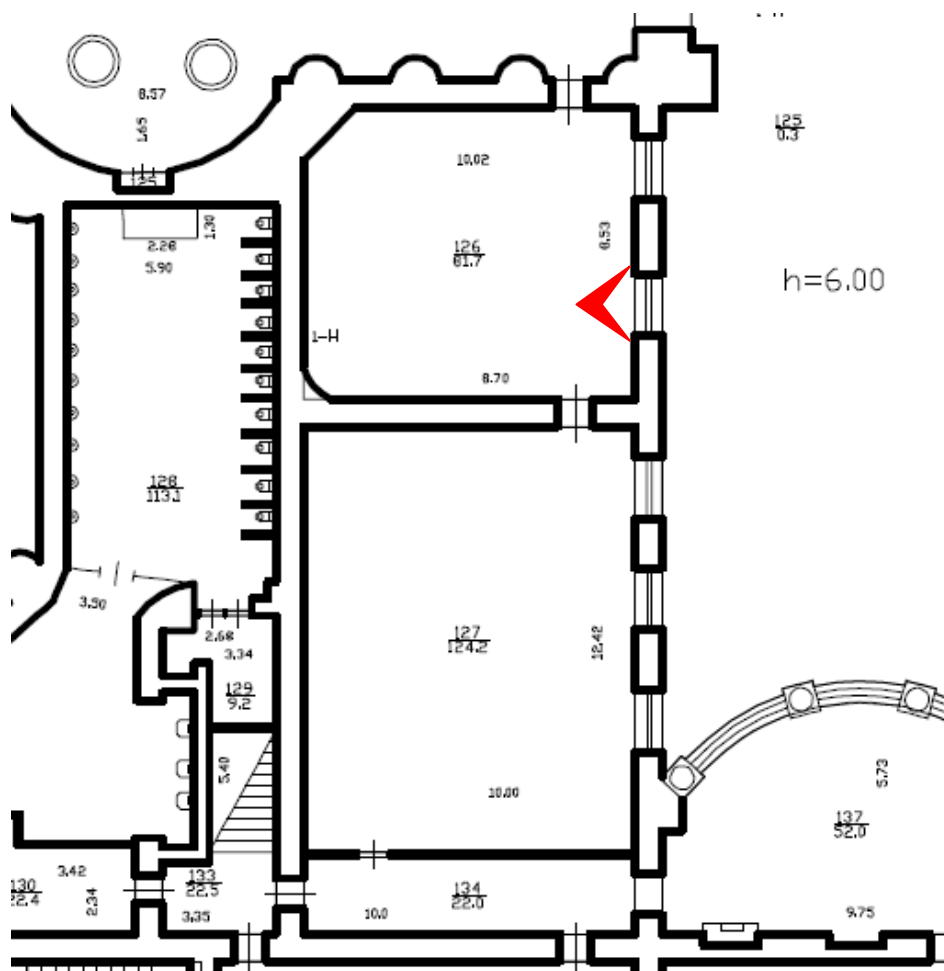
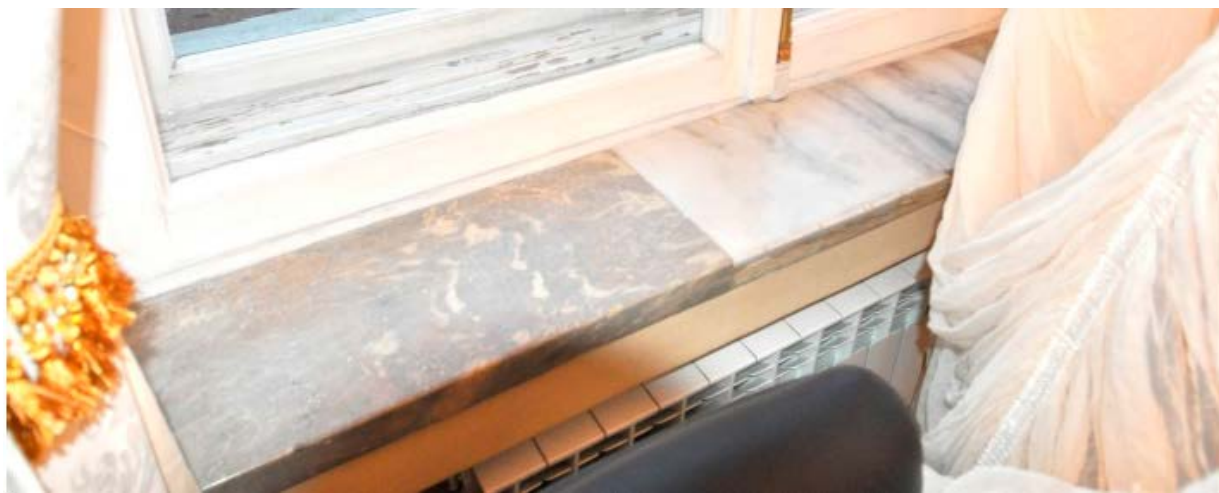
11. Подоконник южного оконного проема зала №22 (пом. 1-Н (126) в уровне 1-ого этажа объекта культурного наследия федерального значения «Дворец Таврический. Дворец», расположенного по адресу: г. Санкт-Петербург, ул. Шпалерная, д. 47, лит. А. 21.06.2020

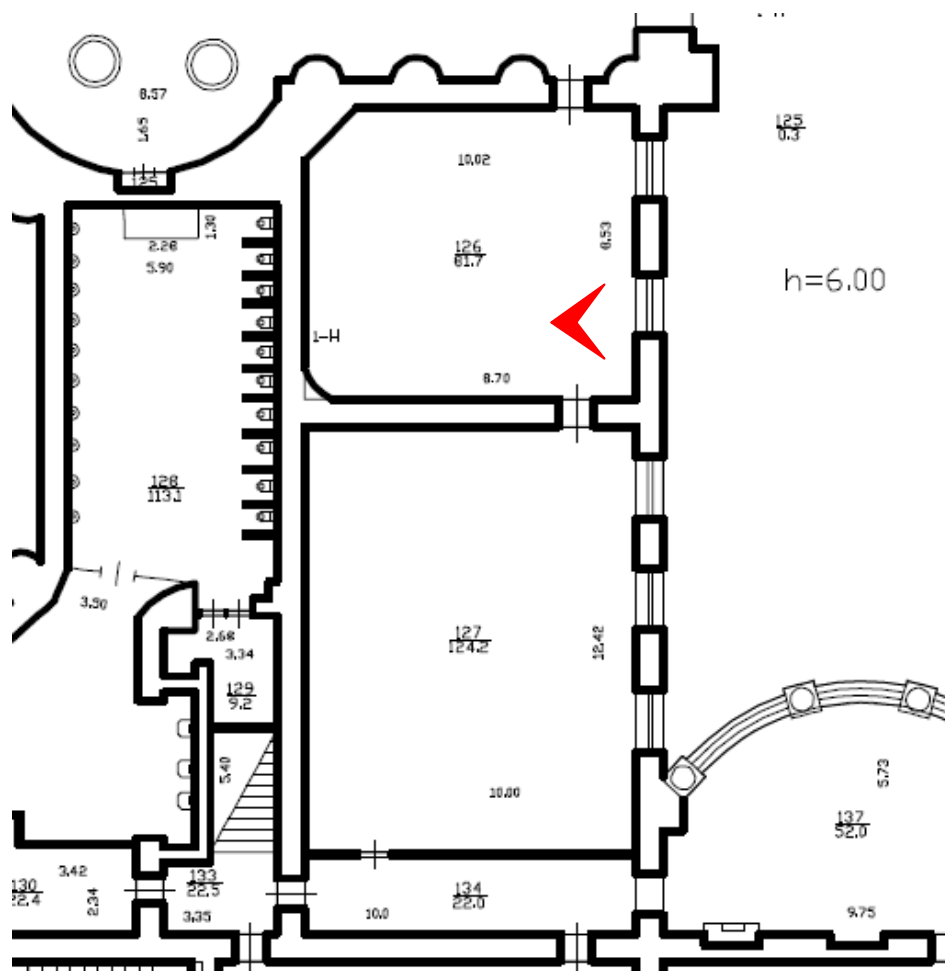
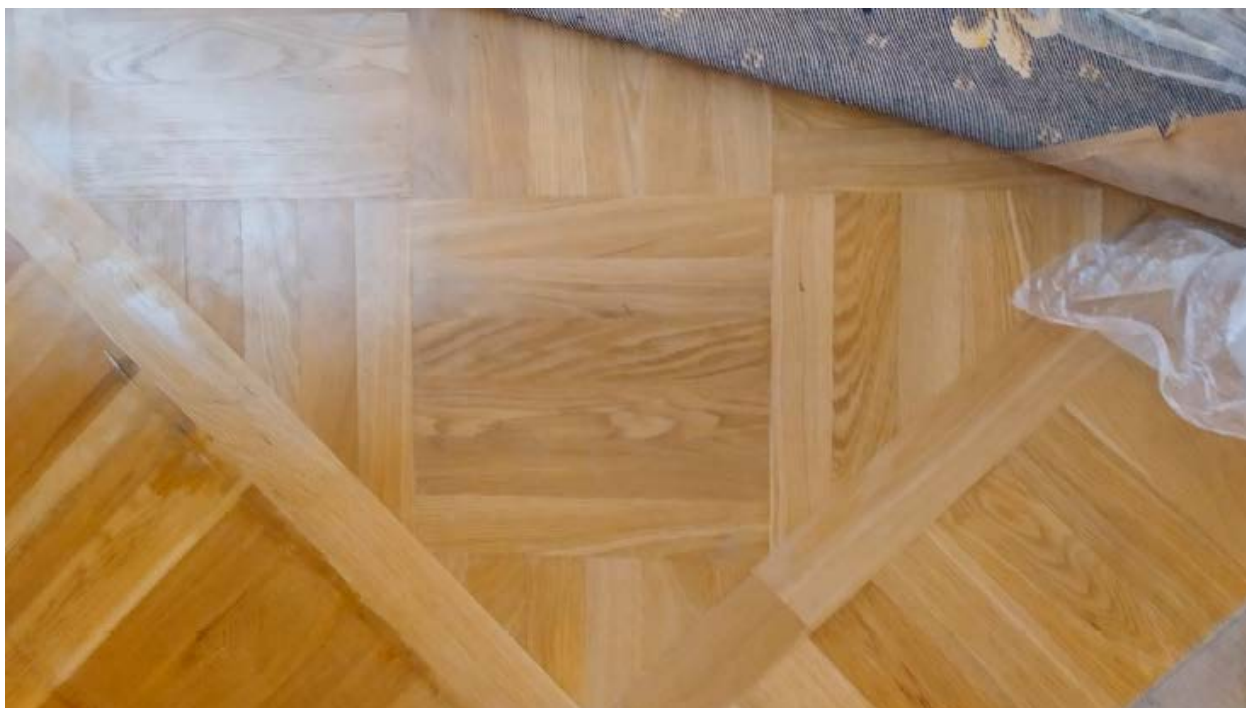
12. Покрытие пола зала №22 (пом. 1-Н (126) в уровне 1-ого этажа объекта культурного наследия федерального значения «Дворец Таврический. Дворец», расположенного по адресу: г. Санкт-Петербург, ул. Шпалерная, д. 47, лит. А. 21.06.2020
