**АКТ**

**по результатам государственной историко-культурной экспертизы научно-проектной документации на проведение работ по сохранению объекта культурного наследия регионального значения «Дом А.Ф. Кларка (здание общества «Мазут») в части ремонта, реставрации и восстановления светового фонаря над лестницей №2, отделки помещения №6, реставрации каминов»,  
расположенного по адресу:  
Санкт-Петербург, Английская набережная, д.38, лит. А.  
Шифр: 01-ЦКТИС-07/2020, выполненная ООО «АРТРУСТ» в 2020 г.**

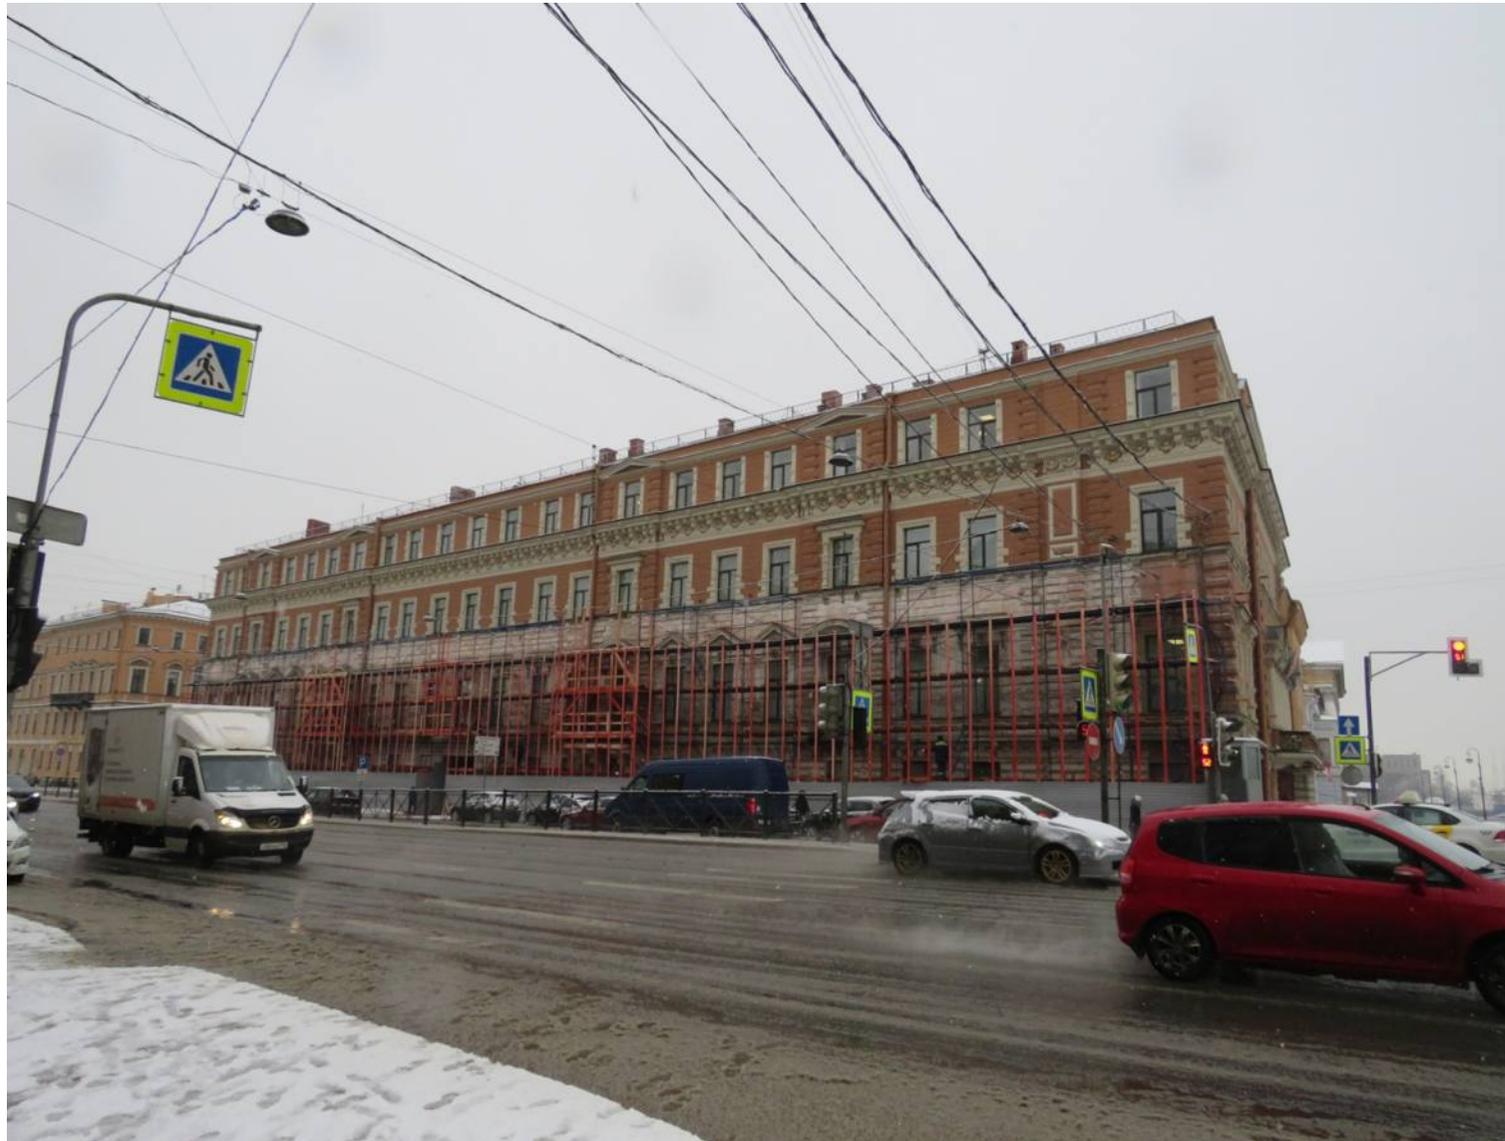
1. “Дом А.Ф. Кларка (здание общества «Мазут»)  
Английская наб., д. 38, лит. А.  
Вид на лицевые фасады со стороны пл. Труда.  
Фото:01.02.21.

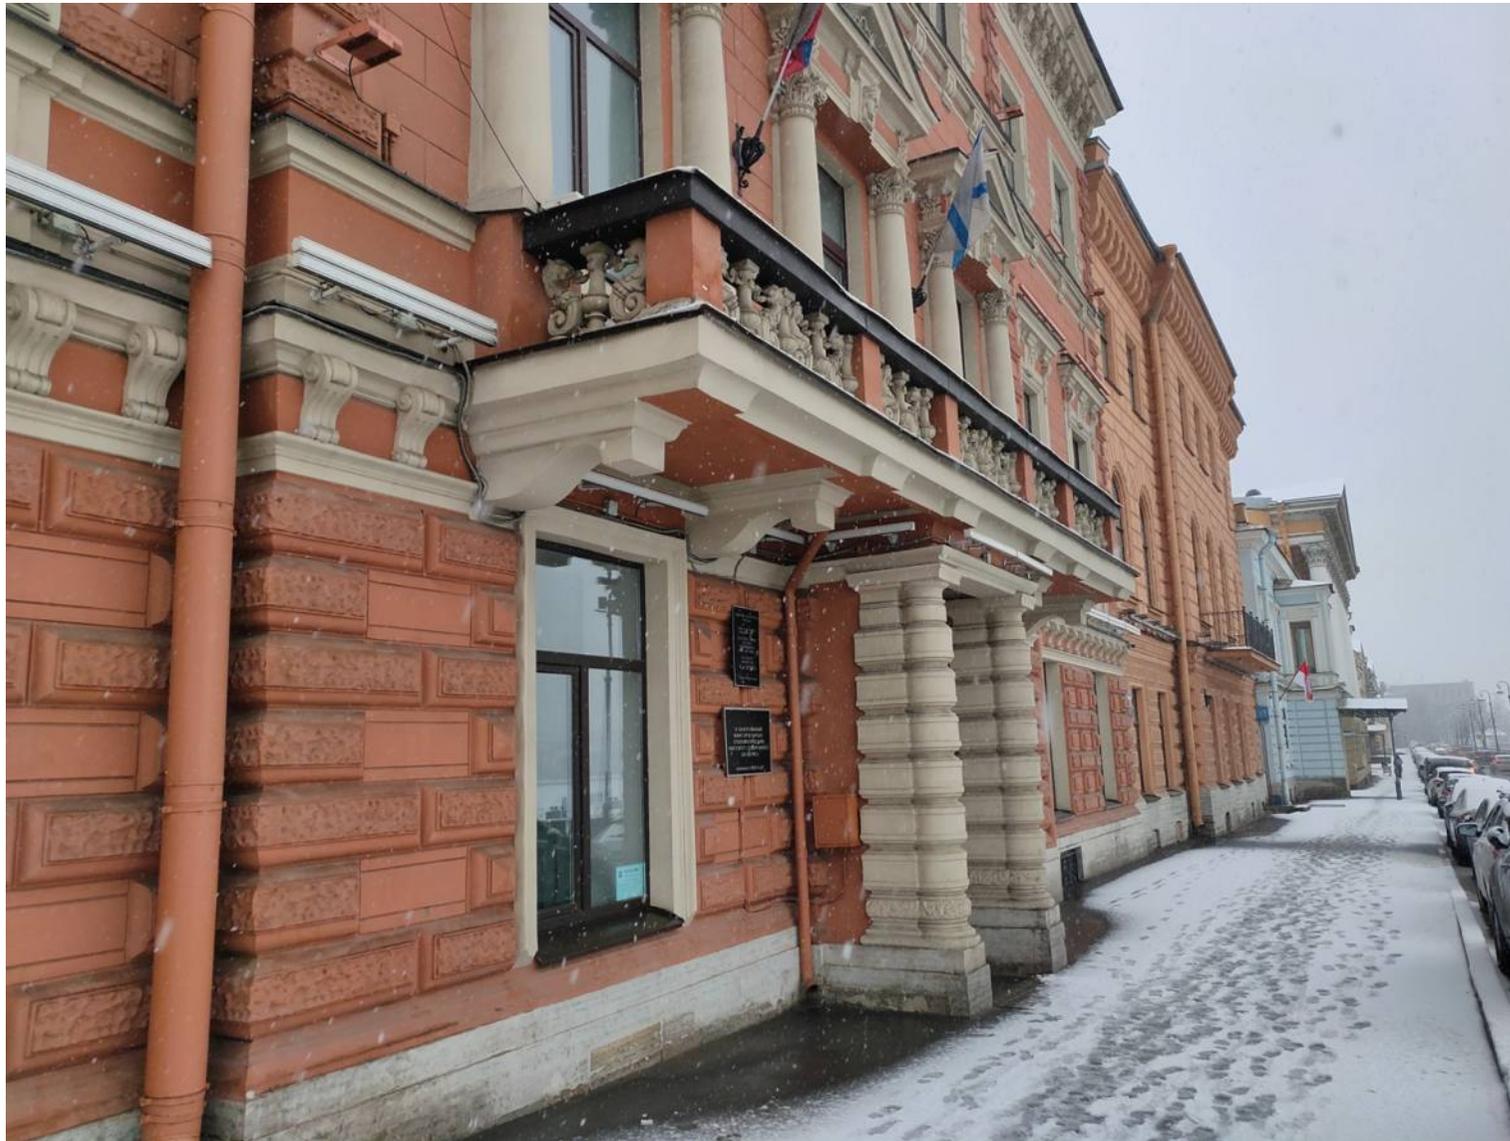
2. “Дом А.Ф. Кларка (здание общества «Мазут»)  
Английская наб., д. 38, лит. А.  
Вид на лицевой фасад по Английской набережной.  
Фото:01.02.21.

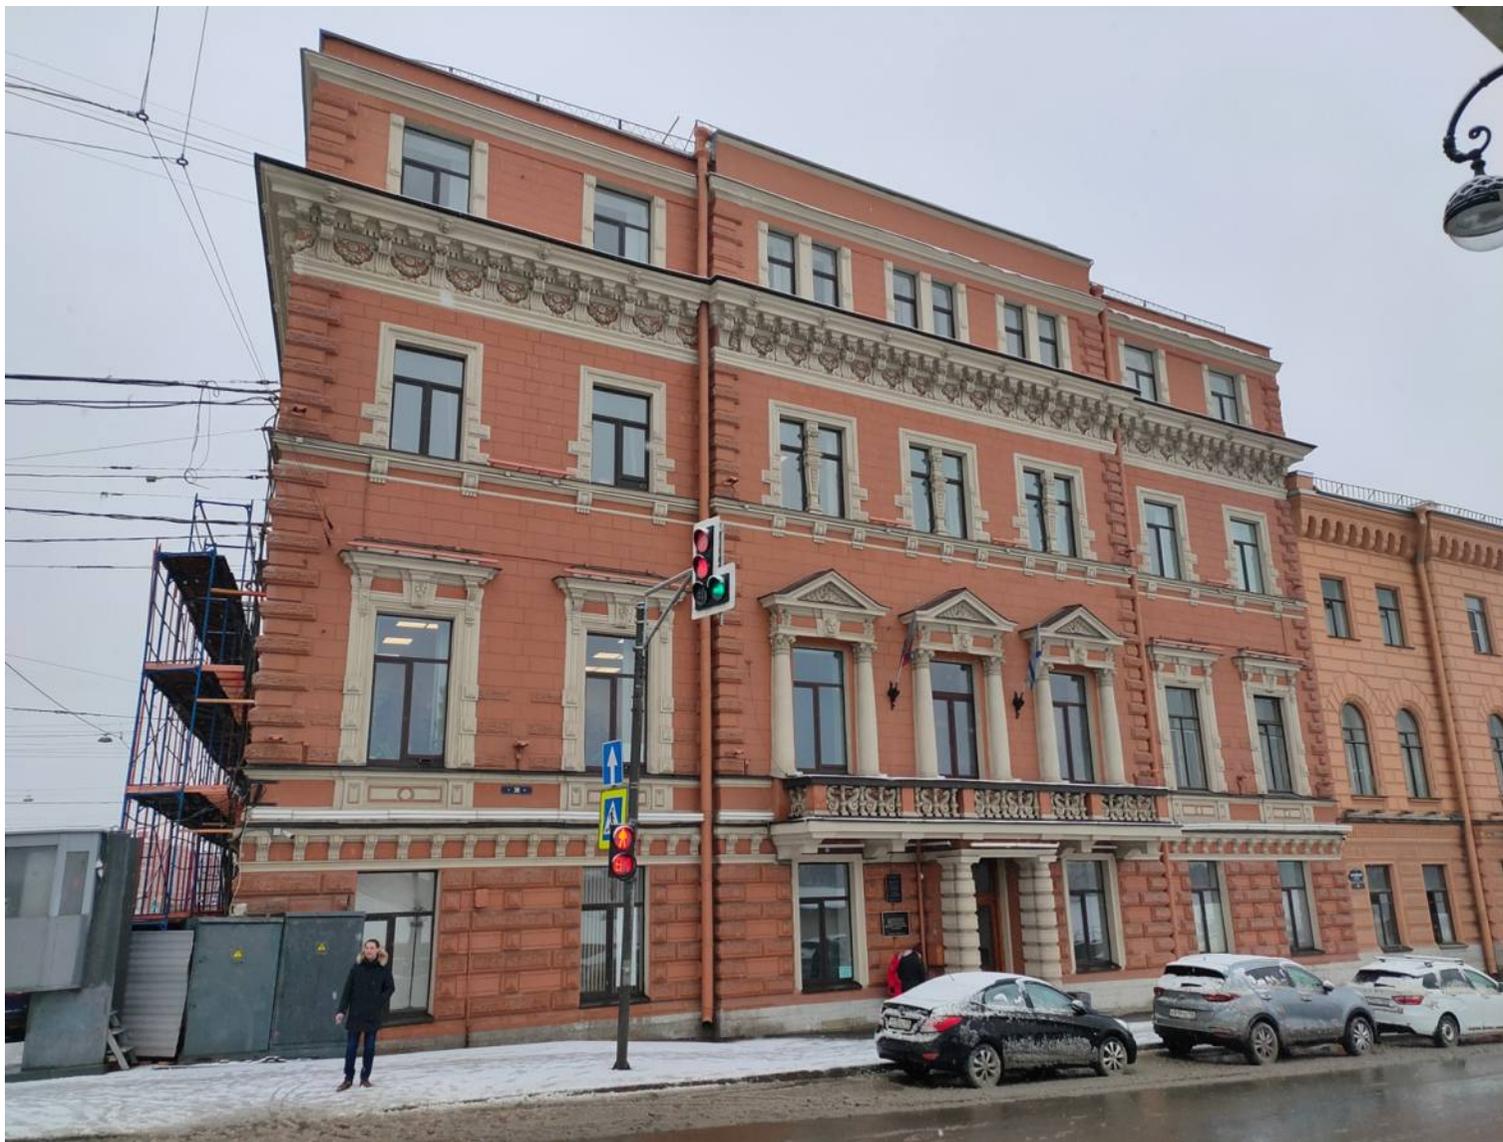
3. “Дом А.Ф. Кларка (здание общества «Мазут»)  
Английская наб., д. 38, лит. А.  
Лицевой фасад со стороны Английской набережной.  
Фото:01.02.21.

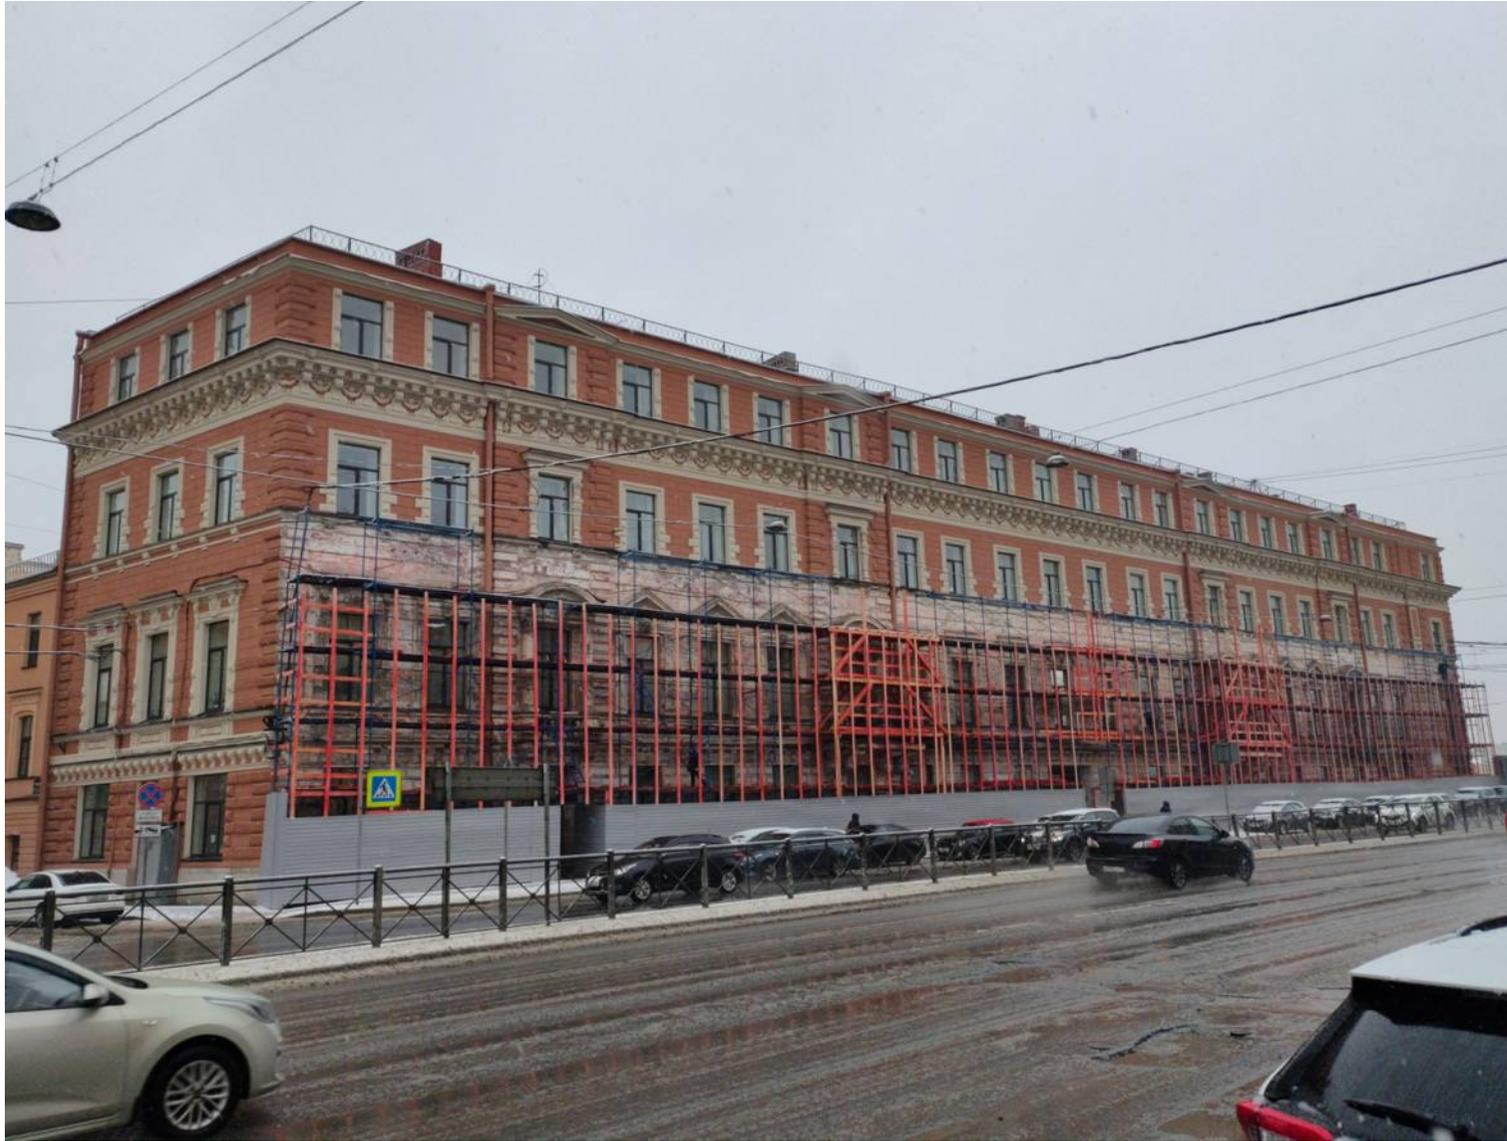
4. “Дом А.Ф. Кларка (здание общества «Мазут»)  
Английская наб., д. 38, лит. А.  
Вид на лицевые фасады по Галерной улице и со стороны пл. Труда.  
Фото:01.02.21.

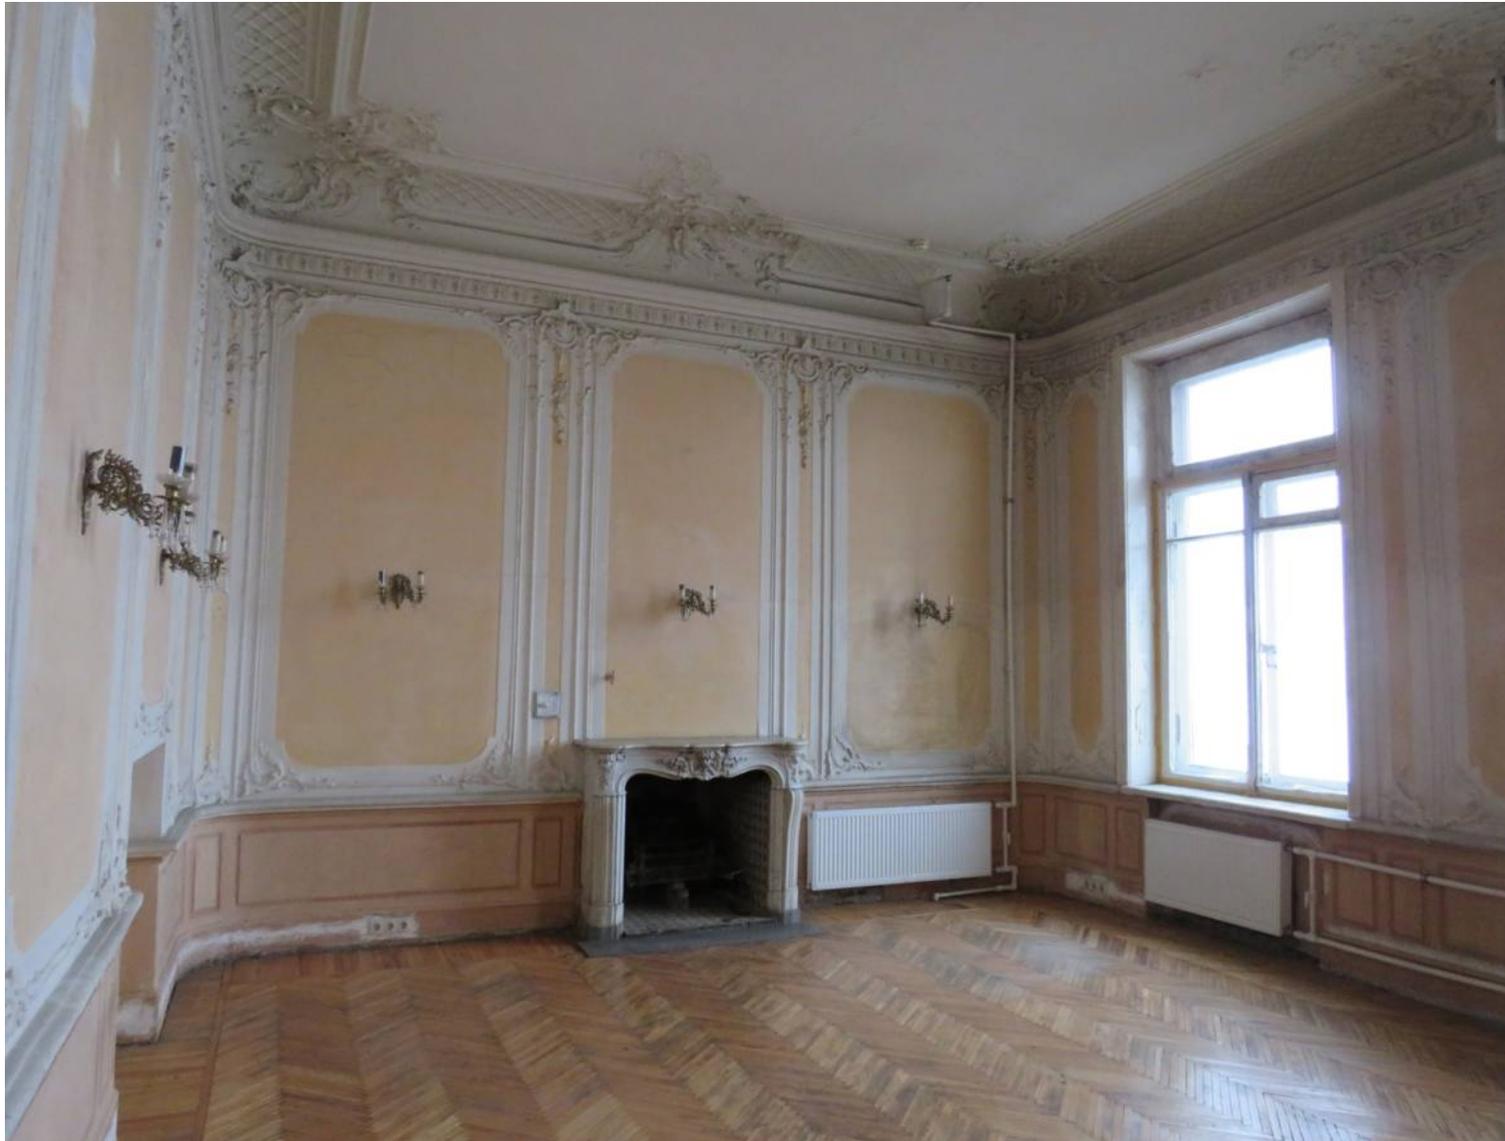
1. “Дом А.Ф. Кларка (здание общества «Мазут»)  
Английская наб., д. 38, лит. А.  
Интерьер помещения №6.  
Фото:01.02.21.

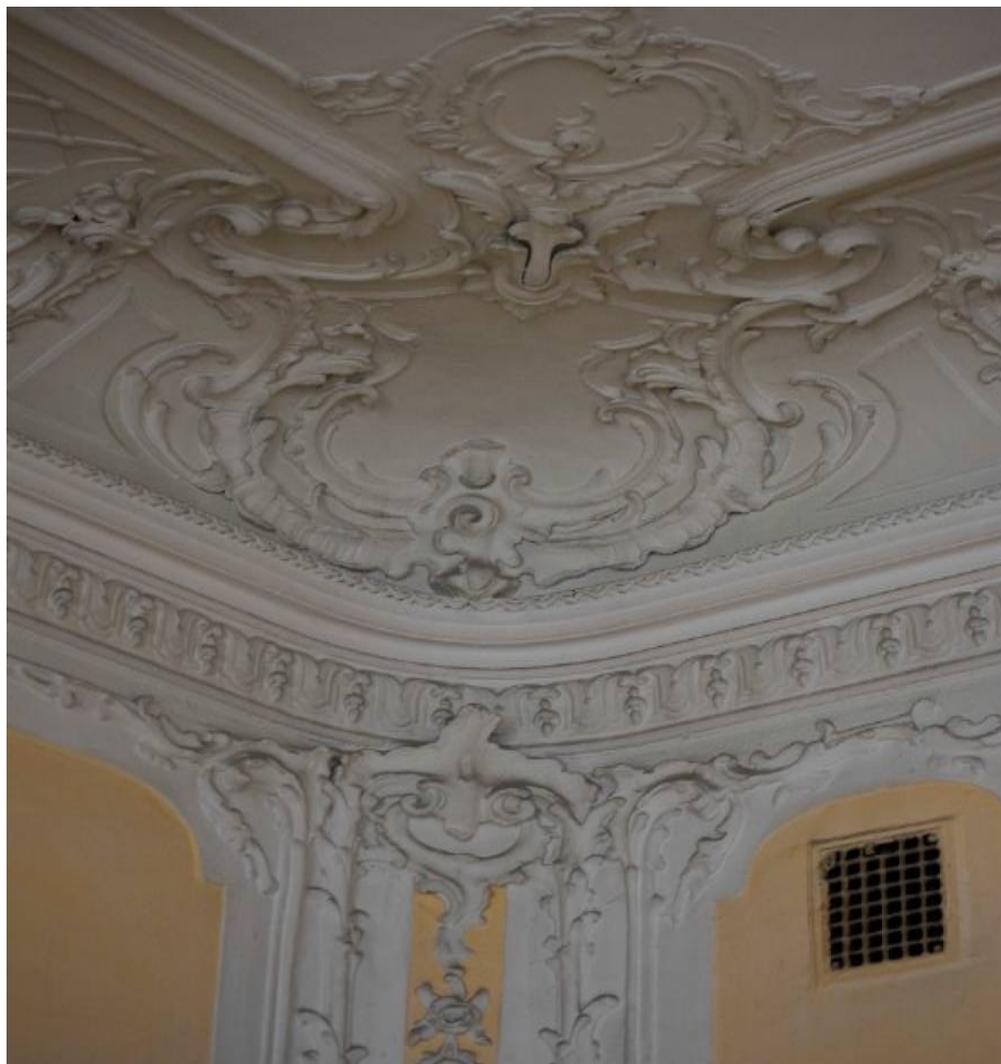
4. “Дом А.Ф. Кларка (здание общества «Мазут»).  
Английская наб., д. 38, лит. А.  
Интерьер помещения №6. Фрагмент. Декор потолка.  
Фото:01.02.21.

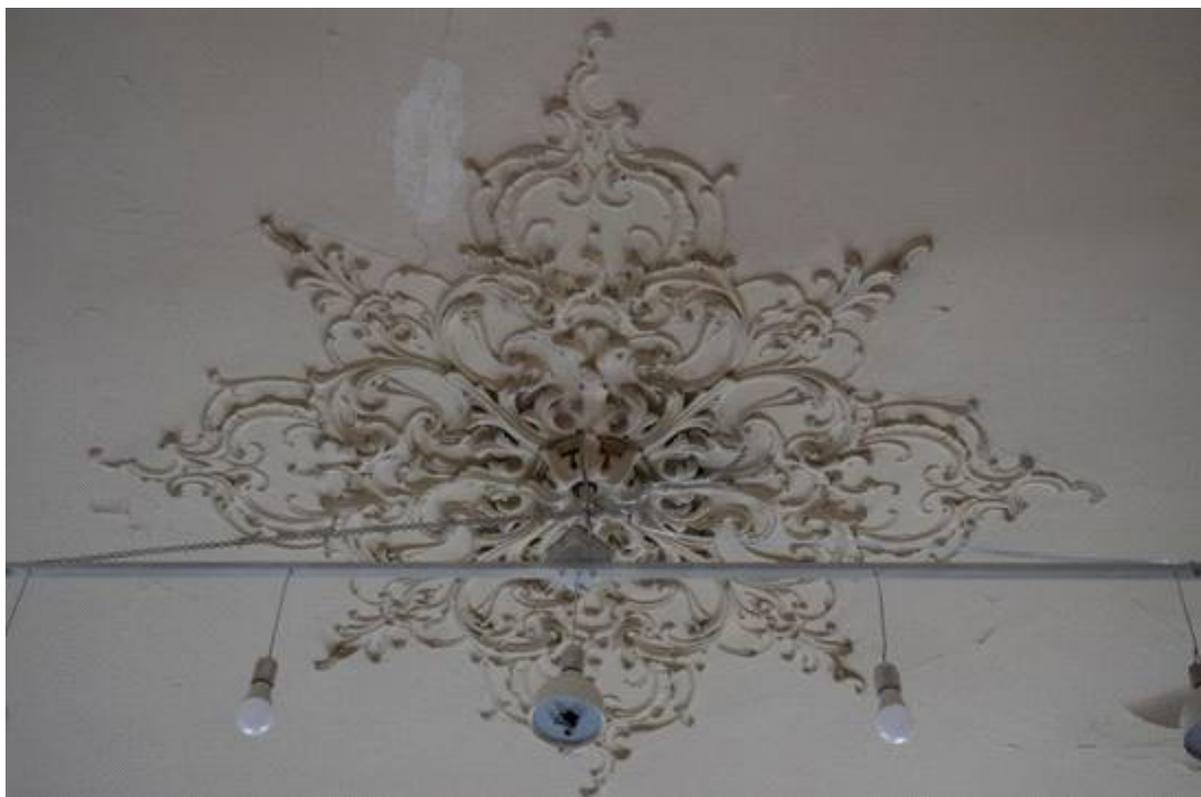
8. “Дом А.Ф. Кларка (здание общества «Мазут»)  
Английская наб., д. 38, лит. А.  
Интерьер помещения №6. Фрагмент потолка. Розетка.  
Фото:01.02.21.

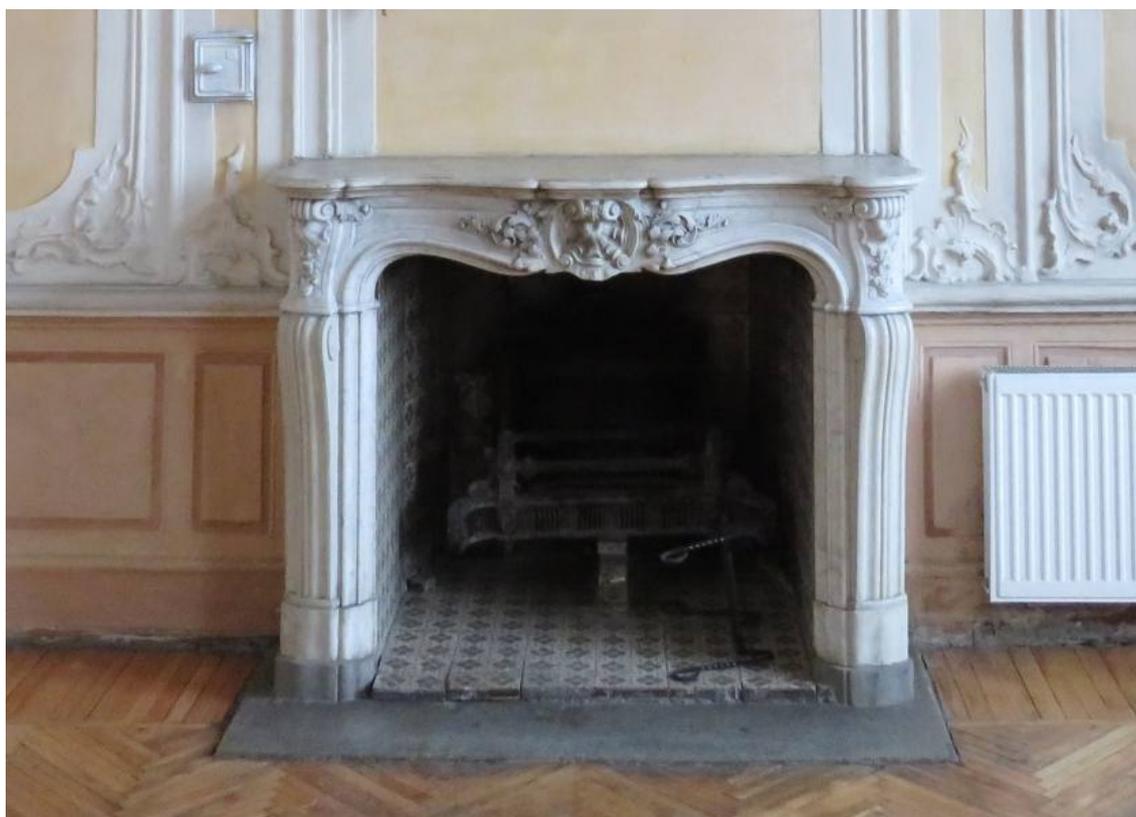
11. “Дом А.Ф. Кларка (здание общества «Мазут»)  
Английская наб., д. 38, лит. А.  
Фрагмент интерьера помещения №6. Камин.  
Фото:01.02.21.

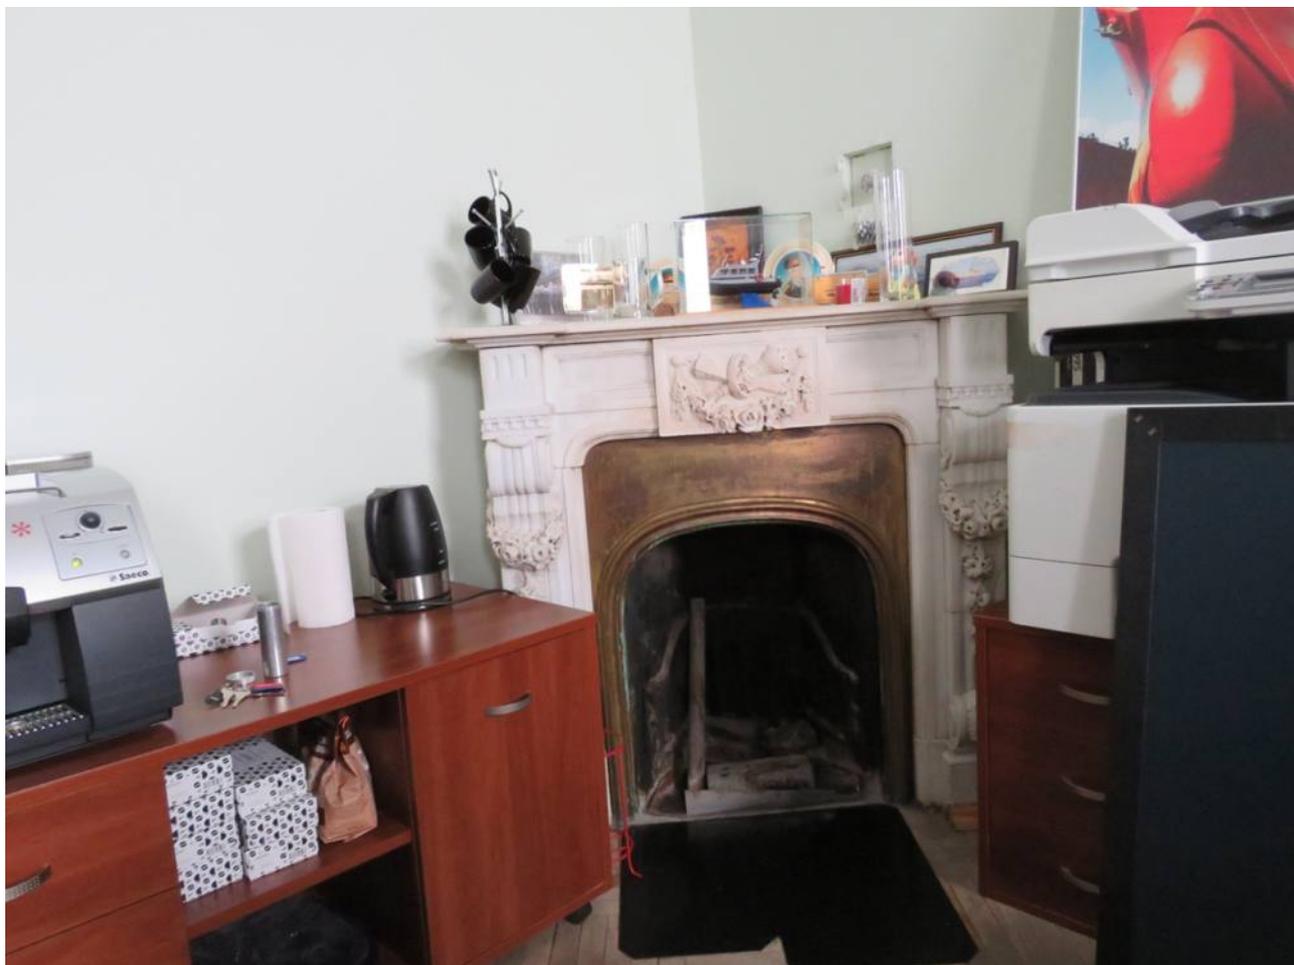
12. “Дом А.Ф. Кларка (здание общества «Мазут»)  
Английская наб., д. 38, лит. А.  
Фрагмент интерьера помещения №11 (каб. 202). Камин.  
Фото:01.02.21.

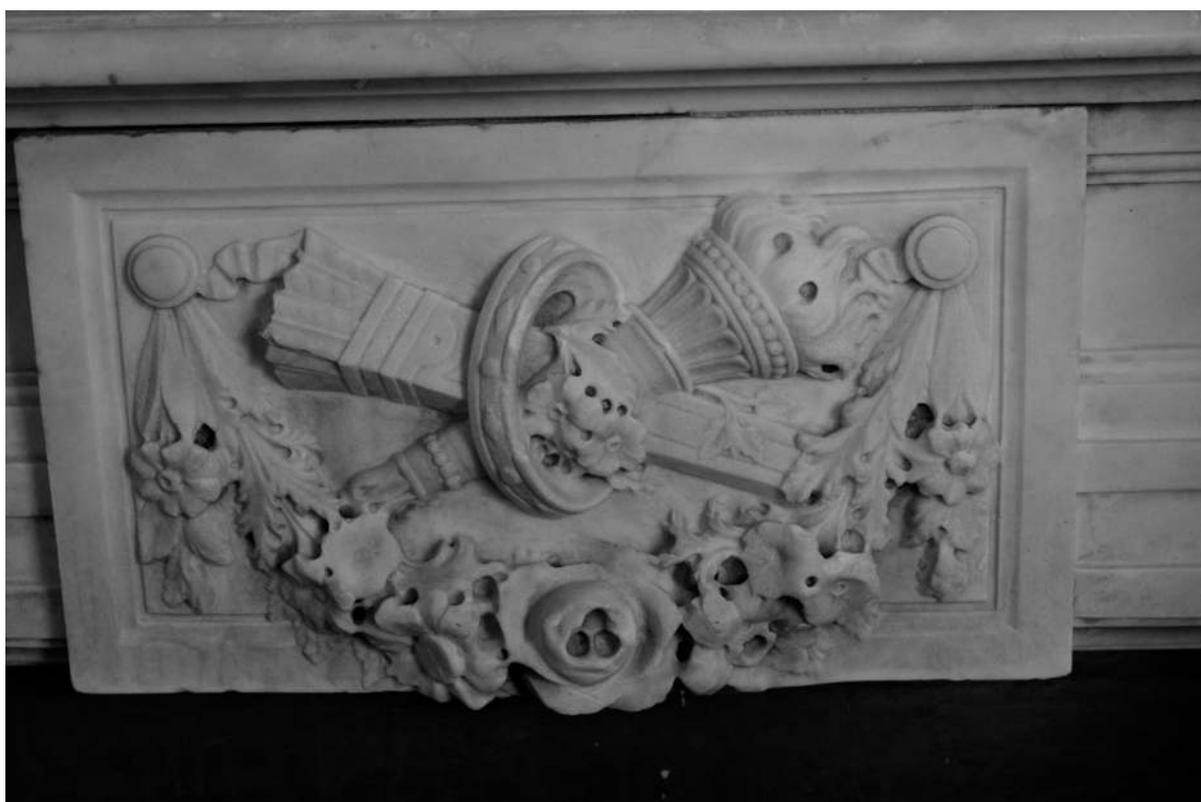
13. “Дом А.Ф. Кларка (здание общества «Мазут»)  
Английская наб., д. 38, лит. А.  
Фрагмент интерьера помещения №11 (каб. 202). Камин. Деталь.  
Фото:01.02.21.

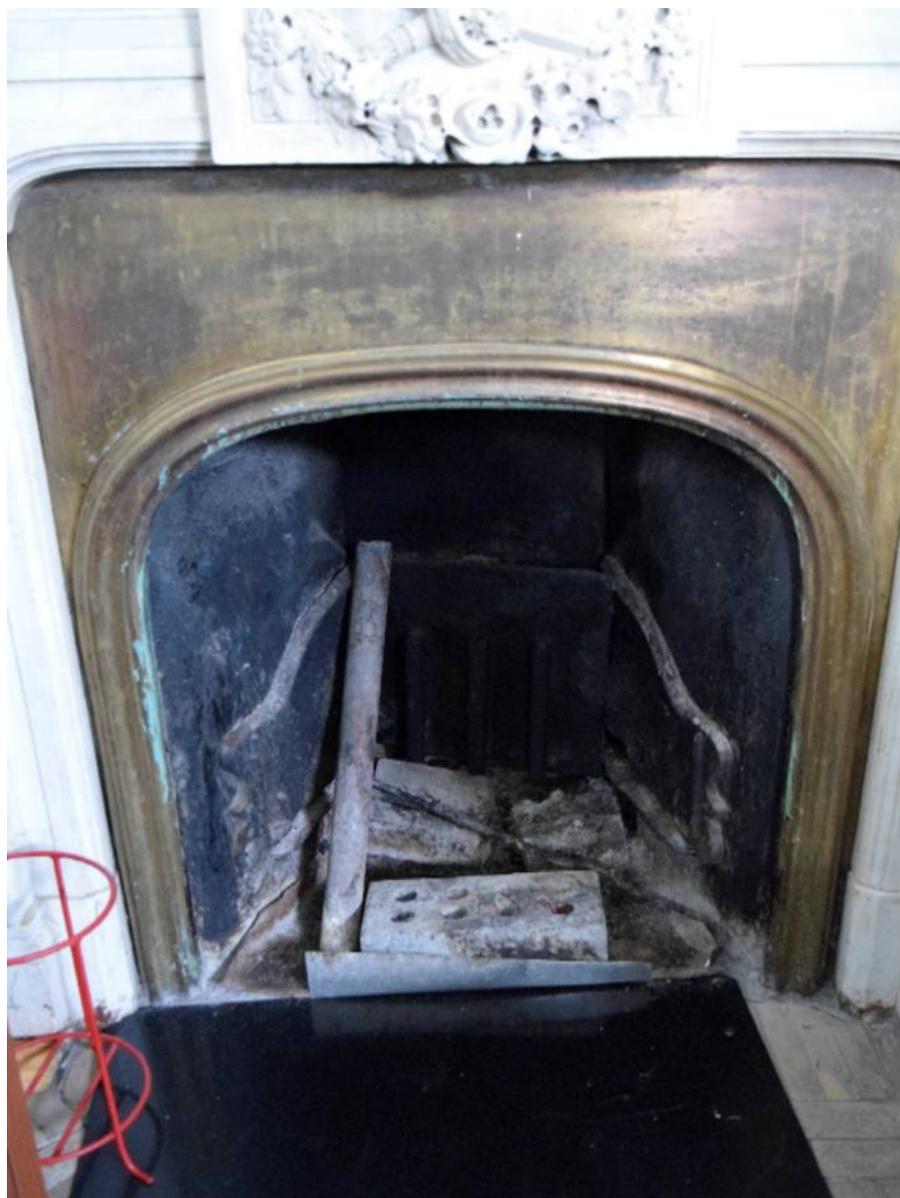
14. “Дом А.Ф. Кларка (здание общества «Мазут»)  
Английская наб., д. 38, лит. А.  
Фрагмент интерьера помещения №11 (каб. 202). Камин.  
Деталь.  
Фото:01.02.21.

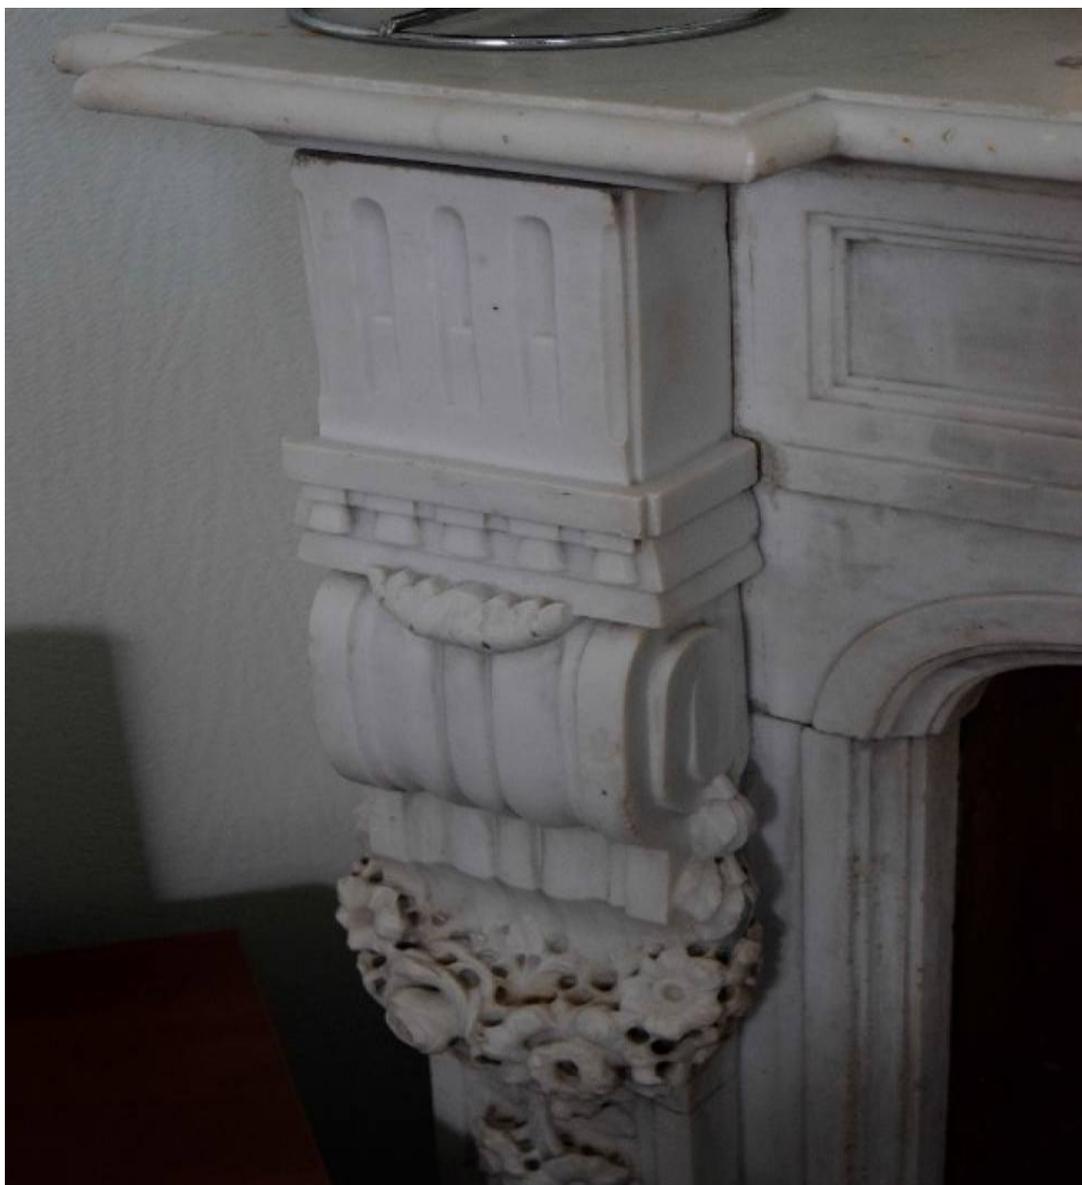
15. “Дом А.Ф. Кларка (здание общества «Мазут»)  
Английская наб., д. 38, лит. А.  
Фрагмент интерьера помещения №11 (каб. 202). Камин.  
Деталь.  
Фото:01.02.21.

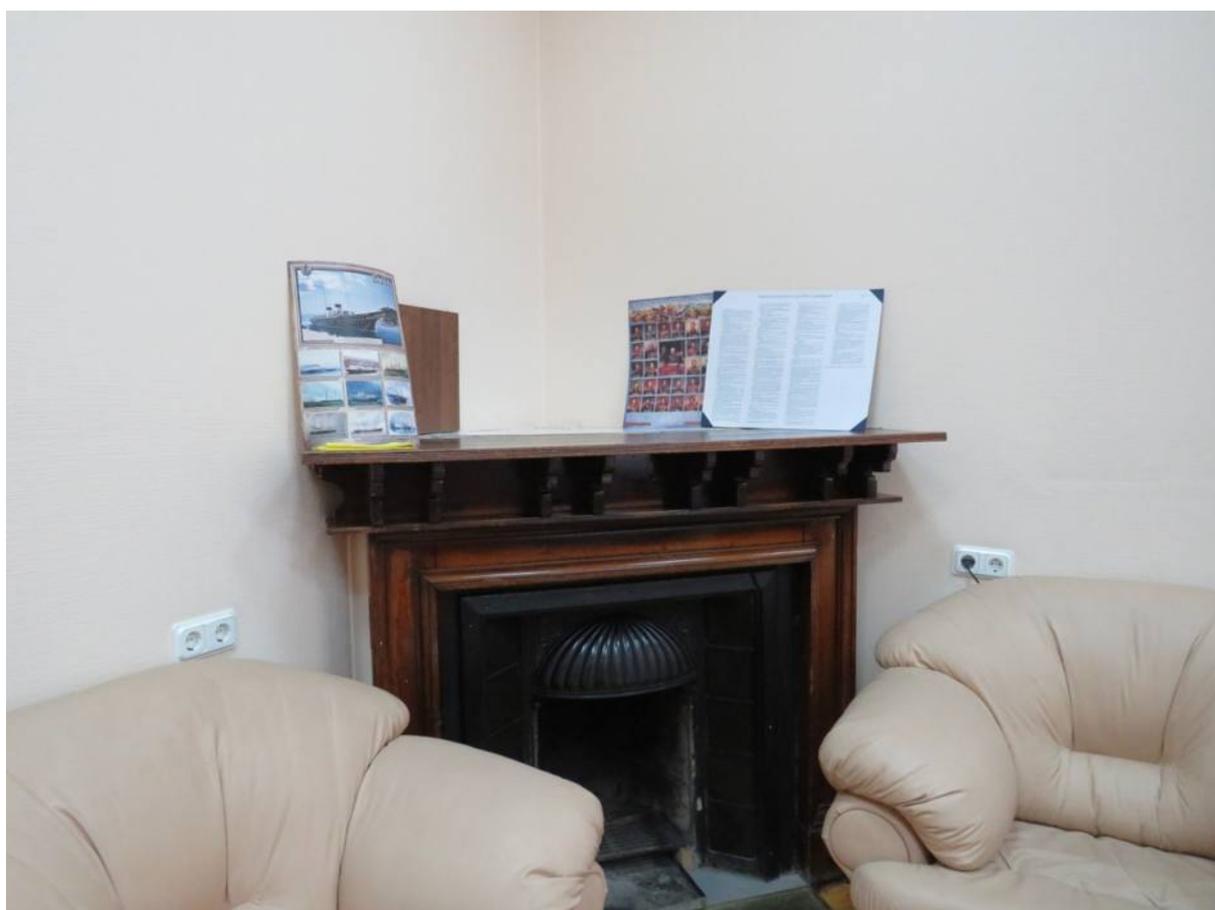
16. “Дом А.Ф. Кларка (здание общества «Мазут»)  
Английская наб., д. 38, лит. А.  
Фрагмент интерьера помещения №1 (каб. 205). Камин.  
Фото:01.02.21.

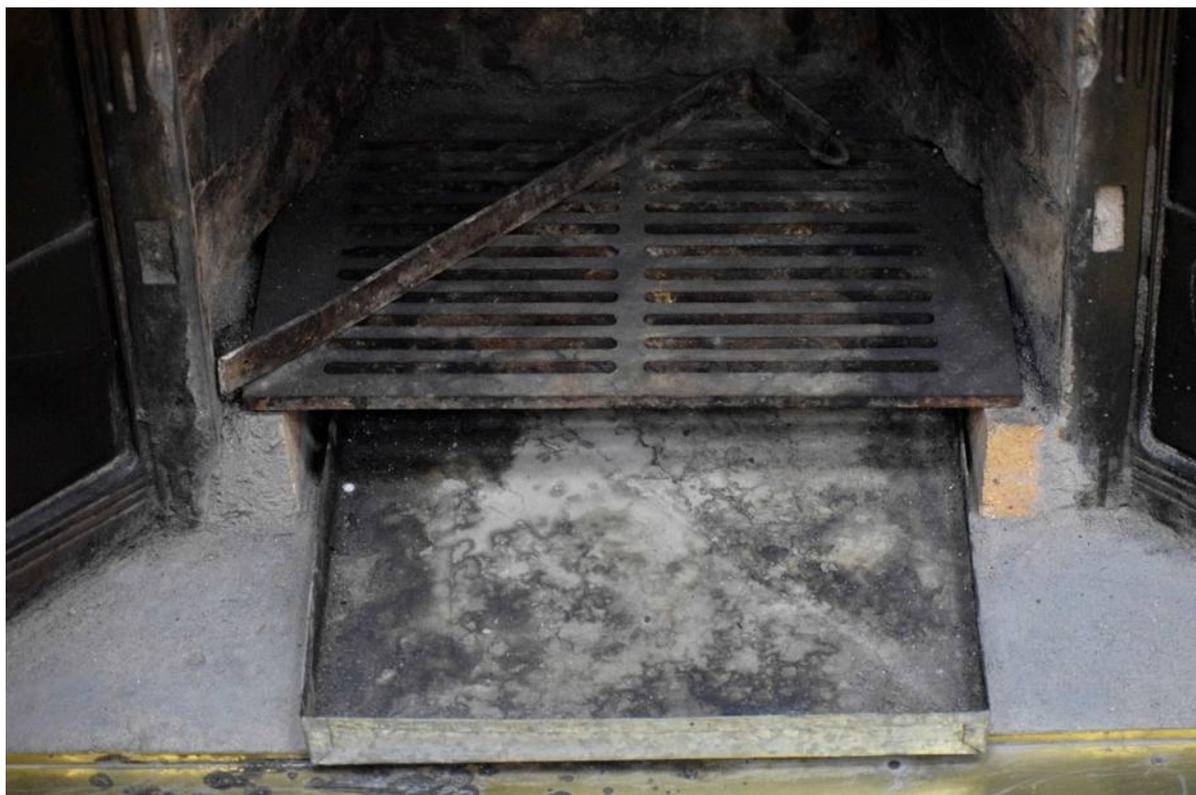
19. “Дом А.Ф. Кларка (здание общества «Мазут»)  
Английская наб., д. 38, лит. А.  
Фрагмент интерьера помещения №1 (каб. 205). Камин. Деталь.  
Фото:01.02.21.

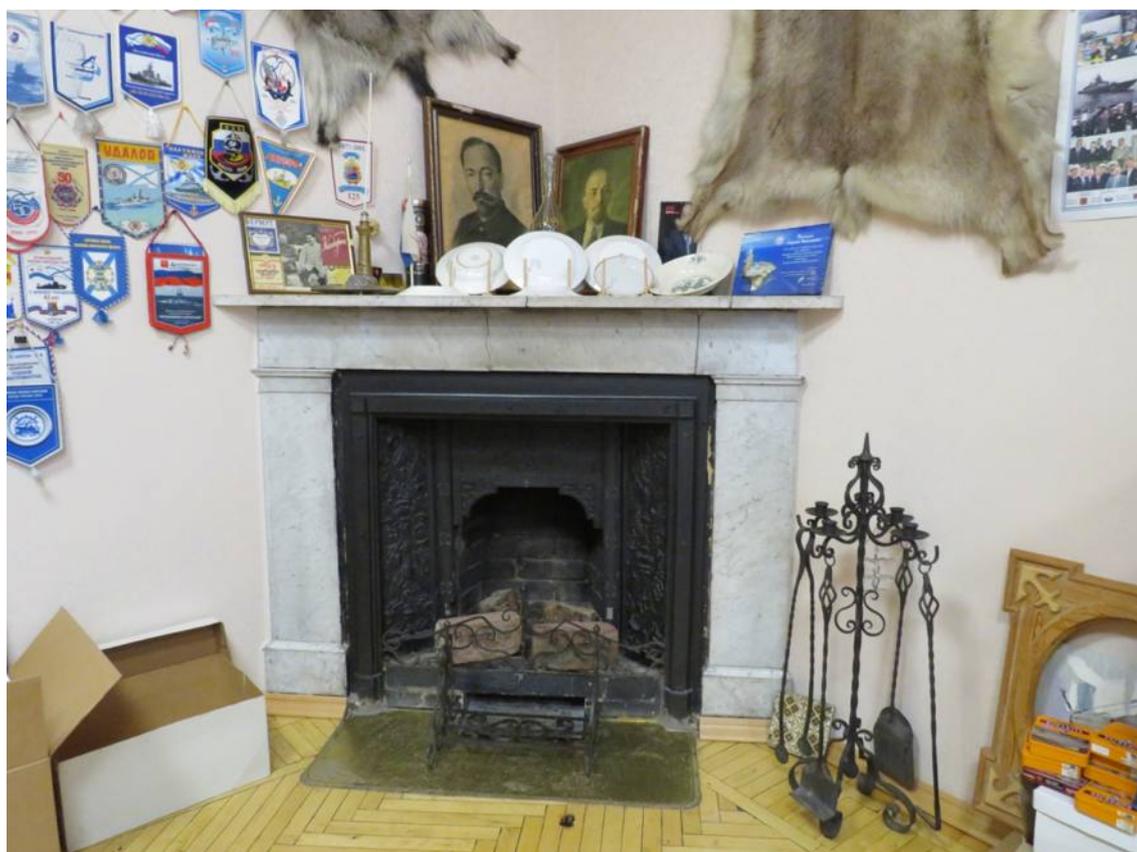
20. “Дом А.Ф. Кларка (здание общества «Мазут»)  
Английская наб., д. 38, лит. А.  
Фрагмент интерьера помещения №9 (каб. 305). Камин.  
Фото:01.02.21.

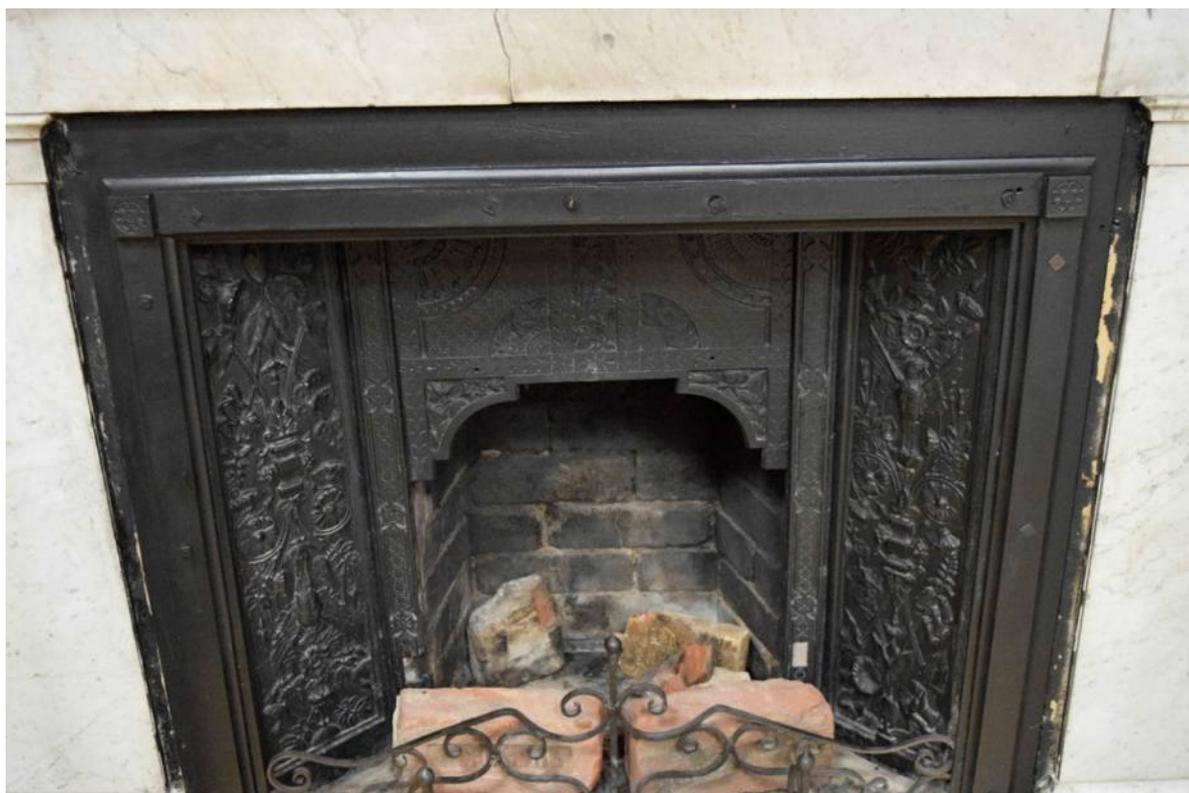
21. “Дом А.Ф. Кларка (здание общества «Мазут»)  
Английская наб., д. 38, лит. А.  
Фрагмент интерьера помещения №9 (каб. 305). Камин. Деталь.  
Фото:01.02.21.

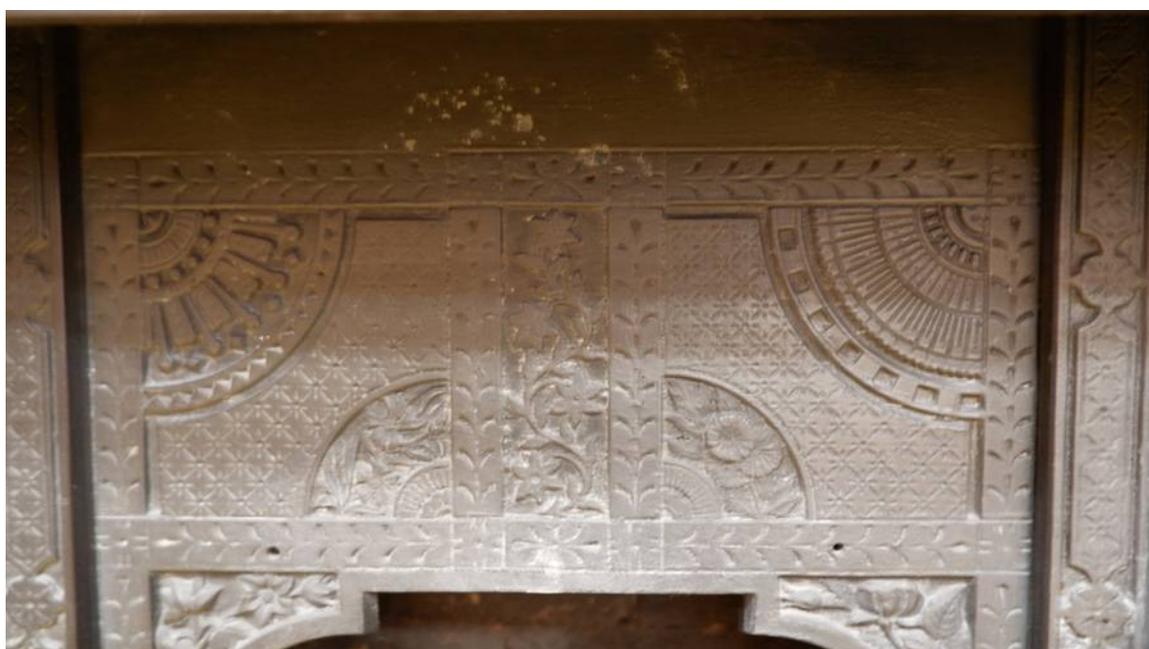
22. “Дом А.Ф. Кларка (здание общества «Мазут»)  
Английская наб., д. 38, лит. А.  
Фрагмент интерьера помещения №9 (каб. 305). Камин. Деталь.  
Фото:01.02.21.

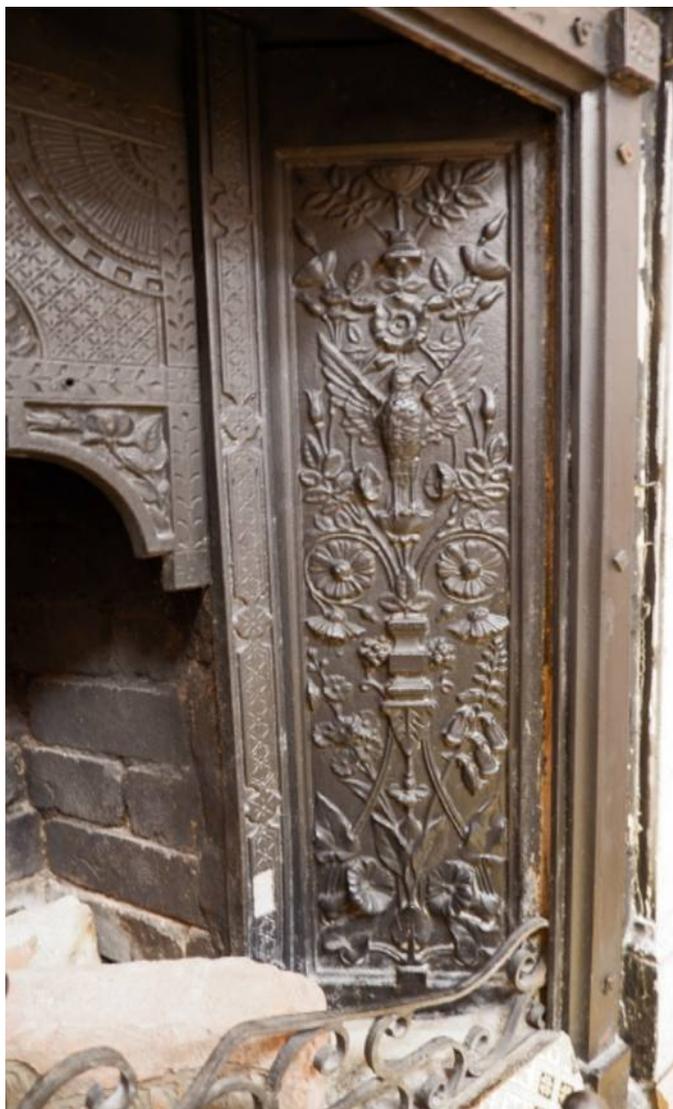
23. “Дом А.Ф. Кларка (здание общества «Мазут»).  
Английская наб., д. 38, лит. А.  
Фрагмент интерьера помещения №9 (каб. 305). Камин. Деталь.  
Фото:01.02.21.

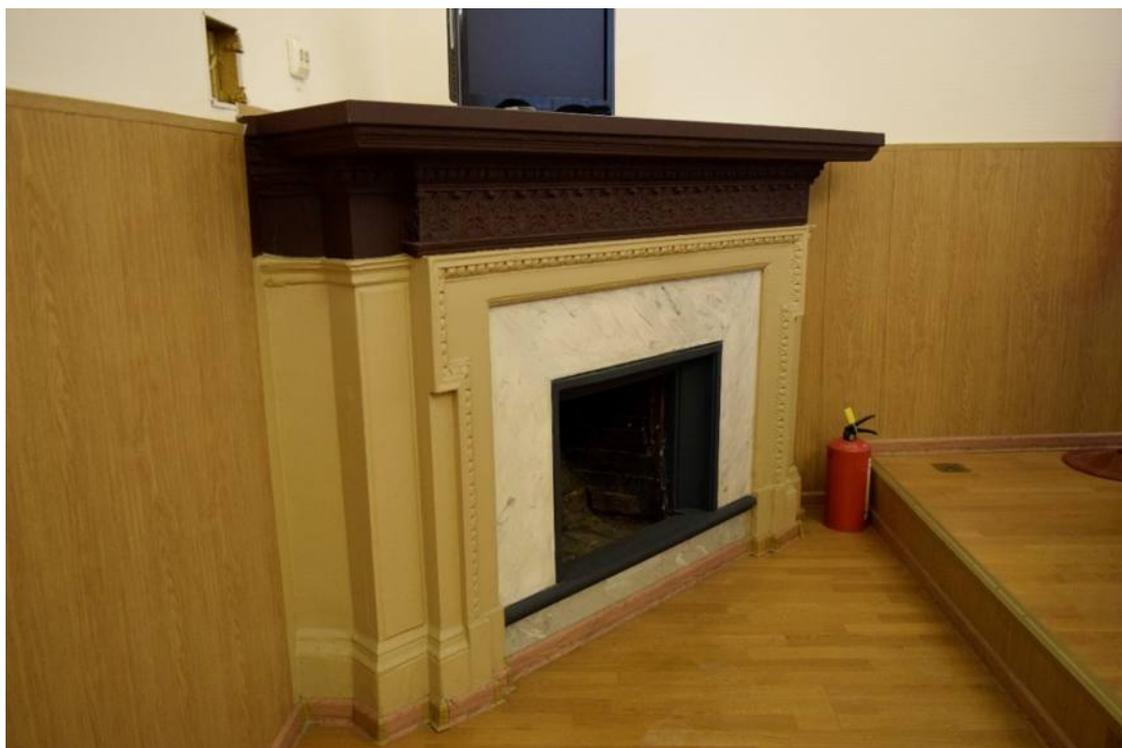
24. “Дом А.Ф. Кларка (здание общества «Мазут»)  
Английская наб., д. 38, лит. А.  
Фрагмент интерьера помещения №4 (каб. 5). Камин.  
Фото:01.02.21.
