**АКТ**

**по результатам государственной историко-культурной экспертизы научно-проектной документации на проведение работ по сохранению объекта культурного наследия регионального значения «Дом А.Ф. Кларка (здание общества «Мазут») в части ремонта, реставрации и восстановления светового фонаря над лестницей №2, отделки помещения №6, реставрации каминов»,  
расположенного по адресу:  
Санкт-Петербург, Английская набережная, д.38, лит. А.  
Шифр: 01-ЦКТИС-07/2020, выполненная ООО «АРТРУСТ» в 2020 г.**

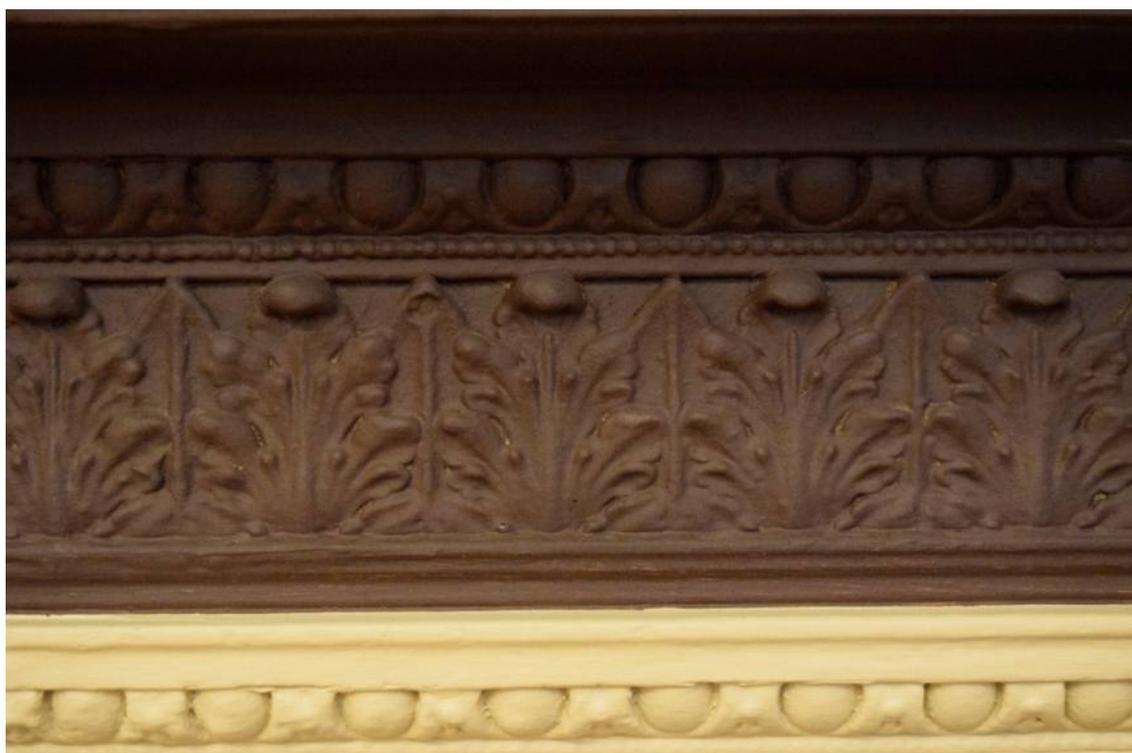
26. “Дом А.Ф. Кларка (здание общества «Мазут»)  
Английская наб., д. 38, лит. А.  
Фрагмент интерьера помещения №4 (каб. 5). Камин. Деталь.  
Фото:01.02.21.

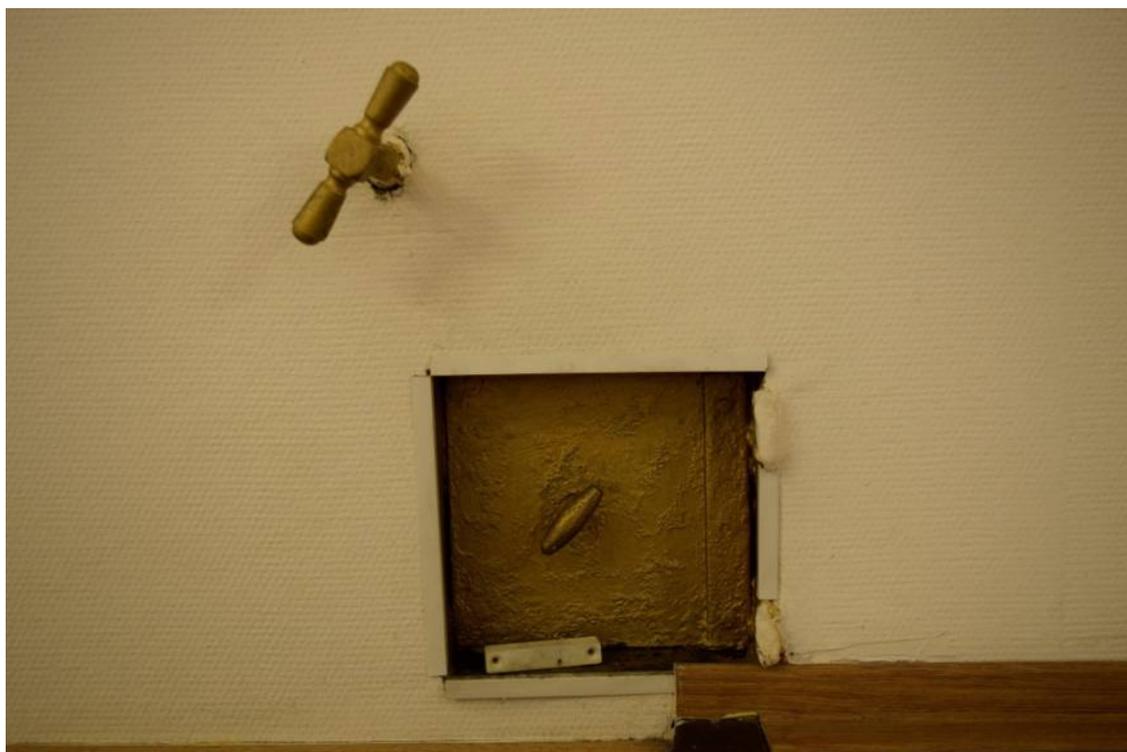
27. “Дом А.Ф. Кларка (здание общества «Мазут»)  
Английская наб., д. 38, лит. А.  
Фрагмент интерьера помещения №4 (каб. 5). Камин. Деталь.  
Фото:01.02.21.

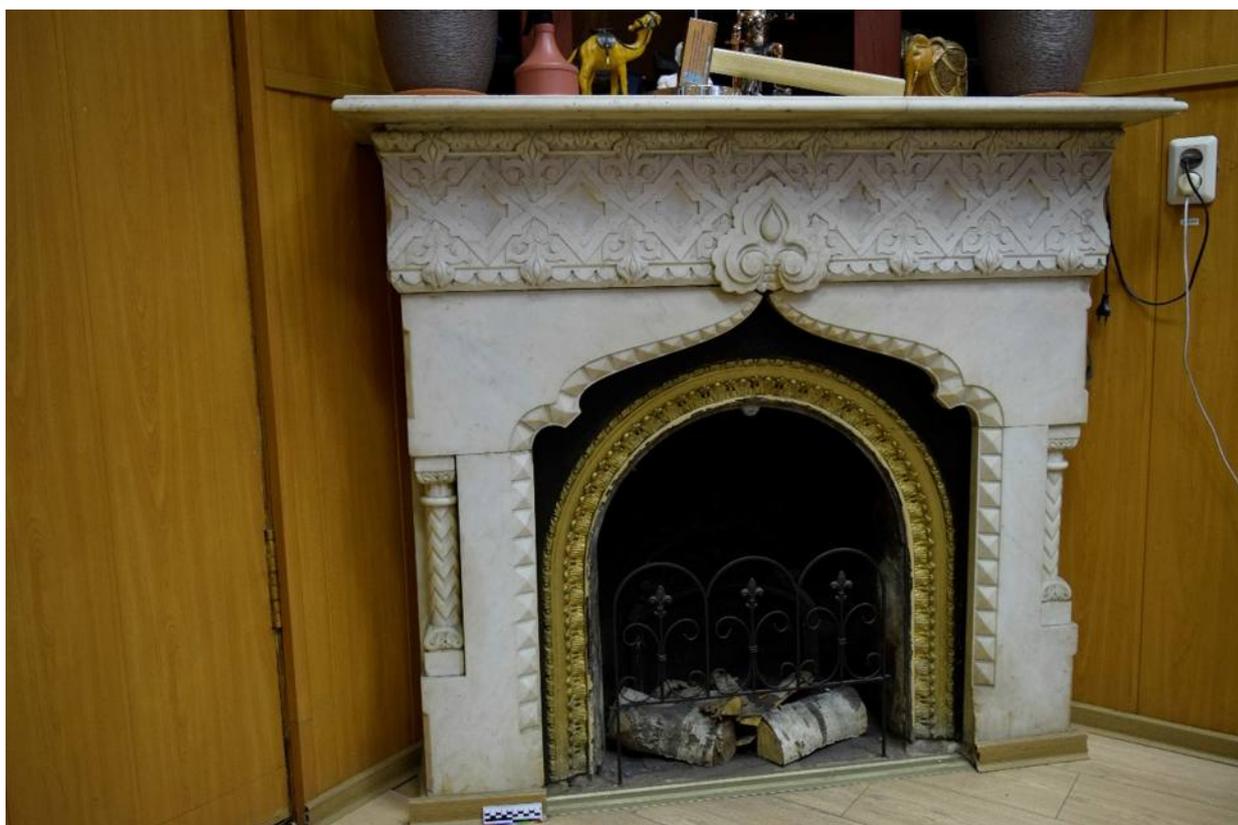
28. “Дом А.Ф. Кларка (здание общества «Мазут»)  
Английская наб., д. 38, лит. А.  
Фрагмент интерьера помещения №25 (каб. 9). Камин.  
Фото:01.02.21.

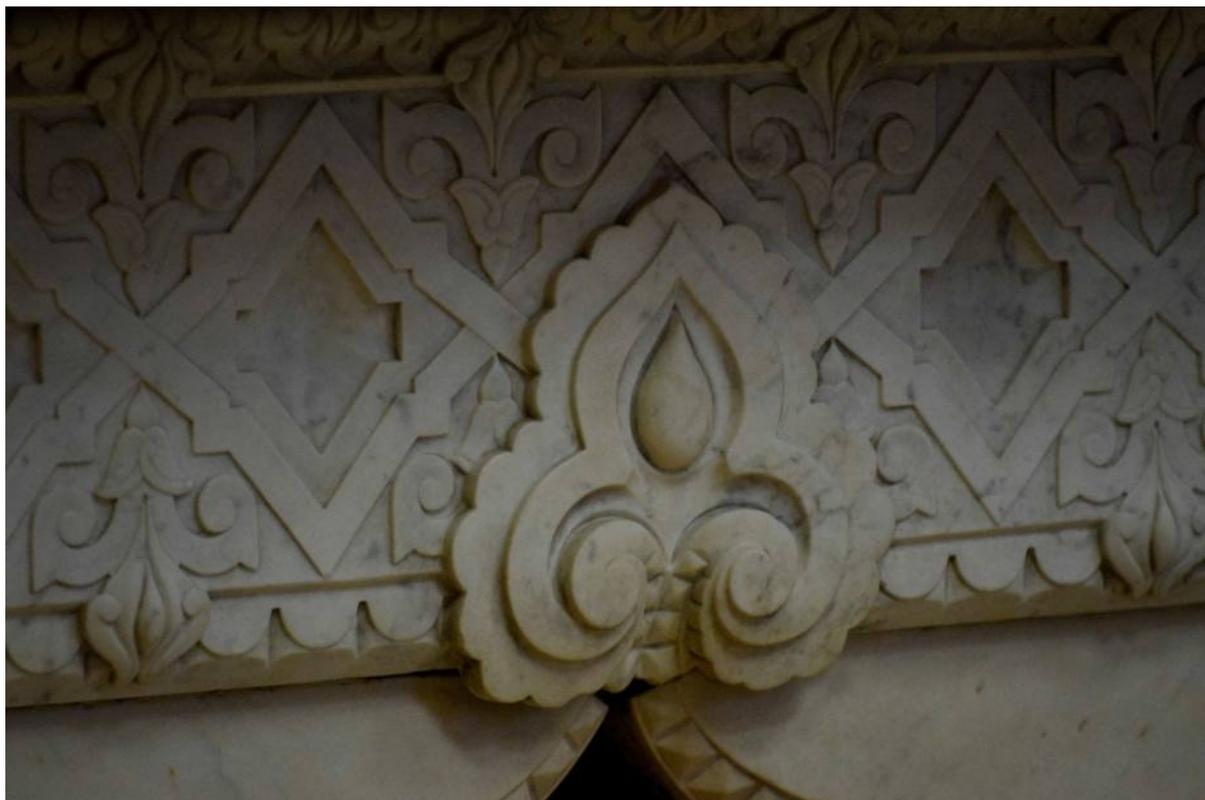
29. “Дом А.Ф. Кларка (здание общества «Мазут»)  
Английская наб., д. 38, лит. А.  
Фрагмент интерьера помещения №25 (каб. 9). Камин. Деталь.  
Фото:01.02.21.

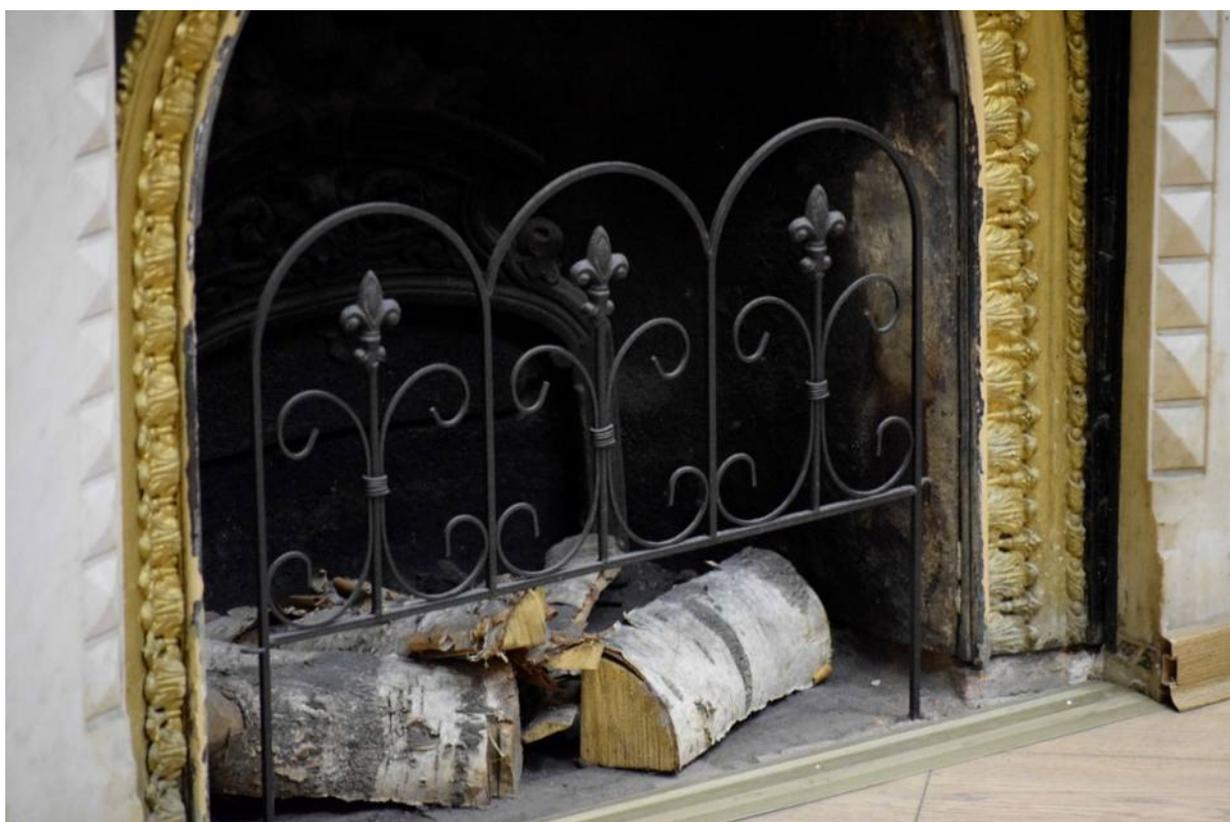
30. “Дом А.Ф. Кларка (здание общества «Мазут»).  
Английская наб., д. 38, лит. А.  
Фрагмент интерьера помещения №25 (каб. 9). Камин. Деталь.  
Фото:01.02.21.

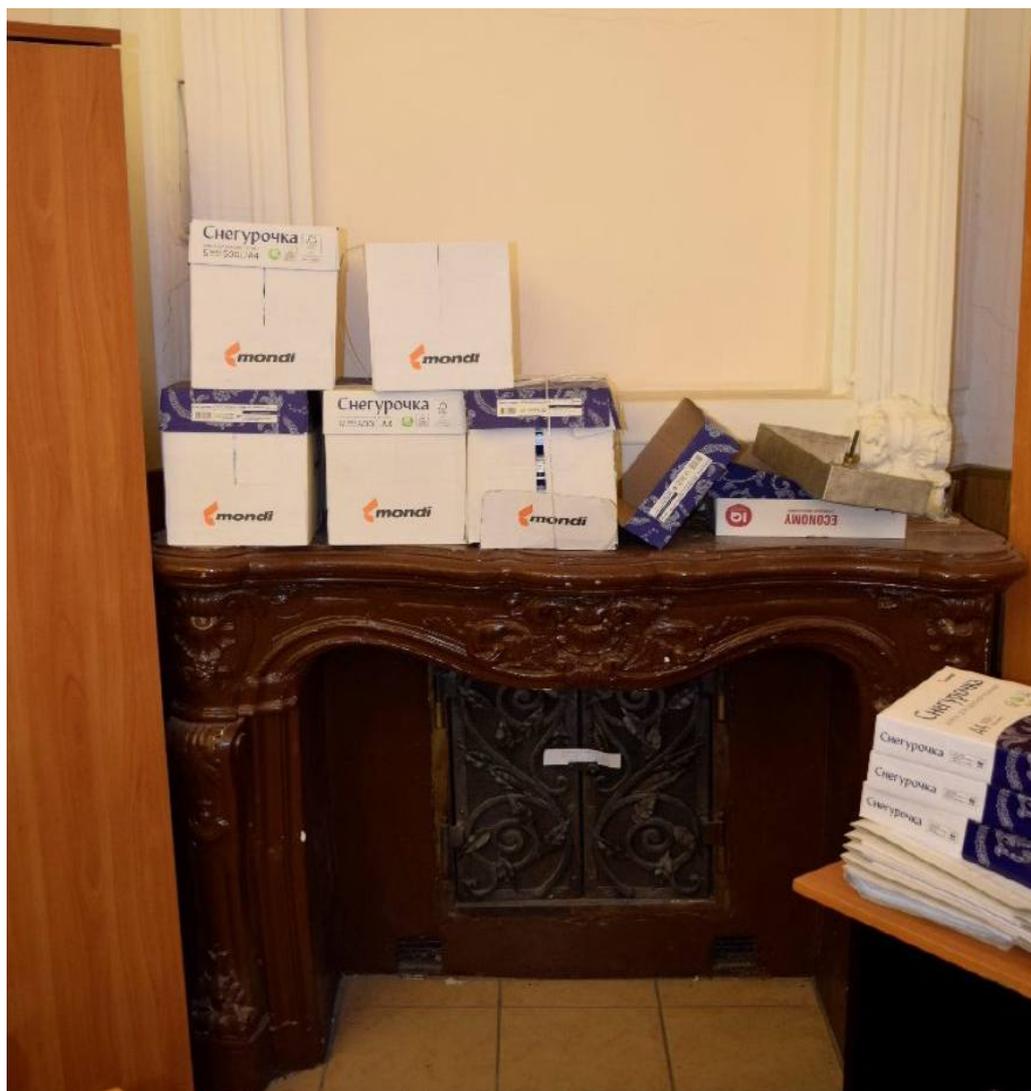
31. “Дом А.Ф. Кларка (здание общества «Мазут»)  
Английская наб., д. 38, лит. А.  
Фрагмент интерьера помещения №24 (каб. 13). Камин.  
Фото:01.02.21.

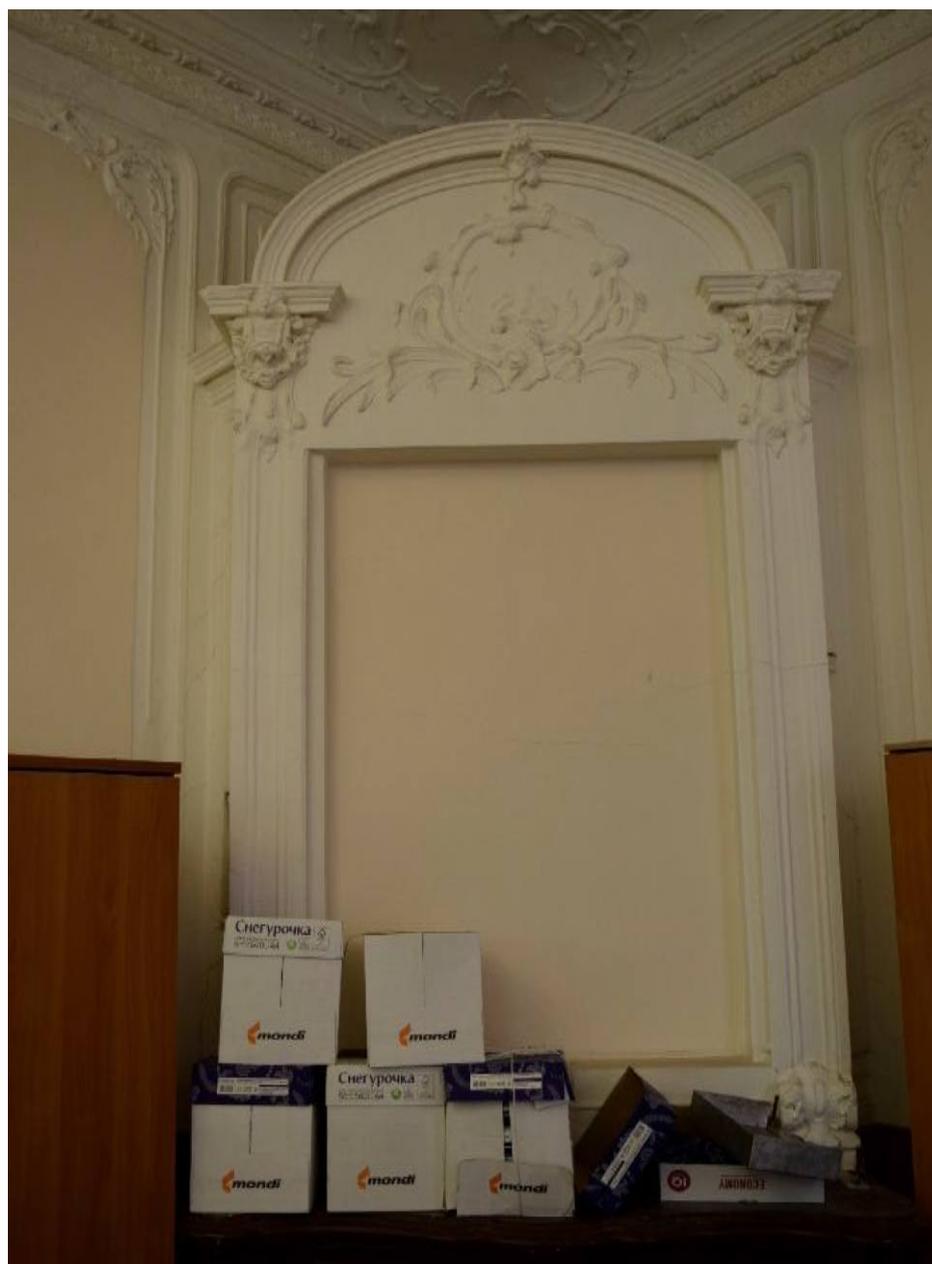
32. “Дом А.Ф. Кларка (здание общества «Мазут»)  
Английская наб., д. 38, лит. А.  
Фрагмент интерьера помещения №24 (каб. 13). Камин. Верхняя  
часть.  
Фото:01.02.21.

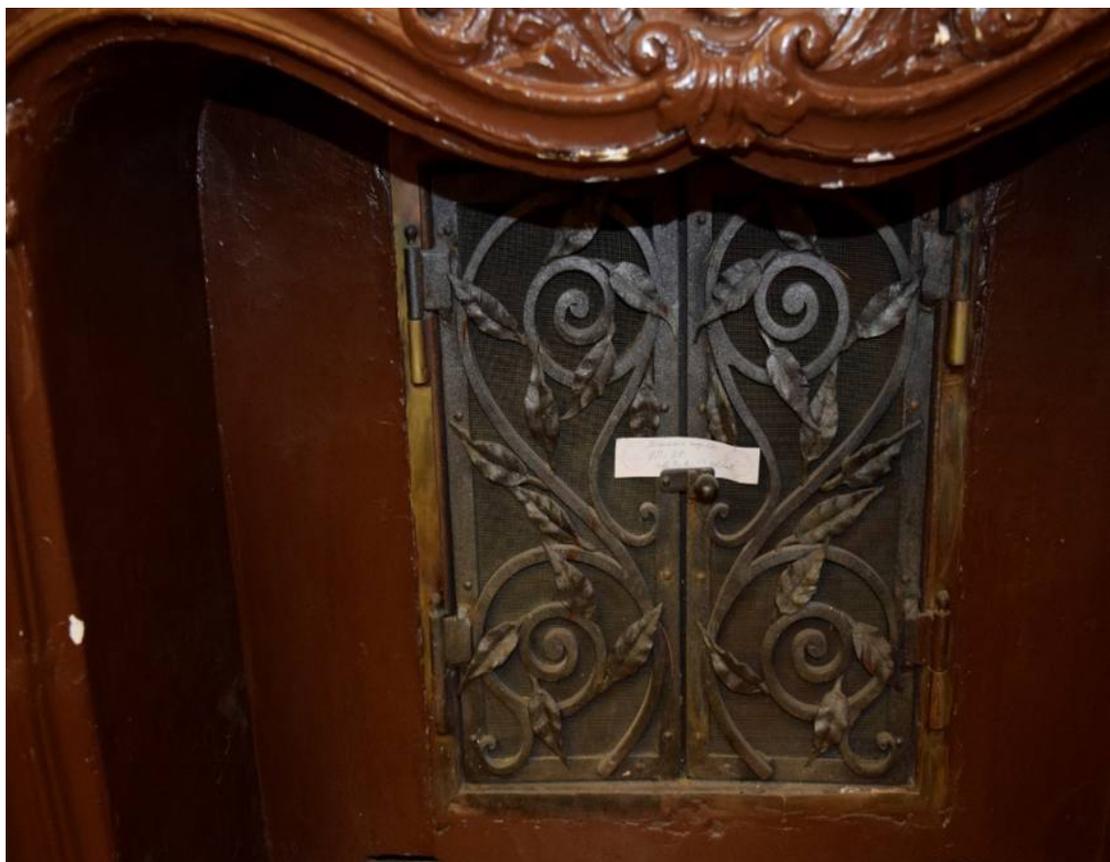
33. “Дом А.Ф. Кларка (здание общества «Мазут»)  
Английская наб., д. 38, лит. А.  
Фрагмент интерьера помещения №24 (каб. 13). Камин. Деталь.  
Фото:01.02.21.

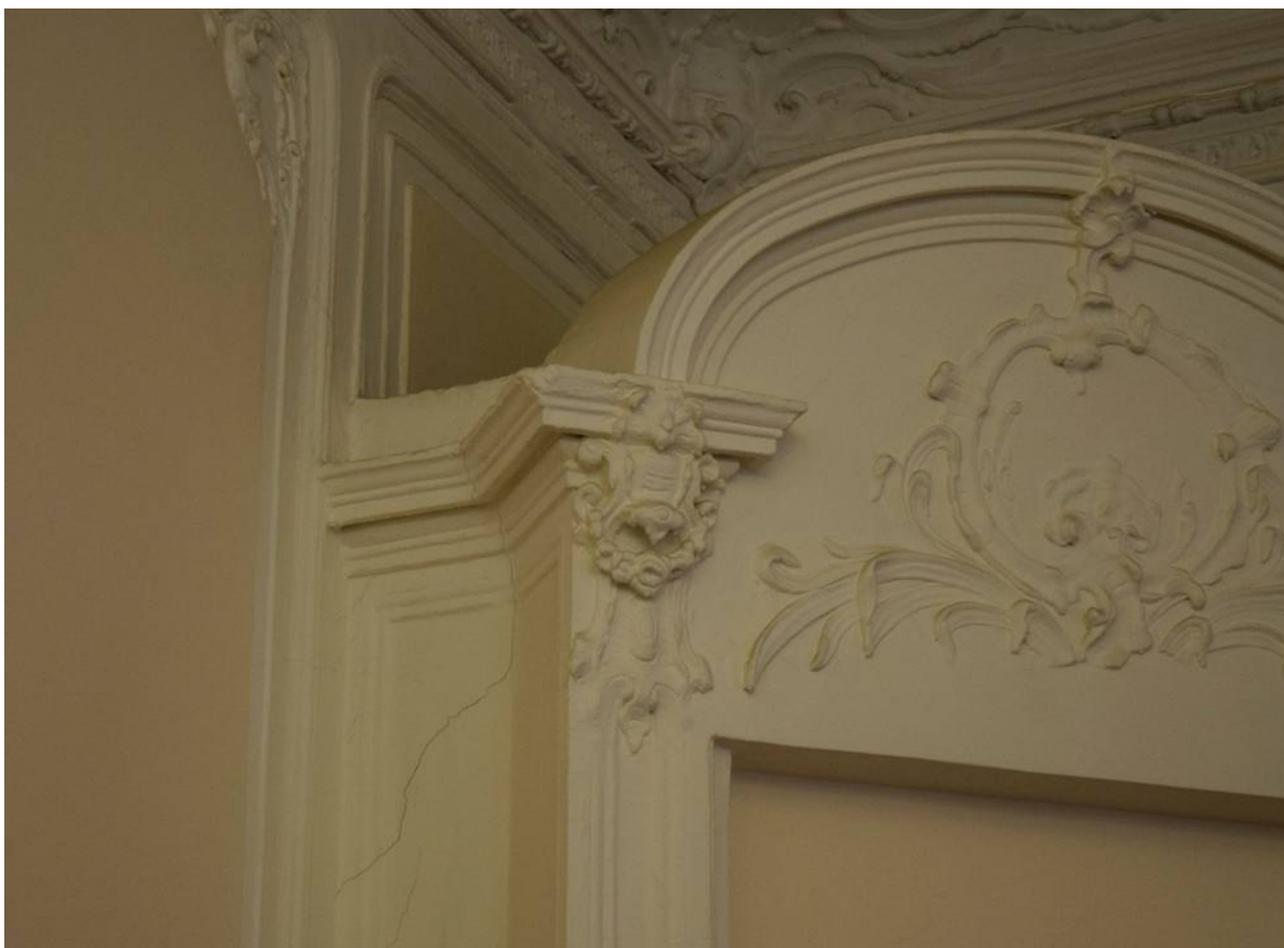
34. “Дом А.Ф. Кларка (здание общества «Мазут»)  
Английская наб., д. 38, лит. А.  
Фрагмент интерьера помещения №24 (каб. 13). Камин. Деталь.  
Фото:01.02.21.

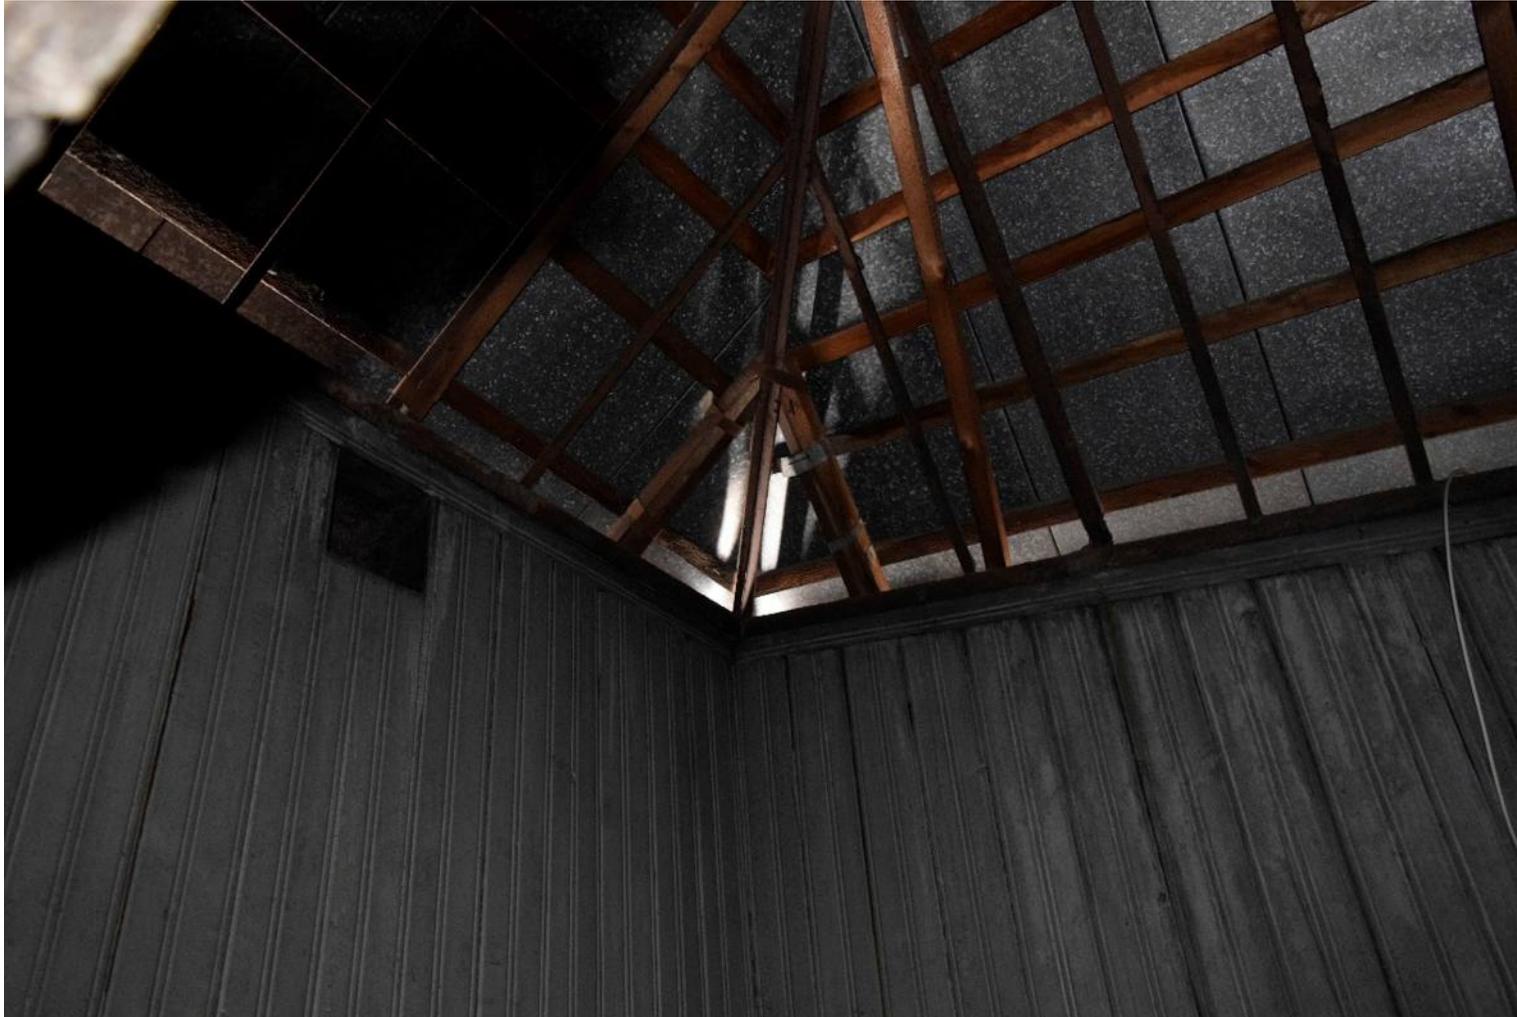
35. “Дом А.Ф. Кларка (здание общества «Мазут»)  
Английская наб., д. 38, лит. А.  
Фонарь над лестницей №2. Фрагмент.  
Фото:01.02.21.

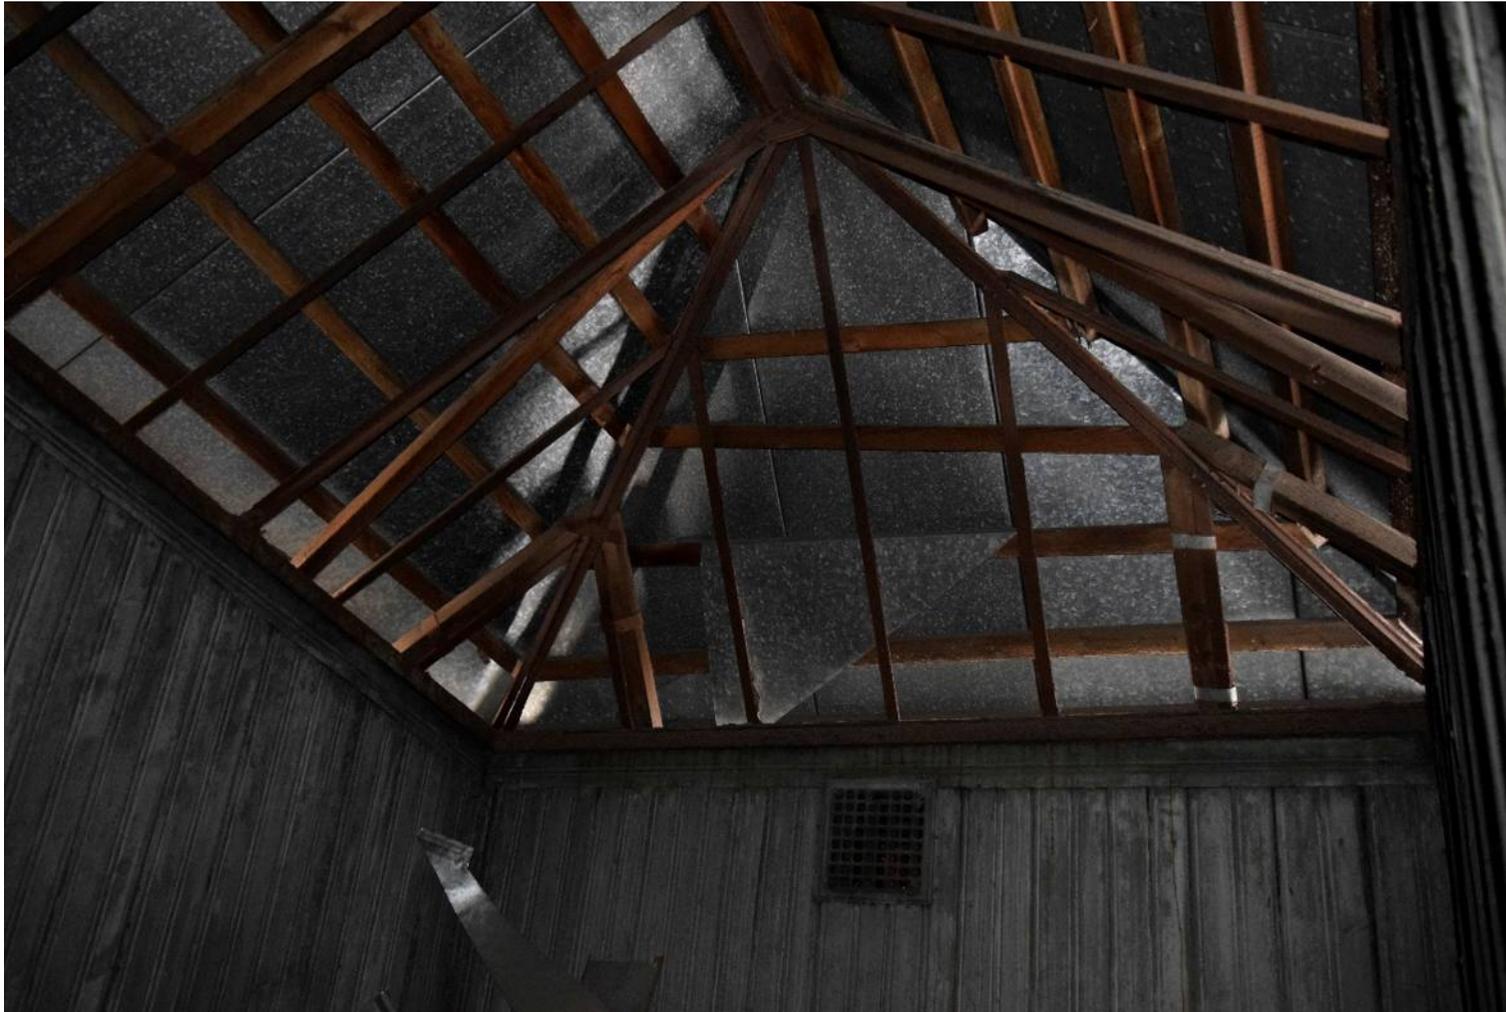
36. “Дом А.Ф. Кларка (здание общества «Мазут»)  
Английская наб., д. 38, лит. А.  
Фонарь над лестницей №2. Фрагмент.  
Фото:01.02.21.

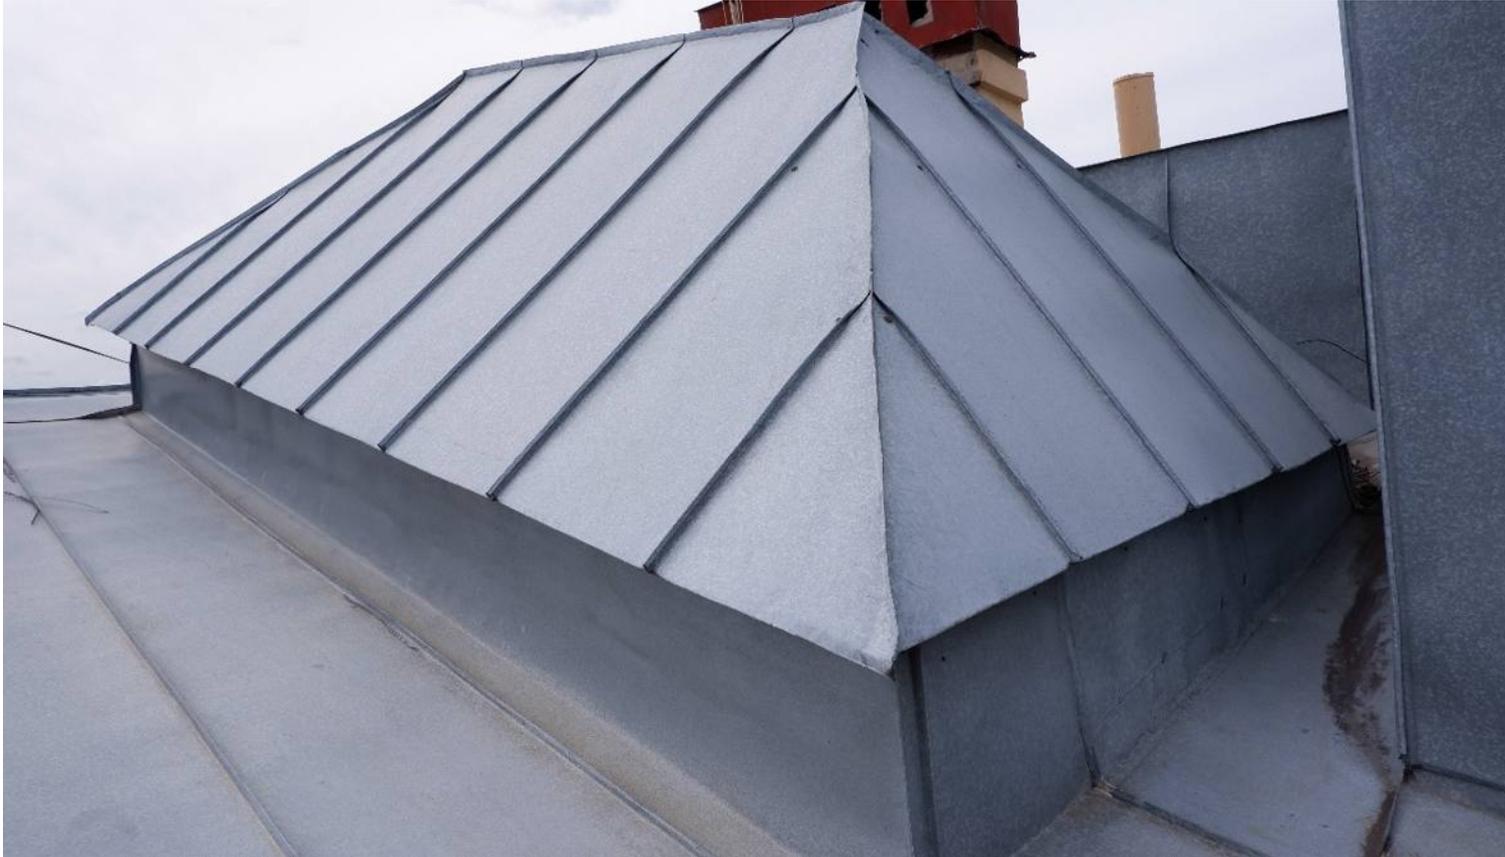
40. “Дом А.Ф. Кларка (здание общества «Мазут»)  
Английская наб., д. 38, лит. А.  
Фонарь над лестницей №2. Вид снаружи.  
Фото:01.02.21.

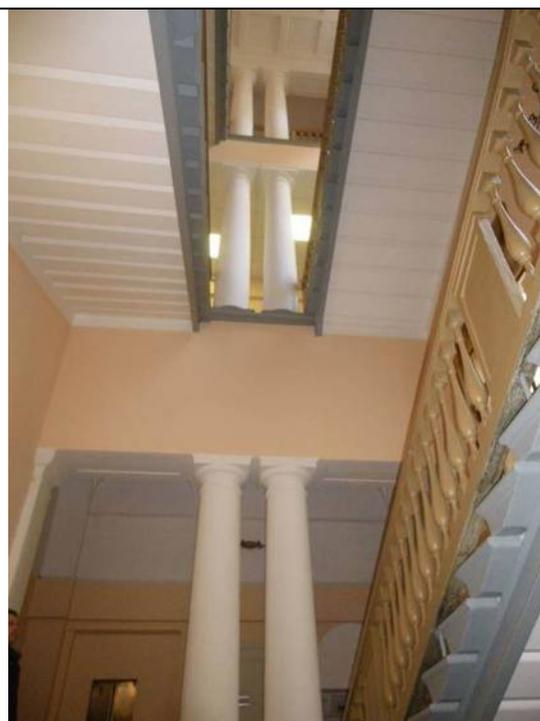
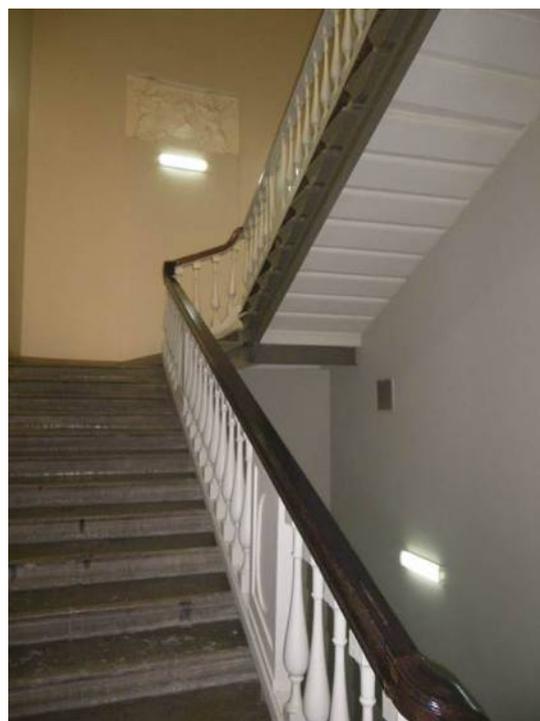
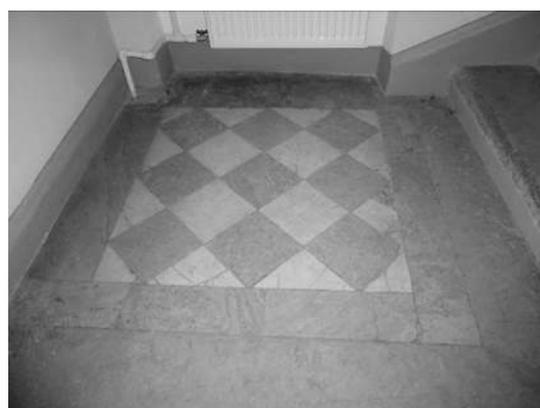
парадную лестницу 2-ЛК:

двухмаршевую, с известняковыми ступенями, с площадками, облицованными двуцветными (белый, зеленый) мраморными плитами с рисунком «шашка» с бордюром; с ограждением из балясин и парпетных тумб; с профилированным деревянным поручнем;

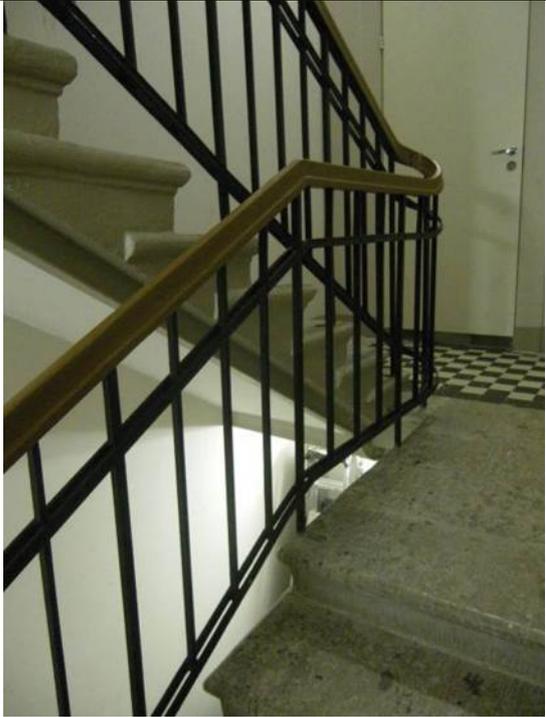
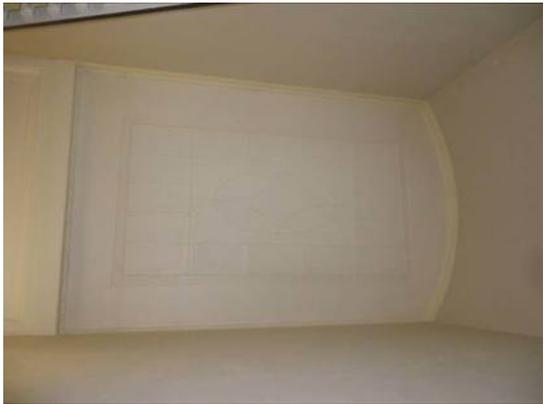
<p>служебную лестницу 4-ЛК: двухмаршевую, с известняковыми ступенями, с площадками, облицованными двуцветной (белый, черный) керамической плиткой; с металлическим ограждением простого рисунка; с профилированным деревянным поручнем;</p> <p>световой фонарь – местоположение (перекрытие парадной лестницы 2-ЛК), габариты, конфигурация, конструкция; оплетка – материал (металл), рисунок (геометрическая расстекловка), материал заполнения ячеек (стекло).</p>

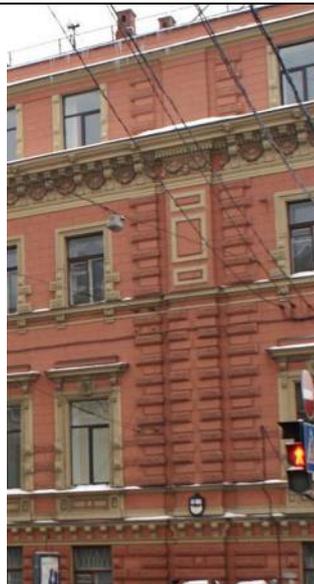
балкон на фигурных кронштейнах – местоположение (по 3-5-й осям по набережной), габариты, конфигурация (прямоугольный в плане); со штукатурным ограждением из фигурных балясин из чередующихся вазонов и морских коньков;

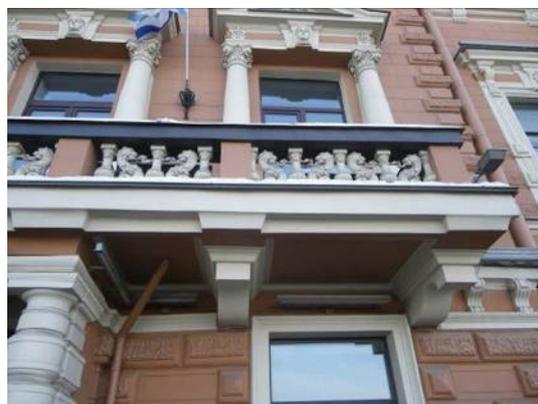
балконы на парных каннелированных кронштейнах, декорированных волютами и пальмовым листом (2) – местоположение (по 7-й, 15-й осям по фасаду по площади), габариты, конфигурация (прямоугольные в плане);

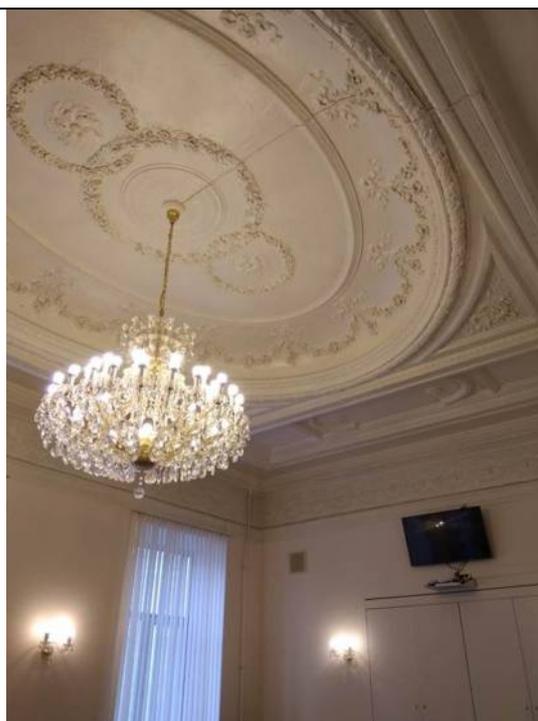
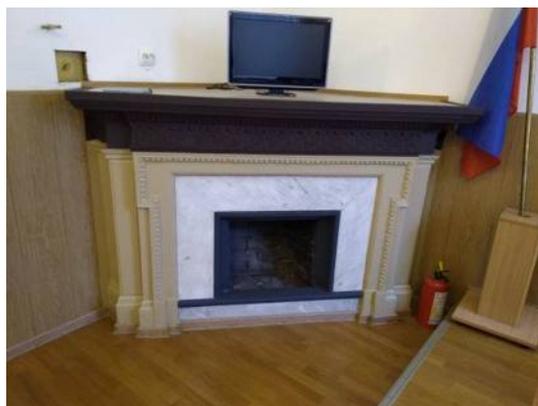
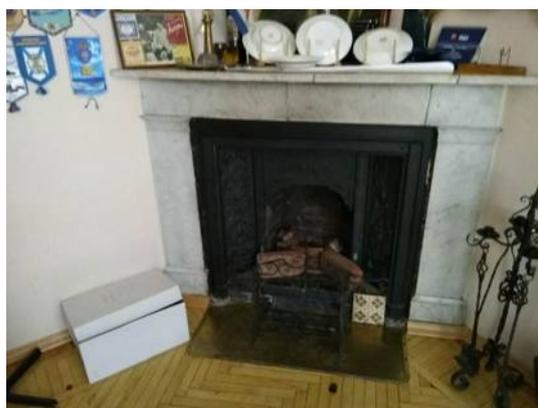
камин угловой, одноярусный, облицован белым с прожилками мрамором;

топочное отверстие с закругленными углами, закрыто листом меди с коробовым завершением; таган чугунный с фигурным ограждением; углы фланкированы каннелированными консолями; верхние волюты, декорированы венками с ниспадающими цветочными гирляндами; с фигурной раскрепованной полочкой с закругленными углами; под полкой резная композиция из рога изобилия и провисающей гирлянды;

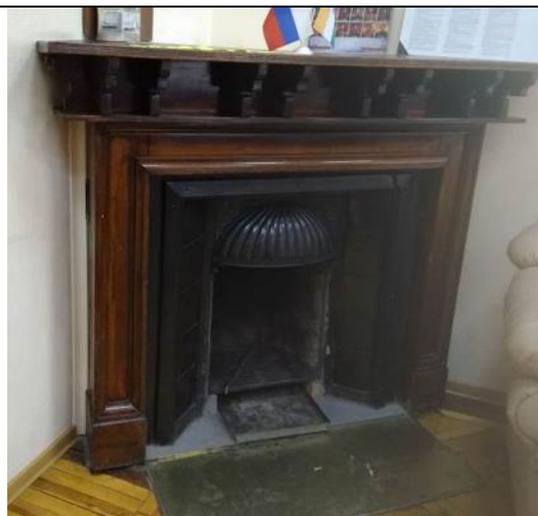
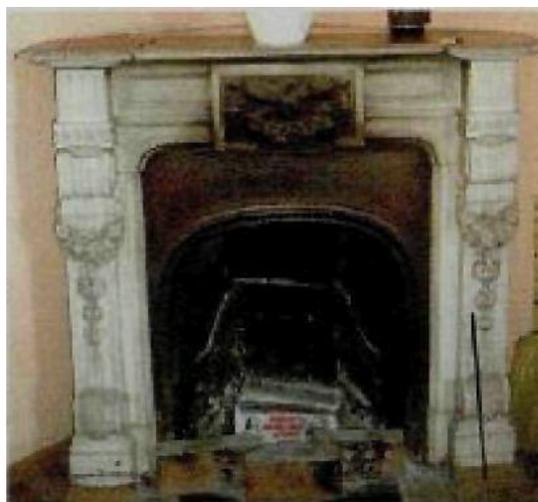
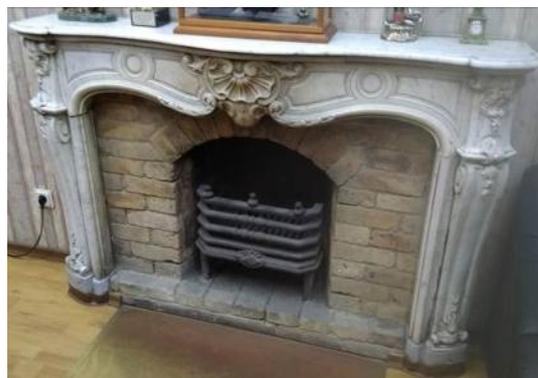
камин средистенный, одноярусный, облицованный белым с серыми прожилками мрамором; топочное отверстие с криволинейным завершением (частично заложено кирпичом); фланкировано консолями, развернутыми под углом 45°, декорированных рокайлями; с фигурной раскрепованной полочкой с закругленными углами; под полкой резная композиция из крупного рокайля, с листьями аканта, фланкированных филенками разной конфигурации; таган чугунный с фигурным ограждением.

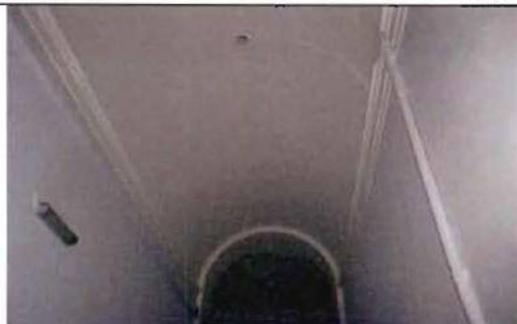
полуциркульный на  
подпружных арках – пом.  
№ 5, площадью 23,7 кв.м.;

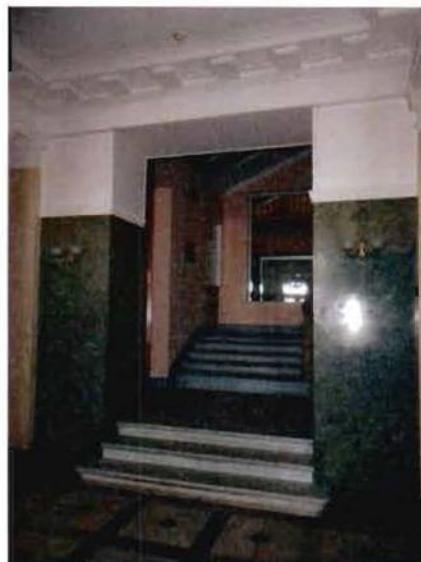
средистенную, со ступенями,  
облицованными плитами  
белого с прожилками мрамора  
– в уровне вестибюля;

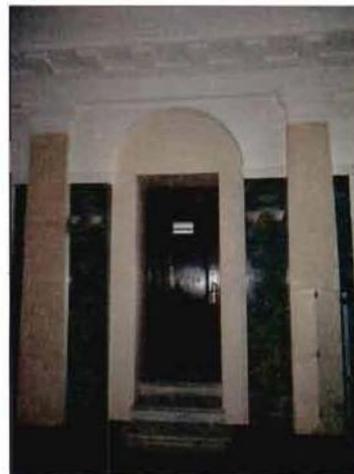
лестницы в соседние с  
вестибюлем помещения –  
средистенные,  
облицованными плитами  
белого с прожилками  
мрамора;

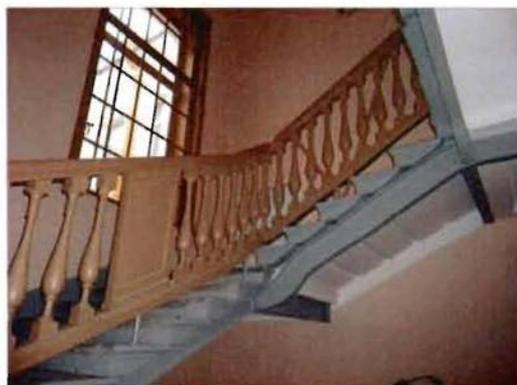
трехмаршевую, на косоурах,  
на опорных парных колоннах  
тосканского ордера;  
с деревянным ограждением из  
балясин и парапетных тумб;  
с профилированным  
деревянным поручнем;

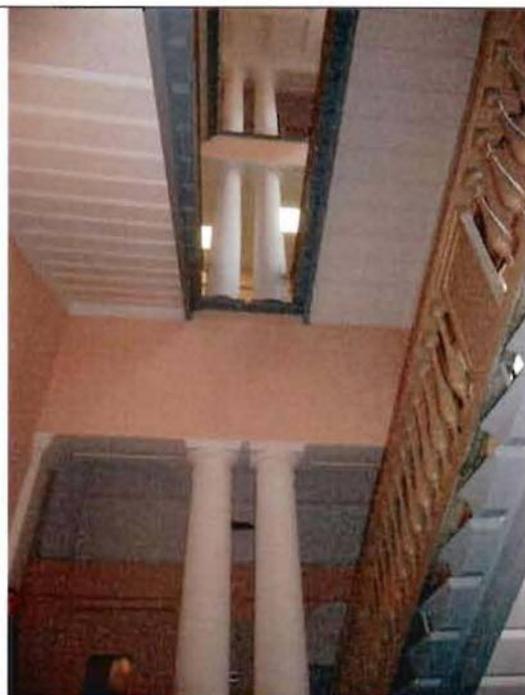
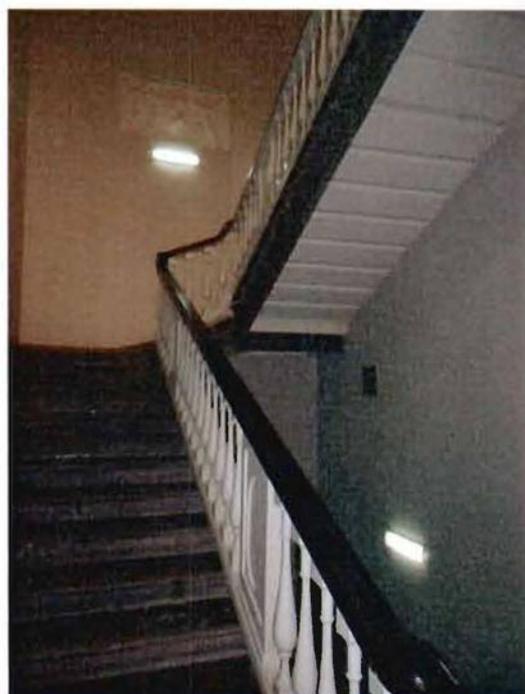
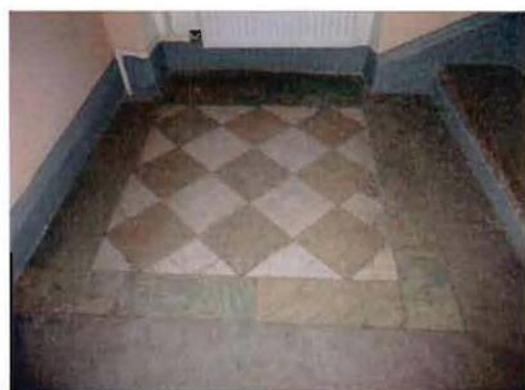
парадную лестницу 2-ЛК:

двухмаршевую, с известняковыми ступенями, с площадками, облицованными двуцветными (белый, зеленый) мраморными плитами с рисунком «шашка» с бордюром; с ограждением из балясин и парапетных тумб; с профилированным деревянным поручнем;

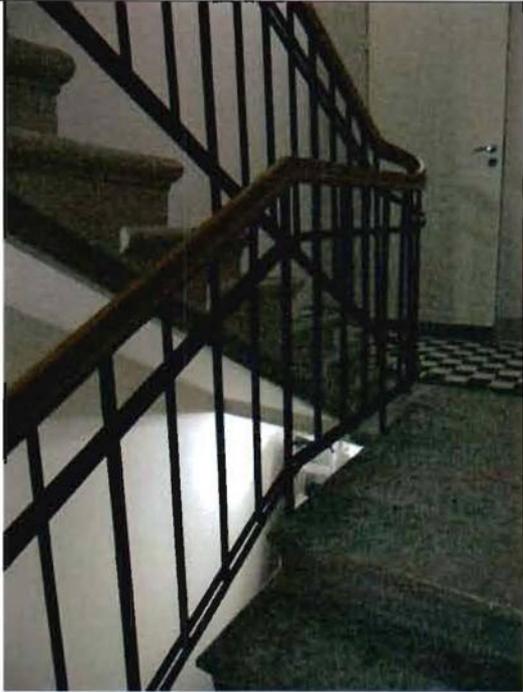
<p>служебную лестницу 4-ЛК: двухмаршевую, с известняковыми ступенями, с площадками, облицованными двуцветной (белый, черный) керамической плиткой; с металлическим ограждением простого рисунка; с профилированным деревянным поручнем;</p> <p>световой фонарь – местоположение (перекрытие парадной лестницы 2-ЛК), габариты, конфигурация, конструкция; оплетка – материал (металл), рисунок (геометрическая расстекловка), материал заполнения ячеек (стекло).</p>

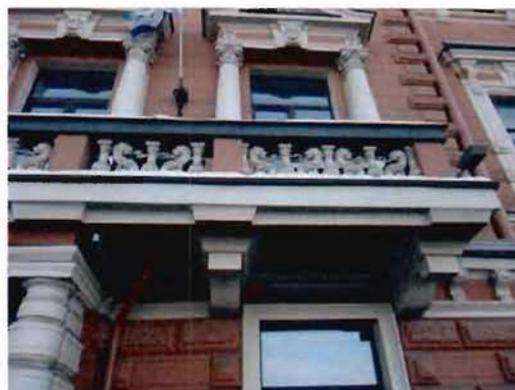
балконы на парных каннелированных кронштейнах, декорированных волютами и пальмовым листом (2) – местоположение (по 7-й, 15-й осям по фасаду по площади), габариты, конфигурация (прямоугольные в плане);

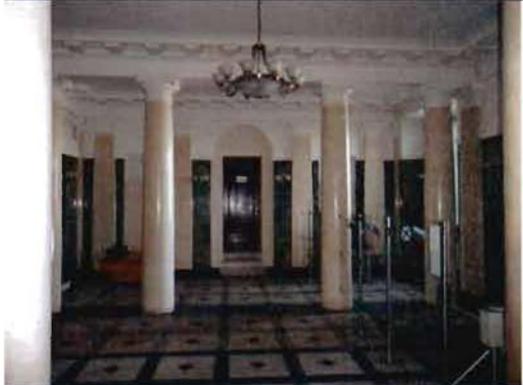
5	<p>Декоративно-художественная отделка интерьеров:</p>	<p>вестибюль входа по Английской наб., пом. № IV, площадью 78,3 кв.м.:</p> <p>помещение разбито на три зоны двумя рядами колонн искусственного желтого мрамора тосканского ордера;</p> <p>оформление плафона – пространство разделено на три кессона; по периметру кессонов орнамент из чередующихся модульонов и круглых цветочных розетт, с порезкой иоником;</p>

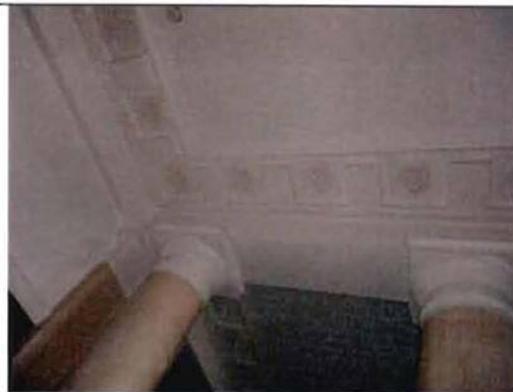
оформление стен – стены облицованы панелями искусственного зеленого с прожилками мрамора, завершенные профилированным карнизом; пилястры искусственного желтого мрамора тосканского ордера, в том числе угловые;

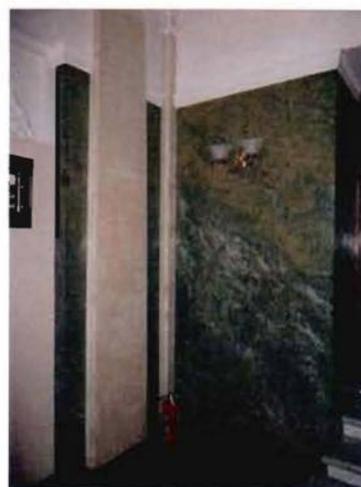
арочный проем к парадной лестнице – конфигурация (прямоугольный) и габариты;

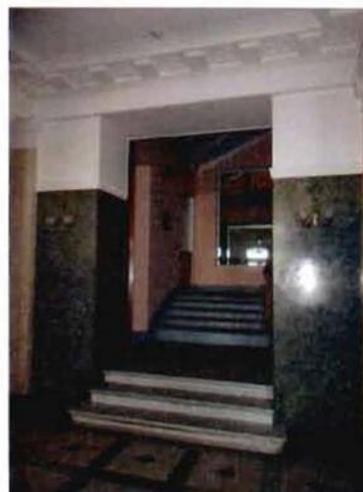
восточная и западная стены:

полуциркульные ниши в оформлении дверных проемов;

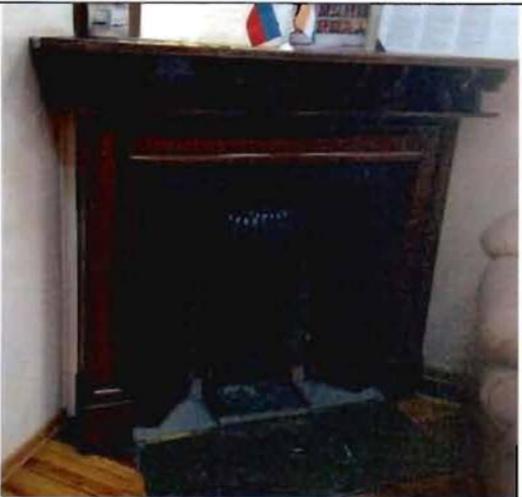
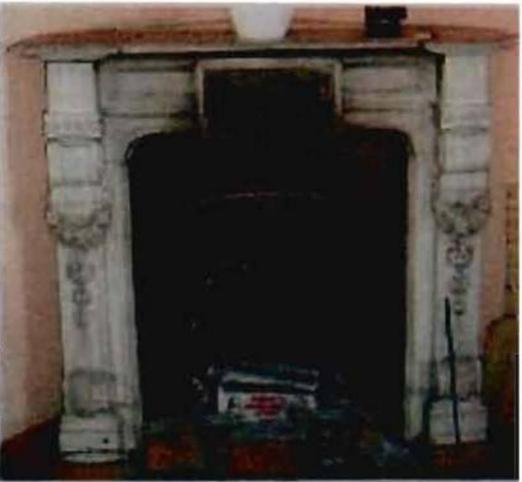
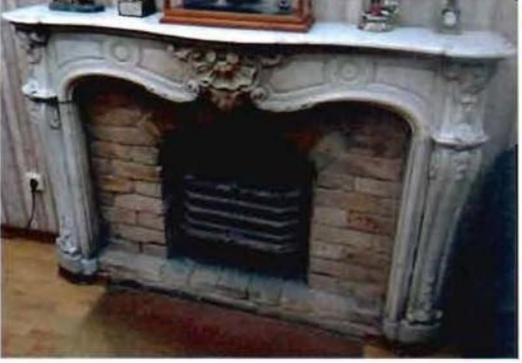
<p>топочное отверстие с закругленными углами, закрыто листом меди с коробовым завершением; таган чугунный с фигурным ограждением; углы фланкированы каннелированными консолями; верхние волюты, декорированы венками с ниспадающими цветочными гирляндами; с фигурной раскрепованной полочкой с закругленными углами; под полкой резная композиция из рога изобилия и провисающей гирлянды;</p> <p>пом. № 25: камин средистенный, одноярусный, облицованный белым с серыми прожилками мрамором; топочное отверстие с криволинейным завершением (частично заложено кирпичом); фланкировано консолями, развернутыми под углом 45°, декорированных рокайлями; с фигурной раскрепованной полочкой с закругленными углами; под полкой резная композиция из крупного рокайля, с листьями аканта, фланкированных филенками разной конфигурации; таган чугунный с фигурным ограждением.</p>
