**АКТ**

**по результатам государственной историко-культурной экспертизы научно-проектной документации на проведение работ по сохранению объекта культурного наследия регионального значения «Дом А.Ф. Кларка (здание общества «Мазут») в части ремонта, реставрации и восстановления светового фонаря над лестницей №2, отделки помещения №6, реставрации каминов»,  
расположенного по адресу:  
Санкт-Петербург, Английская набережная, д.38, лит. А.  
Шифр: 01-ЦКТИС-07/2020, выполненная ООО «АРТРУСТ» в 2020 г.**

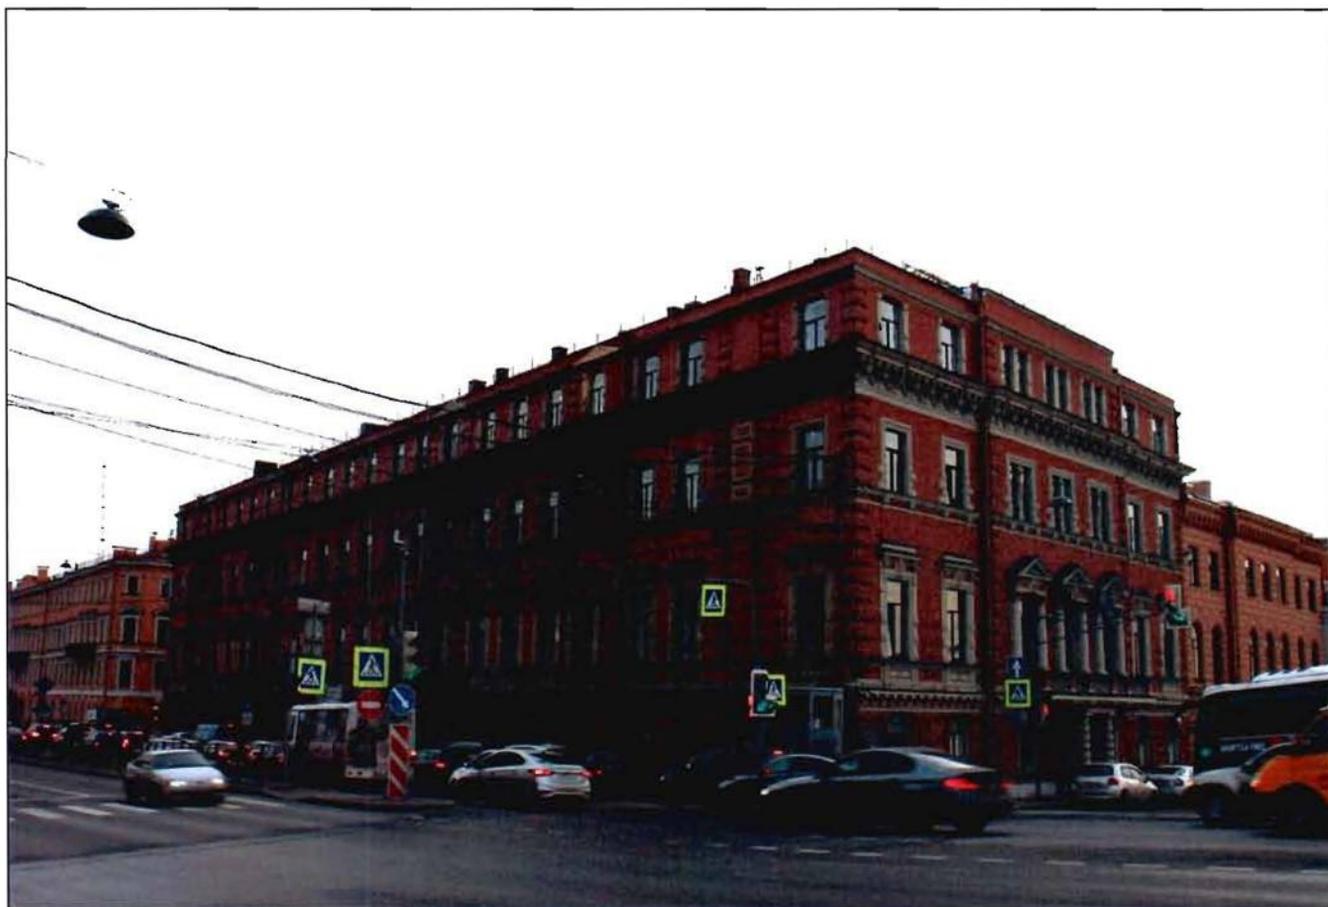
1. Общий вид с северо-востока.

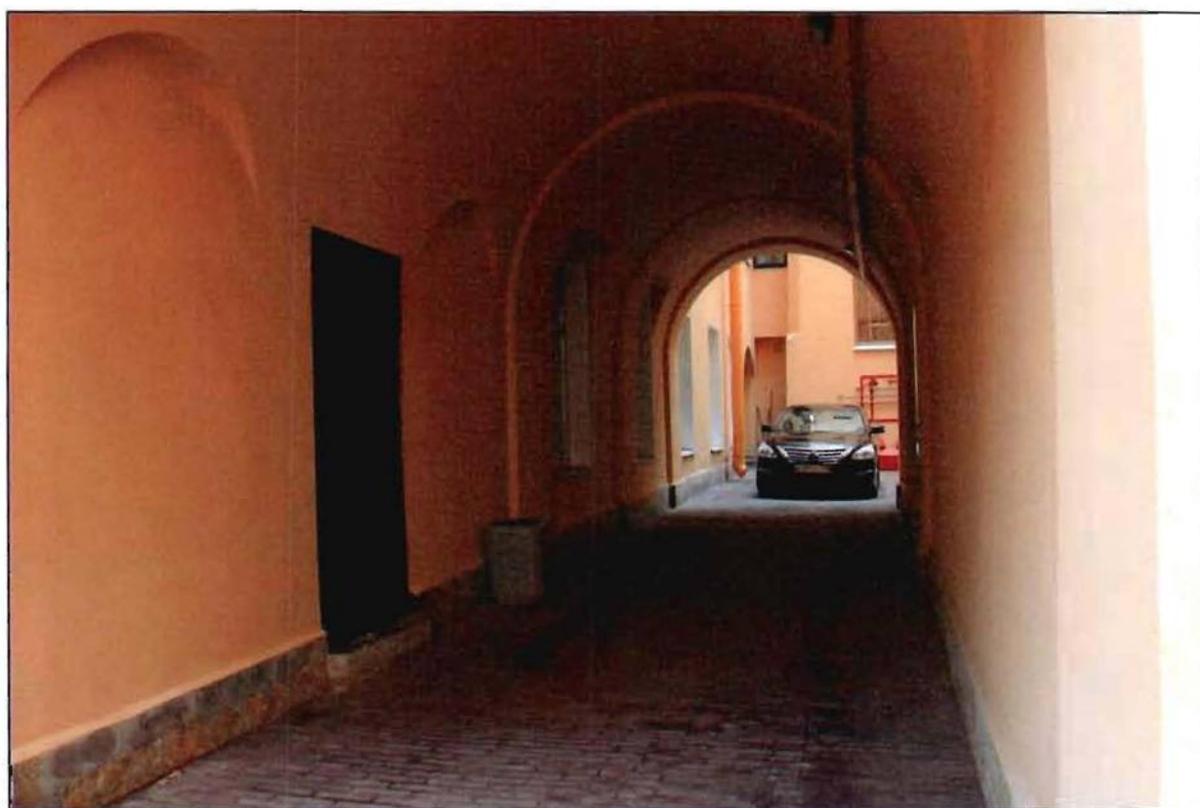
3. Вид на проезд между внутренними дворами.

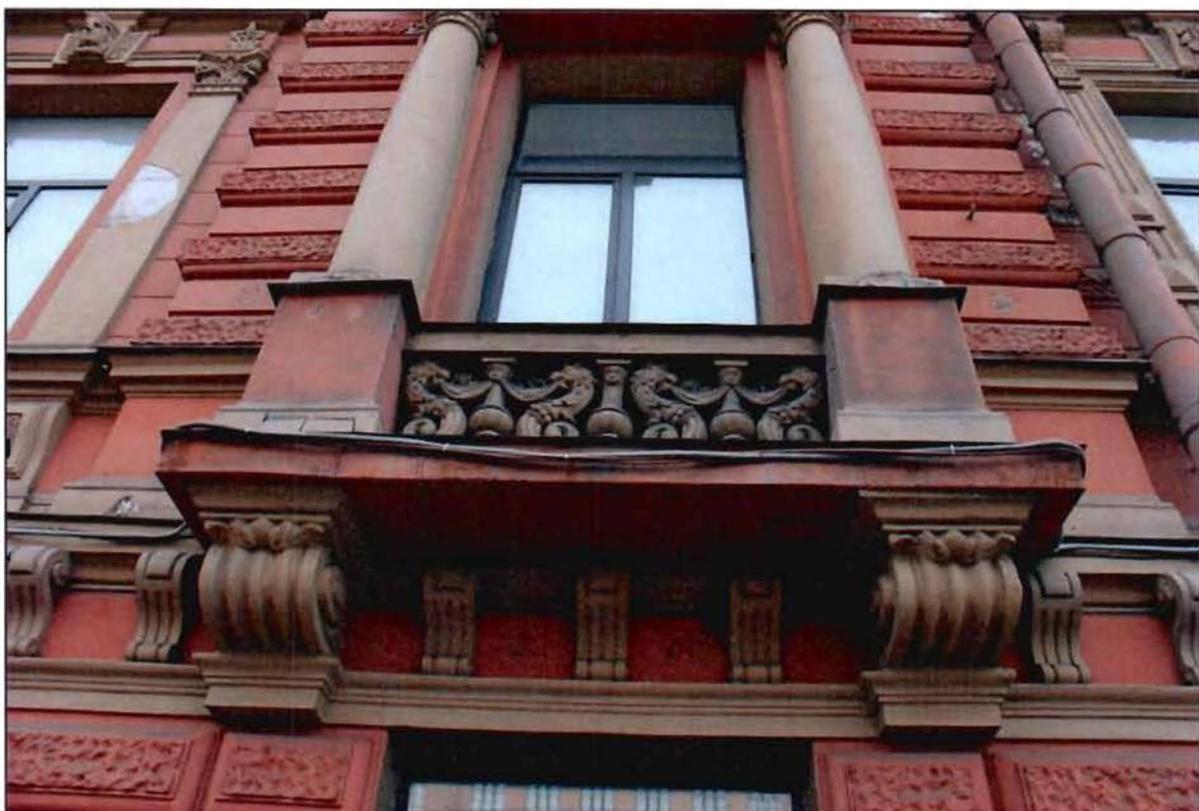
4. Восточный фасад. Фрагмент. Штукатурное ограждение окна в виде парпетных тумб с балясинами.

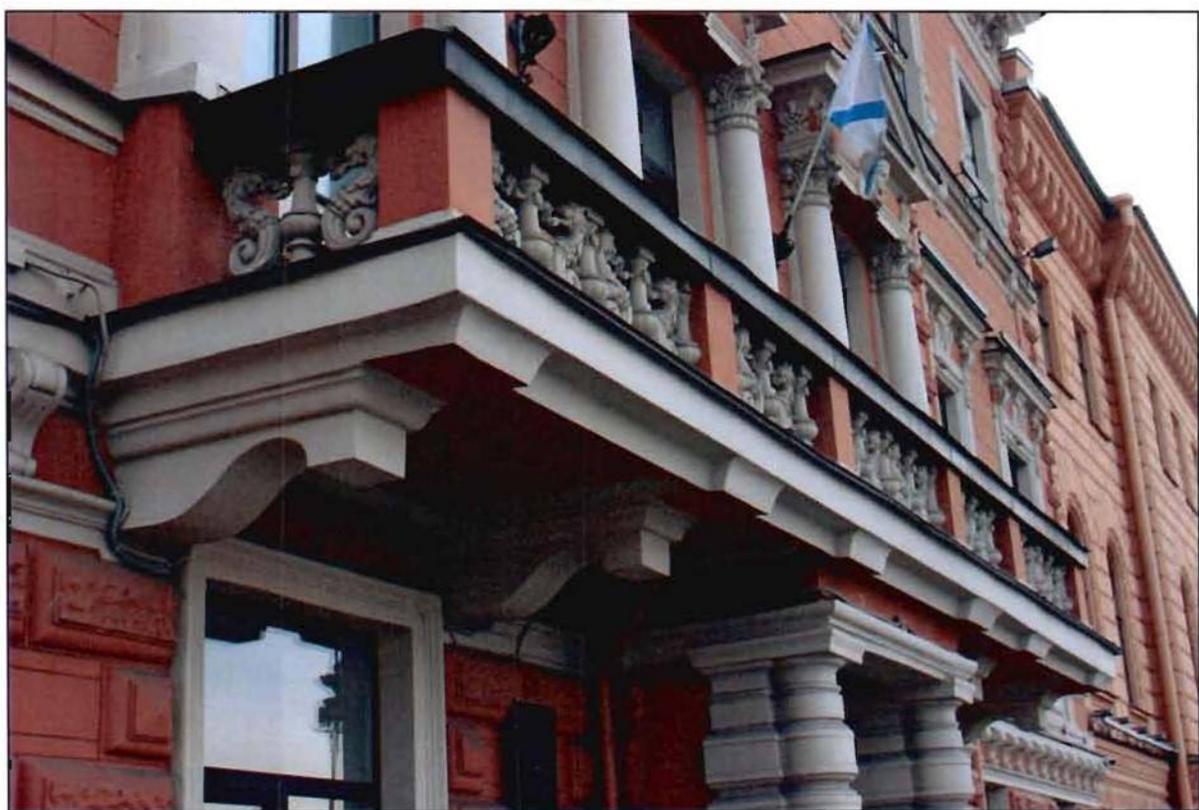
5. Северный фасад. Фрагмент. Балконы на парных каннелированных кронштейнах.

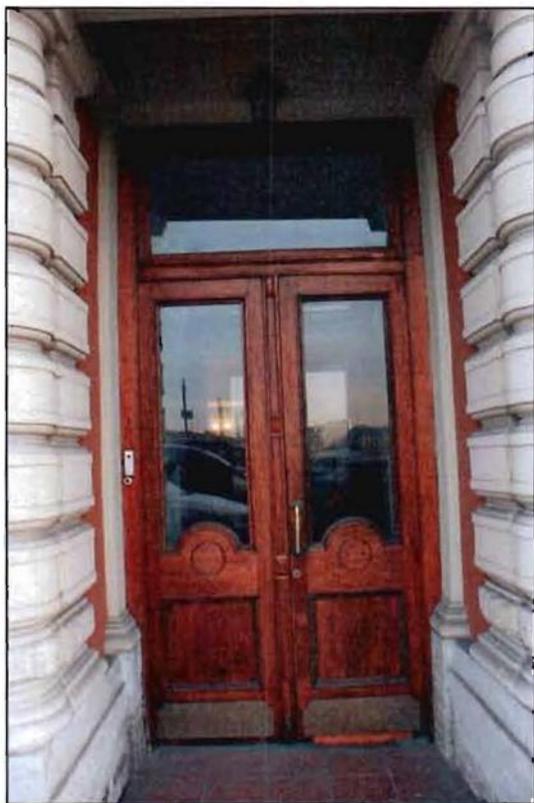
6. Вход со стороны северного фасада.

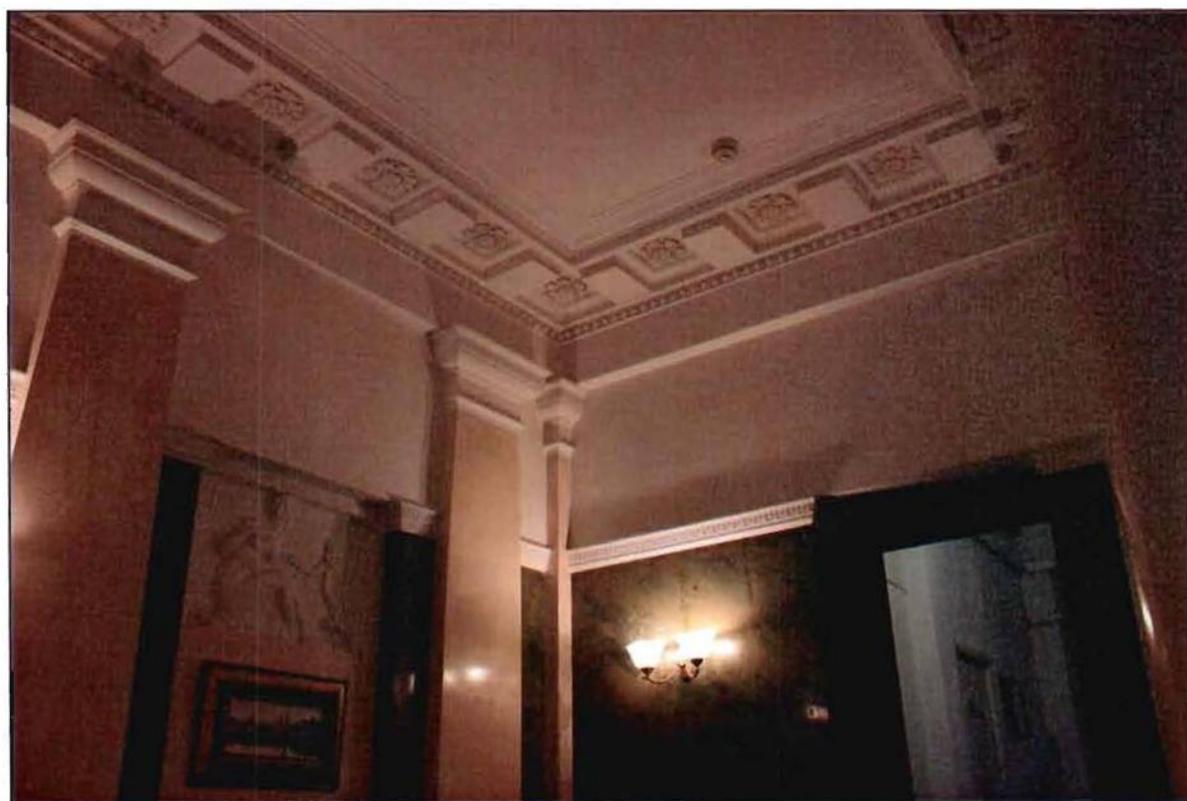
8. Интерьер. Фрагмент. Вестибюль входа по Английской набережной.

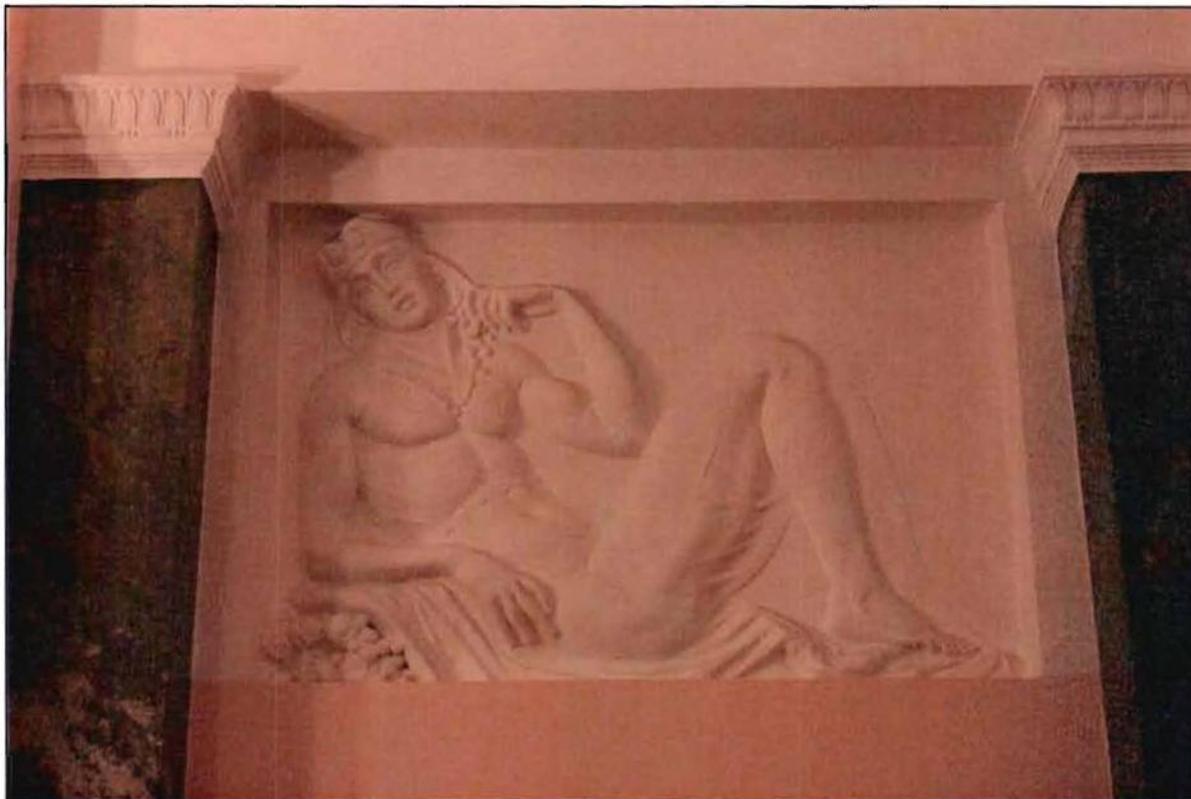
9. Интерьер. Фрагмент. Гипсовый рельеф.

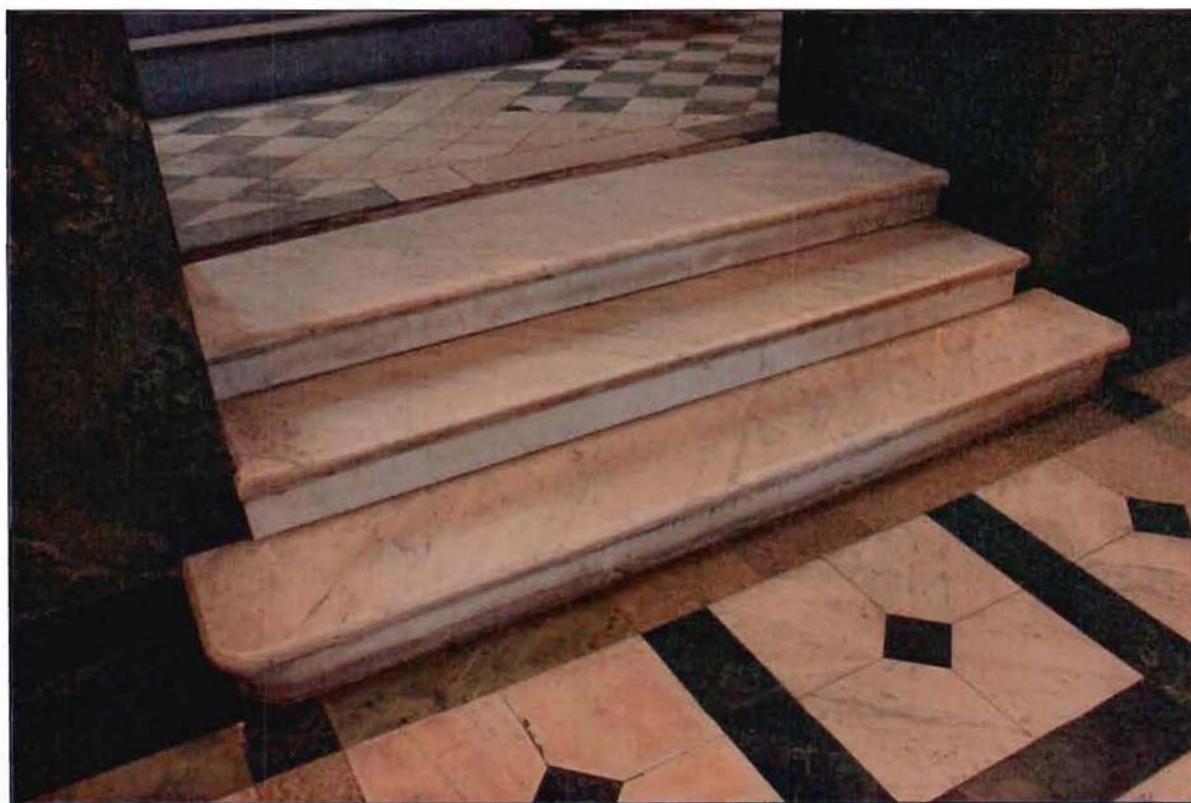
10. Интерьер. Фрагмент. Средистенная лестница со ступенями, облицованными плитами мрамора.

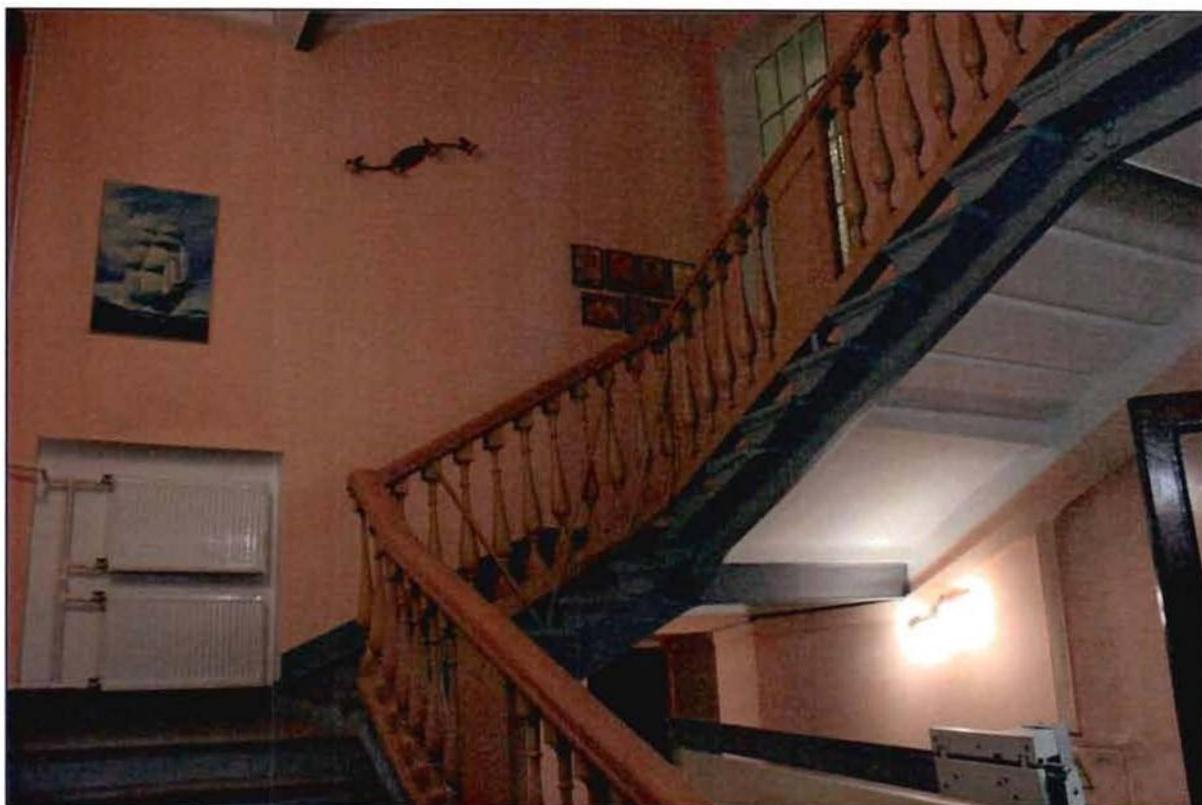
11. Интерьер. Фрагмент. Трехмаршевая лестница с деревянным ограждением.

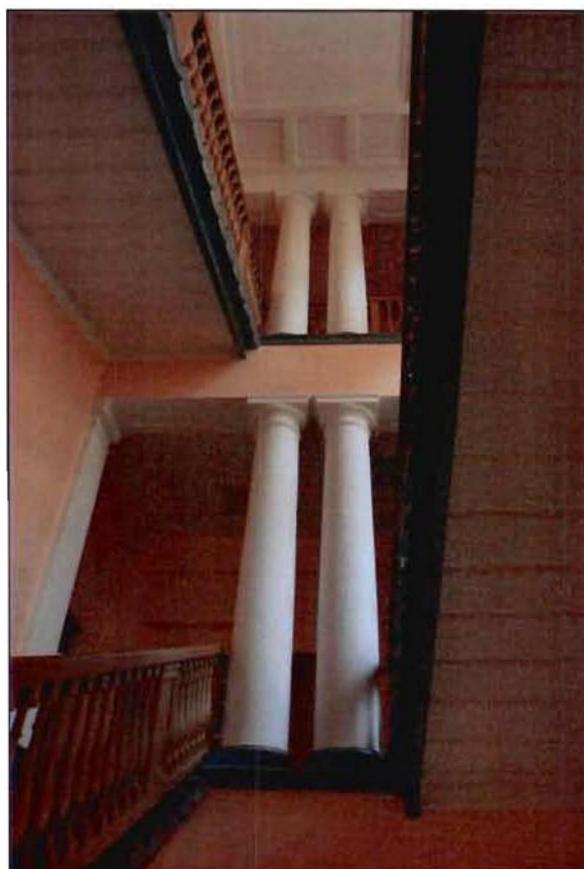
12. Интерьер. Фрагмент. Опорные парные колонны тосканского ордера.

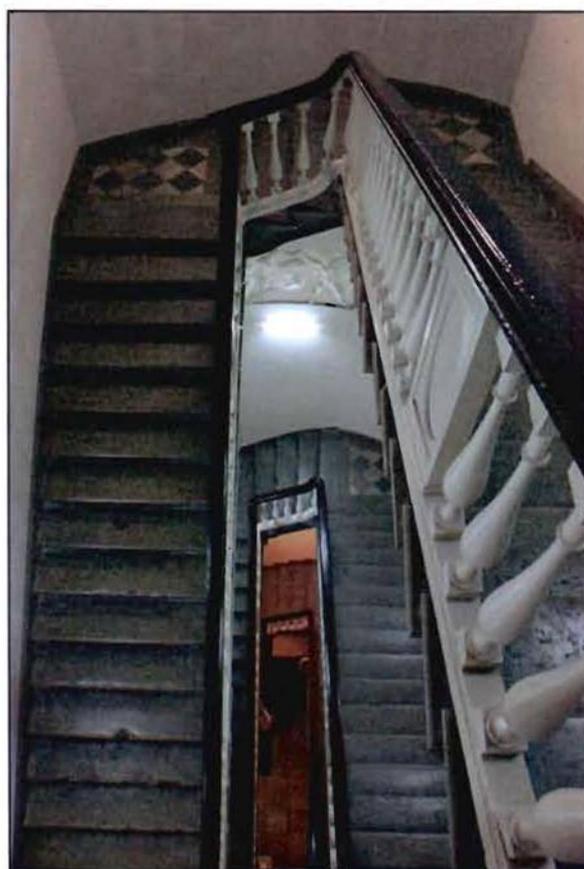
13. Интерьер. Фрагмент. Двухмаршевая лестница с известняковыми ступенями.

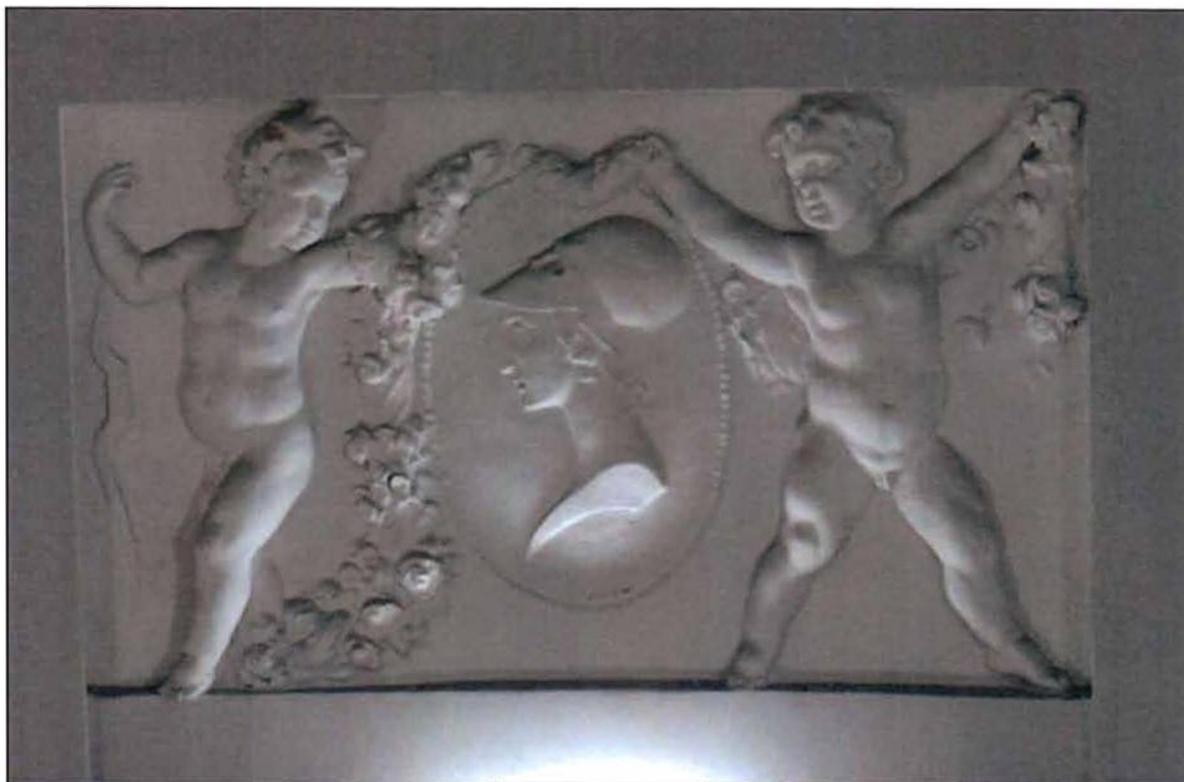
14. Интерьер. Фрагмент. Гипсовый барельеф в оформлении стены межэтажной площадки.

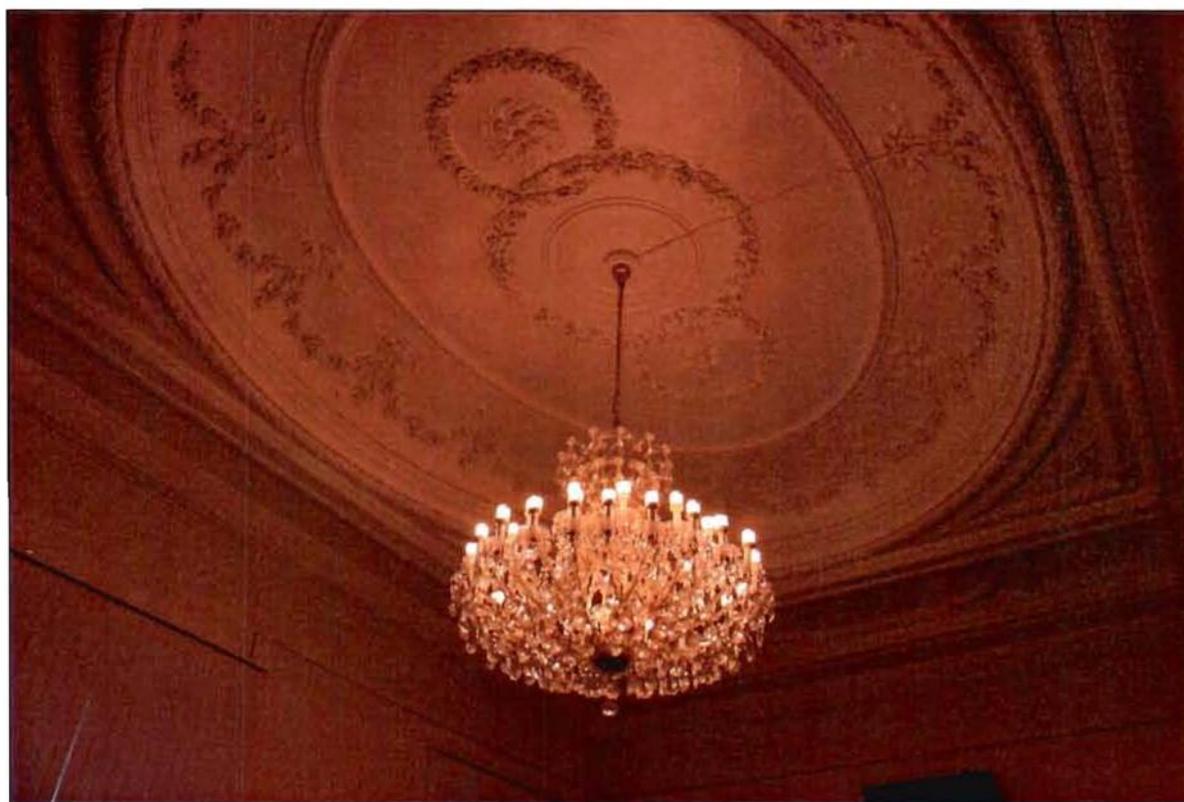
15. Интерьер. Фрагмент. Оформление плафона.

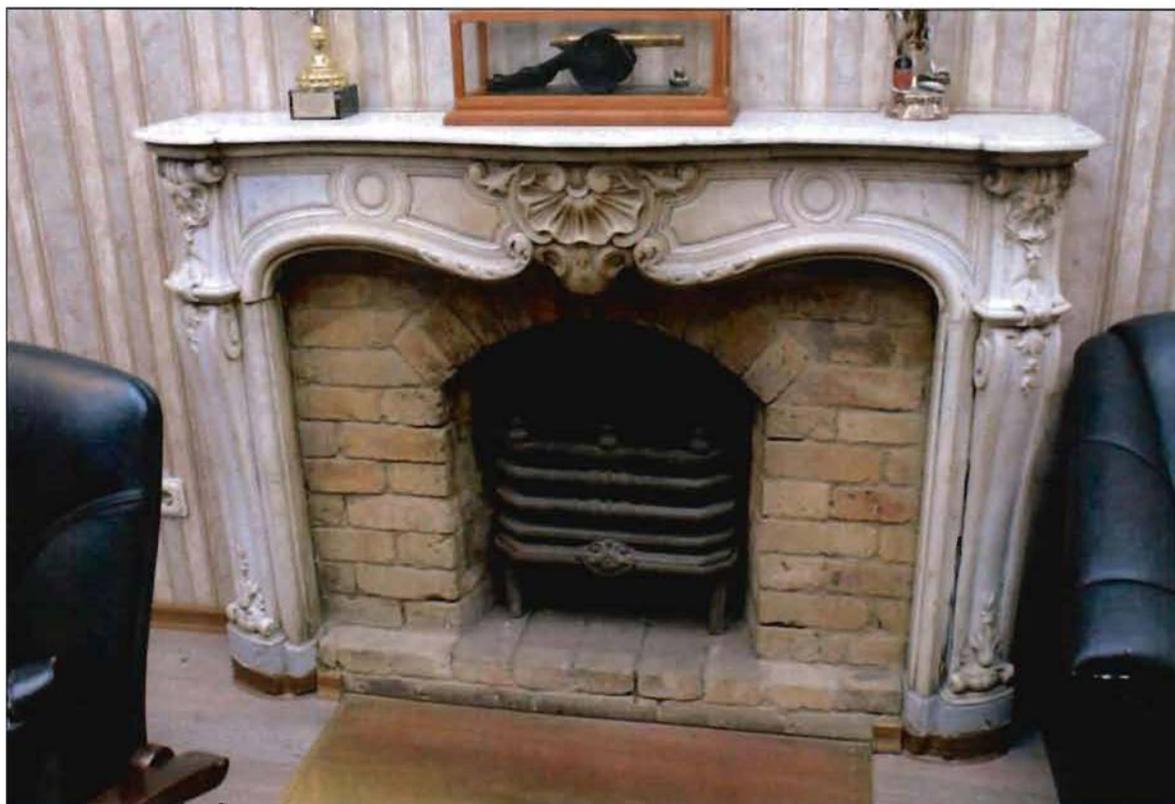
16. Интерьер. Камин средистенный, облицованный белым с серыми прожилками мрамором.

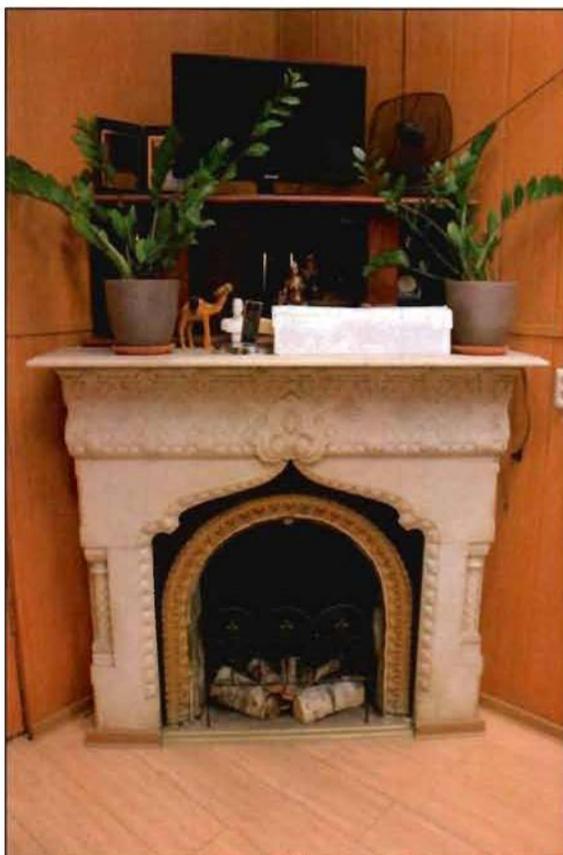
17. Интерьер. Камин угловой в мавританском стиле.

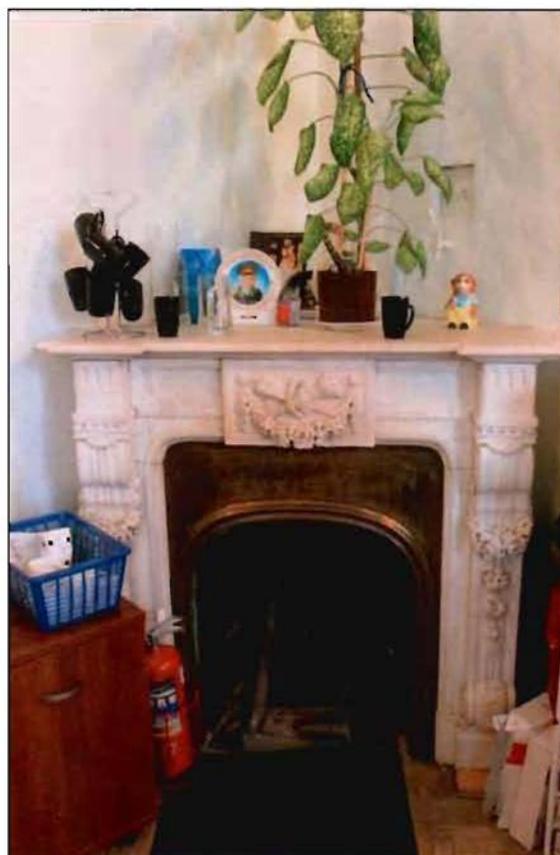
18. Интерьер. Камин угловой, облицованный белым мрамором.
