Акт

по результатам государственной историко-культурной экспертизы
проектной документации на проведение работ по сохранению выявленного
объекта культурного наследия «Дом З.Н. Левина», расположенного по адресу:
г. Санкт-Петербург, 6-я Красноармейская ул., 15; Егорова ул., 17¹ - «Проект
ремонта и приспособления квартиры № 12 для современного использования»
по адресу: Санкт-Петербург, 6-я Красноармейская улица, д. 15, литера А,
кв. № 12», шифр: 2019/03-5.

Проектная документация на проведение работ по сохранению выявленного объекта культурного наследия «Дом З.Н. Левина», расположенного по адресу: г. Санкт-Петербург, 6-я Красноармейская ул., 15;

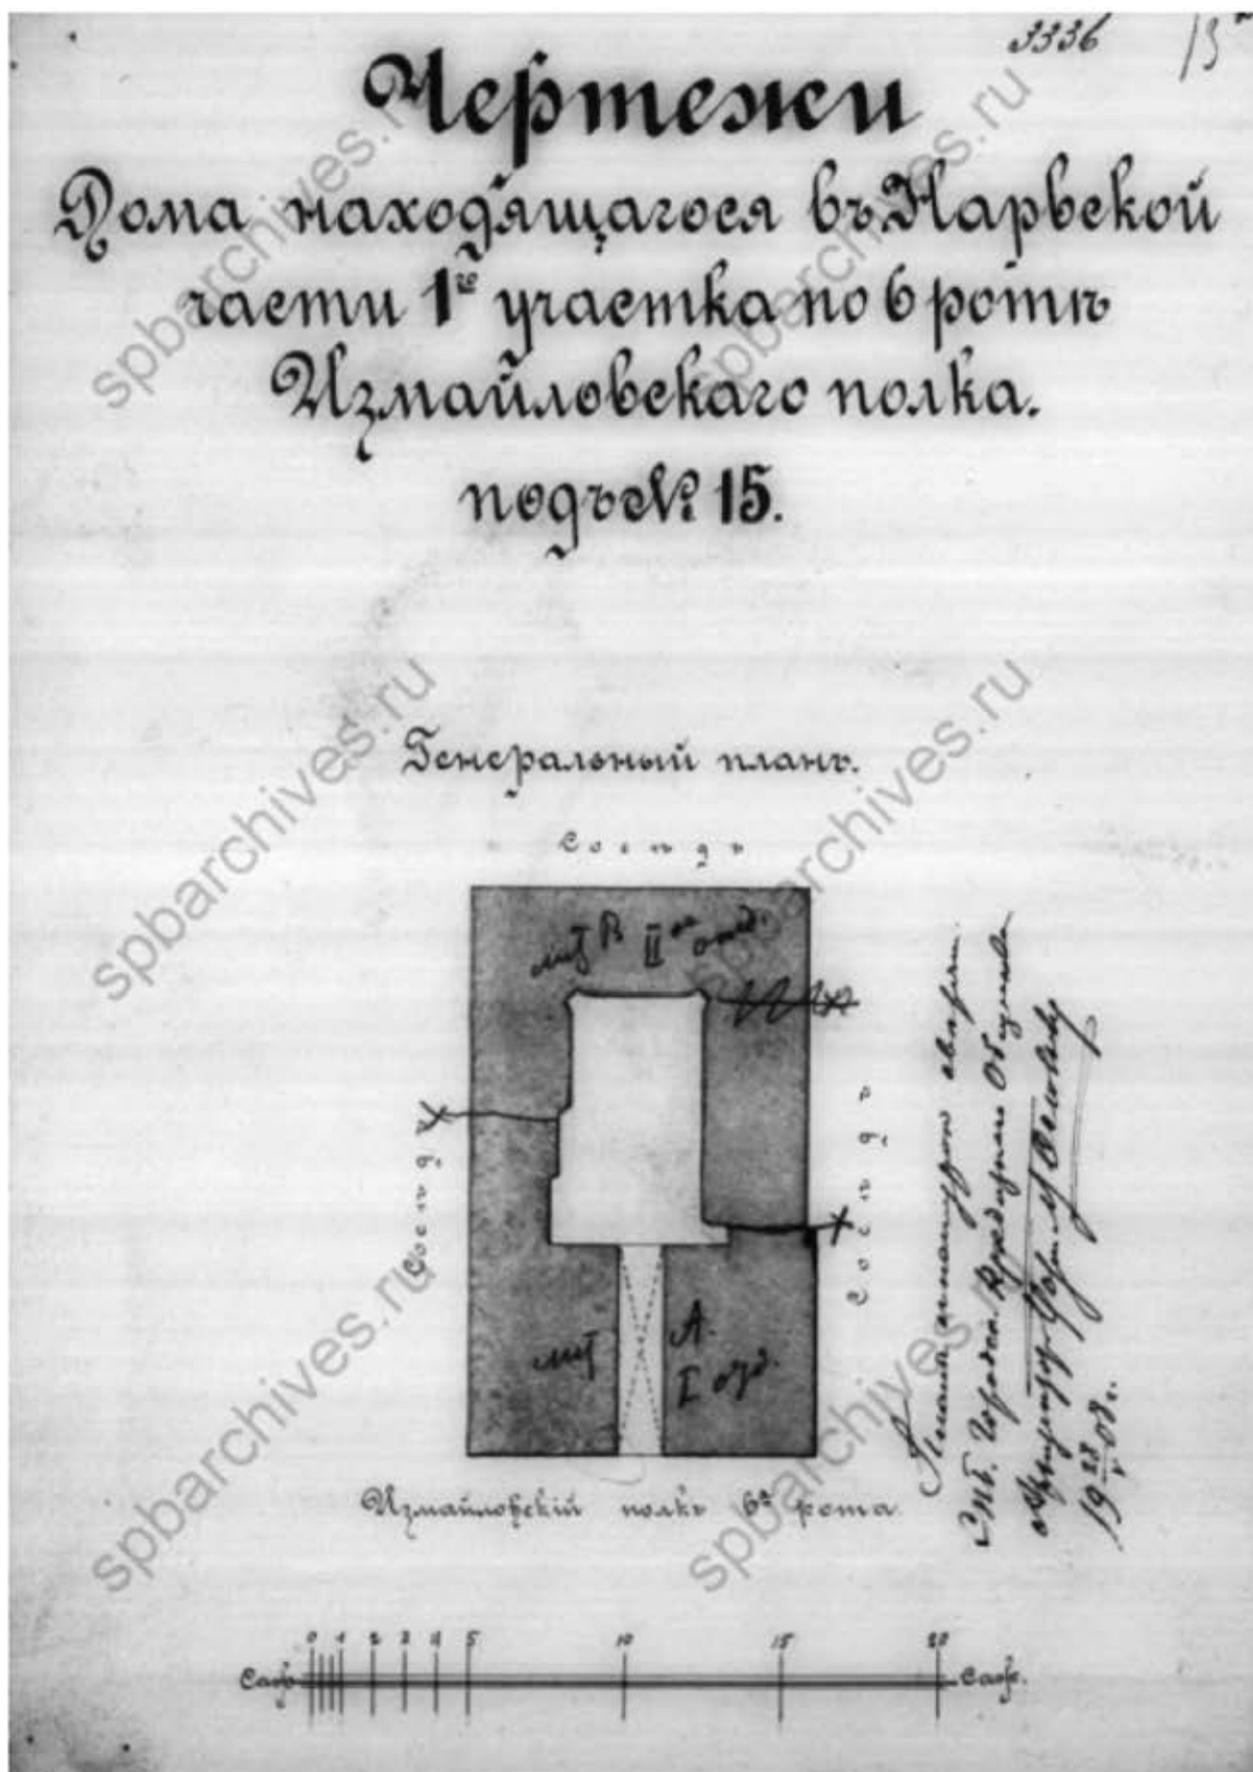
Илл. 12. «Чертежи Дома находящегося в Нарвской части 1-го участка по 6 роте Измайловского полка под № 15». 1908 г. ЦГИА СПб. Фонд 515. Описание 4. Дело 2025.

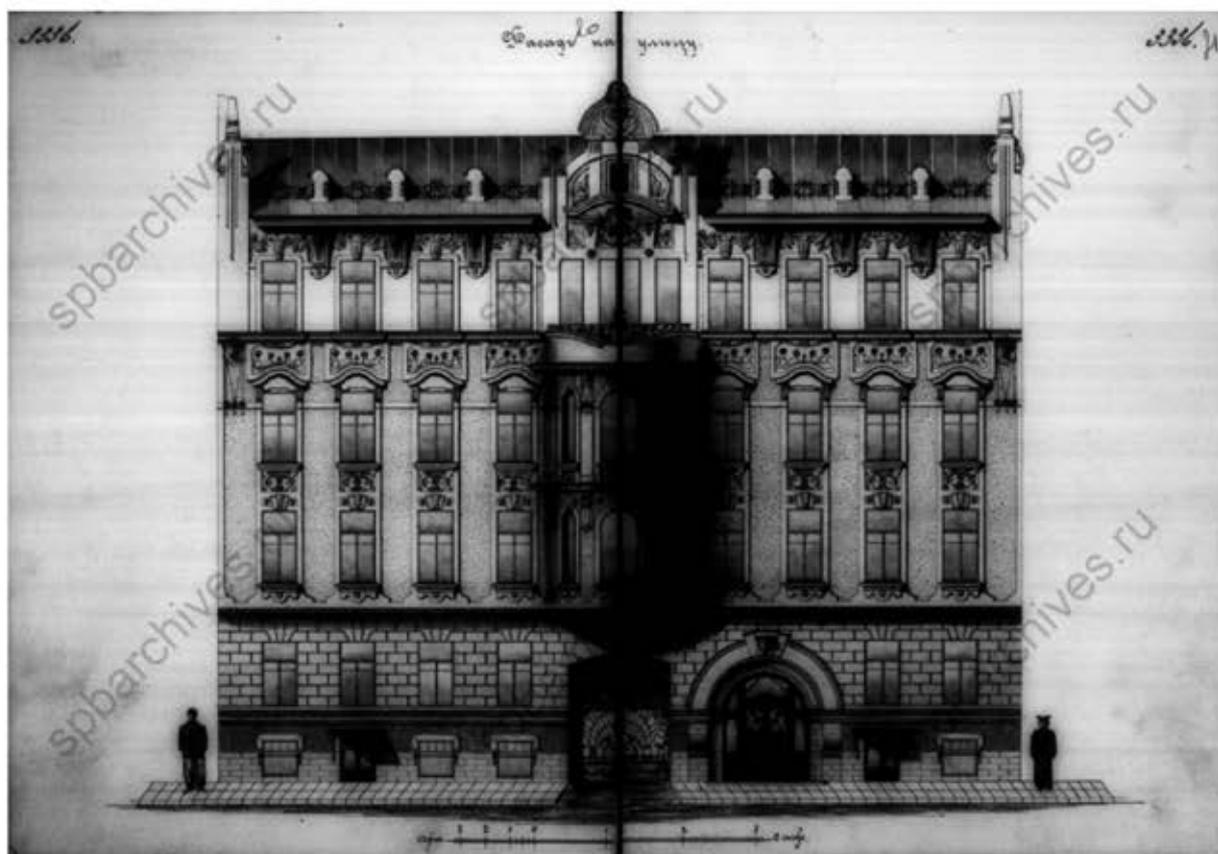
Илл. 18. «Фасад на улицу». ЦГИА СПб. Фонд 515. Описание 4. Дело 2025.

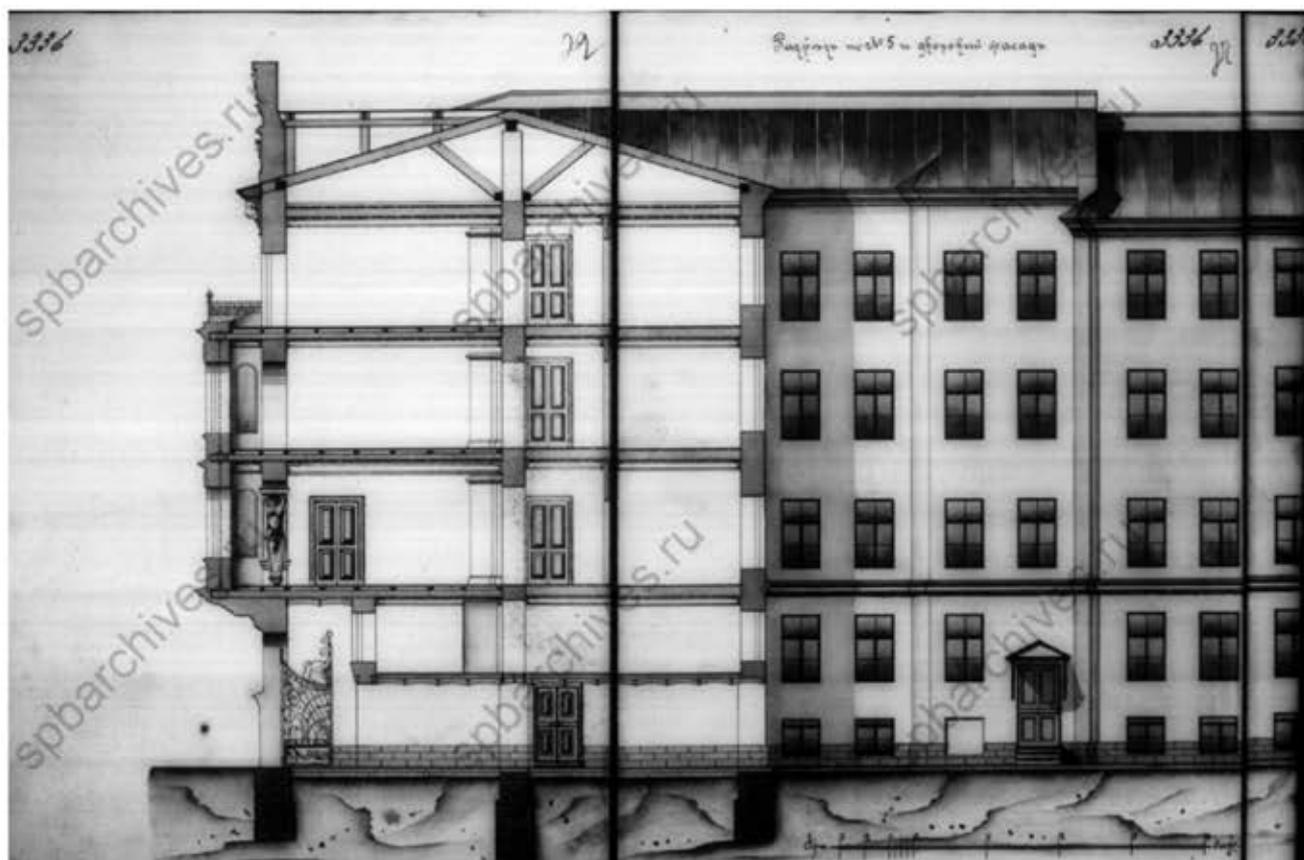
Илл. 19. «Разрез по № 5 и дворовой фасаду».
ЦГИА СПб. Фонд 515. Опись 4. Дело 2025.

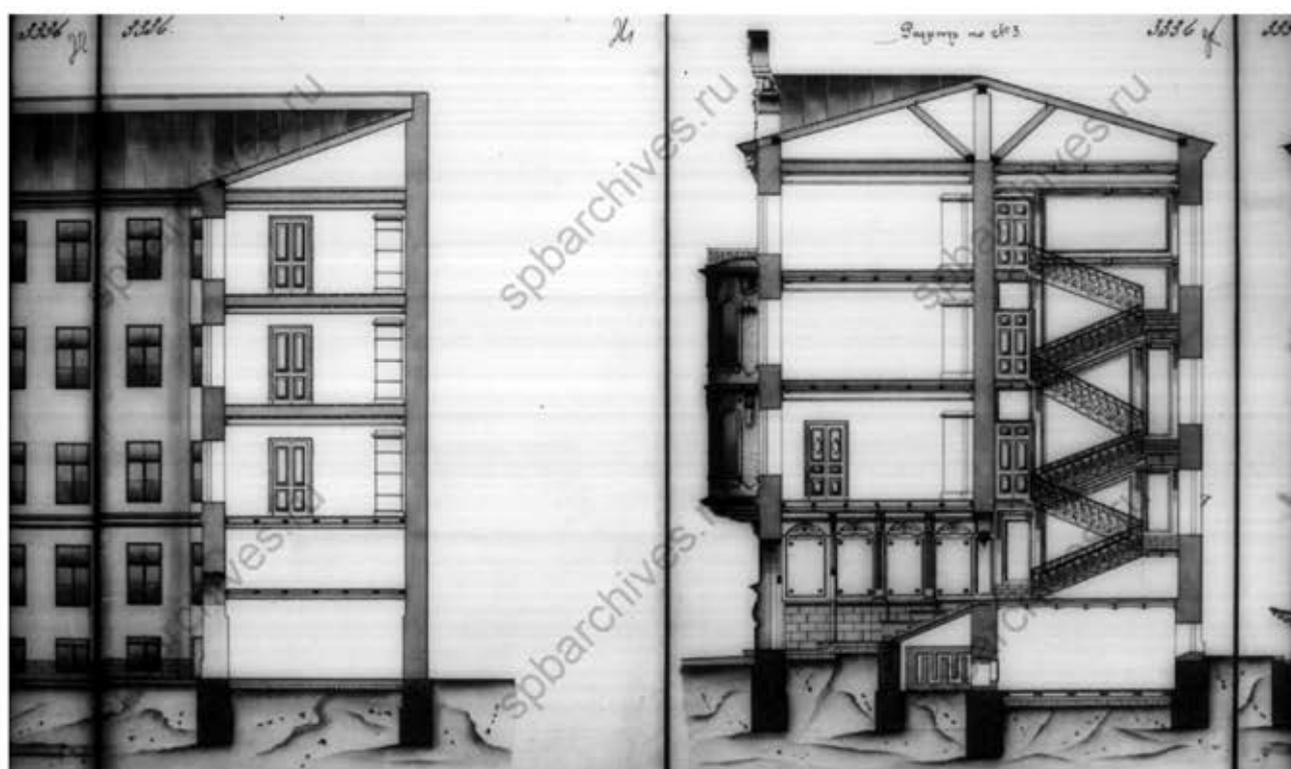
Илл. 20. «Разрез по № 3».
ЦГИА СПб. Фонд 515. Опись 4. Дело 2025.

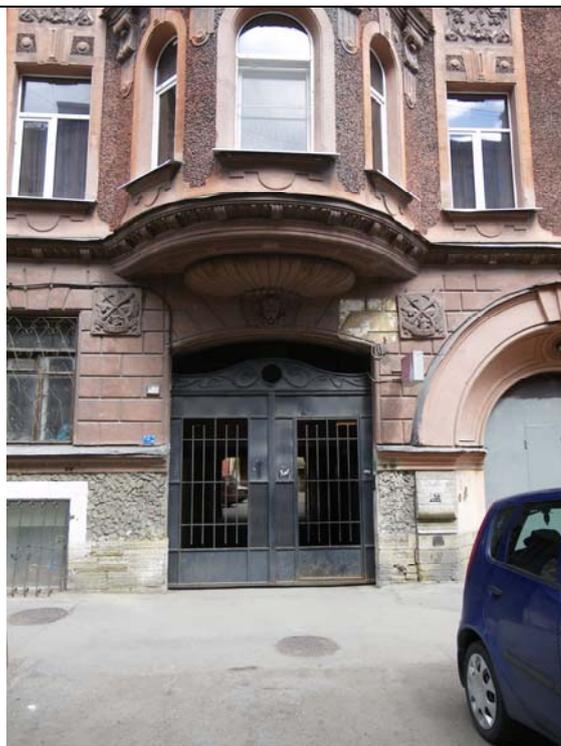
воротный проезд – местоположение (по 5-й световой оси), габариты, конфигурация (с лучковым завершением), оформление (всерный руст над лучковой перемычкой, по сторонам две квадратные плитки со знаком ОСОАВИАХИМА);

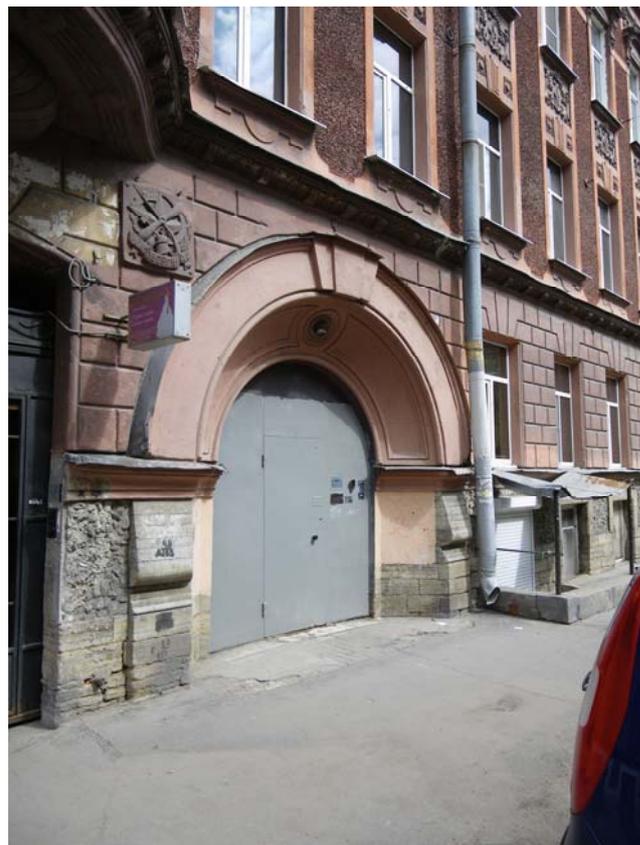
дверные проемы – местоположение (по 6,7-й (по 6-й Красноармейской ул.) и по 7-й (по ул. Егорова) световым осям), габариты, конфигурация (с полуциркульным завершением, оформление (известняковые лопатки, профилированные перспективные архивольты с трехчастными замковыми камнями, декорированные филенками);

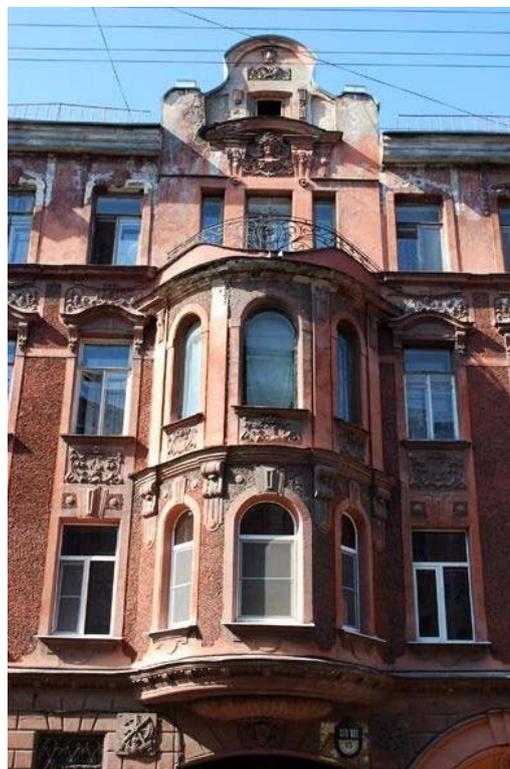
щипцы с боковыми тумбами и повышенной центральной частью с полуциркульным

завершением – количество (три), местоположение в завершении по 5, 9-10-й световым осям), габариты, конфигурация (фигурные), оформление (отрезок раскрепованного карниза с боковыми тумбами и центральной повышенной частью с полуциркульным завершением, на кронштейнах, декорированных листом аканта, розетками, между кронштейнами лепной горельефный женский маскарон с цветами и лиственными гирляндами, над карнизом лопатки с кронштейнами декорированные акантом, в центральной повышенной части – прямоугольная филенка с лепной композицией растительного рисунка (по ул. Егорова утрачена) и лепной картуш;

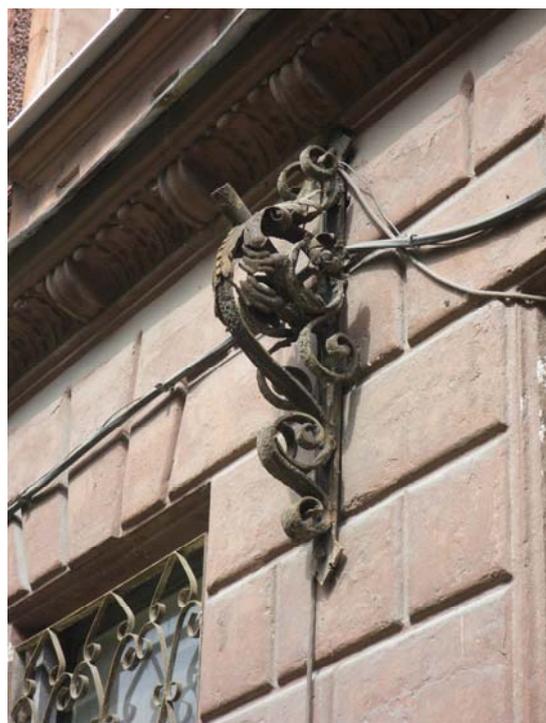
флагодержатель – местоположение (в междуоконных простенках, в уровне 1-го этажа по 6-й Красноармейской ул. и ул. Егорова), габариты, форма, материал (металл), рисунок, количество (четыре);

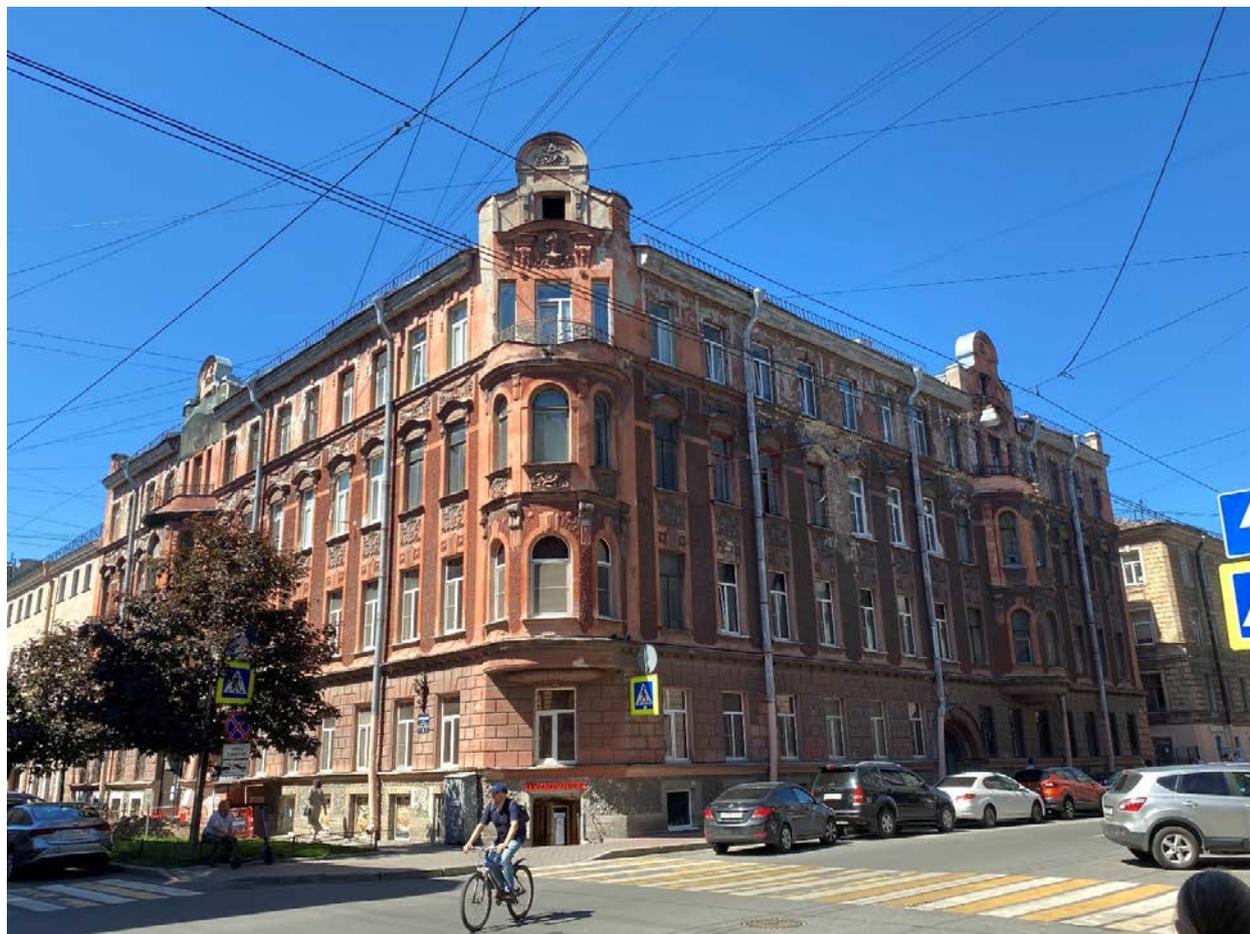
Фото 1. Общий вид выявленного объекта культурного наследия «Дом З.Н. Левина». Вид с юго-востока.

По результатам визуального осмотра на лицевых фасадах здания наблюдаются участки деструктивного разрушения и утрат штукатурного и окрасочного слоев, следы замокания и загрязнения отделочных слоев, утраты и разрушения декоративных элементов лепной отделки, коррозия линейных покрытий.

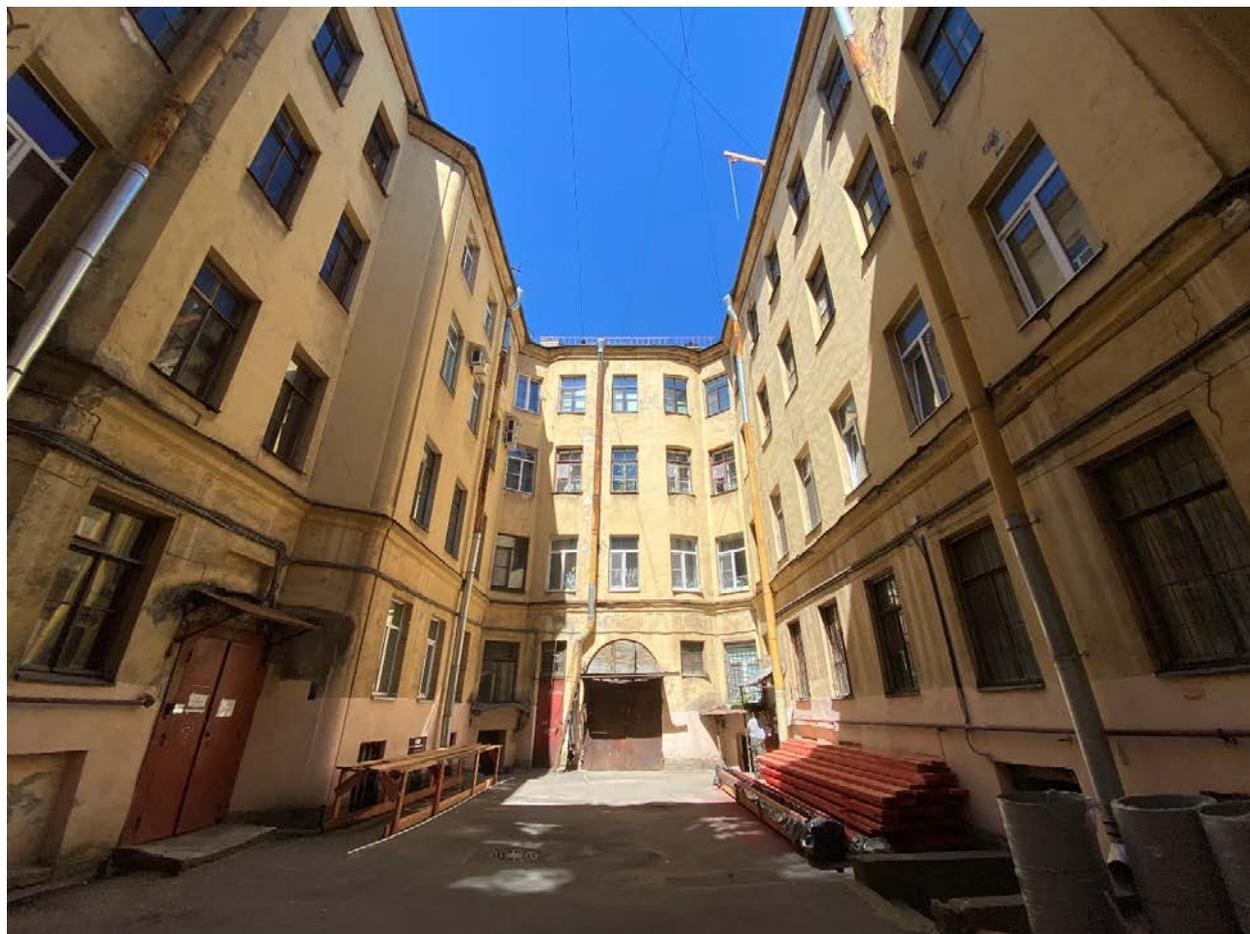
Фото 5. Западный дворовой фасад. Вид с запада.

На дворовых фасадах зафиксированы дефекты штукатурного слоя стен, участки замокания и биологического поражения отделочных слоев и цоколя.

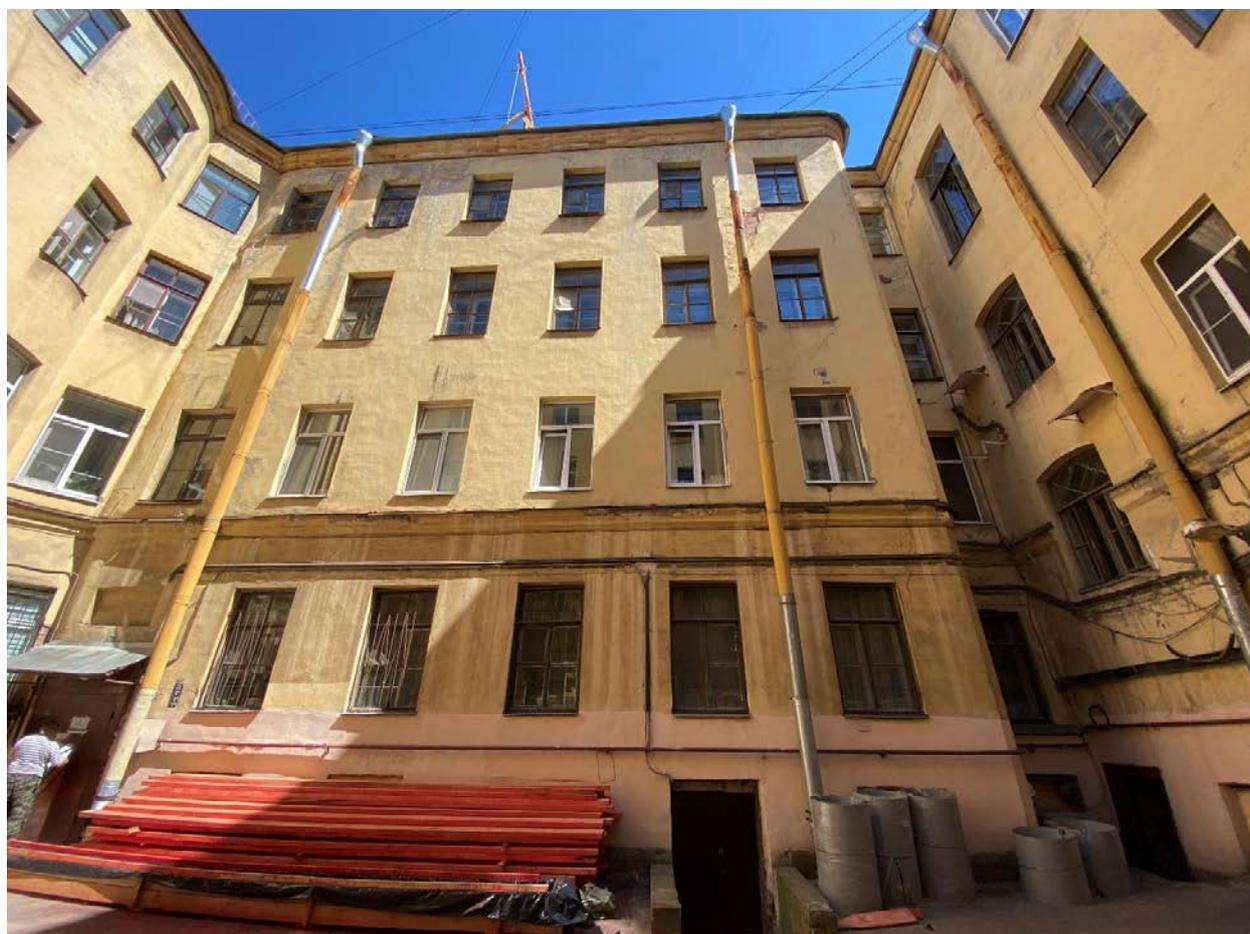
Фото 6. Северный дворовой фасад. Вид с севера.

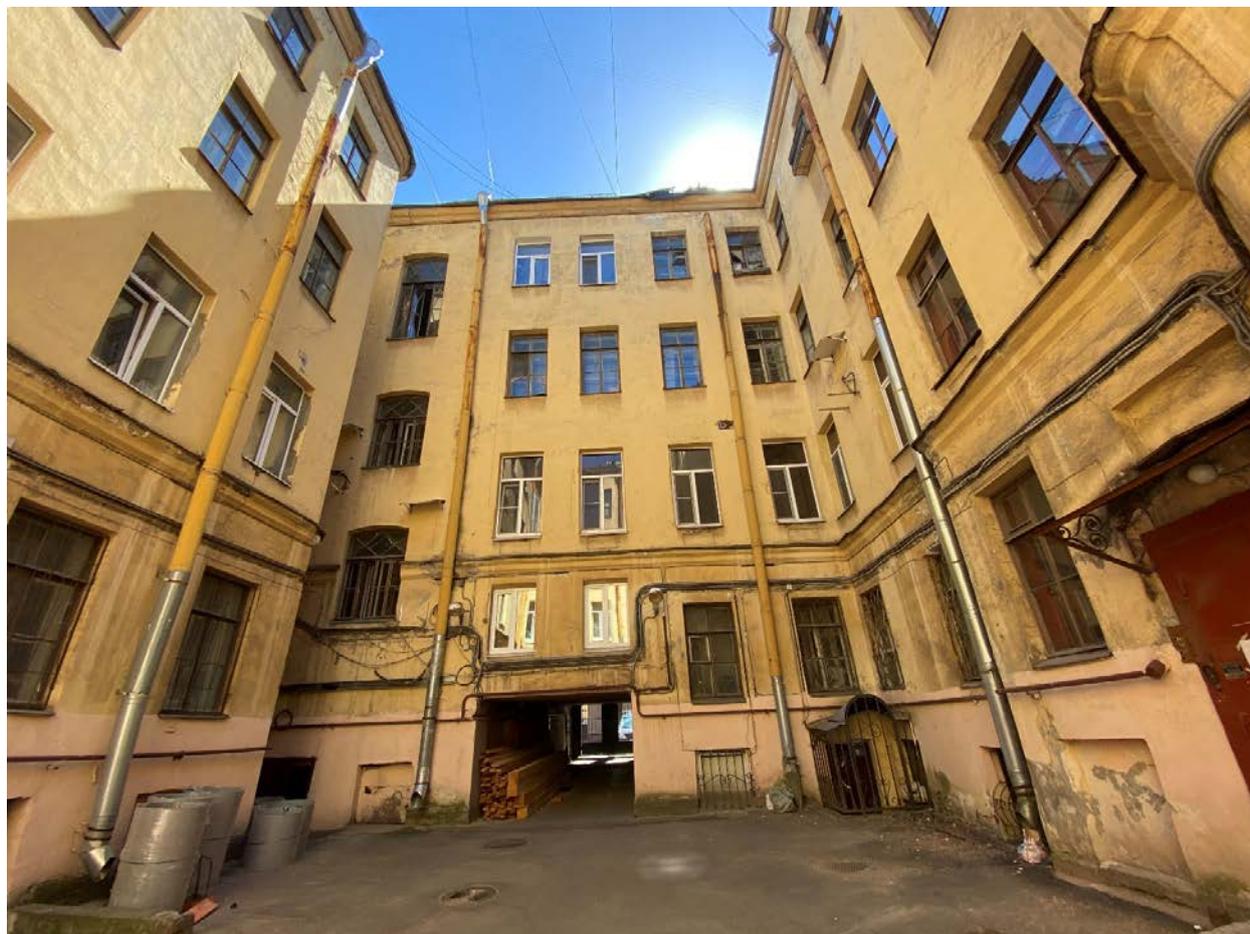
Фото 7. Восточный дворовой фасад. Вид с востока.

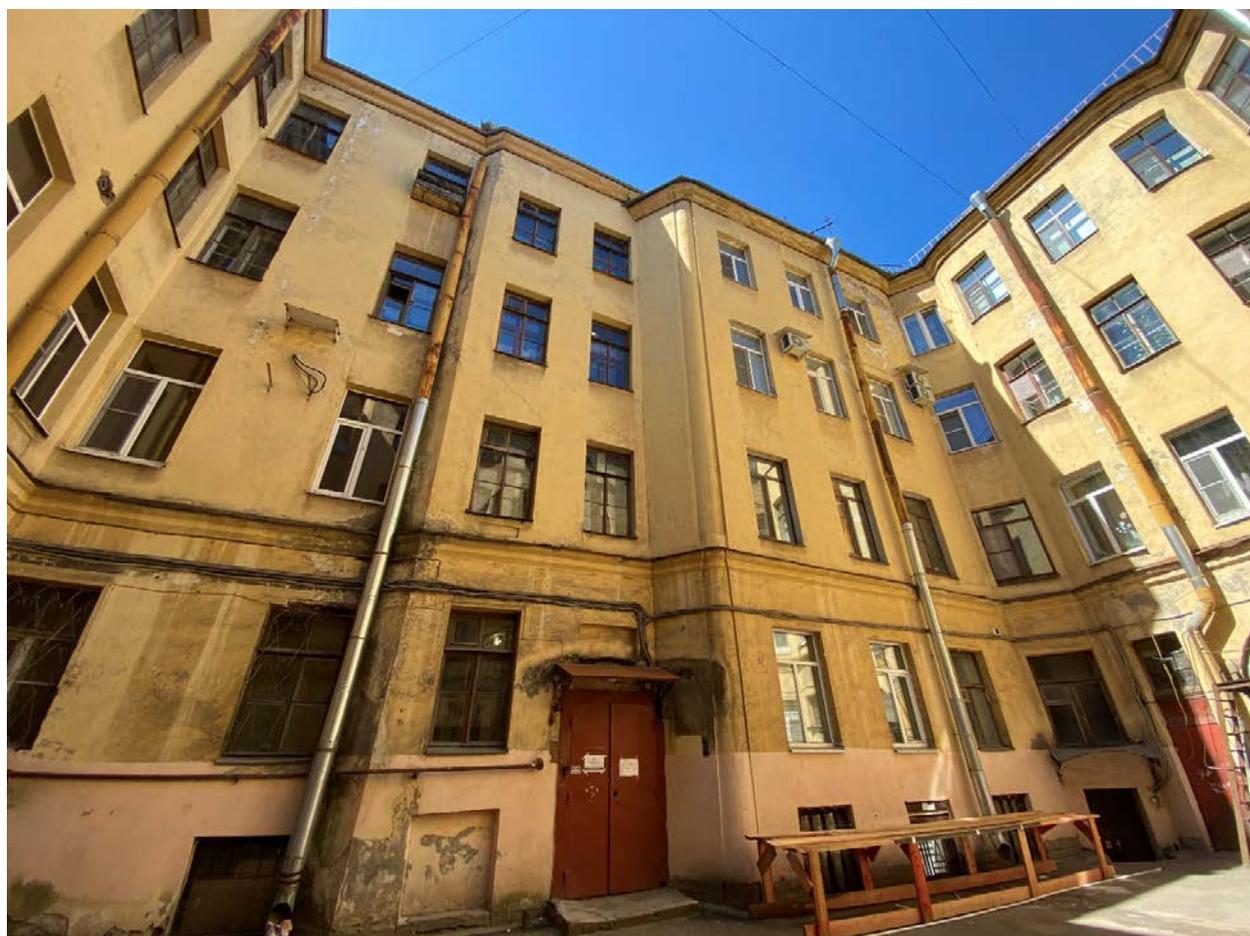
Фото 8. Южный дворовой фасад. Вид с юго-запада.

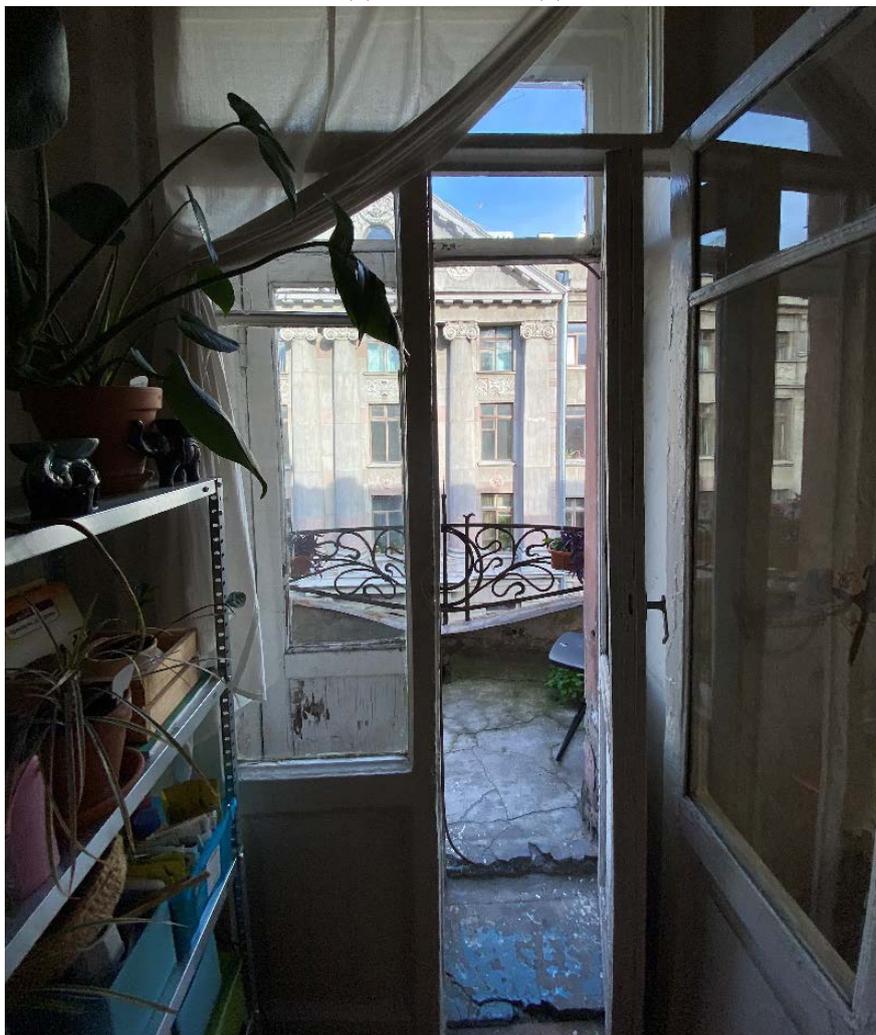
Фото 14. Помещение № 10. Комната. Балкон. Вид с запада.

В квартире имеется балкон с историческим кованым ограждением, являющийся элементом предмета охраны выявленного объекта культурного наследия «Дом З.Н. Левина», утвержденного распоряжением КГИОП от 28.06.2013 г. № 0-311 (Приложение № 3). Наблюдаются многочисленные трещины и сколы бетонных поверхностей, утраты и шелушения окрасочного слоя, следы переувлажнения и биопоражения, коррозия металлического линейного ограждения балкона и кованого ограждения.

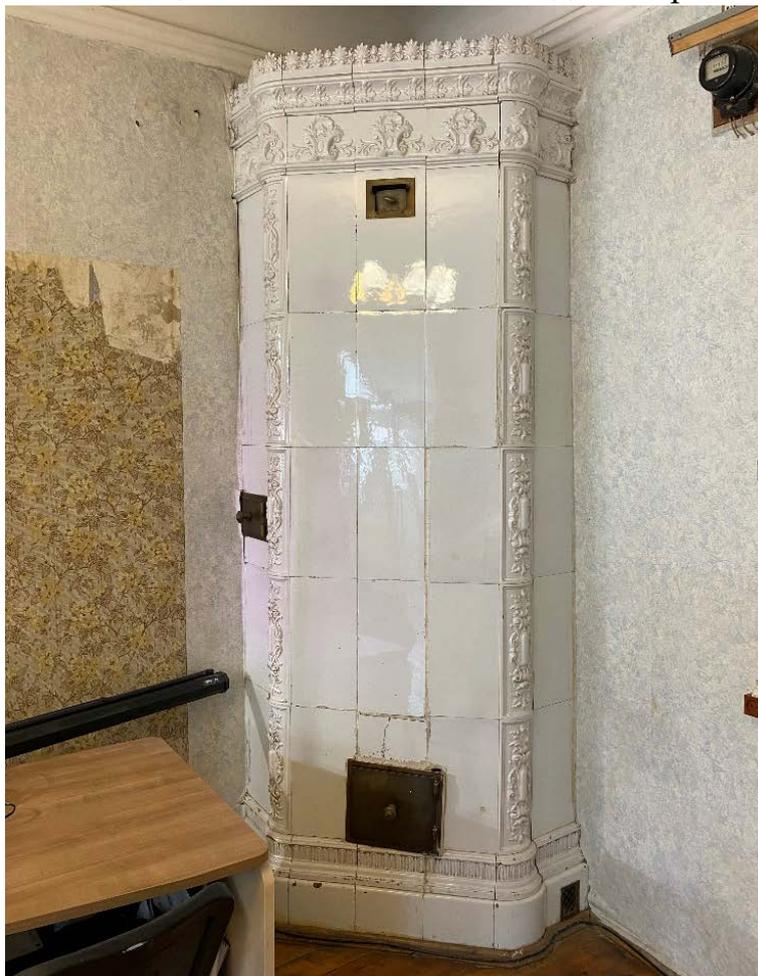
Фото 16. Помещение № 10. Комната. Общий вид одноярусной угловой печи.
Вид с северо-востока.

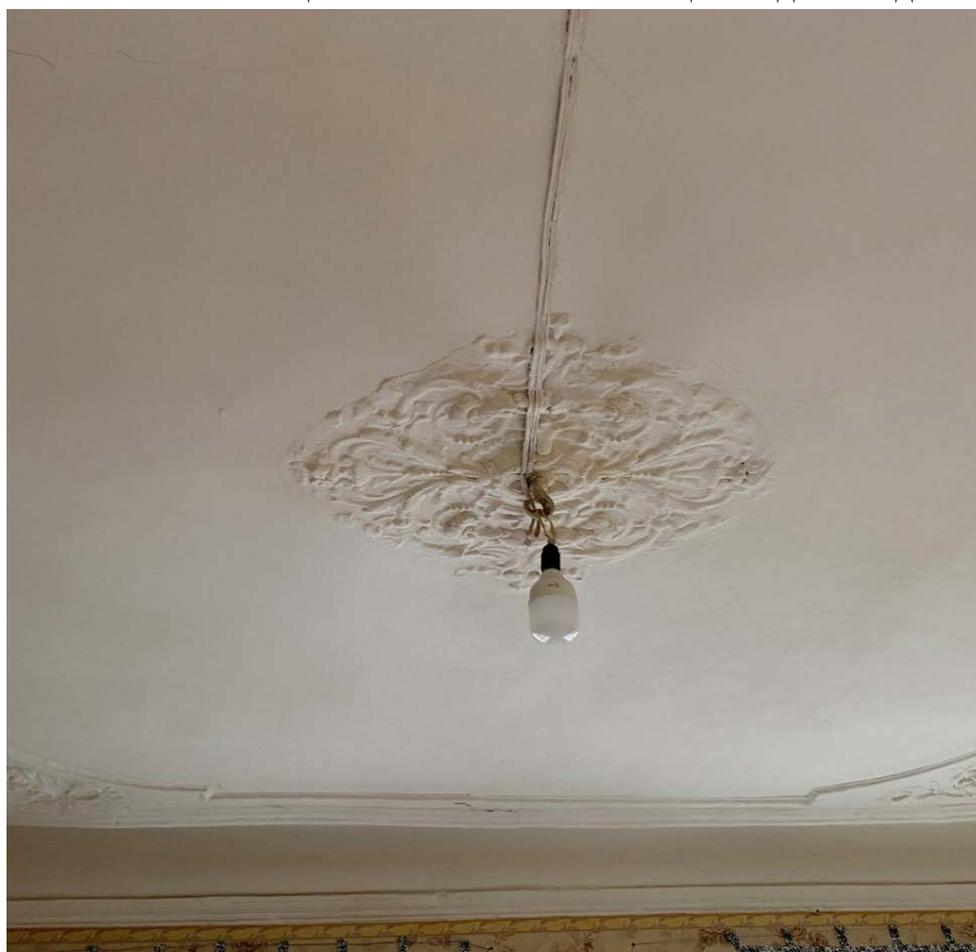
Фото 28. Декоративная отделка потолка в помещении № 7. Комната. Общий вид с запада.

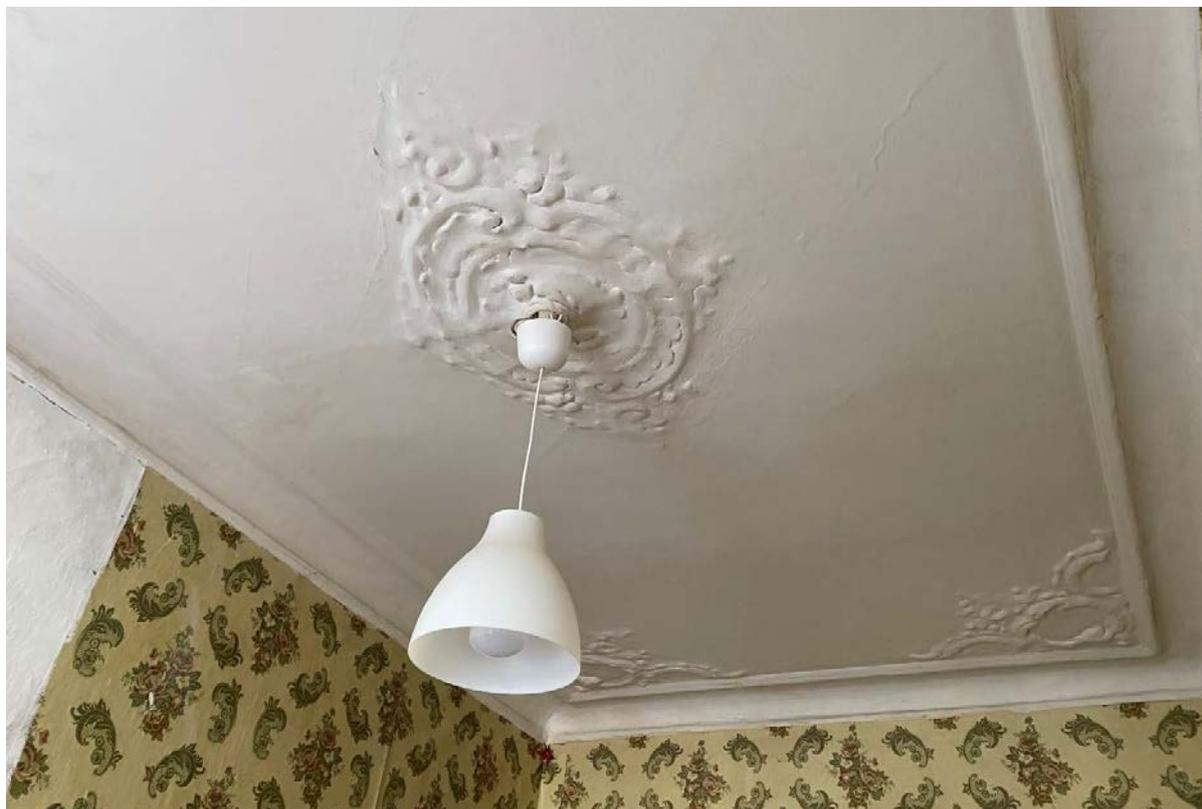
Фото 31. Декоративная отделка потолка в помещении № 8. Комната.
Вид с востока.
