АКТ

по результатам государственной историко-культурной экспертизы проектной документации на проведение работ по сохранению объекта культурного наследия регионального значения «Дом, где в 1890-1918 гг. жил экономист Даниельсон Н.Ф.», расположенного по адресу: Санкт-Петербург, Большая Конюшенная улица, д. 4-6-8, литера А - «Проект по сохранению объекта культурного наследия регионального значения «Дом, где в 1890-1918 гг. жил экономист Даниельсон Н.Ф.» приспособление для современного использования в части размещения системы видеонаблюдения на фасадах здания, расположенного по адресу: Санкт-Петербург, Большая Конюшенная улица, д. 4-6-8, литера. А (пом. №№ 30-Н, 37-Н, 38-Н, 39-Н, 41-Н, 4ЛК, 3ЛК)», выполненный ООО «АКБ «ВАЙСС». ШИФР 20-11-02.

«15» января 2021 года

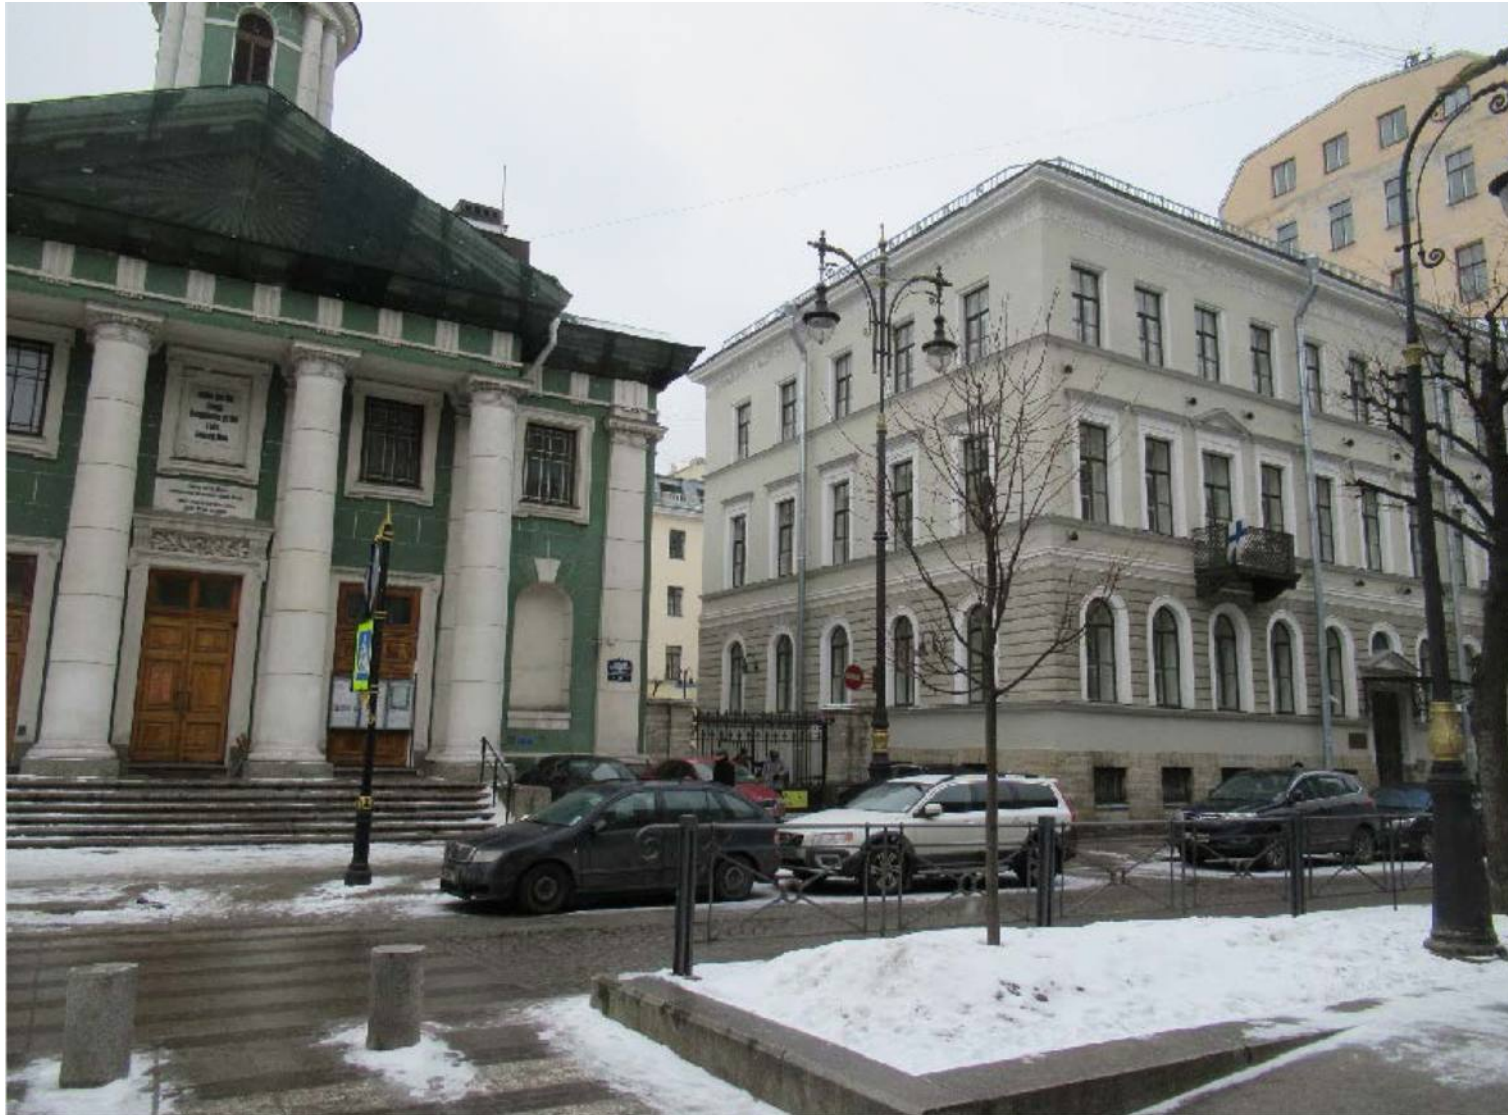
1. “Дом, в котором в 1890-1918 гг. жил экономист Даниельсон Н.Ф.”.
Большая Конюшенная ул., 4-6-8, лит. А.
Вид на угловую часть дома и фрагмент церкви св. Марии по Большой Конюшенной ул.
Фото: 15.12.2020.

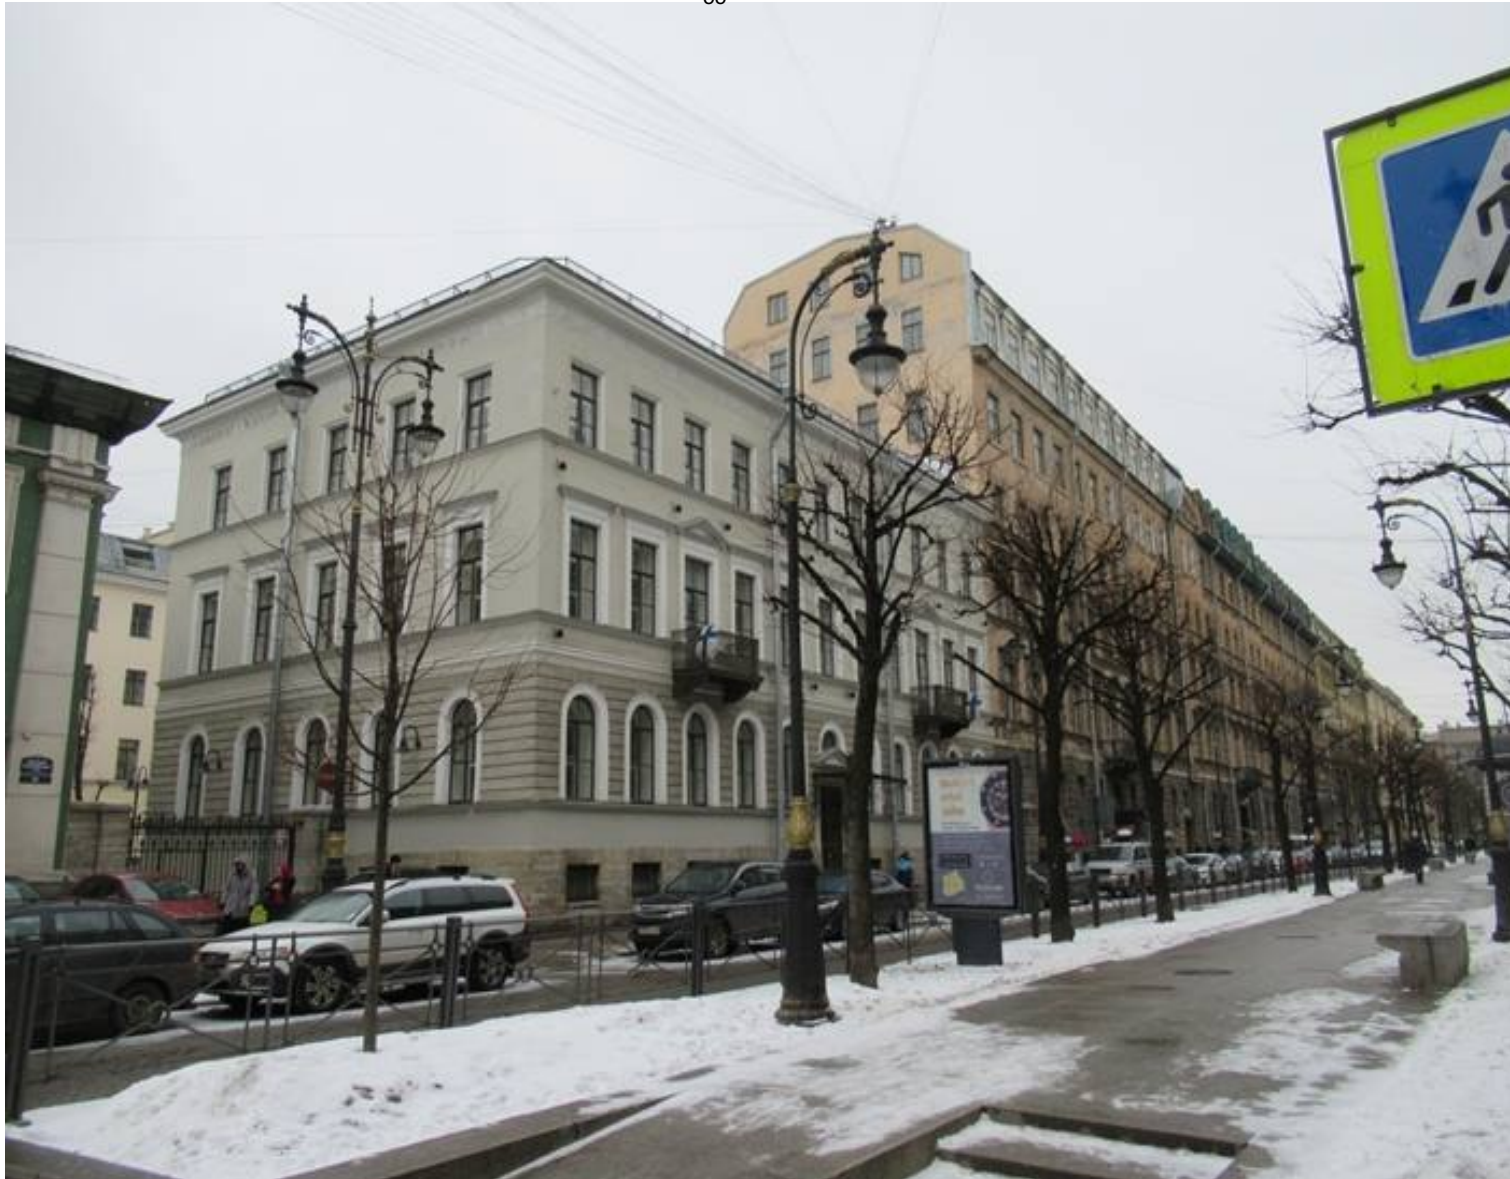
2. “Дом, в котором в 1890-1918 гг. жил экономист Даниельсон Н.Ф.”.
Большая Конюшенная ул., 4-6-8, лит. А.
Общий вид на лицевые фасады здания с Большой Конюшенной ул.
Фото: 15.12.2020.

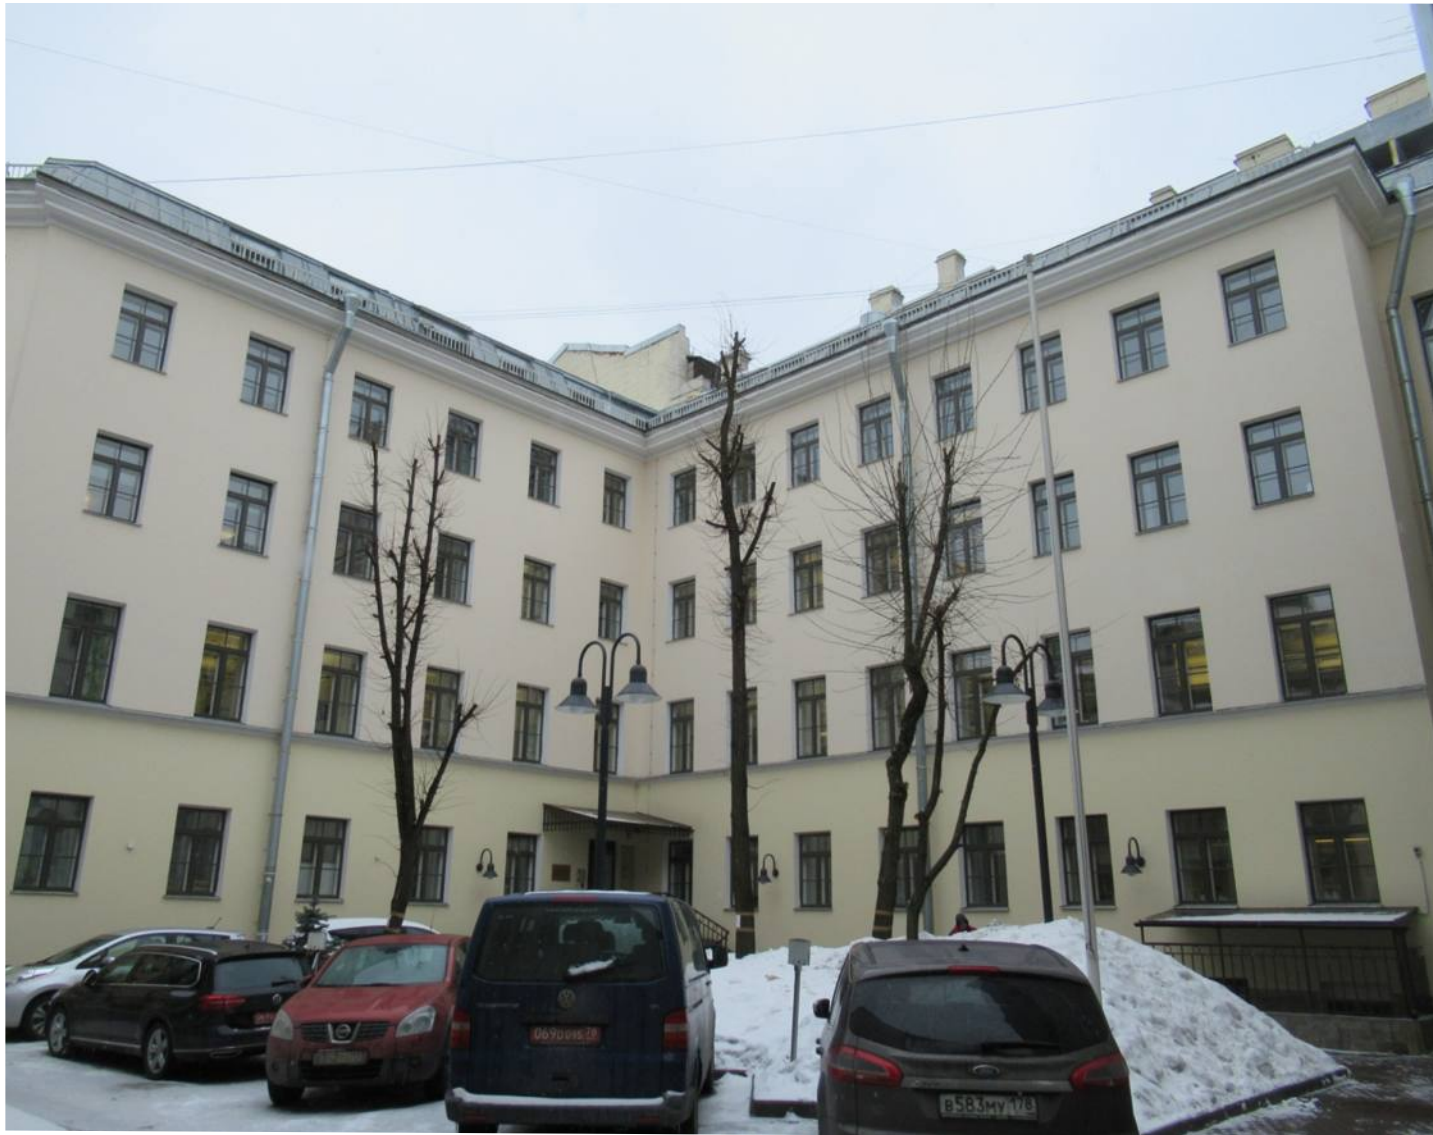
3. “Дом, в котором в 1890-1918 гг. жил экономист Даниельсон Н.Ф.”.
Большая Конюшенная ул., 4-6-8, лит. А.
Западный и северный дворовые фасады.
Фото: 15.12.2020.

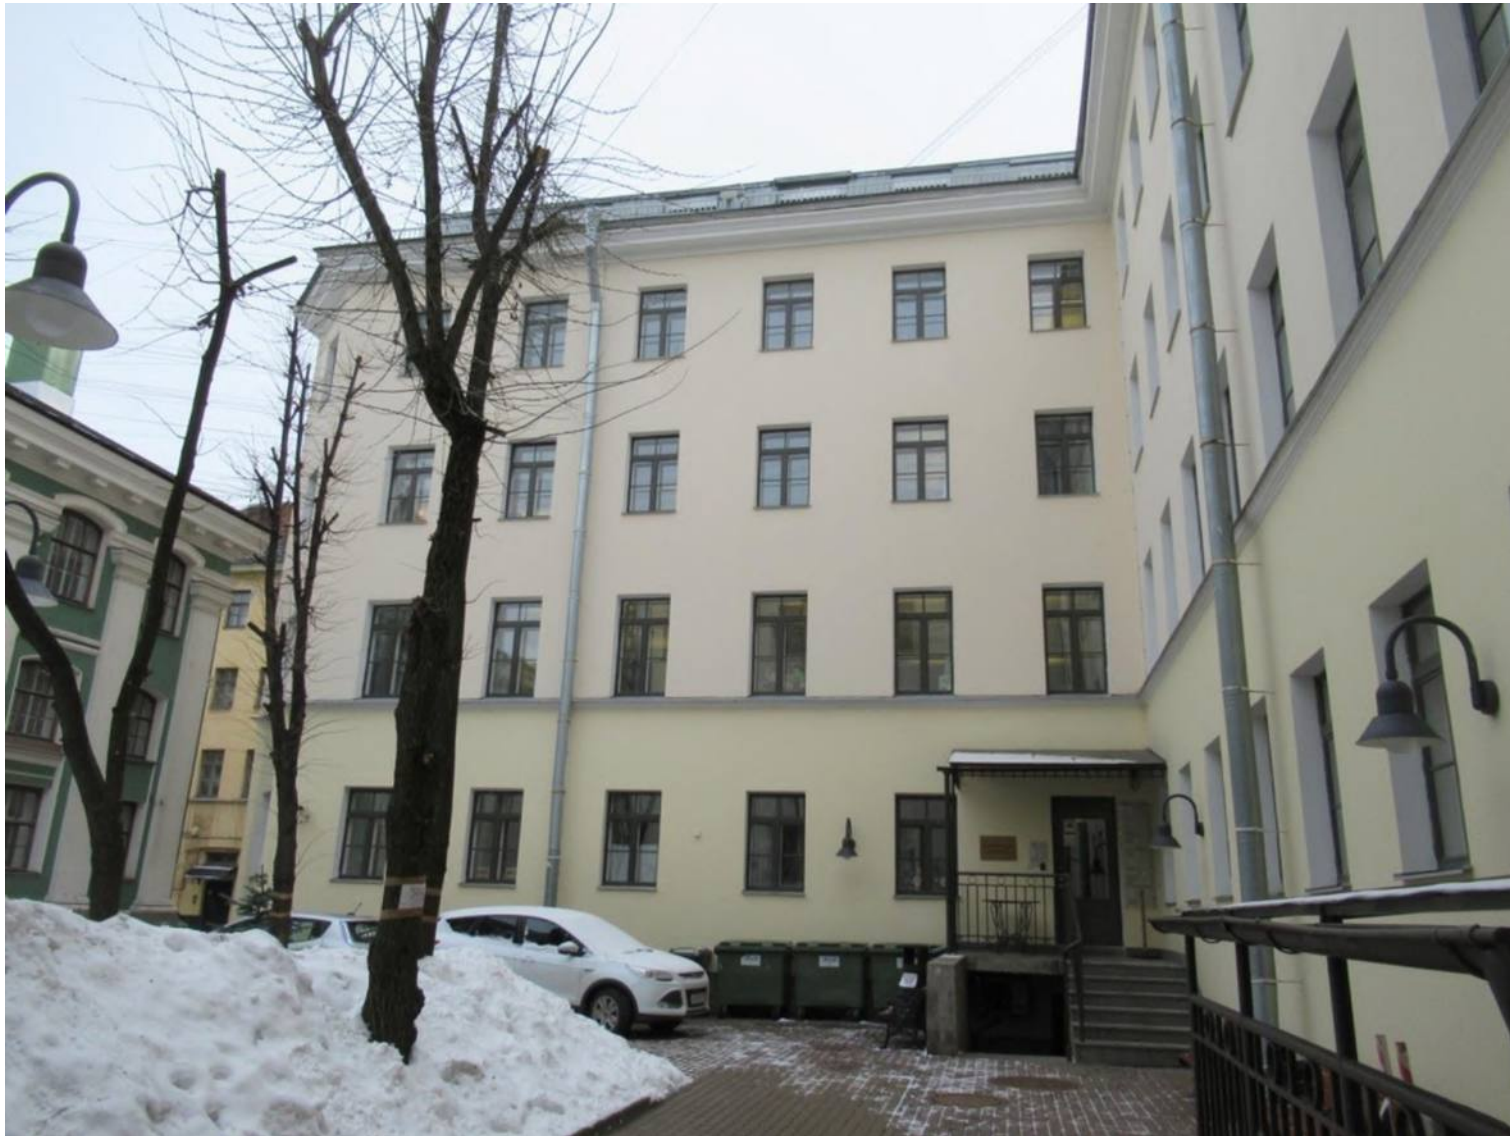
4. “Дом, в котором в 1890-1918 гг. жил экономист Даниельсон Н.Ф.”.
Большая Конюшенная ул., 4-6-8, лит. А.
Западный дворовый фасад.
Фото: 15.12.2020.

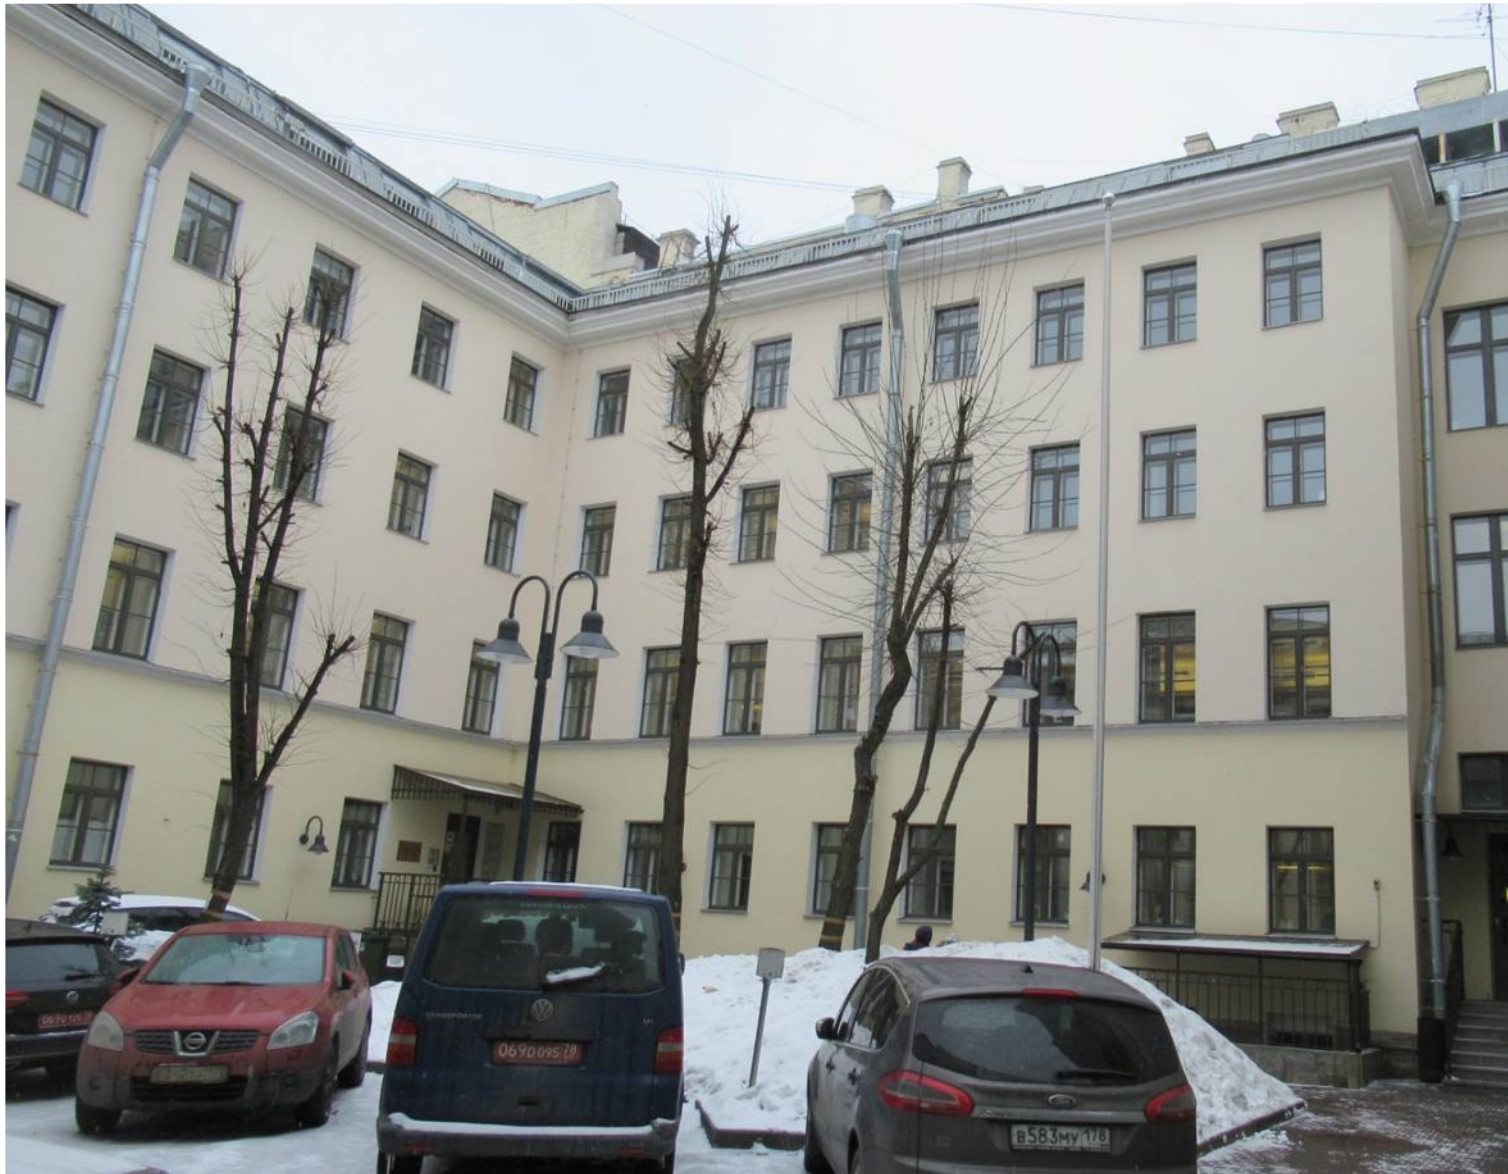
5. “Дом, в котором в 1890-1918 гг. жил экономист Даниельсон Н.Ф.”.
Большая Конюшенная ул., 4-6-8, лит. А.
Северный дворовый фасад.
Фото: 15.12.2020.

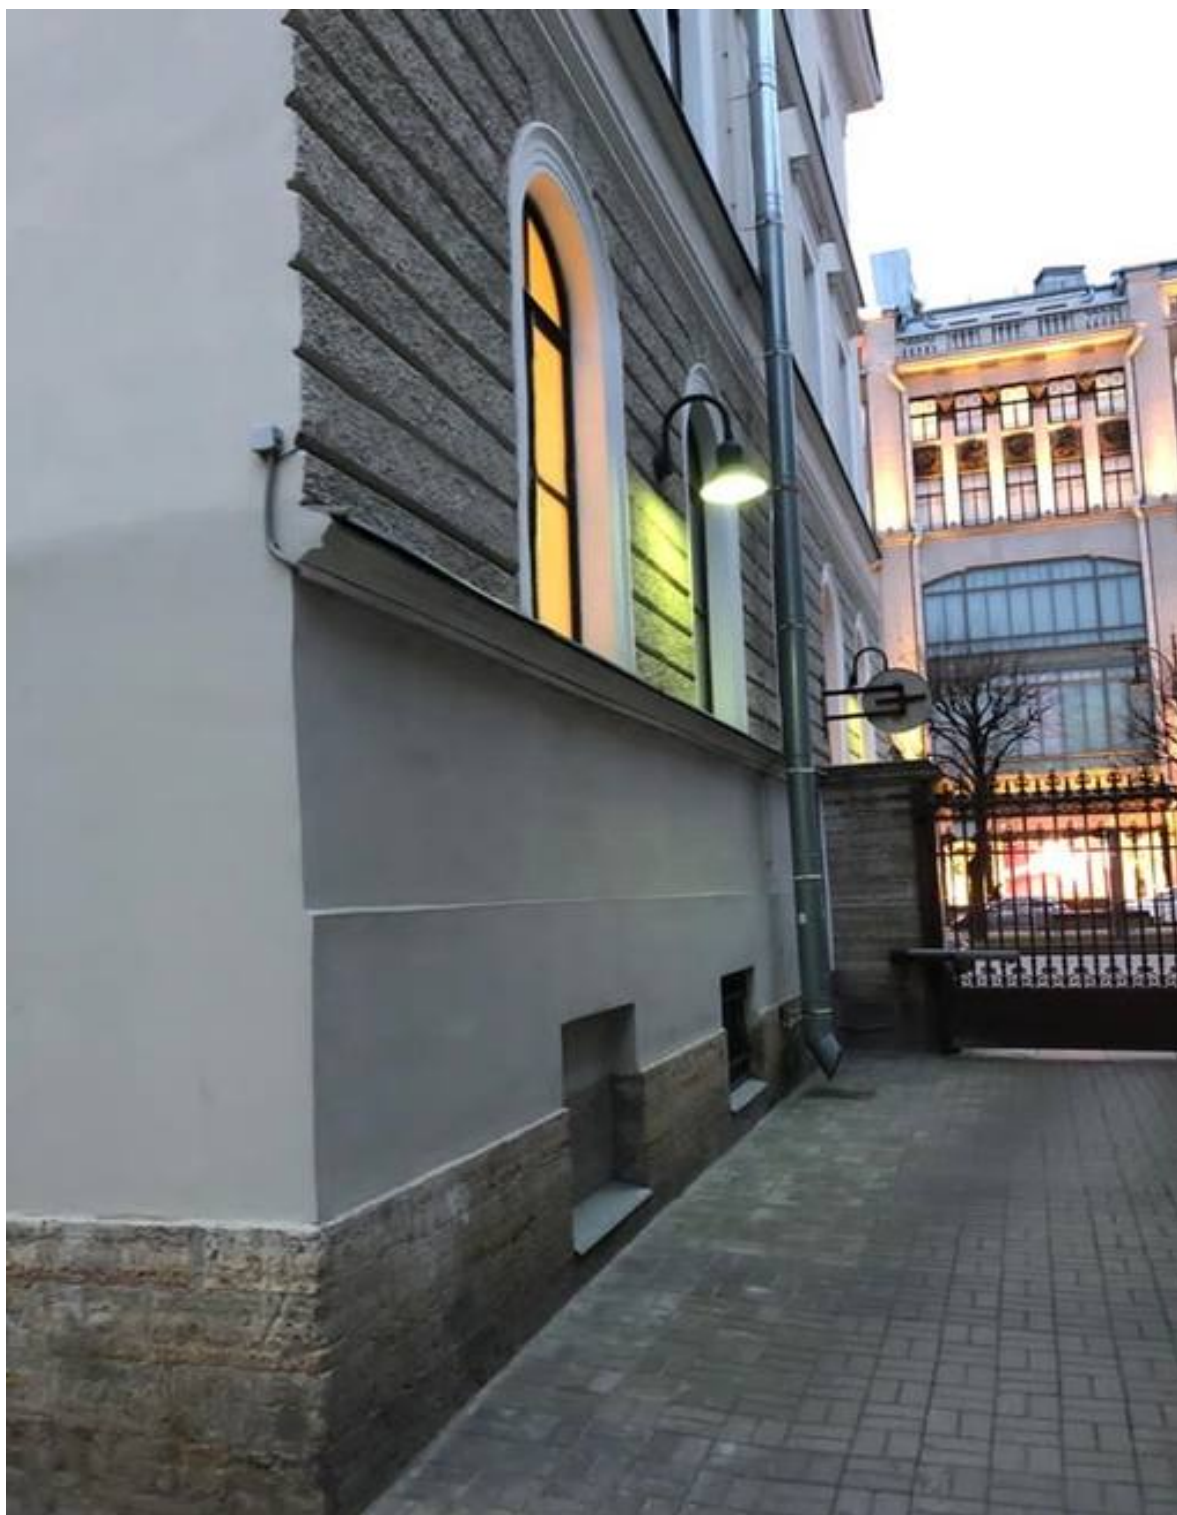
6. “Дом, в котором в 1890-1918 гг. жил экономист Даниельсон Н.Ф.”.
Большая Конюшенная ул., 4-6-8, лит. А.
Северный дворовый фасад.
Фото: 15.12.2020.

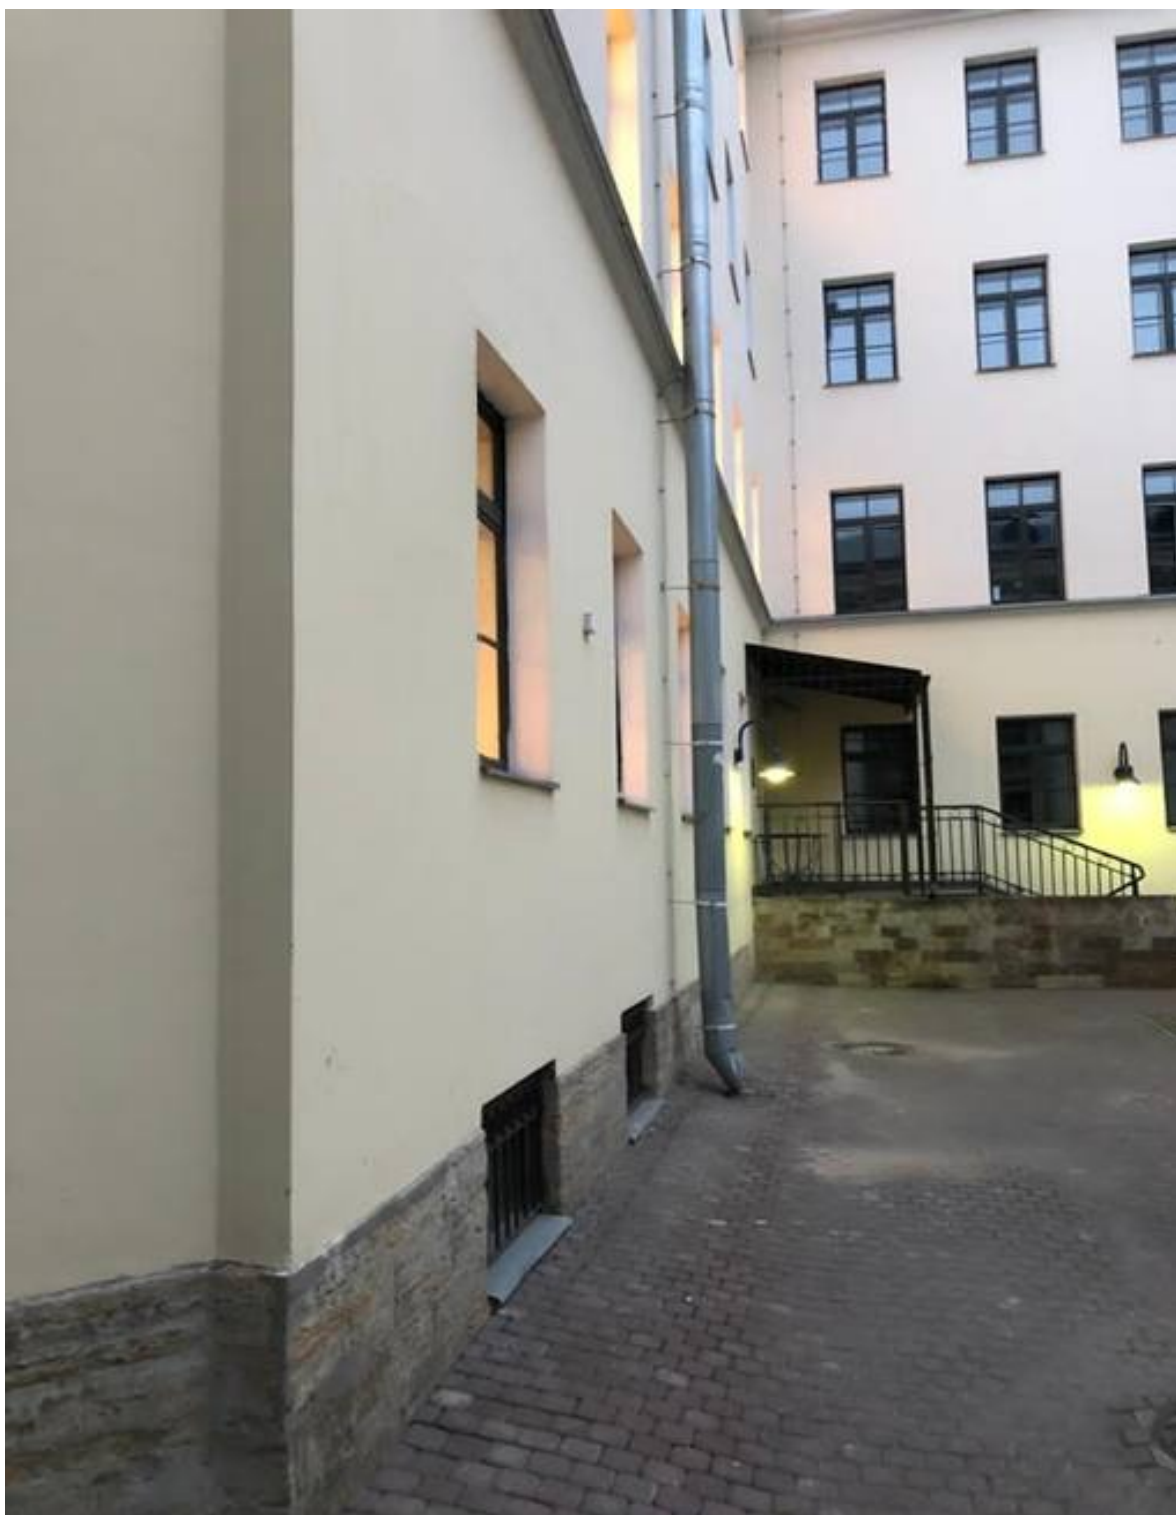
7. “Дом, в котором в 1890-1918 гг. жил экономист Даниельсон Н.Ф.”.
Большая Конюшенная ул., 4-6-8, лит. А.
Северный дворовый фасад.
Фото: 15.12.2020.

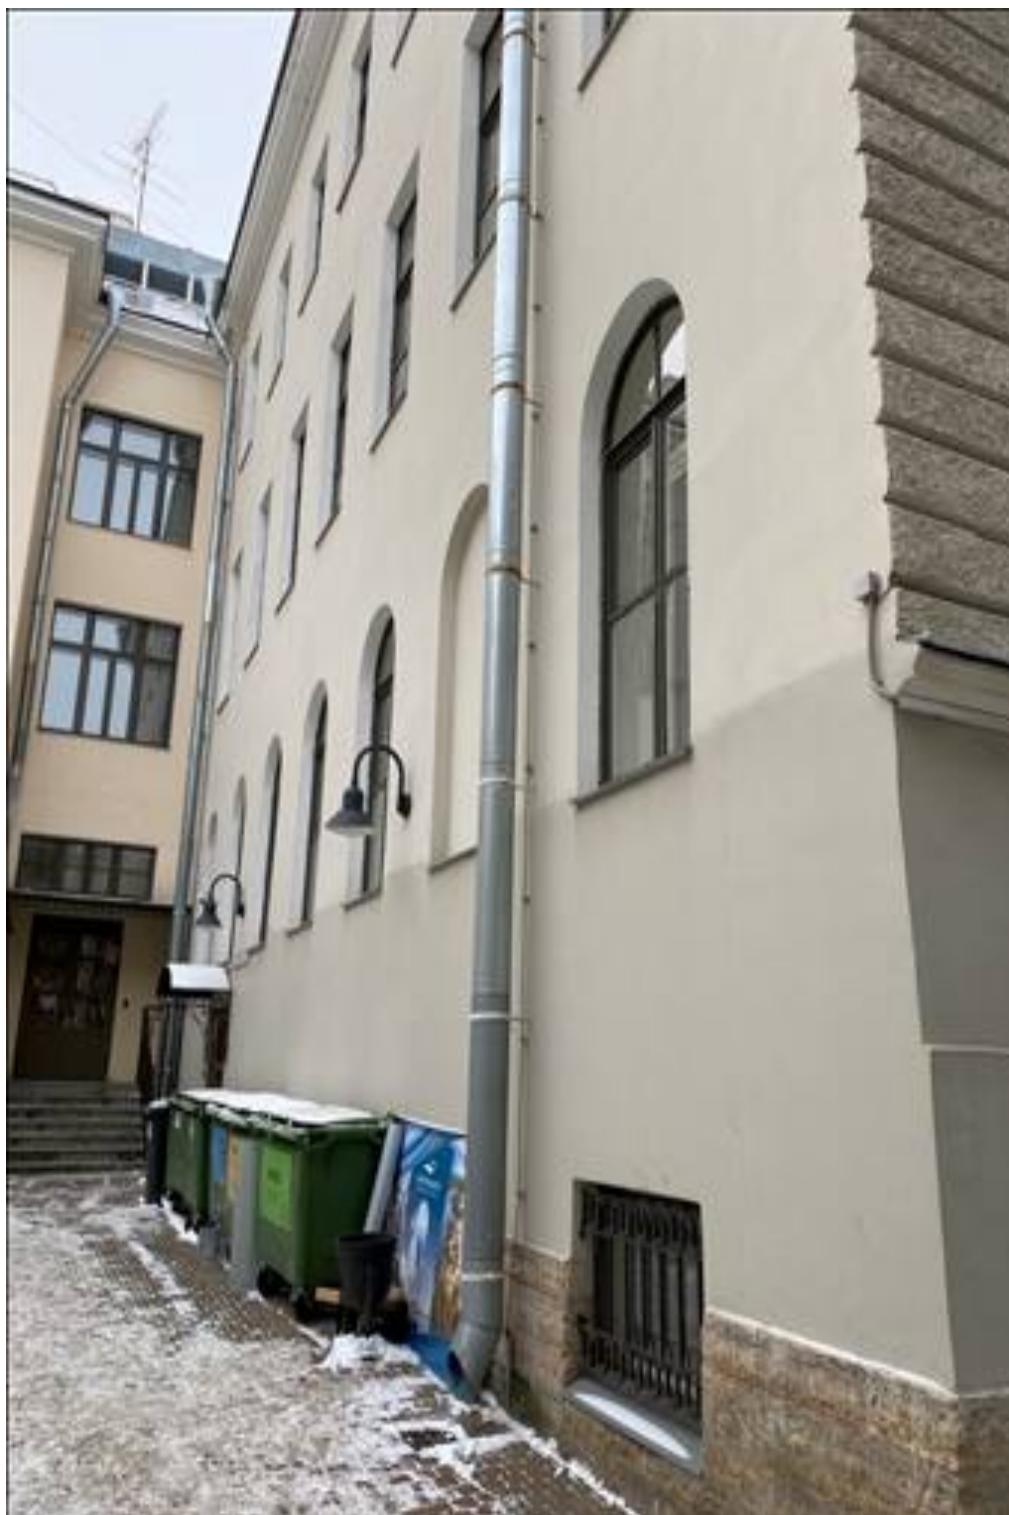
8. “Дом, в котором в 1890-1918 гг. жил экономист Даниельсон Н.Ф.”.
Большая Конюшенная ул., 4-6-8, лит. А.
Восточный дворовый фасад.
Фото: 15.12.2020.

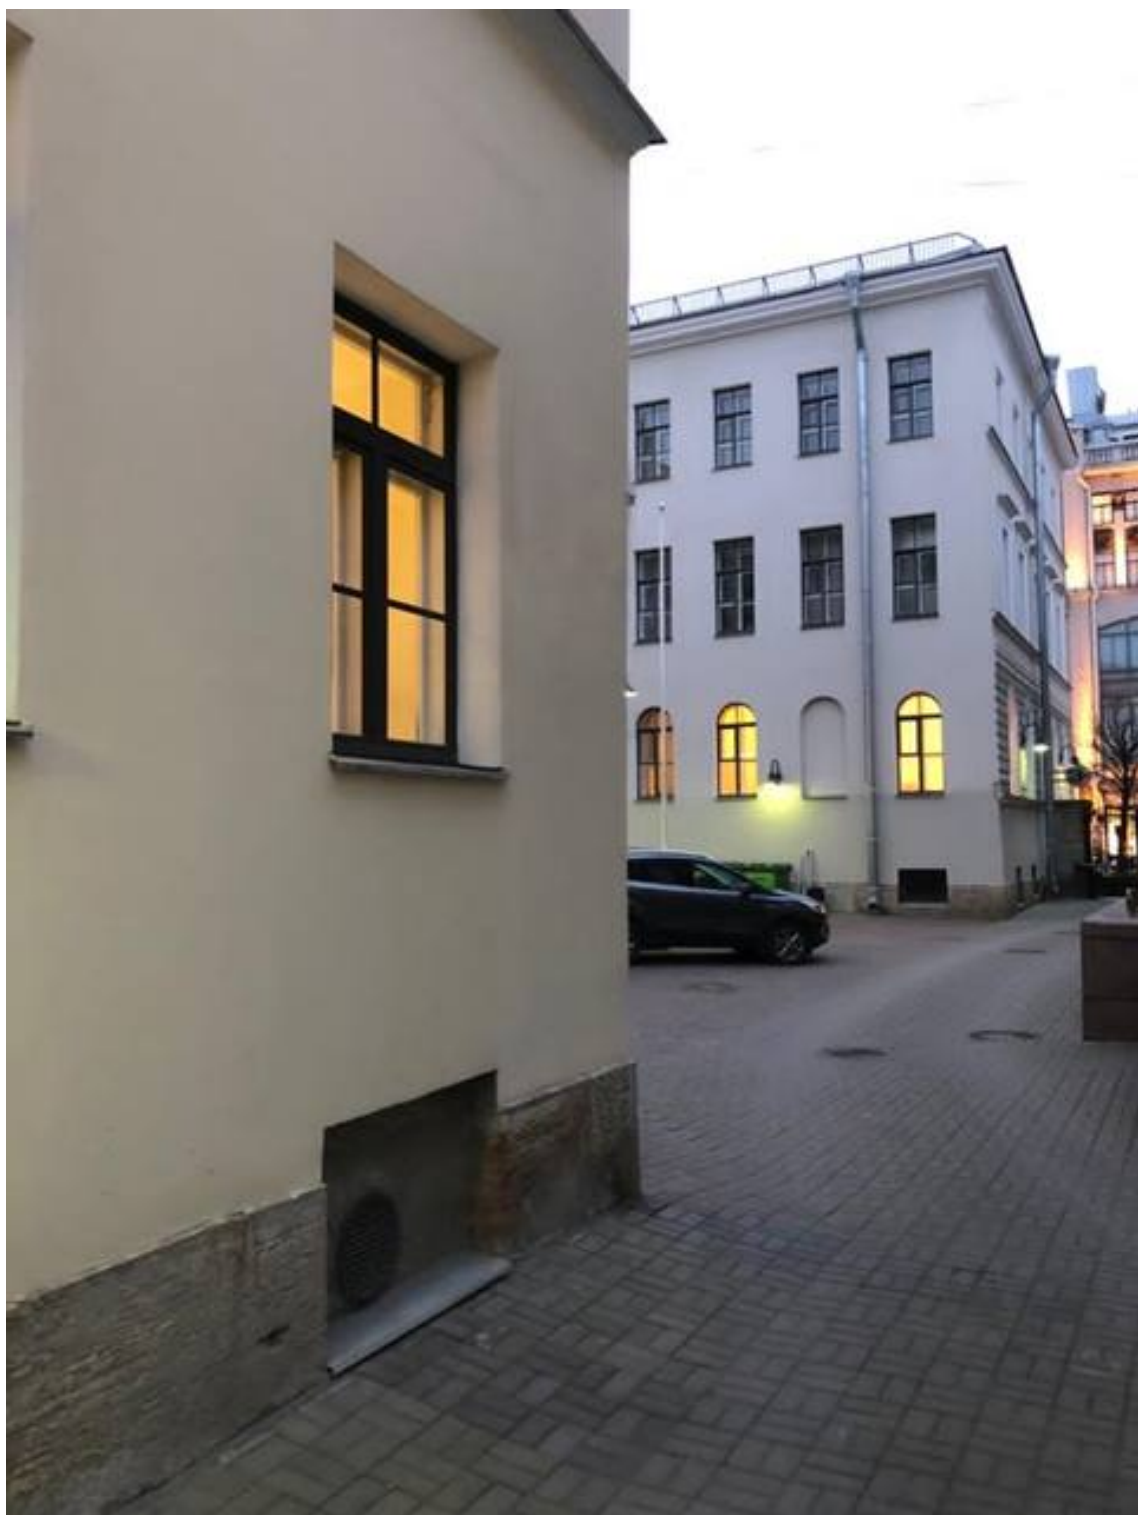
9. “Дом, в котором в 1890-1918 гг. жил экономист Даниельсон Н.Ф.”.
Большая Конюшенная ул., 4-6-8, лит. А.
Северный дворовый фасад.
Фото: 15.12.2020.

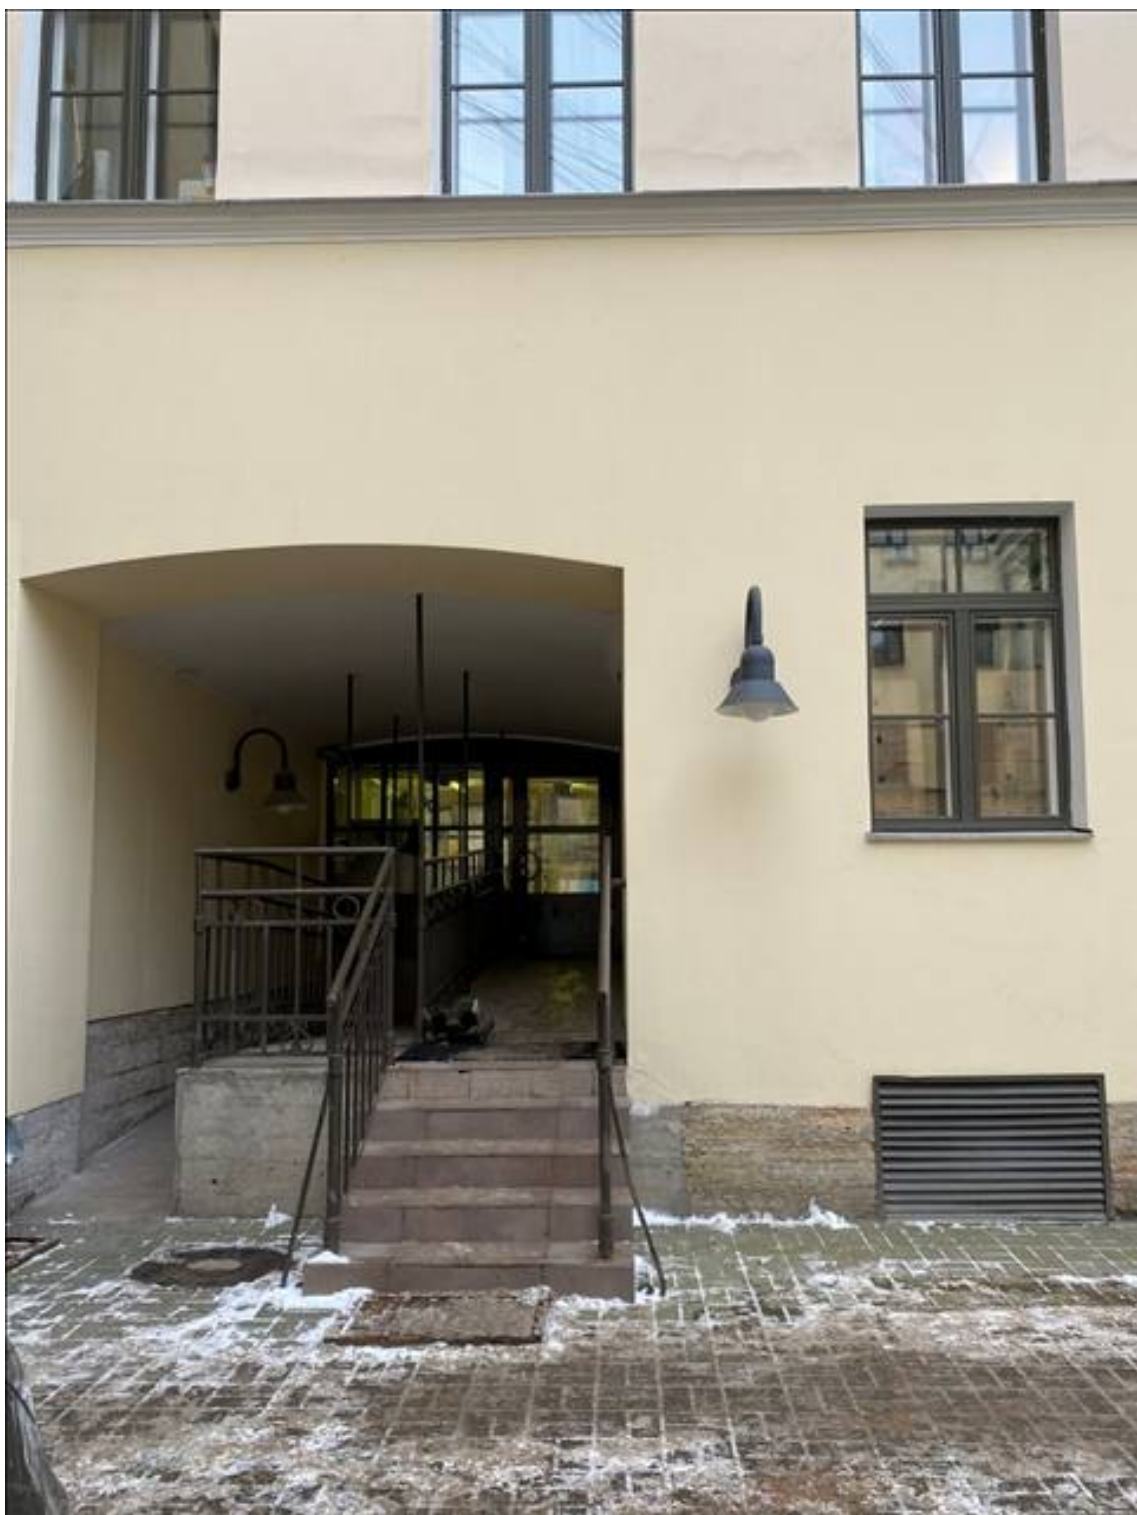
10. “Дом, в котором в 1890-1918 гг. жил экономист Даниельсон Н.Ф.”.
Большая Конюшенная ул., 4-6-8, лит. А.
Фрагмент северного дворового фасада.
Фото: 15.12.2020.

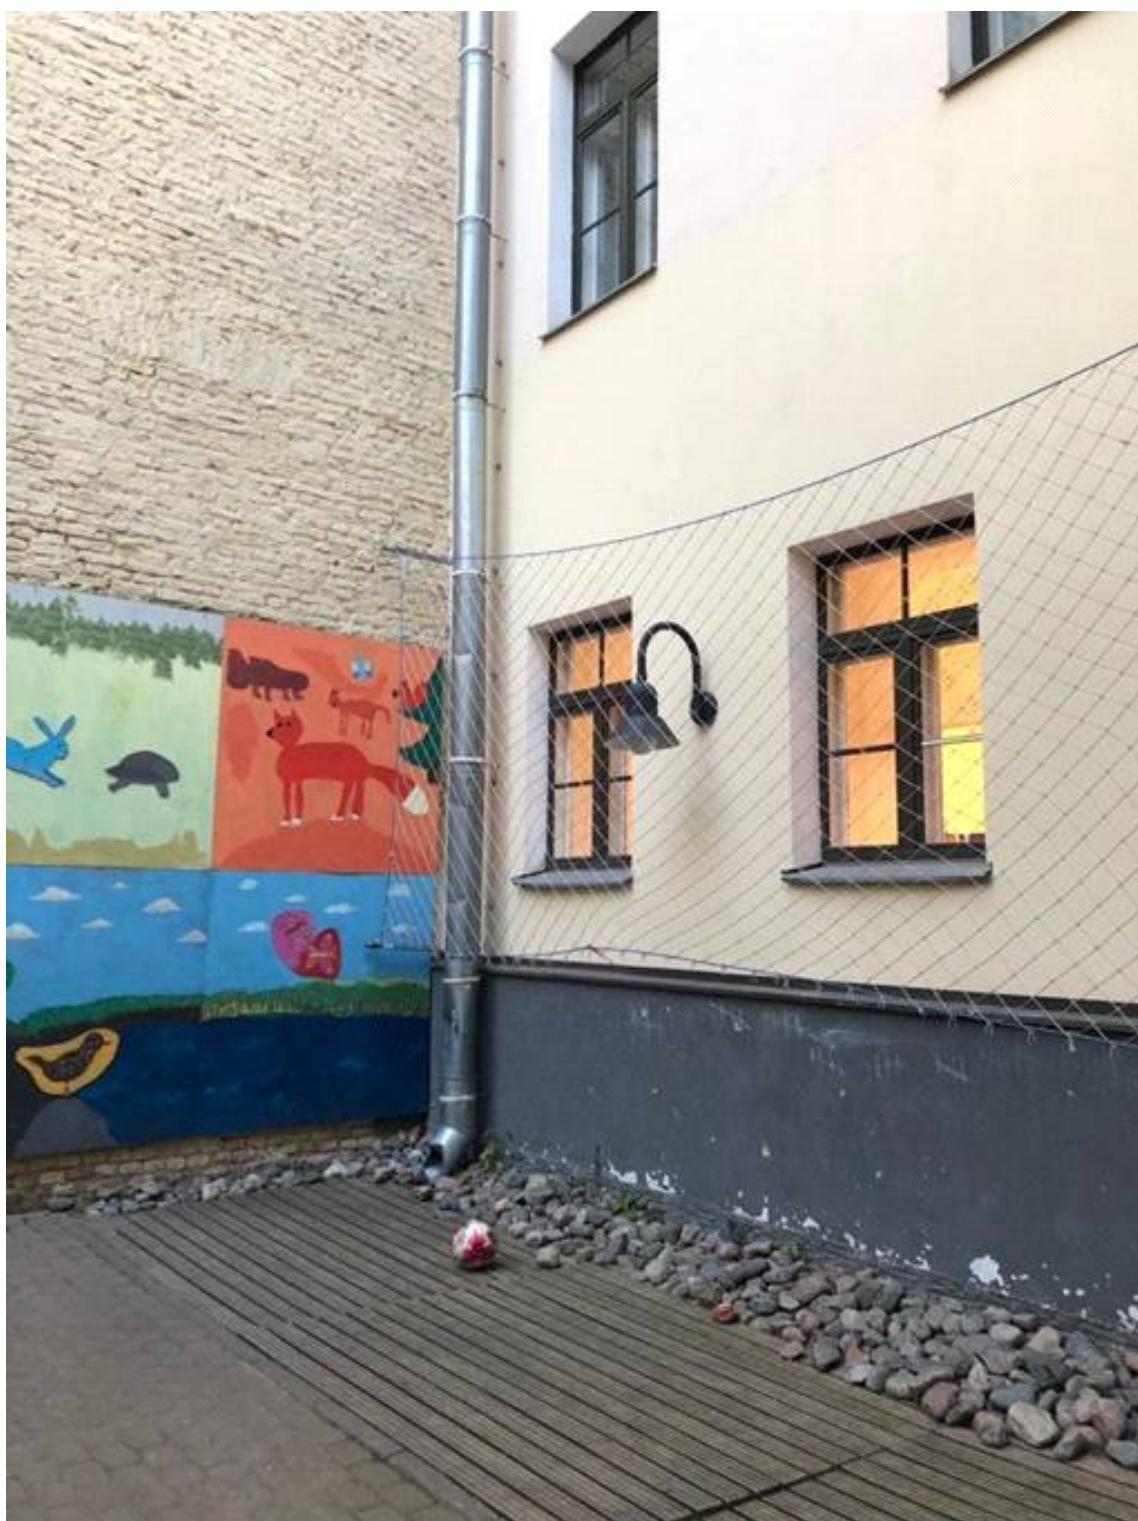
11. “Дом, в котором в 1890-1918 гг. жил экономист Даниельсон Н.Ф.”.
Большая Конюшенная ул., 4-6-8, лит. А.
Фрагмент восточного дворового фасада.
Фото: 15.12.2020.

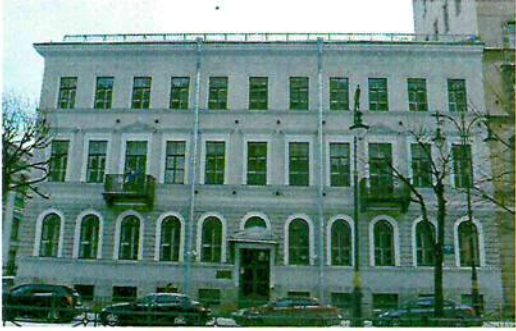
№ пп	Видовая принадлежность предмета охраны	Предмет охраны	Фотофиксация
1	2	3	4
1	Объемно-пространственное решение:	<p>Исторические габариты и конфигурация сложного в плане здания, состоящего из трехэтажного лицевого корпуса по красной линии Большой Конюшенной ул. и четырехэтажных дворовых корпусов;</p> <p>воротный проезд* – местоположение (юго-восточный дворовый корпус), конфигурация (с лучковым завершением), габариты; *в настоящее время – не действующий.</p>

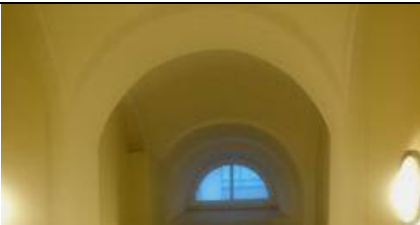
2	Конструктивная система здания:	<p>Исторические наружные и внутренние кирпичные капитальные стены;</p> <p>своды:</p> <p>коробовые, в том числе с распалубками;</p>

<p>цилиндрический на подпружных арках (вестибюль парадной лестницы лицевого корпуса);</p> <p>средистенная, одномаршевая, двухуровневая, лестница вестибюля парадного входа лицевого корпуса, с известняковыми ступенями и площадками, облицованными известняковыми плитами;</p> <p>трехмаршевая парадная лестница лицевого корпуса с маршами по косоурам, известняковыми ступенями и площадками, облицованными известняковыми плитами;</p> <p>двухмаршевые лестницы с маршами по косоурам, с площадками по коробовым сводам, с известняковыми ступенями и площадками, облицованными известняковыми плитами.</p>

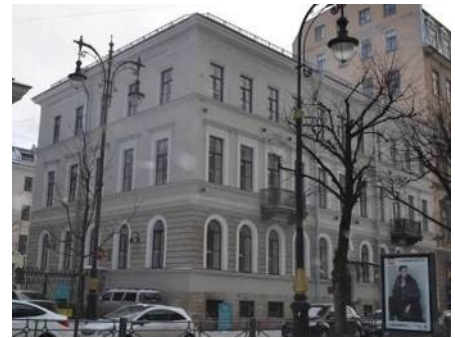
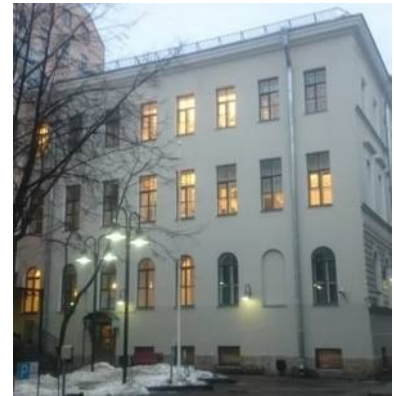
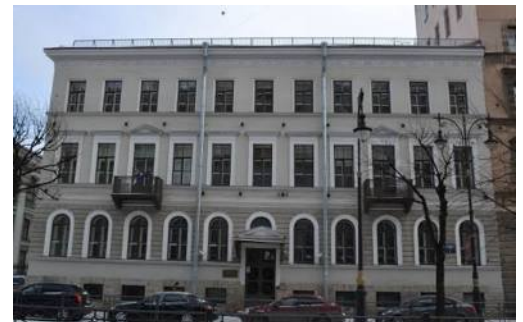
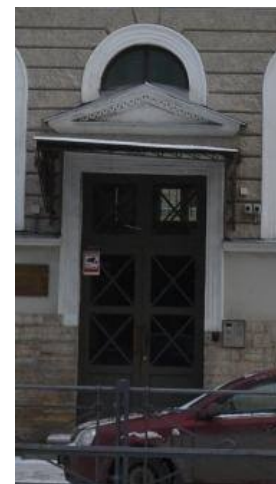
Архитектурно-художественное решение лицевых фасадов (западного по Большой Конюшенной улице и северного бокового):

дверной проем – местоположение (в центральной оси западного фасада), конфигурация (прямоугольный), габариты, оформление (профилированные полуналичники, треугольный сандрик с поясом орнамента);
заполнение дверного проема – конструкция (двустворчатое, с прямоугольной фрамугой), оформление*;
*историческое заполнение утрачено;

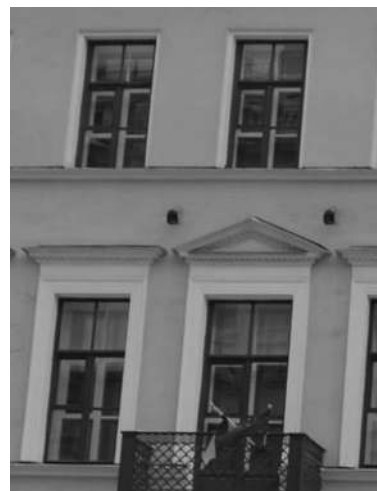
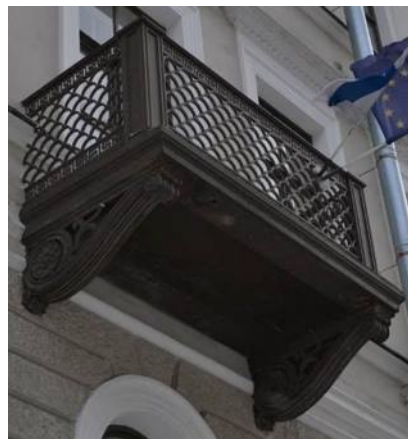
два балкона на чугунных орнаментированных кронштейнах – местоположение (в 3-ей и 9-ой световых осях, в уровне 2-го этажа западного лицевого фасада), конфигурация (прямоугольные в плане), габариты; ограждения балконов чугунного литья с мотивом чешуйчатого орнамента и поясами орнамента меандр; водосборные трубы оформлены в виде змеиных голов;

горизонтальные профилированные подоконные и межэтажные тяги;

фриз с лепным орнаментом антемион с пальметтой и венчающий профилированный карниз с поясом иоников;

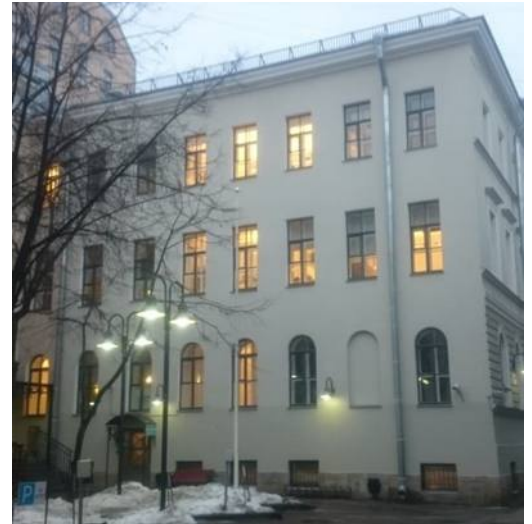
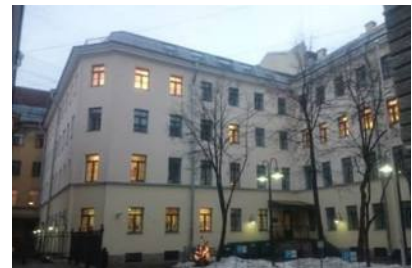
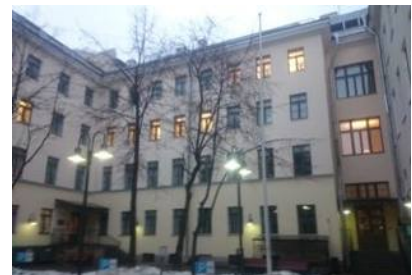
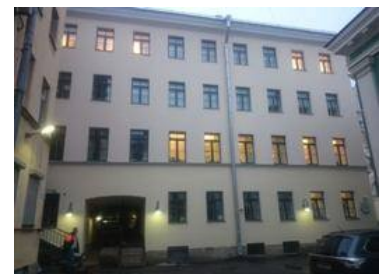
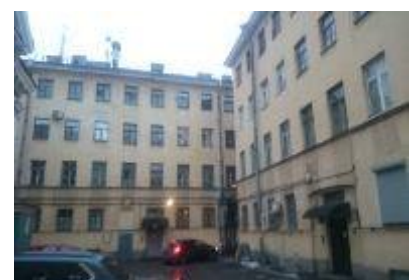
Фасады дворовых корпусов:

материал и характер отделки цоколя – известняк;

материал и характер отделки фасадов – гладкая окрашенная штукатурка;

исторические дверные проемы – местоположение, конфигурация (прямоугольные), габариты;

исторические оконные проемы – местоположение, конфигурация (прямоугольные), габариты (габариты ширины и отметки высоты – для оконных проемов в уровне цокольного и 1-го этажей);

горизонтальные профилированные тяги и венчающие профилированные карнизы.

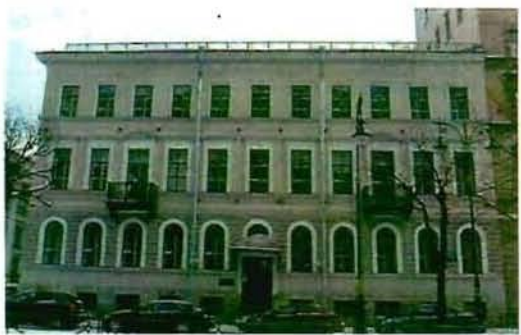
№ пп	Видовая принадлежность предмета охраны	Предмет охраны	Фотофиксация
1	2	3	4
1	Объемно-пространственное решение:	<p>Исторические габариты и конфигурация сложного в плане здания, состоящего из трехэтажного лицевого корпуса по красной линии Большой Конюшенной ул. и четырехэтажных дворовых корпусов;</p> <p>воротный проезд* – местоположение (юго-восточный дворовый корпус), конфигурация (с лучковым завершением), габариты; *в настоящее время – не действующий.</p>

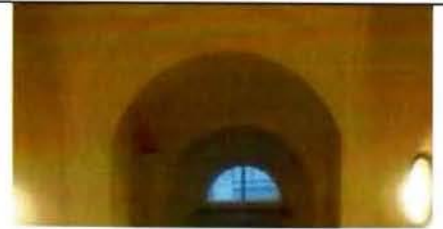
2	Конструктивная система здания:	<p>Исторические наружные и внутренние кирпичные капитальные стены;</p> <p>своды: коробовые, в том числе с распалубками;</p>

трехмаршевая парадная лестница лицевого корпуса с маршами по косоурам, известняковыми ступенями и площадками, облицованными известняковыми плитами;

двухмаршевые лестницы с маршами по косоурам, с площадками по коробовым сводам, с известняковыми ступенями и площадками, облицованными известняковыми плитами.
