АКТ

по результатам государственной историко-культурной экспертизы проектной документации на проведение работ по сохранению объекта культурного наследия регионального значения «Дом, где в 1890-1918 гг. жил экономист Даниельсон Н.Ф.», расположенного по адресу: Санкт-Петербург, Большая Конюшенная улица, д. 4-6-8, литера А - «Проект по сохранению объекта культурного наследия регионального значения «Дом, где в 1890-1918 гг. жил экономист Даниельсон Н.Ф.» приспособление для современного использования в части размещения системы видеонаблюдения на фасадах здания, расположенного по адресу: Санкт-Петербург, Большая Конюшенная улица, д. 4-6-8, литера. А (пом. №№ 30-Н, 37-Н, 38-Н, 39-Н, 41-Н, 4ЛК, 3ЛК)», выполненный ООО «АКБ «ВАЙСС». ШИФР 20-11-02.

«15» января 2021 года

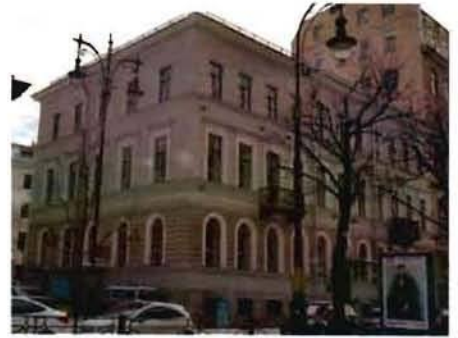
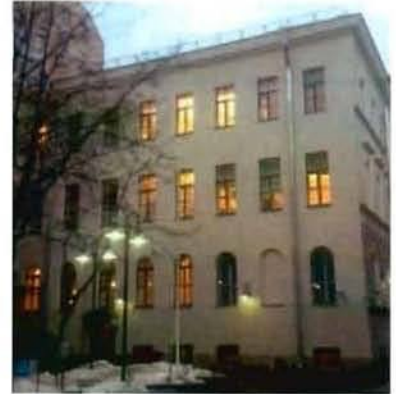
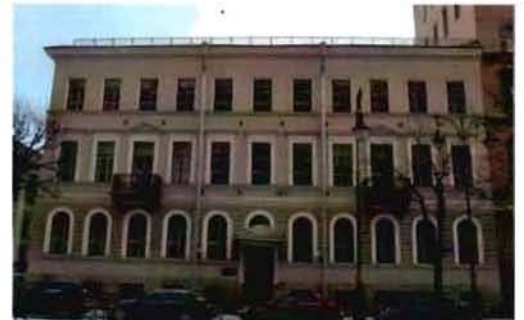
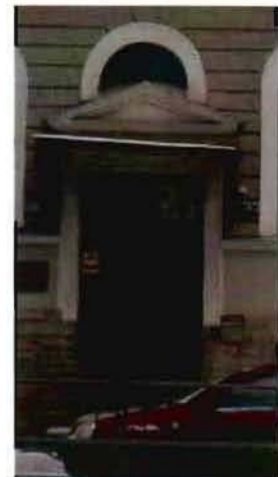
материал и характер отделки фасадов – окрашенная штукатурка - гладкая и линейный руст «под шубу»;

Архитектурно-художественное решение лицевых фасадов (западного по Большой Конюшенной улице и северного бокового):

дверной проем – местоположение (в центральной оси западного фасада), конфигурация (прямоугольный), габариты, оформление (профилированные полуналичники, треугольный сандрик с поясом орнамента);
заполнение дверного проема – конструкция (двустворчатое, с прямоугольной фрамугой), оформление*;
*историческое заполнение утрачено;

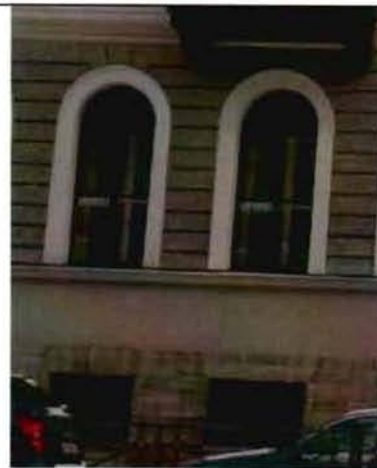
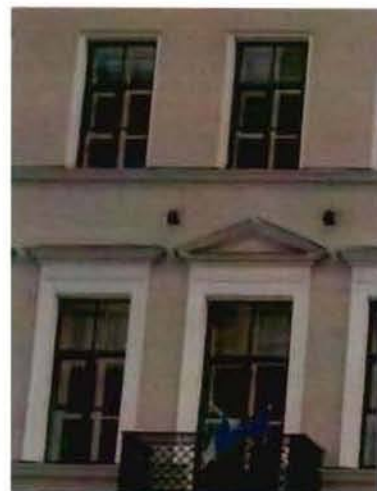
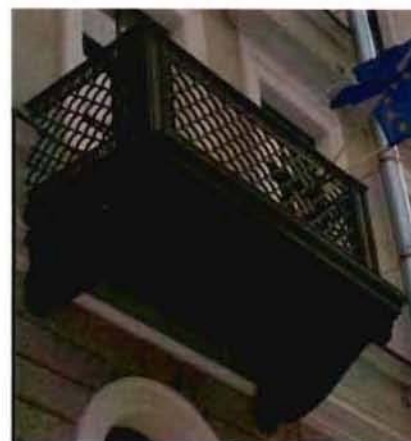
исторические оконные проемы в уровне 1-3-го этажей и дверные (балконные) проемы – местоположение, конфигурация (прямоугольные, с полуциркульным завершением), габариты, оформление (веерный руст, профилированные наличники, линейные и треугольные сандрики с поясом орнамента);

горизонтальные профилированные подоконные и межэтажные тяги;

фриз с лепным орнаментом антемион с пальметтой и венчающий профилированный карниз с поясом иоников;

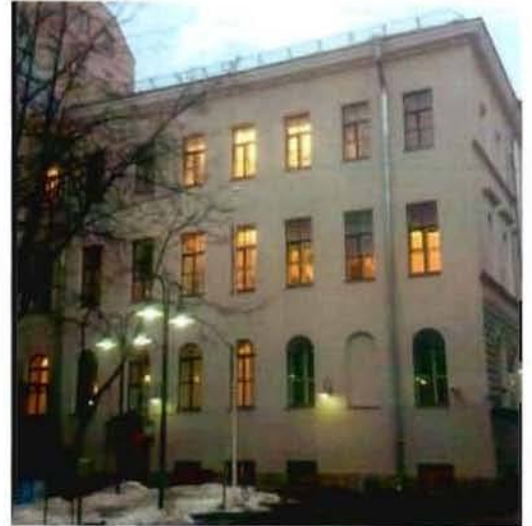
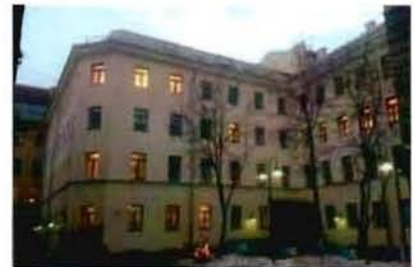
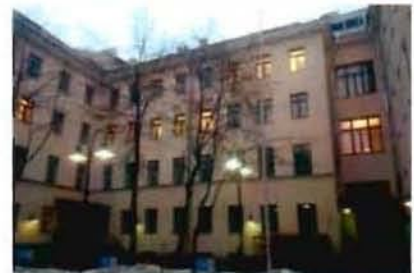
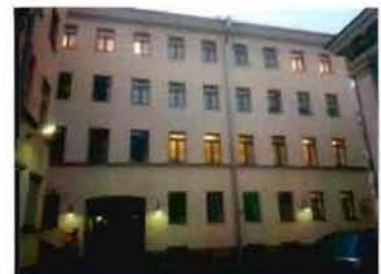
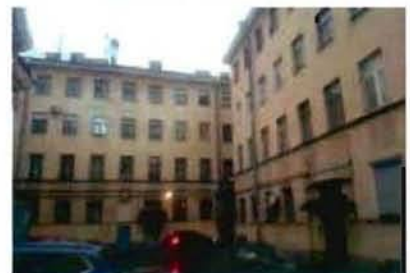
заполнения оконных проемов – рисунок расстекловки, материал (дерево), единообразие цветового решения;

горизонтальные профилированные тяги и венчающие профилированные карнизы.
