## Акт

по результатам государственной историко-культурной экспертизы

- проектной документации на проведение работ по сохранению объекта культурного наследия федерального значения «Корпус боковой», расположенного по адресу: Санкт-Петербург, Литейный пр., д. 56 лит. В, входящего в состав объекта культурного наследия федерального значения «Корпуса боковые (два)», входящего в состав объекта культурного наследия федерального значения «Больница Мариинская» – «Ремонт, реставрация и приспособление для современного использования части помещений первого этажа объекта культурного наследия федерального значения «Корпус боковой» в составе «Корпуса боковые (два)» (в составе «Больница Мариинская»)» (шифр № 03-БМ-11/2022), разработанной ООО «АРТРУСТ» в 2022-23 гг.;

- раздела документации, обосновывающего меры по обеспечению сохранности объекта культурного наследия федерального значения «Больница Мариинская», расположенного по адресу: Санкт-Петербург, Литейный пр., д. 56, лит. А, Б, В при реализации проекта «Ремонт, реставрация и приспособление для современного использования части помещений первого этажа объекта культурного наследия федерального значения «Корпус боковой» в составе «Корпуса боков

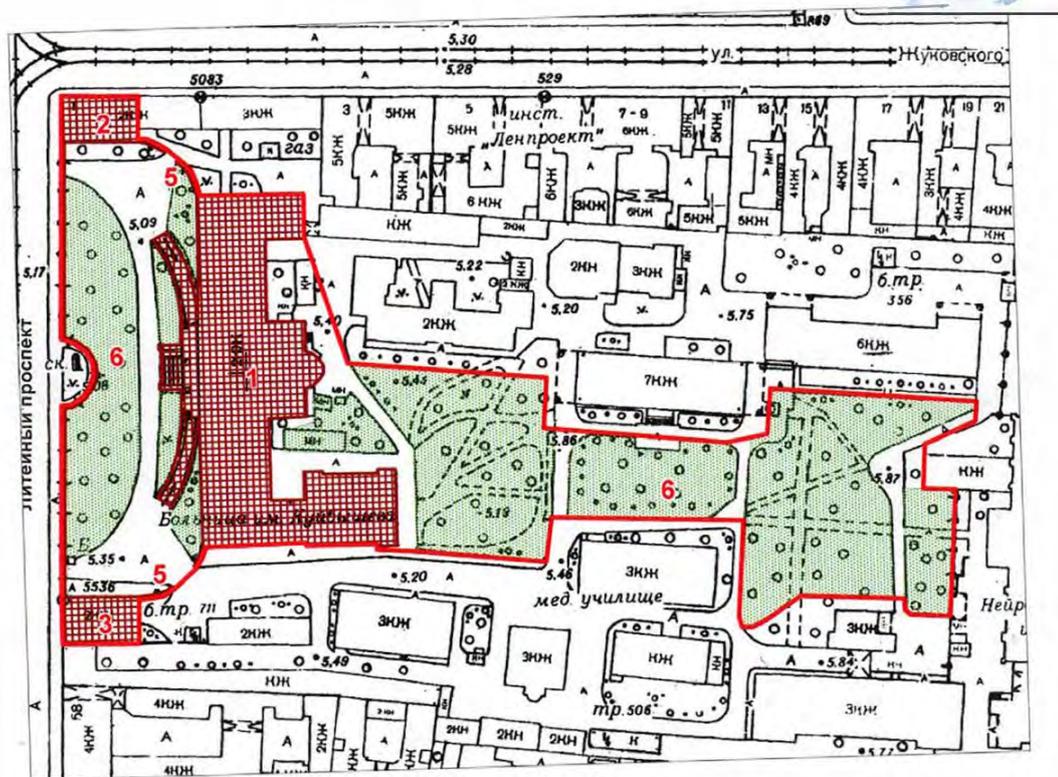
#### План границ территории объекта культурного наследия федерального значения "Больница Мариинская"

1. Корпус главный  
(Литейный пр., 56, лит. А)
2. Корпус боковой  
(Литейный пр., 56, лит. Б)
3. Корпус боковой  
(Литейный пр., 56, лит. В)
4. Ограда с решеткой между боковыми корпусами
5. Ограда между главным и боковыми корпусами
6. Сад

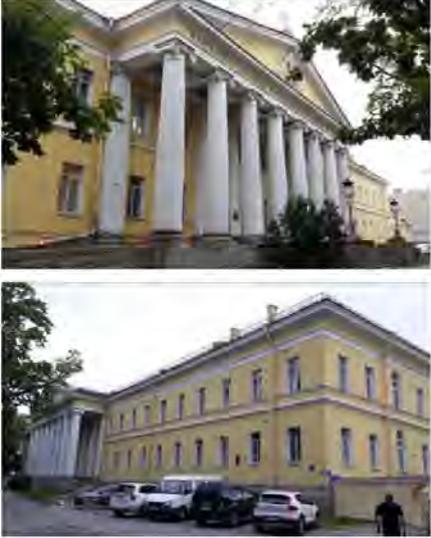
2.	Объемно-пространственное решение:	габариты сложного в плане, двухэтажного на подвалах здания, с восьмиколонным портиком и расходящимися от него пандусами и полукруглой апсидой домовой церкви;

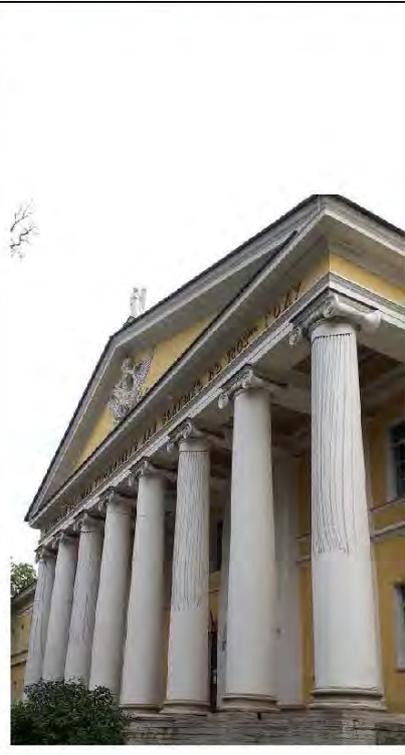
3.	<p>Конструктивная система:</p>	<p>исторические наружные капитальные стены, исторические внутренние капитальные стены: местоположение, материал (кирпич);</p> <p>междуэтажные перекрытия – местоположение;</p> <p>портик с восемью колоннами ионического ордера (фусты кирпичные, базы известняковые) по центру лицевого фасада;</p>

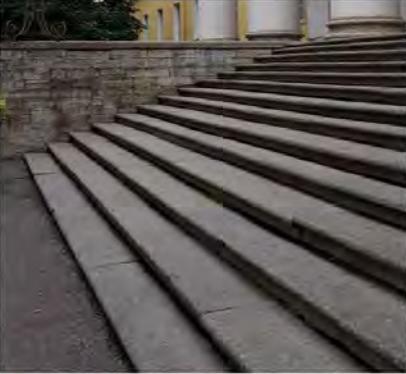
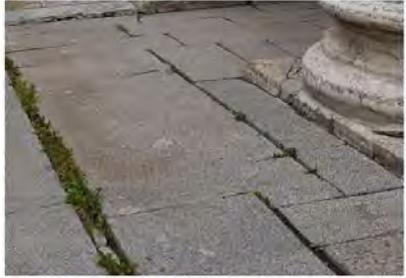
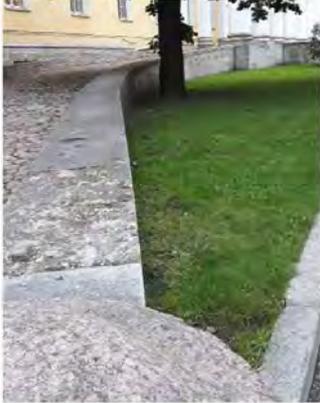
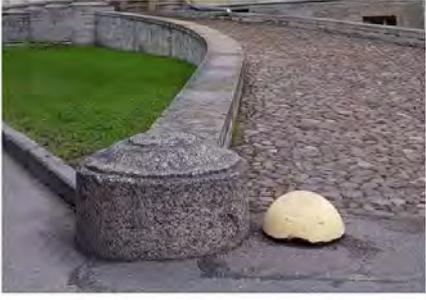
<p>одномаршевая лестница перед портиком, с гранитными ступенями и известняковыми парапетами по сторонам, с профилированными карнизами;</p> <p>профиль ступеней (с валиком);</p> <p>покрытие полов лестничной площадки – гранитные плиты;</p> <p>два дугообразных пандуса, подходящих к портику с торцов, с булыжным мощением и известняковыми парапетами;</p> <p>по две цилиндрические гранитные тумбы у начала пандусов;</p>

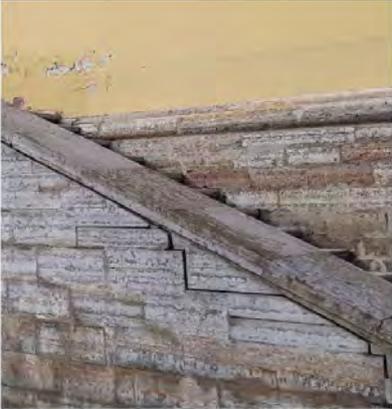
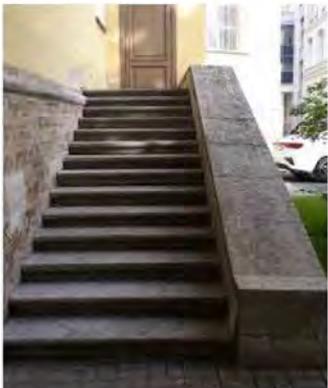
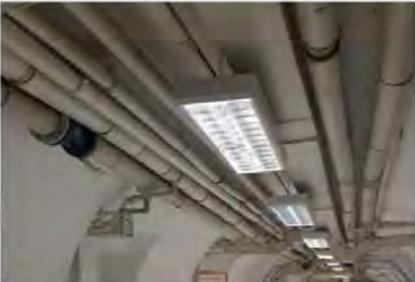
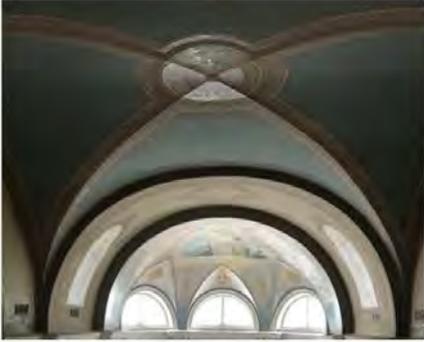
<p>две одномаршевые средистенные лестницы по сторонам от апсиды домовой церкви;</p> <p>своды, в том числе:</p> <p>коробовые с распалубками своды подвальных помещений;</p> <p>крестовый свод и конховый с распалубками свод в помещении домовой церкви (1-Н (2));</p>

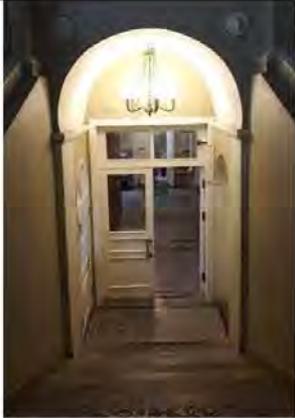
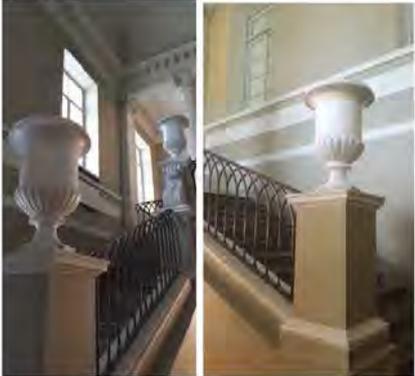
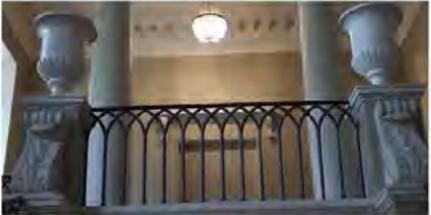
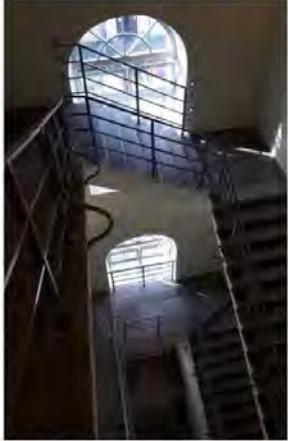
<p>исторические лестницы, в том числе:</p> <p>парадная трехмаршевая распашная лестница Л-1 в центральной части здания, с известняковыми ступенями и металлическим ограждением (рисунок – геометрический, с мотивом стрельчатой арки, стойки с пятаками), на сводах;</p> <p>профиль ступеней (с валиком);</p> <p>тип покрытия полов лестничных площадок – наливные, с мраморной крошкой;</p> <p>коробовый свод под лестничной площадкой 2-го этажа;</p> <p>прямоугольные опорные тумбы с профилированными карнизами и цоколем, увенчаны кратерами, в уровне лестничной площадки верхнего марша тумбы с волютами, декорированными листьями аканта;</p> <p>трехмаршевая межэтажная лестница Л-5, в юго-западной части здания, с известняковыми ступенями и металлическим ограждением, на косоурах и на сводах;</p> <p>профиль ступеней (с валиком);</p>

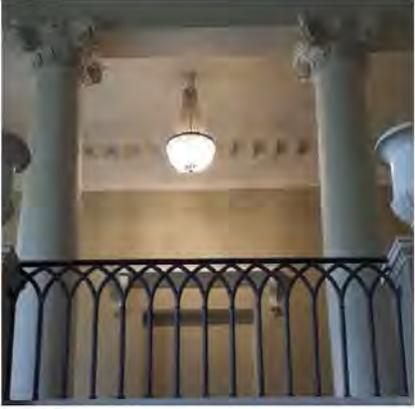
две колонны коринфского ордера на верхней площадке парадной лестницы (Л-1 (Ш));

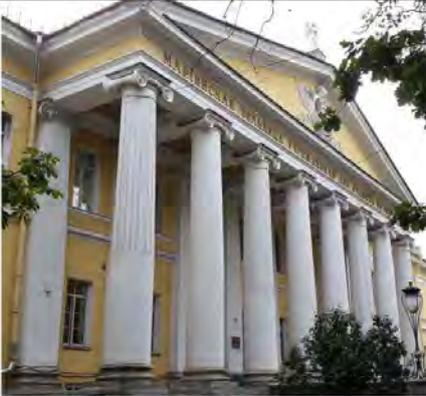
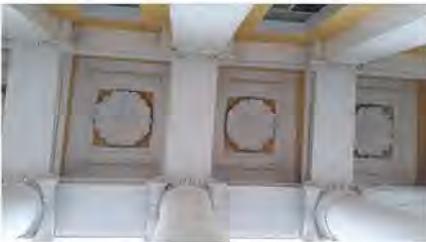
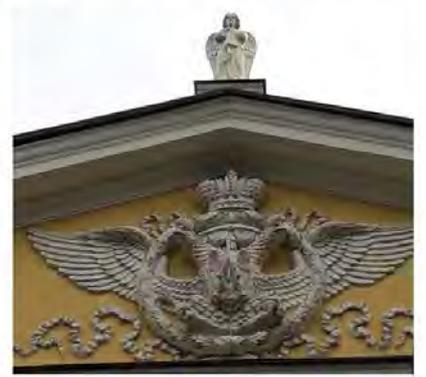
<p>оформление портика: восемь пилястр ионического ордера, профилированные балки между колоннами и пилястрами, перекрытие портика с кессонами с лепными розетками внутри, по сторонам кессонов - лепные пояса, декорированные дубовыми листьями;</p> <p>треугольный фронтон с антаблементом: профилированный карниз, гладкий фриз с надписью: «Маринская больница, учрежденная для бедныхъ въ 1803мъ году»*, профилированный архитрав;</p> <p>* восстановлена в 2000-е годы;</p> <p>барельефная композиция в центре поля фронтона: лавровый венок с императорской короной и лентами по сторонам, внутри него - двуглавый орел с коронами, на его груди - пеликан с тремя птенцами; на коньке фронтона - скульптура ангела со скрещенными на груди руками*;</p> <p>*восстановлены в 2000-е годы;</p> <p>исторический профиль межэтажных карнизов и тяг;</p>

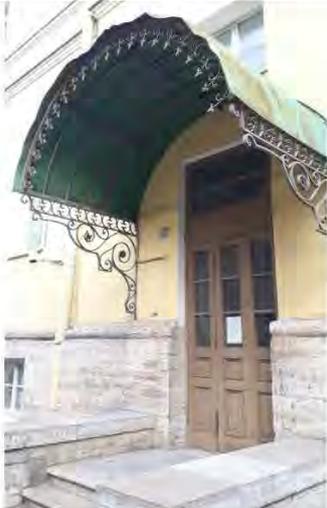
<p>оформление входного проема по крайней оси торцевого фасада: металлический козырек на фигурных ажурных кронштейнах с акантовыми завитками и поясами стилизованного растительного орнамента, полуциркульный фронтоном, декорированный поясом из волнообразных завитков, соединенных тягами с копьевидными завершениями;</p> <p>материал (дерево) и тип (филенчатые) дверных заполнений;</p> <p>три известняковые ступени с известняковыми парапетами;</p> <p>треугольный фронтоном в завершении ризалита по центру дворового фасада, с профилированным карнизом, на коньке фронтона прямоугольный постамент с позолоченным крестом с сиянием, на позолоченном яблоке;</p>

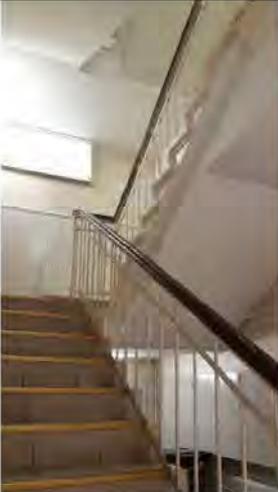
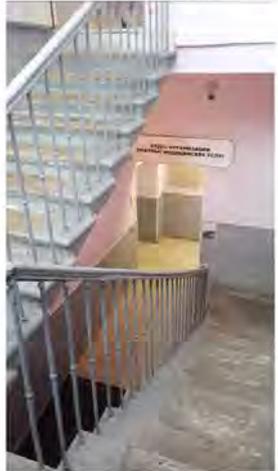
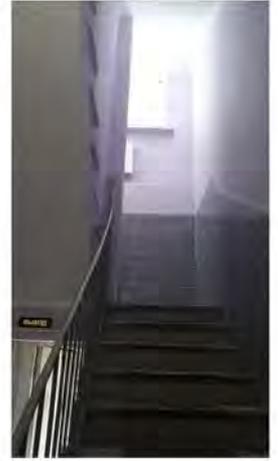
<p>двухмаршевая межэтажная лестница (Л-1) в восточной части северного корпуса (литера В), с металлическим ограждением и деревянными профилированными поручнями, на косоурах;</p> <p>двухмаршевая межэтажная лестница (Л-1) в центральной части южного корпуса (литера В), с известняковыми ступенями и металлическим ограждением (рисунок – вертикальные стойки с пятниками, перехватами и набалдашниками) с деревянными профилированными поручнями, на косоурах;</p> <p>профиль ступеней (с валиком);</p> <p>двухмаршевая межэтажная лестница (Л-2) в восточной части южного корпуса (литера В), с известняковыми ступенями и металлическим ограждением, на косоурах;</p> <p>профиль ступеней (с валиком);</p>

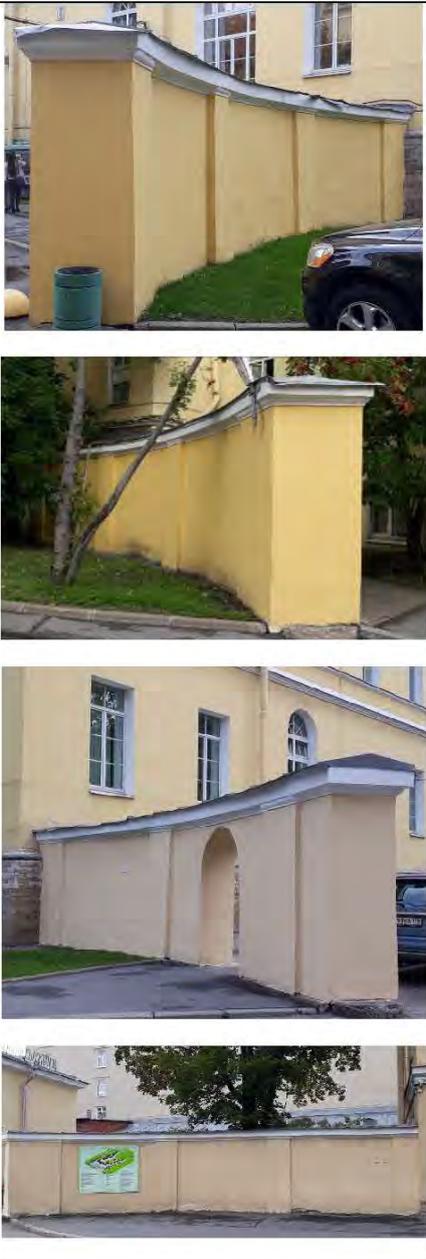
2.	<p>Объемно-пространственное решение и конструктивная система:</p>	<p>историческое пространственное решение полуциркулярной кирпичной ограды, расположенной между главным корпусом и боковыми (северным и южным) корпусами;</p> <p>арочный проем с полуциркулярным завершением в северной части ограды между главным корпусом и южным корпусом;</p>

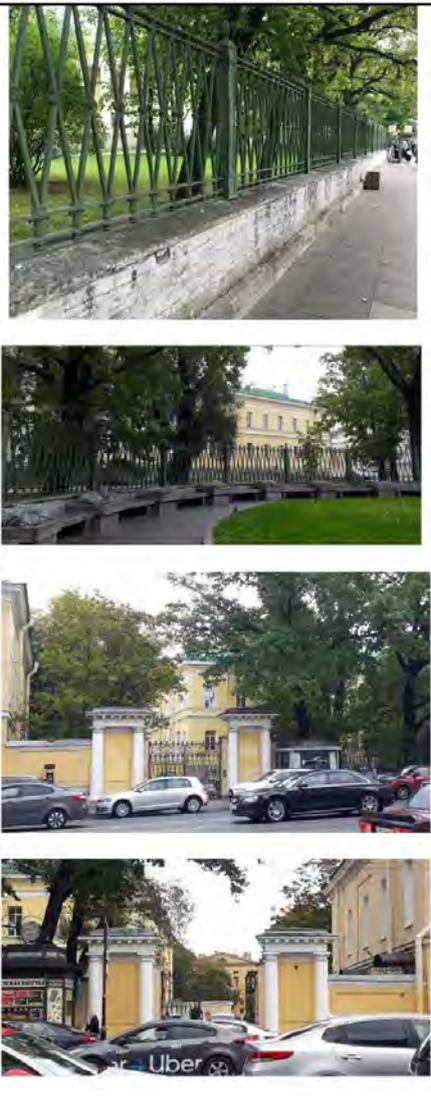
IV. «Ограда с решеткой между боковыми корпусами», 1803-1805 гг. (Литейный просп., 56)			
2.	Объемно-пространственное решение и конструктивная система:	<p>историческое объемно-пространственное решение чугунной ограды с полукруглым выступом по центру, на известняковом цоколе, между боковыми корпусами, у двух концов ограды – кирпичные оштукатуренные пропилеи с чугунными воротными заполнениями;</p>

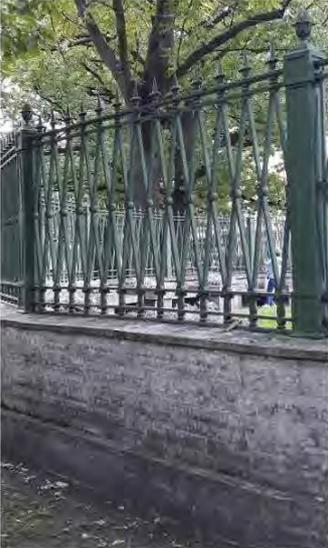
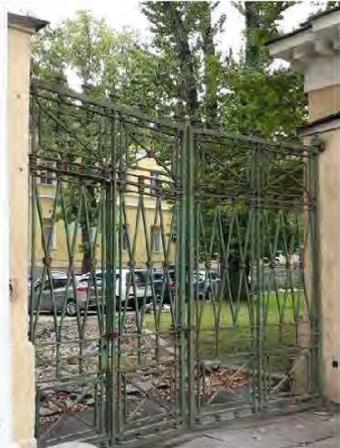
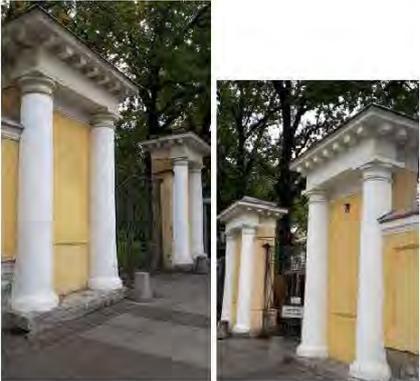
3.	<p>Архитектурно-художественное решение:</p>	<p>историческое архитектурно-художественное решение:</p> <p>цоколь, облицованный известняковой скобой;</p> <p>рисунок металлической решетки: две горизонтальные обвязки, состоящие из двух полос, от них поднимаются перекрещенные колья с розетками в местах пересечений, образующие узор из ромбов, стержни над обвязкой завершены копиями с кистями;</p> <p>прямоугольные чугунные филёнчатые опорные столбы, увенчанные шишками;</p> <p>два двустворчатых металлических воротных заполнения, каждая створка на две прямоугольные филенки сверху и снизу с перекрещивающимися тягами внутри, по центру перекрещенные колья с розетками в местах пересечений, образующие узор из ромбов, стержни над обвязкой завершены копиями с кистями;</p> <p>проилей ограды оформлены трехчетвертными колоннами тосканского ордера на известняковых базах, венчающий антаблемент: профилированный карниз с поясом модульонов, гладкий фриз; металлическое покрытие проилей;</p>

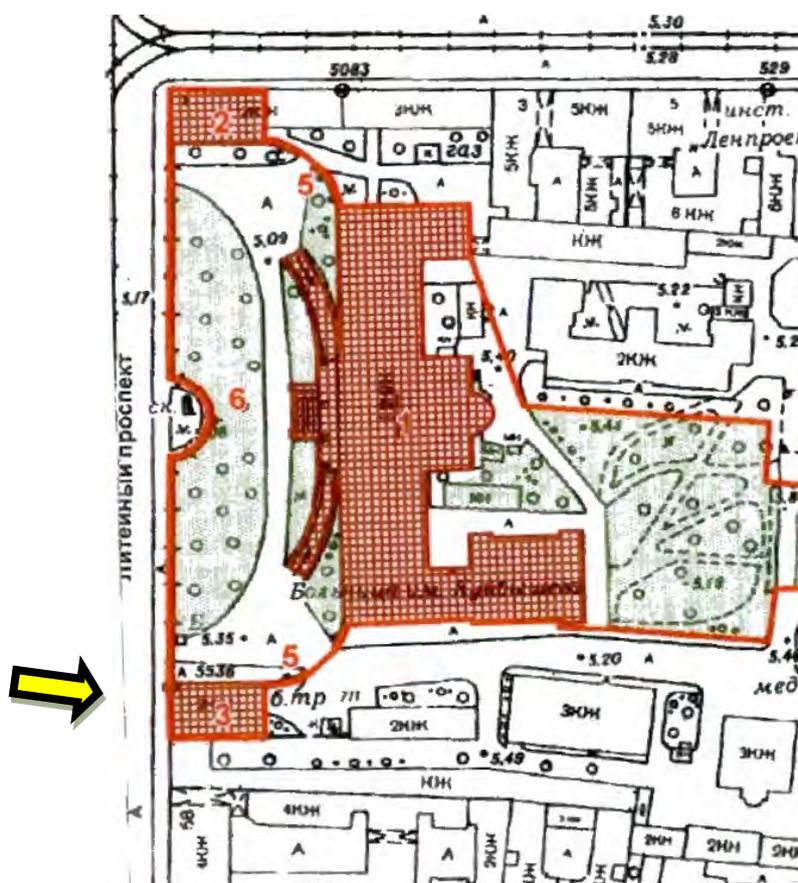
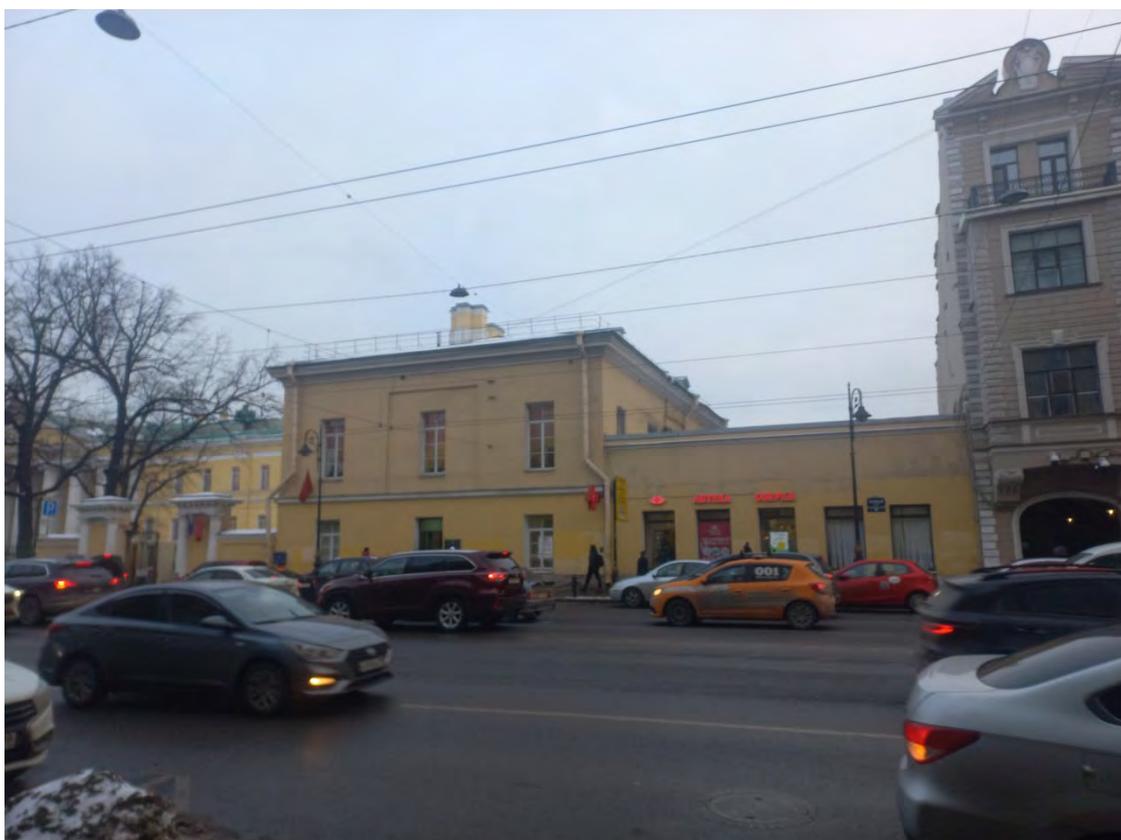
Фото 1. Боковой корпус. Фасад вдоль Литейного пр. (западный).

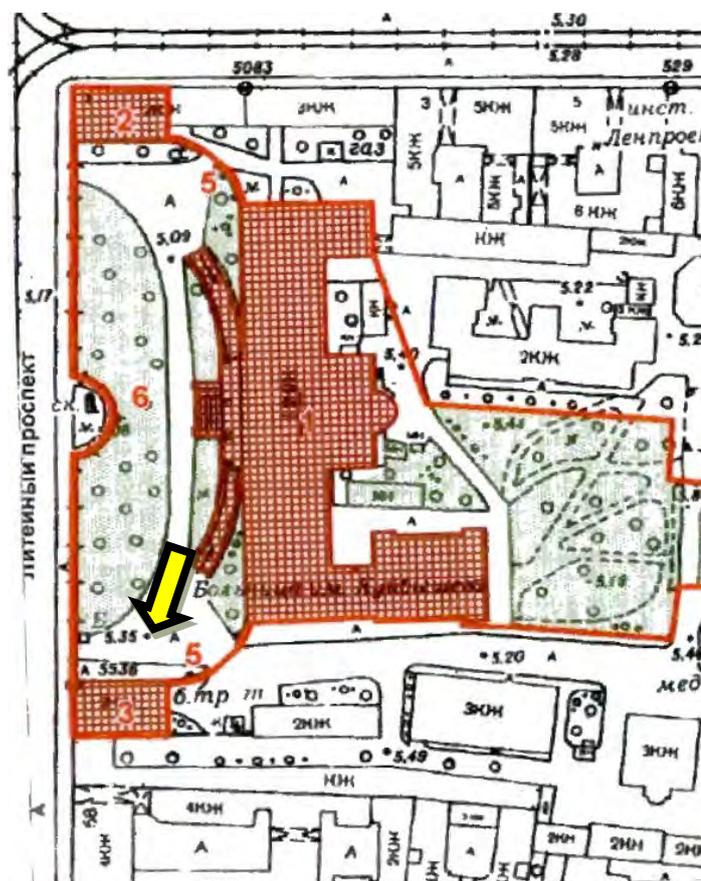
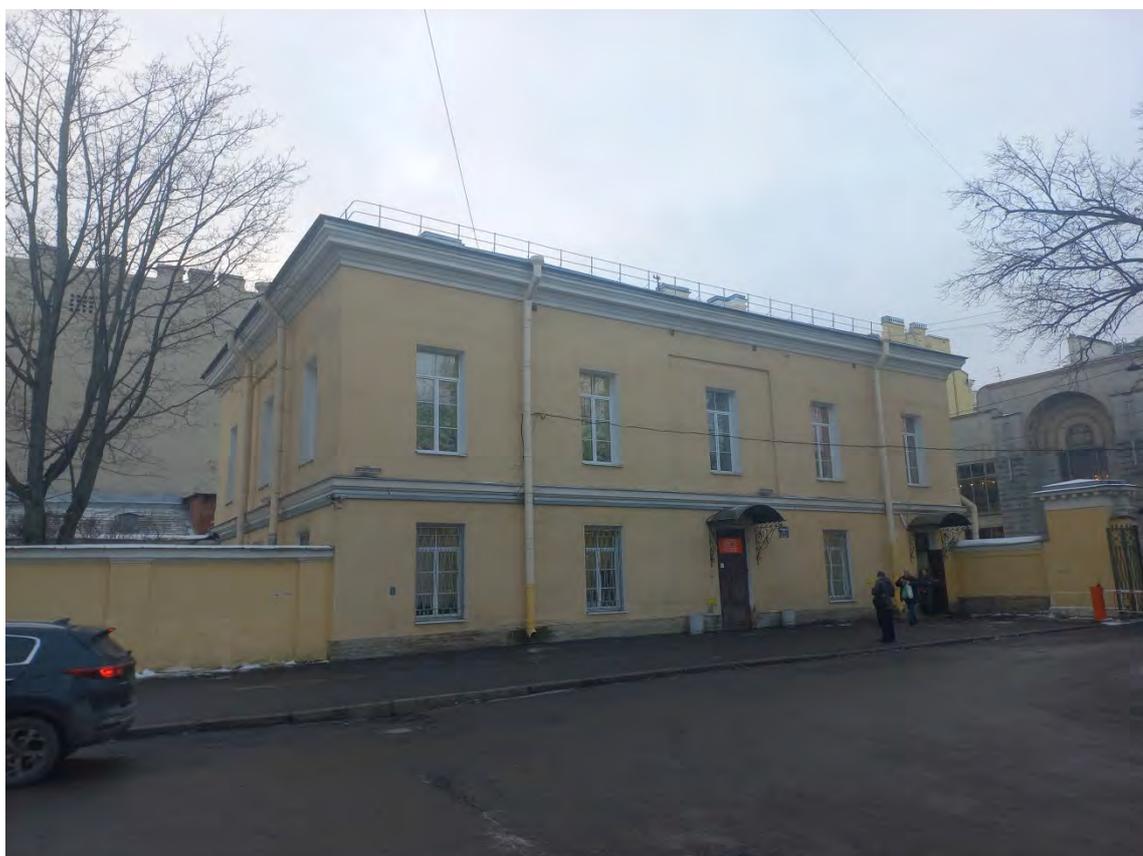
Фото 2. Боковой корпус. Северный фасад. Территория памятника в зоне въезда.

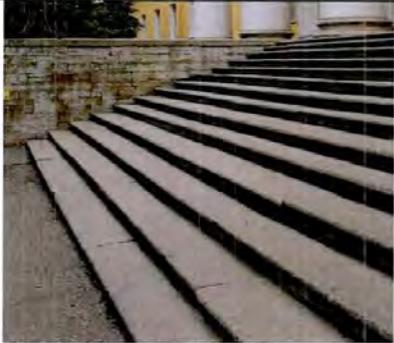
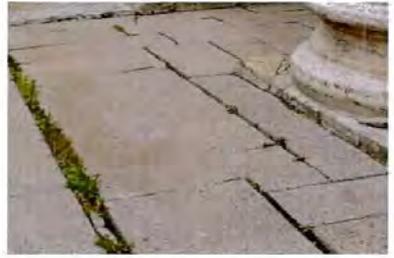
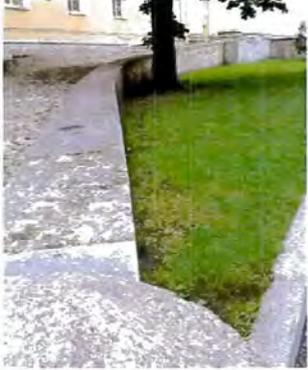
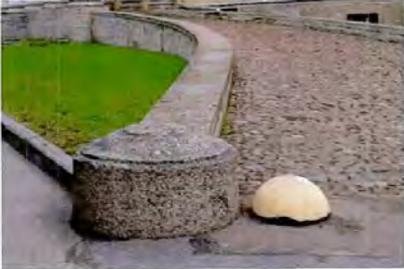
<p>одномаршевая лестница перед портиком, с гранитными ступенями и известняковыми парапетами по сторонам, с профилированными карнизами;</p> <p>профиль ступеней (с валиком);</p> <p>покрытие полов лестничной площадки – гранитные плиты;</p> <p>два дугообразных пандуса, подходящих к портику с торцов, с булыжным мощением и известняковыми парапетами;</p> <p>по две цилиндрические гранитные тумбы у начала пандусов;</p>

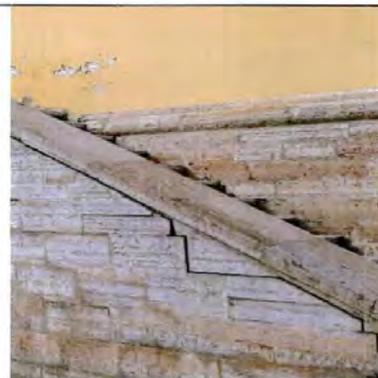
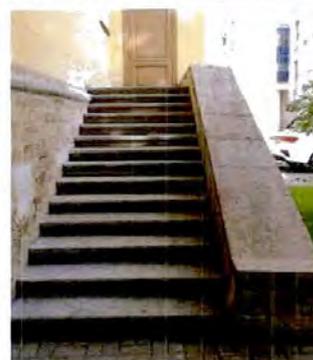
две одномаршевые средистенные лестницы по сторонам от апсиды домово́й церкви:

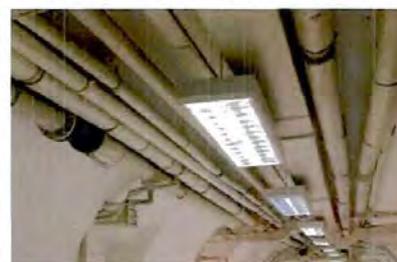
коробовые с распалубками своды подвальных помещений;

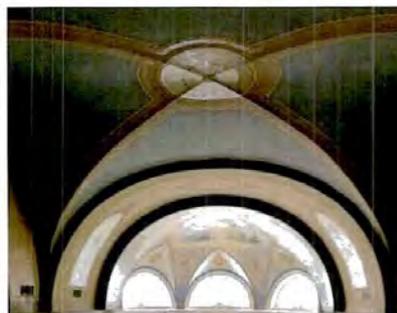
крестовый свод и конховый с распалубками свод в помещении домово́й церкви (1-Н (2));

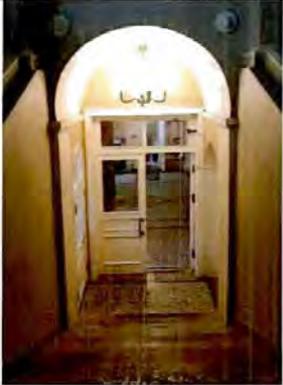
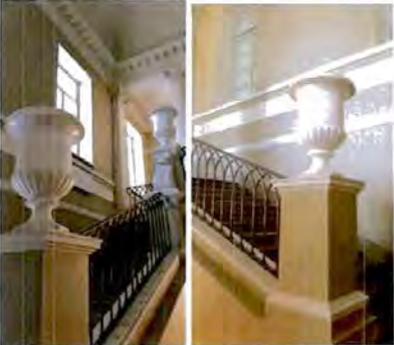
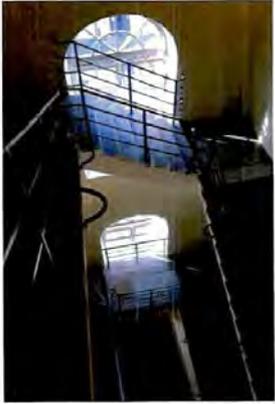
<p>исторические лестницы, в том числе:</p> <p>парадная трехмаршевая распашная лестница Л-1 в центральной части здания, с известняковыми ступенями и металлическим ограждением (рисунок – геометрический, с мотивом стрельчатой арки, стойки с пятниками), на сводах;</p> <p>профиль ступеней (с валиком);</p> <p>тип покрытия полов лестничных площадок – наливные, с мраморной крошкой;</p> <p>коробовый свод под лестничной площадкой 2-го этажа;</p> <p>прямоугольные опорные тумбы с профилированными карнизами и цоколем, увенчаны кратерами, в уровне лестничной площадки верхнего марша тумбы с волютами, декорированными листьями аканта;</p> <p>трехмаршевая межэтажная лестница Л-5, в юго-западной части здания, с известняковыми ступенями и металлическим ограждением, на косоурах и на сводах;</p> <p>профиль ступеней (с валиком);</p>

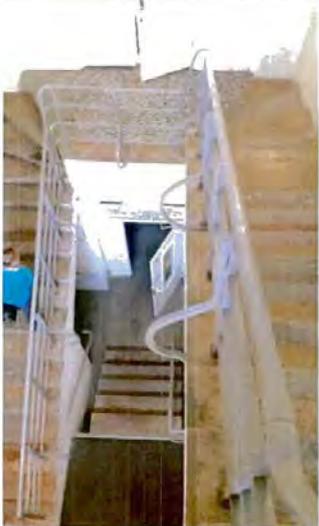
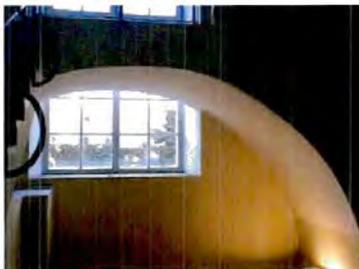
<p>трехмаршевая межэтажная лестница Л-2, в северо-западной части здания, с известняковыми ступенями и металлическим ограждением, на косоурах и на сводах;</p> <p>профиль ступеней (с валиком);</p> <p>покрытие полов лестничных площадок – наливная мраморная крошка;</p> <p>четыре колонны тосканского ордера в интерьере парадного вестибюля (Л-1 (I));</p>

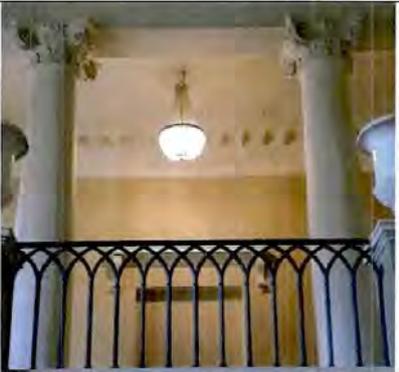
<p>две колонны коринфского ордера на верхней площадке парадной лестницы (Л-1 (Ш));</p>

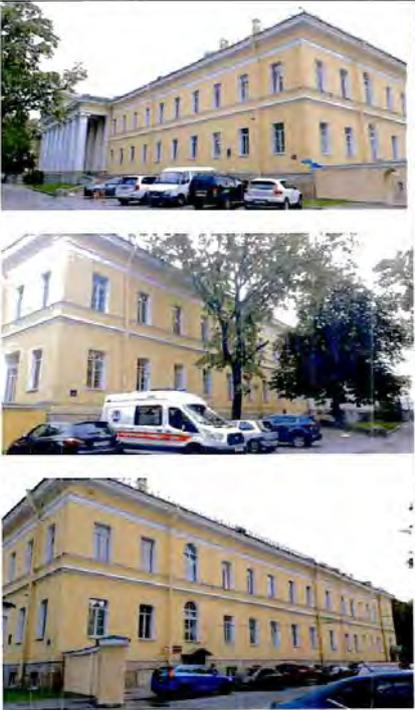
4.	<p>Объемно-планировочное решение:</p>	<p>историческое объемно-планировочное решение помещений с художественной отделкой, в том числе парадного вестибюля, парадной лестницы и помещения домовая церкви;</p>	
5.	<p>Архитектурно-художественное решение фасадов:</p>	<p>лицевой фасад, его историческое и архитектурно-художественное решение в формах классицизма, выполненное по проекту Дж. Кваренги в 1804-1805 годах;</p> <p>цоколь, облицованный известняковой скобой, с валиком по верхнему краю;</p> <p>характер отделки фасадов: окрашенная штукатурка;</p>

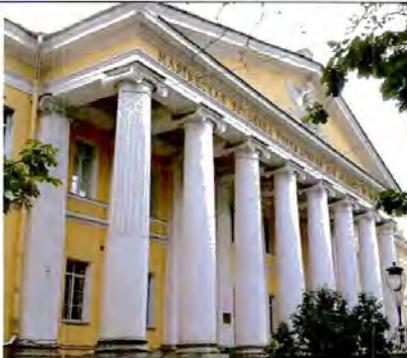
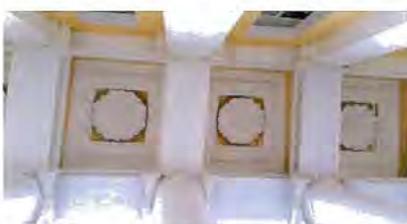
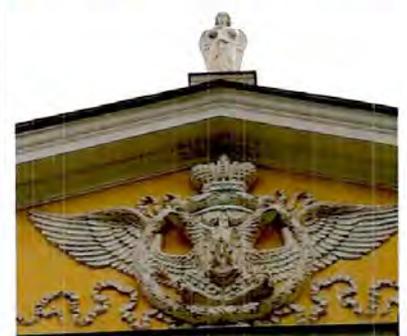
<p>оформление портика: восемь пилястр ионического ордера, профилированные балки между колоннами и пилястрами, перекрытие портика с кессонами с лепными розетками внутри, по сторонам кессонов – лепные пояса, декорированные дубовыми листьями;</p> <p>треугольный фронтон с антаблементом: профилированный карниз, гладкий фриз с надписью: «Мариинская больница, учрежденная для бедныхъ въ 1803мъ году»*, профилированный архитрав;</p> <p>* восстановлена в 2000-е годы;</p> <p>барельефная композиция в центре поля фронтона: лавровый венок с императорской короной и лентами по сторонам, внутри него - двуглавый орел с коронами, на его груди - пеликан с тремя птенцами; на коньке фронтона - скульптура ангела со скрещенными на груди руками*;</p> <p>*восстановлены в 2000-е годы;</p> <p>исторический профиль межэтажных карнизов и тяг;</p>

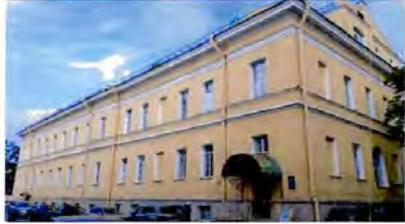
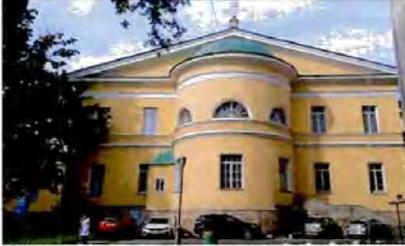
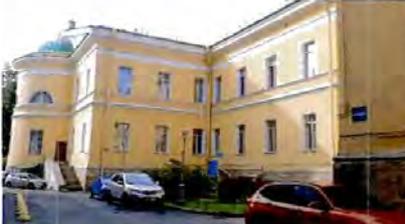
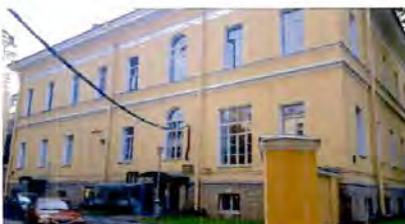
<p>венчающий антаблемент: профилированный карниз, гладкий фриз, профилированный архитрав;</p> <p>архитектурно-художественное решение торцевых и дворового фасадов:</p> <p>поколь, облицованный известняковой скобой, с валиком по верхнему краю; материал и характер отделки фасадов - окрашенная штукатурка;</p> <p>исторические оконные проемы цокольного и 1-2-го этажей—местоположение, конфигурация (прямоугольные, с лучковым завершением, с полуциркульным завершением), габариты;</p> <p>заполнения оконных проемов — исторические рисунок, цвет;</p> <p>исторический профиль межэтажных карнизов и тяг;</p> <p>венчающий антаблемент: профилированный карниз, гладкий фриз, профилированный архитрав;</p>

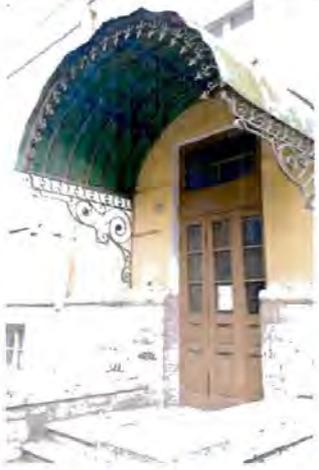
<p>оформление входного проема по крайней оси торцевого фасада: металлический козырек на фигурных ажурных кронштейнах с акантовыми завитками и поясами стилизованного растительного орнамента, полусферический фронтоном, декорированный поясом из волотообразных завитков, соединенных тягами с копьевидными завершениями;</p> <p>материал (дерево) и тип (филенчатые) дверных заполнений;</p> <p>три известняковые ступени с известняковыми парапетами;</p> <p>треугольный фронтоном в завершении ризалита по центру дворового фасада, с профилированным карнизом, на коньке фронтона прямоугольный постамент с позолоченным крестом с сиянием, на позолоченном яблоке;</p>

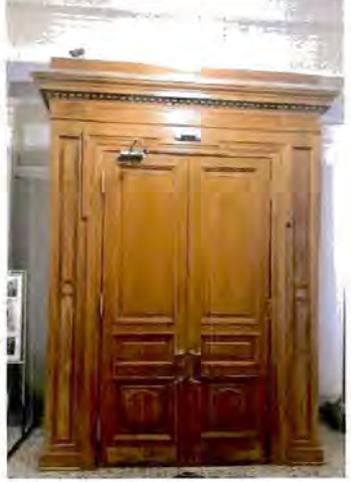
6.	<p>Декоративно-художественное оформление интерьеров, предметы декоративно-прикладного искусства:</p>	<p>тамбур парадного вестибюля лестницы (помещение Л-1 (I)), оформление - деревянные филенчатые панели потолка и стен;</p> <p>двустворчатое глухое дверное заполнение (дуб), каждая створка на три прямоугольные филенки, с круглыми сегментами в нижних частях, с профилированным фигурным наличником, по краям - прямоугольные филенки, венчающий профилированный карниз с поясом дентикул и поясом из прямоугольных филенок;</p> <p>латунная фурнитура;</p> <p>оформление потолка вестибюля: разделен балками, соединяющими пилястры с колоннами, профилированные тяги по периметру;</p>

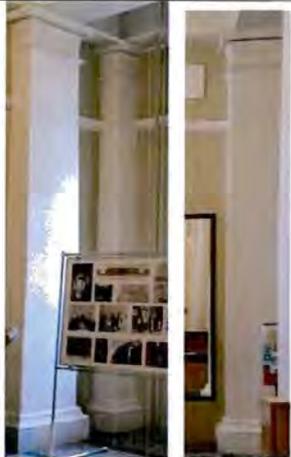
<p>оформление стен: пилястры тосканского ордера, на профилированных базах, между пилястрами - профилированная тяга по периметру;</p>

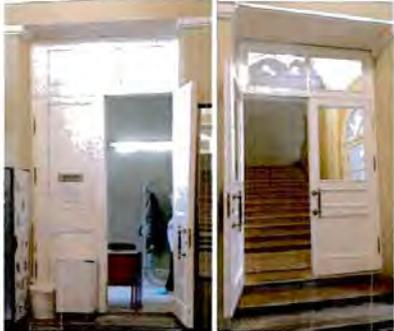
<p>оформление входного проема в помещение 6-Н (1): двустворчатое глухое деревянное дверное заполнение, каждая створка на две прямоугольные филенки; латунная фурнитура; прямоугольная глухая фрамуга на две прямоугольные филенки;</p> <p>оформление входного проема на парадную лестницу Л-1: полусветлое деревянное дверное заполнение, каждая створка на три прямоугольные филенки; прямоугольная фрамуга на две прямоугольные филенки; латунная фурнитура;</p>

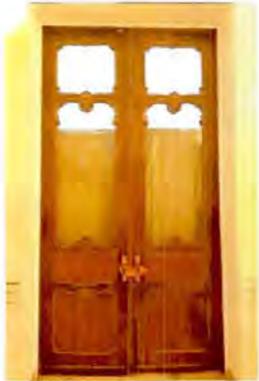
<p>помещение 1-Н (1), входной проем в помещение домовая церковь: двустворчатое деревянное полусветлое дверное заполнение, каждая створка на четыре фигурные филенки, декорированные резным орнаментом из волют, пальметт и завитков;</p>

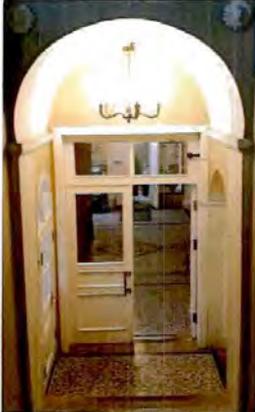
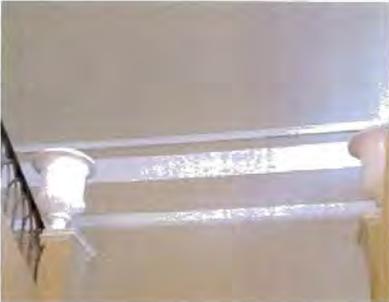
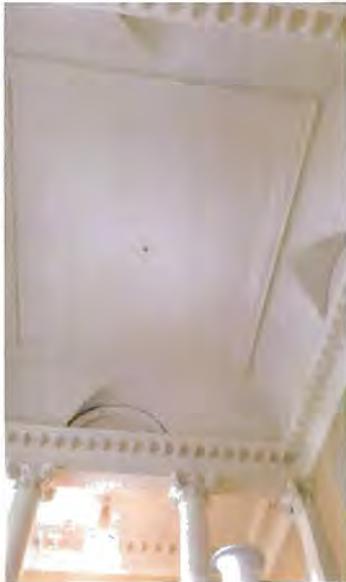
<p>оформление стен парадной лестницы Л-1: пилястры тосканского ордера в уровне лестничной площадки 1-го этажа, арка свода с лепными розетками по сторонам, внутри которых львиные маскароны;</p> <p>профилированные тяги с прямоугольной филенкой по периметру стены между ними в уровне межэтажной лестничной площадки;</p> <p>оформление потолка лестницы: профилированная тяга по периметру, падуга с распалубками, в которые вписаны полуциркульные профилированные архивольты, профилированный карниз с поясом модульонов;</p>

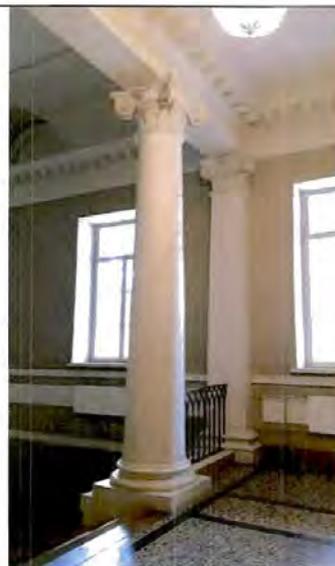
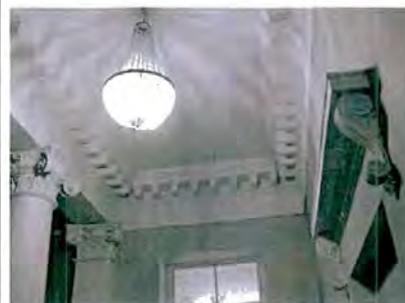
оформление потолка верхнего марша лестницы: профилированная тяга по периметру, профилированный карниз с поясом модульонов;  
 оформление стен: пилястры ионического ордера, под окнами профилированная тяга, в восточной стене – прямоугольная ниша с прямым сандриком на фигурных орнаментированных кронштейнах;  
 покрытие пола – мраморная наливная крошка;

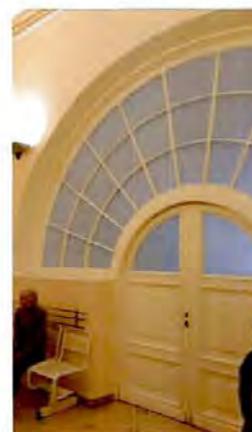
помещение 8-Н (2): оформление входного проема на хоры домовая церкви – двустворчатое полусветлое дверное заполнение, каждая створка с полуциркульным завершением, на три прямоугольные филенки;  
 фрамуга с полуциркульным завершением, в профилированном обрамлении, с мелкой расстекловкой;

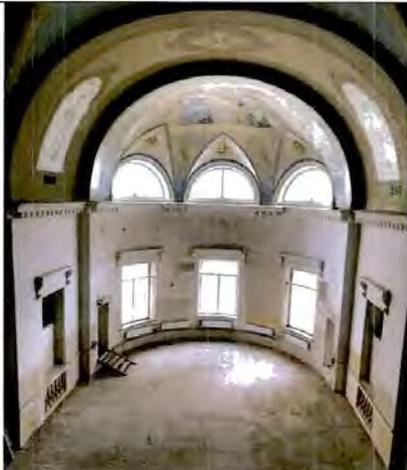
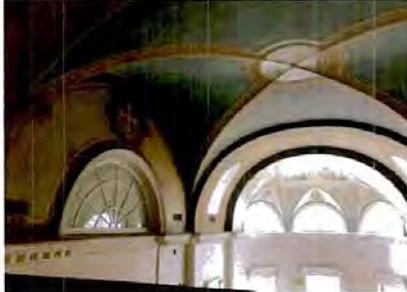
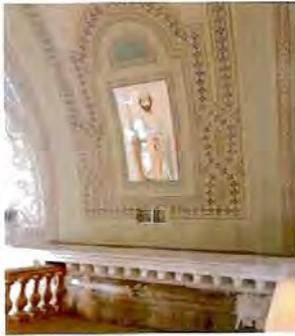
<p>помещение домовая церковь (1-Н (2) – двусветное, с полуциркулярной апсидой и хорами;</p> <p>оформление сводов: живописные изображения (масло по штукатурке), конца XIX – начала XX века: в конхе – Троица на облаках, в распалубках над окнами херувимы, на коробовых сводах – фигуры святых, вписанные в филенки из геометризованного орнамента, по краям сводов – пояса орнамента, в центре – равноконечный крест, обрамленный поясом геометризованного орнамента, крестовый свод над центральной частью церкви с розеткой по центру, ребра свода оформлены поясами орнамента из стилизованных крестов, люнеты свода – с равноконечными крестами, вписанными в филенки из геометризованного орнамента, по периметру – пояса орнамента из стилизованных крестов;</p> <p>оформление свода над хорами: живописные изображения (масло по штукатурке): фигуры святых (св. Константин и Елена), вписанные в филенки с поясами из геометризованного орнамента, по центру свода – равноконечный крест, вписанный в филенку из геометризованного орнамента;</p>

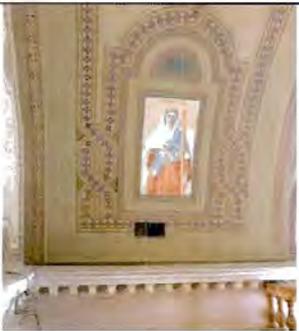
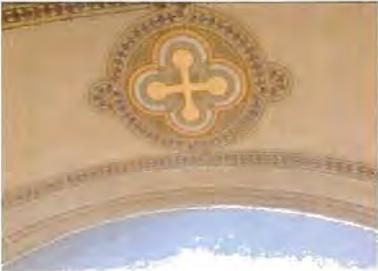
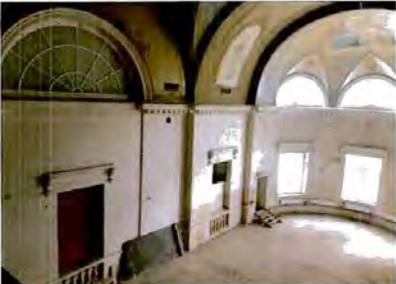
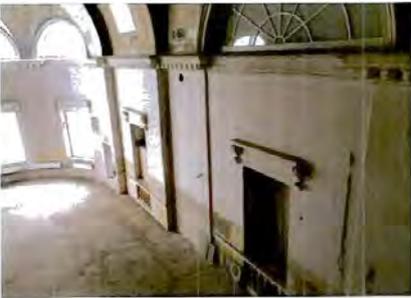
<p>оформление стен: прямоугольные ниши в северной и южной стенах, с прямыми сандриками на фигурных кронштейнах, под нишами балюстрадное ограждение с гладкими опорными столбиками; профилированная тяга в нижних частях стен, под нишами;</p> <p>оформление оконных проемов апсиды: прямые сандрики на фигурных кронштейнах, полуциркульные профилированные архивольты;</p> <p>оформление оконных проемов в лонетах центрального свода: полуциркульные профилированные архивольты, оконные заполнения – радиально расходящиеся тяги, мелкая расстекловка;</p> <p>лепной антаблемент в верхних частях стен: профилированный карниз с поясом «порезки» и поясом модульонов, гладкий фриз, архитрав с поясом «порезки»;</p>

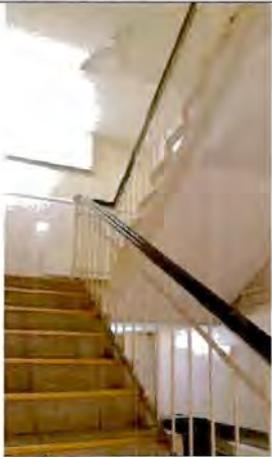
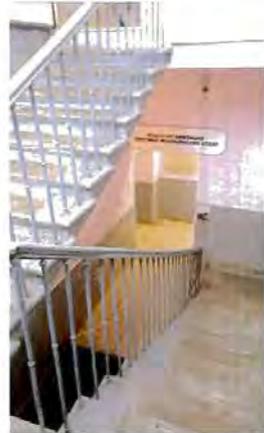
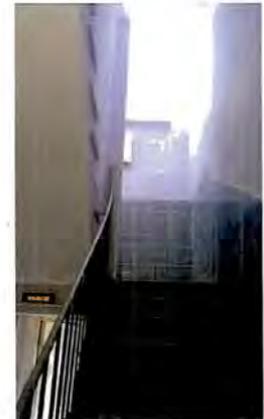
<p>двухмаршевая межэтажная лестница (Л-1) в восточной части северного корпуса (литера Б), с металлическим ограждением и деревянными профилированными поручнями, на косоурах;</p> <p>двухмаршевая межэтажная лестница (Л-1) в центральной части южного корпуса (литера В), с известняковыми ступенями и металлическим ограждением (рисунок – вертикальные стойки с пятниками, перехватами и набалдашниками) с деревянными профилированными поручнями, на косоурах;</p> <p>профиль ступеней (с валиком);</p> <p>двухмаршевая межэтажная лестница (Л-2) в восточной части южного корпуса (литера В), с известняковыми ступенями и металлическим ограждением, на косоурах;</p> <p>профиль ступеней (с валиком);</p>

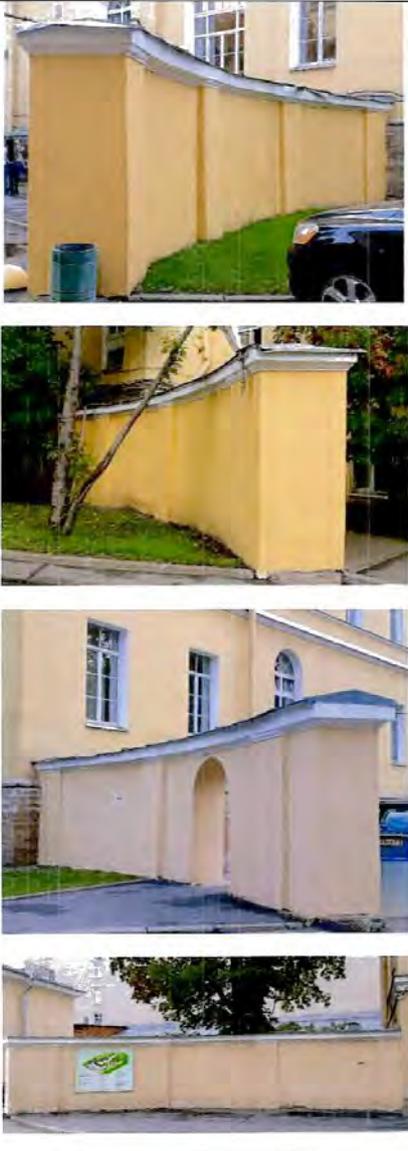
2.	<p>Объемно-пространственное решение и конструктивная система:</p>	<p>историческое пространственное решение полуциркулярной кирпичной ограды, расположенной между главным корпусом и боковыми (северным и южным) корпусами;</p> <p>арочный проем с полуциркулярным завершением в северной части ограды между главным корпусом и южным корпусом;</p>

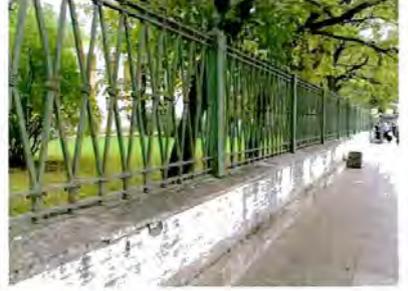
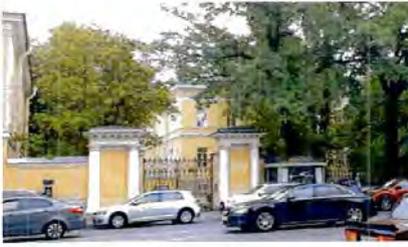
IV. «Ограда с решеткой между боковыми корпусами», 1803-1805 гг. (Литейный просп., 56)			
2.	Объемно-пространственное решение и конструктивная система:	<p>историческое архитектурно-художественное решение</p> <p>объемно-пространственное решение чугунной ограды с полукруглым выступом по центру, на известняковом цоколе, между боковыми корпусами, у двух концов ограды – кирпичные оштукатуренные пропилеи с чугунными воротными заполнениями;</p>

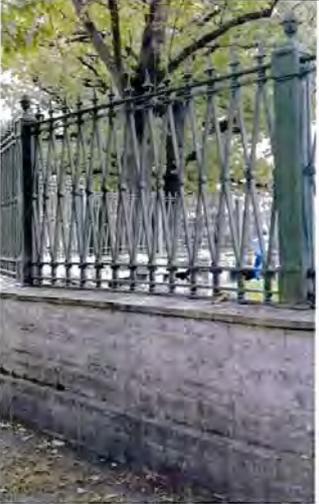
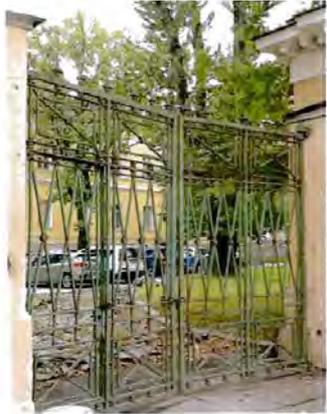
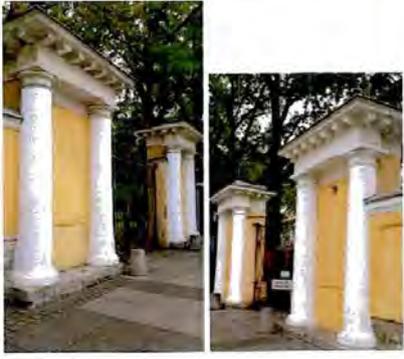
3.	Архитектурно-художественное решение:	<p>историческое архитектурно-художественное решение:</p> <p>цоколь, облицованный известняковой скобой;</p> <p>рисунок металлической решетки: две горизонтальные обвязки, состоящие из двух полос, от них поднимаются перекрещенные колья с розетками в местах пересечений, образующие узор из ромбов, стержни над обвязкой завершены копиями с кистями; прямоугольные чугунные филёнчатые опорные столбы, увенчанные шишками;</p> <p>два двусторчатых металлических воротных заполнения, каждая створка на две прямоугольные филенки сверху и снизу с перекрещивающимися тягами внутри, по центру перекрещенные колья с розетками в местах пересечений, образующие узор из ромбов, стержни над обвязкой завершены копиями с кистями;</p> <p>пропилен ограды оформлены трехчетвертными колоннами тосканского ордера на известняковых базах, венчающий антаблемент: профилированный карниз с поясом модульонов, гладкий фриз; металлическое покрытие пропелеси;</p>

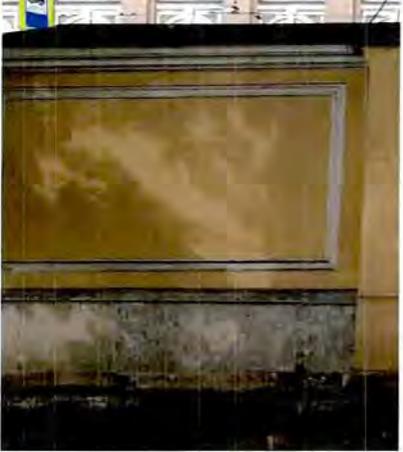
<p>оформление глухих частей ограды по сторонам от пропилеев: цоколь, облицованный известняковой скобой, с профилем по краю. прямоугольные филенки, венчающий профилированный карниз; металлическое покрытие на два ската;</p>

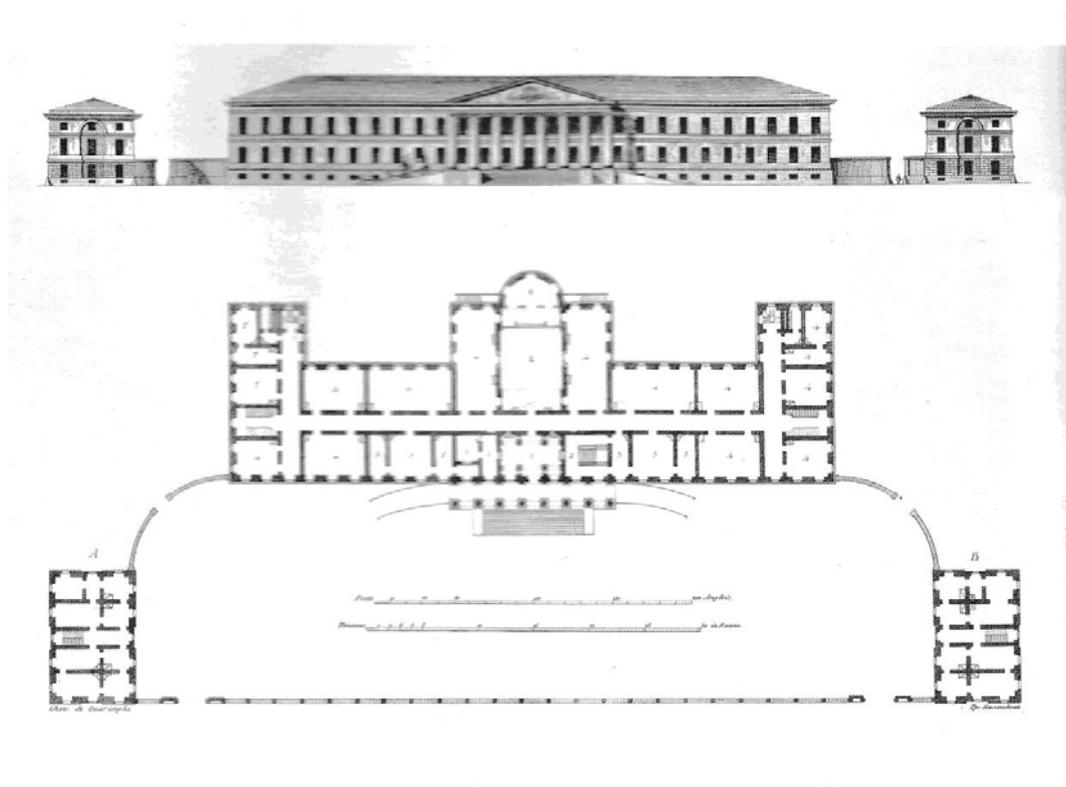
Илл. 25. Дж. Кваренги. Фасад и план Мариинской больницы. 1803 г. Гравюра И.И. Колпакова. Опубликовано: Малиновский К.В. Джакомо Кваренги. Жизнь и творчество в письмах и документах. СПб, 2018.
