## Акт

по результатам государственной историко-культурной экспертизы

- проектной документации на проведение работ по сохранению объекта культурного наследия федерального значения «Корпус боковой», расположенного по адресу: Санкт-Петербург, Литейный пр., д. 56 лит. В, входящего в состав объекта культурного наследия федерального значения «Корпуса боковые (два)», входящего в состав объекта культурного наследия федерального значения «Больница Мариинская» – «Ремонт, реставрация и приспособление для современного использования части помещений первого этажа объекта культурного наследия федерального значения «Корпус боковой» в составе «Корпуса боковые (два)» (в составе «Больница Мариинская»)» (шифр № 03-БМ-11/2022), разработанной ООО «АРТРУСТ» в 2022-23 гг.;

- раздела документации, обосновывающего меры по обеспечению сохранности объекта культурного наследия федерального значения «Больница Мариинская», расположенного по адресу: Санкт-Петербург, Литейный пр., д. 56, лит. А, Б, В при реализации проекта «Ремонт, реставрация и приспособление для современного использования части помещений первого этажа объекта культурного наследия федерального значения «Корпус боковой» в составе «Корпуса боков

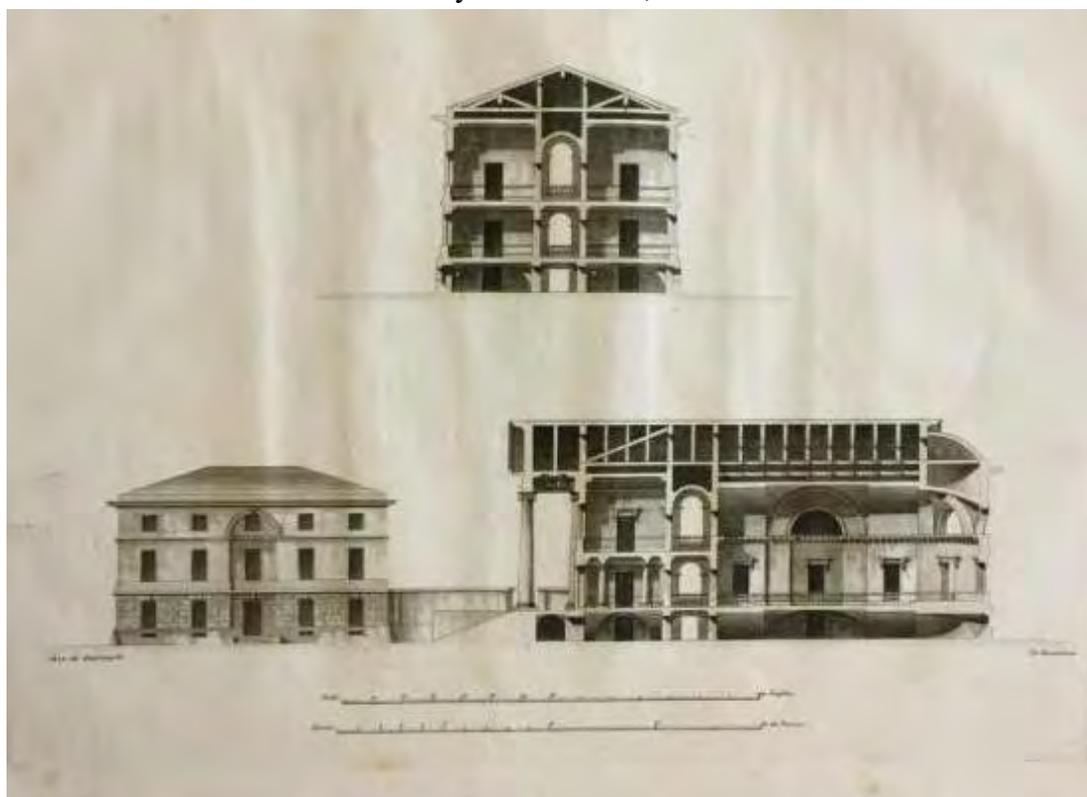
Илл. 25 а. Дж. Кваренги. Фасад и план Мариинской больницы. 1810 г. Гравюра И.И. Колпакова. Из альбома чертежей, выполненных по постройкам Кваренги в Петербурге.  
URL: <https://goskatalog.ru/portal/#/collections?id=15977339>

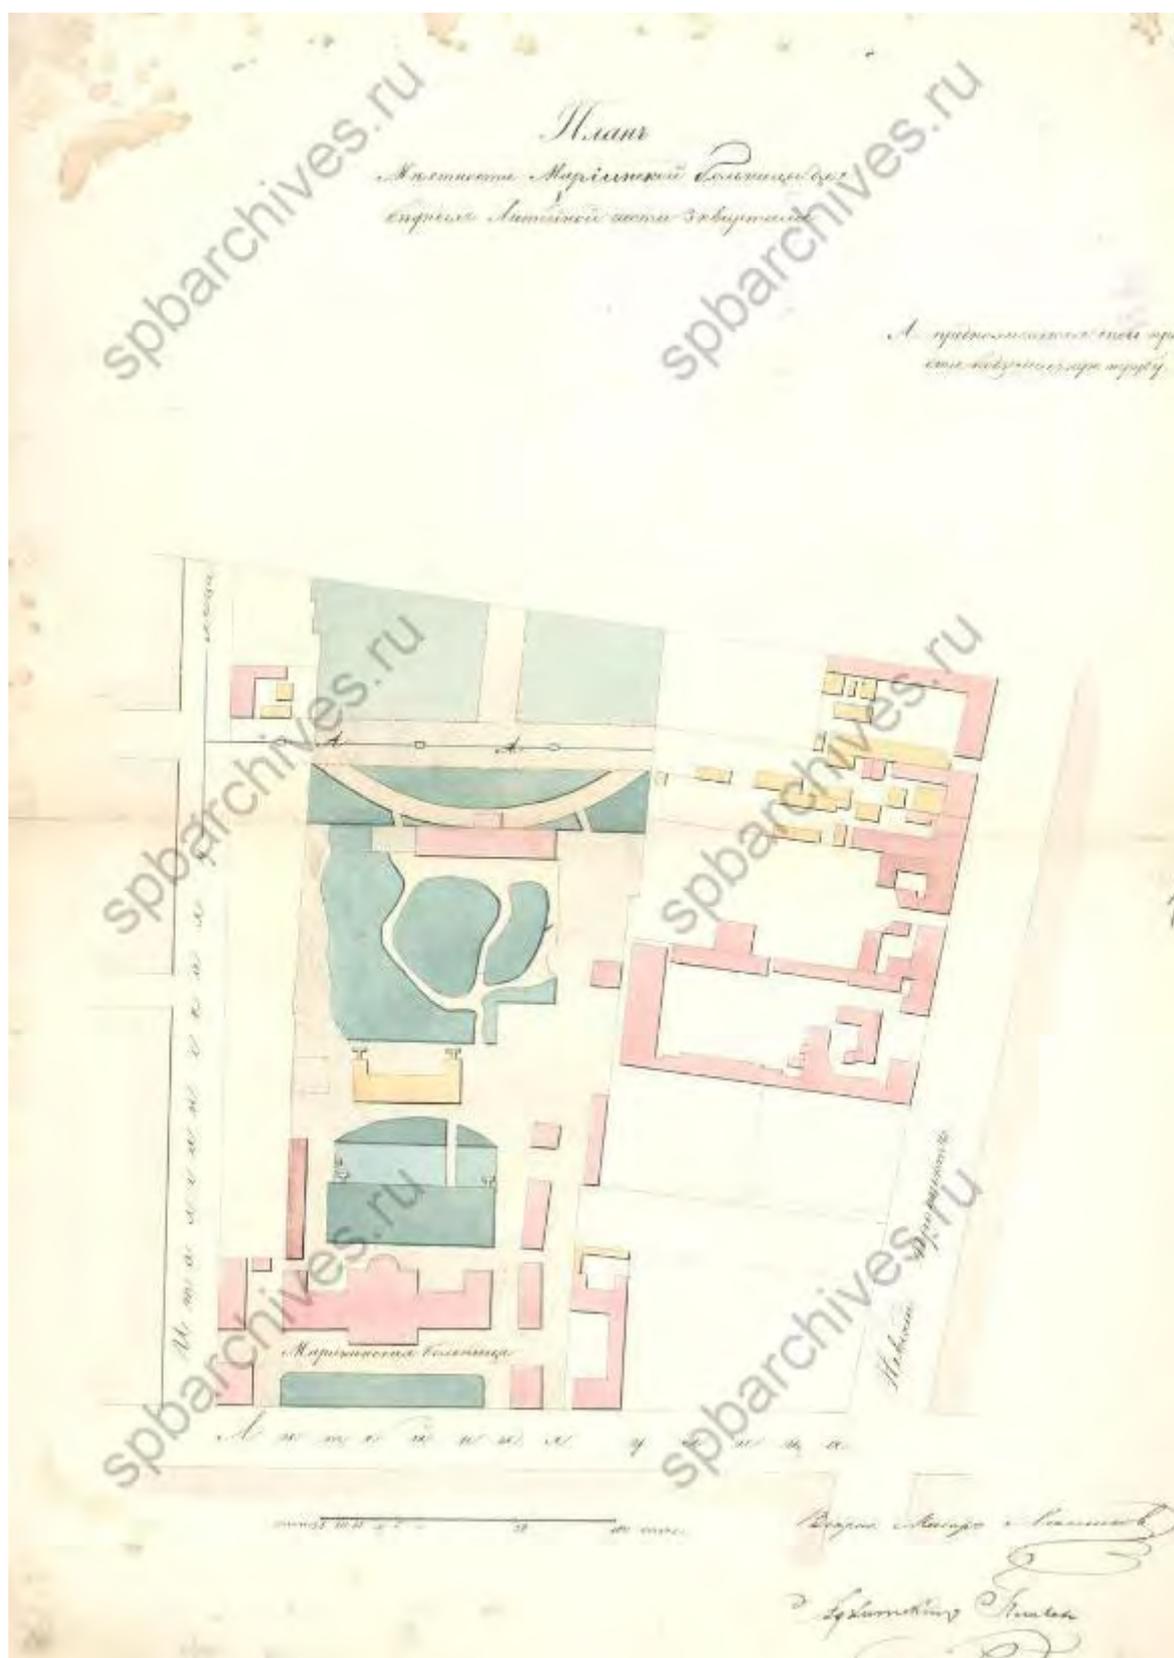
Илл. 29. План места Мариинской больницы. Вторая половина XIX в. Архитектор Климов.  
 ЦГИА СПб Ф. 513. Оп. 102. Д. 4236.Л.13-14.

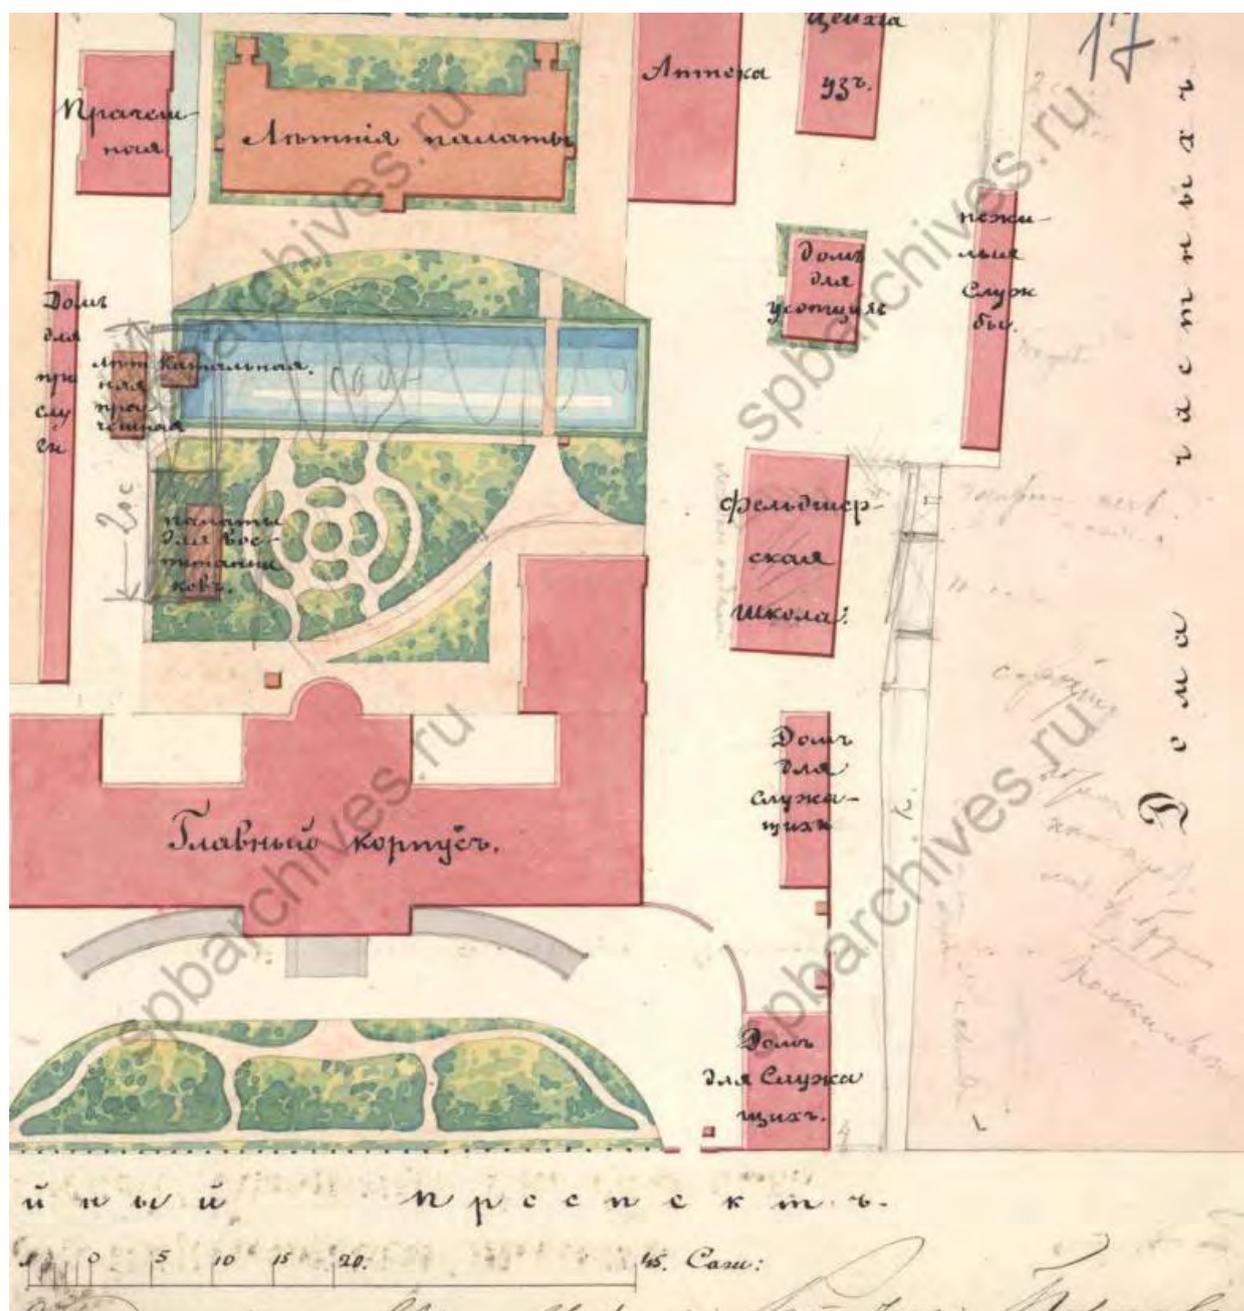
Илл. 32. Генеральный план Мариинской больницы для бедных. Инженер капитан Морозов. Вторая половина XIX - начало XX вв. Фрагмент. ЦГИА СПб Ф. 513. Оп. 102. Д. 4236.Л.17.

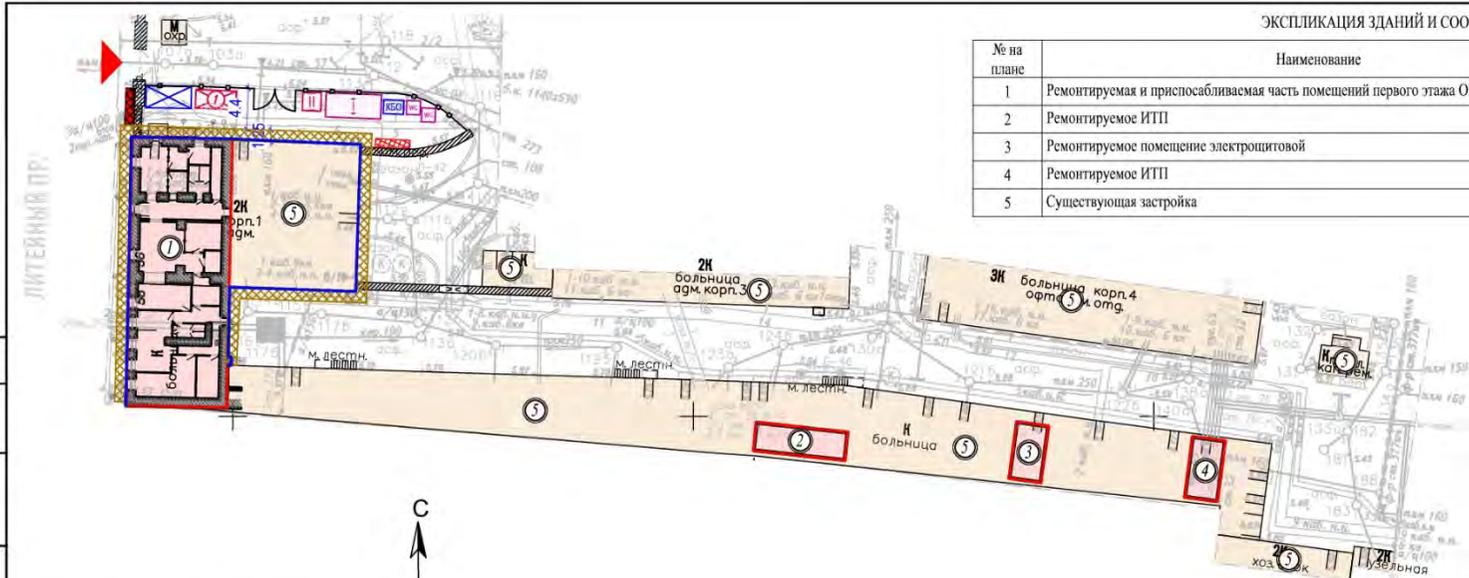
## Приложение 16 Стройгенплан М 1:500 (материалы проекта)

№ на плане	Наименование	Примечание
1	Ремонтируемая и приспособляемая часть помещений первого этажа ОКН «Корпус В»	
2	Ремонтируемое ИТП	
3	Ремонтируемое помещение электропитовой	
4	Ремонтируемое ИТП	
5	Существующая застройка

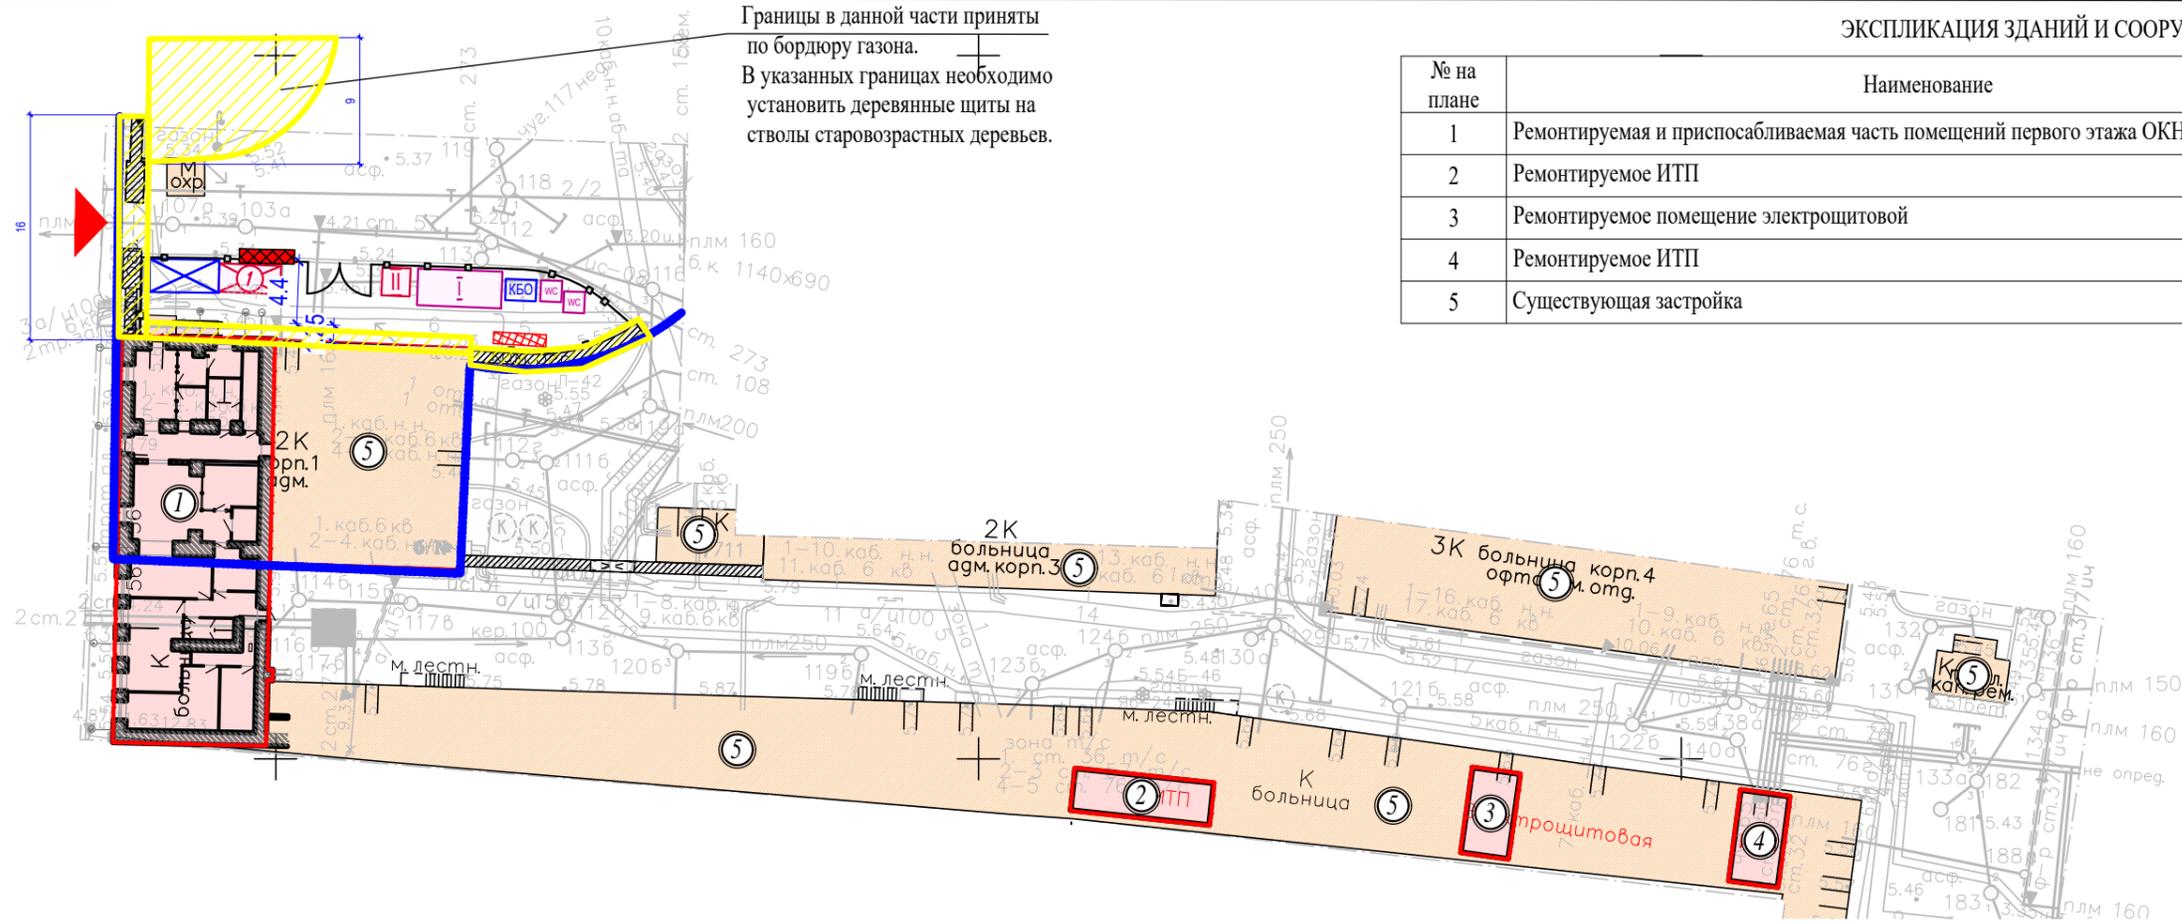
Границы в данной части приняты по бордюру газона.  
В указанных границах необходимо установить деревянные щиты на стволы старовозрастных деревьев.

граница ремонтируемых помещений		временные сооружения - бытовки
	граница объекта культурного наследия (ансамбля)		биотуалет
	ремонтируемые помещения		складируемые материалы
	существующая застройка		контейнер бытовых отходов
	ограждение строительной площадки		место для сбора строительного мусора
	въезд к строительной площадке		пожарный щит, оснащенный средствами первичного пожаротушения
	информационный щит		временные сооружения - охрана
	существующий каменный забор		ворота въездные
	зона предполагаемого влияния на ОКН

ПРИМЕЧАНИЕ: В границах зоны влияния предусмотрен мониторинг в соответствии с п. 10 параграфа 6 текстовой части раздела.
