АКТ

по результатам государственной историко-культурной экспертизы проектной документации на проведение работ по сохранению объекта культурного наследия регионального значения «Комплекс домов по ул. Пролеткульта» по адресу: Санкт-Петербург, г. Пушкин, Госпитальная улица, дом 24, литера А (Санкт-Петербург, г. Пушкин, Госпитальная ул., 24) - «Проект по проведению работ по сохранению объекта культурного наследия «Комплекс домов по ул. Пролеткульта»: разработка проектно-сметной документации на ремонт и приспособление помещений с целью устранения нарушений пожарной безопасности, в том числе установка противопожарных перегородок 1-го типа с устройством тамбур-шлюза с подпором воздуха при пожаре на лестницах для сообщения между первым и цокольным (подвальным) этажом здания ГБОУ школа № 500 Пушкинского района Санкт-Петербурга», выполненной в 2023 г. ООО «КРИАДОН». ШИФР 001.2023.

- проектная документация, на проведение работ по сохранению объекта культурного наследия регионального значения «Комплекс домов по ул. Пролеткульта» по адресу: Санкт-Петербург, г. Пушкин, Госпитальная улица, дом 24, литера А (Санкт-Петербург, г. Пушкин, Госпитальная ул., 24) - «Проект по проведению работ по сохран

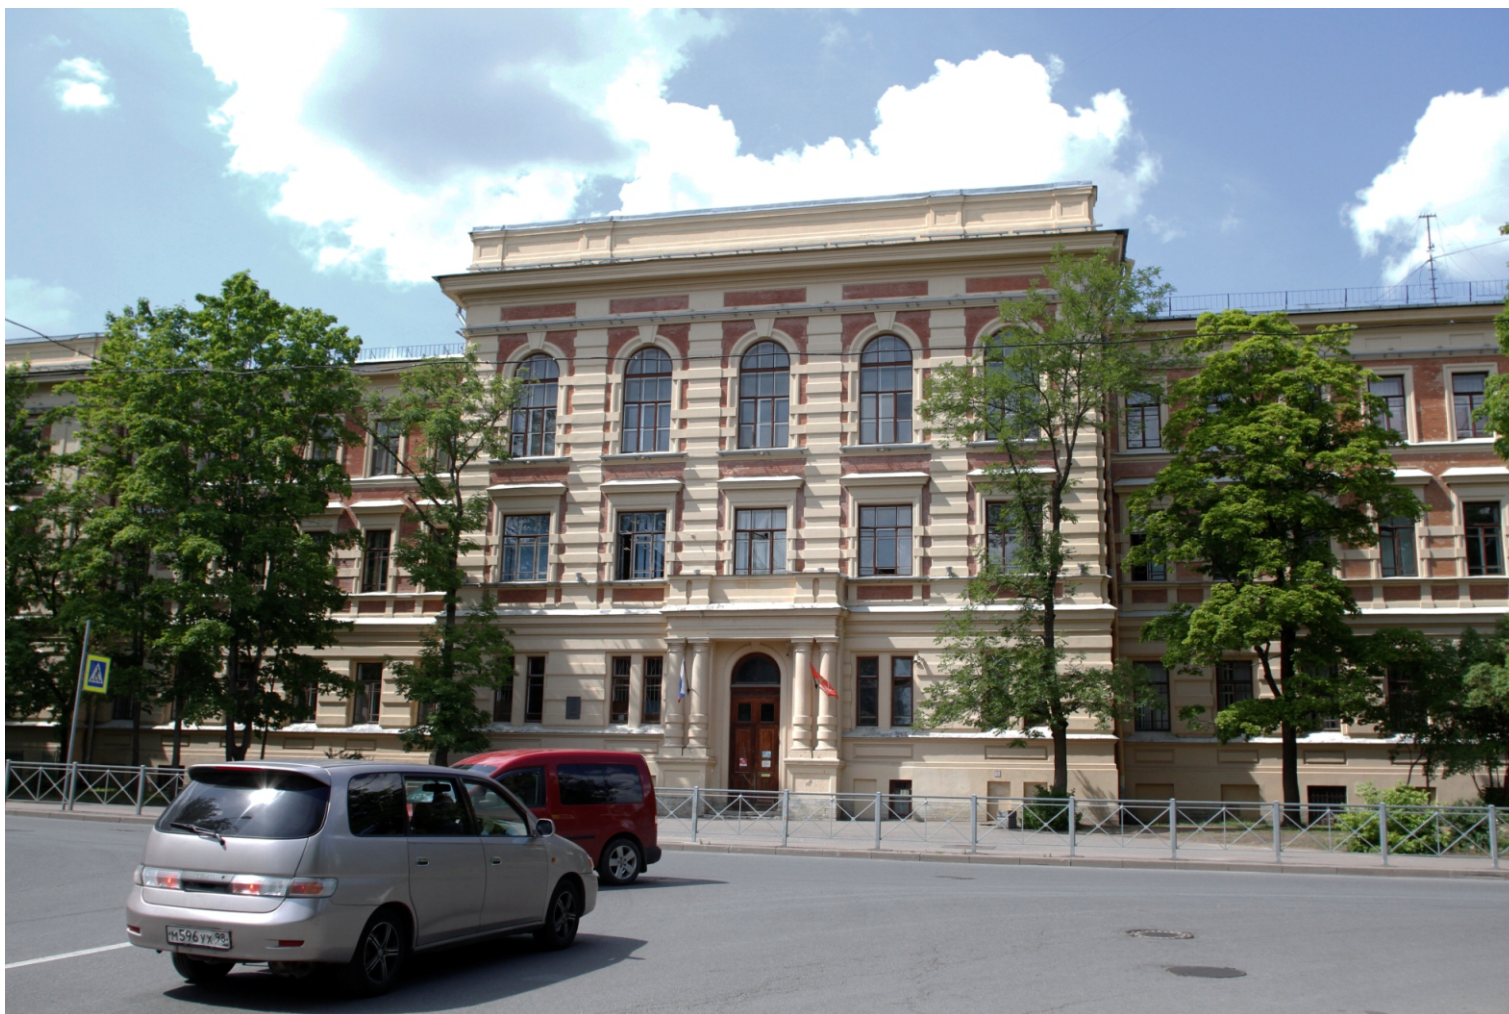
1. «Реальное училище», в составе «Реальное училище с садом и оградой», входящее в состав «Комплекс домов по ул. Пролеткульта». Санкт-Петербург, г. Пушкин, Госпитальная ул., д. 24, лит. А (Санкт-Петербург, г. Пушкин, Госпитальная ул., 24). Вид на лицевой фасад по Госпитальной ул.
Фото: 27.06.2023.

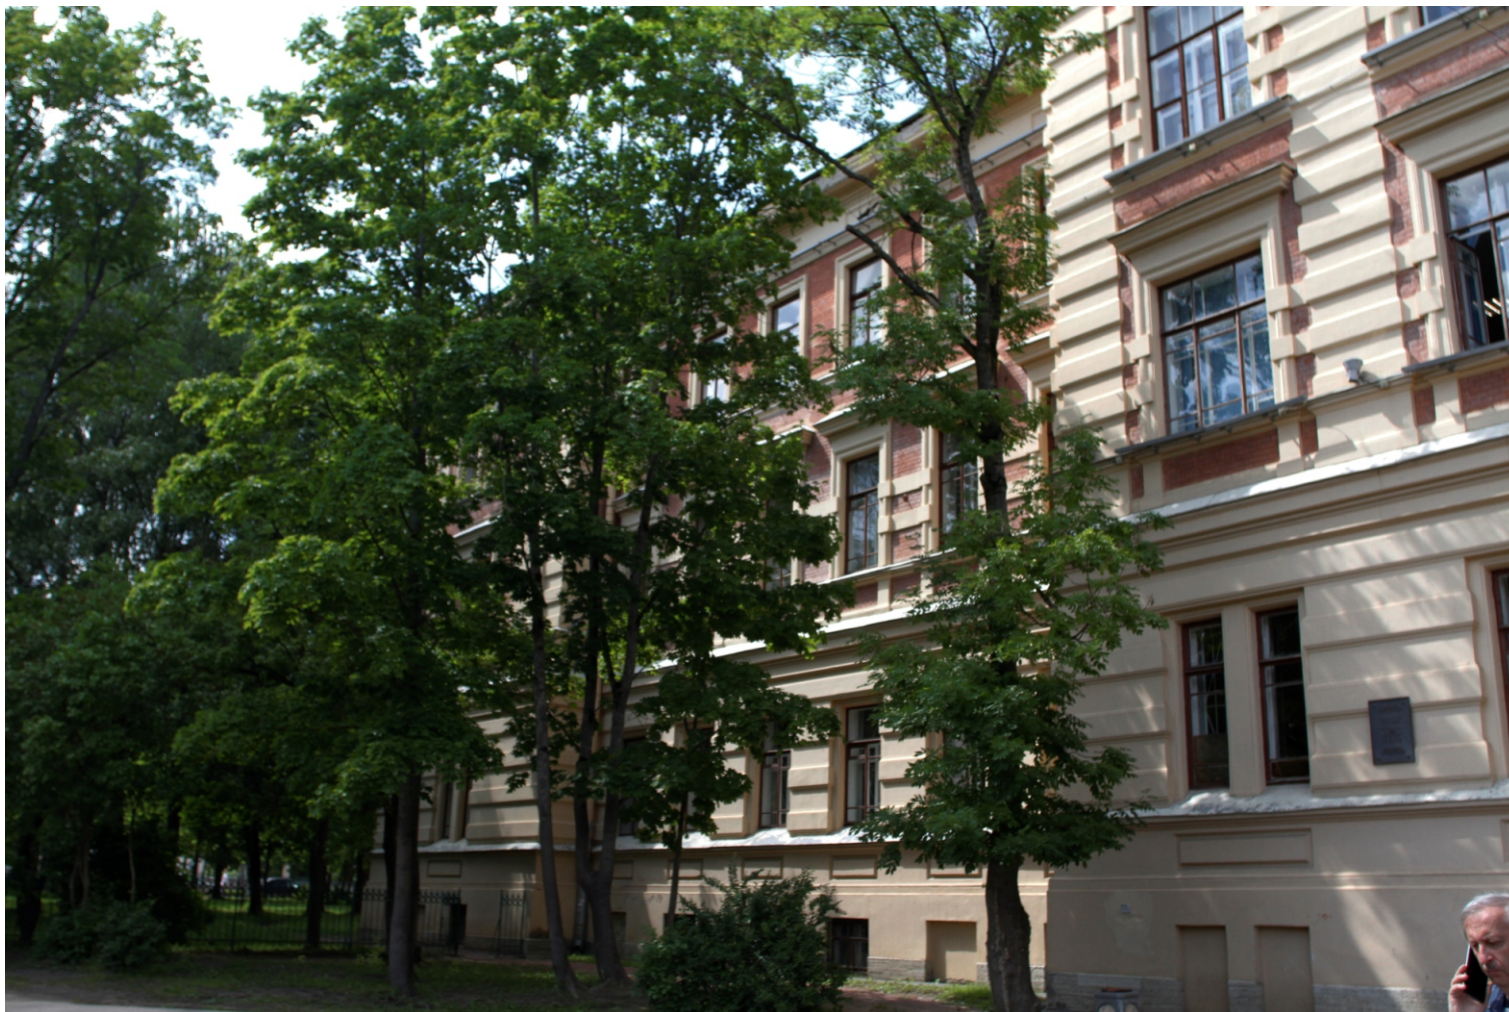
2. «Реальное училище», в составе «Реальное училище с садом и оградой», входящее в состав «Комплекс домов по ул. Пролеткульта». Санкт-Петербург, г. Пушкин, Госпитальная ул., д. 24, лит. А (Санкт-Петербург, г. Пушкин, Госпитальная ул., 24). Фрагмент лицевого фасада по Госпитальной ул. Левая часть. Фото: 27.06.2023.

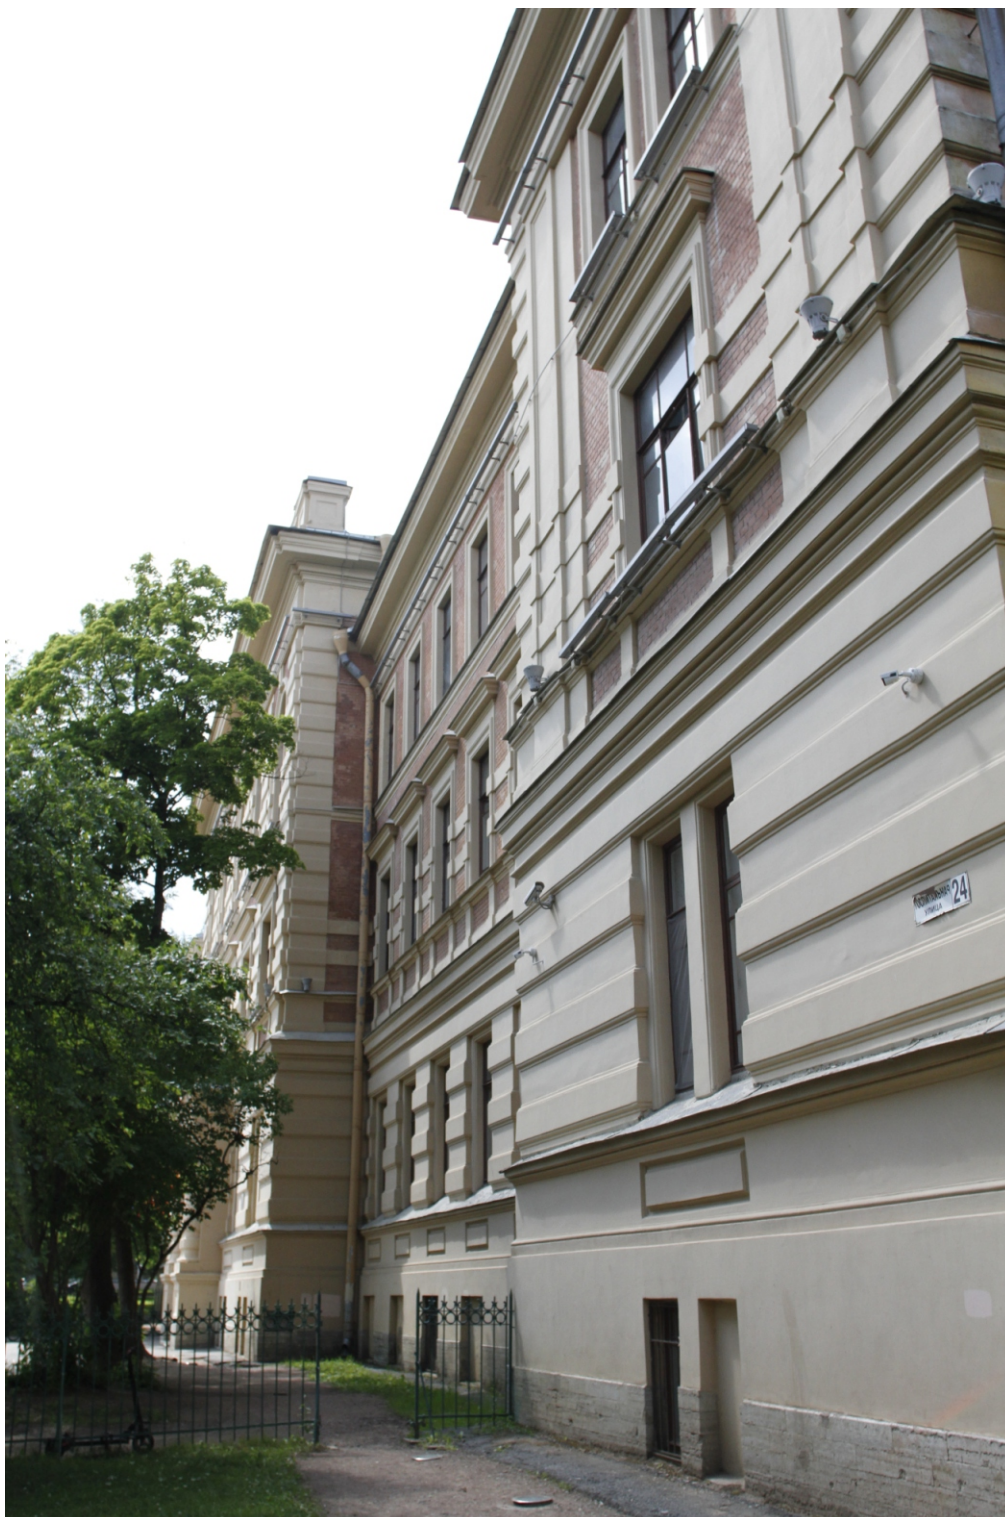
3. «Реальное училище», в составе «Реальное училище с садом и оградой», входящее в состав «Комплекс домов по ул. Пролеткульта». Санкт-Петербург, г. Пушкин, Госпитальная ул., д. 24, лит. А (Санкт-Петербург, г. Пушкин, Госпитальная ул., 24). Фрагмент лицевого фасада по Госпитальной ул. Левая часть. Фото: 27.06.2023.

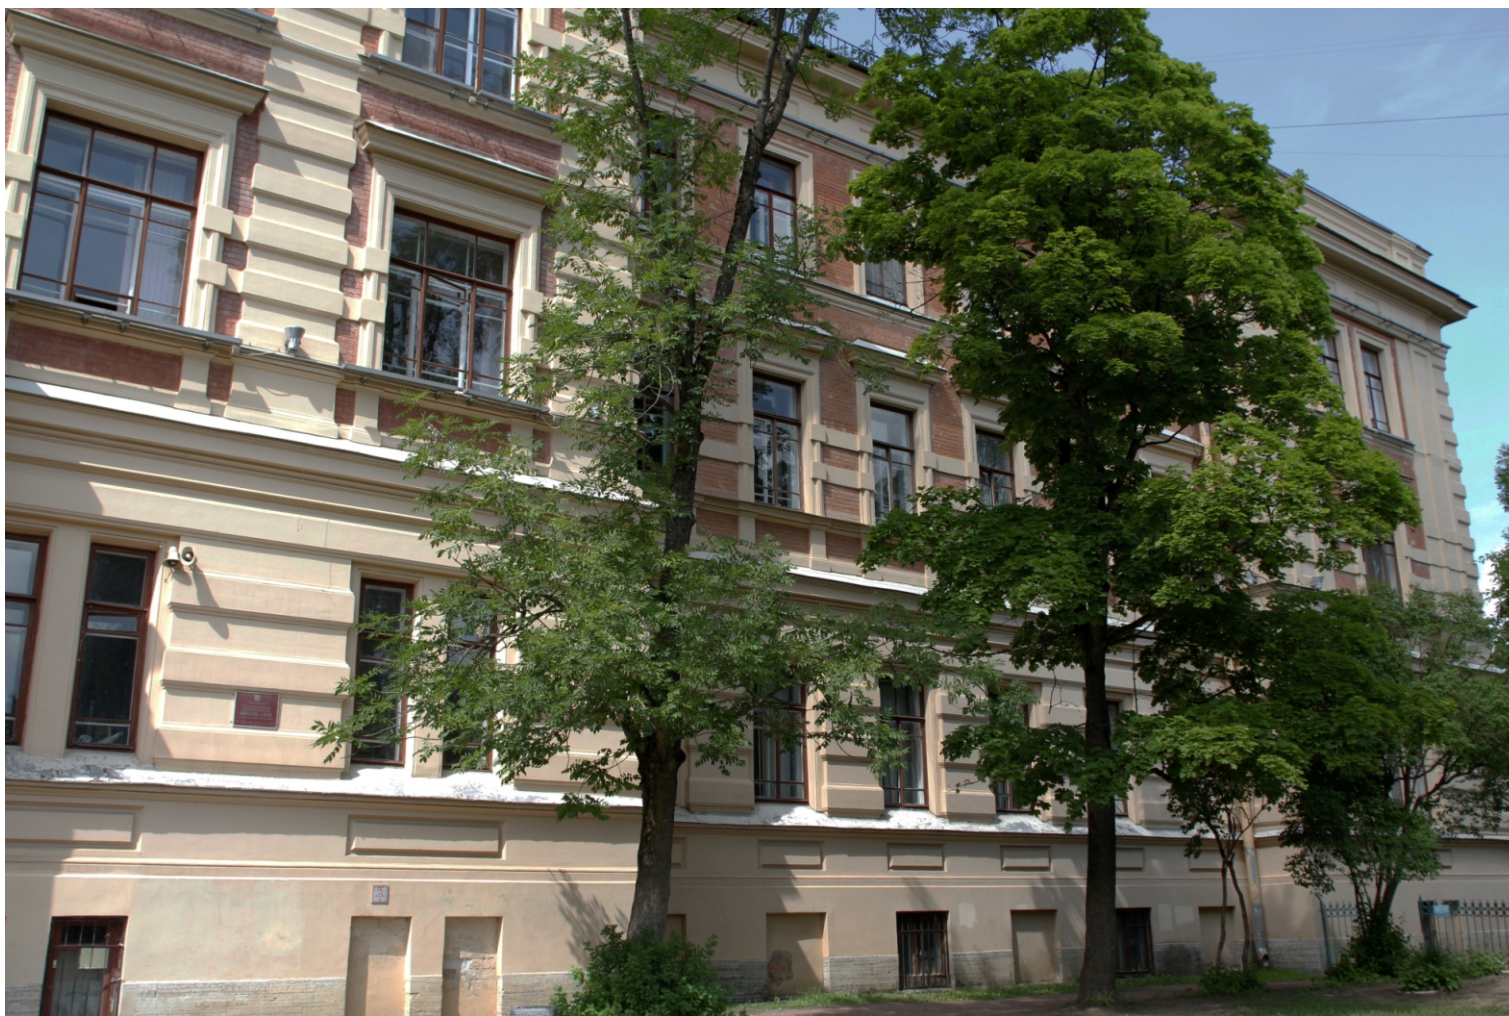
4. «Реальное училище», в составе «Реальное училище с садом и оградой», входящее в состав «Комплекс домов по ул. Пролеткульта». Санкт-Петербург, г. Пушкин, Госпитальная ул., д. 24, лит. А (Санкт-Петербург, г. Пушкин, Госпитальная ул., 24). Фрагмент лицевого фасада по Госпитальной ул. Правая часть. Фото: 27.06.2023.

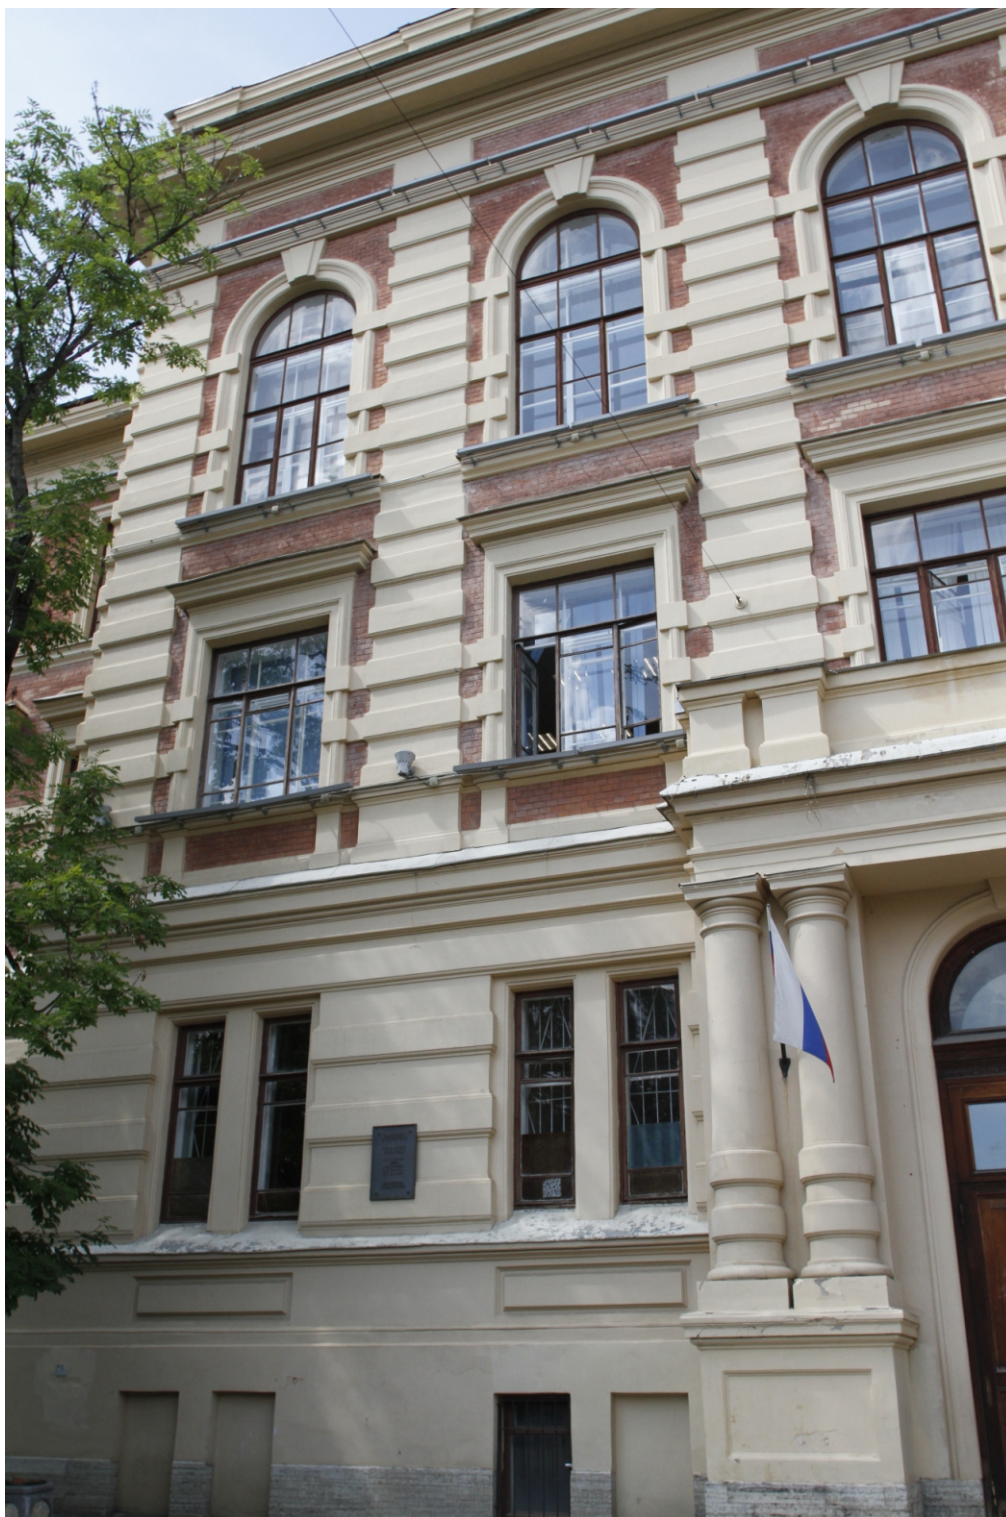
5. «Реальное училище», в составе «Реальное училище с садом и оградой», входящее в состав «Комплекс домов по ул. Пролеткульта». Санкт-Петербург, г. Пушкин, Госпитальная ул., д. 24, лит. А (Санкт-Петербург, г. Пушкин, Госпитальная ул., 24). Фрагмент лицевого фасада по Госпитальной ул. Центральная часть. Фото: 27.06.2023.

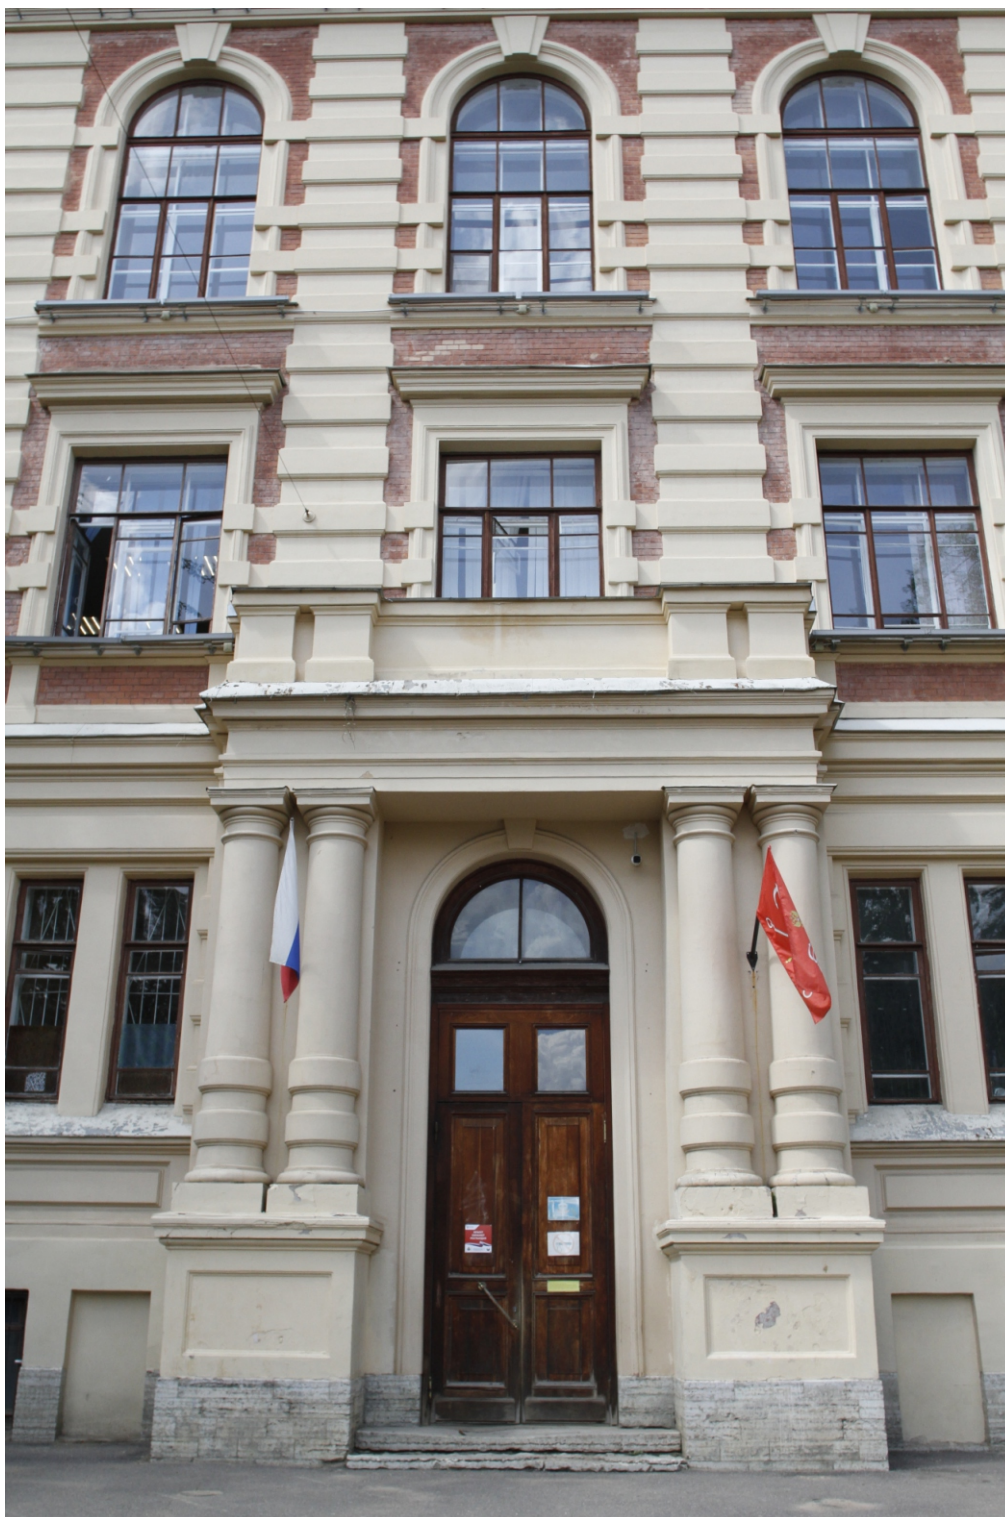
6. «Реальное училище», в составе «Реальное училище с садом и оградой», входящее в состав «Комплекс домов по ул. Пролеткульта». Санкт-Петербург, г. Пушкин, Госпитальная ул., д. 24, лит. А (Санкт-Петербург, г. Пушкин, Госпитальная ул., 24). Фрагмент лицевого фасада по Госпитальной ул. Центральная часть. Фото: 27.06.2023.

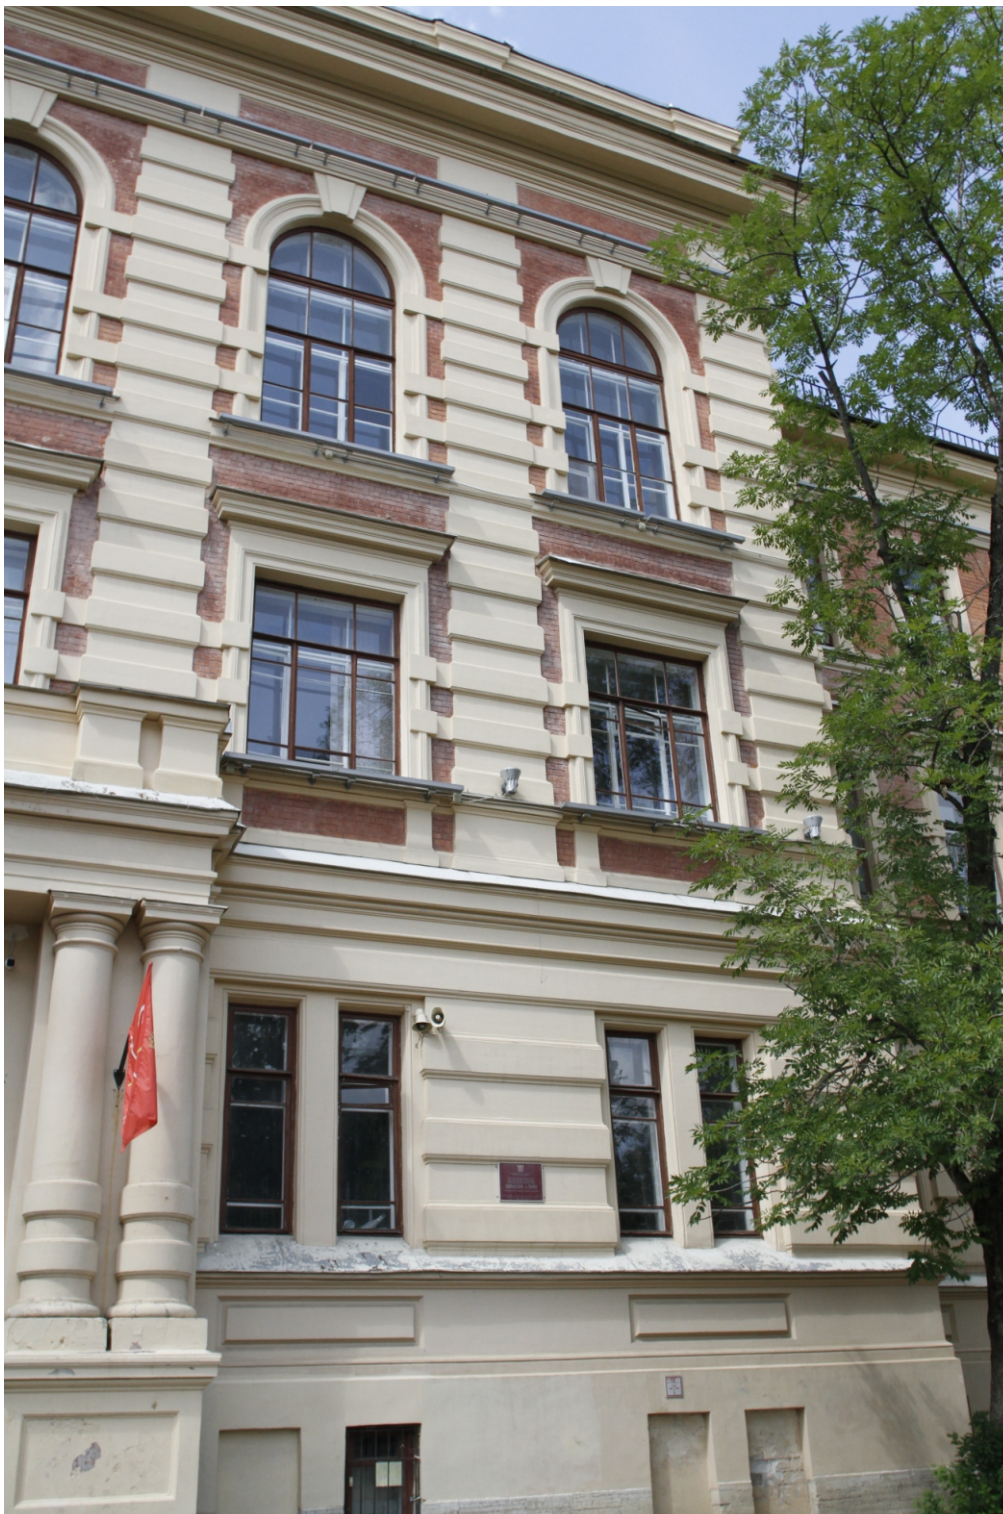
7. «Реальное училище», в составе «Реальное училище с садом и оградой», входящее в состав «Комплекс домов по ул. Пролеткульта». Санкт-Петербург, г. Пушкин, Госпитальная ул., д. 24, лит. А (Санкт-Петербург, г. Пушкин, Госпитальная ул., 24). Фрагмент лицевого фасада по Госпитальной ул. Центральная часть. Фото: 27.06.2023.

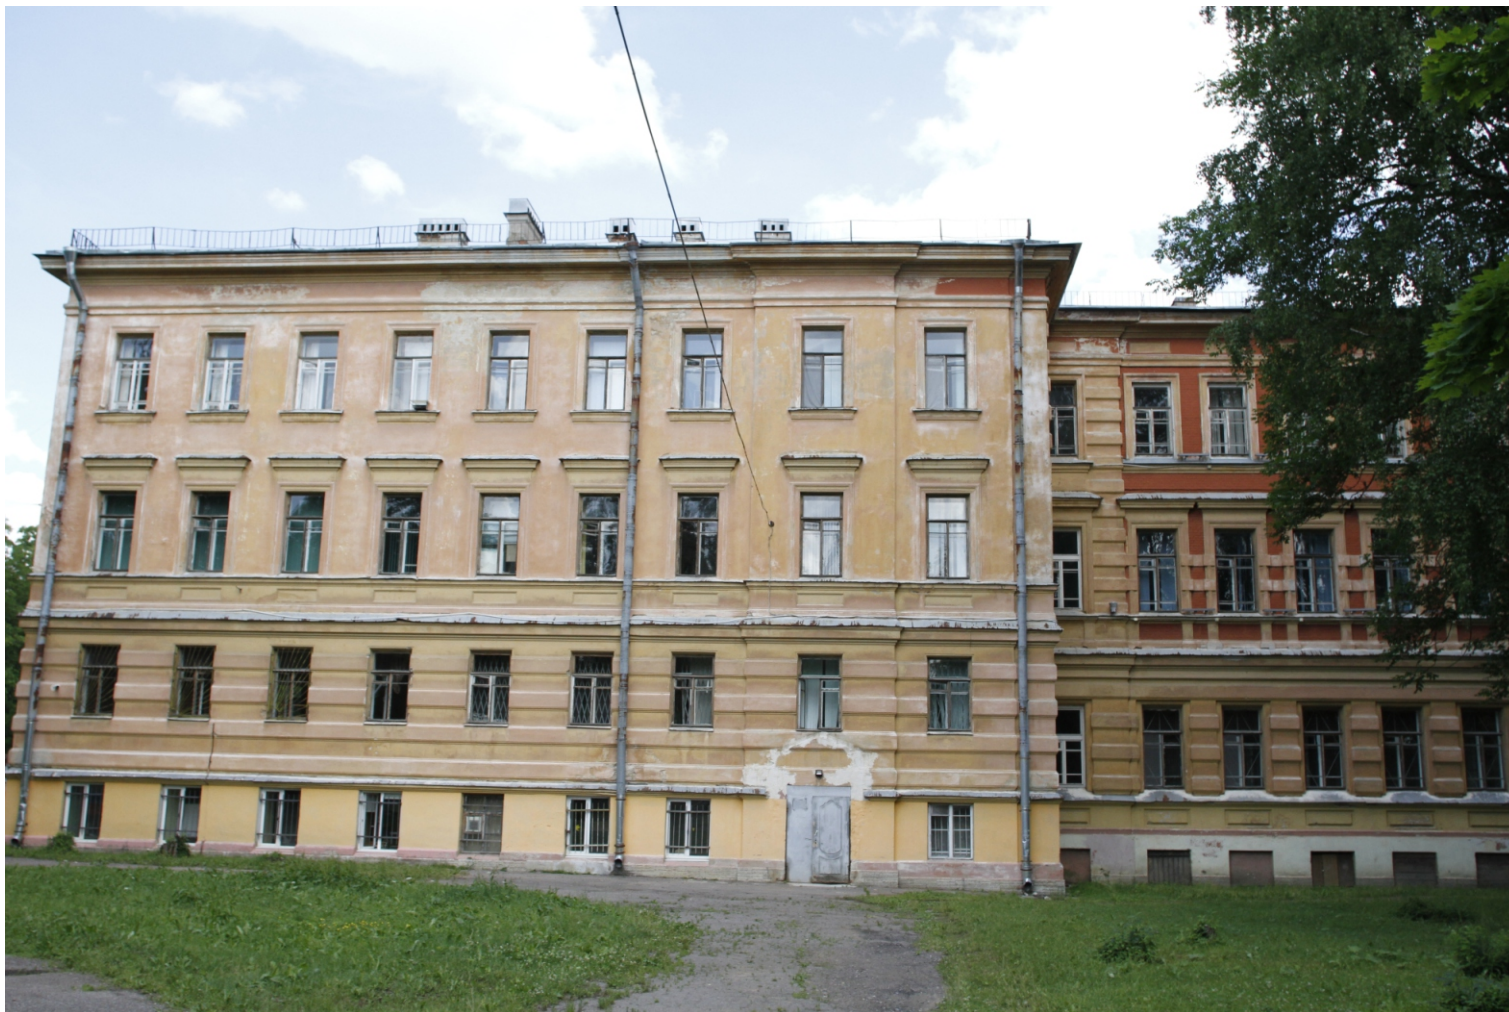
9. «Реальное училище», в составе «Реальное училище с садом и оградой», входящее в состав «Комплекс домов по ул. Пролеткульта». Санкт-Петербург, г. Пушкин, Госпитальная ул., д. 24, лит. А (Санкт-Петербург, г. Пушкин, Госпитальная ул., 24). Южный боковой фасад.
Фото: 27.06.2023.

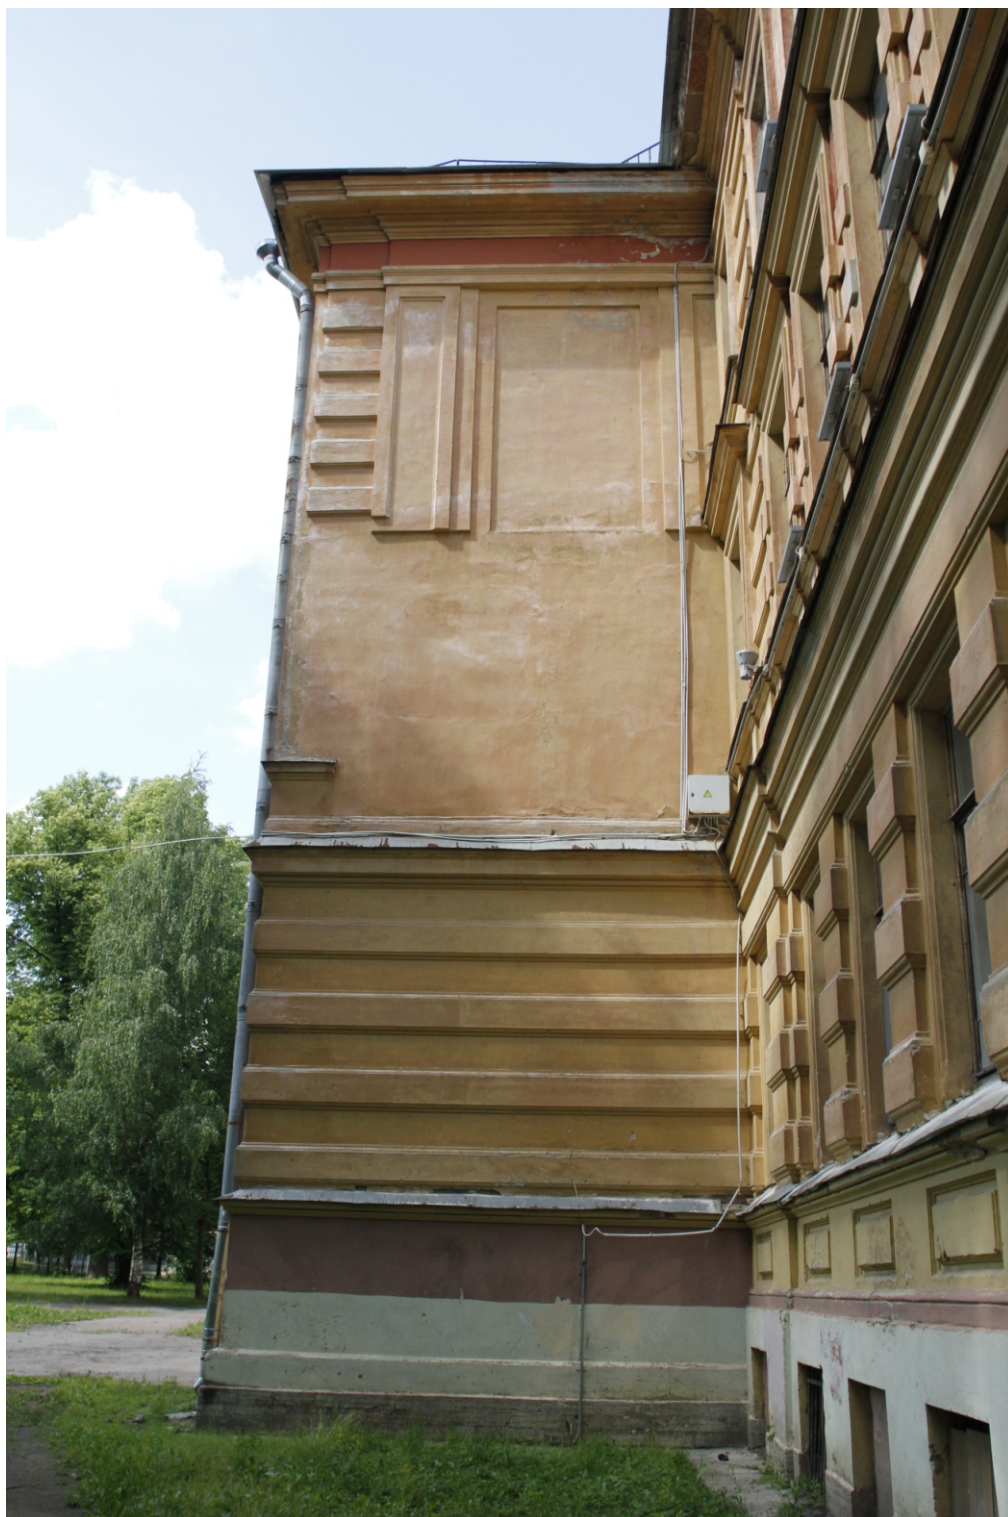
10. «Реальное училище», в составе «Реальное училище с садом и оградой», входящее в состав «Комплекс домов по ул. Пролеткульта». Санкт-Петербург, г. Пушкин, Госпитальная ул., д. 24, лит. А (Санкт-Петербург, г. Пушкин, Госпитальная ул., 24). Вид на ризалит южного бокового фасада. Фото: 27.06.2023.

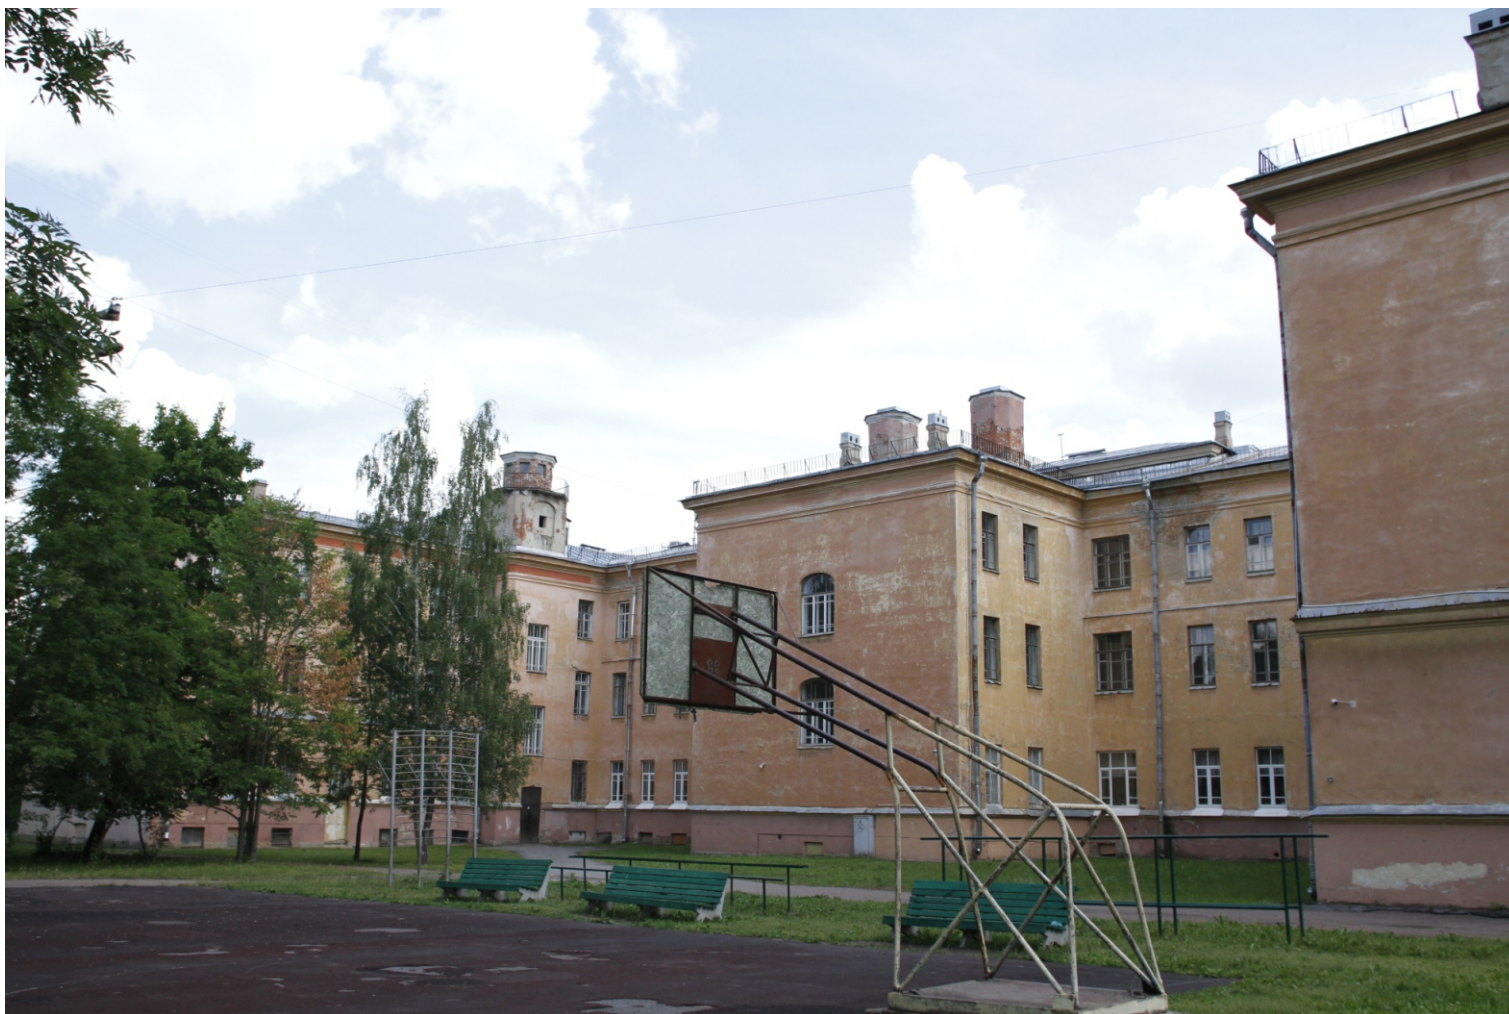
11. «Реальное училище», в составе «Реальное училище с садом и оградой», входящее в состав «Комплекс домов по ул. Пролеткульта». Санкт-Петербург, г. Пушкин, Госпитальная ул., д. 24, лит. А (Санкт-Петербург, г. Пушкин, Госпитальная ул., 24). Общий вид на западный фасад. Фото: 27.06.2023.

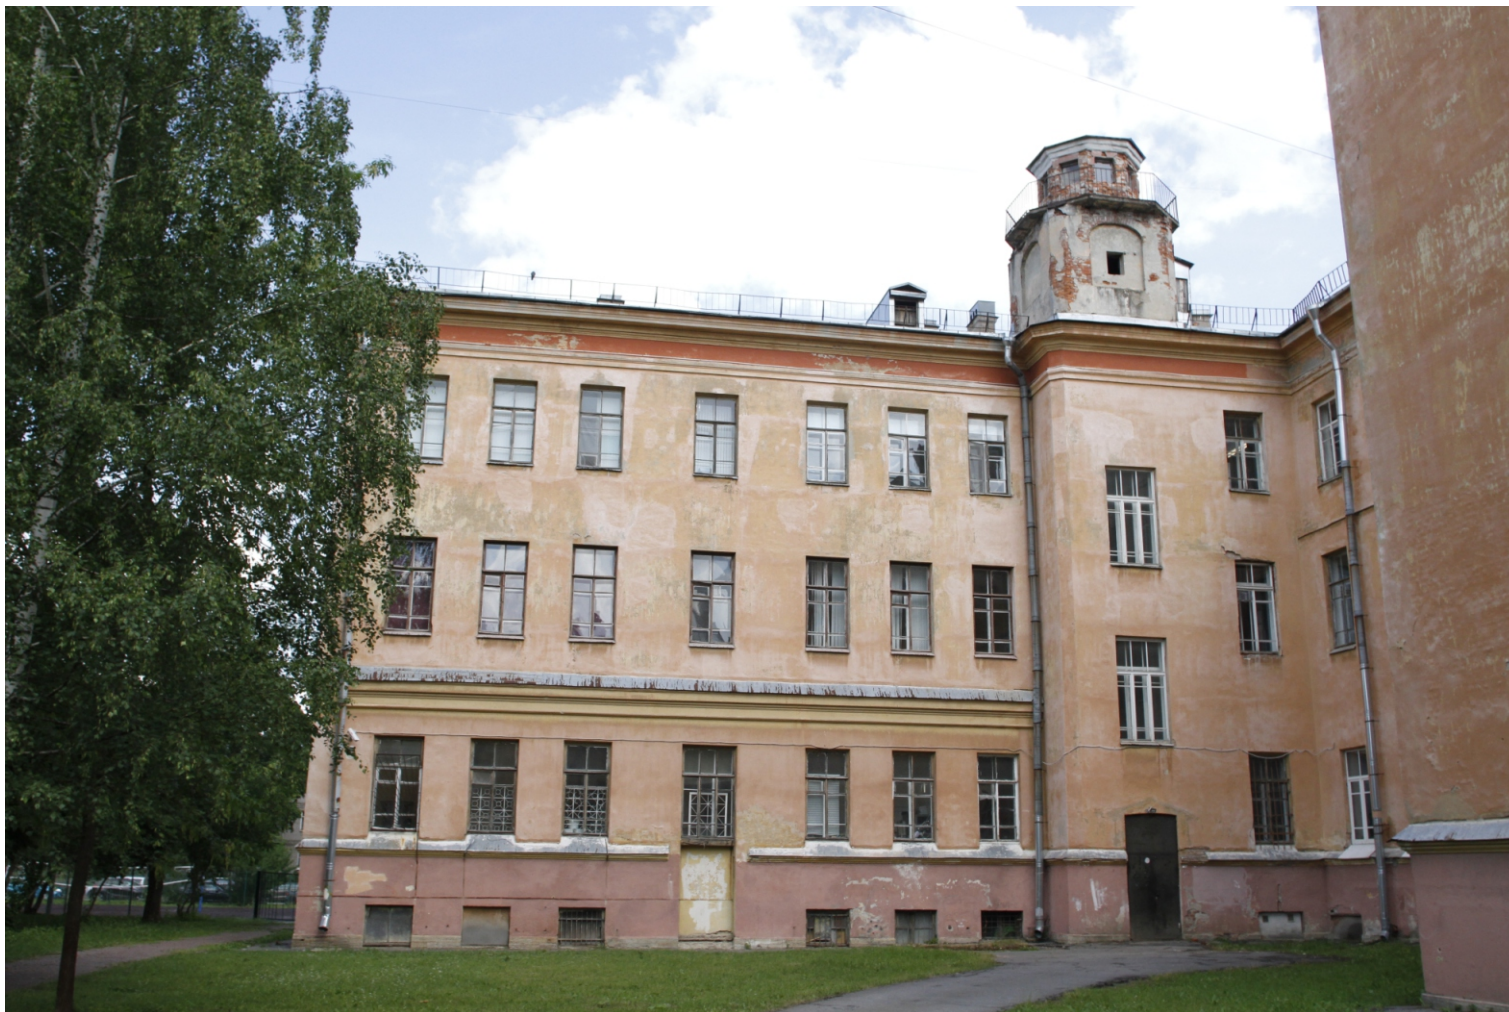
12. «Реальное училище», в составе «Реальное училище с садом и оградой», входящее в состав «Комплекс домов по ул. Пролеткульта». Санкт-Петербург, г. Пушкин, Госпитальная ул., д. 24, лит. А (Санкт-Петербург, г. Пушкин, Госпитальная ул., 24). Фрагмент западного фасада. Левая часть.
Фото: 27.06.2023.

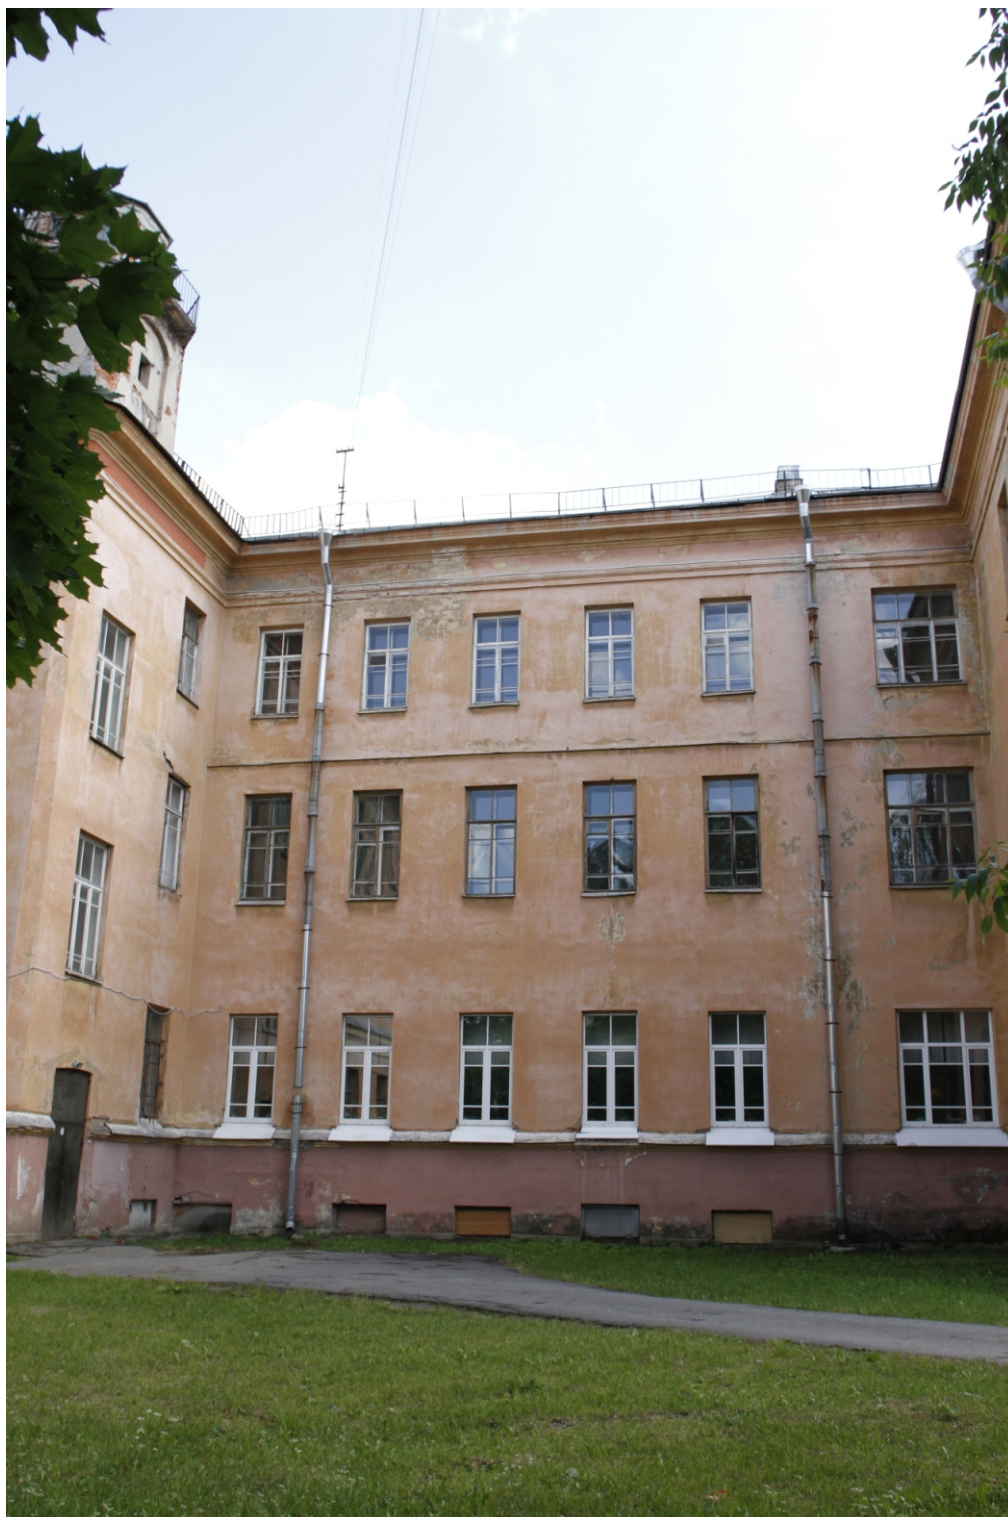
13. «Реальное училище», в составе «Реальное училище с садом и оградой», входящее в состав «Комплекс домов по ул. Пролеткульта». Санкт-Петербург, г. Пушкин, Госпитальная ул., д. 24, лит. А (Санкт-Петербург, г. Пушкин, Госпитальная ул., 24). Фрагмент западного фасада. Левая часть. Фото: 27.06.2023.

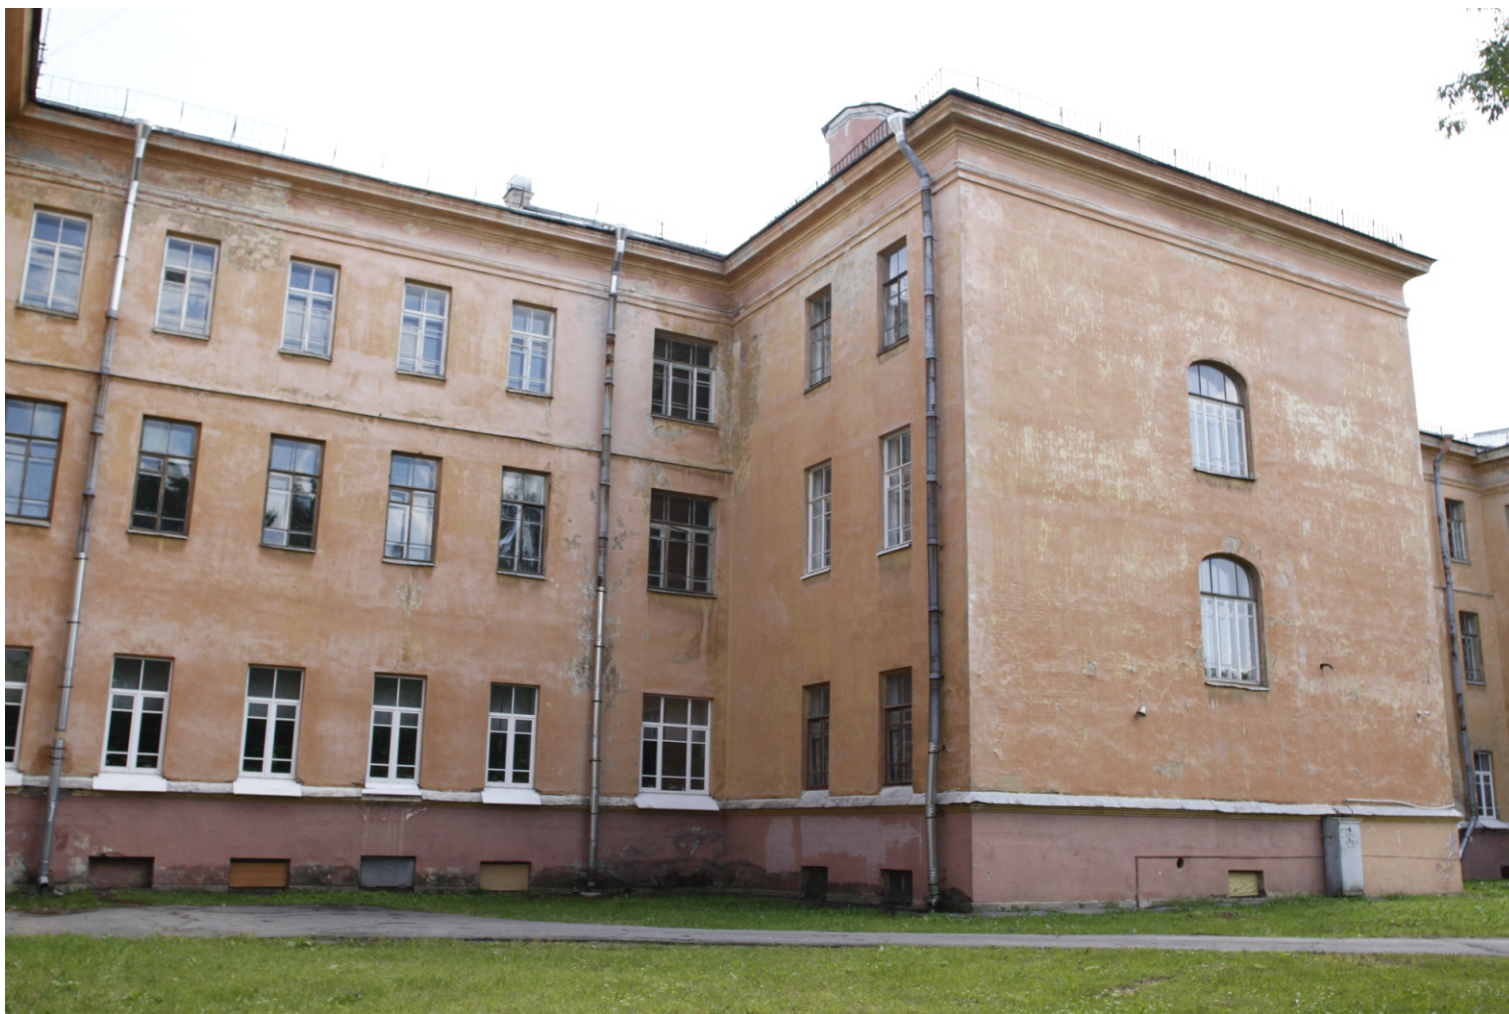
14. «Реальное училище», в составе «Реальное училище с садом и оградой», входящее в состав «Комплекс домов по ул. Пролеткульта». Санкт-Петербург, г. Пушкин, Госпитальная ул., д. 24, лит. А (Санкт-Петербург, г. Пушкин, Госпитальная ул., 24). Фрагмент западного фасада. Левая часть.
Фото: 27.06.2023.

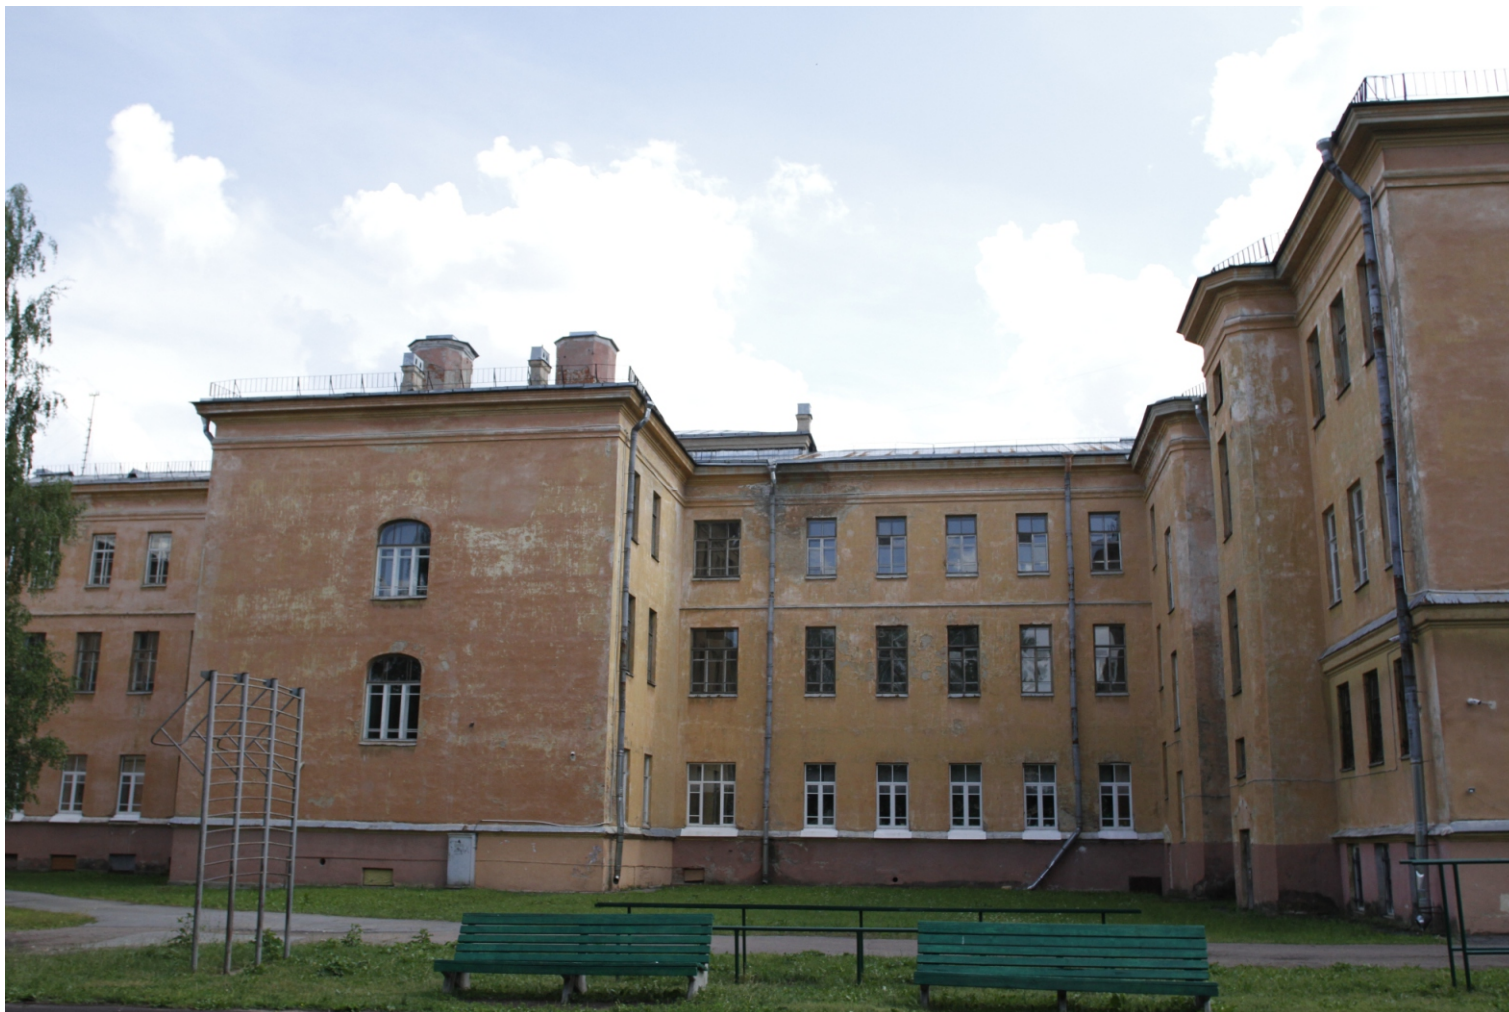
15. «Реальное училище», в составе «Реальное училище с садом и оградой», входящее в состав «Комплекс домов по ул. Пролеткульта». Санкт-Петербург, г. Пушкин, Госпитальная ул., д. 24, лит. А (Санкт-Петербург, г. Пушкин, Госпитальная ул., 24). Фрагмент западного фасада. Центральная часть. Фото: 27.06.2023.
