АКТ

по результатам государственной историко-культурной экспертизы проектной документации на проведение работ по сохранению объекта культурного наследия регионального значения «Комплекс домов по ул. Пролеткульта» по адресу: Санкт-Петербург, г. Пушкин, Госпитальная улица, дом 24, литера А (Санкт-Петербург, г. Пушкин, Госпитальная ул., 24) - «Проект по проведению работ по сохранению объекта культурного наследия «Комплекс домов по ул. Пролеткульта»: разработка проектно-сметной документации на ремонт и приспособление помещений с целью устранения нарушений пожарной безопасности, в том числе установка противопожарных перегородок 1-го типа с устройством тамбур-шлюза с подпором воздуха при пожаре на лестницах для сообщения между первым и цокольным (подвальным) этажом здания ГБОУ школа № 500 Пушкинского района Санкт-Петербурга», выполненной в 2023 г. ООО «КРИАДОН». ШИФР 001.2023.

- проектная документация, на проведение работ по сохранению объекта культурного наследия регионального значения «Комплекс домов по ул. Пролеткульта» по адресу: Санкт-Петербург, г. Пушкин, Госпитальная улица, дом 24, литера А (Санкт-Петербург, г. Пушкин, Госпитальная ул., 24) - «Проект по проведению работ по сохран

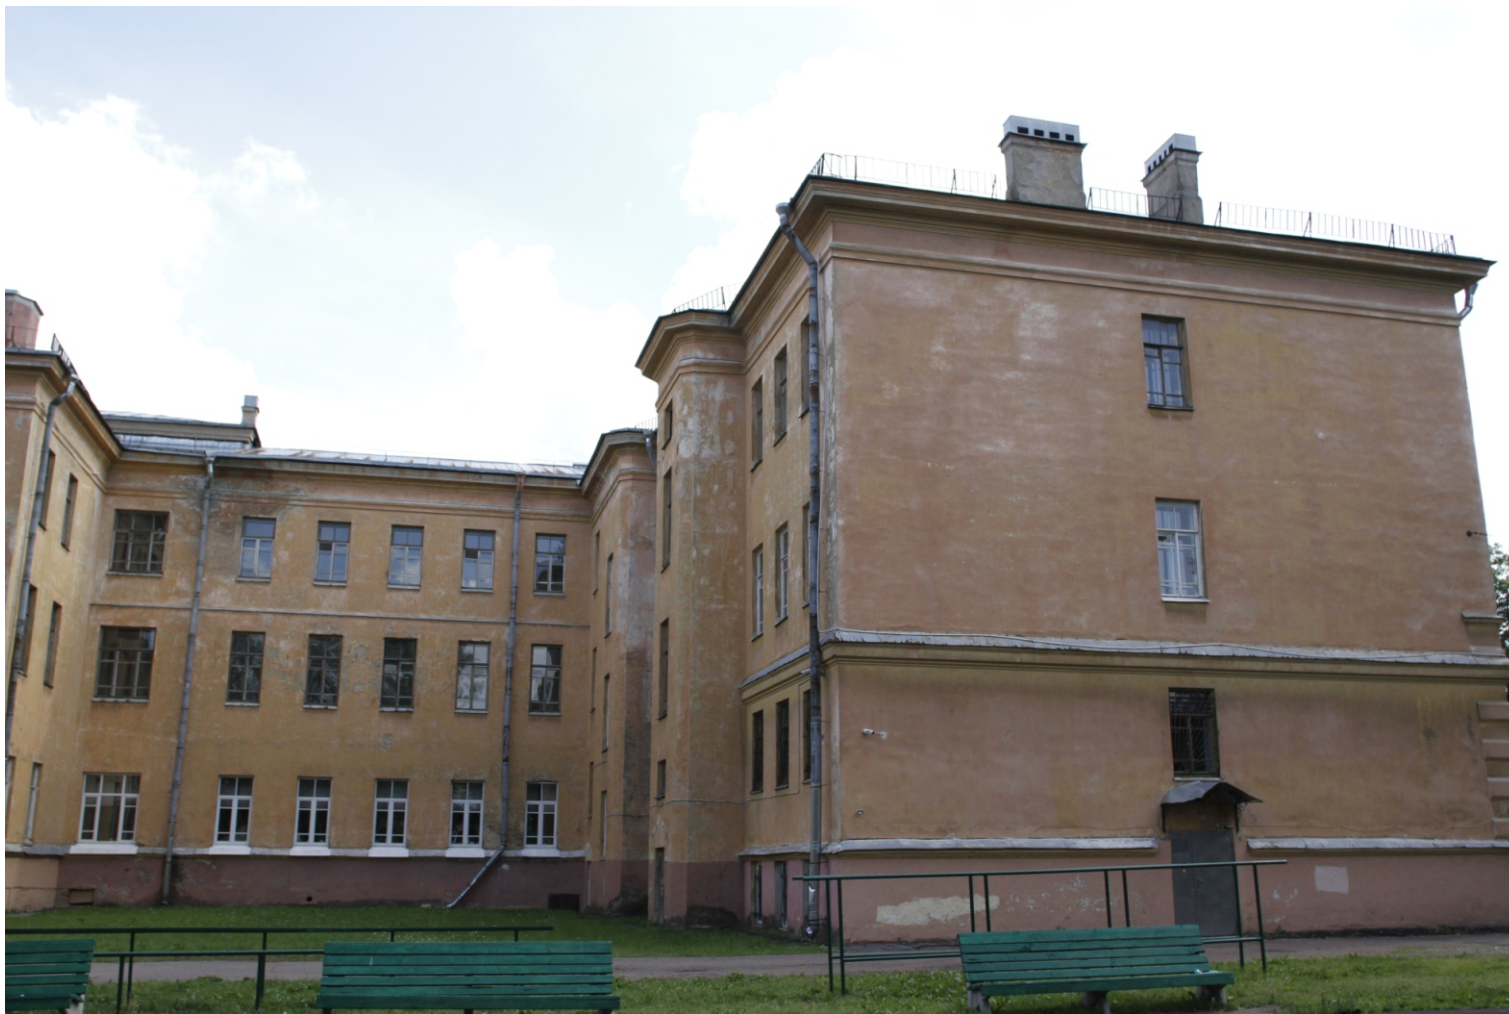
16. «Реальное училище», в составе «Реальное училище с садом и оградой», входящее в состав «Комплекс домов по ул. Пролеткульта». Санкт-Петербург, г. Пушкин, Госпитальная ул., д. 24, лит. А (Санкт-Петербург, г. Пушкин, Госпитальная ул., 24). Фрагмент западного фасада. Правая часть.
Фото: 27.06.2023.

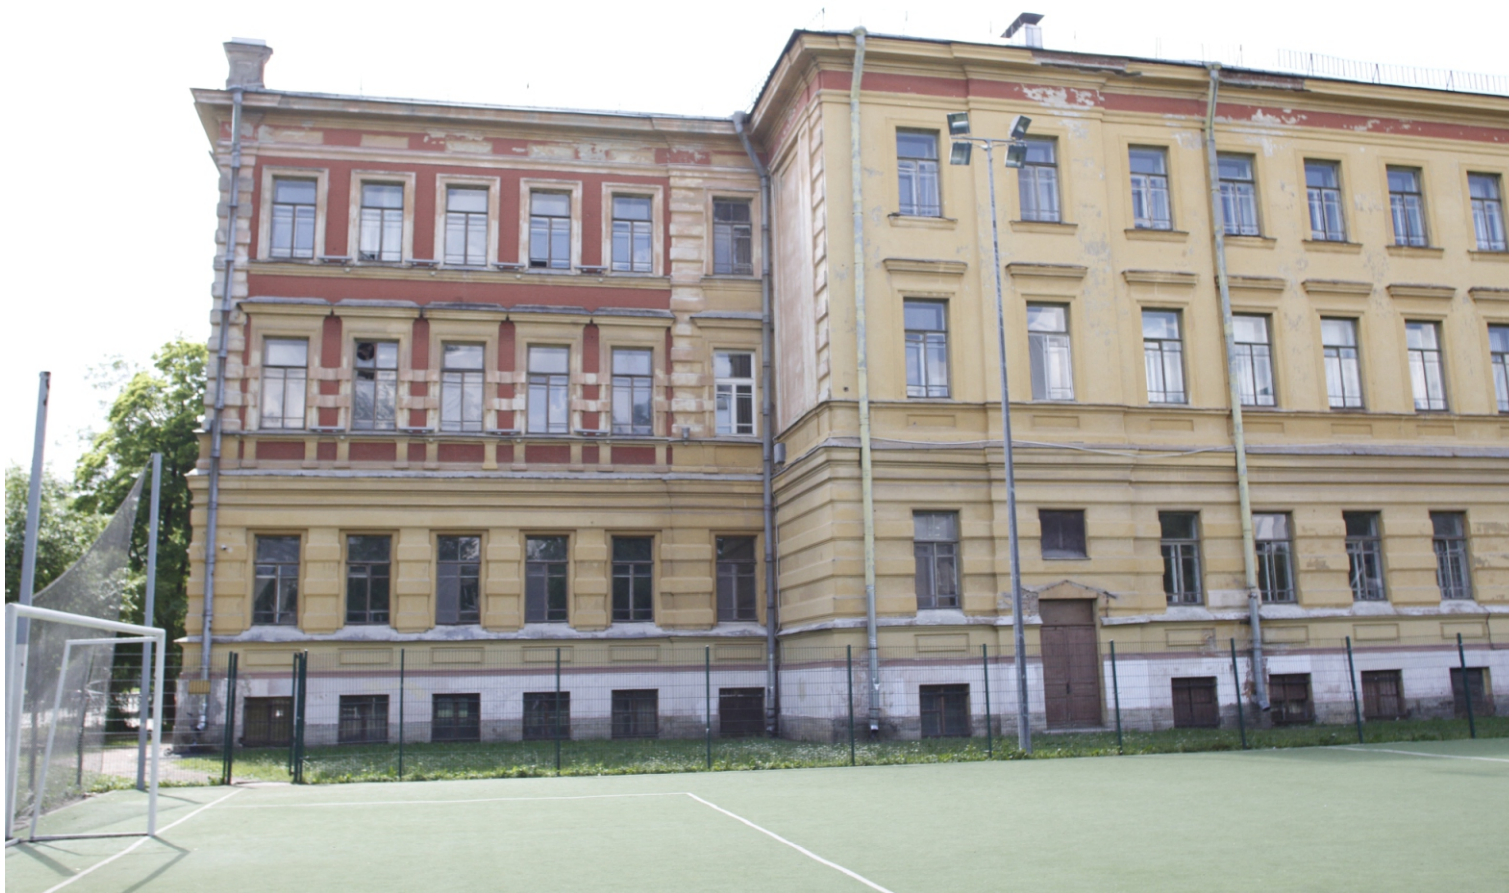
18. «Реальное училище», в составе «Реальное училище с садом и оградой», входящее в состав «Комплекс домов по ул. Пролеткульта». Санкт-Петербург, г. Пушкин, Госпитальная ул., д. 24, лит. А (Санкт-Петербург, г. Пушкин, Госпитальная ул., 24). Северный боковой фасад.
Фото: 27.06.2023.

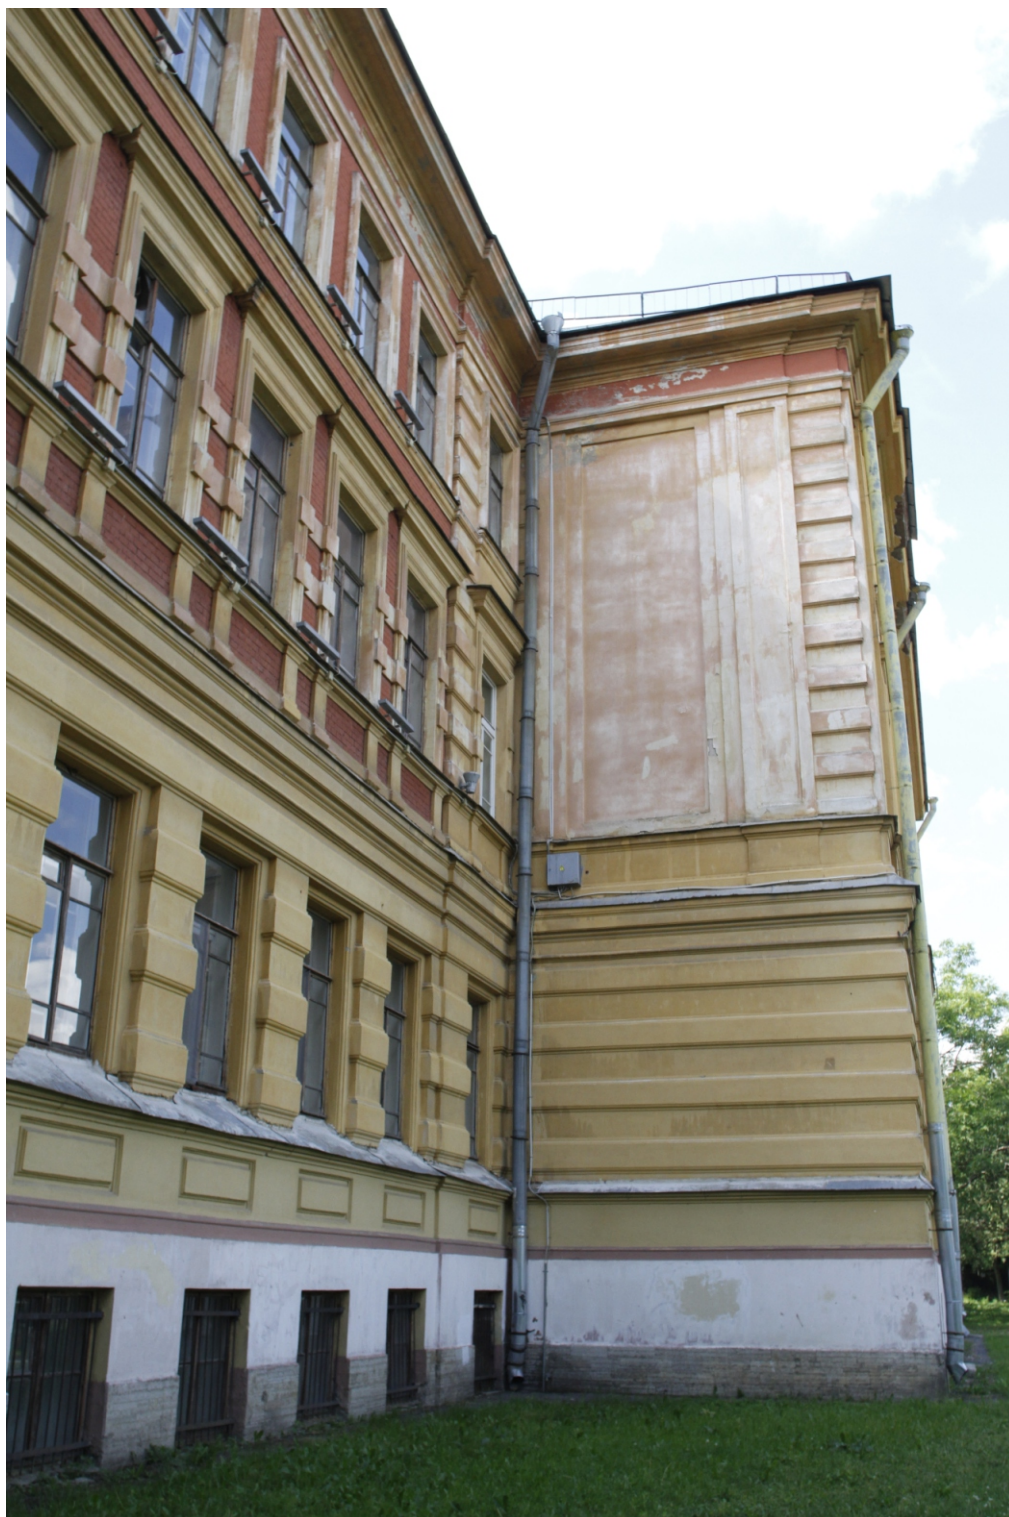
19. «Реальное училище», в составе «Реальное училище с садом и оградой», входящее в состав «Комплекс домов по ул. Пролеткульта». Санкт-Петербург, г. Пушкин, Госпитальная ул., д. 24, лит. А (Санкт-Петербург, г. Пушкин, Госпитальная ул., 24). Вид на ризалит северного бокового фасада. Фото: 27.06.2023.

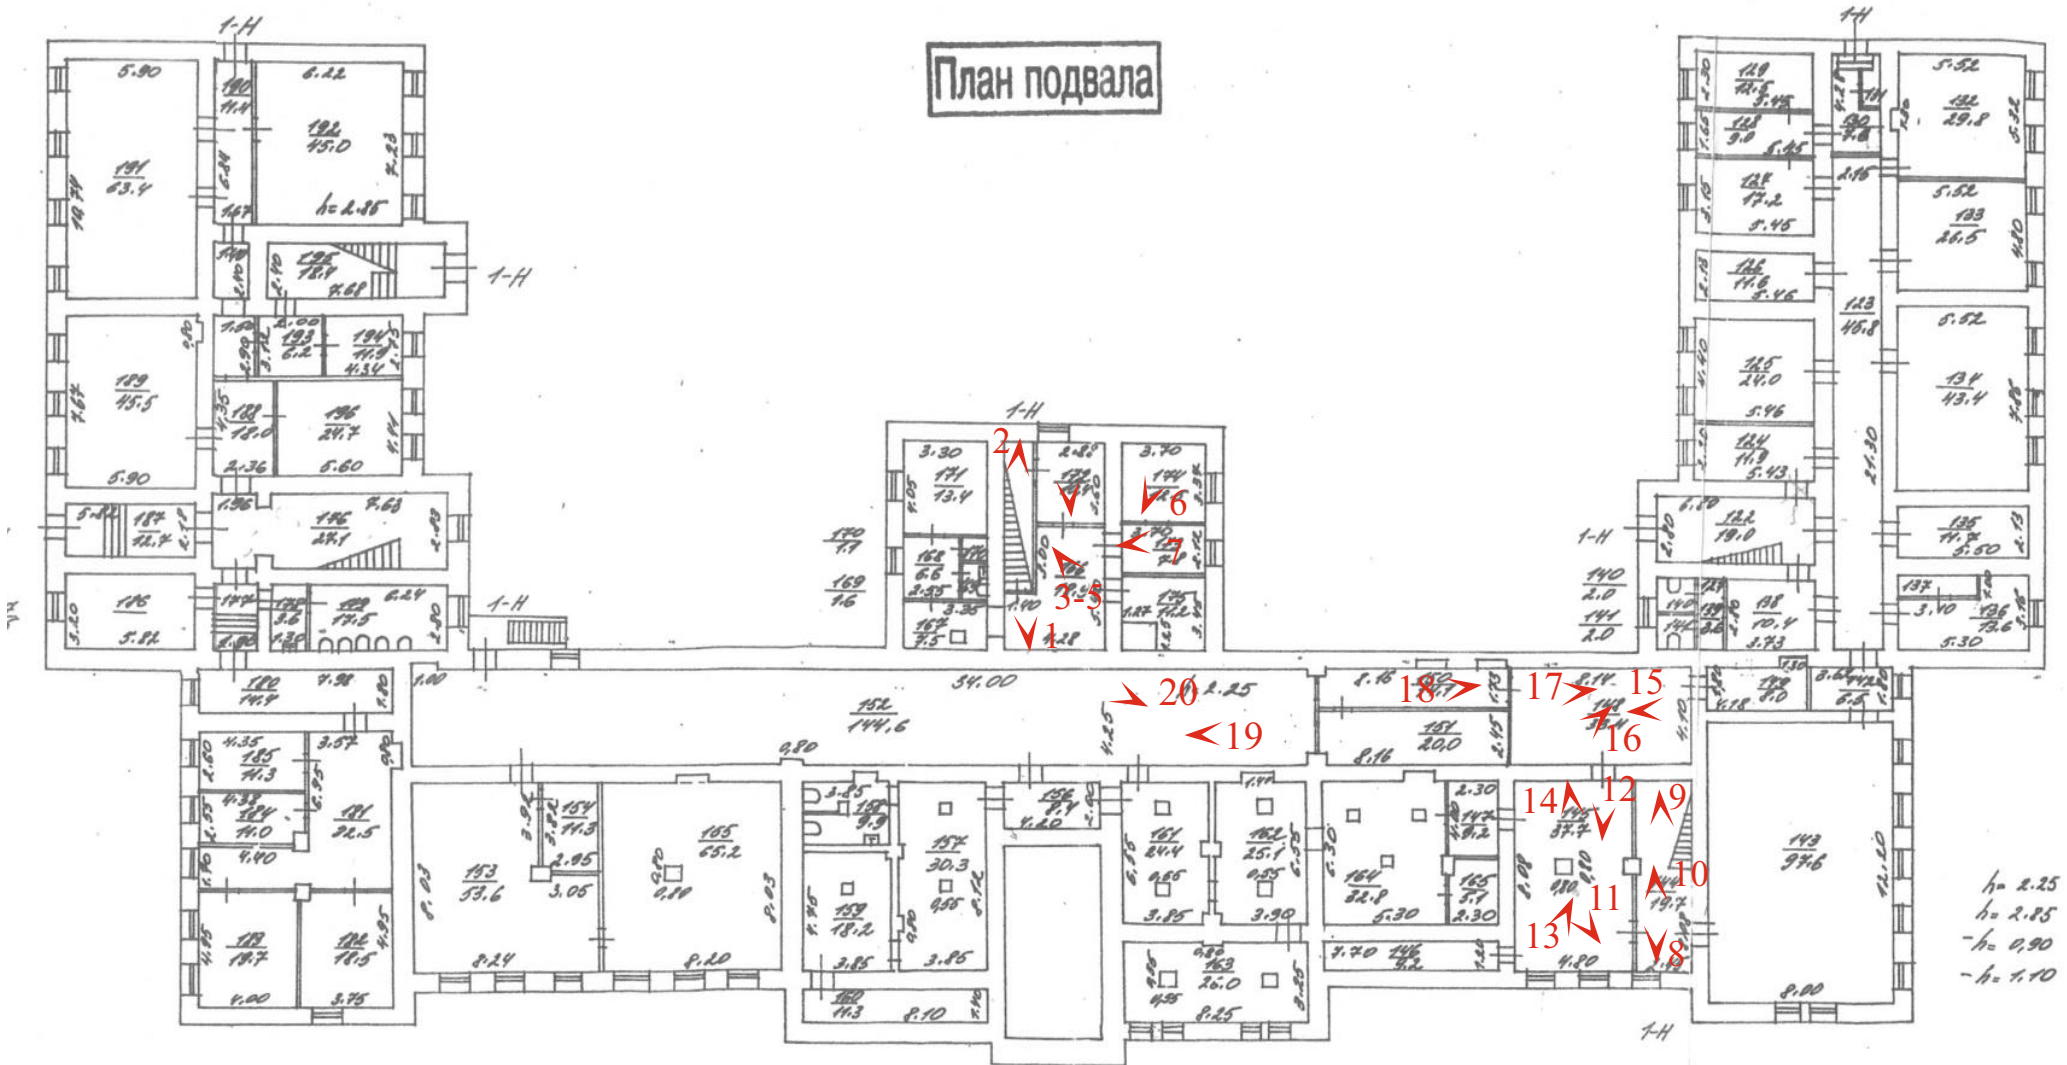
План подвала

h = 2.25
h = 2.85
- h = 0.90
- h = 1.10

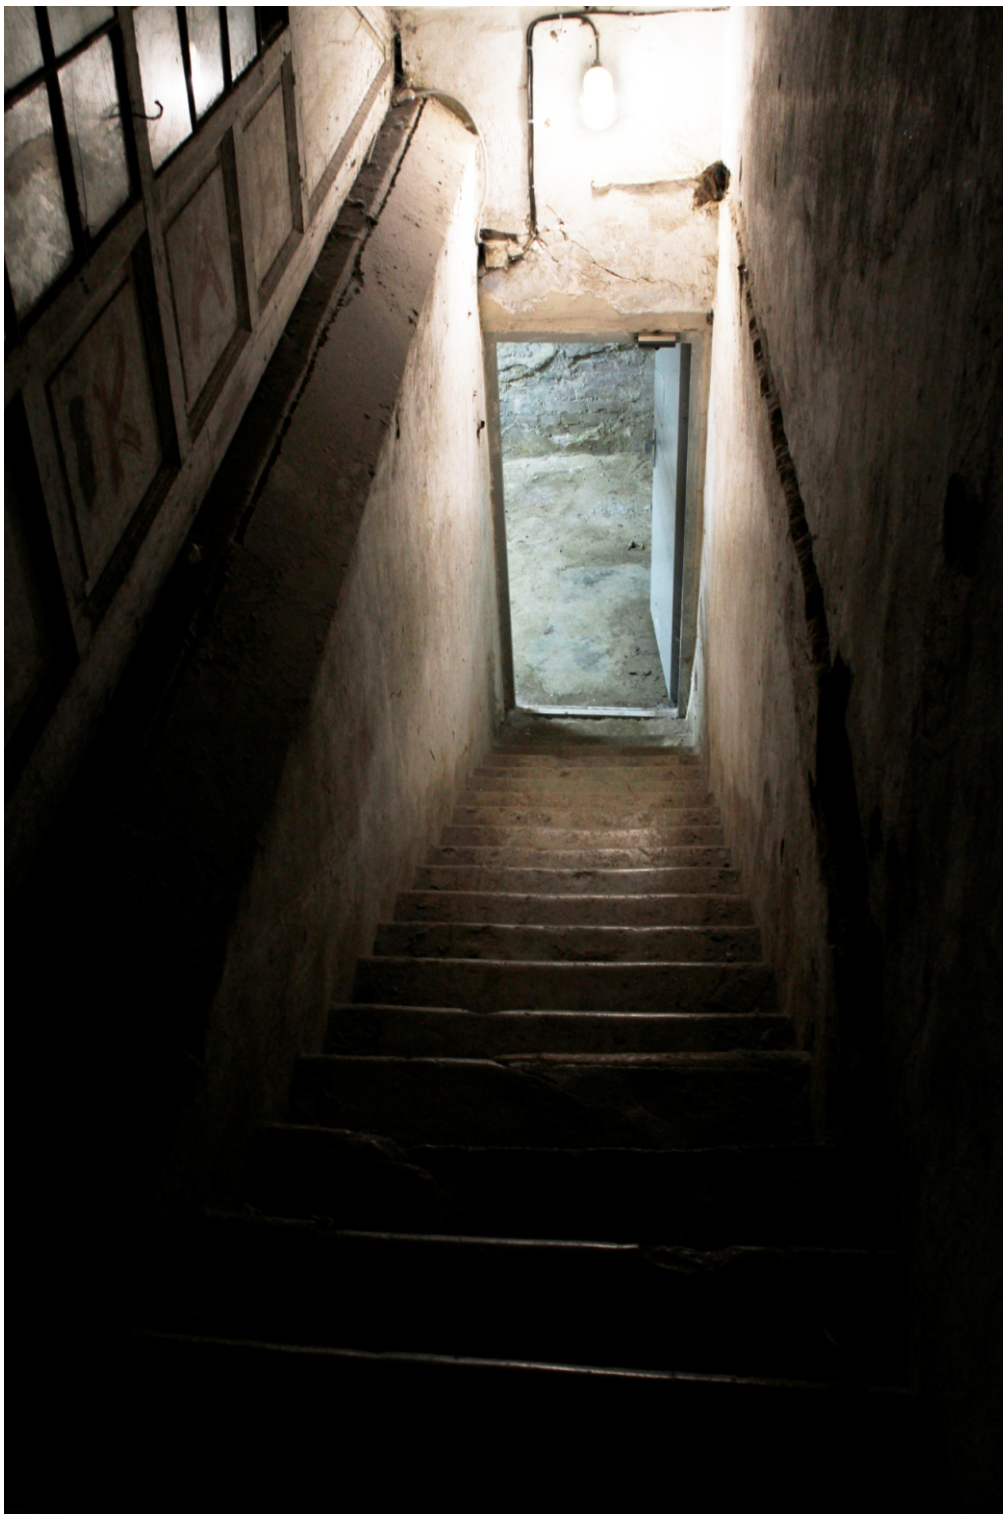
1. «Реальное училище», в составе «Реальное училище с садом и оградой», входящее в состав «Комплекс домов по ул. Пролеткульта». Санкт-Петербург, г. Пушкин, Госпитальная ул., д. 24, лит. А (Санкт-Петербург, г. Пушкин, Госпитальная ул., 24). Фрагмент интерьеров подвала. Лестничный марш в уровне подвального этажа. Фото: 27.06.2023.

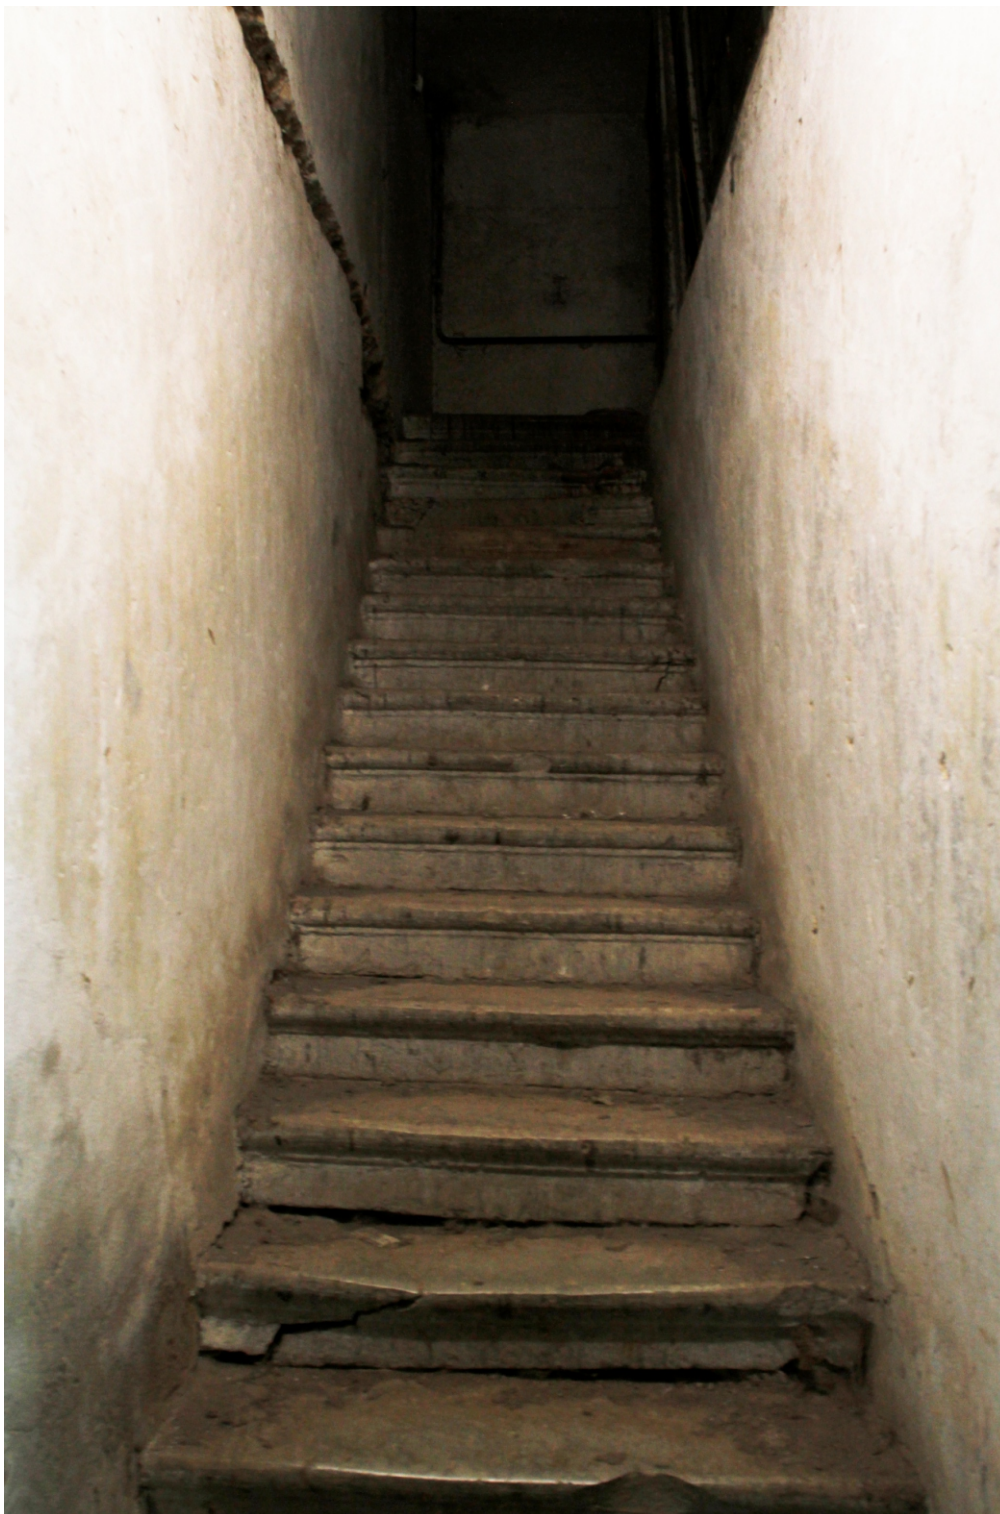
2. «Реальное училище», в составе «Реальное училище с садом и оградой», входящее в состав «Комплекс домов по ул. Пролеткульта». Санкт-Петербург, г. Пушкин, Госпитальная ул., д. 24, лит. А (Санкт-Петербург, г. Пушкин, Госпитальная ул., 24). Фрагмент интерьеров подвала. Лестничный марш в уровне подвального этажа.
Фото: 27.06.2023.

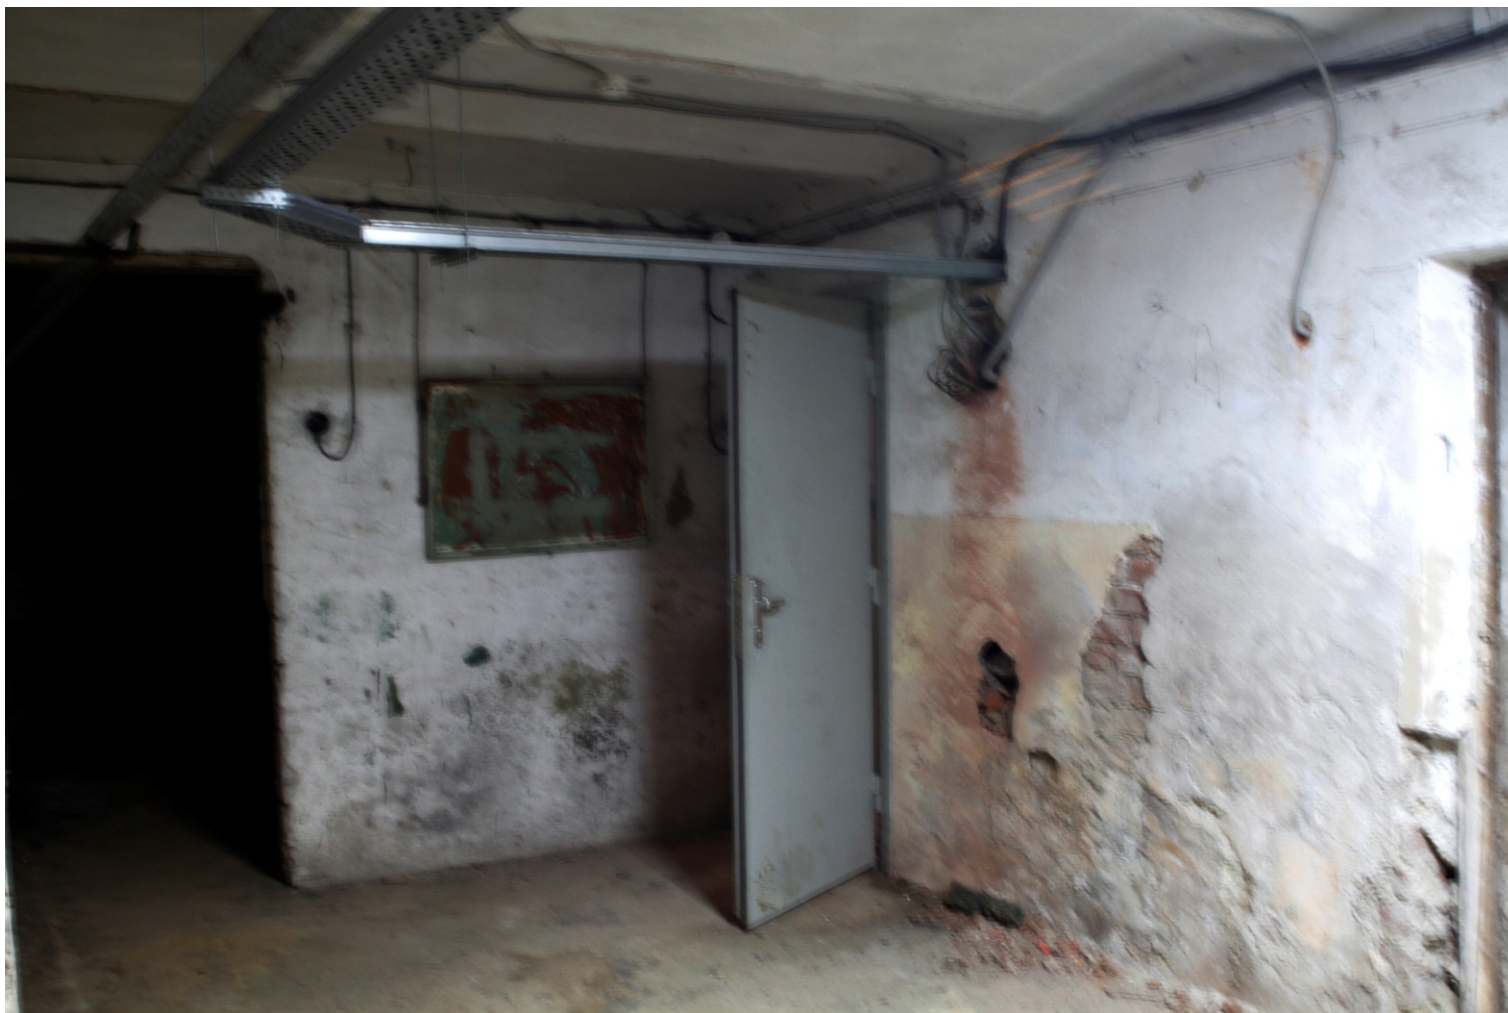
3. «Реальное училище», в составе «Реальное училище с садом и оградой», входящее в состав «Комплекс домов по ул. Пролеткульта». Санкт-Петербург, г. Пушкин, Госпитальная ул., д. 24, лит. А (Санкт-Петербург, г. Пушкин, Госпитальная ул., 24). Фрагмент интерьеров подвала.
Фото: 27.06.2023.

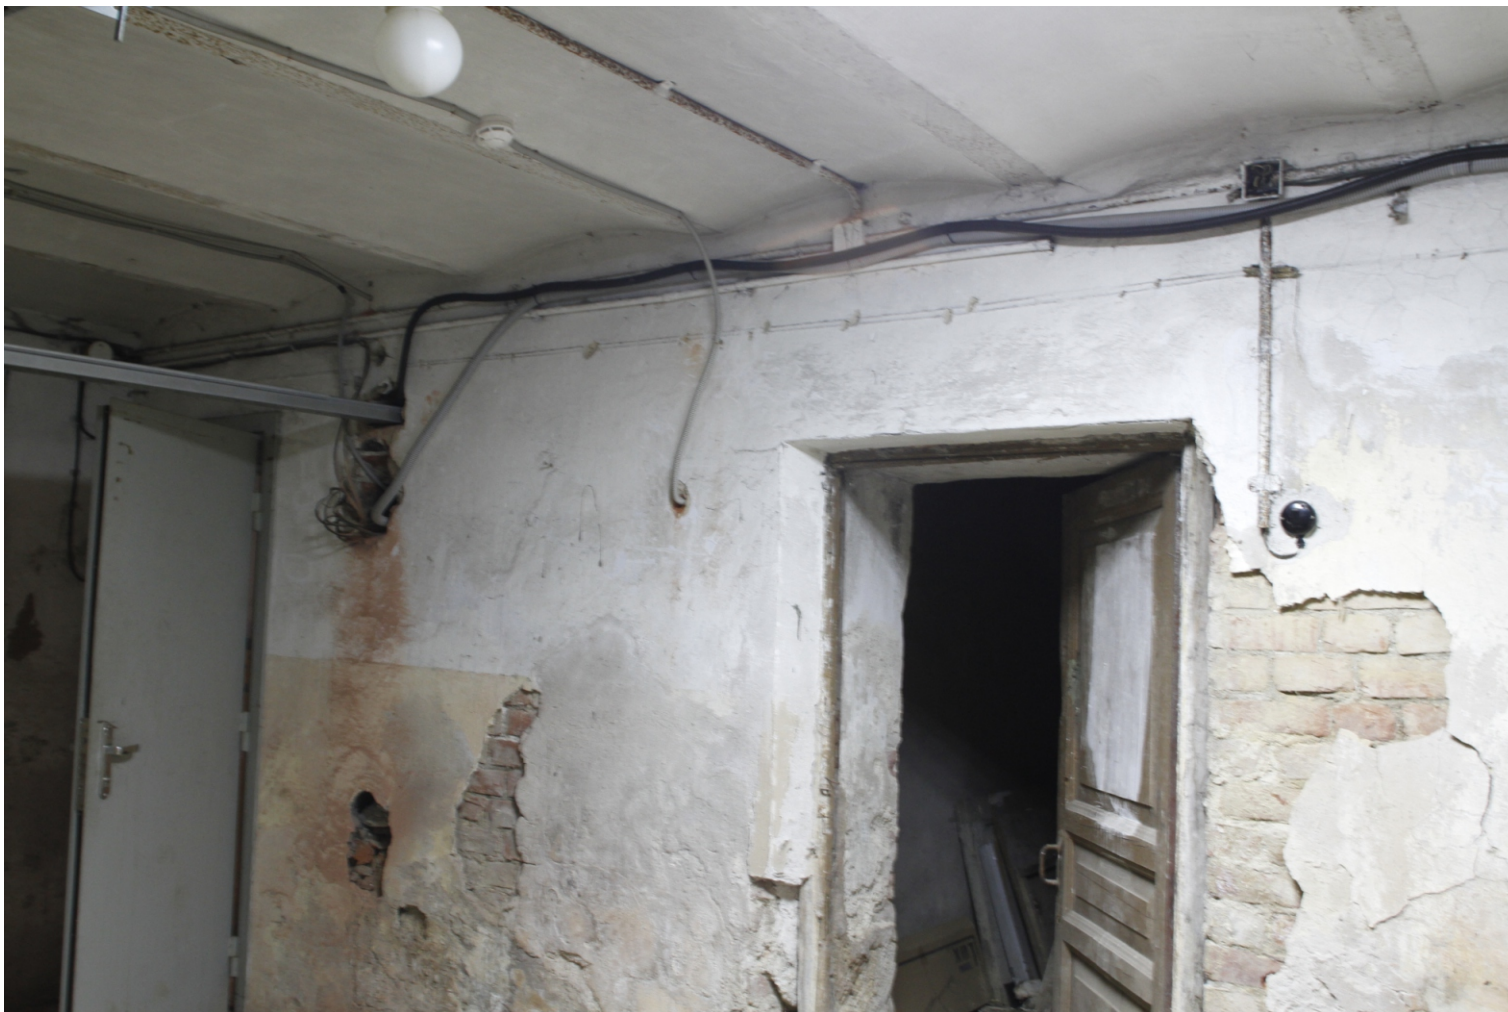
4. «Реальное училище», в составе «Реальное училище с садом и оградой», входящее в состав «Комплекс домов по ул. Пролеткульта». Санкт-Петербург, г. Пушкин, Госпитальная ул., д. 24, лит. А (Санкт-Петербург, г. Пушкин, Госпитальная ул., 24). Фрагмент интерьеров подвала.
Фото: 27.06.2023.

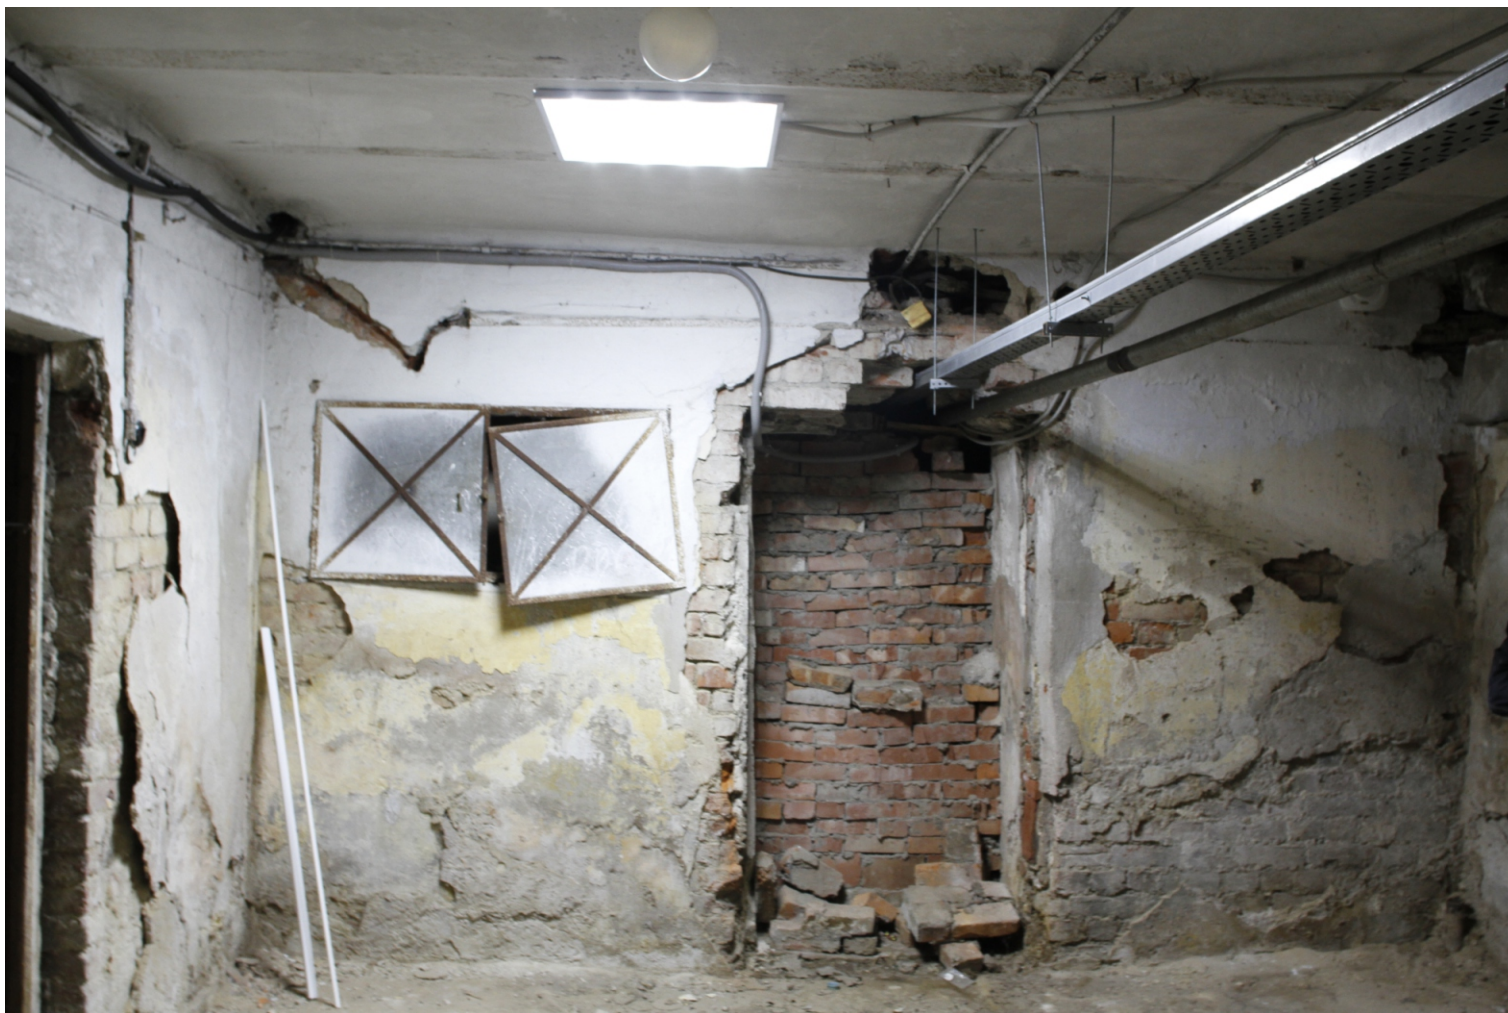
5. «Реальное училище», в составе «Реальное училище с садом и оградой», входящее в состав «Комплекс домов по ул. Пролеткульта». Санкт-Петербург, г. Пушкин, Госпитальная ул., д. 24, лит. А (Санкт-Петербург, г. Пушкин, Госпитальная ул., 24). Фрагмент интерьеров подвала.
Фото: 27.06.2023.

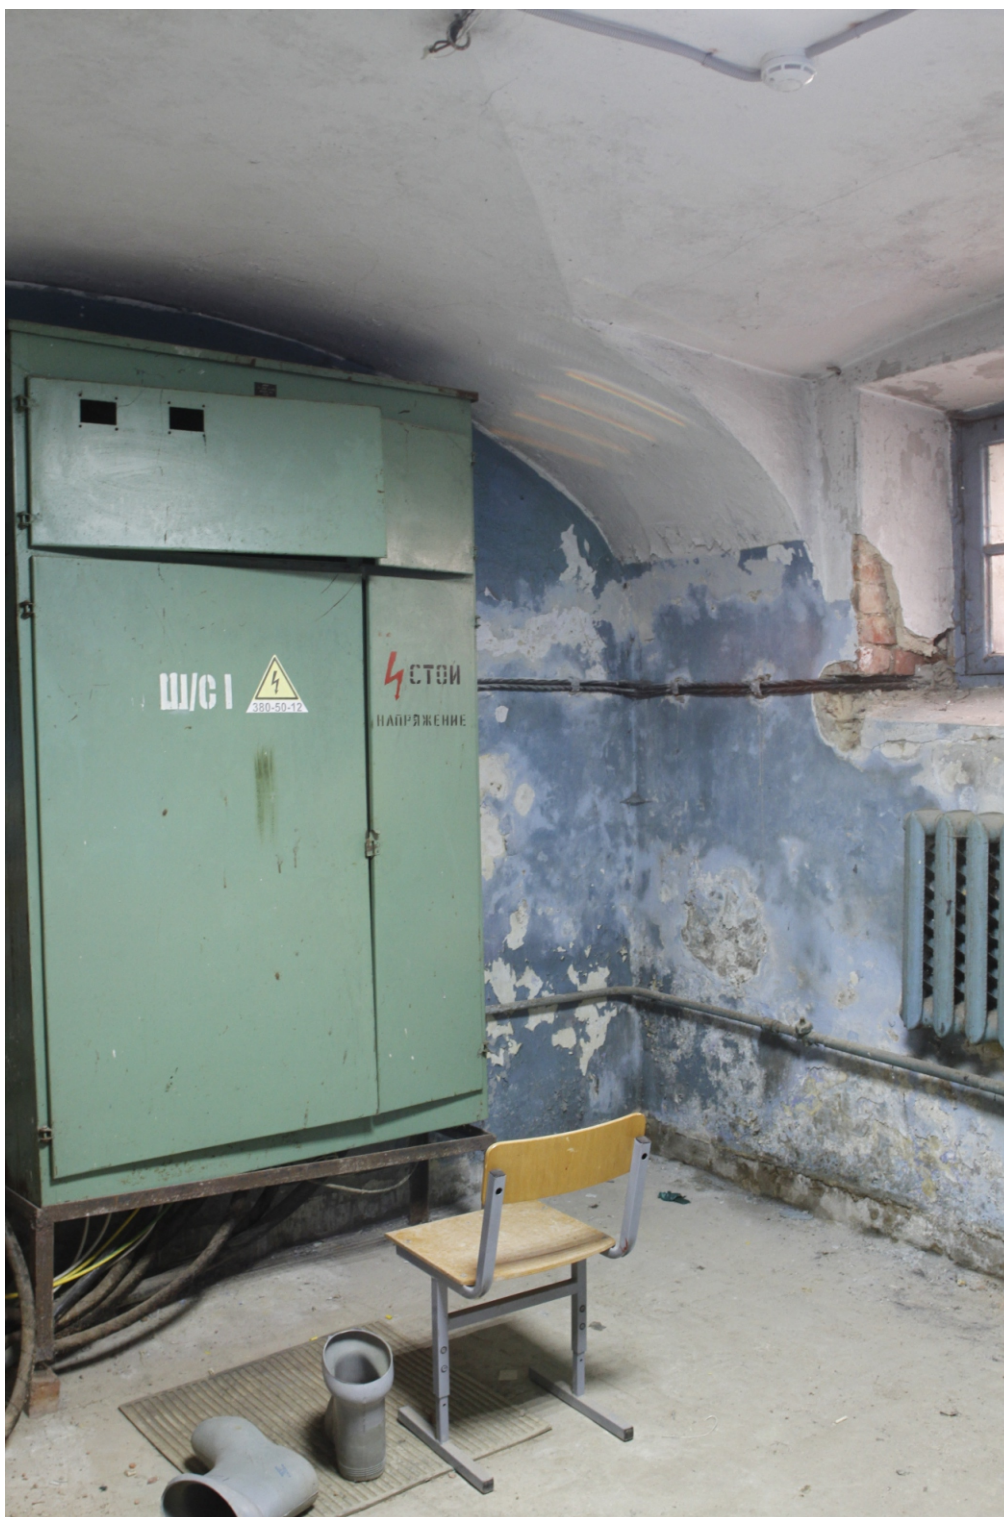
6. «Реальное училище», в составе «Реальное училище с садом и оградой», входящее в состав «Комплекс домов по ул. Пролеткульта». Санкт-Петербург, г. Пушкин, Госпитальная ул., д. 24, лит. А (Санкт-Петербург, г. Пушкин, Госпитальная ул., 24). Фрагмент интерьеров подвала. Фото: 27.06.2023.

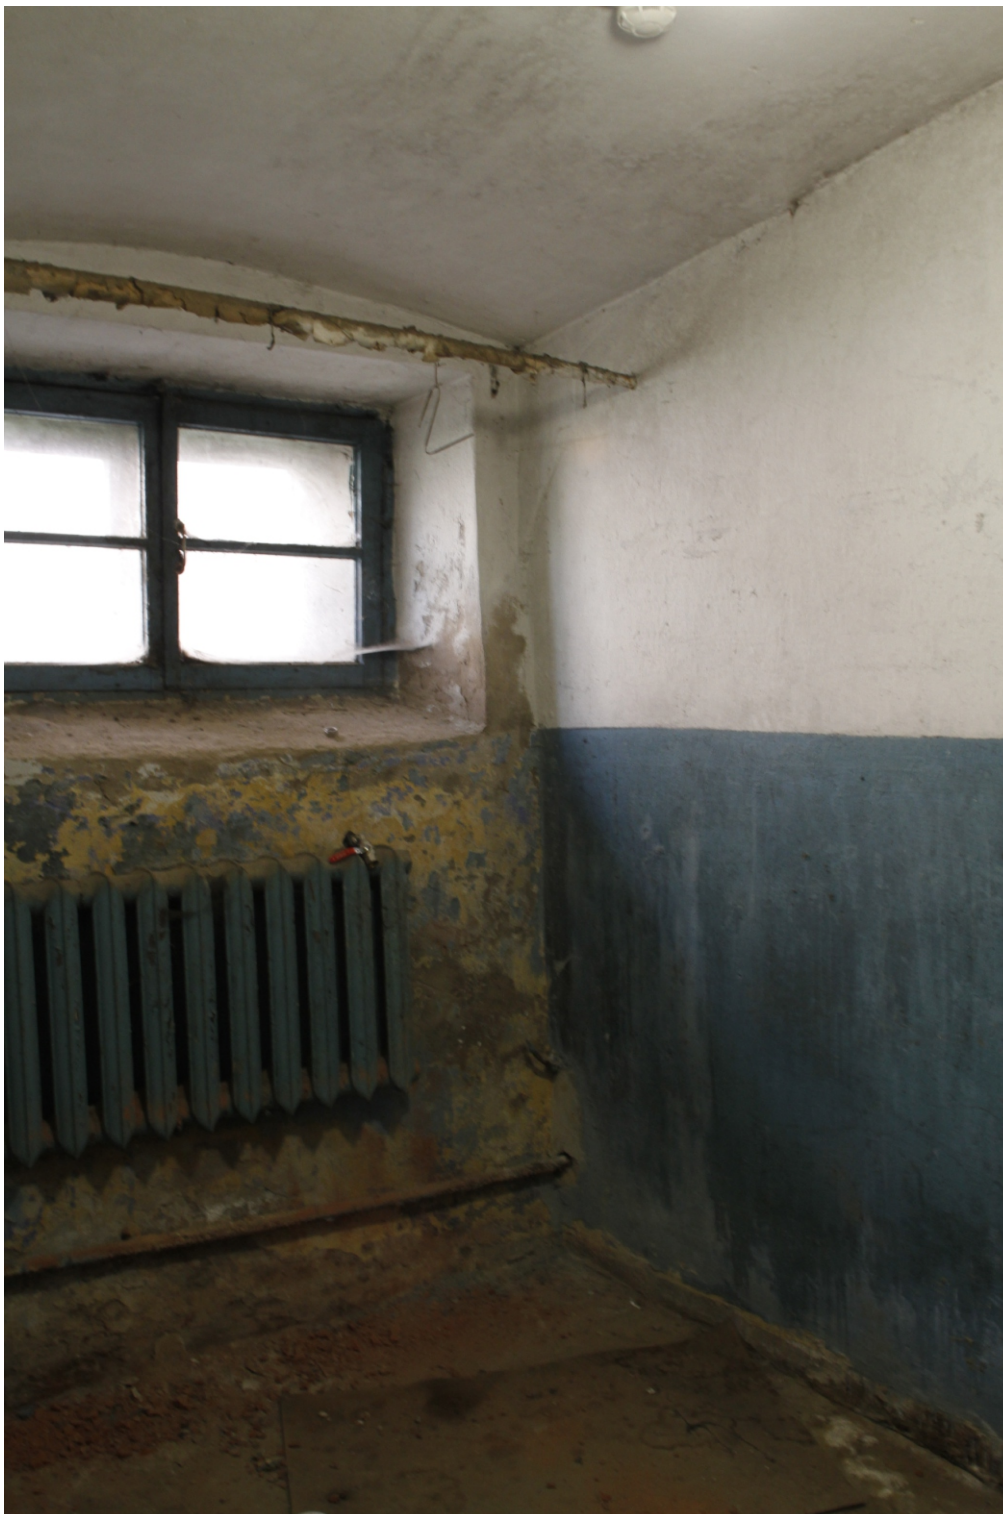
7. «Реальное училище», в составе «Реальное училище с садом и оградой», входящее в состав «Комплекс домов по ул. Пролеткульта». Санкт-Петербург, г. Пушкин, Госпитальная ул., д. 24, лит. А (Санкт-Петербург, г. Пушкин, Госпитальная ул., 24). Фрагмент интерьеров подвала. Фото: 27.06.2023.

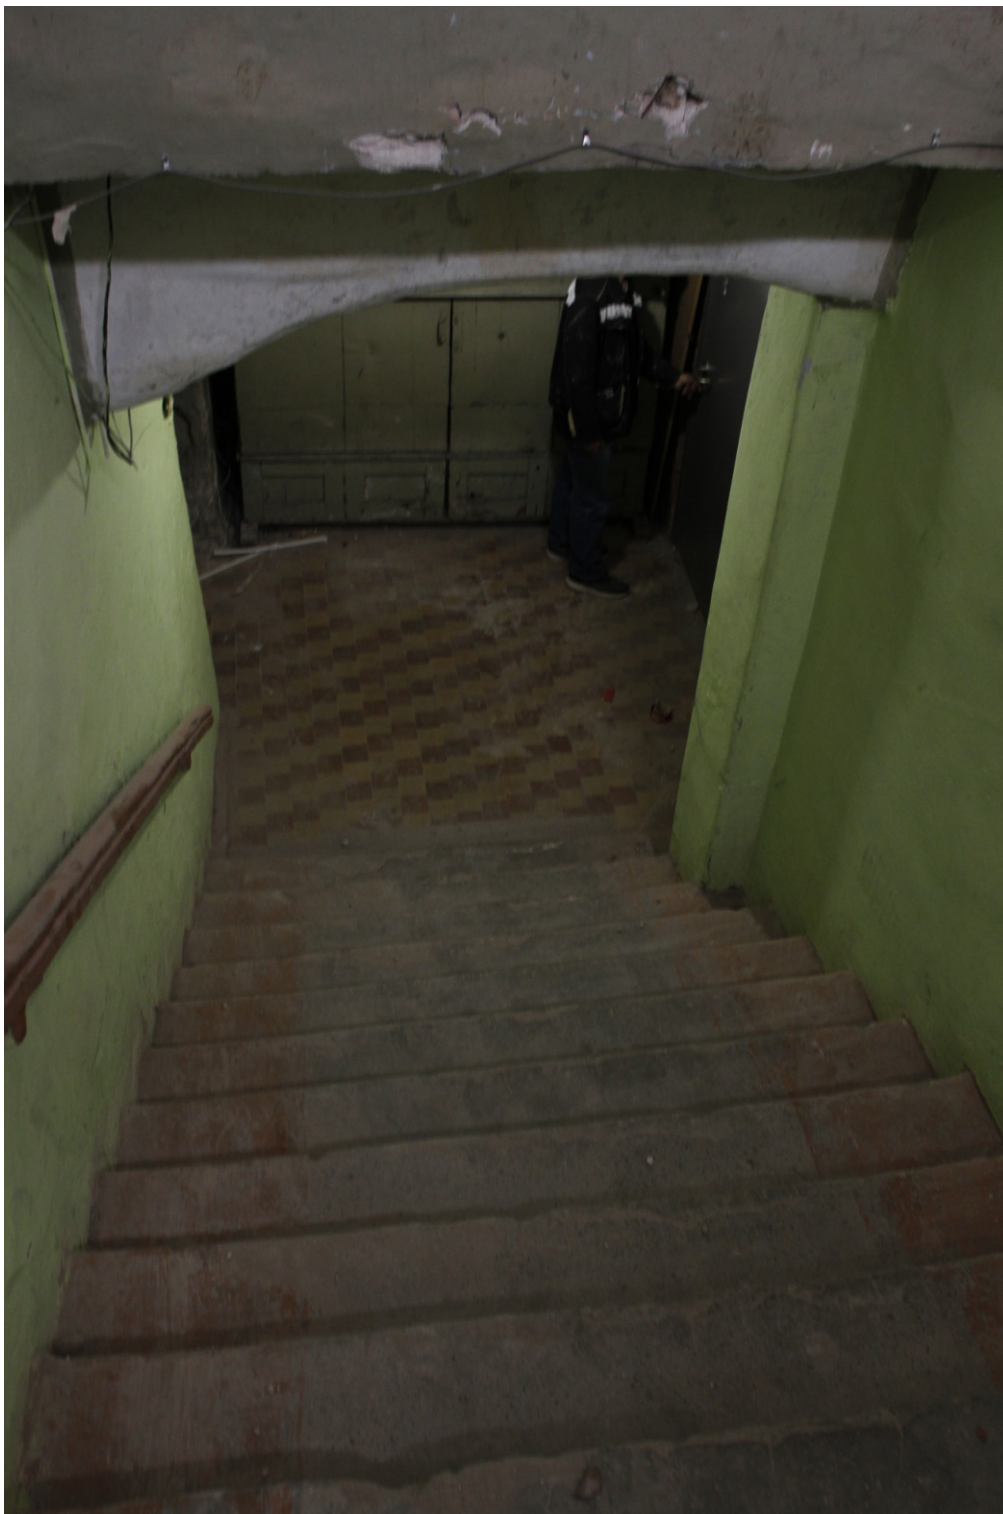
8. «Реальное училище», в составе «Реальное училище с садом и оградой», входящее в состав «Комплекс домов по ул. Пролеткульта». Санкт-Петербург, г. Пушкин, Госпитальная ул., д. 24, лит. А (Санкт-Петербург, г. Пушкин, Госпитальная ул., 24). Фрагмент интерьеров подвала. Лестничный марш в уровне подвального этажа. Фото: 27.06.2023.

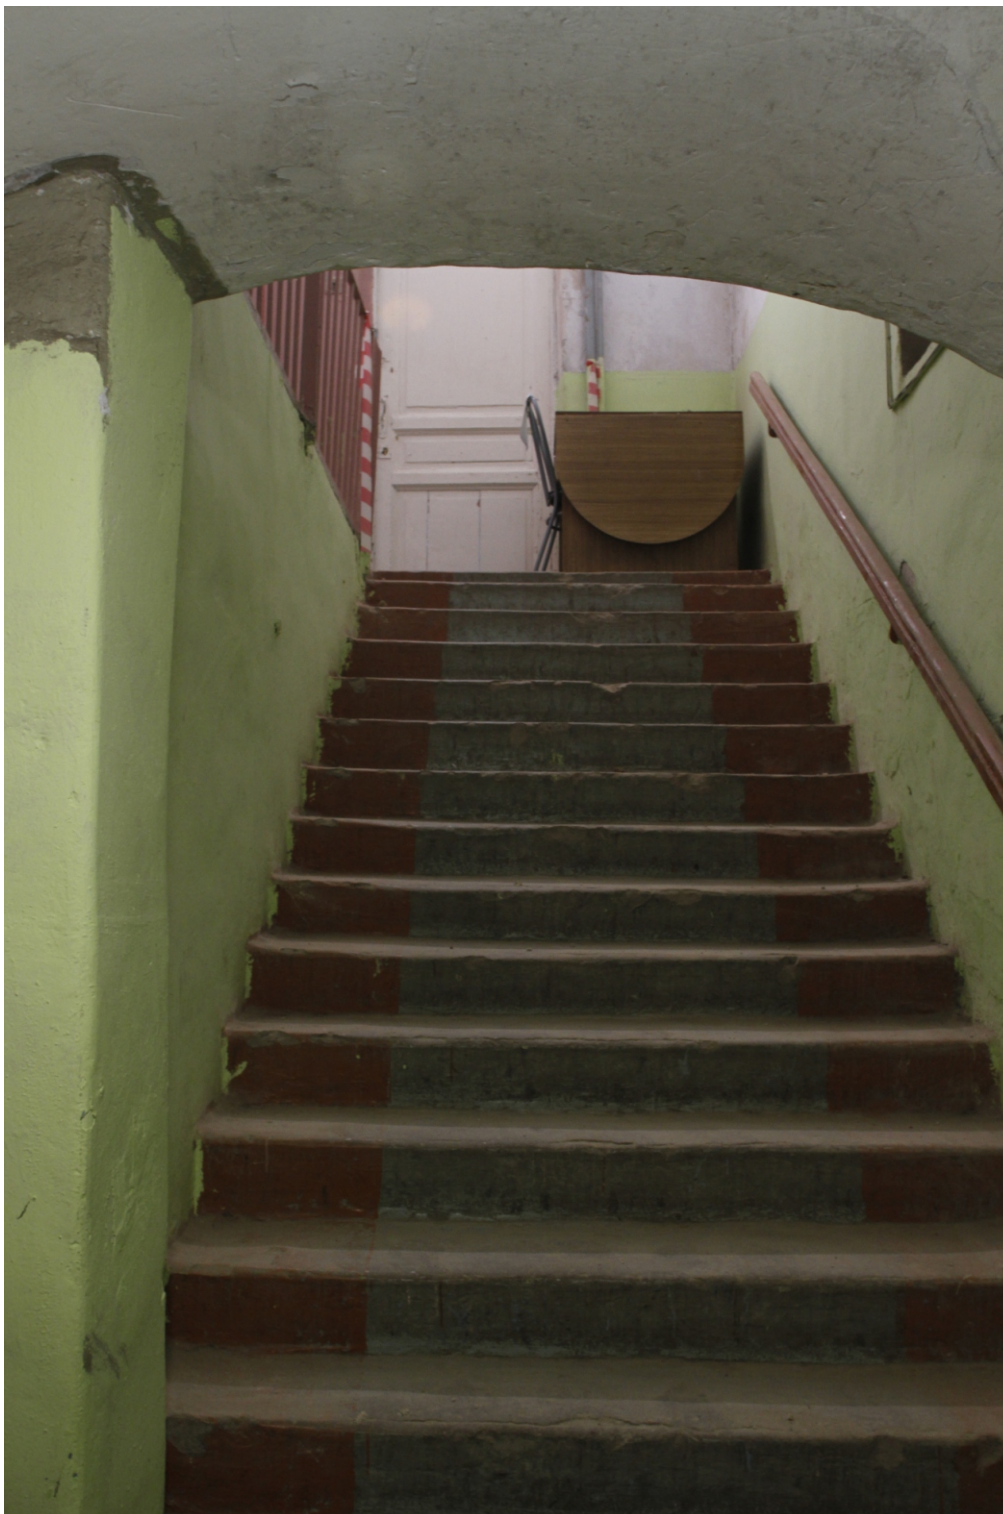
9. «Реальное училище», в составе «Реальное училище с садом и оградой», входящее в состав «Комплекс домов по ул. Пролеткульта». Санкт-Петербург, г. Пушкин, Госпитальная ул., д. 24, лит. А (Санкт-Петербург, г. Пушкин, Госпитальная ул., 24). Фрагмент интерьеров подвала. Лестничный марш в уровне подвального этажа.
Фото: 27.06.2023.

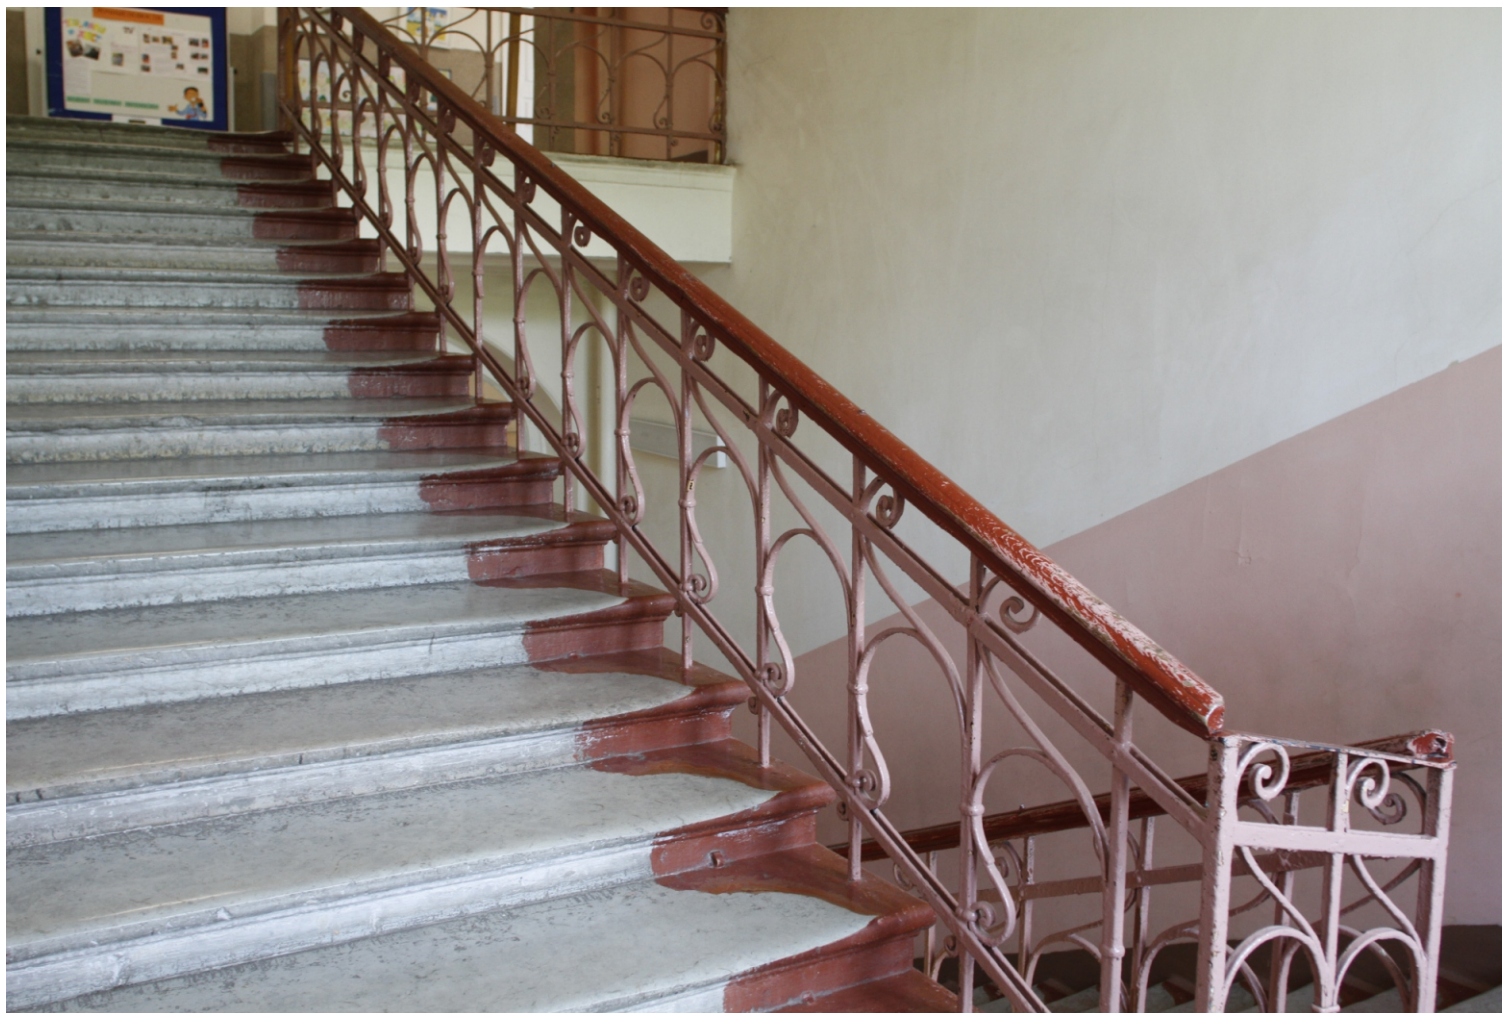
30. «Реальное училище», в составе «Реальное училище с садом и оградой», входящее в состав «Комплекс домов по ул. Пролеткульта». Санкт-Петербург, г. Пушкин, Госпитальная ул., д. 24, лит. А (Санкт-Петербург, г. Пушкин, Госпитальная ул., 24). Фрагмент лестницы главного корпуса. Лестничный марш в уровне 3-го этажа. Фото: 27.06.2023.
