АКТ

по результатам государственной историко-культурной экспертизы проектной документации на проведение работ по сохранению объекта культурного наследия регионального значения «Комплекс домов по ул. Пролеткульта» по адресу: Санкт-Петербург, г. Пушкин, Госпитальная улица, дом 24, литера А (Санкт-Петербург, г. Пушкин, Госпитальная ул., 24) - «Проект по проведению работ по сохранению объекта культурного наследия «Комплекс домов по ул. Пролеткульта»: разработка проектно-сметной документации на ремонт и приспособление помещений с целью устранения нарушений пожарной безопасности, в том числе установка противопожарных перегородок 1-го типа с устройством тамбур-шлюза с подпором воздуха при пожаре на лестницах для сообщения между первым и цокольным (подвальным) этажом здания ГБОУ школа № 500 Пушкинского района Санкт-Петербурга», выполненной в 2023 г. ООО «КРИАДОН». ШИФР 001.2023.

- проектная документация, на проведение работ по сохранению объекта культурного наследия регионального значения «Комплекс домов по ул. Пролеткульта» по адресу: Санкт-Петербург, г. Пушкин, Госпитальная улица, дом 24, литера А (Санкт-Петербург, г. Пушкин, Госпитальная ул., 24) - «Проект по проведению работ по сохран

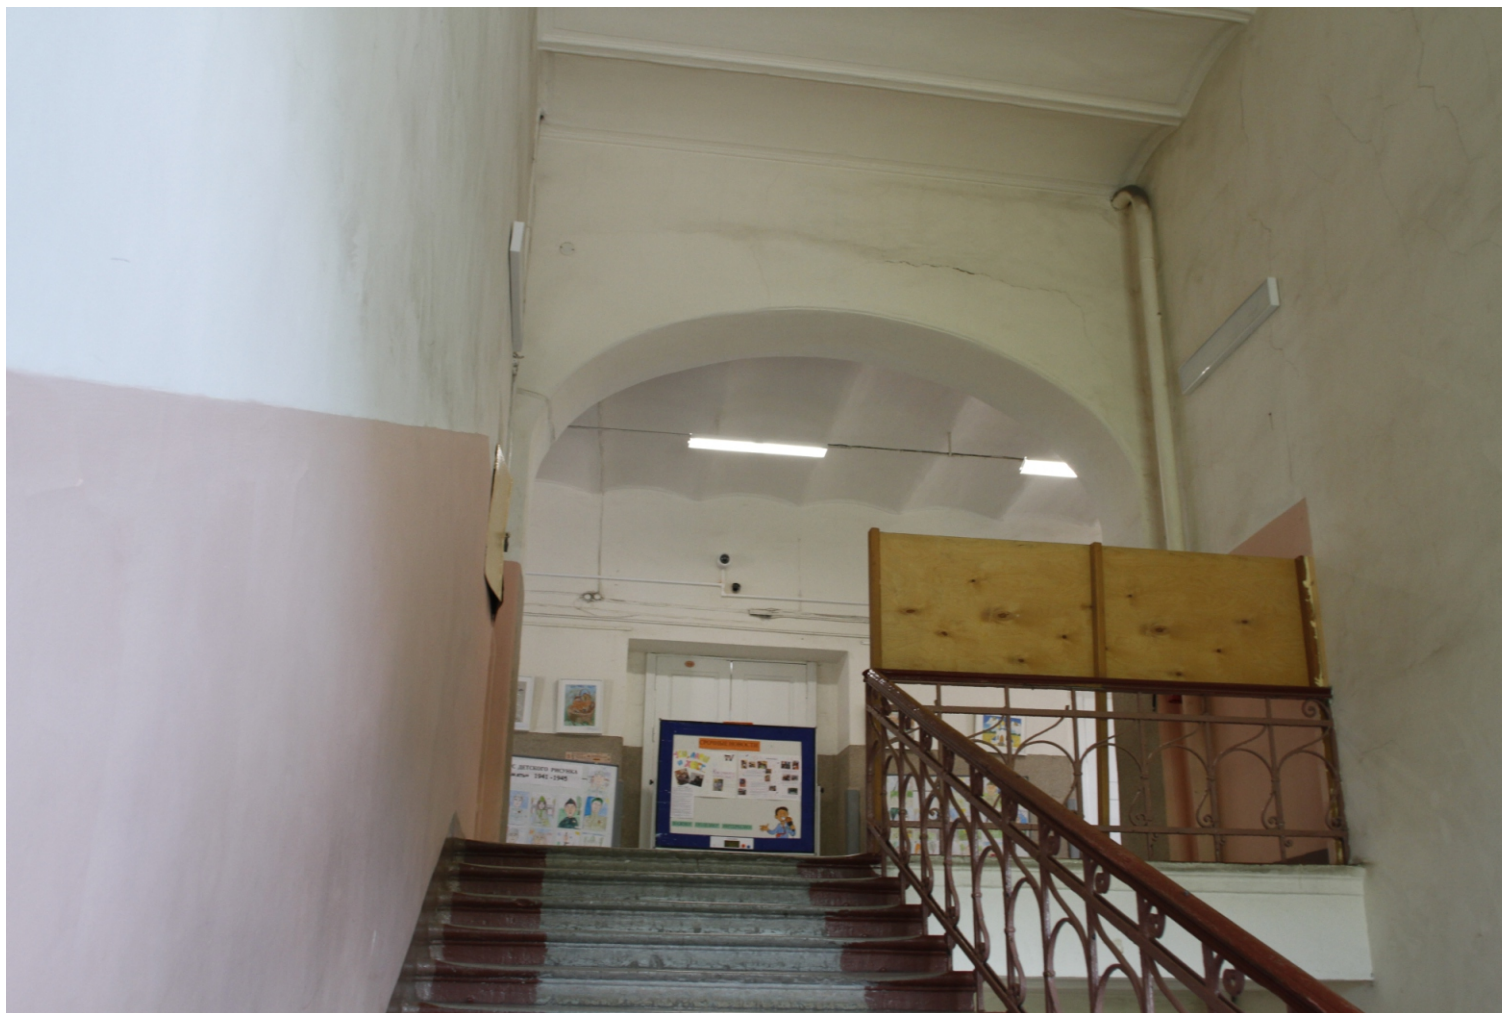
31. «Реальное училище», в составе «Реальное училище с садом и оградой», входящее в состав «Комплекс домов по ул. Пролеткульта». Санкт-Петербург, г. Пушкин, Госпитальная ул., д. 24, лит. А (Санкт-Петербург, г. Пушкин, Госпитальная ул., 24). Фрагмент лестницы главного корпуса. Лестничный марш и площадка в уровне 3-го этажа. Фото: 27.06.2023.

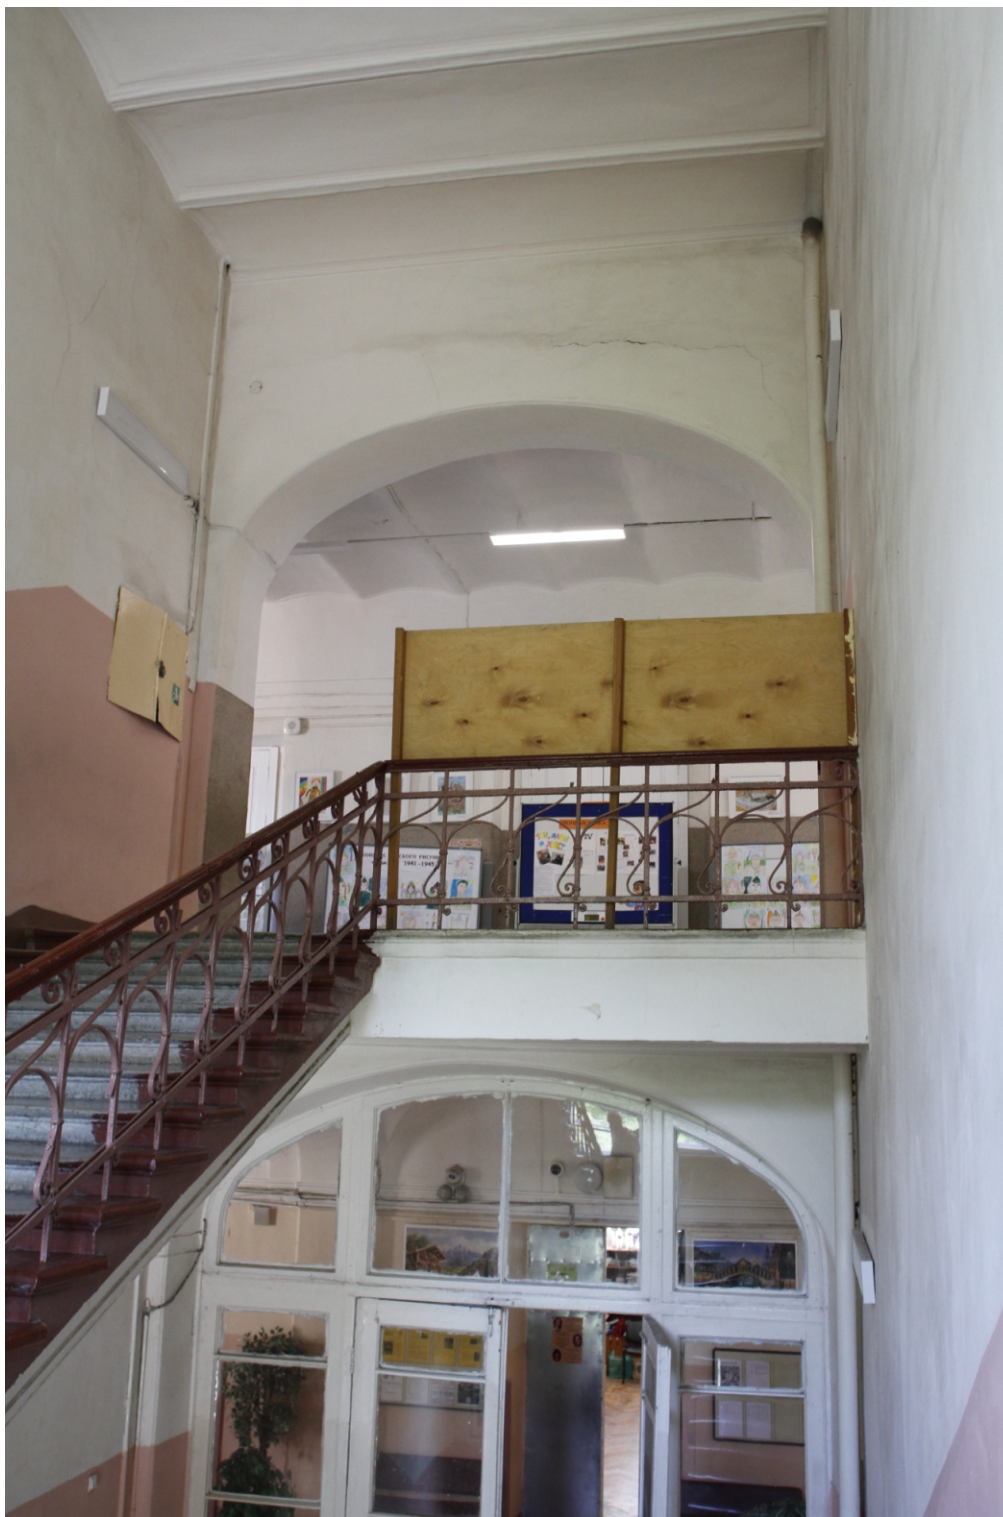
32. «Реальное училище», в составе «Реальное училище с садом и оградой», входящее в состав «Комплекс домов по ул. Пролеткульта». Санкт-Петербург, г. Пушкин, Госпитальная ул., д. 24, лит. А (Санкт-Петербург, г. Пушкин, Госпитальная ул., 24). Фрагмент лестницы главного корпуса. Лестничный марш и площадка в уровне 3-го этажа. Фото: 27.06.2023.

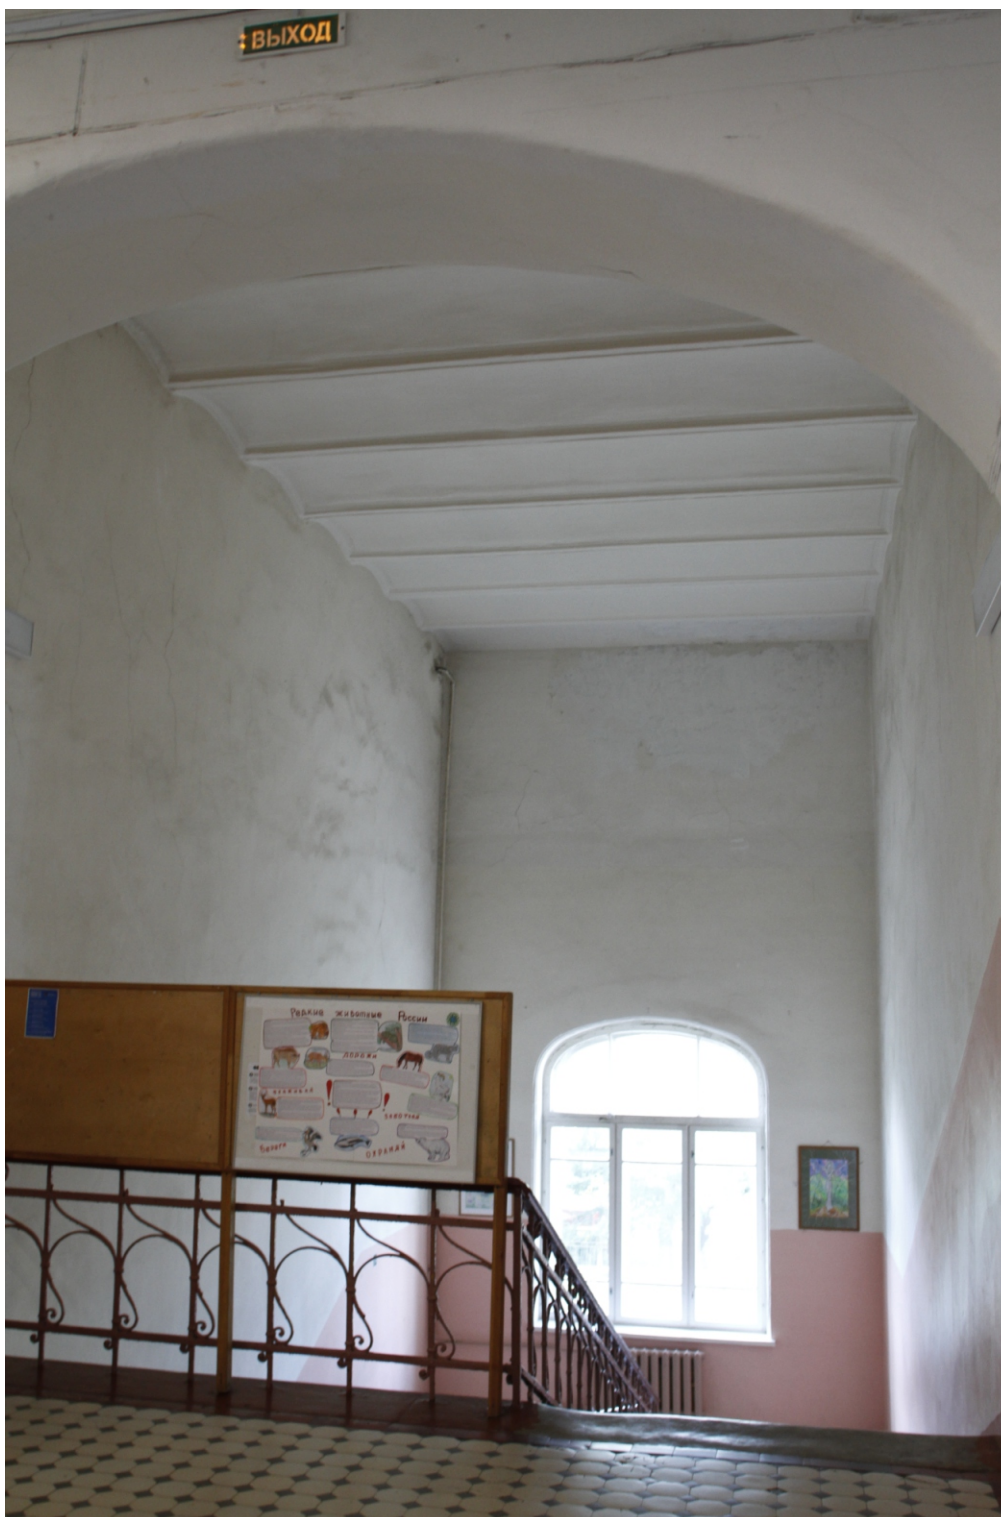
33. «Реальное училище», в составе «Реальное училище с садом и оградой», входящее в состав «Комплекс домов по ул. Пролеткульта». Санкт-Петербург, г. Пушкин, Госпитальная ул., д. 24, лит. А (Санкт-Петербург, г. Пушкин, Госпитальная ул., 24).
Фрагмент лестницы главного корпуса. Лестничная площадка в уровне 3-го этажа.
Фото: 27.06.2023.

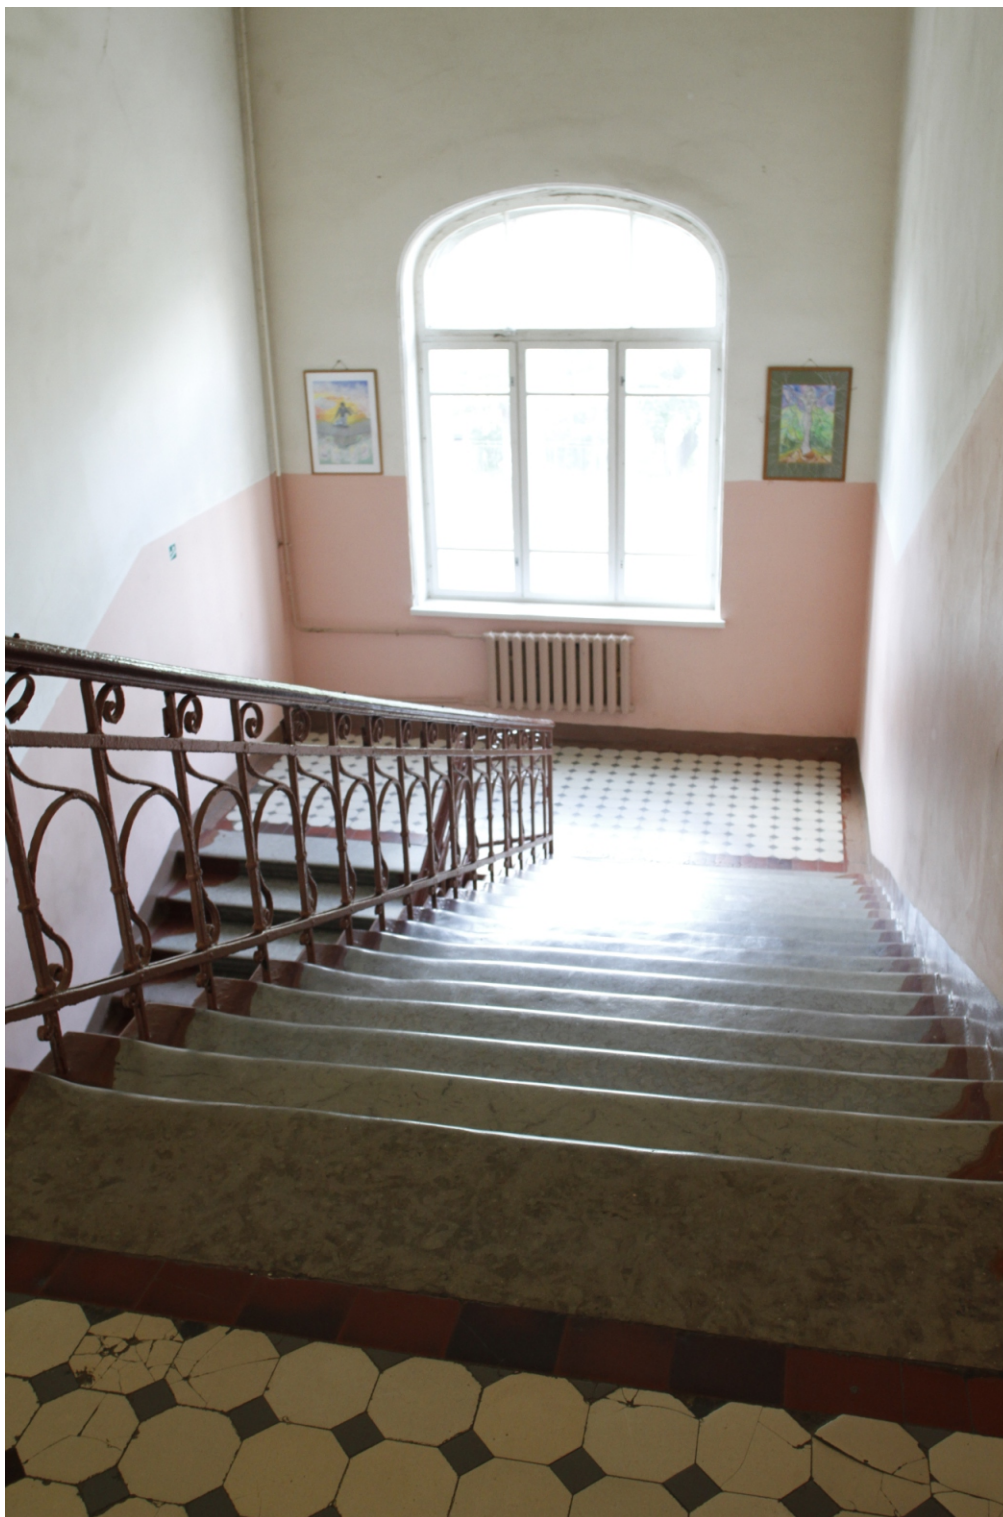
34. «Реальное училище», в составе «Реальное училище с садом и оградой», входящее в состав «Комплекс домов по ул. Пролеткульта». Санкт-Петербург, г. Пушкин, Госпитальная ул., д. 24, лит. А (Санкт-Петербург, г. Пушкин, Госпитальная ул., 24). Фрагмент лестницы главного корпуса. Лестничный марш и площадка в уровне 3-го этажа. Фото: 27.06.2023.

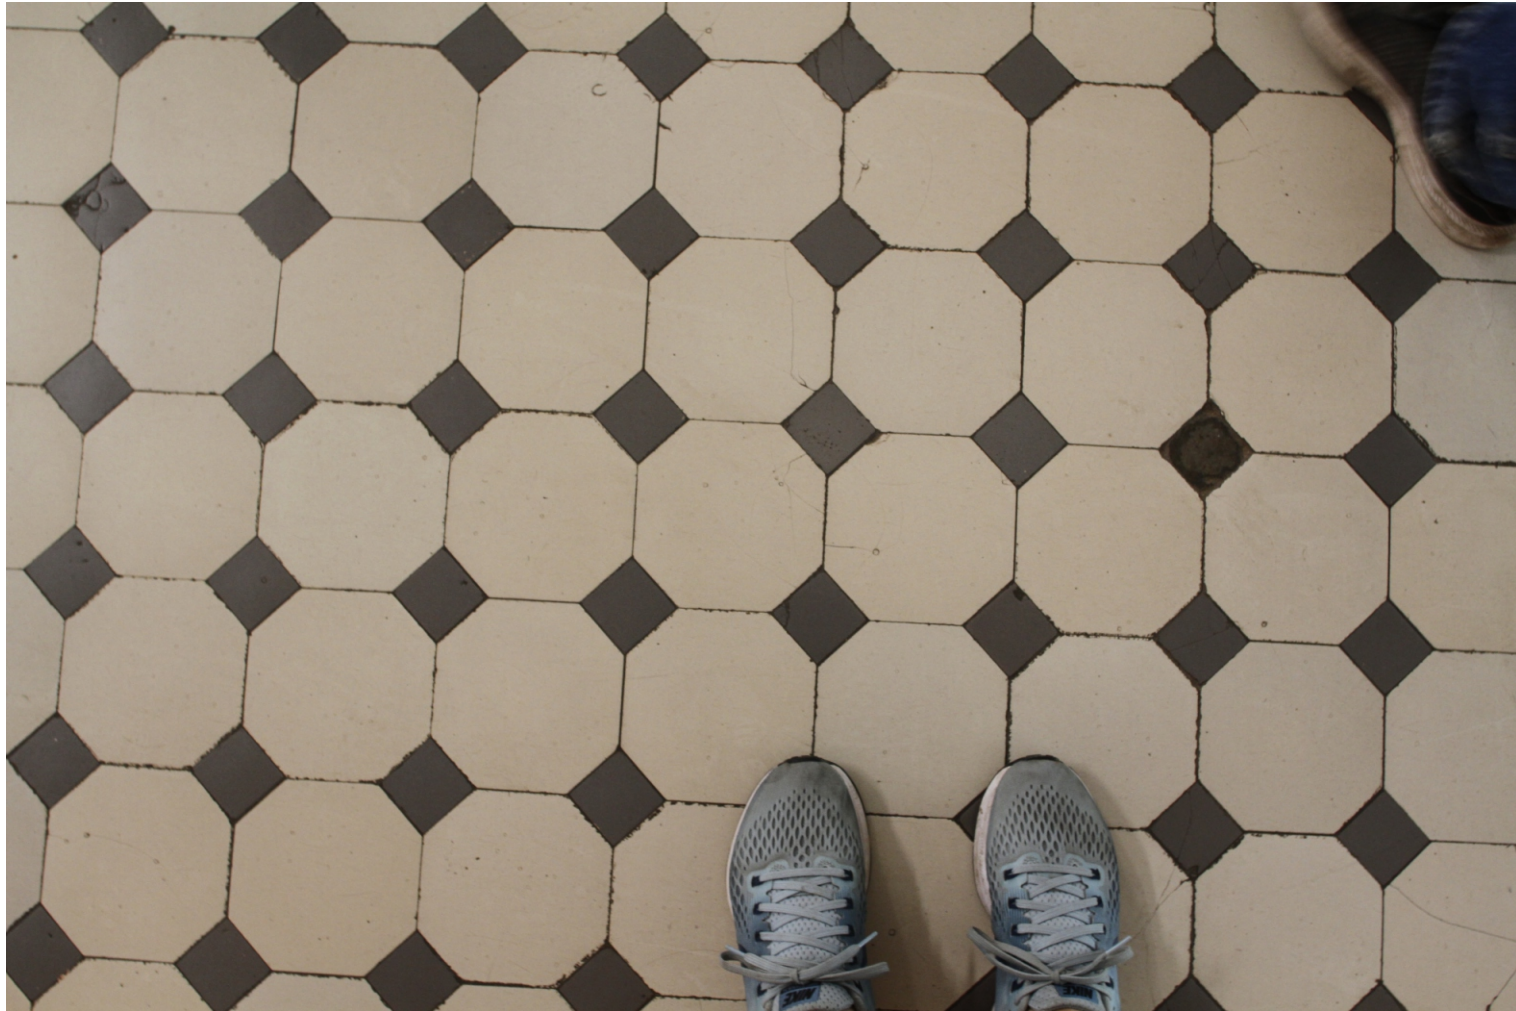
36. «Реальное училище», в составе «Реальное училище с садом и оградой», входящее в состав «Комплекс домов по ул. Пролеткульта». Санкт-Петербург, г. Пушкин, Госпитальная ул., д. 24, лит. А (Санкт-Петербург, г. Пушкин, Госпитальная ул., 24). Фрагмент замощения пола.
Фото: 27.06.2023.

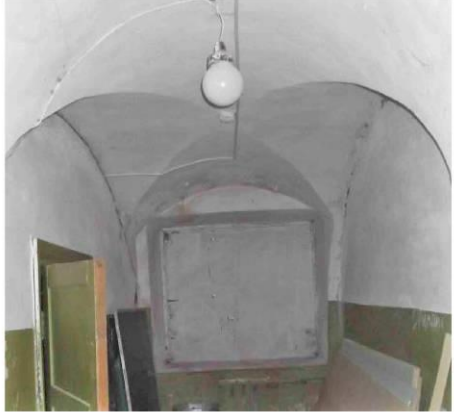
| 2 | <p>Конструктивная система:</p> | <p>исторические наружные и внутренние кирпичные капитальные стены;</p> <p>исторические перекрытия в помещениях с исторической отделкой;</p> <p>столбы прямоугольного сечения (помещения полуподвала);</p> <p>своды: «пруссские»; цилиндрические, коробовые, крестовые, в том числе с распалубками, на подпружных арках;</p> | |

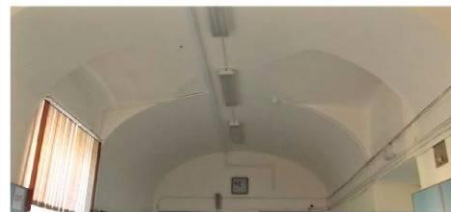
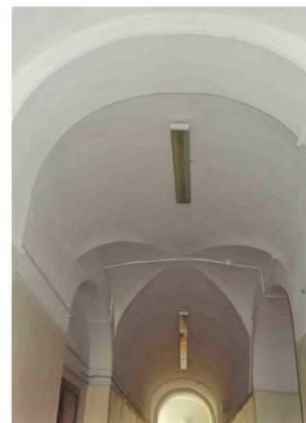
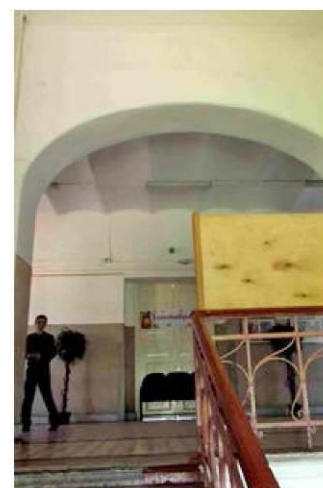
арочные проемы;

| | | <p>исторические лестницы:</p> <p>лестница одномаршевая, с известняковыми ступенями и парапетами (вестибюль главного корпуса);</p> <p>лестница главного корпуса – двухмаршевая, с известняковыми ступенями, на косоурах с площадками на сводах, кованым ограждением и деревянным поручнем;</p> <p>две лестницы южного и северного корпусов – двухмаршевые, с известняковыми ступенями на косоурах, кованым ограждением и деревянным поручнем;</p> <p>лестницы одномаршевые в подвал – с известняковыми ступенями, средистенные.</p> | |

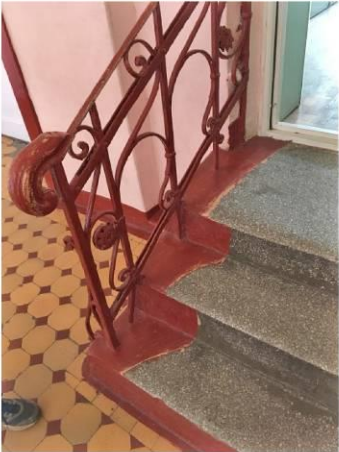
| | | <p>лестница в три ступени с наливным покрытием с мраморной крошкой, ковным ограждением и деревянным поручнем;</p> | |

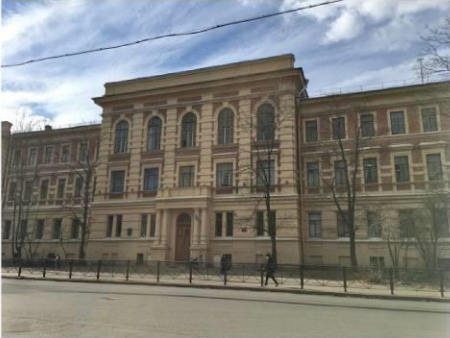
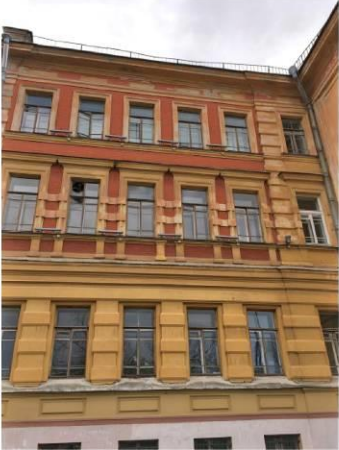
| 4 | <p>Архитектурно-художественное решение фасадов главного корпуса:</p> | <p>архитектурно-художественное решение фасадов в приемах эклектики;</p> <p>восточный лицевой, южный и северный боковые фасады:</p> <p>материал и характер отделки цоколя – известняк;</p> <p>материал и характер отделки фасадной поверхности – гладкая окрашенная штукатурка, облицовочный кирпич, руст;</p> <p>оконные и дверные проемы – местоположение, габариты и конфигурация (прямоугольные, с полуциркульным завершением);</p> <p>исторические рисунок и цвет оконных заполнений;</p> <p>центральный ризалит лицевого фасада с порталом парадного входа, завершенным прямоугольным балконом со сдвоенными оштукатуренными столбами прямоугольного сечения; рустованные сдвоенные полуколонны на кубических основаниях с прямоугольными филенками в оформлении портала;</p> <p>оформление центрального дверного проема – профилированный наличник, стилизованный замковый камень;</p> | |

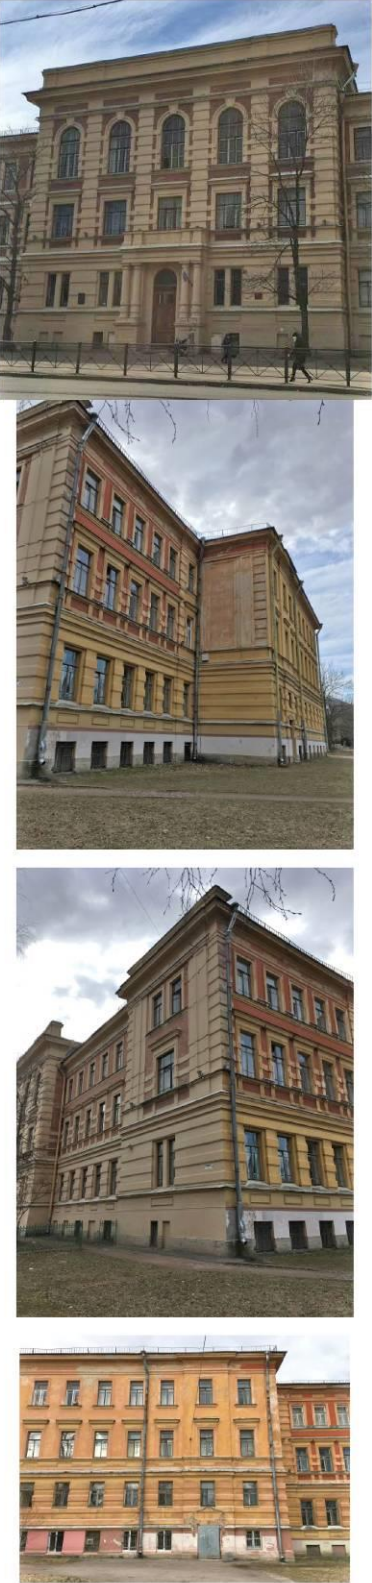
| | | <p>рустованные лопатки центрального и боковых ризалитов лицевого фасада в уровне второго и третьего этажей; оформление оконных проемов – прямоугольные филенки в подоконном пространстве, прямоугольные ниши, профилированные подоконные доски, в т. ч. на стилизованных кронштейнах, профилированные наличники, прямые профилированные сандрики; подоконные доски, профилированные наличники, замковые камни;</p> <p>профилированные карнизы;</p> <p>профилированный венчающий карниз;</p> <p>аттиковые стенки центрального и боковых ризалитов лицевого фасада;</p> <p>западный дворовый фасад:</p> <p>материал и характер отделки цоколя – известняк;</p> <p>материал и характер отделки фасада – гладкая штукатурка;</p> <p>оконные и дверные проемы – местоположение, габариты и конфигурация (прямоугольные, с полуциркульным завершением);</p> <p>исторический рисунок и цвет оконных заполнений;</p> <p>профилированные карнизы;</p> <p>профилированный венчающий карниз;</p> | |

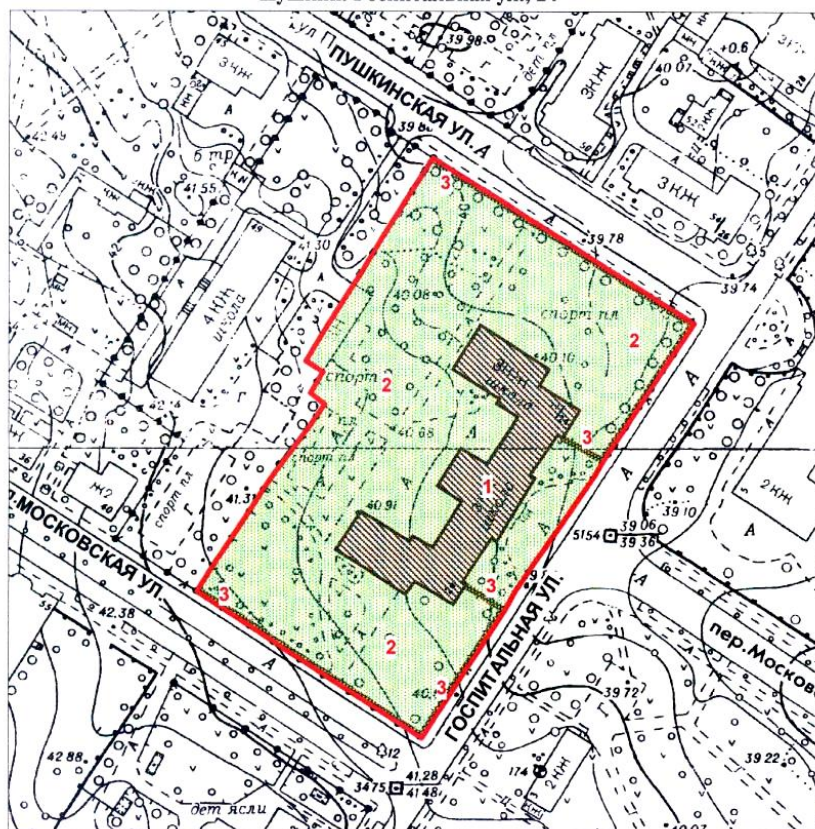
**План границ территории
памятника истории и культуры местного значения
"Реальное училище с садом и оградой"**

Пушкин. Госпитальная ул., 24

масштаб 1:2000

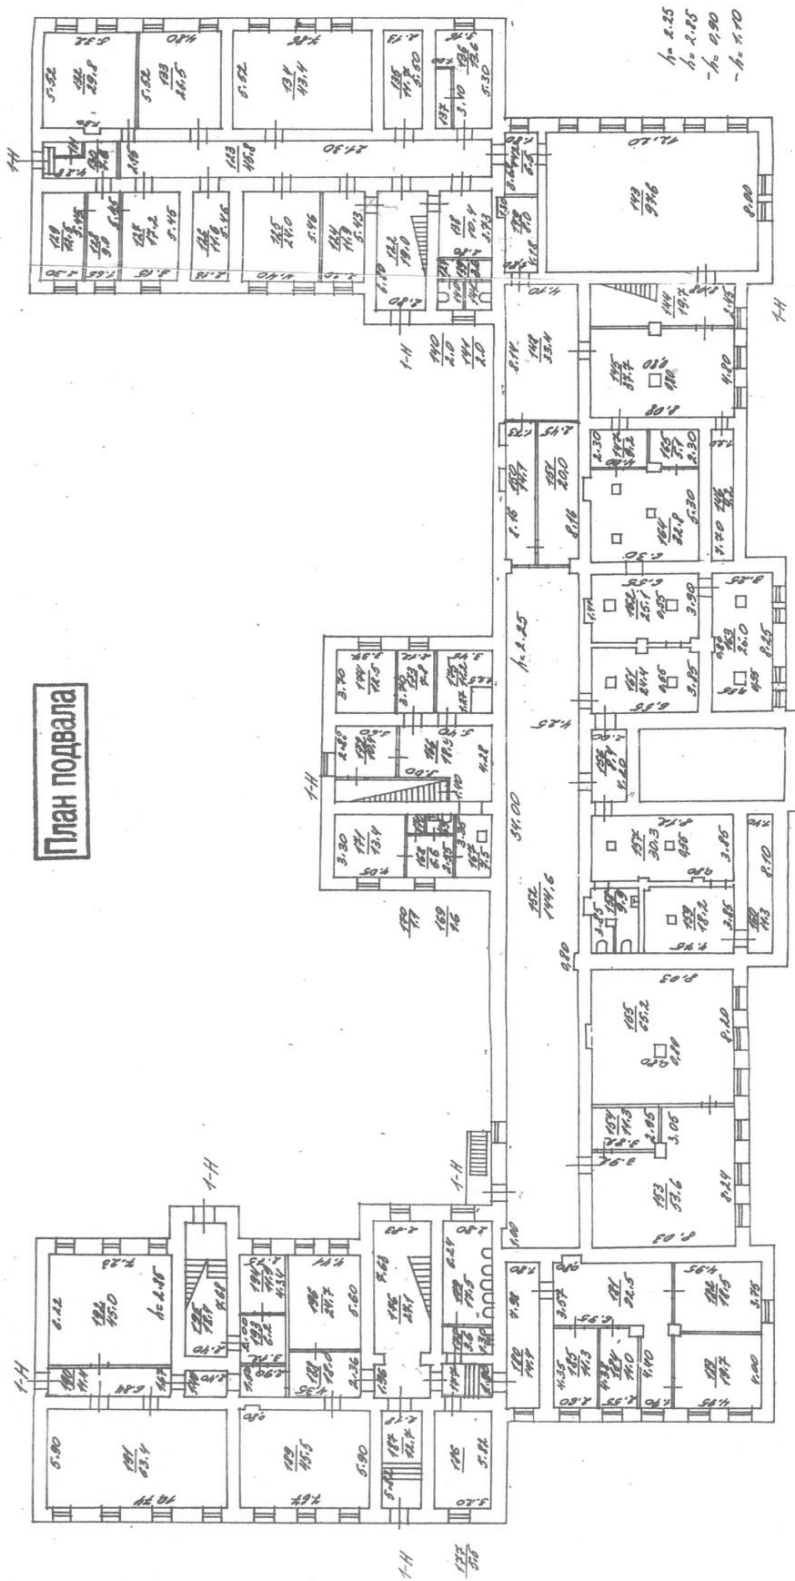
План подвала

Текущие изменения № пом. (частей): 2-Н, 199, 200, 201, 192, 193, 194, 195, 192.)

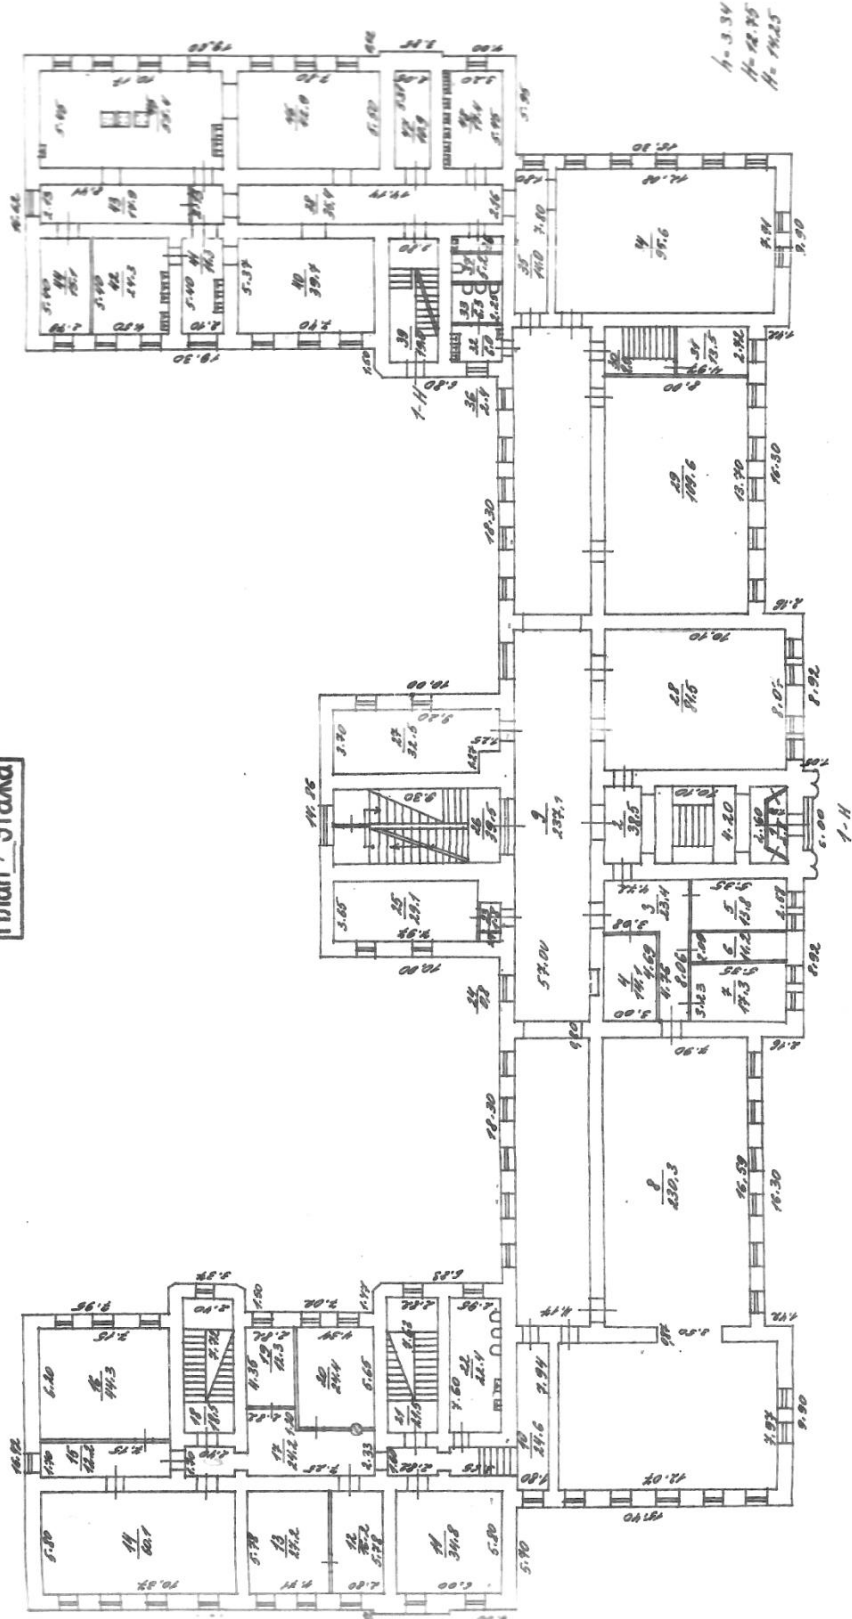
План 1 этажа

Текущие изменения
 № поч. (листы): 1/13, 2/5, 3/1, 4/1, 5/1, 6/1, 7/1, 8/1, 9/1, 10/1
 Основание: символическая перепланировка
 Границы объекта изменены / не изменены
 « 11 » декабря 2003 г.
 Исполнитель: *Михайлов*
 (должность, ФИО, подпись)
