Акт

по результатам государственной историко-культурной экспертизы проектной документации на проведение работ по сохранению объектов культурного наследия федерального значения: «Главный дом», «Кегельбан», «Флигели (два) главного дома», входящих в состав объекта культурного наследия федерального значения «Усадьба Демидовых», расположенного по адресу: г. Санкт-Петербург, пер. Гривцова, д. 5, лит. А (Гривцова пер., 1), предусмотренных проектом: «НАУЧНО-ПРОЕКТНАЯ ДОКУМЕНТАЦИЯ по сохранению объектов культурного наследия федерального значения: «Главный дом», «Кегельбан», «Флигели (два) главного дома» в составе объекта культурного наследия федерального значения «Усадьба Демидовых» в части ремонта, реставрации и приспособления для современного использования (г. Санкт-Петербург, пер. Гривцова д.1/64, литера А)», разработанным ООО «Капиталь» (Шифр: ПД-12-29/2022)

**Санкт-Петербург
2023 г.**

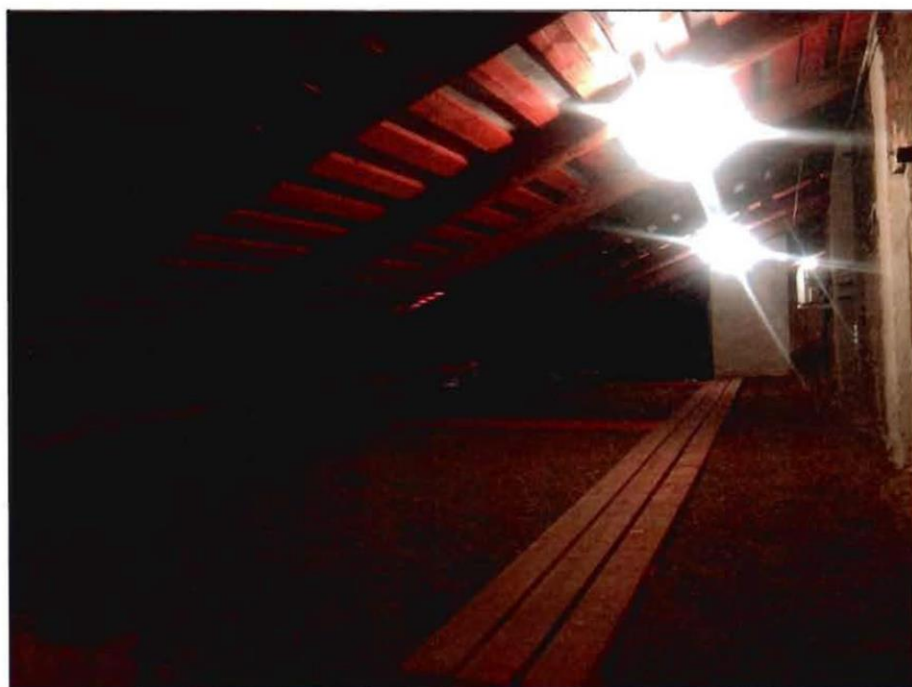
3. Стропильная система объекта культурного наследия.

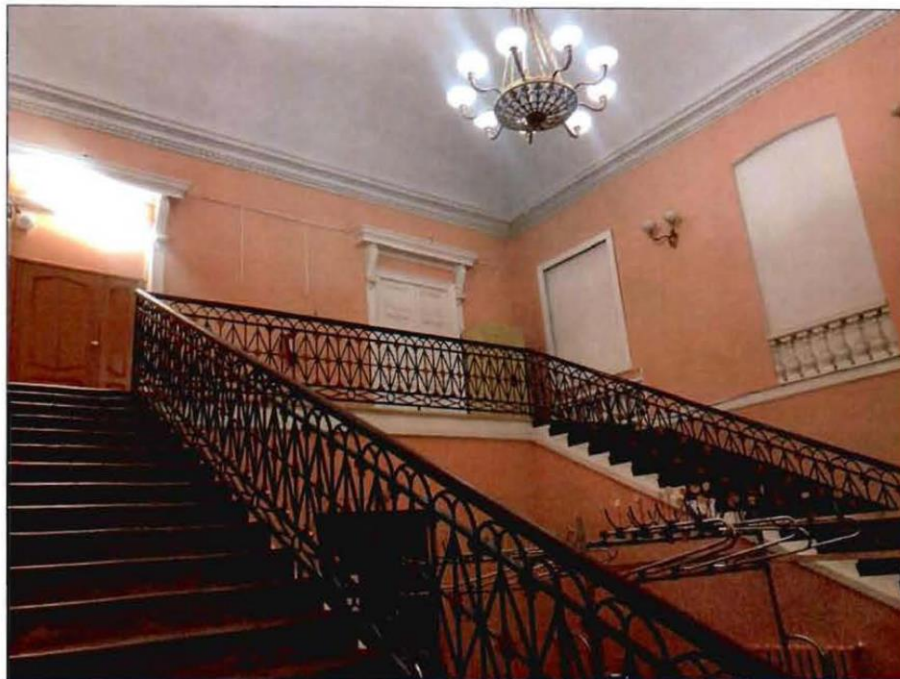
4. Общий вид на парадную лестницу.

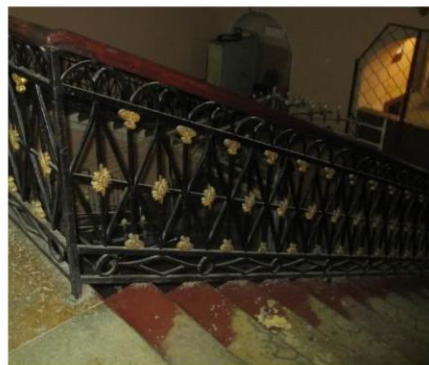
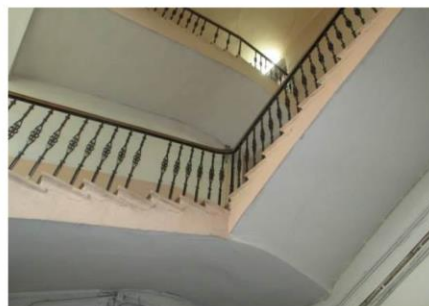
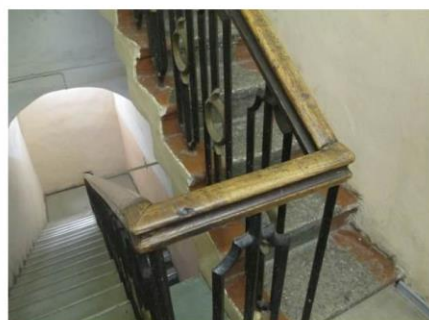
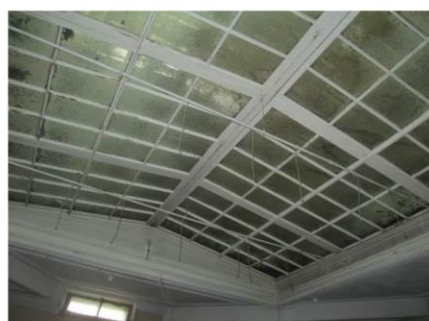
световой фонарь – конструкция,
материал и рисунок заполнения;

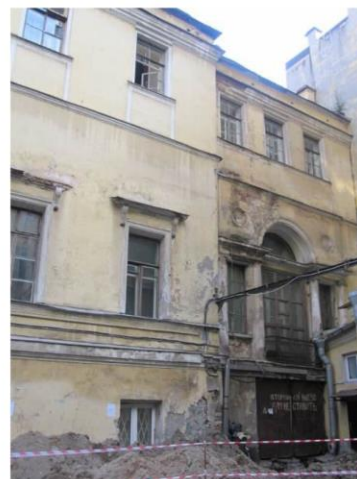
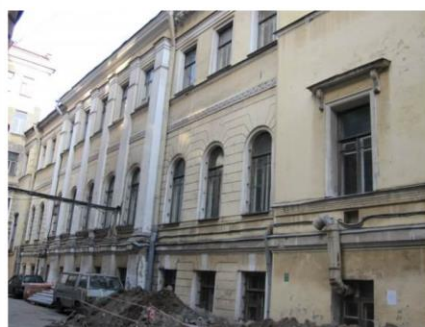
- ограждение французского окна
(материал – металл, техника
исполнения – ковка, исторический
рисунок);
 - лопатки;
 - оформление оконных проемов
(линейные сандрики на
волутообразных кронштейнах,
замковые камни);
 - филенки в подоконных
пространствах;
 - межэтажные профилированные
тяги и карнизы;
 - меандровый пояс;
- венчающий профилированный
карниз, декорированный поясом
модульонов;

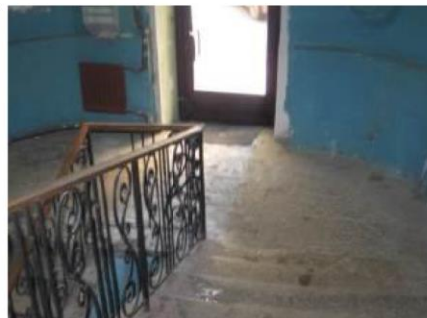
лестница со стороны южного лицевого фасада – многомаршевая, междустенная в уровне 1-го этажа, по косоурам, вид материала ступеней и покрытия междуэтажных (известняк); покрытие пола – вид материала (керамическая метлахская плитка), рисунок;

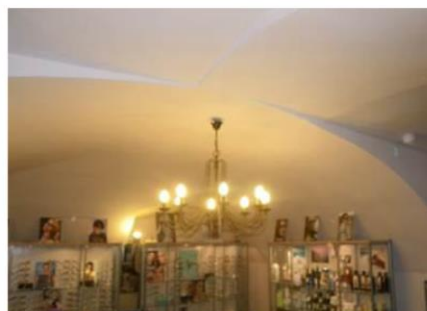
своды:
коробовые с распалубками – цокольного этажа, включая пом. № 10-Н;

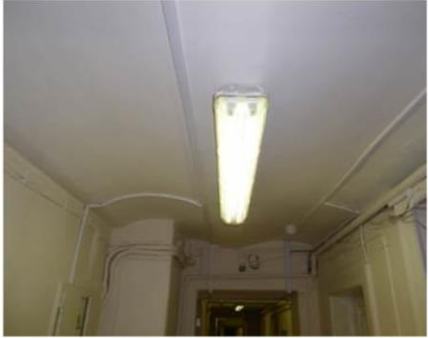
<p>помещение 8-Н: коридор: своды – прусские по металлическим балкам;</p>

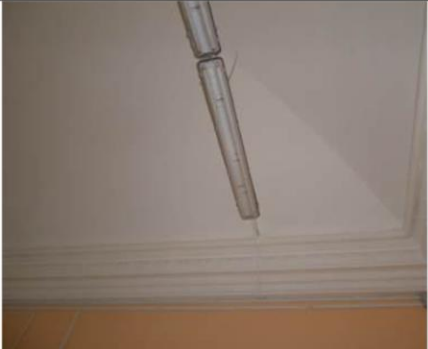
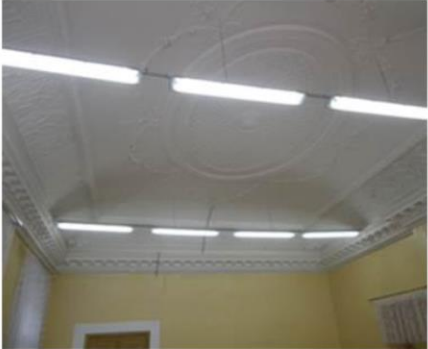
<p>сомкнутые своды – пом. № 12, площадью 34,5 кв. м.*;</p> <p>сомкнутые своды – пом. № 13, площадью 56,8 кв. м.;</p> <p>коробовые своды – пом. №№ 44, площадью 16,7; 11, площадью 16 кв. м.*, 31, площадью 13 кв. м.;</p>

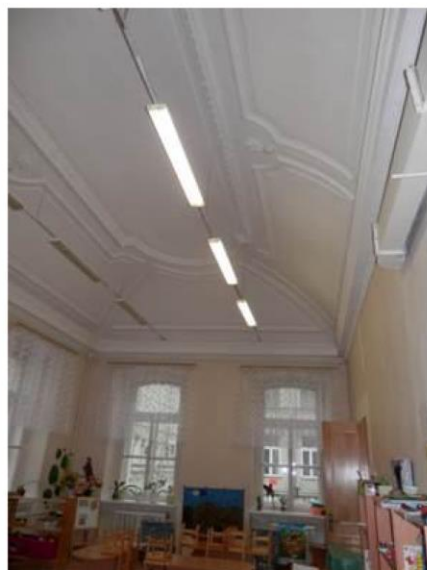
сомкнутый – пом. № 10,
площадью 51,5 кв. м.;

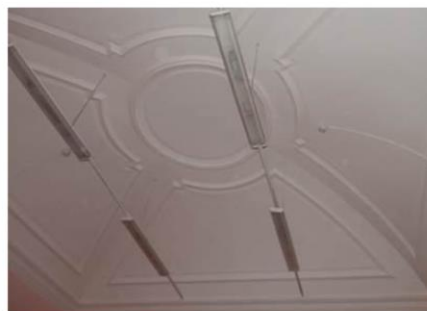
сомкнутый – пом. № 9, площадью
28,6 кв. м.;

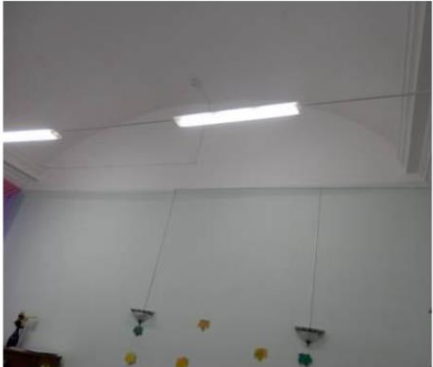
<p>коробовый свод – пом. № 17, площадью 32,4 кв. м.</p>

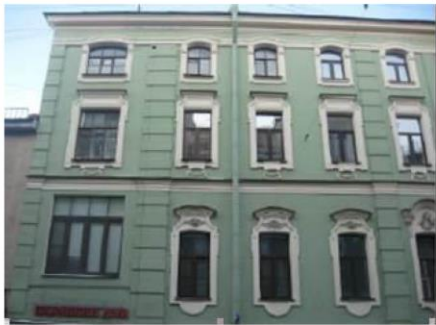
<p>элементы архитектурно-декоративной композиции фасада, в том числе:</p> <p>лопатки, в том числе, в уровне 2-4-го этажей, оформленные линейным рустом;</p> <p>междуэтажные профилированные карнизы в уровне 1-2-го , 2-3-го этажей;</p> <p>профилированный фигурный карниз, соединяющий оконные перемычки 4-го этажа;</p>

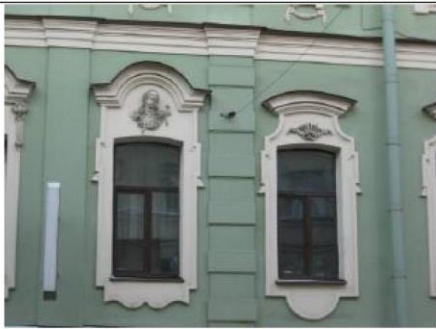
<p>оформление оконных проемов 2-го этажа – фигурные наличники, лучковые и фигурные сандрики, декорированные рокайлями, женскими головками в обрамлении акантовых завитков;</p>

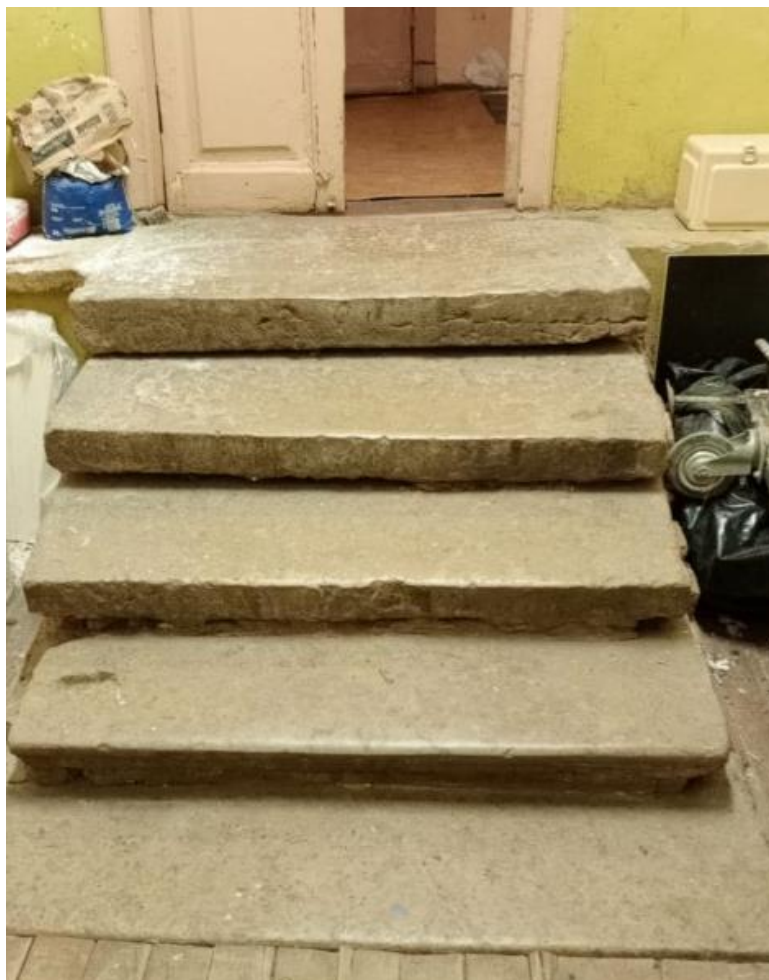
- Техническое состояние лестницы ЛК-10 в помещении первого этажа в осях «2/2»-«3»/«Б/2»-«В» недопустимое. Наблюдается: разрушение раствора кладки основания, смещение отдельных элементов кладки; общие деформации лестницы, уклоны ступеней в различных направлениях; трещины, сколы и расслоение известняковых плит.

27. Объект культурного наследия федерального значения «Усадьба Демидовых» по адресу: г. Санкт-Петербург, пер. Гривцова, д. 5, лит. А (Гривцова пер., 1). Главный дом. Лестница ЛК-10. Общий вид. Помещение 1(Г)-49

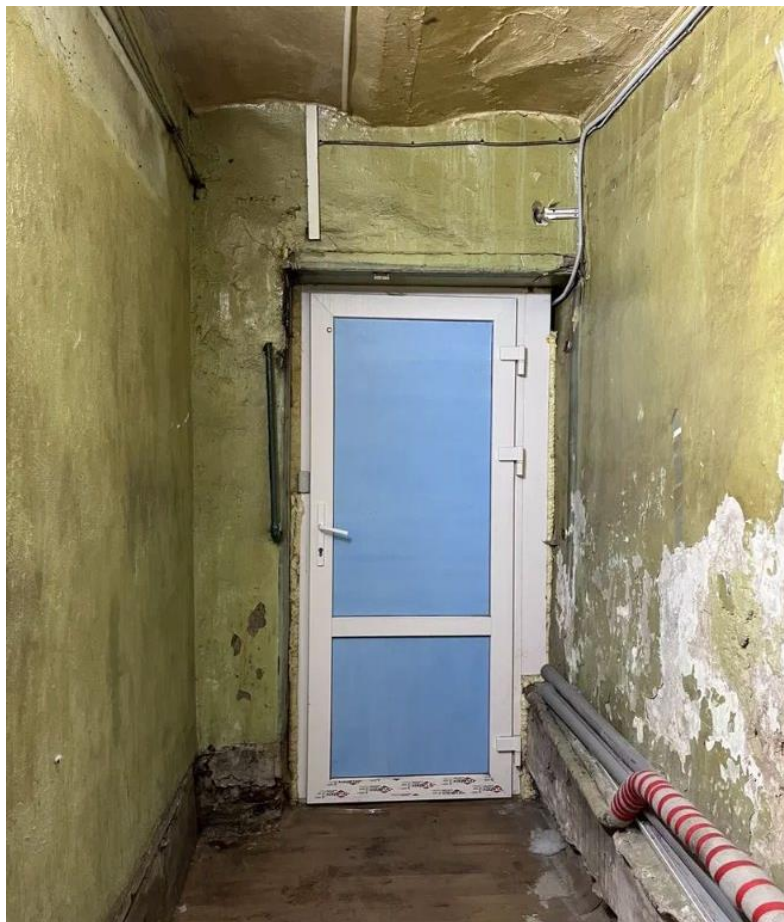
75. Объект культурного наследия федерального значения «Усадьба Демидовых» по адресу: г. Санкт-Петербург, пер. Гривцова, д. 5, лит. А (Гривцова пер., 1). Восточный флигель. Коридор цокольного этажа. Общий вид.
Помещение 0(В)-1

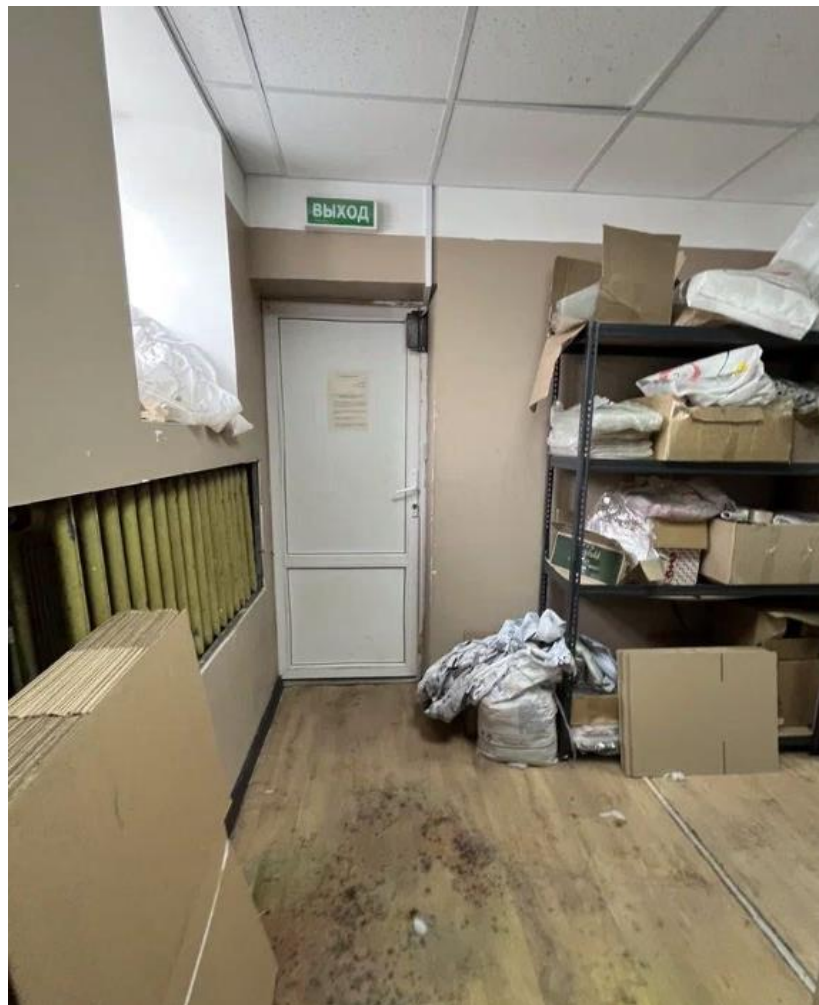
76. Объект культурного наследия федерального значения «Усадьба Демидовых» по адресу: г. Санкт-Петербург, пер. Гривцова, д. 5, лит. А (Гривцова пер., 1). Восточный флигель. Помещение цокольного этажа. Фрагмент интерьера (облицовка стен листами ГКЛ). Помещение 0(В)-2

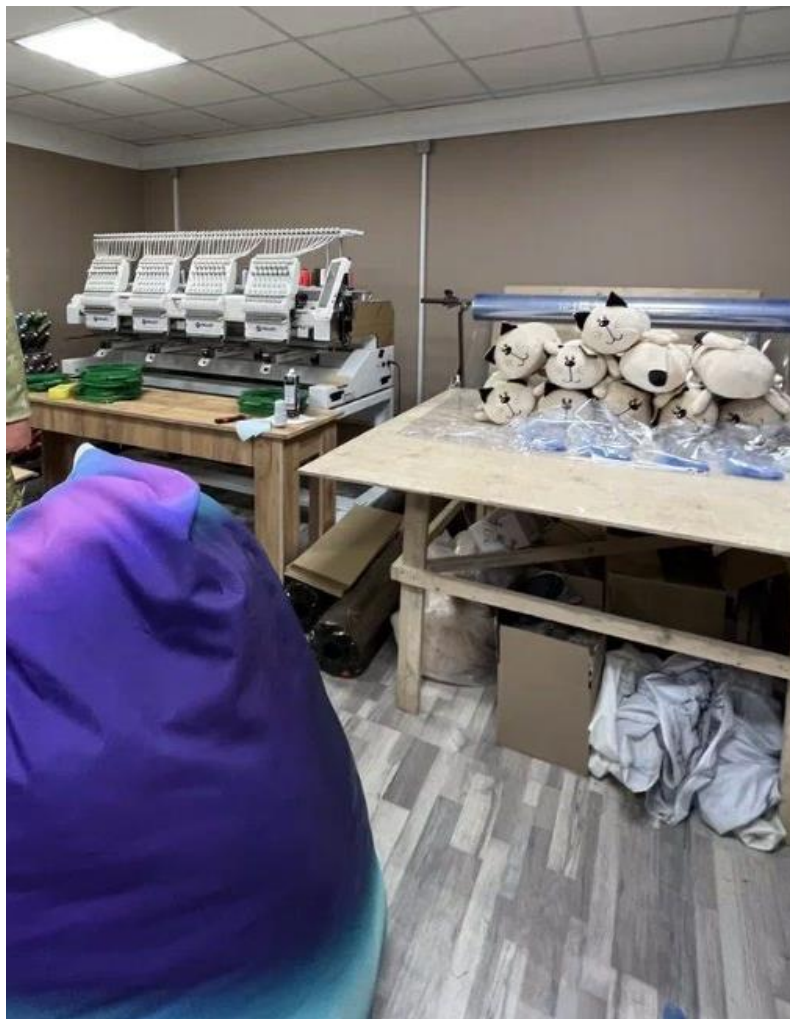
77. Объект культурного наследия федерального значения «Усадьба Демидовых» по адресу: г. Санкт-Петербург, пер. Гривцова, д. 5, лит. А (Гривцова пер., 1). Восточный флигель. Помещение цокольного этаж. Фрагмент интерьера.
Помещение 0(В)-4

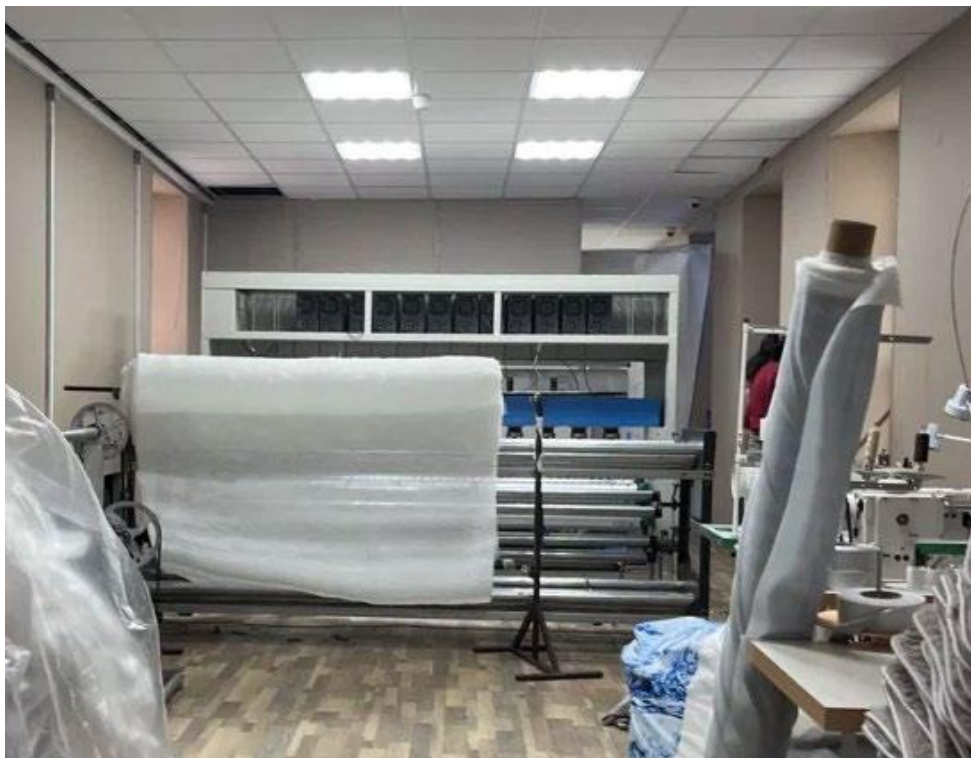
80. Объект культурного наследия федерального значения «Усадьба Демидовых» по адресу: г. Санкт-Петербург, пер. Гривцова, д. 5, лит. А (Гривцова пер., 1). Кегельбан. Общий вид интерьера. Помещение 1(К)-8

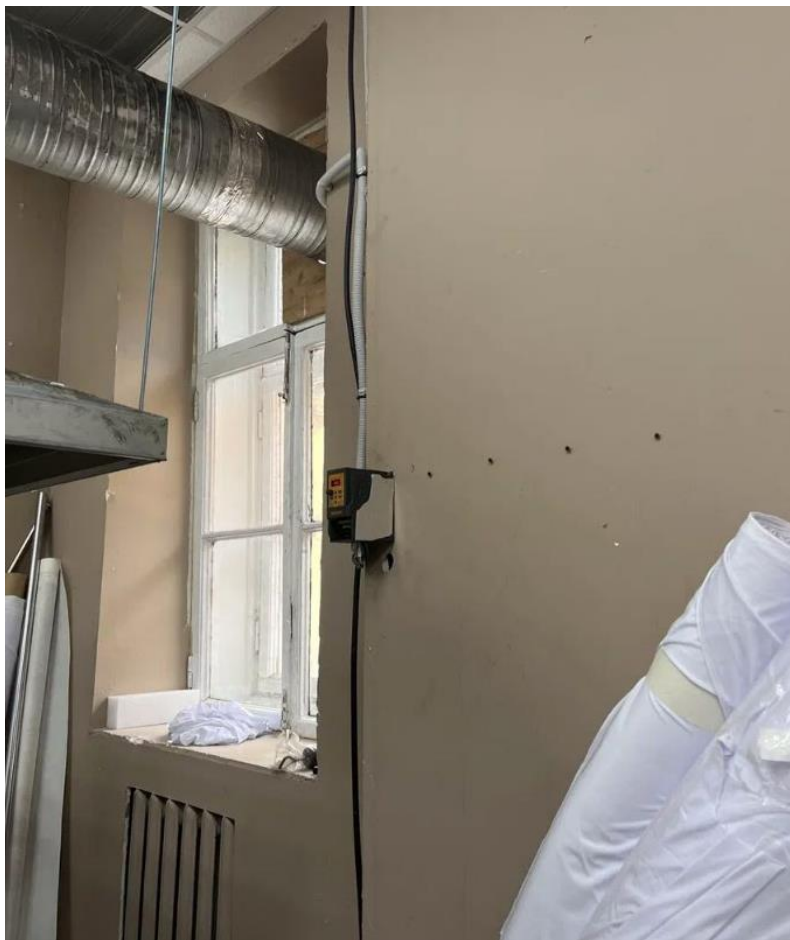
81. Объект культурного наследия федерального значения «Усадьба Демидовых» по адресу: г. Санкт-Петербург, пер. Гривцова, д. 5, лит. А (Гривцова пер., 1). Кегельбан. Фрагмент интерьера. Обшивка стен листами ГКЛ. Помещение 1(К)-9

Стены помещений гладко оштукатурены и окрашены, в настоящее время обшиты ГКЛ по всему периметру. Состояние штукатурной отделки интерьеров характеризуется как неудовлетворительное, определяется значительный общий износ, загрязнения, деструкция отделки. При проведении работ по реставрации предусмотреть демонтаж поздней отделки из ГКЛ, реставрацию и восполнение утрат штукатурного слоя, окраску поверхности.

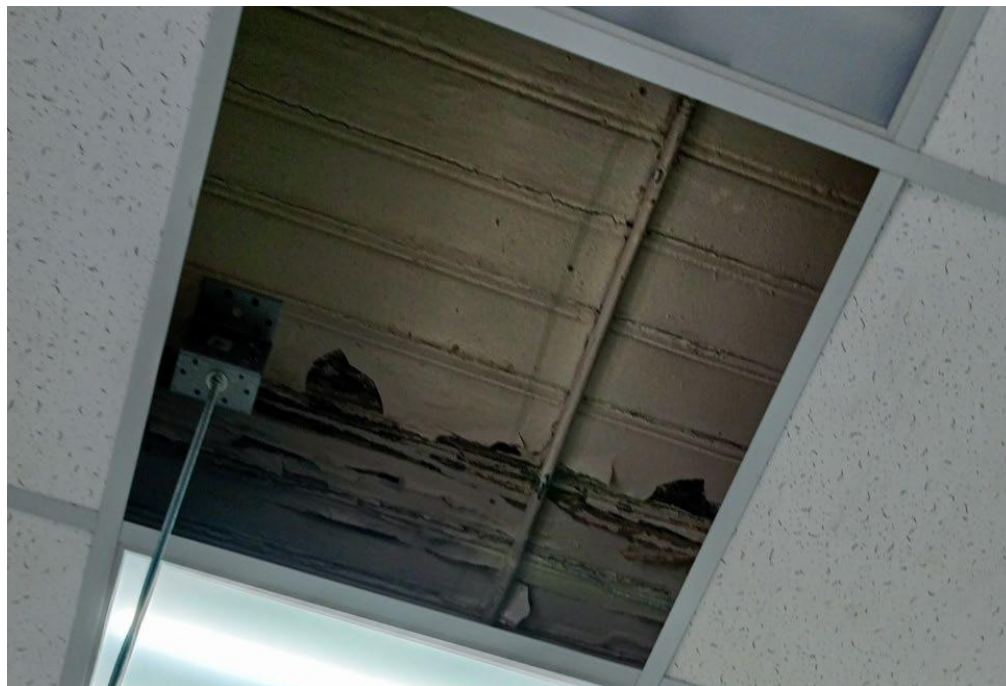
82. Объект культурного наследия федерального значения «Усадьба Демидовых» по адресу: г. Санкт-Петербург, пер. Гривцова, д. 5, лит. А (Гривцова пер., 1). Кегельбан. Фрагмент интерьера. Подшивка потолка

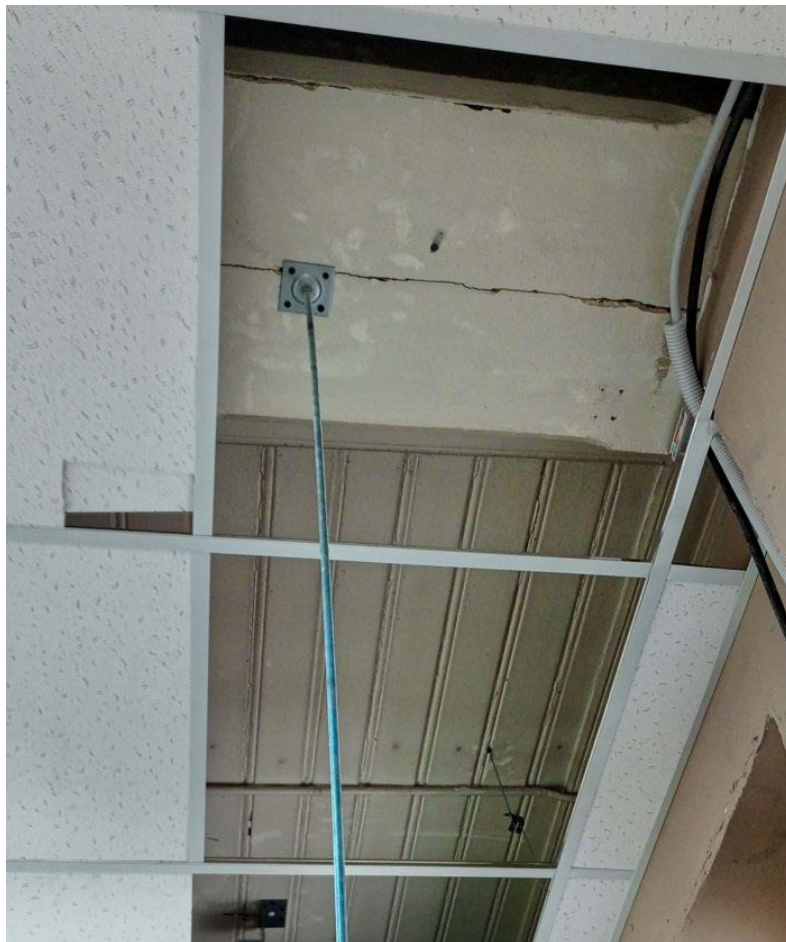
83. Объект культурного наследия федерального значения «Усадьба Демидовых» по адресу: г. Санкт-Петербург, пер. Гривцова, д. 5, лит. А (Гривцова пер., 1). Кегельбан.
Конструкция чердачного перекрытия

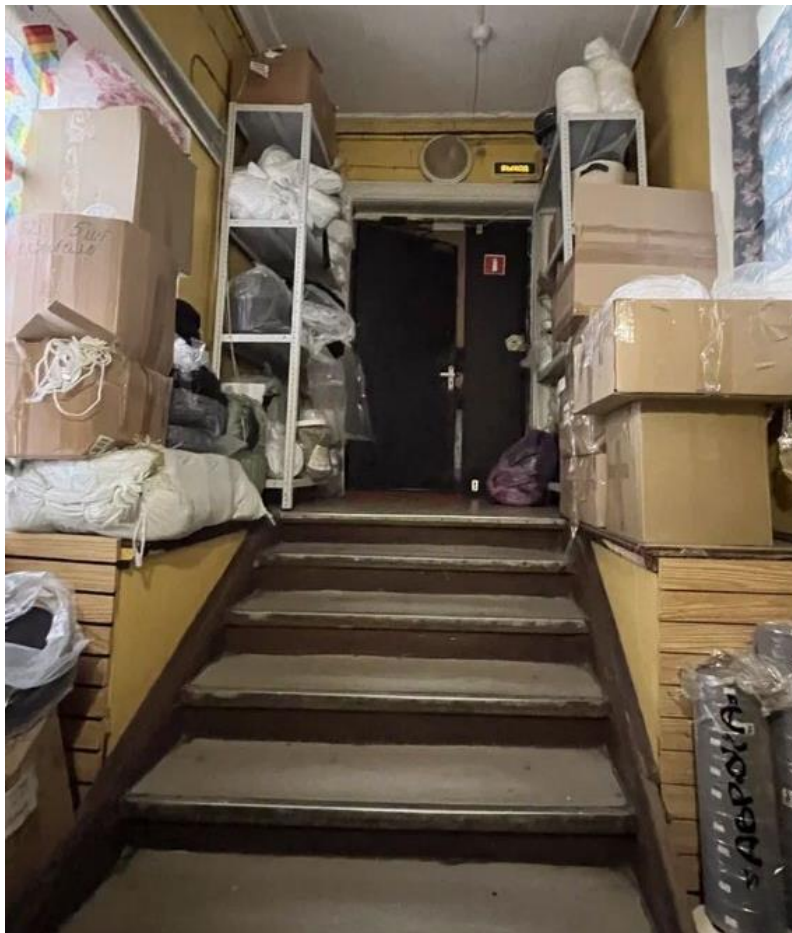
84. Объект культурного наследия федерального значения «Усадьба Демидовых» по адресу: г. Санкт-Петербург, пер. Гривцова, д. 5, лит. А (Гривцова пер., 1). Кегельбан. Деревянная лестница. Общий вид. Помещение 1(К)-1
