А К Т

по результатам государственной историко-культурной экспертизы документации, обосновывающей меры по обеспечению сохранности выявленного объекта культурного наследия «Здание химической лаборатории» по адресу: Санкт-Петербург, Измайловский пр., 27 (лицевой дом), выявленного объекта культурного наследия «Жилой дом с гимназией при типографии А.Ф. Маркса» по адресу: Санкт-Петербург, Измайловский пр., 29, лит. А, при проведении земляных, мелиоративных, хозяйственных работ, указанных в ст. 30 Федерального закона №73-ФЗ работ по использованию лесов и иных работ на земельном участке, непосредственно связанном с земельными участками в границах территории объектов культурного наследия, в ходе переустройства тепловых сетей т/м Северная ТЭЦ-15 в границах земельного участка 78:32:0001719:4315, по адресу: Санкт-Петербург, Лермонтовский проспект, разработанной ООО «НИиПИ Спецреставрация» в 2021 году, шифр: 29-А2-2021-ОСОКН

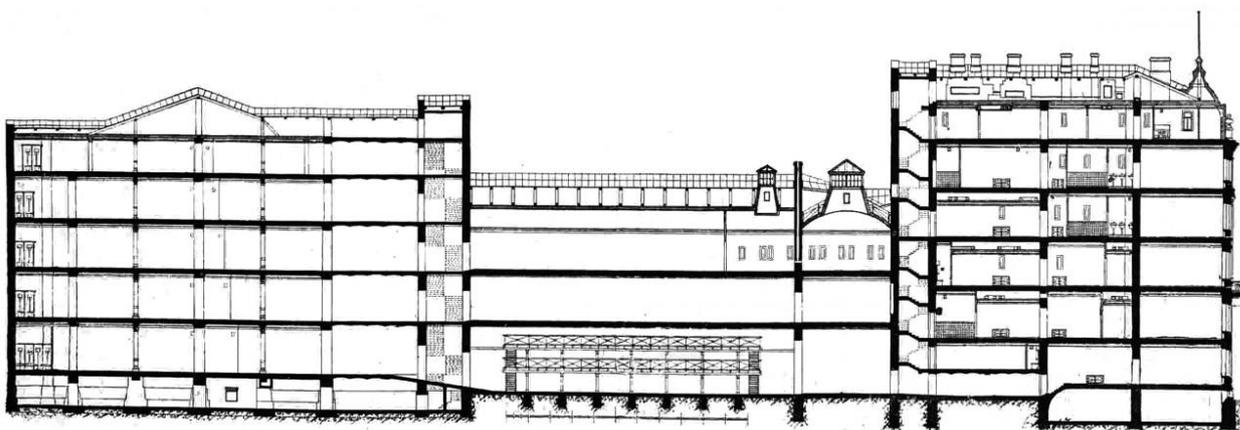
Илл. 20. Лицевой фасад дома №29 по Измайловскому пр. // «Строитель», 1901, № 5, Стб.229-230

Фасад.

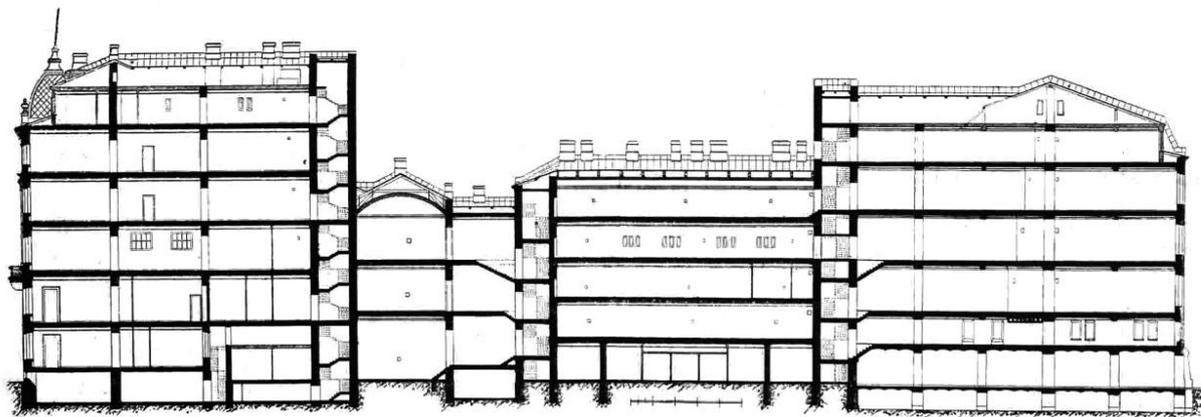
Илл. 21. Продольный разрез дома №29 по Измайловскому пр. // «Строитель», 1901, № 5, Стб. 231

116. Продольный разрез.

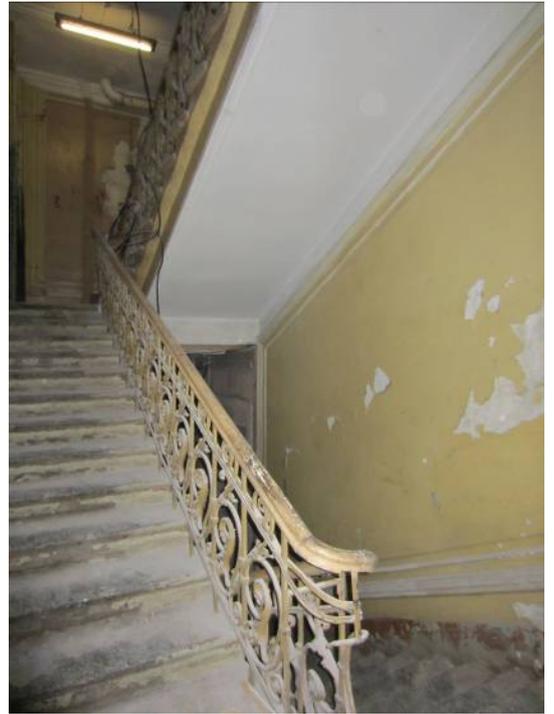
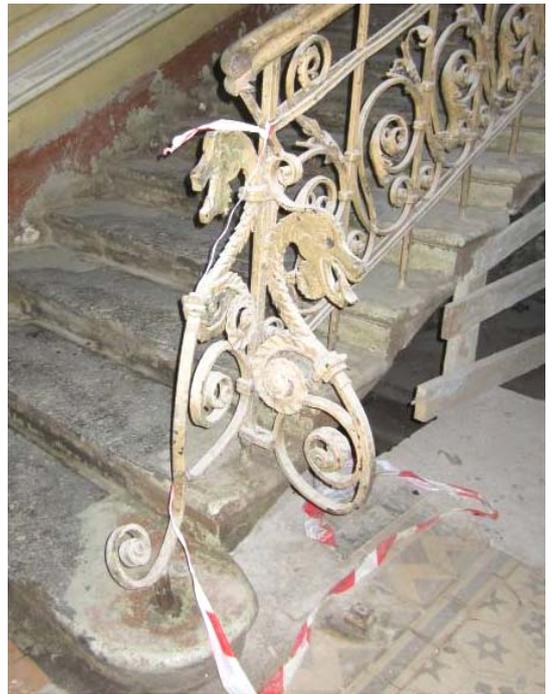
парадная двухмаршевая лестница лицевого корпуса (1ЛК), с кованым ограждением волютообразного рисунка, волютообразные элементы с завершениями в виде голов дракона в уровне нижнего марша 1 этажа, включая конфигурацию ступеней;

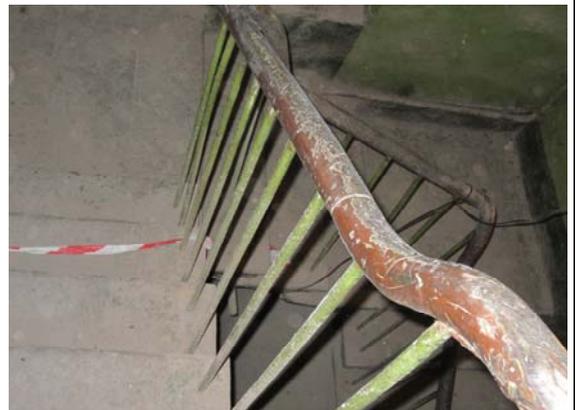
трехмаршевая лестница северного дворового корпуса (2ЛК) со ступенями лещадной плиты, металлическим ограждением в виде вертикальных прутьев, с деревянным поручнем;

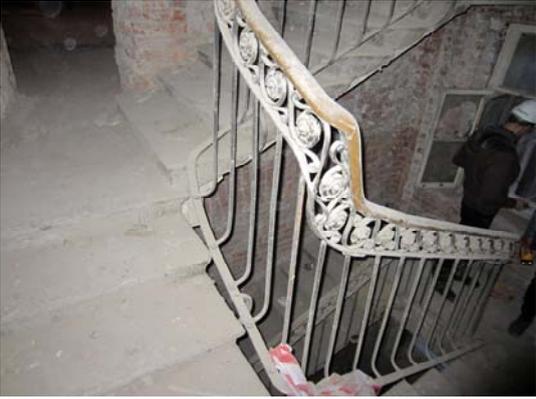
<p>трехмаршевая лестница южного дворового корпуса (6ЛК) со ступенями лещадной плиты, металлическим ограждением в виде вертикальных прутьев, с фризом из розеток и волют в верхнем поясе, с деревянным поручнем, местоположение (1ЛК), габариты, конфигурация.</p>

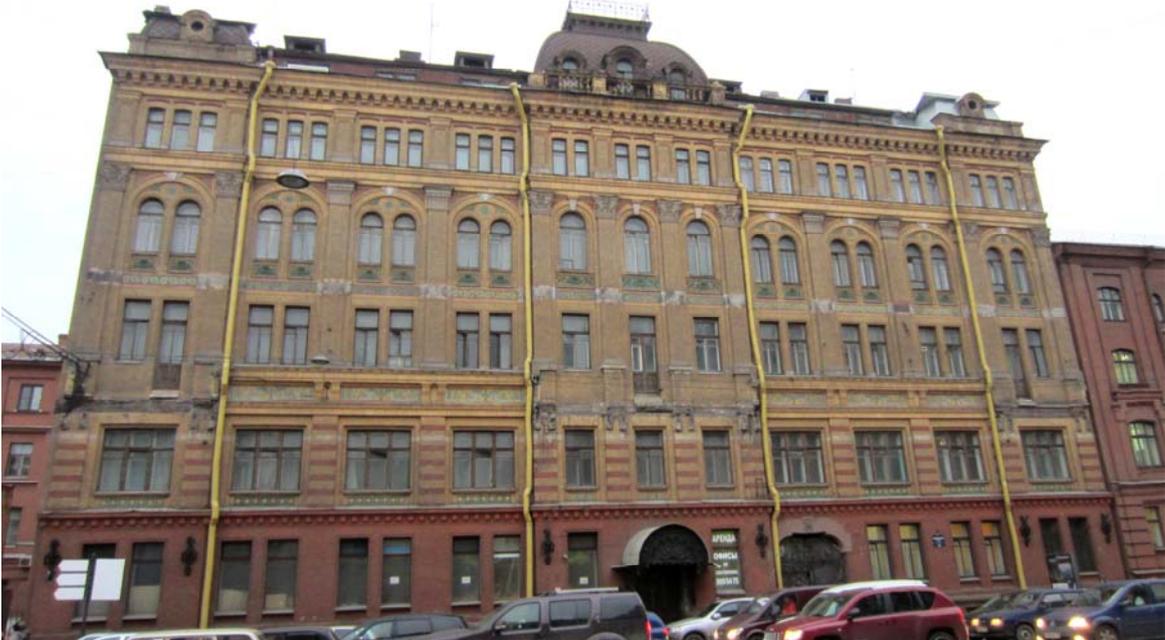
лицевой фасад симметричной трехчастной композиции с тремя раскреповками (центральной и двумя боковыми раскреповками, фланкирующими фасад), в завершении раскреповок – четырехгранные купола;

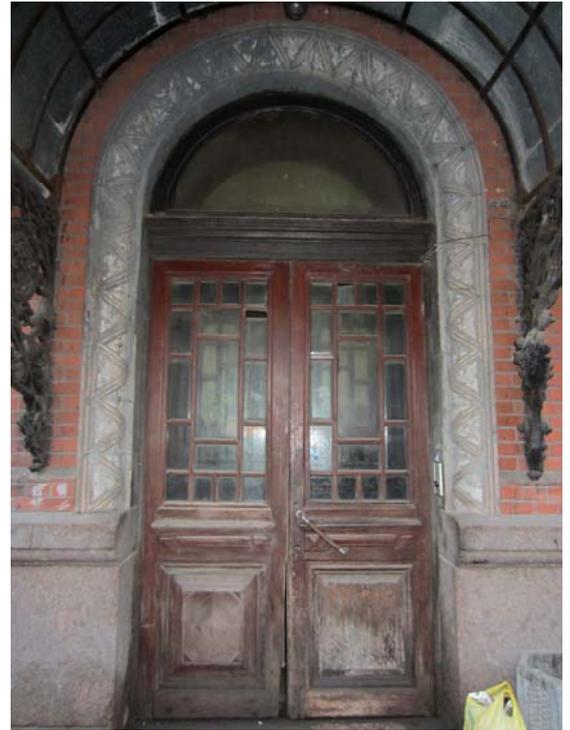
дверное заполнение главного входа – материал (дерево), двустворчатое, полусветлое, с остекленной фрамугой, в нижней части – прямоугольные филенки, профилированные прямые полочки, декорированные «алмазной» гранью, верхней части – мелкая расстекловка (стекло с фацетом);

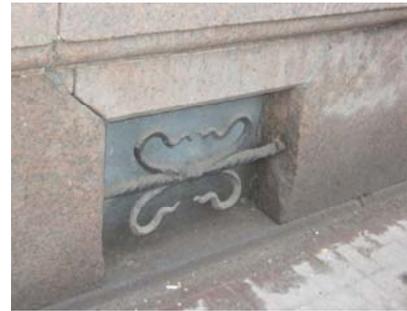
оконные проемы цокольного этажа – местоположение, габариты, конфигурация (цокольного и 1-го, 2-го, 3-го этажей – прямоугольные; 4-го этажа – арочные, «флорентийские» (в уровне раскреповки); 5-го этажа – лучковые);

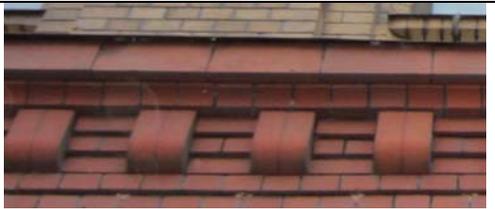
<p>междуэтажный карниз с зубчиками в уровне 1-2 этажей;</p>

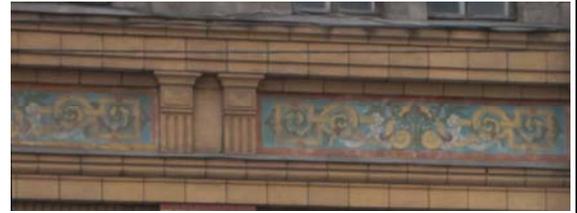
фриз под оконными проемами 3 этажа (по 3-8, 12-17 оси) из прямоугольных филенок, декорированных полихромной керамической плиткой растительного рисунка, разделенных парными уплощенными каннелированными кронштейнами;

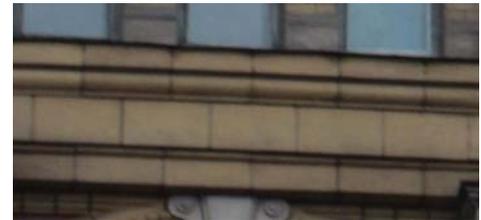
междуэтажный широкий профилированный карниз в уровне 4-5 этажа;

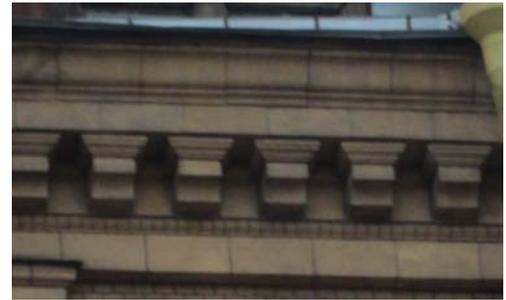
венчающий профилированный карниз на модульонах;

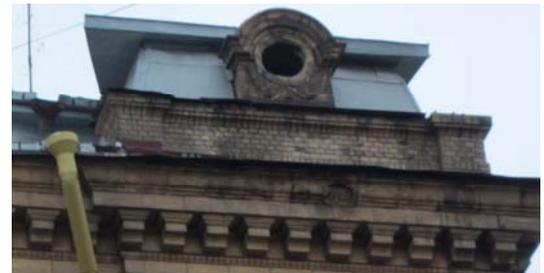
боковые раскреповки завершены аттиками*;

* конфигурация аттика в настоящее время изменена;

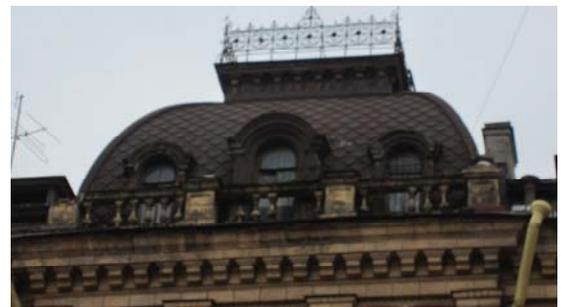
центральная раскреповка завершена балюстрадным ограждением*;

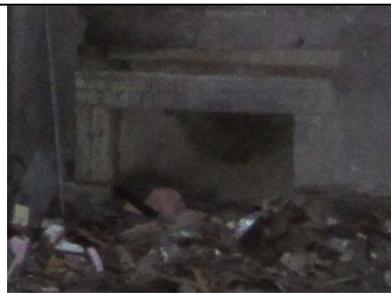
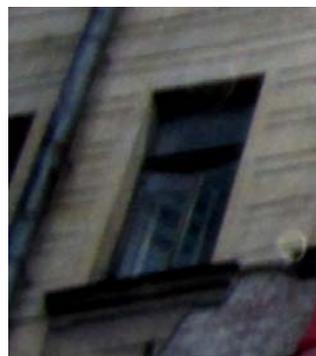
в уровне 3-го этажа (профилированными наличниками с подоконными досками и линейными сандриками); в уровне 4-го этажа (профилированными наличниками с подоконными досками);

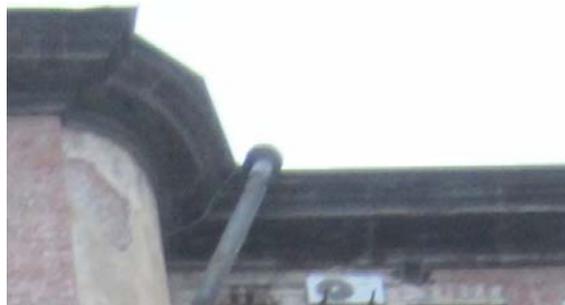
венчающий профилированный карниз.

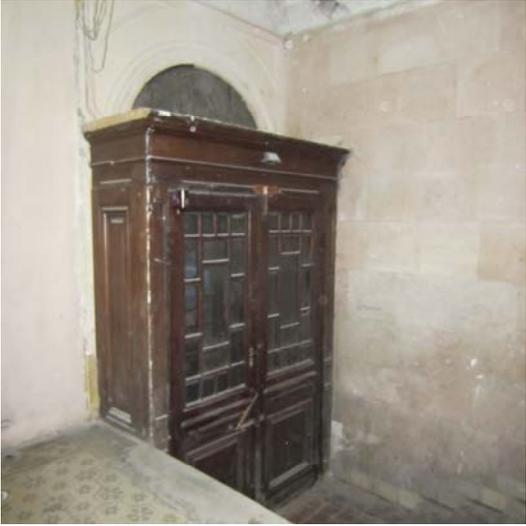
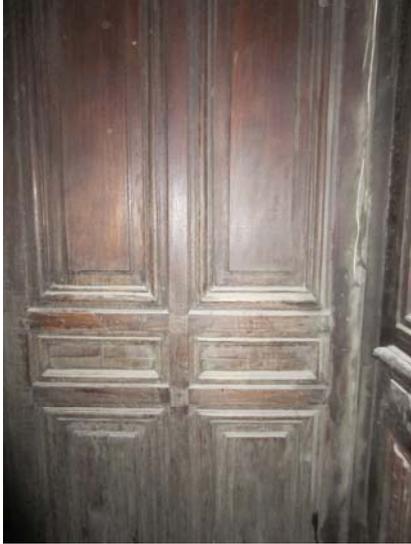
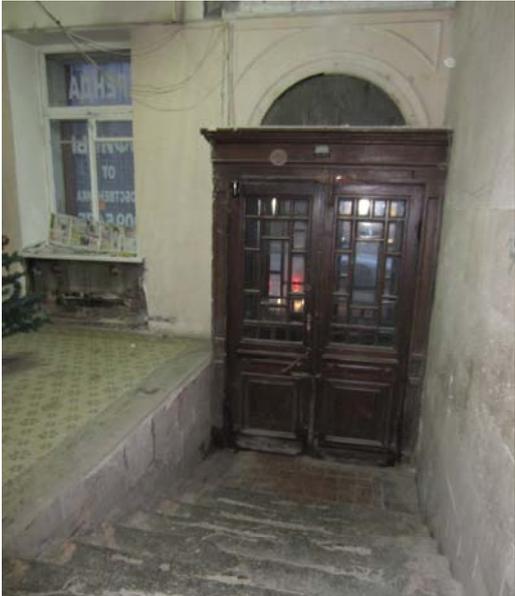
5	<p>Декоративно-художественное оформление интерьеров, предметы декоративно-прикладного искусства:</p>	<p>тамбур парадной лестницы – местоположение, габариты, конфигурация (прямоугольный в плане, с двустворчатым полусветлым дверным заполнением с прямоугольными филенками, профилированными прямыми полочками, декорированными «алмазной» гранью, в верхней части – мелкая расстекловка; торцевая часть оформлена прямоугольными филенками, оформление стен и потолка тамбура – деревянные панели с прямоугольными филенками), материал (дуб);</p>

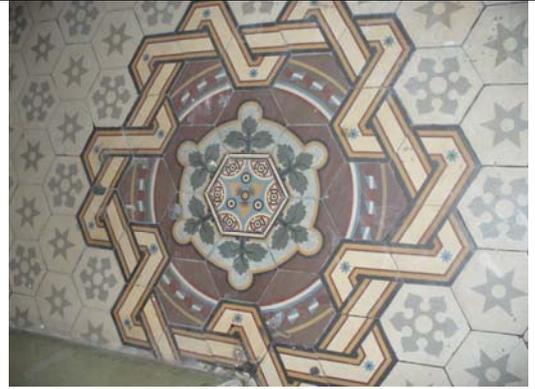
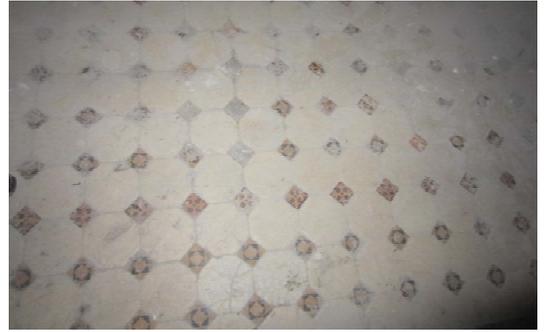
покрытие пола вестибюля и площадок парадной лестницы – метлахская плитка со «звездчатым» рисунком, со вставками полихромной плитки в виде фигурных розеток;

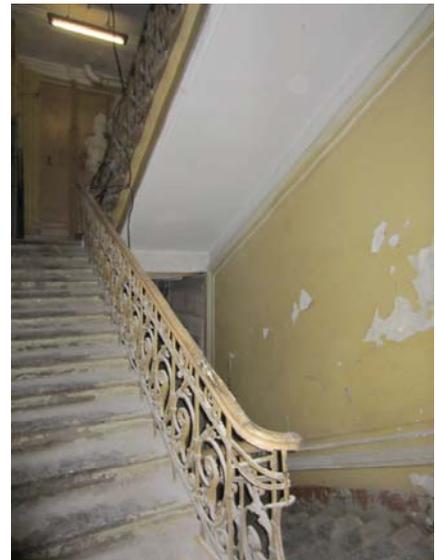
оформление стен парадной лестницы – профилированные штукатурные рамы;

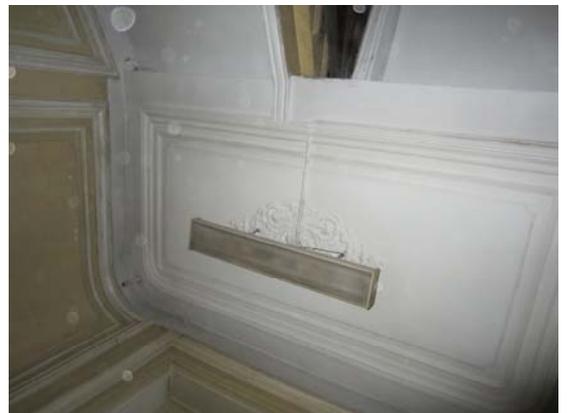
оформление подшивки лестничных площадок – профилированные рамы, лепные рокайльные розетки;

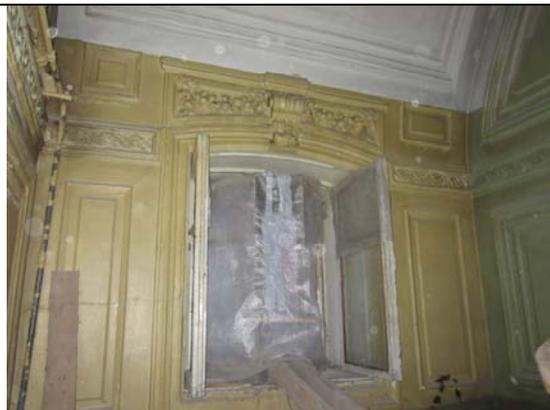
оконный проем лестничной клетки парадной лестницы в уровне 6 этажа оформлен профилированным наличником с замковым камнем, с фигурной филенкой в верхней части с цветочными гирляндами

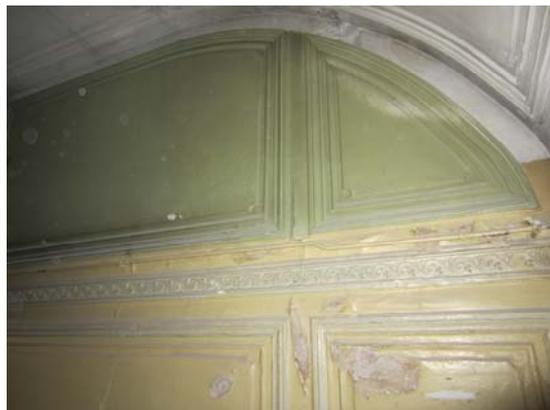
фриз с орнаментом «бегущая волна» в уровне 6 этажа;

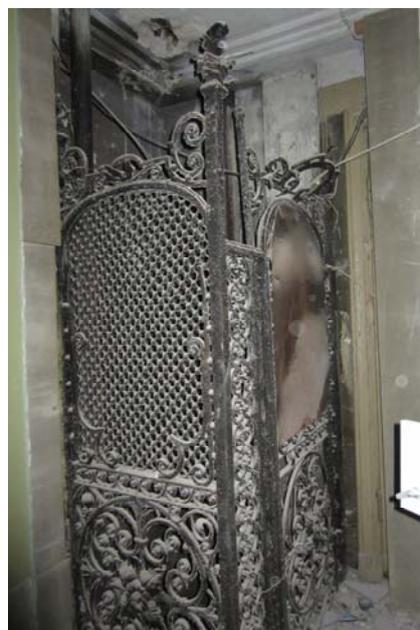
кованое ограждение шахты лифта (в уровне 2-6 этажа) растительного рисунка, с трельяжной сеткой, волнообразным рисунком в нижней части.

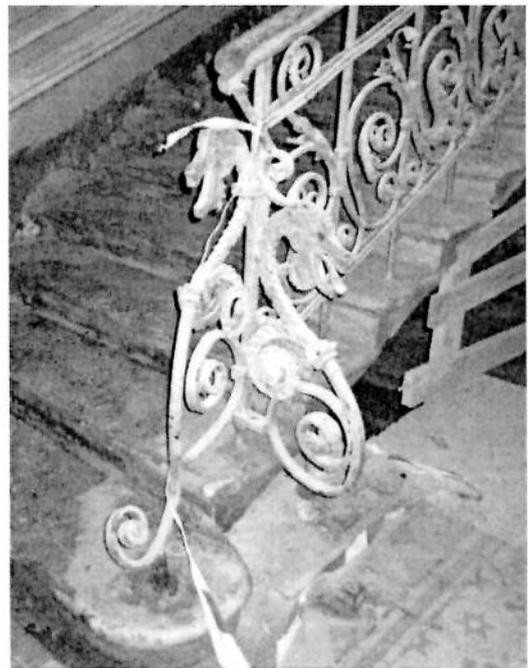
парадная двухмаршевая лестница лицевого корпуса (1ЛК), с кованым ограждением воллютообразного рисунка, воллютообразные элементы с завершениями в виде голов дракона в уровне нижнего марша 1 этажа, включая конфигурацию ступеней;

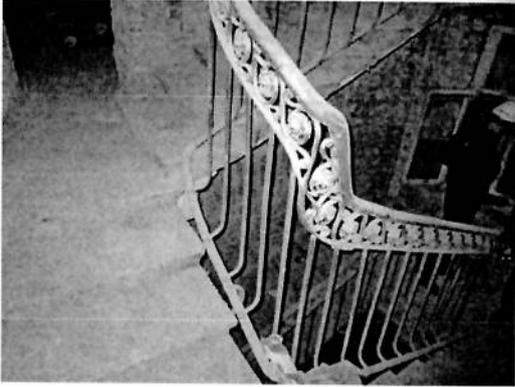
<p>трехмаршевая лестница южного дворового корпуса (БЛК) со ступенями лещадной плиты, металлическим ограждением в виде вертикальных прутьев, с фризом из розеток и волот в верхнем поясе, с деревянным поручнем, местоположение (1ЛК), габариты, конфигурация.</p>

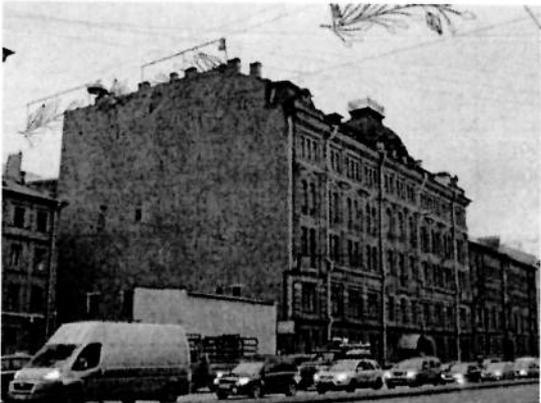
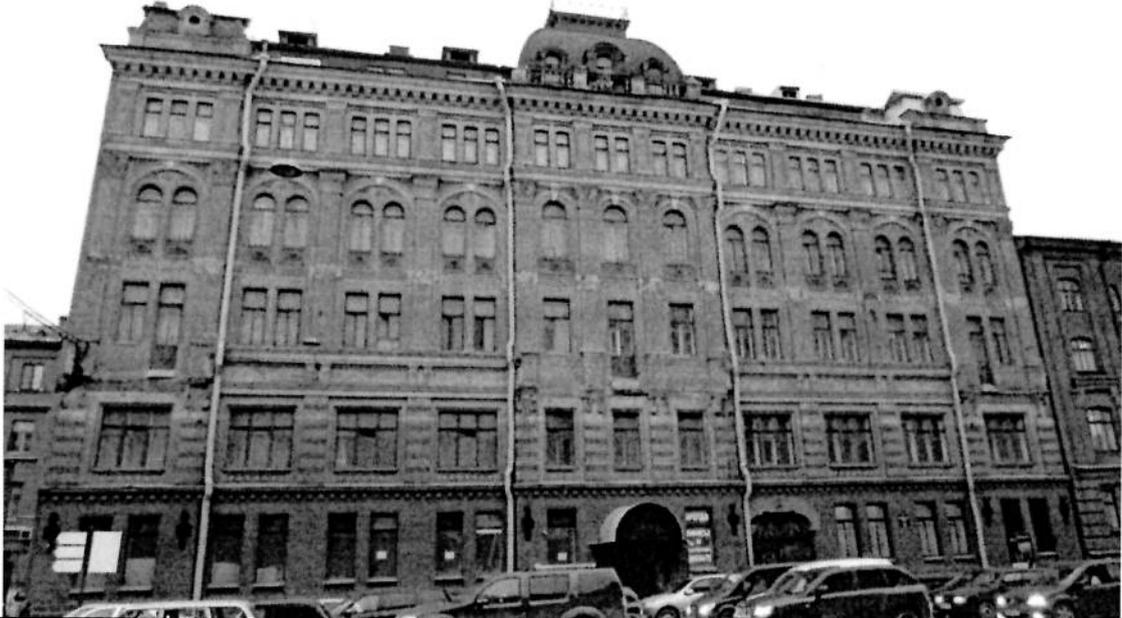
лицевой фасад симметричной трехчастной композиции с тремя раскреповками (центральной и двумя боковыми раскреповками, фланкирующими фасад), в завершении раскреповок – четырехгранные купола;

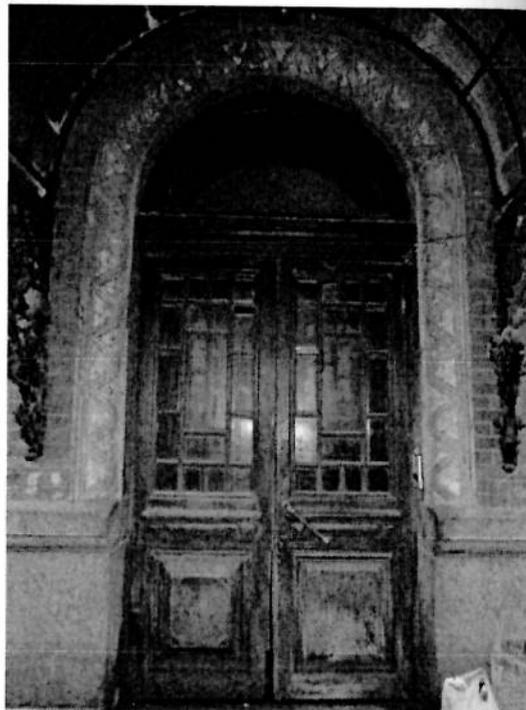
дверное заполнение главного входа – материал (дерево), двустворчатое, полусветлое, с остекленной фрамугой, в нижней части – прямоугольные филенки, профилированные прямые полочки, декорированные «алмазной» гранью, верхней части – мелкая расстекловка (стекло с фацетом);

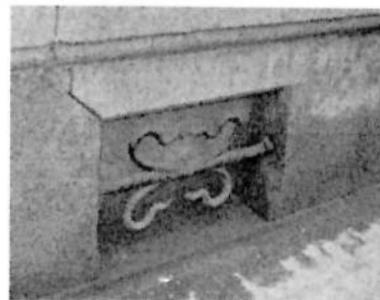
оконные проемы цокольного этажа – местоположение, габариты, конфигурация (цокольного и 1-го, 2-го, 3-го этажей – прямоугольные; 4-го этажа – арочные, «флорентийские» (в уровне раскрепки); 5-го этажа – лучковые);

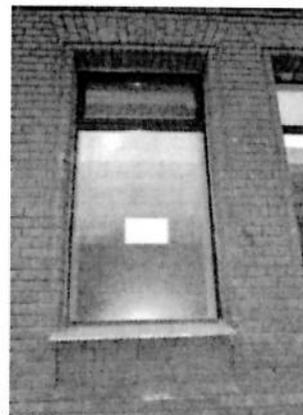
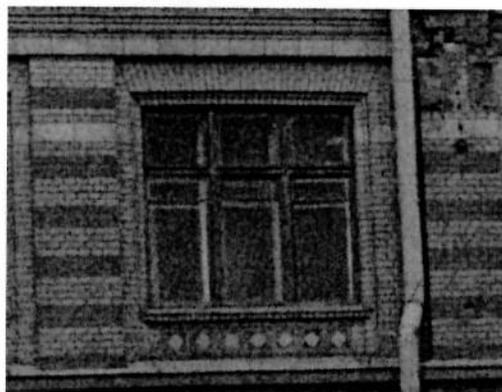
оформление оконных проемов – цокольного этажа (с коваными декоративными решетками в виде круглого в сечении торсированного прута с перехватом в центральной части и четырьмя симметричными волнообразно загнутыми прутьями квадратного сечения), 1-го этажа (с клинчатыми перемычками, профилированными наличниками из лекального кирпича, с прямоугольными нишами в подоконном пространстве), 2-го этажа (в прямоугольных нишах, с клинчатыми перемычками, профилированными наличниками из лекального кирпича, с прямоугольными нишами в подоконном пространстве, декорированными полихромной керамической плиткой геометрического рисунка; в прямоугольных нишах, с клинчатыми перемычками, профилированными наличниками из лекального кирпича, с прямоугольными нишами в подоконном пространстве, декорированными керамической плиткой; лопатки желтого и

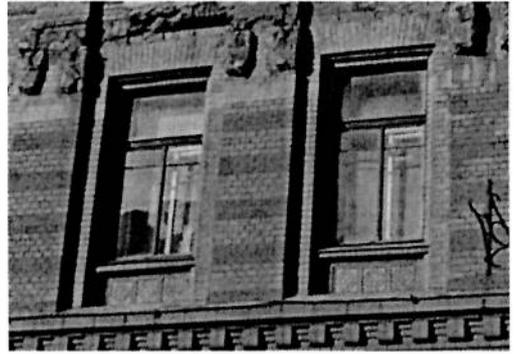
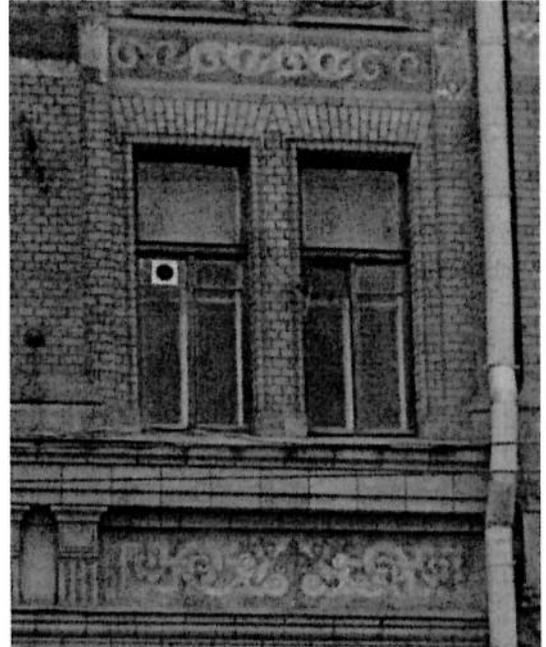
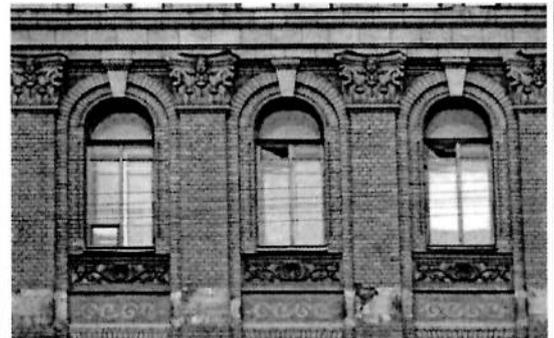
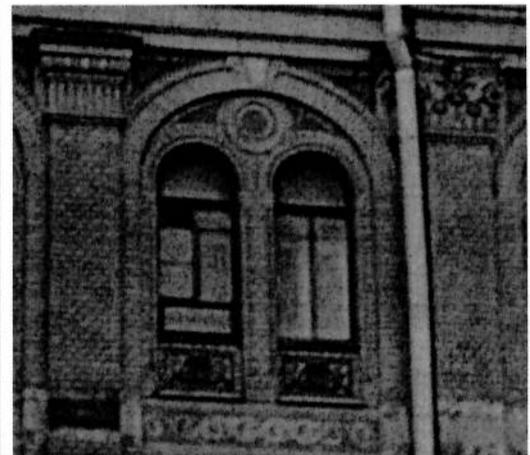
красного кирпича в межоконных простенках в уровне 2 этажа); 3-го этажа (с клинчатыми перемычками, в профилированных наличниках из лекального кирпича); 4-го этажа (в профилированных наличниках из лекального кирпича, с замковыми камнями, с прямоугольными подоконными нишами с декоративными лепными рокайльными композициями); 5-го этажа (с клинчатыми перемычками с применением лекального кирпича);

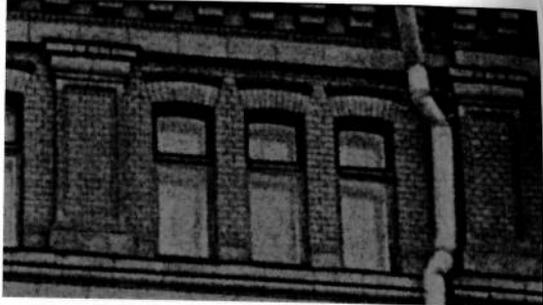
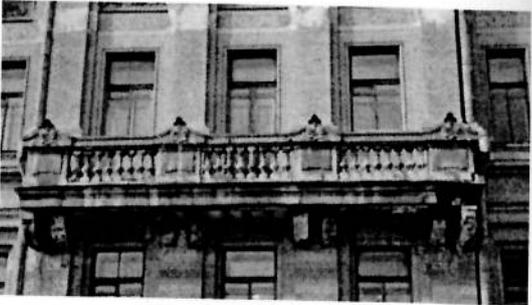
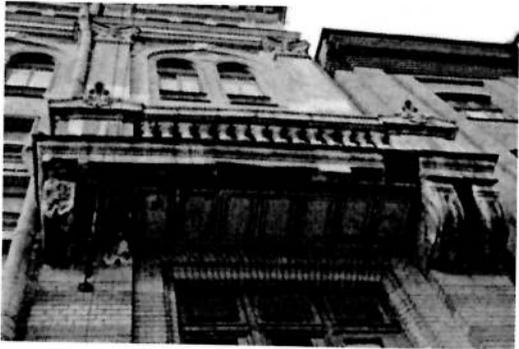
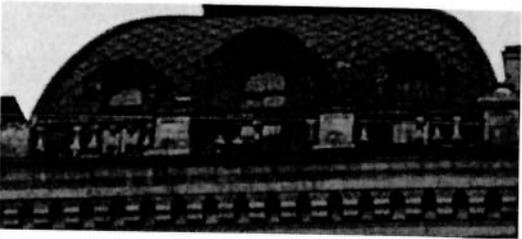
<p>три балкона* в раскреповках, уровне 3 этажа – местоположение (по 1-2 оси, 9-11 оси, 18-19 оси), габариты, конфигурация (прямоугольные), на сдвоенных кронштейнах, с балюстрадным ограждением с тумбами, декорированными фигурными филенками, с фигурными волнотобразными навершиями) подшивка балконов – профилированные штукатурные рамы;</p> <p>балконные (дверные) проемы – местоположение, габариты, конфигурация (прямоугольные);</p> <p>* в настоящее время балконы демонтированы;</p> <p>пилястры в уровне 3-4 этажей со стилизованными керамическими капителями;</p> <p>филенчатые пилястры в уровне 5 этажа;</p> <p>оконные проемы куполов – местоположение, габариты, конфигурация (в боковых куполах – круглые, в центральном – арочные) оформлены профилированными наличниками с сандриками и гирляндами;</p>

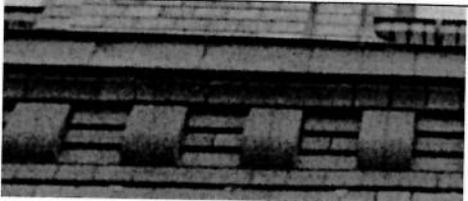
<p>междуэтажный карниз с зубчиками в уровне 1-2 этажей;</p>

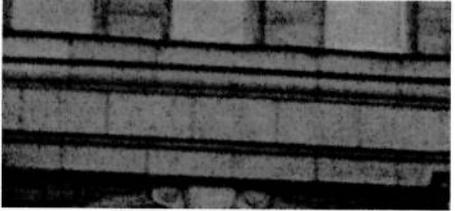
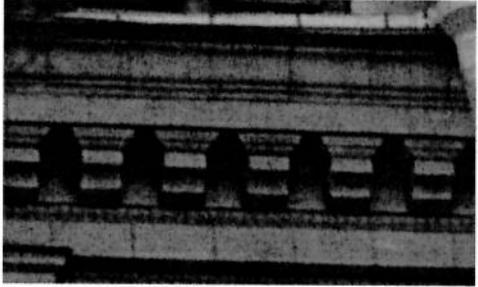
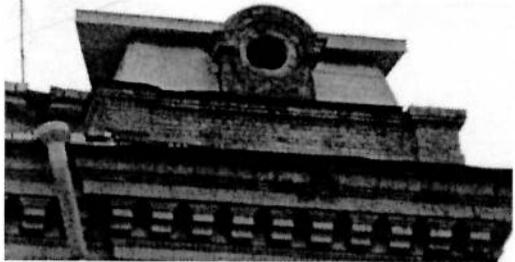
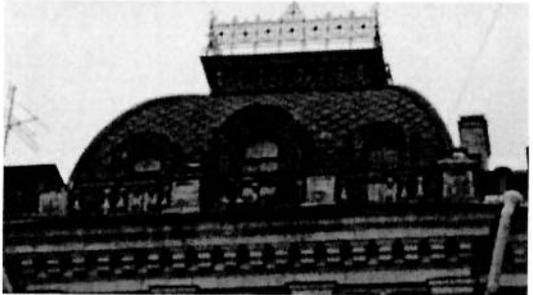
<p>фриз под оконными проемами 3 этажа (по 3-8, 12-17 оси) из прямоугольных филенок, декорированных полихромной керамической плиткой растительного рисунка, разделенных парными уплощенными каннелированными кронштейнами;</p> <p>фриз под оконными проемами 4 этажа из полихромной керамической плитки с рисунком в виде растительных завитков;</p> <p>междуэтажный широкий профилированный карниз в уровне 4-5 этажа;</p> <p>венчающий профилированный карниз на модульонах;</p> <p>боковые раскреповки завершены аттиками*;</p> <p>центральная раскреповка завершена балюстрадным ограждением*;</p> <p>* конфигурация аттика в настоящее время изменена;</p>

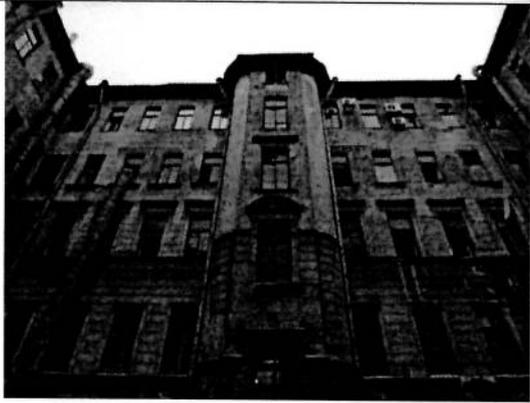
<p>дворовые фасады:</p> <p>материал отделки цоколя – известняк;</p> <p>материал отделки фасадов – окрашенная штукатурка;</p> <p>воротный проем – местоположение, габариты, конфигурация (прямоугольный);</p> <p>перекрытие воротного проезда оформлено прямоугольными рамами;</p> <p>материал отделки цоколя воротного проезда – известняк;</p> <p>материал отделки стен воротного проезда – отделочный кирпич;</p> <p>исторический материал (дерево), цвет* и рисунок заполнений дверных и оконных проемов;</p> <p>*на основании расчисток и архивных исследований;</p> <p>габариты ширины и отметки высоты оконных проемов цокольного-1 этажей;</p> <p>габариты и конфигурация оконных проемов в уровне 2-6 этажей, включая мансардные окна;</p> <p>лестничный ризалит лицевого корпуса – местоположение, габариты, конфигурация (со скругленными углами);</p> <p>оформление оконных проем – лестничного ризалита лицевого корпуса в уровне 1-2-го этажа (обрамлен раскрепованным междуэтажным профилированным карнизом); в уровне 2-3-го этажа (в профилированном фигурном наличнике с волютами, с лучковым сандриком); в уровне 4-го этажа (в профилированном наличнике (частично утрачен), с линейным сандриком); оконные проемы цокольного этажа лицевого корпуса (известняковыми наличниками); в уровне 2-го этажа (профилированными наличниками);</p>

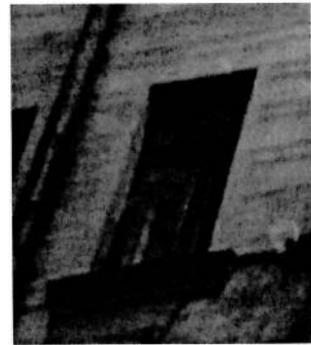
в уровне 3-го этажа (профилированными наличниками с подоконными досками и линейными сандриками); в уровне 4-го этажа (профилированными наличниками с подоконными досками);

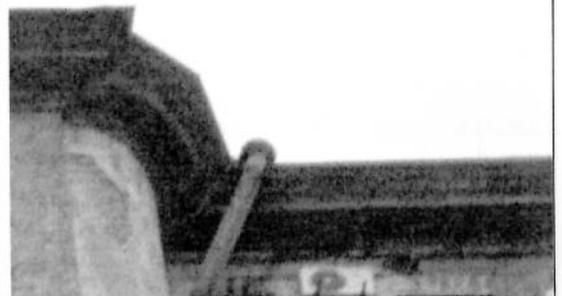
венчающий профилированный карниз.

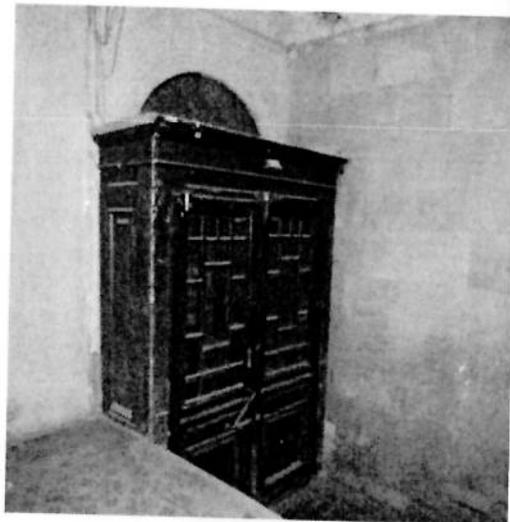
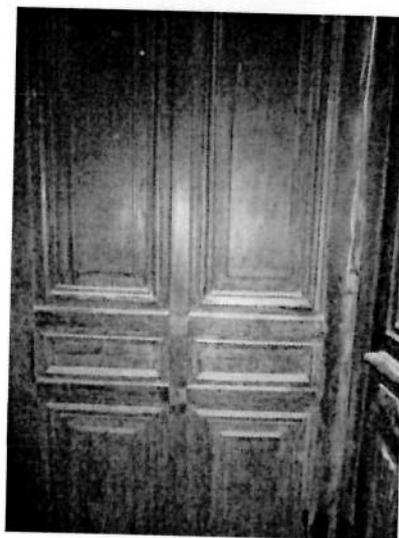
тамбур парадной лестницы – местоположение, габариты, конфигурация (прямоугольный в плане, с двустворчатым полусветлым дверным заполнением с прямоугольными филенками, профилированными прямыми полочками, декорированными «алмазной» гранью, в верхней части – мелкая расстекловка; торцевая часть оформлена прямоугольными филенками, оформление стен и потолка тамбура – деревянные панели с прямоугольными филенками), материал (дуб);

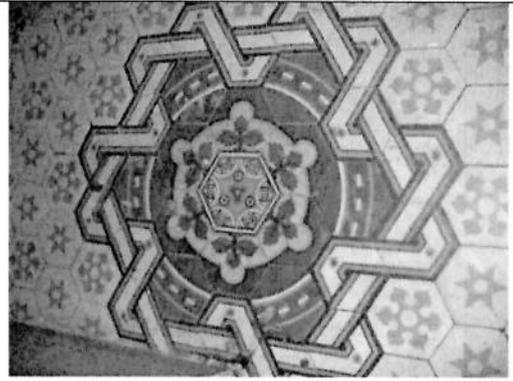
покрытие пола вестибюля и площадок парадной лестницы – метлахская плитка со «звездчатым» рисунком, со вставками полихромной плитки в виде фигурных розеток;

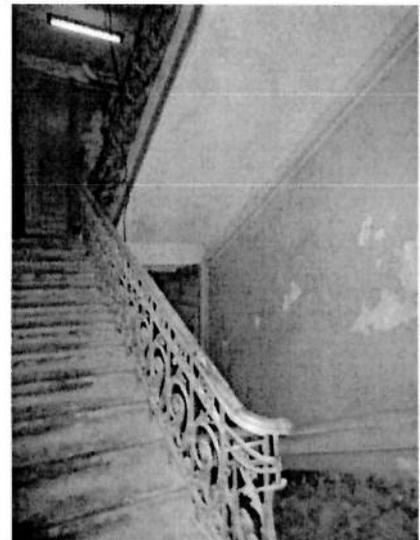
оформление стен парадной лестницы – профилированные штукатурные рамы;

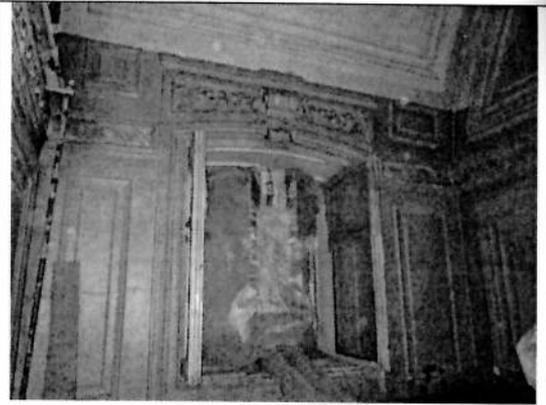
оконный проем лестничной клетки парадной лестницы в уровне 6 этажа оформлен профилированным наличником с замковым камнем, с фигурной филенкой в верхней части с цветочными гирляндами

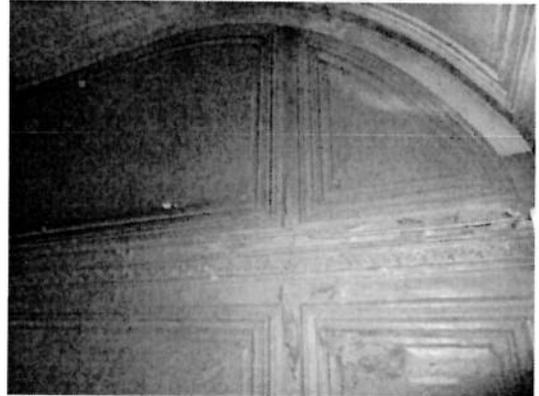
фриз с орнаментом «бегущая волна» в уровне 6 этажа;

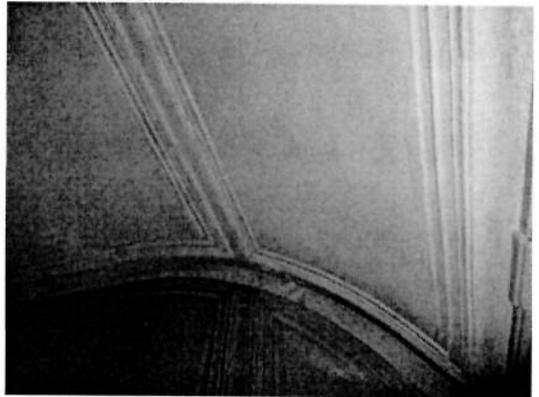
сводчатое перекрытие лестничного объема парадной лестницы оформлено прямоугольными рамами;

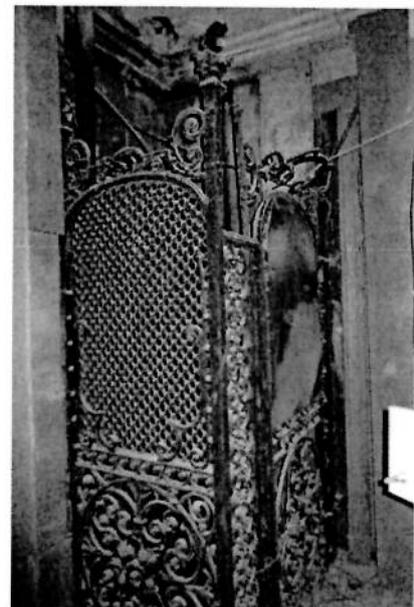
кованое ограждение шахты лифта (в уровне 2-6 этажа) растительного рисунка, с трельяжной сеткой, волотообразным рисунком в нижней части.

NN Пп	Наименование работ	Сроки выполнения	Примечание
1	На основании письменного задания и разрешения КГИОП выполнить реставрацию металлического ограждения шахты лифта, в соответствии с согласованной с КГИОП документацией	В течение 40 месяцев со дня заключения соглашения № 1 к охранным обязательствам
