АКТ

государственной историко-культурной экспертизы проектной документации на проведение работ по сохранению объекта культурного наследия регионального значения «Дом Мижужева», расположенного по адресу: Санкт-Петербург, р. Фонтанки наб., 26 литера А, литера В (Фонтанки р. наб., 26)

«Проектная документация на проведение работ по ремонту фасадов многоквартирного дома, объекта культурного наследия регионального значения по адресу: Санкт-Петербург, Центральный район, набережная Фонтанки, дом 26, литера А, литера В (Фонтанки р. наб., 26) (набережная Фонтанки, дом 26, литера В) «Дом Мижужева», выполненной ООО «Клаузура» в 2021 году, шифр 23/Д/КР/ФС/2021-1.9

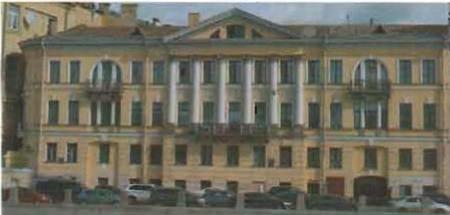
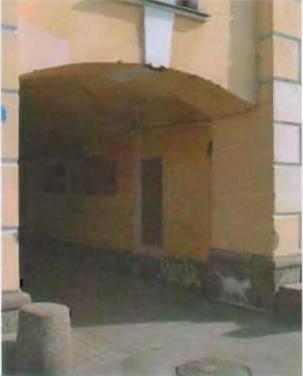
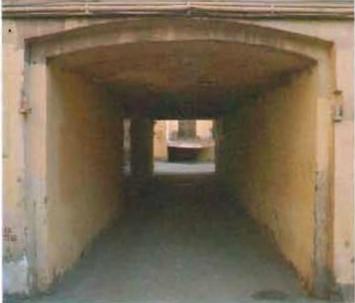
№ пп	Видовая принадлежность предмета охраны	Предмет охраны	Фотофиксация
1	2	3	4
1	Объемно-пространственное решение:	<p>Габариты и конфигурация здания, включая лицевой четырехэтажный корпус (лит. В) с закругленной северо-западной угловой частью и треугольным в плане объемом в уровне 1-го этажа, и дворовый пятиэтажный флигель (лит. А), с внутренней дворовой территорией и двумя воротными проездами;</p> <p>габариты и конфигурация крыши, существующие высотные отметки конька кровли;</p> <p>воротный проезд лицевого корпуса – местоположение (в 13-ой световой оси лицевого корпуса), конфигурация (с лучковым завершением), габариты;</p> <p>воротный проезд дворового флигеля – местоположение, конфигурация (с лучковым завершением), габариты.</p>

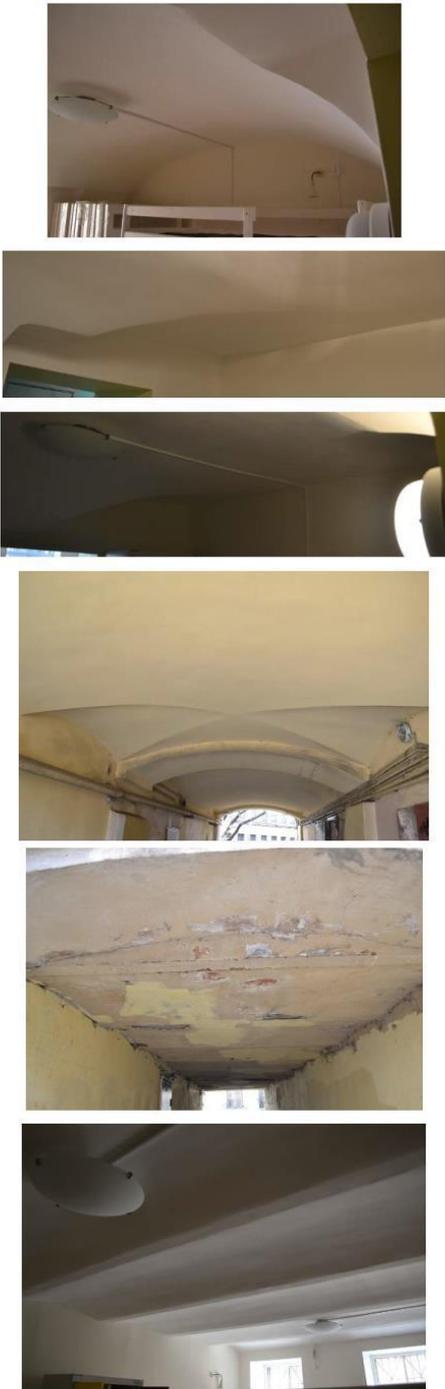
2	<p>Конструктивная система здания:</p>	<p>Исторические наружные и внутренние кирпичные капитальные стены;</p> <p>междуэтажные перекрытия – местоположение;</p> <p>своды:</p> <p>коробовые, в том числе с распалубками на подпружных арках;</p> <p>пруссские;</p>

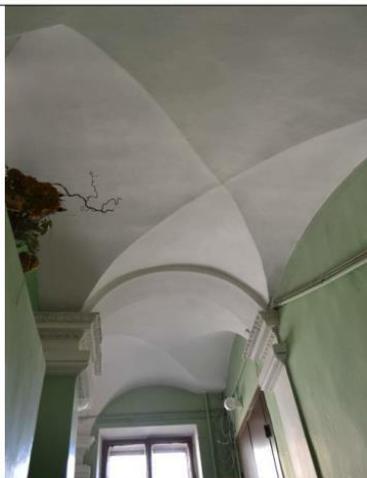
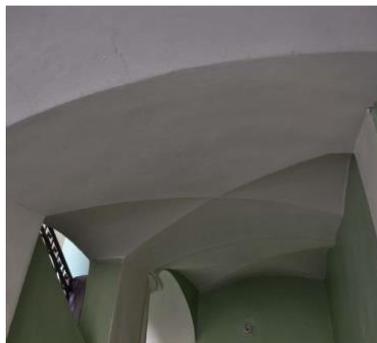
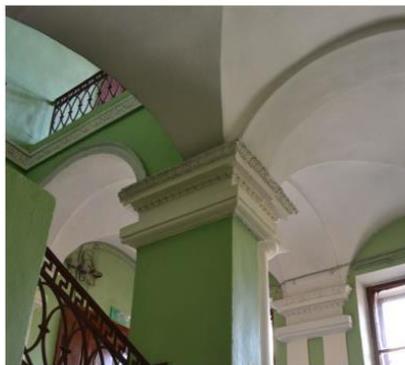
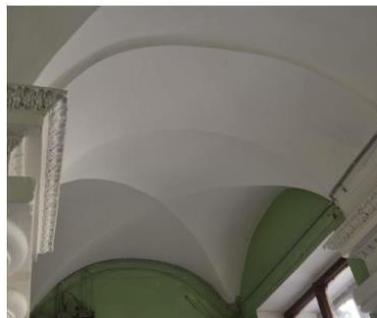
сложная система сводов парадной лестницы, включающая коробовые, в том числе с распалубками и на подпружных арках, крестовые и ползучие своды;

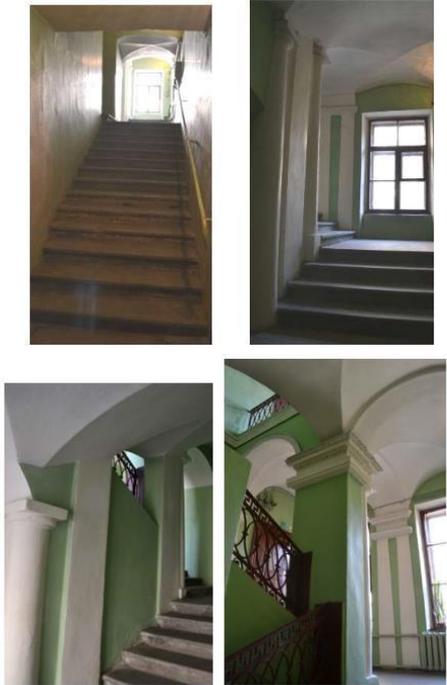
<p>исторические лестницы – местоположение, тип, конструкция, габариты, материал ступеней, лестничное ограждение, в том числе:</p> <p>парадная лестница лицевого корпуса по сводам, на столбах, с известняковыми ступенями и площадками, с ограждением верхних лестничных маршей и площадки верхнего этажа из металлических секций с рисунком из пересекающихся овалов и горизонтальных поясов меандра и бегущей волны, с круглым в плане угловым опорным столбом площадки верхнего этажа.</p>

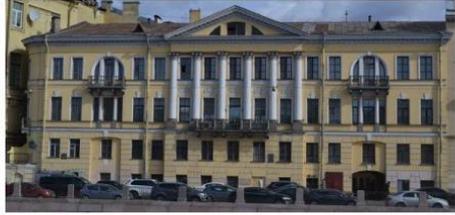
3	Объемно-планировочное решение:	<p>Историческое объемно-планировочное решение в габаритах капитальных стен, в том числе:</p> <p>историческое объемно-планировочное решение парадной лестницы со столбами, соединенными перемычками с колоннами на торцевых стенах и образующими связанные со стенами арки.</p>	
4	Архитектурно-художественное решение фасадов:	<p>Архитектурно-художественное оформление лицевого фасада выполненное в 1804-1806 гг. по проекту архитектора А.Д. Захарова в стиле классицизм:</p> <p>Лицевой фасад лицевого корпуса по набережной реки Фонтанки: акцентирован центральным ризалитом с портиком с</p>

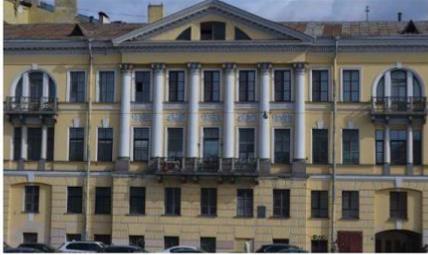
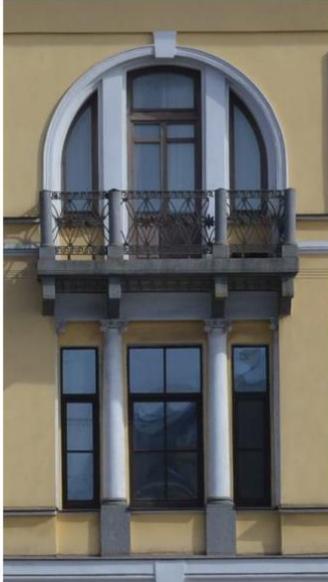
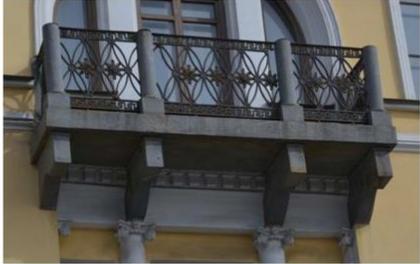
<p>трехчетвертными колоннами коринфского ордера на гранитных постаментах и треугольным фронтоном, симметричным оформлением центральных осей боковых частей фасада уплощенными нишами: с лучковым завершением – в уровне 1-го-2-го этажа; с полуциркульным завершением и трехчастными проемами – в уровне 3-4-го этажей;</p> <p>материал и характер отделки цоколя – гранит, с валиком по верхнему краю;</p> <p>материал и характер отделки фасада – гладкая окрашенная штукатурка (квадровый руст – в уровне 1-го-2-го этажей);</p> <p>оформление уплощенных ниш в уровне 3-4-го этажей – полуколонны на гранитных пьедесталах с ионическими капителями – в уровне 3-го этажа, междуэтажный (под балконной доской) гладкий фриз и пояс дентикул, полуциркульное завершение оформлено профилированным наличником с замковым камнем;</p> <p>балконы – конфигурация (прямоугольные в плане), местоположение и габариты (в уровне 3-го этажа, в три световые оси в центральной части лицевого фасада и в уровне 4-го этажа, в центральных осях боковых частей фасада), конструкция и материал (гранитные основания на гранитных кронштейнах), балконные ограждения в виде металлических секций с</p>

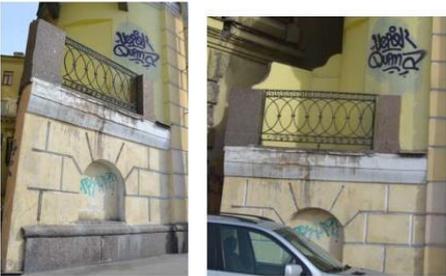
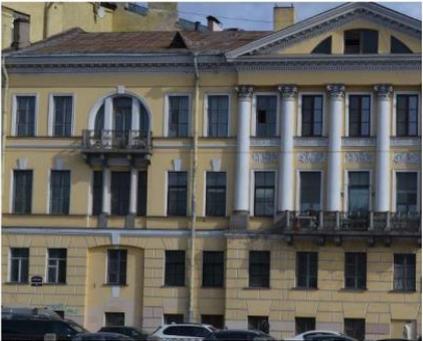
<p>геометрическим орнаментом с розетками в центре и горизонтальными поясами меандра, между гранитными, круглыми в плане столбиками;</p> <p>балкон угловой северо-западной части лицевого фасада - конфигурация, местоположение и габариты (в уровне 3-го этажа), конструкция и материал (гранитное основание на гранитных кронштейнах), балконное ограждение в виде металлических секций с рисунком из пересекающихся овалов и горизонтальных поясов меандра и бегущей волны, между гранитными, круглыми в плане столбиками;</p> <p>исторический объем террасы, примыкающей к закругленной северо-западной угловой части, оформлен рустом и уплощенной нишей с полуциркульным завершением, с завершением в виде ограждения из гранитных тумб и металлической решеткой с рисунком из пересекающихся овалов и горизонтальных поясов меандра и бегущей волны;</p> <p>дверной проем – местоположение (в 12-ой световой оси), конфигурация (прямоугольный), исторические габариты;</p> <p>исторические оконные проемы - местоположение, конфигурация (прямоугольные, в том числе трехчастные, трехчастные с полуциркульным завершением, в том числе включающие дверные (балконные) - в уровне 4-го этажа), габариты, оформление (трапециевидные гладкие и рустованные перемычки, замковые камни, профилированные наличники);</p> <p>историческое заполнение оконных проемов* – материал (дерево), рисунок расстекловки, цвет;</p> <p>*историческое заполнение частично не сохранилось;</p>

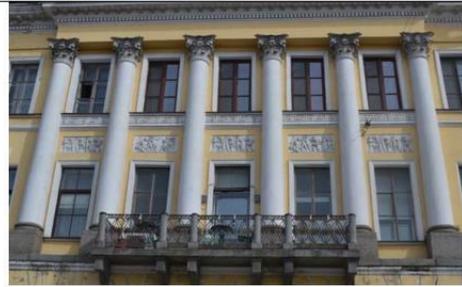
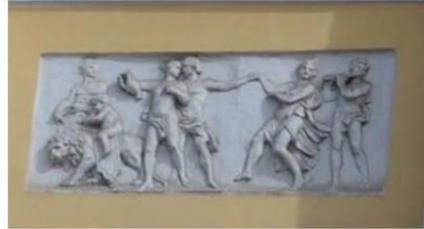
пять горельефных многофигурных панно с композициями на сюжеты античной мифологии – над оконными проемами центрального ризалита, в уровне 3-го этажа;

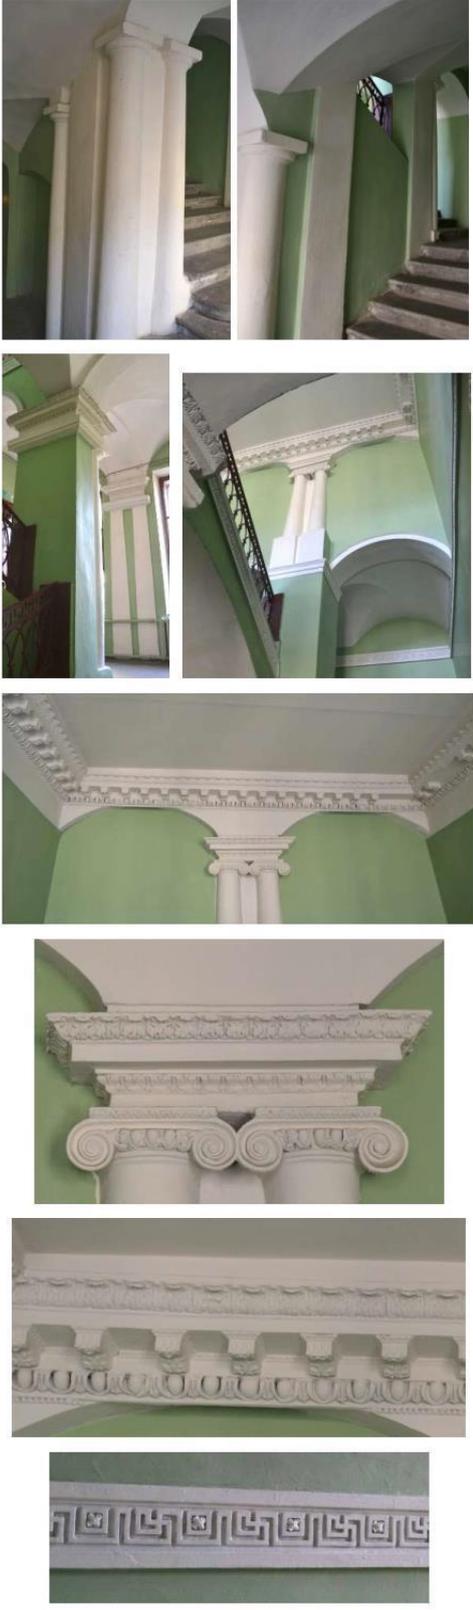
5	<p>Декоративно-художественное оформление интерьеров, предметы декоративно-прикладного искусства:</p>	<p>Оформление парадной лестницы лицевого корпуса: оформление столбов и стен лестницы – двойные трехчетверные колонны и пилястры дорического ордера, гладкие лопатки, профилированные карнизы, в том числе с порезками растительного орнамента, рельефный меандровый пояс (по краю верхнего марша лестницы и по границе перекрытия между 3-м и 4-м этажами); выложенная стена над столбом площадки между 3-м и 4-м этажами декорирована парой колонн с ионическими капителями с профилированным карнизом с порезками растительного орнамента в завершении; оформление потолка лестничной клетки – профилированный карниз с модульонами, с поясами иоников, бус и растительного орнамента.</p>

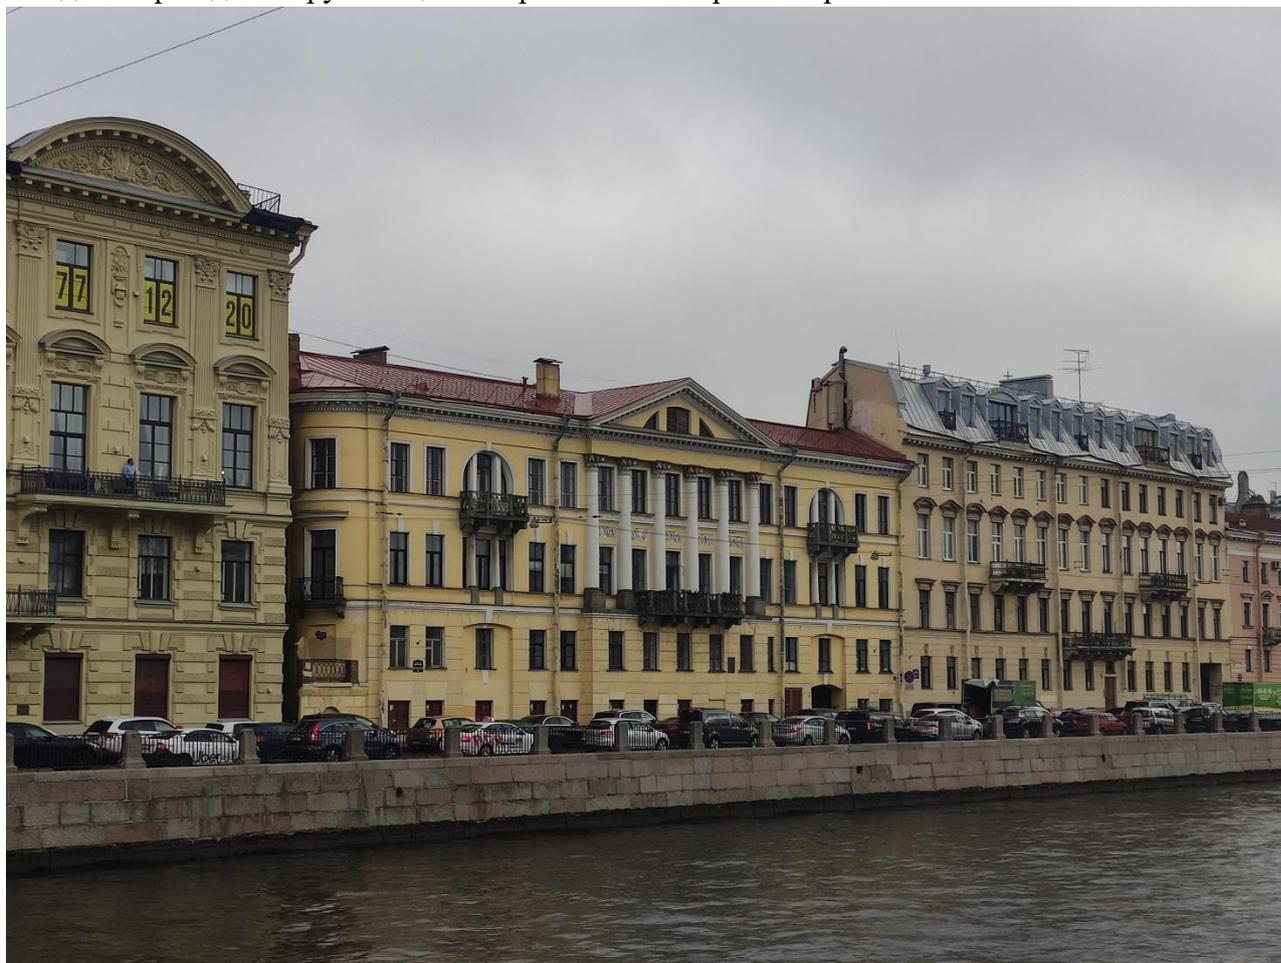
Фото 2. Объект культурного наследия регионального значения «Дом Мижуева», расположенный по адресу: Санкт-Петербург, р. Фонтанки наб., 26. Общий вид лицевого юго-западного фасада и окружающей застройки по набережной реки Фонтанки.

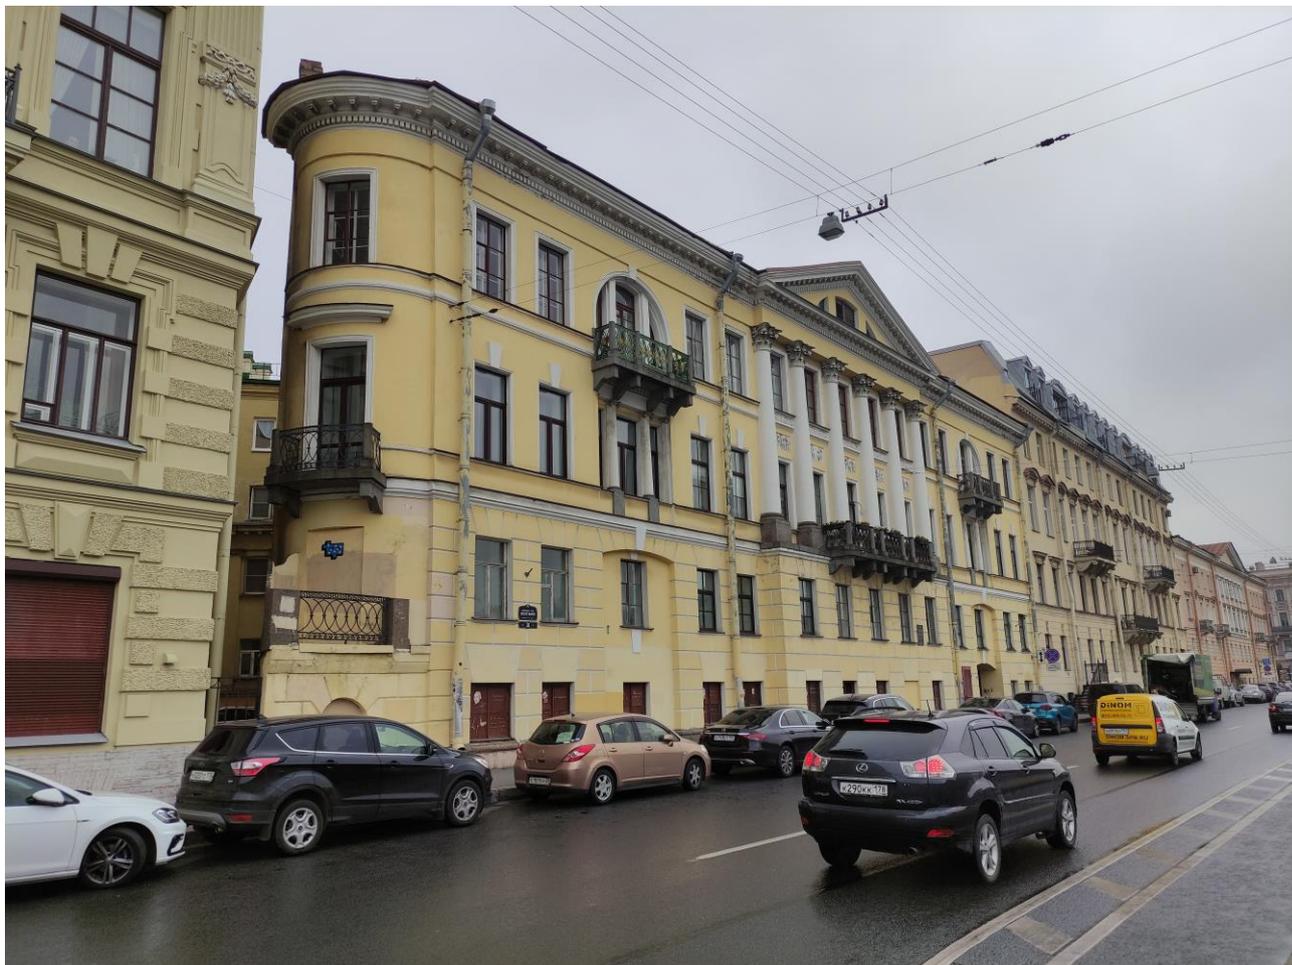
Фото 6. Объект культурного наследия регионального значения «Дом Мижуева», расположенный по адресу: Санкт-Петербург, р. Фонтанки наб., 26. Фрагмент лицевого юго-западного фасада.

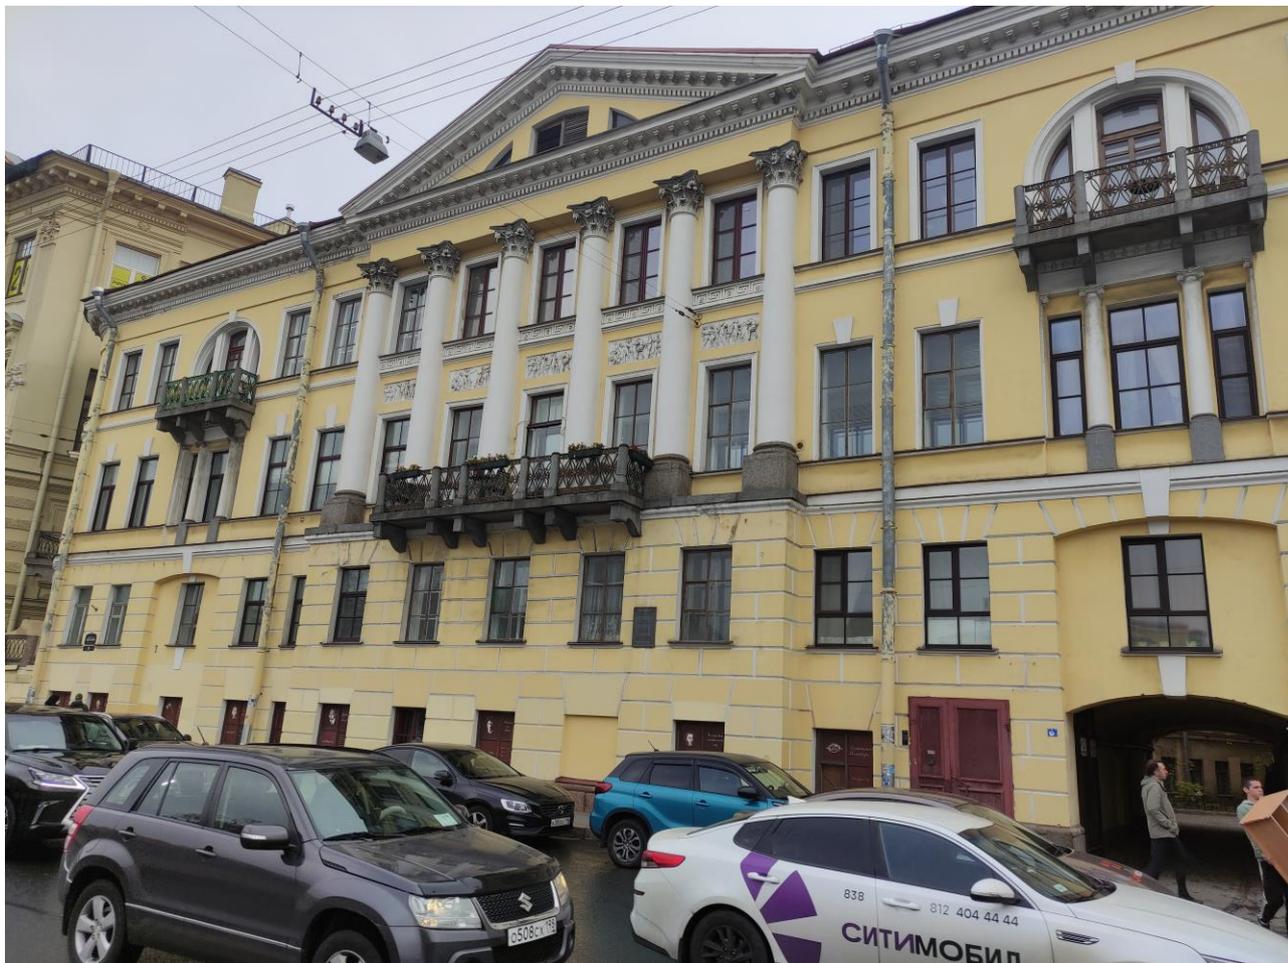
Фото 7. Объект культурного наследия регионального значения «Дом Мижуева», расположенный по адресу: Санкт-Петербург, р. Фонтанки наб., 26. Фрагмент дворового северо-восточного фасада.

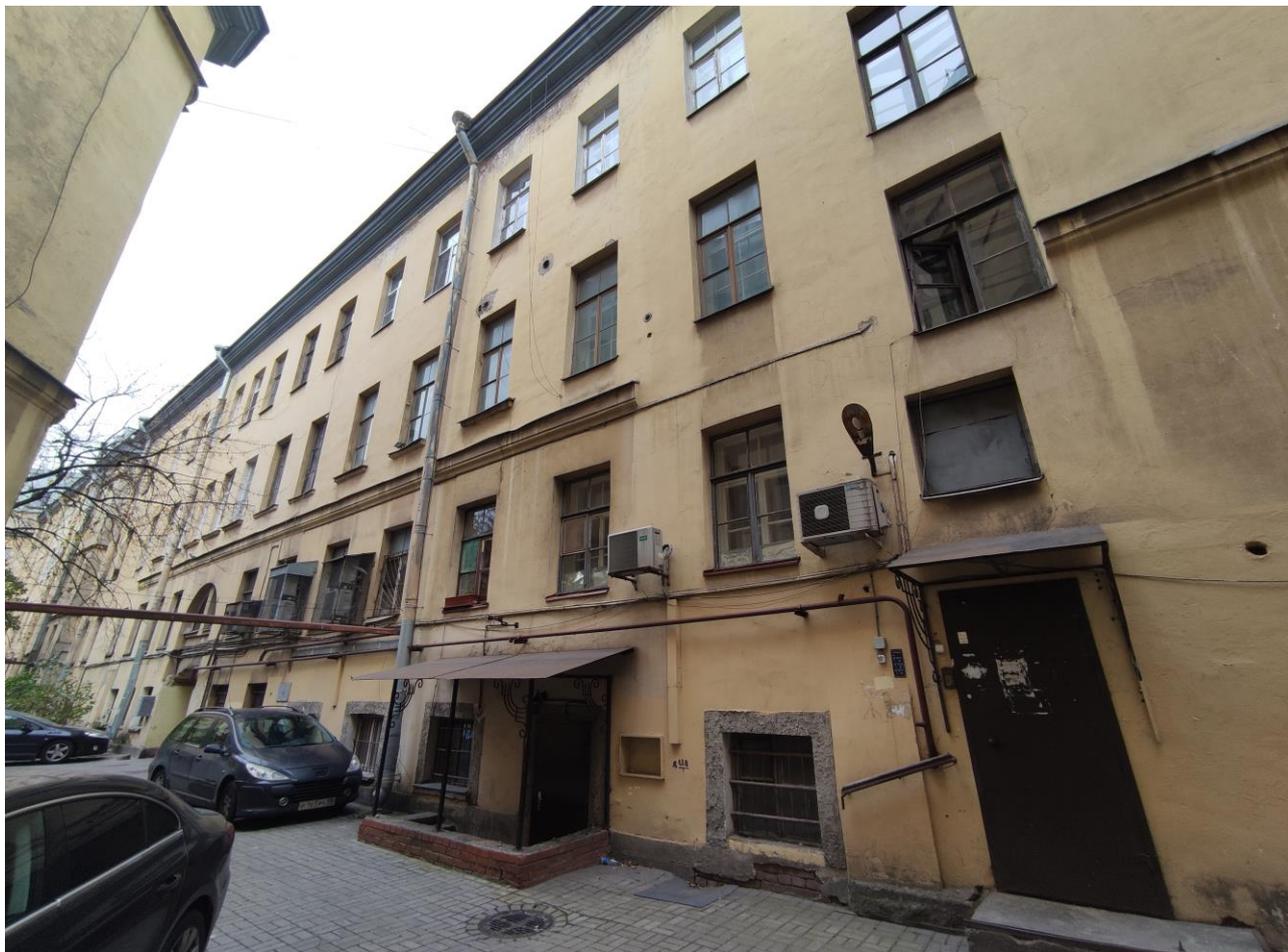
Фото 8. Объект культурного наследия регионального значения «Дом Мижуева», расположенный по адресу: Санкт-Петербург, р. Фонтанки наб., 26. Фрагмент дворового северо-восточного фасада.

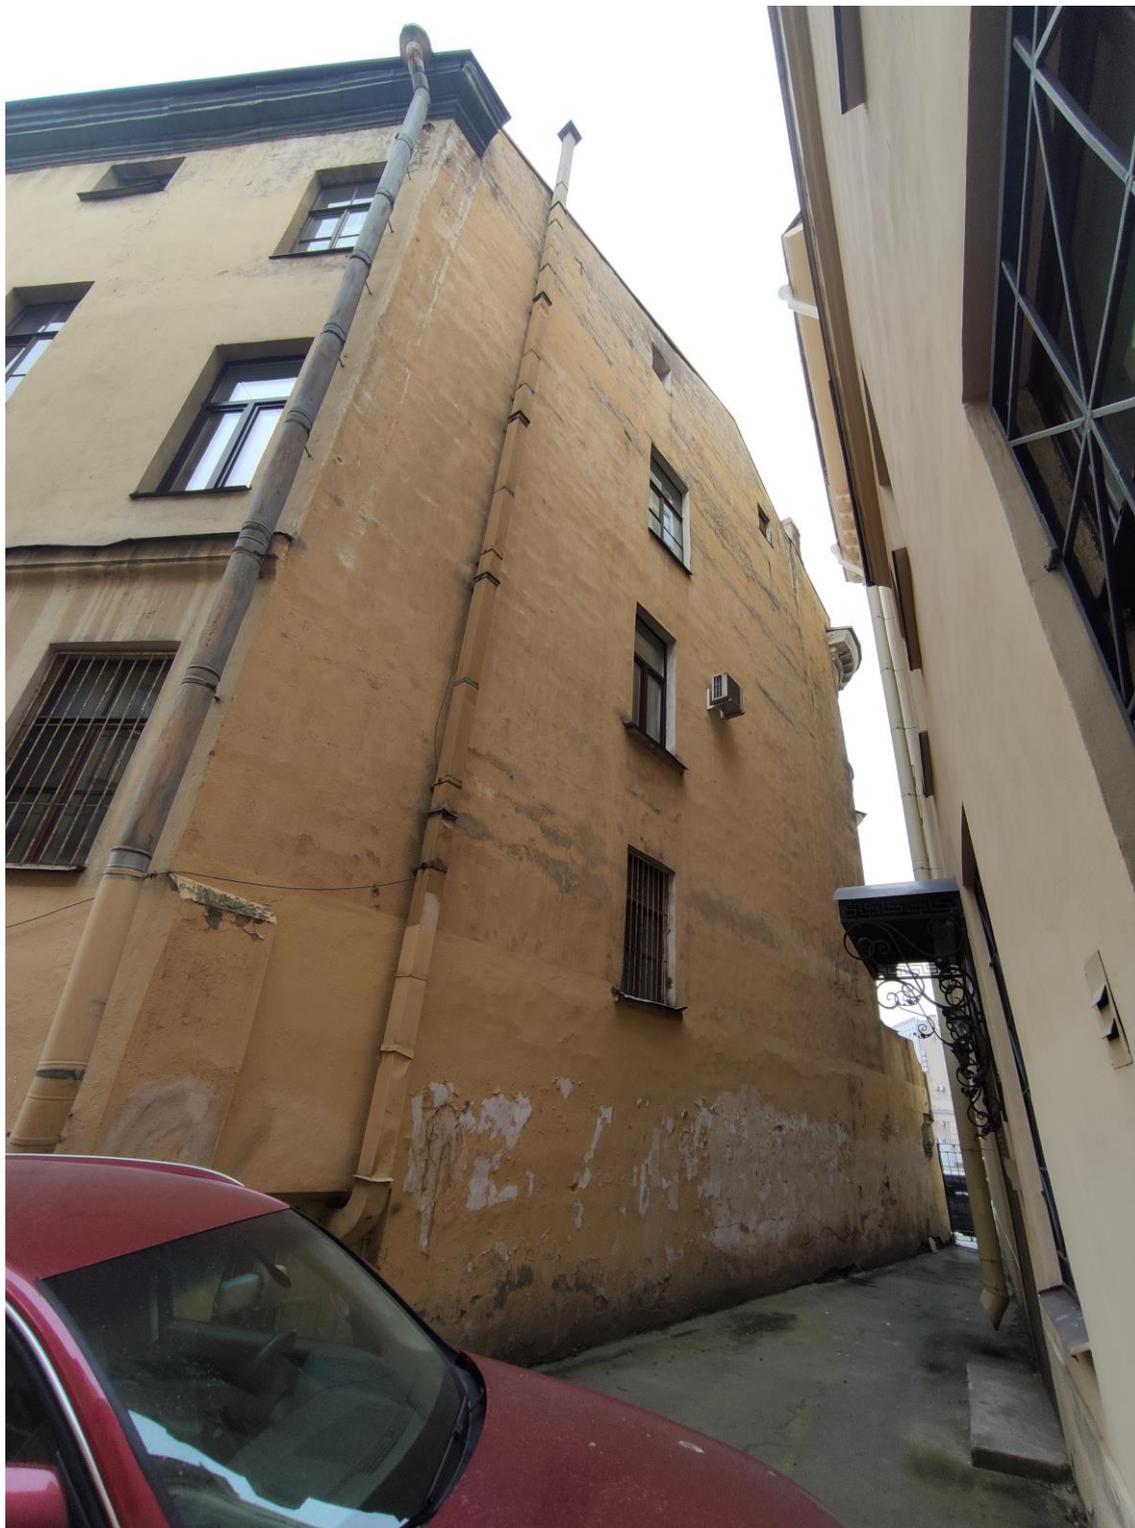
Фото 10. Объект культурного наследия регионального значения «Дом Мижуева», расположенный по адресу: Санкт-Петербург, р. Фонтанки наб., 26. Фрагмент дворового северо-восточного фасада.

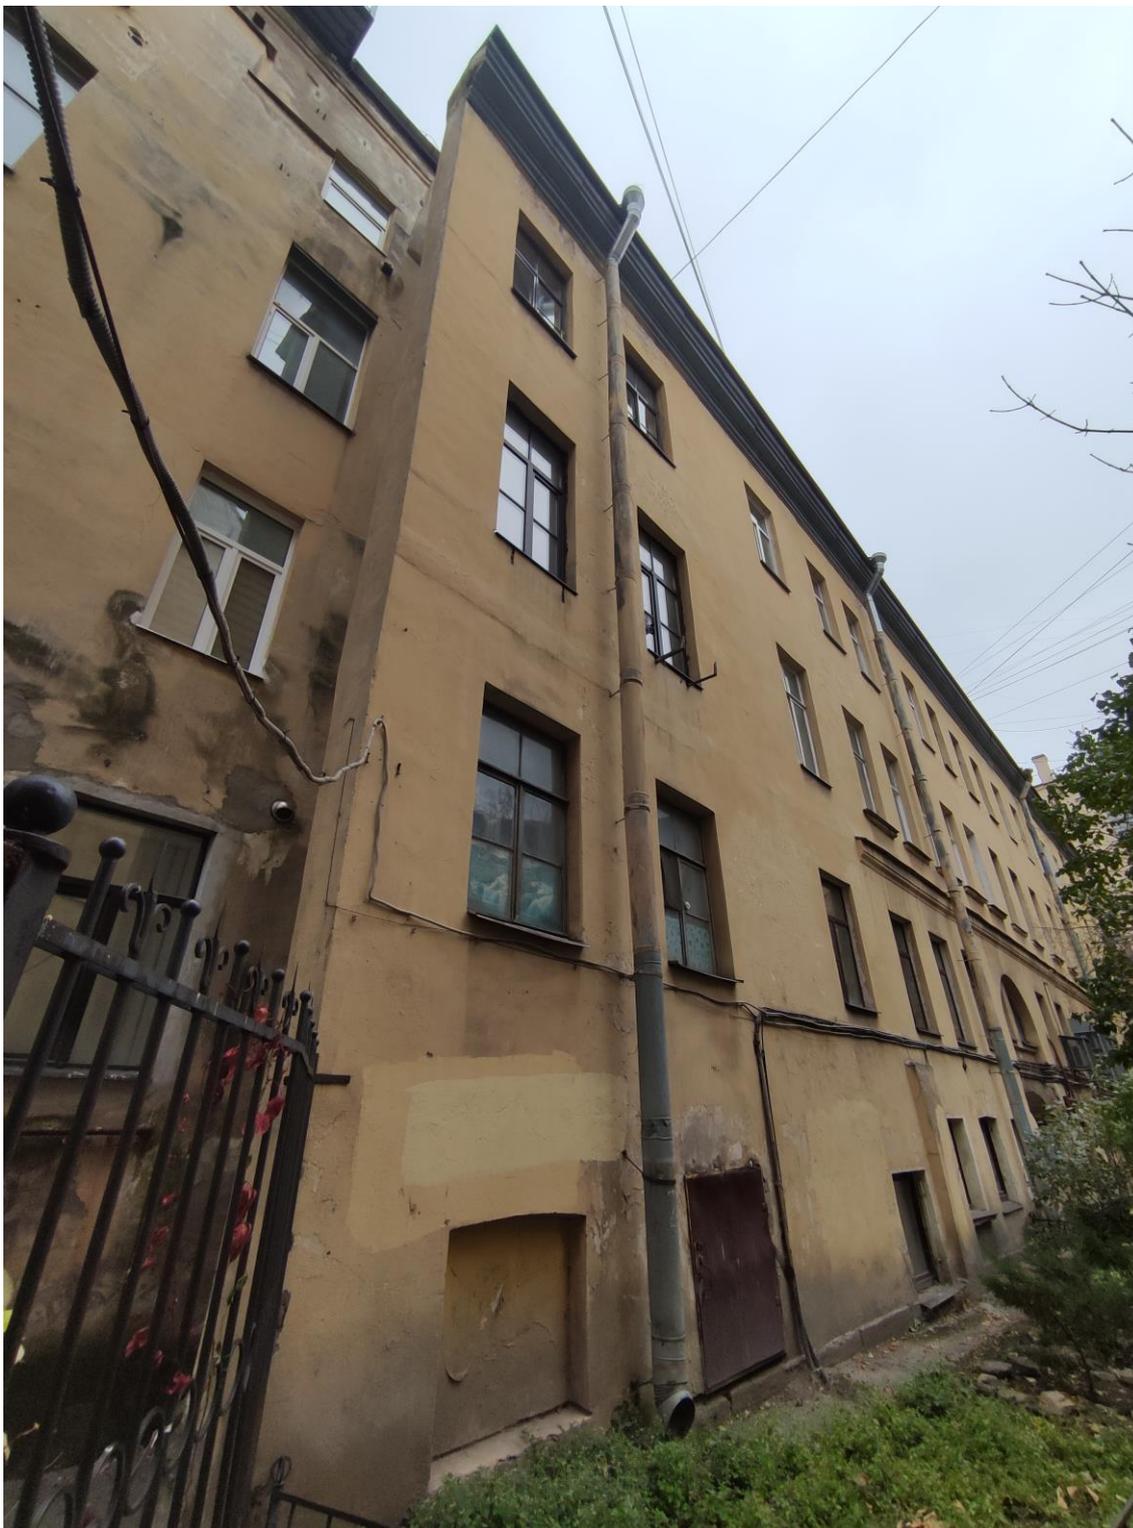
Фото 11. Объект культурного наследия регионального значения «Дом Мижуева», расположенный по адресу: Санкт-Петербург, р. Фонтанки наб., 26. Фрагмент дворового северо-восточного фасада.

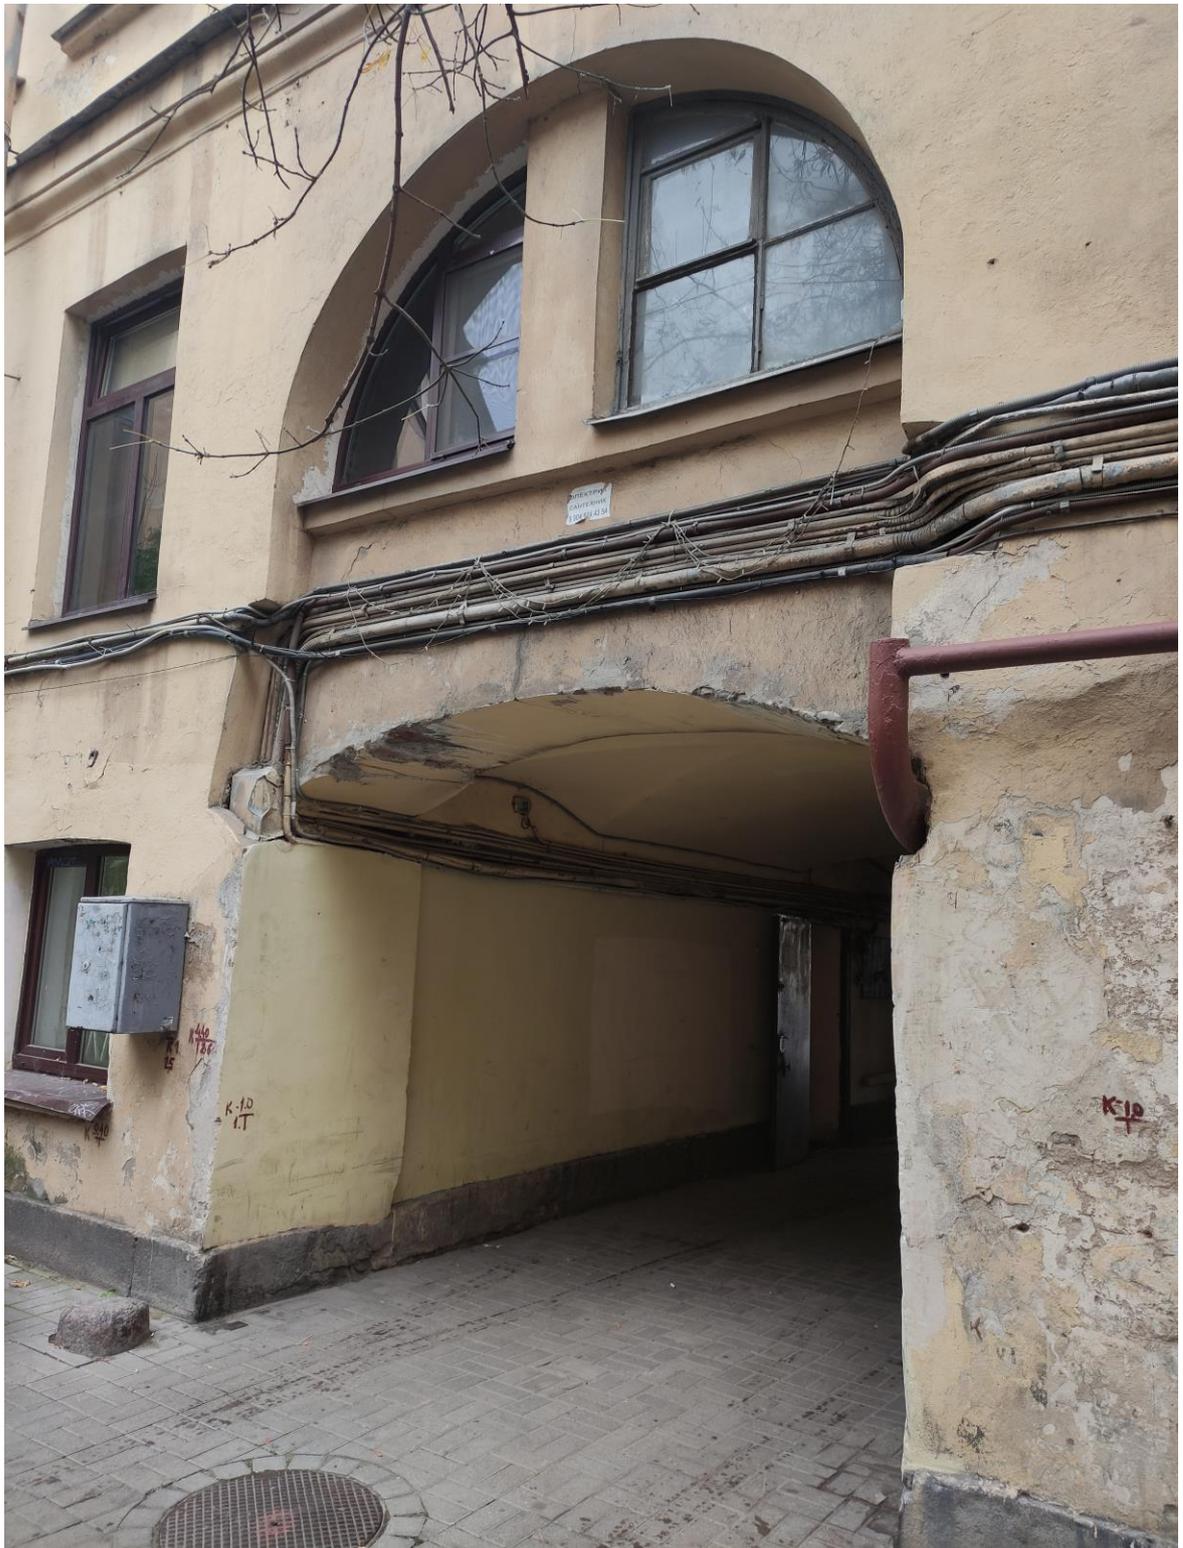
Фото 12. Объект культурного наследия регионального значения «Дом Мижуева», расположенный по адресу: Санкт-Петербург, р. Фонтанки наб., 26. Фрагмент дворового северного фасада.

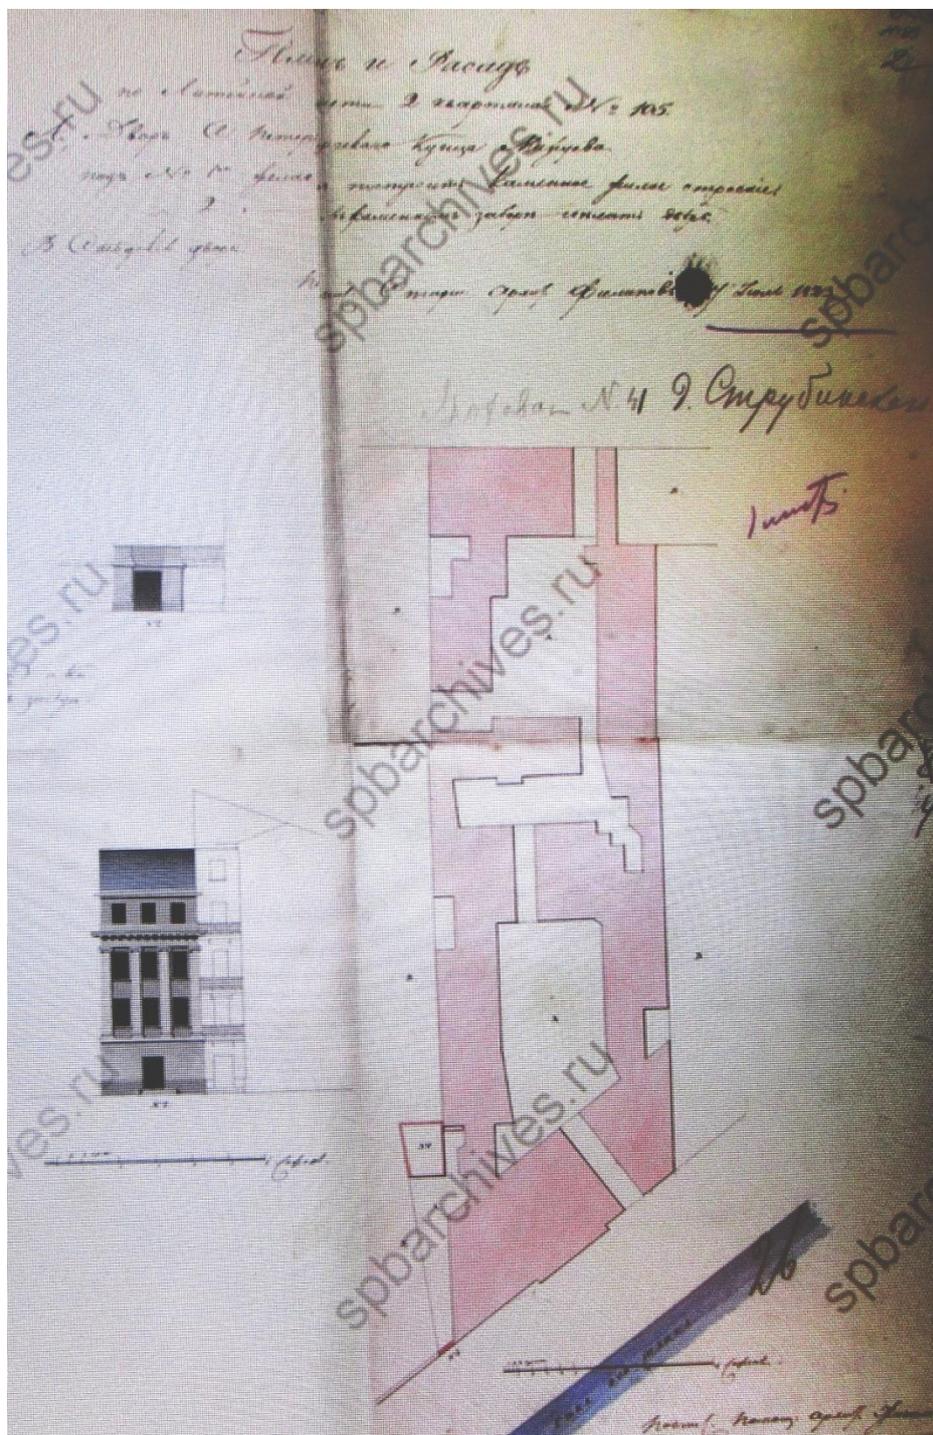
7. План двора и строений дома Мижуева. 1823г. ЦГИА СПб. ф.513 оп.120 д. 4280 Чертежи дома, принадлежащего Мижуевой, А.А. Малыгину, И.В. Новикову, по Моховой ул. 41 и набережной Фонтанки 26. 1823-1892.

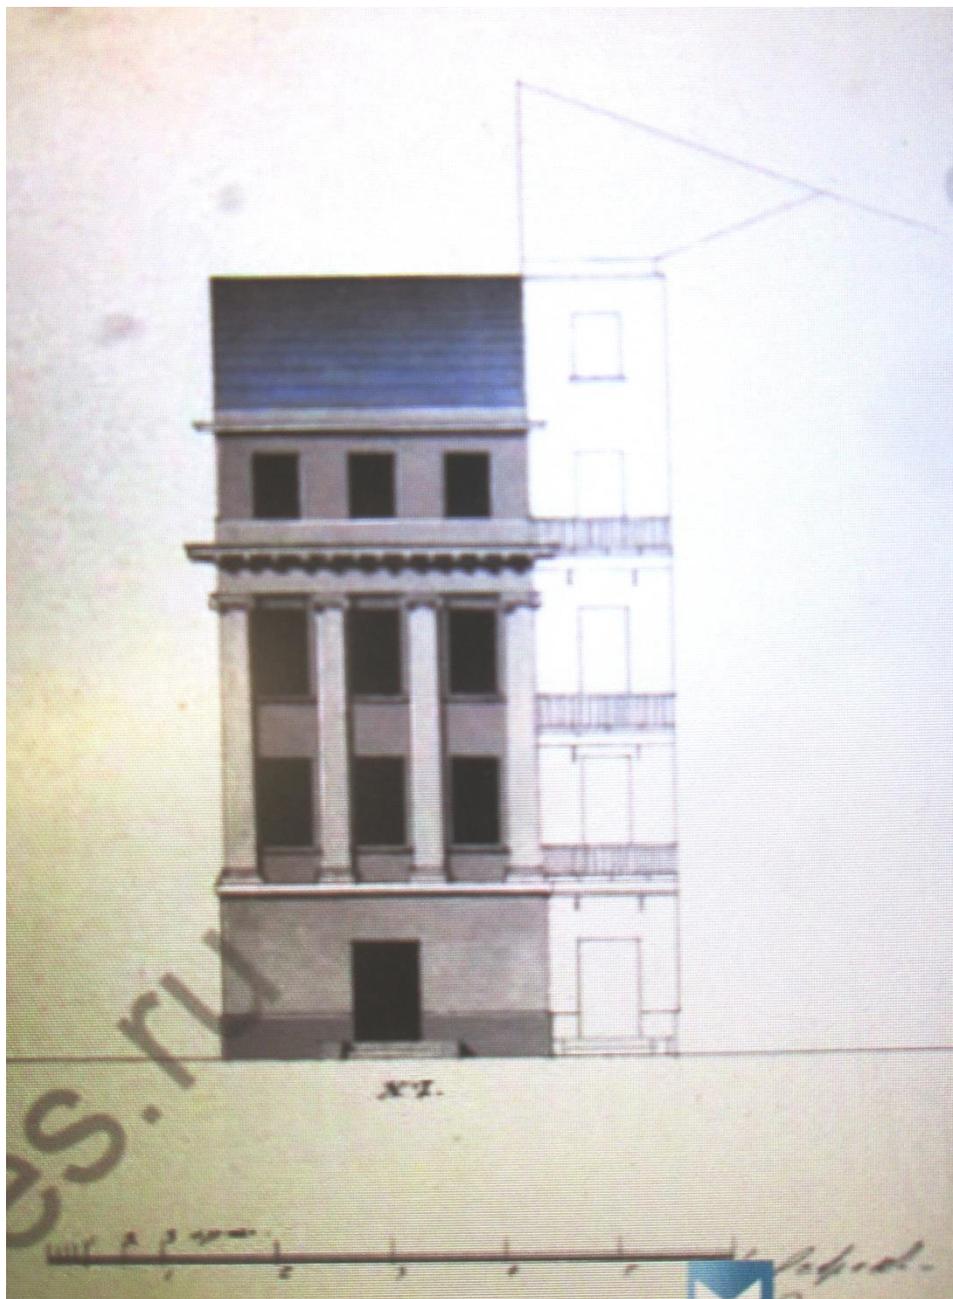
8. Фрагмент фасада дома Мижуева. 1823г. ЦГИА СПб. ф.513 оп.120 д. 4280 Чертежи дома, принадлежащего Мижуевой, А.А. Малыгину, И.В. Новикову, по Моховой ул. 41 и набережной Фонтанки 26. 1823-1892.

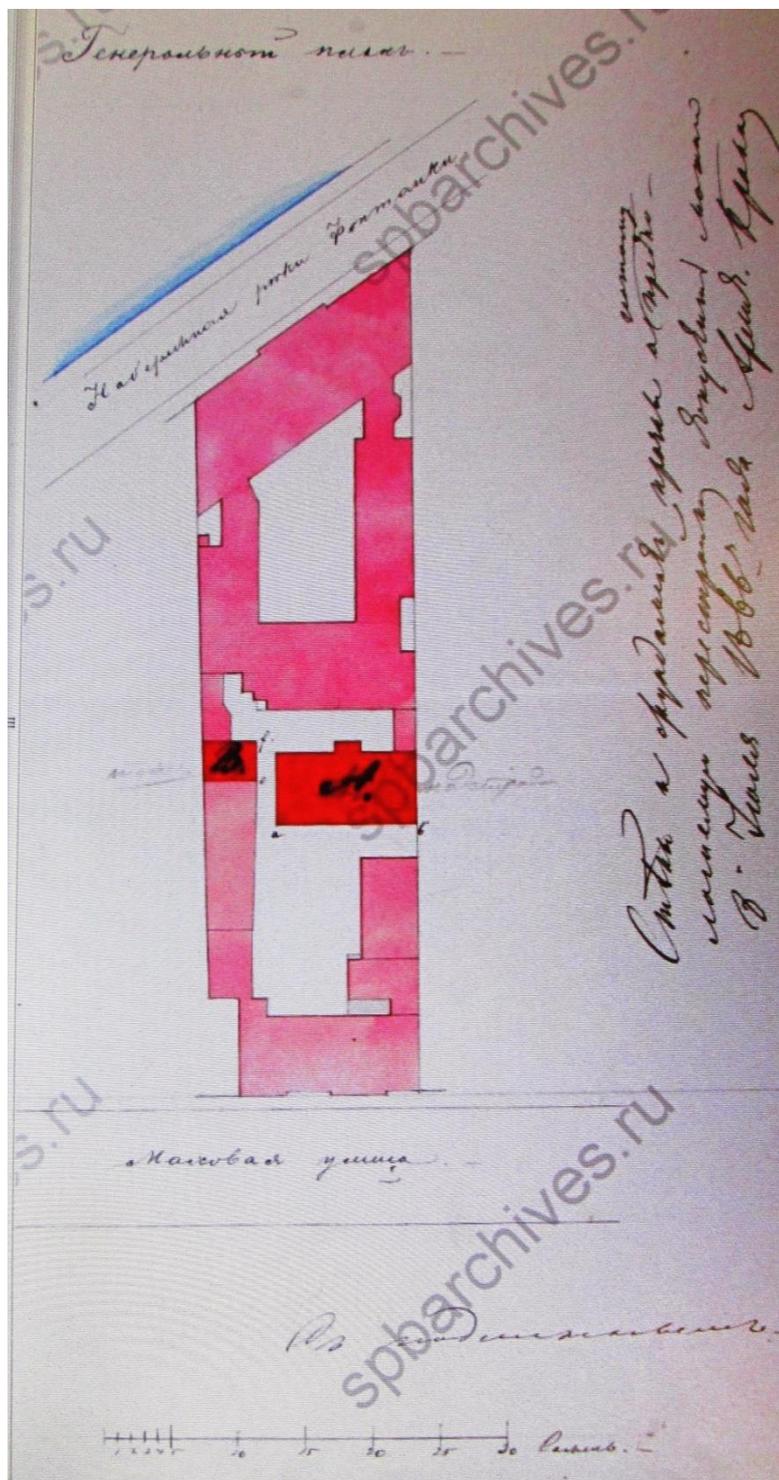
9. План двора и строений дома Мижуева. 1866г. ЦГИА СПб. ф.513 оп.120 д. 4280 Чертежи дома, принадлежащего Мижуевой, А.А. Мальгину, И.В. Новикову, по Моховой ул. 41 и набережной Фонтанки 26. 1823-1892.

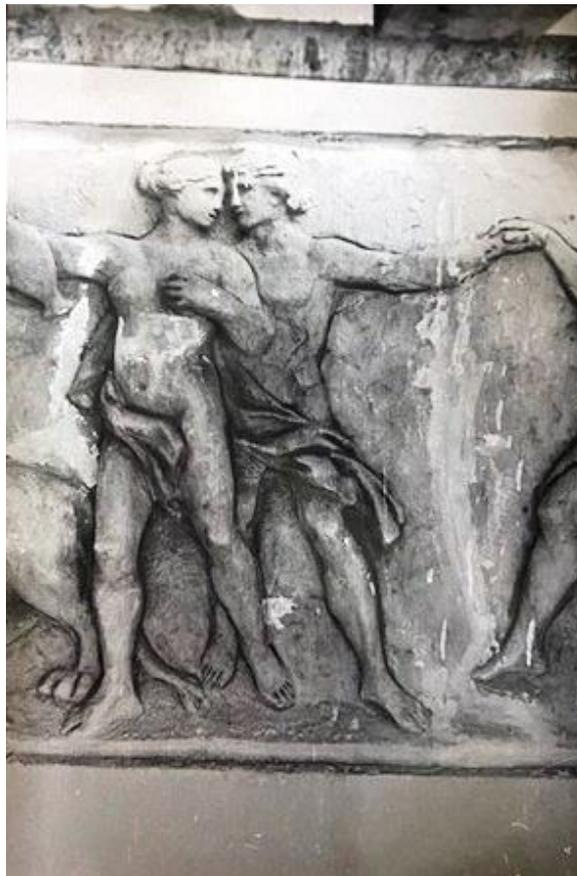
10. Сектор хранения документированной информации Управления организационного обеспечения и контроля КГИОП СПб. Центральный балкон с ограждающей решеткой на фасаде здания по набережной реки Фонтанки д.26. Фотография 1940г. №7579

10. Сектор хранения документированной информации Управления организационного обеспечения и контроля КГИОП СПб. Центральный балкон с ограждающей решеткой на фасаде здания по набережной реки Фонтанки д.26. Фотография 1940г. №7579

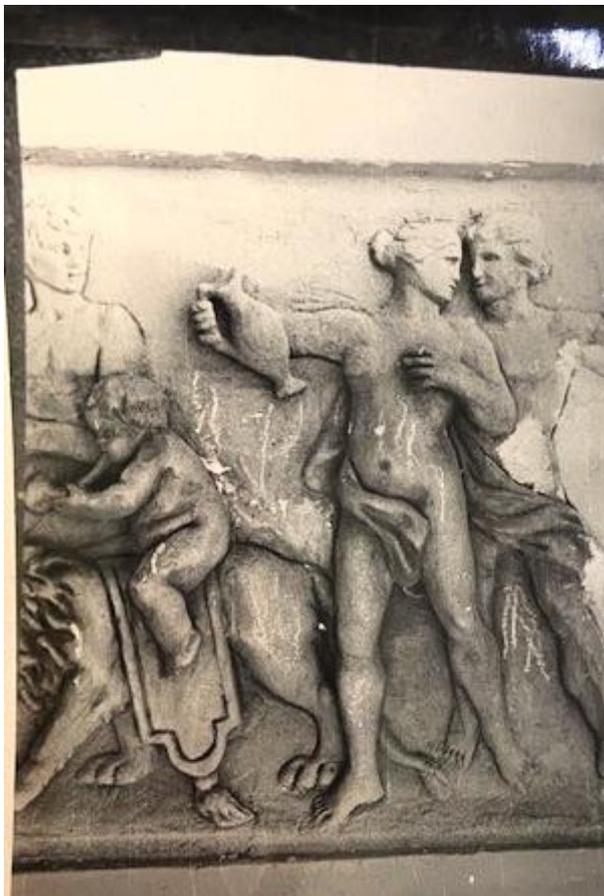
11. Сектор хранения документированной информации Управления организационного обеспечения и контроля КГИОП СПб. Скульптурное панно на фасаде здания по набережной реки Фонтанки д.26. Фотография 1940г.

11. Сектор хранения документированной информации Управления организационного обеспечения и контроля КГИОП СПб. Скульптурное панно на фасаде здания по набережной реки Фонтанки д.26. Фотография 1940г.

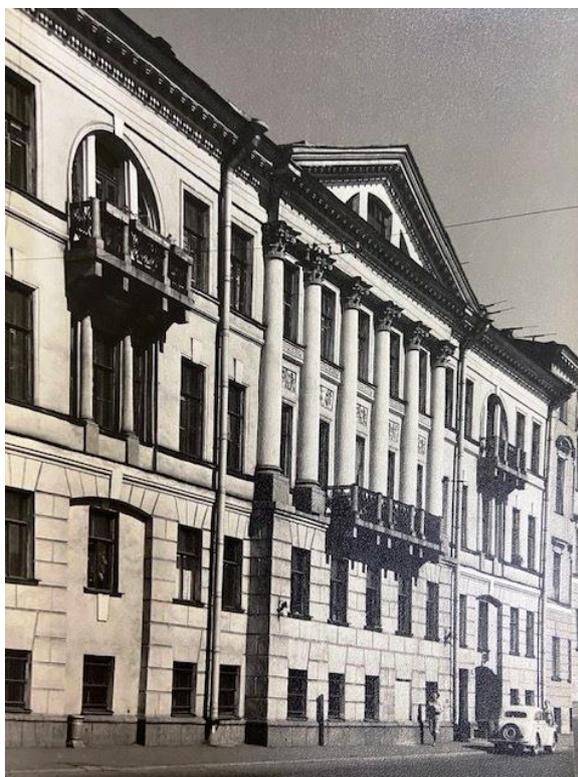
12. Сектор хранения документированной информации Управления организационного обеспечения и контроля КГИОП СПб. Скульптурное панно на фасаде здания по набережной реки Фонтанки д.26. Фотография 1940г.

12. Сектор хранения документированной информации Управления организационного обеспечения и контроля КГИОП СПб. Скульптурное панно на фасаде здания по набережной реки Фонтанки д.26. Фотография 1940г.

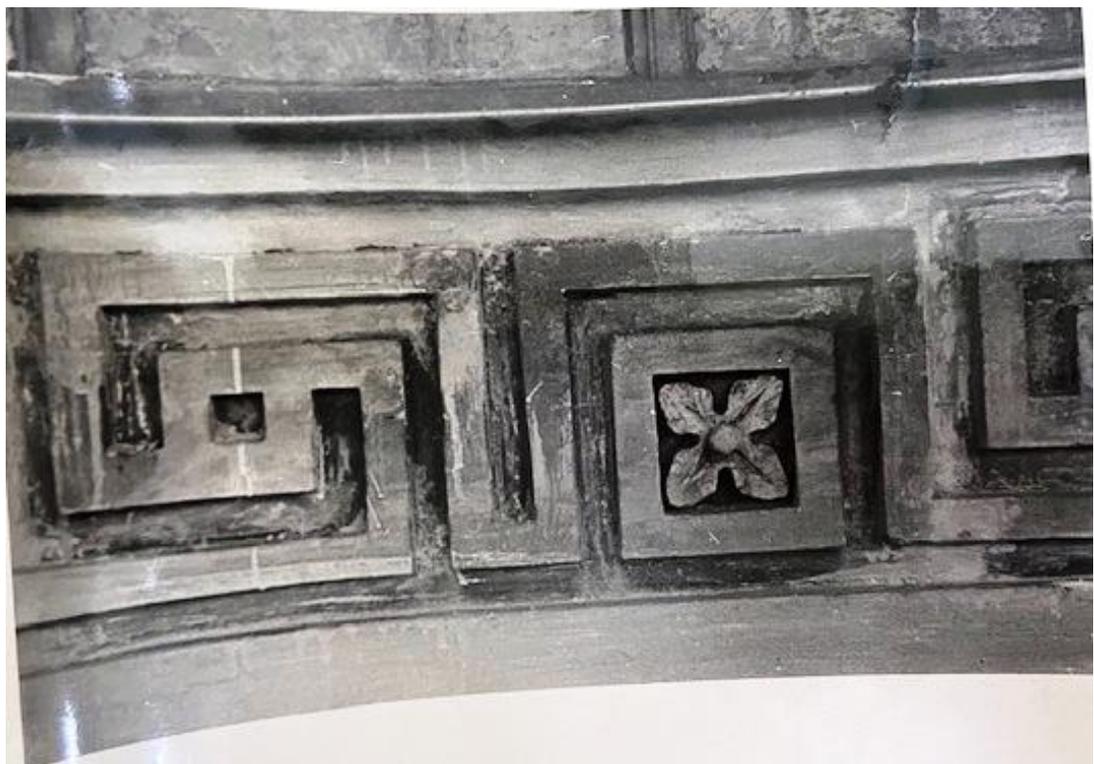
17. Сектор хранения документированной информации Управления организационного обеспечения и контроля КГИОП СПб. Деталь (меандр) под окном 4-го этажа на фасаде здания по набережной реки Фонтанки д.26. Фотография 1967г.
