АКТ

государственной историко-культурной экспертизы проектной документации на проведение работ по сохранению объекта культурного наследия регионального значения «Дом Мижужева», расположенного по адресу: Санкт-Петербург, р. Фонтанки наб., 26 литера А, литера В (Фонтанки р. наб., 26)

«Проектная документация на проведение работ по ремонту фасадов многоквартирного дома, объекта культурного наследия регионального значения по адресу: Санкт-Петербург, Центральный район, набережная Фонтанки, дом 26, литера А, литера В (Фонтанки р. наб., 26) (набережная Фонтанки, дом 26, литера В) «Дом Мижужева», выполненной ООО «Клаузура» в 2021 году, шифр 23/Д/КР/ФС/2021-1.9

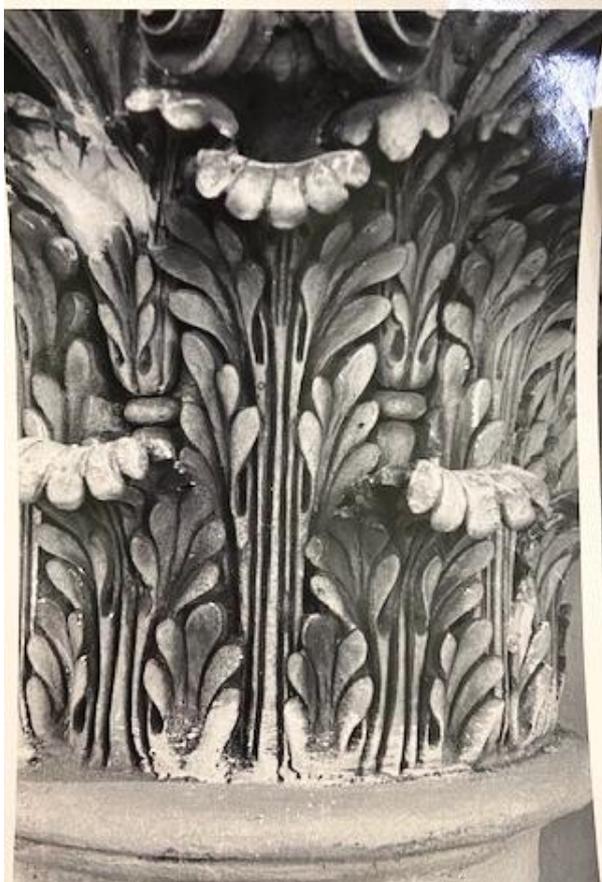
18. Сектор хранения документированной информации Управления организационного обеспечения и контроля КГИОП СПб. Трехчетвертная колонна портика. Акант. Деталь капители на фасаде здания по набережной реки Фонтанки д.26. Фотография 1967г.

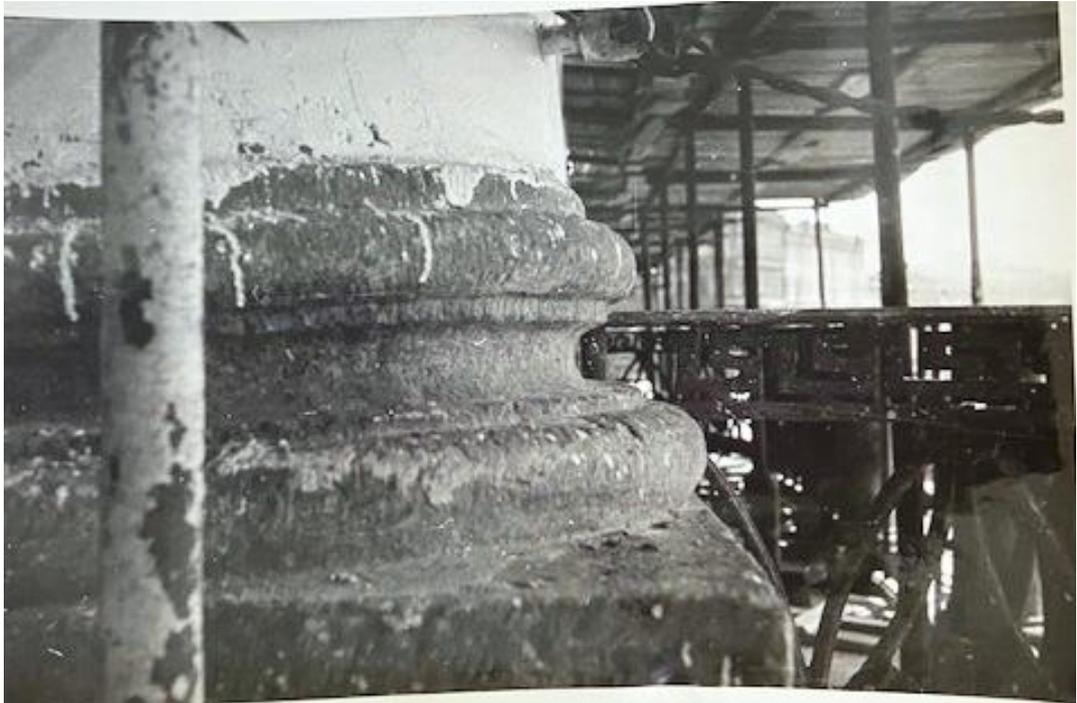
19. Сектор хранения документированной информации Управления организационного обеспечения и контроля КГИОП СПб. Трехчетвертная колонна портика. База. На фасаде здания по набережной реки Фонтанки д.26. Фотография 1967г.

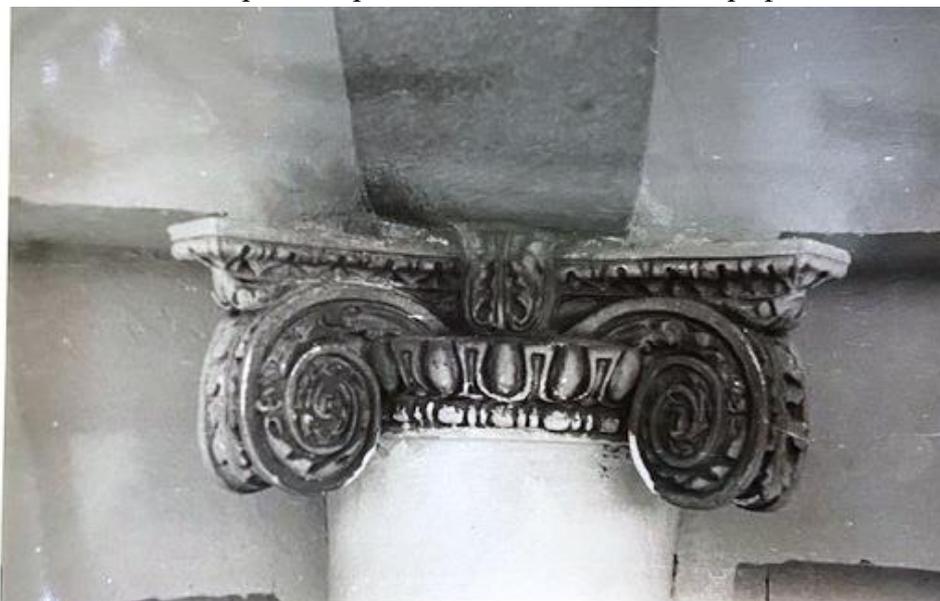
21. Сектор хранения документированной информации Управления организационного обеспечения и контроля КГИОП СПб. Колонна трехчастного окна. Капитель. На фасаде здания по набережной реки Фонтанки д.26. Фотография 1967г.
