## **Акт**

**по результатам государственной историко-культурной экспертизы проектной документации, обосновывающей проведение работ по сохранению объекта культурного наследия регионального значения «Здание института», входящего в состав объекта культурного наследия регионального значения «Павловский институт с территорией, садом и оградой», расположенного по адресу: г. Санкт-Петербург, Центральный район, Восстания, д.8, литера А, предусмотренных проектом «Реставрация и ремонт актового зала», выполненный ООО «Региопроект» в 2018 г.**

**(Шифр 28/09/17 – НПД)**

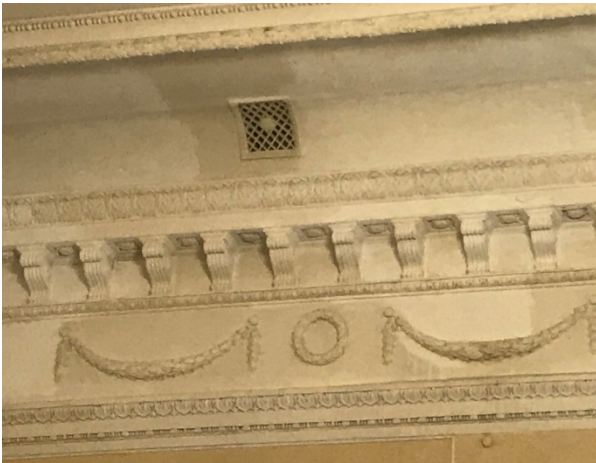
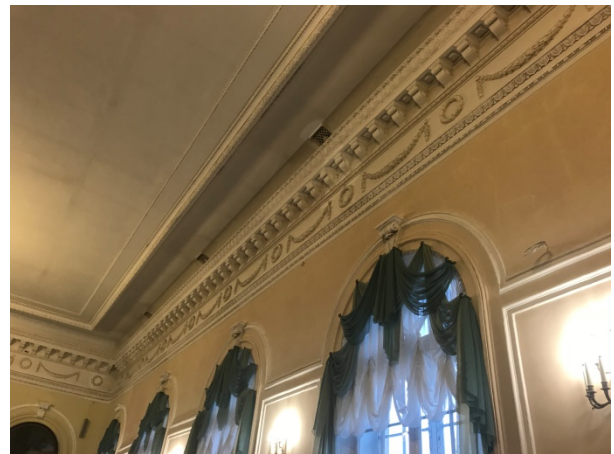
Илл. 6. Декоративно-художественная отделка интерьера актового зала. Потолок. Фото 20.08.2018 г.

Отделочным материалом стен, потолка и декора актового зала является окраска составами на синтетическом связующем. На потолке наблюдаются следы замачивания, трещины в отделочном слое, выпадение отделочного слоя. При осмотре стен обнаружены трещины в окрасочном слое, потертости, различия в колере окраски, отпадение штукатурки в местах прилегания подоконной доски, потертости на всех откосах.

1. В помещении актового зала произвести реставрацию элементов лепного декора отделки стен (тянутые филёнки), расчистку поверхности и восстановление утрат, шпатлевку трещин и мест отпадения, оштукатурку стен с последующей окраской составами на казеиновом связующем.
2. Произвести замену отдельных клепок и заделку щелей местами, произвести циклевку пола с последующей шлифовкой и мастикой паркета.
3. Выполнить размывку поверхности потолка от окрасочного слоя известковым составом. Произвести обработку следов замачивания антисептическими и

противогрибковыми составами. Произвести шпатлевку трещин и мест отпадения с последующей оштукатуркой потолка и окраской известковыми составами.

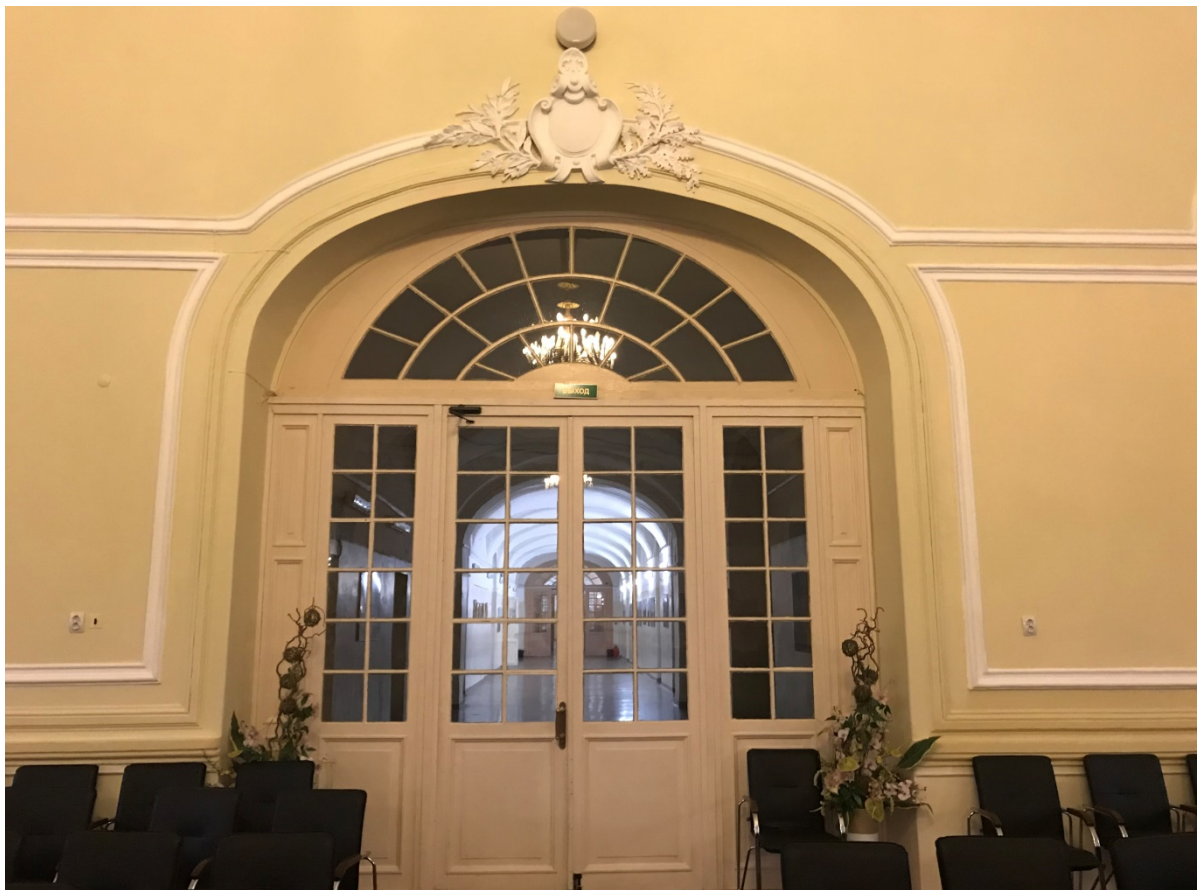
Илл. 7. Заполнения дверного проема (изнутри актового зала). Фото 20.08.2018 г.

Дверной проем (вход в актовый зал) выполнен с полуциркульным завершением, профилированным наличником, замковым камнем в виде картуша в обрамлении лавровых веток. Заполнение дверного проема выполнено из массива хвойных пород дерева. Рисунок заполнения дверного проема – четырех створчатый, с двумя не створными частями, полусветлых, с нижними глухими профильными филёнками, полуциркульными остеклёнными фрамугами с радиальным рисунком расстекловки. При осмотре наблюдаются массовые наслоения окрасочного слоя дверного заполнения, мелкие поверхностные трещины, петли расшатаны, дверные ручки так же имеют массовые наслоения окрасочного слоя и потертости.

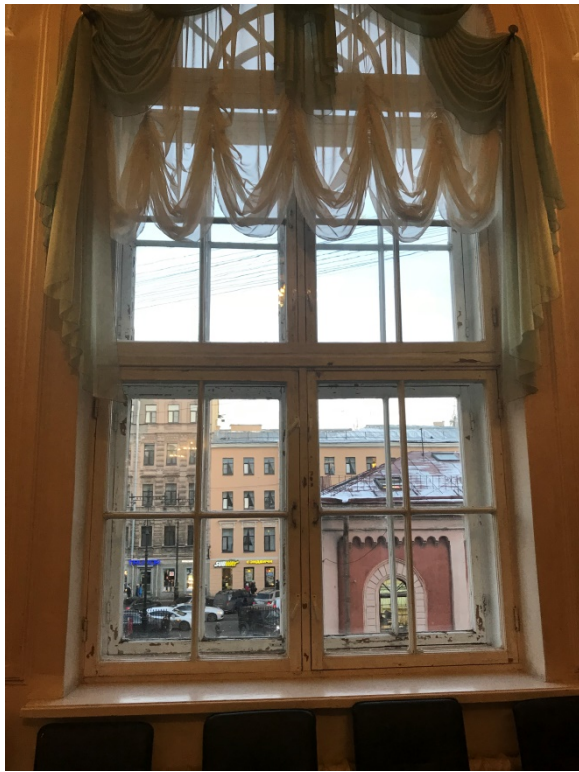
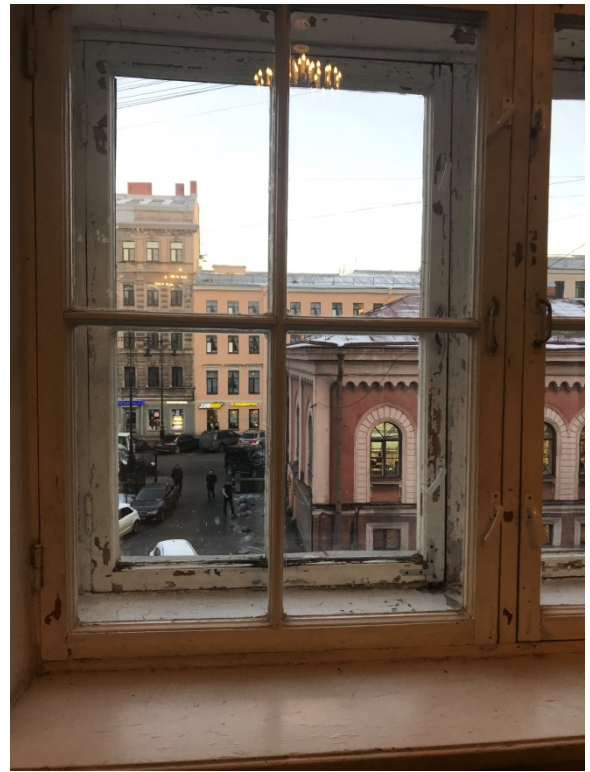
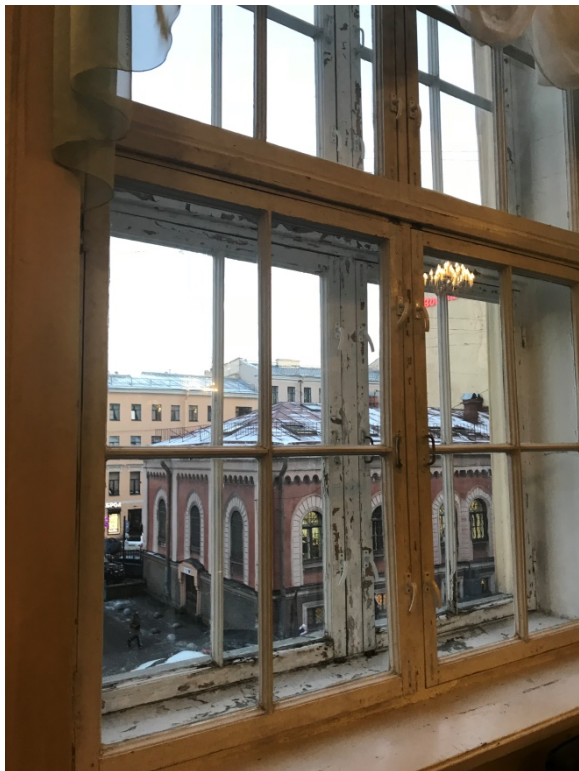
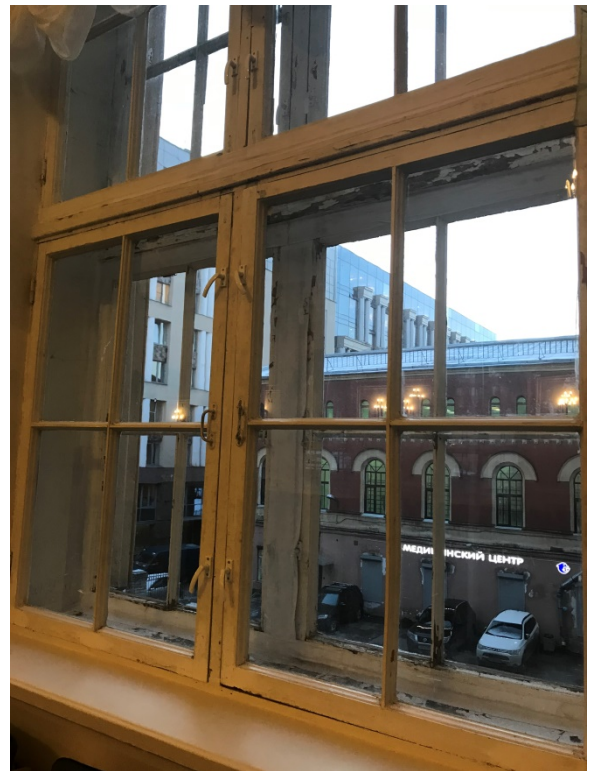
Илл. 9. Заполнения оконных проемов. Фото 20.08.2018 г.

Окна выполнены с полуциркульным завершением, с деревянными оконными заполнениями белого цвета. Окрашены масляными составами. Ряд деревянных элементов оконных переплетов разошлись, покоробились и расшатаны в углах, поражены гнилью. Окрасочный слой оконных заполнений и подоконных досок, вздулся, имеются массовые отслоения и отпадения со шпаклевкой окрасочного слоя. На подоконной доске обнаружены трещины, а также сколы отделочного слоя. Фурнитура не имеет исторической ценности (затворы и ручки оконных створок) требует замены.

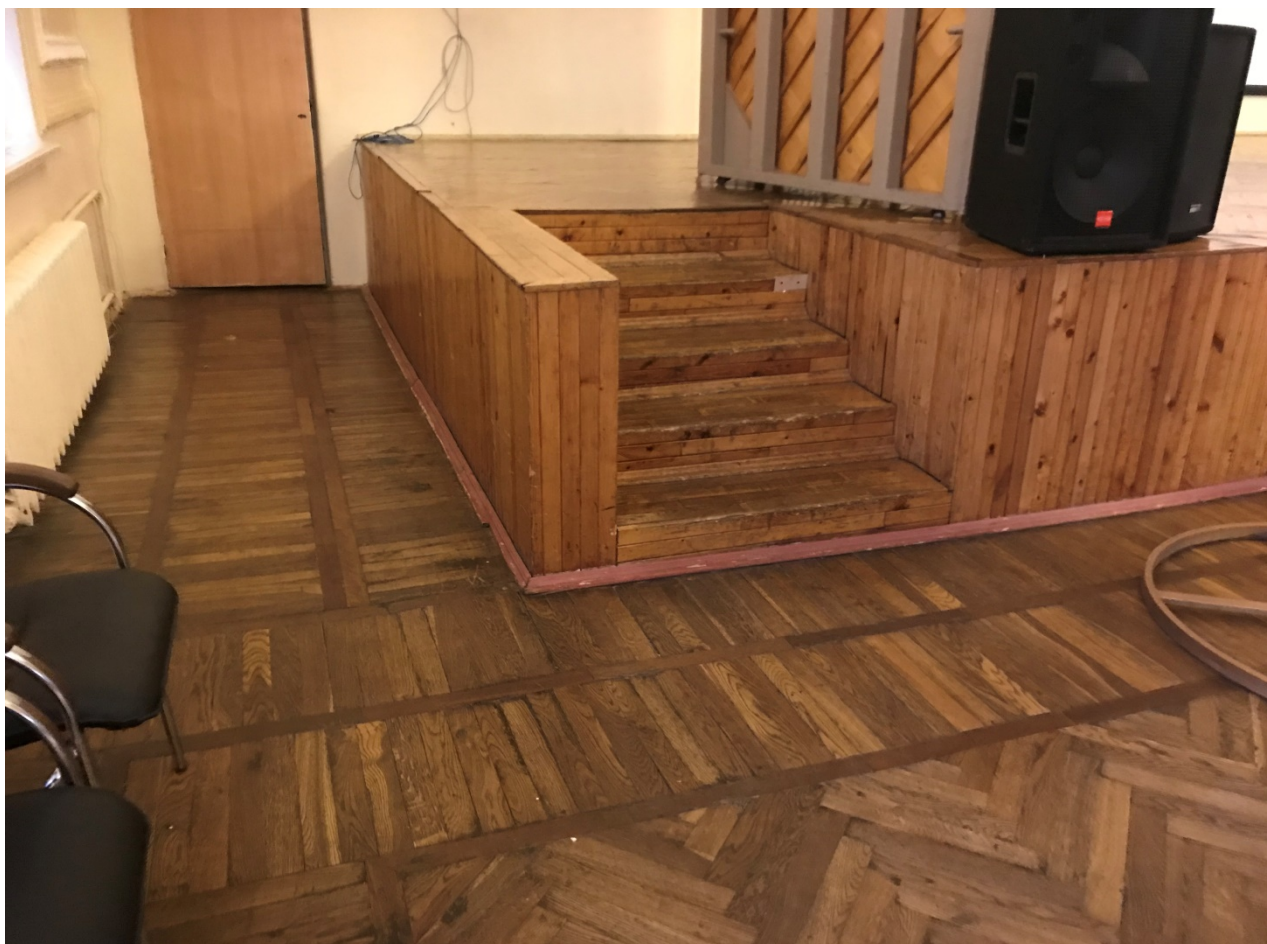
Илл. 10. Покрытие пола. Паркет. Фото 20.08.2018 г.

Отделка пола выполнена из штучного паркета, выполненного в 1989 году. Конструкции полов состоят из деревянного настила по деревянным балкам. При осмотре обнаружено отставание отдельных клепок от основания, сколы, истертость, разрушение замков клепок, небольшие повреждения основания

1. Восстановление утраченных элементов лепного декора (механические повреждения элементов профилированных филенок).
2. Производится замену отдельных плашек, ремонт пола и паркета, и заделку щелей местами, произвести циклевку пола (паркетный пол).
3. Выполняется ремонт потолка, зачистка окрасочного слоя потолка и стен с последующей финишной шпатлевкой и последующей окраской. Производится ремонт деревянных оконных и дверных блоков, с сохранением без изменения исторической расстекловки.

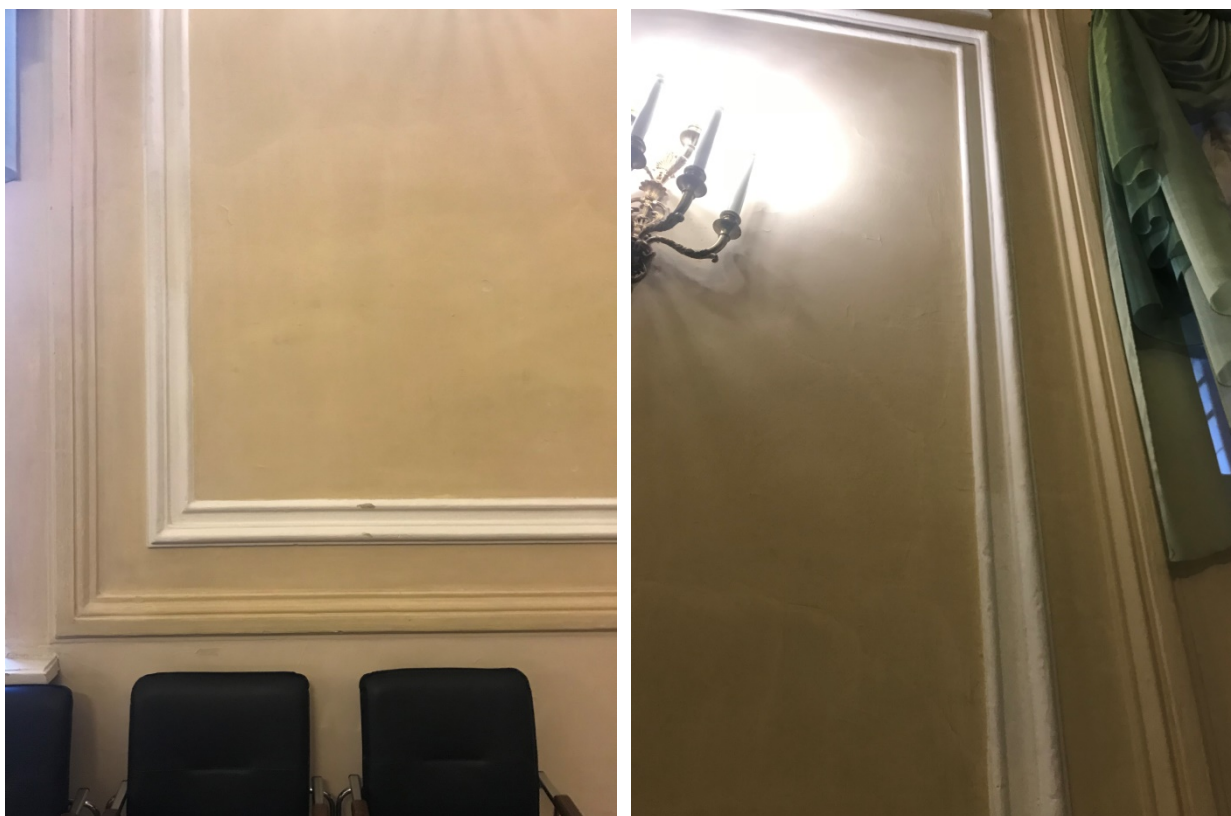
Илл. 11. Фрагменты стен. Фото 20.08.2018 г.

Оформление стен – профилированные филенки с полуциркульным завершением, замковыми камнями в виде лепных кронштейнов с декором из акантового листа и свитка. Стены окрашены акрилатным составом, колер согласно системе S1010-Y40R. Элементы лепного декора и потолок - колером согласно системе 0502-G (белый цвет). Наблюдаются механические повреждения элементов профилированных филенок, сколы и трещины.
