А К Т

по результатам проведения государственной историко-культурной экспертизы проектной документации на проведение работ по сохранению объекта культурного наследия регионального значения «Службы при дворце О.В. Гогенфельзен (Палей)», расположенного по адресу: Санкт-Петербург, г. Пушкин, Московский пер. д. 7/20, литера А, - «Проектная документация на проведение работ по ремонту и приспособлению для современного использования объекта культурного наследия регионального значения «Службы при дворце О.В. Гогенфельзен (Палей)», расположенного по адресу: Санкт-Петербург, г. Пушкин, Московский пер. д. 7/20, литера А», разработанной ООО «ПГ «РИЕДЕР» в 2021 г., шифр ПД/02-21, с целью определения соответствия проектной документации требованиям законодательства Российской Федерации в области государственной охраны объектов культурного наследия

Проектная документация на проведение работ по сохранению объекта культурного наследия регионального значения «Службы при дворце О.В. Гогенфельзен (Палей)», расположенного по адресу: Санкт-Петербург, г. Пушкин, Московский пер. д. 7/20, литера А,, расположенного по адресу: Санкт-Петербург, г. Пушкин, Московский пер. д. 7/20, литера А, - «Ремонт, реставра

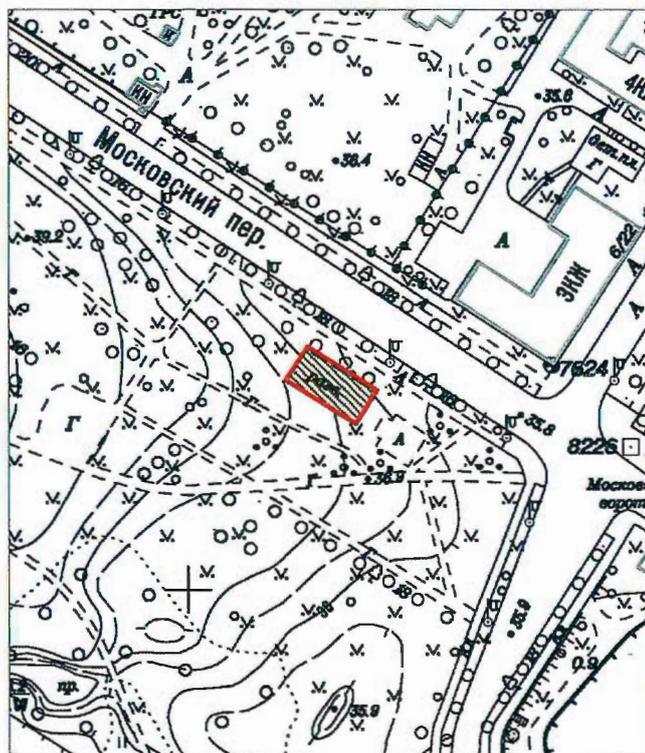
Схема границ территории объекта культурного наследия:

Границы территории
объекта культурного наследия регионального значения
«Службы при дворце О.В. Гогенфельзен (Палей)»,
(далее – объект культурного наследия),
расположенного по адресу: Санкт-Петербург, город Пушкин, Московский переулок,
дом 7/20, литера А

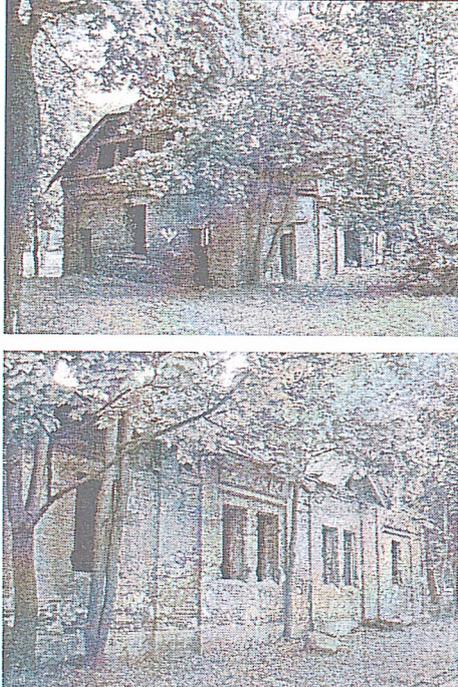
№ пп	Виды предметов охраны	Элементы предметов охраны	Фотофиксация
1.	Объемно-пространственное решение:	Объемно-пространственное решение вытянутого прямоугольного в плане одноэтажного здания с полувальмовой крышей со щипцами на продольных фасадах; габариты; высотные отметки.

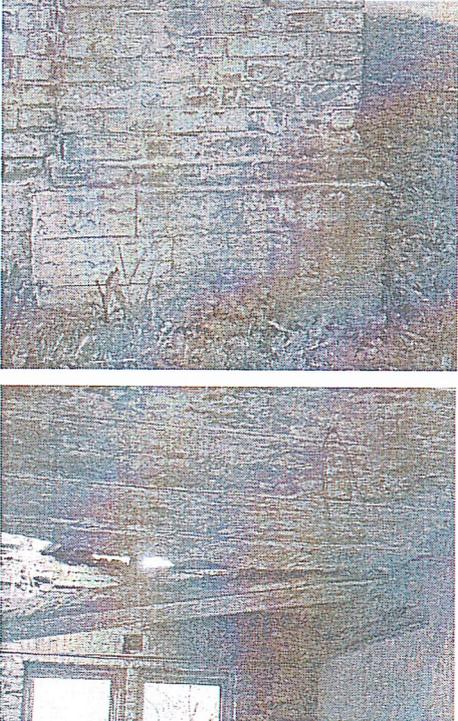
2.	Конструктивная система здания:	Наружные и внутренние капитальные стены (кирпич); цоколь (известняк); исторические отметки перекрытия; историческое решение деревянной стропильной конструкции крыши; перемычки оконных и дверных проемов (клинчатые, брусковые).

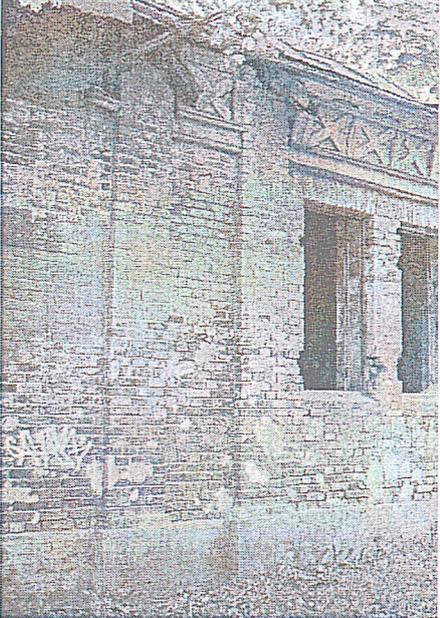
<p>элементы архитектурно-декоративной композиции фасадов:</p> <p>членение продольных фасадов лопатками;</p>

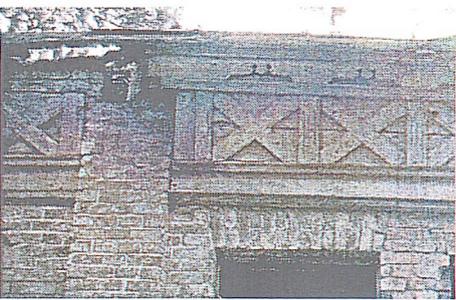
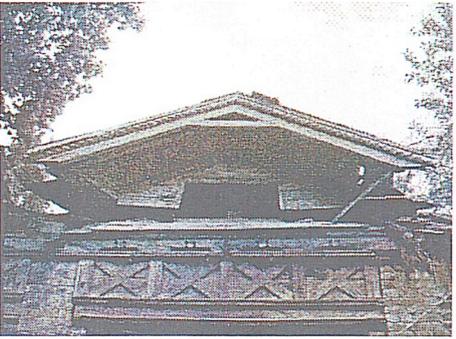
<p>фриз декорированный деревянным орнаментом;</p> <p>декорированный крестообразным орнаментом;</p>

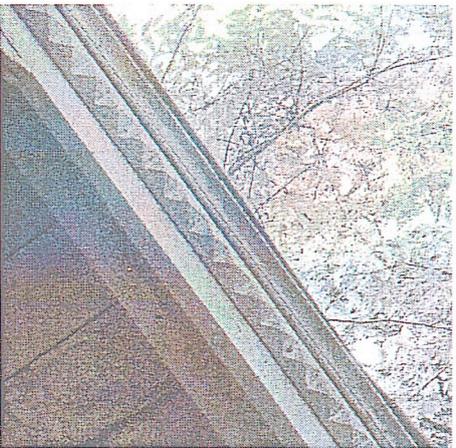
<p>декоративная деревянная резьба по краю щипцов;</p>

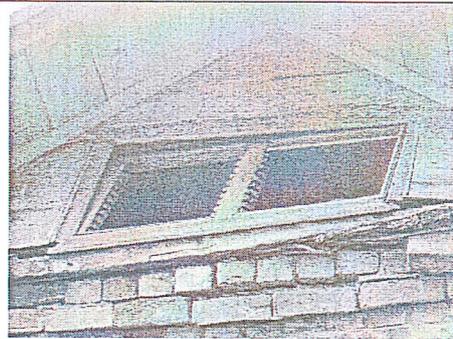
исторические деревянные резные оконные рамы;

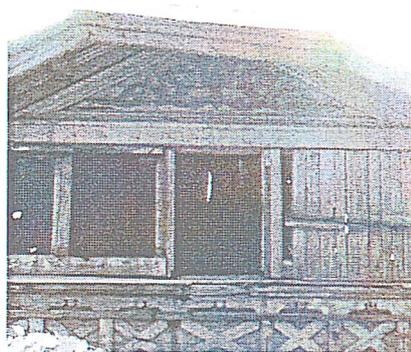
исторический рисунок сложной декоративной деревянной накладной резьбы в поле фронтонов на торцовых фасадах.

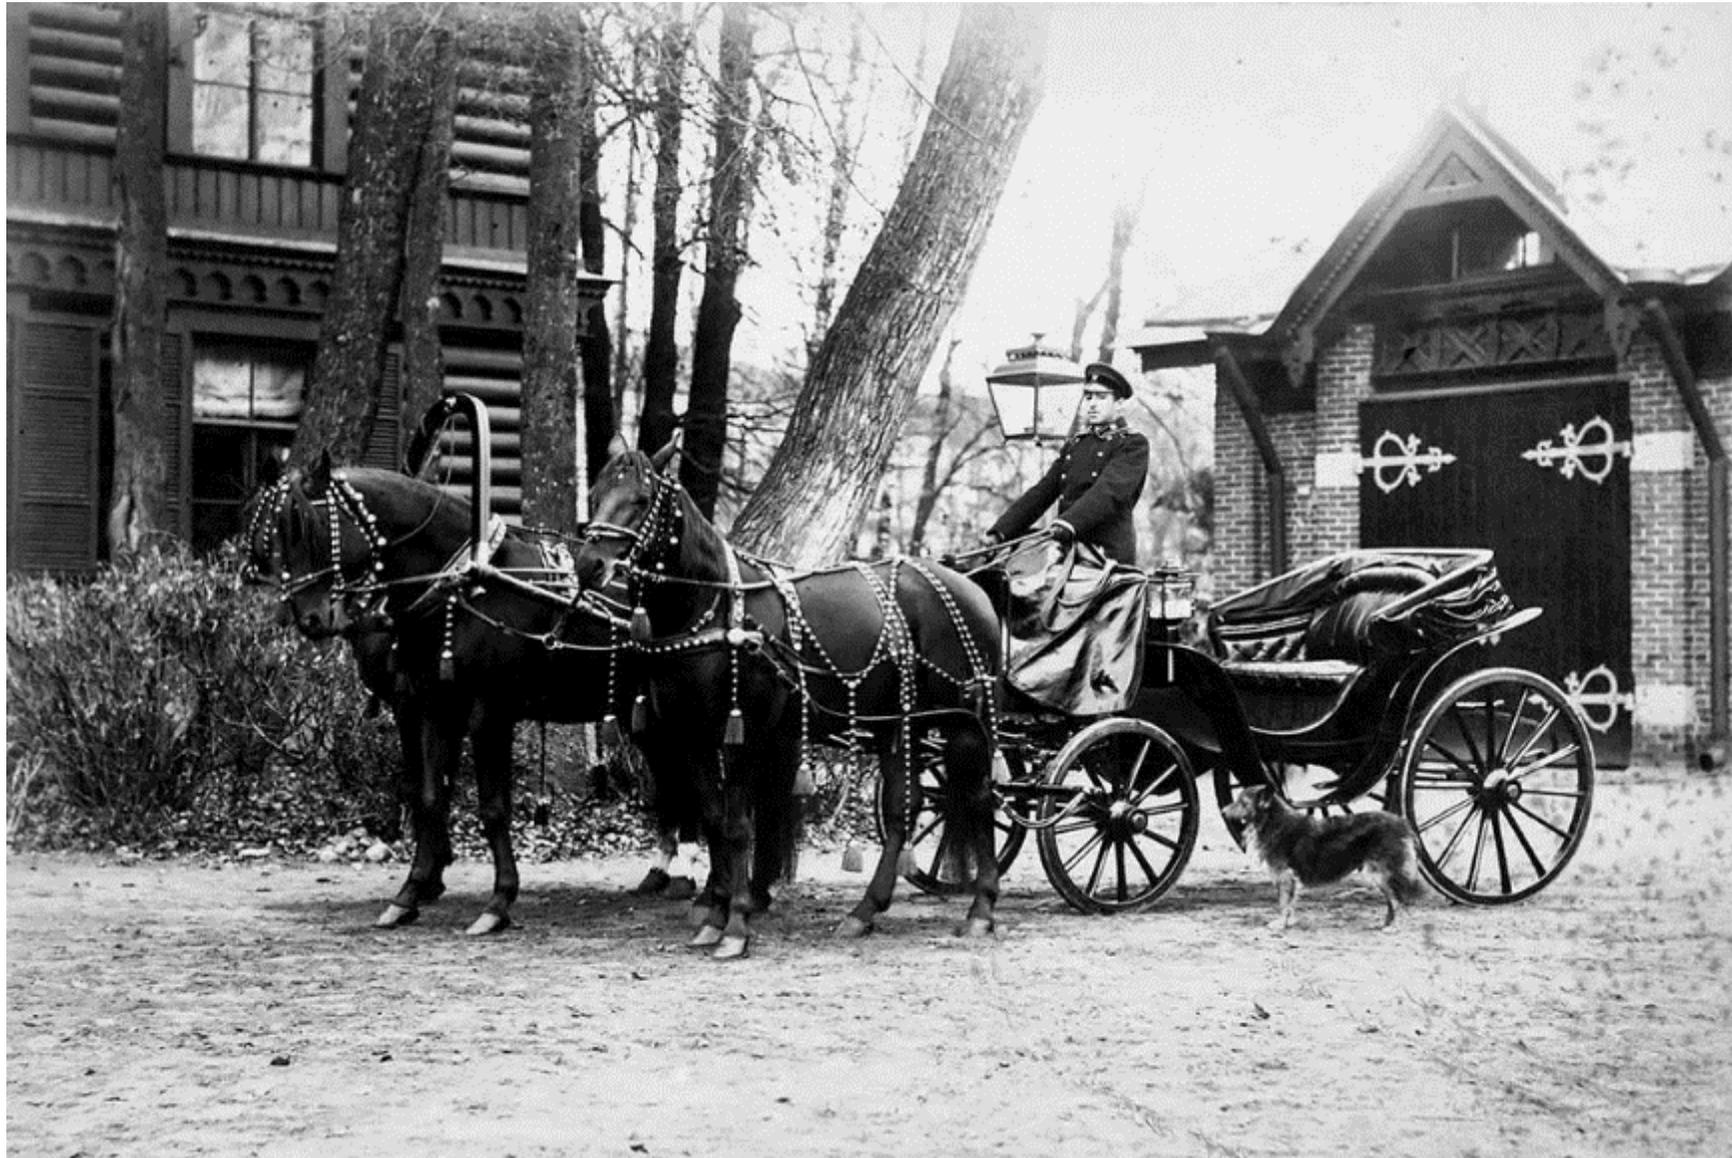
5. Службы при дворце О.В. Гогенфельзен (Палей). 1884-1893. Фотография Вильгельма Лапре // ГМЗ Царское Село

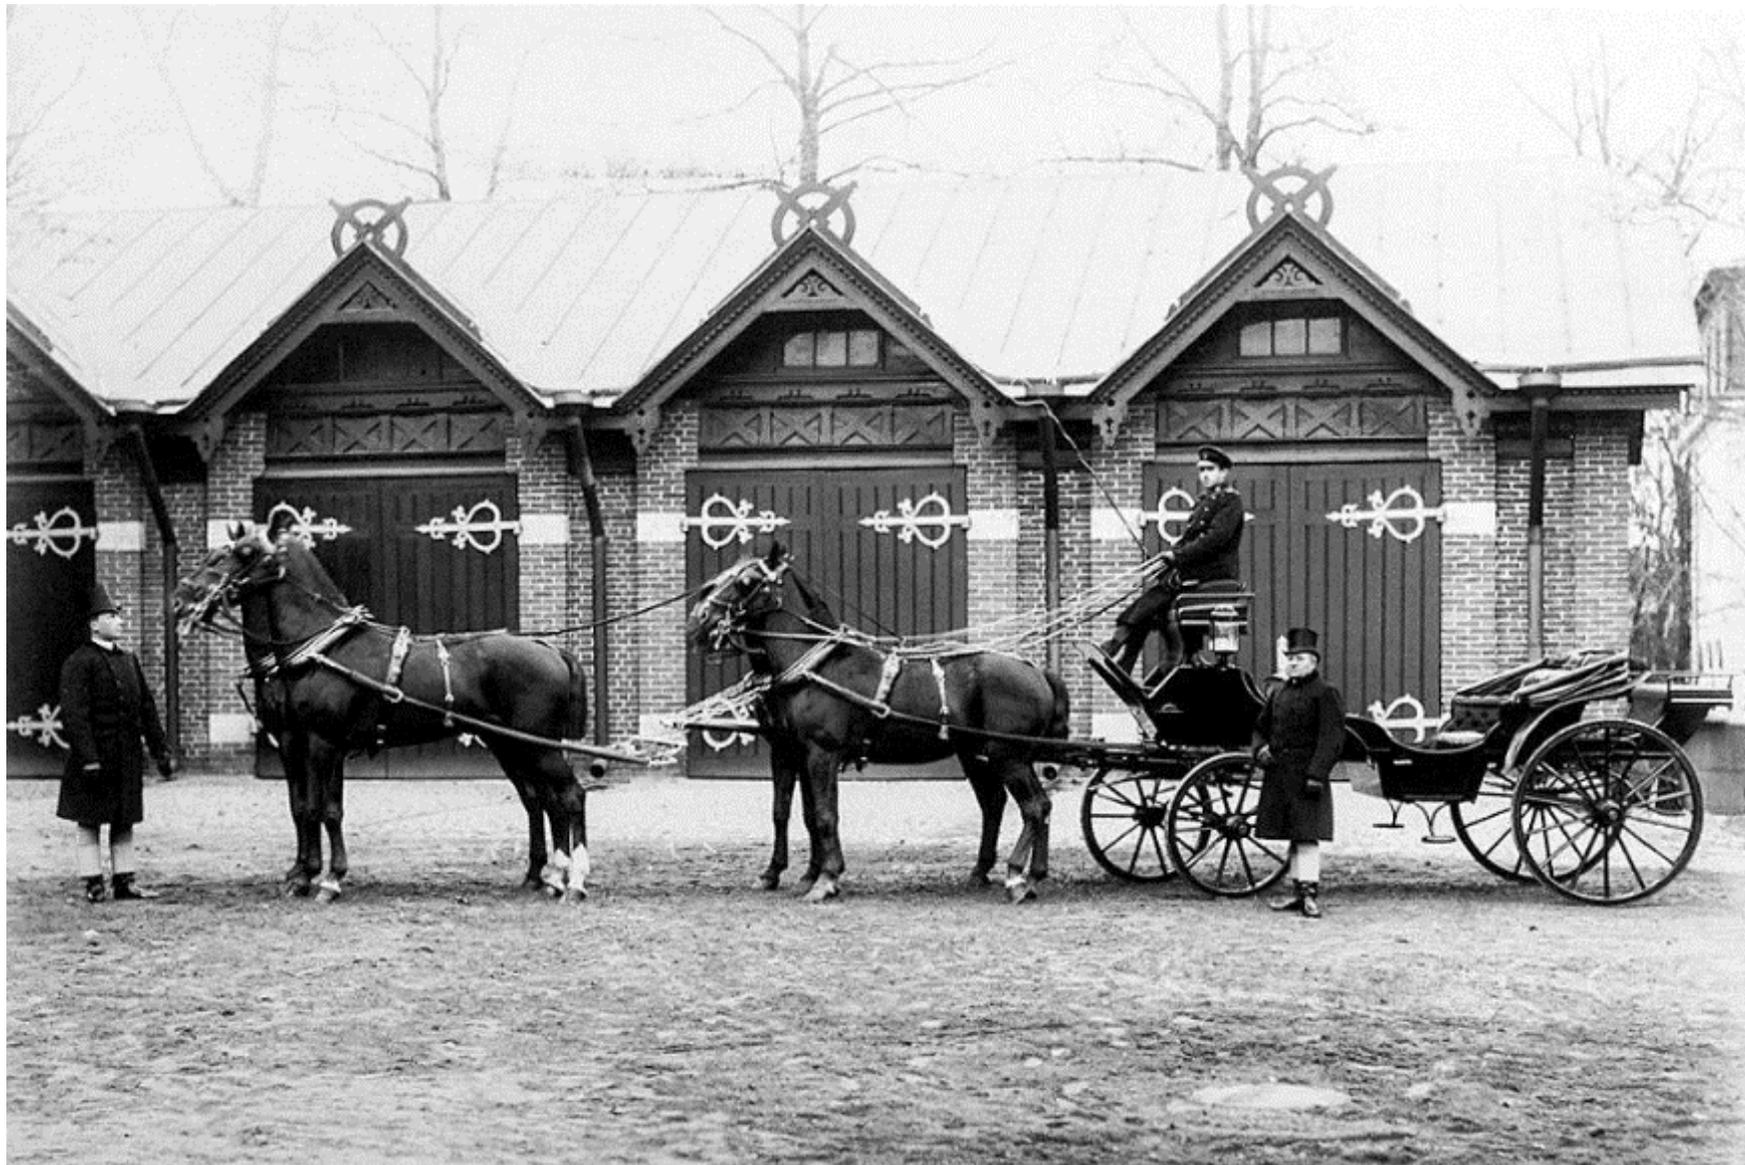
6. Службы при дворце О.В. Гогенфельзен (Палей). 1884-1893. Фотография Вильгельма Лапре // ГМЗ Царское Село

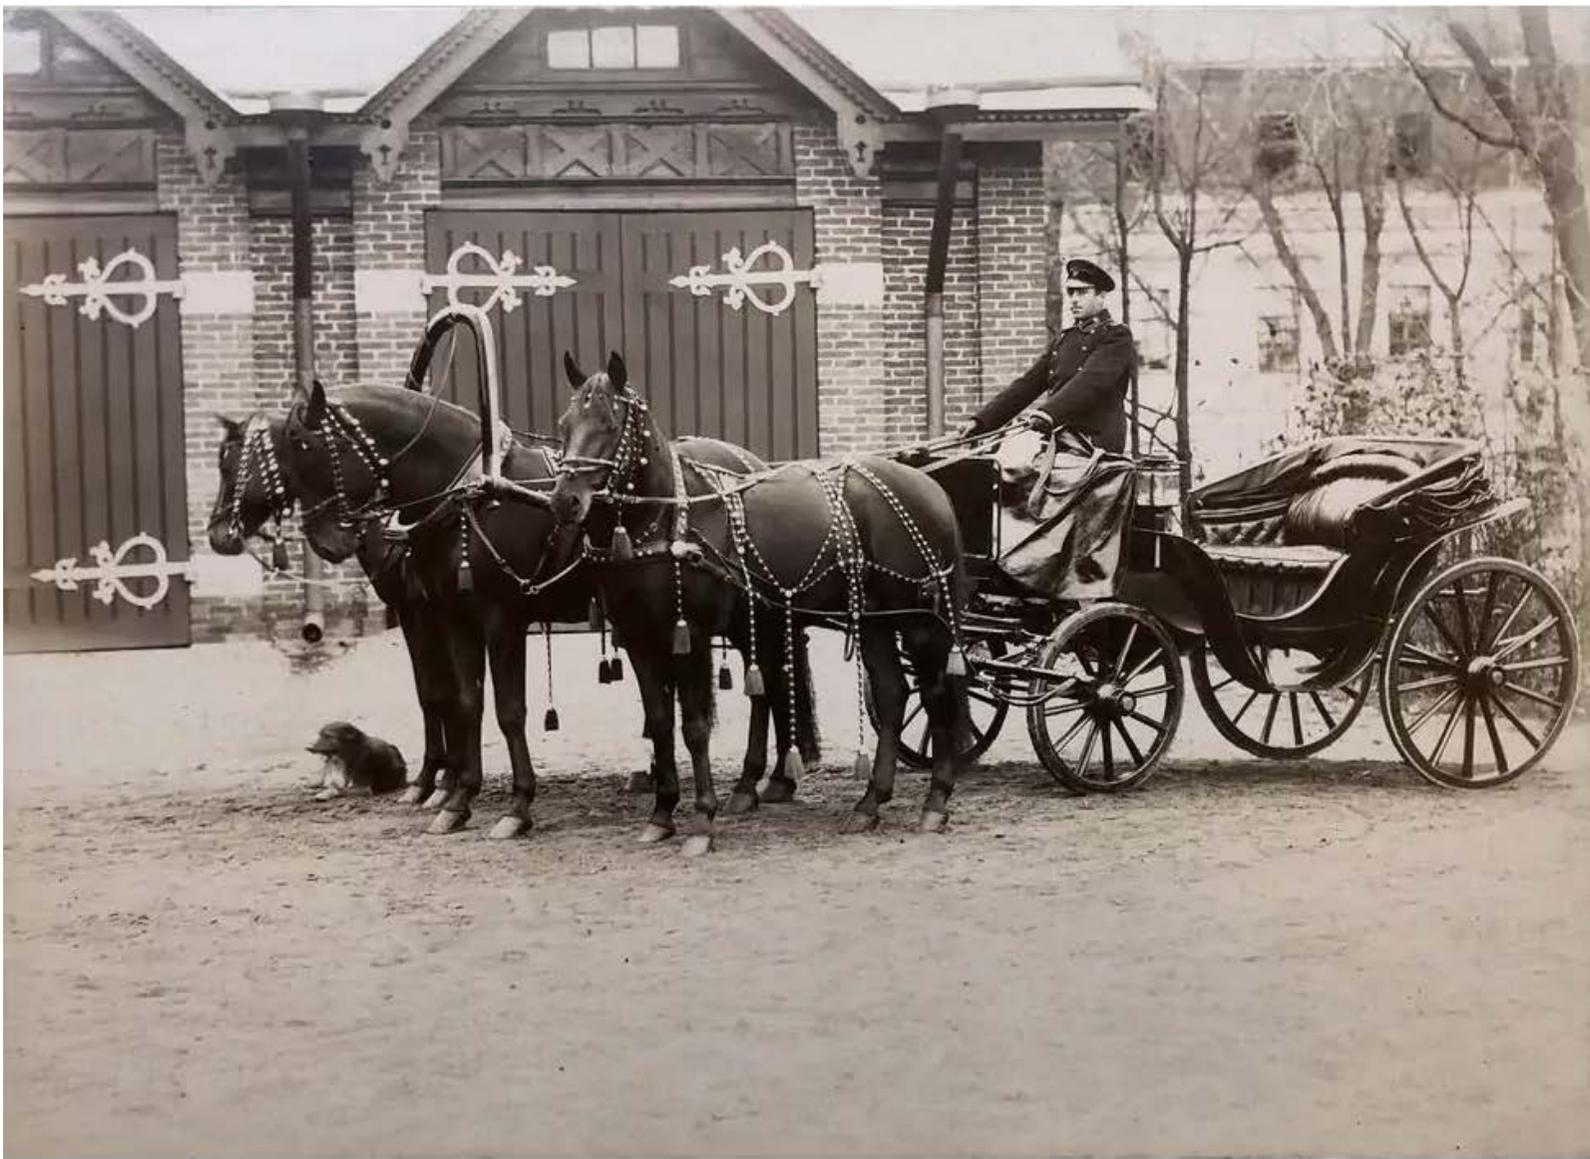
7. Службы при дворце О.В. Гогенфельзен (Палей). 1884-1893. Фотография Вильгельма Лапре // ГМЗ Царское Село

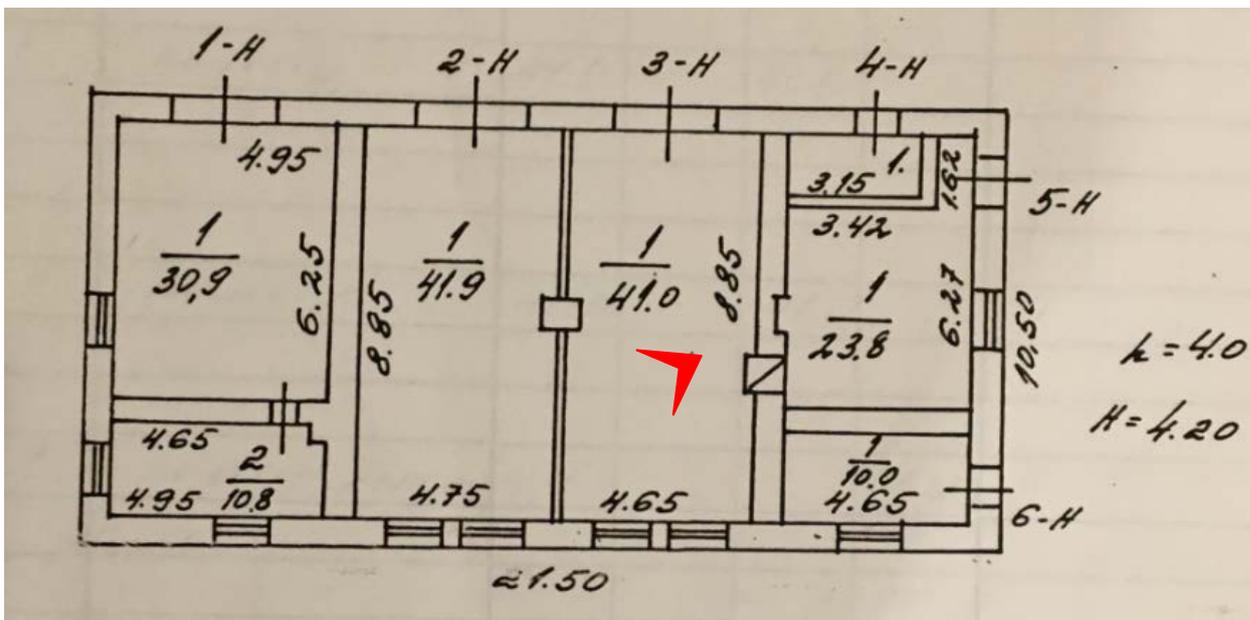
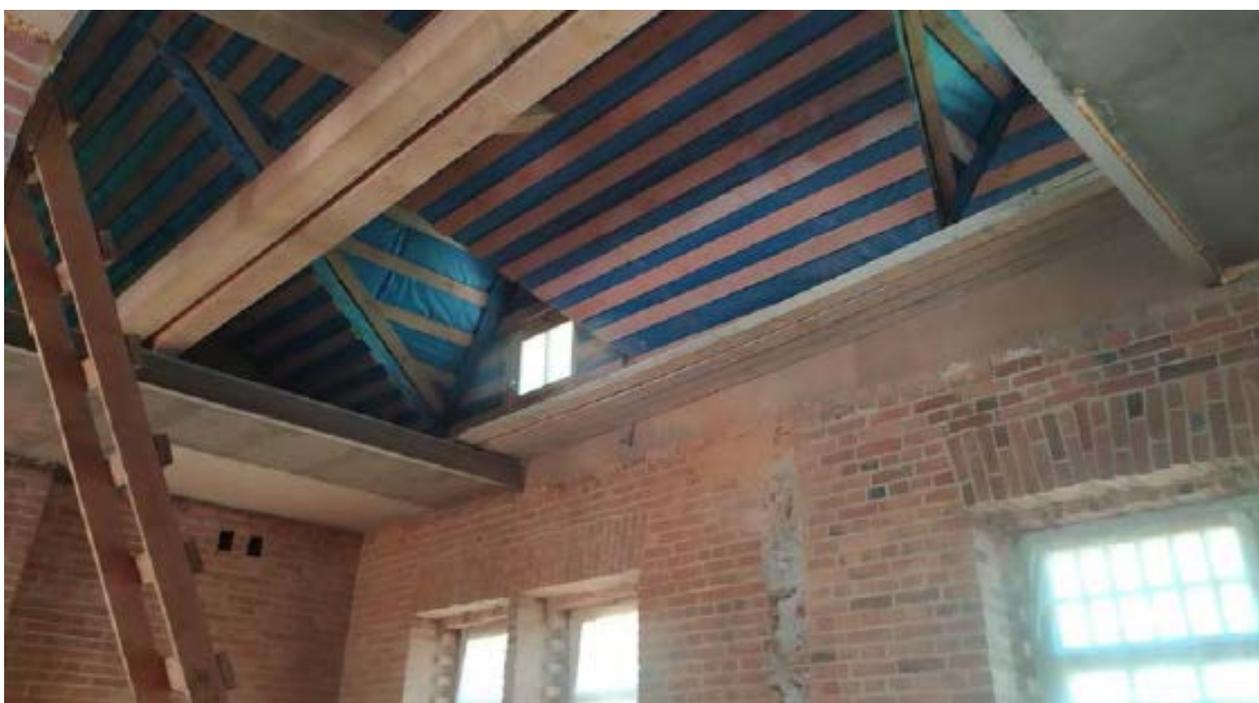
9. Помещение №1 (2-Н и 3-Н) объекта культурного наследия регионального значения «Службы при дворце О.В. Гогенфельзен (Палей)», расположенного по адресу: Санкт-Петербург, г. Пушкин, Московский пер. д. 7/20, литера А. Проем в чердачном перекрытии. 03.09.2021.

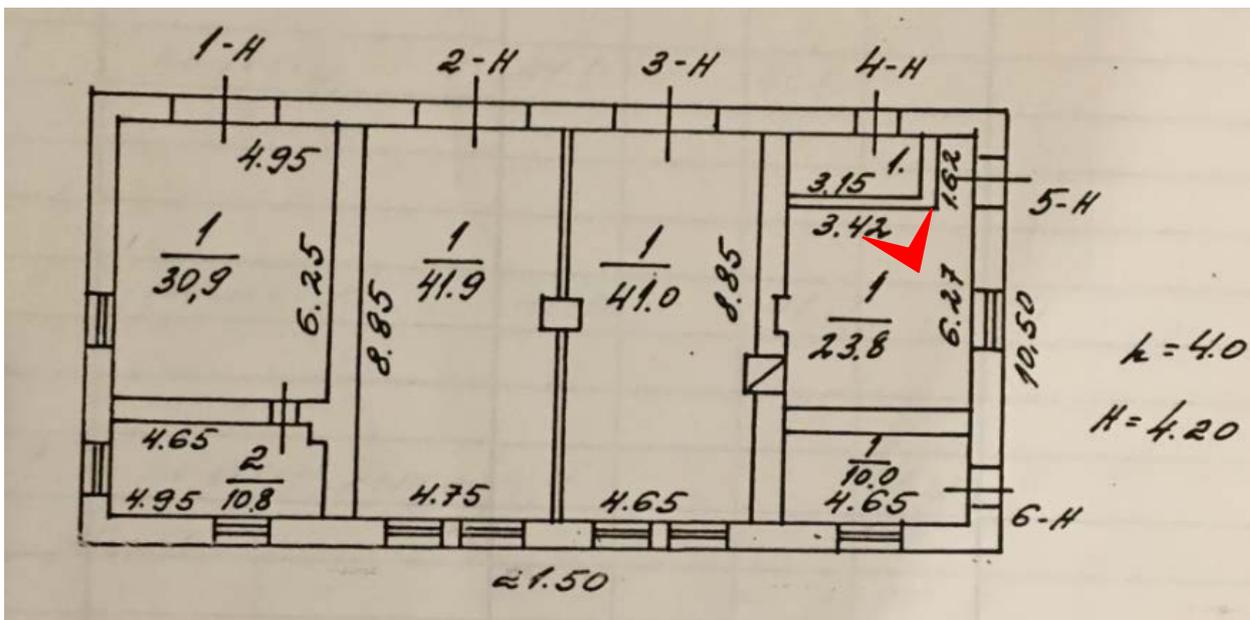
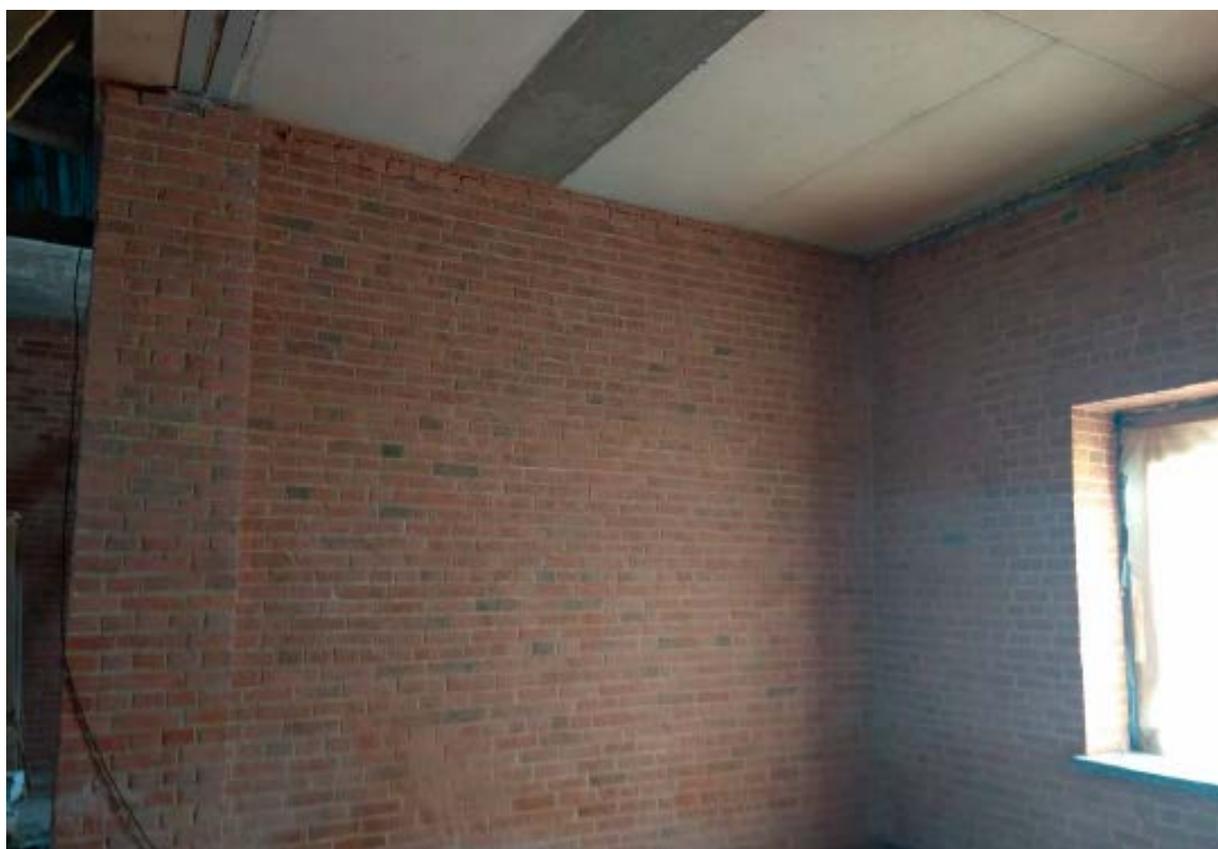
10. Помещение №1 (4-Н и 5-Н) объекта культурного наследия регионального значения «Службы при дворце О.В. Гогенфельзен (Палей)», расположенного по адресу: Санкт-Петербург, г. Пушкин, Московский пер. д. 7/20, литера А. Проем в чердачном перекрытии. 03.09.2021.

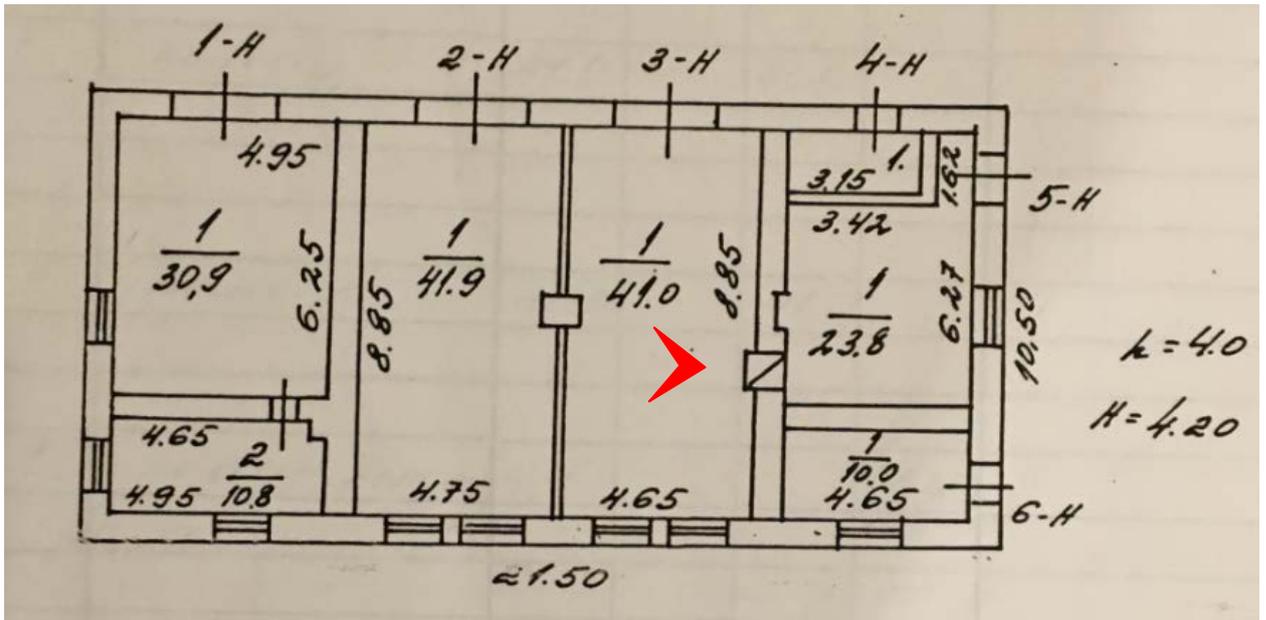
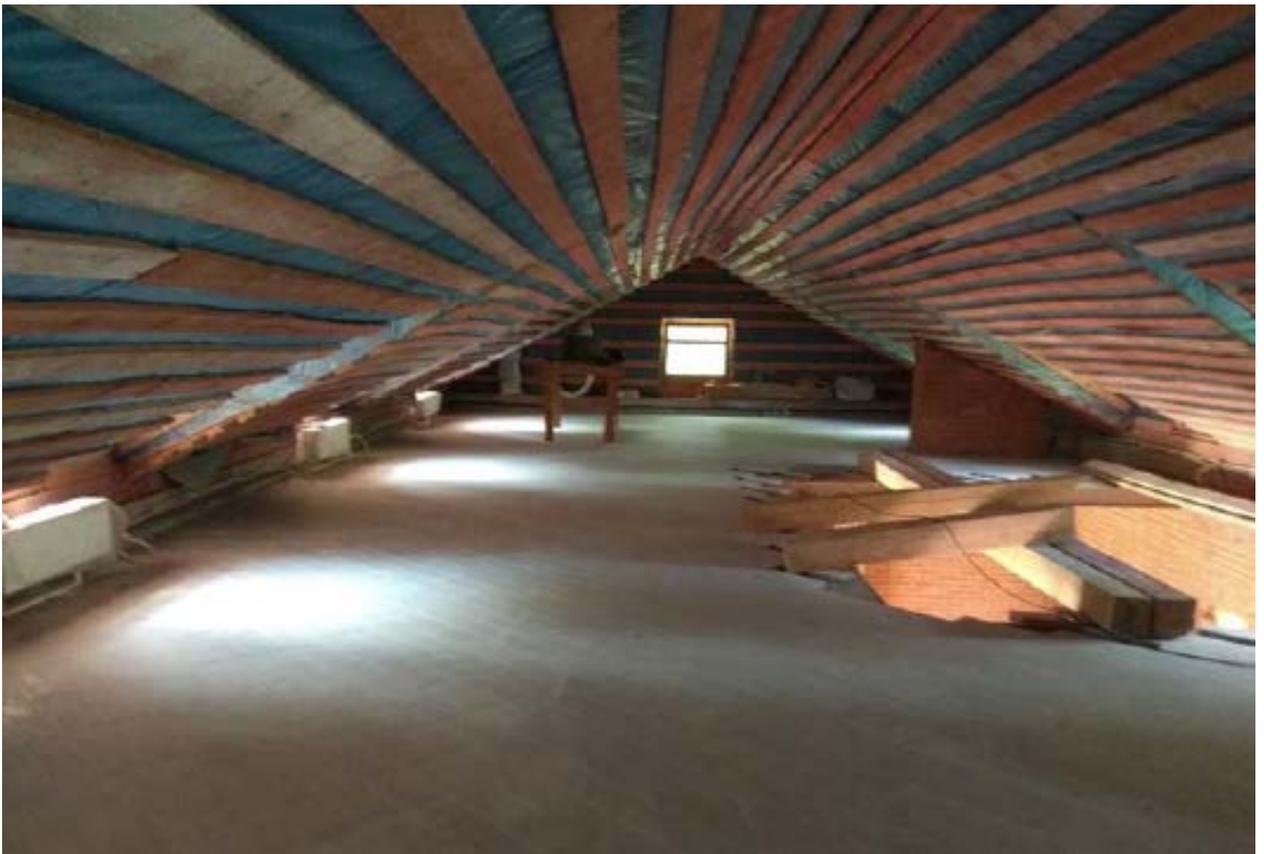
11. Чердак объекта культурного наследия регионального значения «Службы при дворце О.В. Гогенфельзен (Палей)», расположенного по адресу: Санкт-Петербург, г. Пушкин, Московский пер. д. 7/20, литера А. 03.09.2021.
