**Акт**

**по результатам государственной историко-культурной экспертизы проектной документации на проведение работ по сохранению объекта культурного наследия регионального значения «Дом Второго Российского общества страхования от огня с флигелями», расположенного по адресу: Санкт-Петербург, Гороховая ул., 3: - «Проект приспособления для современного использования в части перепланировки и переустройства помещения 3-Н, расположенного по адресу: г. Санкт-Петербург, Гороховая ул., д. 3, лит. А, под мини-хостел», шифр: 2ПНЖ/0220/-/-, разработанной ООО «СтройЭлитПроект» в 2020 году**

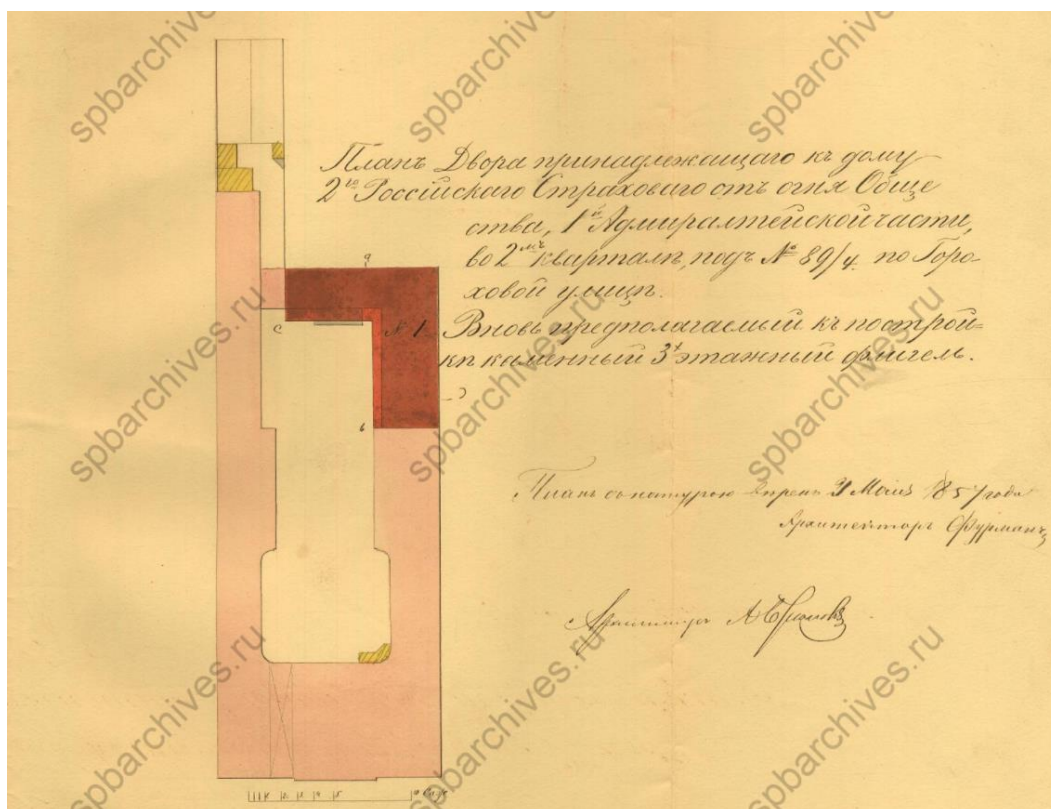
Илл. 9. План двора, принадлежащего к дому Второго Российского страхового от огня общества в 1-й Адмиралтейской части, 2-го квартала под № 89/4 по Гороховой ул., № 3. 1854 г. // ЦГИА СПб. Ф. 513. Оп. 102. Д. 80

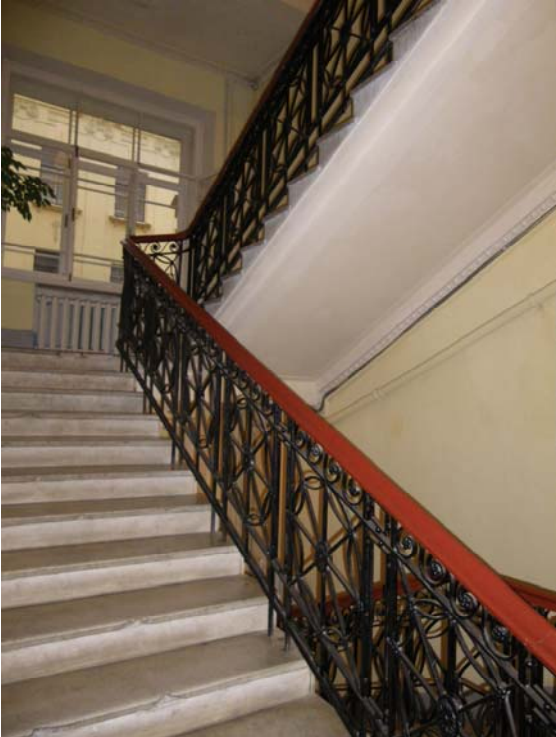
2	<p>Конструктивная система:</p>	<p>фундаменты;</p> <p>исторические наружные и внутренние кирпичные капитальные стены;</p> <p>междуэтажные перекрытия – местоположение;</p> <p>исторические лестницы – местоположение, габариты, конфигурация, включая лестницу № 2-ЛК – междустенную – в уровне вестибюля, двухмаршевую – в уровне 1-го мансардного этажа, на косоурах, с мраморными ступенями* и мраморными плитками белого и серого цветов на лестничных площадках, с литым металлическим ограждением геометрического рисунка, с профилированным деревянным поручнем;</p> <p>лестницу № 1-ЛК – в уровне 1-2-го этажей, на косоурах, с мраморными ступенями и мраморными плитками белого и серого цветов на лестничных площадках, с литым металлическим ограждением геометрического рисунка, с профилированным деревянным поручнем, с лепным декором по стенам помещения лестницы**</p> <p>*в уровне вестибюля и нижний марш двухмаршевой лестницы облицованы современными материалами  **в настоящее время недоступна для осмотра и фотофиксации</p>

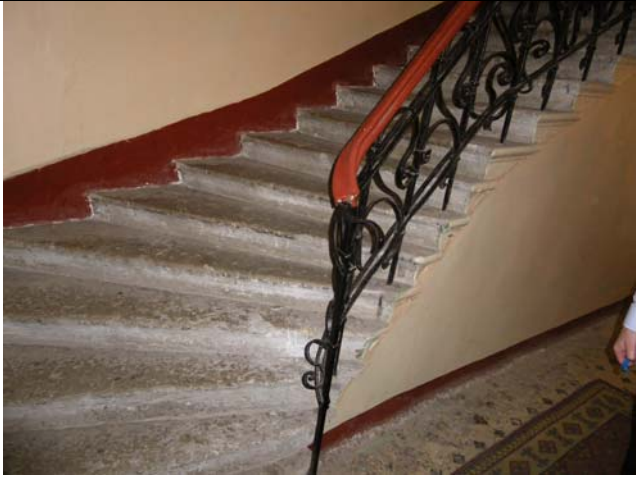
<p>лестницу Л-5 – двухмаршевую, с забежными ступенями (в уровне 1-го этажа), на косоурах, с известняковыми ступенями и площадками, облицованными метлахской плиткой геометрического рисунка, с литым металлическим ограждением геометрического рисунка, с профилированным деревянным поручнем.</p>

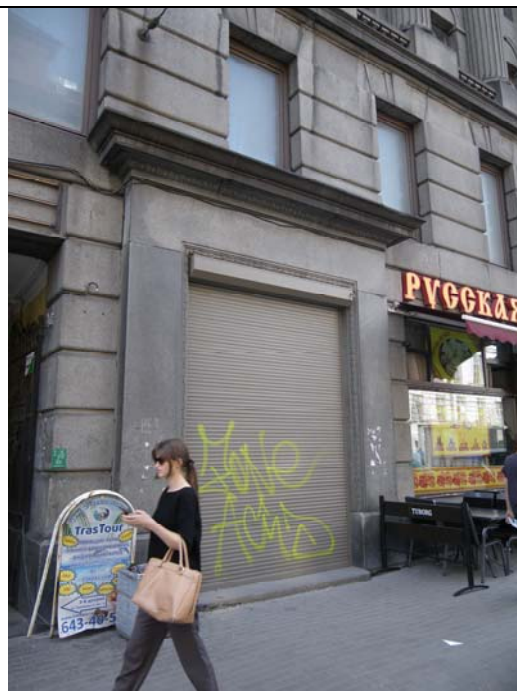
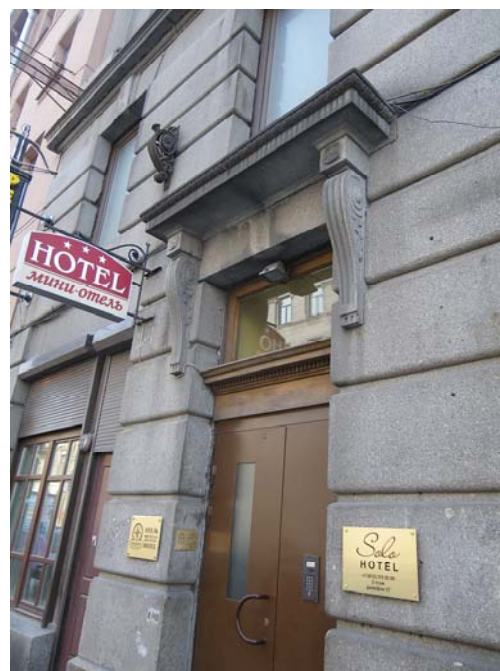
исторические дверные проемы – местоположение, габариты, конфигурация, включая центральный дверной проем (по 5-й световой оси), боковые (по 2-й и 8-й световым осям), «витринные» (по крайним световым осям, объединены с прямоугольными окнами-витражами);

оформление центрального дверного проема\* – в виде гладкого портала с профилированным карнизом с порезкой иоником;

оформление боковых дверных проемов – линейные сандрики на каннелированных консолях;

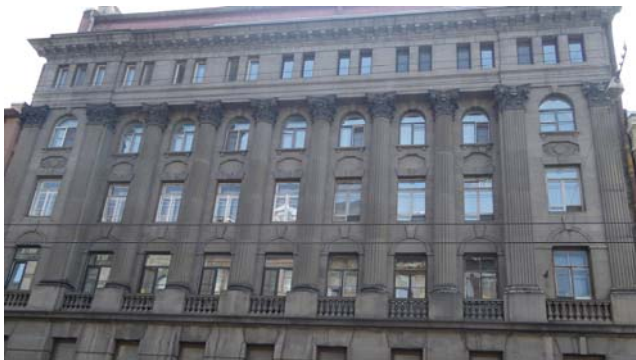
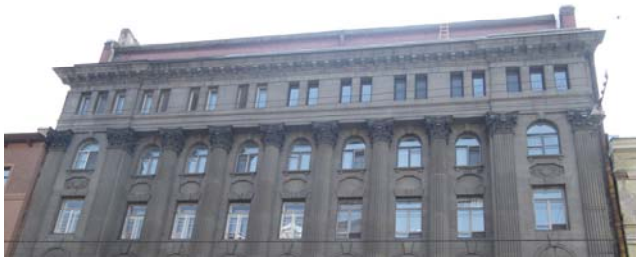
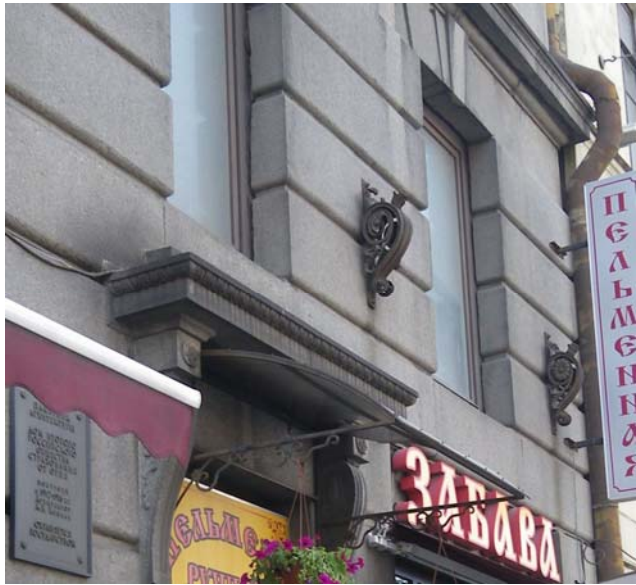
<p>оформление оконных проемов:  трояные замковые камни – в уровне 2-го этажа, профилированные архивольты на импостах с замковыми камнями – в уровне 3-го этажа, тройные замковые камни – в уровне 4-го этажа, фигурные ниши, подоконные доски на уплощенных кронштейнах, замковые камни – в уровне 5-го этажа;</p> <p>раскреповки – местоположение (по крайним световым осям, в уровне 3-6-го этажей);</p> <p>большой ордер <math>\frac{3}{4}</math> каннелированных колонн коринфского ордера (по крайним осям пилястры) – местоположение (в уровне 3-5-го этажей), габариты, конфигурация;</p> <p>лоджия – местоположение (в уровне 3-го этажа), габариты, конфигурация, ограждение – штукатурные балясины с парапетными тумбами (тумбы одновременно служат основанием баз колонн и пилястр);</p> <p>профилированный междуэтажный карниз – в уровне между 2-3-м этажами;</p> <p>венчающий профилированный раскрепованный карниз с модульонами;</p> <p>металлодекор:  четыре флагодержателя – металл, форма, рисунок;</p>

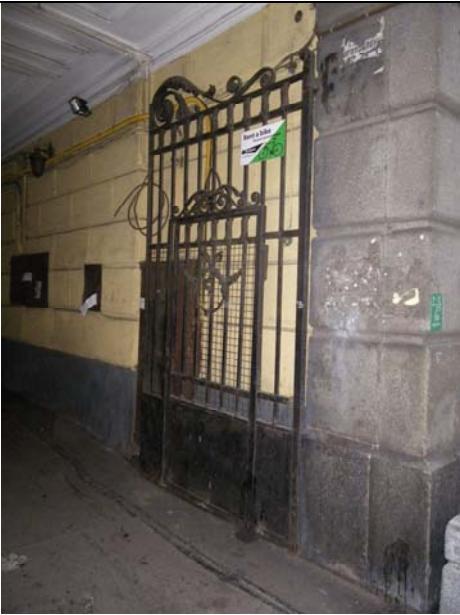
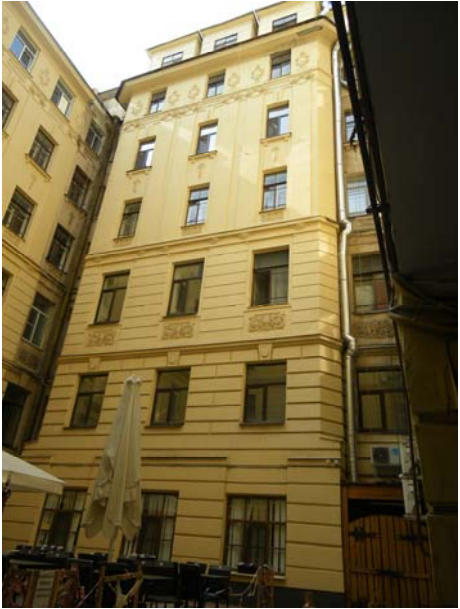
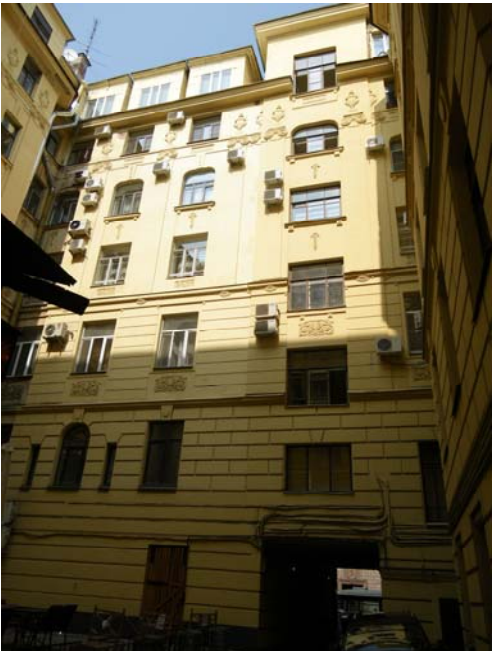
<p>заполнение воротного проезда: ворота – конструкция (двухстворчатые), материал (металл), рисунок*;</p> <p>дворовые фасады: 1 двор (восточный): вид материала и характер отделки цоколя – известняк;</p> <p>вид материала и характер отделки фасадов – окрашенная штукатурка (линейный руст – в уровне 1-го, 3-го этажей, руст квадратом – в уровне 2-го этажа, гладкая штукатурка – в уровне 4-6-го, мансардного этажей);</p> <p>ризалиты северного и южного фасадов – местоположение, габариты, конфигурация;</p> <p>исторические оконные и дверные проемы – местоположение, габариты, конфигурация;</p> <p>рисунок** и материал (дерево) оконных заполнений;</p> <p>оформление оконных проемов: замковые камни с овальными медальонами – в уровне 2-го этажа; лепные барельефы (вазоны, гирлянды, розетты, растительный и геометрический орнамент)</p> <p>*исторический рисунок сохранился фрагментарно **по результатам расчисток и архивных исследований</p>

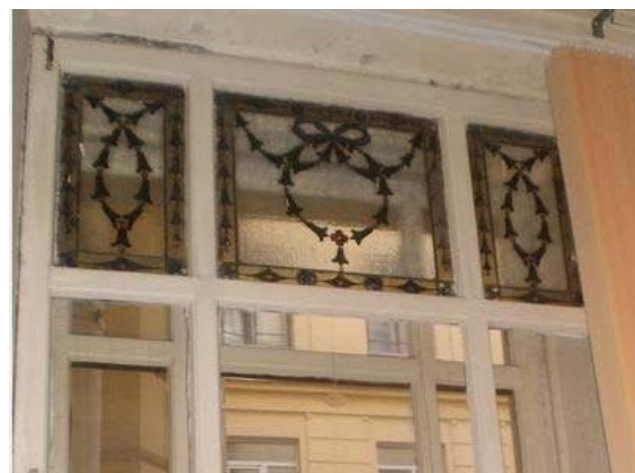
витражное заполнение  
оконного проема в уровне  
между 1-2-м этажами –  
рифленое полихромное  
стекло в свинцовой оплетке  
с растительно-  
геометрическим  
полихромным рисунком;

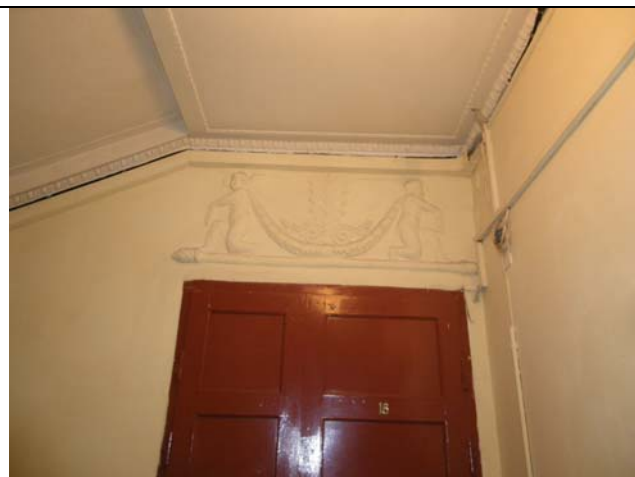
лепные барельефы, изображающие пути, поддерживающих провисающие листовые гирлянды – над дверными проемами лестничной клетки;

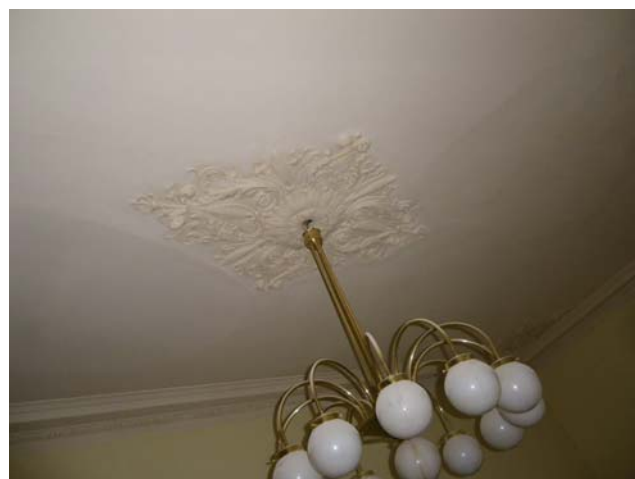
верхняя площадка лестницы:  
оформление потолка – профилированные рамы с порезкой иоником, ромбовидная лепная розетка и угловые композиции растительного рисунка;

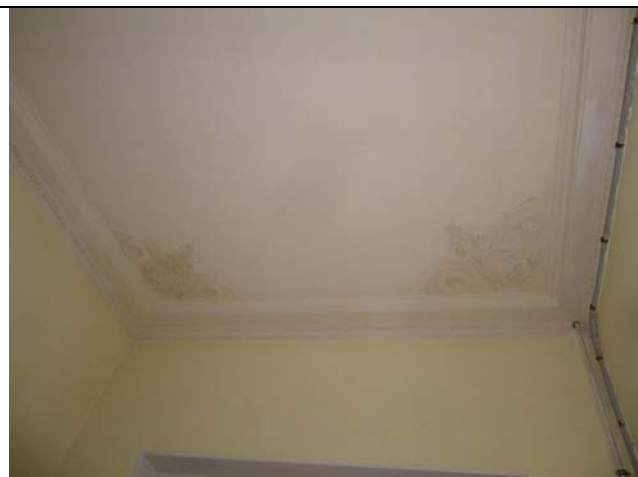
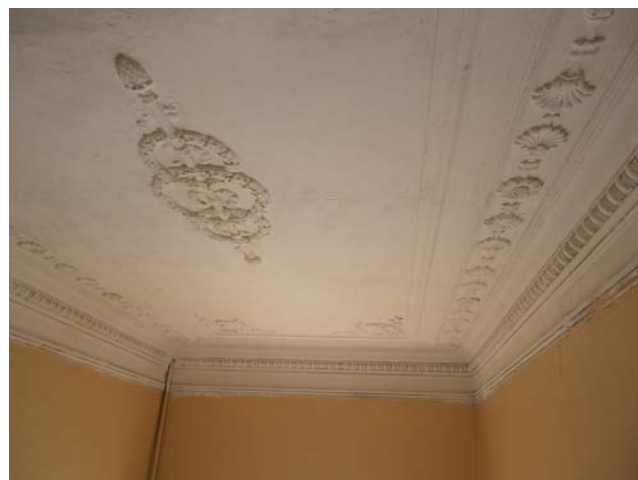
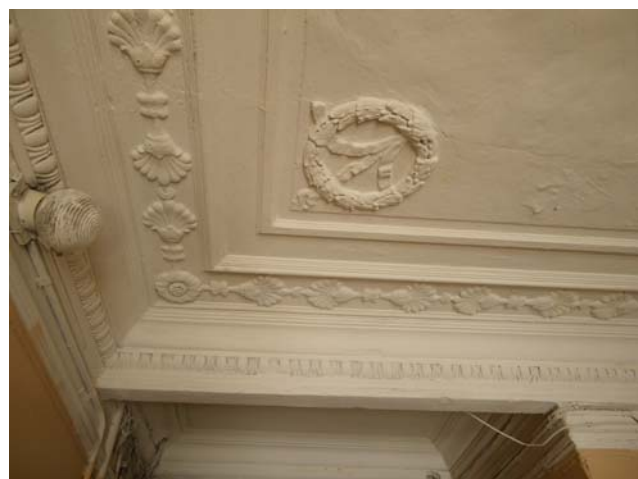
лестница 5-ЛК:

оформление потолка – профилированные рамы с порезкой иоником, лепными композициями из рокайлей и розетт, по углам лепные композиции из венков и лент, в центре лепная композиция из трех венков и тирса;

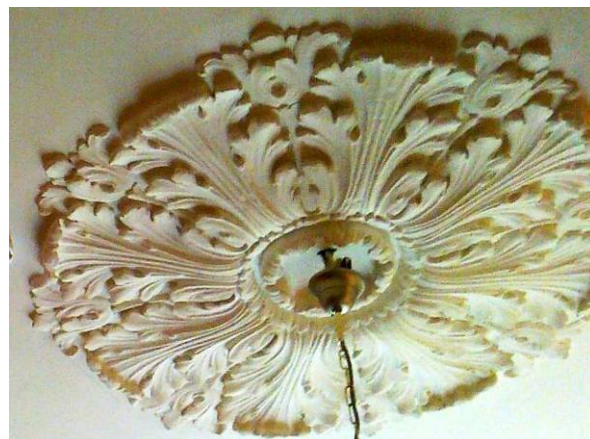
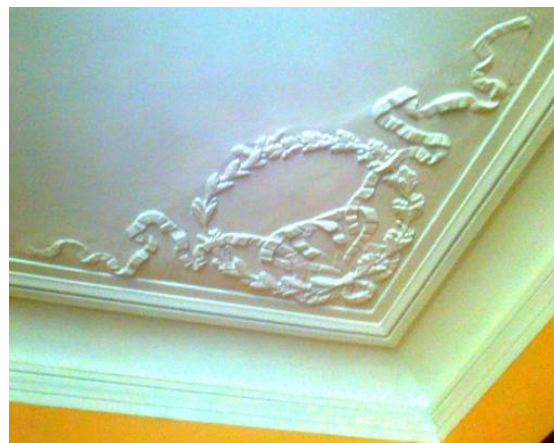
квартира № 20, комната № 1, площадью 17, 8 кв. м.:

оформление потолка – с лепным декором; по периметру стен профилированный карниз; падуга; в поле плафона профилированные тяги; в центре круглая розетка с орнаментом из крупных акантовых листьев, расположенных по кругу вокруг розетки; в угловых полях лавровый венок с бантом и реющими лентами;

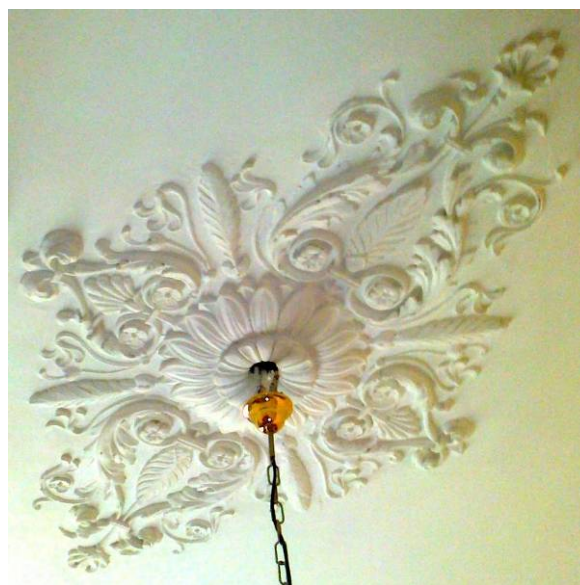
комната № 2, площадью  
24, 2 кв. м.:

оформление потолка – с  
лепным декором; по  
периметру стен  
профилированный карниз;  
падуга; в поле плафона  
профилированные тяги; в  
центре ромбовидная  
розетка с орнаментом из  
крупных акантовых  
листьев, розетт и волют, в  
угловых полях фрагменты  
центральной розетки;

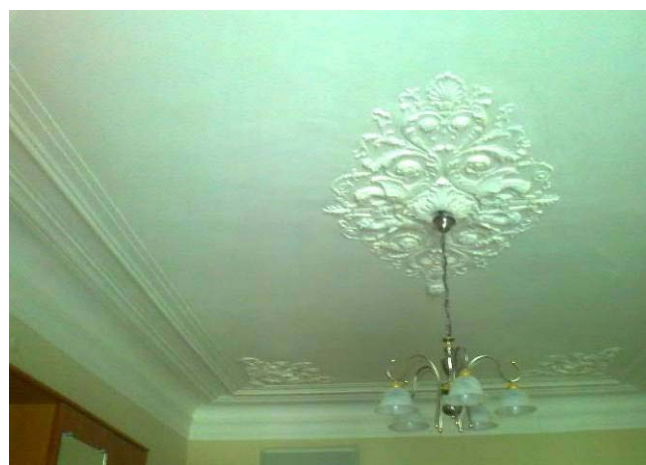
комната № 3, площадью 27,  
7 кв. м.:

оформление потолка – с  
лепным декором; по  
периметру стен  
профилированный карниз;  
падуга; в поле плафона  
профилированная рама;  
в центре фигурная розетка с  
орнаментом из акантовых  
цветов, пальметт и пары  
пегасов вокруг лиры; в  
угловых полях фрагменты  
центральной розетки;

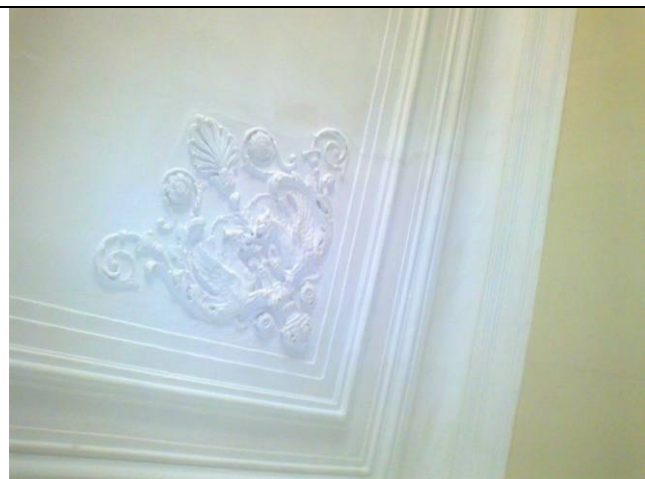
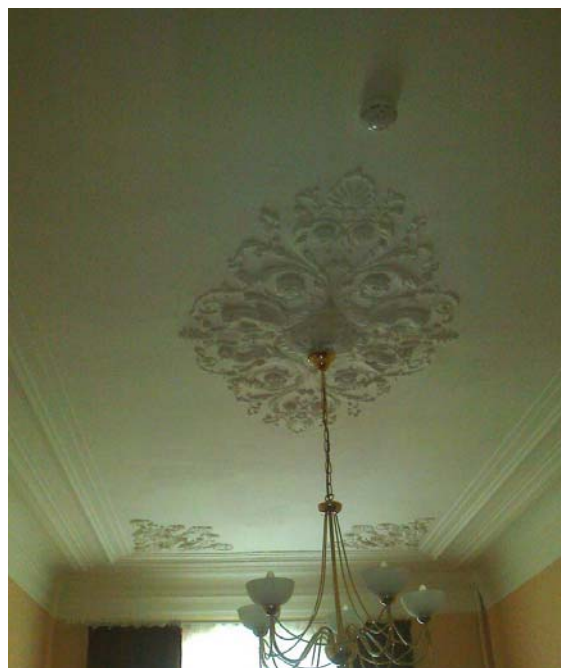
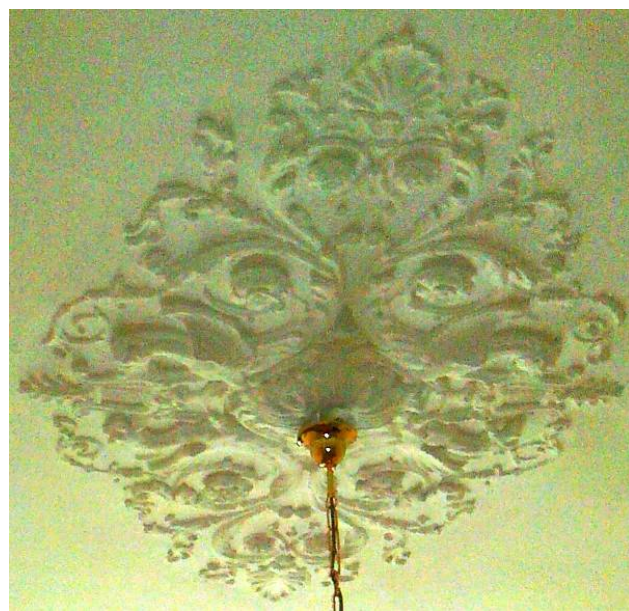
квартира № 21, комната  
№ 2, площадью 22, 5 кв. м.:

оформление потолка – с  
лепным декором; по  
периметру стен  
профилированный карниз;  
падуга; в поле плафона  
профилированная рама;  
в центре фигурная розетка с  
орнаментом из акантовых  
цветов, пальметт и пары  
пегасов вокруг лиры; в  
угловых полях фрагменты  
центральной розетки;

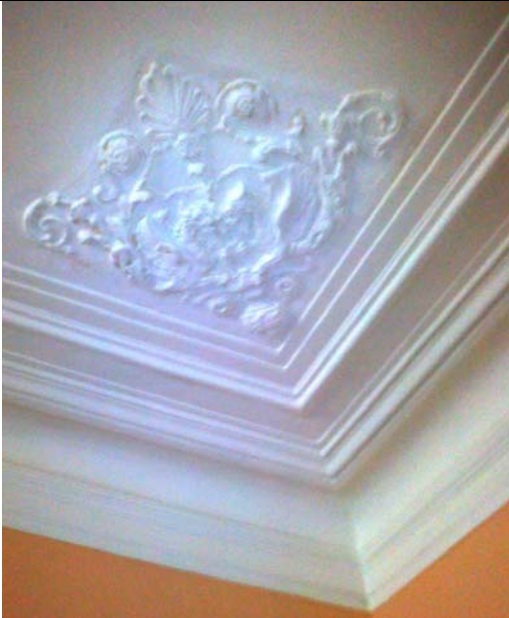
<p>квартира № 18, комната № 1, площадью 17,9 кв. м.:</p> <p>оформление потолка – по периметру – падуга, обрамлённая профилированным карнизом и внутренней профилированной тягой; в центре плафона – лепная круглая розетка растительного орнамента из листьев аканта; в угловых зонах – композиции из лент и цветочных венков;</p> <p>комната №2, площадью 24,9 кв.м.:</p> <p>оформление потолка – по периметру – падуга, обрамлённая профилированным карнизом и внутренней профилированной тягой; в центре плафона – лепная рельефная розетка ромбического очертания, цветочно-растительного орнамента с объёмным многолепестковым цветком; в угловых зонах фрагменты центральной розетки с лепным цветочно-растительным орнаментом;</p> <p>комната №4, площадью 28,0 кв.м.:</p> <p>оформление потолка – по периметру – падуга,</p>

<p>обрамлённая профилированным карнизом и внутренней профилированной тягой; в центре плафона – лепная рельефная розетка ромбического очертания цветочно-растительного орнамента, с парными грифонами, держащимися за арфы; в угловых зонах фрагменты центральной розетки с лепными грифонами, арфами и цветочно-растительным орнаментом;</p> <p>комната №11, площадью 11,3 кв.м (МОП – коридор):</p> <p>оформление потолка – лепная розетка эллипсоидного очертания простого лиственного рельефного орнамента; в угловых зонах фрагменты центральной розетки, с лепным цветочно-растительным орнаментом.</p>	
--	--	--	--

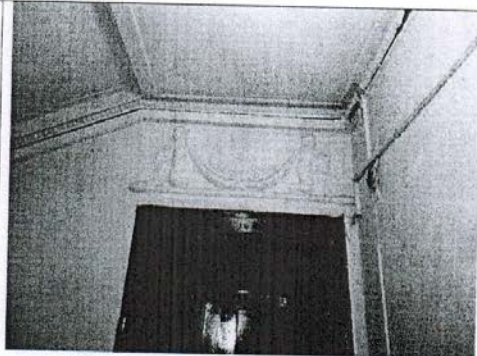
лепные барельефы, изображающие пути, поддерживающих провисающие листовые гирлянды – над дверными проемами лестничной клетки;

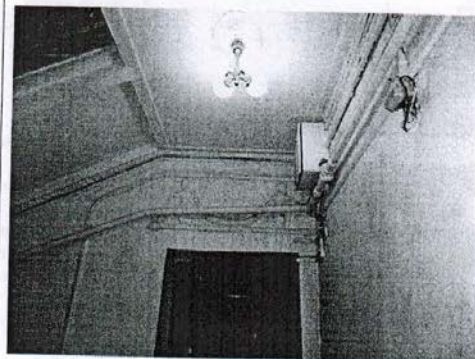
овальные лепные розетки и фризы с резкой растительного рисунка – в подшивке площадок и стен парадной лестницы;

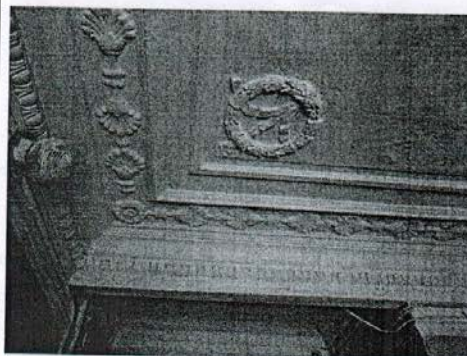
оформление потолка –  
профилированные рамы с  
порезкой иоником,  
лепными композициями из  
рокайлей и розетт, по  
углам лепные композиции  
из венков и лент, в центре  
лепная композиция из трех  
венков и тирса;

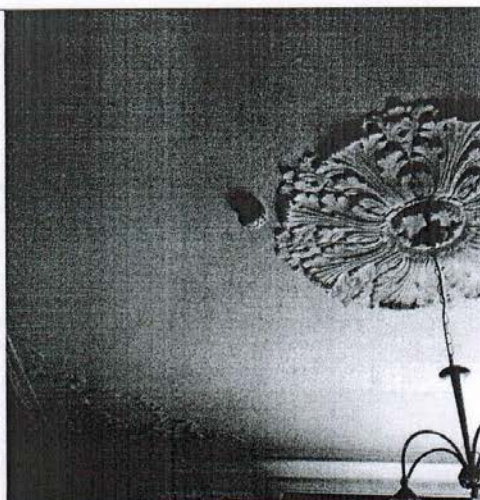
оформление потолка – с  
лепным декором; по  
периметру стен  
профилированный карниз;  
падуга; в поле плафона  
профилированные тяги; в  
центре круглая розетка с  
орнаментом из крупных  
акантовых листьев,  
расположенных по кругу  
вокруг розетки; в угловых  
полях лавровый венок с  
бантом и реющими  
лентами;

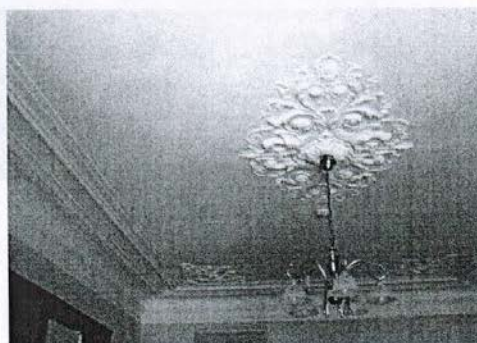
оформление потолка – с  
лепным декором; по  
периметру стен  
профилированный карниз;  
падуга; в поле плафона  
профилированная рама;  
в центре фигурная розетка с  
орнаментом из акантовых  
цветов, пальметт и пары  
пегасов вокруг лиры; в  
угловых полях фрагменты  
центральной розетки;

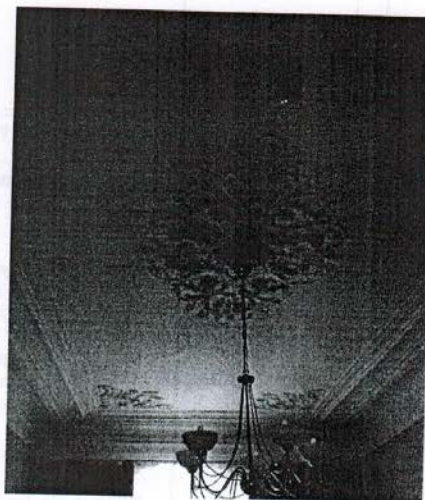
оформление потолка – с  
лепным декором; по  
периметру стен  
профилированный карниз;  
радуга; в поле плафона  
профилированная рама; в  
центре фигурная розетка с  
орнаментом из акантовых  
цветов, пальметт и пары  
пегасов вокруг лиры; в  
угловых полях фрагменты  
центральной розетки;

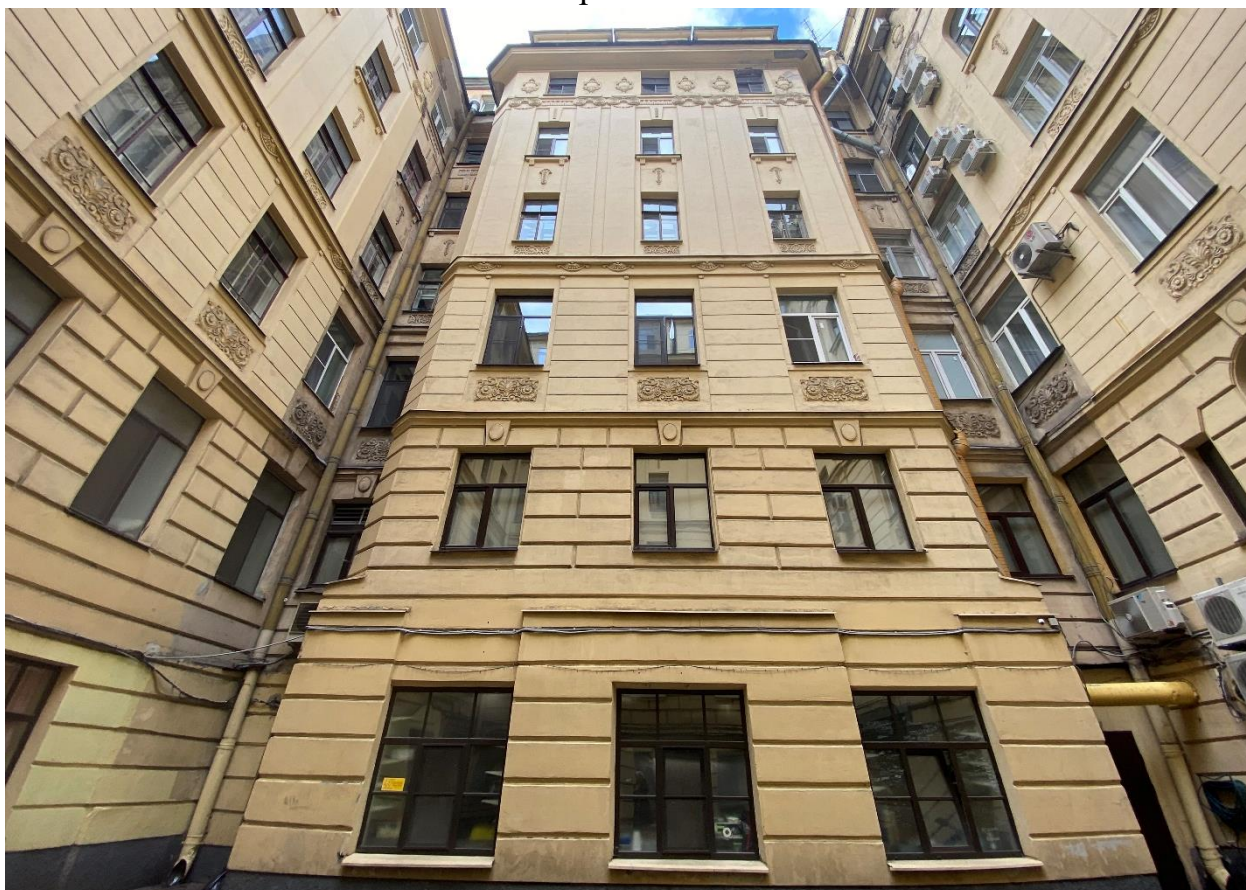
- ж) фасады:<sup>1</sup>
- облицовка стен: со стороны лицевого фасада – терразитовая штукатурка в уровне 1-6 этажей, гладкая штукатурка в уровне мансардного этажа, имеются трещины, загрязнение штукатурного слоя; со стороны дворовых фасадов – гладкая штукатурка, имеются повреждения и утраты штукатурного слоя;

Фото 2. Юго-восточный фасад первого двора-колодца. Вид с юго-востока

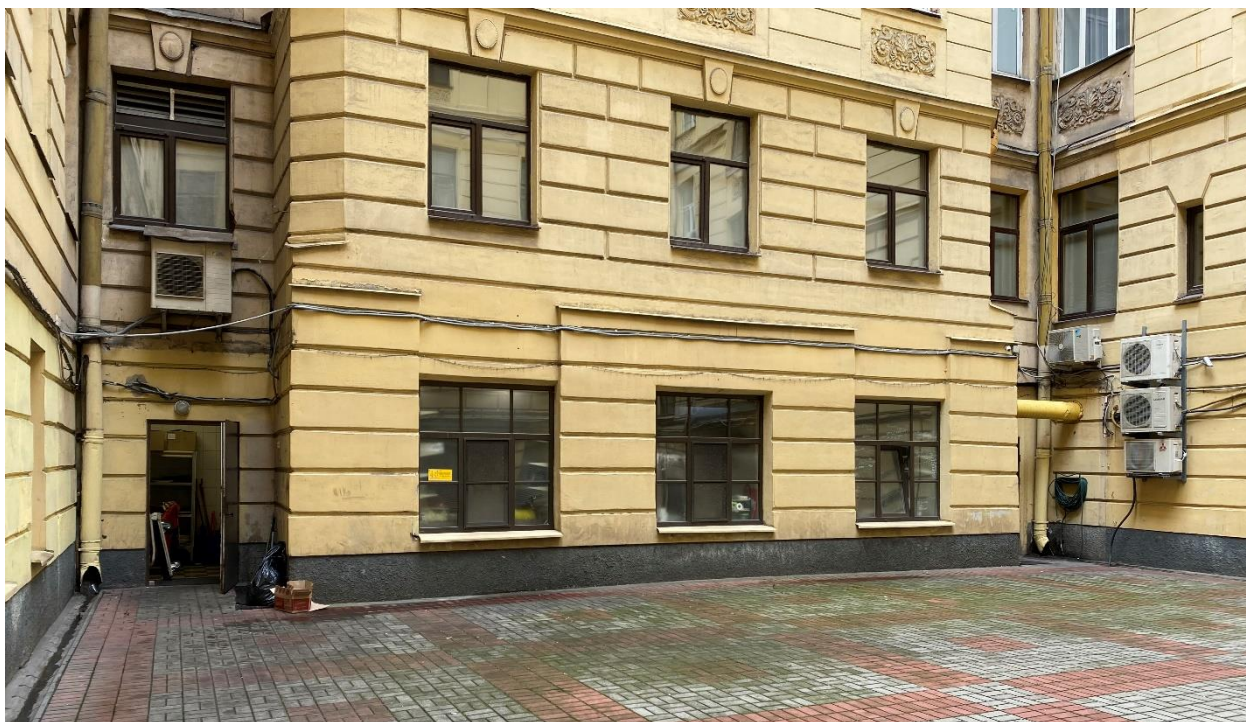
Фото 3. Фрагмент юго-восточного фасада первого двора-колодца. На первом этаже находится нежилое помещение 3-Н. Вид с юго-востока

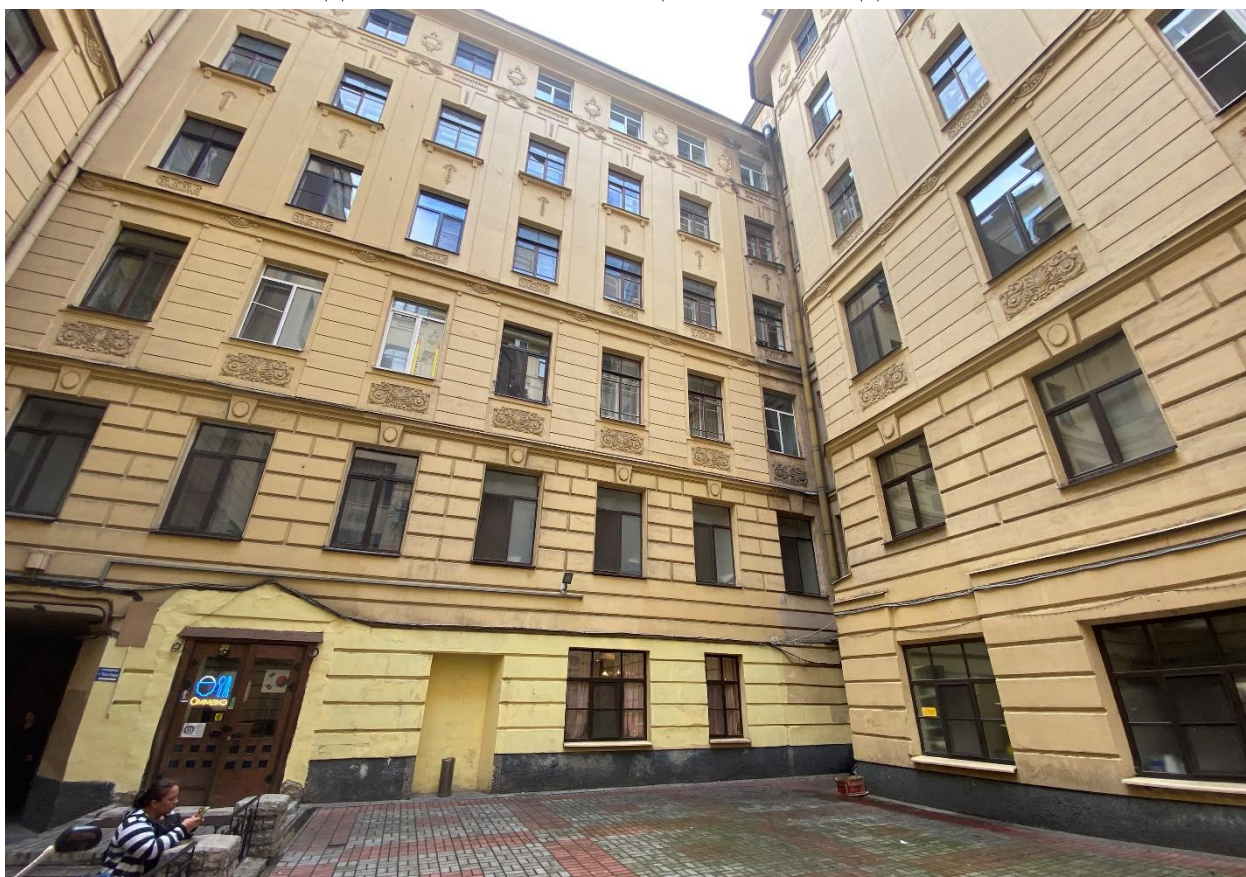
Фото 4. Угол юго-восточного и северо-восточного фасадов первого двора-колодца. Вид с юго-востока

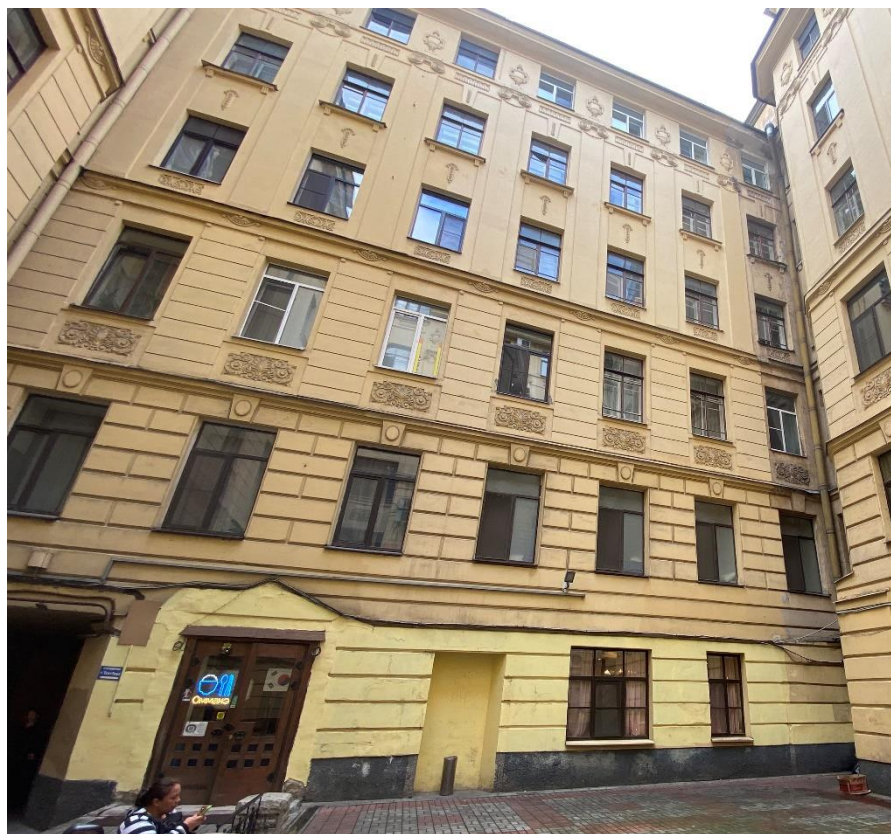
Фото 7. Северо-восточный фасад первого двора-колодца. Оконные и южный дверной проем в помещении 3-Н на 1-м этаже. Вид с северо-востока
