## **Акт**

**по результатам государственной историко-культурной экспертизы проектной документации на проведение работ по сохранению объекта культурного наследия федерального значения «Церковь», расположенного по адресу: г. Санкт-Петербург, 8-я линия В.О., дом 67, литера Б (г. Санкт-Петербург, 8-я линия Васильевского острова, д. 67, 7-я линия Васильевского острова, д. 68), входящего в состав объекта культурного наследия федерального значения «Церковь Благовещения Пресвятой Богородицы» по адресу: г. Санкт-Петербург, 8-я линия В.О., дом 67, литера Б, дом 71, литера А (г. Санкт-Петербург, 8-я линия В.О., д. 67, 71, 7-я линия В.О., д. 68, Малый проспект В.О., между домами 18 и 20), предусмотренных проектом: «Ремонт и реставрация интерьеров главной лестницы в верхнем храме, лестницы колокольни, помещений 3-го этажа Церкви, входящей в состав объекта культурного наследия федерального значения «Церковь Благовещения Пресвятой Богородицы» по адресу: г. Санкт-Петербург, 8-я линия В.О., д. 67; 7-я линия В.О., д. 68», разработанным АО «Ренессанс-Реставрация»

(Шифр: ПД-15-2021)**

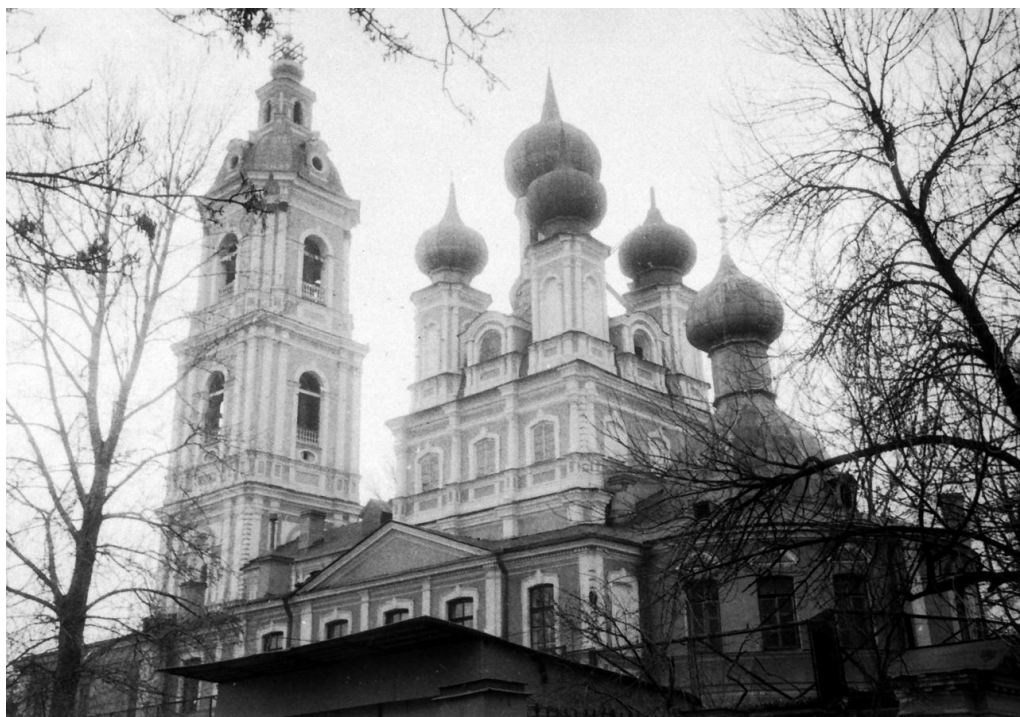
23. Церковь Благовещения Пресвятой Богородицы. Фрагмент северного фасада.  
Фотография. 1989 г. Архив КГИОП. Фототека. № 19, нег. № 54644.

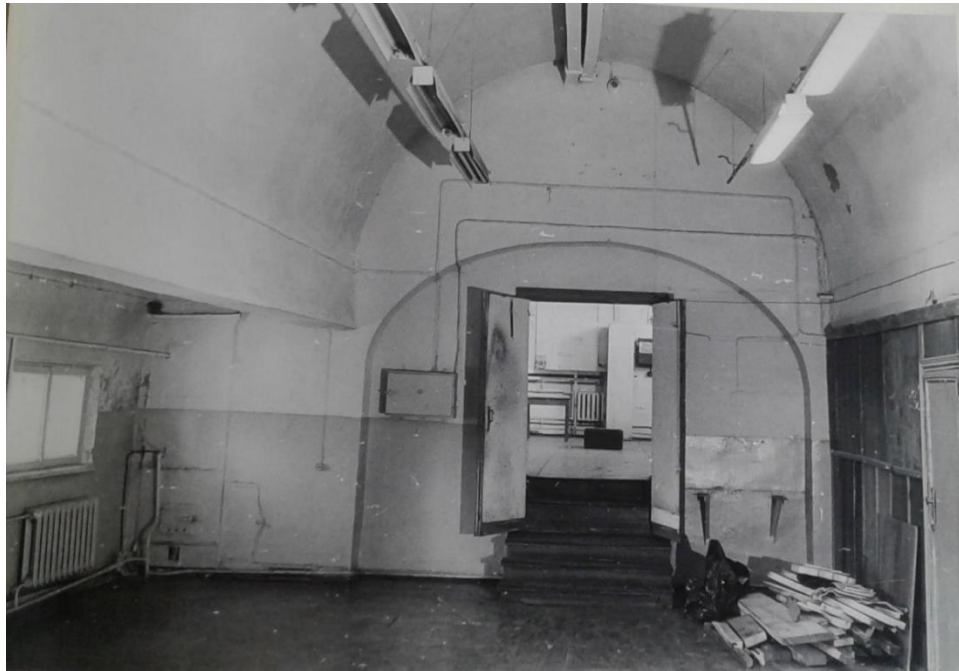
41. Церковь Благовещения Пресвятой Богородицы на Василевском острове. Третий этаж. Помещение бывшего придела во имя Зачатия Св. Иоанна Предтечи (хоры). Вид на северо-восток. «Лежачие» окна. Фотография. 1997 г. Берташ А.В. Церковь во имя Благовещения Пресвятой Богородицы и Воздвижения Креста Господня на Васильевском острове в Санкт-Петербурге. Историческая справка. 1997 г. Предоставлено приходом храма.

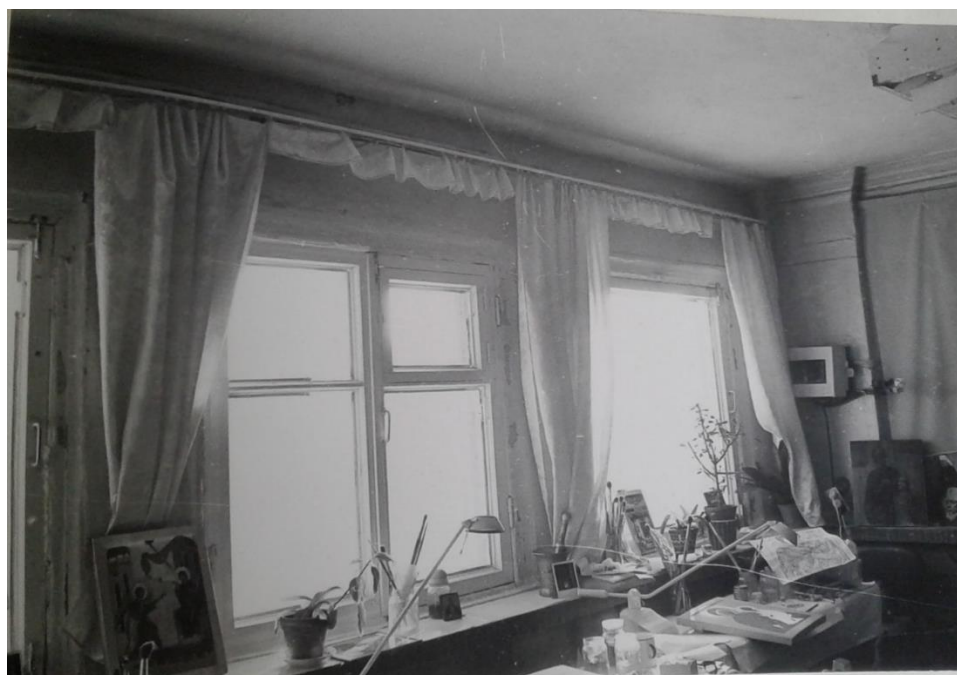
43. Церковь Благовещения Пресвятой Богородицы на Васильевском острове. Третий этаж. Помещение бывшего придела во имя Зачатия Св. Иоанна Предтечи (хоры). Овальное «лежачее» окно. Фотография. 1997 г. Берташ А.В. Церковь во имя Благовещения Пресвятой Богородицы и Воздвижения Креста Господня на Васильевском острове в Санкт-Петербурге. Историческая справка. 1997 г. Предоставлено приходом храма.

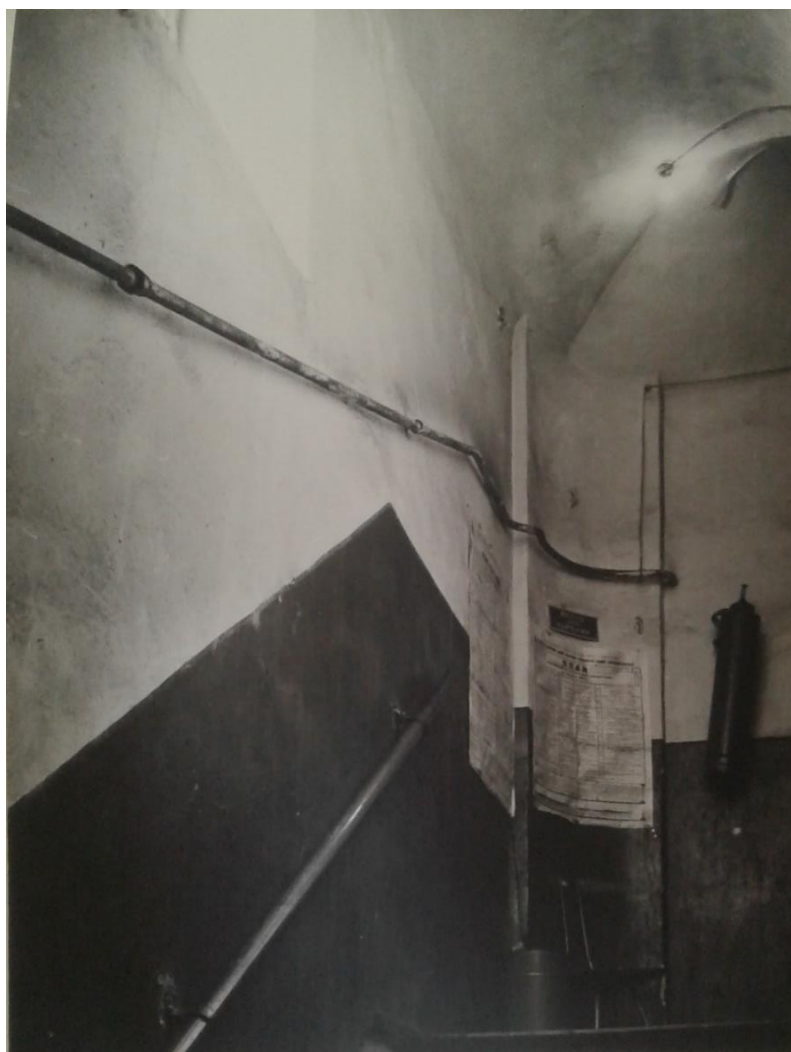
46. Церковь Благовещения Пресвятой Богородицы на Василевском острове. Южная главная лестница. Верхние марши. Фотография. 1985 г. Архив КГИОП. Нег. № 55165.

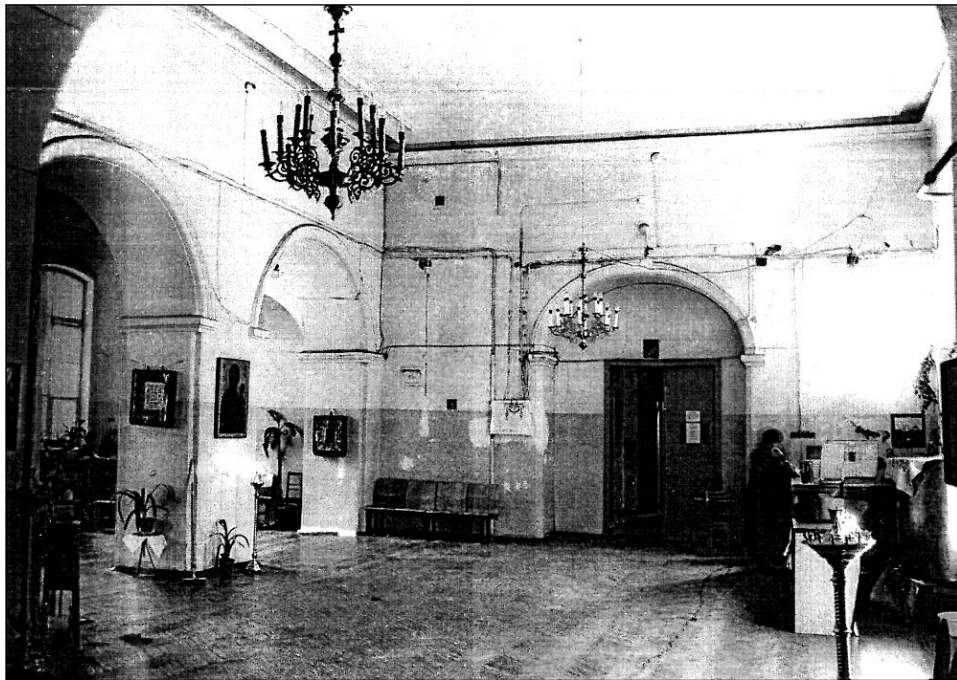
48. Церковь Благовещения Пресвятой Богородицы на Васильевском острове. Третий этаж. Перекрытый центральный объем храма под главным куполом. Вид на запад. Окна второго света. Фотография. 1997 г. Берташ А.В. Церковь во имя Благовещения Пресвятой Богородицы и Воздвижения Креста Господня на Васильевском острове в Санкт-Петербурге. Историческая справка. 1997 г. Предоставлено приходом храма.

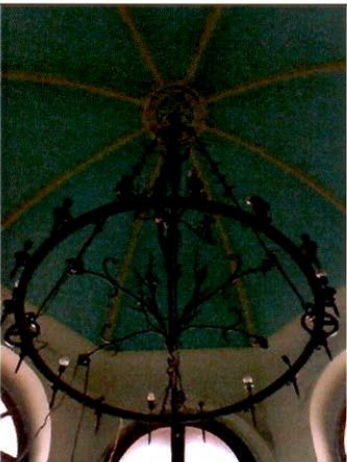
2	Конструктивная система:	исторические (XIX века) наружные и внутренние капитальные кирпичные стены; перекрытие помещения часовни в виде сомкнутого свода

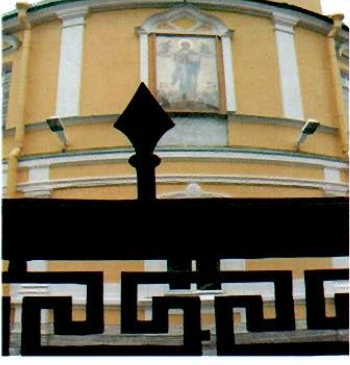
2	Конструктивная система:	материал цоколей – известняк; материал и характер отделки столбов ограды и воротных пилонов – кирпич, окрашенная штукатурка; материал звеньев и створов ворот и калиток – металл,ковка

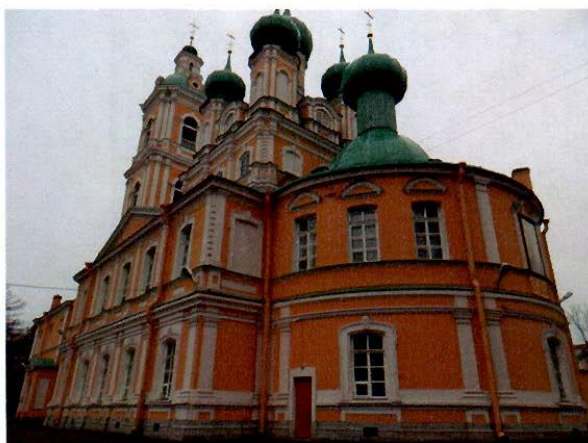
2. Объект культурного наследия федерального значения «церковь» фасад с восточной стороны

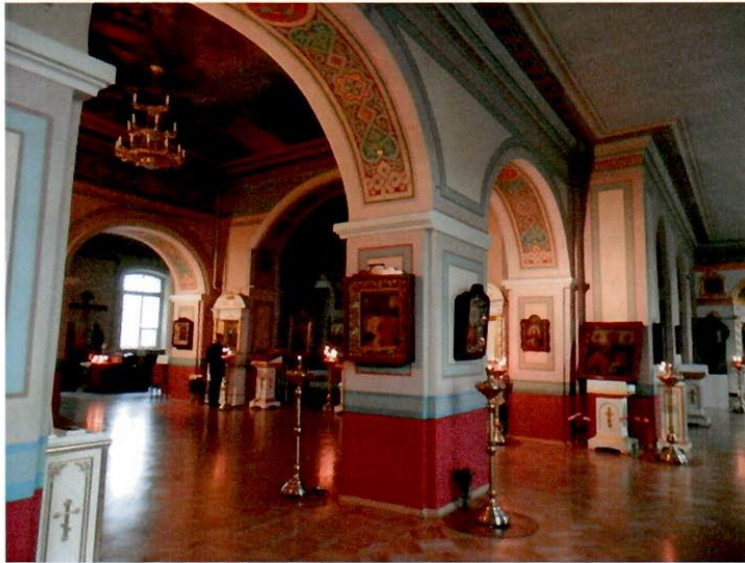
3. Интерьеры верхней церкви объекта культурного наследия федерального значения «церковь»

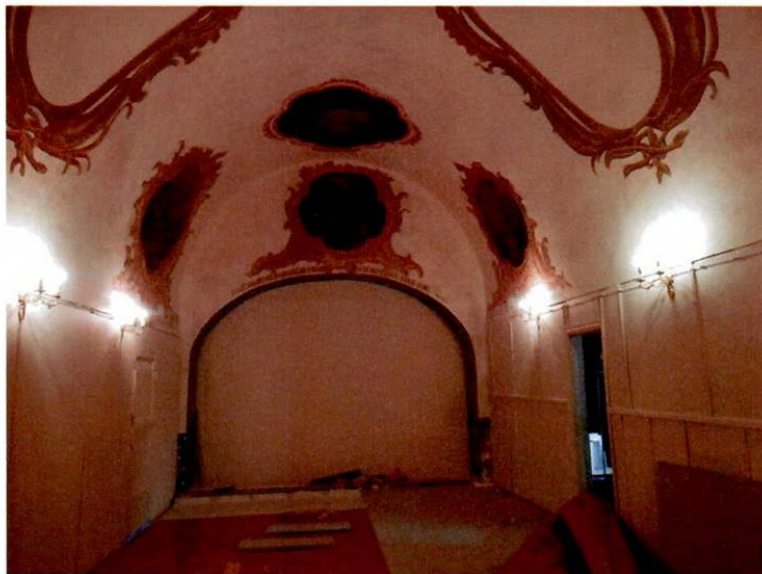
4. Интерьеры 3-го этажа верхней церкви объекта культурного наследия федерального значения «церковь»

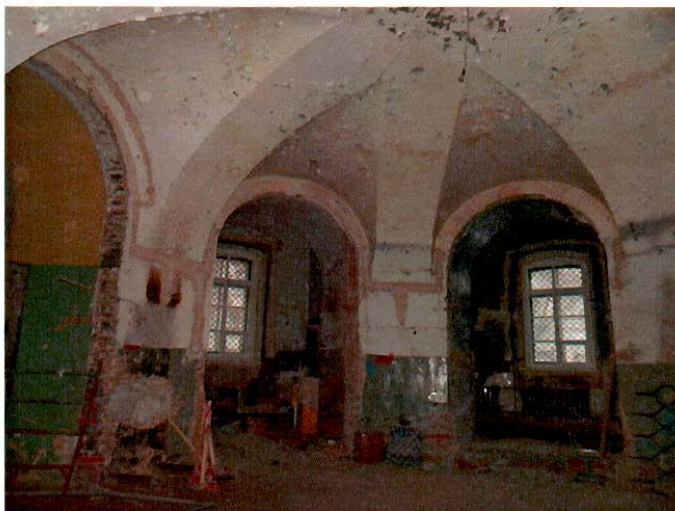
5. Интерьеры нижней церкви объекта культурного наследия федерального значения «церковь»

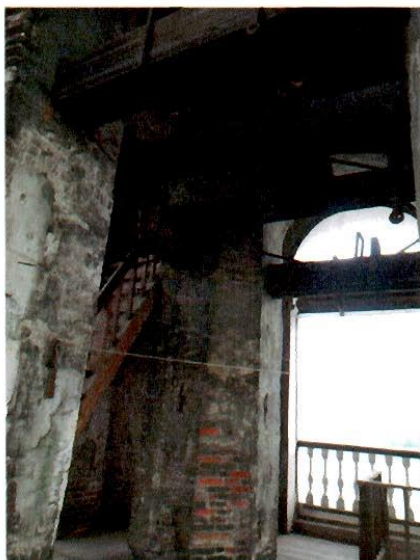
6. Колокольня объекта культурного наследия федерального значения «церковь»

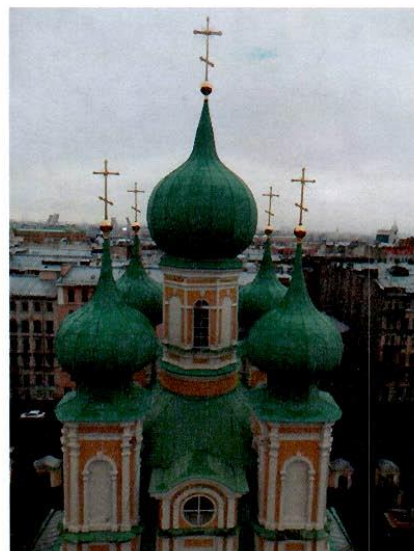
7. Купола объекта культурного наследия федерального значения «церковь»

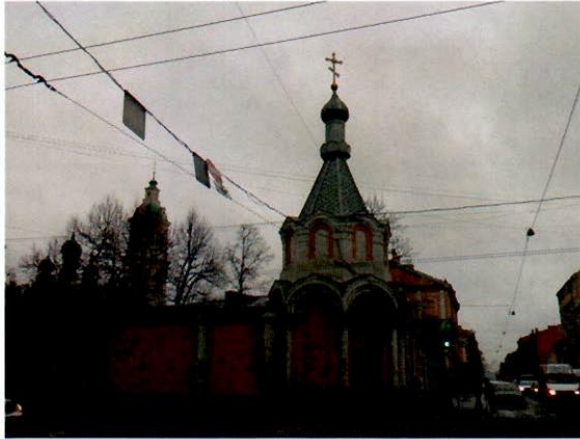
8. Объект культурного наследия федерального значения «часовня»

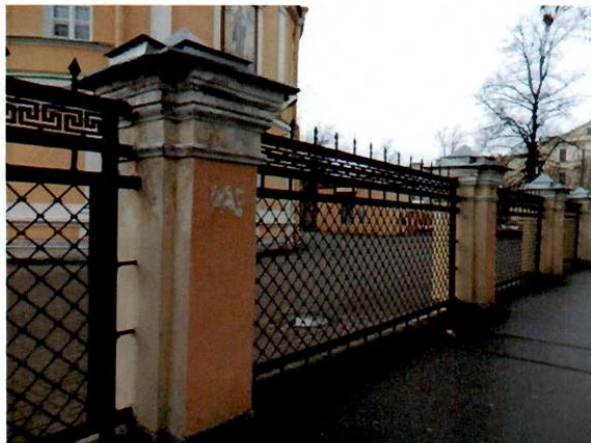
10. Объект культурного наследия федерального значения «ограда с четырьмя воротами»

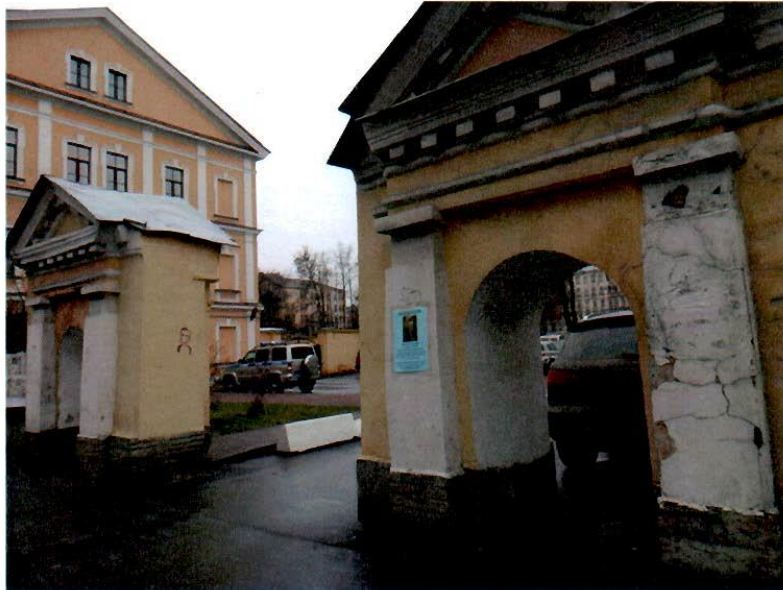
11. Объект культурного наследия федерального значения «ограда с четырьмя воротами»

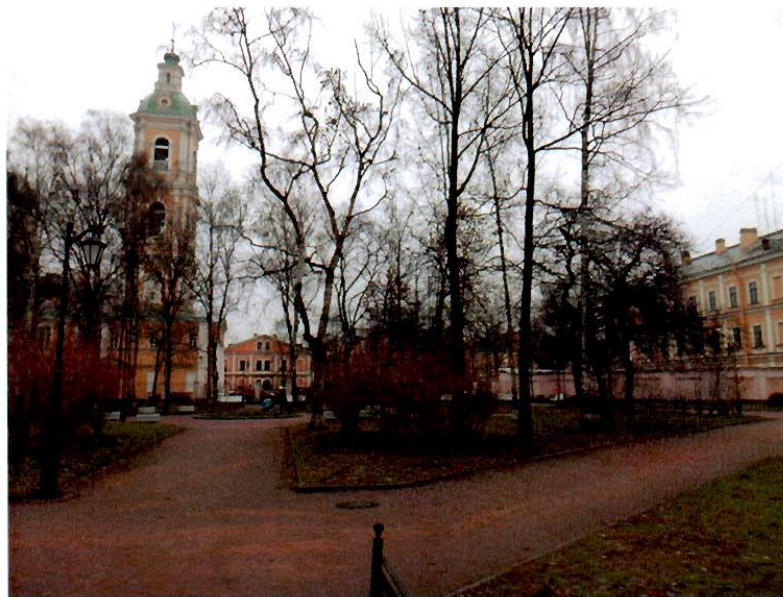
12. Объект культурного наследия федерального значения «сад»

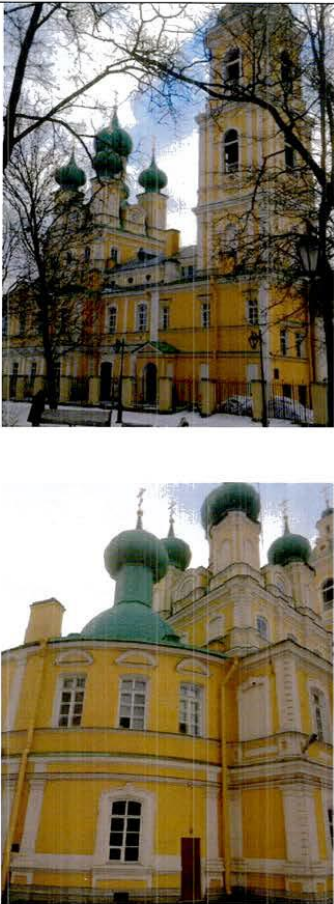
1	<p>Объемно-пространственное решение:</p>	<p>габариты и конфигурация здания, представляющего собой высокий, завершенный пятиглавием четверик, с примыкающими с севера и юга двухэтажными крытыми галереями; с восточной стороны к нему примыкает пониженная алтарная часть, полуциркулярная в плане, увенчанная куполом с главкой, с западной стороны – двухэтажный объём притвора с надстроенным над ним помещением хоров верхней церкви, и многоярусная колокольня;</p> <p>габариты, конфигурация и высотные отметки колокольни (два верхних яруса открытые), завершённой 4-гранным куполом, прорезанным на каждой грани люкарной в штукатурном наличнике и луковкой на кирпичном барабане с крестом;</p> <p>габариты, конфигурация и высотные отметки луковичных главок пятиглавия, алтарной апсиды и колокольни, куполов четверика, алтарной апсиды и колокольни, материал (дерево) и историческое конструктивное решение их стропильной системы, характер покрытия (листовой металл) и исторический колер его окраски;</p> <p>исторический рисунок и характер отделки (золочение) крестов пятиглавия, алтарного купола и колокольни;</p> <p>габариты, конфигурация и высотные отметки крыш четверика и основного объёма здания, характер их покрытия (листовой металл) и исторический колер его окраски</p>

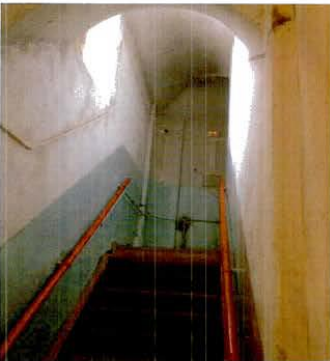
<p>главная лестница, ведущая в верхнюю церковь – габариты, конфигурация, конструктивное решение, материал (известняк) и профиль ступеней;</p> <p>историческая лестница внутренней части колокольни – габариты, материал ступеней (дерево);</p> <p>историческая лестница открытых ярусов колокольни – деревянная по металлическим косоурам;</p>

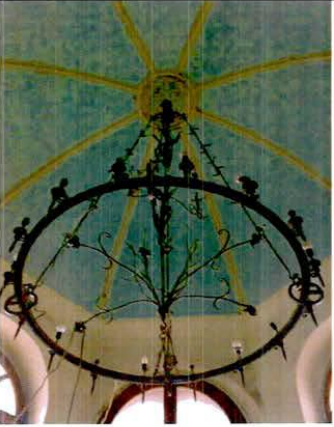
2	Конструктивная система:	исторические (XIX века) наружные и внутренние капитальные кирпичные стены; перекрытие помещения часовни в виде сомкнутого свода

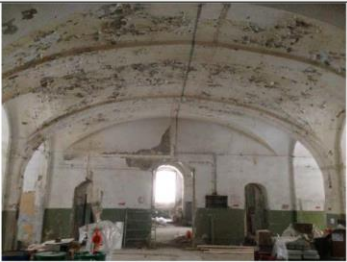
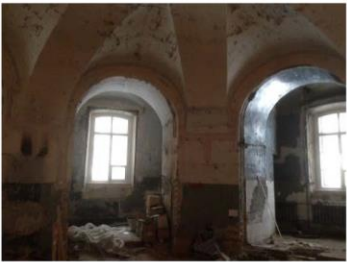
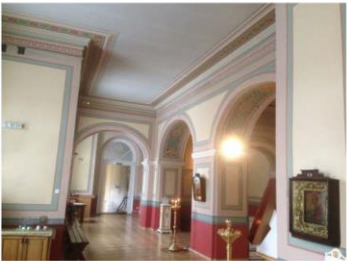
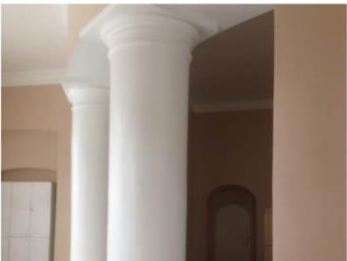
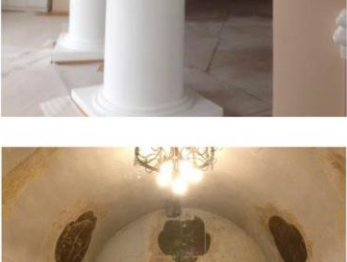
2	<p>Конструктивная система здания</p>	<p>исторические (XVIII-XIX веков) наружные и внутренние капитальные кирпичные стены,</p> <p>кирпичные своды над нижней церковью (первый этаж) - (большепролетные коробовые с распалубками над основным помещением нижней церкви, сомкнутый над её алтарной частью);</p> <p>кирпичные своды лестничных помещений;</p> <p>кирпичный свод купола верхней церкви;</p> <p>пилоны и подпружные арки, разделяющие объём верхней церкви на три нефа;</p> <p>колонны в алтарной части верхней церкви;</p> <p>цилиндрический свод над приделом Зачатия Иоанна Предтечи (хоры верхней церкви);</p>

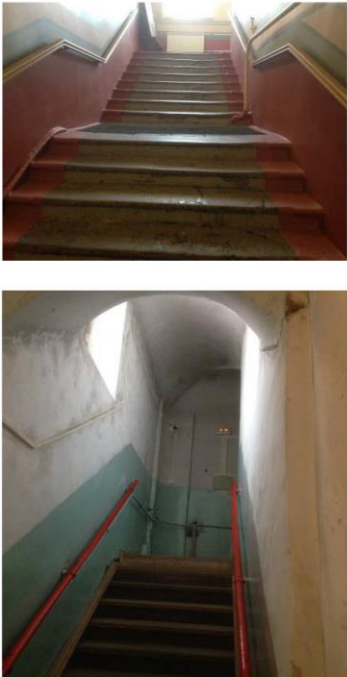
<p>главная лестница, ведущая в верхнюю церковь – габариты, конфигурация, конструктивное решение, материал (известняк) и профиль ступеней;</p> <p>историческая лестница внутренней части колокольни – габариты, материал ступеней (дерево);</p> <p>историческая лестница открытых ярусов колокольни – деревянная по металлическим косоурам;</p>

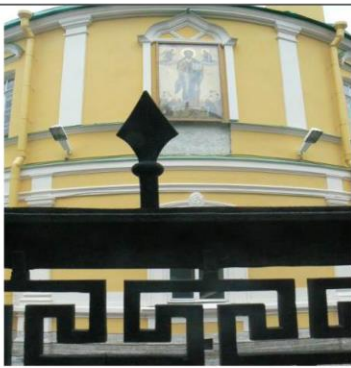
2	Конструктивная система:	материал цоколей – известняк; материал и характер отделки столбов ограды и воротных пилонов – кирпич, окрашенная штукатурка; материал звеньев и створов ворот и калиток – металл,ковка

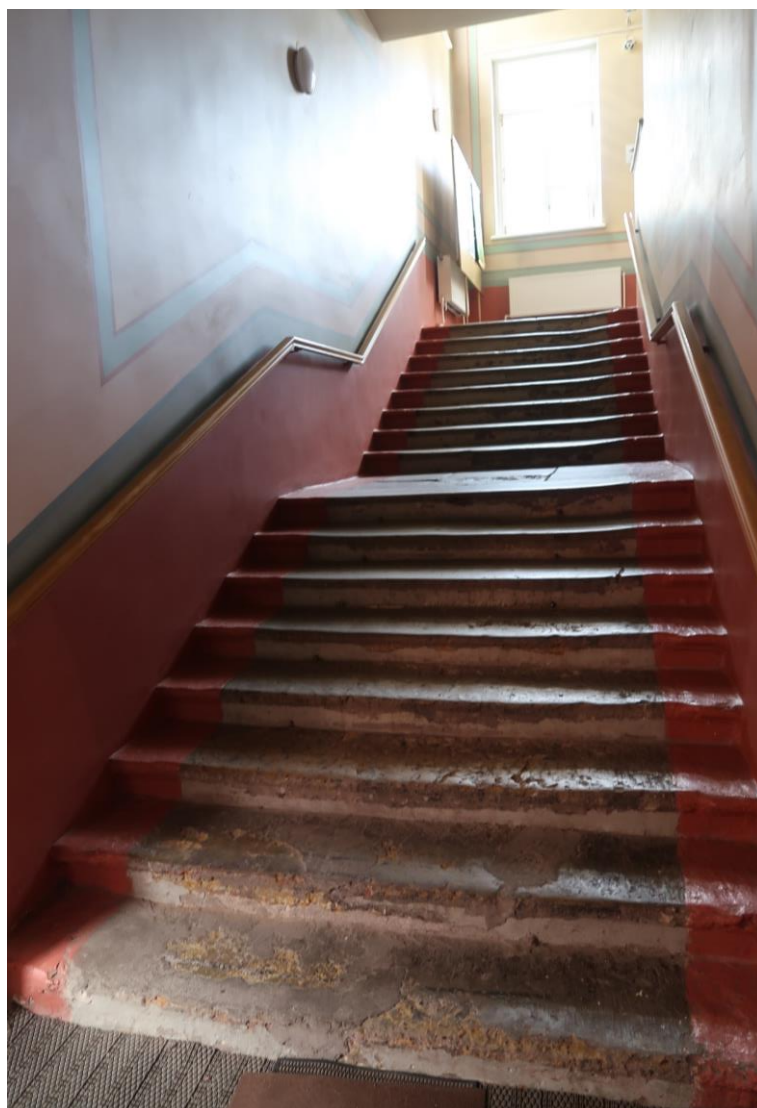
1. **Главная лестница в верхнем храме в осях 1-5/А-В.** Каменные ступени и площадки лестницы имеют многочисленные сколы, потертости и трещины. В цилиндрическом кирпичном своде в осях 2-3/А-Б под главной лестницей имеется трещина шириной раскрытия до 0,5 мм. Техническое состояние лестницы оценивается как **ограниченно-работоспособное**.

- Ступени и площадки лестницы лещадной плиты, выполнены из известняка Путиловского месторождения со шлифованной фактурой лицевой поверхности. В ходе обследования выявлены трудноудаляемые и легкоудаляемые загрязнения, в том числе растворными материалами, пятна краски на масляном и синтетическом связующем, многослойная окраска боковых частей ступеней и подступенков составами на масляном и синтетическом связующем, сколы, мелкие и крупные утраты камня валиков ступеней, значительные утраты камня в местах наибольшего износа, восполненные растворами на основе цементного вяжущего, деструкция и выкрошивание мастиковок, трещины ступеней и плит площадок, в ряде мест фрагментирование плит.

- Повсеместно определяется общий износ камня ступеней лестницы с утратой геометрии проступи, участки фактурности поверхности и неравномерной потертости проступей

8. *Объект культурного наследия федерального значения «Церковь», расположенный по адресу: г. Санкт-Петербург, 8-я линия В.О., дом 67, литера Б (г. Санкт-Петербург, 8-я линия Васильевского острова, д. 67, 7-я линия Васильевского острова, д. 68), входящий в состав объекта культурного наследия федерального значения «Церковь Благовещения Пресвятой Богородицы» по адресу: г. Санкт-Петербург, 8-я линия В.О., дом 67, литера Б, дом 71, литера А (г. Санкт-Петербург, 8-я линия В.О., д. 67, 71, 7-я линия В.О., д. 68, Малый проспект В.О., между домами 18 и 20). Главная лестница в верхний храм. Общий вид.*

2. Выполнить инъектирование трещины в цилиндрическом кирпичном своде под главной лестницей ремонтными составами в соответствии со специально разработанными технологическими рекомендациями.

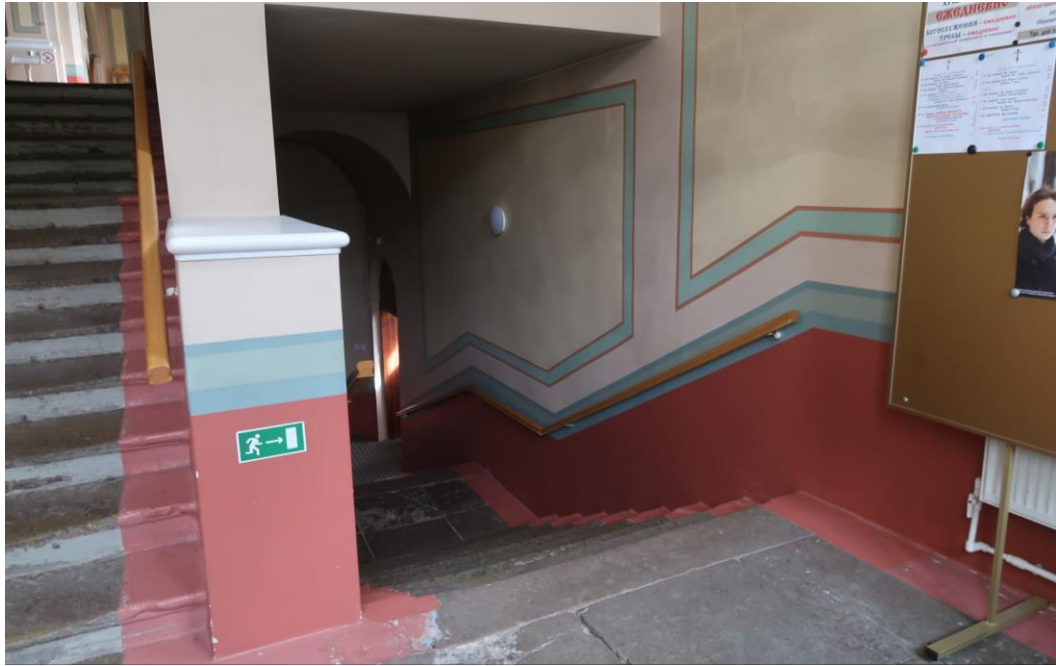
9. Объект культурного наследия федерального значения «Церковь», расположенный по адресу: г. Санкт-Петербург, 8-я линия В.О., дом 67, литера Б (г. Санкт-Петербург, 8-я линия Васильевского острова, д. 67, 7-я линия Васильевского острова, д. 68), входящий в состав объекта культурного наследия федерального значения «Церковь Благовещения Пресвятой Богородицы» по адресу: г. Санкт-Петербург, 8-я линия В.О., дом 67, литера Б, дом 71, литера А (г. Санкт-Петербург, 8-я линия В.О., д. 67, 71, 7-я линия В.О., д. 68, Малый проспект В.О., между домами 18 и 20). Главная лестница в верхний храм. Общий вид.

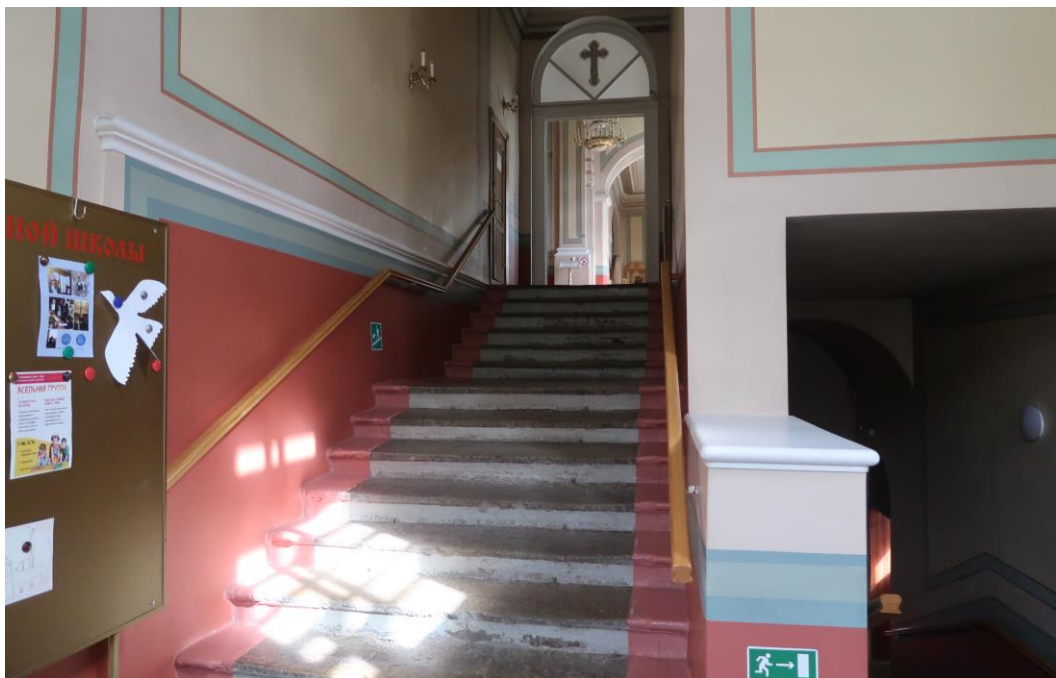
10. Объект культурного наследия федерального значения «Церковь», расположенный по адресу: г. Санкт-Петербург, 8-я линия В.О., дом 67, литера Б (г. Санкт-Петербург, 8-я линия Васильевского острова, д. 67, 7-я линия Васильевского острова, д. 68), входящий в состав объекта культурного наследия федерального значения «Церковь Благовещения Пресвятой Богородицы» по адресу: г. Санкт-Петербург, 8-я линия В.О., дом 67, литера Б, дом 71, литера А (г. Санкт-Петербург, 8-я линия В.О., д. 67, 71, 7-я линия В.О., д. 68, Малый проспект В.О., между домами 18 и 20). Главная лестница в верхний храм. Общий вид.

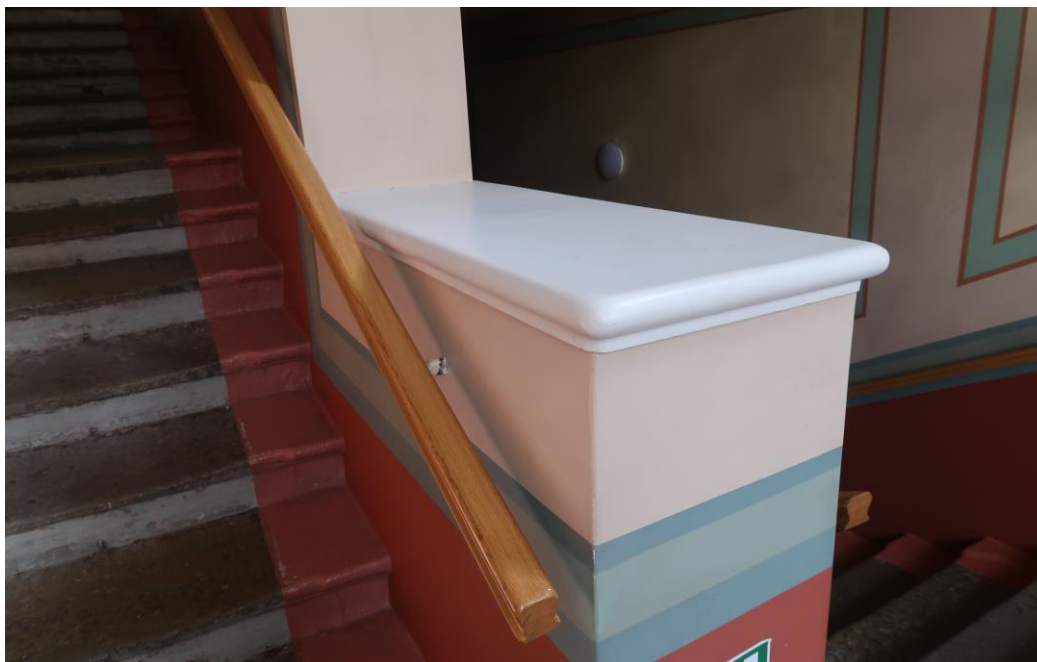
**11. Объект культурного наследия федерального значения «Церковь», расположенный по адресу: г. Санкт-Петербург, 8-я линия В.О., дом 67, литера Б (г. Санкт-Петербург, 8-я линия Васильевского острова, д. 67, 7-я линия Васильевского острова, д. 68), входящий в состав объекта культурного наследия федерального значения «Церковь Благовещения Пресвятой Богородицы» по адресу: г. Санкт-Петербург, 8-я линия В.О., дом 67, литера Б, дом 71, литера А (г. Санкт-Петербург, 8-я линия В.О., д. 67, 71, 7-я линия В.О., д. 68, Малый проспект В.О., между домами 18 и 20). Главная лестница в верхний храм. Фрагмент.**

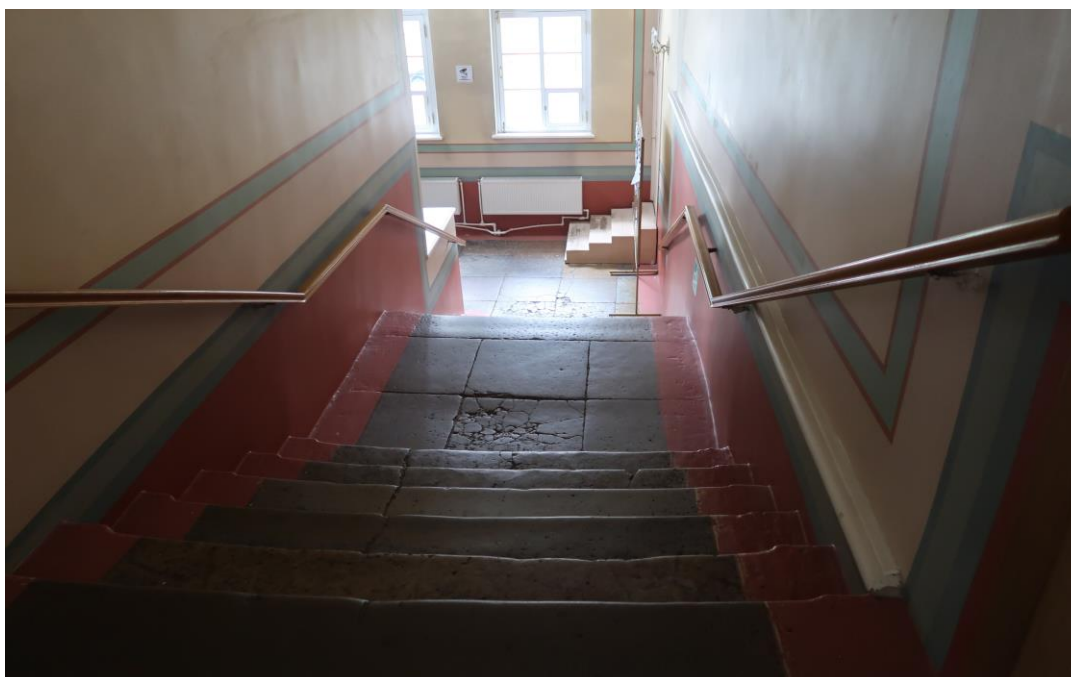
**12. Объект культурного наследия федерального значения «Церковь», расположенный по адресу: г. Санкт-Петербург, 8-я линия В.О., дом 67, литера Б (г. Санкт-Петербург, 8-я линия Васильевского острова, д. 67, 7-я линия Васильевского острова, д. 68), входящий в состав объекта культурного наследия федерального значения «Церковь Благовещения Пресвятой Богородицы» по адресу: г. Санкт-Петербург, 8-я линия В.О., дом 67, литера Б, дом 71, литера А (г. Санкт-Петербург, 8-я линия В.О., д. 67, 71, 7-я линия В.О., д. 68, Малый проспект В.О., между домами 18 и 20). Главная лестница в верхний храм. Общий вид.**

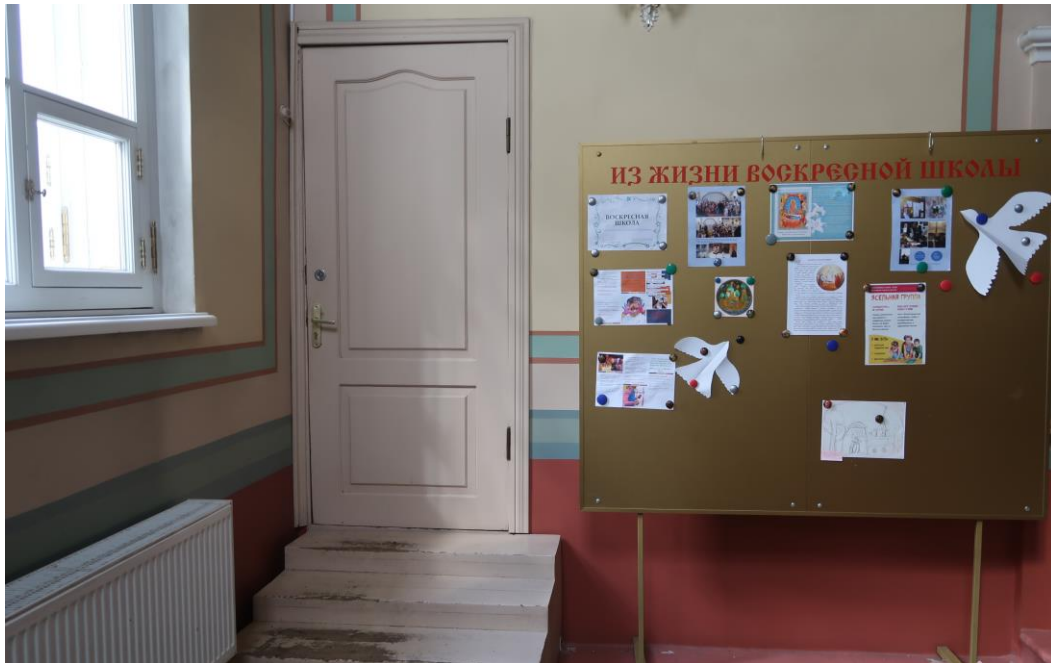
**15. Объект культурного наследия федерального значения «Церковь», расположенный по адресу: г. Санкт-Петербург, 8-я линия В.О., дом 67, литера Б (г. Санкт-Петербург, 8-я линия Васильевского острова, д. 67, 7-я линия Васильевского острова, д. 68), входящий в состав объекта культурного наследия федерального значения «Церковь Благовещения Пресвятой Богородицы» по адресу: г. Санкт-Петербург, 8-я линия В.О., дом 67, литера Б, дом 71, литера А (г. Санкт-Петербург, 8-я линия В.О., д. 67, 71, 7-я линия В.О., д. 68, Малый проспект В.О., между домами 18 и 20). Главная лестница в верхний храм. Дверной проем.**

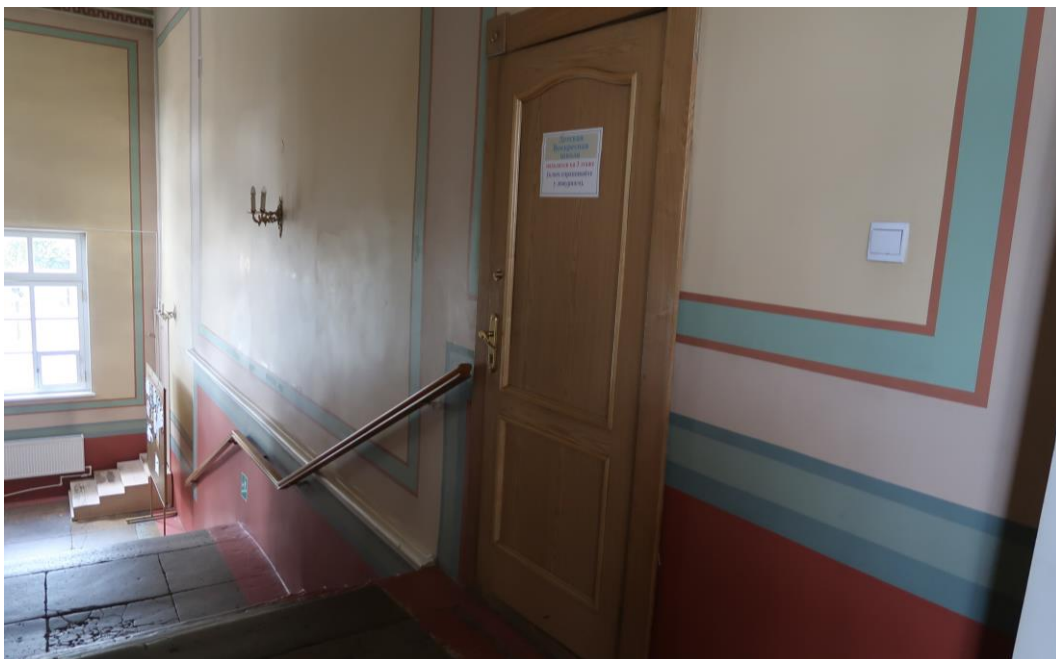
**16. Объект культурного наследия федерального значения «Церковь», расположенный по адресу: г. Санкт-Петербург, 8-я линия В.О., дом 67, литера Б (г. Санкт-Петербург, 8-я линия Васильевского острова, д. 67, 7-я линия Васильевского острова, д. 68), входящий в состав объекта культурного наследия федерального значения «Церковь Благовещения Пресвятой Богородицы» по адресу: г. Санкт-Петербург, 8-я линия В.О., дом 67, литера Б, дом 71, литера А (г. Санкт-Петербург, 8-я линия В.О., д. 67, 71, 7-я линия В.О., д. 68, Малый проспект В.О., между домами 18 и 20). Главная лестница в верхний храм. Дверной проем.**

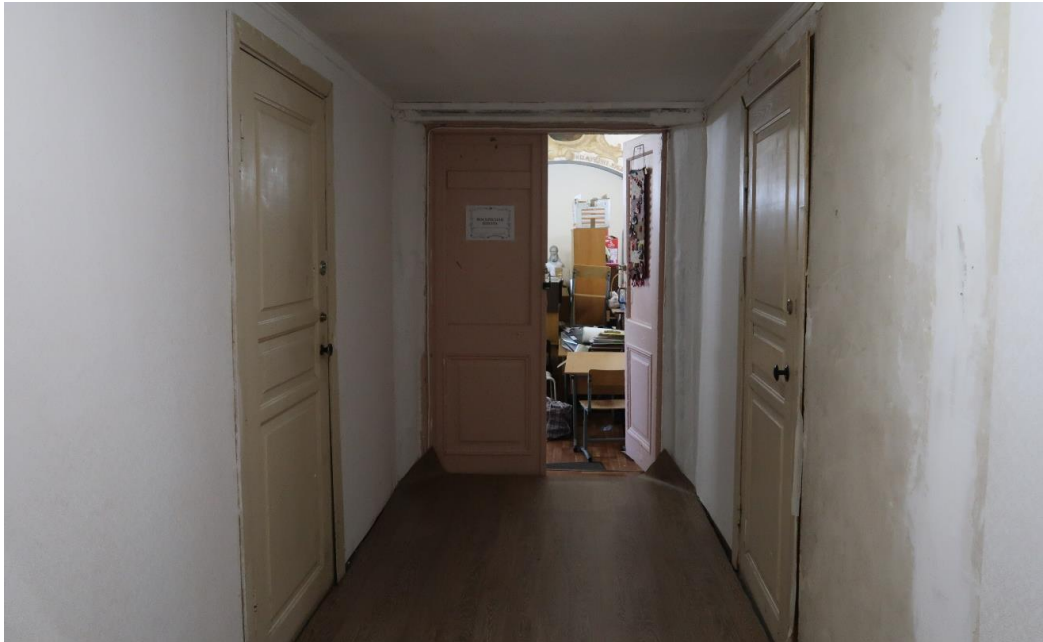
**17. Объект культурного наследия федерального значения «Церковь», расположенный по адресу: г. Санкт-Петербург, 8-я линия В.О., дом 67, литера Б (г. Санкт-Петербург, 8-я линия Васильевского острова, д. 67, 7-я линия Васильевского острова, д. 68), входящий в состав объекта культурного наследия федерального значения «Церковь Благовещения Пресвятой Богородицы» по адресу: г. Санкт-Петербург, 8-я линия В.О., дом 67, литера Б, дом 71, литера А (г. Санкт-Петербург, 8-я линия В.О., д. 67, 71, 7-я линия В.О., д. 68, Малый проспект В.О., между домами 18 и 20). Помещение 3-го этажа (помещение 59). Вид в восточном направлении.**

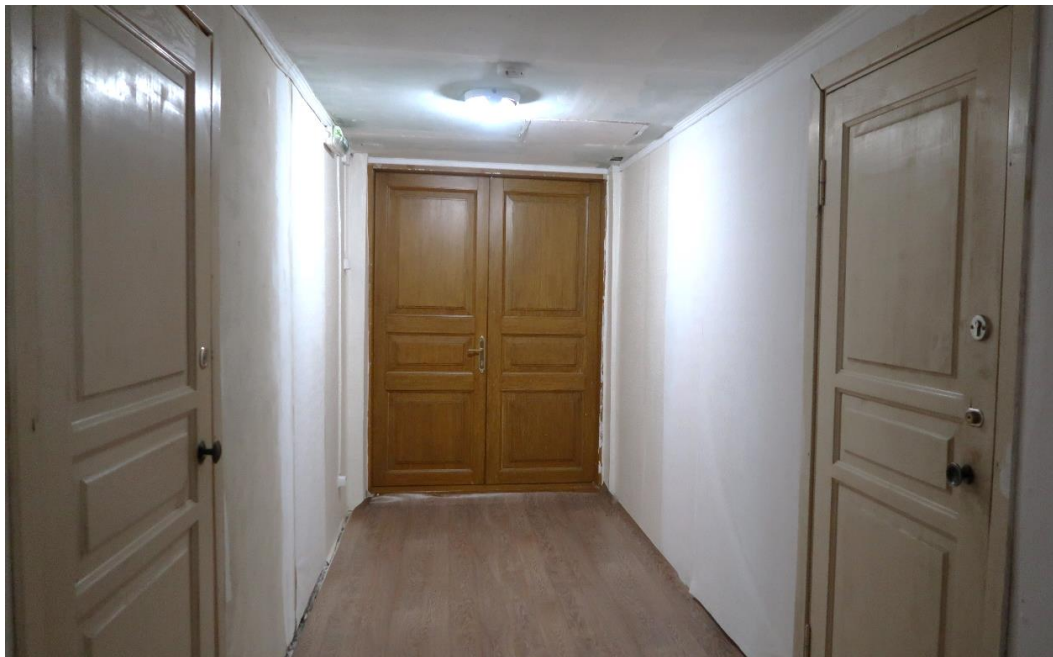
**18. Объект культурного наследия федерального значения «Церковь», расположенный по адресу: г. Санкт-Петербург, 8-я линия В.О., дом 67, литера Б (г. Санкт-Петербург, 8-я линия Васильевского острова, д. 67, 7-я линия Васильевского острова, д. 68), входящий в состав объекта культурного наследия федерального значения «Церковь Благовещения Пресвятой Богородицы» по адресу: г. Санкт-Петербург, 8-я линия В.О., дом 67, литера Б, дом 71, литера А (г. Санкт-Петербург, 8-я линия В.О., д. 67, 71, 7-я линия В.О., д. 68, Малый проспект В.О., между домами 18 и 20). Помещение 3-го этажа (помещение 59). Вид в западном направлении.**

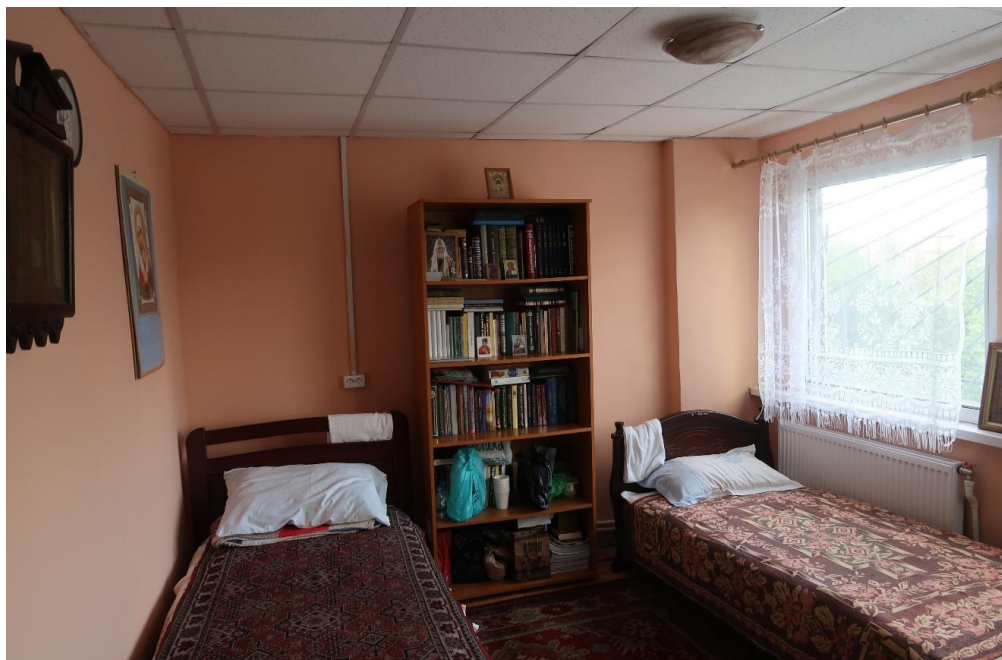
**19. Объект культурного наследия федерального значения «Церковь», расположенный по адресу: г. Санкт-Петербург, 8-я линия В.О., дом 67, литера Б (г. Санкт-Петербург, 8-я линия Васильевского острова, д. 67, 7-я линия Васильевского острова, д. 68), входящий в состав объекта культурного наследия федерального значения «Церковь Благовещения Пресвятой Богородицы» по адресу: г. Санкт-Петербург, 8-я линия В.О., дом 67, литера Б, дом 71, литера А (г. Санкт-Петербург, 8-я линия В.О., д. 67, 71, 7-я линия В.О., д. 68, Малый проспект В.О., между домами 18 и 20). Помещение 3-го этажа (помещение 60).  
Общий вид.**

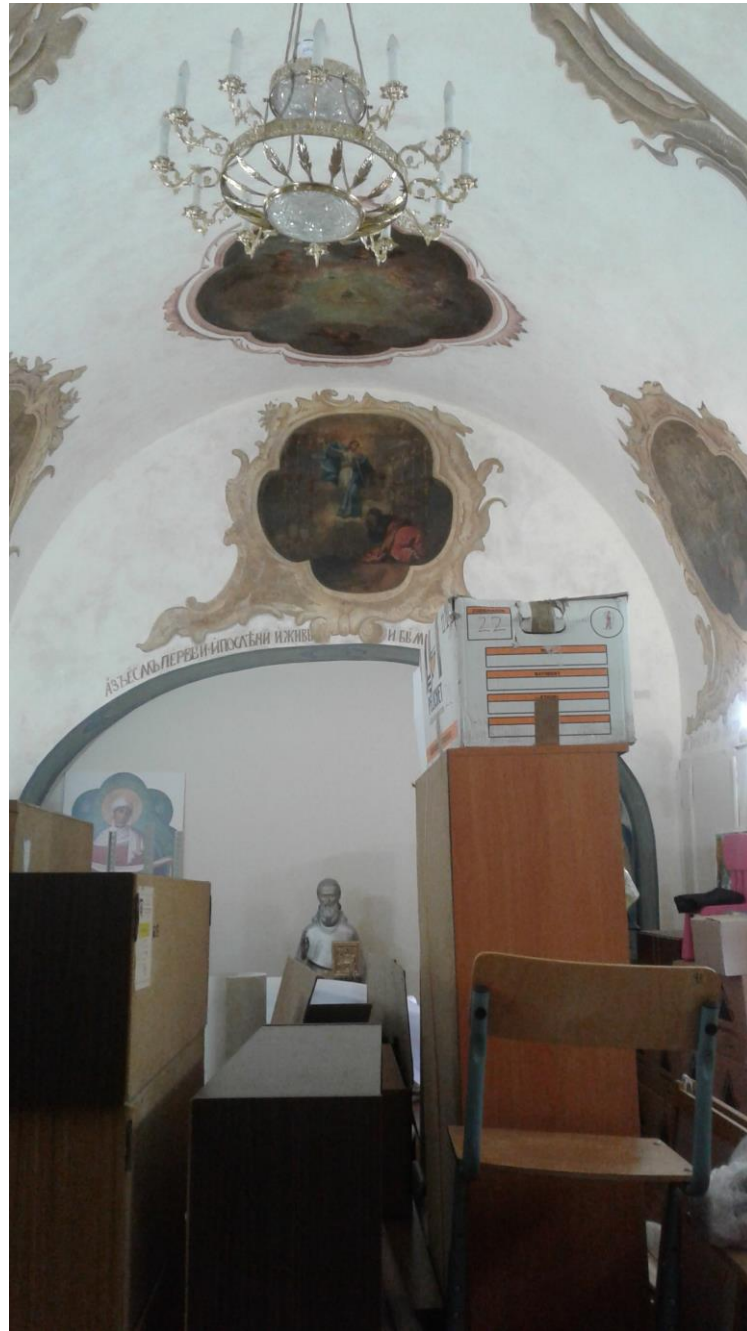
- Штукатурная отделка выполнена известковыми и известково-гипсовыми растворами с разным содержанием гипса в составе вяжущего. В ходе обследования штукатурной отделки выявлены трудноудаляемые и легкоудаляемые загрязнения поверхности, участки отслоения штукатурной отделки от основы, участки запаривания известковой штукатурки под коркой многослойного красочного покрытия, утрат отделки восполненные растворами с разной природой вяжущего различных ремонтных периодов, в том числе на основе цемента, трещины различной протяженности, направленности и степени раскрытия, следы протечек, сопровождаемые потемнением штукатурного слоя.

- В северо-восточном углу помещения придела Зачатия Иоанна Предтечи в стене расположена печь, в настоящее время не эксплуатируется. Поверхность многослойно окрашена составами с разной природой связующего, фурнитура повреждена, местами скрыта под штукатурными и окрасочными слоями.

**21. Объект культурного наследия федерального значения «Церковь», расположенный по адресу: г. Санкт-Петербург, 8-я линия В.О., дом 67, литера Б (г. Санкт-Петербург, 8-я линия Васильевского острова, д. 67, 7-я линия Васильевского острова, д. 68), входящий в состав объекта культурного наследия федерального значения «Церковь Благовещения Пресвятой Богородицы» по адресу: г. Санкт-Петербург, 8-я линия В.О., дом 67, литера Б, дом 71, литера А (г. Санкт-Петербург, 8-я линия В.О., д. 67, 71, 7-я линия В.О., д. 68, Малый проспект В.О., между домами 18 и 20). Придел во имя Зачатия Св. Иоанна Предтечи. Общий вид в восточном направлении.**

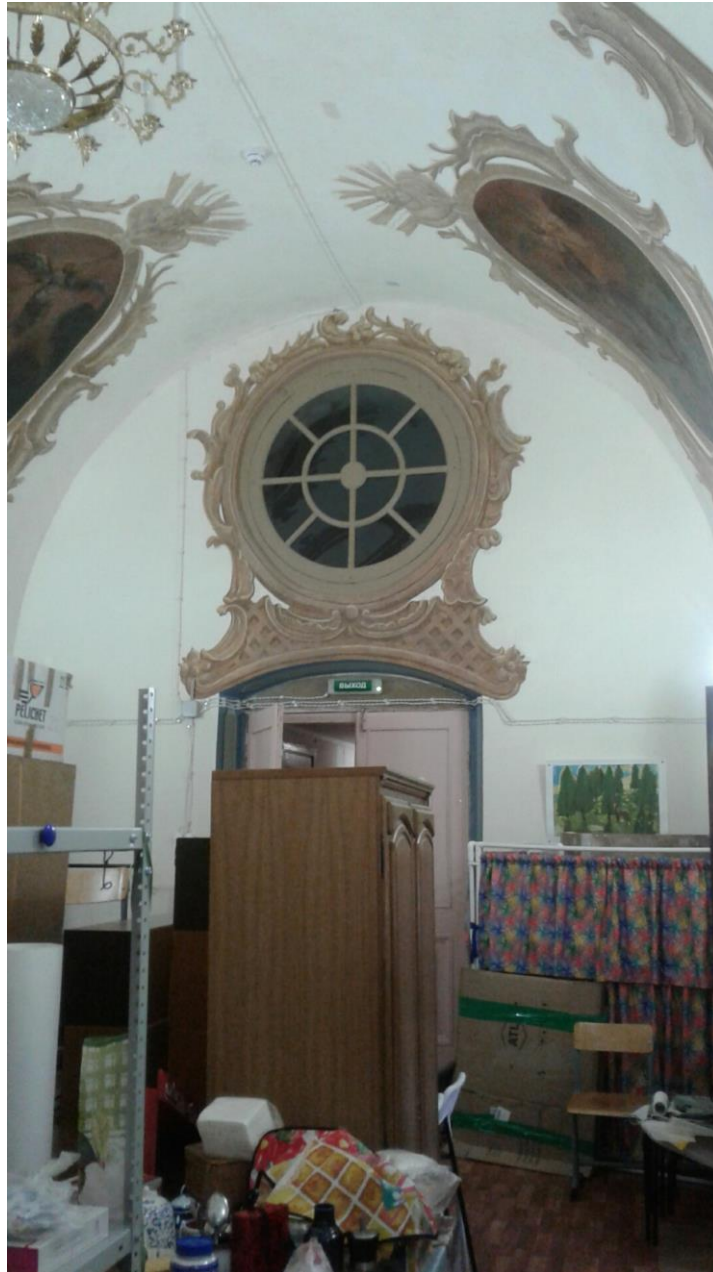
**22. Объект культурного наследия федерального значения «Церковь», расположенный по адресу: г. Санкт-Петербург, 8-я линия В.О., дом 67, литера Б (г. Санкт-Петербург, 8-я линия Васильевского острова, д. 67, 7-я линия Васильевского острова, д. 68), входящий в состав объекта культурного наследия федерального значения «Церковь Благовещения Пресвятой Богородицы» по адресу: г. Санкт-Петербург, 8-я линия В.О., дом 67, литера Б, дом 71, литера А (г. Санкт-Петербург, 8-я линия В.О., д. 67, 71, 7-я линия В.О., д. 68, Малый проспект В.О., между домами 18 и 20). Придел во имя Зачатия Св. Иоанна Предтечи. Общий вид в западном направлении.**
