## **Акт**

**по результатам государственной историко-культурной экспертизы проектной документации на проведение работ по сохранению объекта культурного наследия федерального значения «Церковь», расположенного по адресу: г. Санкт-Петербург, 8-я линия В.О., дом 67, литера Б (г. Санкт-Петербург, 8-я линия Васильевского острова, д. 67, 7-я линия Васильевского острова, д. 68), входящего в состав объекта культурного наследия федерального значения «Церковь Благовещения Пресвятой Богородицы» по адресу: г. Санкт-Петербург, 8-я линия В.О., дом 67, литера Б, дом 71, литера А (г. Санкт-Петербург, 8-я линия В.О., д. 67, 71, 7-я линия В.О., д. 68, Малый проспект В.О., между домами 18 и 20), предусмотренных проектом: «Ремонт и реставрация интерьеров главной лестницы в верхнем храме, лестницы колокольни, помещений 3-го этажа Церкви, входящей в состав объекта культурного наследия федерального значения «Церковь Благовещения Пресвятой Богородицы» по адресу: г. Санкт-Петербург, 8-я линия В.О., д. 67; 7-я линия В.О., д. 68», разработанным АО «Ренессанс-Реставрация»

(Шифр: ПД-15-2021)**

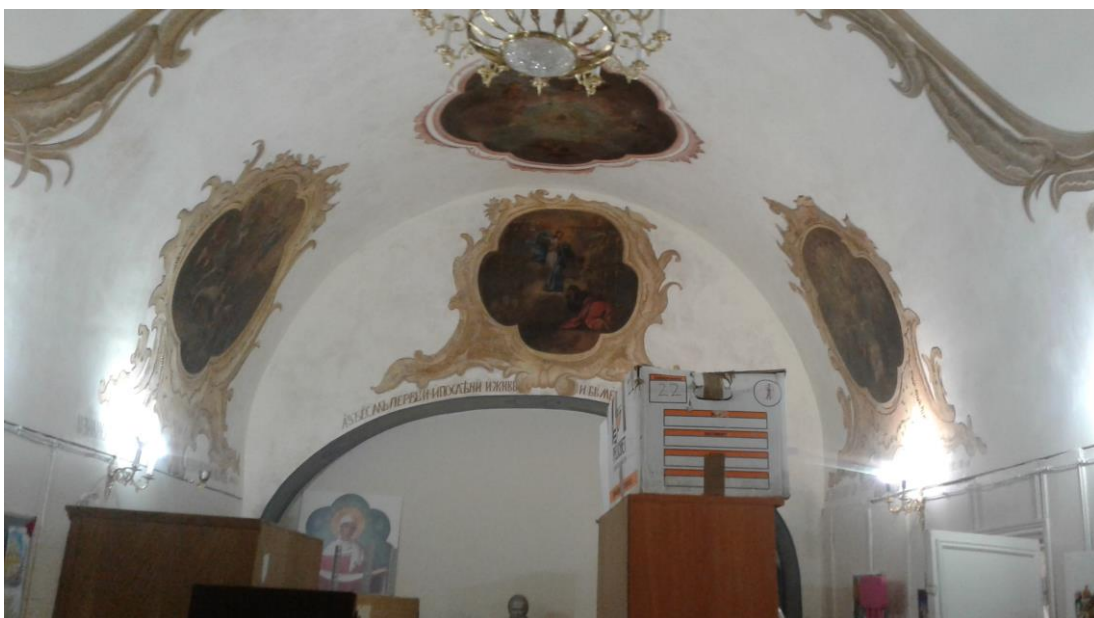
**23. Объект культурного наследия федерального значения «Церковь», расположенный по адресу: г. Санкт-Петербург, 8-я линия В.О., дом 67, литера Б (г. Санкт-Петербург, 8-я линия Васильевского острова, д. 67, 7-я линия Васильевского острова, д. 68), входящий в состав объекта культурного наследия федерального значения «Церковь Благовещения Пресвятой Богородицы» по адресу: г. Санкт-Петербург, 8-я линия В.О., дом 67, литера Б, дом 71, литера А (г. Санкт-Петербург, 8-я линия В.О., д. 67, 71, 7-я линия В.О., д. 68, Малый проспект В.О., между домами 18 и 20). Придел во имя Зачатия Св. Иоанна Предтечи. Фрагмент интерьера. Свод. Овальные живописные тондо с изображением сюжетов из Откровения Св. Иоанна Богослова.**

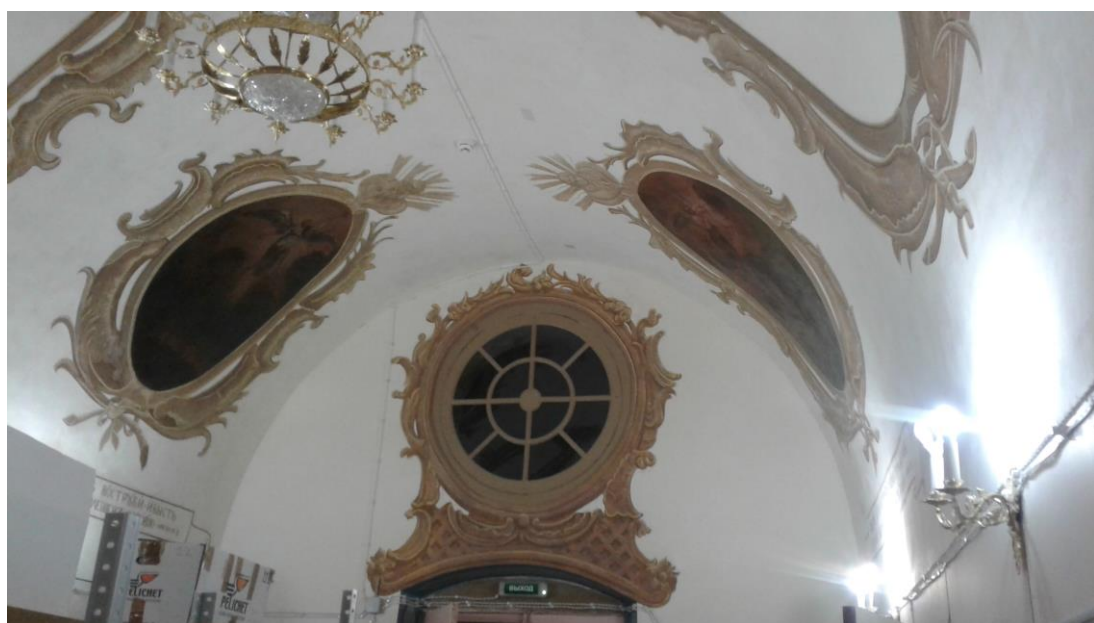
**24. Объект культурного наследия федерального значения «Церковь», расположенный по адресу: г. Санкт-Петербург, 8-я линия В.О., дом 67, литера Б (г. Санкт-Петербург, 8-я линия Васильевского острова, д. 67, 7-я линия Васильевского острова, д. 68), входящий в состав объекта культурного наследия федерального значения «Церковь Благовещения Пресвятой Богородицы» по адресу: г. Санкт-Петербург, 8-я линия В.О., дом 67, литера Б, дом 71, литера А (г. Санкт-Петербург, 8-я линия В.О., д. 67, 71, 7-я линия В.О., д. 68, Малый проспект В.О., между домами 18 и 20). Придел во имя Зачатия Св. Иоанна Предтечи. Фрагмент интерьера. Свод. Овальные живописные тондо с изображением сюжетов из Откровения Св. Иоанна Богослова.**

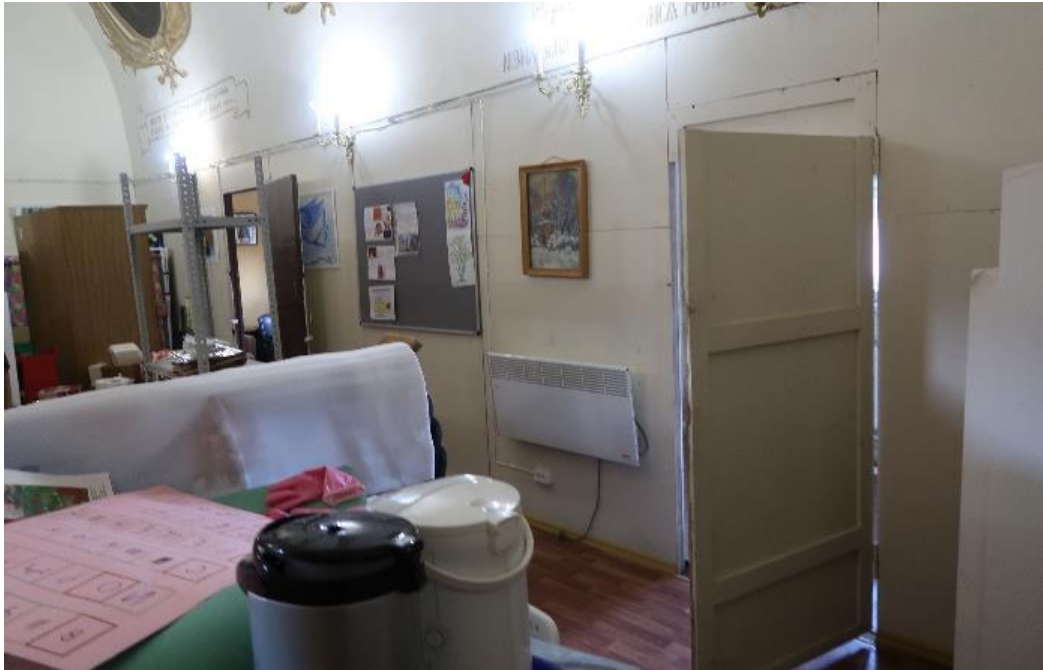
**25. Объект культурного наследия федерального значения «Церковь», расположенный по адресу: г. Санкт-Петербург, 8-я линия В.О., дом 67, литера Б (г. Санкт-Петербург, 8-я линия Васильевского острова, д. 67, 7-я линия Васильевского острова, д. 68), входящий в состав объекта культурного наследия федерального значения «Церковь Благовещения Пресвятой Богородицы» по адресу: г. Санкт-Петербург, 8-я линия В.О., дом 67, литера Б, дом 71, литера А (г. Санкт-Петербург, 8-я линия В.О., д. 67, 71, 7-я линия В.О., д. 68, Малый проспект В.О., между домами 18 и 20). Придел во имя Зачатия Св. Иоанна Предтечи. Фрагмент интерьера.**

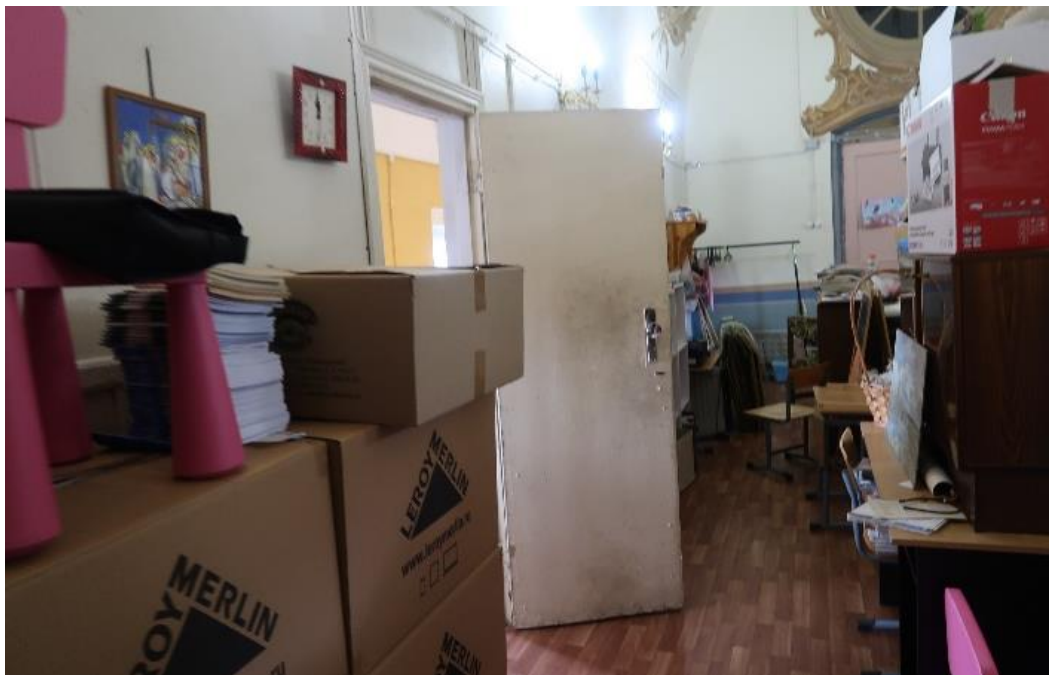
**26. Объект культурного наследия федерального значения «Церковь», расположенный по адресу: г. Санкт-Петербург, 8-я линия В.О., дом 67, литера Б (г. Санкт-Петербург, 8-я линия Васильевского острова, д. 67, 7-я линия Васильевского острова, д. 68), входящий в состав объекта культурного наследия федерального значения «Церковь Благовещения Пресвятой Богородицы» по адресу: г. Санкт-Петербург, 8-я линия В.О., дом 67, литера Б, дом 71, литера А (г. Санкт-Петербург, 8-я линия В.О., д. 67, 71, 7-я линия В.О., д. 68, Малый проспект В.О., между домами 18 и 20). Придел во имя Зачатия Св. Иоанна Предтечи. Фрагмент интерьера.**

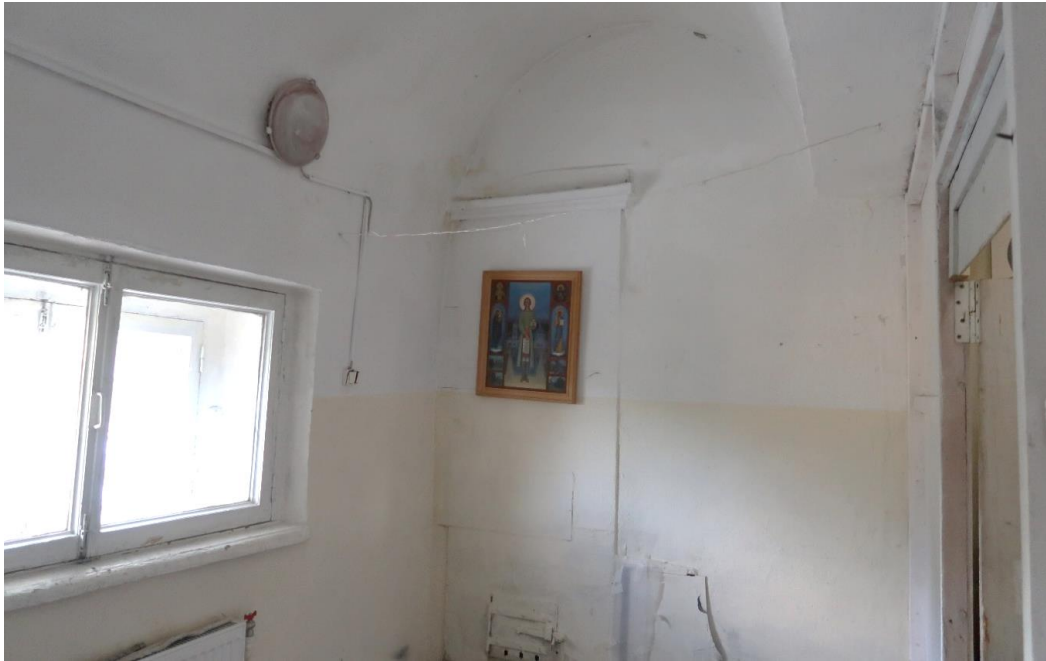
**27. Объект культурного наследия федерального значения «Церковь», расположенный по адресу: г. Санкт-Петербург, 8-я линия В.О., дом 67, литера Б (г. Санкт-Петербург, 8-я линия Васильевского острова, д. 67, 7-я линия Васильевского острова, д. 68), входящий в состав объекта культурного наследия федерального значения «Церковь Благовещения Пресвятой Богородицы» по адресу: г. Санкт-Петербург, 8-я линия В.О., дом 67, литера Б, дом 71, литера А (г. Санкт-Петербург, 8-я линия В.О., д. 67, 71, 7-я линия В.О., д. 68, Малый проспект В.О., между домами 18 и 20). Придел во имя Зачатия Иоанна Предтечи. Помещение 61. Вид в восточном направлении.**

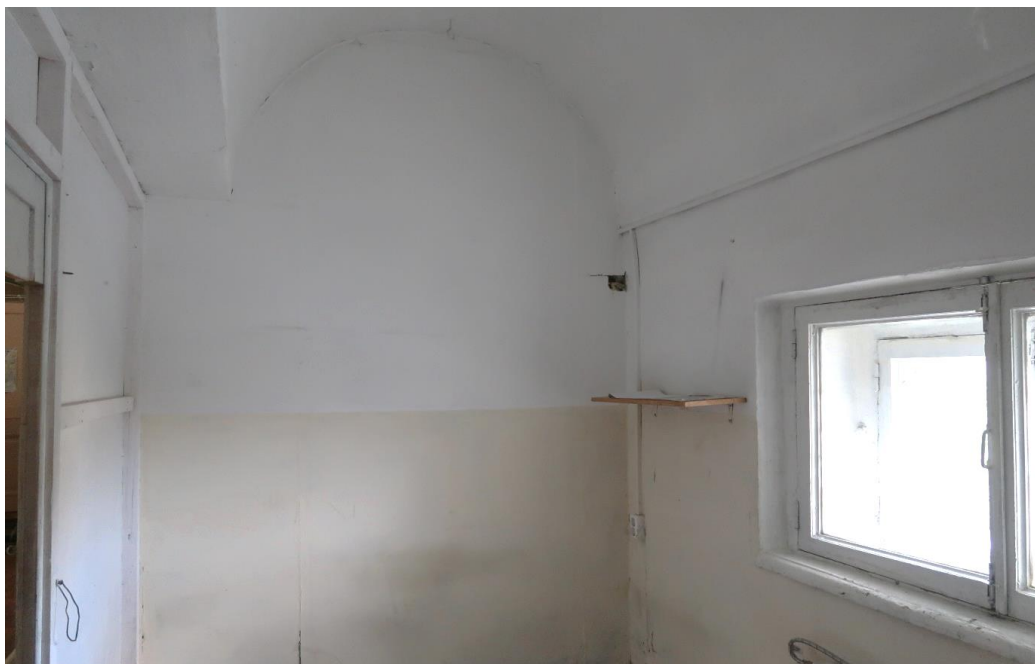
**28. Объект культурного наследия федерального значения «Церковь», расположенный по адресу: г. Санкт-Петербург, 8-я линия В.О., дом 67, литера Б (г. Санкт-Петербург, 8-я линия Васильевского острова, д. 67, 7-я линия Васильевского острова, д. 68), входящий в состав объекта культурного наследия федерального значения «Церковь Благовещения Пресвятой Богородицы» по адресу: г. Санкт-Петербург, 8-я линия В.О., дом 67, литера Б, дом 71, литера А (г. Санкт-Петербург, 8-я линия В.О., д. 67, 71, 7-я линия В.О., д. 68, Малый проспект В.О., между домами 18 и 20). Придел во имя Зачатия Иоанна Предтечи. Помещение 61. Вид в западном направлении.**

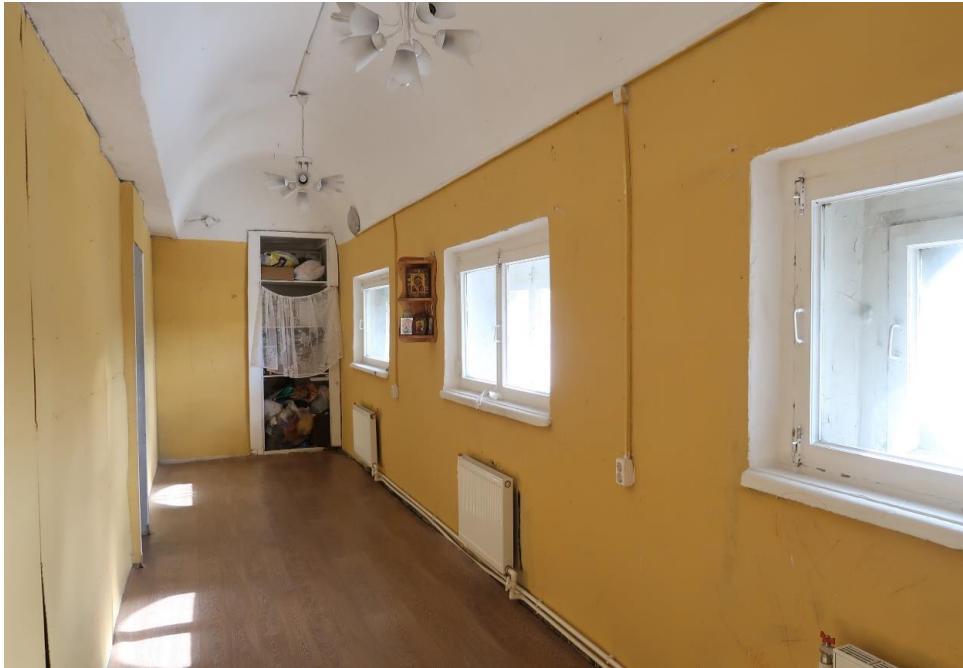
**29. Объект культурного наследия федерального значения «Церковь», расположенный по адресу: г. Санкт-Петербург, 8-я линия В.О., дом 67, литера Б (г. Санкт-Петербург, 8-я линия Васильевского острова, д. 67, 7-я линия Васильевского острова, д. 68), входящий в состав объекта культурного наследия федерального значения «Церковь Благовещения Пресвятой Богородицы» по адресу: г. Санкт-Петербург, 8-я линия В.О., дом 67, литера Б, дом 71, литера А (г. Санкт-Петербург, 8-я линия В.О., д. 67, 71, 7-я линия В.О., д. 68, Малый проспект В.О., между домами 18 и 20). Придел во имя Зачатия Иоанна Предтечи. Помещение 62. Вид в восточном направлении.**

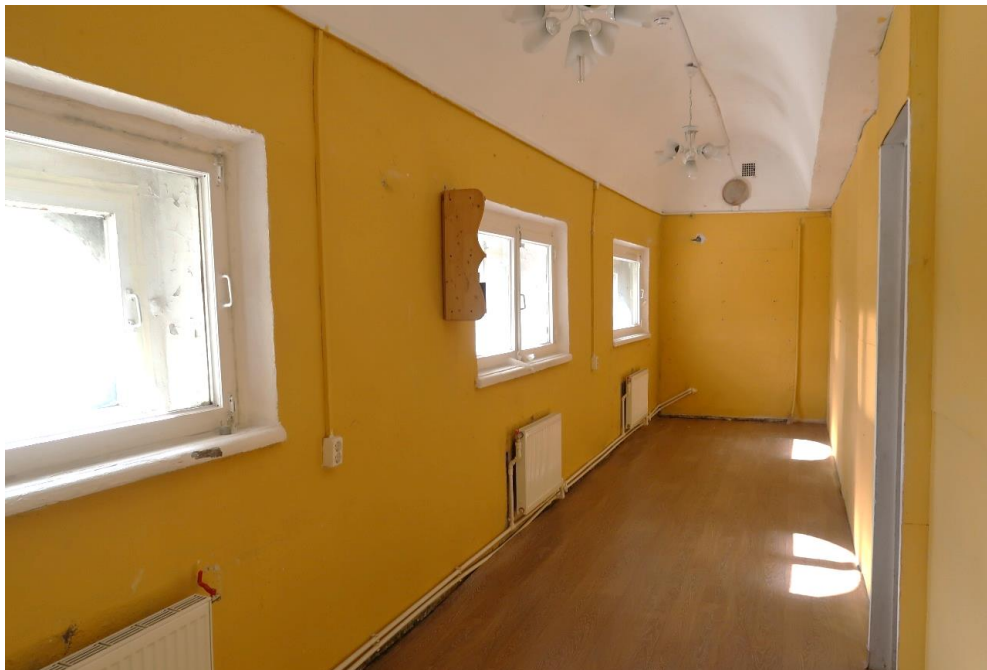
**30. Объект культурного наследия федерального значения «Церковь», расположенный по адресу: г. Санкт-Петербург, 8-я линия В.О., дом 67, литера Б (г. Санкт-Петербург, 8-я линия Васильевского острова, д. 67, 7-я линия Васильевского острова, д. 68), входящий в состав объекта культурного наследия федерального значения «Церковь Благовещения Пресвятой Богородицы» по адресу: г. Санкт-Петербург, 8-я линия В.О., дом 67, литера Б, дом 71, литера А (г. Санкт-Петербург, 8-я линия В.О., д. 67, 71, 7-я линия В.О., д. 68, Малый проспект В.О., между домами 18 и 20). Придел во имя Зачатия Иоанна Предтечи. Помещение 62. Вид в западном направлении.**

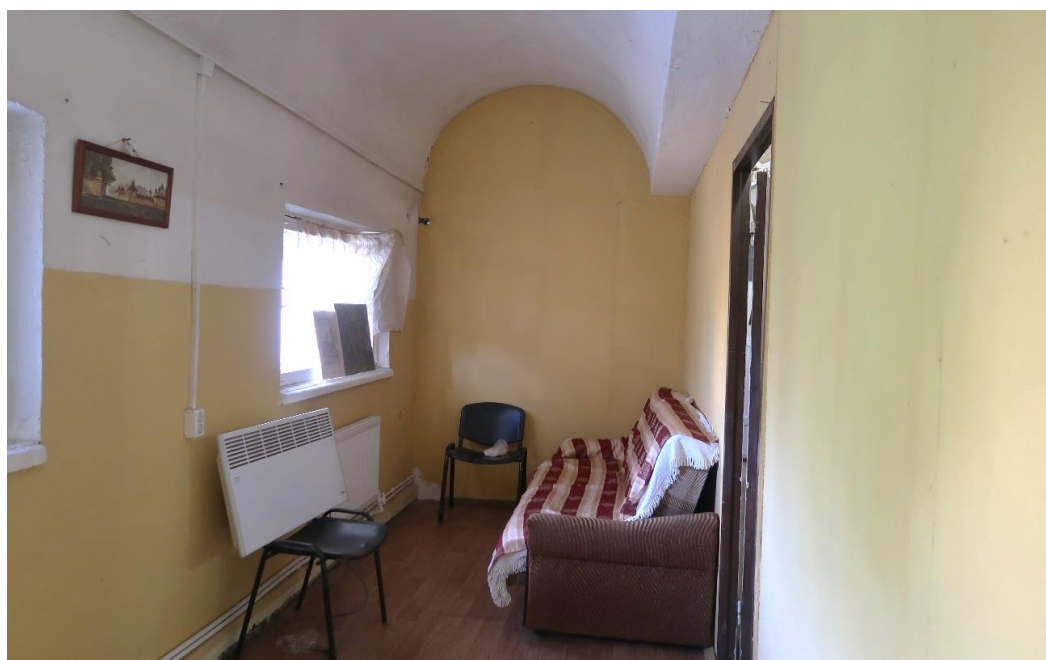
**32. Объект культурного наследия федерального значения «Церковь», расположенный по адресу: г. Санкт-Петербург, 8-я линия В.О., дом 67, литера Б (г. Санкт-Петербург, 8-я линия Васильевского острова, д. 67, 7-я линия Васильевского острова, д. 68), входящий в состав объекта культурного наследия федерального значения «Церковь Благовещения Пресвятой Богородицы» по адресу: г. Санкт-Петербург, 8-я линия В.О., дом 67, литера Б, дом 71, литера А (г. Санкт-Петербург, 8-я линия В.О., д. 67, 71, 7-я линия В.О., д. 68, Малый проспект В.О., между домами 18 и 20). Придел во имя Зачатия Иоанна Предтечи. Помещение 67. Вид в восточном направлении.**

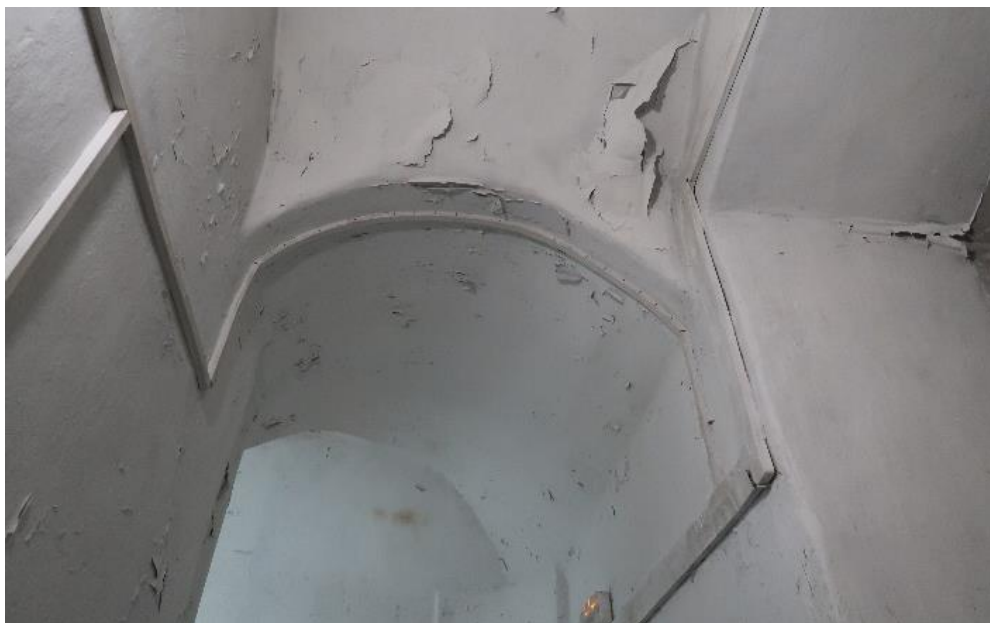
**34. Объект культурного наследия федерального значения «Церковь», расположенный по адресу: г. Санкт-Петербург, 8-я линия В.О., дом 67, литера Б (г. Санкт-Петербург, 8-я линия Васильевского острова, д. 67, 7-я линия Васильевского острова, д. 68), входящий в состав объекта культурного наследия федерального значения «Церковь Благовещения Пресвятой Богородицы» по адресу: г. Санкт-Петербург, 8-я линия В.О., дом 67, литера Б, дом 71, литера А (г. Санкт-Петербург, 8-я линия В.О., д. 67, 71, 7-я линия В.О., д. 68, Малый проспект В.О., между домами 18 и 20). Лестница ведущая на колокольню. Общий вид. Стены и своды. Фрагмент интерьера.**

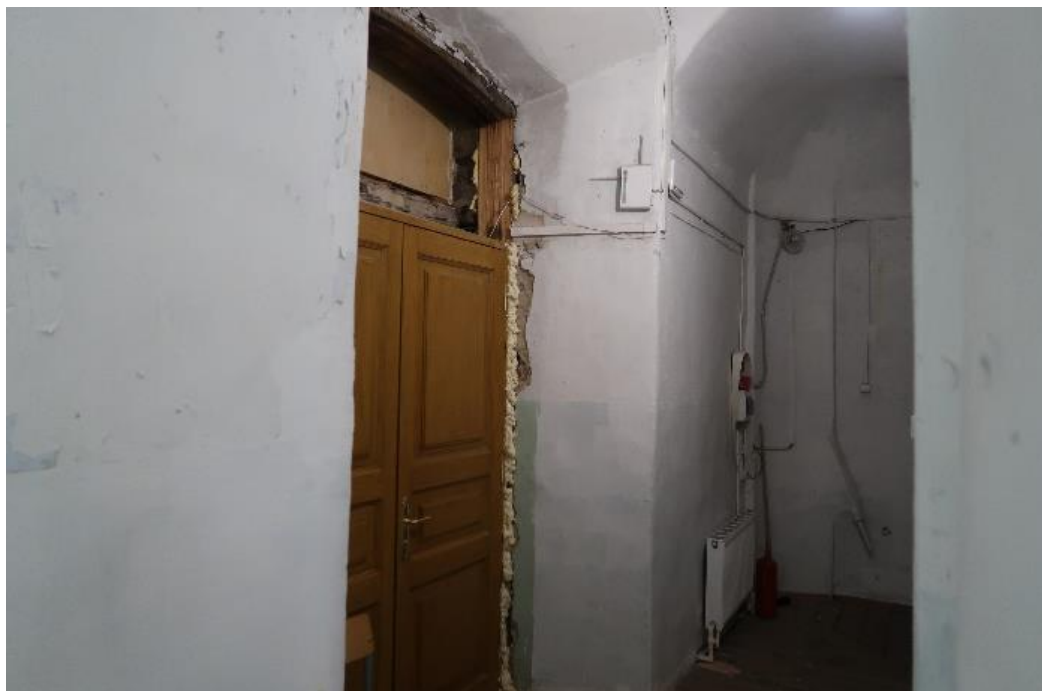
**35. Объект культурного наследия федерального значения «Церковь», расположенный по адресу: г. Санкт-Петербург, 8-я линия В.О., дом 67, литера Б (г. Санкт-Петербург, 8-я линия Васильевского острова, д. 67, 7-я линия Васильевского острова, д. 68), входящий в состав объекта культурного наследия федерального значения «Церковь Благовещения Пресвятой Богородицы» по адресу: г. Санкт-Петербург, 8-я линия В.О., дом 67, литера Б, дом 71, литера А (г. Санкт-Петербург, 8-я линия В.О., д. 67, 71, 7-я линия В.О., д. 68, Малый проспект В.О., между домами 18 и 20). Объем лестницы, ведущей на колокольню. Фрагмент интерьера.**

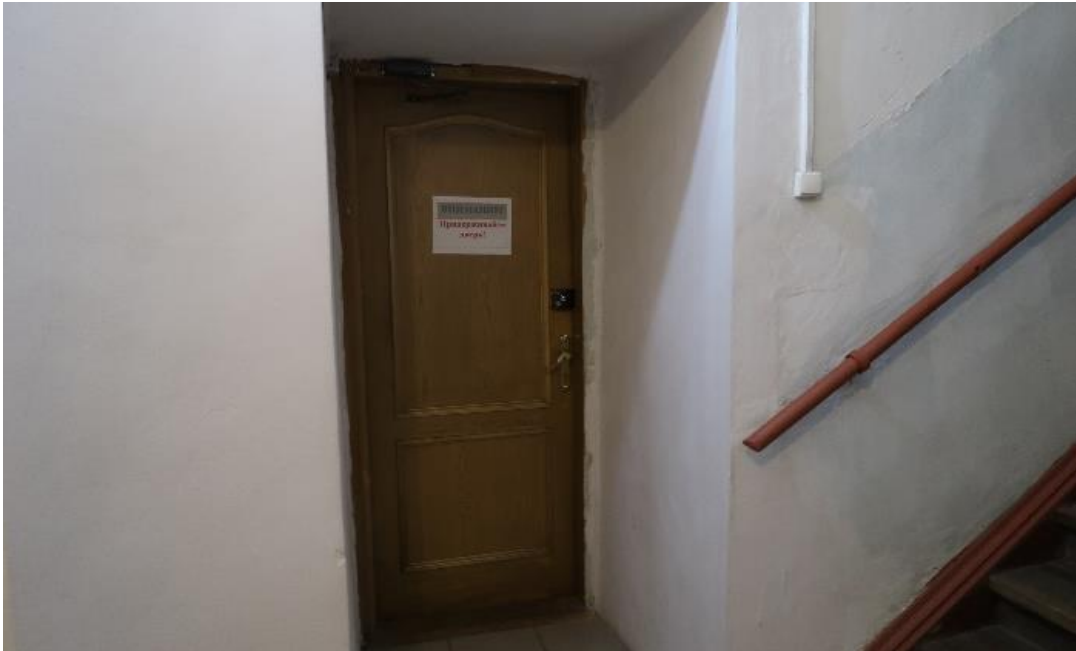
**36. Объект культурного наследия федерального значения «Церковь», расположенный по адресу: г. Санкт-Петербург, 8-я линия В.О., дом 67, литера Б (г. Санкт-Петербург, 8-я линия Васильевского острова, д. 67, 7-я линия Васильевского острова, д. 68), входящий в состав объекта культурного наследия федерального значения «Церковь Благовещения Пресвятой Богородицы» по адресу: г. Санкт-Петербург, 8-я линия В.О., дом 67, литера Б, дом 71, литера А (г. Санкт-Петербург, 8-я линия В.О., д. 67, 71, 7-я линия В.О., д. 68, Малый проспект В.О., между домами 18 и 20). Лестница, ведущая на колокольню.  
Дверной проем.**

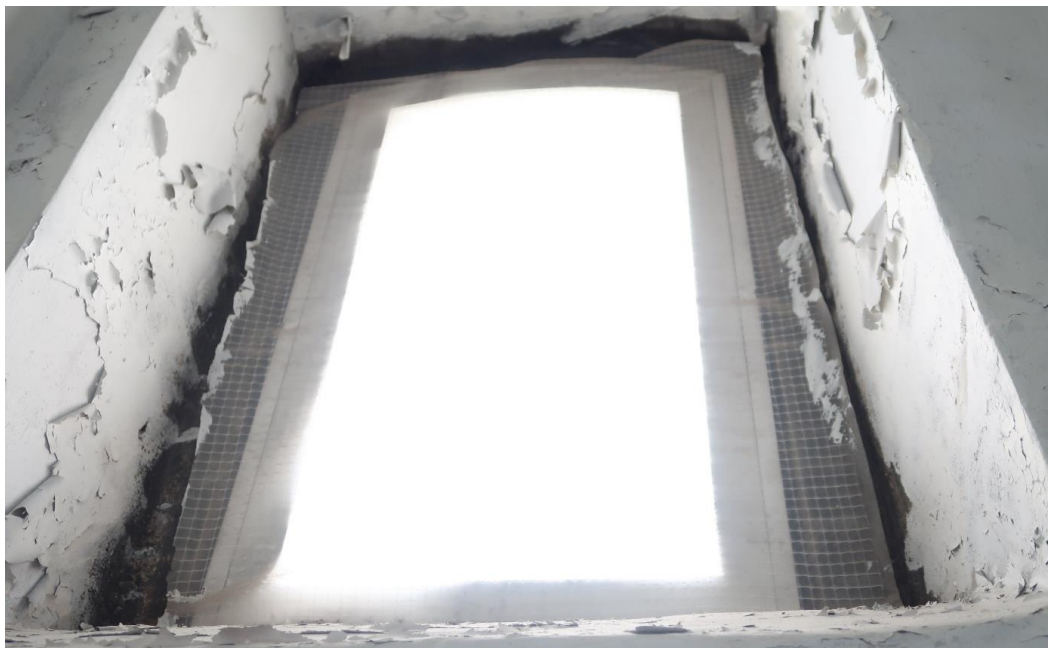
**37. Объект культурного наследия федерального значения «Церковь», расположенный по адресу: г. Санкт-Петербург, 8-я линия В.О., дом 67, литера Б (г. Санкт-Петербург, 8-я линия Васильевского острова, д. 67, 7-я линия Васильевского острова, д. 68), входящий в состав объекта культурного наследия федерального значения «Церковь Благовещения Пресвятой Богородицы» по адресу: г. Санкт-Петербург, 8-я линия В.О., дом 67, литера Б, дом 71, литера А (г. Санкт-Петербург, 8-я линия В.О., д. 67, 71, 7-я линия В.О., д. 68, Малый проспект В.О., между домами 18 и 20). Лестница, ведущая на колокольню.  
Оконный проем.**

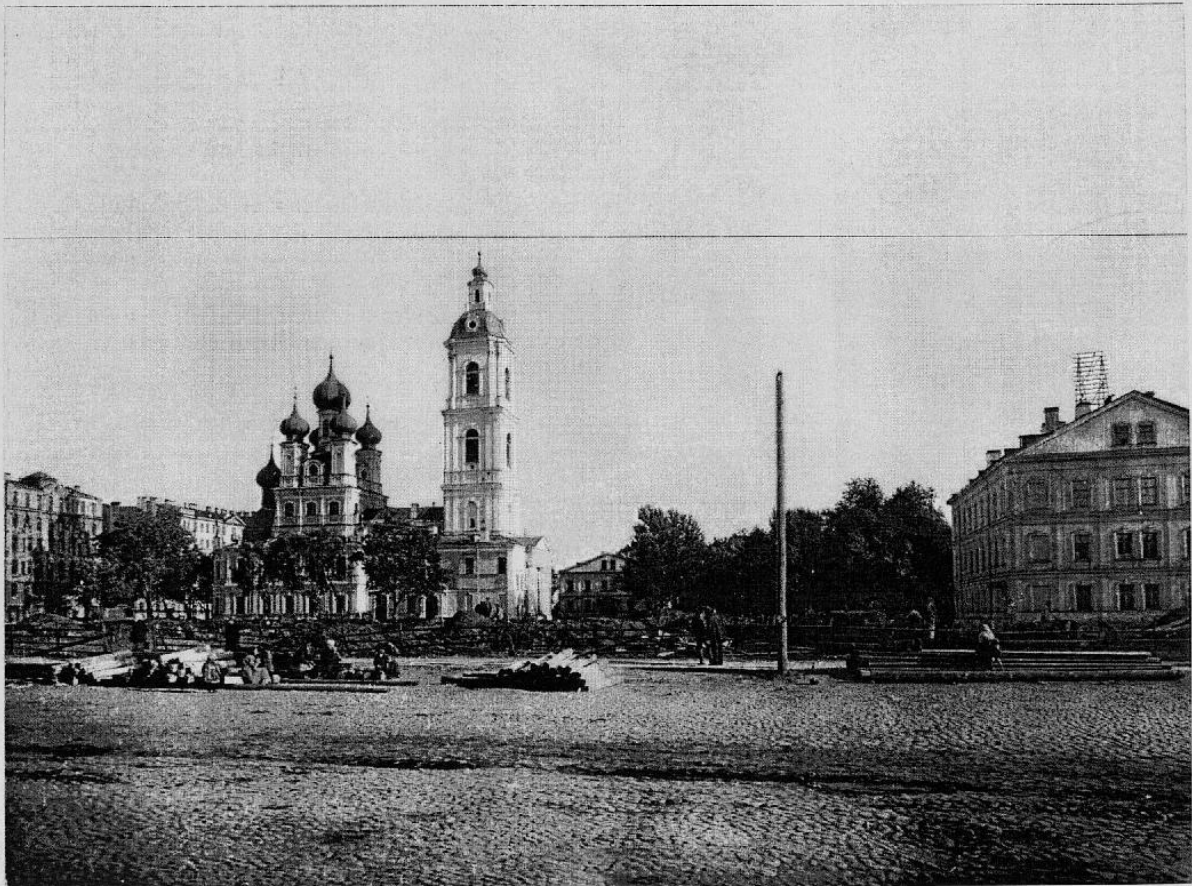
1. ЦЕРКОВЬ БЛАГОВЕЩЕНИЯ ПРЕСВЯТОЙ БОГОРОДИЦЫ
2. ЧАСОВНЯ
3. САД
4. ОГРАДА
