**АКТ**

**по результатам государственной историко-культурной экспертизы проектной документации на проведение работ по сохранению объекта культурного наследия регионального значения «Станция метро «Балтийская» (с перронным залом)» (Санкт-Петербург, пл. Балтийского вокзала, д. 1, лит. А): «Реставрационный и капитальный ремонт станции, вестибюля и наклонного хода станции «Балтийская» в части интерьеров (Санкт-Петербург, площадь Балтийского вокзала, дом 1, лит. А)» (Шифр: 84317), выполненной ООО «АРМ».**

Санкт-Петербург  
2021 год

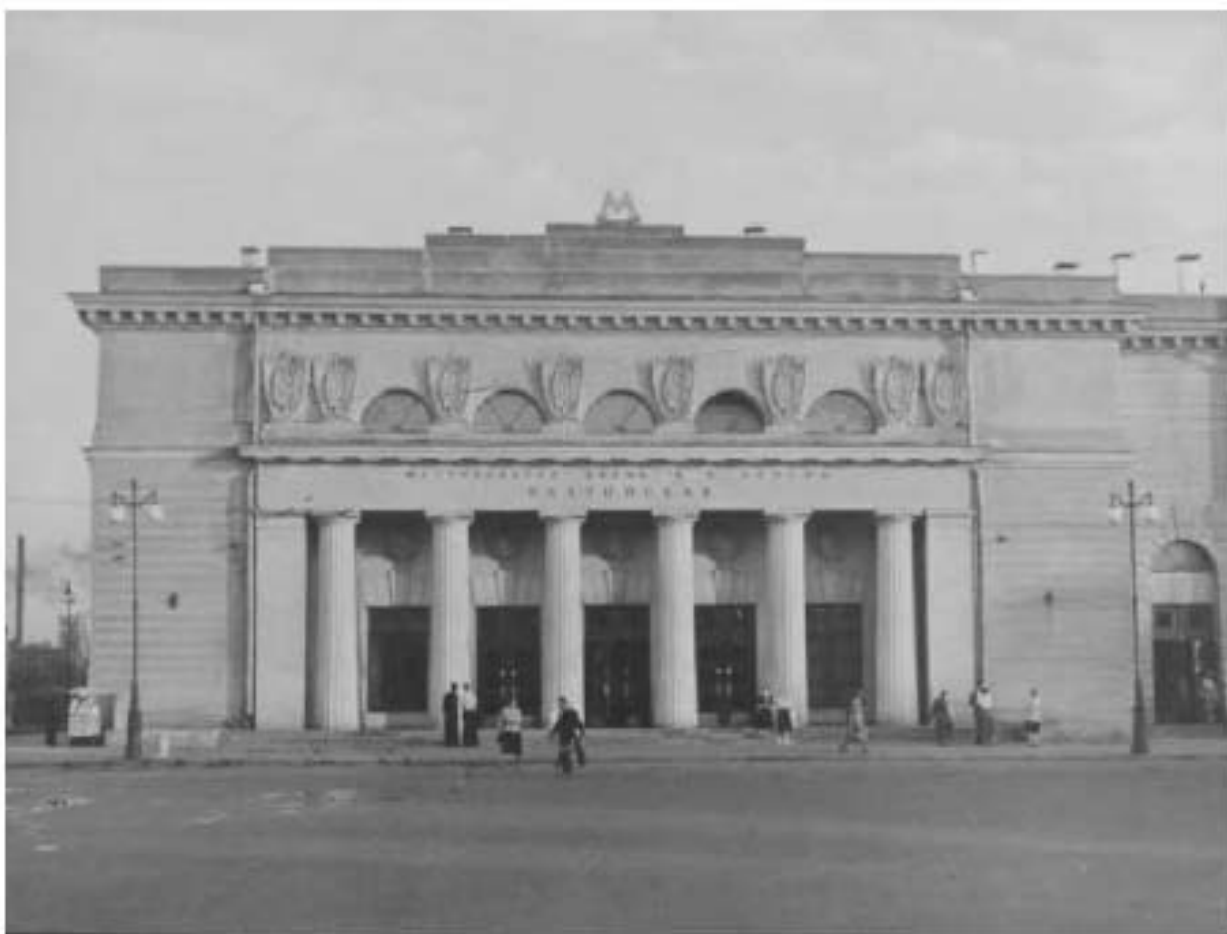
2. 1955 г. Бенуа М. К.; Кубасов А. И.; Олейник Ф. Ф.; Эпштейн С. М. Наземный вестибюль станции «Балтийская». Фасад на площадь у Балтийского вокзала. Музей архитектуры им. А.В. Щусева.

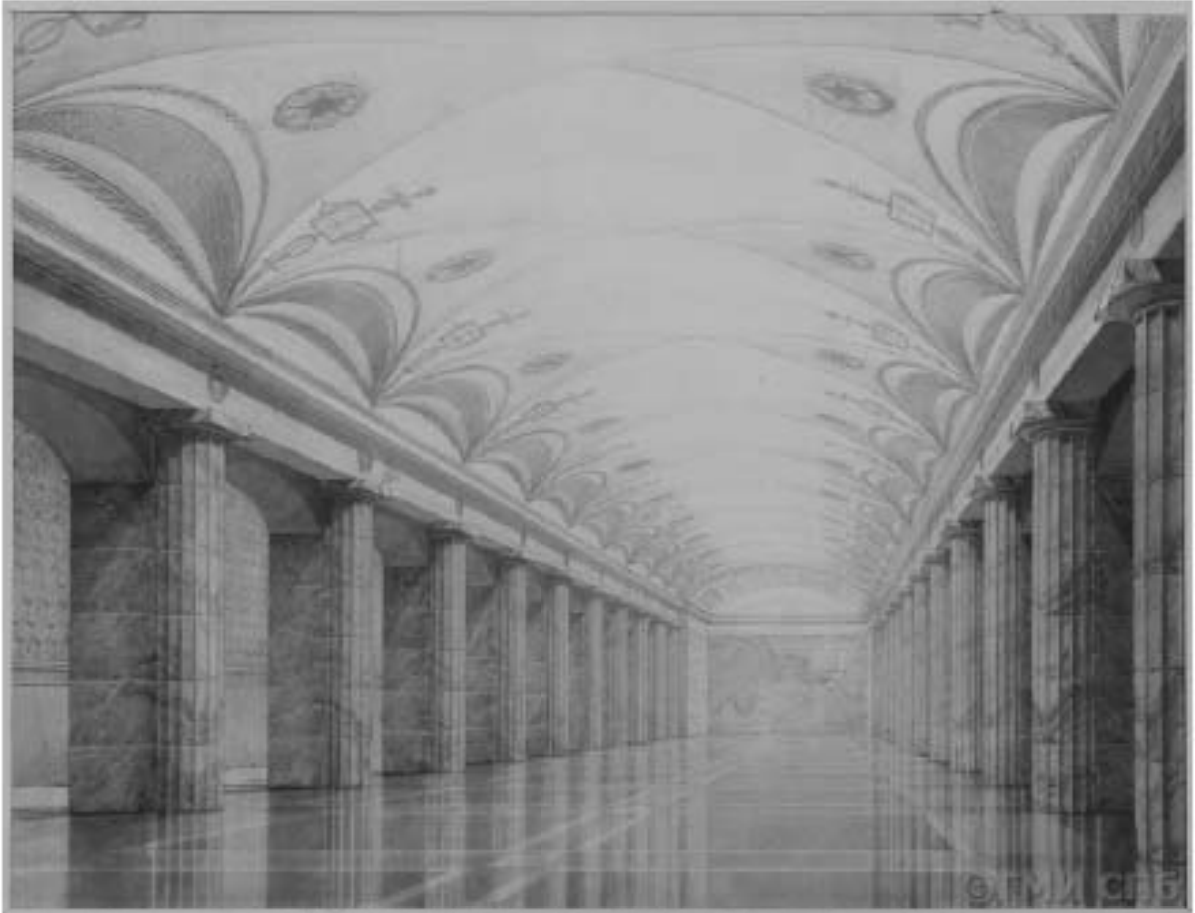
4. 1950 г. Бенуа М.К., Кубасов А.И., Олейник Ф.Ф., архитекторы. Проект станции Ленинградского метрополитена «Балтийская». СПб ГБУК "Государственный музей истории Санкт-Петербурга"

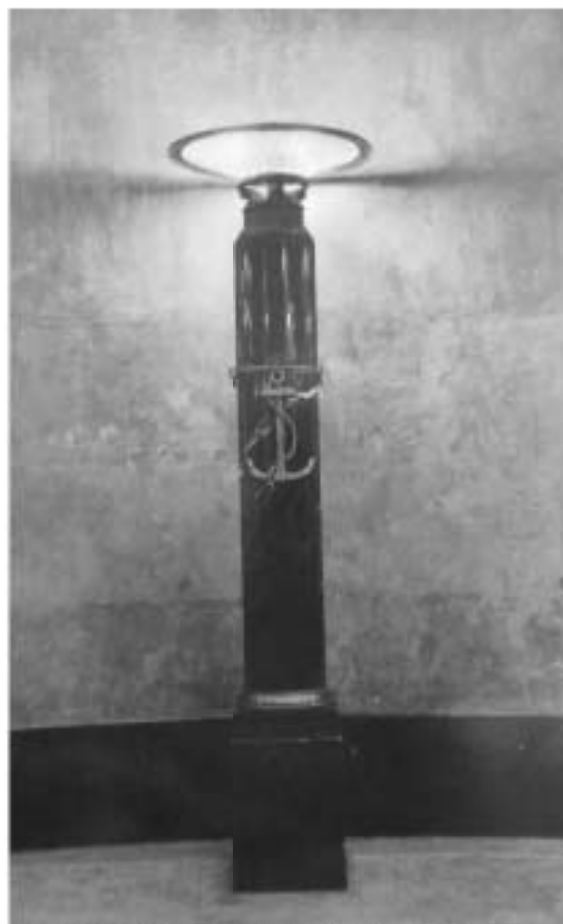
11. 1950-е гг. Бенуа Александр; Кубасов А. И.; Олейник Ф. Ф.; Эпштейн С. М. Станция метро «Балтийская». Торшер эскалаторного зала. Музей архитектуры им. А.В. Щусева.

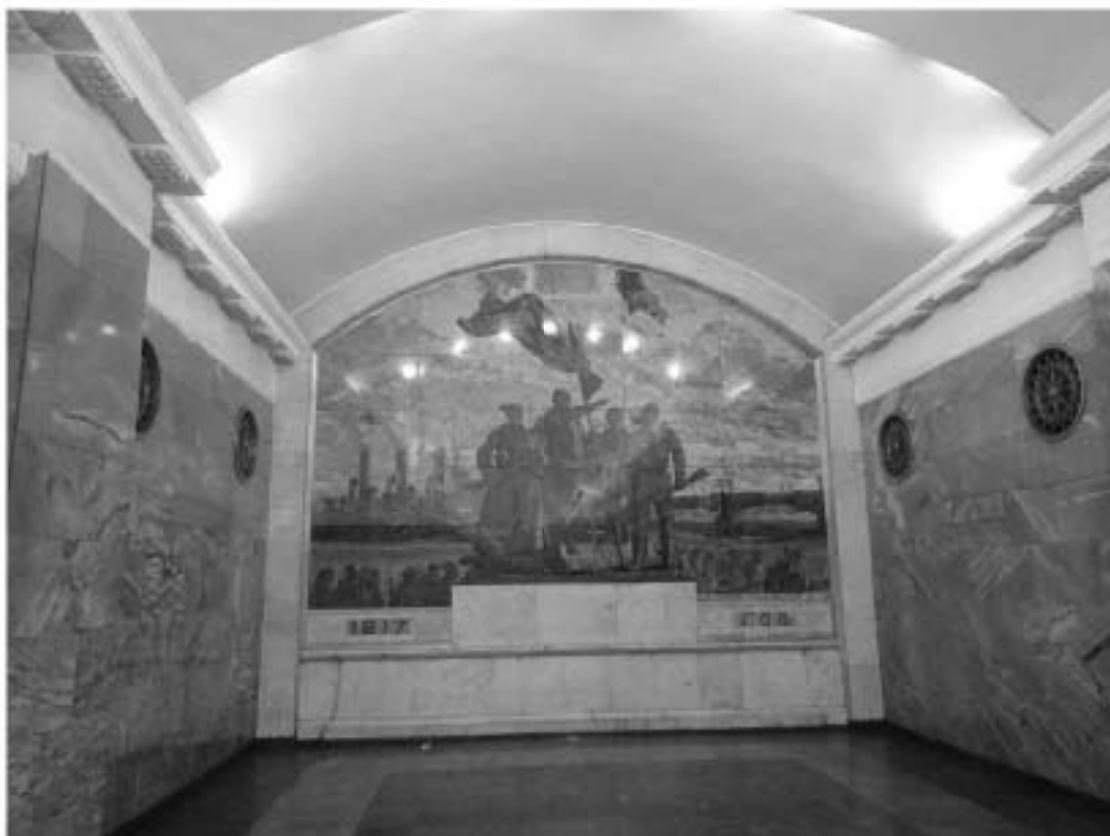
Фото 1. Объект культурного наследия регионального значения «Станция метро «Балтийская» (с перронным залом)». Перронный зал. Вид на панно «1917 год» по эскизу Г.И. Рублева.

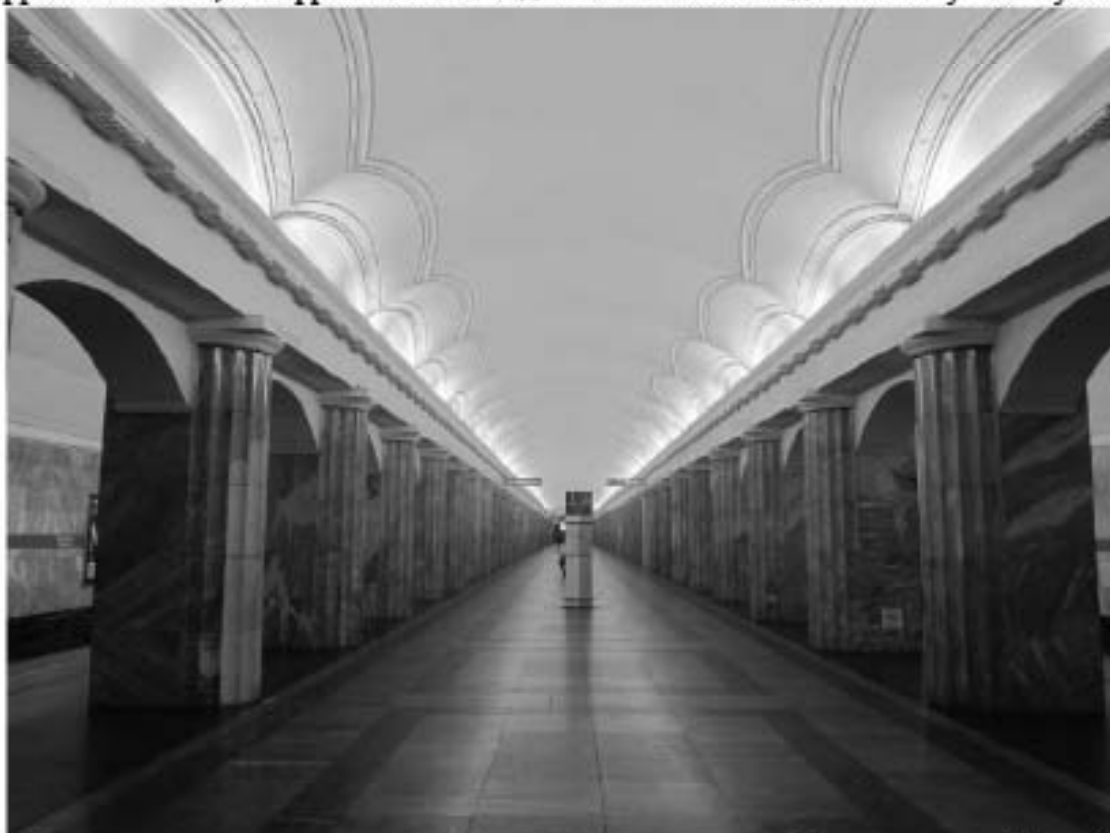
Фото 2. Объект культурного наследия регионального значения «Станция метро «Балтийская» (с перронным залом)». Перронный зал. Вид в сторону эскалаторов.

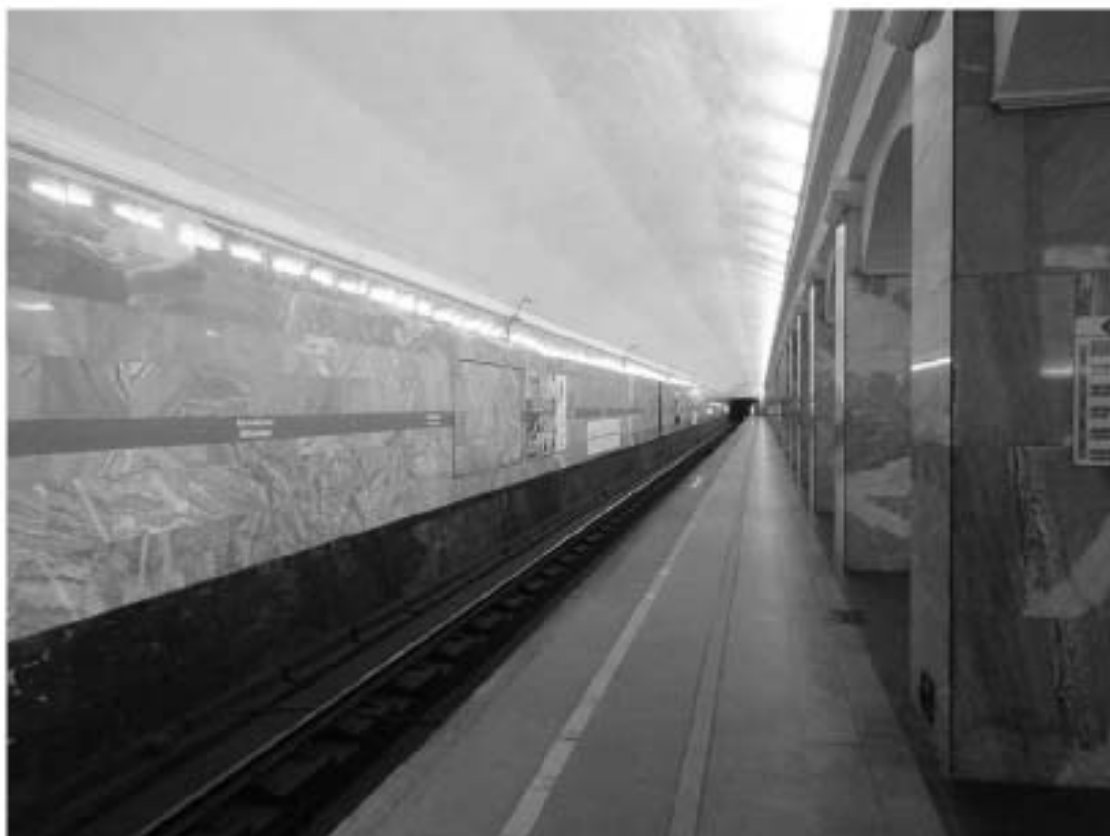
Фото 3. Объект культурного наследия регионального значения «Станция метро «Балтийская» (с перронным залом)». Перронный зал. Вид путей.

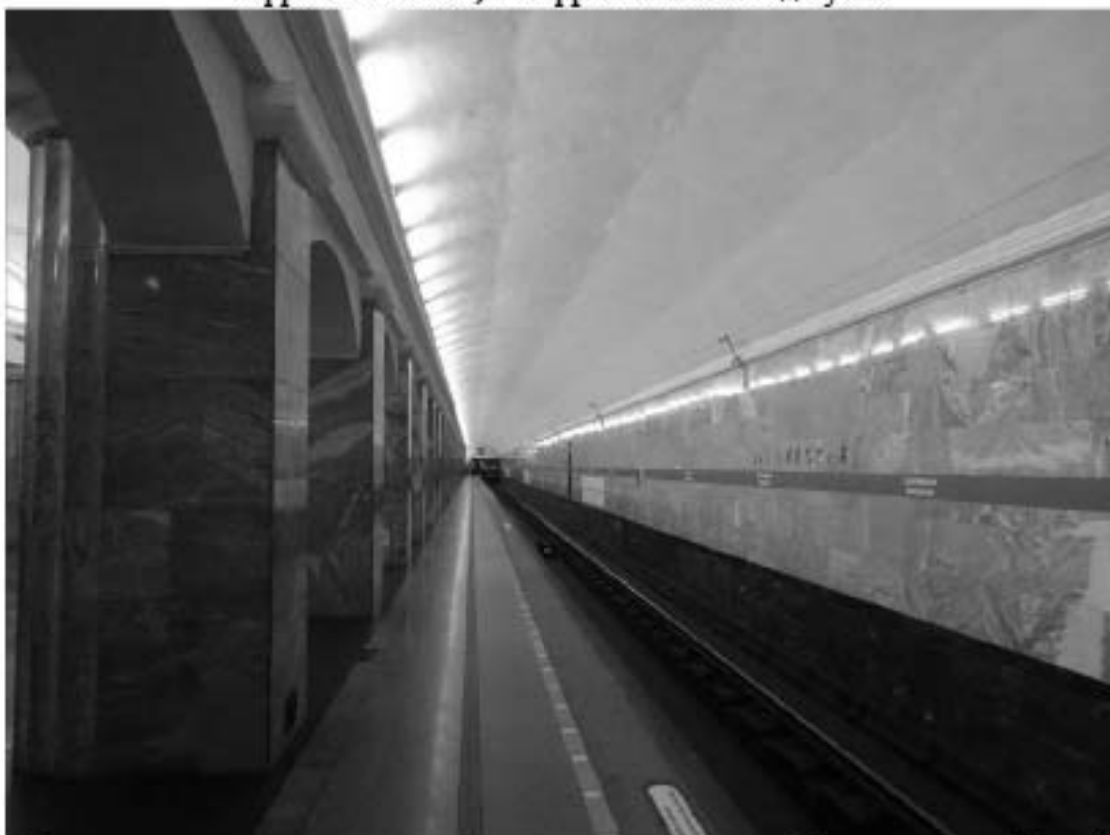
Фото 4. Объект культурного наследия регионального значения «Станция метро «Балтийская» (с перронным залом)». Перронный зал. Вид путей.

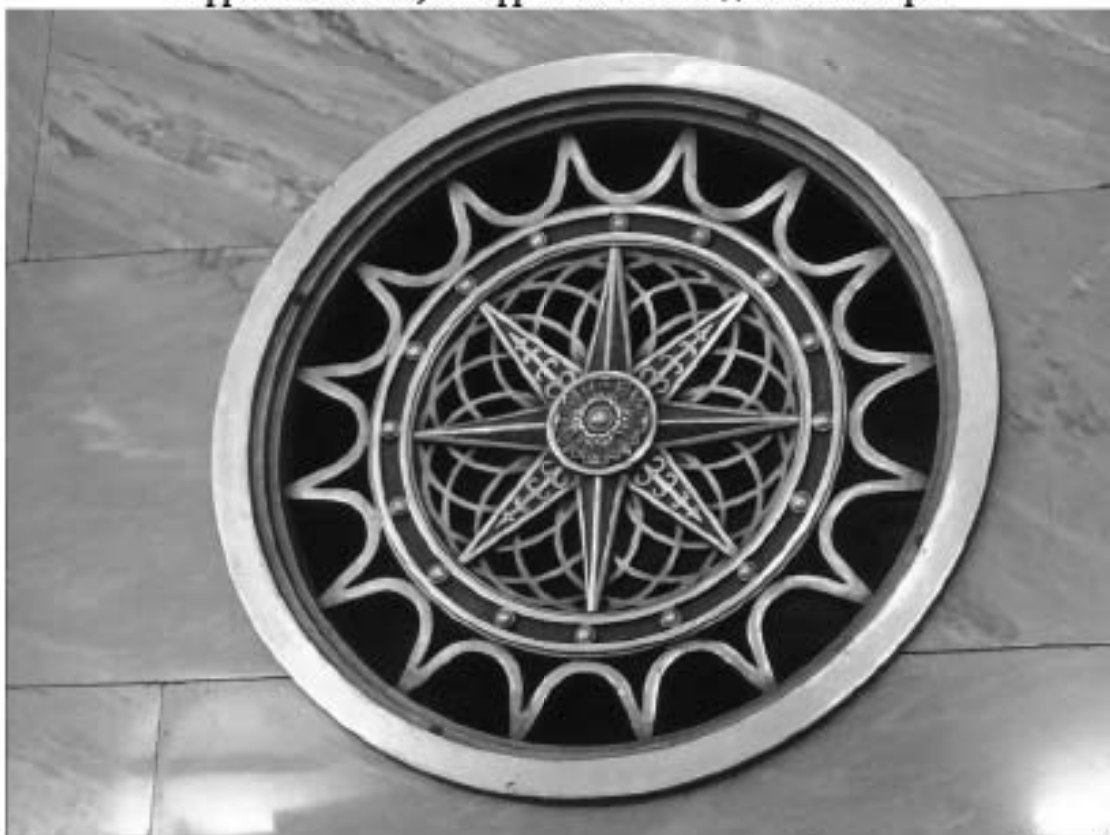
Фото 8. Объект культурного наследия регионального значения «Станция метро «Балтийская» (с перронным залом)». Перронный зал. Вид вентиляционной решетки.

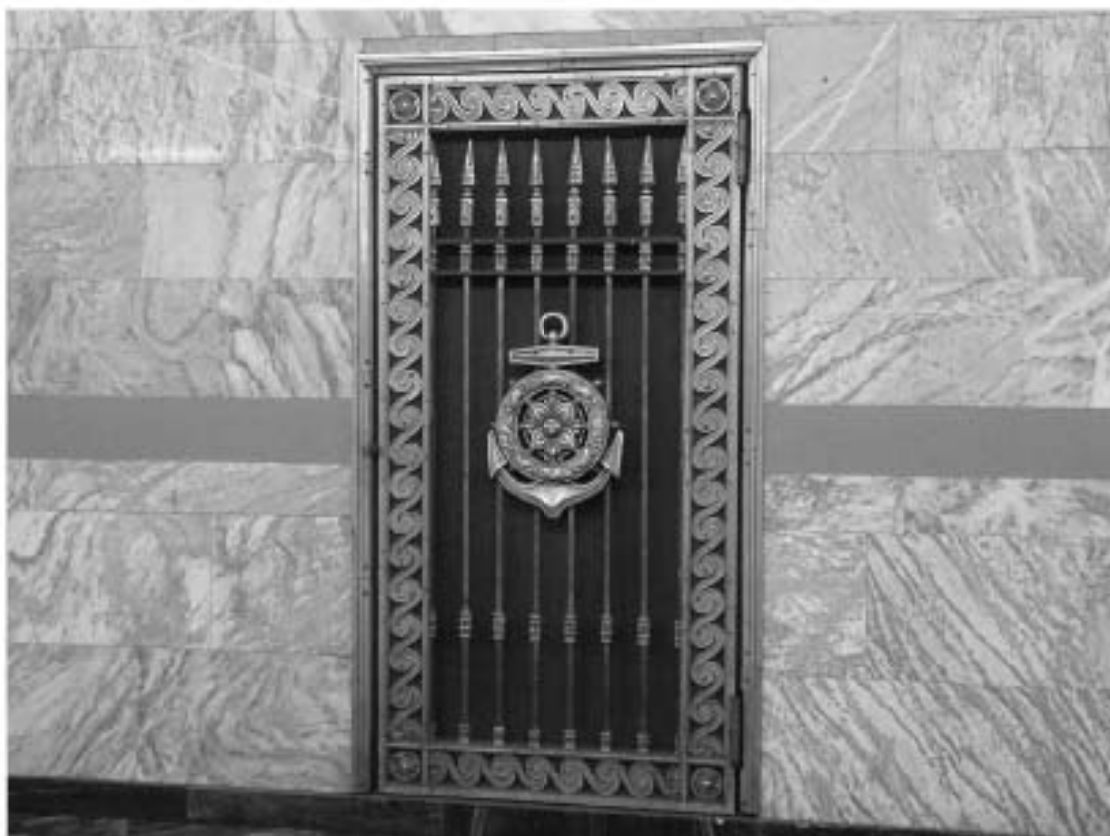
Фото 9. Объект культурного наследия регионального значения «Станция метро «Балтийская» (с перронным залом)». Перронный зал. Вид решетки.

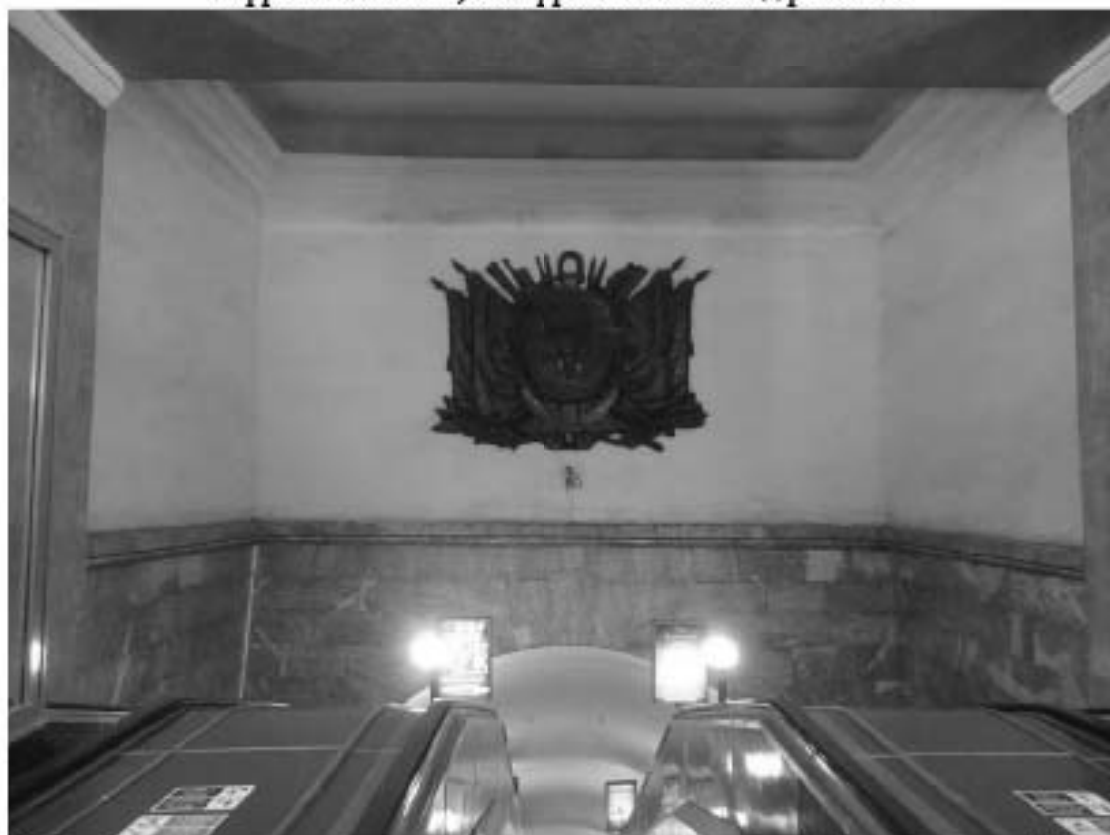
Фото 10. Объект культурного наследия регионального значения «Станция метро «Балтийская» (с перронным залом)». Вид наклонной эскалаторной шахты. Барельеф.

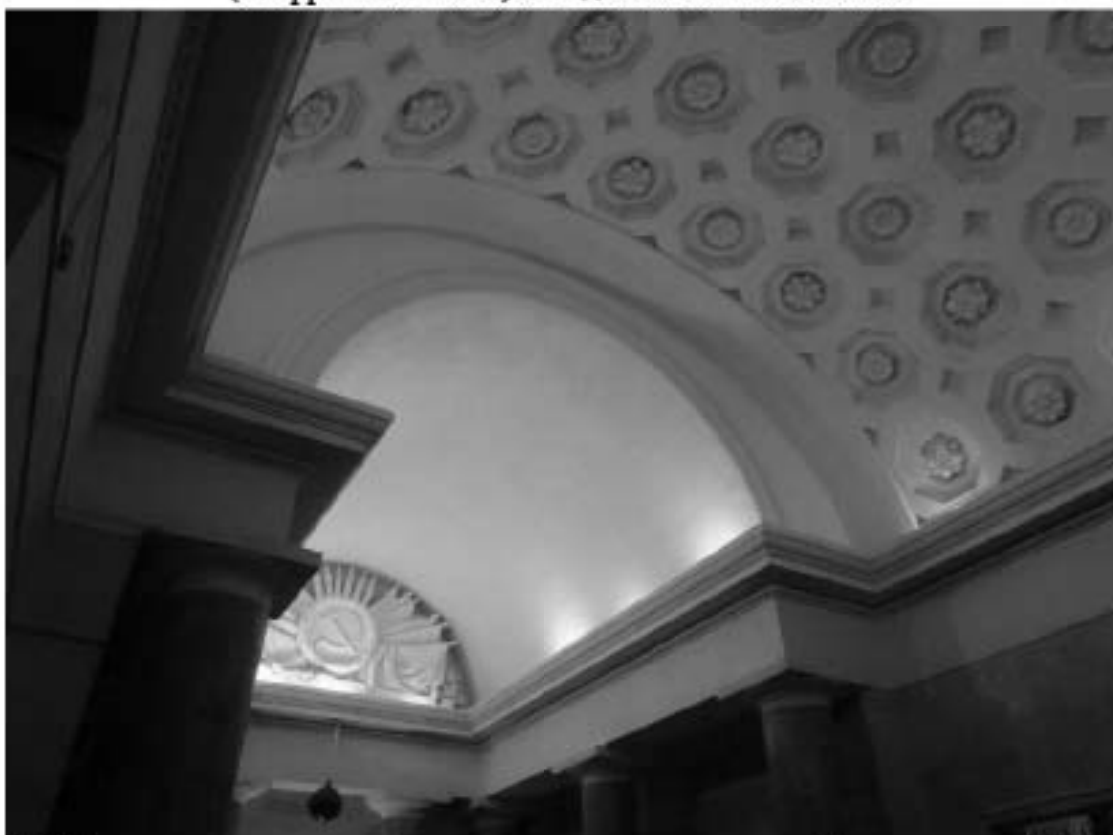
Фото 18. Объект культурного наследия регионального значения «Станция метро «Балтийская» (с перронным залом)». Кассовый зал. Вид отделки потолка. Барельеф.

5. Лепной декор кессонов кассового зала выполнен из цементно-известковых растворов. Наблюдаются утраты отдельных лепных элементов и трещины в основании декора (локально). Поверхность декора загрязнена. Вследствие нанесения ремонтных обмазок и многослойной окраски пластика лепного декора искажена.

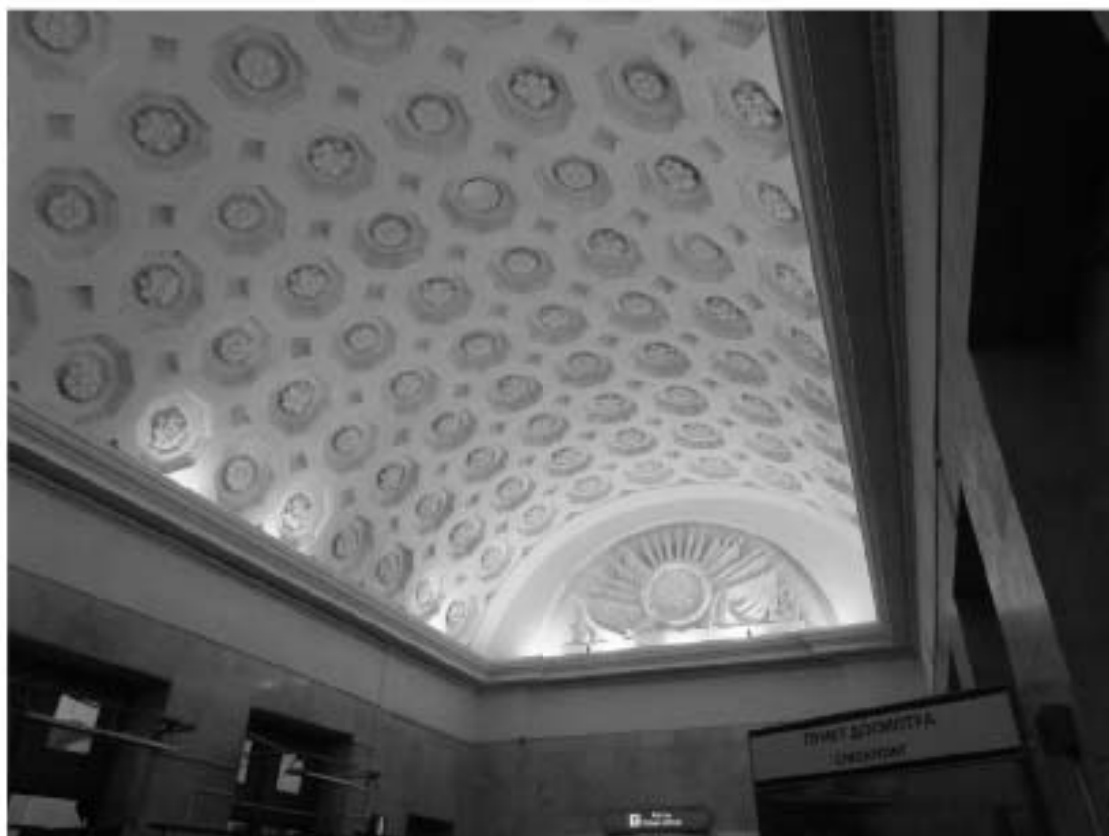
Фото 21. Объект культурного наследия регионального значения «Станция метро «Балтийская» (с перронным залом)». Кассовый зал. Вид отделки потолка. Барельеф.

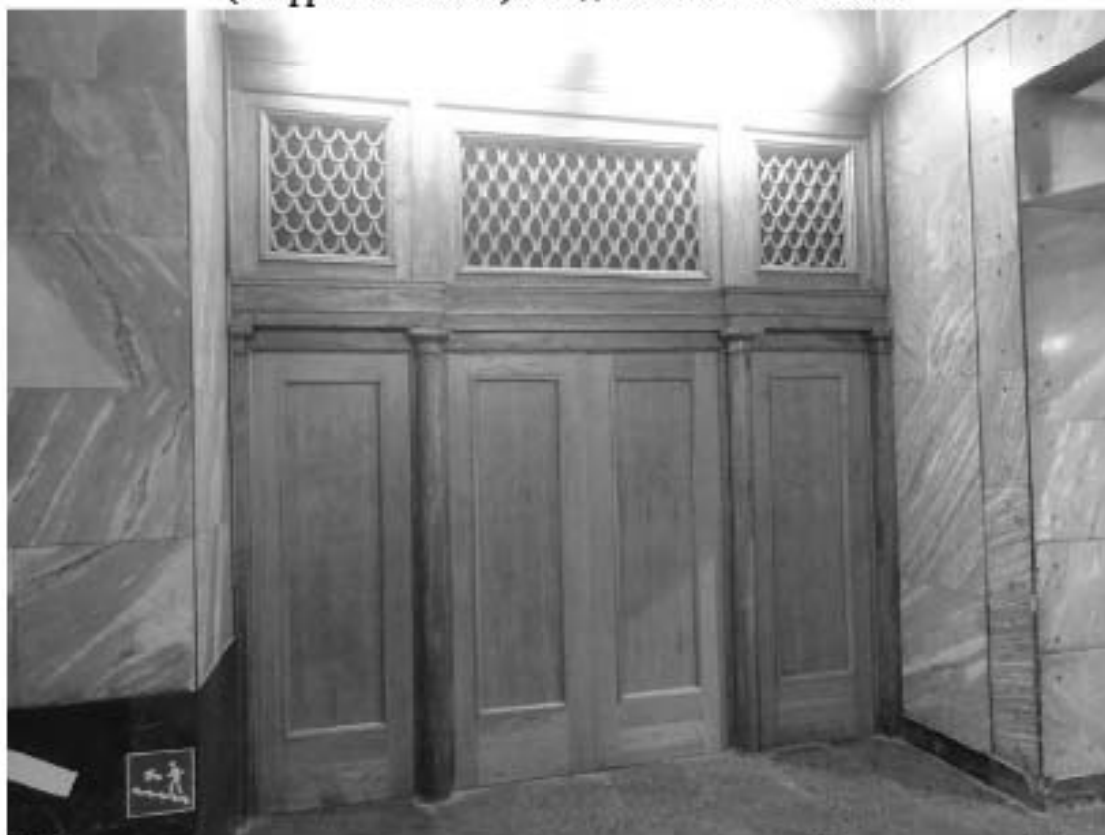
Фото 26. Объект культурного наследия регионального значения «Станция метро «Балтийская» (с перронным залом)». Вид части кассового зала.

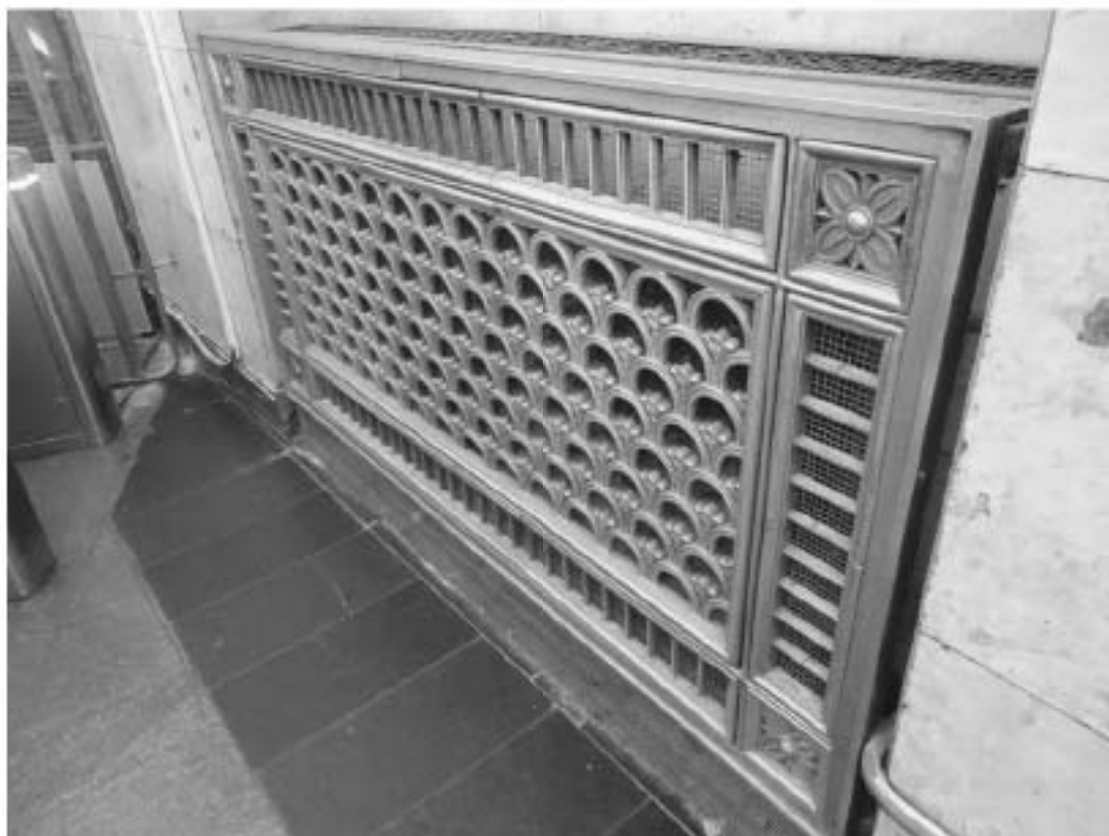
Фото 27. Объект культурного наследия регионального значения «Станция метро «Балтийская» (с перронным залом)». Вид части кассового зала. Решетка радиатора.

7. В нишах стен кассового зала расположены металлические решетки с декоративными элементами. Стержни решеток выполнены из черного металла, окрашены в черный цвет, часть стержней окрашена многослойно. В местах утрат окраски металл стержней подвержен поверхностной коррозии. Наблюдаются деформации отдельных стержней. Декор решеток выполнен методом литья из алюминия с анодированием. На поверхности декоративных элементов присутствуют загрязнения, царапины и потертости, мелкие и крупные участки утрат тонировки.

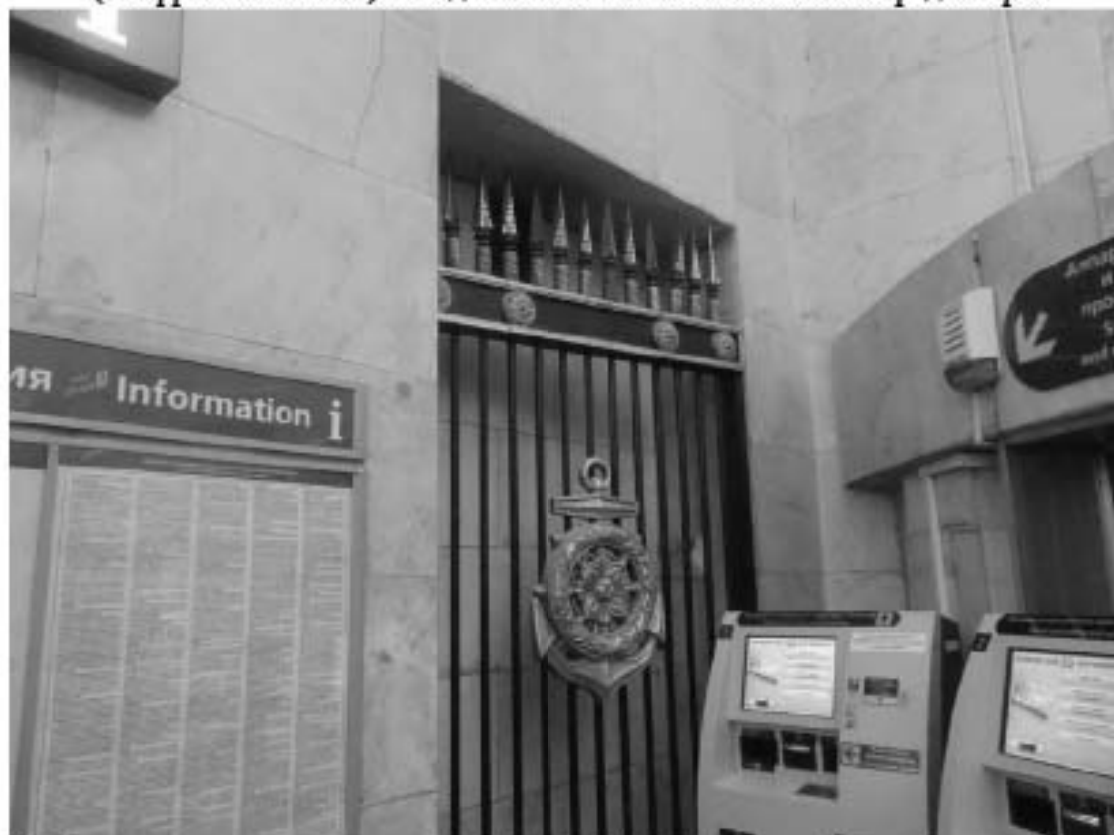
Фото 28. Объект культурного наследия регионального значения «Станция метро «Балтийская» (с перронным залом)». Вид части кассового зала. Решетка.

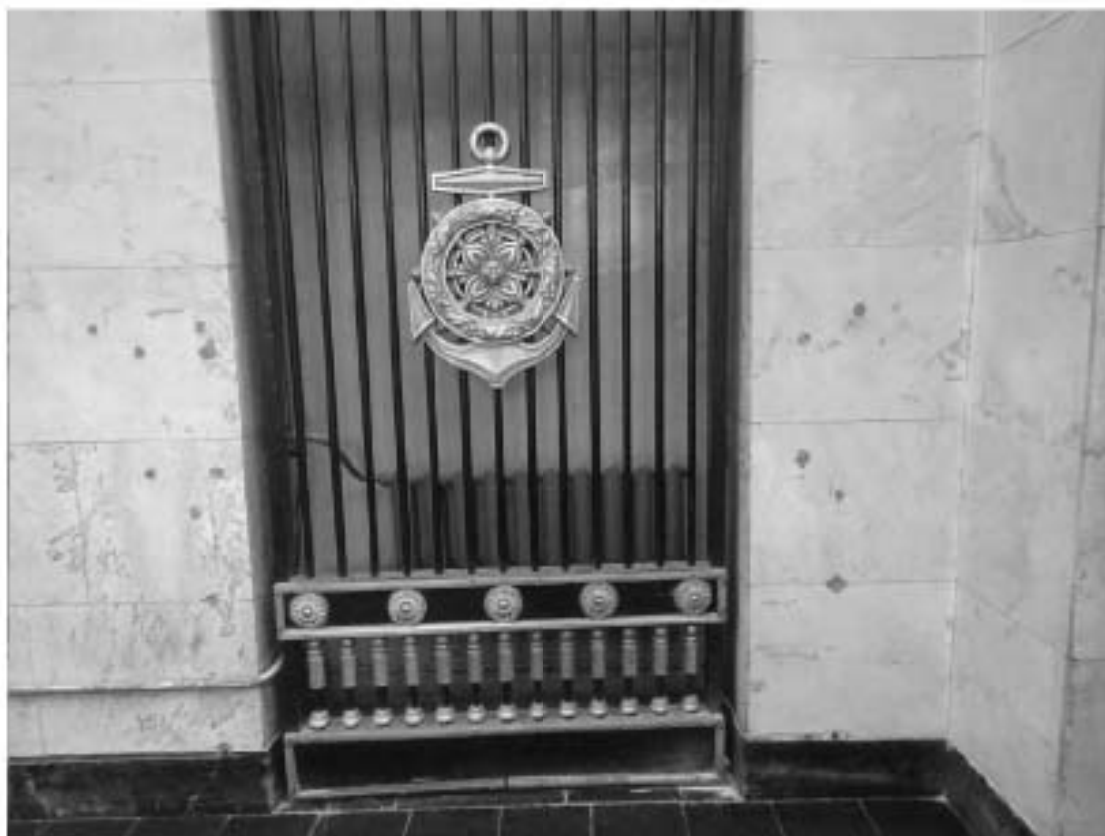
Фото 29. Объект культурного наследия регионального значения «Станция метро «Балтийская» (с перронным залом)». Вид части кассового зала. Решетка.

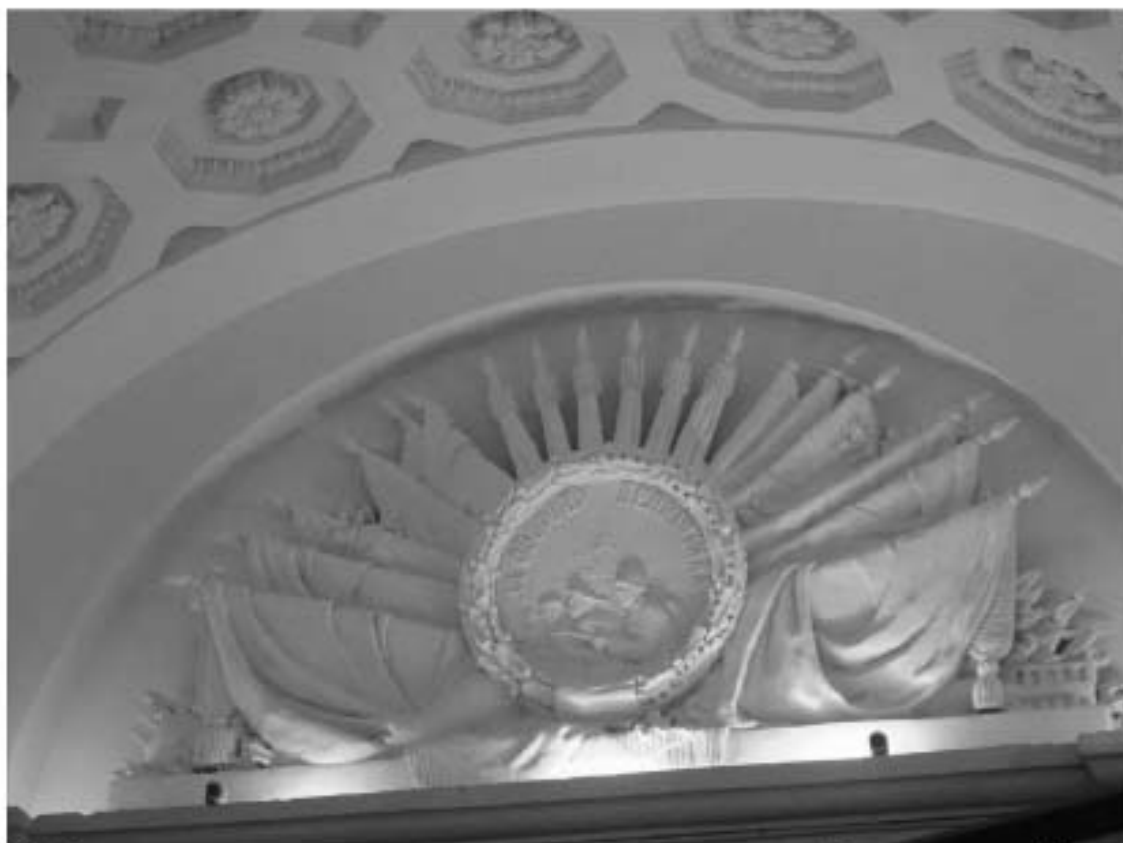
Фото 31. Объект культурного наследия регионального значения «Станция метро «Балтийская» (с перронным залом)». Вид части кассового зала. Барельеф.

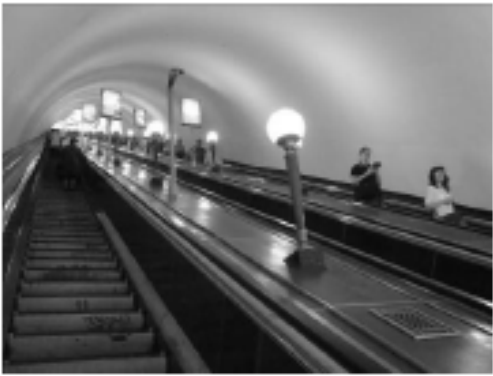
<p>тридцать шесть светильников в виде торшеров, расположены на балюстрадах эскалаторов: опора круглая в сечении, у основания и в верхней части которой профилированные обода и рельеф в виде листьев аканта; постамент квадратный в сечении; плафон в виде шара молочного стекла.</p>

A black and white photograph showing a long, straight escalator in a subway station. The handrails are highly decorative, featuring a series of spherical light fixtures (plafons) and ornate, acanthus-leaf-like reliefs. The station has a vaulted ceiling and is brightly lit. A few people are visible on the escalator in the distance.
--	--	---	---

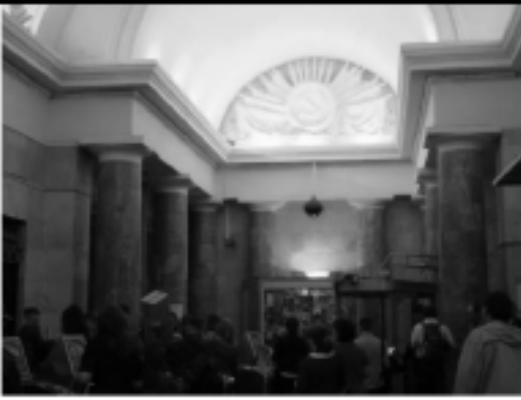
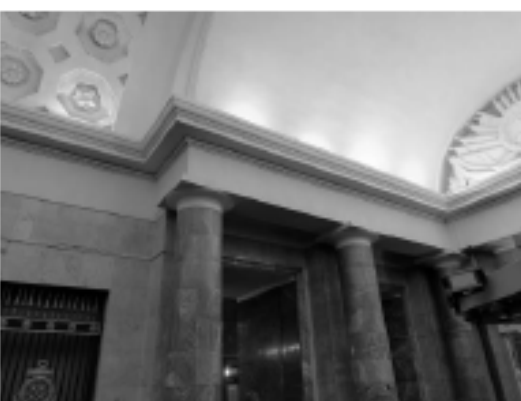
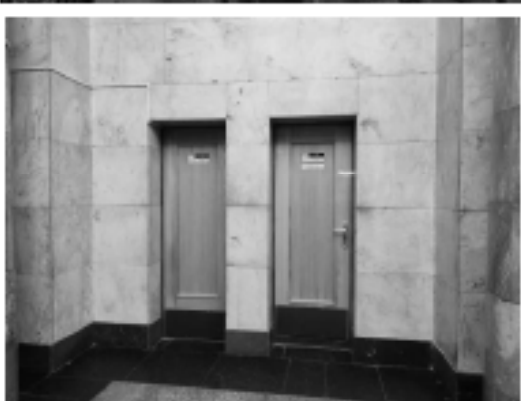
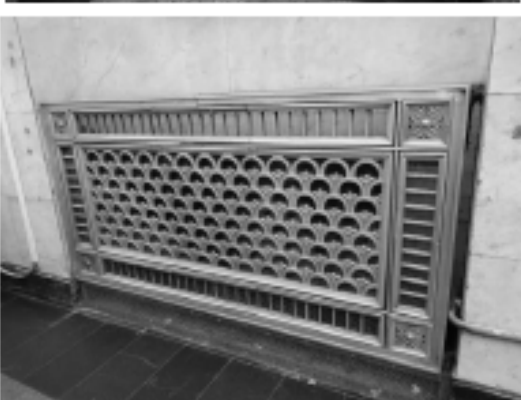
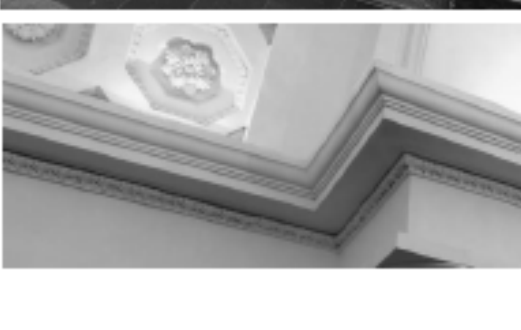
<p>оформление кассового зала:</p> <p>материал и характер отделки пола (плиты серого гранита);</p> <p>материал и характер отделки стен (плиты светло-серого прохорово-балаандинского мрамора);</p> <p>два исторических дверных проема: их местоположение, конфигурация (прямоугольные), габариты;</p> <p>заполнение дверных проемов: тип (одностворчатые, филенчатые), конфигурация (прямоугольные), габариты;</p> <p>три ниши: их местоположение (симметричны дверным проемам), конфигурация (прямоугольные), габариты;</p> <p>два широких проема, обрамленных профилированными наличниками;</p> <p>четыре колонны и четыре трехчетвертные колонны, облицованные серым нижне-пеленским мрамором;</p> <p>две решетки радиатора, расположенные на стене кассового зала: прямоугольной формы, по краю филенки с профилем по периметру - частично с перфорацией, по углам стилизованный 4-хлистник, вkomпонованный в квадрат; в центре - рельеф в виде чешуи и трилистника; (шпизтр (?));</p> <p>широкий гладкий фриз и профилированный раскрепованный карниз с порезкой;</p>

три решетки, расположенные в нишах кассового зала: основание из круглых в сечении, окрашенных в черный цвет стоек, декорированных композицией из якоря и лаврового венка с 4-х листником в центре; в нижней части ряд круглых в сечении, окрашенных в черный цвет, стоек на профилированной базе с декоративным элементом в виде шара со спускающейся от него бахромой; над стойками пять розеток с растительным рельефом, закрепленных на глухом, окрашенном в черный цвет основании с профилем по периметру; наверху в виде ряда пик; (сталь, шпизтр (?), бронзировка);

7. Реставрация элементов металлодекора из черного металла
- 7.1. Расчистка поверхности металла;
- 7.2. Исправление мелких дефектов и деформаций металла;
- 7.3. Воссоздание утраченных деталей;

- 7.4. Антикоррозионная обработка металла;
- 7.5. Выравнивание, грунтование поверхностей и окраска;
- 7.6. Окрашивание поверхности металла.
8. Реставрация террасцо

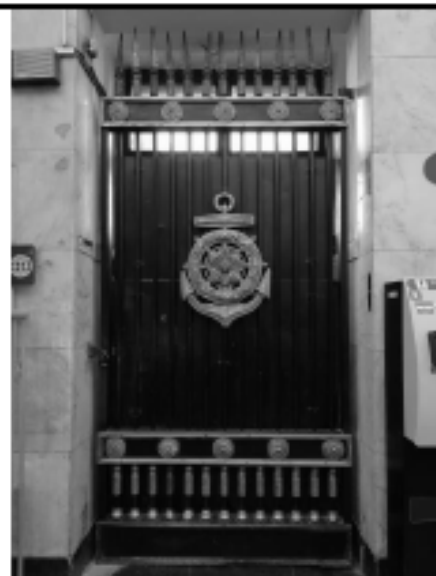
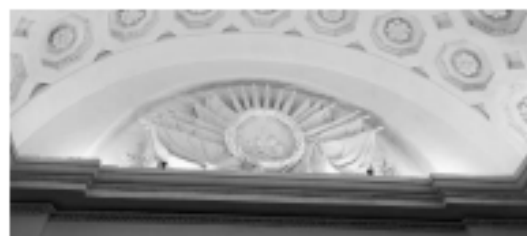
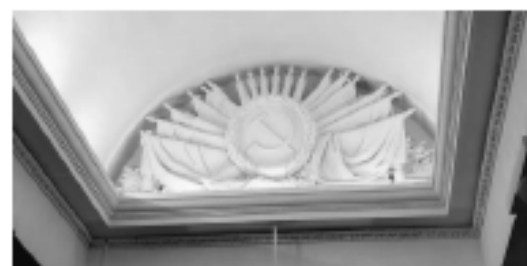
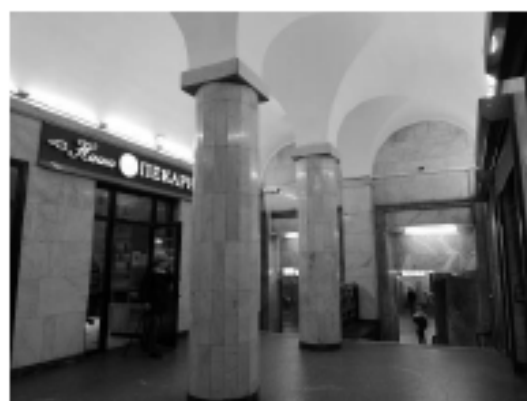
материал и характер отделки пола (плиты серого гранита); материал и характер отделки стен (плиты белого мрамора); три колонны, облицованные белым мрамором;

исторические проемы: местоположение, конфигурация, габариты; оформление помещения вестибюля юго-восточной части здания: стены облицованы плитами серого мрамора, пол - плитами красного и серого

<p>гранита;</p> <p>исторические* заполнения дверных проемов служебных помещений; (* частично утрачены);</p> <p>две решетки, ограждающие лестницы: местоположение, рисунок (геометрический орнамент с меандром в нижней части), материал (металл), техника исполнения (литье).</p>

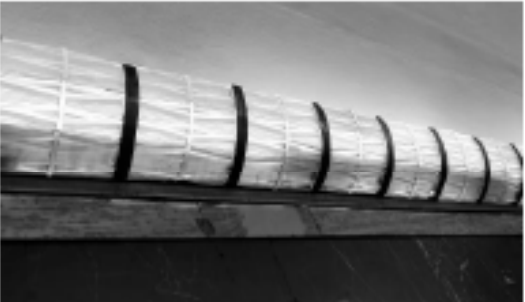
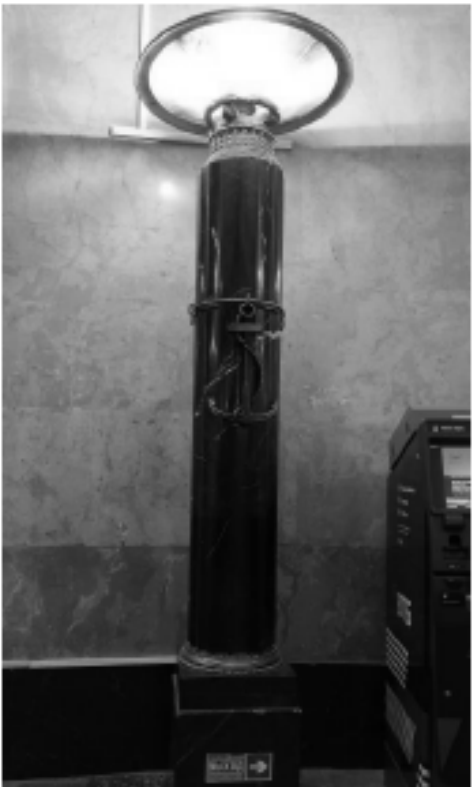
5.	<p>Предметы декоративно-прикладного искусства:</p>	<p>панно «1917 год», выполненное в технике «флорентийская мозаика» по эскизу художника Г.И. Рублева;</p> <p>два бра: (латунь, стекло) в форме карниза, представляют собой ряд из тридцати плафонов в форме полукруга с рельефом геометрического характера, соединенных латунными ободами;</p> <p>четырнадцать торшеров, расположены по периметру эскалаторного зала: выполнены в виде колонны черного с прожилками мрамора, каннелированный фуст декорирован бронзовым (?) якорем, в верхней части - круглый в плане элемент с рельефом из листьев лавра на котором волготообразные опоры, поддерживающие венок из стилизованных листьев лавра; абака профилированная, основанием служит квадратный в сечении постамент; плафон круглой формы, декорирован гравированным стилизованным растительным орнаментом с бронзовым ободом по периметру; (мрамор, шпатель, бронзировка, стекло);</p>

- по сводам «Перронного зала» и «Наклонного хода» в связи с наличием протечек, трещин и утрат верхних слоев отделки;
- по декоративному панно «1917» в связи с его общим состоянием (наличием утрат камня и шовного раствора);
- по деревянным заполнениям «Кассового зала», в том числе отсутствующим.

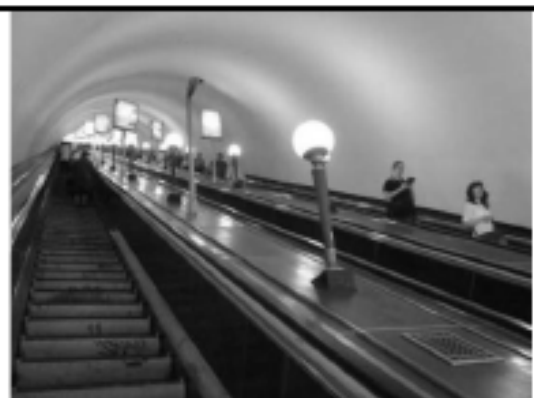
тридцать шесть светильников в виде торшеров, расположены на балюстрадах эскалаторов: опора круглая в сечении, у основания и в верхней части которой профилированные обода и рельеф в виде листьев аканта; постамент квадратный в сечении; плафон в виде шара молочного стекла.
