Акт

по результатам государственной историко-культурной экспертизы проектной документации на проведение работ по сохранению объекта культурного наследия федерального значения «Корпус просфорный с северными воротами главного двора», 1740-1750 –е гг.,(проект), арх. Расторгуев М.Д., арх. Росси И.Л., арх. Трезини П.-А., 1761-1771 гг., (строительство), 1840 г., арх. Комаров А.З., входящего в состав объекта культурного наследия федерального значения «Алекса́ндро-Невская Лавра», расположенного по адресу: Санкт- Петербург, набережная реки Монастырки, д.1, литера Г (р. Монастырки наб., 1), предусмотренных проектом: «Проектная документация по сохранению объекта культурного наследия», выполненным ООО «СтройПроект» в 2021 г., шифр: 20000035-836-6

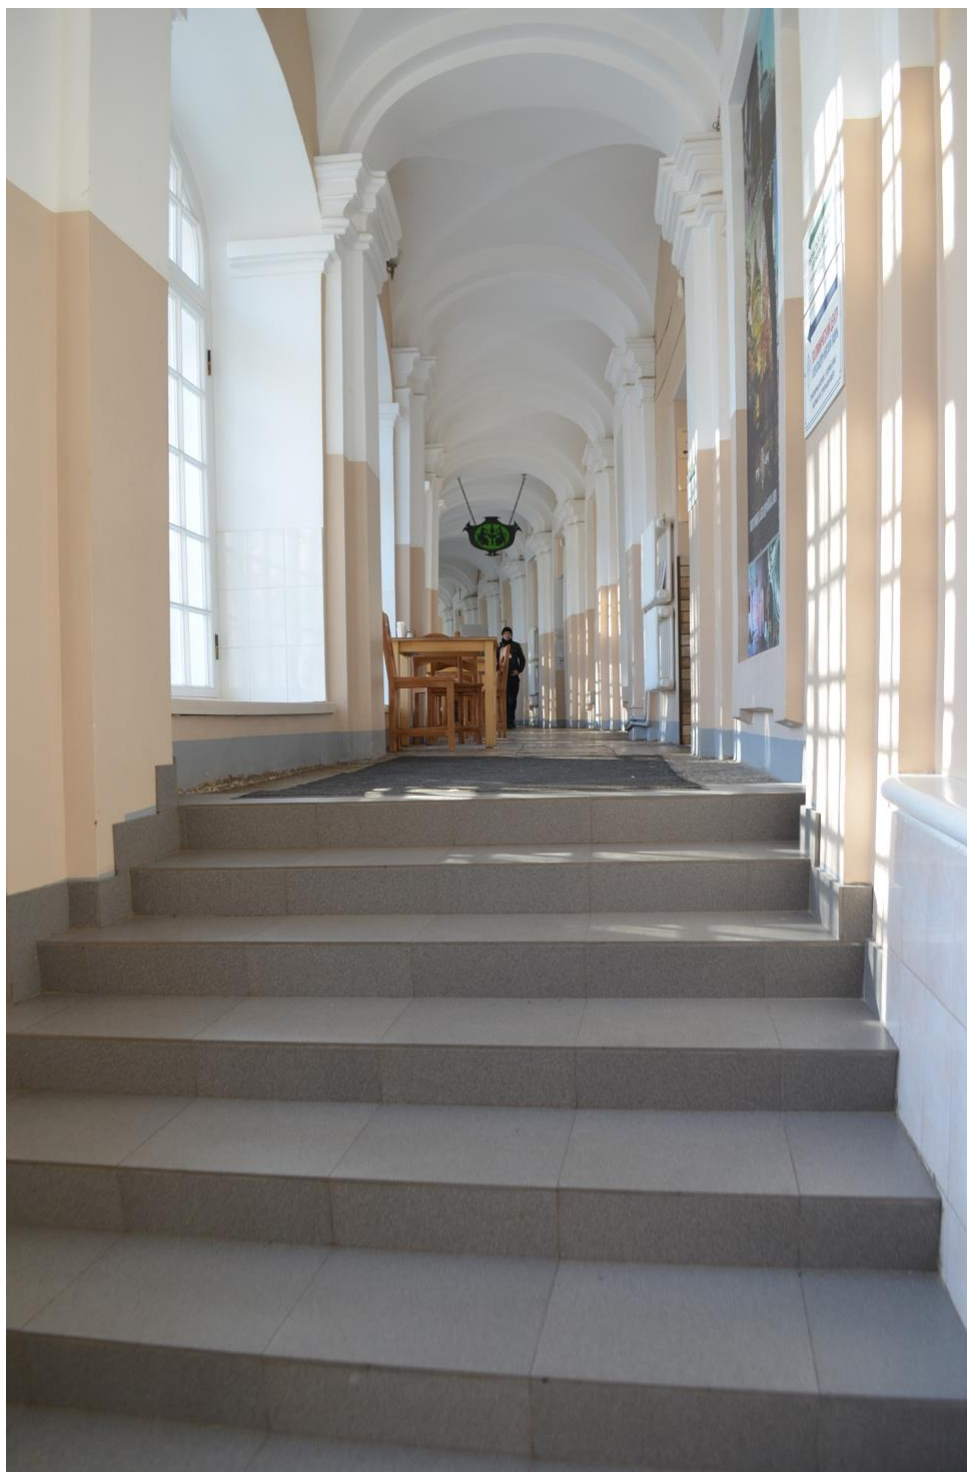
Фото 01. ОКН федерального значения «Корпус просфорный с северными воротами главного двора» (наб. реки Монастырки, дом 1, литера Г). Галерея 1-го этажа в осях Б-Г/4-5. Съёмка 27.09.2021 г.

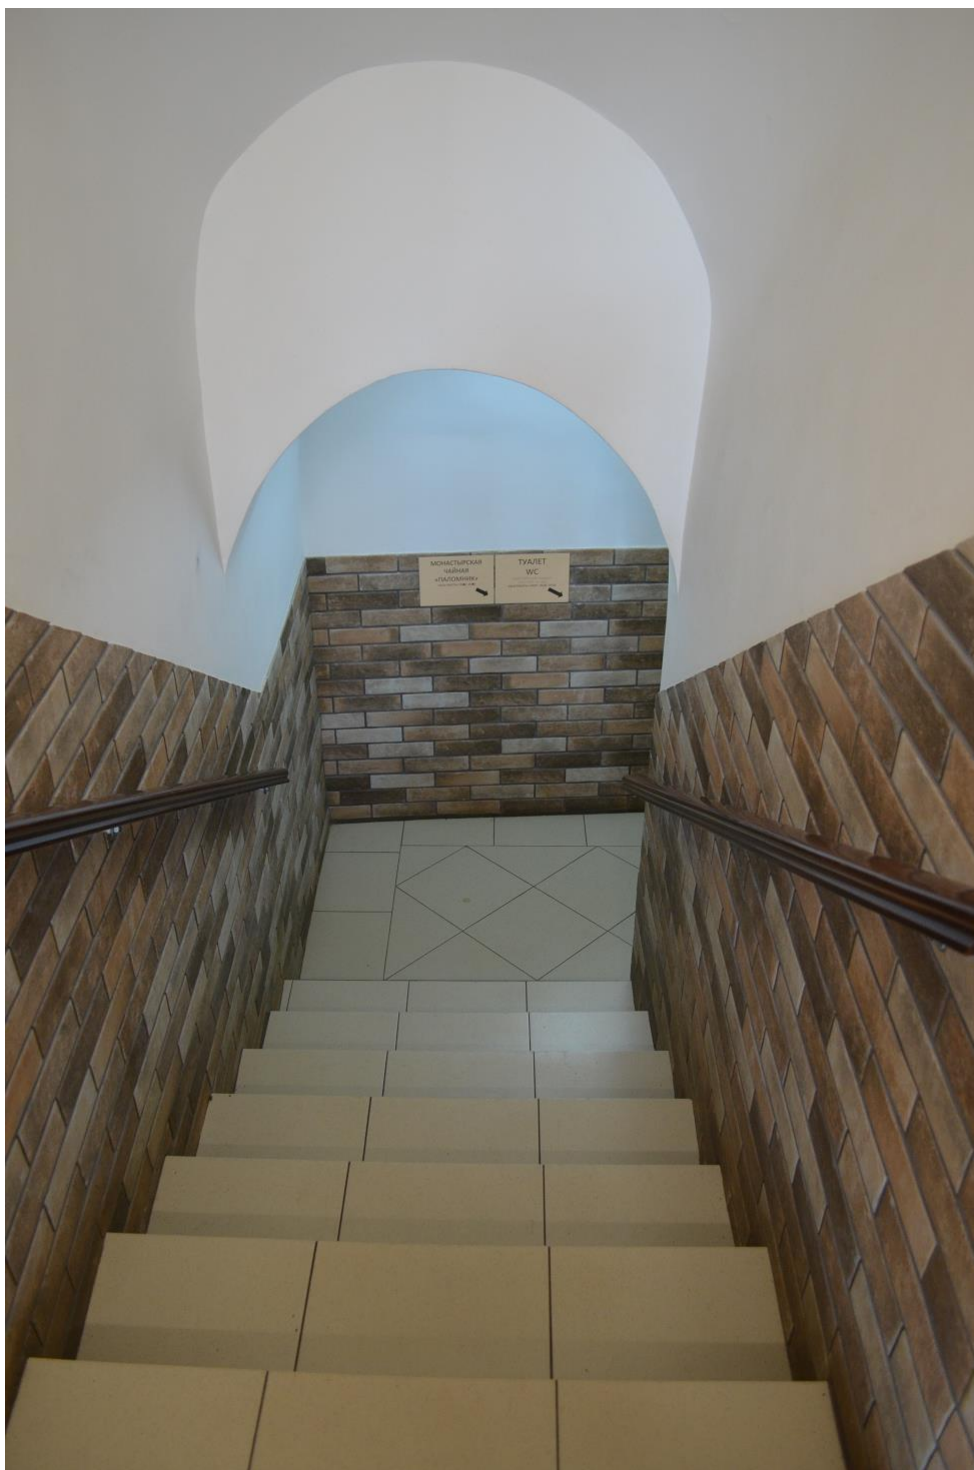
Фото 03. ОКН федерального значения «Корпус просфорный с северными воротами главного двора» (наб. реки Монастырки, дом 1, литера Г). Лестница в осях Б-Г/4-5.
Съёмка 27.09.2021 г.

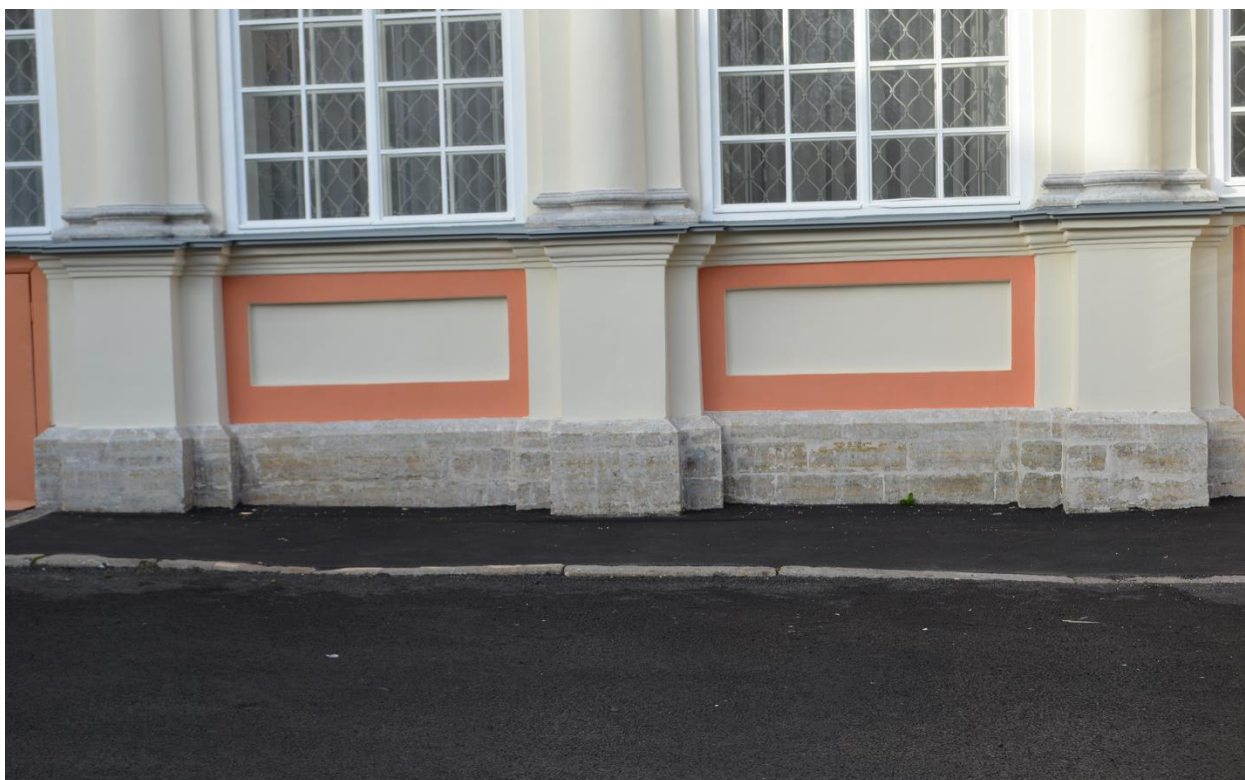
Фото 29. ОКН федерального значения «Корпус просфорный с северными воротами главного двора» (наб. реки Монастырки, дом 1, литера Г). Южный фасад. Фрагмент.
Съёмка 27.09.2021 г.

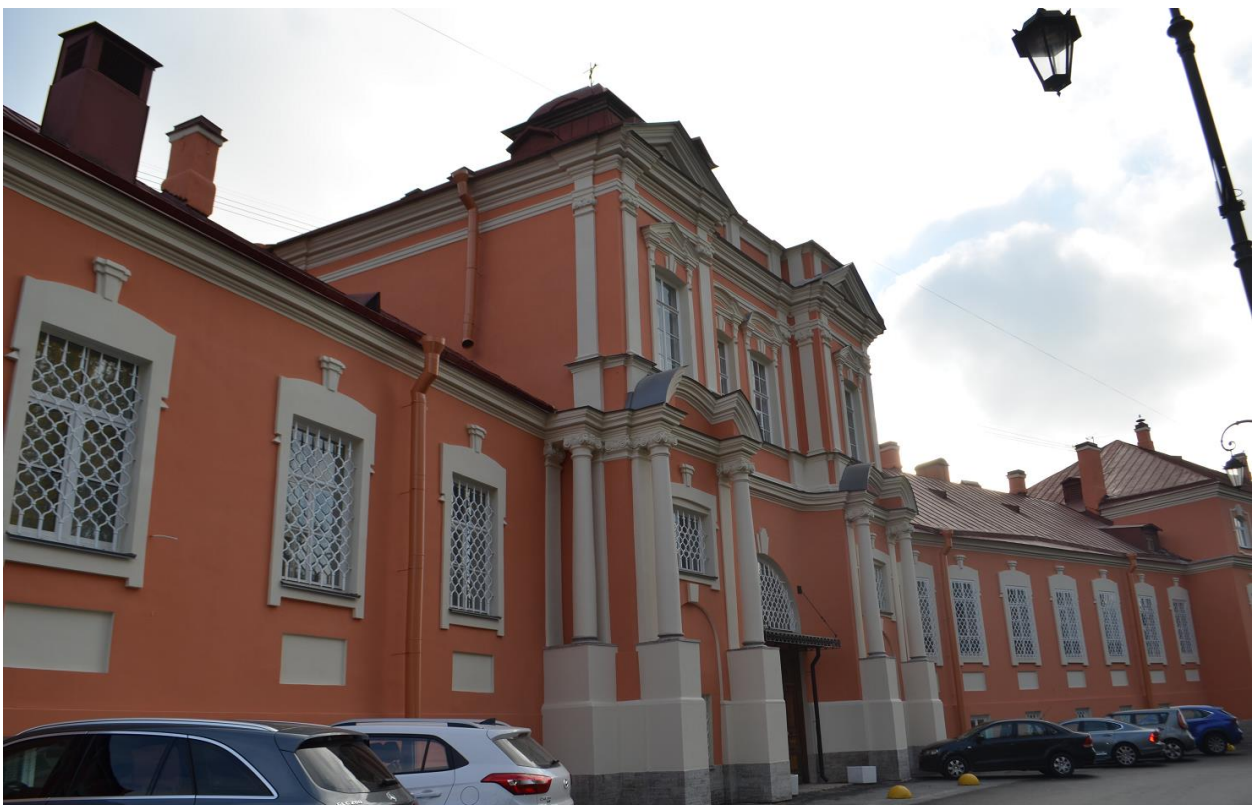
Фото 31. ОКН федерального значения «Корпус просфорный с северными воротами главного двора» (наб. реки Монастырки, дом 1, литера Г). Северный фасад. Фрагмент. Съёмка 27.09.2021 г.

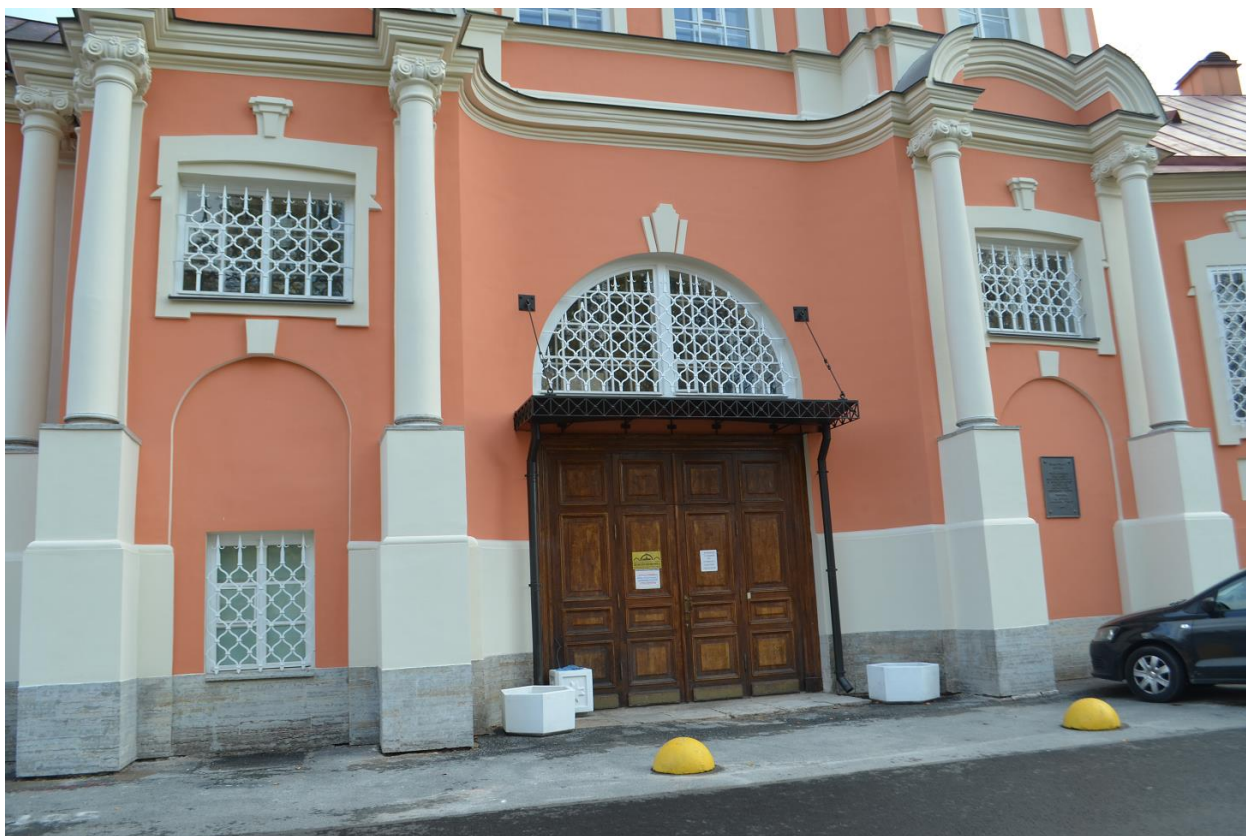
Фото 32. ОКН федерального значения «Корпус просфорный с северными воротами главного двора» (наб. реки Монастырки, дом 1, литера Г). Северный фасад. Фрагмент. Съёмка 27.09.2021 г.

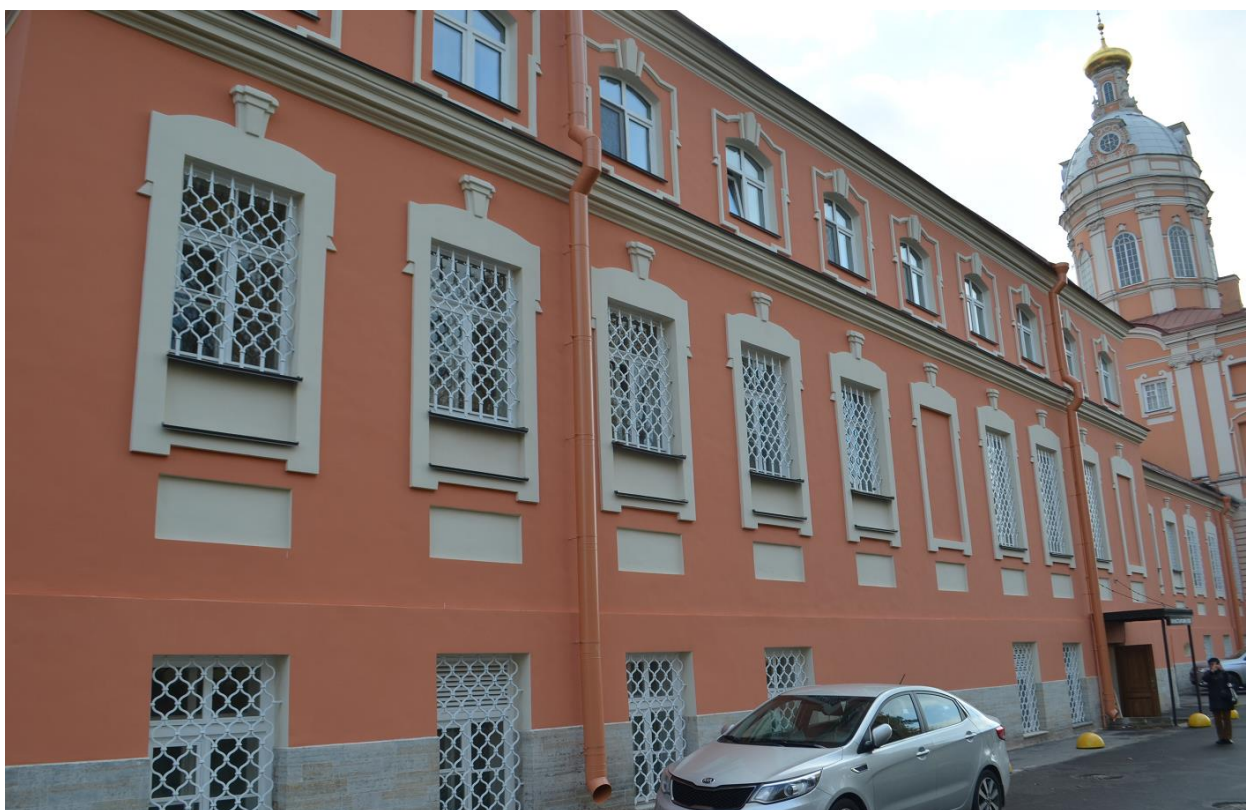
Фото 33. ОКН федерального значения «Корпус просфорный с северными воротами главного двора» (наб. реки Монастырки, дом 1, литера Г). Северный фасад. Фрагмент. Съёмка 27.09.2021 г.

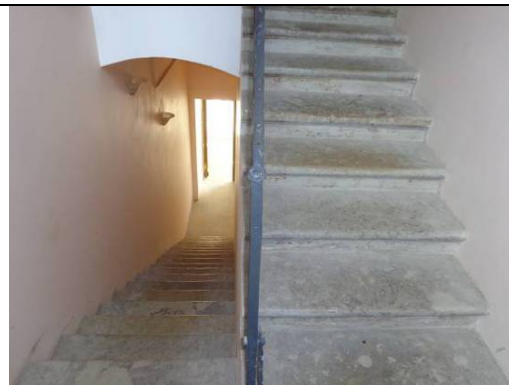
лестница воротного павильона: средистенная, двухмаршевая, площадка второго этажа - на ползучем своде, ступени выполнены из лещадной плиты;

металлическое ограждение;

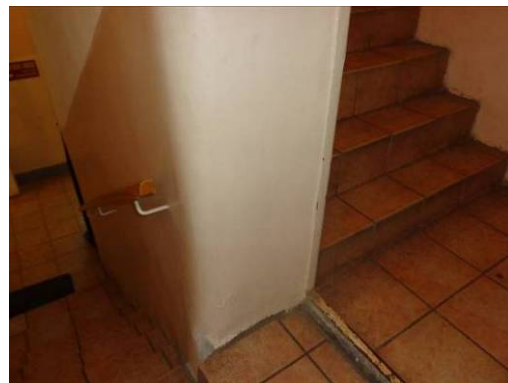
лестница, расположенная в северо-восточной части здания, ведущая в подвальные и чердачные помещения: средистенная, двухмаршевая;

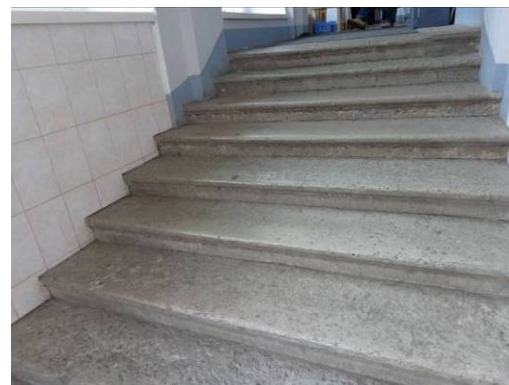
средистенный переход, в один марш в восемь ступеней, между уровнями входного вестибюля и галерей первого этажа, вход организован со стороны северо-восточного фасада;

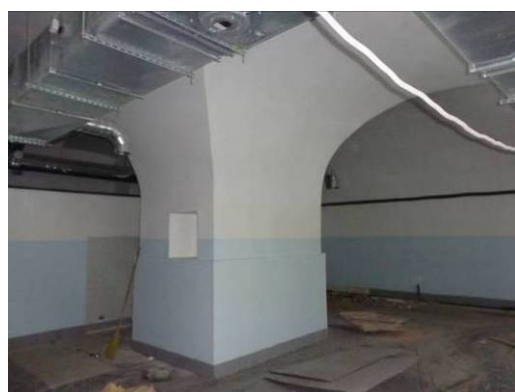
своды перекрытий, в том числе: коробовые своды, с распалубками над оконными проемами, опирающиеся на массивные пилоны, перекрывают помещения подвального этажа;

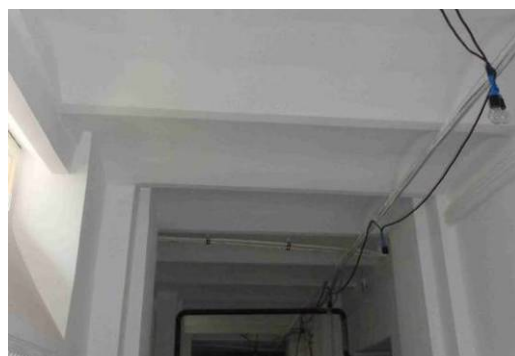
прусские своды, перекрывающие подвальные помещения юго-западной части здания;

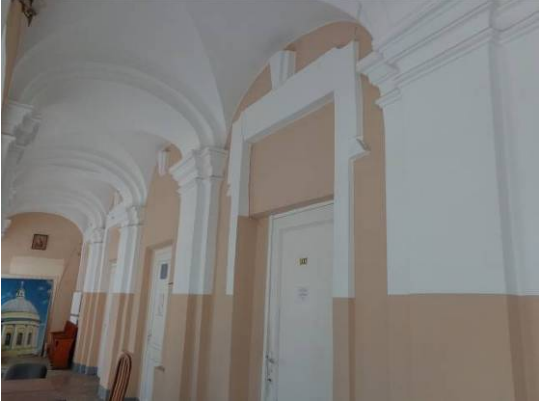
5.	Декоративно-художественное оформление интерьеров:	в галереях первого этажа: неглубокие ниши, декорированные наличниками с ушками и гуттами, завершенные трехчастными замковыми камнями; пилястры тосканского ордера; на полу - крупноформатные лестадные плиты.

A photograph of a gallery on the first floor. The space features a series of arches supported by white pilasters of the Tuscan order. The walls are painted in a light beige color, and the floor is covered with large, light-colored tiles. In the background, a white door is visible, and a painting of a domed building hangs on the wall.
----	---	---	--

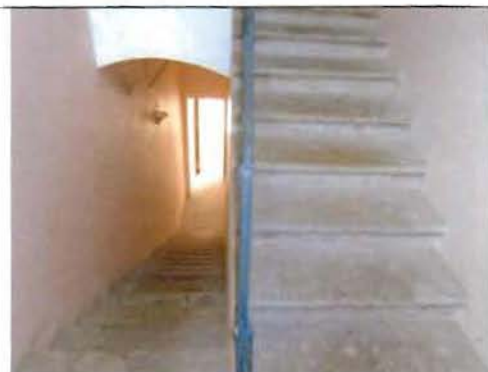
лестница воротного павильона: средистенная, двухмаршевая, площадка второго этажа - на ползучем своде, ступени выполнены из лещадной плиты;

металлическое ограждение;

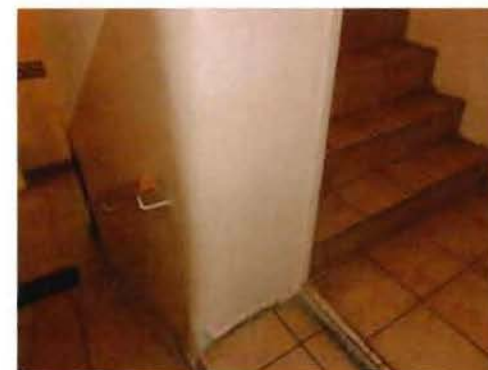
лестница, расположенная в северо-восточной части здания, ведущая в подвальные и чердачные помещения: средистенная, двухмаршевая;

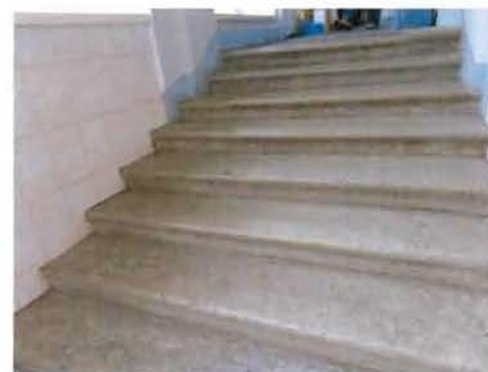
средистенный переход, в один марш в восемь ступеней, между уровнями входного вестибюля и галереей первого этажа, вход организован со стороны северо-восточного фасада;

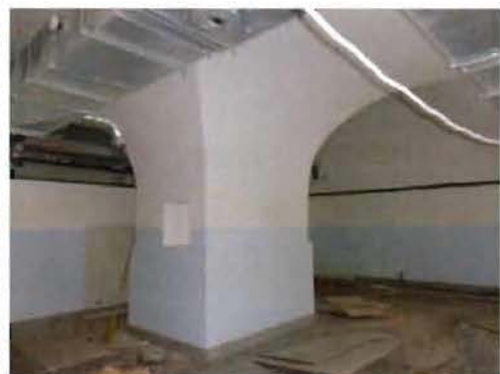
своды перекрытий, в том числе: коробовые своды, с распалубками над оконными проемами, опирающиеся на массивные пилоны, перекрывают помещения подвального этажа;

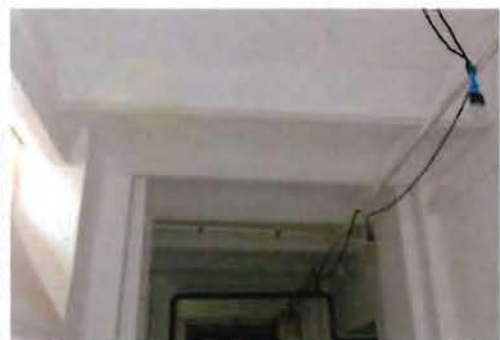
пруссские своды, перекрывающие подвальные помещения юго-западной части здания;

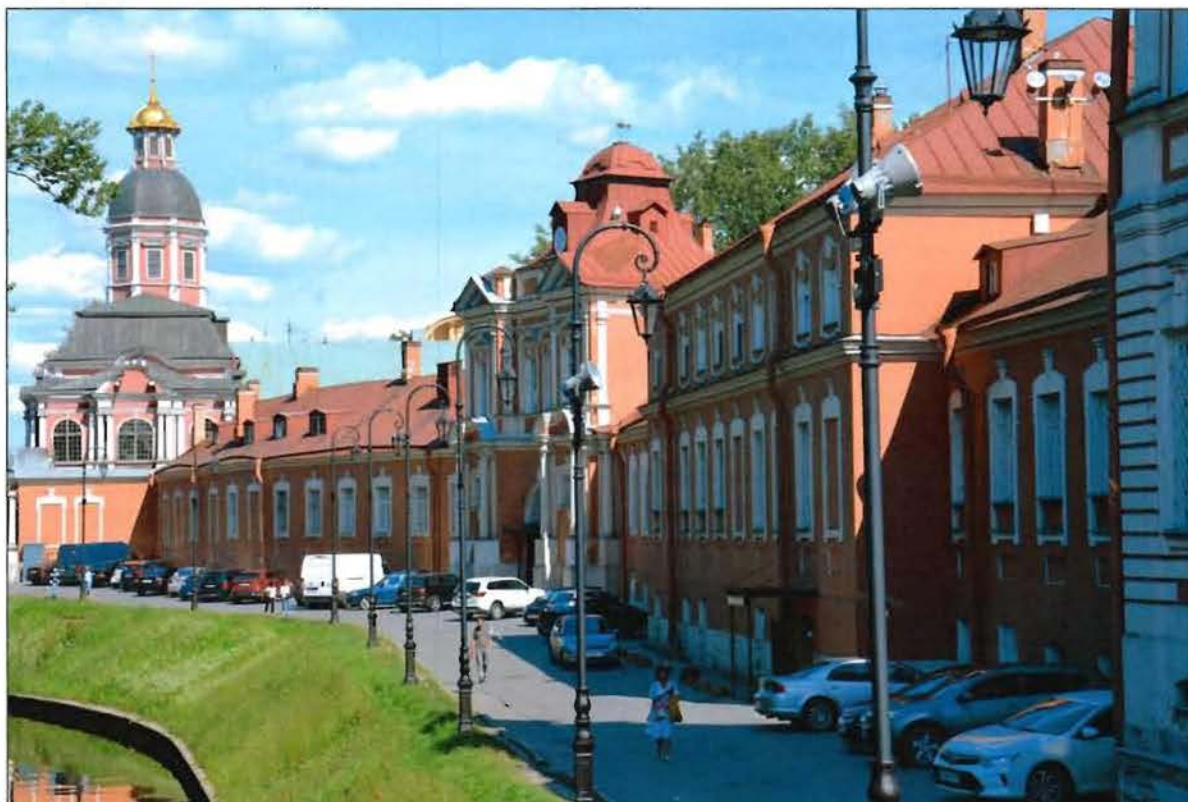
1.Общий вид с северо-запада.

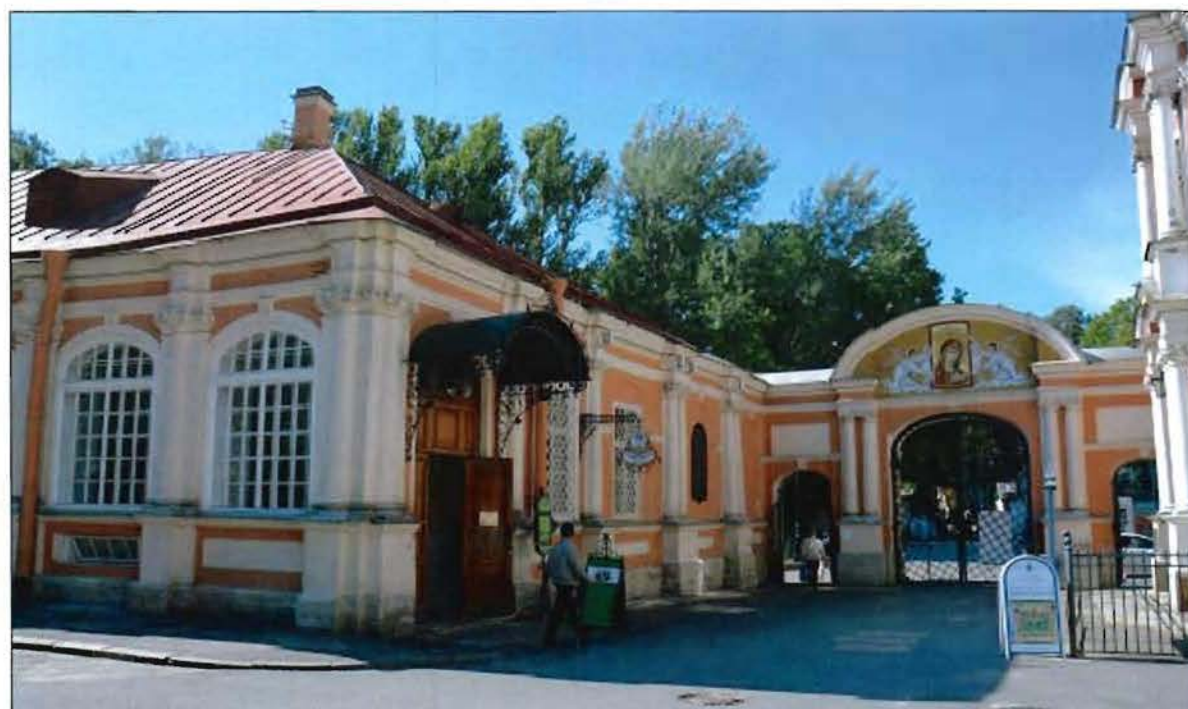
2. Восточный фасад и северные ворота главного двора. Вид с юго-востока.

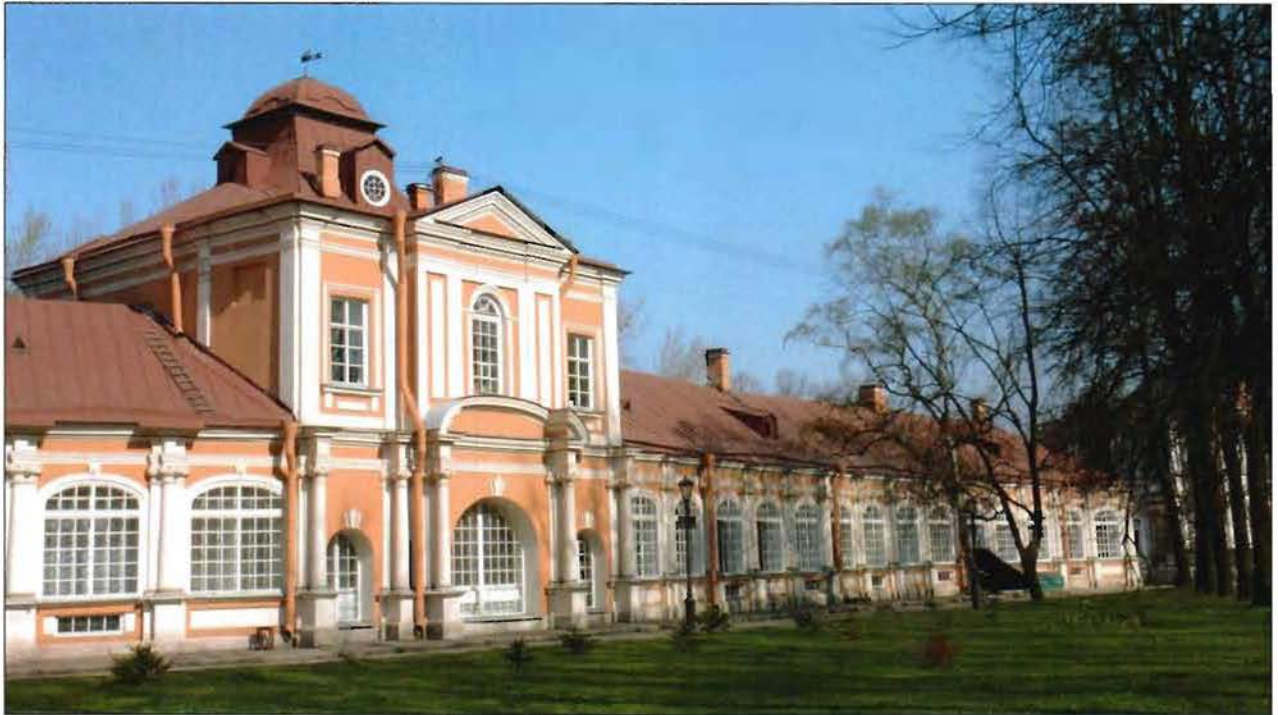
3. Южный фасад. Восточная часть.

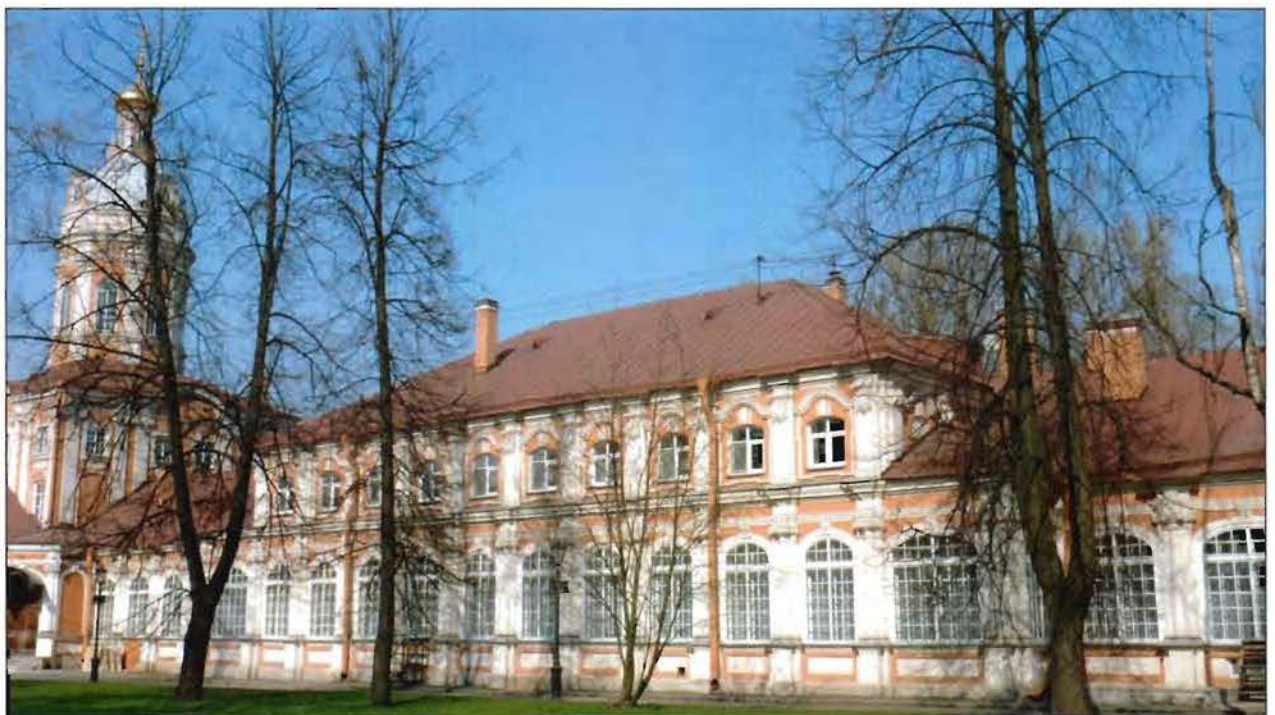
4. Южный фасад. Западная часть.

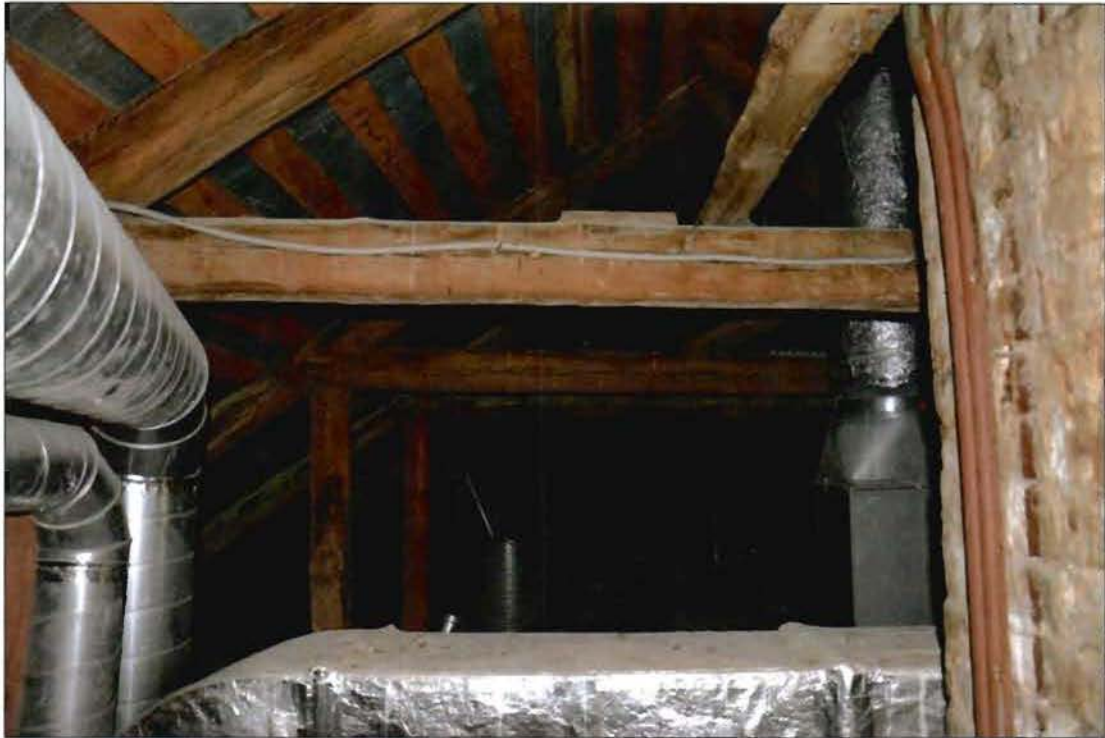
5. Стропильная система.

5. Ремонт деревянных стропильных конструкций крыши здания с заменой и протезированием поврежденных гнилью участков. Отдельными захватками производят замену и протезирование поврежденных стропильных конструкций;

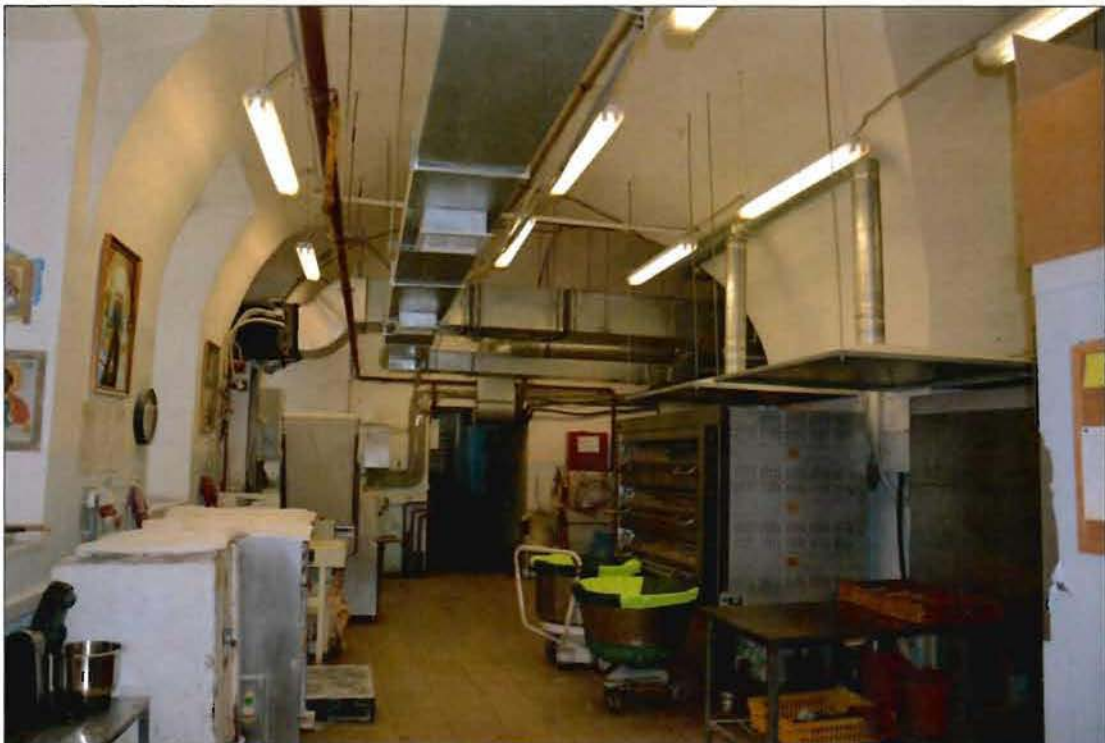
6. Сводчатые перекрытия в уровне цокольного этажа.

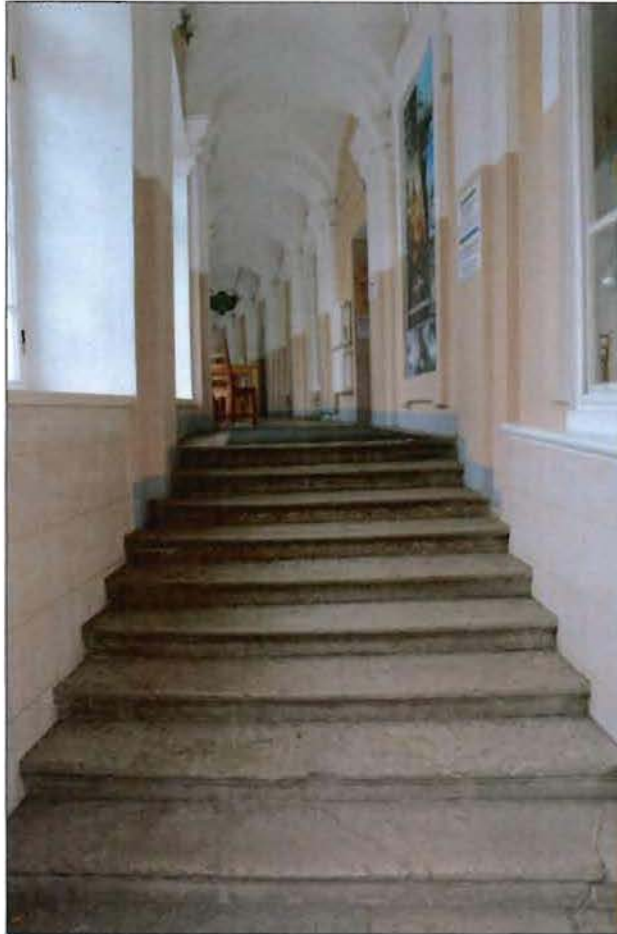
7. Галерея в уровне первого этажа.

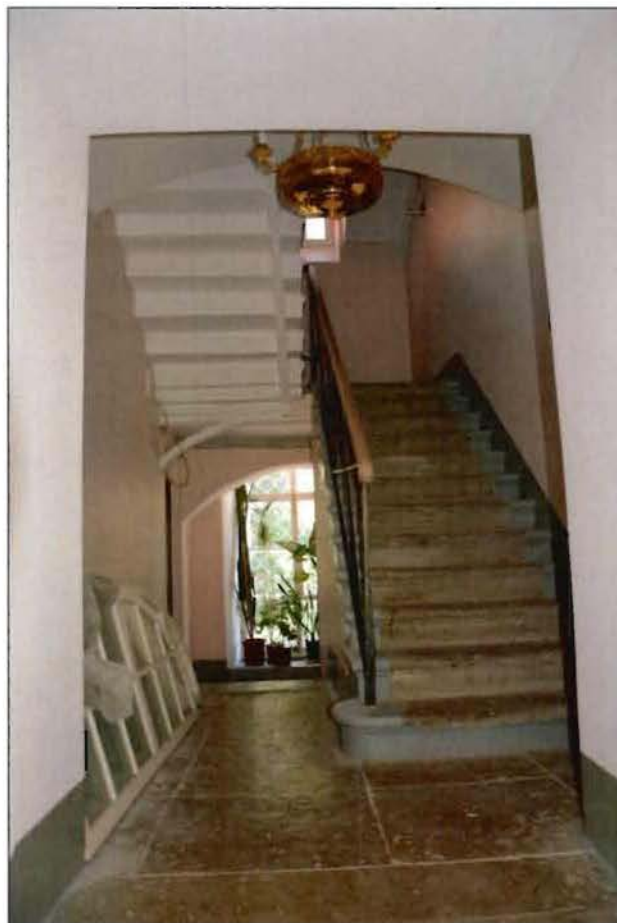
8. Лестница в северо-восточной части здания.
