Акт

по результатам государственной историко-культурной экспертизы проектной документации на проведение работ по сохранению объекта культурного наследия регионального значения «б. Собор Петра и Павла со зданием б. Церковно-приходской школы», расположенного по адресу: Санкт-Петербург, г. Петергоф, Санкт-Петербургский проспект, дом 32, литера А; дом 43 б, литера А (Красный пр., 32, Красный пр., 43):
«Реставрация фасадов (фасады северного и южного входов, апсиды восточного фасада) б. Собора Петра и Павла, входящего в состав объекта культурного наследия регионального значения «Б. Собор Петра и Павла со зданием Церковно-приходской школы» (Санкт-Петербург, г. Петергоф, Санкт-Петербургский пр., 32)»
выполненной АО «Ренессанс-Реставрация» в 2021 г.
(Шифр ПД-14-2021)

Санкт-Петербург
2021 г.

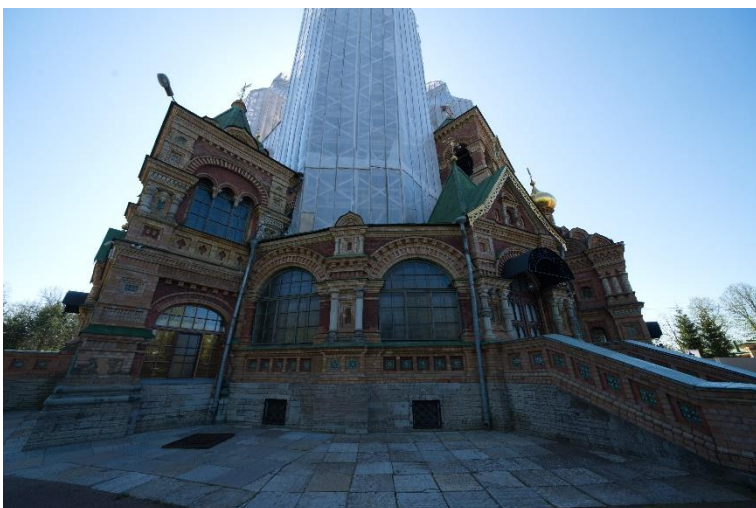
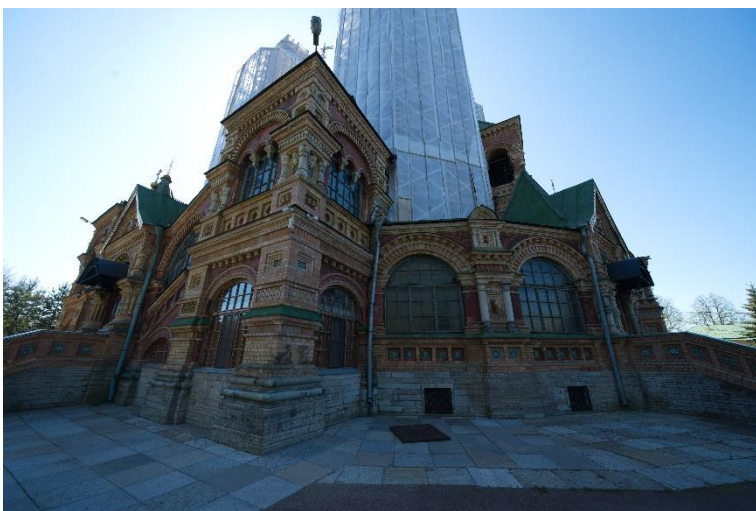
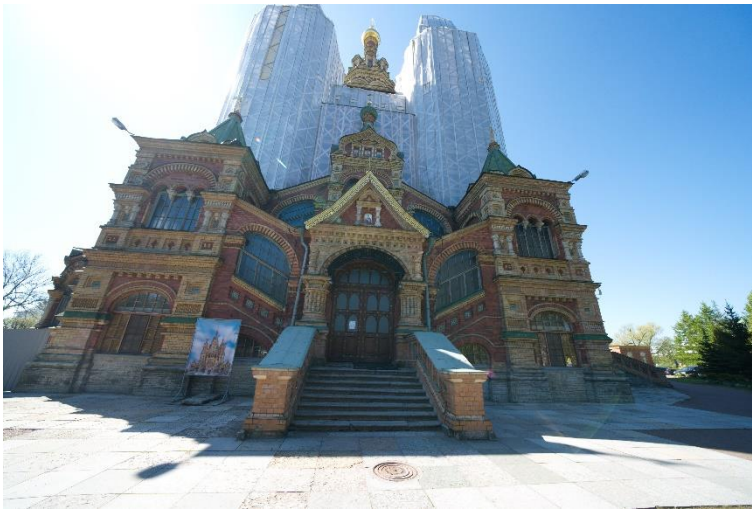
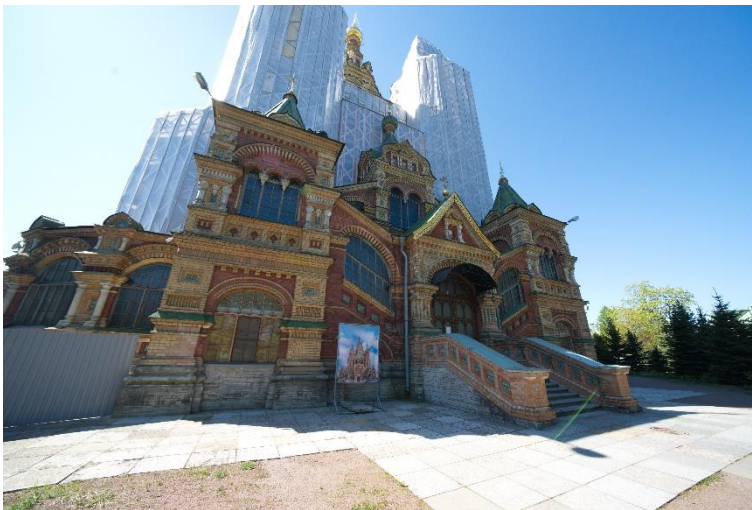
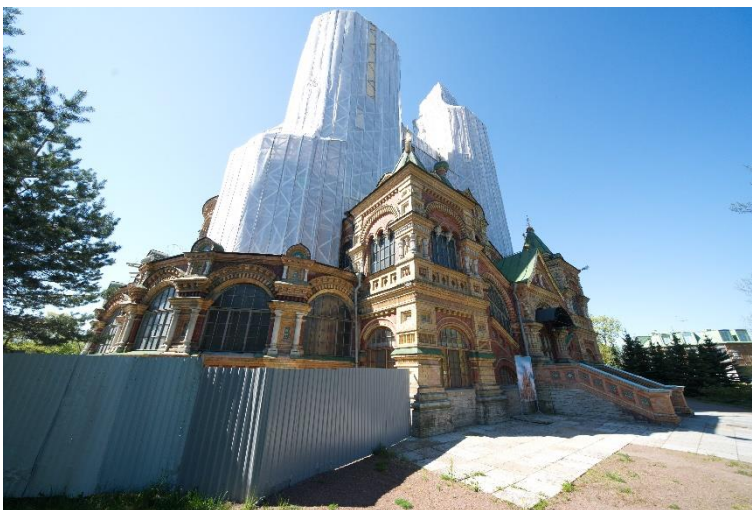
5. «Б. Собор Петра и Павла со зданием б. Церковно-приходской школы», г. Петергоф, Санкт-Петербургский проспект, дом 32, литера А; дом 43 б, литера А (Красный пр., 32, Красный пр., 43). Северный фасад. Фрагмент. Фото 18.09.2021г.

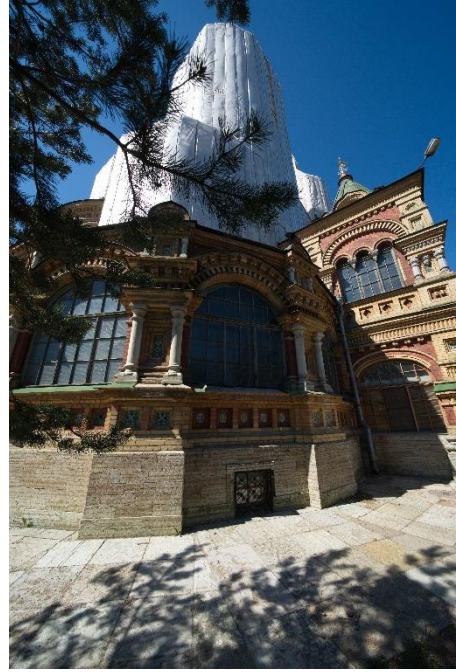
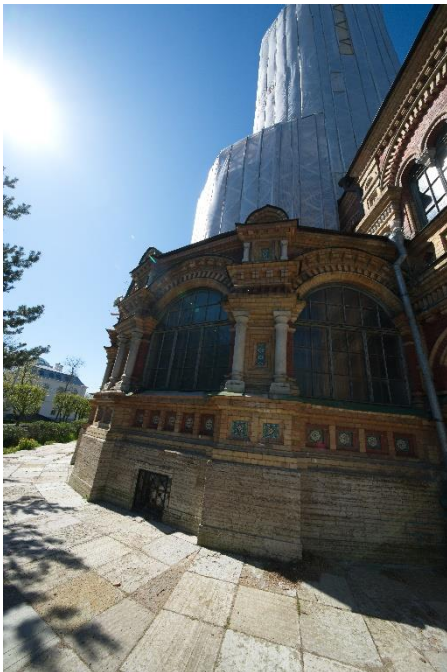
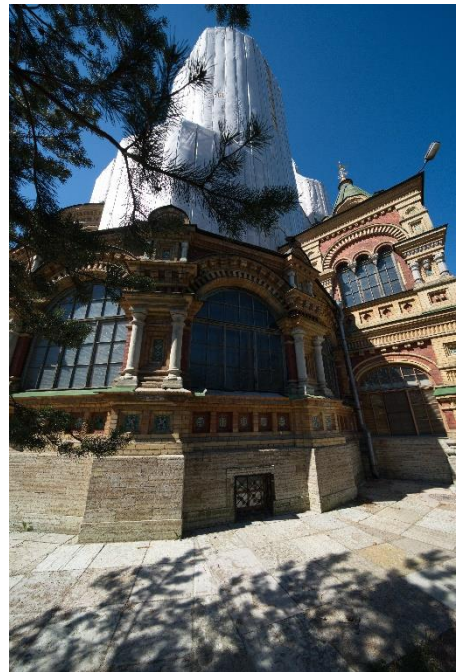
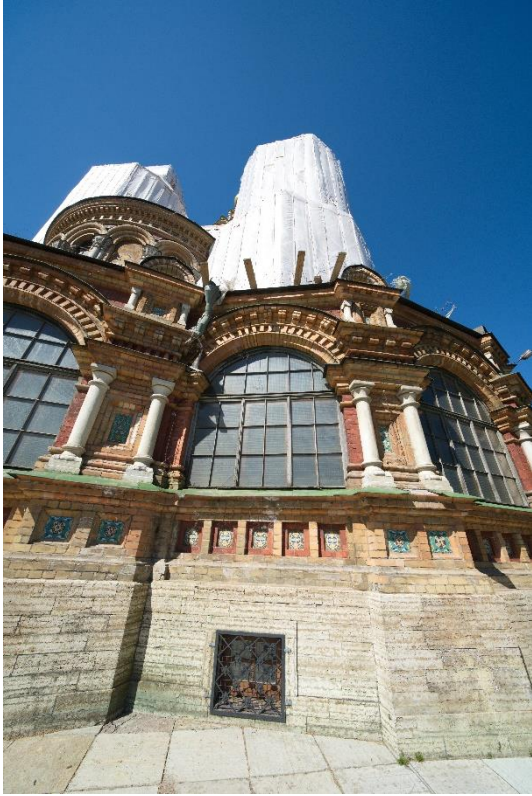
11. «Б. Собор Петра и Павла со зданием б. Церковно-приходской школы», г. Петергоф, Санкт-Петербургский проспект, дом 32, литера А; дом 43 б, литера А (Красный пр., 32, Красный пр., 43). Восточный фасад. Фрагмент. Фото 18.09.2021г.

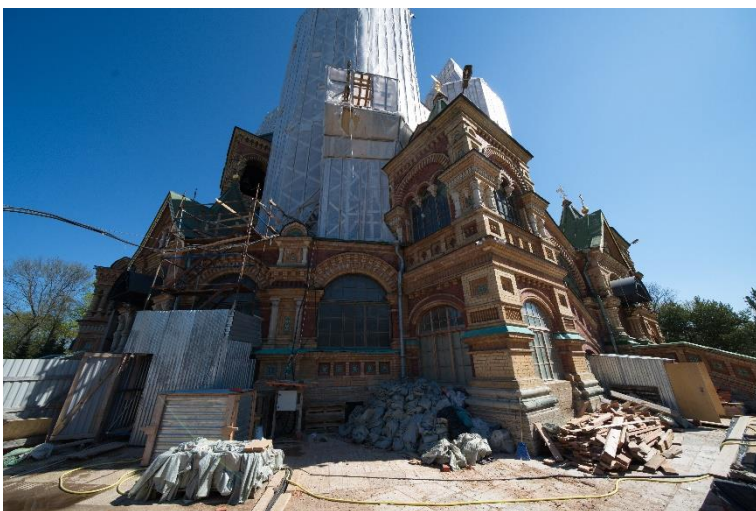
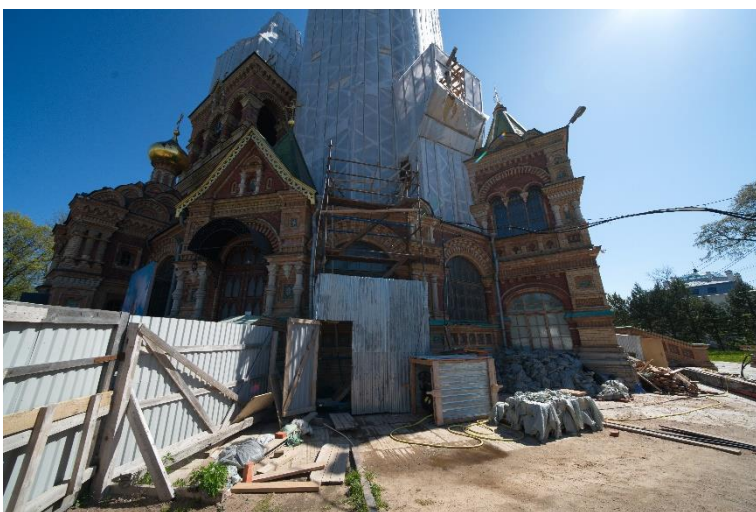
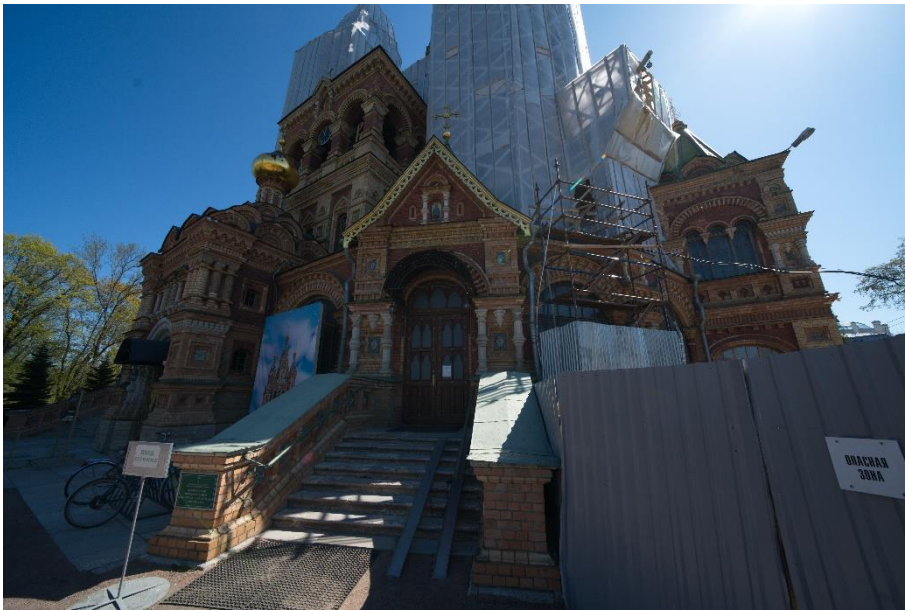
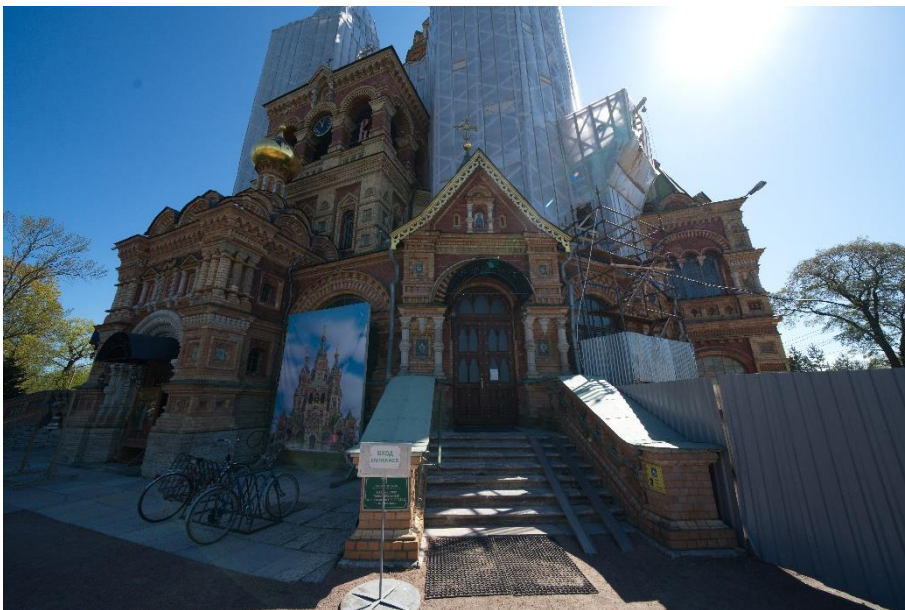
19. «Б. Собор Петра и Павла со зданием б. Церковно-приходской школы», г. Петергоф, Санкт-Петербургский проспект, дом 32, литера А; дом 43 б, литера А (Красный пр., 32, Красный пр., 43). Южный фасад. Фрагмент. Фото 18.09.2021г.
