Акт

по результатам государственной историко-культурной экспертизы

проектной документации на проведение работ по сохранению выявленного объекта культурного наследия «Дом Брюна (И.К. Максимовича)», расположенного по адресу: г. Санкт-Петербург, Центральный район, Невский пр., д.82, литера А¹ – «Проект приспособления для современного использования в части объединения кв. 36, 44, 46 и пом. 43-Н, расположенных на 2-и и 3-м этажах, кв. 48 и пом. 44-Н на 4-м этаже, кв. 50 и пом. 45-Н на 5-м этаже с перепланировкой и переустройством под офисы, расположенные по адресу: СПб, Невский пр-т, д. 82, лит А (для подготовки распоряжения о переводе в нежилой фонд)», разработанной ООО «СтройЭлитПроект» (шифр: 39ПНЖ/0820/-/-) в 2021 г.

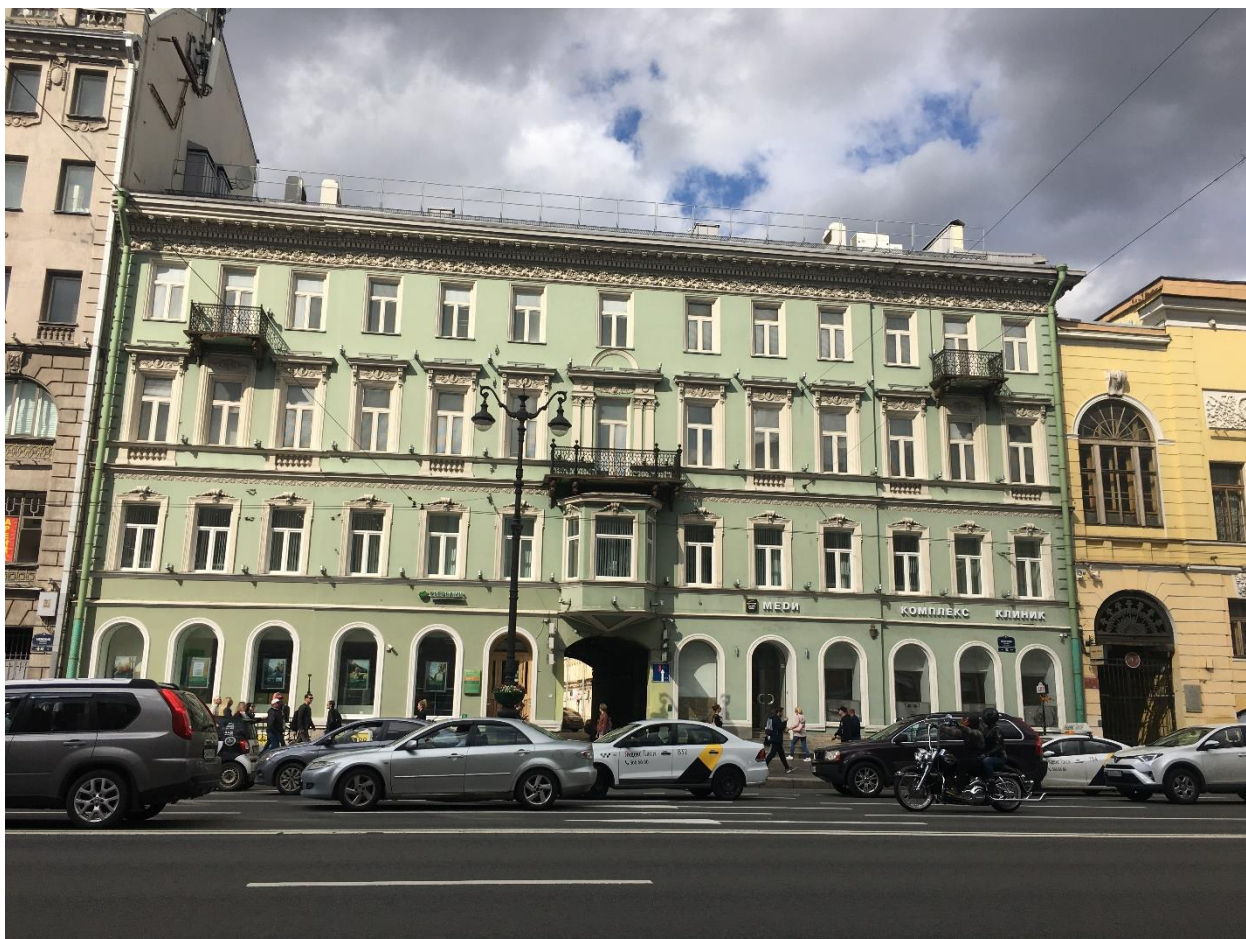
1. Лицевой фасад. Выявленный объект культурного наследия «Дом Брюна (И.К. Максимовича)», расположенный по адресу: г. Санкт-Петербург, Центральный район, Невский пр., д.82, литера А. Направление съемки север-восток.

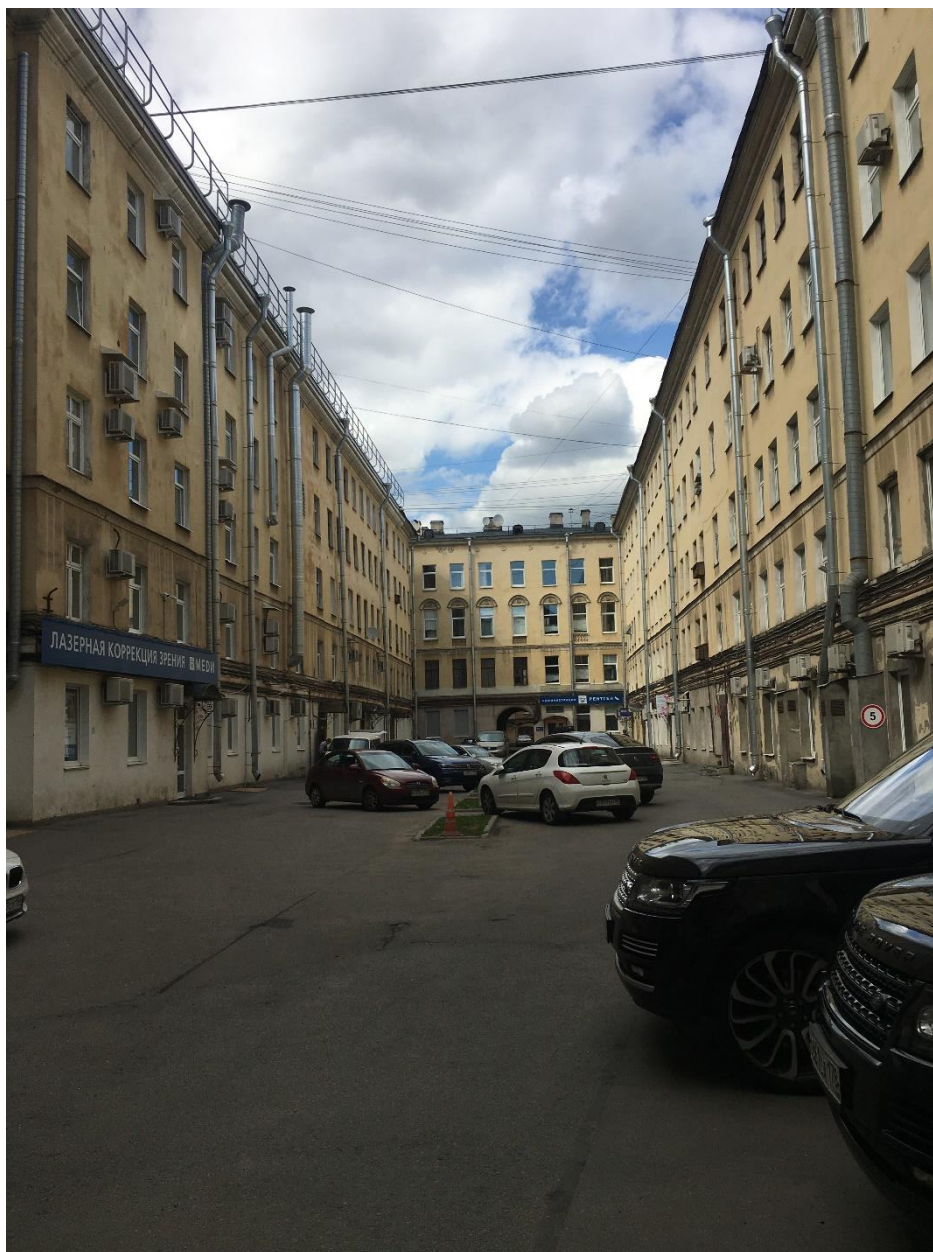
3. Дворовой фасад. Выявленный объект культурного наследия «Дом Брюна (И.К. Максимовича)», расположенный по адресу: г. Санкт-Петербург, Центральный район, Невский пр., д.82, литера А. Направление съемки север.

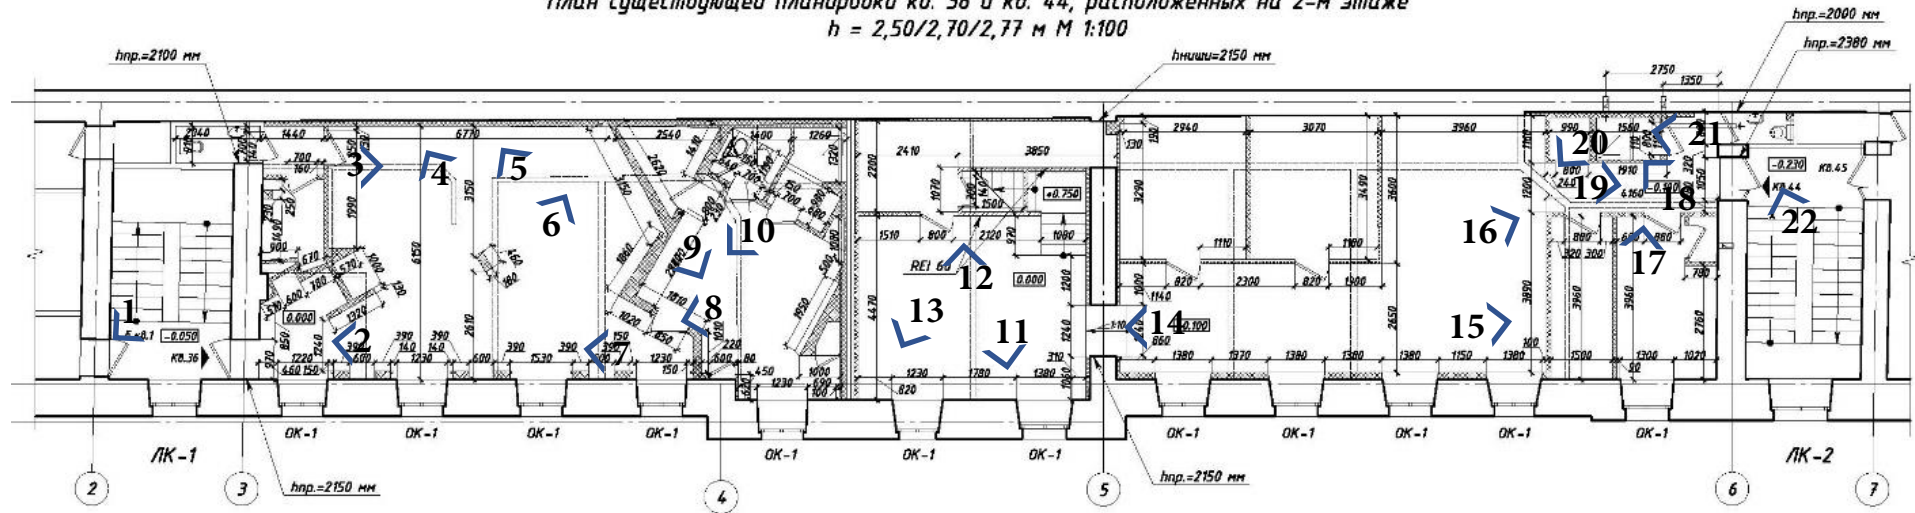
План существующей планировки кв. 36 и кв. 44, расположенных на 2-м этаже
 $h = 2,50/2,70/2,77$ м 1:100

- 0.1. Схема фотофиксации 2-го этажа. Выявленный объект культурного наследия «Дом Брюна (И.К. Максимовича)», расположенный по адресу: г. Санкт-Петербург, Центральный район, Невский пр., д.82, литера А.

- в кв. 36 и кв. 44 на 2-м этаже выполнен демонтаж существовавших и возведение новых перегородок из ГКЛ по металлическим направляющим, светопрозрачных перегородок, обшивка части стен листами ГКЛ. В кв. 44 выполнено устройство лестницы по металлическим косоурам с бетонными ступенями между 2-м и 3-м этажами в осях «Б-В/4-5».

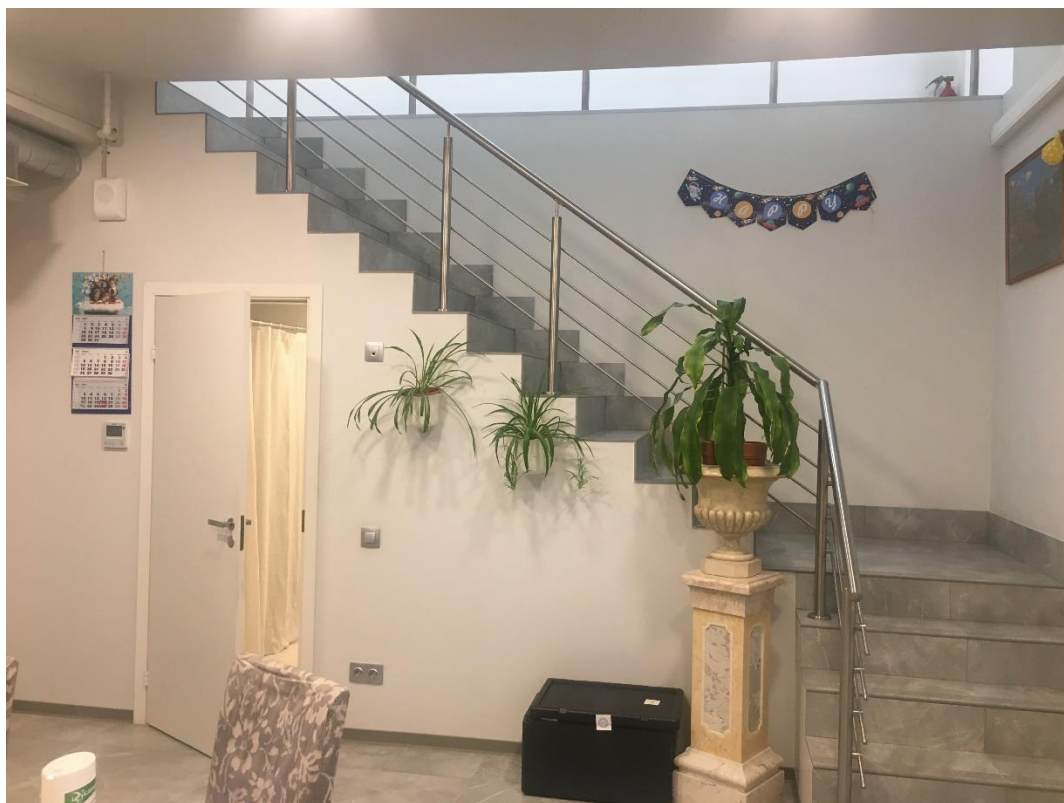
11. Фотофиксация 2-го этажа здания Невский пр., д.82, литера А. Квартира № 44.
Внутренняя лестница на 3-й этаж в зоне отдыха.

- в кв. 46 произведен демонтаж существовавших перегородок и возведение новых из ГКЛ, обшивка части стен листами ГКЛ, устройство лестницы со второго этажа (из кв. 44);

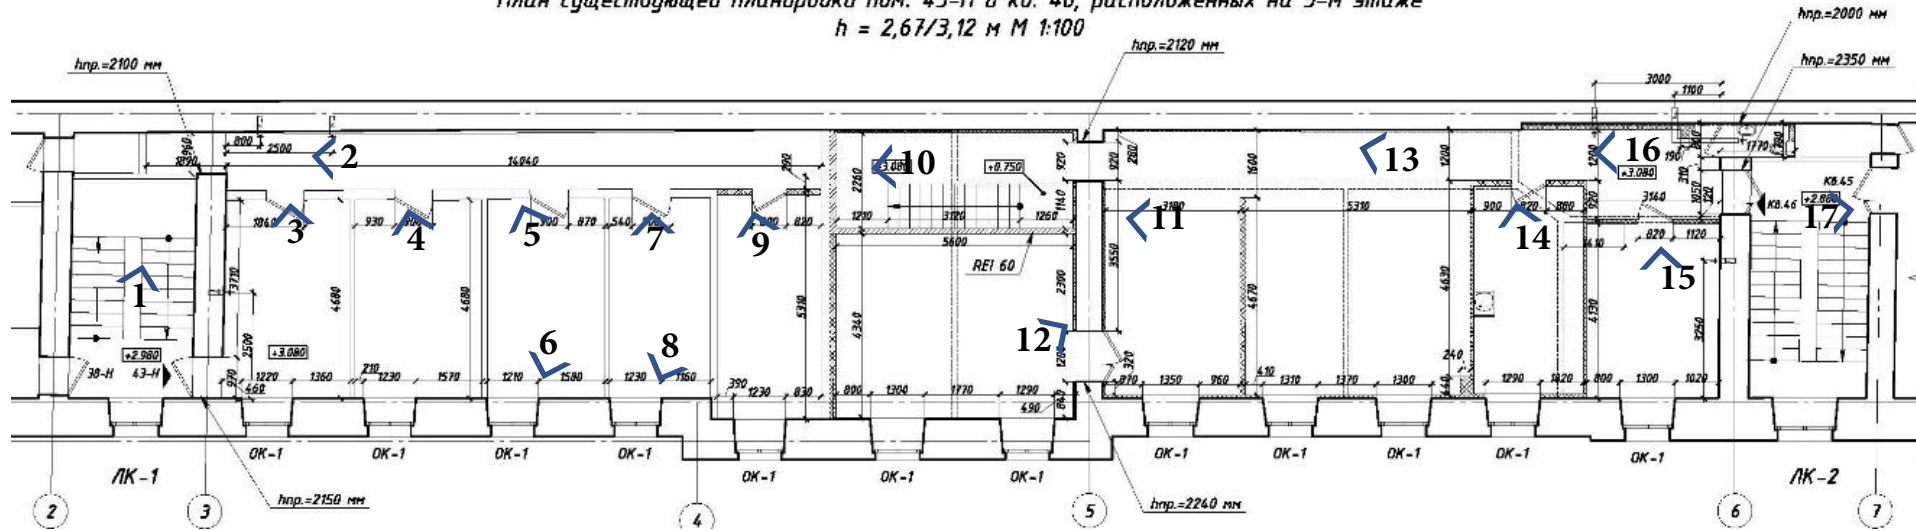
План существующей планировки пом. 43-Н и кв. 46, расположенных на 3-м этаже
 $h = 2,67/3,12$ м М 1:100

- 0.1. Схема фотофиксации 3-го этажа. Выявленный объект культурного наследия «Дом Брюна (И.К. Максимовича)», расположенный по адресу: г. Санкт-Петербург, Центральный район, Невский пр., д.82, литера А.

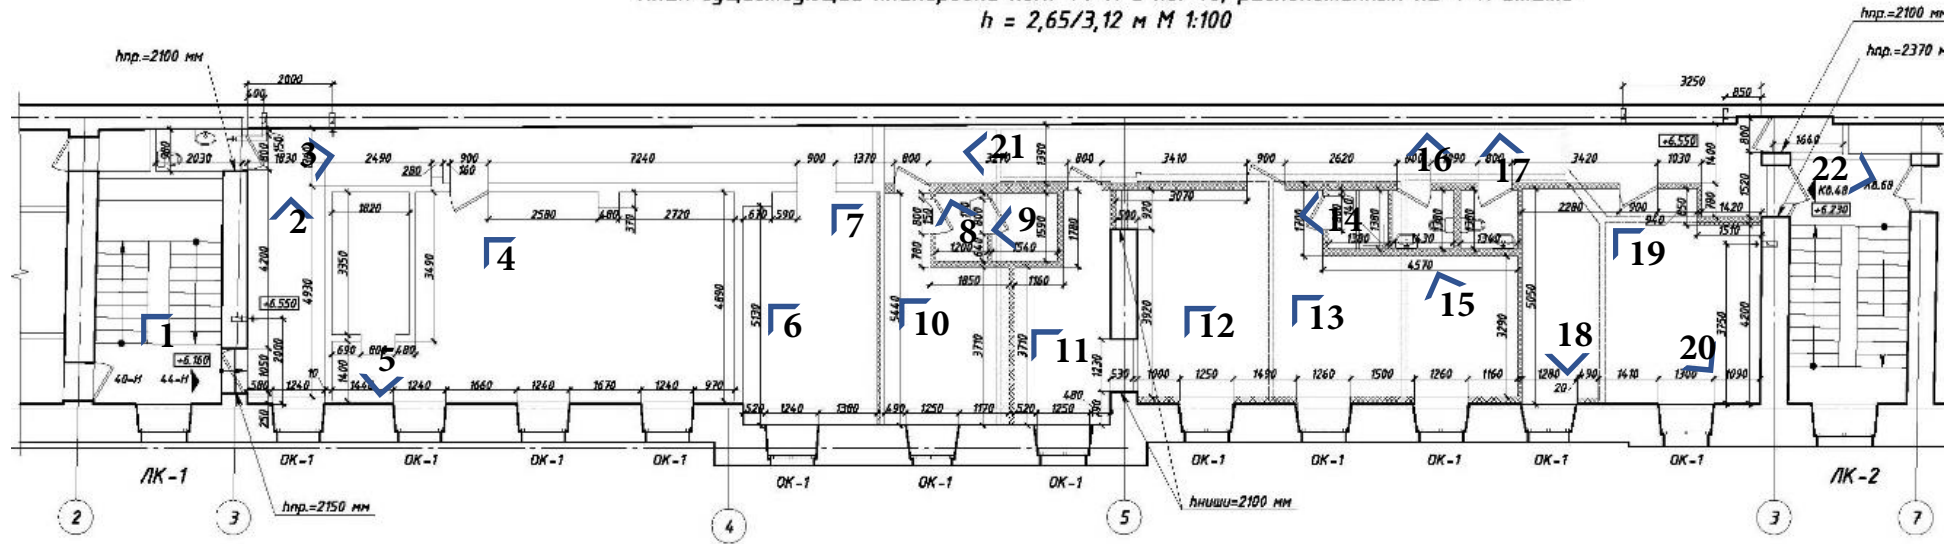
План существующей планировки пом. 44-Н и кв. 4В, расположенных на 4-м этаже
 $h = 2,65/3,12$ м М 1:100

- 0.1. Схема фотофиксации 4-го этажа. Выявленный объект культурного наследия «Дом Брюна (И.К. Максимовича)», расположенный по адресу: г. Санкт-Петербург, Центральный район, Невский пр., д.82, литера А.

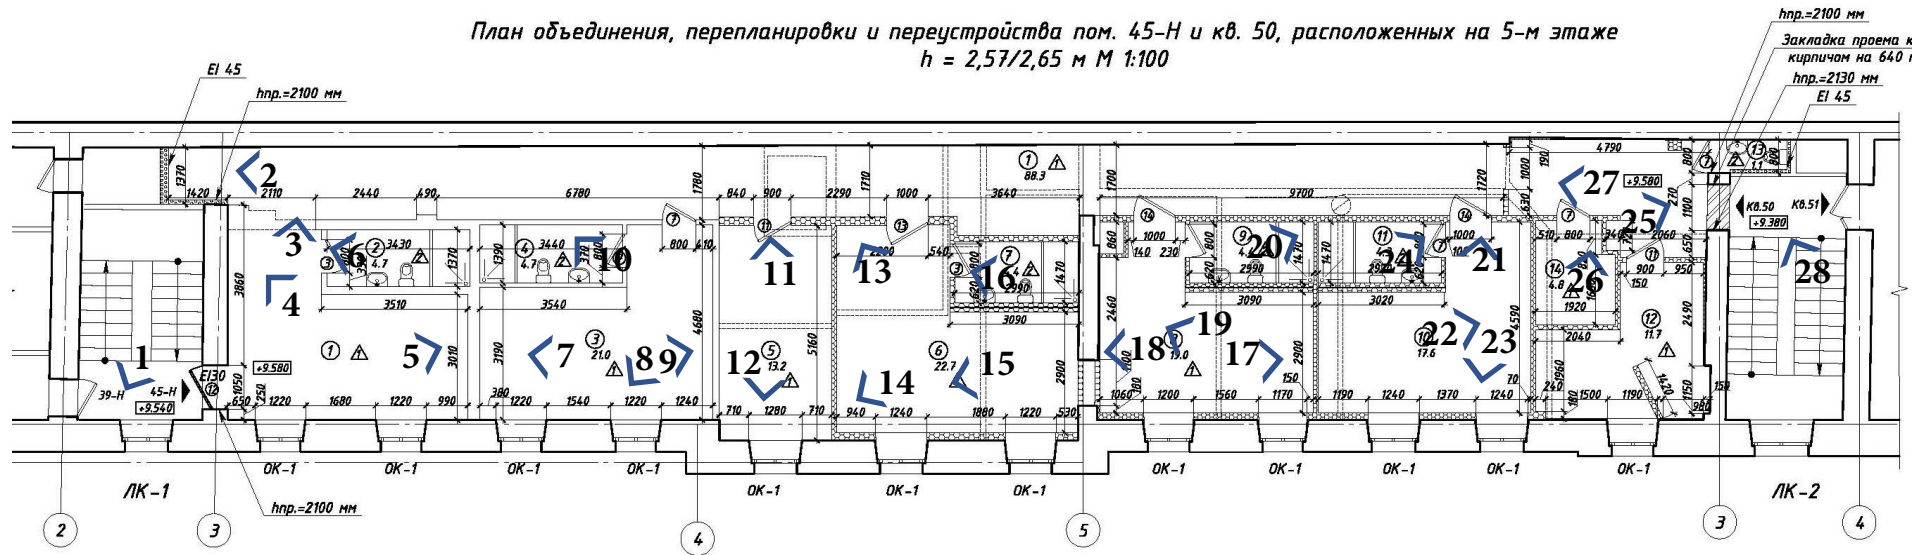
План объединения, перепланировки и переустройства пом. 45-Н и кв. 50, расположенных на 5-м этаже
 $h = 2,57/2,65$ м М 1:100

0.1. Схема фотофиксации 5-го этажа. Выявленный объект культурного наследия «Дом Брюна (И.К. Максимовича)», расположенный по адресу: г. Санкт-Петербург, Центральный район, Невский пр., д.82, литера А.

- перепланировка путем демонтажа перегородок и установки новых перегородок из ГКЛ;

- обшивка части стен гипсокартонными листами на стальном каркасе;

- между 4 и 5-м этажом в границах кв. 50 проектом сохранение существующих металлических балок с устройством сталежелезобетонного перекрытия с жесткой арматурой из двутавра.

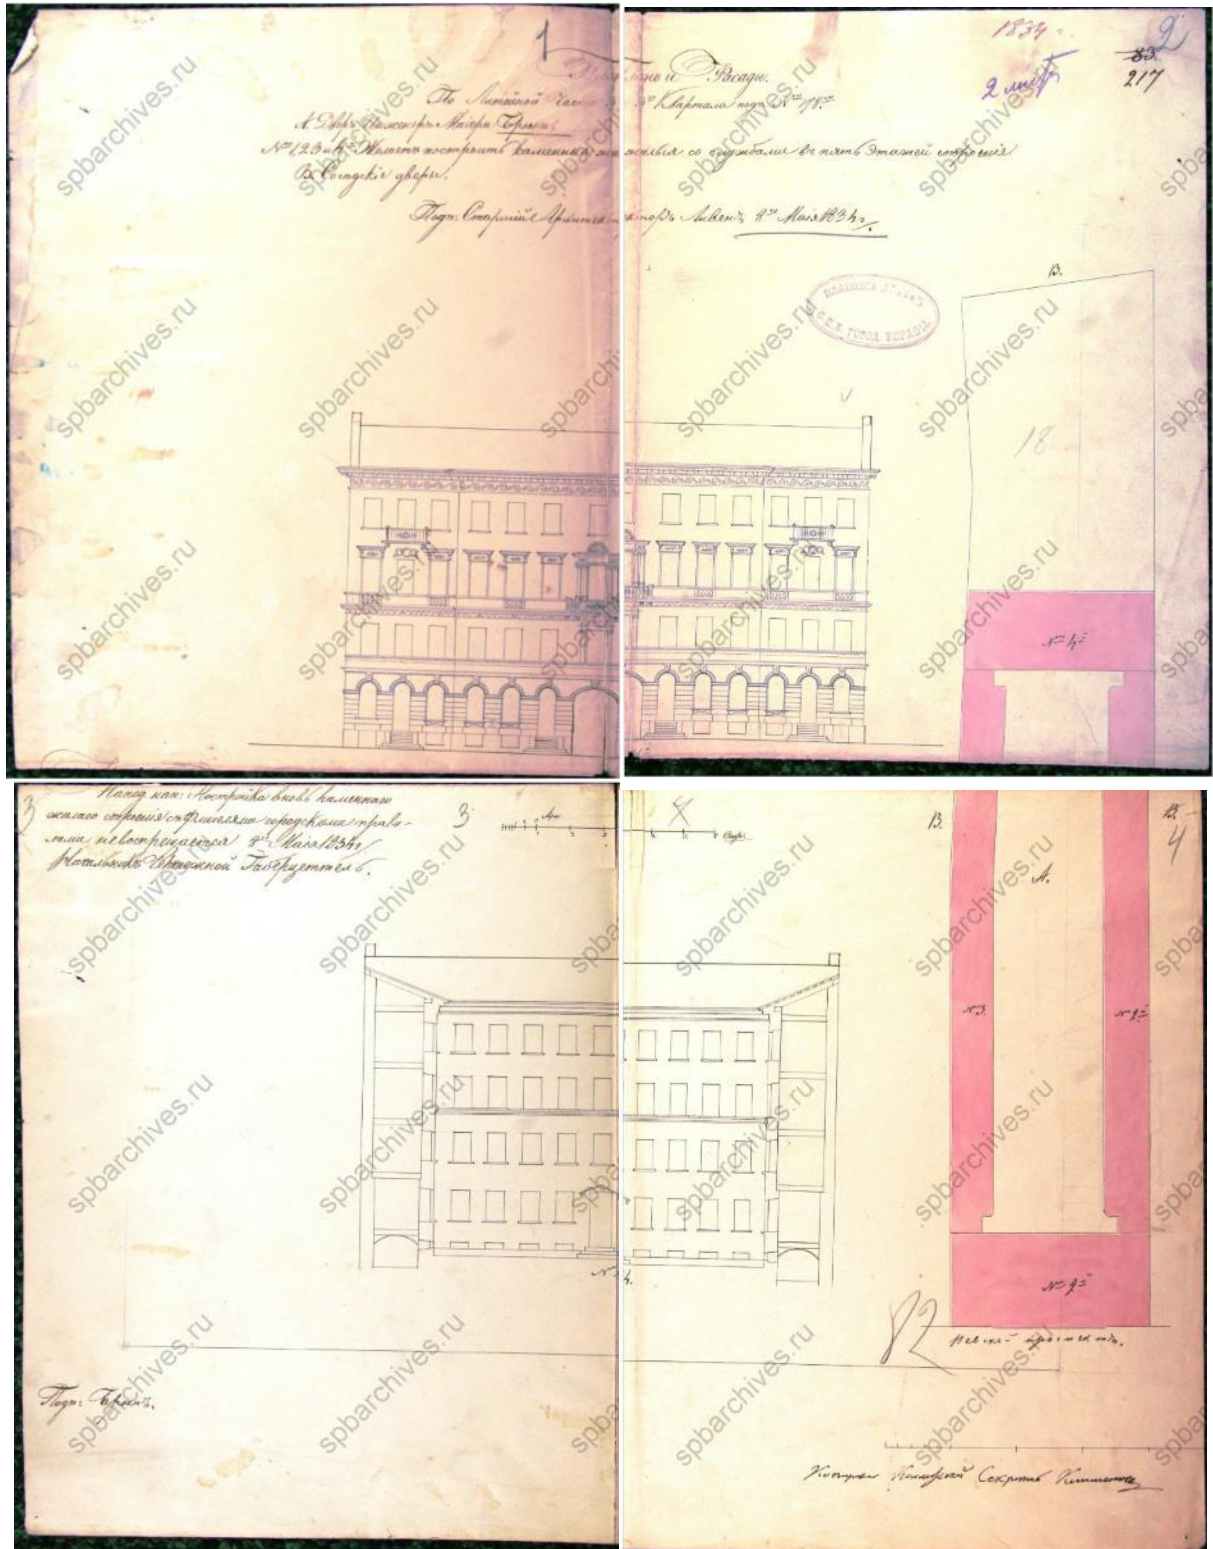
1. Чертежи лицевого и дворового фасадов и план двора Брюна 1834 г. // Чертежи дома на участке, принадлежавшем Брюну, И.К. Максимовичу, И.К. Максимович, К.К. Максимовичу по Невскому пр., 82 (1834–1905гг.)// ЦГИА СПб. Фонд 513. Опись 102. Дело 4322

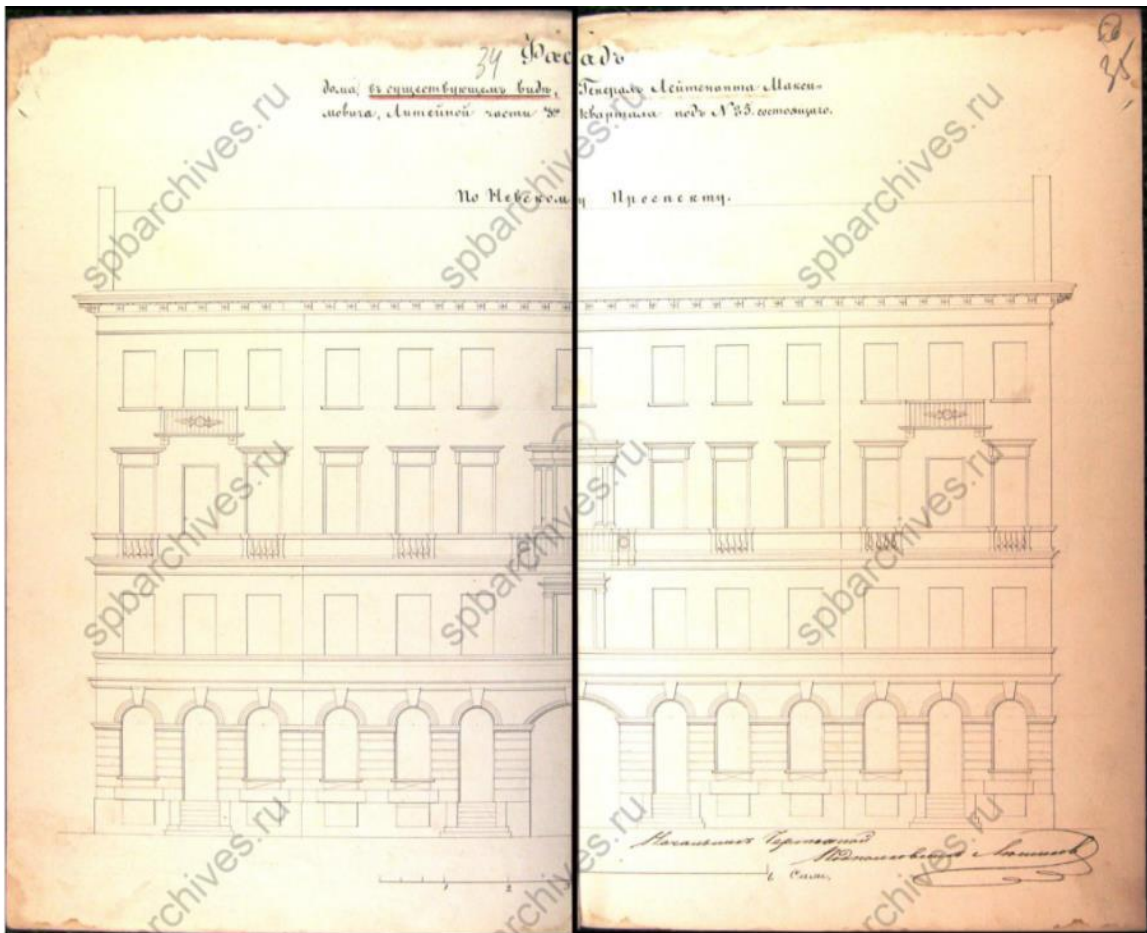
2. Чертеж фасада дома Максимовича. // Чертежи дома на участке, принадлежавшем Брюну, И.К. Максимовичу, И.К. Максимович, К.К. Максимовичу по Невскому пр., 82 (1834–1905гг.)// ЦГИА СПб. Фонд 513. Опись 102. Дело 4322

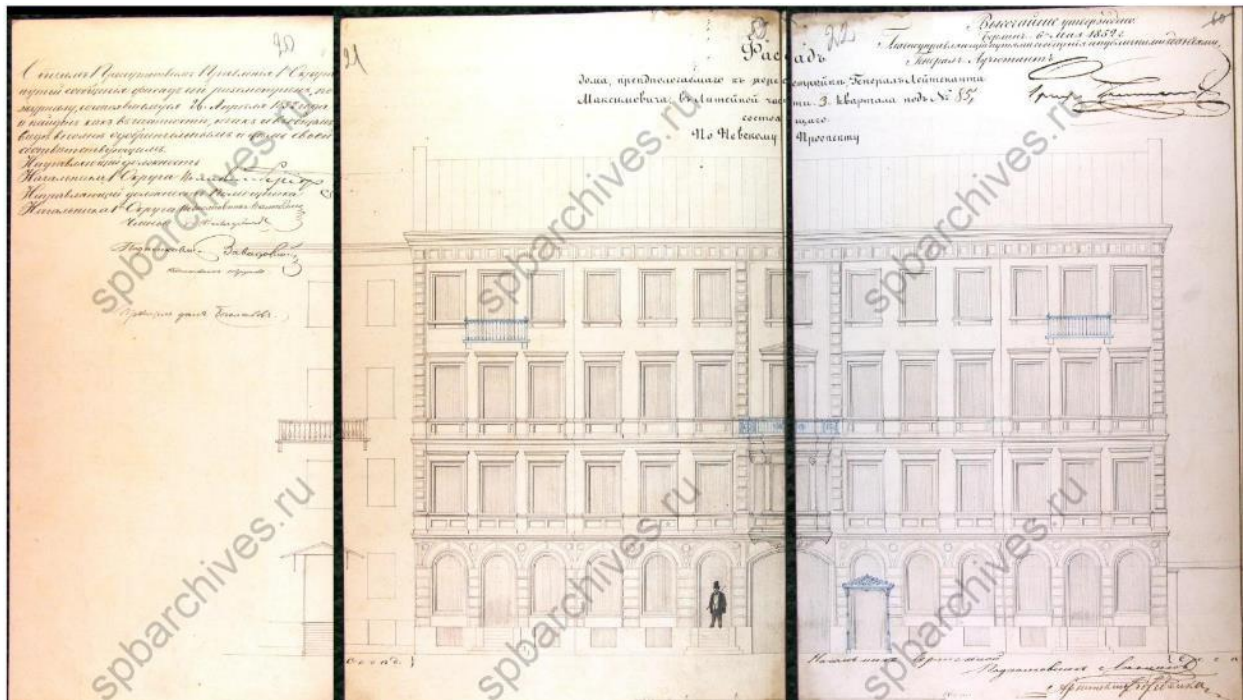
3. Чертеж фасада дома Максимовича 1852 г. // Чертежи дома на участке, принадлежавшем Брюну, И.К. Максимовичу, И.К. Максимович, К.К. Максимовичу по Невскому пр., 82 (1834–1905гг.)// ЦГИА СПб. Фонд 513. Опись 102. Дело 4322

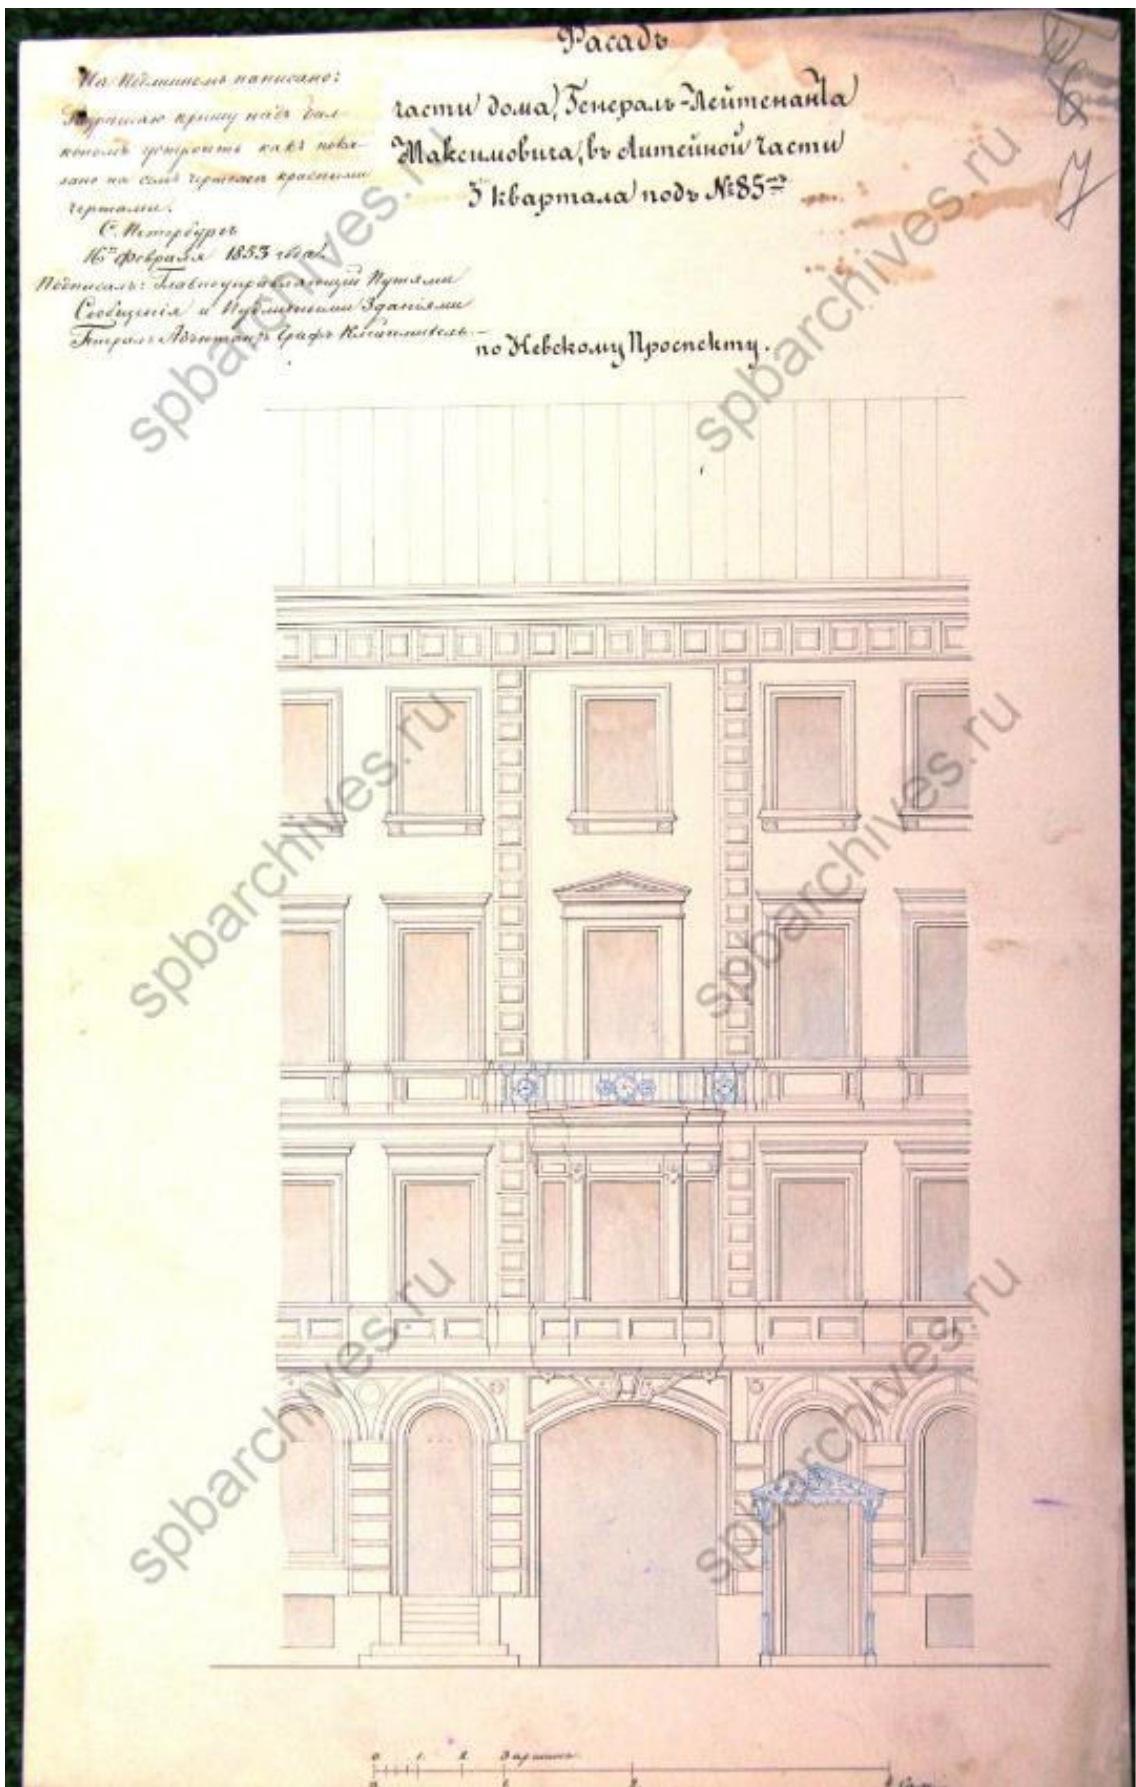
4. Чертеж фрагмента фасада дома Максимовича 1855 г. // Чертежи дома на участке, принадлежавшем Брюну, И.К. Максимовичу, И.К. Максимович, К.К. Максимовичу по Невскому пр., 82 (1834–1905гг.)// ЦГИА СПб. Фонд 513. Опись 102. Дело 4322

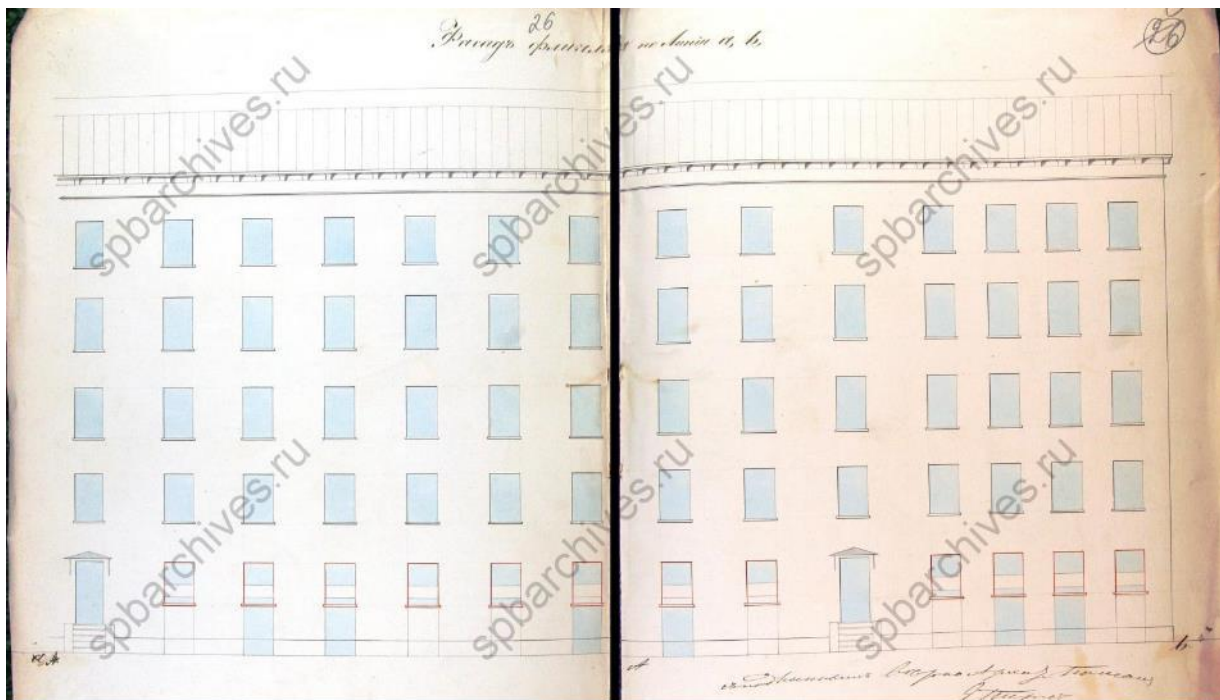
5. Чертеж дворового фасада. // Чертежи дома на участке, принадлежавшем Брюну, И.К. Максимовичу, И.К. Максимович, К.К. Максимовичу по Невскому пр., 82 (1834–1905гг.)// ЦГИА СПб. Фонд 513. Опись 102. Дело 4322

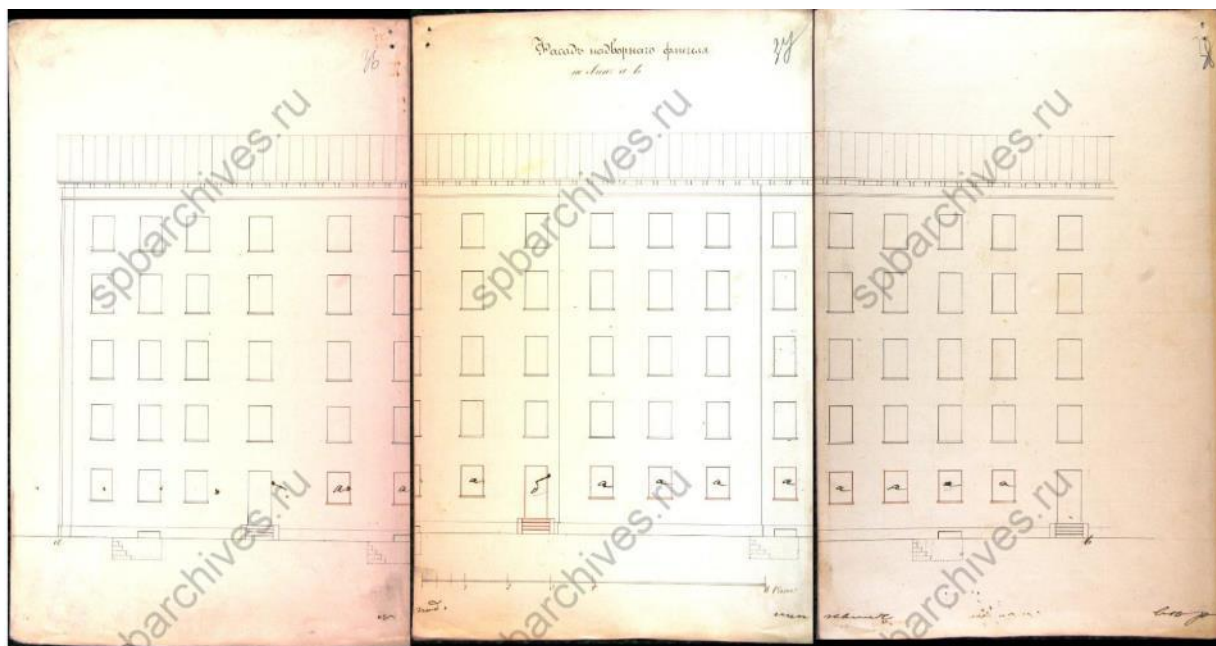
6. Чертеж дворового фасада дома. // Чертежи дома на участке, принадлежавшем Брюну, И.К. Максимовичу, И.К. Максимович, К.К. Максимовичу по Невскому пр., 82 (1834–1905гг.)// ЦГИА СПб. Фонд 513. Опись 102. Дело 4322

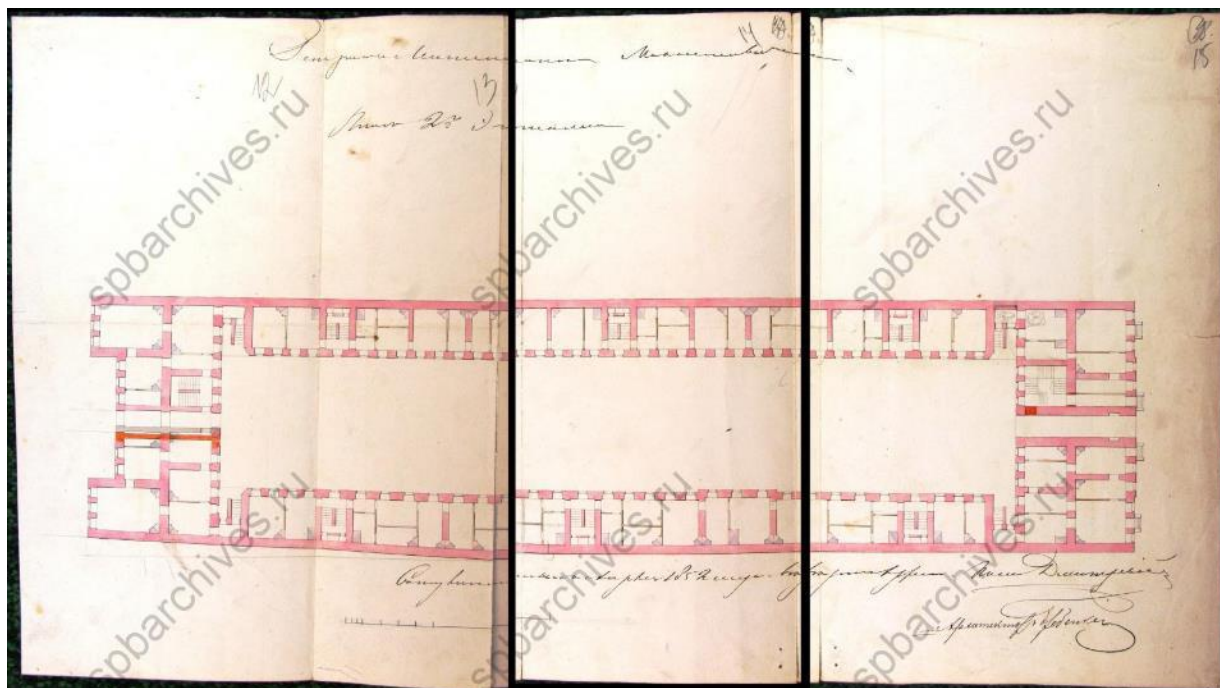
7. План второго этажа. // Чертежи дома на участке, принадлежавшем Брюну, И.К. Максимовичу, И.К. Максимович, К.К. Максимовичу по Невскому пр., 82 (1834–1905гг.)// ЦГИА СПб. Фонд 513. Описание 102. Дело 4322

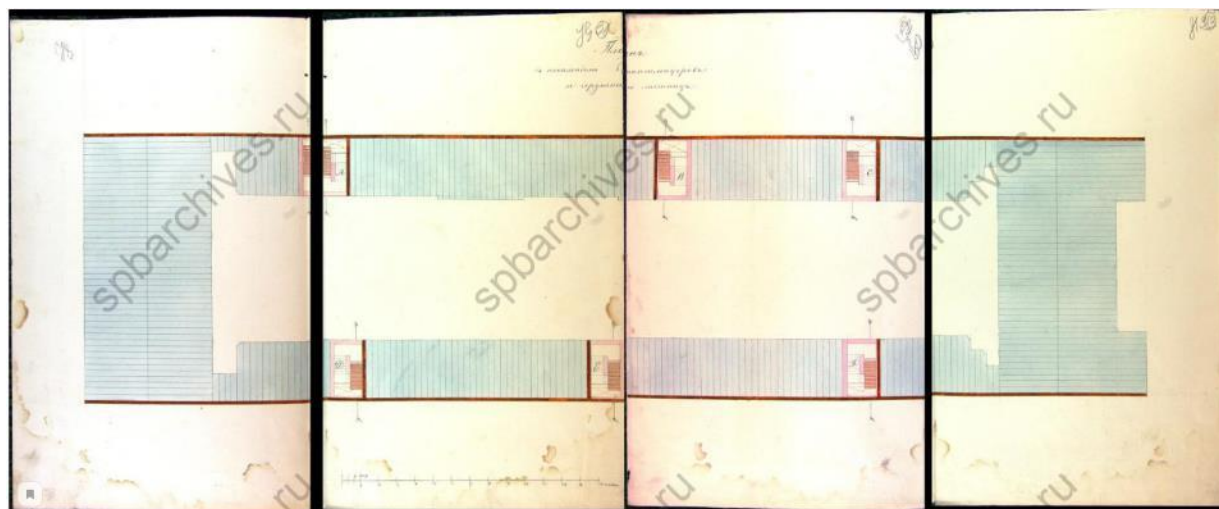
8. План здания с лестницами. Чертежи дома на участке, принадлежавшем Брюну, И.К. Максимовичу, И.К. Максимович, К.К. Максимовичу по Невскому пр., 82 (1834–1905гг.)// ЦГИА СПб. Фонд 513. Описание 102. Дело 4322

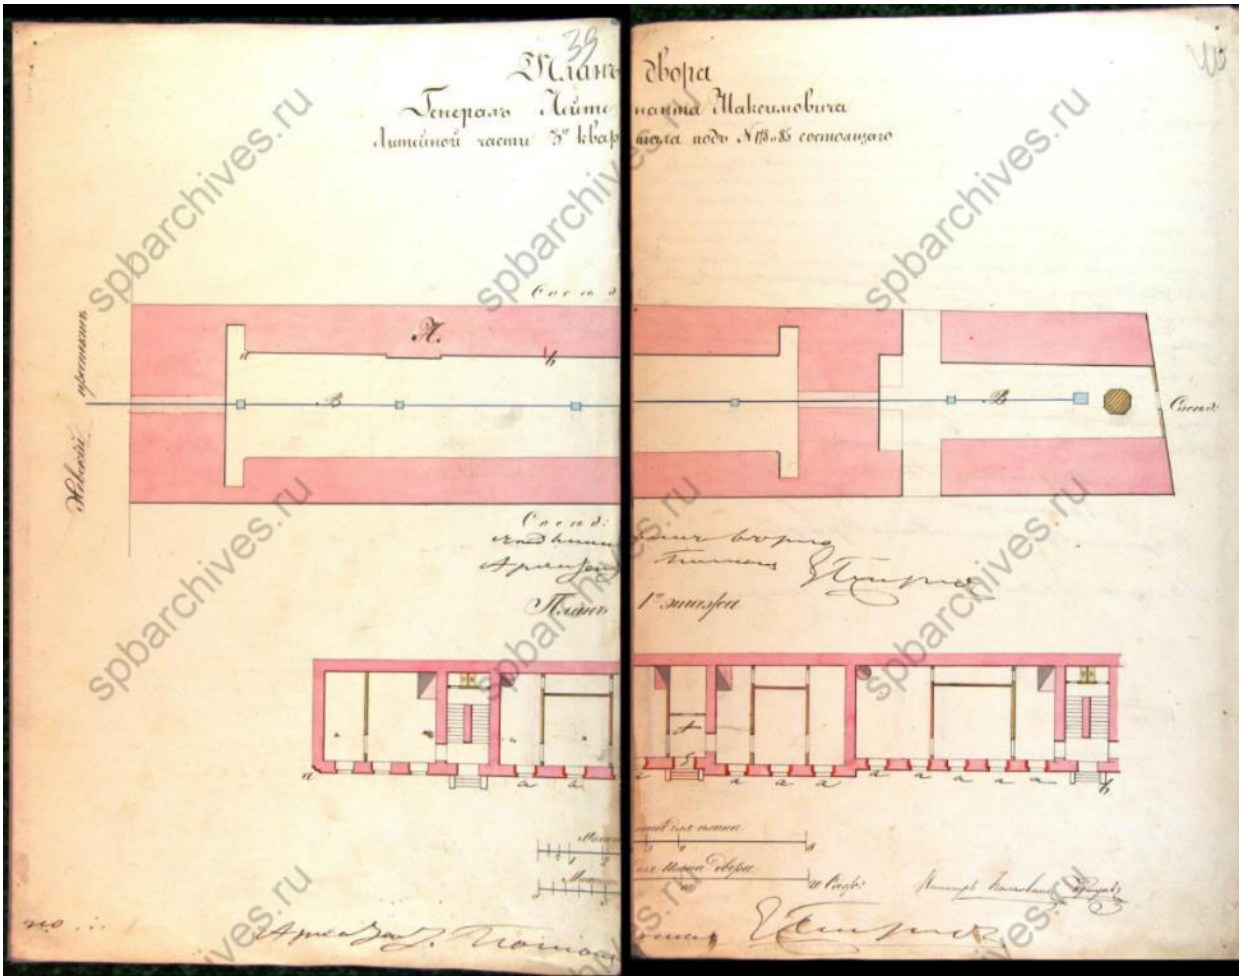
9. План двора и план 1 этажа корпуса А. Чертежи дома на участке, принадлежавшем Брюну, И.К. Максимовичу, И.К. Максимович, К.К. Максимовичу по Невскому пр., 82 (1834–1905гг.)// ЦГИА СПб. Фонд 513. Опись 102. Дело 4322

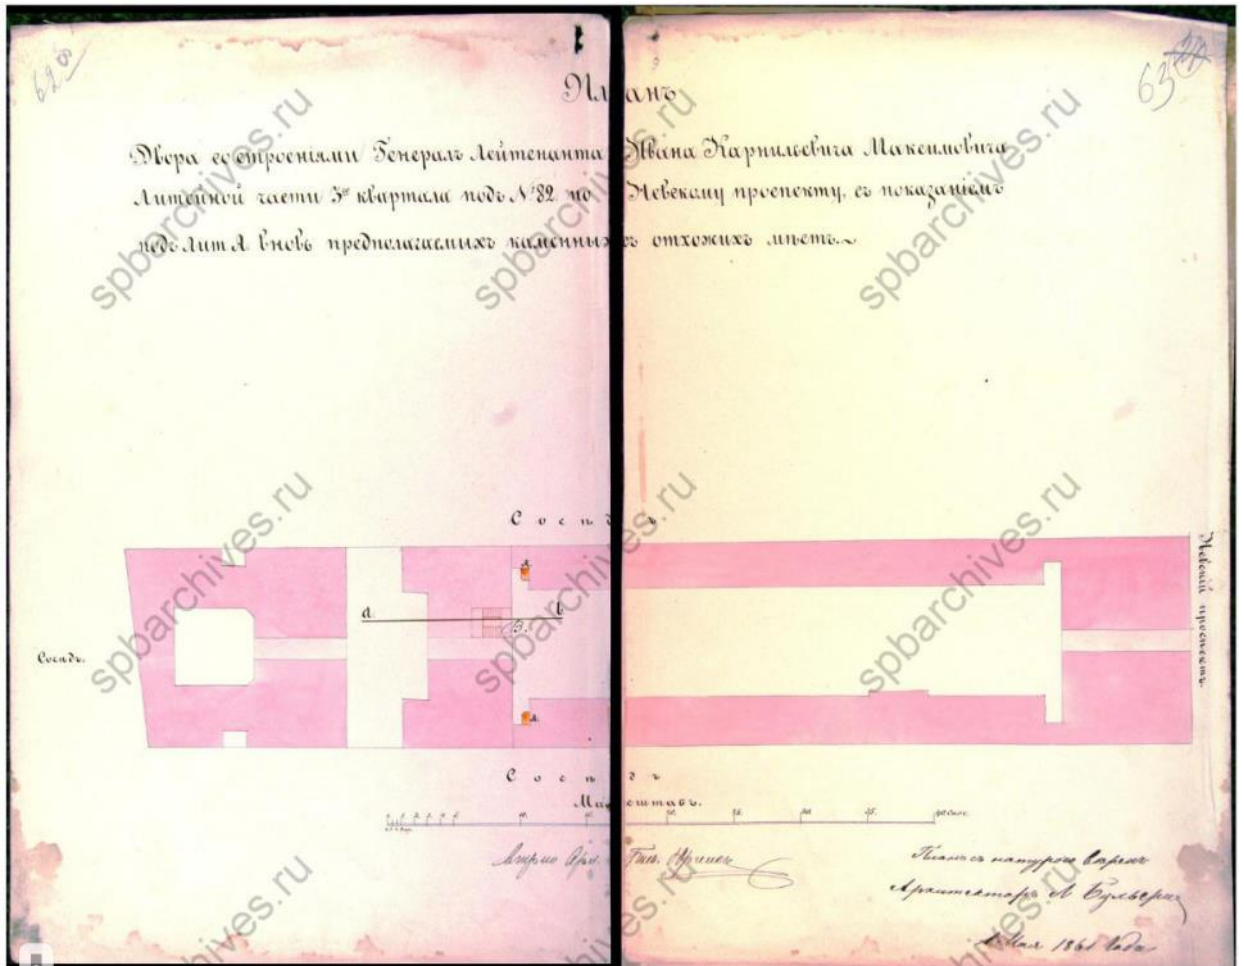
10. План двора 1861 г. // Чертежи дома на участке, принадлежавшем Брюну, И.К. Максимовичу, И.К. Максимович, К.К. Максимовичу по Невскому пр., 82 (1834–1905гг.)// ЦГИА СПб. Фонд 513. Опись 102. Дело 4322

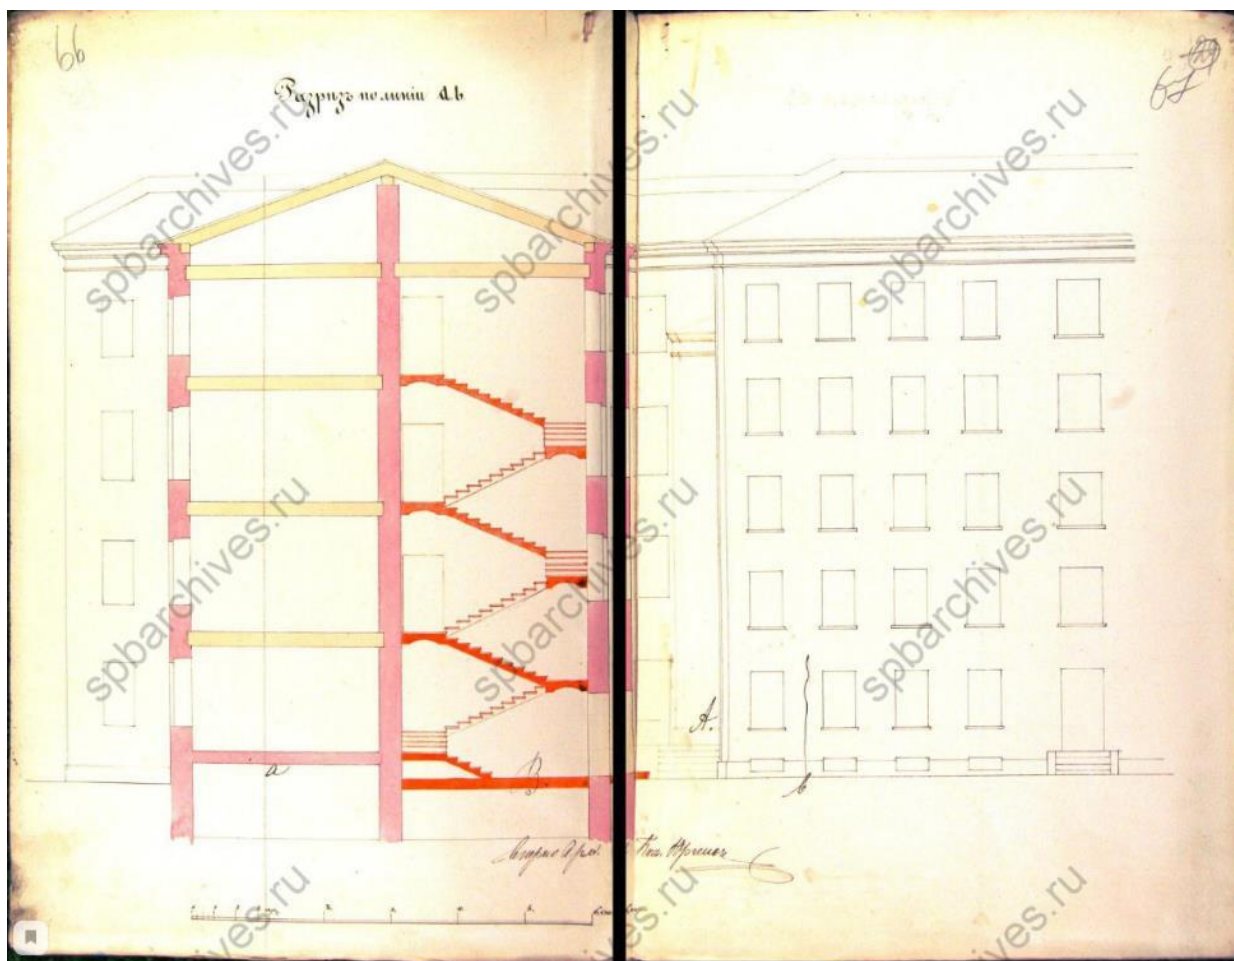
11. Поперечный разрез лицевого корпуса. Чертежи дома на участке, принадлежавшем Брюну, И.К. Максимовичу, И.К. Максимович, К.К. Максимовичу по Невскому пр., 82 (1834–1905гг.)// ЦГИА СПб. Фонд 513. Опись 102. Дело 4322

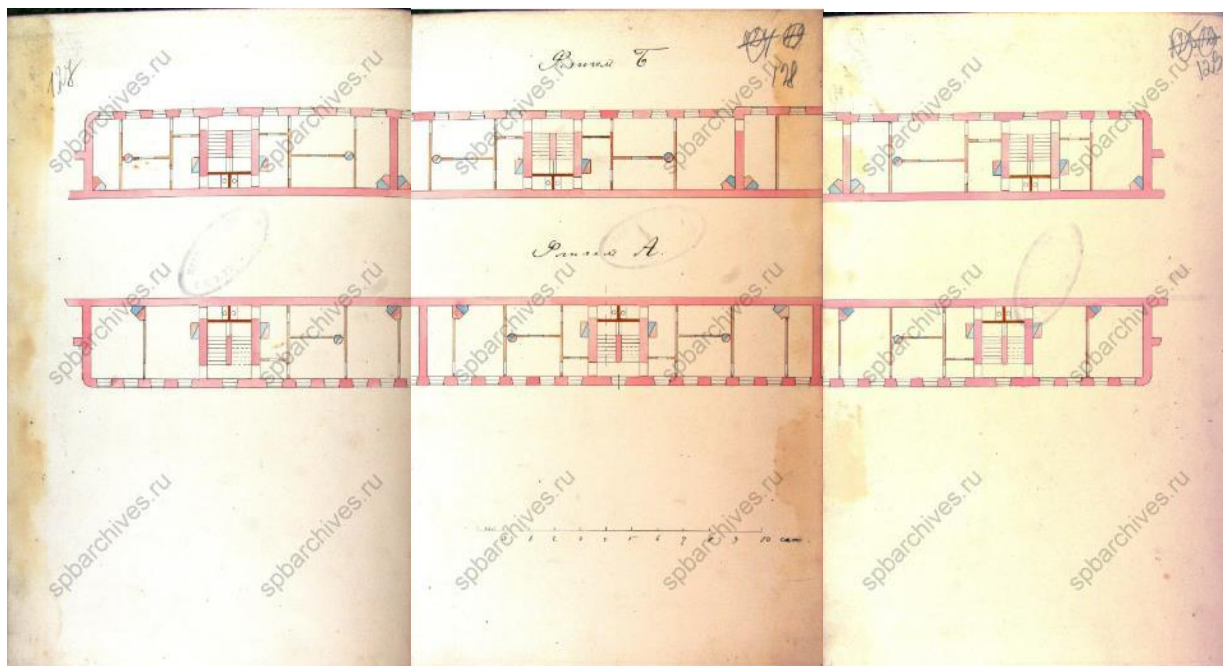
12. Планы дворовых флигелей. // Чертежи дома на участке, принадлежавшем Брюну, И.К. Максимовичу, И.К. Максимович, К.К. Максимовичу по Невскому пр., 82 (1834–1905гг.)// ЦГИА СПб. Фонд 513. Опись 102. Дело 4322
