**Общество с ограниченной ответственностью
«ЛенСтройУправление»
(ООО «ЛСУ»)**

А К Т

**по результатам государственной историко-культурной экспертизы
выявленного объекта культурного наследия «Дом В. Х. Мандель»,
расположенного по адресу: Санкт-Петербург, Монетная Большая ул., 29,
с целью обоснования включения объекта в Единый государственный реестр
объектов культурного наследия (памятников истории и культуры) народов
Российской Федерации**

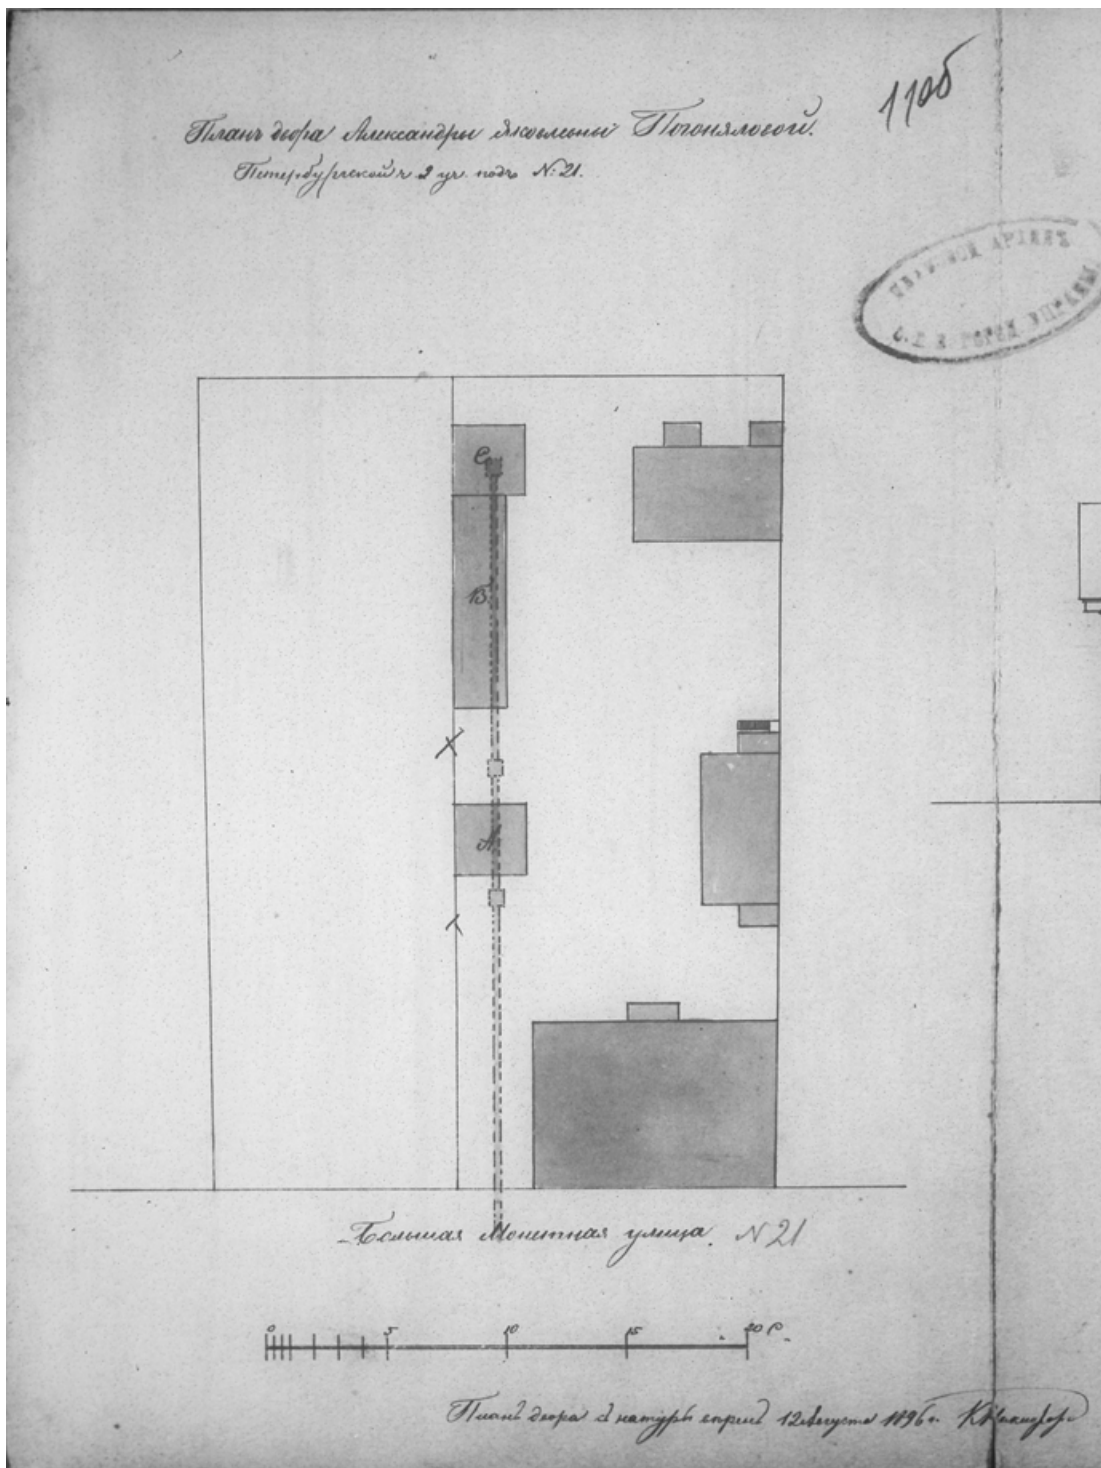
Илл. 16. План двора Александры Яковлевны Погоняловой,
Петербургской ч. 2 уч. под № 21. 1896 г.
ЦГИА СПб. Ф.513. Оп. 102. Д. 8122. Л. 11 об.

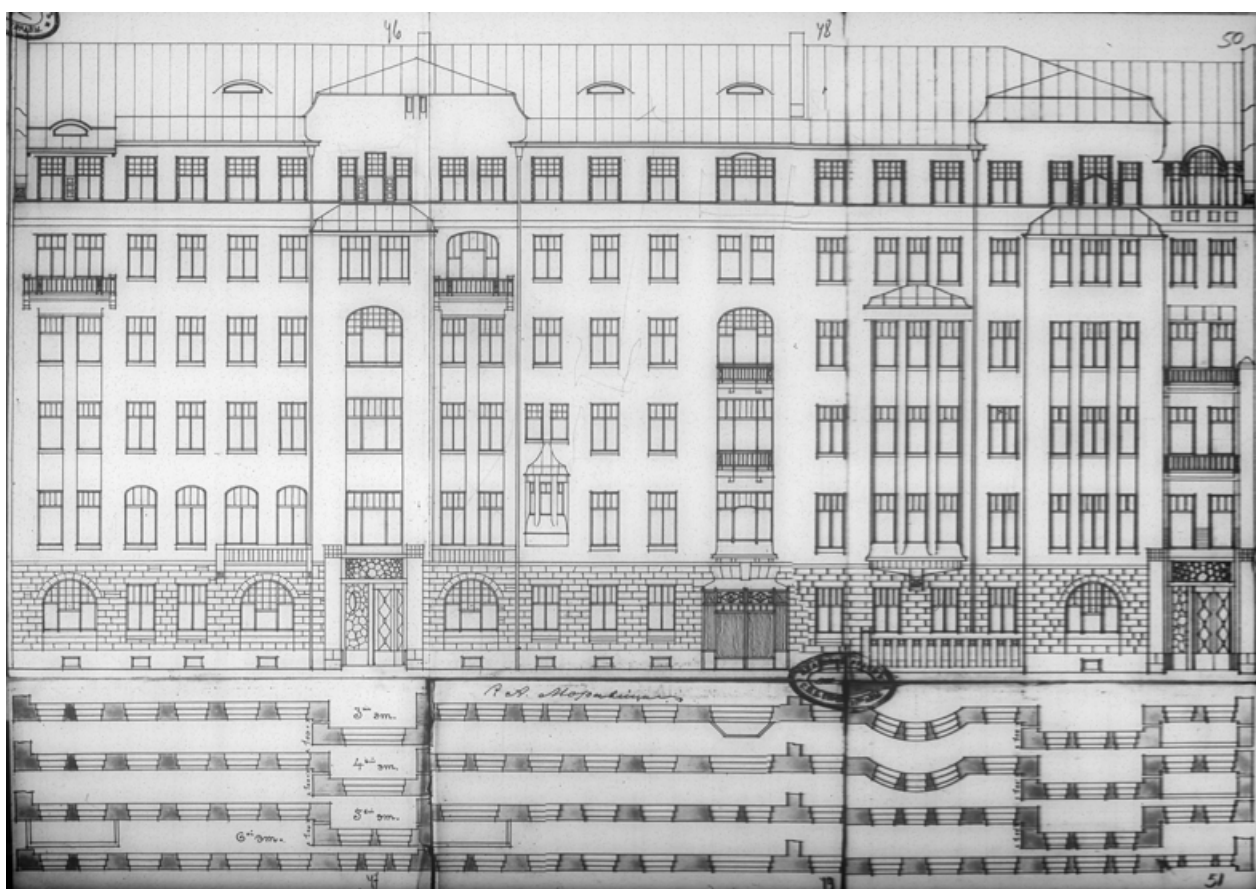
Илл. 31. Фасад. 1911 г.
ЦГИА СПб. Ф. 513. Оп. 102. Д. 8122. Л. 46 – 51.

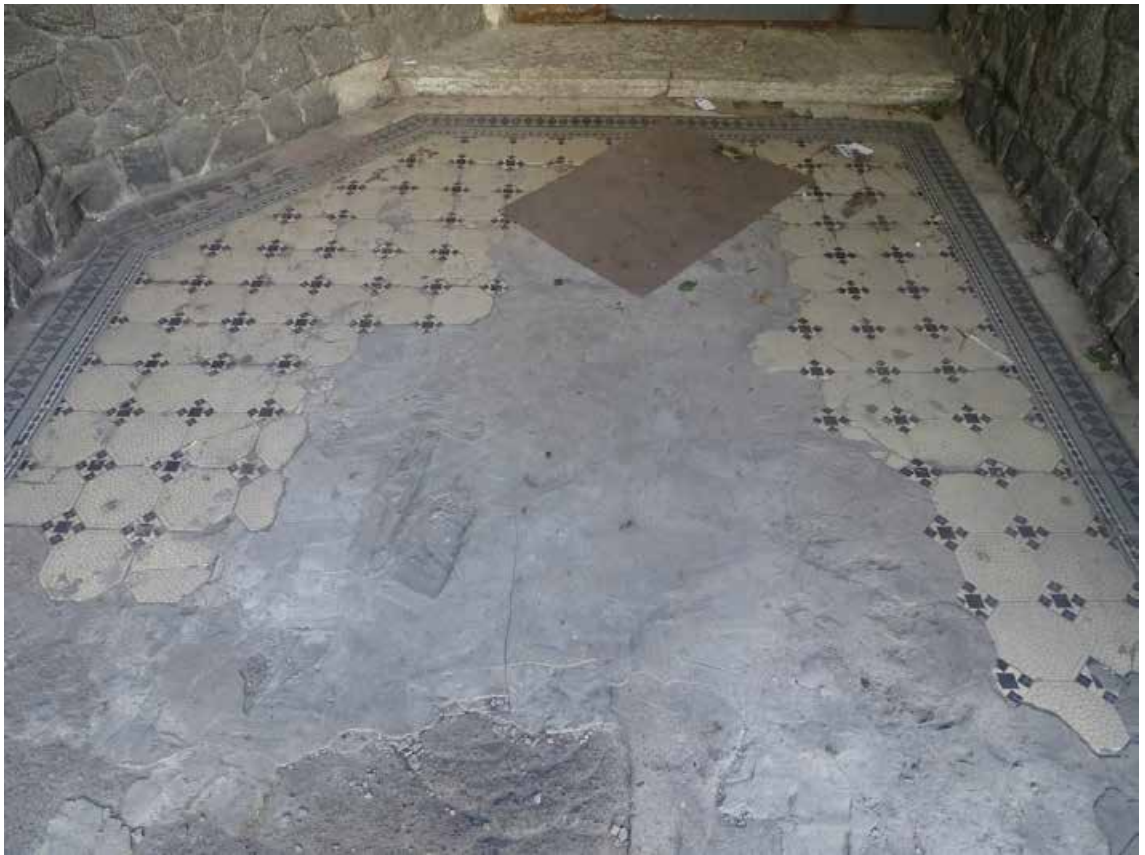
Фото 17. Здание по адресу: г. Санкт-Петербург, Большая Монетная ул., дом 29, литера А.
Фрагмент фасада по Большой Монетной ул. Покрытие пола.
Съемка 19.04.2021 г. Трушковский В.Э.

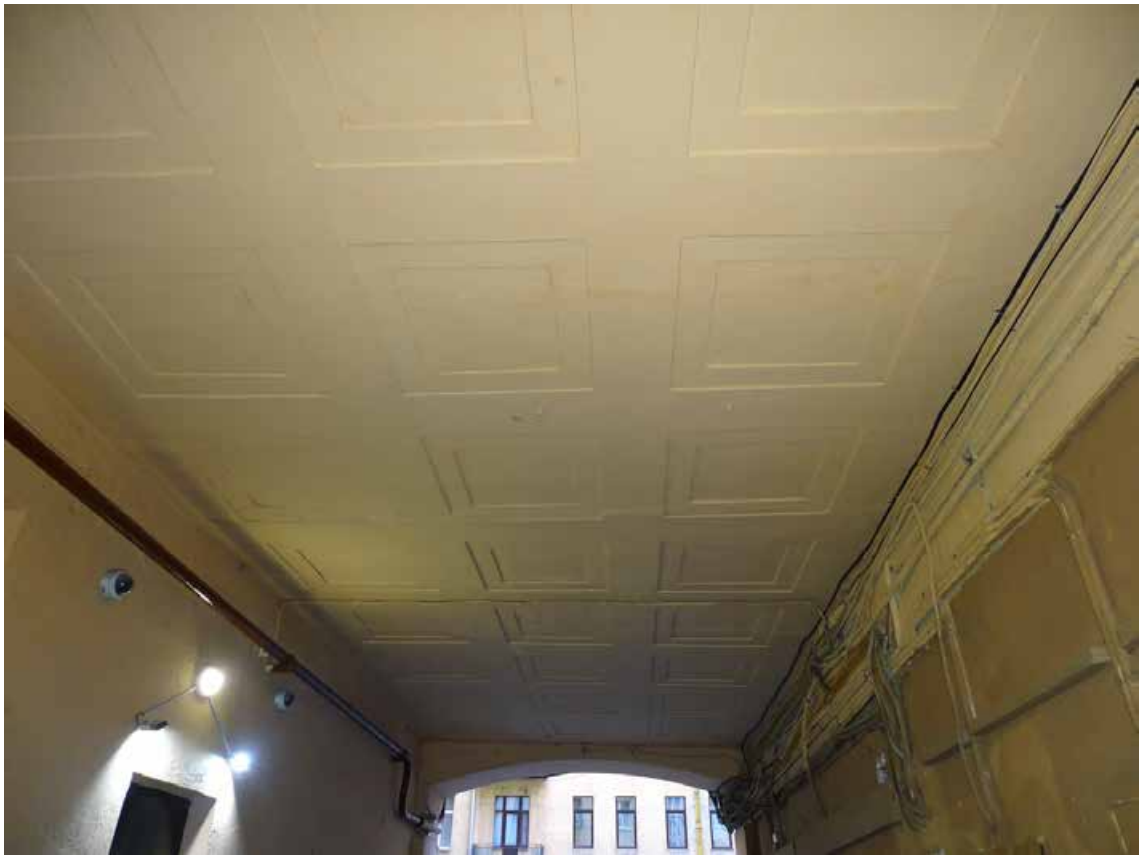
Фото 23. Здание по адресу: г. Санкт-Петербург, Большая Монетная ул., дом 29, литера А.
Оформление воротного проезда. Съемка 19.04.2021 г. Трушковский В.Э.

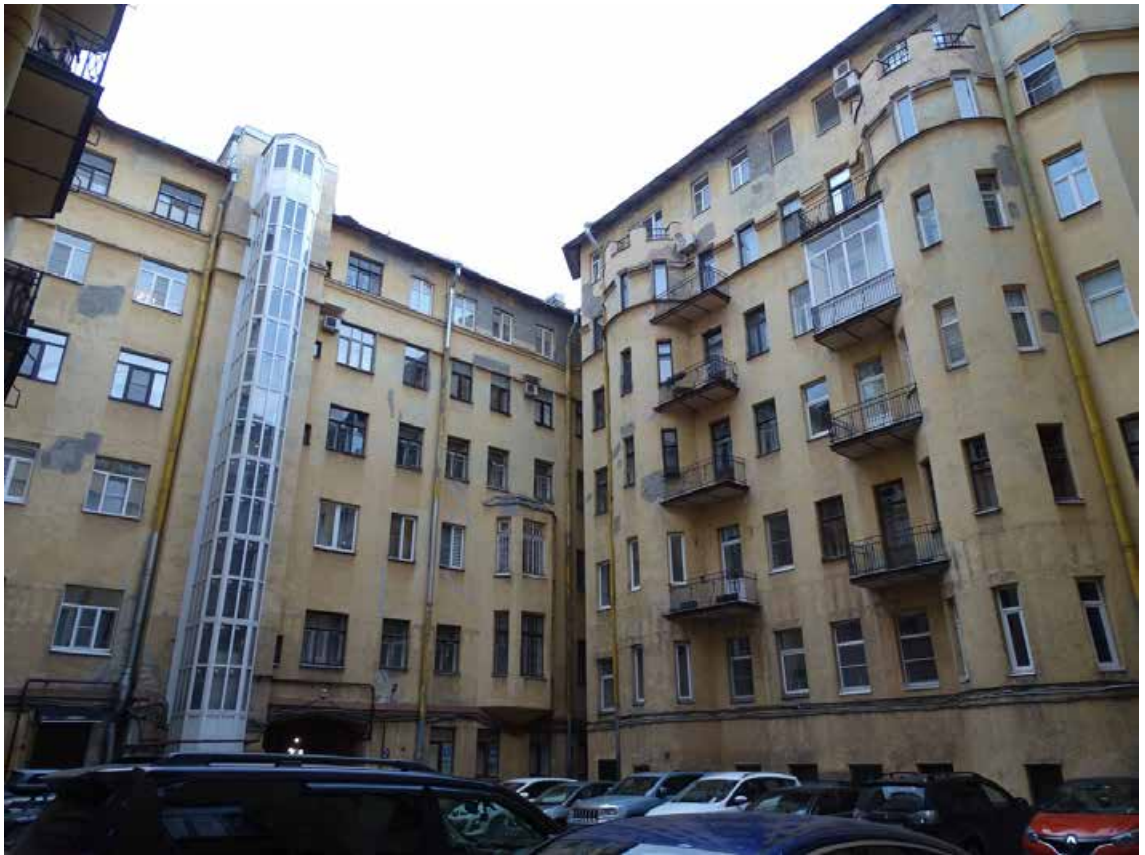
Фото 29. Здание по адресу: г. Санкт-Петербург, Большая Монетная ул., дом 29, литера А.
Фрагмент северо-восточного дворового и лицевого фасада.
Съемка 19.04.2021 г. Трушковский В.Э.

Дворовые фасады: лицевой и следующий за ним флигеля гладко оштукатурены. Боковые - до уровня 2-го этажа штукатурка «под шубу» с разделкой фриза, остальное поле стены гладко оштукатурено. Эркеры округлой формы, балконы с ограждением из квадратного металлического прута с угловыми декоративными элементами в форме ромба, срезанные углы выступающих частей. Исторические деревянные оконные заполнения большей частью заменены на белые или коричневые металлопластиковые без сохранения рисунка расстекловки. В целом, фасады загрязнены, плитка и штукатурка имеют повреждения. На дворе фасаде лицевого флигеля установлена белая с остеклением лифтовая шахта. Тыльный фасад с двумя скругленными эркерами, балконами с ограждением из металлического квадратного прута, гладко оштукатурен. По крайней правой оси прямоугольный проем (проход) с металлическим глухим заполнением. На фасаде установлена белая с остеклением лифтовая шахта.

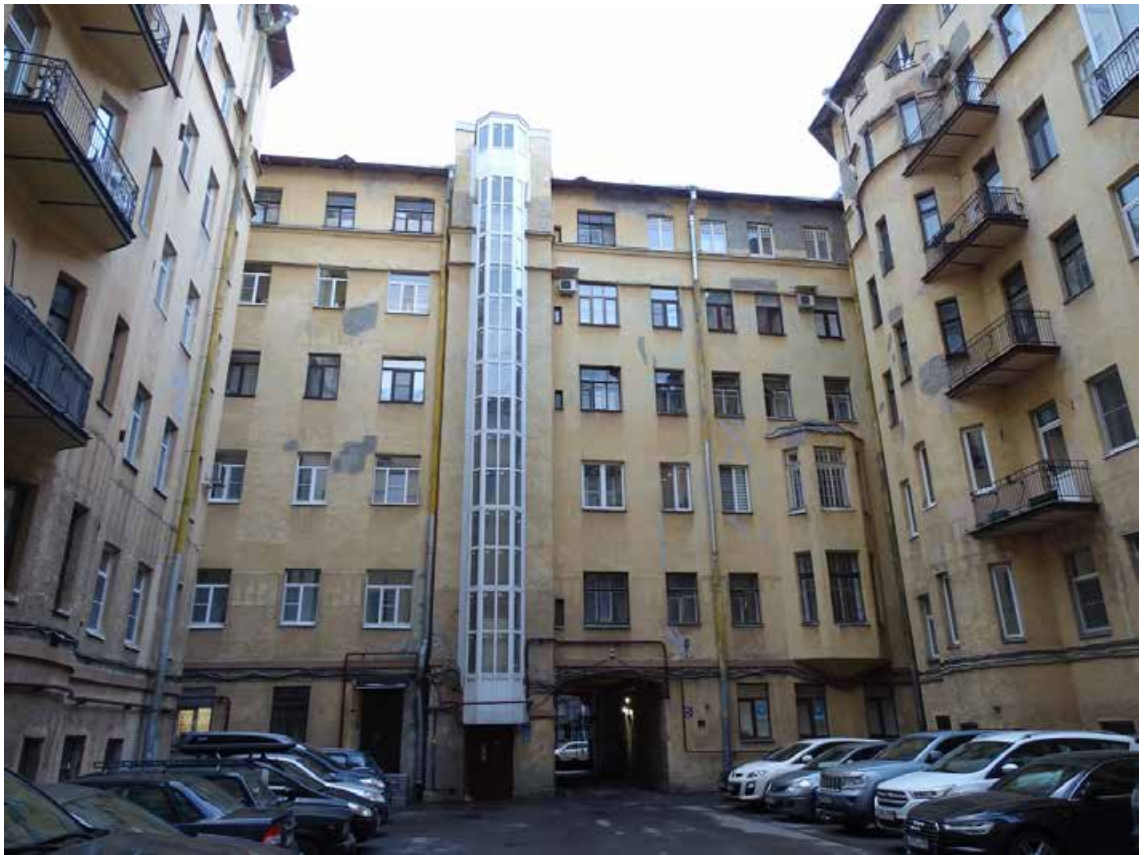
Фото 31. Здание по адресу: г. Санкт-Петербург, Большая Монетная ул., дом 29, литера А.
Северный лицевой фасад. Съемка 19.04.2021 г. Трушковский В.Э.

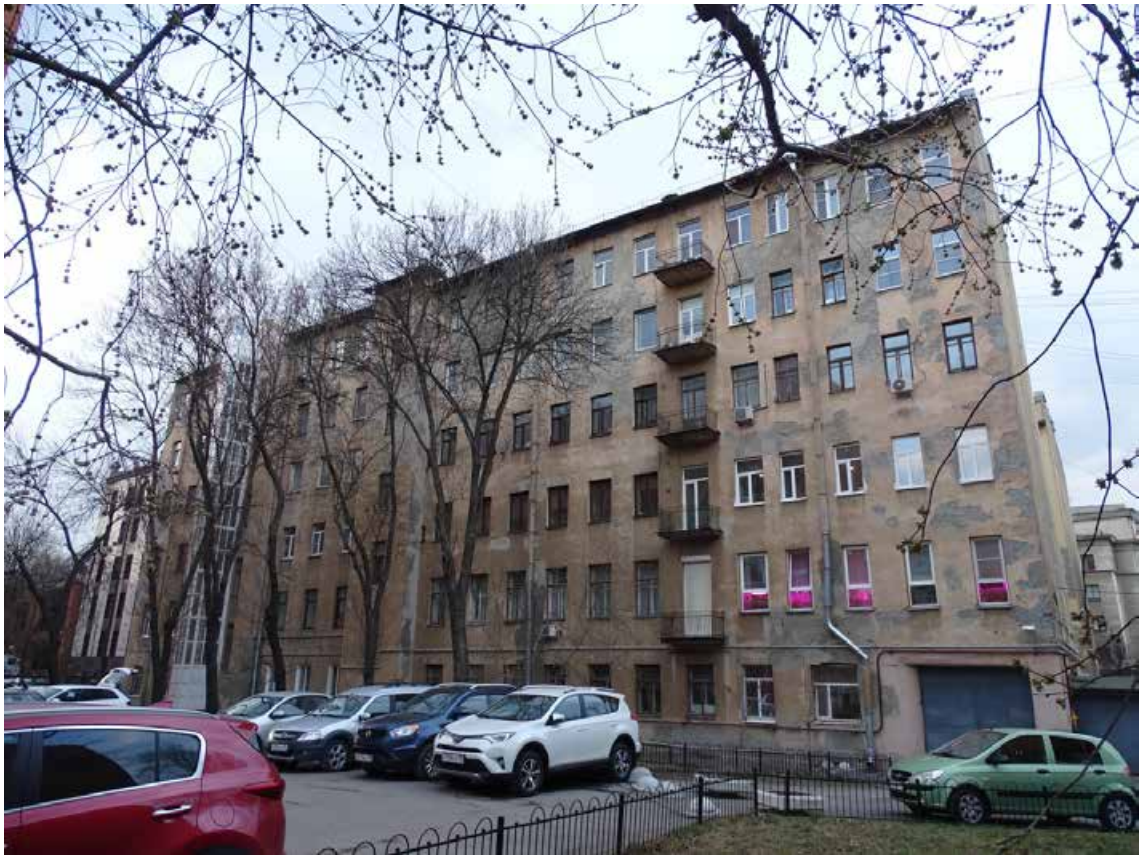
Фото 39. Здание по адресу: г. Санкт-Петербург, Большая Монетная ул., дом 29, литера А.
Южный дворовой фасад. Съемка 19.04.2021 г. Трушковский В.Э.

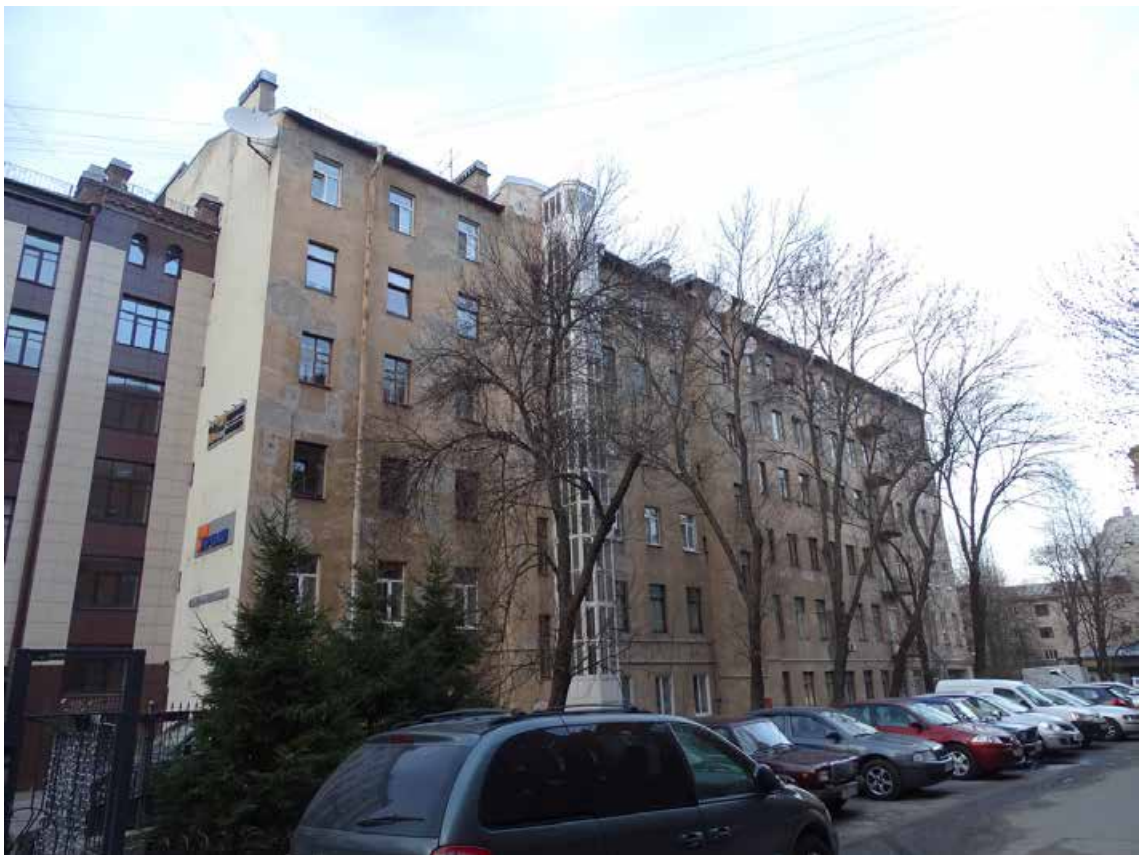
Фото 40. Здание по адресу: г. Санкт-Петербург, Большая Монетная ул., дом 29, литера А.
Южный дворовой фасад. Съемка 19.04.2021 г. Трушковский В.Э.

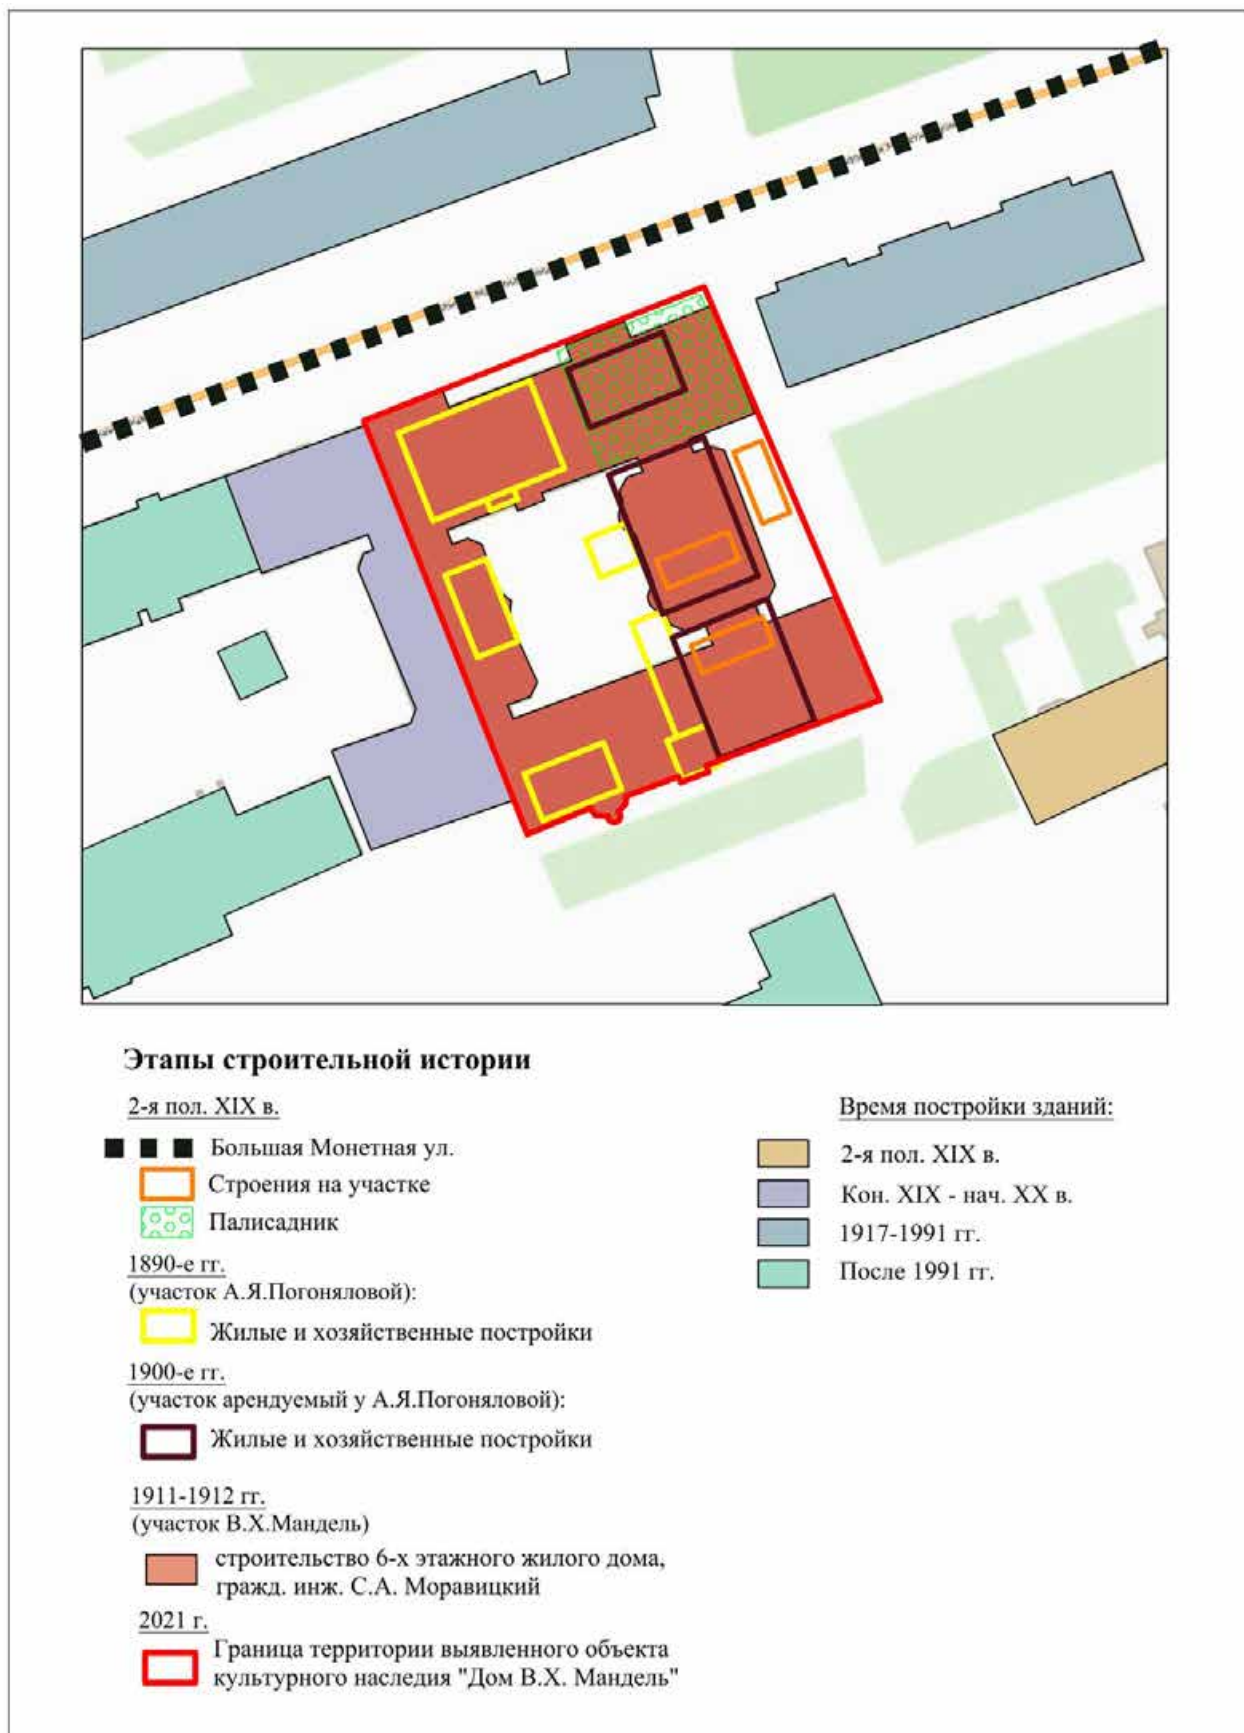
ИСТОРИКО-АРХИТЕКТУРНЫЙ ОПОРНЫЙ ПЛАН***

*** Выполнено на подоснове Геоинформационной системы Санкт-Петербурга (<https://rgis.spb.ru/mapui/>) на основании выявленных иконографических материалов, характеризующих этапы развития исследуемой территории, с обозначением градостроительных элементов и сооружений, представляющих историко-культурную ценность
