**Общество с ограниченной ответственностью
«ЛенСтройУправление»
(ООО «ЛСУ»)**

А К Т

**по результатам государственной историко-культурной экспертизы
выявленного объекта культурного наследия
«Дом М. М. Верховского»,
расположенного по адресу: Санкт-Петербург, Кирочная ул., 22,
с целью обоснования включения объекта в Единый государственный реестр
объектов культурного наследия (памятников истории и культуры) народов
Российской Федерации**

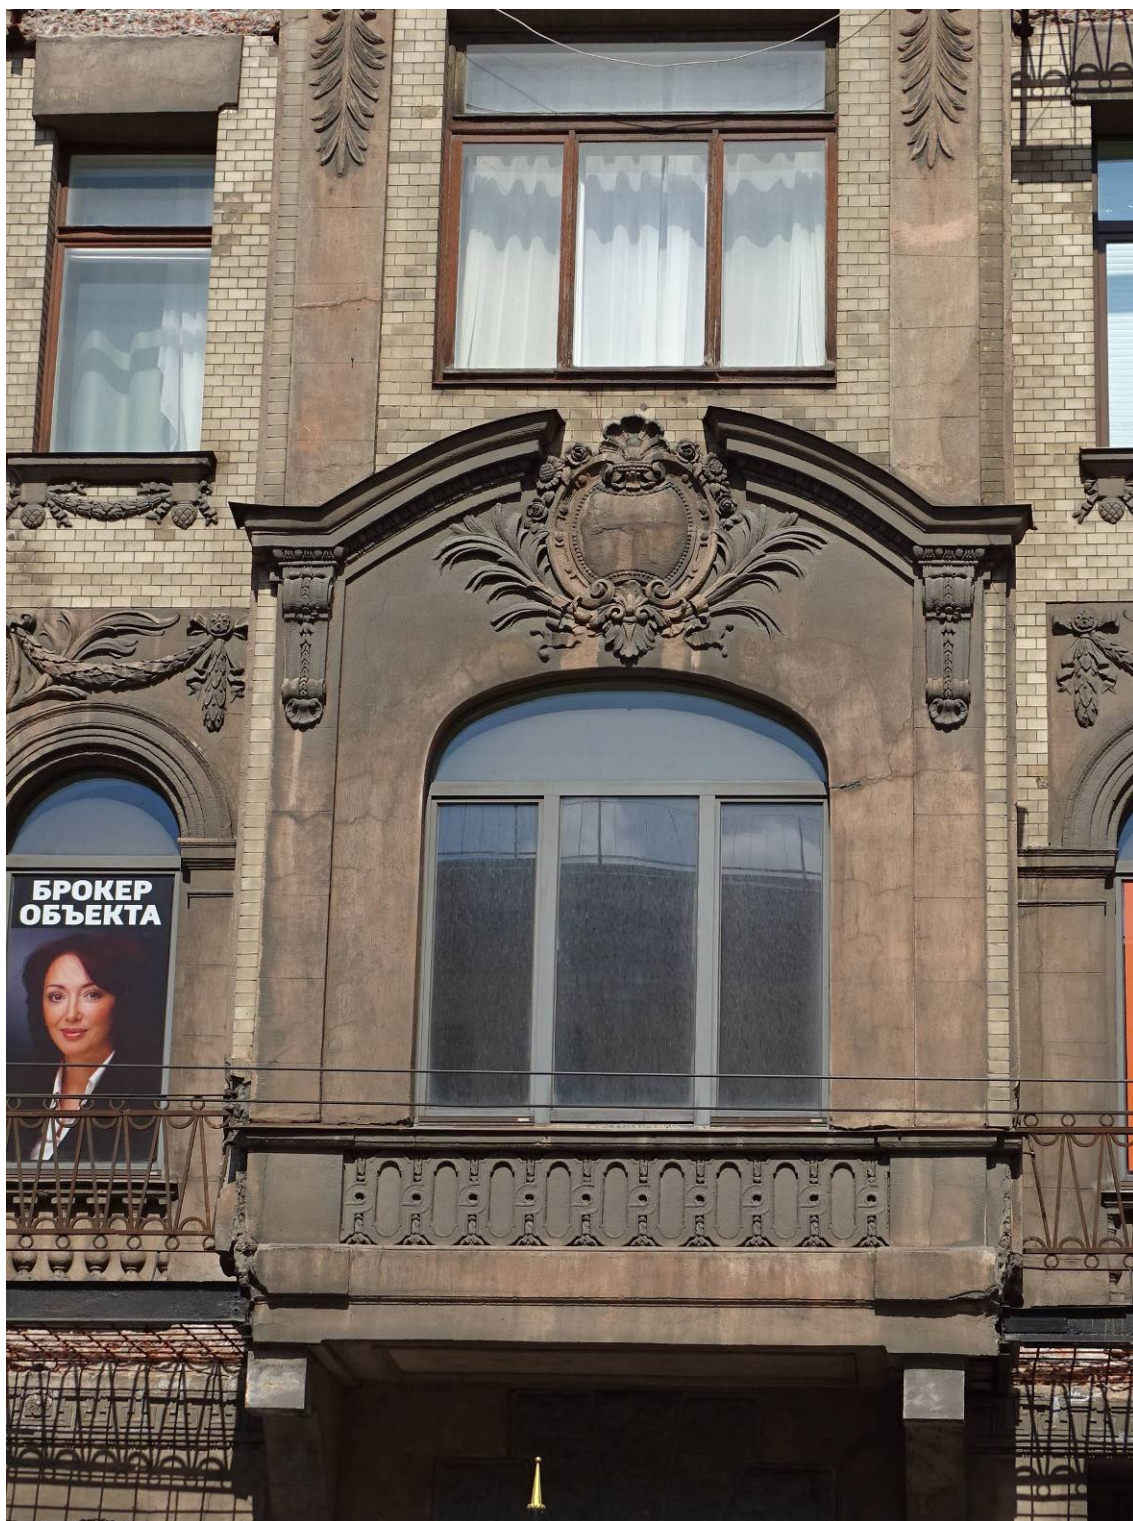
Фото 44. Здание по адресу: г. Санкт-Петербург, Кирочная ул., 22. Фрагмент лицевого фасада. Эркер. Оформление оконного проема в уровне 2-го этажа.

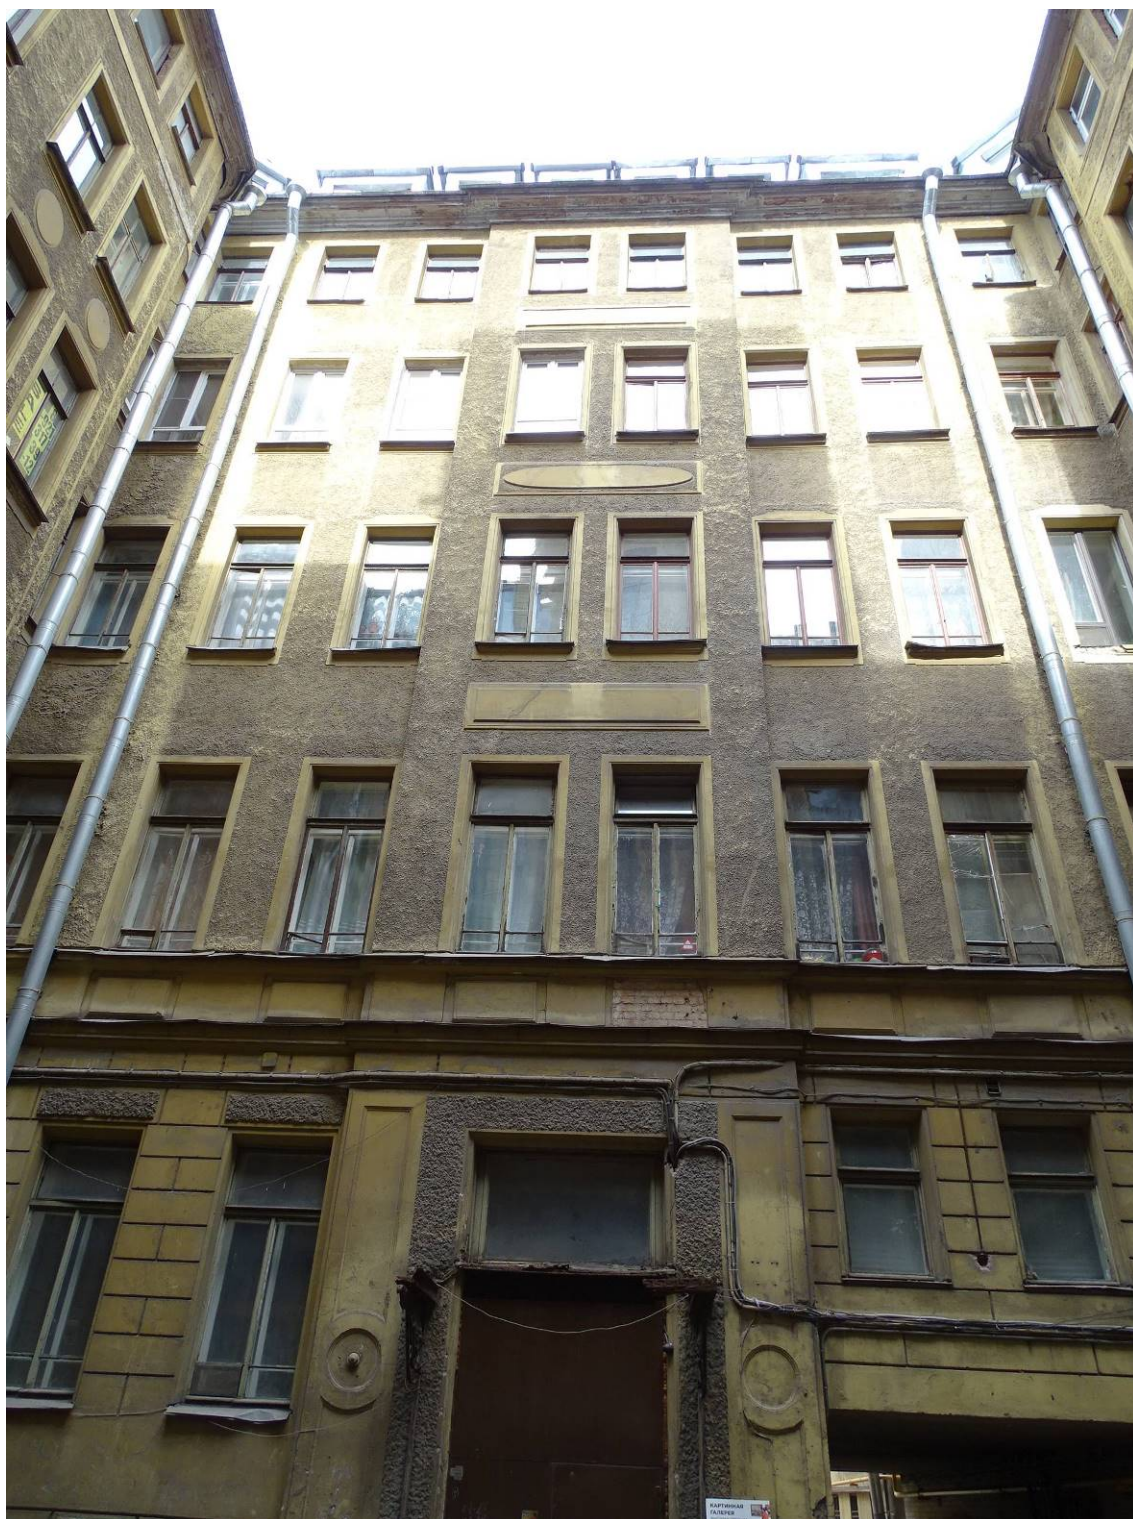
Фото 62. Здание по адресу: г. Санкт-Петербург, Кирочная ул., 22. Северный фасад южного внутреннего двора. Съемка 26.04.2021 г. Трушковский В.Э.
