А К Т

**по результатам государственной историко-культурной экспертизы
выявленного объекта культурного наследия «Дом А. А. Антоновой»,
расположенного по адресу: Санкт-Петербург, Большой пр. П. С., 74;
Подрезова ул., 1; Бармалеева ул., 2-4, с целью обоснования включения объекта в
Единый государственный реестр объектов культурного наследия (памятников
истории и культуры) народов Российской Федерации**

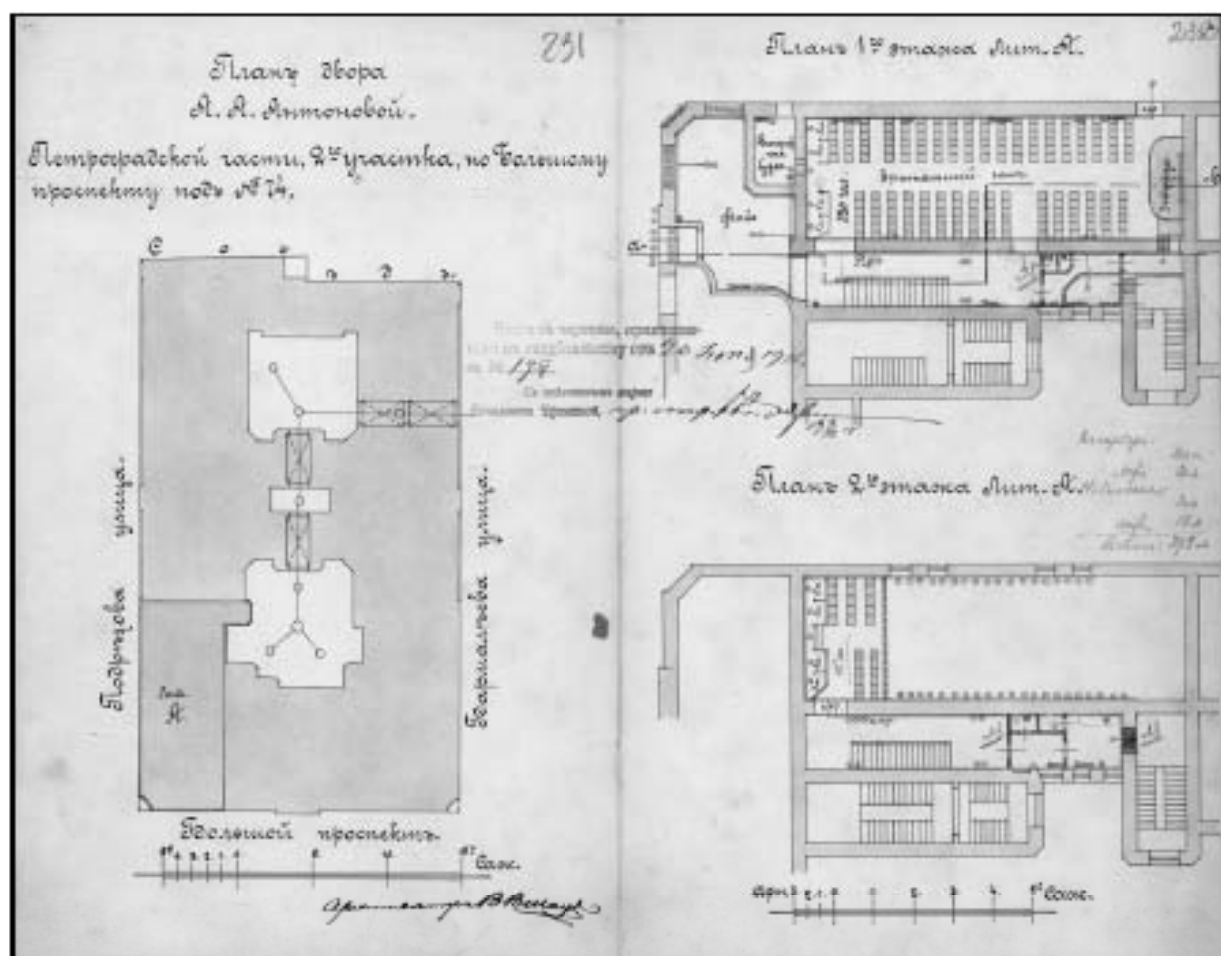
30. План двора А. А. Антоновой Петроградской части 2-го участка по Большому проспекту под № 74. Фрагменты плана 1-го и 2-го этажа.

Проект устройства кинематографа.

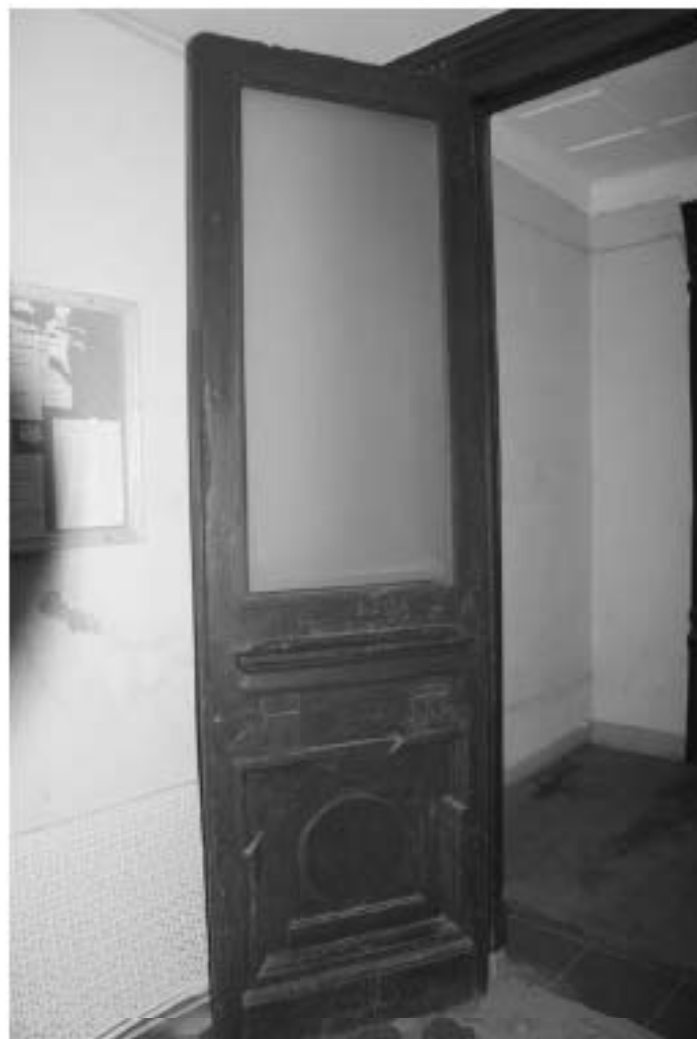
Фото 228. Лестница № 4: 1-й этаж. Входной тамбур. Заполнение дверного проема.
Съемка 19.04.2021 г. Михайловская Г. В.

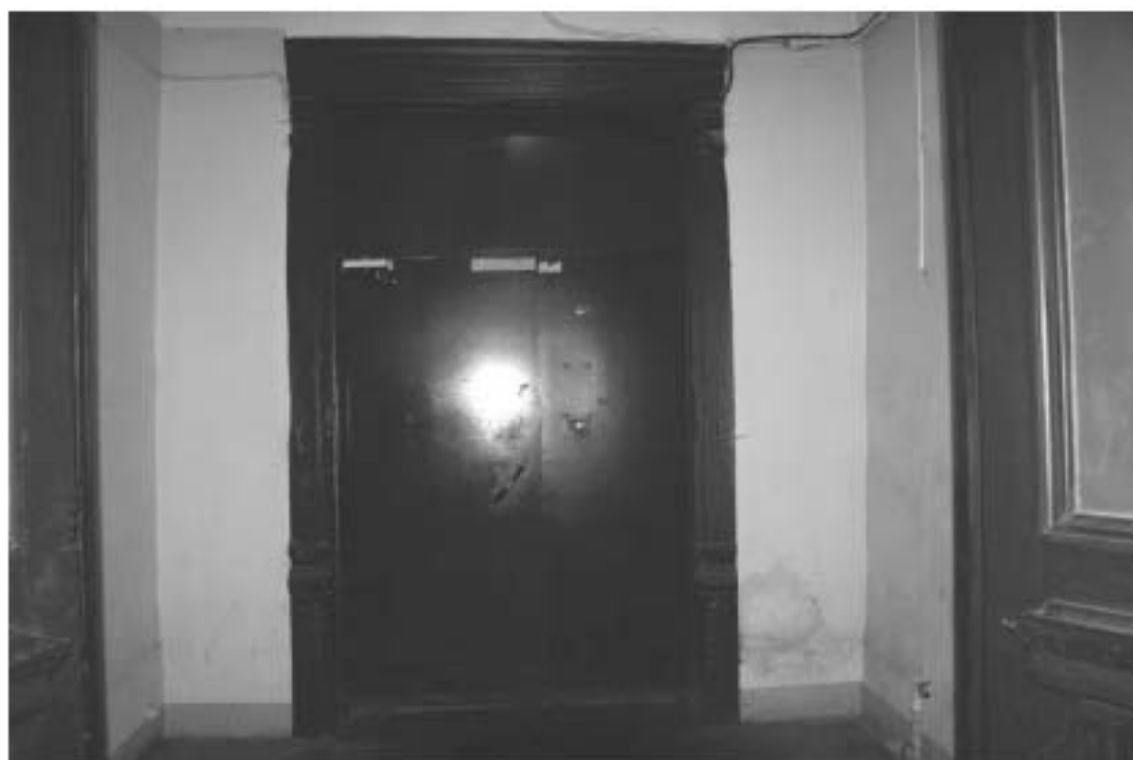
Фото 229. Лестница № 4: 1-й этаж. Входной тамбур. Заполнение дверного проема.
Съемка 19.04.2021 г. Михайловская Г. В.

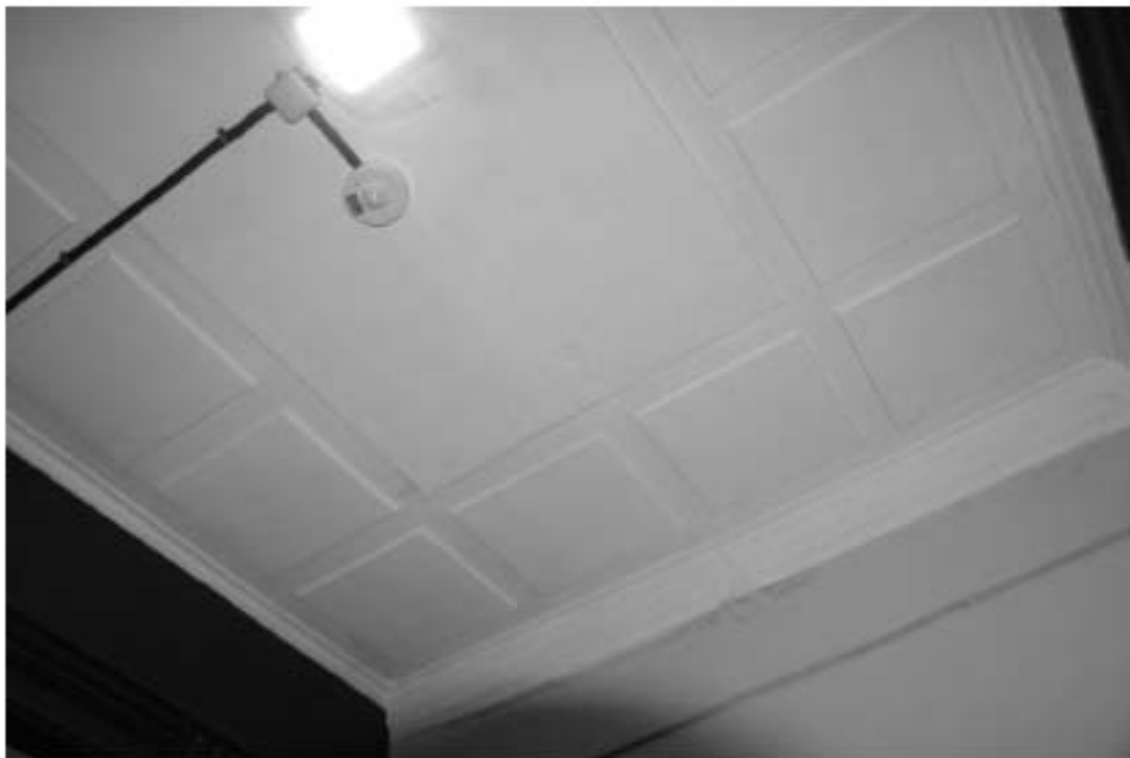
Фото 230. Лестница № 4: 1-й этаж. Входной тамбур. Оформление потолка.
Съемка 19.04.2021 г. Михайловская Г. В.

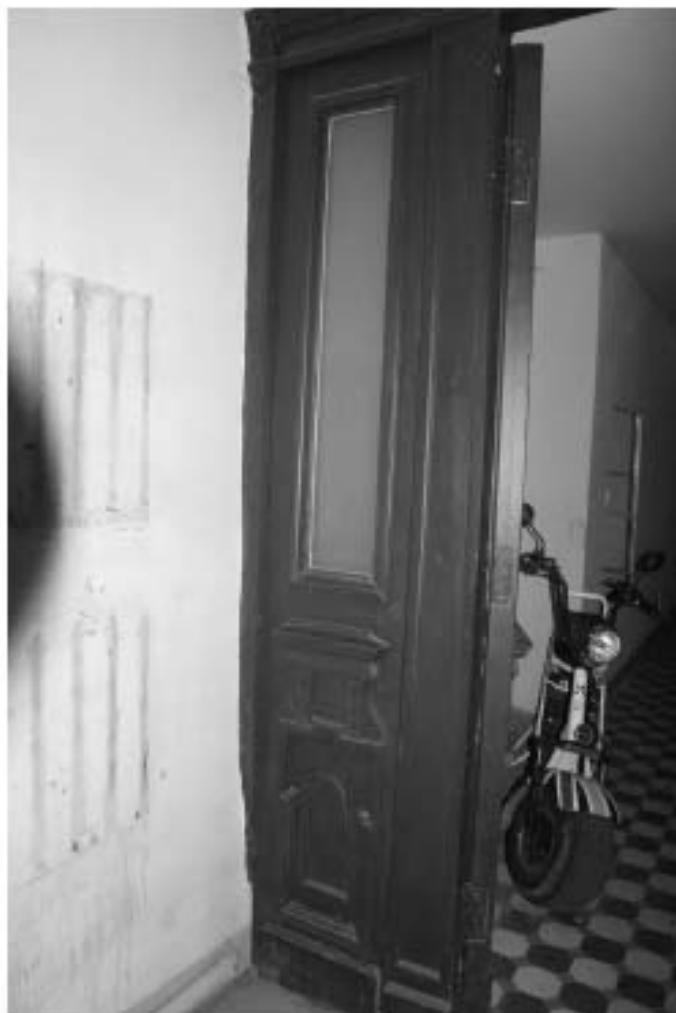
Фото 232. Лестница № 4: 1-й этаж. Вестибюль. Заполнение дверного проема.
Съемка 19.04.2021 г. Михайловская Г. В.

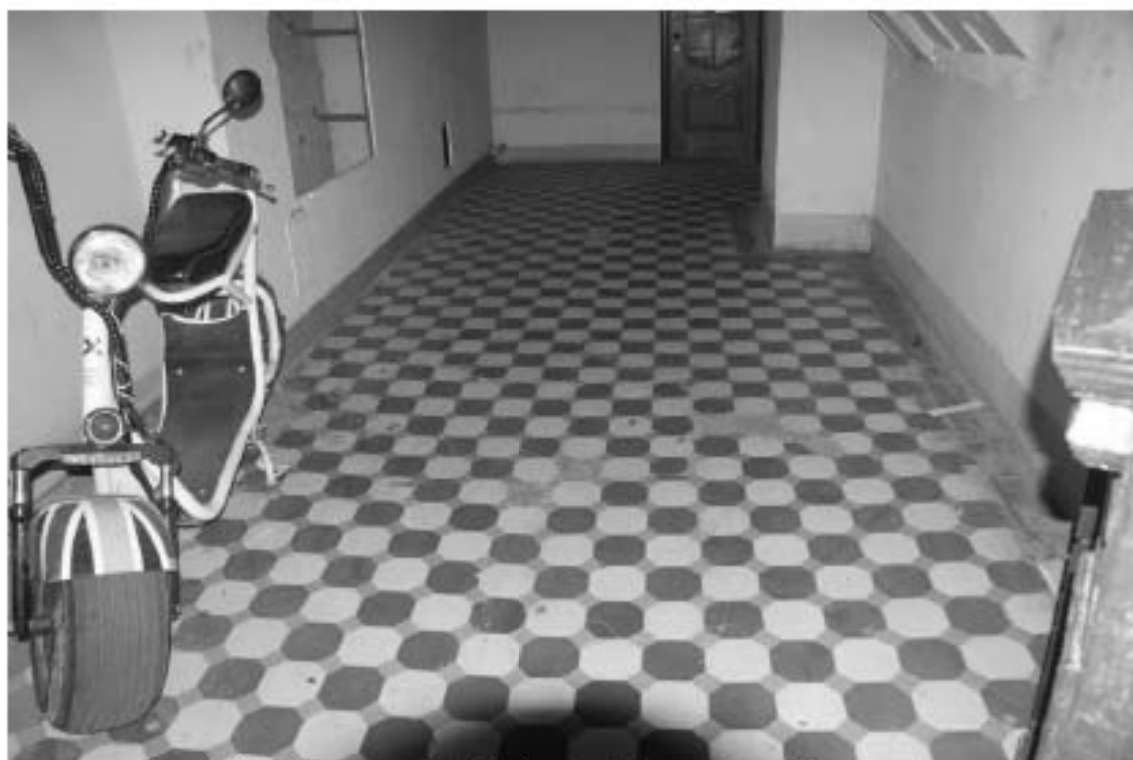
Фото 233. Лестница № 4: 1-й этаж. Вестибюль. Покрытие пола.
Съемка 19.04.2021 г. Михайловская Г. В.

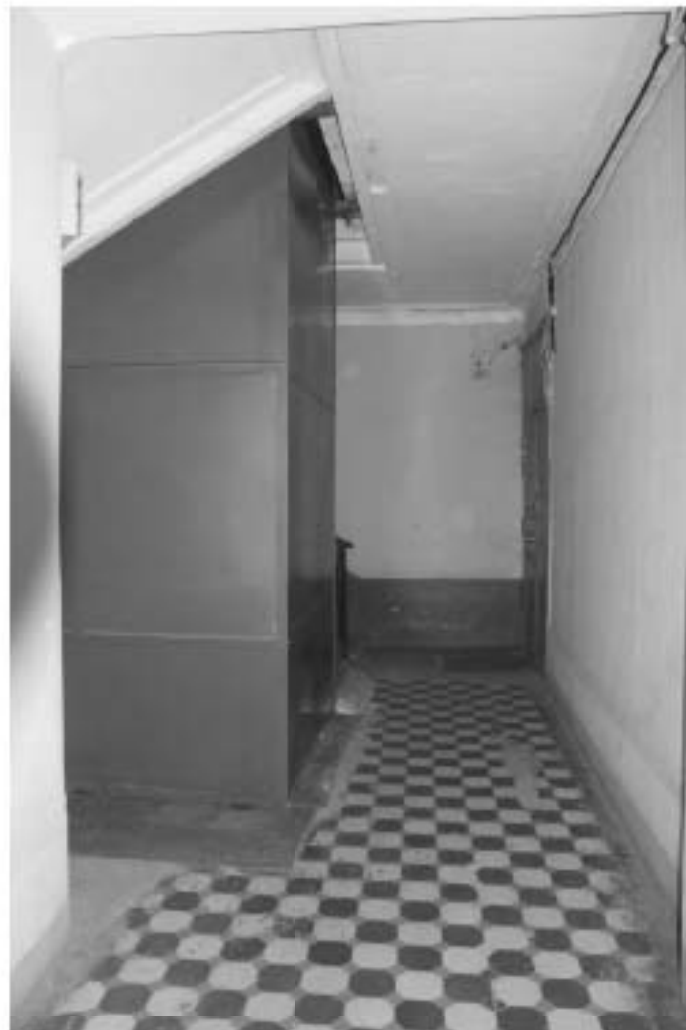
Фото 234. Лестница № 4: 1-й этаж. Вестибюль. Лифтовая шахта.
Съемка 19.04.2021 г. Михайловская Г. В.

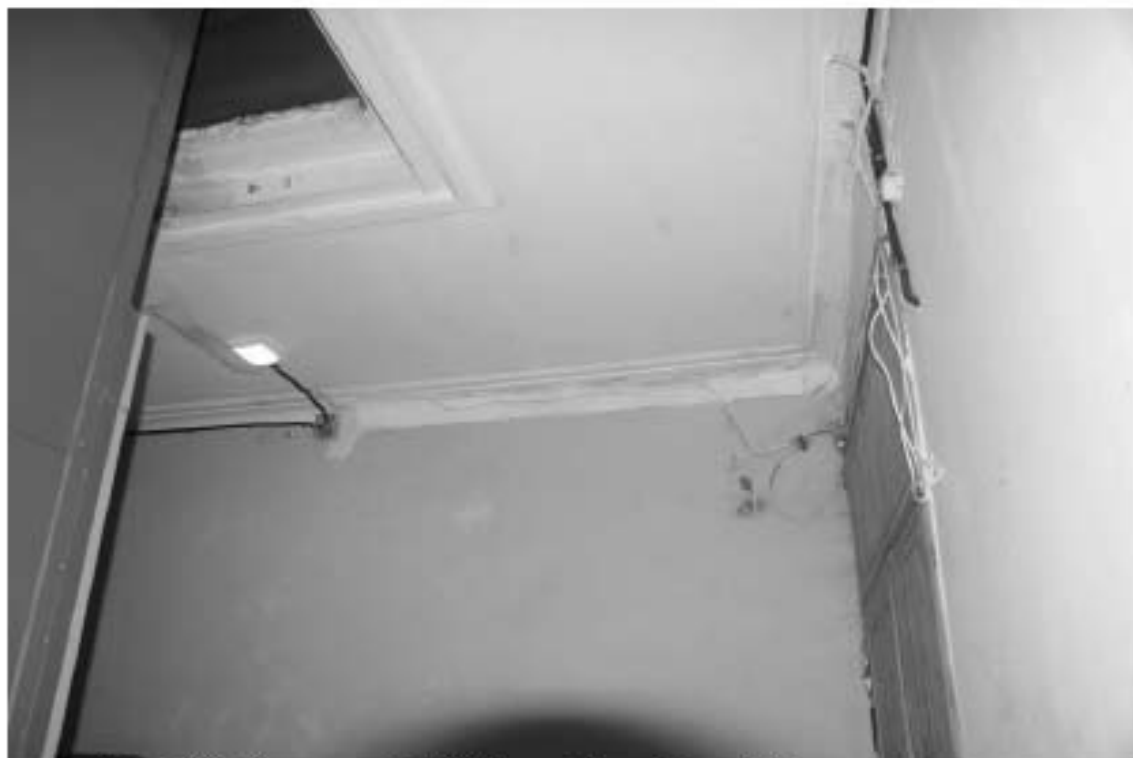
Фото 235. Лестница № 4: 1-й этаж. Вестибюль. Оформление потолка.
Съемка 19.04.2021 г. Михайловская Г. В.

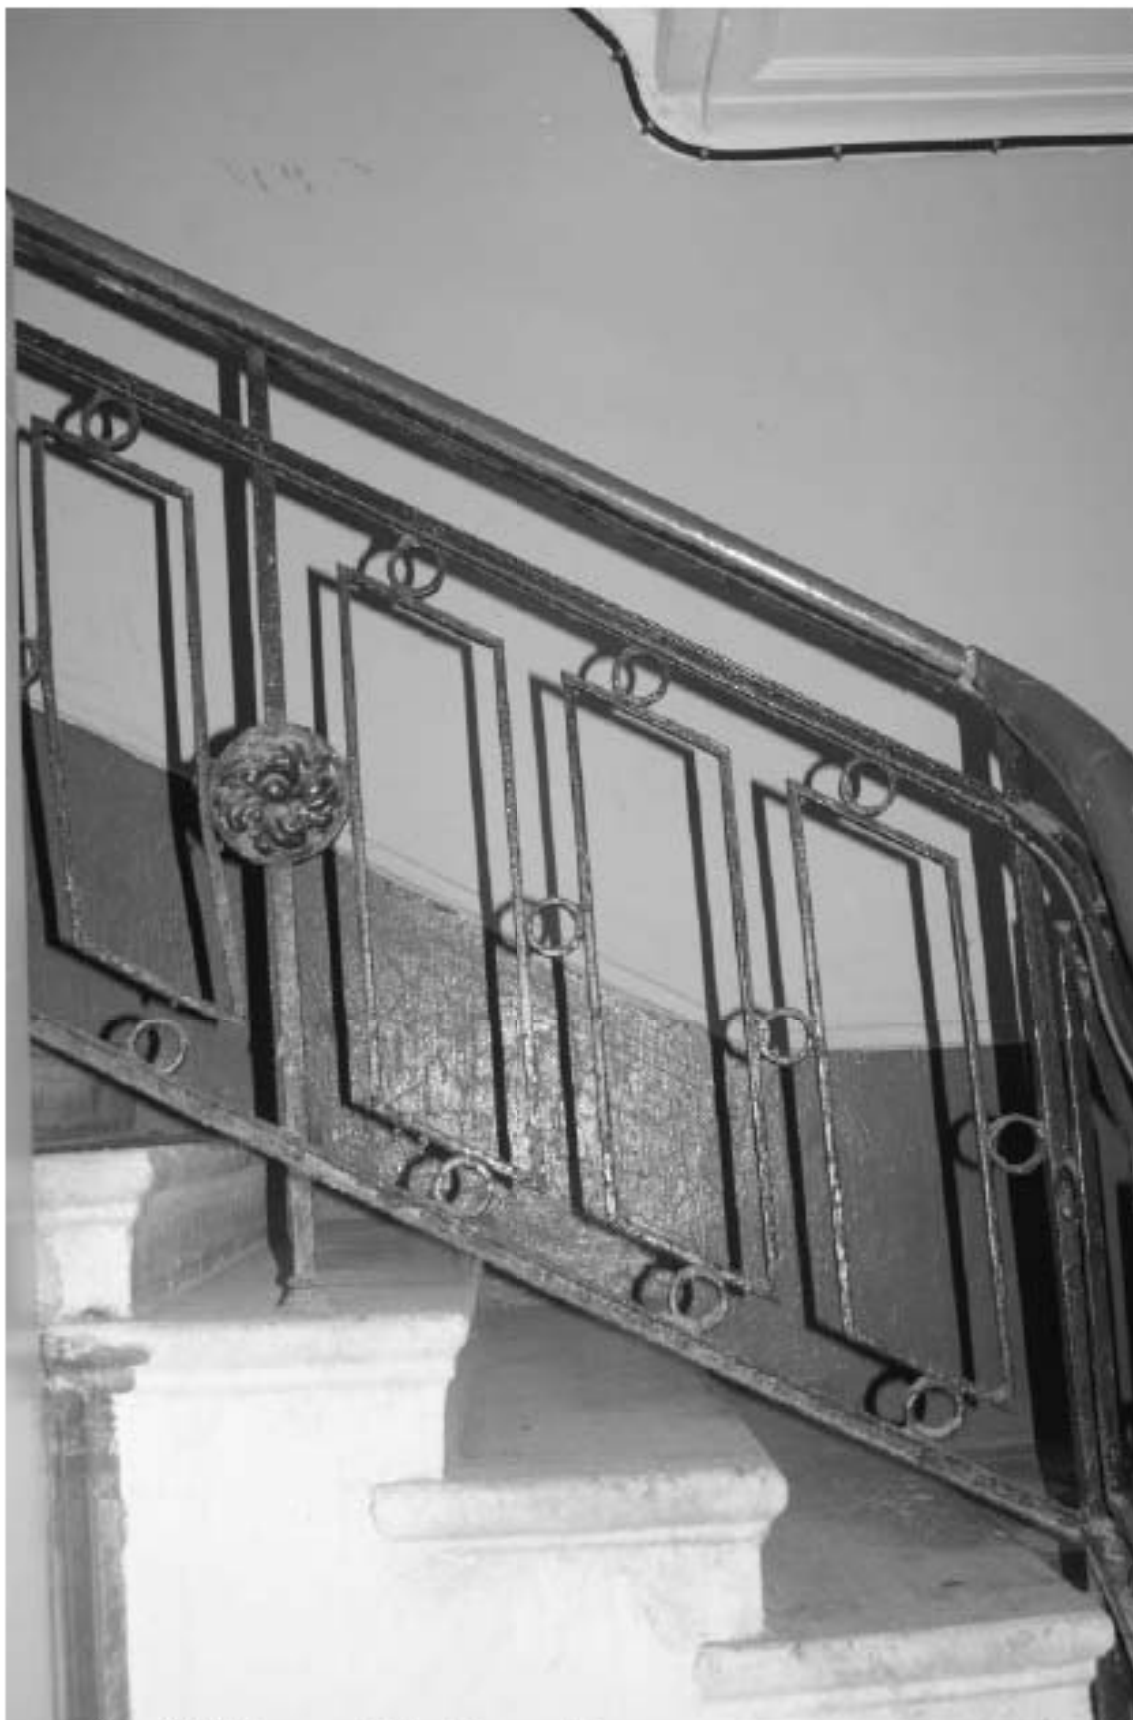
Фото 236. Лестница № 4: 1-й этаж. Фрагмент лестничного ограждения.
Съемка 19.04.2021 г. Михайловская Г. В.

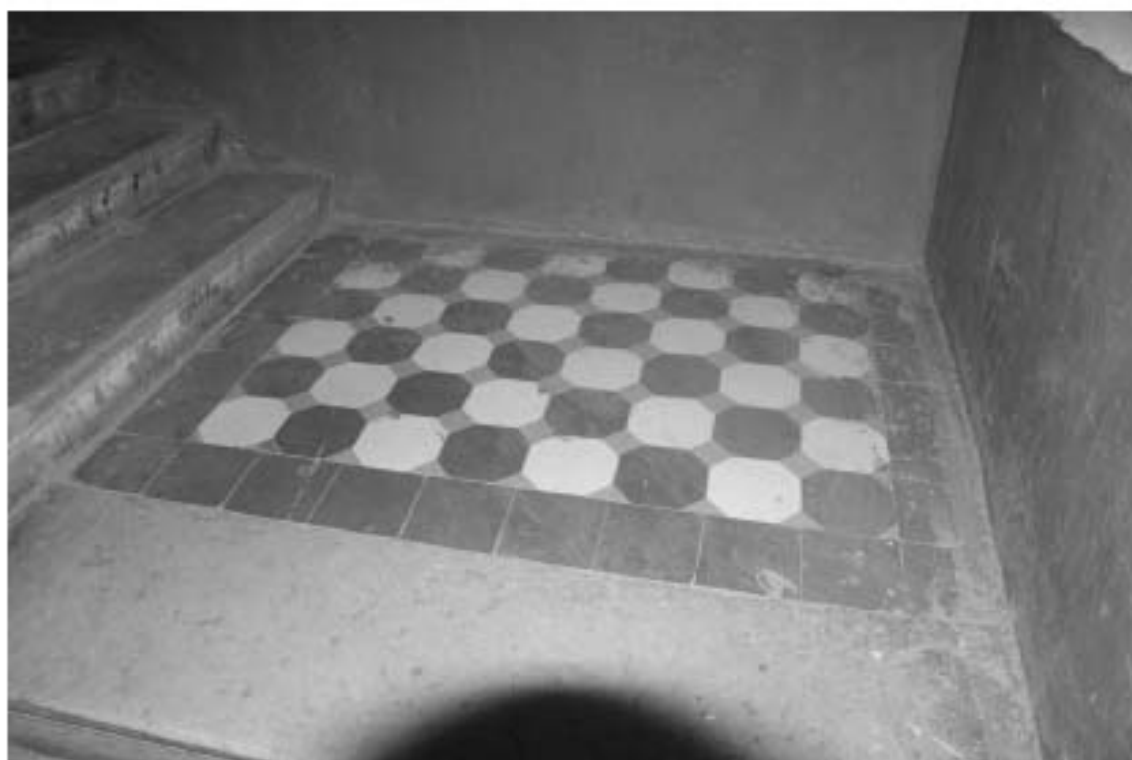
Фото 238. Лестница № 4: Площадка между 1-м и 2-м этажом. Покрытие пола.
Съемка 19.04.2021 г. Михайловская Г. В.

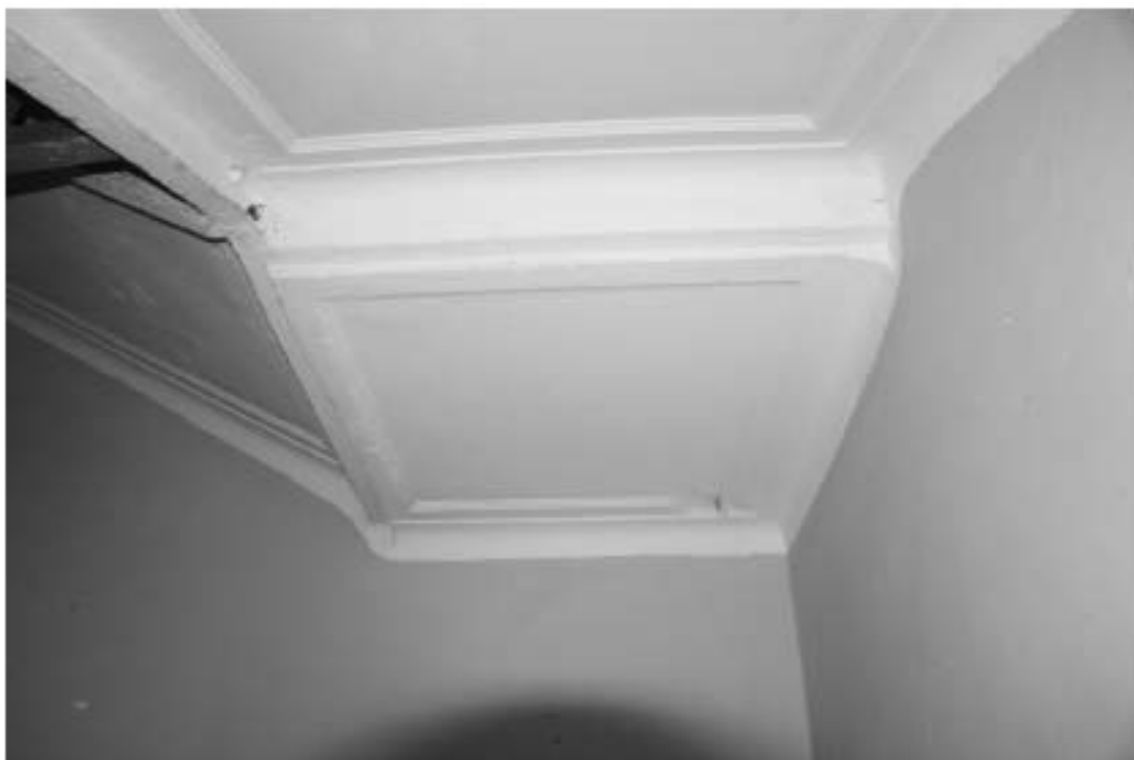
Фото 239. Лестница № 4: Лестничная площадка между 1-м и 2-м этажом. Оформление потолка. съемка 19.04.2021 г. Михайловская Г. В.

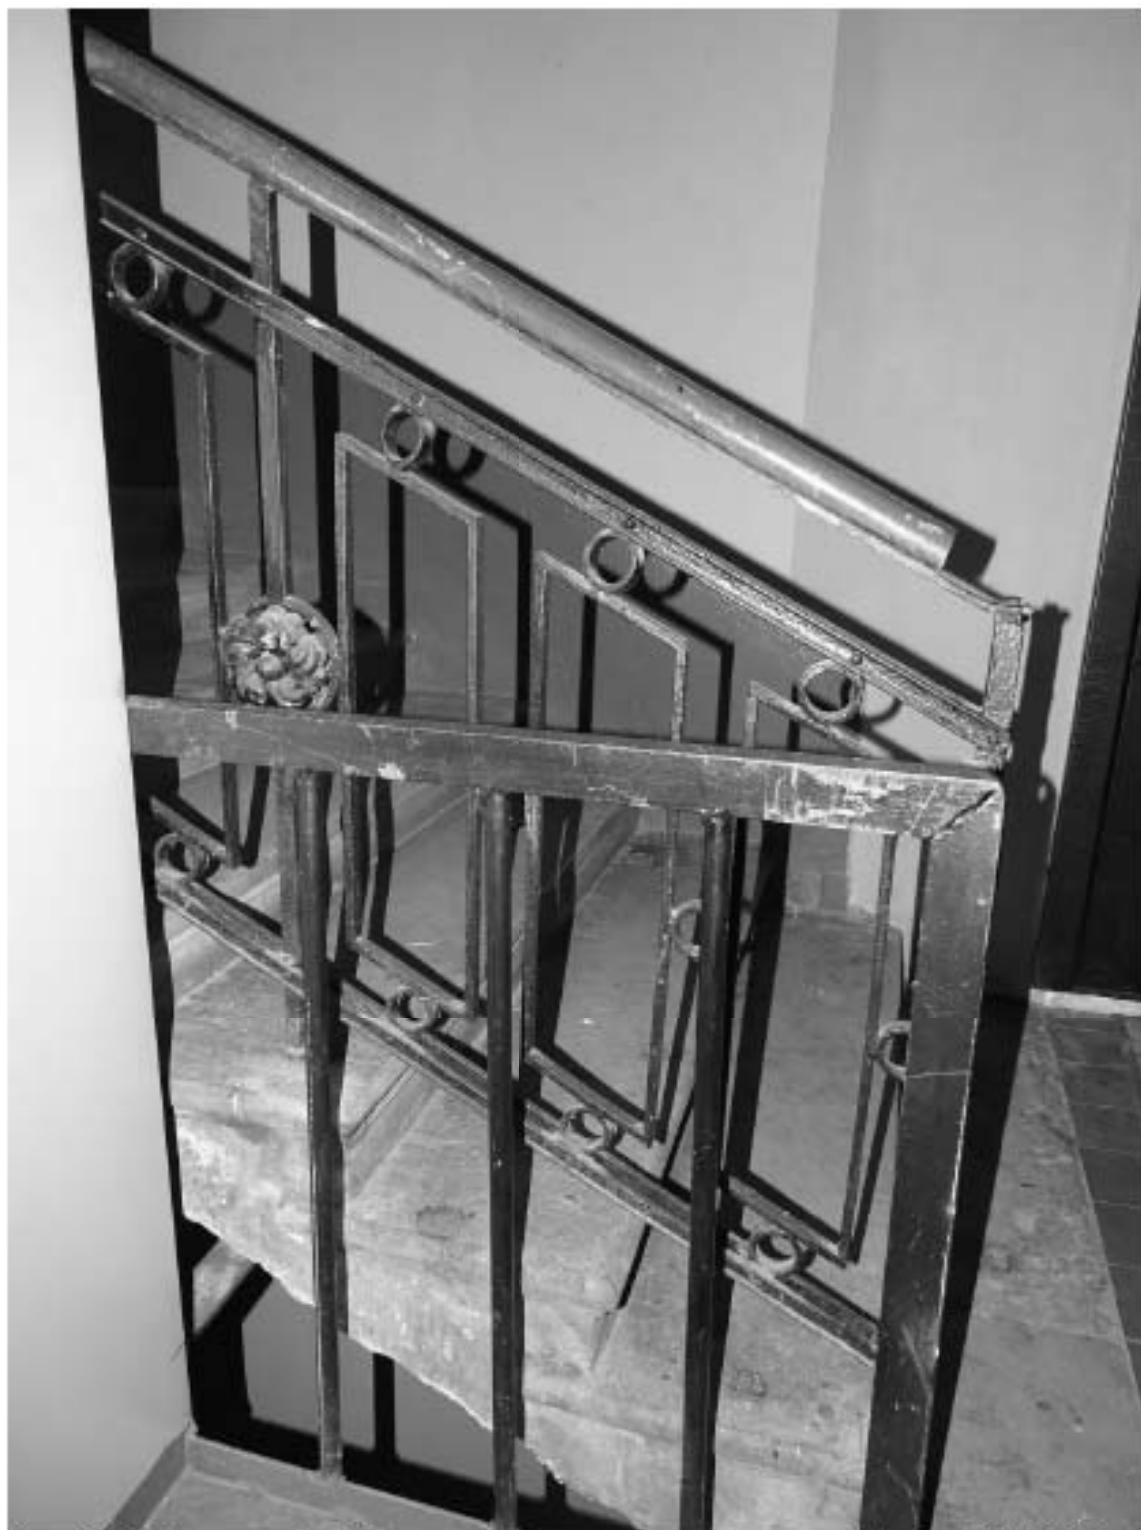
Фото 246. Лестница № 4: Фрагмент лестничного ограждения. Съемка 19.04.2021 г.
Михайловская Г. В.

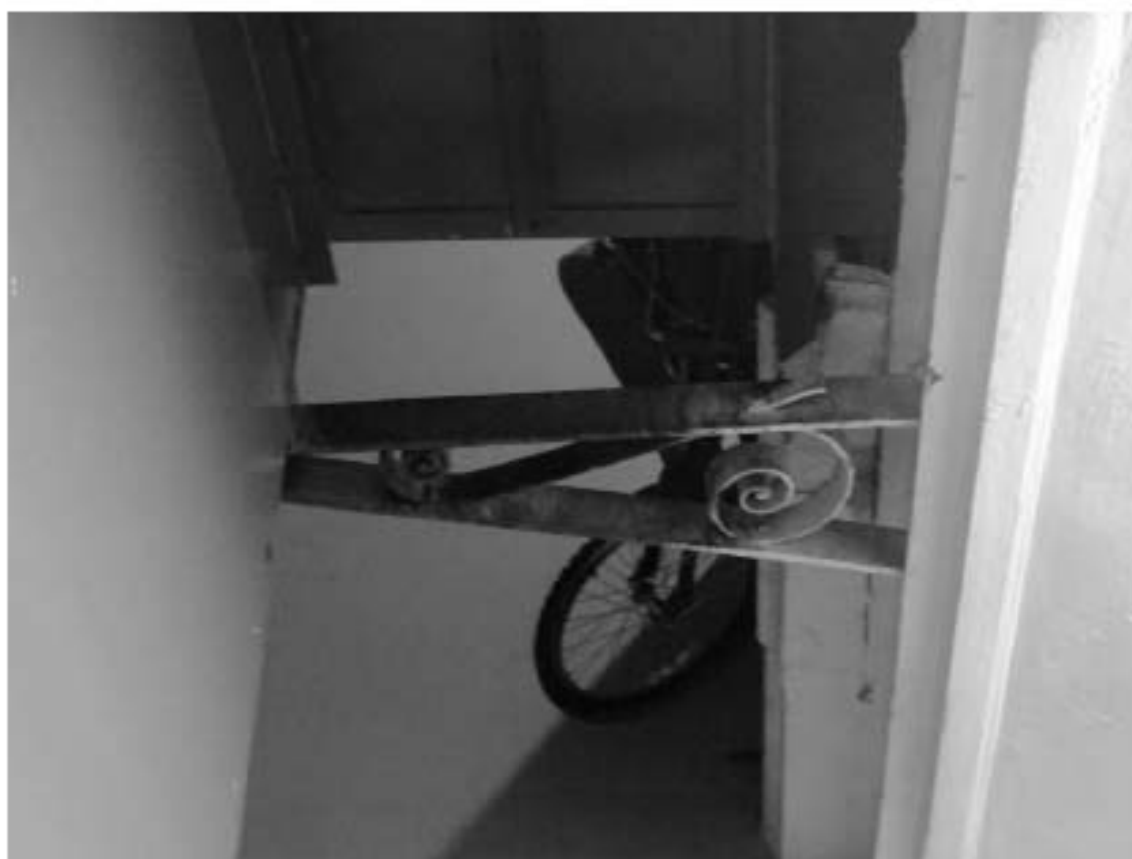
Фото 255. Лестница № 4: 6-й этаж. Кронштейн. Съемка 19.04.2021 г. Михайловская Г. В.

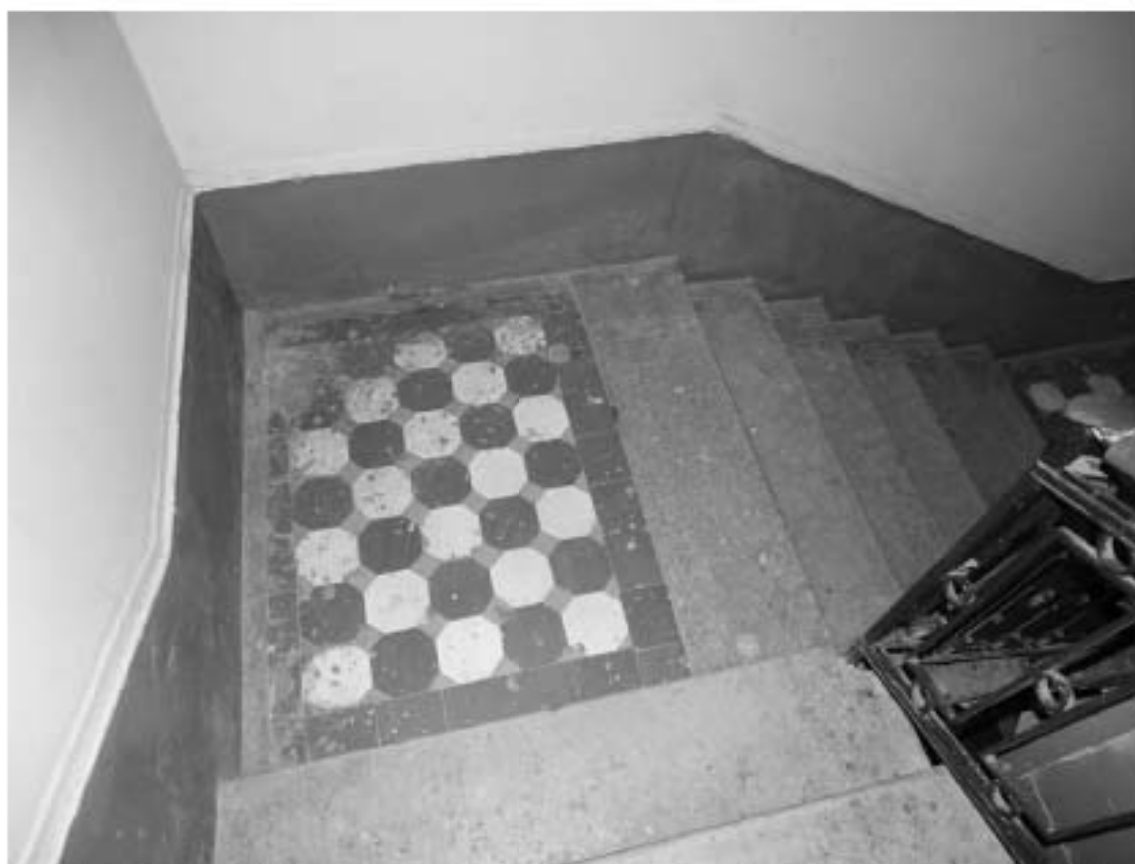
Фото 257. Лестница № 4: Лестничная площадка между 6-м и 7-м этажом. Покрытие пола.
Съемка 19.04.2021 г. Михайловская Г. В.

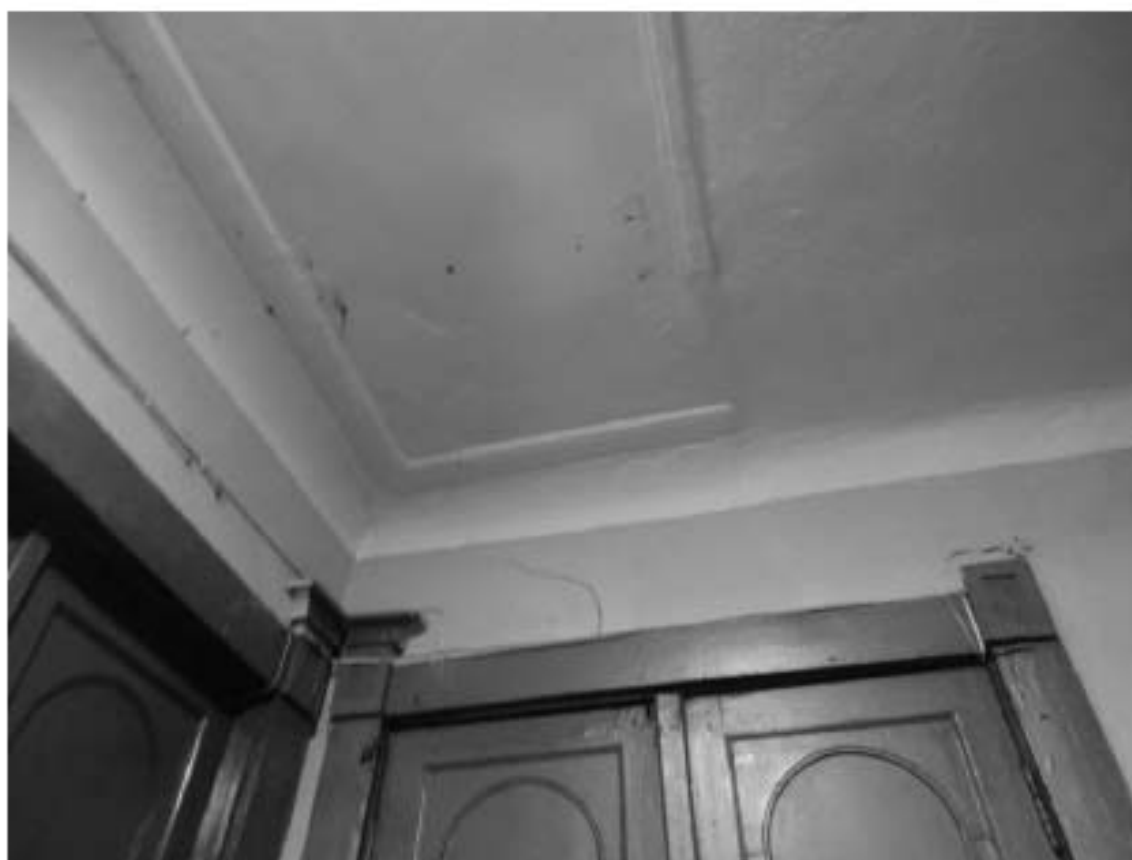
Фото 259. Лестница № 4: 7-й этаж. Оформление потолка. Съемка 19.04.2021 г. Михайловская Г. В.

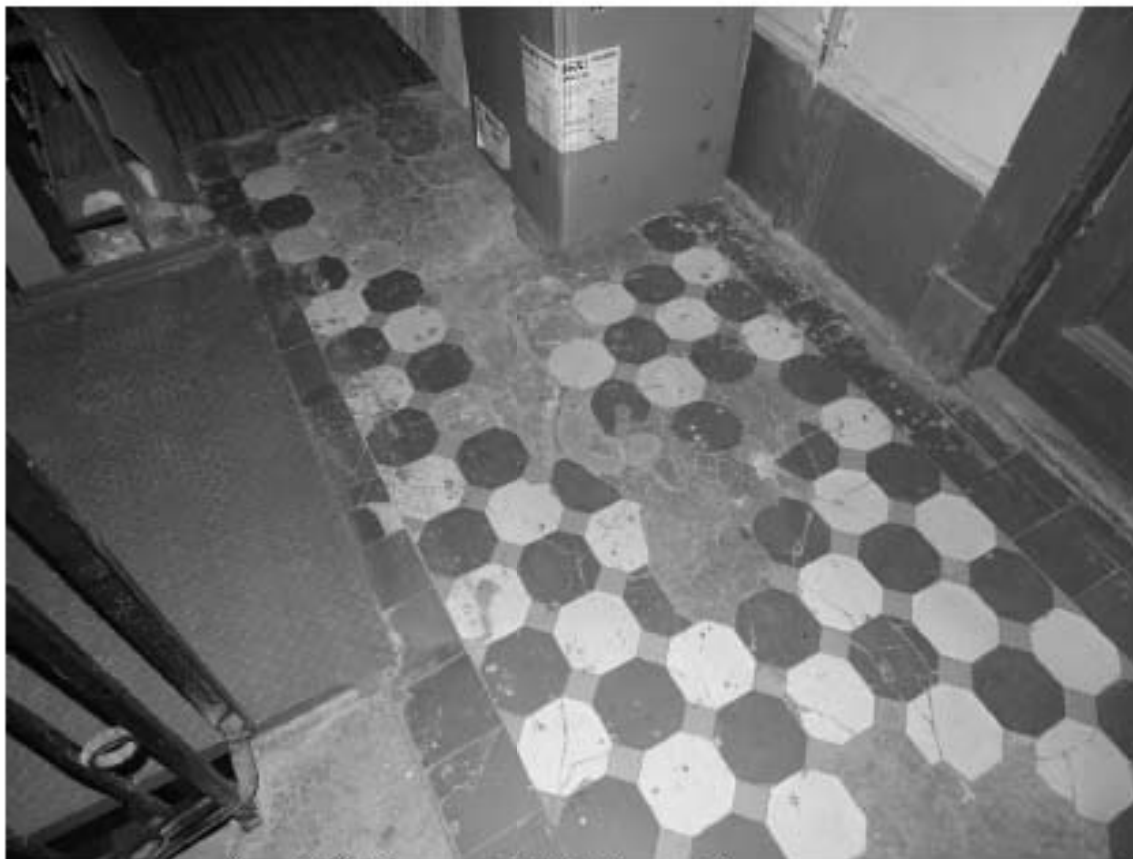
Фото 260. Лестница № 4: 7-й этаж. Покрытие пола.
Съемка 19.04.2021 г. Михайловская Г. В.

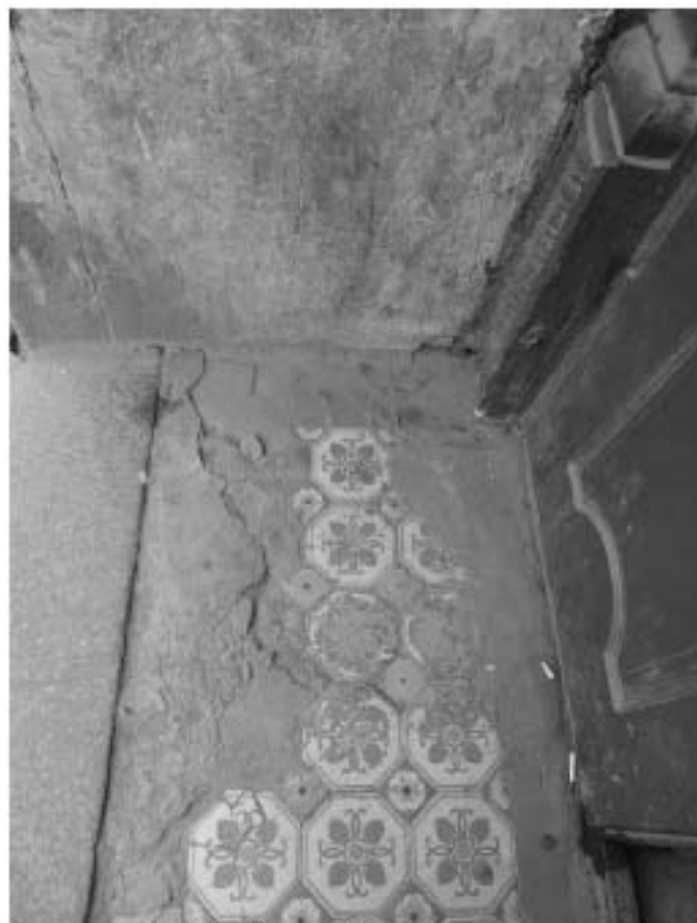
Фото 263. Лестница № 5: 1-й этаж. Покрытие перед входным тамбуром.
Съемка 19.04.2021 г. Михайловская Г. В.

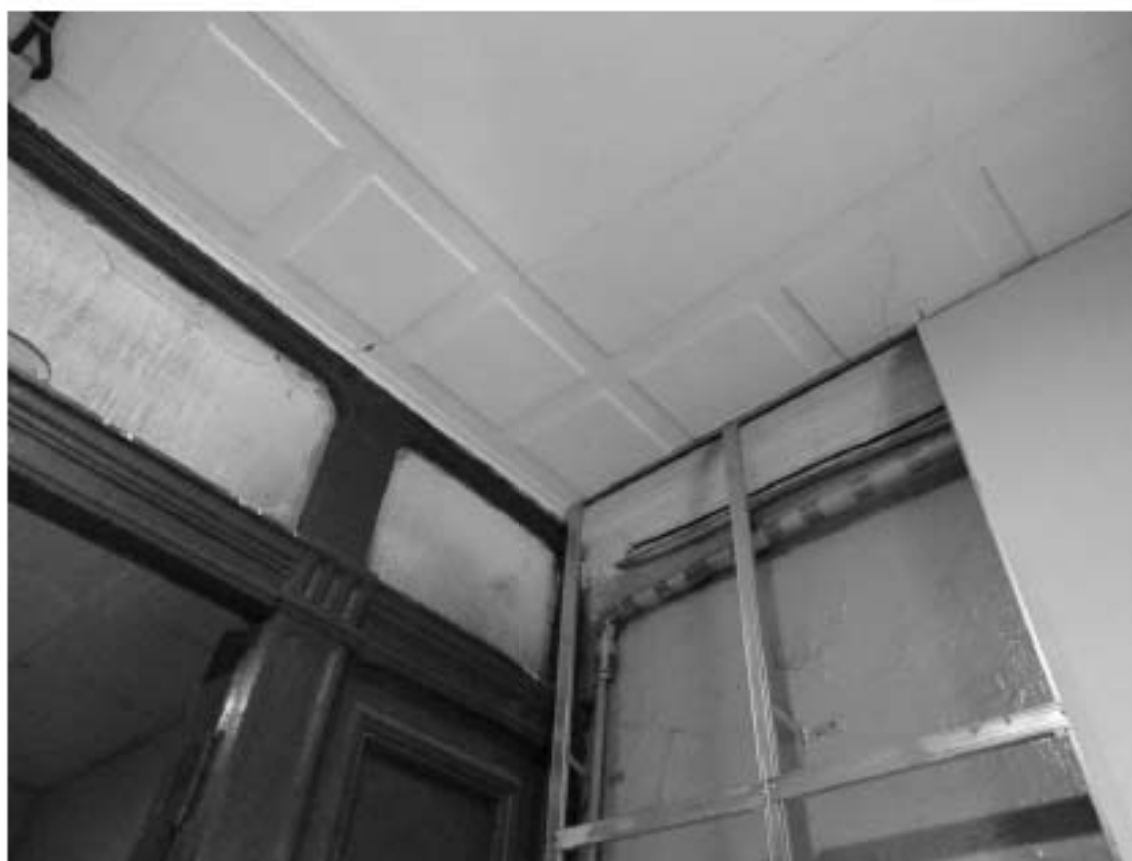
Фото 264. Лестница № 5: 1-й этаж. Входной тамбур. Оформление потолка.
Съемка 19.04.2021 г. Михайловская Г. В.

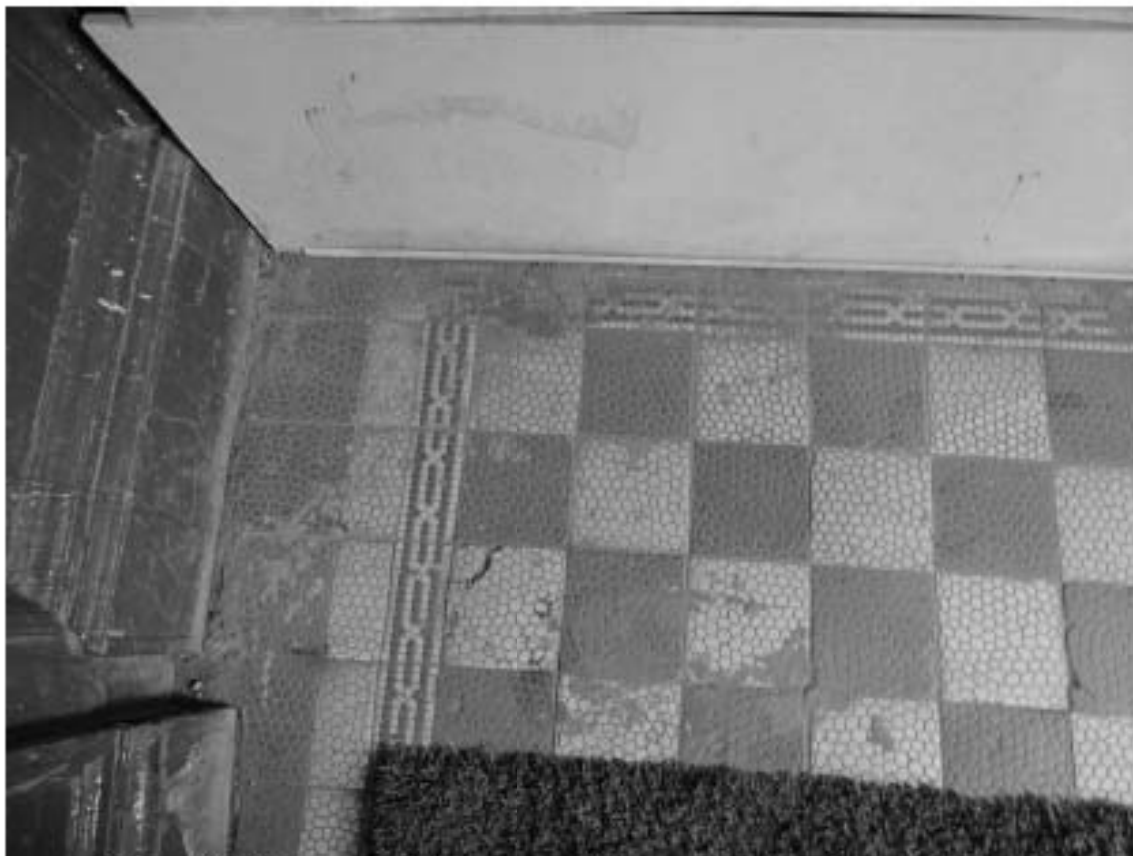
Фото 265. Лестница № 5: 1-й этаж. Входной тамбур. Покрытие пола.
Съемка 19.04.2021 г. Михайловская Г. В.

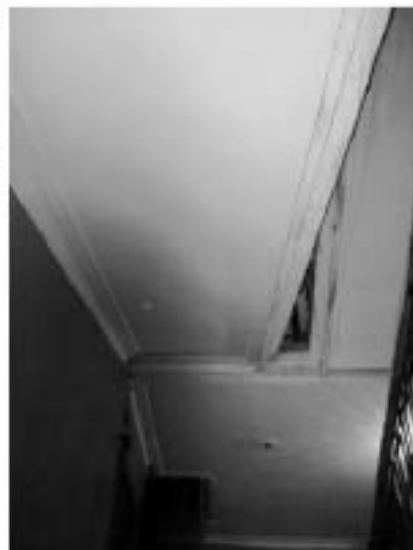
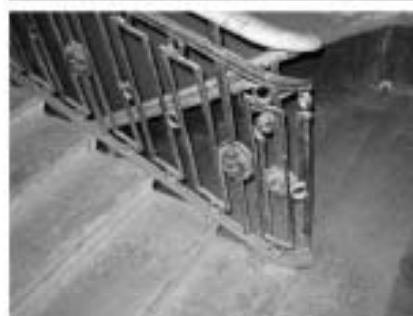
две лестницы парадные по ул. Бармалева и ул. Подrezова - каменные;
лестничные марши на косоурах;
ступени из лещадной плиты;
ограждение лестничных маршей из кованого черного металла в виде рамочной конструкции с вихревыми акантовыми розетками;

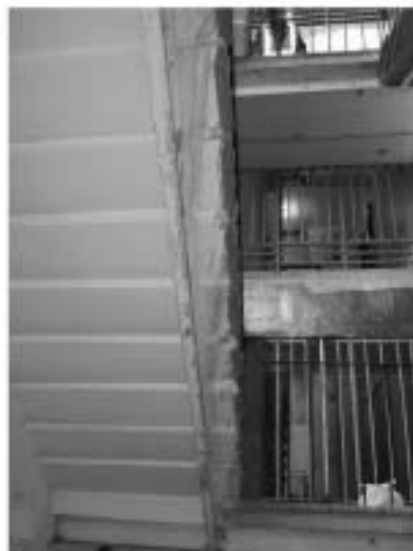
две лестницы черные (первый двор) – каменные;
лестничные марши на косоурах;
ступени из лещадной плиты;

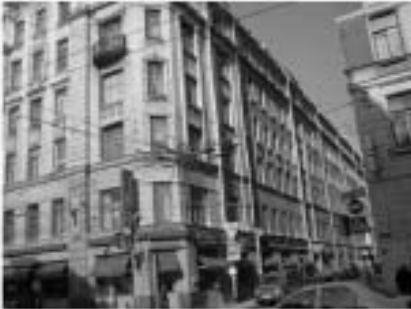
<p>лицевой северо-восточный фасад; местоположение, габариты и конфигурация оконных и дверных проемов; исторический рисунок расстекловки и цвет (коричневый) заполнения оконных и дверных проемов; материал и характер фактурной поверхности – гранит рваной фактуры, штукатурка гладкая, «внябрызг», руст, глазурованная плитка; декоративные филленки в подоконных пространствах на уровне 4-го этажа; прямые аттики в осях раскреповок; подоконные карнизы на уровне 2-го и 3-го этажей; подоконный карниз на уровне 6-го этажа, декорированный иониками; профилированный венчающий карниз;</p>

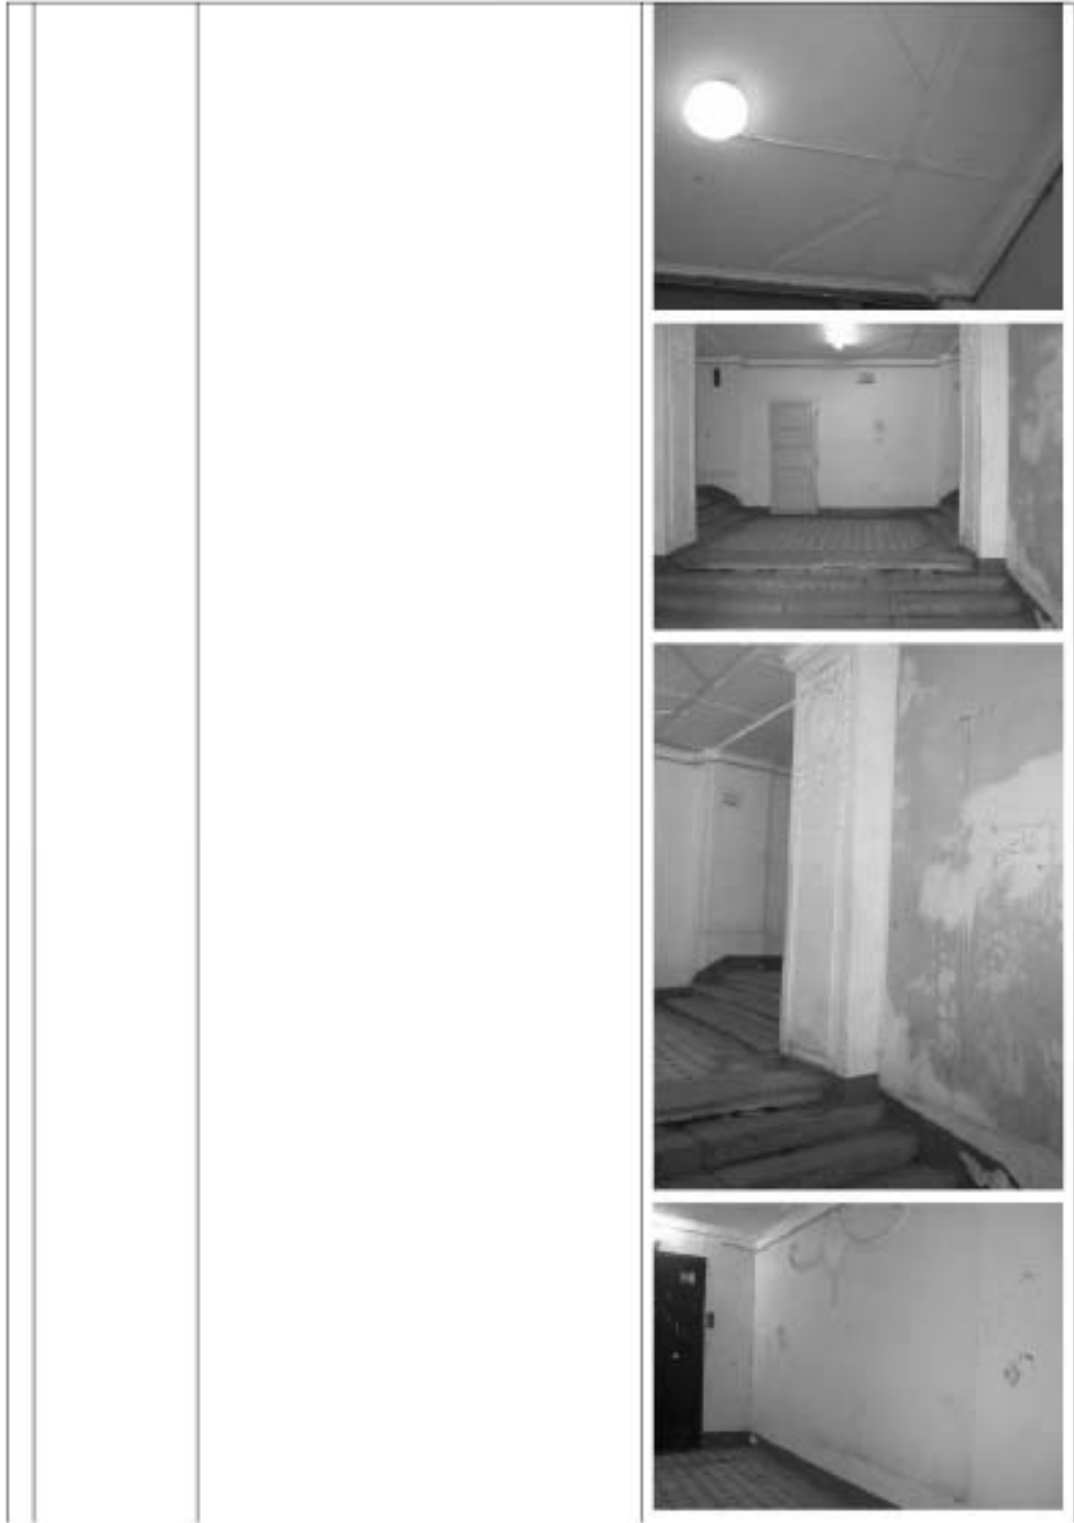
5	<p>Декоративно-художественная отделка интерьеров:</p> <p>две парадные лестницы, имеющие один вестибюль по Большому пр. - с вестибюлем – лепной декор с мотивами медальонов, жемчужника, гирлянд, оформляющие стены; местоположение, конфигурация, габариты, материал (деревянные) и цвет (коричневый) тамбурных перегородок с боковыми нестырными частями и трехчастной фрамугой;</p> <p>покрытие пола вестибюля и межэтажных площадок - метлахская плитка светло-серого и темно-серого цветов рисунком «соты» с мозаичным эффектом;</p>

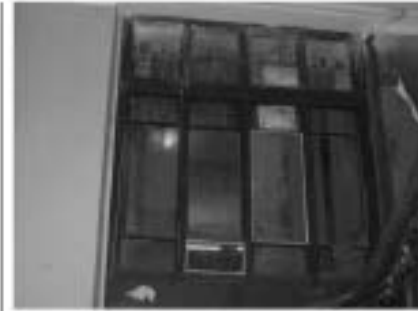
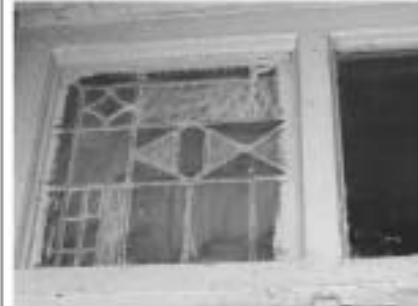
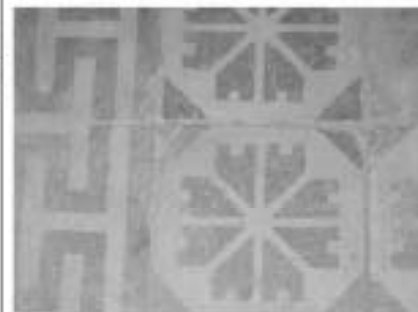
<p>две парадные лестницы по ул. Бармалеева и ул. Подрезова – тамбурные деревянные перегородки с боковыми нестворными частями;</p> <p>покрытие пола межэтажных площадок - металлическая плитка темно-охристого и светло-серого цветов шахматного рисунка с мозаичным рисунком;</p> <p>витражное заполнение со свинцовыми переплетами оконных проемов светового колодца;</p>	       
--	--	--

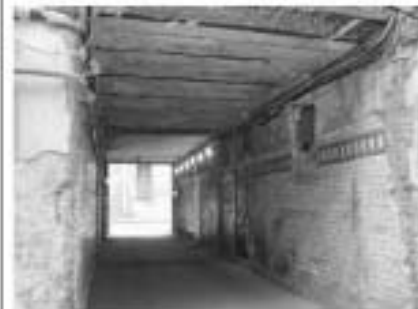
облицовка воротного проезда северо-
 восточного фасада и воротного проезда
 между первым и вторым дворами -
 глазурованная плитка

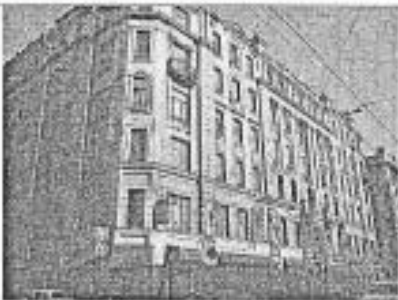
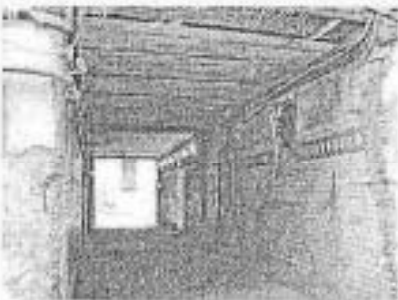
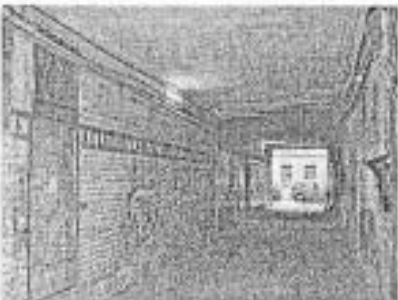
№	Виды предметов охраны	Элементы предметов охраны	Фотофиксация
1	2	3	4
1	Объемно-пространственное решение:	<p>историческое объемно-пространственное решение шестнадцатиэтажного с мансардой здания, состоящего из трех лицевых и двух дворовых корпусов;</p> <p>воротный проезд северо-восточного фасада с плоским перекрытием;</p> <p>воротный проезд с плоским перекрытием, со стеклянным фонарем над световым колодезем между первым и вторым дворами; исторические форма (двускатная) и габариты крыши;</p>
