А К Т

**по результатам государственной историко-культурной экспертизы
выявленного объекта культурного наследия «Дом А. А. Антоновой»,
расположенного по адресу: Санкт-Петербург, Большой пр. П. С., 74;
Подрезова ул., 1; Бармалеева ул., 2-4, с целью обоснования включения объекта в
Единый государственный реестр объектов культурного наследия (памятников
истории и культуры) народов Российской Федерации**

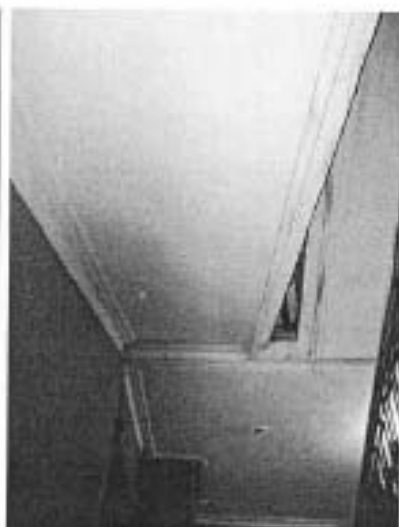
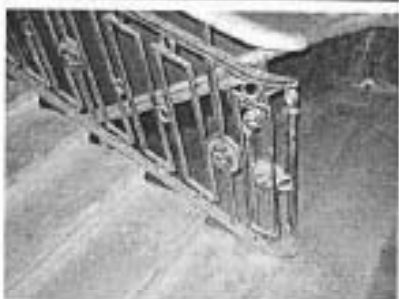
две лестницы парадные по ул. Бармашева и ул. Подрезова - каменные;
 лестничные марши на косяках;
 ступени из лещадной плиты;
 ограждение лестничных маршей из ковачного черного металла в виде рамочной конструкции с вихревыми акантовыми розетками;

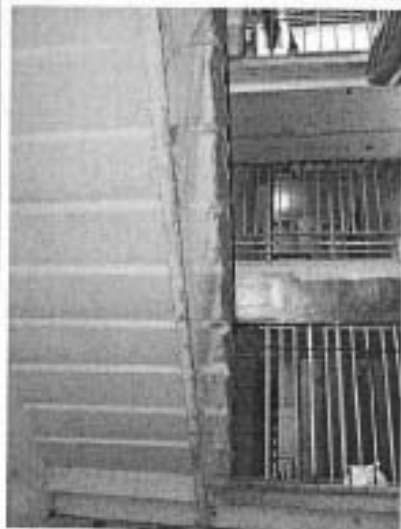
две лестницы черные (первый двор) — каменные;
 лестничные марши на косяках;
 ступени из лещадной плиты;

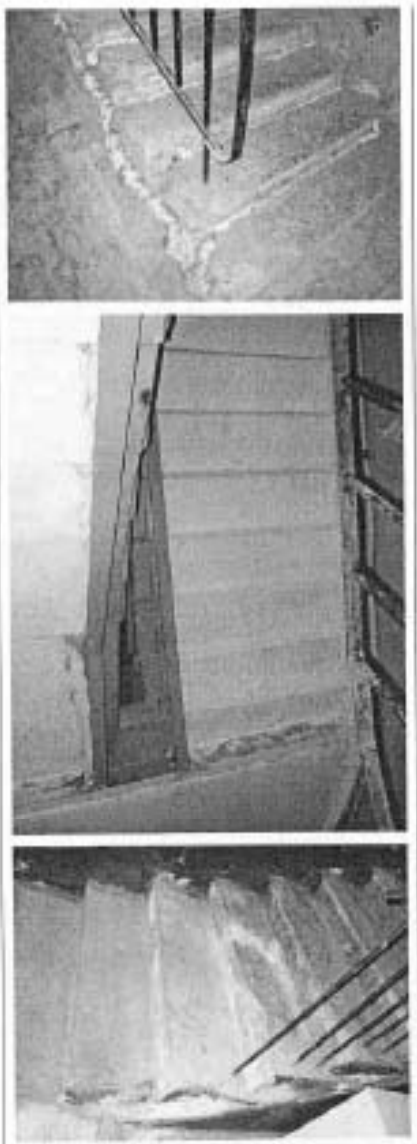
<p>три лестницы черные № 7, 8, 9 (второй дюрф) - каменные; лестничные марши на косяках; ступени из лещадной плиты;</p>

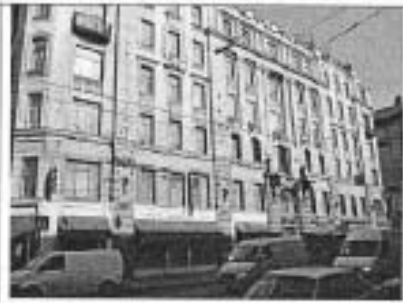
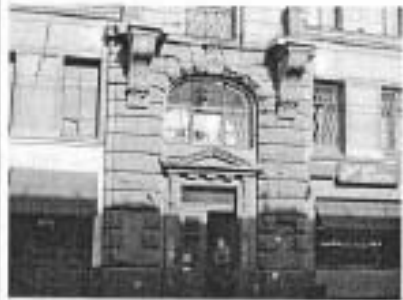
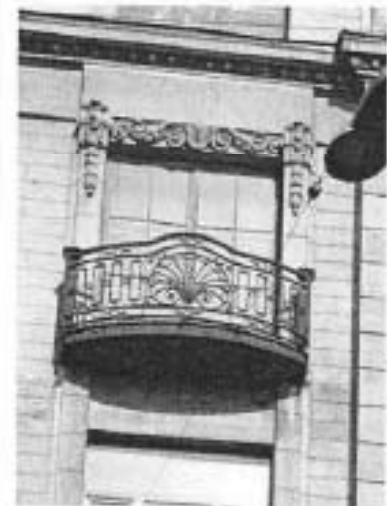
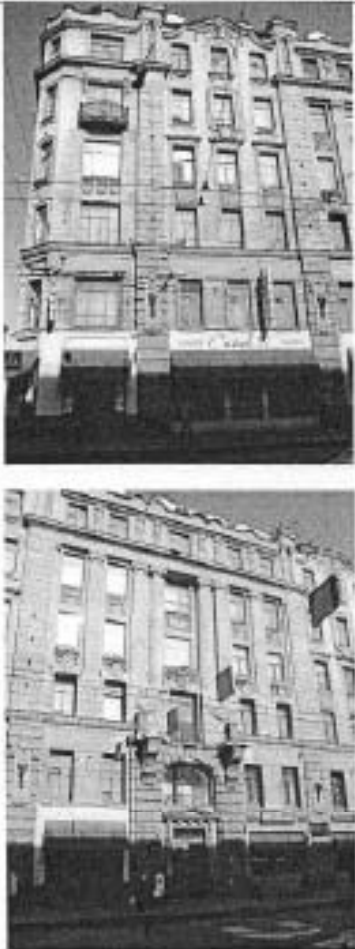
3	<p>Объемно-планировочное решение;</p>	<p>историческое объемно-планировочное решение в габаритах капитальных стен;</p>
4	<p>Архитектурно-художественное решение фасадов;</p>	<p>в приемах ретроспективизма с использованием мотивов раннего классицизма; лицевой юго-восточный фасад; местоположение, габариты и конфигурация оконных и дверных проемов; исторический рисунок расстекловки и</p>

цвет (коричневый) заполнений оконных и дверных проемов;
материал и характер фасадной поверхности – гранит полированный и рваной фактур, мрамор, штукатурка гладкая, руст;

профилированный венчающий карниз;

флагодержатели 2 штуки, из кованого черного металла;

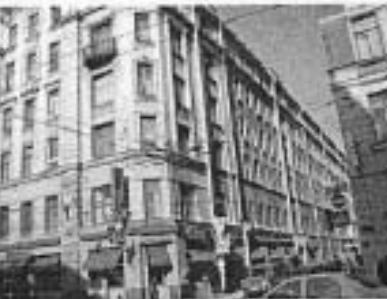
<p>лицевой северо-восточный фасад; местоположение, габариты и конфигурация оконных и дверных проемов; исторический рисунок растресковки и цвет (коричневый) заполнения оконных и дверных проемов; материал и характер фасадной поверхности – гранит рваной фактуры, штукатурка гладкая, «вишбрег», руст, глазурированная плитка; декоративные филенки в подоконных пространствах на уровне 4-го этажа; прямые аттики в осях раскреповок; подоконные карнизы на уровне 2-го и 3-го этажей; подоконный карниз на уровне 6-го этажа, декорированный поземками; профилированный венчающий карниз;</p>

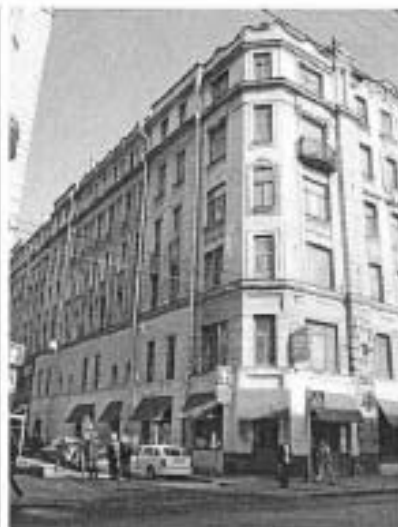
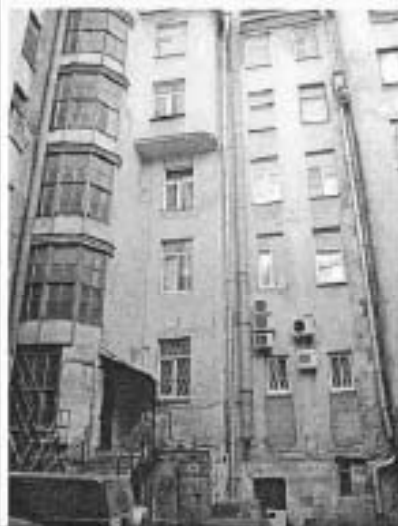
дверовой фасад:
местоположение, габариты и конфигурация оконных и дверных проемов;

исторический рисунок расстекловки оконных проемов;
материал и характер фасадной поверхности – известняковая облицовка цоколя, гладкая штукатурка;
два ризалита лестничных объемов со сплошным остеклением;
веротный проезд со стенами облицованными глазурованной плиткой;
венчающий карниз;

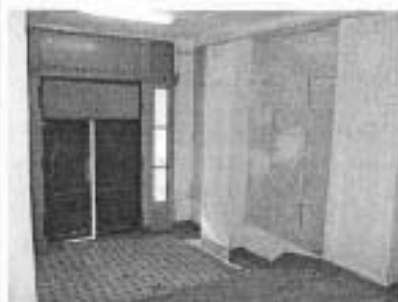
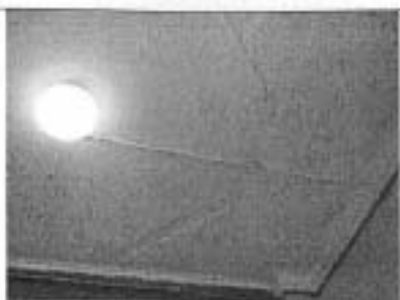
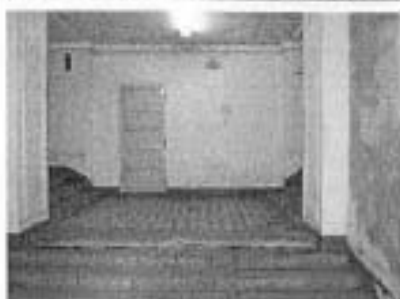
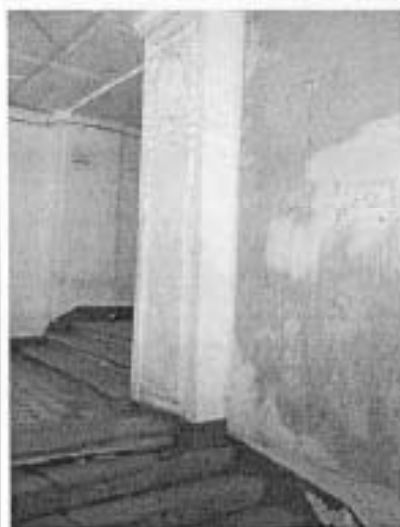
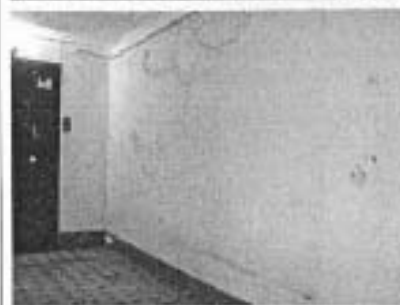
две парадные лестницы, имеющие одну вестибюль по Большому пр. - с вестибюлем – лепной декор с мотивами медальонов, жемчужника, гирлянд, оформляющие стены;

местоположение, конфигурация, габариты, материал (деревянные) и цвет (коричневый) тамбурных перегородок с боковыми нестеровыми частями и трехчастной фрамугой;

покрытие пола вестибюля и межэтажных площадок – метлахская плитка светло-серого и темно-серого цветов рисунком «соты» с мозаичным эффектом;

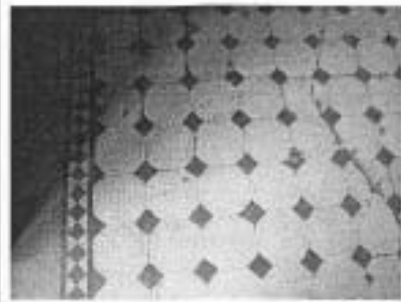
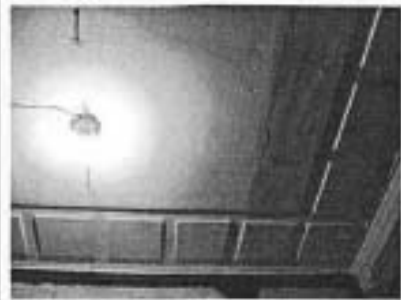
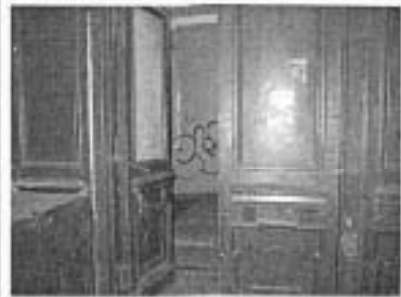
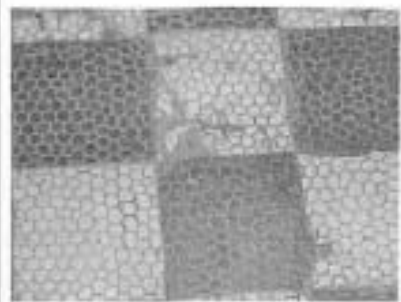
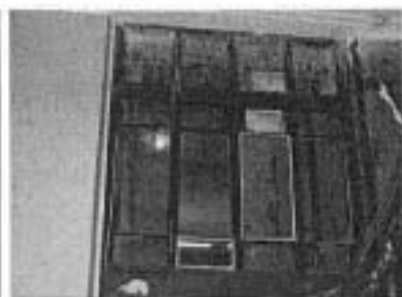
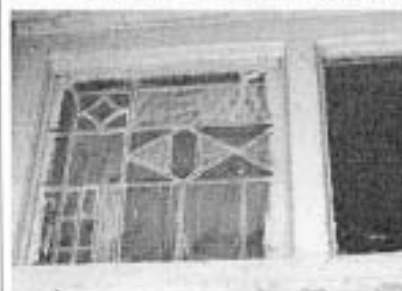
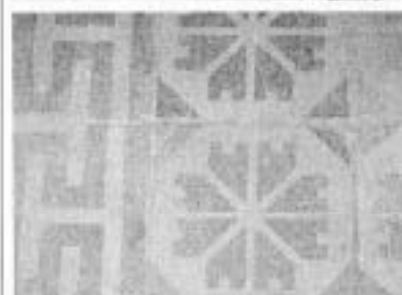
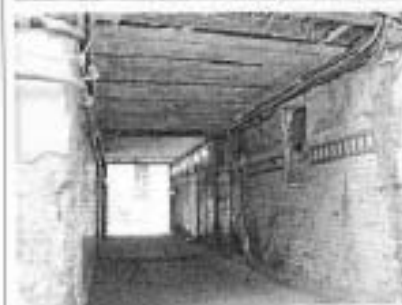
две парадные лестницы по ул. Барнаулска
и ул. Подрезова – тамбурные деревянные
перегородки с боковыми нестнорными
частями;

покрытие пола межэтажных площадок -
метлахская плитка темно-охристого и
светло-серого цветов шахматного рисунка
с мозаичным рисунком;

витражное заполнение со свинцовыми
переплетами оконных проемов светового
колодца;

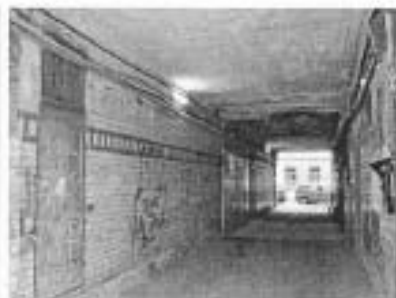
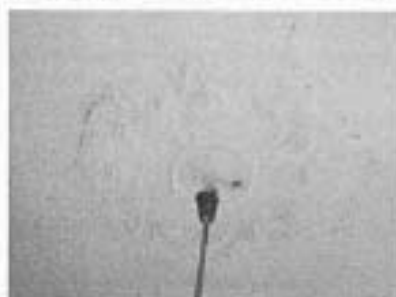
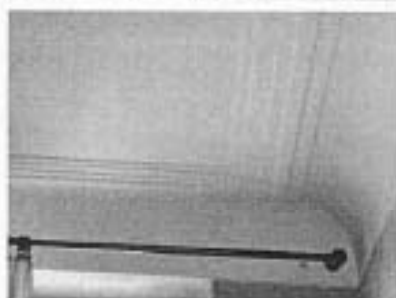
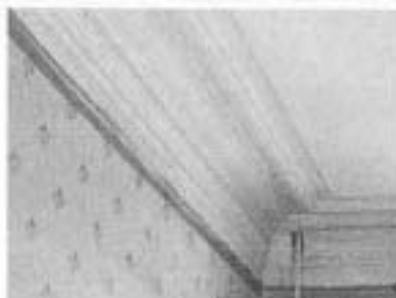
две черные лестницы (первый двор) -
покрытие пола межэтажных площадок -
металлическая плитка темно-охристого и
светло-серого цветов геометрического
рисунка;

облицовка воротного проезда северо-
восточного фасада и воротного проезда
между первым и вторым дворами -
глазурованная плитка

квартира № 3 (помещение № 6, площадью 26,2 кв.м) – палуга, профилированная тяга, потолочная решетка с лепным декором в виде венка из роз, оформляющие тяги;

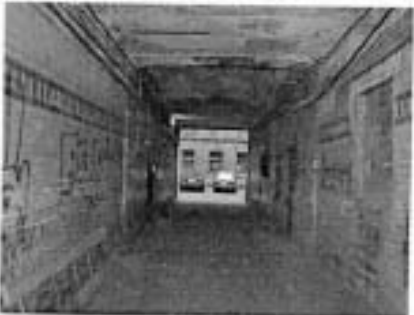
№ п/п	Виды предметов охраны	Элементы предметов охраны	Фотофиксация
1	2	3	4
1	Объемно-пространственное и планировочное решение территории	местоположение границ территории;	
2	Объемно-пространственное решение:	историческое объемно-пространственное решение здания со скошенными углами лицевых фасадов; исторические габариты основного объема, включая мансардный этаж, дворовые корпуса, портовый проезд с плоским перекрытием, облицованный кабанчиком; историческая форма и габариты крыши лицевых корпусов (скатная); исторические материалы покрытия (железо);

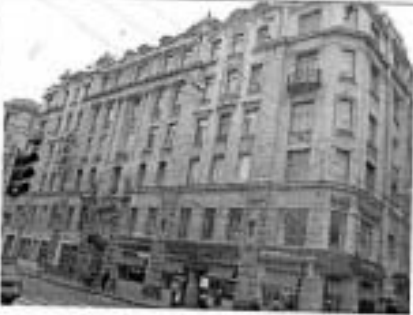
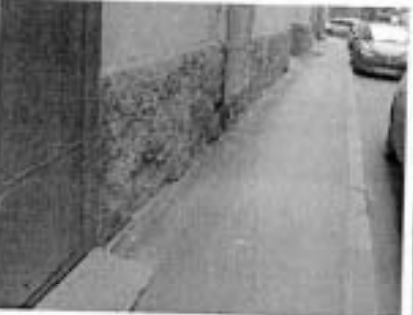
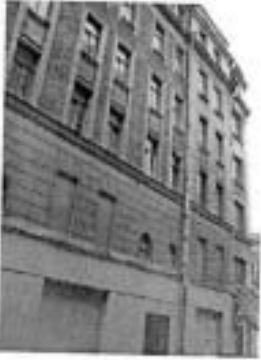
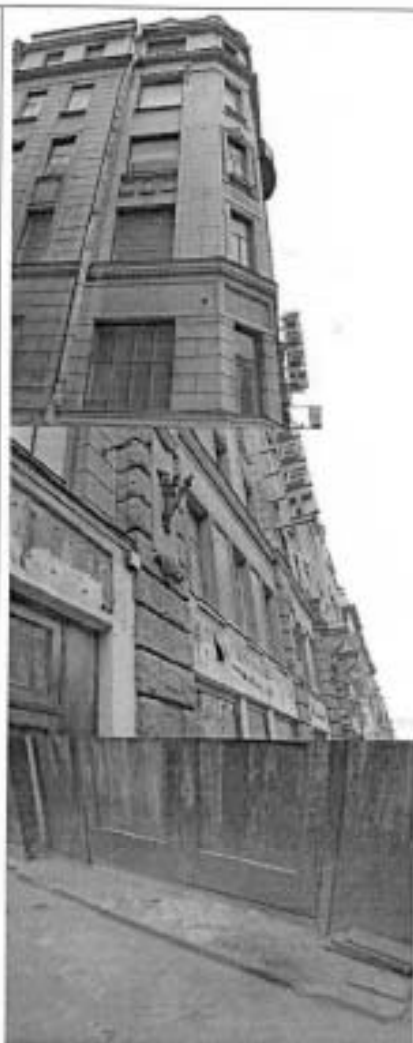
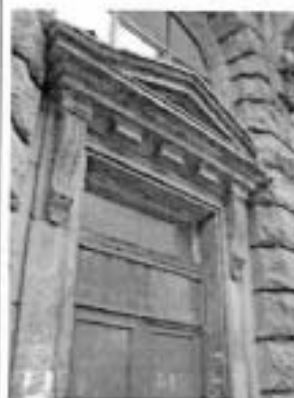
помещений без архитектурно-художественной отделки); исторические плоские перекрытия (для помещений с архитектурно-художественной отделкой);		
4	Объемно-планировочное решение:	историческое объемно-планировочное решение в габаритах капитальных стен;	
5	Архитектурно-художественное решение (композиция) лицевого фасада:	<p>Архитектурно-художественное решение фасадов в стиле ретроспективизма с использованием мотива раннего классицизма (стиль Людовика XVI), материалы и фактура отделки фасадов (гранит, мрамор, глазурованная плитка), металлодекор кованого железа; конфигурация оконных и дверных проемов; исторический рисунок расстановки и цвет заполнения оконных и дверных проемов;</p> <p>Лицевые фасады: цоколь красного гранита – полированного (на фасаде со стороны Большого пр.) и рваного (на боковых фасадах); обработка фасада рустом на высоту 1-6-го этажей, в сочетании со штукатуркой шпатель (на боковых фасадах) и гладко затертой; фигурные щипцы (2) на фасаде со стороны Большого пр.; фигурные аттиковые стенки над венчающим карнизом, прямые аттики в осях раскреповок (фасады со стороны ул. Бармалеева и Подрезова); раскреповки фасадов; балкон на гранитных кронштейнах во 2-м этаже над порталом парадного входа; балконы на уровне 5-го этажа, с ограждением кованого железа; уплощенные ниши с полуциркульным завершением на уровне 5-6-го этажей; воротный проезд (со стороны ул. Бармалеева); прямоугольные проемы входов со ступенями красного гранита; портал парадного входа из натурального зеленого мрамора с карнизной плитой с сухариками на кронштейнах, треугольным сандриком и профилированным наличником; конфигурация, габариты и оформление прямоугольных оконных проемов, в т.ч. в наличниках, оформленных гирляндами, в 4-м и 5-м этажах; оконный проем в форме трехцентровой арки над порталом</p>

парадного входа, овалыне окна-люкарны (на фасаде со стороны ул. Подрезова); вертикальные членения фасадов рустованными лопатками серого гранита на уровне 1-2-го этажей (фасад со стороны Большого пр.); трехчетвертными колоннами с каннелированными стволами и пилястрами ионического ордера на уровне 4-5 этажей с антаблементом (центральная часть фасада со стороны Большого пр.); двойными колоннами ионического ордера на уровне 6-го этажа; горизонтальные членения фасадов подоконными карнизами карнизами во 2-м и 3-м этажах (в 3-м этаже орнаментированным); профилированный венчающий карниз; лепной и резной декор, включая гирлянды на гранитных лопатках и в подоконных простенках 4-го и 5-го этажей, медальоны в межколонных простенках 3-го этажа (над порталом парадного входа), маскароны Меркурия в окружении растительного орнамента на цинцах; металлодекор кованого железа: флагодержатели, ограждения балконов с декором в виде стилизованных пальметт;

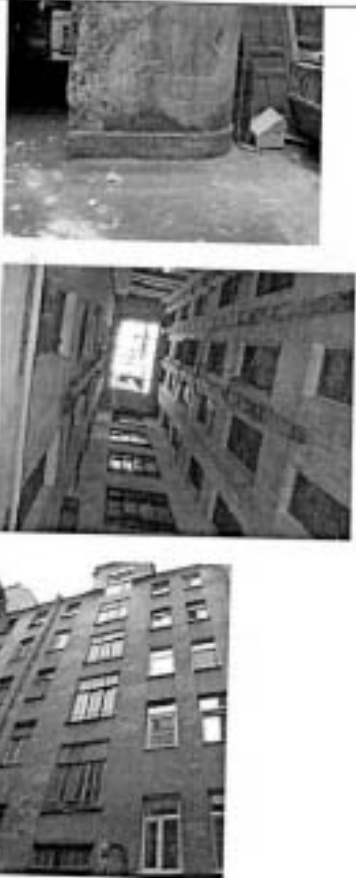
6	<p>Архитектурно-художественное решение (архитектурно-художественное решение (композиция) дворового фасада:</p>	<p>архитектурно-художественное решение: конфигурация оконных и дверных проемов; исторический рисунок расстекловки заполнений оконных проемов; материал и характер фасадной поверхности (известняковый цоколь, гладкая штукатурка); ризалиты лестничных клеток со сплошным остеклением; воротные проезды со стенами, облицованными глазурованной плиткой; венчающий карниз; стеклянный фонарь над световым колодцем;</p>

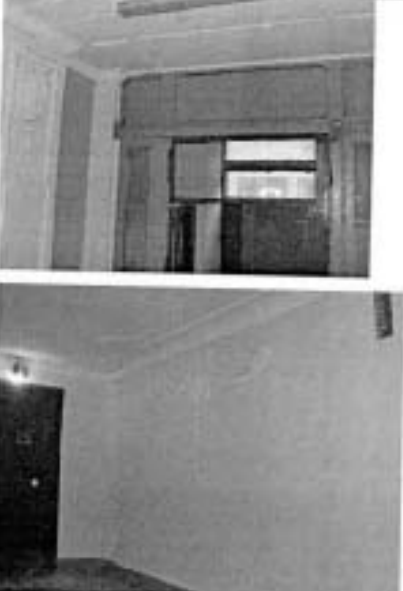
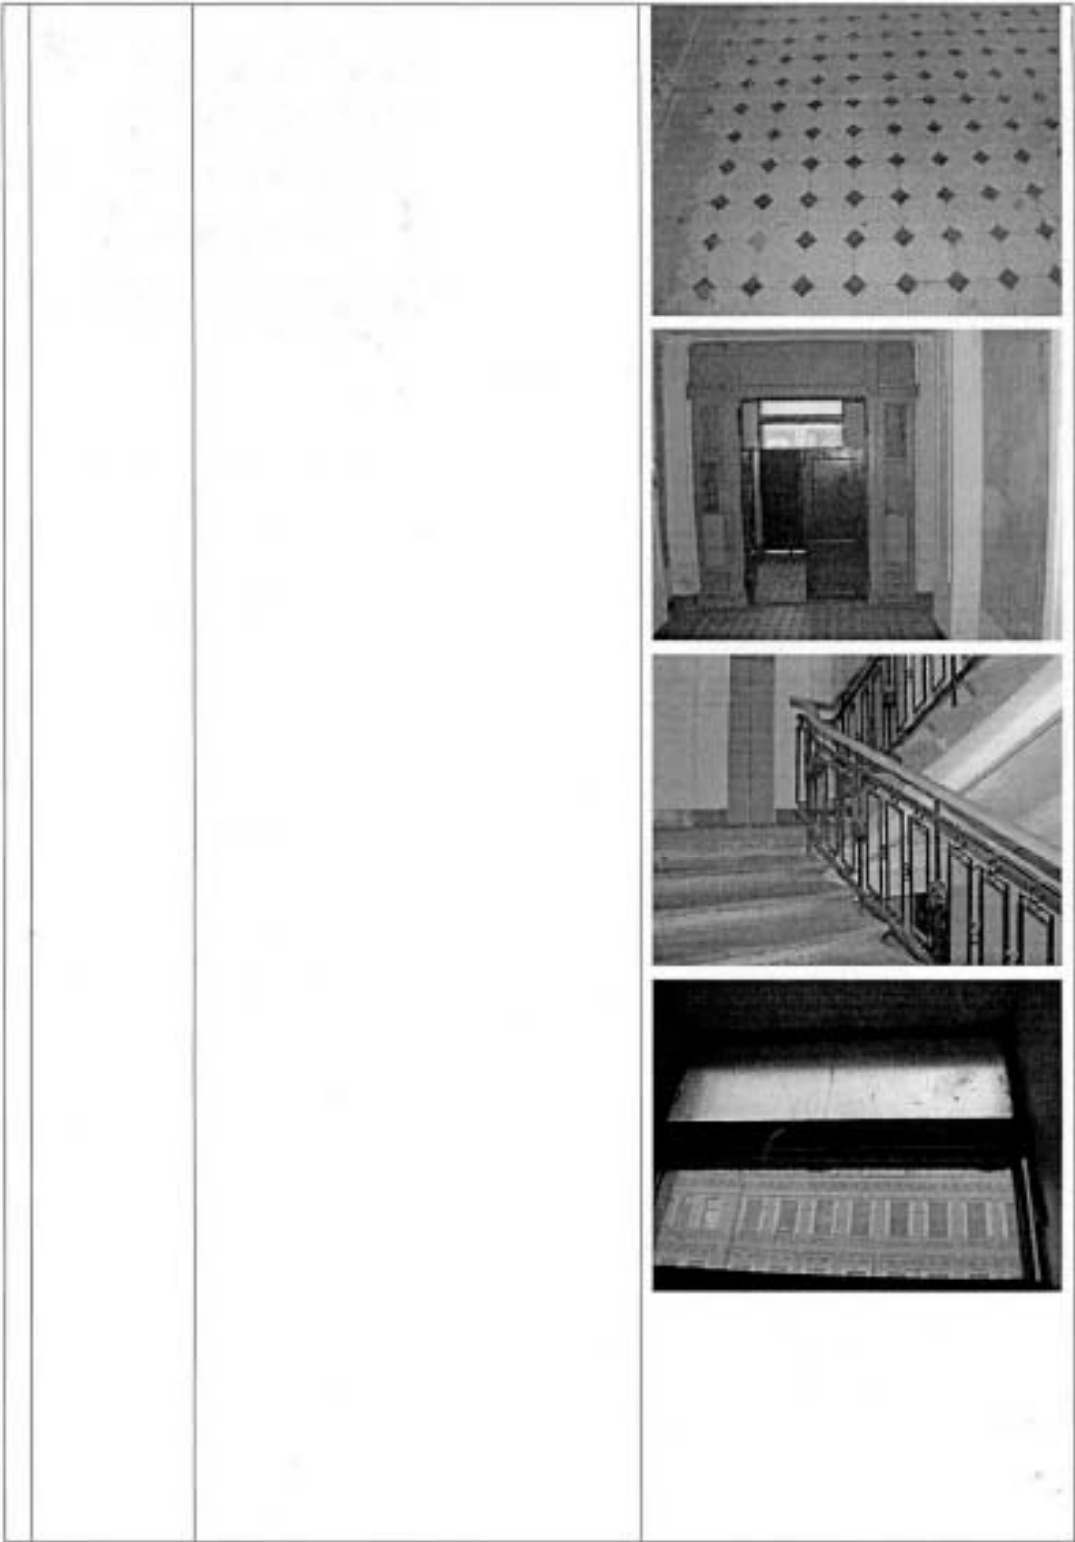
7	<p>Декоративно-художественная и (или) цветовая отделка интерьеров:</p> <p>Парадная лестница и вестибюль: тамбурная перегородка с боковыми нестыкованными частями и трехчастной фрамугой, декорированная резным геометрическим и растительным орнаментом (створки дверей подниме); стены вестибюля с лепным декором (мотивы медальонов, жемчужника и гирлянд); покрытие пола вестибюля и площадок лестницы, метлахской плиткой светло- и темно-серого цветов (соты) с мозаичным эффектом; ступени лестницы лещадной плиты; ограждения лестничных маршей кованого железа в стиле раннего классицизма (рамочной конструкции с вихревыми акантовыми розетками); Помещение 3-Н;</p>

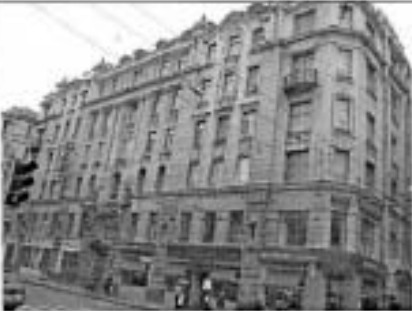
3	Объемно-планировочное решение:	историческое объемно-планировочное решение в габаритах капитальных стен;

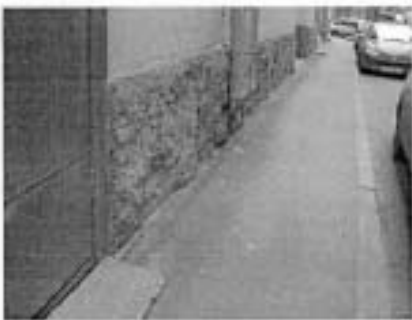
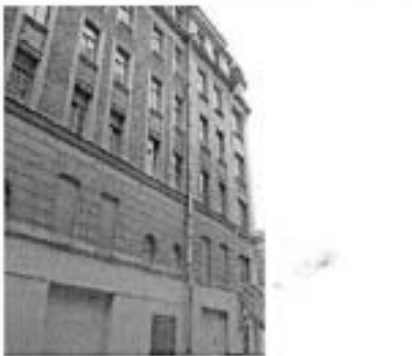
4	Архитектурно-художественное решение (композиция) лицевого фасада:	<p>Архитектурно-художественное решение фасадов в стиле ретроспективизма с использованием мотивов раннего классицизма (стиль Людовика XVI), материалы и фактура отделки фасадов (гранит, мрамор, глазурованная плитка), металлодекор кованого железа; конфигурация оконных и дверных проемов; исторический рисунок расстекловки и цвет заполнения оконных и дверных проемов;</p> <p>Лицевые фасады: цоколь красного гранита – полированного (на фасаде со стороны Большого пр.) и рваного (на боковых фасадах); обработка фасада рустом на высоту 1-6-го этажей, в сочетании со штукатуркой внабрызг (на боковых фасадах) и гладко затертой; фигурные щипцы (2) на фасаде со стороны Большого пр.; фигурные аттиковые стенки над венчающим карнизом, прямые аттики в осях раскреповок (фасады со стороны ул. Бармалеева и Подрезова); раскреповки фасадов; балкон на гранитных кронштейнах во 2-м этаже над порталом парадного входа; балконы на уровне 5-го этажа, с ограждением кованого железа; уплощенные ниши с полуциркулярным завершением на уровне 5-6-го этажей; воротный проезд (со стороны ул. Бармалеева); прямоугольные проемы входов со ступенями красного гранита; портал парадного входа из натурального зеленого мрамора с карнизной плитой с сухариками на кронштейнах, треугольным сайдриком и профилированным наличником; конфигурация, габариты и оформление прямоугольных оконных проемов, в т.ч. в наличниках, оформленных гирляндами, в 4-м и 5-м этажах; оконный проем в форме трехцентровой арки над порталом парадного входа, овальные окон-люкарны (на фасаде со стороны ул. Подрезова); вертикальные членения фасадов рустованными лопатками серого гранита</p>

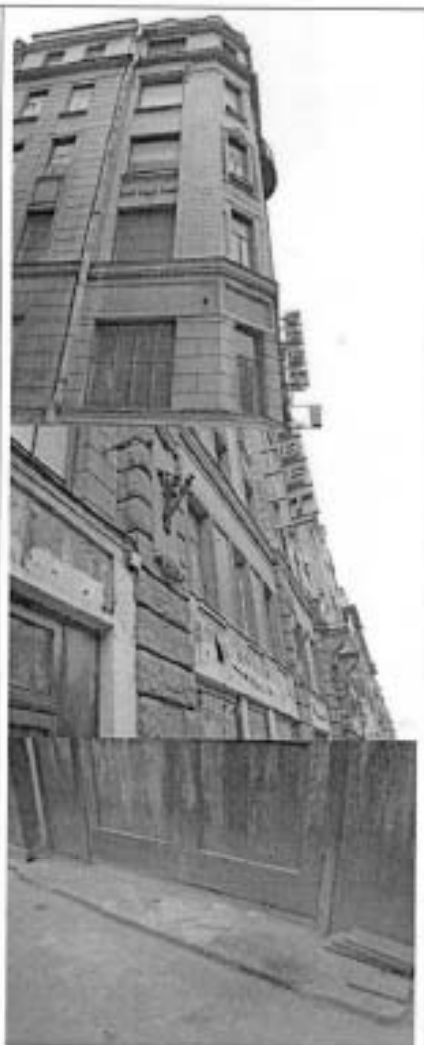
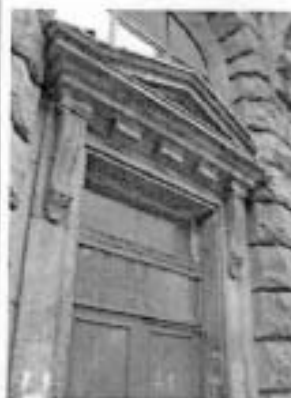
на уровне 1-2-го этажей (фасад со стороны Большого пр.); трехчетвертными колоннами с каннелированными стволами и пилястрами ионического ордера на уровне 4-5 этажей с антаблементом (центральная часть фасада со стороны Большого пр.); двойными колоннами ионического ордера на уровне 6-го этажа; горизонтальные членения фасадов подоконными карнизами карнизами во 2-м и 3-м этажах (в 3-м этаже орнаментированным); профилированный венчающий карниз; лепной и резной декор, включая гирлянды на гранитных лопатках и в подоконных простенках 4-го и 5-го этажей, медальоны в межколонных простенках 3-го этажа (над порталом парадного входа), маскароны Меркурия в окружении растительного орнамента на пинах; металлодекор кованого железа: флагодержатели, ограждения балконов с декором в виде стилизованных пальметт;

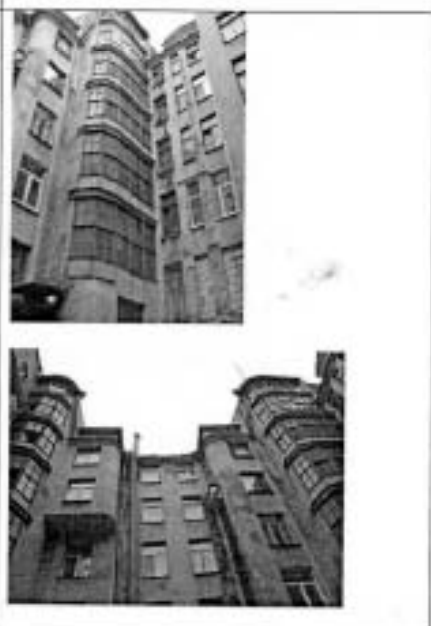
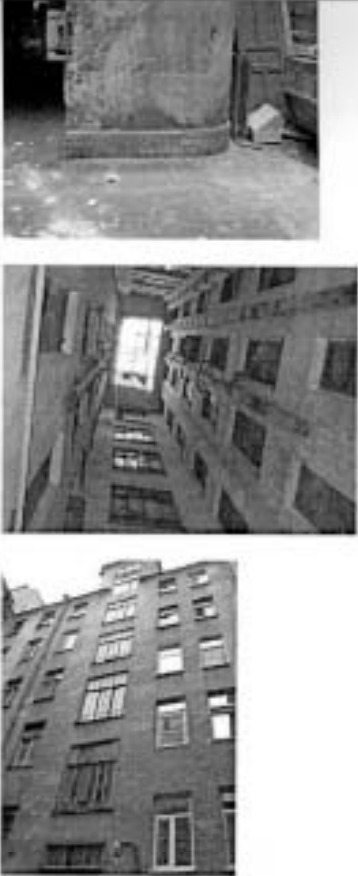
<p>5 Архитектурно-художественное (архитектурно-художественное) решение (композиция) дворового фасада:</p>	<p>архитектурно-художественное решение: конфигурация оконных и дверных проемов; исторический рисунок расстекловки заполнений оконных проемов; материал и характер фасадной поверхности (известняковый цоколь, гладкая штукатурка); ризалиты лестничных слезок со сплошным остеклением; воротные проезды со стенами, облицованными глазурированной плиткой; венчающий карниз; стеклянный фонарь над световым колодезем;</p>

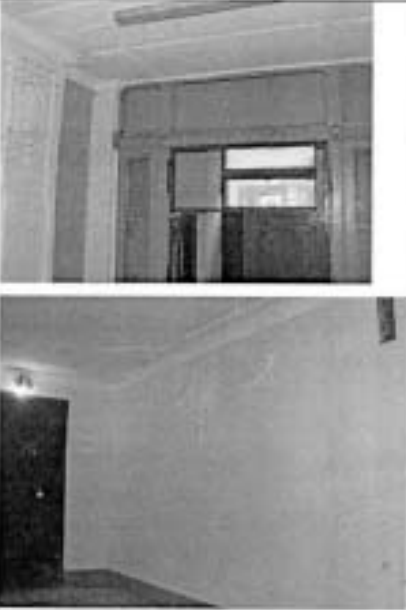
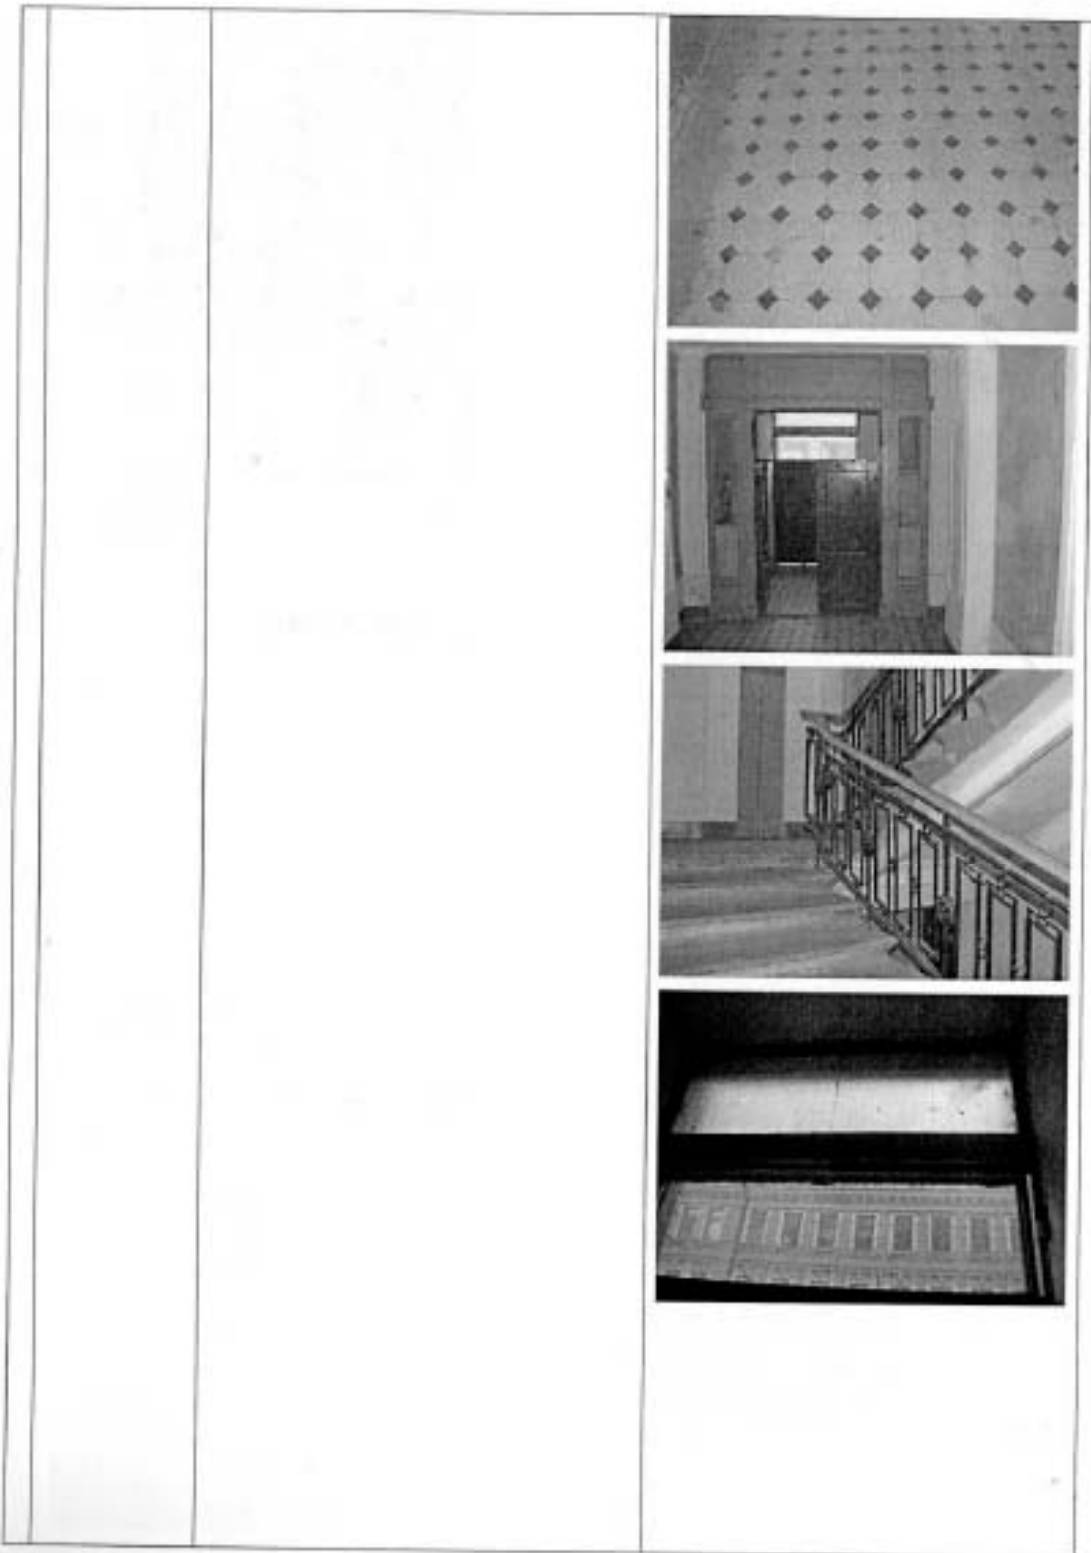
<p>6 Декоративно-художественная и (или) цветовая отделка интерьеров:</p>	<p>Парадная лестница и вестибюль: тамбурная перегородка с боковыми нестворными частями и трехчастной фрамужой, декорированная резным геометрическим и растительным орнаментом (створки дверей поздние); стены вестибюля с лепным декором (мотивы медальонов, жемчужника и гирлянд); покрытие пола вестибюля и площадок лестницы, метлахской плиткой светло- и темно-серого цветов (соты) с мозаичным эффектом; ступени лестницы лещадной плиты; ограждения лестничных маршей кованого железа в стиле раннего классицизма (рамочной конструкции с вырезными акаатовыми розетками); Помещение 3-Н;</p>

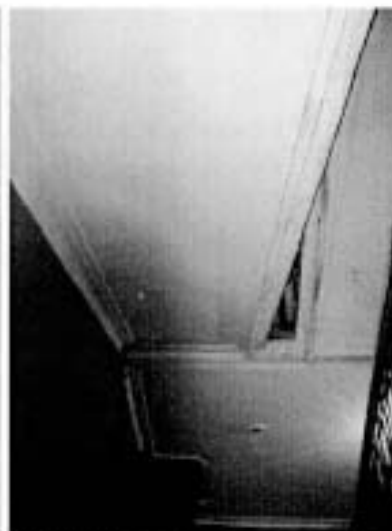
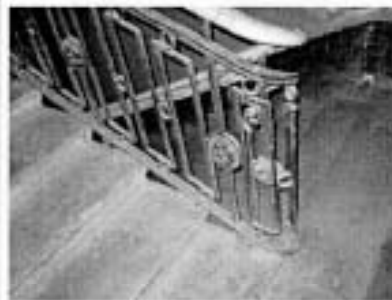
две лестницы парадные по ул. Бармалеева и ул. Подрезова - каменные;
лестничные марши на косоурах;
ступени из лещадной плиты;
ограждение лестничных маршей из кованого черного металла в виде рамочной конструкции с вихревыми акантовыми розетками;

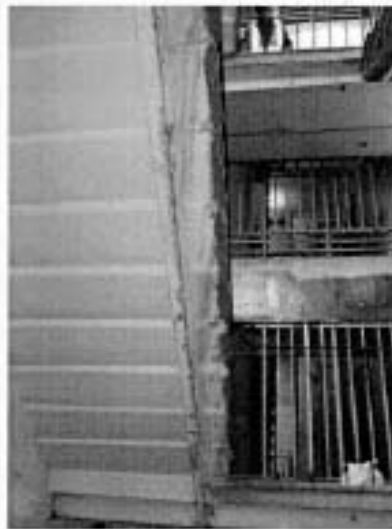
две лестницы черные (первый двор) - каменные;
лестничные марши на косоурах;
ступени из лещадной плиты;

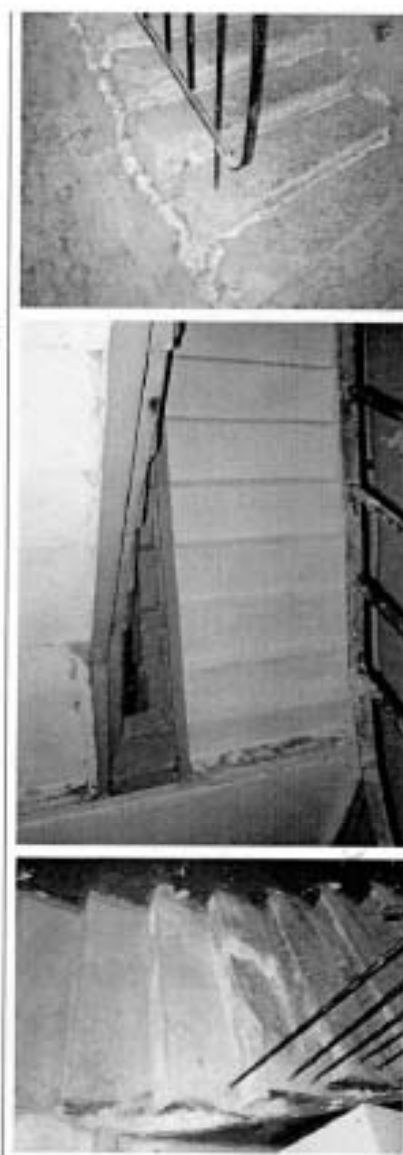
<p>три лестницы черные № 7, 8, 9 (второй двор) - каменные; лестничные марши на косяках; ступени из лещадной плиты;</p>

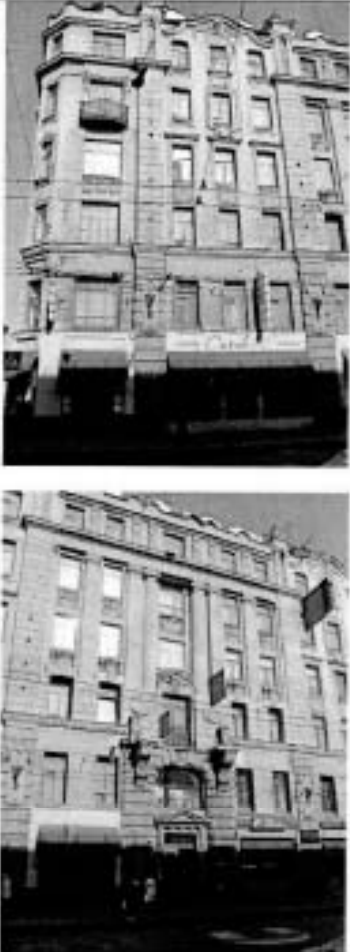
<p>цвет (коричневый) заполнения оконных и дверных проемов;</p> <p>материал и характер фасадной поверхности – гранит полированный и рваной фактур, мрамор, штукатурка гладкая, руст;</p> <p>портал парадного входа с карнизной плитой на кронштейнах с сухарцами, треугольным сандриком, профилированными наличниками;</p> <p>балкон на гранитных кронштейнах на уровне 2-го этажа над порталом парадного входа;</p> <p>два балкона по крайним осям в уровне 5-го этажа, с ограждением черного кованого металла в виде стилизованных пальметт;</p> <p>два фигурных шпиль;</p> <p>фигурные аттиковые стенки над венчающим карнизом; балкон на гранитных кронштейнах в уровне второго этажа над порталом парадного входа;</p> <p>оконный проем в форме трехцентровой арки на портале парадного входа;</p> <p>гирлянды, оформляющие оконные проемы в уровне 4-5-го этажей;</p> <p>лепной и резной декор, включая гирлянды на гранитных доплатках и в подоконных простенках 4-го и 5-го этажей, медальоны в межоконных простенках 3-го этажа (над порталом парадного входа), маскароны Меркурия с гирляндами (на зданиях);</p> <p>рустованные доплатки в уровне 1-2-го этажей;</p> <p>трехчетвертные колонны с каннелированными стволами и пилястры ионического ордера в уровне 4-5-го этажей;</p> <p>двойные колонны ионического ордера в уровне 6-го этажа;</p> <p>подоконный карниз на уровне 2-го этажа;</p> <p>орнаментированный подоконный карниз на уровне 3-го этажа;</p> <p>профилированный венчающий карниз;</p> <p>флагодержателя 2 штуки, из кованого черного металла;</p>

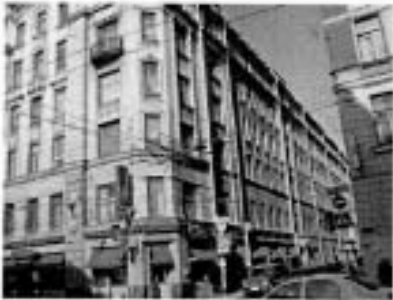
<p>лицевой северо-восточный фасад: местоположение, габариты и конфигурация оконных и дверных проемов; исторический рисунок расстекловки и цвет (коричневый) заполнения оконных и дверных проемов; материал и характер фасадной поверхности – гранит рваной фактуры, штукатурка гладкая, «внабрязго», руст, глазурованная плитка; декоративные филенки в подоконных пространствах на уровне 4-го этажа; прямые аттики в осях раскреповок; подоконные карнизы на уровне 2-го и 3-го этажей; подоконный карниз на уровне 6-го этажа, декорированный мозаикой; профилированный венчающий карниз;</p>

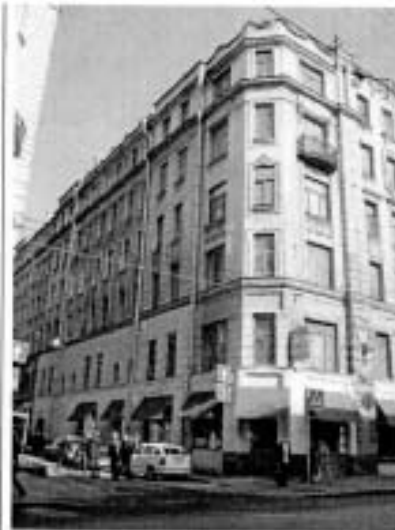
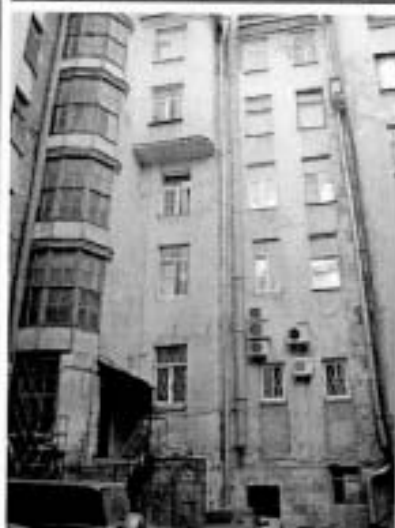
<p>лицевой юго-западный фасад: местоположение, конфигурация и габариты оконных и дверных проемов; историческое расстекловка, цвет (коричневый) заполнения оконных и дверных проемов; овальные окна-люкарны в уровне 2-го этажа; материал и характер фасадной поверхности – гранит рваной фактуры, штукатурка гладкая, «внабряз», руст, глазурованная плитка; декоративные филени в подоконных пространствах на уровне 4-го этажа; прямые аттики в осях раскреповок; подоконные карнизы на уровне 2-го и 3-го этажей; подоконный карниз на уровне 6-го этажа, декорированный поликами; профилированный венчающий карниз;</p> <p>дворовый фасад: местоположение, габариты и конфигурация оконных и дверных проемов; исторический рисунок расстекловки оконных проемов; материал и характер фасадной поверхности – известняковая облицовка цоколя, гладкая штукатурка; два ризалита лестничных объемов со сплошным остеклением; воротный проезд со стезами облицованными глазурованной плиткой; венчающий карниз;</p>

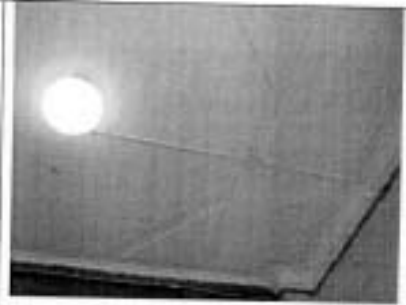
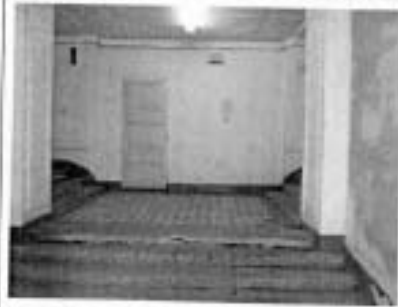
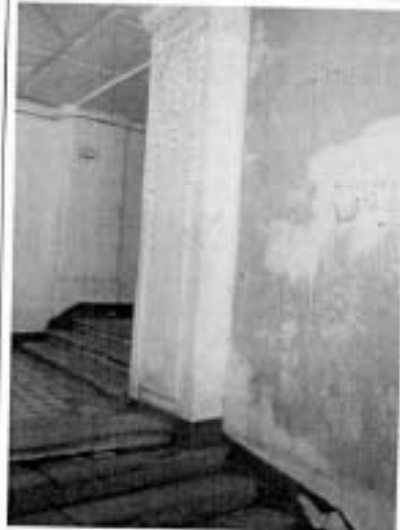
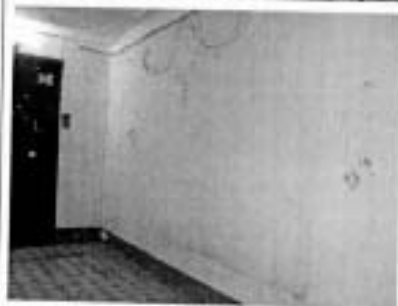
<p>5 Декоративно-художественная отделка интерьеров:</p>	<p>две парадные лестницы, имеющие один вестибюль по Большому пр. - с вестибюлем – лепной декор с мотивами медальонов, жемчужника, гирлянд, оформляющие стены; местоположение, конфигурация, габариты, материал (деревянные) и цвет (коричневый) тамбурных перегородок с боковыми нестворными частями и трехчастной фрамугой;</p> <p>покрытие пола вестибюля и межэтажных площадок - метлахская плитка светлого и темно-серого цветов рисунком «соты» с мозаичным эффектом;</p>

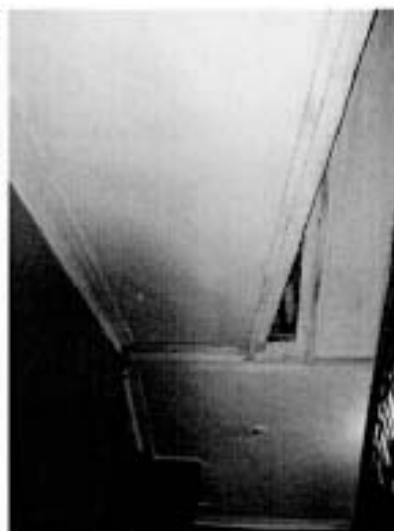
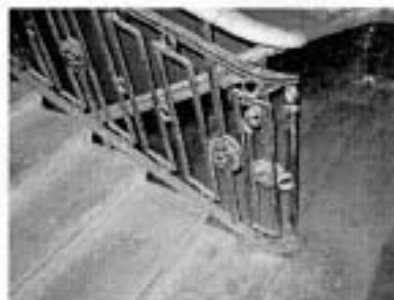
две лестницы парадные по ул. Бармалеева
и ул. Подрезова - каменные;
лестничные марши на косоурах;
ступени из лещадной плиты;
ограждение лестничных маршей из
кованого черного металла в виде
рамочной конструкции с ажурными
акантовыми розетками;

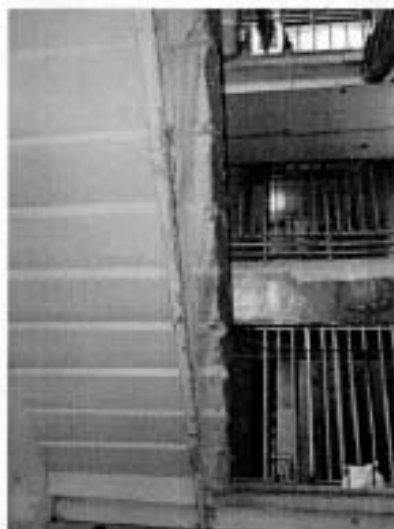
две лестницы черные (первый двор) –
каменные;
лестничные марши на косоурах;
ступени из лещадной плиты;

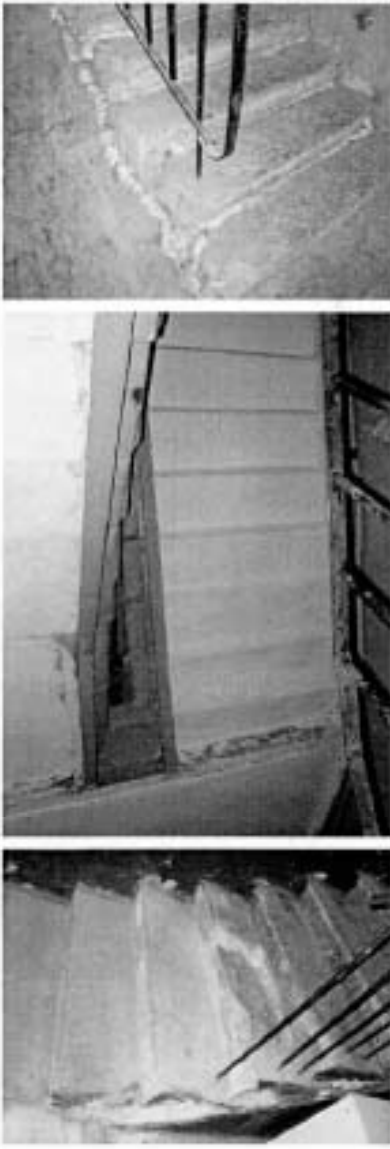
<p>три лестницы черные № 7, 8, 9 (второй двор) - каменные; лестничные марши на косоурах; ступени из лещадной плиты;</p>

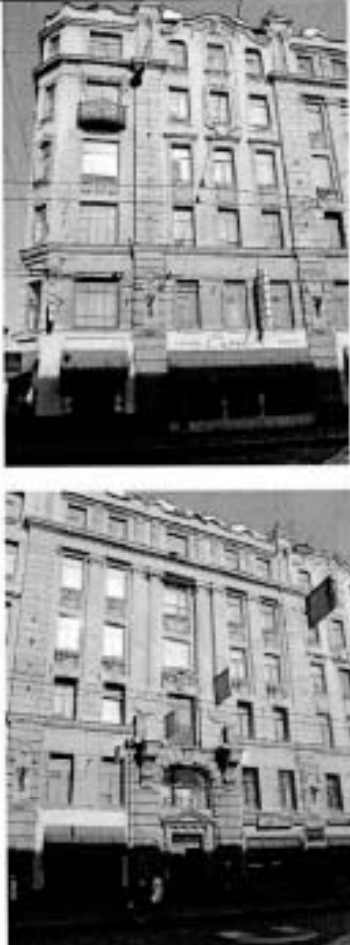
3	<p>Объемно-планировочное решение:</p>	<p>историческое объемно-планировочное решение в габаритах капитальных стен;</p>
4	<p>Архитектурно-художественное решение фасадов:</p>	<p>в приемах ретроспективизма с использованием мотивов раннего классицизма; лицевой юго-восточный фасад: местоположение, габариты и конфигурация оконных и дверных проемов; исторический рисунок расстекловки и</p>

<p>цвет (коричневый) заполнения оконных и дверных проемов;</p> <p>материал и характер фасадной поверхности – гранит полированной и рваной фактур, мрамор, штукатурка гладкая, руст;</p> <p>портал парадного входа с карнизной плитой на кронштейнах с сухариками, треугольным сандриком, профилированными наличниками;</p> <p>балкон на гранитных кронштейнах на уровне 2-го этажа над порталом парадного входа;</p> <p>два балкона по крайним осям в уровне 5-го этажа, с ограждением черного кованого металла в виде стилизованных пальметт;</p> <p>два фигурных шпильца;</p> <p>фигурные аттиковые стенки над венчающим карнизом; балкон на гранитных кронштейнах в уровне второго этажа над порталом парадного входа;</p> <p>оконный проем в форме трехцентровой арки на портале парадного входа;</p> <p>гирлянды, оформляющие оконные проемы в уровне 4-5-го этажей;</p> <p>лепной и резной декор, включая гирлянды на гранитных лопатках и в подоконных простенках 4-го и 5-го этажей, медальоны в межоконных простенках 3-го этажа (над порталом парадного входа), маскароны Меркурия с гирляндами (на шпильцах);</p> <p>рустованные лопатки в уровне 1-2-го этажей;</p> <p>трехчетвертные колонны с каннелированными стволами и пилястры ионического ордера в уровне 4-5-го этажей;</p> <p>сдвоенные колонны ионического ордера в уровне 6-го этажа;</p> <p>подоконный карниз на уровне 2-го этажа;</p> <p>орнаментированный подоконный карниз на уровне 3-го этажа;</p> <p>профилированный венчающий карниз;</p> <p>флагодержатели 2 штуки, из кованого черного металла;</p>

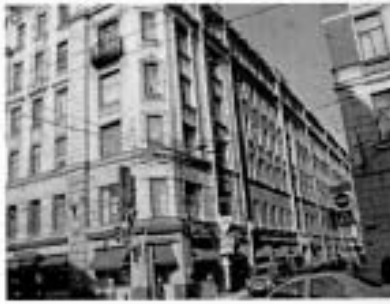
<p>лицевой северо-восточный фасад: местоположение, габариты и конфигурация оконных и дверных проемов; исторический рисунок расстекловки и цвет (коричневый) заполнения оконных и дверных проемов; материал и характер фасадной поверхности – гранит рваной фактуры, штукатурка гладкая, «визбриг», руст, глазурированная плитка; декоративные филежки в подоконных пространствах на уровне 4-го этажа; прямые аттики в осях раскреповок; подоконные карнизы на уровне 2-го и 3-го этажей; подоконный карниз на уровне 6-го этажа, декорированный новиками; профилированный венчающий карниз;</p>

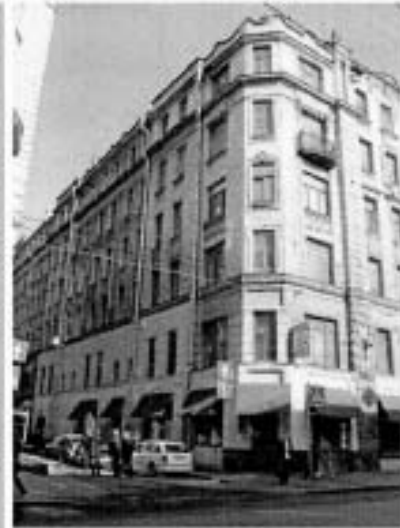
лицевой юго-западный фасад:
 местоположение, конфигурация и габариты оконных и дверных проемов;
 историческая расстекловка, цвет (коричневый) заполнения оконных и дверных проемов;
 овальные окна-люкарны в уровне 2-го этажа;
 материал и характер фасадной поверхности – гранит равной фактуры, штукатурка гладкая, «квабрызг», руст, глазурированная плитка;
 декоративные филленки в подоконных пространствах на уровне 4-го этажа;
 прямые аттики в осях раскреповок;
 подоконные карнизы на уровне 2-го и 3-го этажей;
 подоконный карниз на уровне 6-го этажа, декорированный воюнками;
 профилированный венчающий карниз;

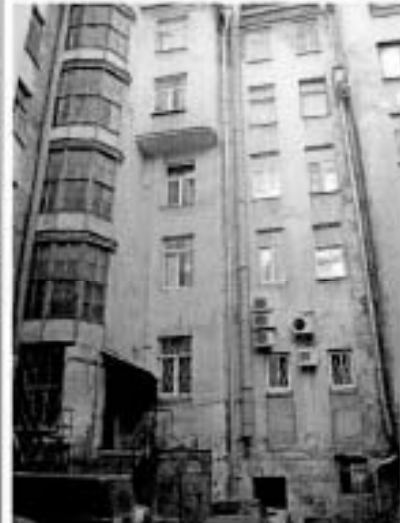
дворовой фасад:
 местоположение, габариты и конфигурация оконных и дверных проемов;
 исторический рисунок расстекловки оконных проемов;
 материал и характер фасадной поверхности – известняковая облицовка цоколя, гладкая штукатурка;
 два ризалита лестничных объемов со сплошным остеклением;
 воротный проезд со стенами облицованными глазурированной плиткой;
 венчающий карниз;

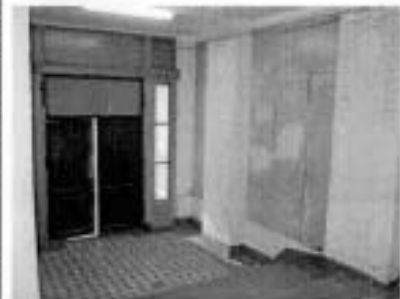
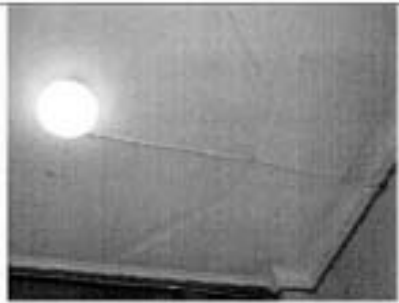
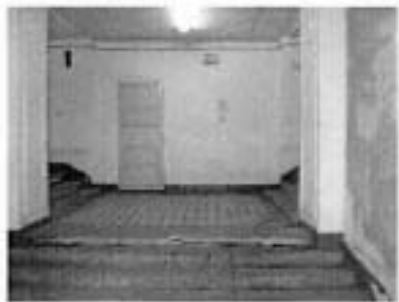
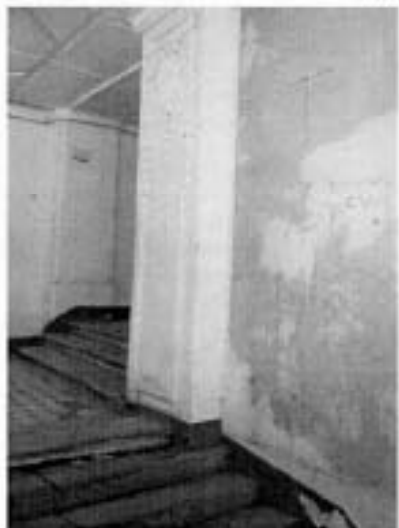
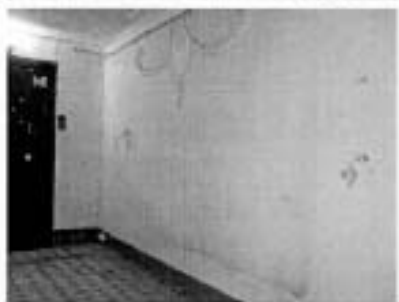
две парадные лестницы, имеющие один вестибюль по Большому пр. – с вестибюлем – лепной декор с мотивами медальонов, жемчужника, гирлянд, оформляющие стены;
 местоположение, конфигурация, габариты, материал (деревянные) и цвет (коричневый) тамбурных перегородок с боковыми нестворными частями и трехчастной фрамугой;

покрытие пола вестибюля и межэтажных площадок – метлахская плитка светло-серого и темно-серого цветов рисунком «соты» с мозаичным эффектом;

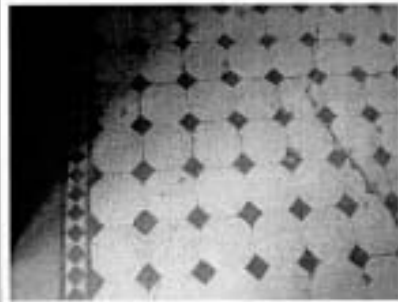
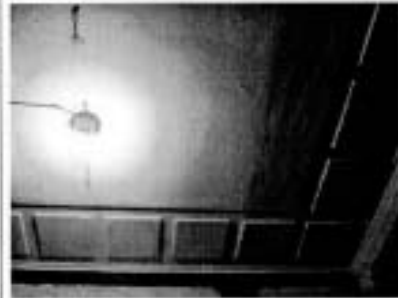
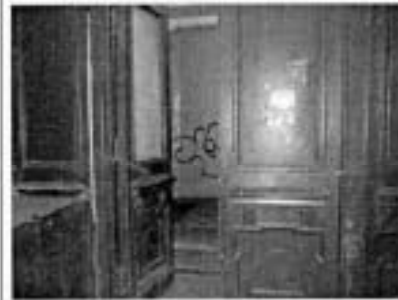
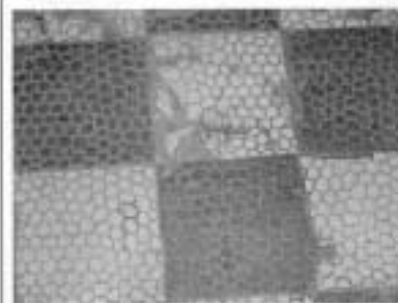
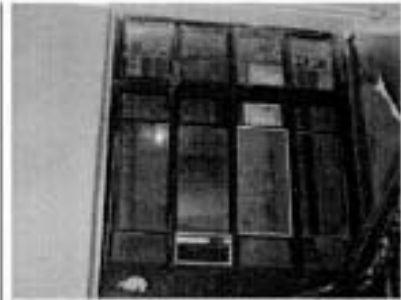
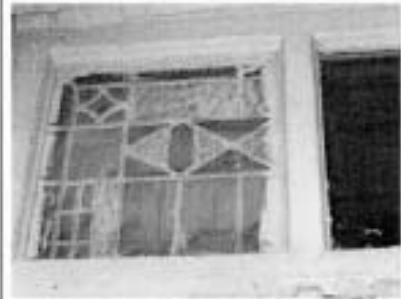
две парадные лестницы по ул. Бармалева и ул. Подрезова – тамбурные деревянные перегородки с боковыми вставочными частями;

покрытие пола межэтажных площадок - метлахская плитка темно-охристого и светло-серого цветов шахматного рисунка с мозаичным рисунком;

витражное заполнение со свинцовыми переплетами оконных проемов светового колодца;
