А К Т

**по результатам государственной историко-культурной экспертизы
выявленного объекта культурного наследия «Дом А. А. Антоновой»,
расположенного по адресу: Санкт-Петербург, Большой пр. П. С., 74;
Подрезова ул., 1; Бармалеева ул., 2-4, с целью обоснования включения объекта в
Единый государственный реестр объектов культурного наследия (памятников
истории и культуры) народов Российской Федерации**

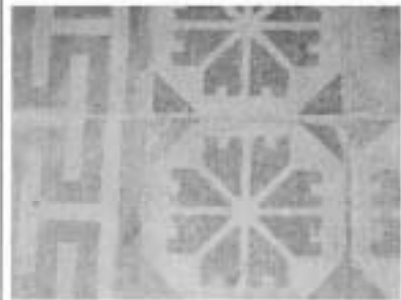
две черные лестницы (первый двор) -
покрытие пола межэтажных площадок -
метлахская плитка темно-охристого и
светло-серого цветов геометрического
рисунка;

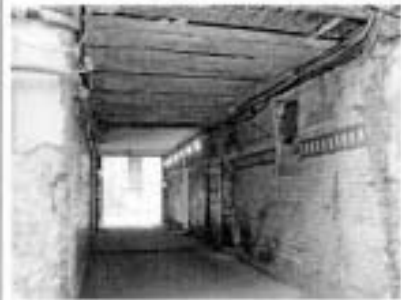
облицовка воротного проезда северо-
восточного фасада и воротного проезда
между первым и вторым дворами -
глазурированная плитка

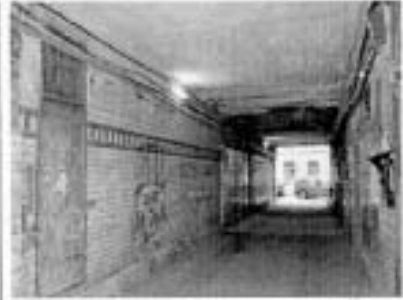
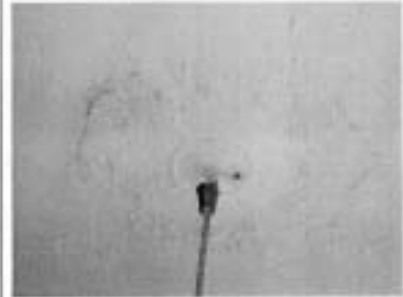
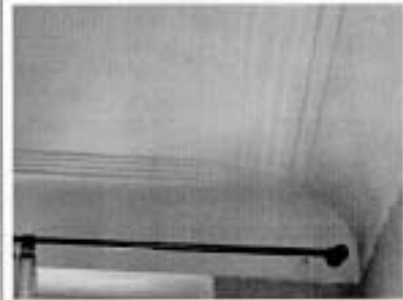
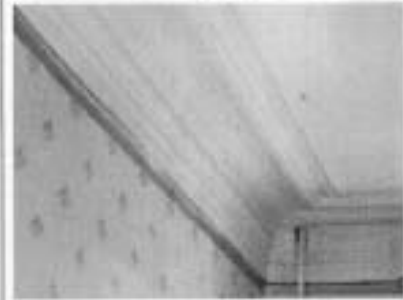
квартира № 3 (помещение № 6, площадью 26,2 кв.м) – падула, профалированная тяга, потолочная розетка с лепным декором в виде венка из роз, оформляющие тяги;

помещение № 7, площадью 13,2 кв.м.: падула и профалированные тяги, оформляющие потолок.

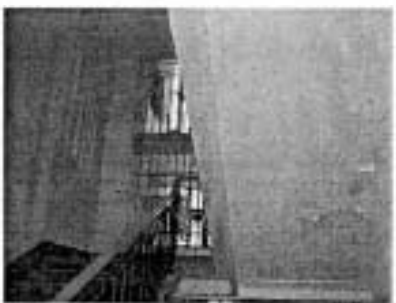
2	<p>Конструктивная система здания:</p> <p>исторические наружные и внутренние поперечные капитальные стены; местоположение и габариты лестничных маршей; исторические отметки плоских междуэтажных перекрытий;</p> <p>две лестницы парадные по Большому пр., имеющие единый вестибюль – каменные; лестничные марши на косоурах; ступени из лещадной плиты; ограждение лестничных маршей из кованого черного металла в виде рамочной конструкции с вихревыми акантовыми розетками;</p>

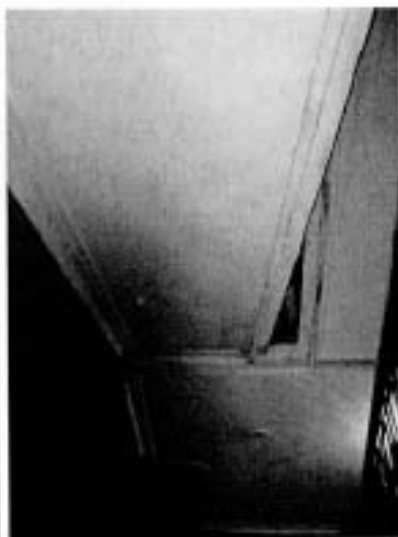
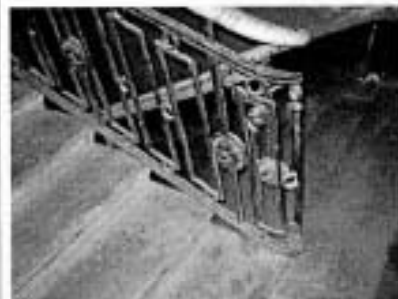
две лестницы парадные по ул. Бармалева и ул. Подрезова - каменные; лестничные марши на косоурах; ступени из лещадной плиты; ограждение лестничных маршей из кованого черного металла в виде рамочной конструкции с вихревыми розетками;

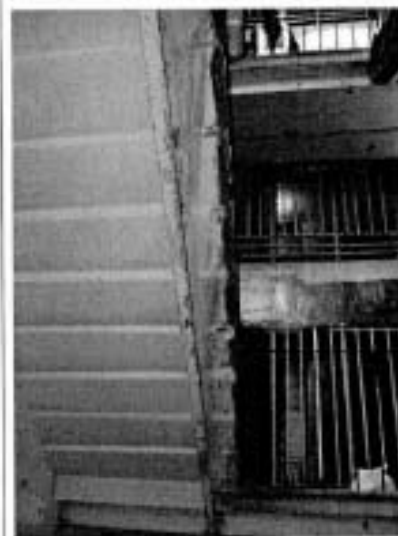
две лестницы черные (первый двор) - каменные; лестничные марши на косоурах; ступени из лещадной плиты;

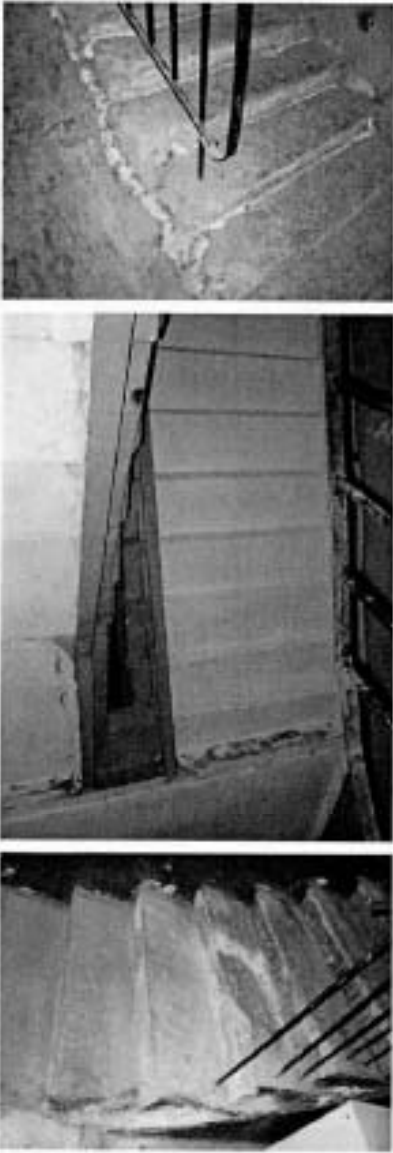
<p>три лестница черные № 7, 8, 9 (второй двор) - каменные; лестничные марши на косяках; ступени из ледяной плоть;</p>

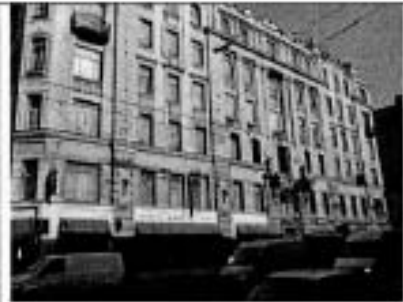
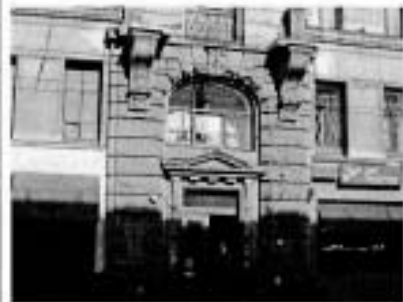
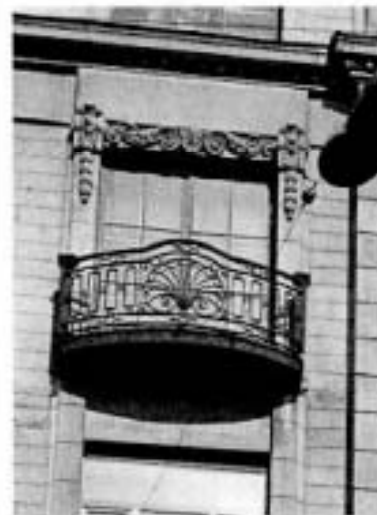
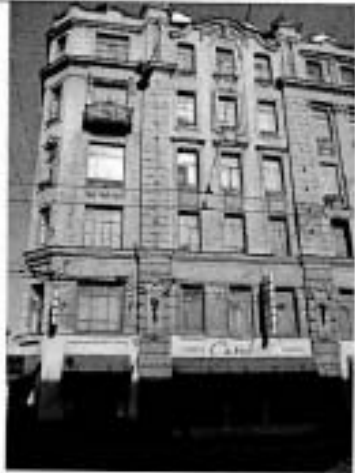
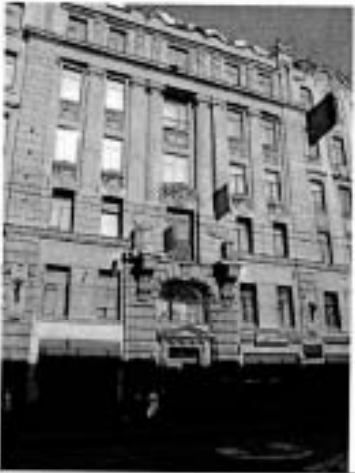
3	<p>Объемно-планировочное решение:</p>	<p>историческое объемно-планировочное решение в габаритах капитальных стен;</p>
4	<p>Архитектурно-художественное решение фасадов:</p>	<p>в приемах ретроспективизма с использованием мотива раннего классицизма; лицевой юго-восточный фасад; местоположение, габариты и конфигурация оконных и дверных проемов; исторический рисунок расстеклован и</p>

цвет (коричневый) заполнения оконных и дверных проемов;
 материал и характер фасадной поверхности – гранит полированный и рваной фактур, мрамор, штукатурка гладкая, руст;

профилированный венчающий карниз;

флагодержатели 2 штуки, из кованого черного металла;

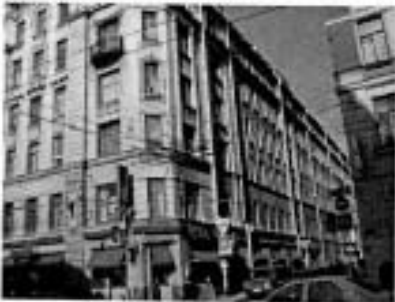
<p>лицевой северо-восточный фасад; местоположение, габариты и конфигурация оконных и дверных проемов; исторический рисунок расстекловки и цвет (коричневый) заполнения оконных и дверных проемов; материал и характер фасадной поверхности – гранит равной фактуры, штукатурка гладкая, «внабрызго», руст, глазурованная плитка; декоративные филенки в подоконных пространствах на уровне 4-го этажа; прямые аттики в осях раскреповок; подоконные карнизы на уровне 2-го и 3-го этажей; подоконный карниз на уровне 6-го этажа, декорированный лепниками; профилированный венчающий карниз;</p>

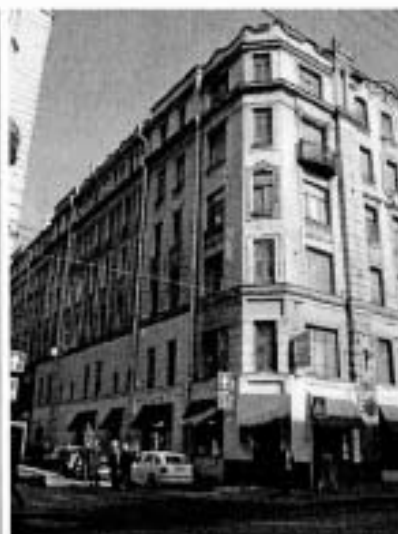
лицевой юго-западный фасад:
 местоположение, конфигурация и габариты оконных и дверных проемов;
 исторические расстекловка, цвет (коричневый) заполнения оконных и дверных проемов;
 овальные окна-люкарны в уровне 2-го этажа;
 материал и характер фасадной поверхности – гранит рваной фактуры, штукатурка гладкая, «набрызго», руст, глазурованная плитка;
 декоративные филени в подоконных пространствах на уровне 4-го этажа;
 прямые аттики в осях раскреповок;
 подоконные карнизы на уровне 2-го и 3-го этажей;
 подоконный карниз на уровне 6-го этажа, декорированный нониками;
 профилированный венчающий карниз;

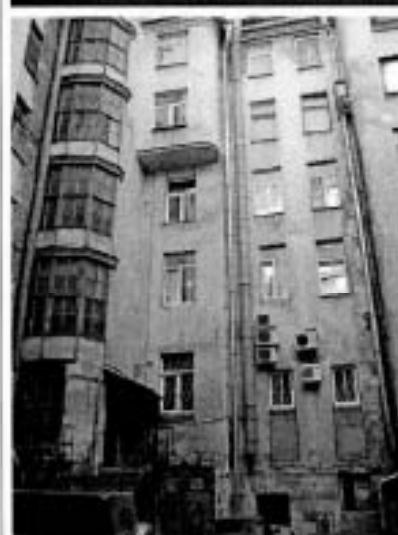
дворовый фасад:
 местоположение, габариты и конфигурация оконных и дверных проемов;
 исторический рисунок расстекловки оконных проемов;
 материал и характер фасадной поверхности – известняковая облицовка цоколя, гладкая штукатурка;
 два ризалита лестничных объемов со сплошным остеклением;
 воротный проезд со стенами облицованными глазурованной плиткой;
 венчающий карниз;

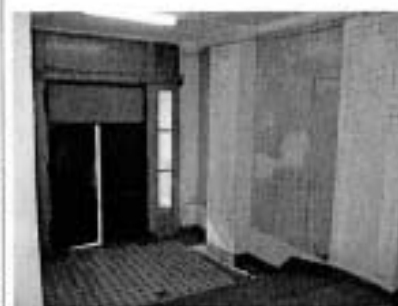
две парадные лестницы, имеющие один вестибюль по Большому пр. - с вестибюлем – лепной декор с мотивами медальонов, жемчужинка, гирлянд, оформляющие стены;
 местоположение, конфигурация, габариты, материал (деревянные) и цвет (коричневый) тамбурных перегородок с боковыми нестационарными частями и трехчастной фразгутой;

покрытие пола вестибюля и межэтажных площадок - метлахская плитка светло-серого и темно-серого цветов рисунком «соты» с мозаичным эффектом;

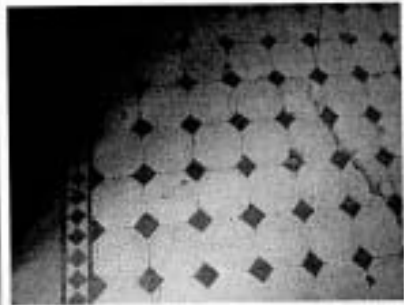
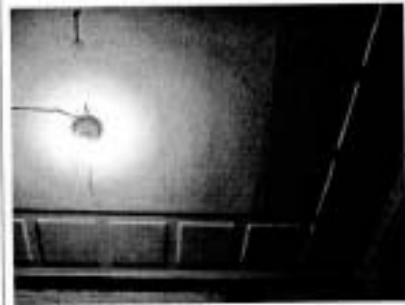
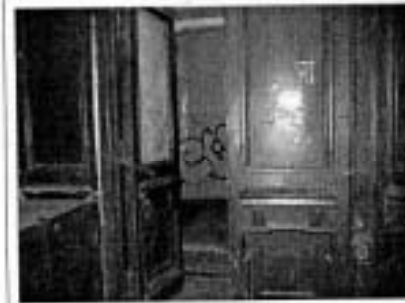
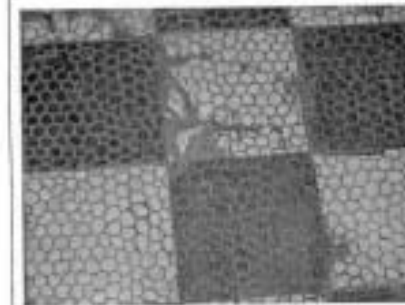
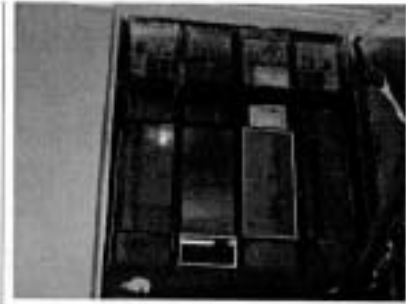
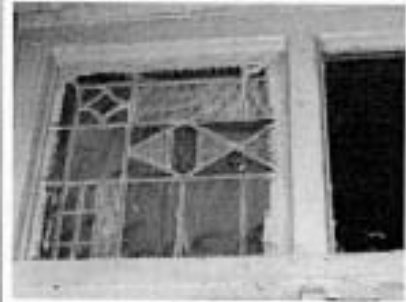
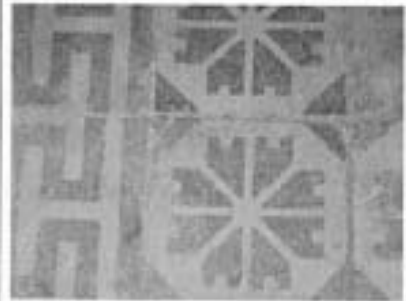
две парадные лестницы по ул. Бармалева и ул. Подрезова – тамбурные деревянные перегородки с боковыми нестеровыми частями;

покрытие пола межэтажных площадок - метлахская плитка темно-охристого и светло-серого цветов шахматного рисунка с мозаичным рисунком;

витражное заполнение со свинцовыми переплетами оконных проемов светового колодца;

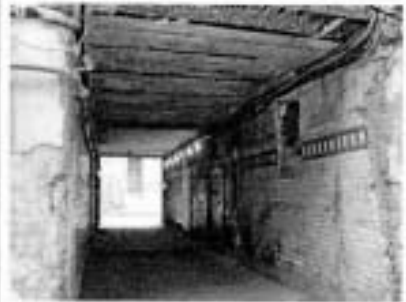
две черные лестницы (первый двор) -
покрытие пола межэтажных площадок -
метлахская плитка темно-охристого и
светло-серого цветов геометрического
рисунка;

облицовка воротного проезда северо-
восточного фасада и воротного проезда
между первым и вторым дворами -
глазурированная плитка

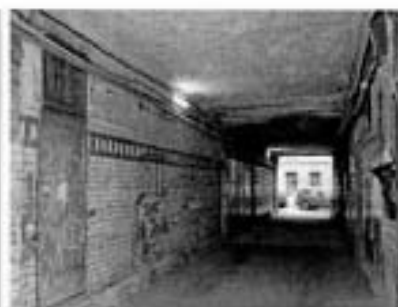
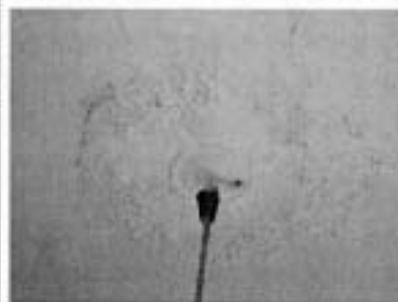
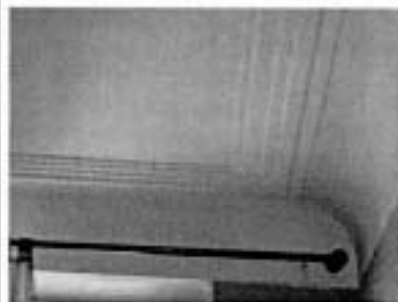
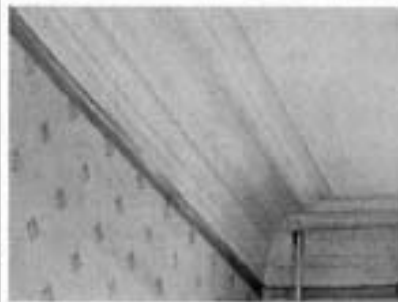
квартира № 3 (помещение № 6, площадью 26,2 кв.м) – падуга, профилированная тяга, потолочная розетка с лепным декором в виде венка из роз, оформляющие тяги;

помещение № 7, площадью 13,2 кв.м.: падуга и профилированные тяги, оформляющие потолок.

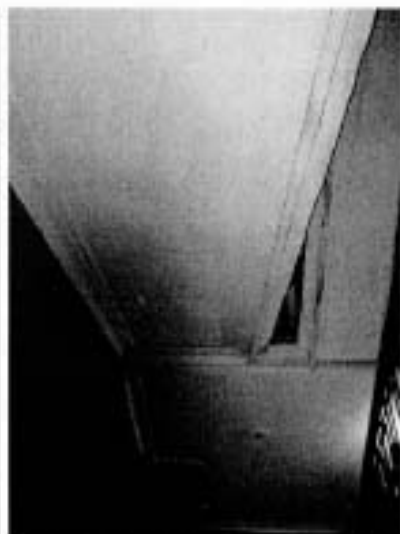
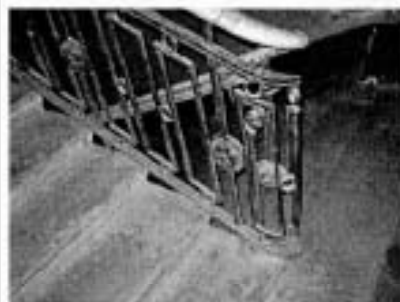
две лестницы парадные по ул. Бармалева и ул. Подрезова - каменные; лестничные марши на косоурах; ступени из лещадной плиты; ограждение лестничных маршей из кованого черного металла в виде рамочной конструкции с ажурными ажурными розетками;

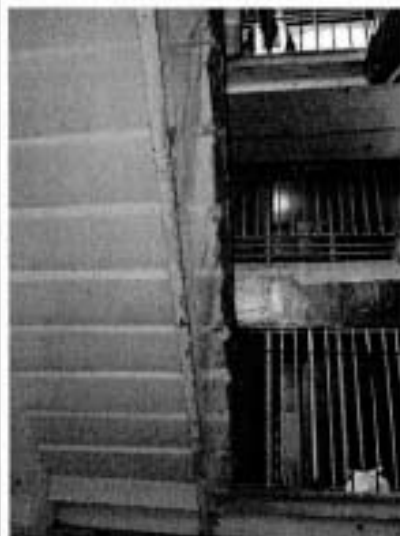
две лестницы черные (первый двор) – каменные; лестничные марши на косоурах; ступени из лещадной плиты;

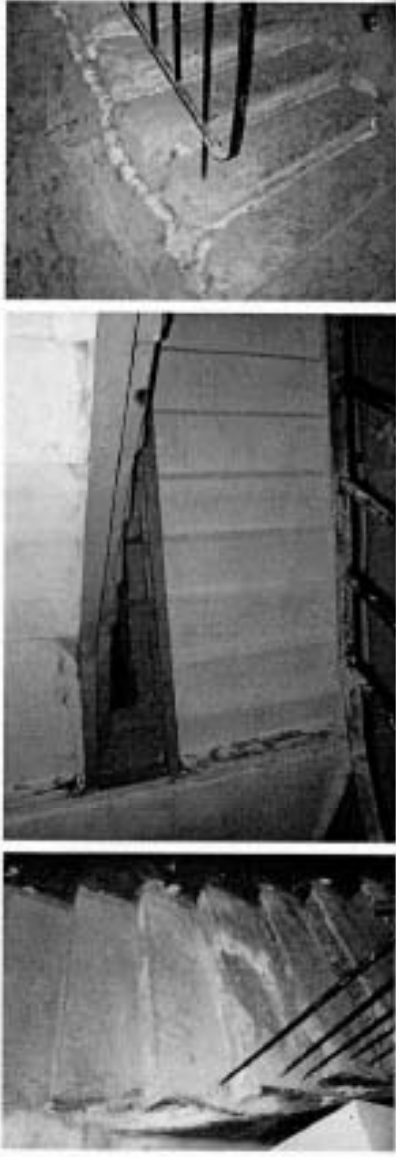
<p>три лестницы черные № 7, 8, 9 (второй двор) - каменные; лестничные марши на косоурах; ступени из лещадной плиты;</p>

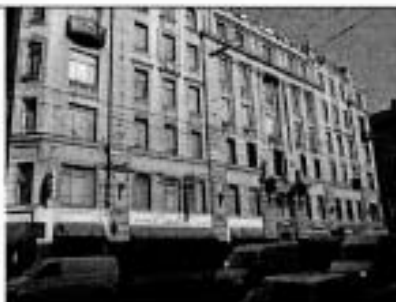
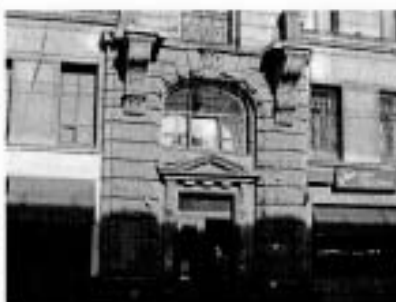
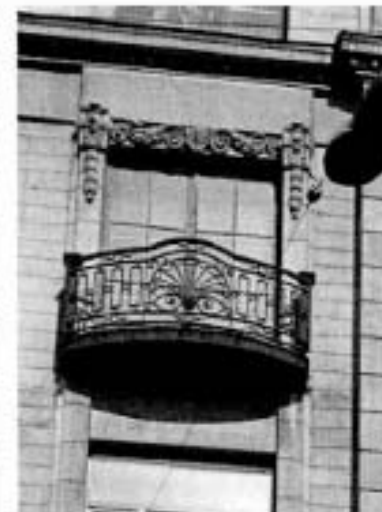
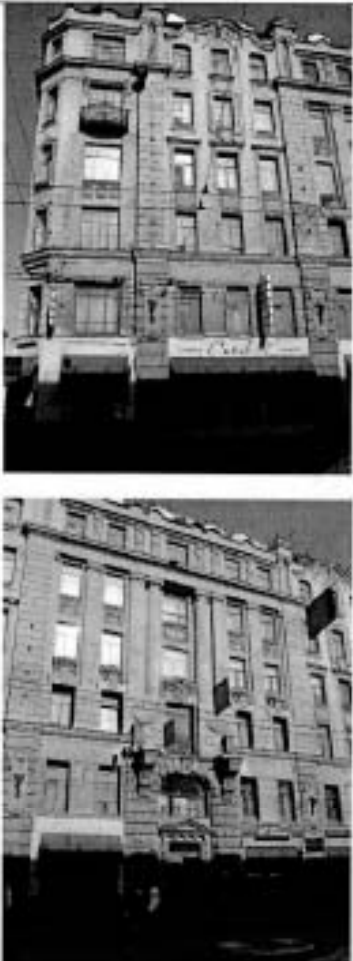
трехчетвертные колонны с каннелированными стволами и пилястры ионического ордера в уровне 4-5-го этажей;

двойные колонны ионического ордера в уровне 6-го этажа;
 подоконный карниз на уровне 2-го этажа;
 орнаментированный подоконный карниз на уровне 3-го этажа;
 профилированный венчающий карниз;
 флагодержатели 2 штуки, из кованого черного металла;

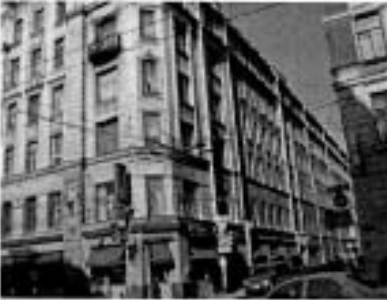
<p>лицевой северо-восточный фасад: местоположение, габариты и конфигурация оконных и дверных проемов; исторический рисунок расстекловки и цвет (коричневый) заполнения оконных и дверных проемов; материал и характер фасадной поверхности – гранит равной фактуры, штукатурка гладкая, «набрызг», руст, глазурованная плитка; декоративные филени в подоконных пространствах на уровне 4-го этажа; прямые аттики в осях раскреповок; подоконные карнизы на уровне 2-го и 3-го этажей; подоконный карниз на уровне 6-го этажа, декорированный позниками; профилированный пенчающий карниз;</p>

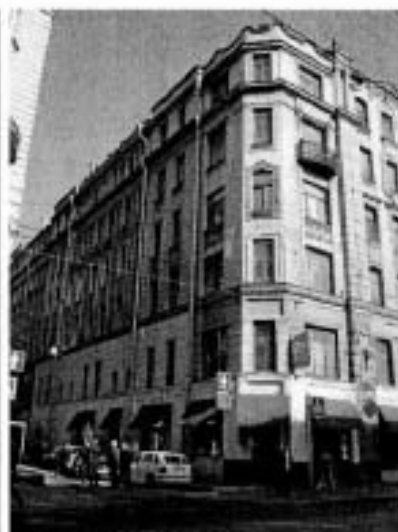
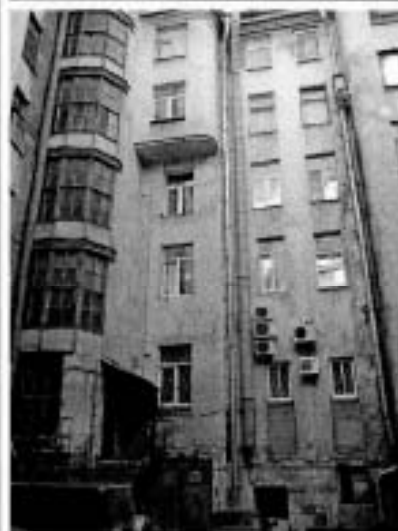
дворотный фасад:
 местоположение, габариты и конфигурация оконных и дверных проемов;
 исторический рисунок расстекловки оконных проемов;
 материал и характер фасадной поверхности – известняковая облицовка цоколя, гладкая штукатурка;
 два ризалита лестничных объемов со сплошным остеклением;
 воротный проезд со стенами облицованными глазурованной плиткой;
 венчающий карниз;

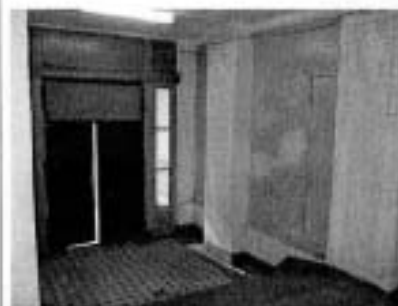
две парадные лестницы, имеющие один вестибюль по Большому пр. – с вестибюлем – лепной декор с мотивами медальонов, жемчужника, гирлянд, оформляющие стены;
 местоположение, конфигурация, габариты, материал (деревянные) и цвет (коричневый) тамбурных перегородок с боковыми нестворными частями и трехчастной фрамугой;

покрытие пола вестибюля и межэтажных площадок – метлахская плитка светлого и темно-серого цветов рисунком «соты» с мозаичным эффектом;

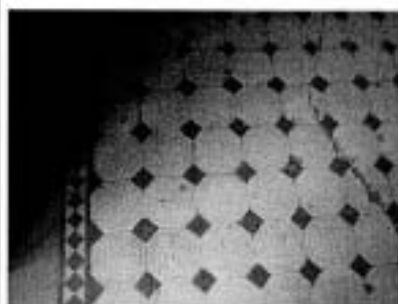
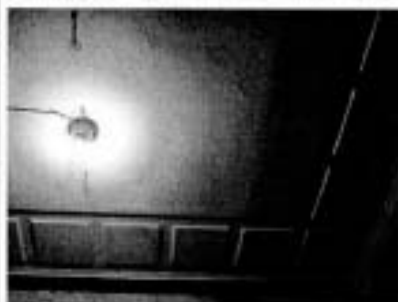
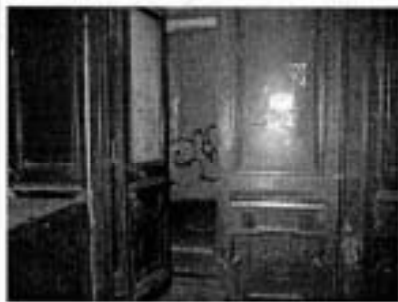
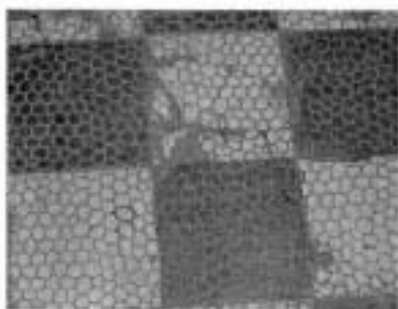
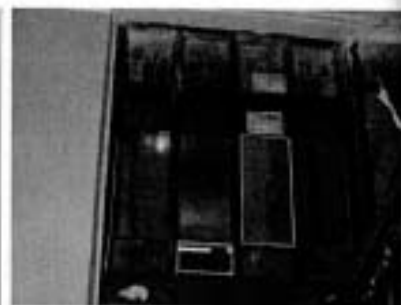
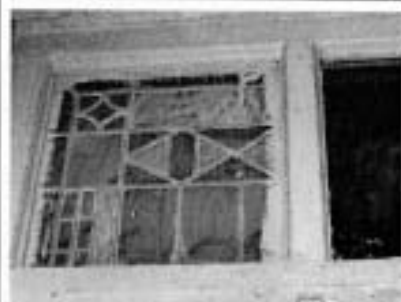
две парадные лестницы по ул. Бармалева и ул. Подрезова – тамбурные деревянные перегородки с боковыми нестворными частями;

покрытие пола межэтажных площадок - метлахская плитка темно-охристого и светло-серого цветов шахматного рисунка с мозаичным рисунком;

шатражное заполнение со свинцовыми переплетами оконных проемов светового колодца;

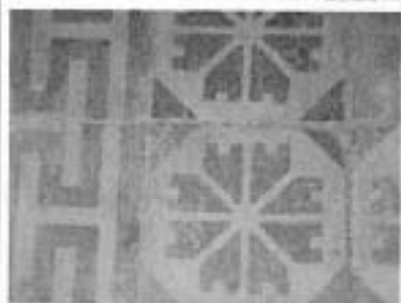
две черные лестницы (первый двор) -
покрытие пола межэтажных площадок -
метлахская плитка темно-охристого и
светло-серого цветов геометрического
рисунка;

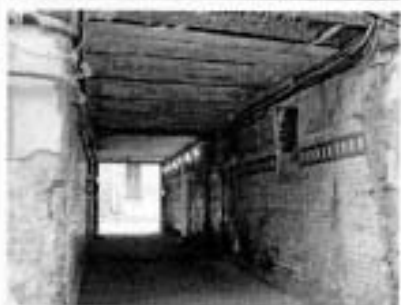
облицовка воротного проезда северо-
восточного фасада и воротного проезда
между первым и вторым дворами -
глазурированная плитка

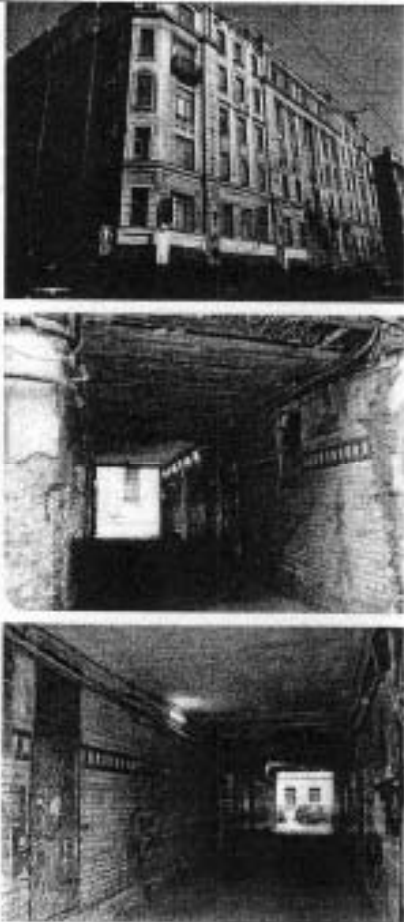
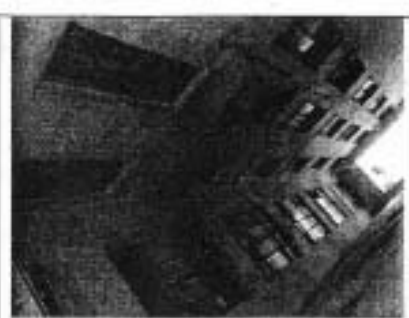
№ п/п	Виды предметов охраны	Элементы предметов охраны	Фотофаксимля
1	2	3	4
1	Объемно-пространственное решение:	<p>историческое объемно-пространственное решение шестистояного с мажардой здания, состоящего из трех лицевых и двух дворовых корпусов;</p> <p>воротный проезд северо-восточного фасада с плоским перекрытием;</p> <p>воротный проезд с плоским перекрытием, со стеклинным фонарем над световым колодезю между первым и вторым дворами;</p> <p>исторические форма (двускатная) и габариты крыши;</p>

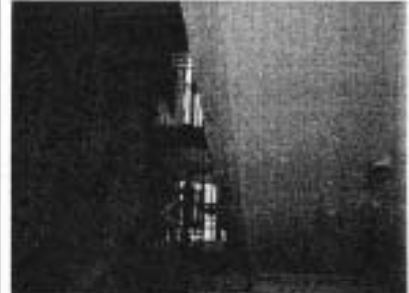
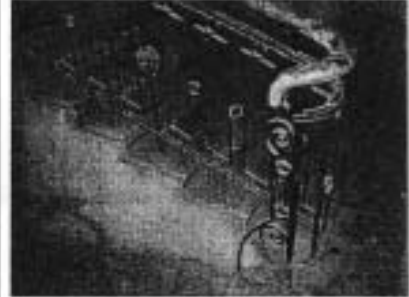
<p>2 Конструктивная система здания:</p>	<p>исторические наружные и внутренние кирпичные капитальные стены; местоположение и габариты лестничных маршей; исторические отметки плоских междуэтажных перекрытий;</p> <p>две лестницы парадные по Большому пр., имеющие единый вестибюль – каменные; лестничные марши на косоурах; ступени из лещадной плиты; ограждение лестничных маршей из кованиого черного металла в виде рамочной конструкции с вихревыми ажурными розетками;</p>

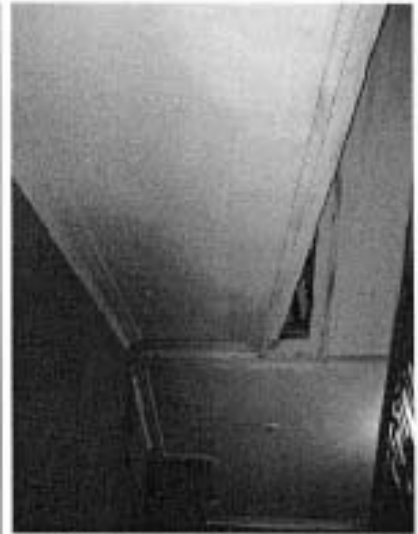
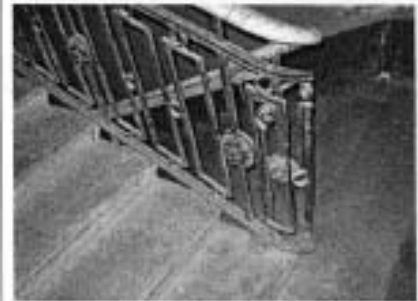
две лестницы парадные по ул. Бармалеева и ул. Подрезова - каменные;
 лестничные марши на косоурах;
 ступени из лещадной плиты;
 ограждение лестничных маршей из кованого черного металла в виде рамочной конструкции с вихревыми акантовыми розетками;

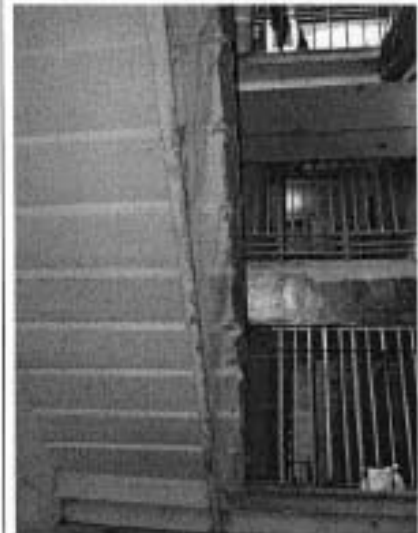
две лестницы черные (первый двор) — каменные;
 лестничные марши на косоурах;
 ступени из лещадной плиты;

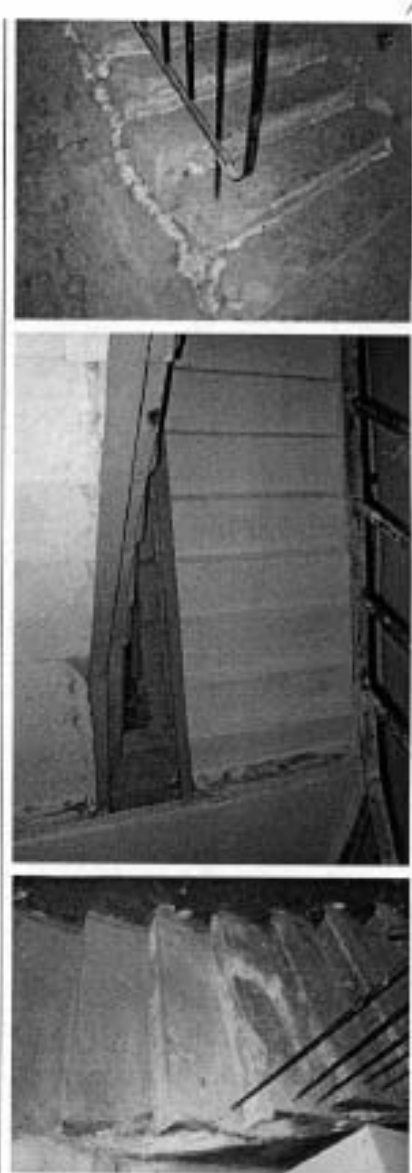
<p>три лестницы черные № 7, 8, 9 (второй двор) - каменные; лестничные марши на косяках; ступени из лещадной плиты.</p>

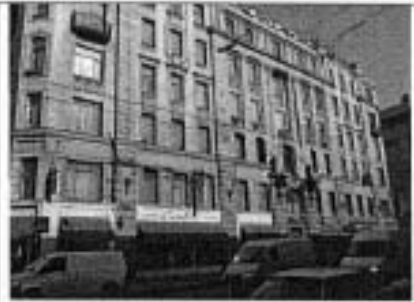
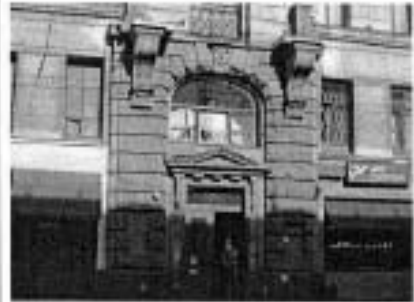
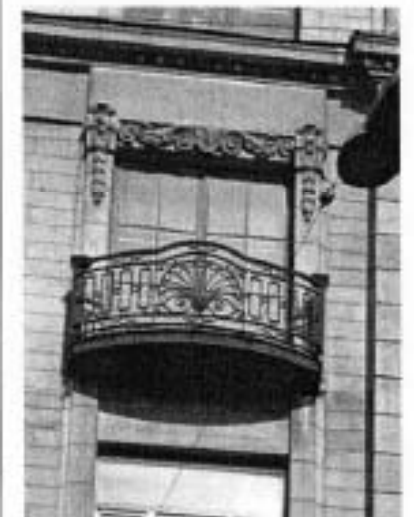
два фигурных шпика;
 фигурные аттиковые стенки над венчающим карнизом; балкон на гранитных кронштейнах в уровне второго этажа над порталом парадного входа;
 оконный проем в форме трехцентровой арки на портале парадного входа;
 гирлянды, оформляющие оконные проемы в уровне 4-5-го этажей;
 лепной и резной декор, включая гирлянды на гранитных доплатках и в подоконных простенках 4-го и 5-го этажей, медальоны в межоконных простенках 3-го этажа (над порталом парадного входа), маскароны Меркурия с гирляндами (на шпиках);
 рустованные доплатки в уровне 1-2-го этажей;
 трехчетвертные колонны с каннелированными стволами и пилястры ионического ордера в уровне 4-5-го этажей;
 двойные колонны ионического ордера в уровне 6-го этажа;
 подоконный карниз на уровне 2-го этажа;
 орнаментированный подоконный карниз на уровне 3-го этажа;
 профилированный венчающий карниз;
 флагодержатели 2 штуки, из кованого черного металла;

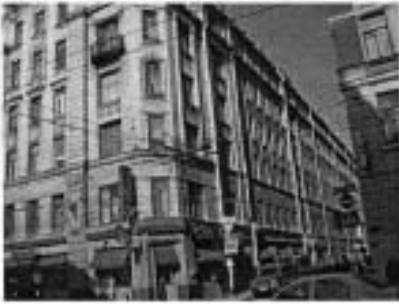
<p>лицевой северо-восточный фасад; местоположение, габариты и конфигурация оконных и дверных проемов; исторический рисунок расстекловки и цвет (коричневый) заполнения оконных и дверных проемов; материал и характер фасадной поверхности – гранит равной фактуры, штукатурка гладкая, «виабрызг», руст, глазурованная плитка; декоративные филенки в подоконных пространствах на уровне 4-го этажа; прямые аттики в осях раскреповок; подоконные карнизы на уровне 2-го и 3-го этажей; подоконный карниз на уровне 6-го этажа, декорированный иониками; профилированный венчающий карниз;</p>

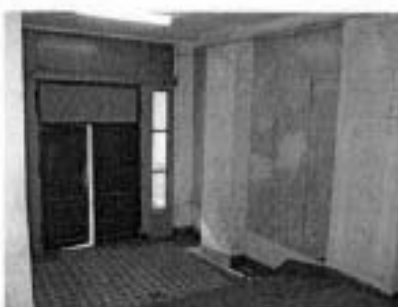
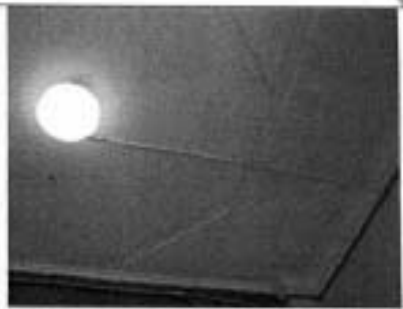
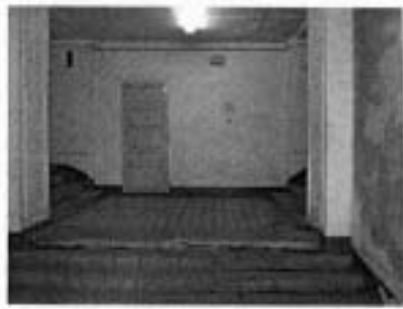
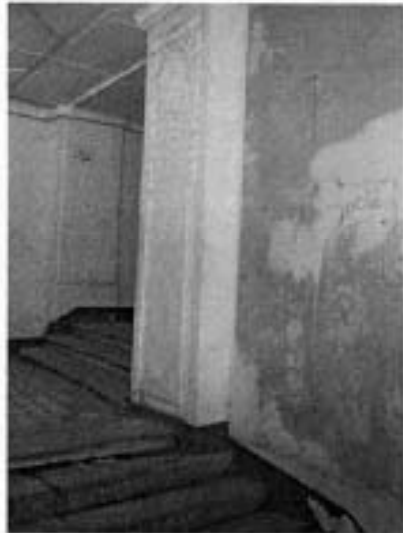
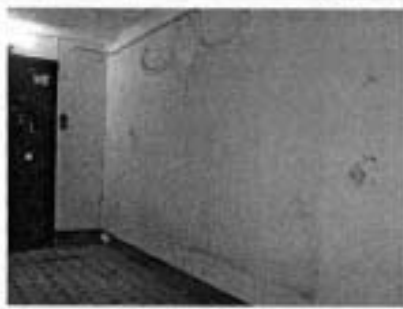
две парадные лестницы, единый вестибюль по Большому пр. - с вестибюлем – лепной декор с мотивами медальонов, жемчужника, гирлянд, оформляющие стены;
 местоположение, конфигурация, габариты, материал (деревянные) и цвет (коричневый) тамбурных перегородок с боковыми нестворными частями и трехчастной фрамугой;

покрытие пола вестибюля и межэтажных площадок - метлахская плитка светлого и темно-серого цветов рисунком «коты» с мозаичным эффектом;

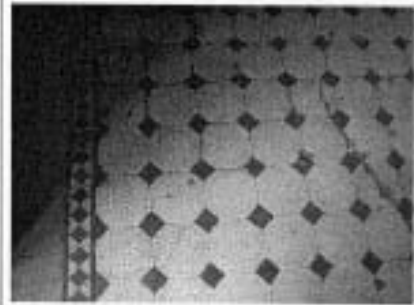
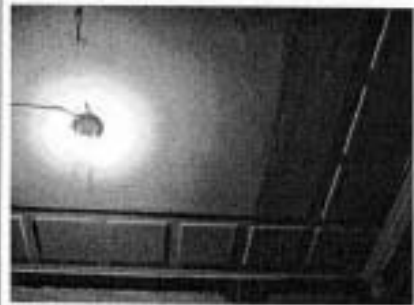
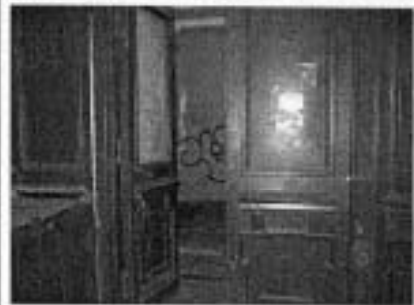
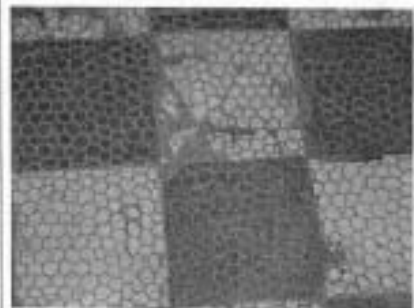
две парадные лестницы по ул. Бармалеева и ул. Подрезова – тамбурные деревянные перегородки с боковыми вставками;

покрытие пола межэтажных площадок - метлахская плитка темно-окрашеного и светло-серого цветов шахматного рисунка с мозаичным рисунком;

витражное заполнение со свинцовыми переплетами оконных проемов светового колодца;

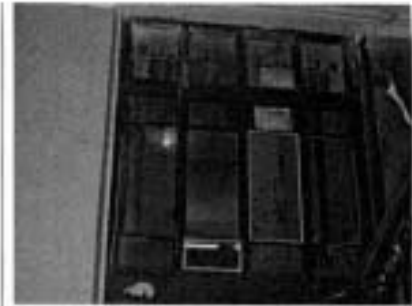
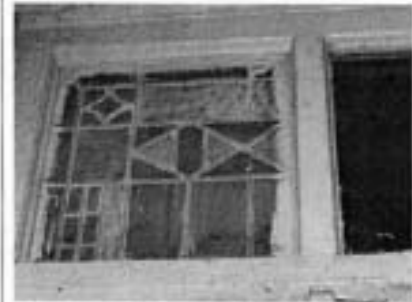
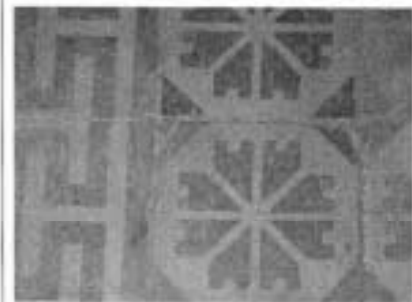
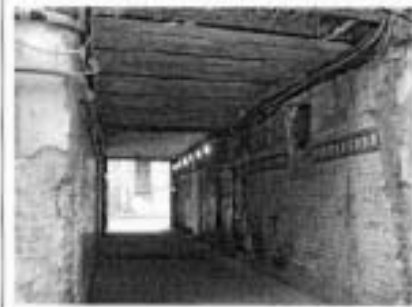
две черные лестницы (первый двор) -
 покрытие пола межэтажных площадок -
 метлахская плитка темно-охристого и
 светло-серого цветов геометрического
 рисунка;

облицовка воротного проезда северо-
 восточного фасада и воротного проезда
 между первым и вторым дворами -
 глазурованная плитка

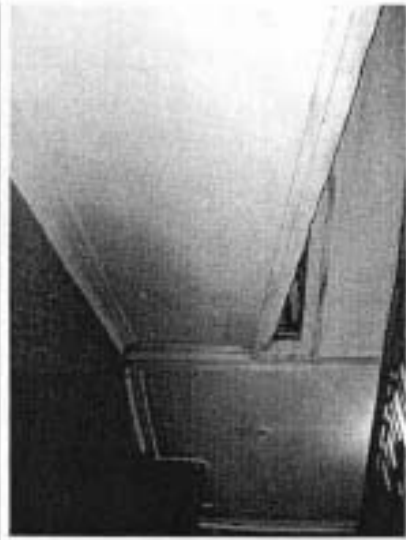
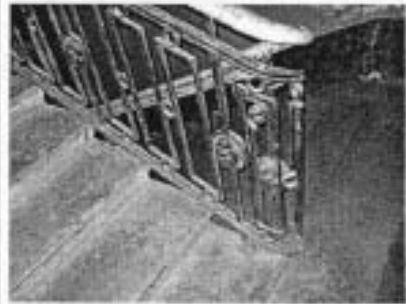
две лестницы парадные по ул. Бармалева и ул. Подрезова - каменные;
лестничные марши на косоурах;
ступени из лещадной плиты;
ограждение лестничных маршей из кованого черного металла в виде рамочной конструкции с врезными акантовыми розетками;

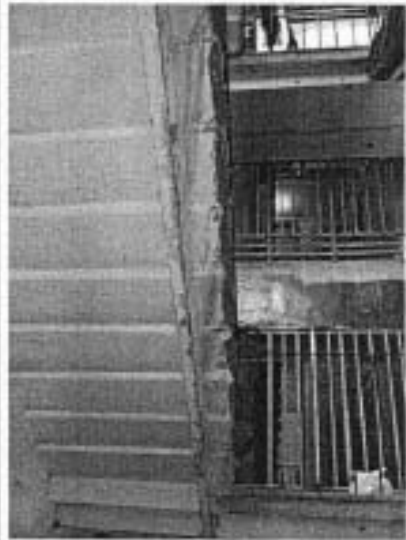
две лестницы черные (первый двор) - каменные;
лестничные марши на косоурах;
ступени из лещадной плиты;

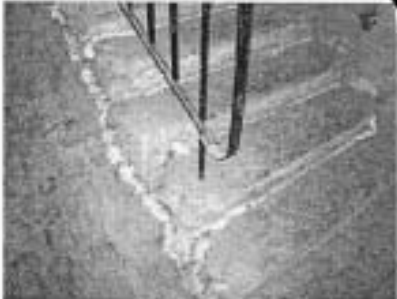
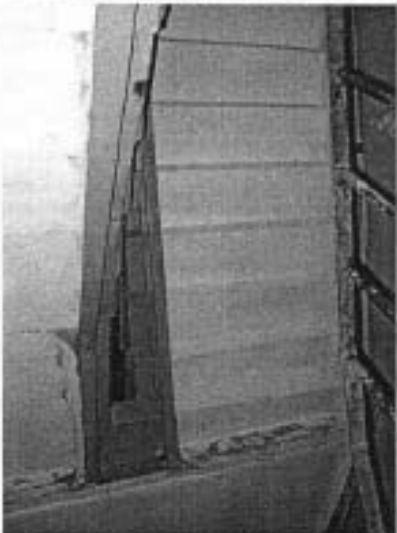
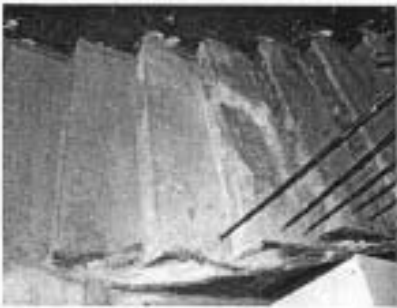
<p>три лестницы черные № 7, 8, 9 (второй двор) - каменные; лестничные марши на косяках; ступени из лещадной плиты;</p>

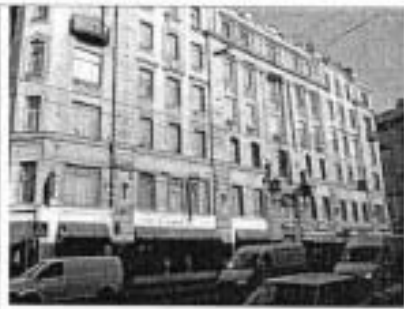
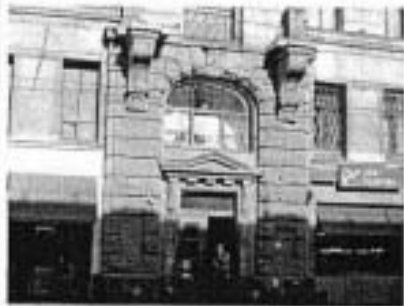
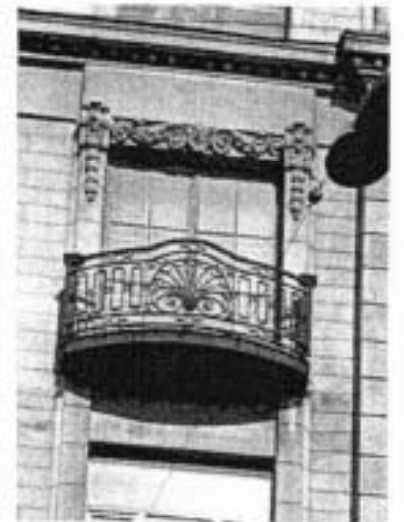
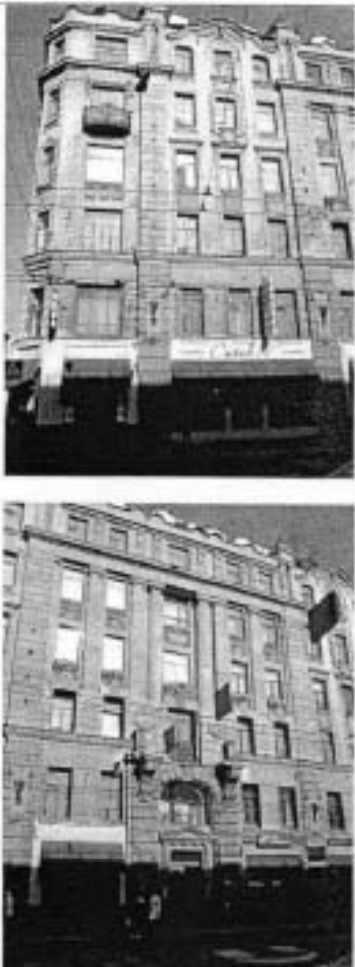
флагодержатели 2 штуки, из кованого черного металла;

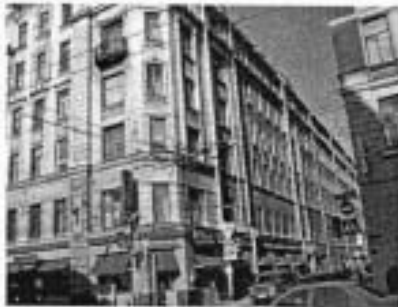
<p>лицевой северо-восточный фасад; местоположение, габариты и конфигурация оконных и дверных проемов; исторический рисунок расстекловки и цвет (коричневый) заполнения оконных и дверных проемов; материал и характер фасадной поверхности – гранит рваной фактуры, штукатурка гладкая, «шпатель», руст, глазурованная плитка; декоративные филени в подоконных пространствах на уровне 4-го этажа; прямые аттики в осях раскреповок; подоконные карнизы на уровне 2-го и 3-го этажей; подоконный карниз на уровне 6-го этажа, декорированный колоннами; профилированный венчающий карниз;</p>

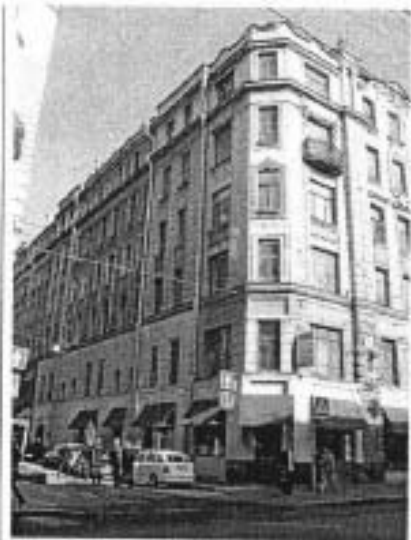
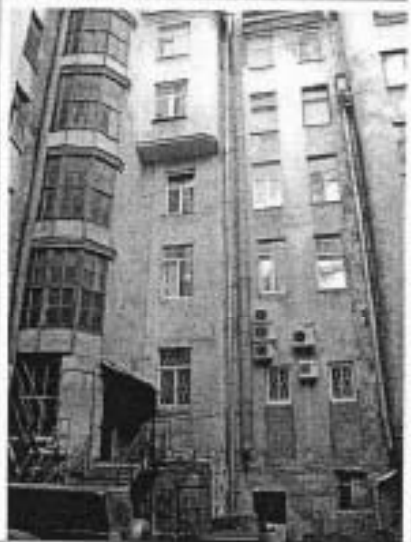
дворовый фасад:
 местоположение, габариты и конфигурация оконных и дверных проемов;
 исторический рисунок расстекловки оконных проемов;
 материал и характер фасадной поверхности – известниковая облицовка цоколя, гладкая штукатурка;
 два ризалита лестничных объемов со сплошным остеклением;
 воротный проезд со стенами облицованными глазурированной плиткой;
 венчающий карниз;

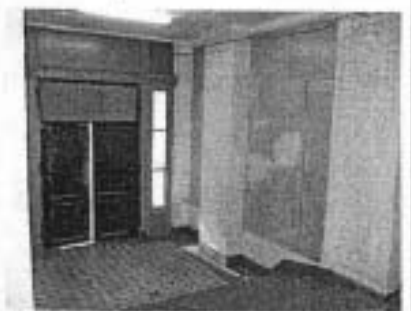
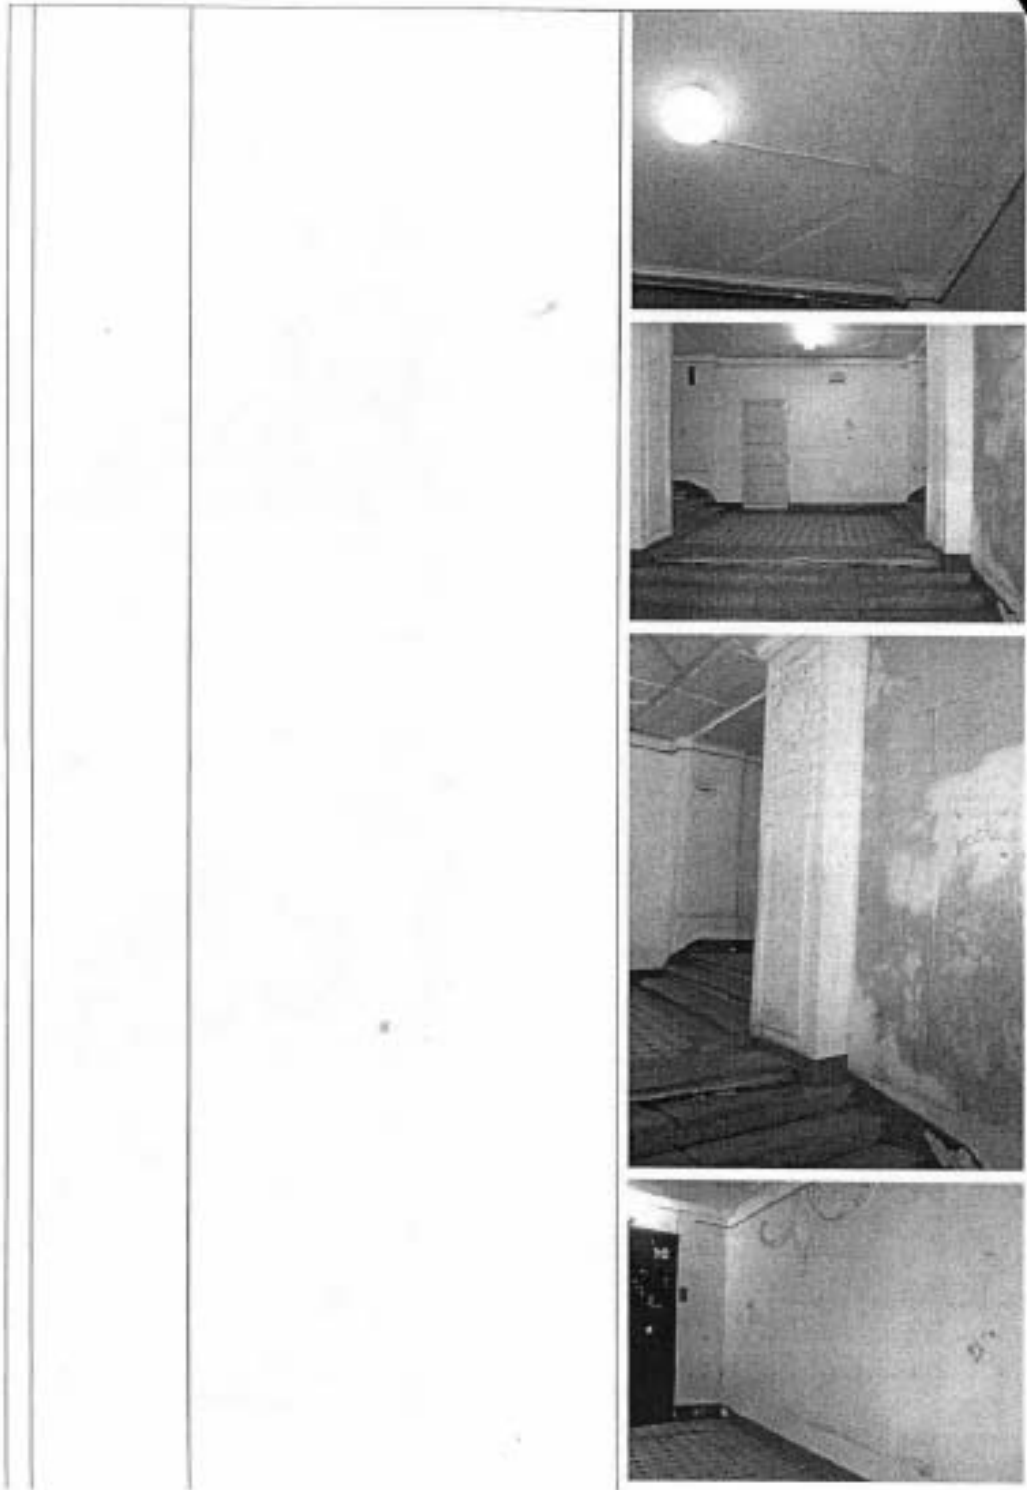
5. Декоративно-художественная отделка интерьеров:
- две парадные лестницы, имеющие один вестибюль по Большому пр. - с вестибюлем – лепной декор с мотивами медальонов, жемчужинка, гирлянд, оформляющие стены;
 местоположение, конфигурация, габариты, материал (деревянные) и цвет (коричневый) тамбурных перегородок с боковыми нестворными частями и трехчастной фрамугой;
- покрытие пола вестибюля и межэтажных площадок - метлахская плитка светло-серого и темно-серого цветов рисунком «соты» с мозаичным эффектом;

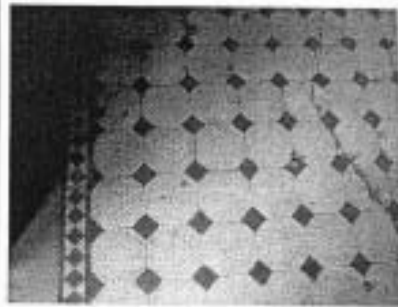
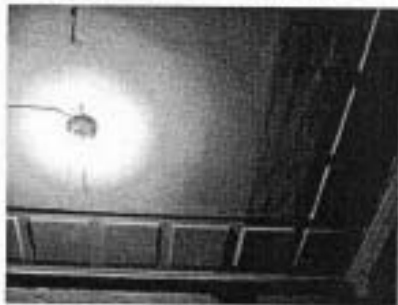
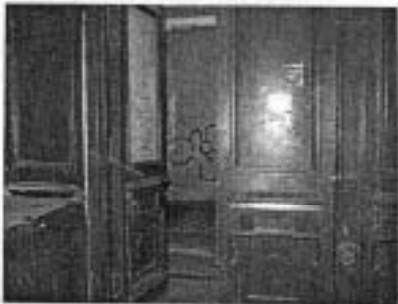
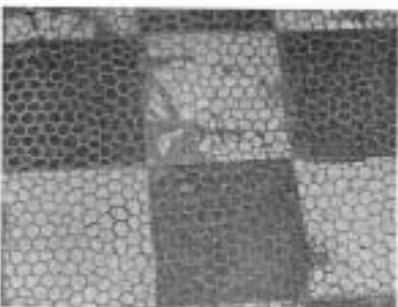
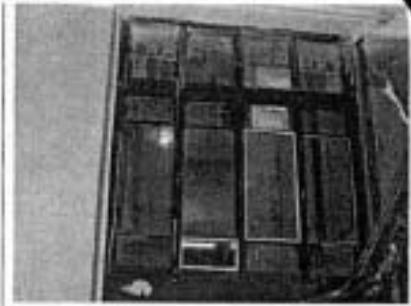
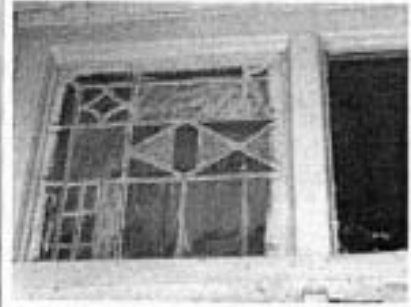
две парадные лестницы по ул. Бармаковского
и ул. Подрезова – тамбурные деревянные
перегородки с боковыми нестворными
частями;

покрытие пола межэтажных площадок -
метлахская плитка темно-охристого и
светло-серого цветов шахматного рисунка
с меланжным рисунком;

вытяжное запыление со свинцовыми
переплетами оконных проемов светового
колодца;

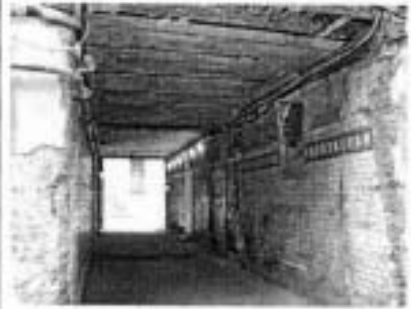
облицовка воротного проезда северо-
восточного фасада и воротного проезда
между первым и вторым дворами -
глазурованная плитка

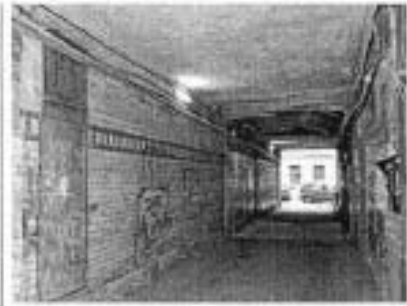
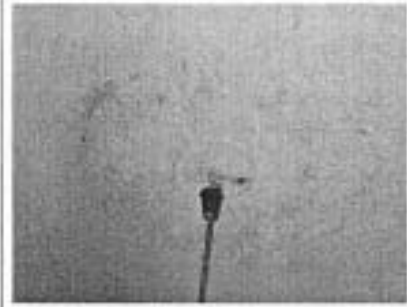
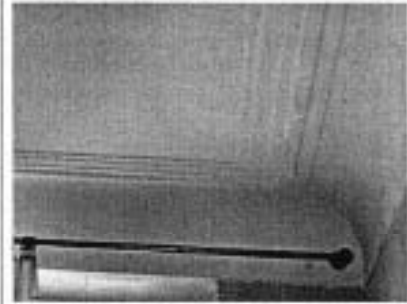
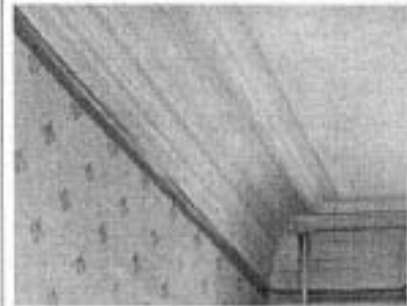
квартира № 3 (помещение № 6, площадью 26,2 кв.м) – падуца, профилированная тига, потолочная розетка с лепным декором в виде венка из роз, оформляющие тиги;

помещение № 7, площадью 13,2 кв.м.: падуца и профилированные тиги, оформляющие потолок.

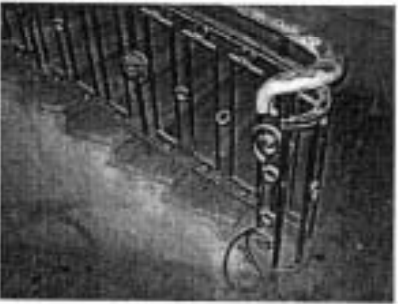
2	<p>Конструктивная система здания:</p> <p>исторические наружные и внутренние кирпичные капитальные стены; местоположение и габариты лестничных маршей; исторические отметки плоских междуэтажных перекрытий;</p> <p>две лестницы парадные по Большому пр., имеющие единый вестибюль – каменные; лестничные марши на косоурах; ступени из лещадной плиты; ограждение лестничных маршей из кованого черного металла в виде рамочной конструкции с ажурными акантовыми розетками;</p>

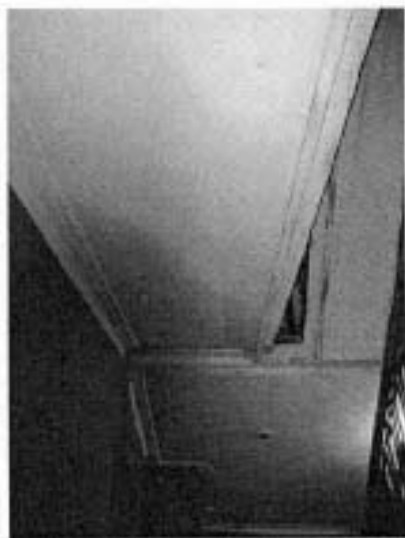
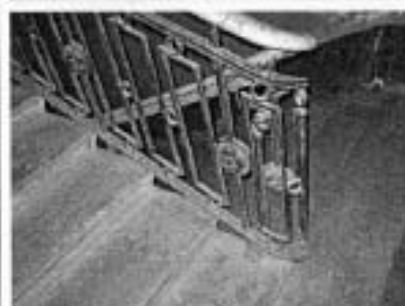
две лестницы парадные по ул. Бармалеева и ул. Подрезова - каменные;
лестничные марши на косоурах;
ступени из ледяной плиты;
ограждение лестничных маршей из кованого черного металла в виде рамочной конструкции с ажурными акантовыми розетками;

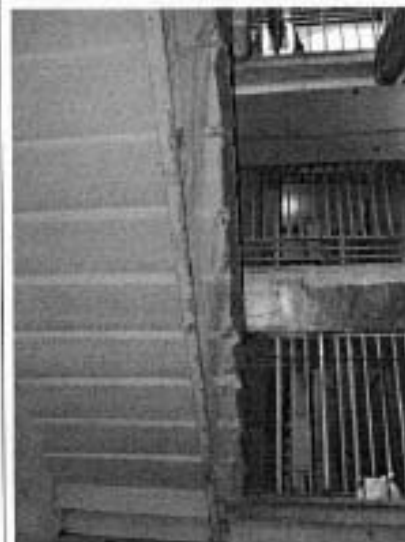
две лестницы черные (первый двор) - каменные;
лестничные марши на косоурах;
ступени из ледяной плиты;
