А К Т

**по результатам государственной историко-культурной экспертизы
выявленного объекта культурного наследия «Дом А. А. Антоновой»,
расположенного по адресу: Санкт-Петербург, Большой пр. П. С., 74;
Подрезова ул., 1; Бармалеева ул., 2-4, с целью обоснования включения объекта в
Единый государственный реестр объектов культурного наследия (памятников
истории и культуры) народов Российской Федерации**

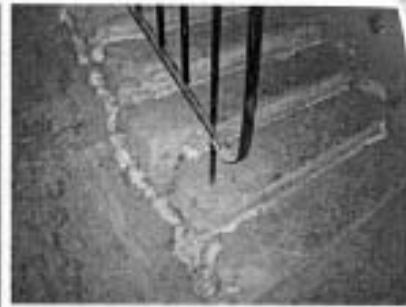
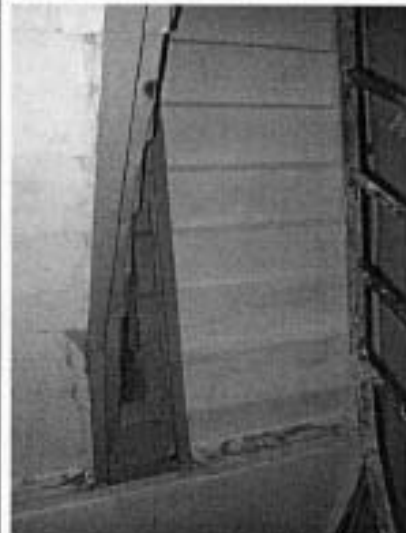
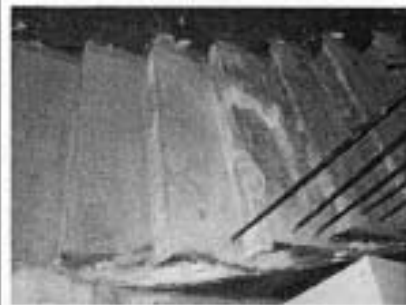
три лестницы черные № 7, 8, 9 (второй двор) - каменные;
лестничные марши на косяках;
ступени из лещадной плиты;

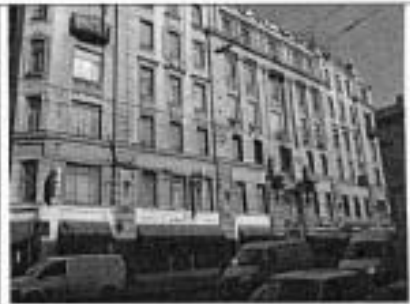
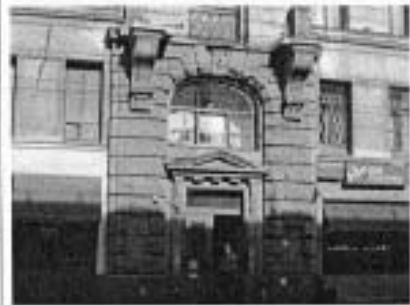
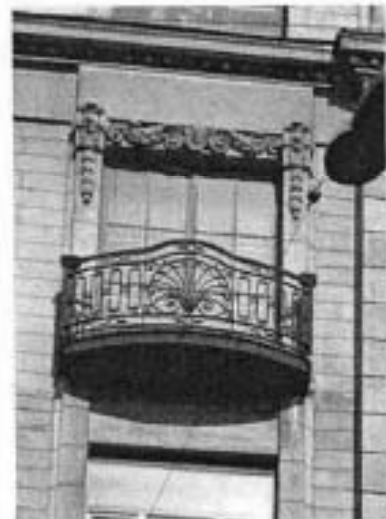
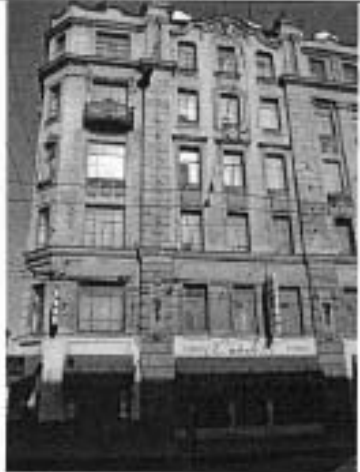
два фигурных шпильца;
 фигурные аттиковые стенки над венчающим карнизом; балкон на гранитных кронштейнах в уровне второго этажа над порталом парадного входа;
 оконный проем в форме трехцентровой арки на портале парадного входа;
 гирлянды, оформляющие оконные проемы в уровне 4-5-го этажей;
 лепной и резной декор, включая гирлянды на гранитных лопатках и в подоконных простенках 4-го и 5-го этажей, медальоны в межоконных простенках 3-го этажа (над порталом парадного входа), маскароны Меркурия с гирляндами (на шпильцах);
 рустованные лопатки в уровне 1-2-го этажей;
 трехчетвертные колонны с каннелированными стволами и пиластры ионического ордера в уровне 4-5-го этажей;
 двойные колонны ионического ордера в уровне 6-го этажа;
 подоконный карниз на уровне 2-го этажа;
 орнаментированный подоконный карниз на уровне 3-го этажа;
 профилированный венчающий карниз;
 флагодержатели 2 штуки, из кованого черного металла;

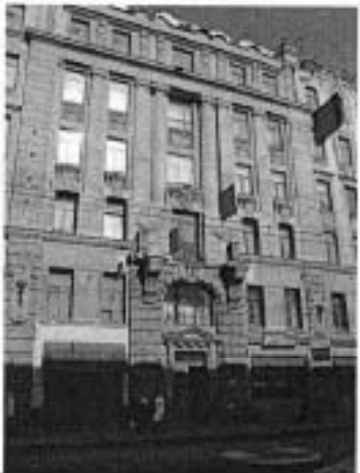
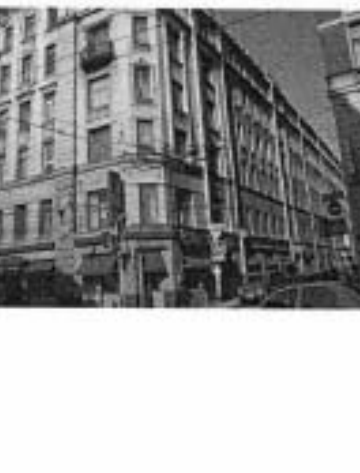
<p>лицевой северо-восточный фасад: местоположение, габариты и конфигурация оконных и дверных проемов; исторический рисунок раستهковки и цвет (коричневый) заполнения оконных и дверных проемов; материал и характер фасадной поверхности – гранит рваной фактуры, штукатурка гладкая, «внаброст», руст, глазурированная плитка; декоративные филенки в подоконных пространствах на уровне 4-го этажа; прямые аттики в осях раскреповок; подоконные карнизы на уровне 2-го и 3-го этажей; подоконный карниз на уровне 6-го этажа, декорированный новиками; профилированный венчающий карниз;</p>

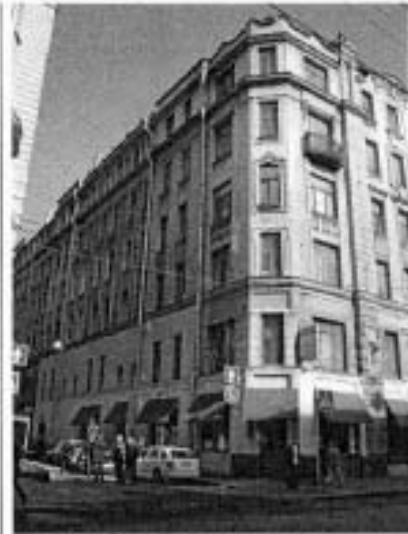
лицевой юго-западный фасад:
 местоположение, конфигурация и габариты оконных и дверных проемов;
 исторические расстекловка, цвет (коричневый) заполнения оконных и дверных проемов;
 овальные окна-люкарны в уровне 2-го этажа;
 материал и характер фасадной поверхности – гранит рваной фактуры, штукатурка гладкая, «набрызг», руст, глазурированная плитка;
 декоративные филенки в подоконных пространствах на уровне 4-го этажа;
 прямые аттики в осях раскреповок;
 подоконные карнизы на уровне 2-го и 3-го этажей;
 подоконный карниз на уровне 6-го этажа, декорированный иониками;
 профилированный венчающий карниз;

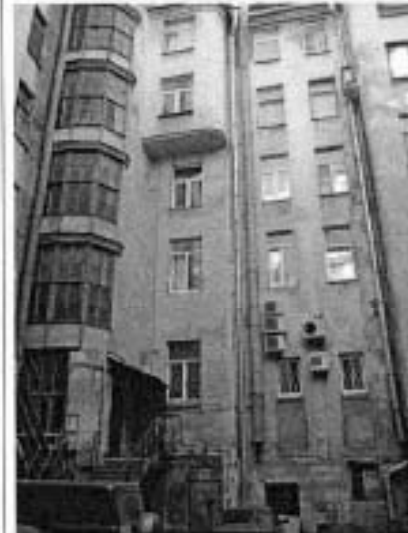
дворовый фасад:
 местоположение, габариты и конфигурация оконных и дверных проемов;
 исторический рисунок расстекловки оконных проемов;
 материал и характер фасадной поверхности – известняковая облицовка цоколя, гладкая штукатурка;
 два ризалита лестничных объемов со сплошным остеклением;
 воротный проезд со стенами облицованными глазурированной плиткой;
 венчающий карниз;

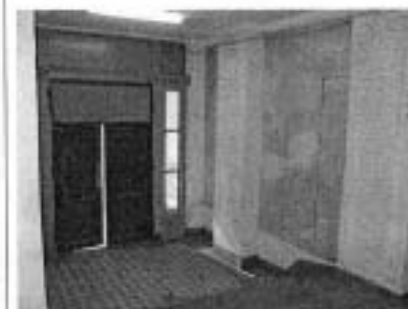
две парадные лестницы, имеющие один вестибюль по Большому пр. – с вестибюлем – левой декор с мотивами медальонов, жемчужника, герлинд, оформляющие стены;
 местоположение, конфигурация, габариты, материал (деревянные) и цвет (коричневый) тамбурных перегородок с боковыми нестворными частями и трехчастной фрамугой;

покрытие пола вестибюля и межэтажных площадок – метлахская плитка светло-серого и темно-серого цветов рисунком «соты» с мозаичным эффектом;

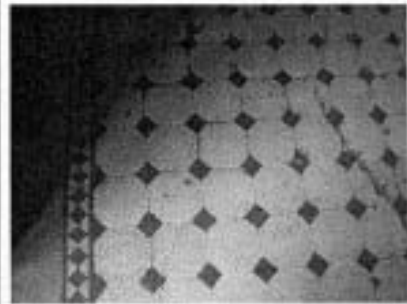
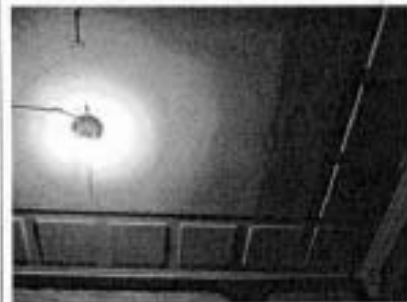
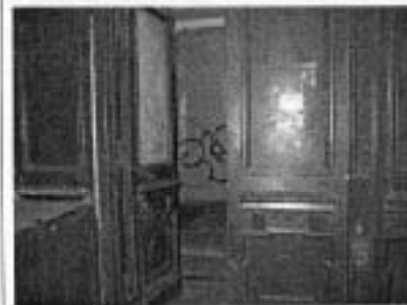
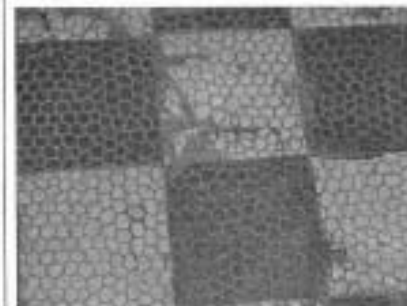
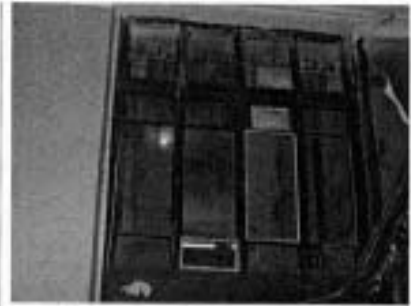
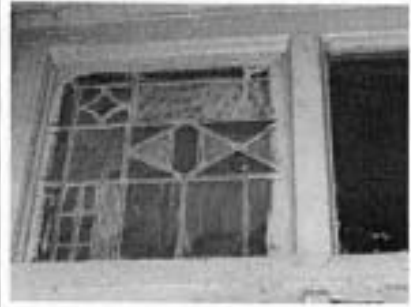
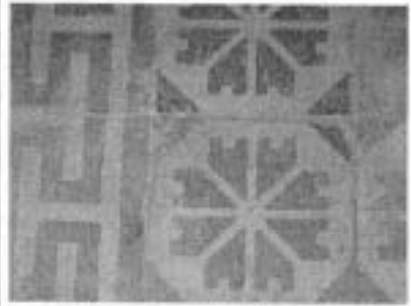
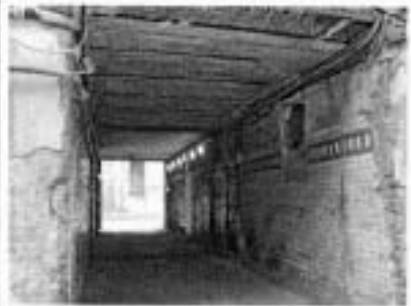
две парадные лестницы по ул. Бармакеева и ул. Подрезова – тамбурные деревянные перегородки с боковыми вставочными частями;

покрытие пола межэтажных площадок – металлическая плитка темно-охристого и светло-серого цветов шахматного рисунка с мозаичным рисунком;

витражное заполнение со свинцовыми переплетами оконных проемов светового колодца;

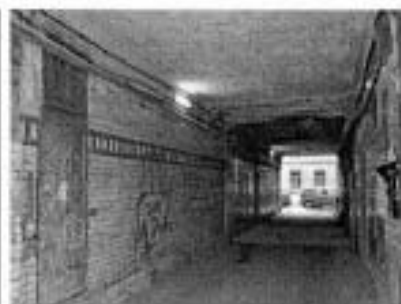
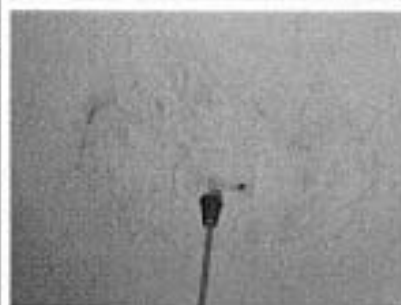
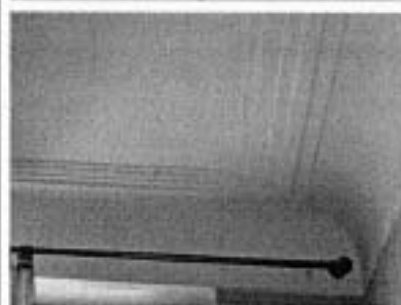
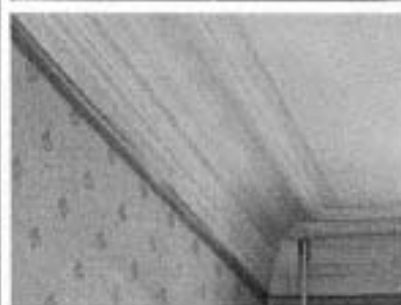
две черные лестницы (первый двор) -
покрытие пола межэтажных площадок -
метлахская плитка темно-охристого и
светло-серого цветов геометрического
рисунка;

облицовка воротного проезда северо-
восточного фасада и воротного проезда
между первым и вторым дворами -
глизурованная плитка

квартира № 3 (помещение № 6, площадью 26,2 кв.м) – падуга, профилированная тяга, потолочная решетка с легким декором в виде венка из роз, оформляющие тяги;

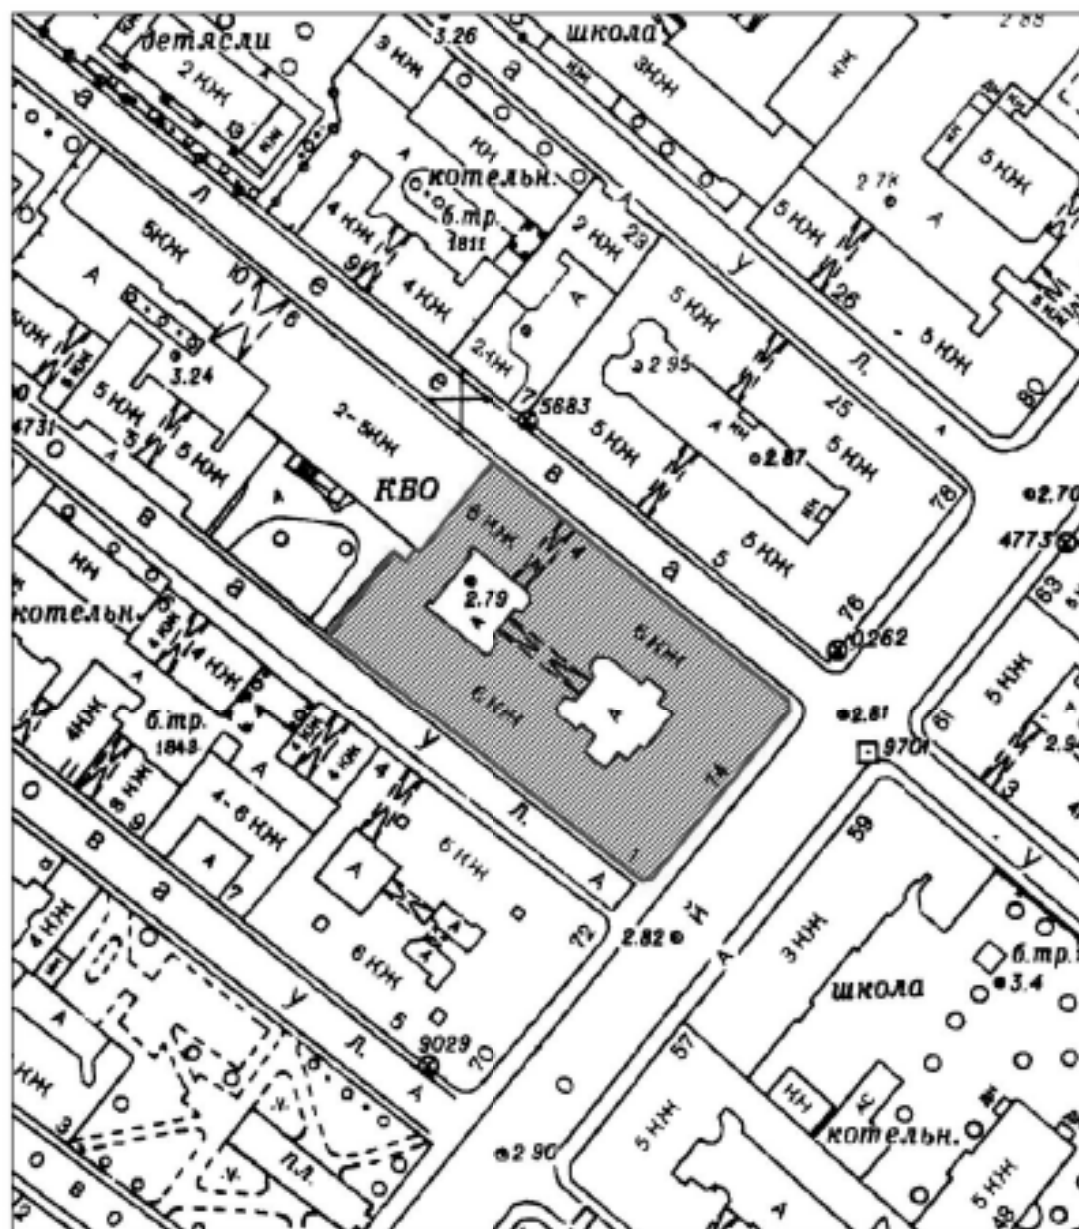
**Проект границ территории
 объекта культурного наследия регионального значения
 «Доходный дом А. А. Антоновой»,
 расположенного по адресу: Санкт-Петербург, Большой проспект П.С., дом 74,
 литера А**

Граница объекта культурного наследия от точки 1 до точки 10 и далее до точки 1
проходит по фундаменту здания с кадастровым № 78:07:0003112:2005, расположенного по
адресу: г. Санкт-Петербург, Большой проспект П.С., дом 74, литера А.

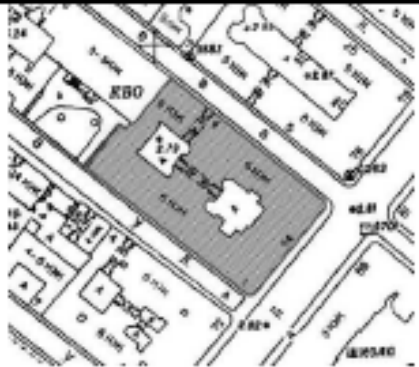
№ пп	Виды предмета охраны	Элементы предмета охраны	Фотофиксация
1	2	3	4
1	Объемно-пространственное решение здания:	<p>историческое объемно-пространственное решение шестизэтажного с мансардой здания, состоящего из трех лицевых и двух дворовых корпусов;</p> <p>воротный проезд северо-восточного фасада с плоским перекрытием и стенами, облицованными глазурованной плиткой белого и зеленого цвета;</p>

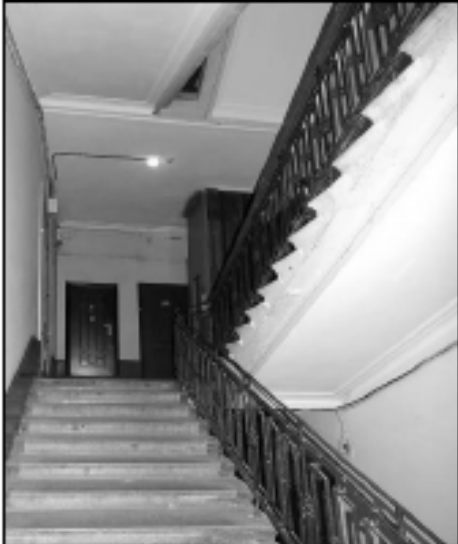
1	2	3	4
		<p>воротный проезд с плоским перекрытием, со стеклянным фонарем над световым колодцем между первым и вторым дворами; глазурованная плитка (белая и зеленая) – облицовка стен воротного проезда;</p> <p>историческая форма (двускатная) и габариты крыши.</p>	 
2	<p>Конструктивная система здания:</p>	<p>исторические наружные и внутренние кирпичные капитальные стены; местоположение и габариты лестничных маршей; исторические отметки плоских междуэтажных перекрытий;</p> <p>две лестницы парадные по Большому пр. (Л-1 и Л-2) имеющие единый вестибюль – каменные; лестничные марши на косоурах; ступени из лещадной плиты; ограждение лестничных маршей из кованного черного металла в виде рамочной конструкции с вихревыми акантовыми розетками;</p>

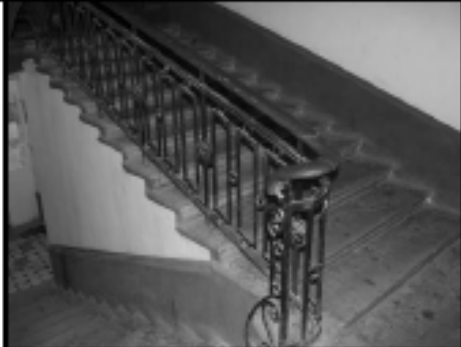
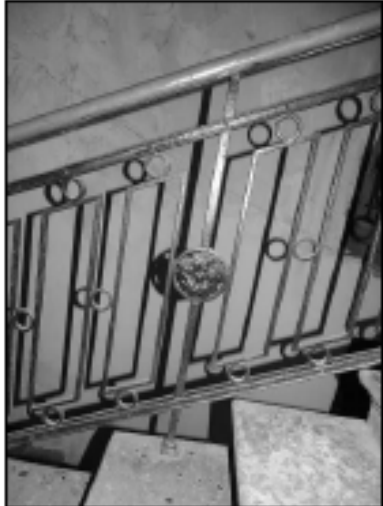
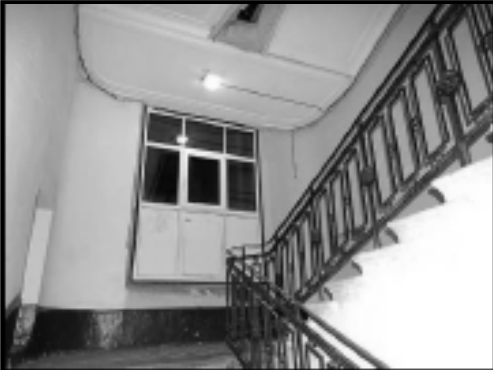
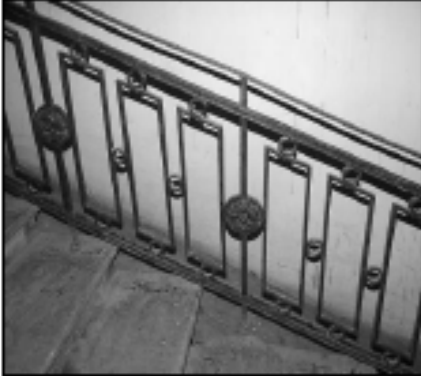
1	2	3	4
		<p>четыре лестницы парадные по ул. Бармалева и ул. Подрезова (Л-3, Л-4, Л-5, Л-6) – каменные; лестничные марши на косоурах; ступени из лещадной плиты; ограждение лестничных маршей из кованого черного металла в виде рамочной конструкции с вихревыми акантовыми розетками;</p>

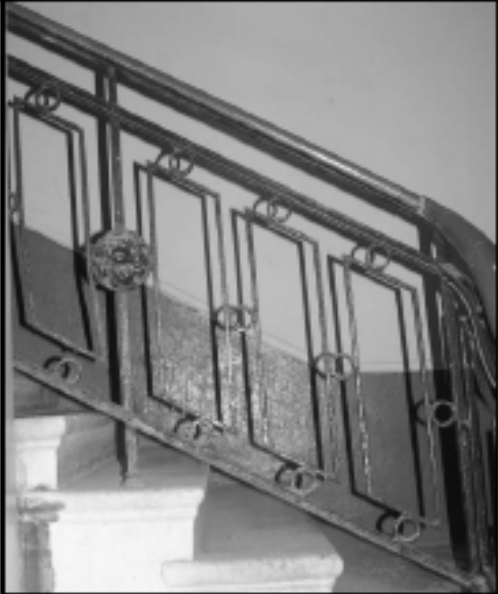
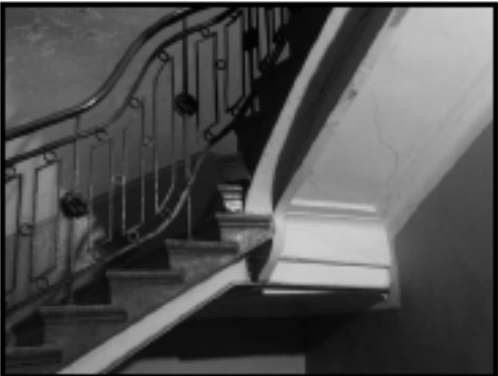
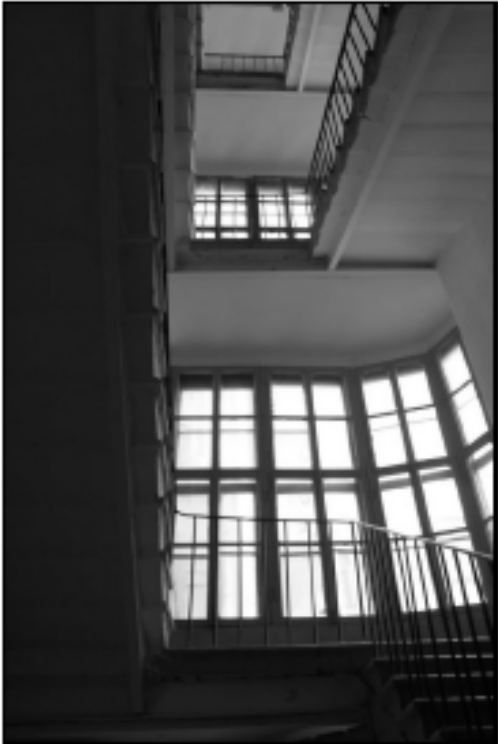
1	2	3	4
		<p>четыре лестницы черные (первый двор) (Л-10, Л-11, Л-12) – каменные; лестничные марши на косоурах; ступени из лещадной плиты;</p>

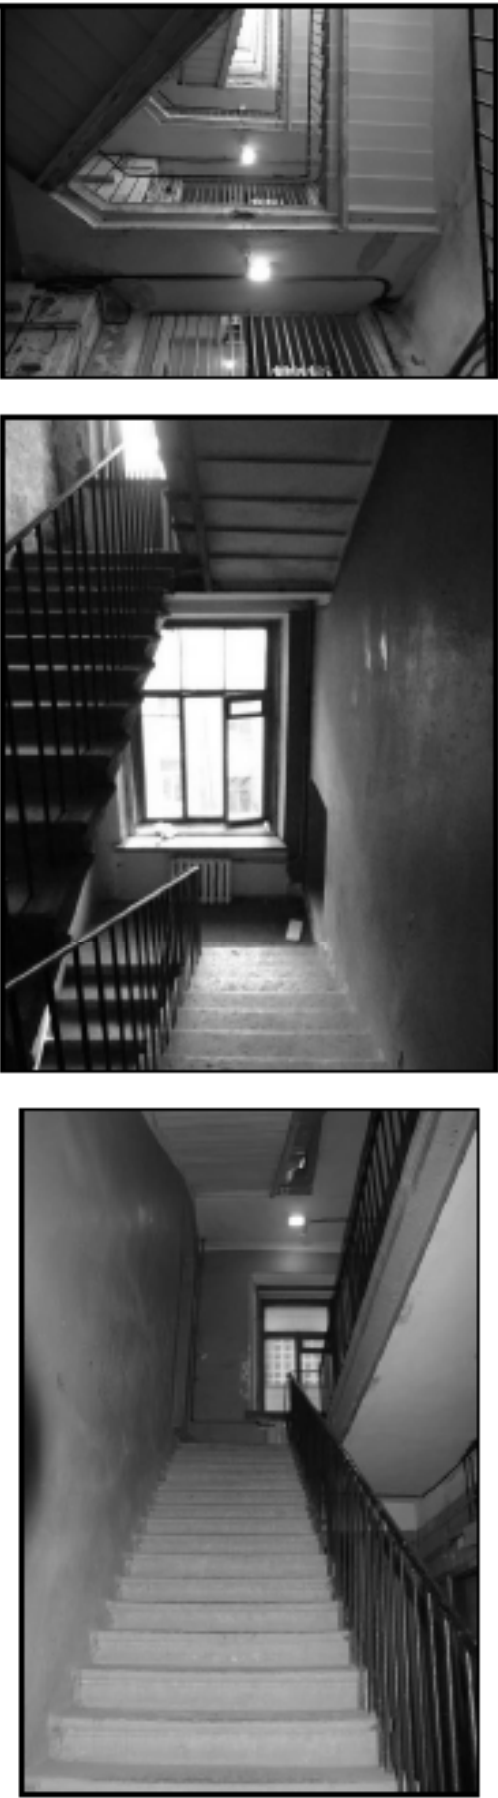
1	2	3	4
		<p>три лестницы черные (второй двор) (Л-7, Л-8, Л-9) – каменные; лестничные марши на косоурах; ступени из лещадной плиты.</p>

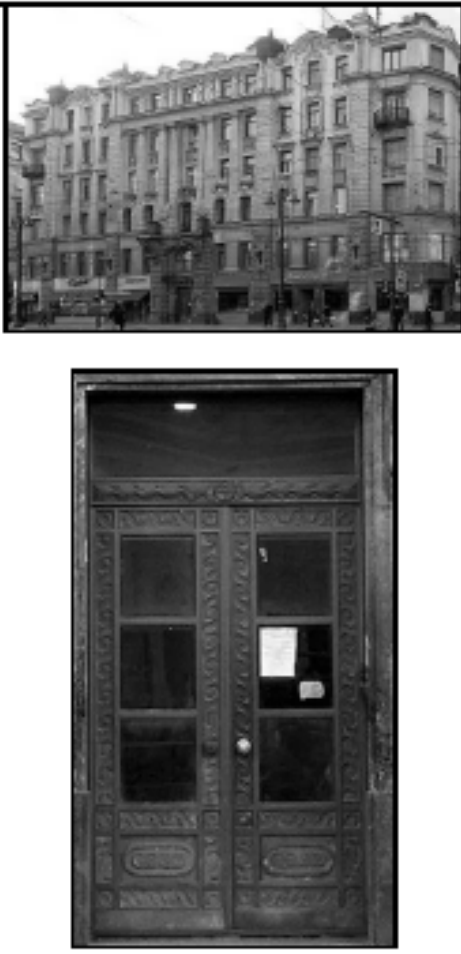
3	<p>Архитектурно-художественное решение фасадов:</p>	<p>в приемах ретроспективизма с использованием мотивов раннего классицизма; лицевой юго-восточный фасад (по Большому пр.): материал и характер фасадной поверхности – гранит полированной и рваной фактур, мрамор, штукатурка гладкая, руст;</p> <p>дверные проемы: местоположение, габариты и конфигурация; исторический рисунок заполнения дверных проемов; заполнение центрального парадного входа – двустворчатые двери с остекленной прямоугольной фрамугой,</p>

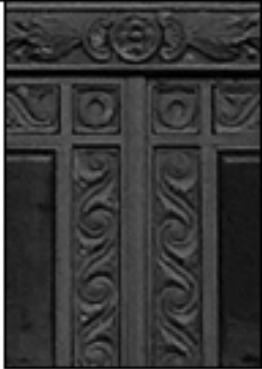
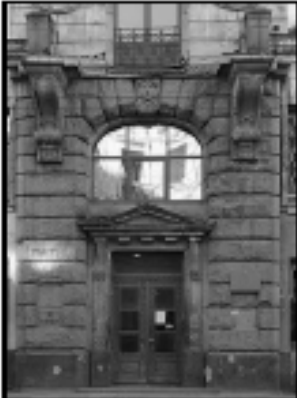
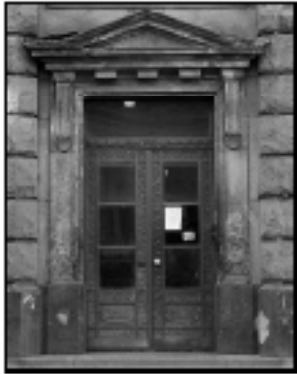
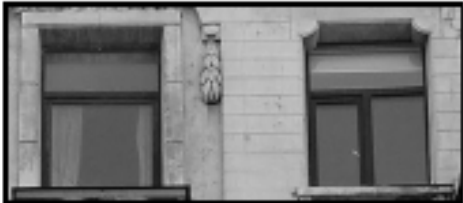
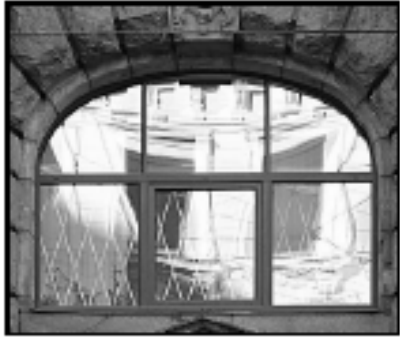
1	2	3	4
		<p>створки обиты медью с выколотым рисунком в виде бегущего меандра по периметру остекленной створки, нижняя часть глухая, с таким же орнаментом, в нижней части фрамуги – гирлянда;</p> <p>оформление дверных проемов:</p> <p>портал парадного входа, объединяющий дверной проем и оконный проем, облицованный серым гранитом рваной фактуры, с мощными кронштейнами в верхней части и замковым камнем с женским маскаронном;</p> <p>портал дверного проема парадного входа с профилированными наличниками, карнизной плитой с сухариками, треугольным сандриком на кронштейнах;</p> <p>оконные проемы: местоположение, габариты и конфигурация (прямоугольная, в форме трехцентровой арки над порталом парадного входа, со скошенными верхними углами в уровне 6-го этажа); исторический рисунок расстекловки и исторический цвет заполнения;</p>

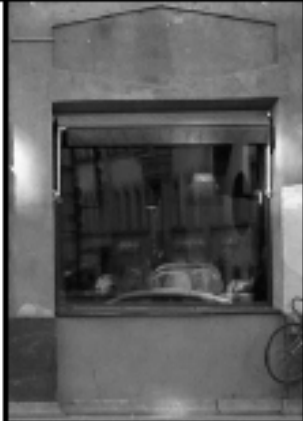
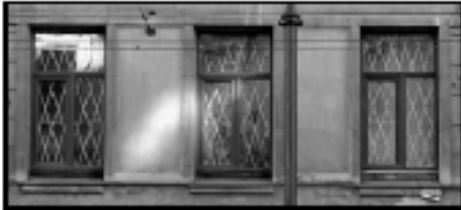
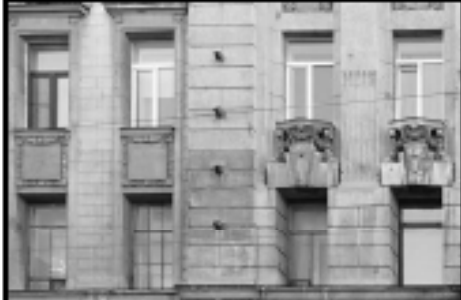
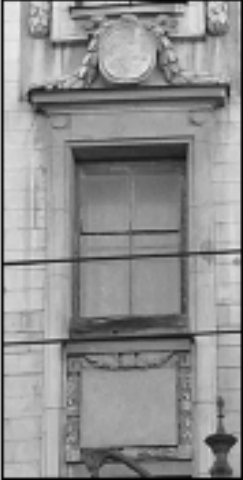
1	2	3	4
		<p>оформление оконных проемов:</p> <p>1-го этажа – окна-витрины в неглубоких нишах, над боковым окном справа – 8-ми угольная филенка;</p> <p>2-го этажа – плоские наличники, объединяющие по три и по два окна, подоконные полочки, в простенках – прямоугольные филенки;</p> <p>3-4-го этажей – плоские наличники, объединяющие оконные проемы 3-го и 4-го этажа, между окнами – прямоугольные филенки, декорированные по периметру гирляндами, сверху – крылья сандалий Меркурия,</p> <p>3-го этажа – замковые камни в раскреповке средней части над окнами, декорированные сверху гирляндами и завершающиеся изогнутой подоконной полочкой оконного проема 4-го этажа;</p> <p>4-го этажа – прямые сандрики над окнами по 2-4-й и 11-12-й осям, по углам – круглые медальоны, лепной овал с гирляндой над прямыми сандриками по 3-й и 11-й осям;</p>

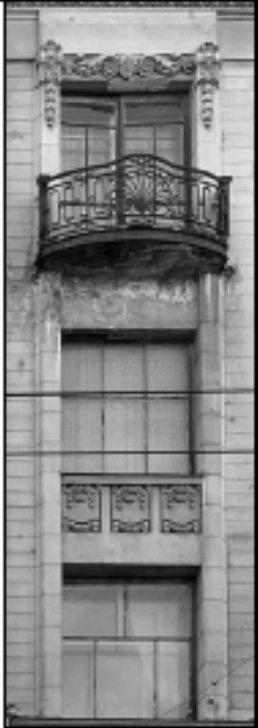
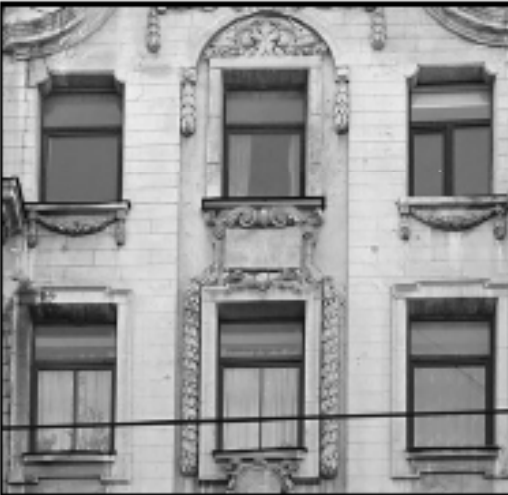
1	2	3	4
		<p>плоский наличник, объединяющий по крайним (1-й и 13-й) осям оконные проемы 3-4 этажей и балконный проем 5-го этажа, в верхней части декорированный листьями аканта, воллютообразными завитками и гирляндами;</p> <p>прямой сандрик на кронштейнах над балконным проемом 5-го этажа;</p> <p>лепной декор в виде листьев аканта и гирлянд в трех нишах по крайним (1-й и 13-й) осям между окнами 3 и 4 этажей;</p> <p>плоские фигурные наличники и подоконные полочки оконных проемов 5-го этажа по 2-4, 10-12-й осям;</p> <p>наличники по 3-й и 11-й осям 5-го этажа декорированы пышными гирляндами, перевитыми лентами</p> <p>прямоугольный выступ, декорированный воллютообразными завитками между проемами окон 5 и 6 этажей по 3-й и 11-й осям;</p> <p>подоконные полочки с провисающими гирляндами – под оконными проемами 5-го этажа по 2, 4, 10 и 12-й осям;</p> <p>лепной декор с рогами изобилия и листьями аканта – над оконными проемами 6-го этажа по 3-й и 11-й осям;</p>

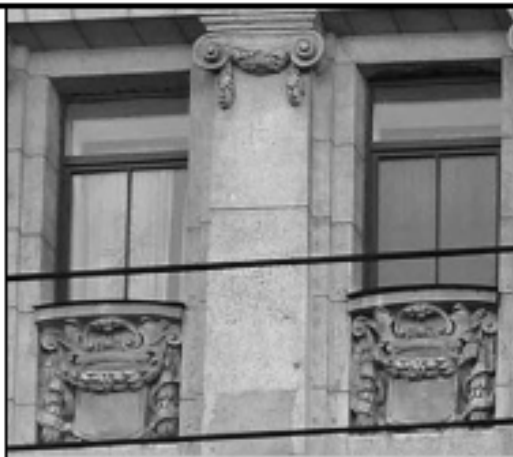
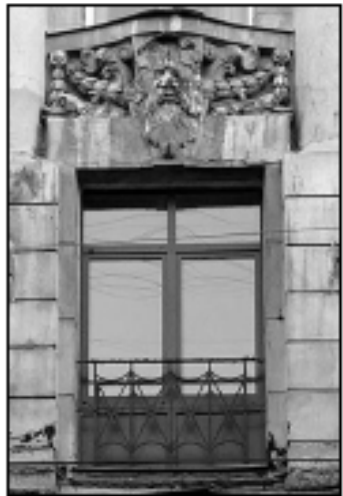
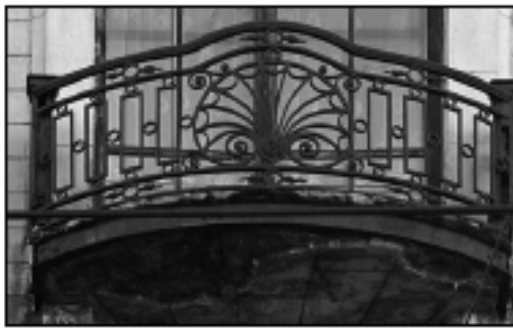
1	2	3	4
		<p>5-го этажа – лепной декор под подоконными полочками по 5-6 и 8-9-й осям в виде щита, волютообразных завитков и провисающих гирлянд, перевитых лентами;</p> <p>лепной декор под подоконной полочкой оконного проема 5-го этажа по центральной оси в виде картуша с гирляндами;</p> <p>6-го этажа – лепной декор растительно-геометрического характера в простенках окон по 5-9-й осям;</p> <p>французский балкон на уровне 2-го этажа над порталом парадного входа с кованой металлической решеткой геометрического рисунка;</p> <p>замковый камень декорирован мужским маскаронном;</p> <p>лепной декор в виде гирлянд в нише над балконным проемом;</p> <p>два балкона по 1-й и 13-й осям в уровне 5-го этажа, с ограждением черного кованого металла геометрического рисунка со стилизованной пальметтой в центре;</p>

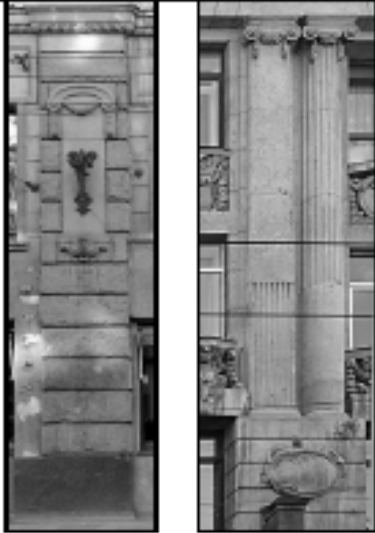
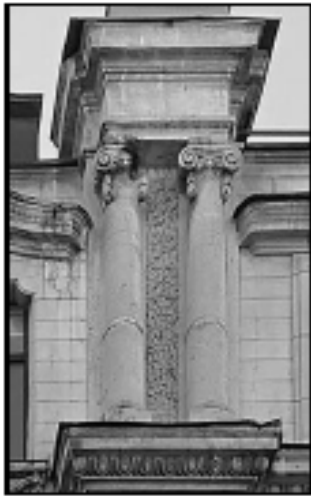
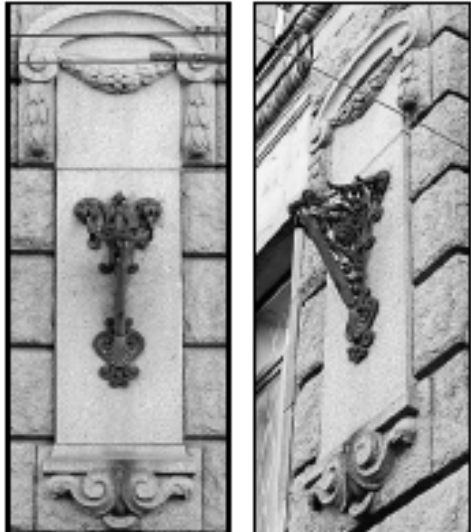
1	2	3	4
		<p>рустованные лопатки в уровне 1-2-го этажей;</p> <p>трехчетвертные колонны с каннелированными стволами и пилястры ионического ордера в уровне 4-5-го этажей;</p> <p>лепной декор в виде овала на постаменте пилястр и колонн;</p> <p>двойные колонны ионического ордера в уровне 6-го этажа;</p> <p>флагодержатели 2 штуки, из кованого черного металла;</p> <p>плоские декоративные пилястры (две) с воллютообразными завитками и гирляндой, расположенные на рустованных лопатках в уровне 2-го этажа;</p> <p>междуэтажный профилированный карниз с порезкой между 2-м и 3-м этажами;</p>

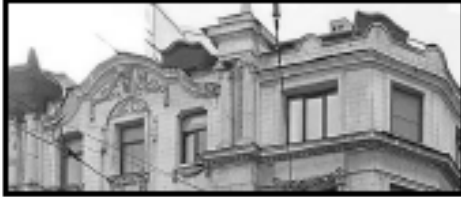
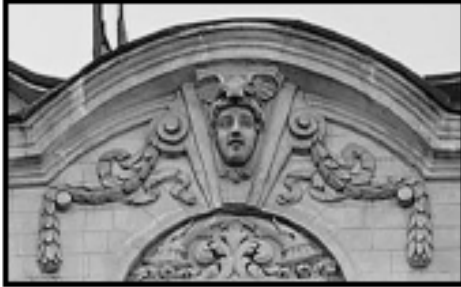
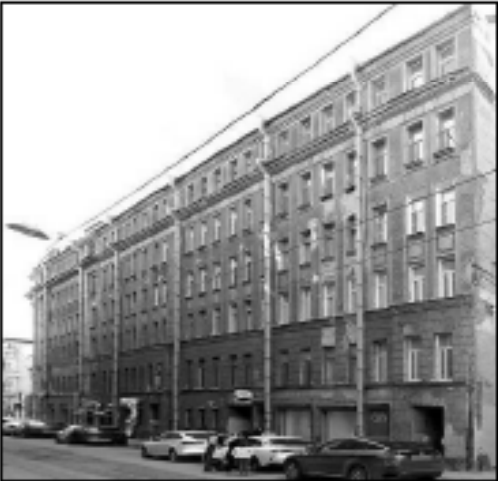
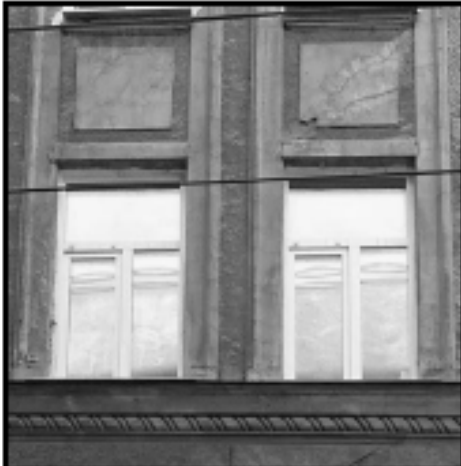
1	2	3	4
		<p>междуэтажный карниз с овами между 5-м и 6-м этажами;</p> <p>два фигурных пицца; фигурные аттиковые стенки над венчающим карнизом;</p> <p>маскароны Меркурия с гирляндами (на пиццах);</p> <p>венчающий профилированный карниз;</p> <p>лицевой северо-восточный фасад (по ул. Бармалеева): местоположение, габариты и конфигурация оконных и дверных проемов; исторический рисунок расстекловки и цвет (коричневый) заполнения оконных и дверных проемов; материал и характер фасадной поверхности – гранит рваной фактуры, штукатурка гладкая, «внабрызг», руст;</p> <p>декоративные филенки в подоконных пространствах на уровне 4-го этажа; прямые аттики в осях раскреповок; подоконные карнизы на уровне 2-го и 3-го этажей;</p>

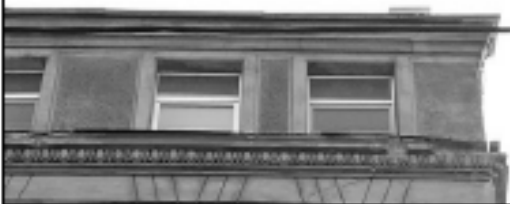
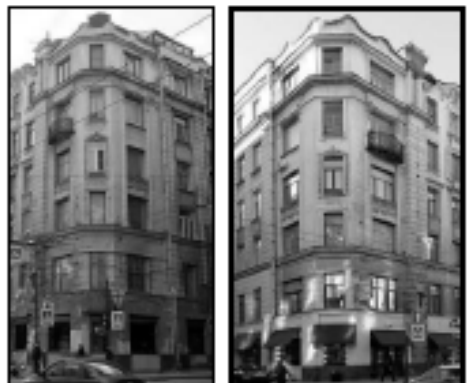
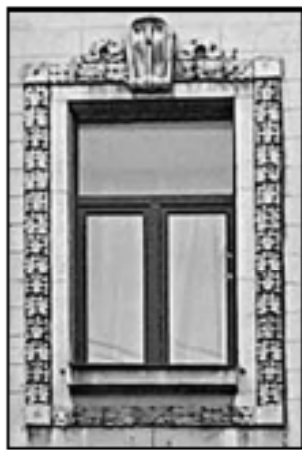
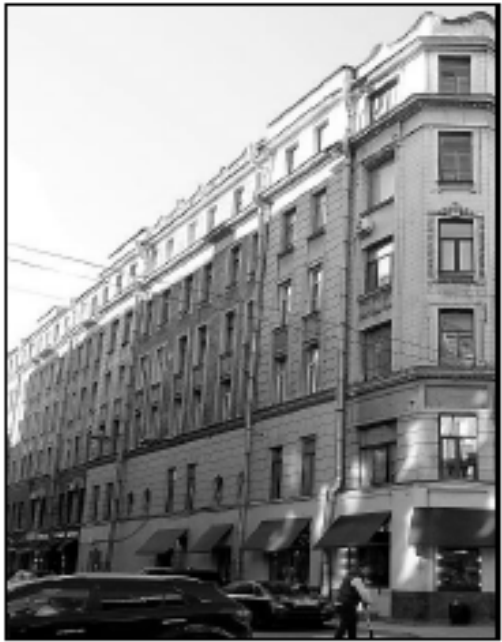
1	2	3	4
		<p>подоконный карниз на уровне 6-го этажа, декорированный иониками, профилированный венчающий карниз;</p> <p>оформление фасадной поверхности и оконных проемов угловых фасадов и прилегающих к ним двум световым осям лицевых фасадов по ул. Бармалеева и ул. Подрезова аналогичны оформлению главного фасада по Большому пр.;</p> <p>лепной декор в виде гирлянд на наличниках оконных проемов 4-го этажа на угловых фасадах;</p> <p>лицевой юго-западный фасад (по ул. Подрезова): местоположение, конфигурация и габариты оконных и дверных проемов; исторические расстекловка, цвет (коричневый) заполнения оконных и дверных проемов; материал и характер фасадной поверхности – гранит рваной фактуры, штукатурка гладкая, «внабрызг», руст;</p>

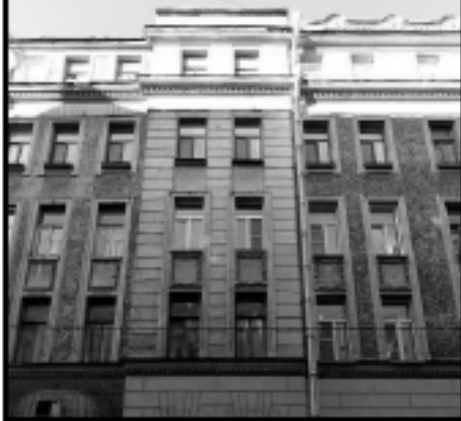
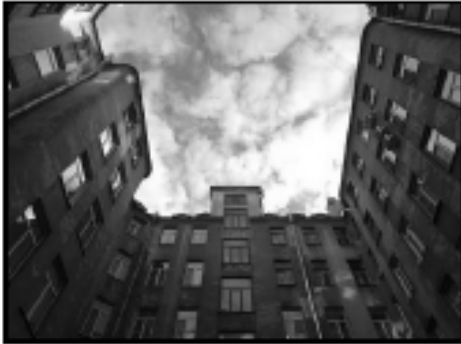
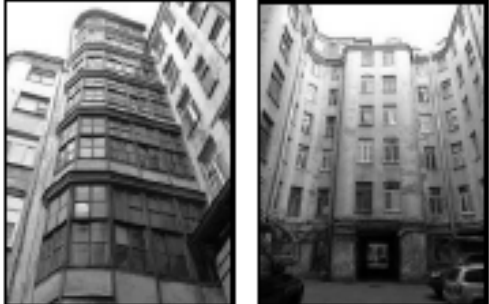
1	2	3	4
		<p>декоративные филенки в подоконных пространствах на уровне 4-го этажа; прямые аттики в осях раскреповок; фигурные аттики;</p> <p>подоконные карнизы на уровне 2-го и 3-го этажей; подоконный карниз на уровне 6-го этажа, декорированный иониками; профилированный венчающий карниз;</p> <p>дворовые фасады: местоположение, габариты и конфигурация оконных и дверных проемов; исторический рисунок расстекловки оконных проемов; материал и характер фасадной поверхности – известняковая облицовка цоколя, гладкая штукатурка;</p> <p>два ризалита лестничных объемов со сплошным остеклением;</p> <p>венчающий профилированный карниз.</p>

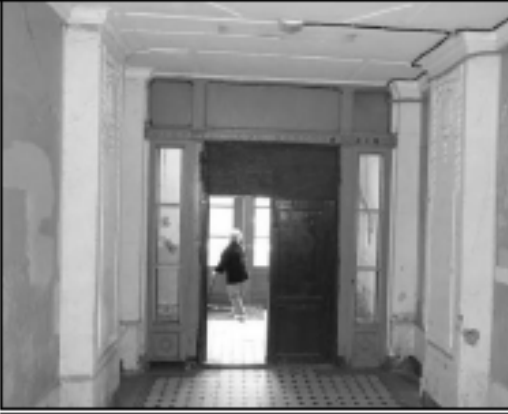
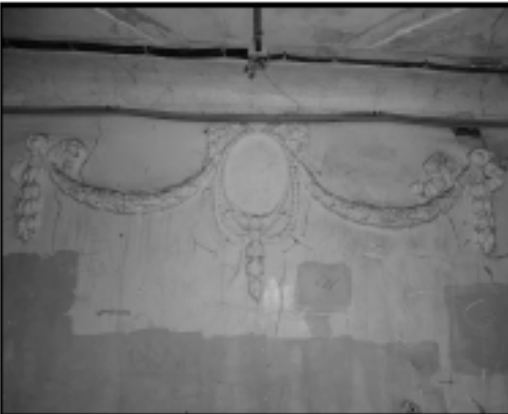
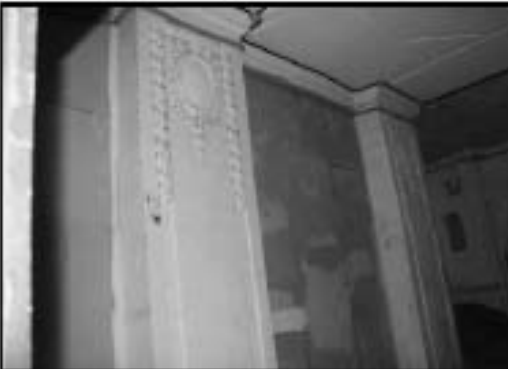
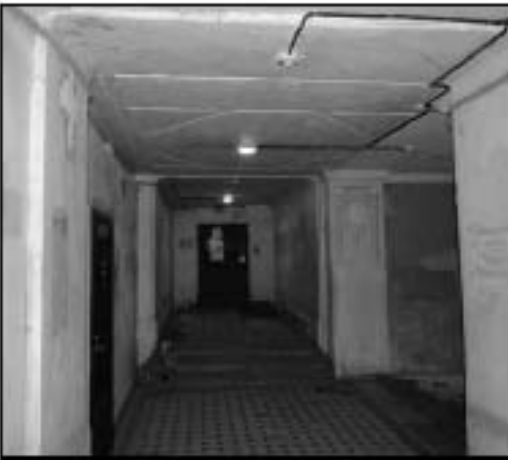
1	2	3	4
5	<p>Декоративно-художественная отделка интерьеров</p>	<p>две парадные лестницы (Л-1 и Л-2), имеющие один вестибюль по Большому пр.: тамбур: местоположение, конфигурация, габариты, материал (деревянные) и цвет (по результатам расчисток) тамбурных перегородок с боковыми нестворными частями и трехчастной фрамугой;</p> <p>вестибюль: лепной декор с мотивами медальонов, жемчужника, гирлянд;</p> <p>штукатурный декор потолка геометрического рисунка;</p>

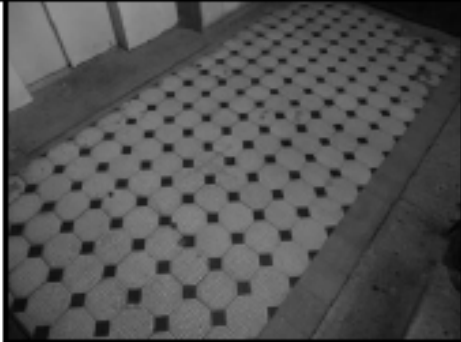
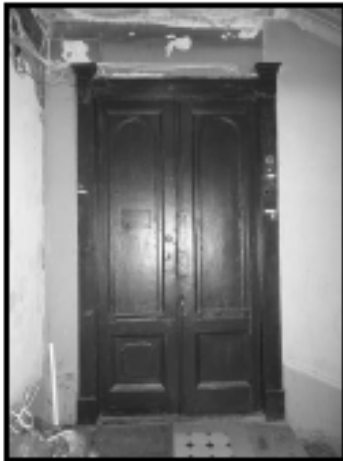
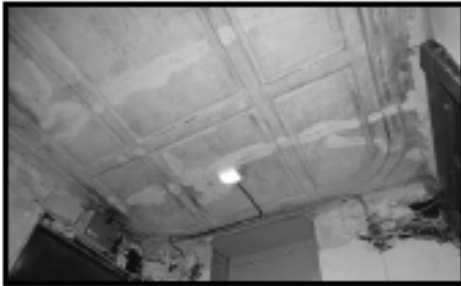
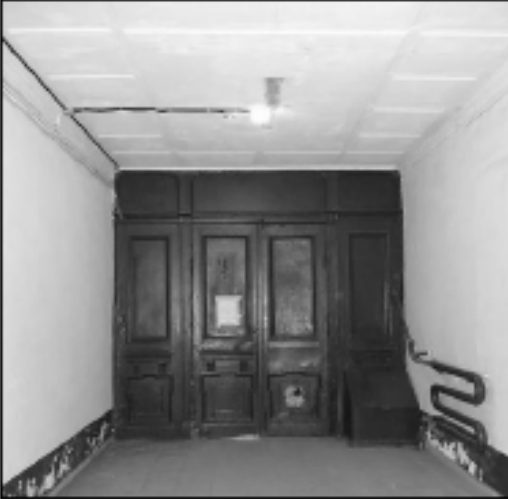
1	2	3	4
		<p>покрытие пола вестибюля и межэтажных площадок – метлахская плитка светло-серого и темно-серого цвета; с рисунком «соты» с мозаичным эффектом;</p> <p>заполнение дверных проемов: деревянные двустворчатые двери с фигурными филенками и стилизованными пилястрами наличника;</p> <p>штукатурный декор потолка геометрического рисунка над площадкой верхнего этажа;</p> <p>лестницы по ул. Подрезова (Л-3 и Л-4) – тамбурные деревянные перегородки с боковыми нестворными частями;</p> <p>штукатурный декор потолка геометрического рисунка;</p>

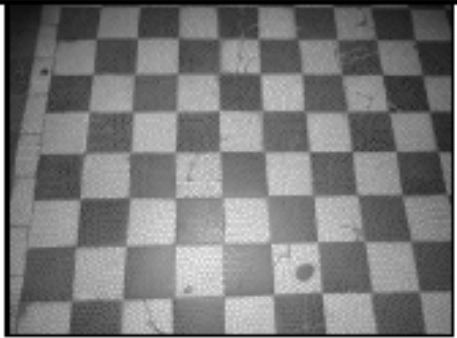
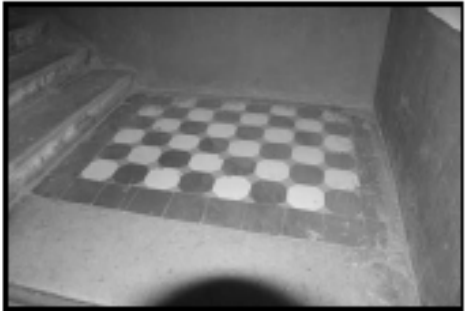
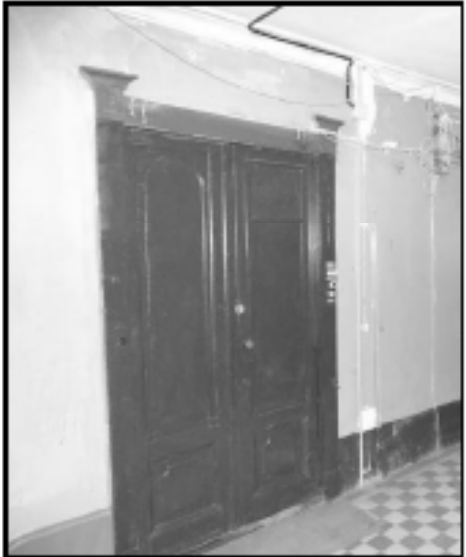
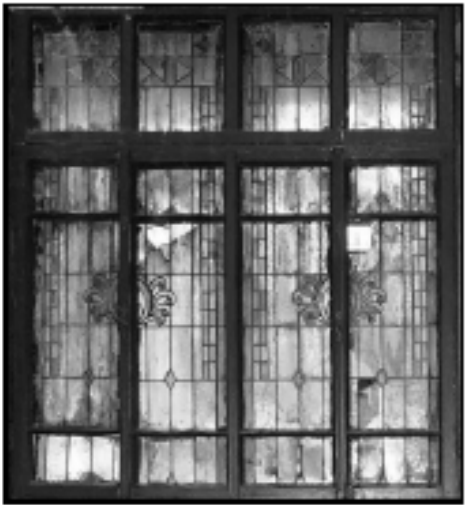
1	2	3	4
		<p>покрытие пола межэтажных площадок: метлахская плитка темно-охристого и светло-серого цветов шахматного рисунка с мозаичным эффектом;</p> <p>метлахская плитка с рисунком «соты»;</p> <p>заполнение дверных проемов: деревянные двустворчатые двери с фигурными филенками и стилизованными пилястрами наличника;</p> <p>витражное заполнение со свинцовыми переплетами оконного проема площадки между 6 и 7 этажами (Л-3);</p>

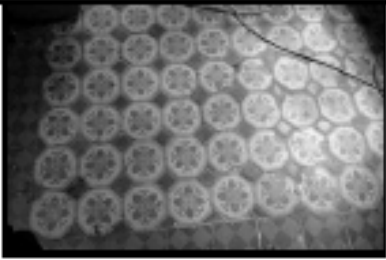
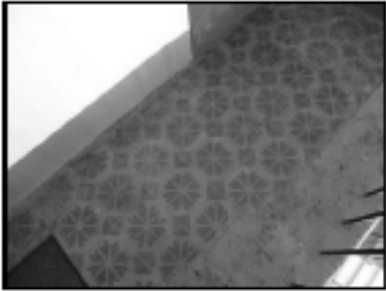
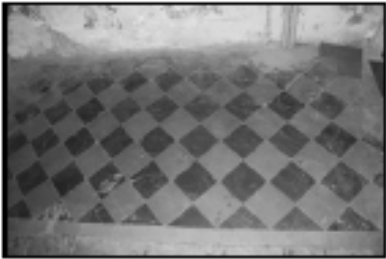
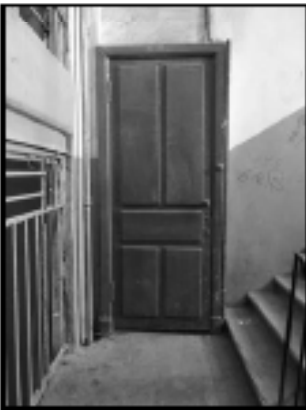
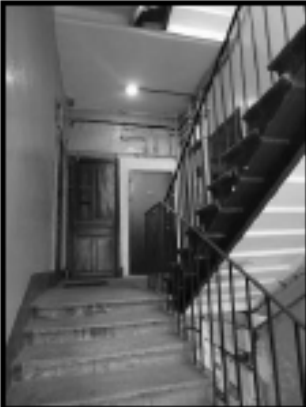
1	2	3	4
		<p>лестницы по ул. Бармалеева (Л-5 и Л-6): тамбурные деревянные перегородки с боковыми нестворными частями;</p> <p>покрытие пола межэтажных площадок: метлахская плитка темно-охристого и светло-серого цветов шахматного рисунка с мозаичным эффектом;</p> <p>заполнение дверных проемов: деревянные двустворчатые двери с фигурными филенками и стилизованными пилястрами наличника; штукатурный декор потолка геометрического рисунка над площадкой верхнего этажа;</p> <p>витражное заполнение со свинцовыми перешлетами оконного проема площадки между 6 и 7 этажами (Л-5);</p>

1	2	3	4
		<p>лестницы (Л-10, Л-11, Л-12, Л-13) (первый двор): покрытие пола – метлахская полихромная плитка растительно-геометрического рисунка и геометрического рисунка;</p> <p>заполнение дверных проемов: деревянные одностворчатые двери с филенками геометрического рисунка;</p> <p>лестницы (Л-7, Л-8, Л-9) (второй двор): кованое ограждение лестничных маршей в виде прутьев круглого сечения;</p>

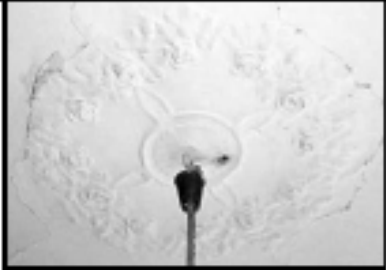
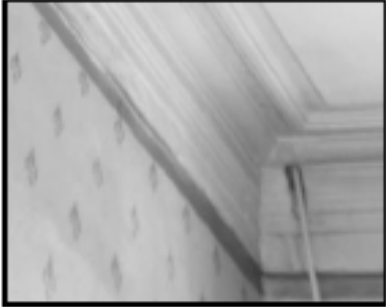
1	2	3	4
		<p>квартира № 3* (помещение № 6, площадью 26,2 кв. м) – падуга, профилированная тяга, потолочная розетка с лепным декором в виде венка из роз, оформляющие тяги;</p> <p>помещение № 7*, площадью 13,2 кв. м – падуга и профилированные тяги, оформляющие потолок.</p> <hr/> <p>*Описание квартир и фотографии к ним приведены согласно распоряжению КГИОП от 10.03.2011 № 10-15 «Об утверждении перечня предметов охраны выявленного объекта культурного наследия здания «Дом А. А. Антоновой».</p>
