## **Акт**

**«Дом П. М. Станового», расположенного по адресу:**

**г. Санкт-Петербург, 8-я Советская улица, дом 48, литера А,:**

**Шифр: 20-306. Том 12.2»**

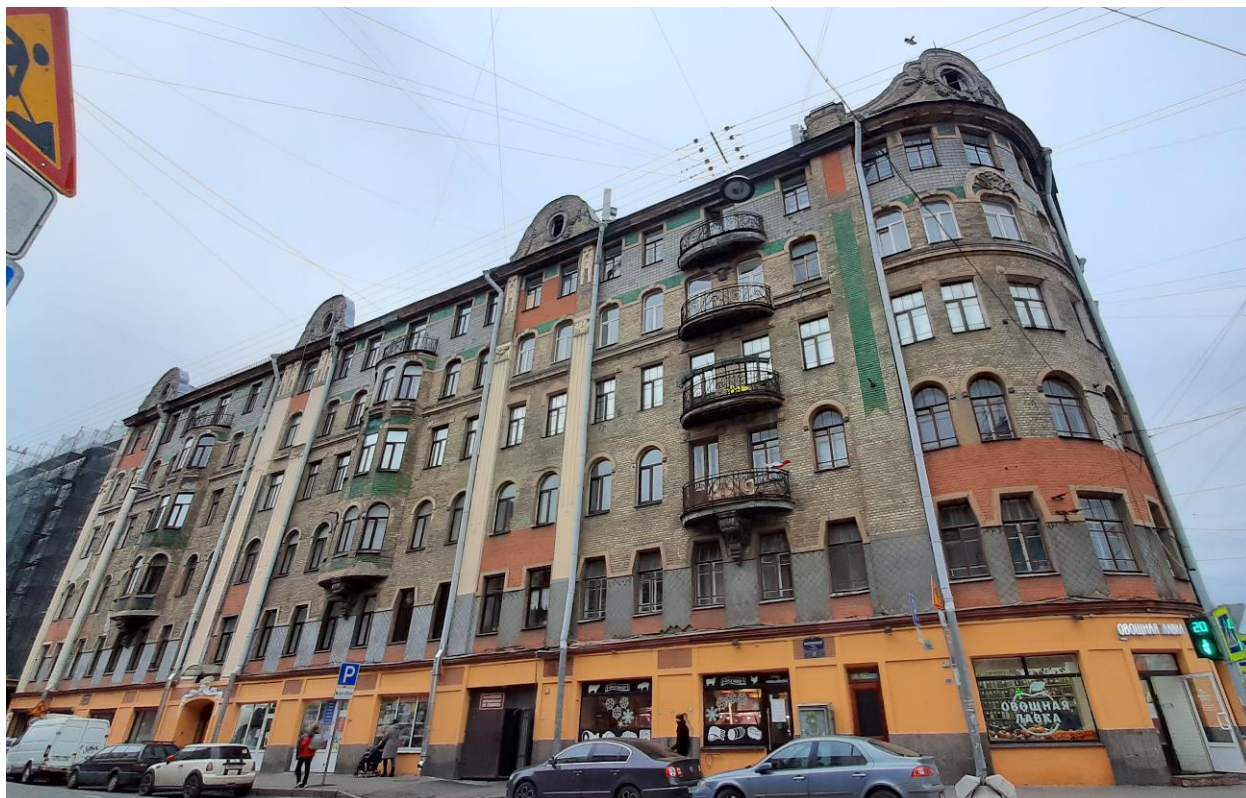
Фото №: 1

Лицевой фасад со стороны ул. Мытнинской

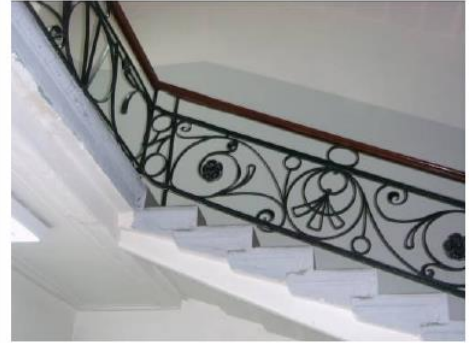
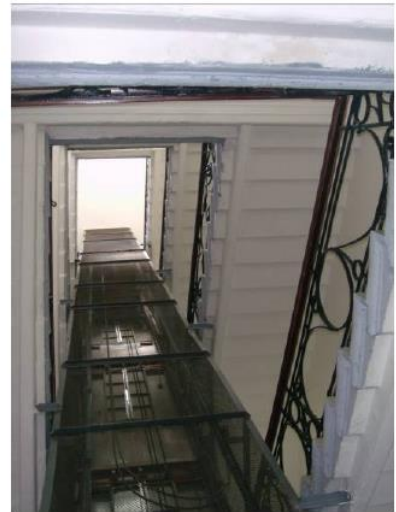
парадная лестница в лицевом корпусе (по Мытнинской ул., по 9-й оси) - местоположение, габариты, тип и конфигурация (маршевая с поворотом), конструкция (железобетонные лестничные марши на косоурах); ограждение – габариты, материал (металл), техника исполнения (ковка), рисунок (орнамент в виде цветочных розеток и растительных завитков);

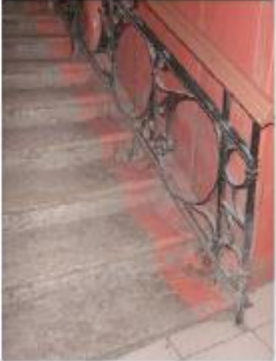
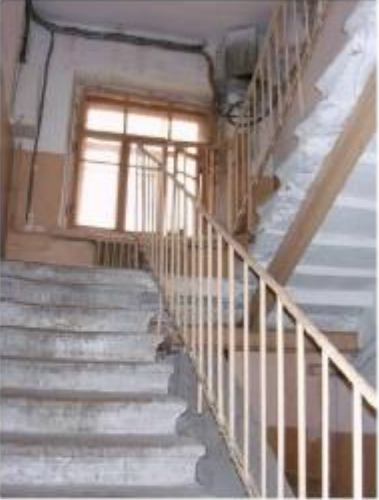
<p>черная лестница в лицевом корпусе (по Мытнинской ул.) - местоположение, габариты, тип и конфигурация (маршевая с поворотом), конструкция (железобетонные лестничные марши на косоурах).</p>

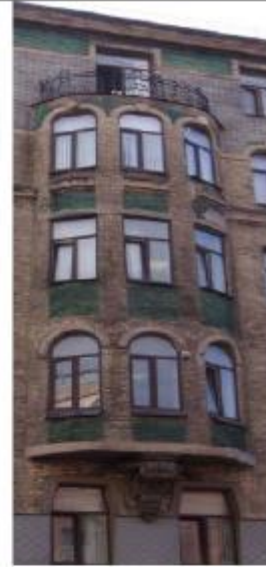
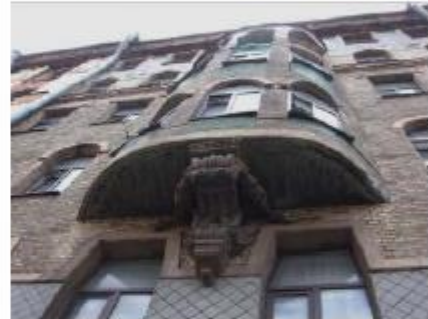
два эркера – местоположение (в уровне 3-5-го этажей), габариты, конфигурация; на штукатурных фигурных кронштейнах с лавровыми гирляндами, с завершением в виде балкона в уровне 6-го этажа; ограждение - материал (металл), конфигурация, техника исполнения (ковка), рисунок (орнамент в виде цветочных розеток и растительных завитков);

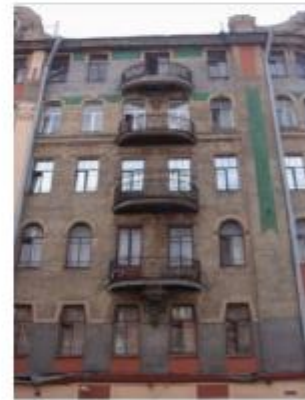
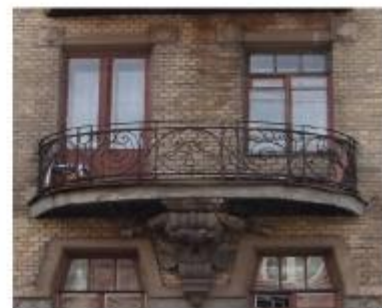
четыре балкона - местоположение (в уровне 3, 4, 5, 6-го этажей, по 21 -й оси), габариты, конфигурация, на штукатурных фигурных кронштейнах с лавровыми гирляндами; ограждение – материал (металл), конфигурация, техника исполнения (ковка), рисунок (орнамент в виде цветочных розеток и растительных завитков);

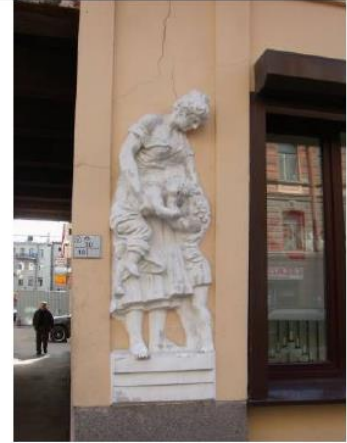
лепная трехфигурная композиция —

местоположение (в уровне 1-го этажа, по 1-й оси), габариты, конфигурация, материал (штукатурка) с изображением женщины, обнимающей детей;

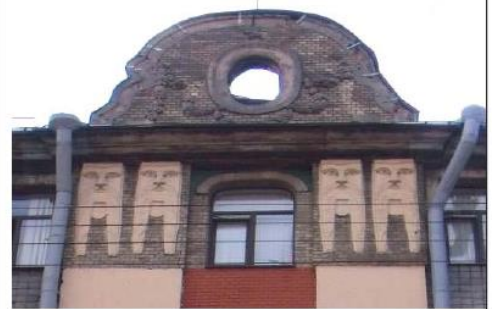
три аттика – местоположение (над уплощенными ризалитами), габариты, конфигурация (с лучковым завершением), люкарной, лепным декором в виде лавровых гирлянд;

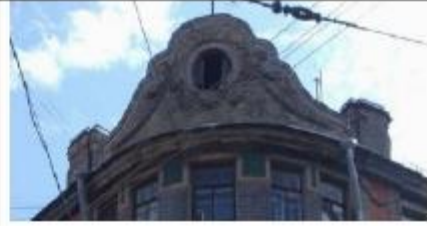
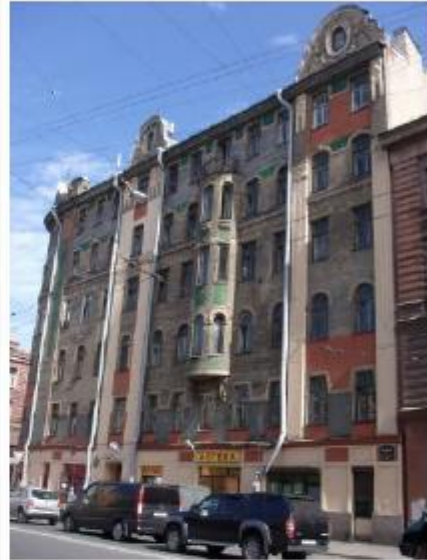
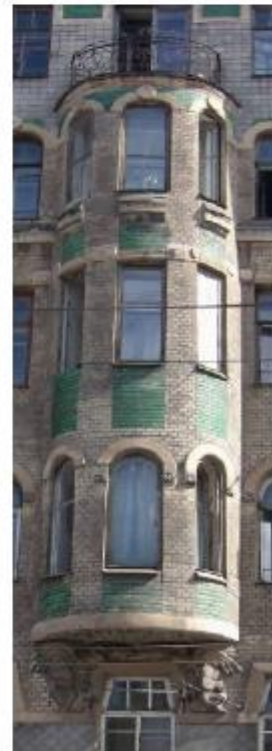
эркер – местоположение (в уровне 3-5-го этажей), габариты, конфигурация; на штукатурных фигурных кронштейнах в виде грифонов, с завершением в виде балкона в уровне 6-го этажа; ограждение - материал (металл), конфигурация, техника исполнения (ковка), рисунок (орнамент в виде цветочных розеток и растительных завитков);

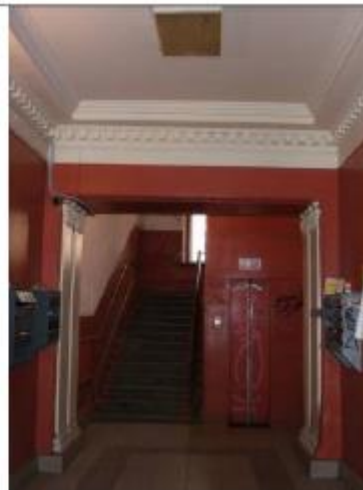
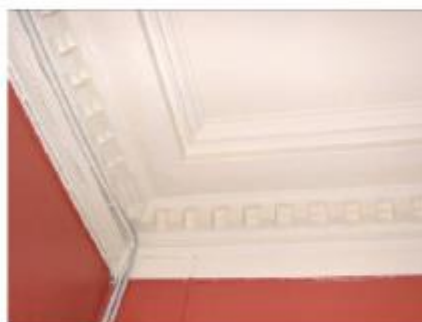
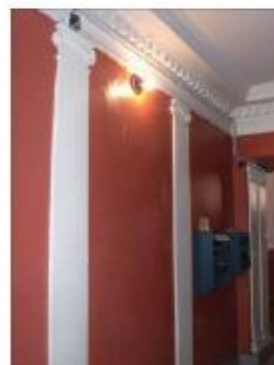
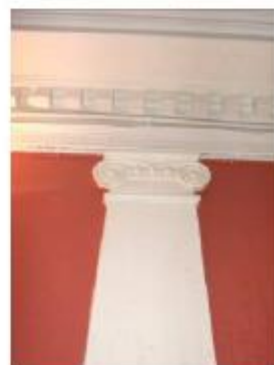
оформление плафона вестибюля -  
гладкий фриз, профилированный карниз  
с дентикулами, периметральная  
профилированная тяга;

оформление стен вестибюля - пилястры  
с капителями ионического ордера;
