АКТ

по результатам государственной историко-культурной экспертизы проектной документации на проведение работ по сохранению выявленного объекта культурного наследия «Жилой дом», по адресу: Санкт-Петербург, ул. Смолячкова, д. 14, корпус 1, литера Б, входящего в состав выявленного объекта культурного наследия «Комплекс зданий Бабуриного жилмассива», по адресу: Санкт-Петербург, Лесной пр., 34-36, корп.1, 2, 3, 4; Смолячкова ул., 14, корп.1, 2, 3, 4; Тобольская ул., 5: «Ремонт и приспособление для современного использования кв. № 79 на выявленном объекте культурного наследия «Жилой дом», входящем в состав выявленного объекта культурного наследия «Комплекс зданий Бабуриного жилмассива» по адресу: Санкт-Петербург, Выборгский район, ул. Смолячкова, дом 14, корп. 1, лит. Б», выполненной в 2021 г., ООО «КАНТ», шифр: 10-21-СМ14

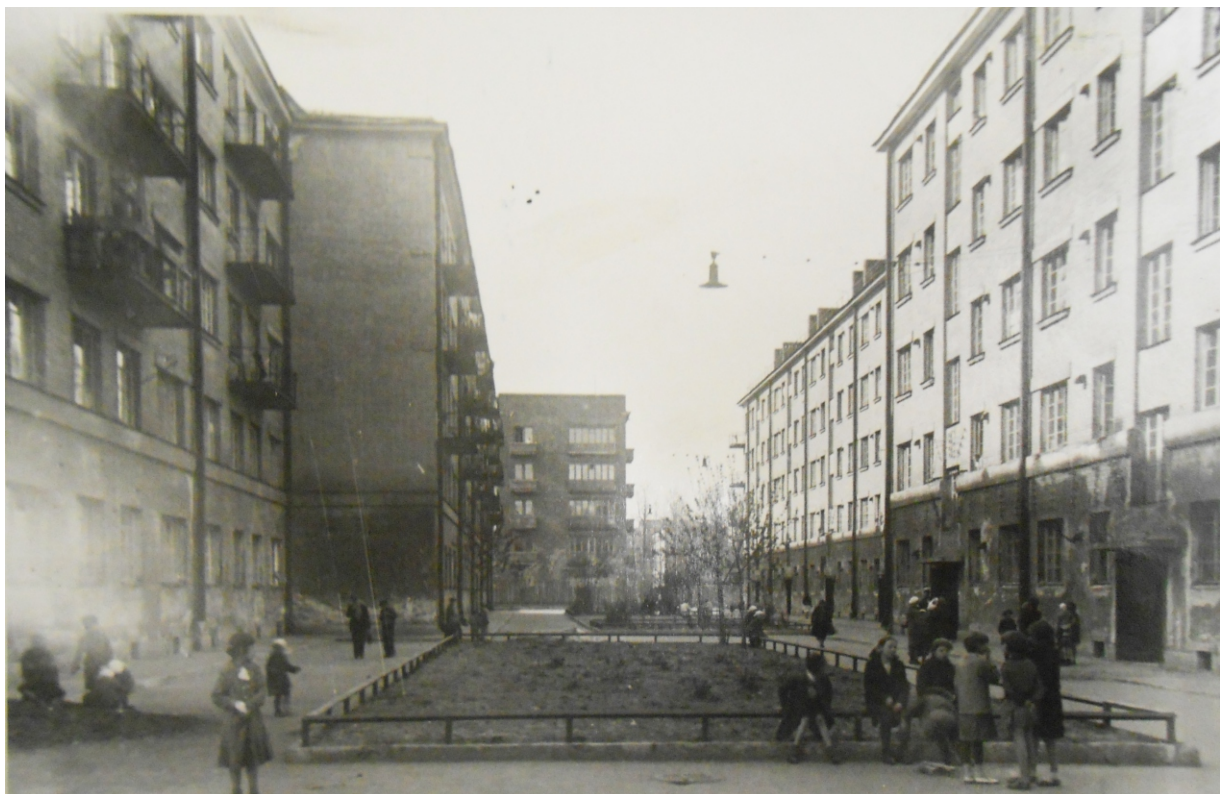
Ил. 5 Проект озеленения второй очереди строительства Бабуриного жилмассива (ул. Смолячкова,14 - Тобольская ул.,5).
 Генеральный план.

Около 1930.

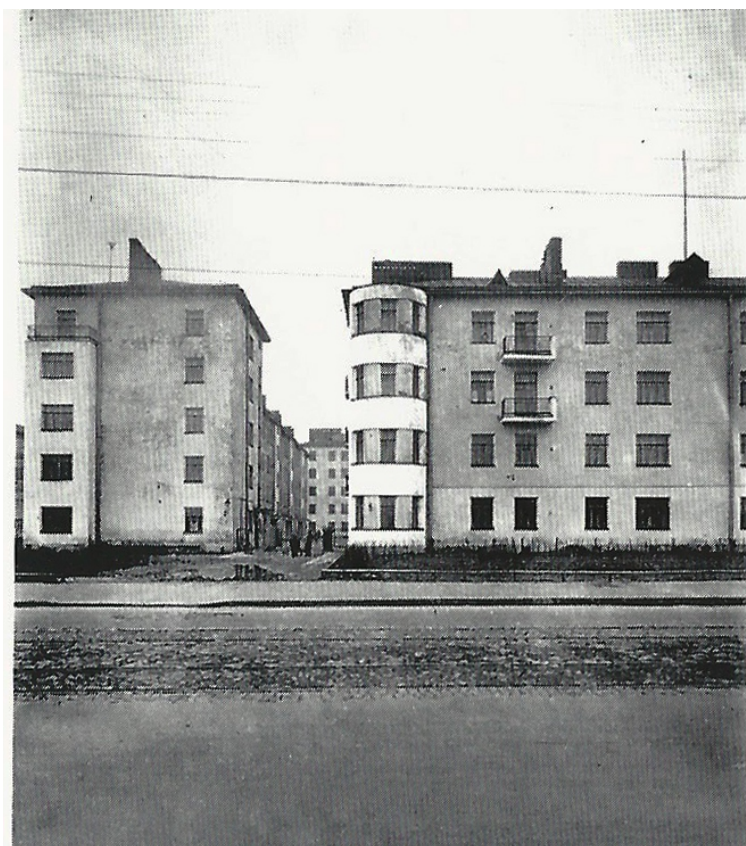
Ил. 7 Бабури́нский жилмассив.
Фасад дома №34-36.
1934 г.
ЦГА КФФД. Гр 67468.

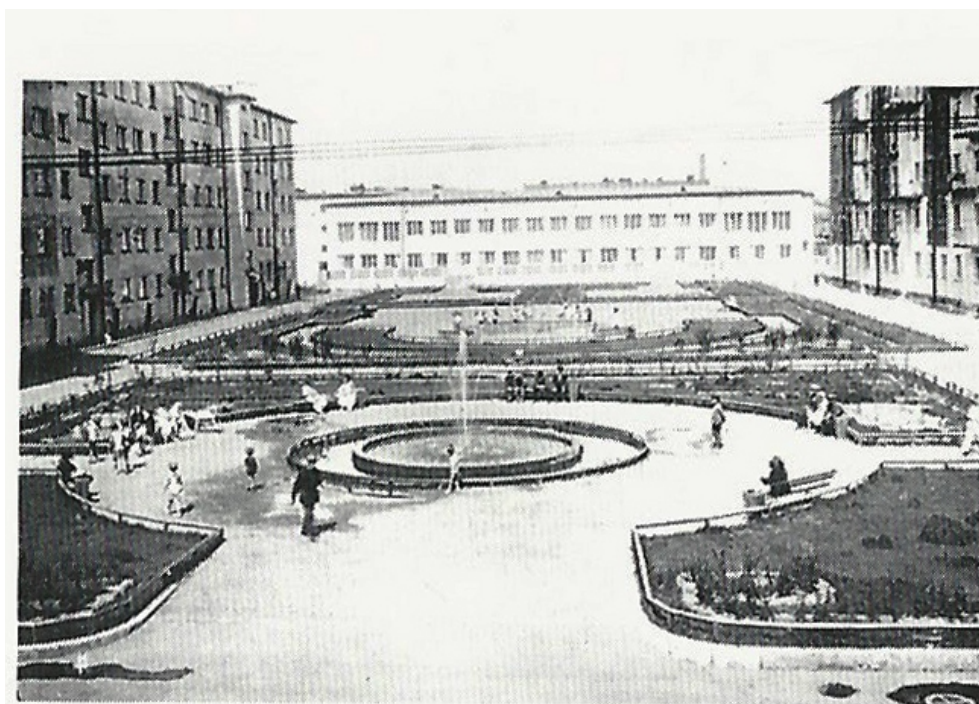
Ил. 8 Бабури́нский жи́лмассив.
Общий вид сквера.
1934 г.
ЦГА КФФД. Гр 49841.

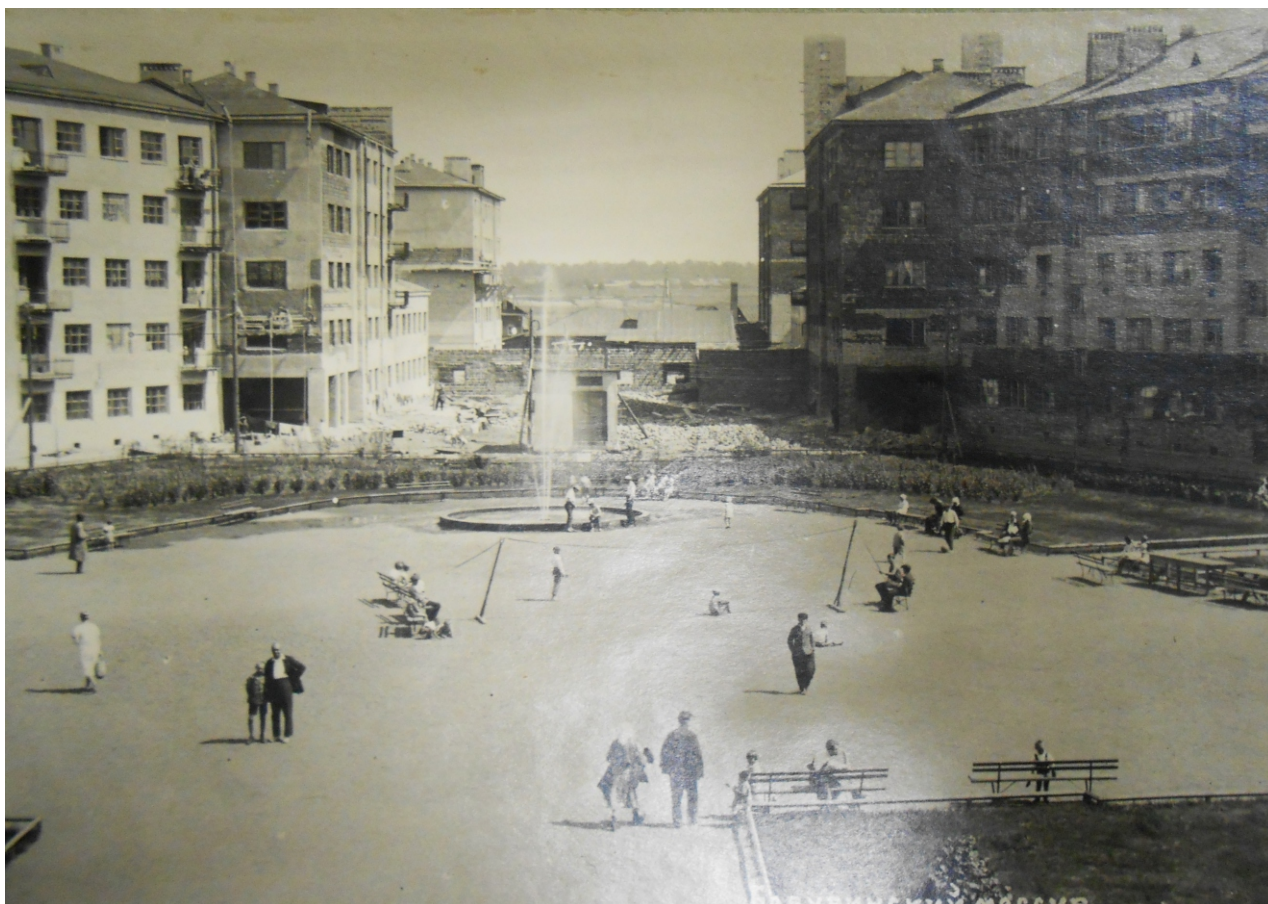
Ил. 9 Бабури́нский жилмассив.
Общий вид части жилмассива.
1934 г.
ЦГА КФФД. Гр 49835.

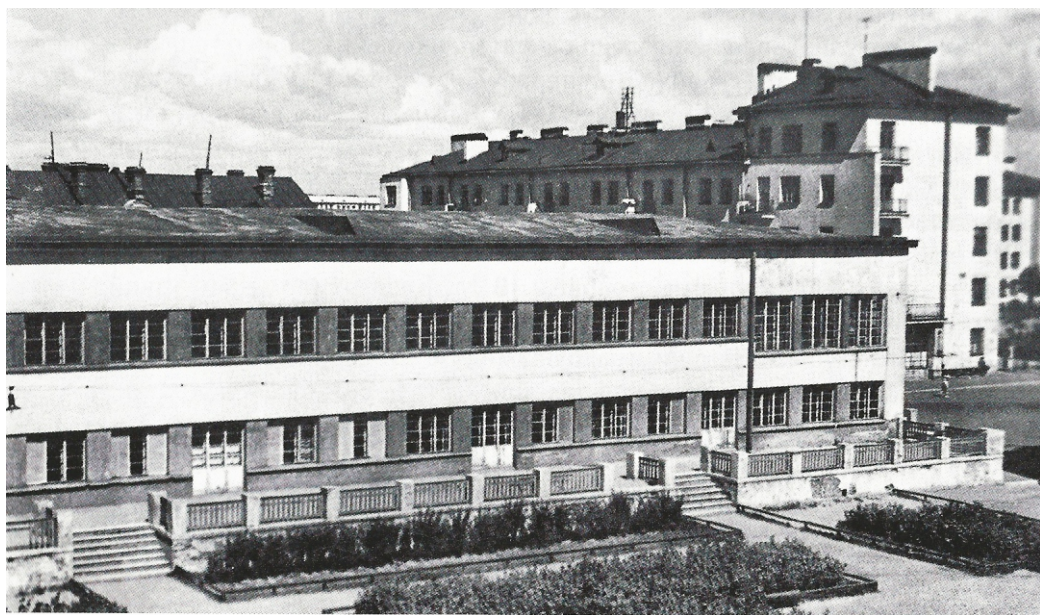
Ил. 10 Детские ясли Бабуриного жилмассива.
1936 г.
ЦГА КФФД. Ар 4271.

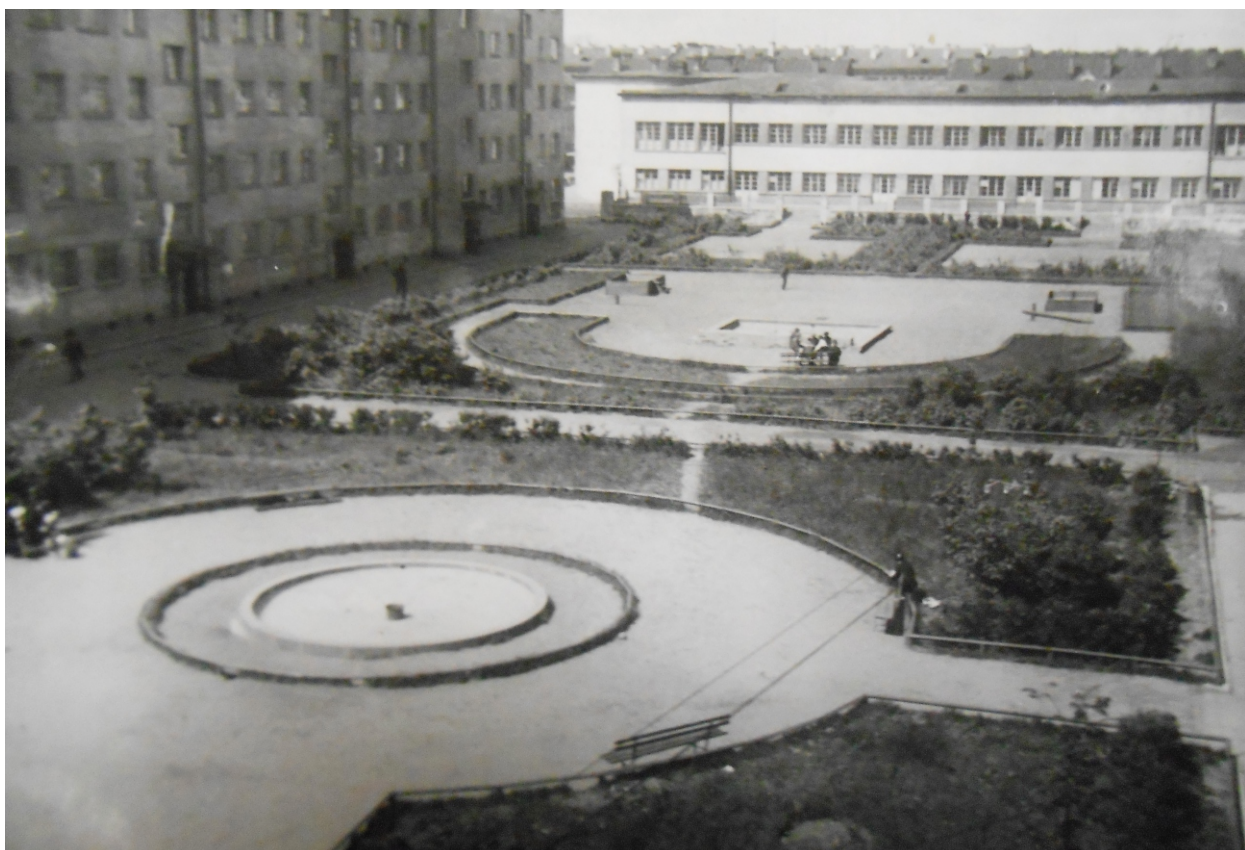
Ил. 11 Бабури́нский жилмассив.
Общий вид разбитого сквера.
1934 г.
ЦГА КФФД. Гр 49841.

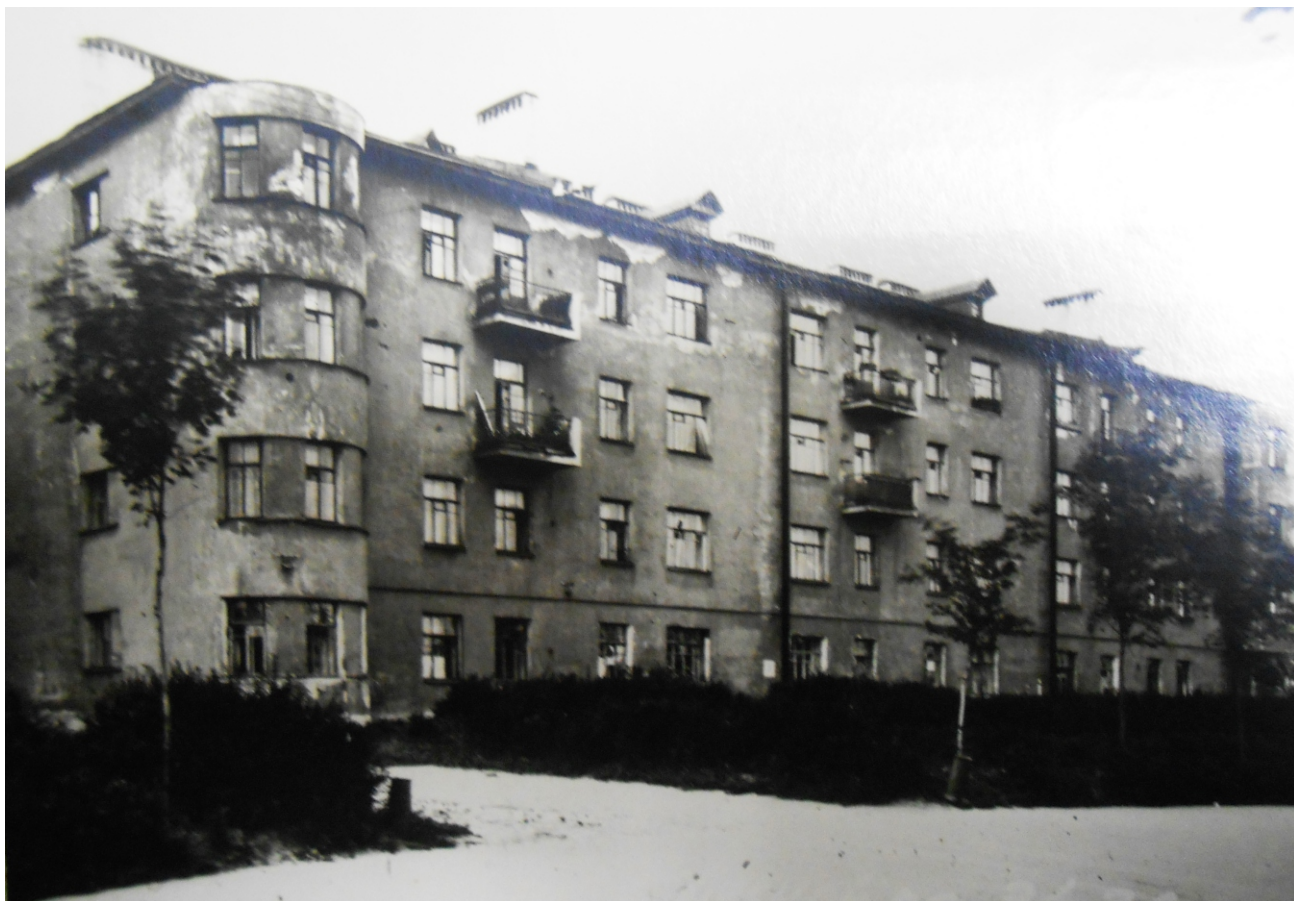
Ил. 12 Бабури́нский жилмассив.
Лесной проспект.
Фасад дома №34-36.
1949 г.
ЦГА КФФД. Гр 70428.

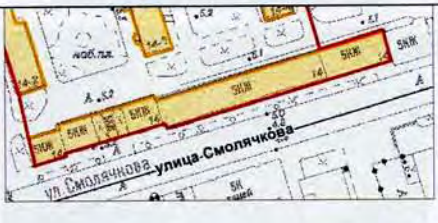
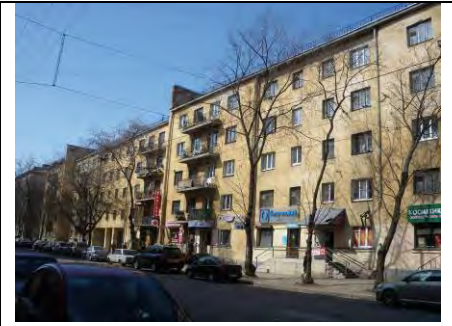
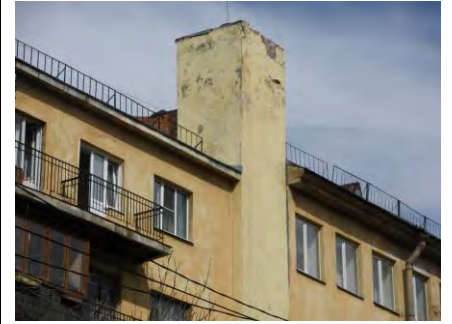
№ п.п.	Виды предметов охраны	Элементы предметов охраны	Фотофиксация
1	2	3	4
1	Объемно-пространственное решение:	конфигурация и габариты пятиэтажного здания, с воротным проездом в западной части, имеющим плоское перекрытие, и полукруглым выступом в западной половине северного фасада; конфигурация и габариты крыши (двускатная), включая две брандмауэрных стены и прямоугольную башню в южной части лицевого фасада; материал кровли – сталь;

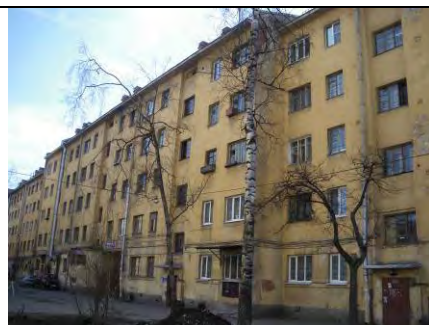
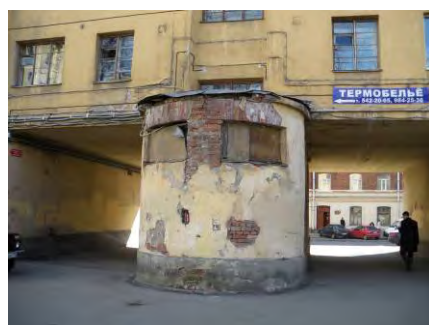
полукруглый выступ объема вестибюля;

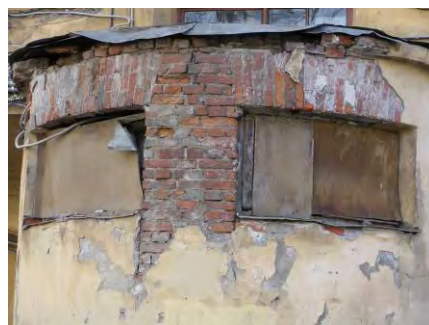
клинчатые перемычки оконных проемов полукруглого выступа;

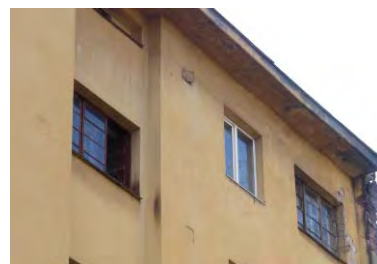
венчающий карниз;

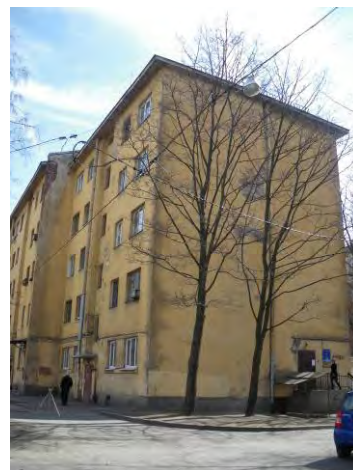
северный (торцевой) фасад:

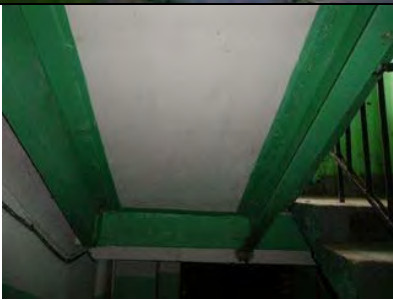
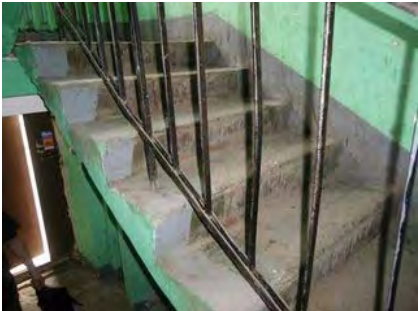
2	<p>Конструктивная система здания:</p>	<p>исторические наружные и внутренние капитальные стены (кирпичные);</p> <p>историческое местоположение 6-ти лестничных объемов; конструкция лестницы: марши (по косякам); материал ступеней (бетон);</p> <p>ограждение лестничных маршей - материал (черный металл), техника исполнения (прокат, ковка), рисунок (из прямых стоек);</p>

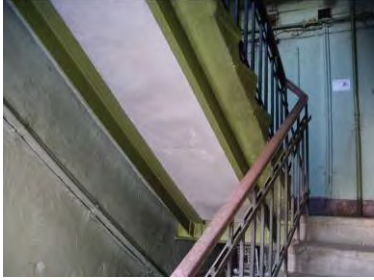
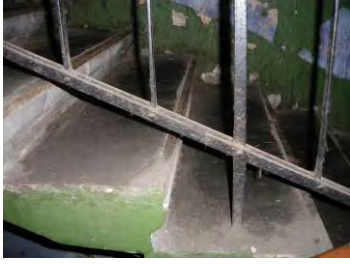
2	Конструктивная система здания:	<p>исторические наружные и внутренние капитальные стены (кирпичные); историческое местоположение 4-х лестничных объёмов; конструкция лестницы: марши (по косоурам);</p> <p>ограждение лестничных маршей - материал (черный металл), техника исполнения (прокат, ковка), рисунок (из прямых стоек).</p>

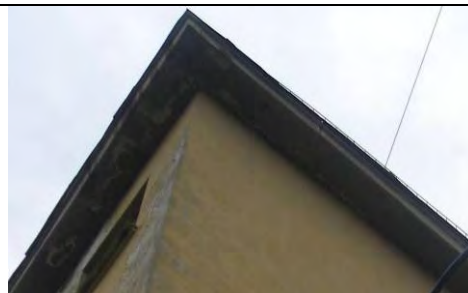
венчающий карниз;

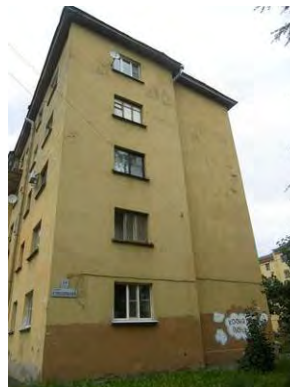
южный (торцовый) фасад с одноосевым выступом:
венчающий карниз.

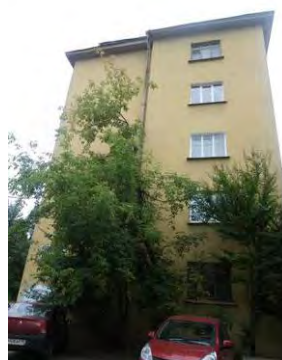
северный (торцовый) фасад с одноосевым выступом:
венчающий карниз.

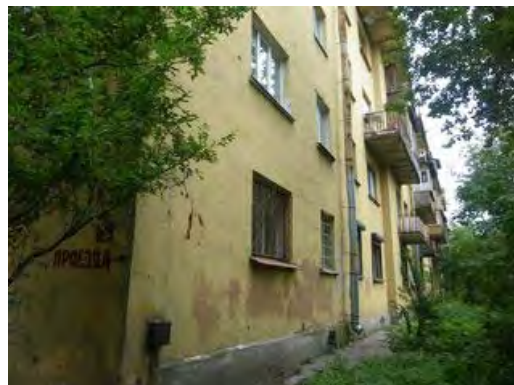
западный фасад:

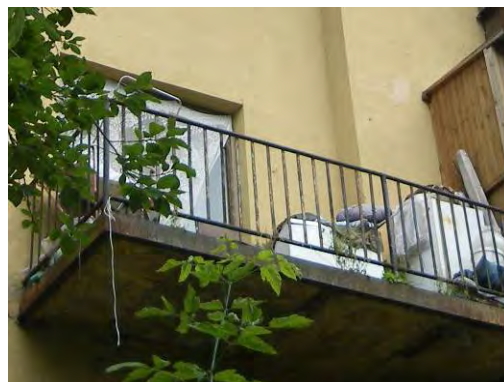
двенадцать балконов: местоположение, габариты и конфигурация (прямоугольных в плане);

ограждения балконов - материал (черный металл), техника исполнения (прокат, ковка), рисунок (из редко расставленных прямых стоек);

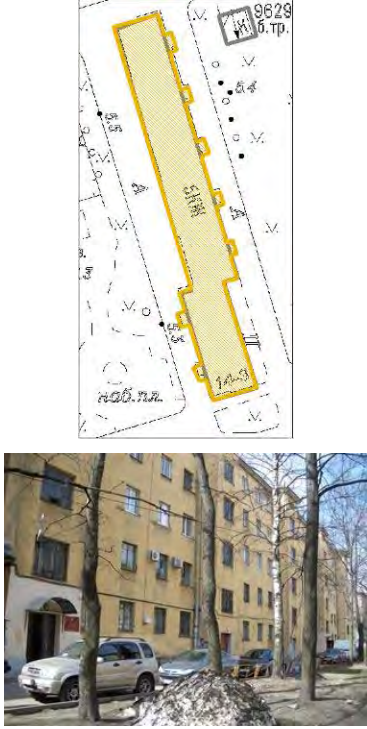
№ п.п.	Виды предметов охраны	Элементы предметов охраны	Фотофиксация
1	2	3	4
1	Объёмно-пространственное решение:	габариты и конфигурация пятиэтажного здания с пятью выступами лестничных объемов на восточном фасаде и с выдвинутой с южной стороны частью двух парадных, с эркером и выступом лестничного объема западного фасада; исторические форма и габариты крыш (двускатная); материал кровли – сталь.

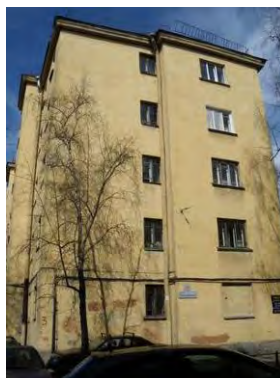
южный (торцовый) фасад с одноосевым выступом:
 венчающий карниз.

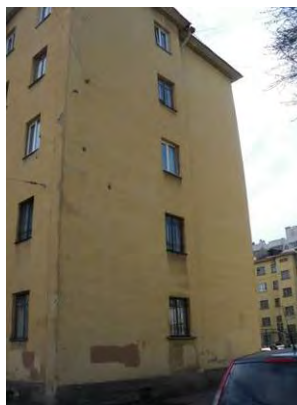
северный (торцовый) фасад с одноосевым выступом:
 венчающий карниз.

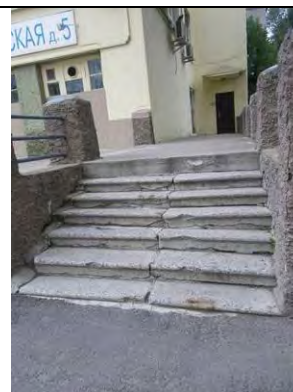
габариты и конфигурация крыльца террасы;
 материал ступеней крыльца - бетон;
 двадцать два столба террасы:
 конфигурация, габариты, конструкция и материал (железобетон);

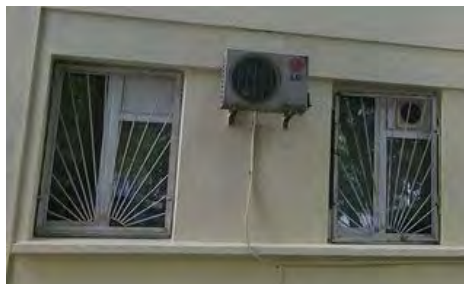
северный фасад:
 оформление оконных проемов 1-го этажа:
 уплощенная ниша оконных проемов с гладкими межоконными простенками;
 подоконная тяга;

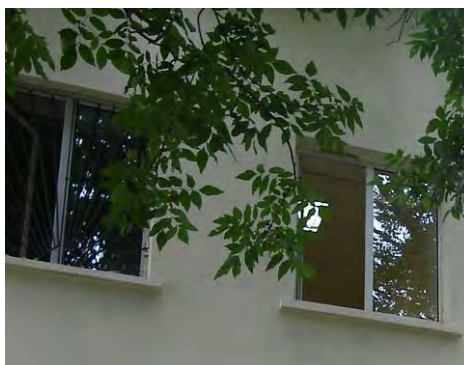
оформление оконных проемов 2-го этажа:
 подоконные доски;

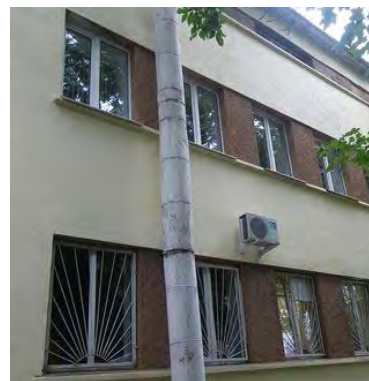
оформление оконных проемов выступающей северо-западной части:
 уплощенные ниши оконных проемов с межоконными простенками, выделенными штукатуркой «под шубу» терракотового цвета;
 подоконные тяги на уровне 1-го и 2-го этажей;

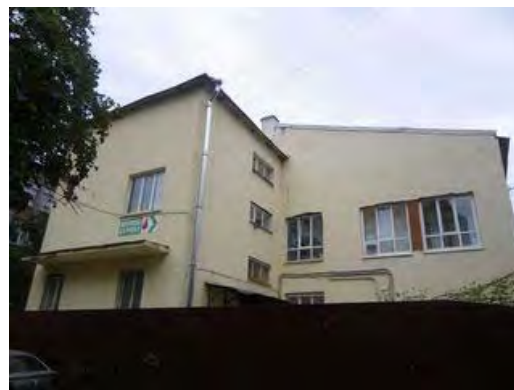
западный (торцевой) фасад:
 бетонный козырек над оконными проемами 1-го этажа выступающей части фасада;
 подоконные доски;

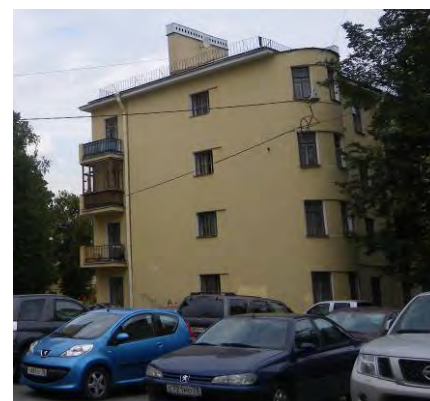
оформление неглубокой прямоугольной ниши оконных проемов по центральной оси;
заглубленные простенки между крайней и средней осями полукруглого в плане выступа;

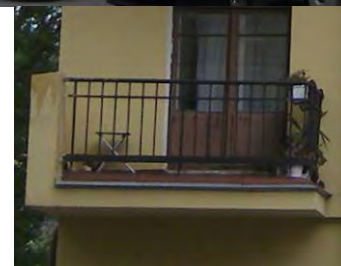
габариты, конфигурация, материал (бетон) балконных блоков (балконная плита с торцевым ограждением);
ограждение балконов - материал (черный металл), техника исполнения (прокат, вальцовка, ковка), рисунок (прямые стойки, соединенные в верхней и нижней частях горизонтальной полосой, поручень из гнутой трубы);

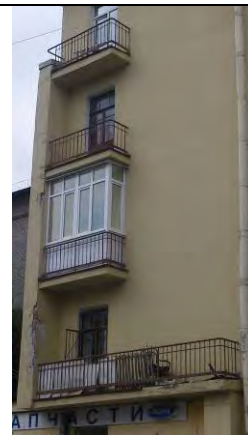
контрфорс в уровне 2-5 этажей;

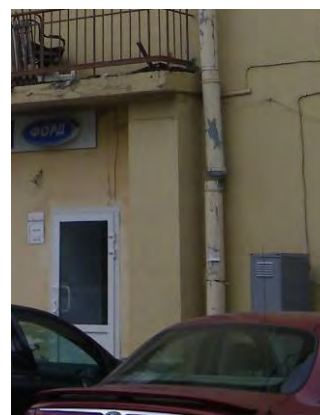
пристенный пилон, поддерживающий широкий балкон в уровне 2-го этажа;

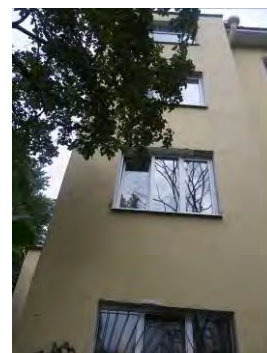
западный фасад:
раскреповка фасада по крайней северной оси;

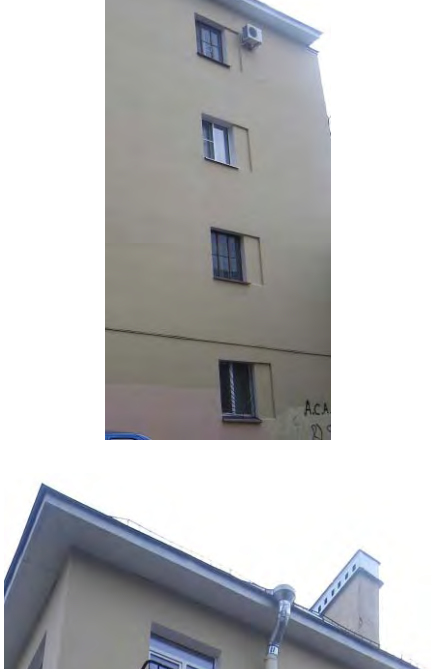
<p>оформление прямоугольной нишей оконных проемов по крайней западной оси;</p> <p>венчающий карниз;</p>

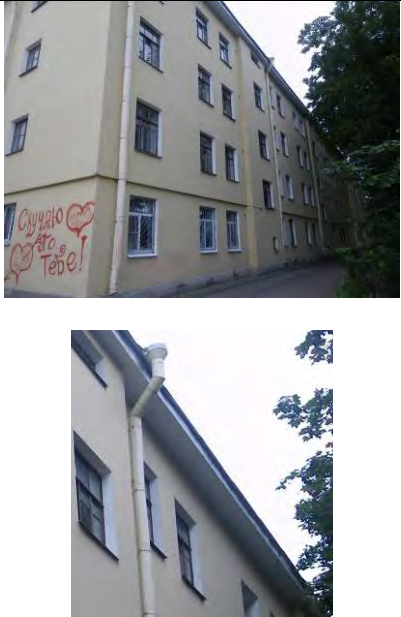
<p>северный фасад: одноосевые раскреповки лестничных объемов; горизонтальная раскреповка фасада в уровне 1-го этажа;</p> <p>венчающий карниз.</p>

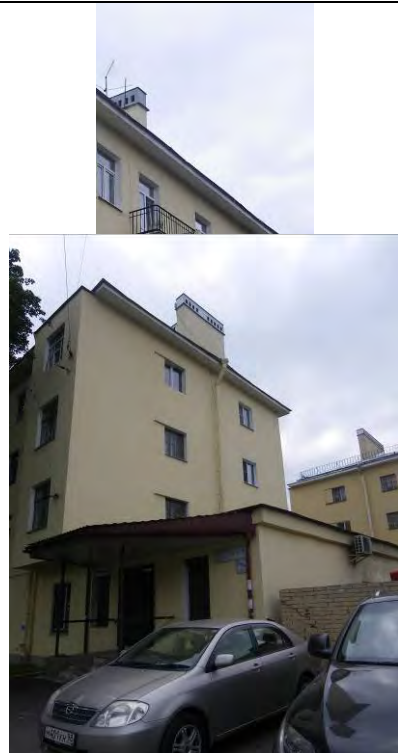
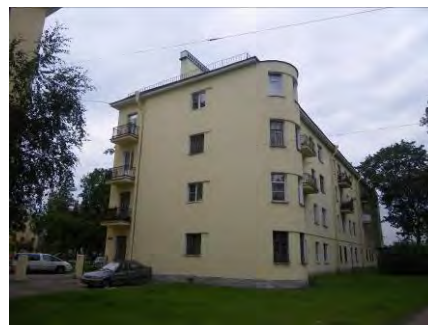
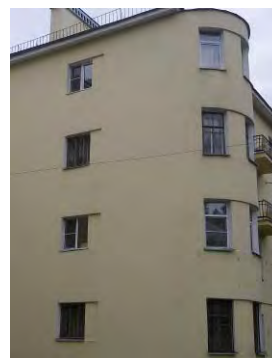
южный фасад:

оформление прямоугольной нишей оконных проемов
по центральной оси;
заглубленные простенки между крайней и средней
осями полукруглого в плане выступа;

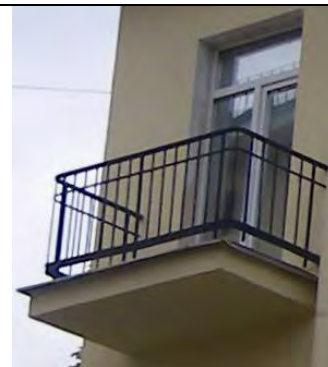
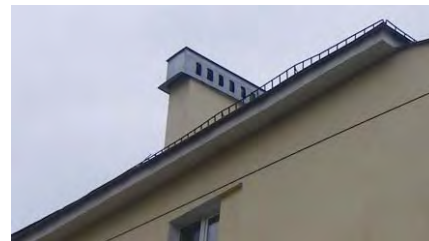
три балкона по крайней западной оси в уровне 2-4-го этажей:

местоположение, габариты, конфигурация;
ограждение балконов - материал (черный металл),
техника исполнения (прокат, вальцовка, ковка),
рисунок (прямые стойки, соединенные в верхней и
нижней частях горизонтальной полосой), поручень из
гнутой трубы;

венчающий карниз.

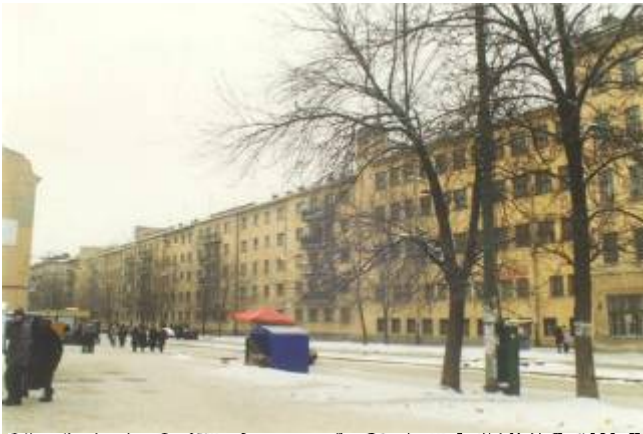
Фото или схематический план

По объемно-пространственному и планировочному решению жилые корпуса комплекса составляют две группы (по четыре дома каждая), расположенные на территории двух кварталов, разделенных Тобольской ул. Разнообразие лаконичному решению вытянутых прямоугольных зданий придадут повышенные на один этаж объемы на флангах (у трех домов в северной группе и одного дома - в южной), ризалиты и эркеры, мелкая креповка, дробящая фасады, стены, выходящие за пределы объемов, вертикали балконов с металлическим ограждением из стоек.

Северная группа из четырехэтажных домов формируют угол Лесного пр. и Тобольской ул., образуют обширный внутренний двор, закрытый со стороны улиц мет. оградой из стоек и ж/б. пилонов, поставленных углами в сторону проездов (ограда по Тобольской ул. утрачена). Цоколи зданий облицованы известняком. Объемы трех домов отмечены полукруглыми выступами на флангах. Входы этих зданий оформлены боковой лопаткой из известнякового камня, поддерживающей железобетонный козырек. Справа от двери - прямоугольное окошко с известняковым подоконником, опирающееся на облицовку нижней части стены из того же камня. Входы четвертого дома с ж/б козырьками устроены в неглубоких нишах. В высоких проемах - стеклянные фрамуги дверей.

Южная группа - четыре пятиэтажных дома: один находится по кр. линии ул. Смолячкова, три - перпендикулярно первому, все образуют внутренние дворы. Цоколи зданий оштукатурены. Объемы внутренних домов - ступенчатые в плане. Мелкая креповка фасадов, поднимающиеся из кровли брандмауэры, чередование длинных и коротких балконов дробят протяженность фасадов и вносят разнообразие в их монотонность. Большой прямоугольный проезд, устроенный в доме по ул. Смолячкова, разделен мощным пилоном с помещением внутри. На дворовом фасаде пилон решен в виде полукруглого в плане выступа с двумя лежачими окнами. На уличном фасаде проезд разделен двумя столбами.

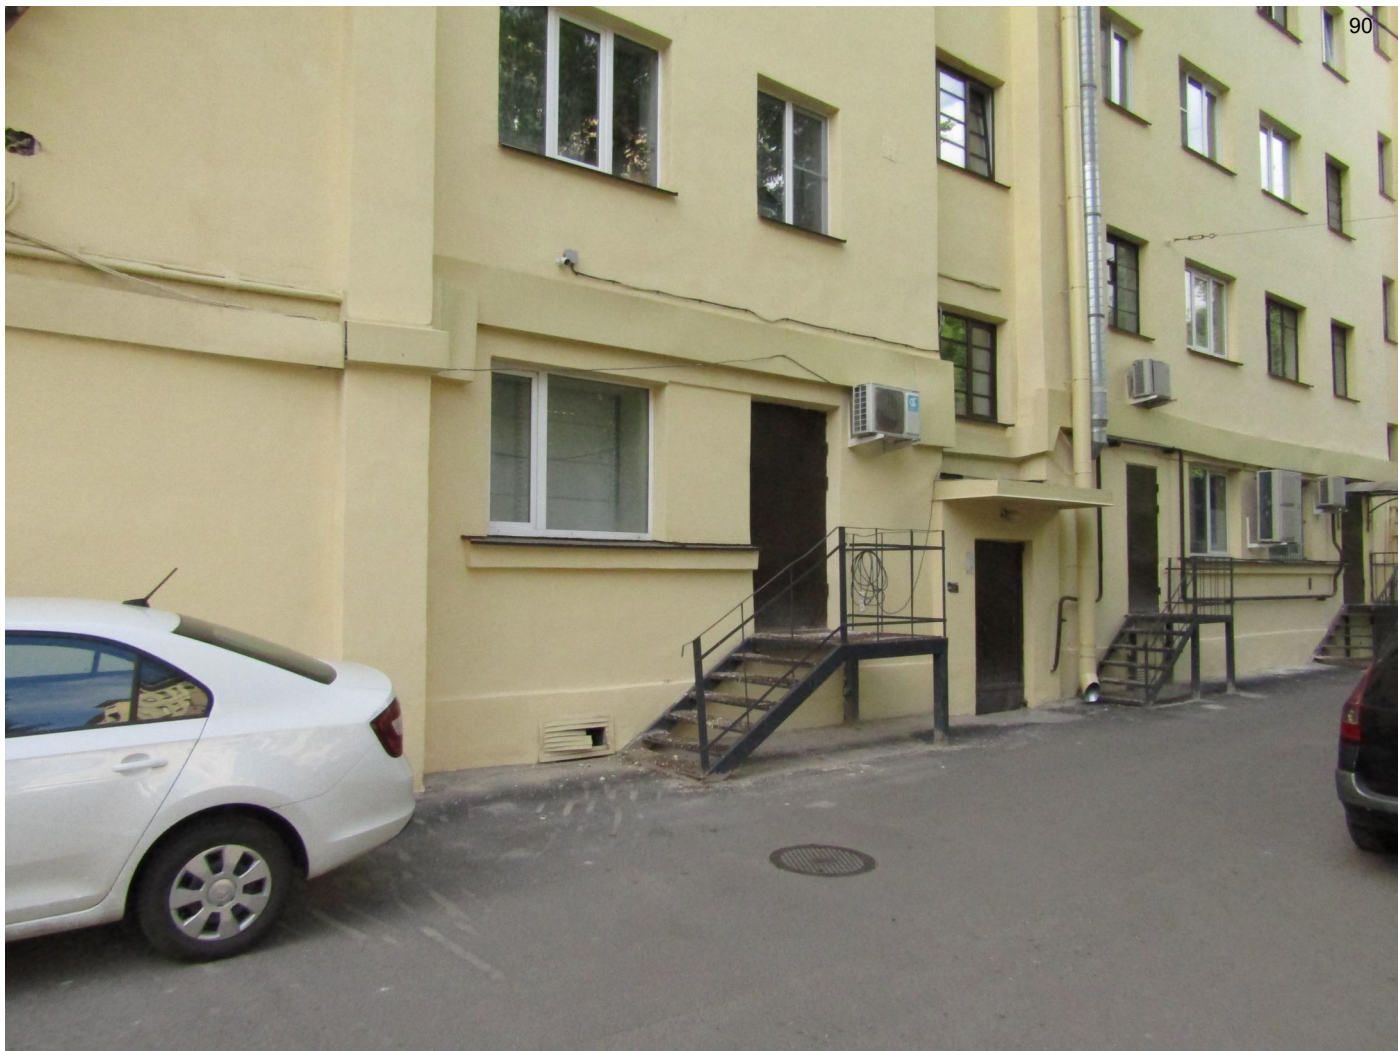
1. Выявленный объект культурного наследия «Жилой дом», входящий в состав выявленного объекта культурного наследия «Комплекс зданий Бабуриного жилмассива» по адресу: Санкт-Петербург, Выборгский район, ул. Смолячкова, дом 14, корп. 1, лит. Б
Вид на дворовой фасада

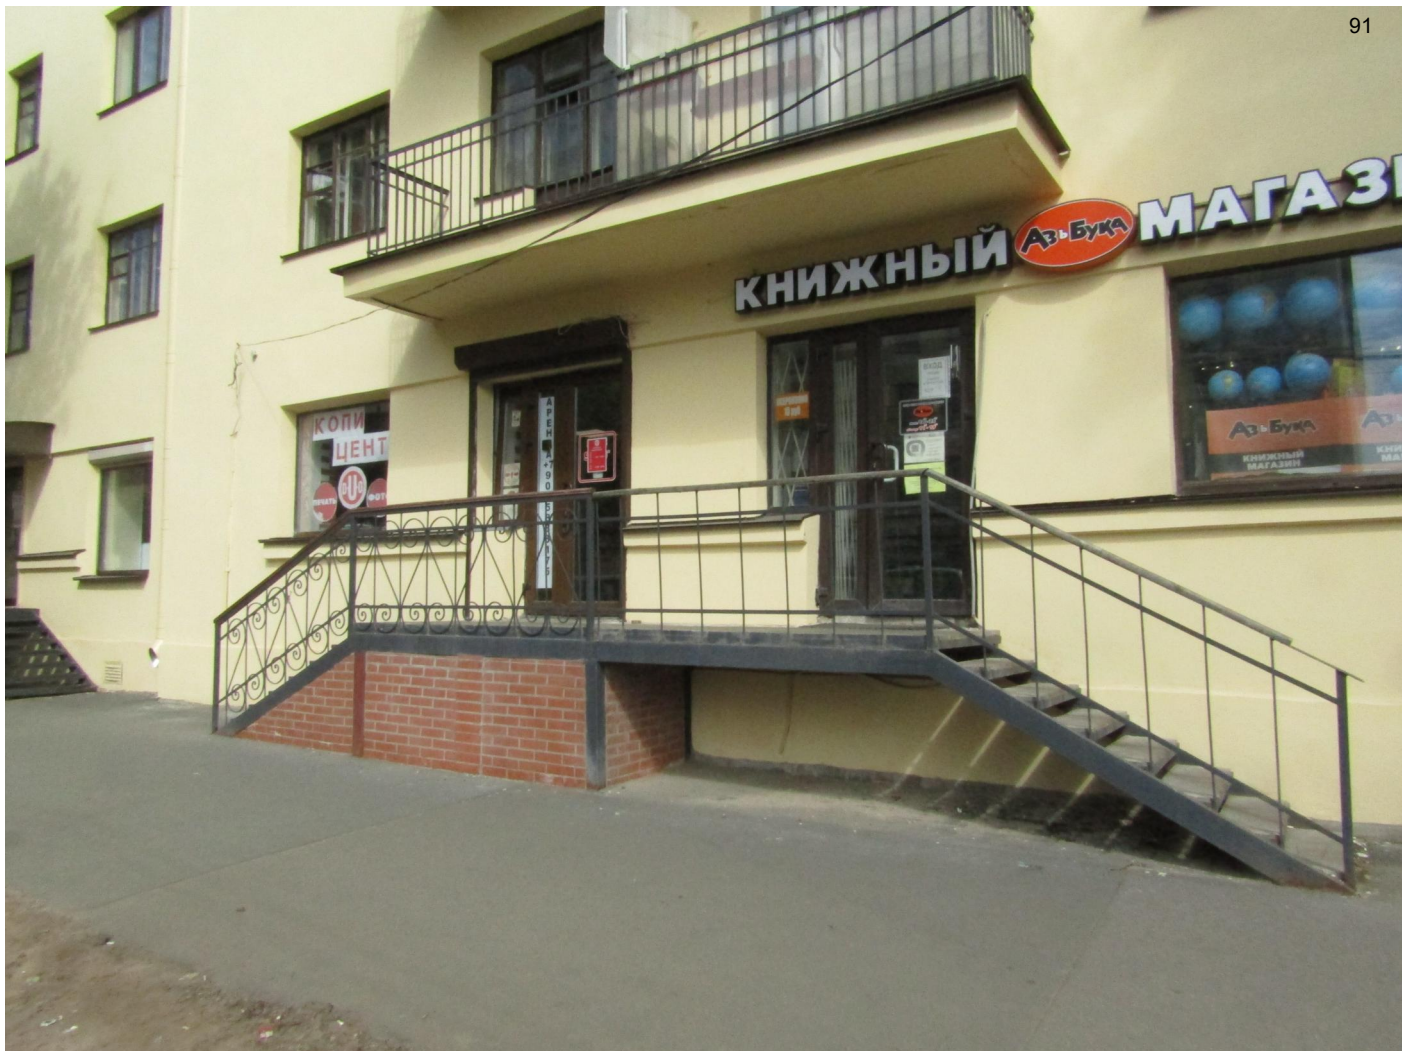
2. Выявленный объект культурного наследия «Жилой дом», входящий в состав выявленного объекта культурного наследия «Комплекс зданий Бабуриного жилмассива» по адресу: Санкт-Петербург, Выборгский район, ул. Смольячкова, дом 14, корп. 1, лит. Б Вид на крыльцо и вход в квартиру №79

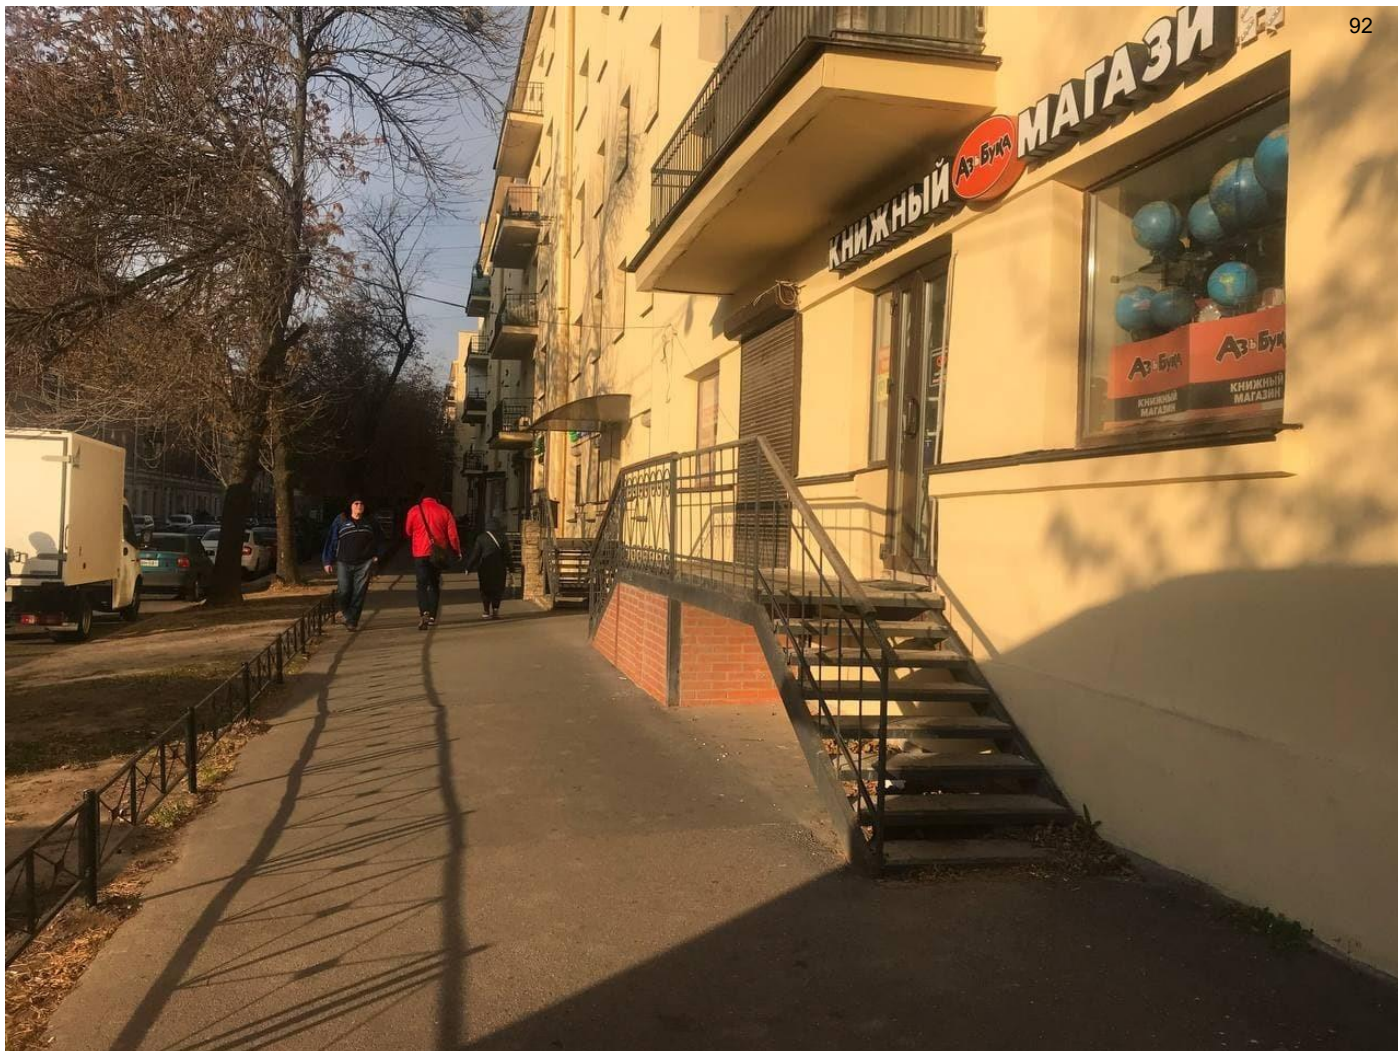
3. Выявленный объект культурного наследия «Жилой дом», входящий в состав выявленного объекта культурного наследия «Комплекс зданий Бабуриного жилмассива» по адресу: Санкт-Петербург, Выборгский район, ул. Смольячкова, дом 14, корп. 1, лит. Б
Вид на крыльцо и вход в квартиру №79

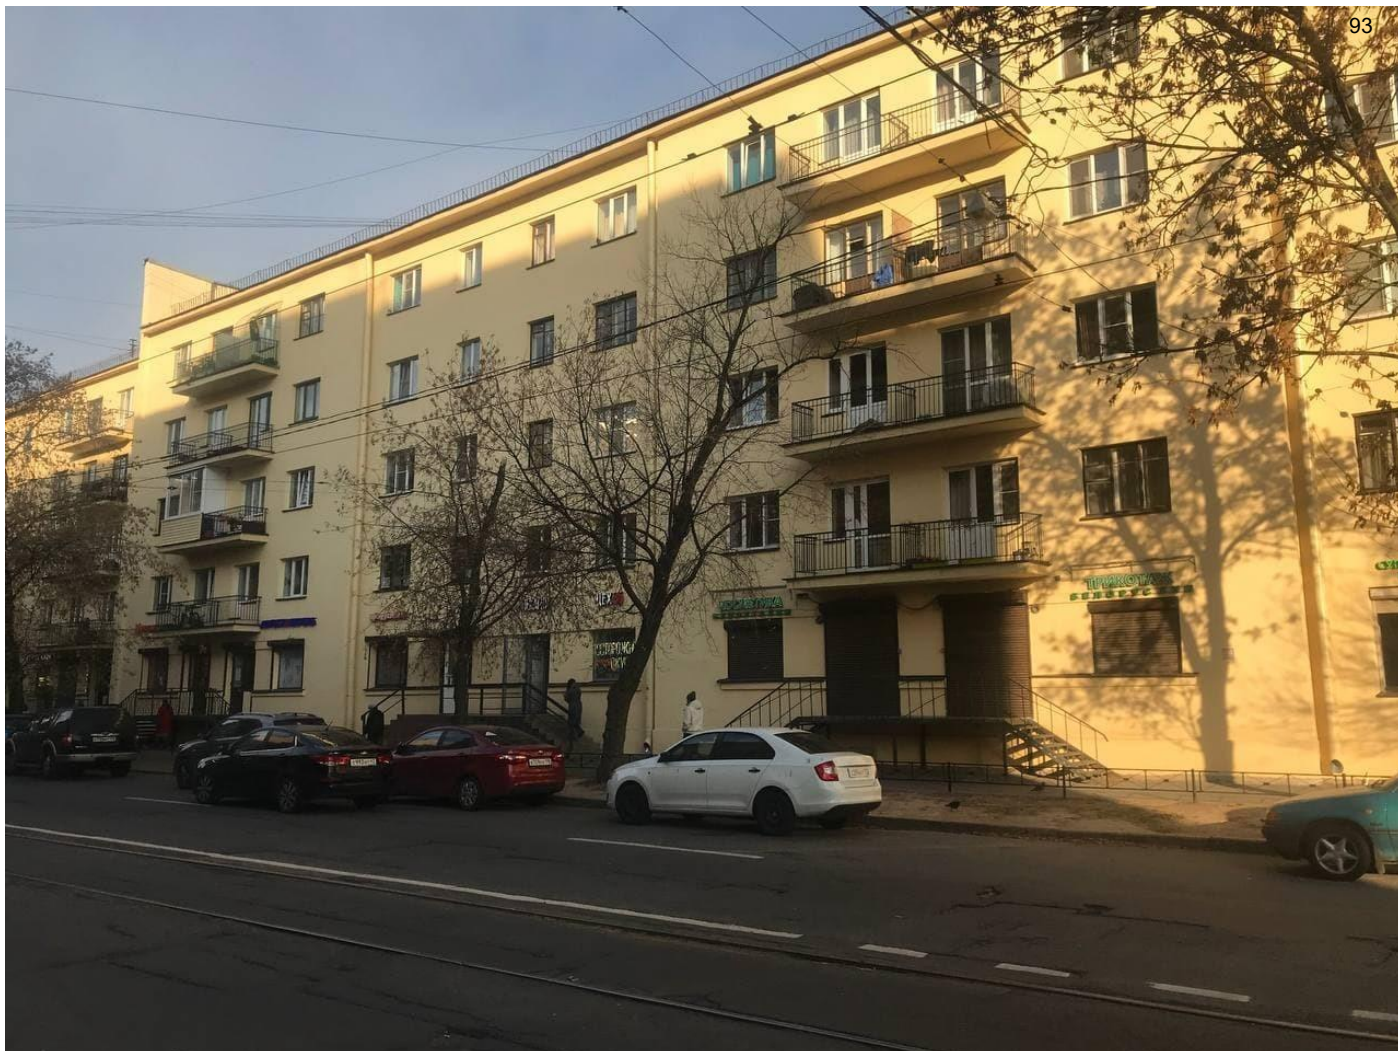
5. Выявленный объект культурного наследия «Жилой дом», входящий в состав выявленного объекта культурного наследия «Комплекс зданий Бабуриного жилмассива» по адресу: Санкт-Петербург, Выборгский район, ул. Смольячкова, дом 14, корп. 1, лит. Б
Вид на фасад с противоположной стороны ул. Смольячкова

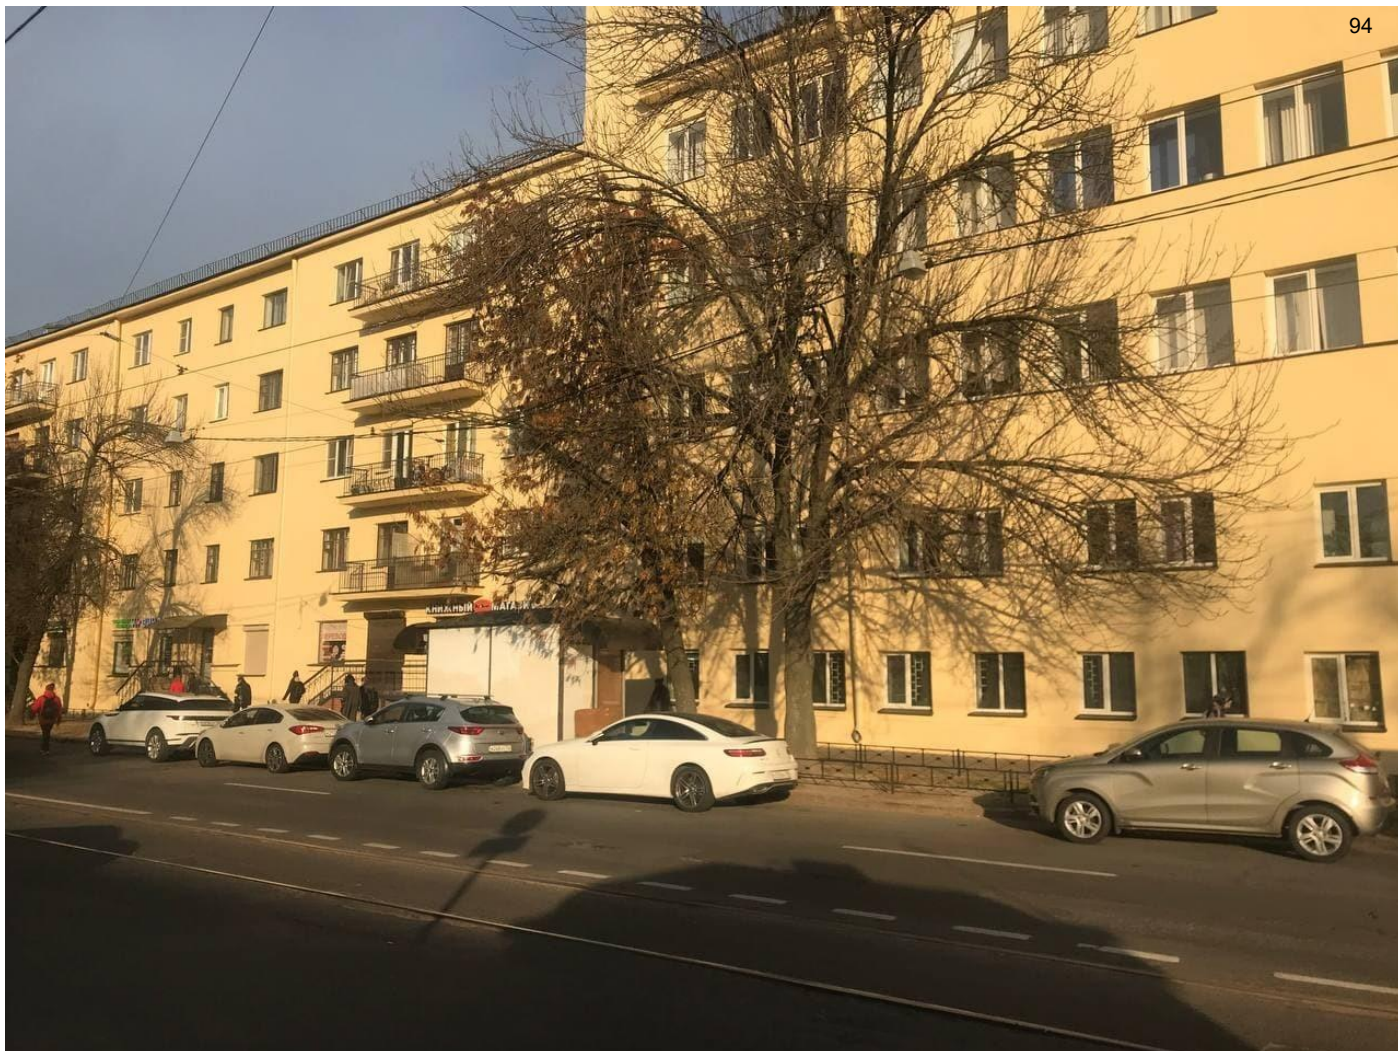
6. Выявленный объект культурного наследия «Жилой дом», входящий в состав выявленного объекта культурного наследия «Комплекс зданий Бабуриного жилмассива» по адресу: Санкт-Петербург, Выборгский район, ул. Смолячкова, дом 14, корп. 1, лит. Б
Вид на фасад с противоположной стороны ул. Смолячкова
