АКТ

по результатам государственной историко-культурной экспертизы проектной документации на проведение работ по сохранению выявленного объекта культурного наследия «Жилой дом», по адресу: Санкт-Петербург, ул. Смолячкова, д. 14, корпус 1, литера Б, входящего в состав выявленного объекта культурного наследия «Комплекс зданий Бабуриного жилмассива», по адресу: Санкт-Петербург, Лесной пр., 34-36, корп.1, 2, 3, 4; Смолячкова ул., 14, корп.1, 2, 3, 4; Тобольская ул., 5: «Ремонт и приспособление для современного использования кв. № 79 на выявленном объекте культурного наследия «Жилой дом», входящем в состав выявленного объекта культурного наследия «Комплекс зданий Бабуриного жилмассива» по адресу: Санкт-Петербург, Выборгский район, ул. Смолячкова, дом 14, корп. 1, лит. Б», выполненной в 2021 г., ООО «КАНТ», шифр: 10-21-СМ14

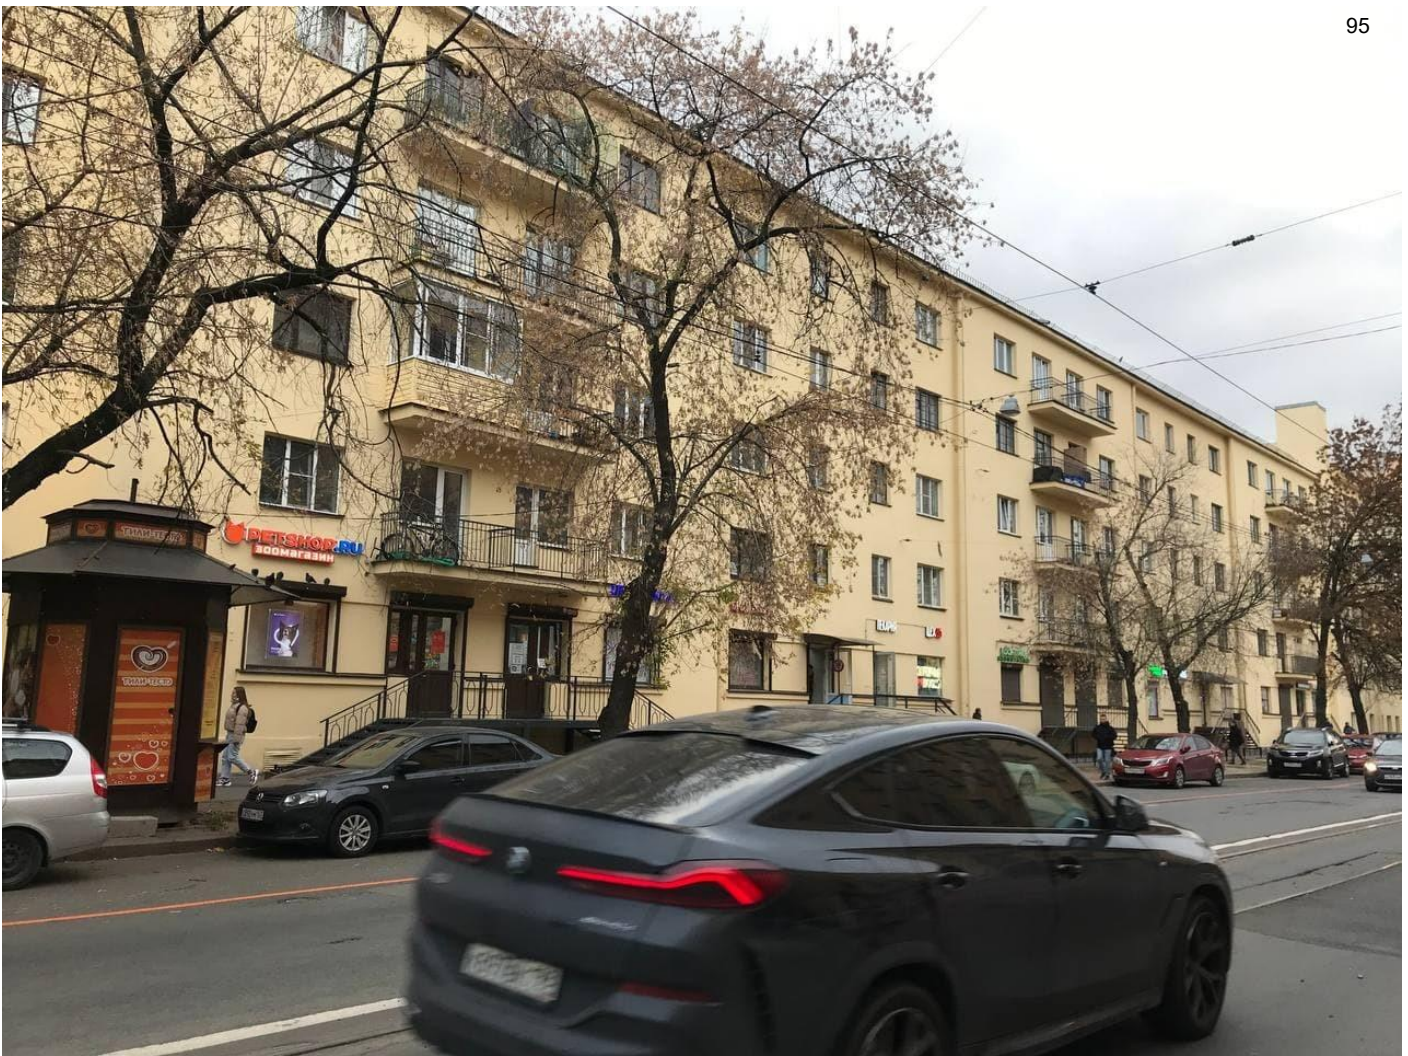
7. Выявленный объект культурного наследия «Жилой дом», входящий в состав выявленного объекта культурного наследия «Комплекс зданий Бабуриного жилмассива» по адресу: Санкт-Петербург, Выборгский район, ул. Смольячкова, дом 14, корп. 1, лит. Б
Вид на фасад с противоположной стороны ул. Смольячкова

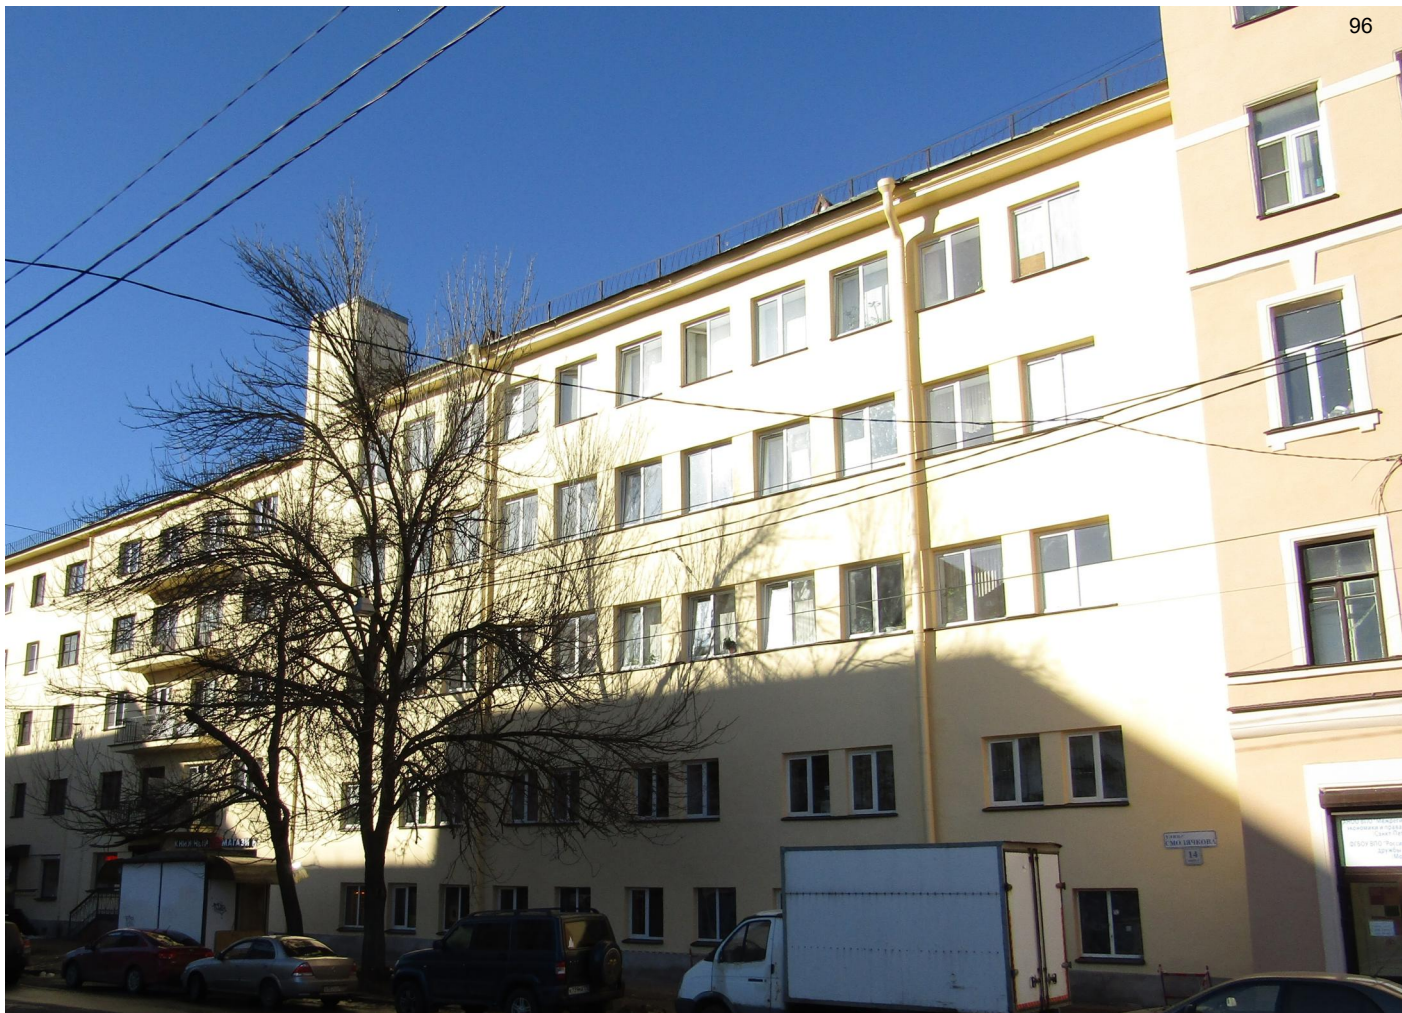
8. Выявленный объект культурного наследия «Жилой дом», входящий в состав выявленного объекта культурного наследия «Комплекс зданий Бабуриного жилмассива» по адресу: Санкт-Петербург, Выборгский район, ул. Смолячкова, дом 14, корп. 1, лит. Б
Вид на фасад с противоположной стороны ул. Смолячкова

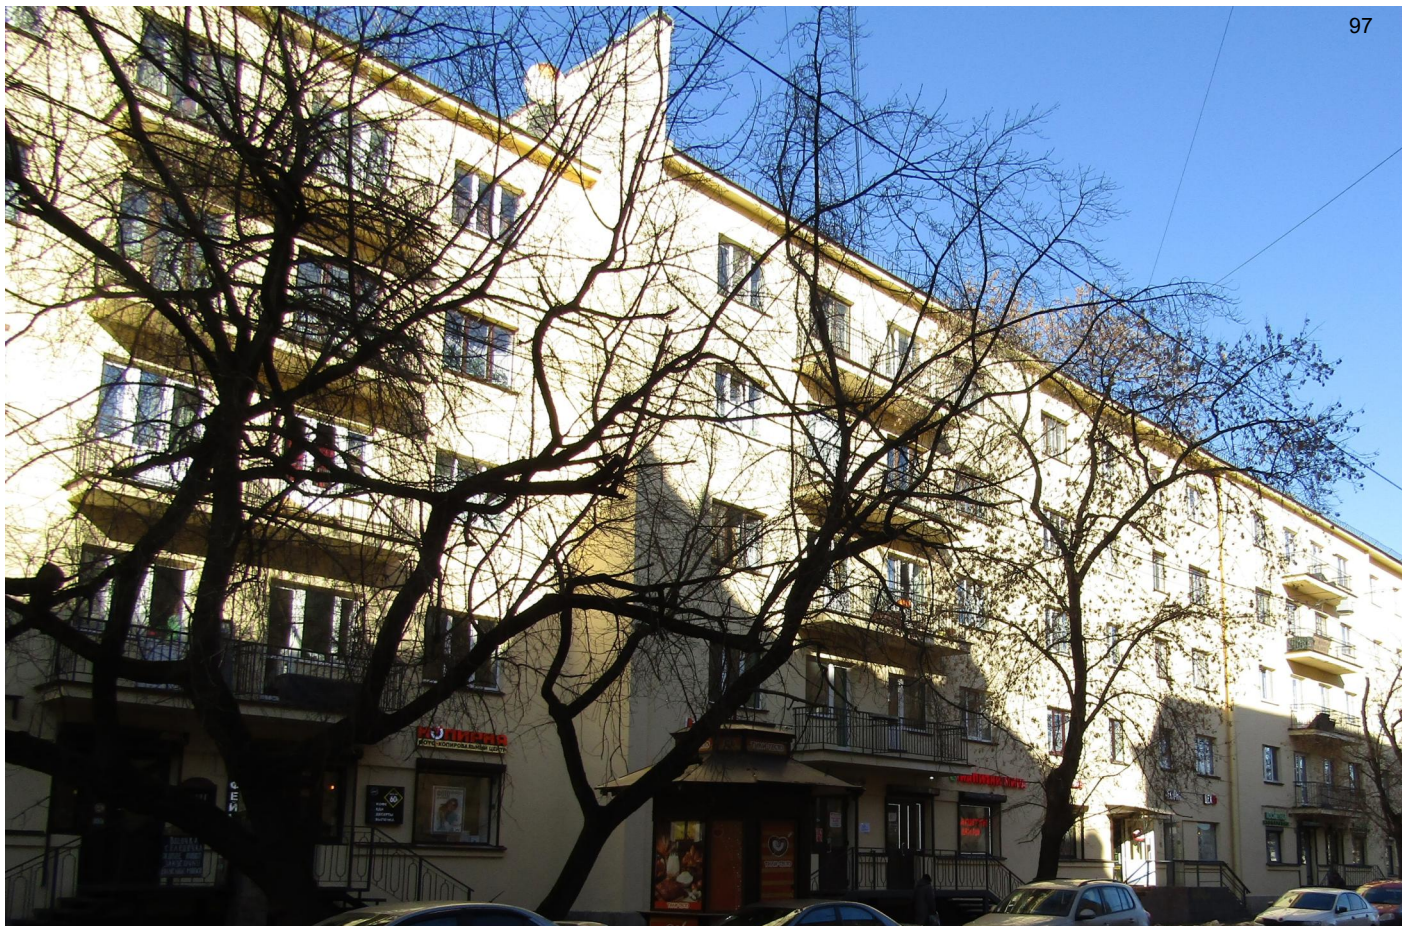
9. Выявленный объект культурного наследия «Жилой дом», входящий в состав выявленного объекта культурного наследия «Комплекс зданий Бабуриного жилмассива» по адресу: Санкт-Петербург, Выборгский район, ул. Смолячкова, дом 14, корп. 1, лит. Б
Вид на фасад с противоположной стороны ул. Смолячкова

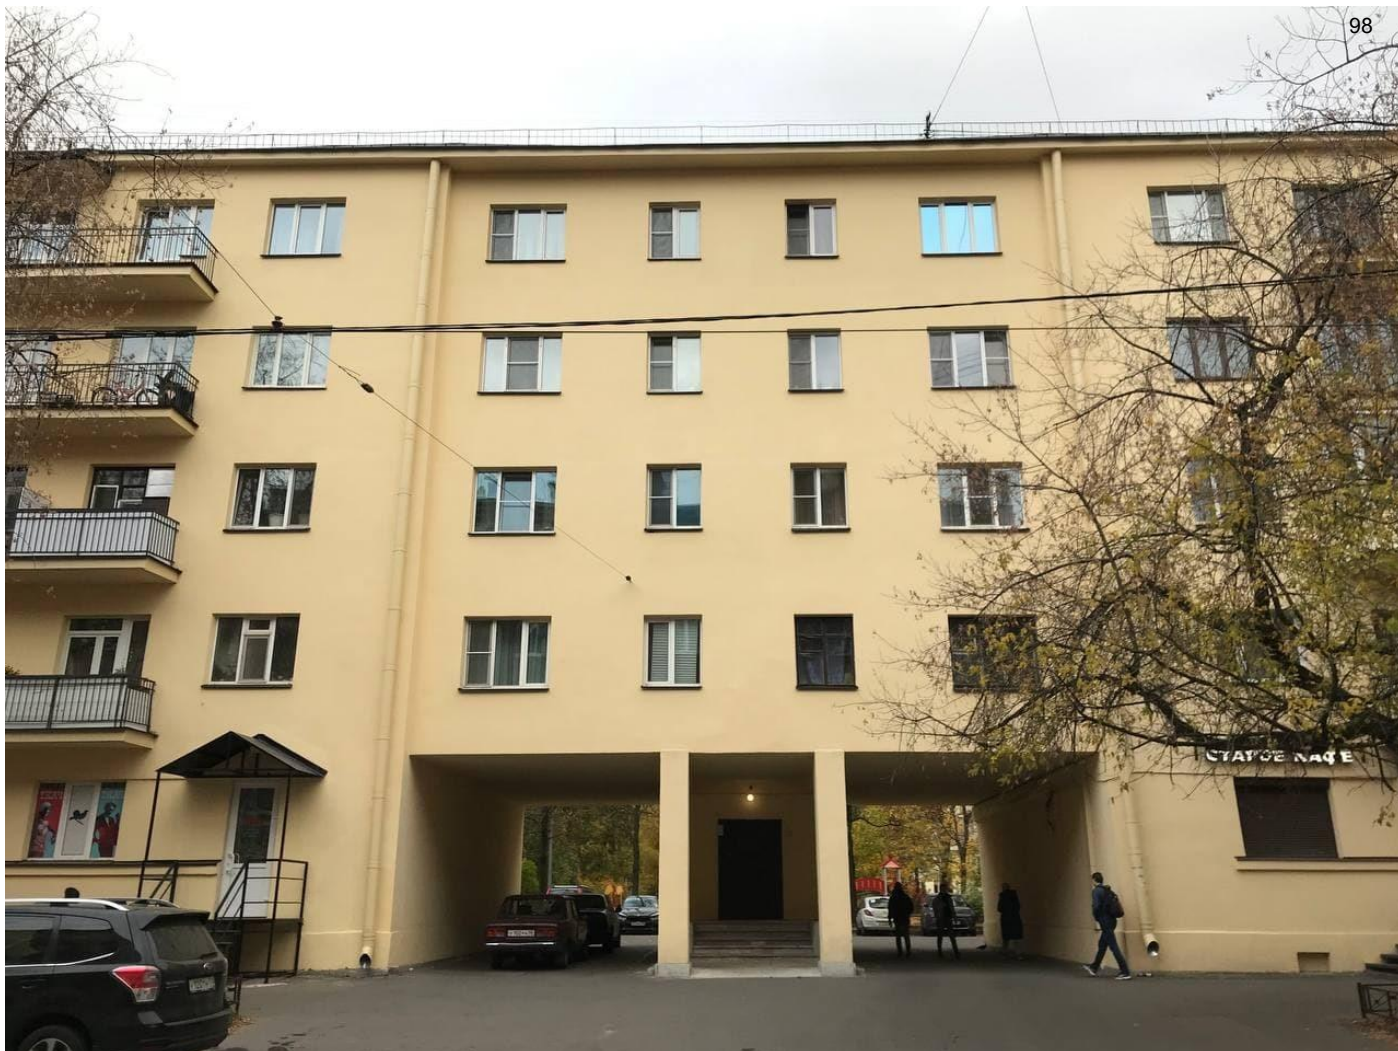
10. Выявленный объект культурного наследия «Жилой дом», входящий в состав выявленного объекта культурного наследия «Комплекс зданий Бабуриного жилмассива» по адресу: Санкт-Петербург, Выборгский район, ул. Смольяčkова, дом 14, корп. 1, лит. Б Вид со стороны ул. Смольяčkова

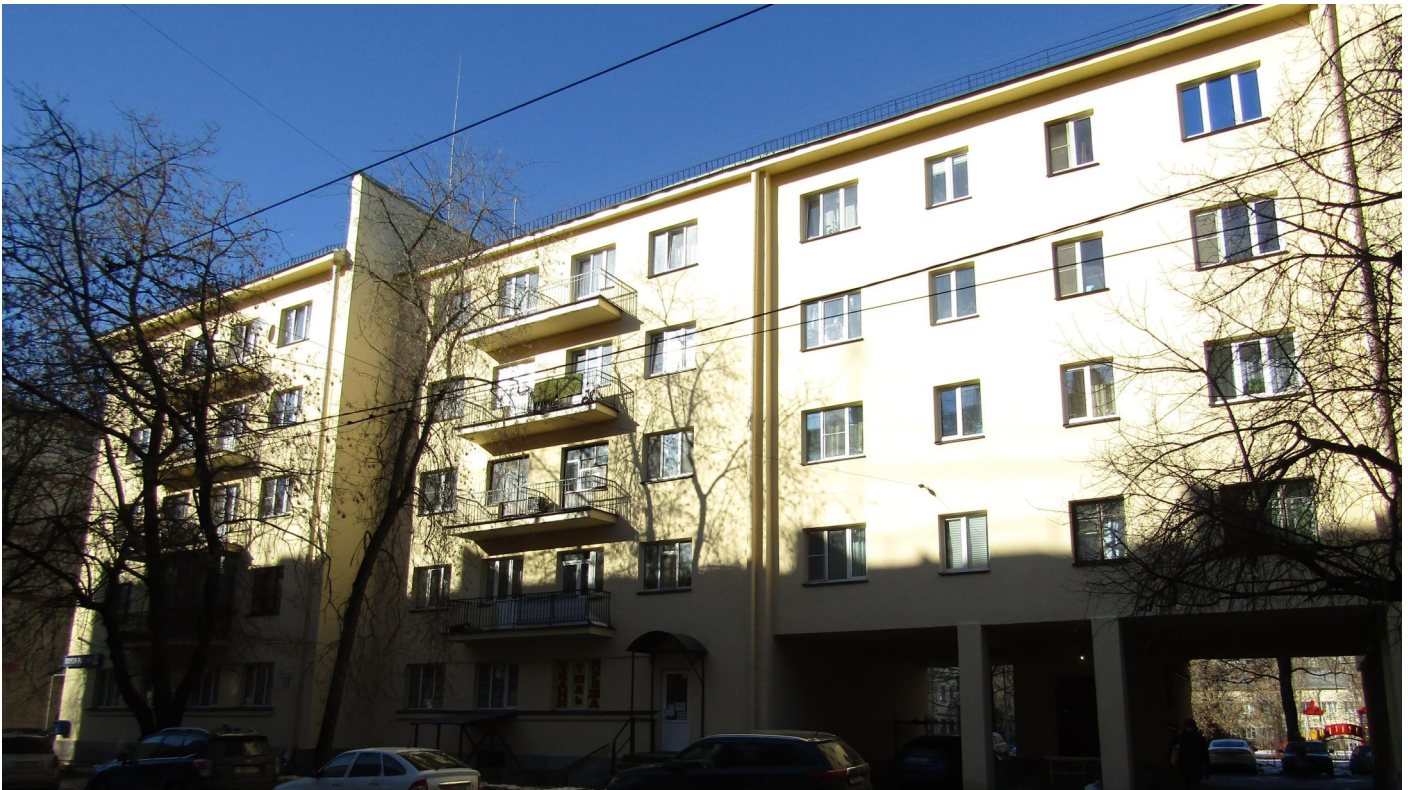
11. Выявленный объект культурного наследия «Жилой дом», входящий в состав выявленного объекта культурного наследия «Комплекс зданий Бабуриного жилмассива» по адресу: Санкт-Петербург, Выборгский район, ул. Смолячкова, дом 14, корп. 1, лит. Б Вид со стороны ул. Смолячкова

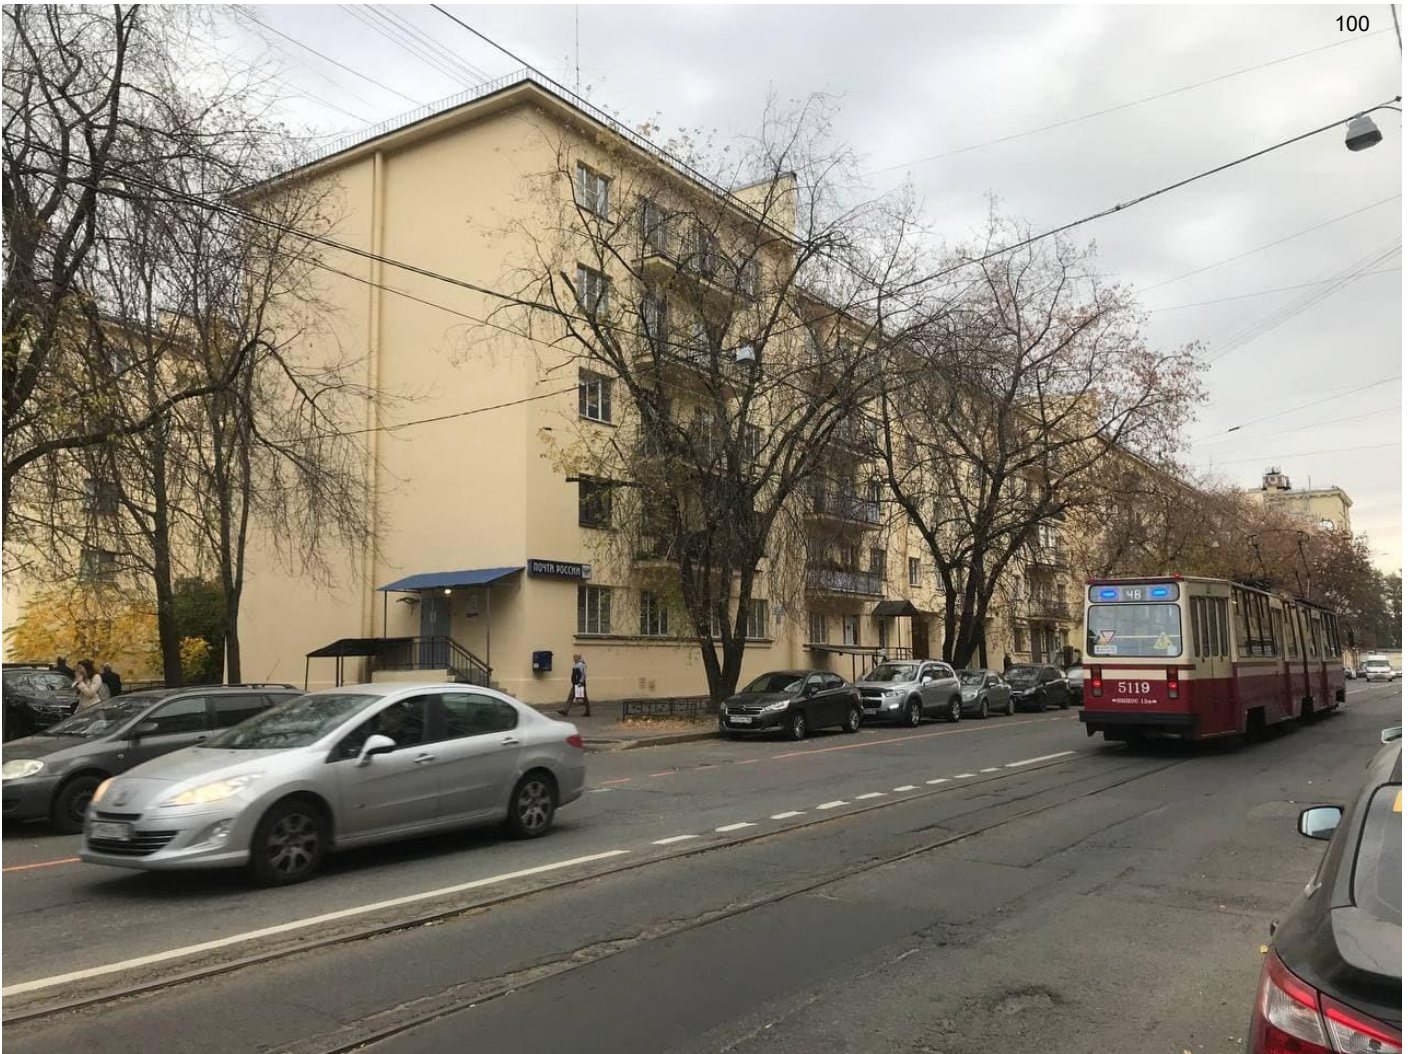
12. Выявленный объект культурного наследия «Жилой дом», входящий в состав выявленного объекта культурного наследия «Комплекс зданий Бабуриного жилмассива» по адресу: Санкт-Петербург, Выборгский район, ул. Смолячкова, дом 14, корп. 1, лит. Б Вид со стороны ул. Смолячкова

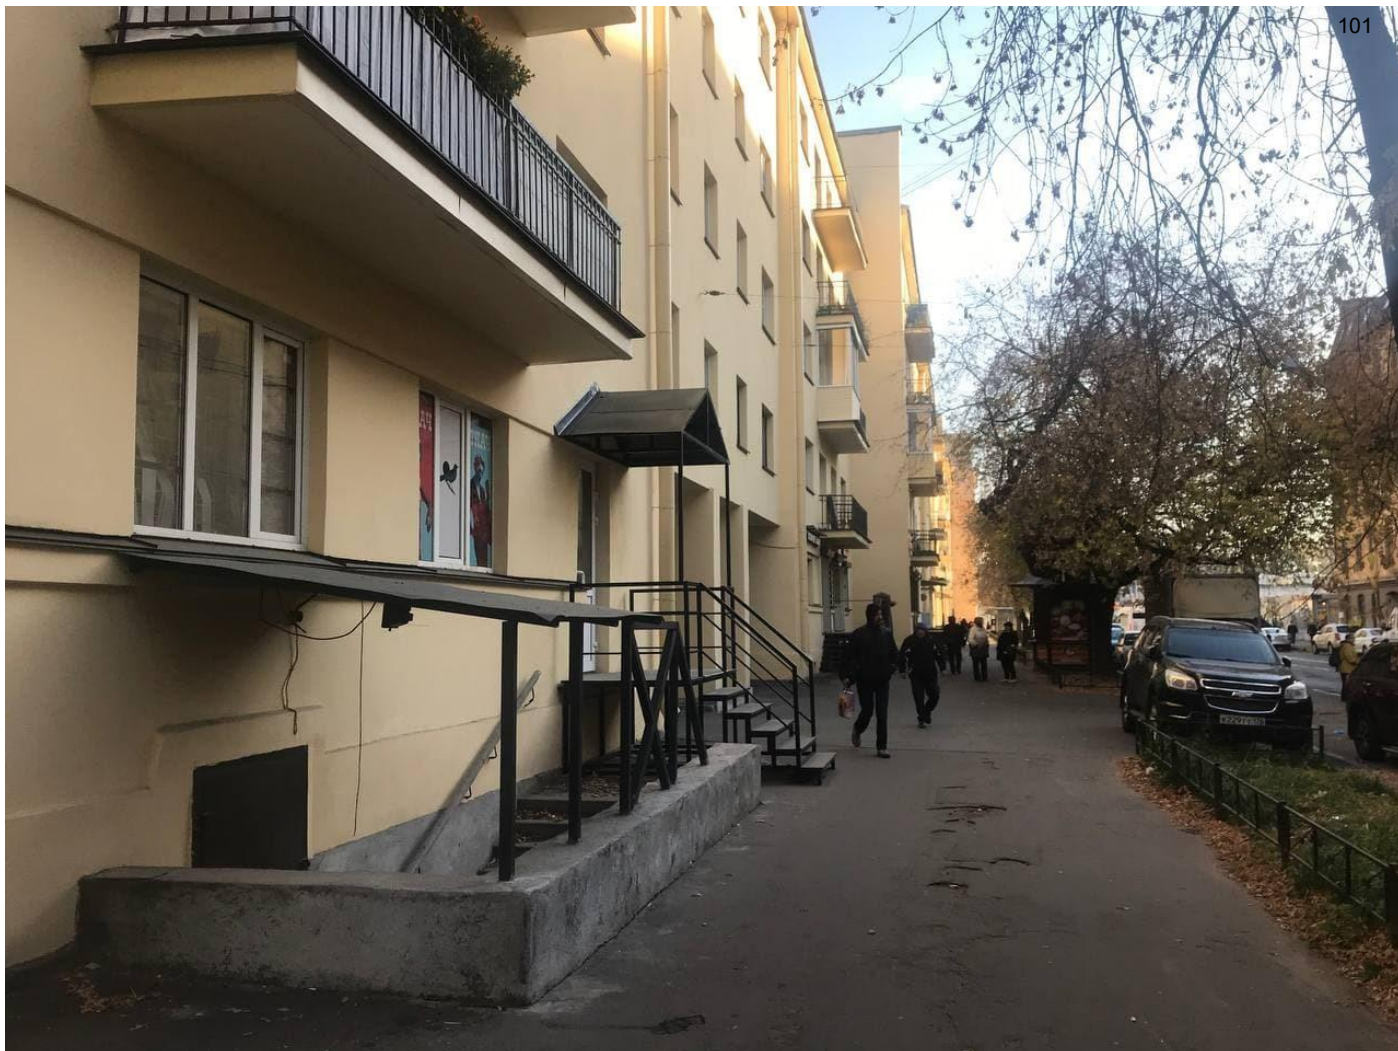
13. Выявленный объект культурного наследия «Жилой дом», входящий в состав выявленного объекта культурного наследия «Комплекс зданий Бабуриного жилмассива» по адресу: Санкт-Петербург, Выборгский район, ул. Смольячкова, дом 14, корп. 1, лит. Б Вид со стороны ул. Смольячкова

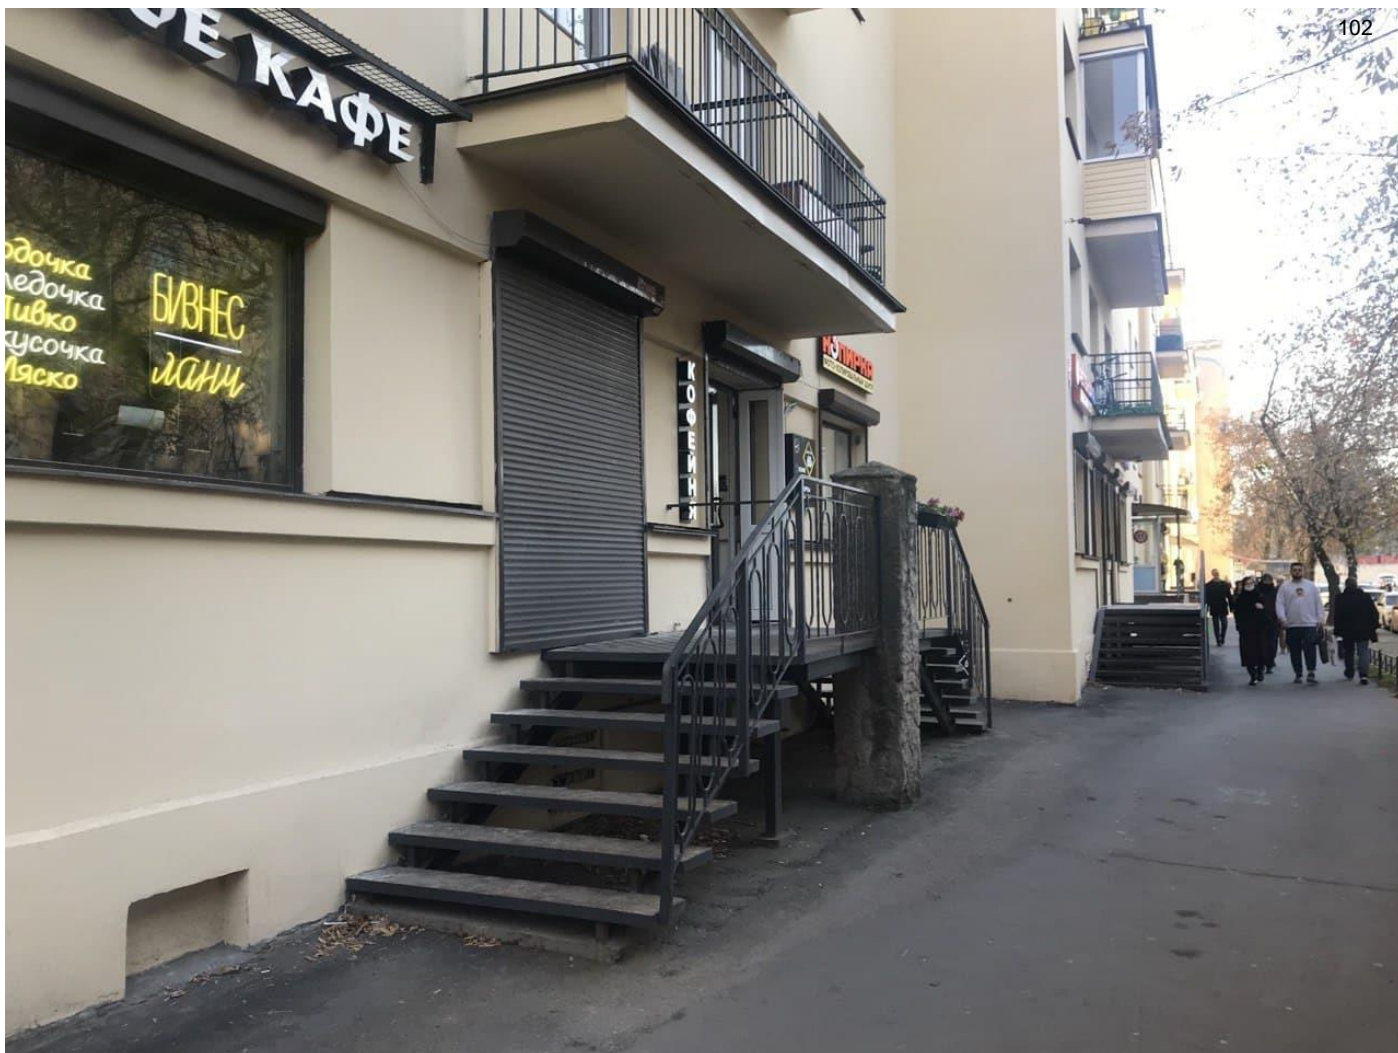
14. Выявленный объект культурного наследия «Жилой дом», входящий в состав выявленного объекта культурного наследия «Комплекс зданий Бабуриного жилмассива» по адресу: Санкт-Петербург, Выборгский район, ул. Смолячкова, дом 14, корп. 1, лит. Б Вид со стороны ул. Смолячкова

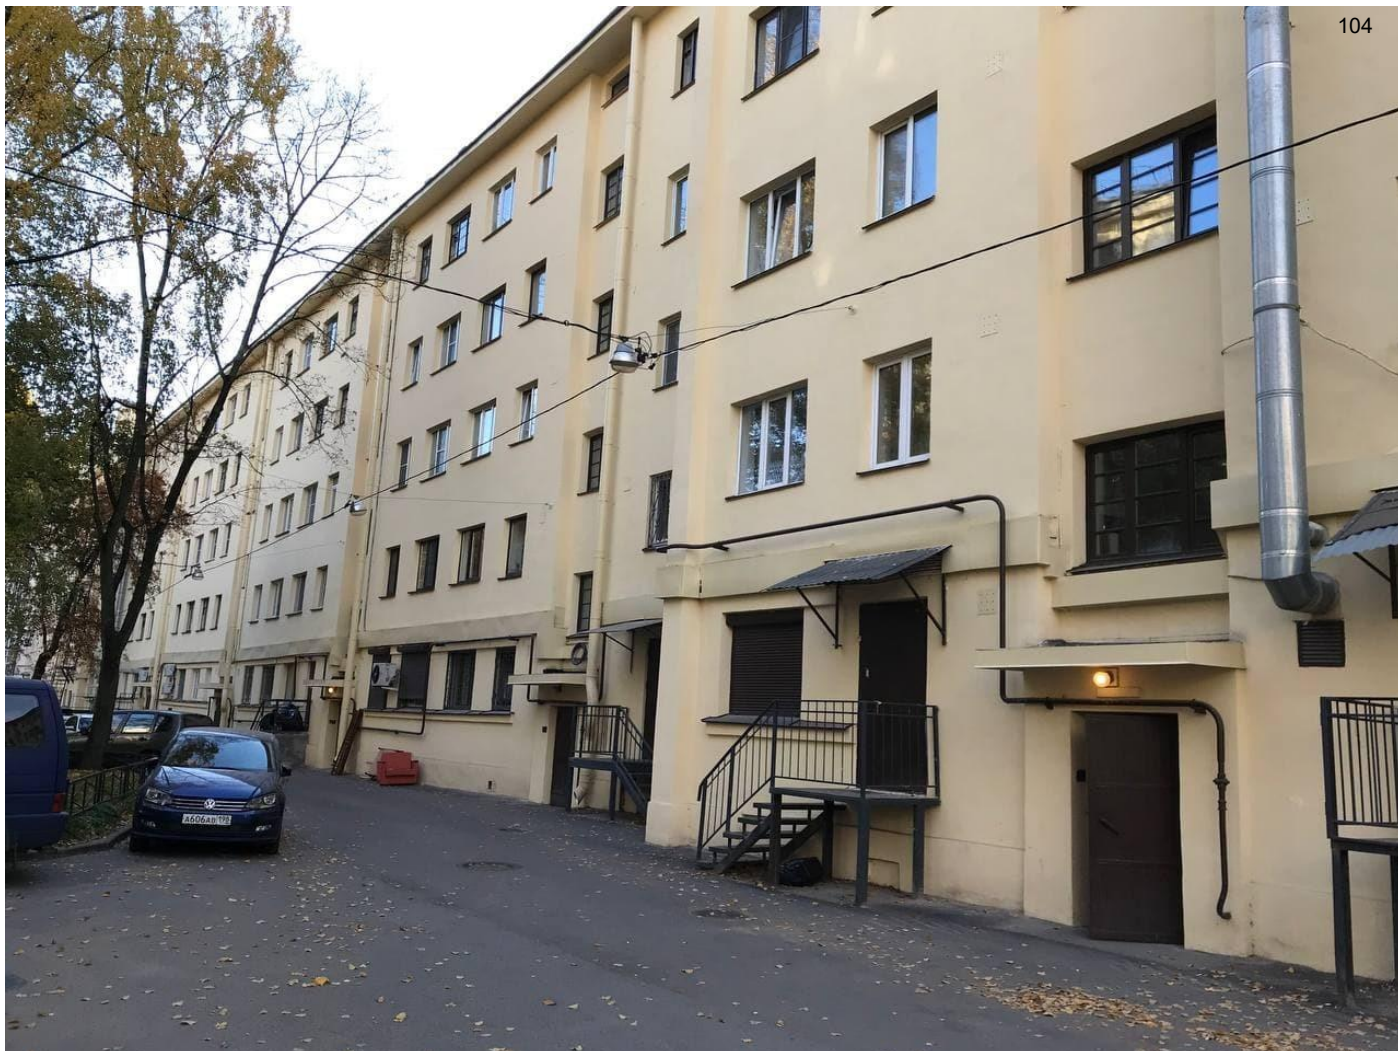
16. Выявленный объект культурного наследия «Жилой дом», входящий в состав выявленного объекта культурного наследия «Комплекс зданий Бабуриного жилмассива» по адресу: Санкт-Петербург, Выборгский район, ул. Смольячкова, дом 14, корп. 1, лит. Б Вид со стороны двора

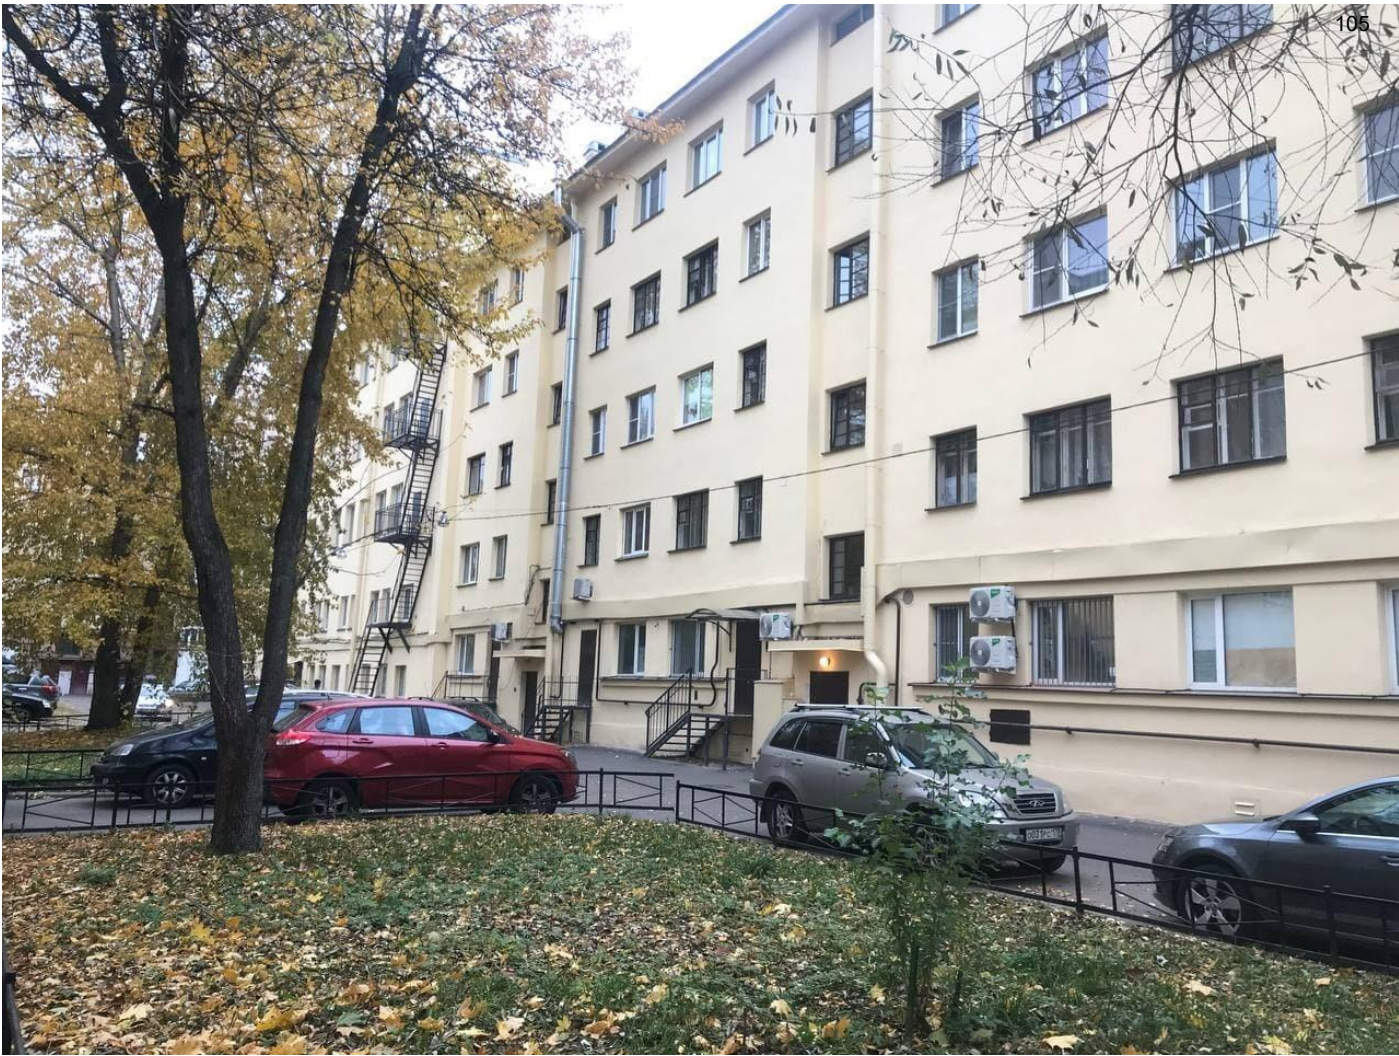
17. Выявленный объект культурного наследия «Жилой дом», входящий в состав выявленного объекта культурного наследия «Комплекс зданий Бабуриного жилмассива» по адресу: Санкт-Петербург, Выборгский район, ул. Смольячкова, дом 14, корп. 1, лит. Б Вид со стороны двора
