АКТ

государственной историко-культурной экспертизы
проектной документации на проведение работ по сохранению объекта культурного
наследия регионального значения

«Здание, где размещался ресторан "К.П.Палкин",
расположенного по адресу г. Санкт-Петербург, Владимирский проспект, дом 1/47,
литера Б, - «Проект приспособления для современного использования пом.№№ 5-
Н, 48-Н», выполненной ООО «ИНТЕФ» в 2021 году, шифр 3/21

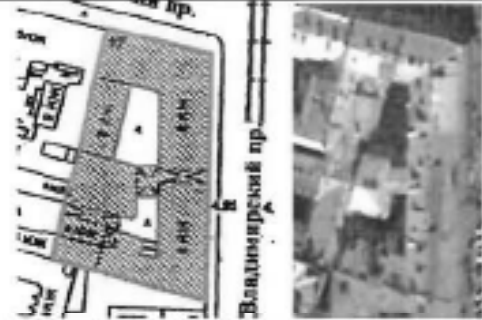
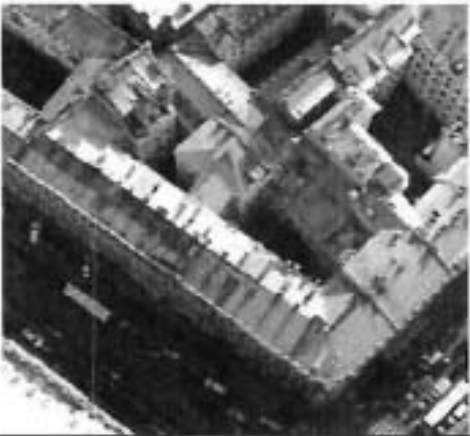
№ п.п.	Видовой принадлежность предмета охраны	Предмет охраны	Фотофиксация
1	2	3	4
1	Объемно-пространственное решение:	<p>Исторические габариты и конфигурация трапециевидного в плане здания, включая два пятиэтажных лицевых и два трех-четырёхэтажных дворовых корпуса, с двумя внутренними дворами, с тремя воротными проездами;</p> <p>крыша – исторические габариты и конфигурация (двухкатиль, сложной конфигурации); высотные отметки.</p>

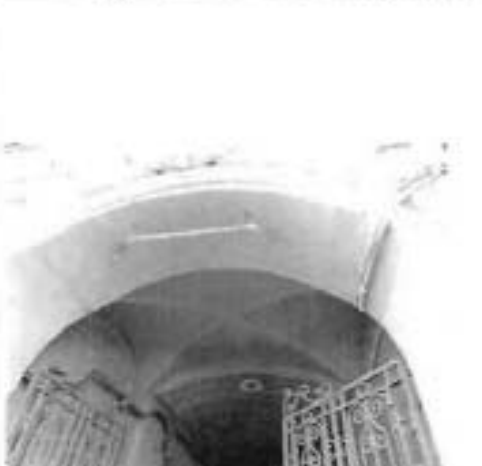
2	Конструктивная система:	<p>Исторические наружные и внутренние капитальные юрпичные стены;</p> <p>Исторические отметки междуэтажных перекрытий;</p> <p>воротный проезд – местоположение лицевой корпус по Владимирскому пр.), габариты, конструкция (полусферическая арка, крестовый свод, коробчатый свод);</p>

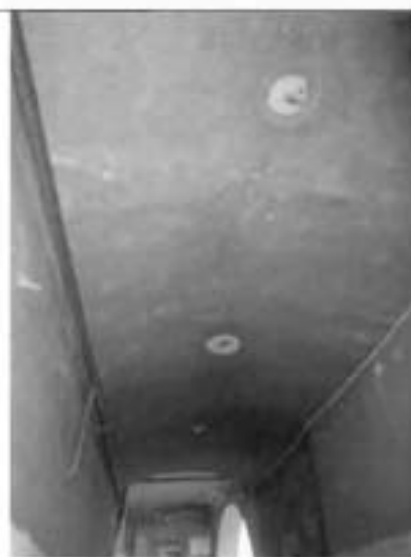
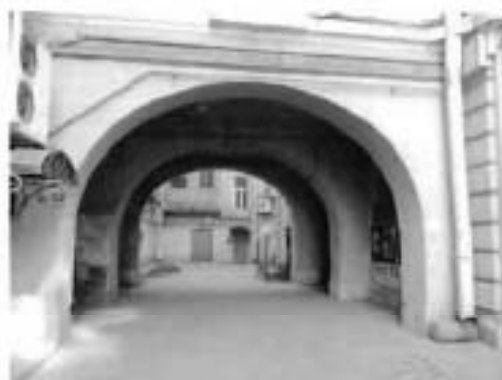
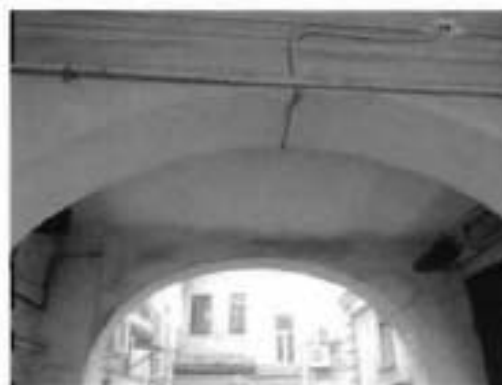
арочный воротный проезд – местоположение (в дворовом фронте между дворами), габариты, конструкция (три арки), покрытие (обштукатуренные кирпичные «пруссские» своды по металлическим балкам);

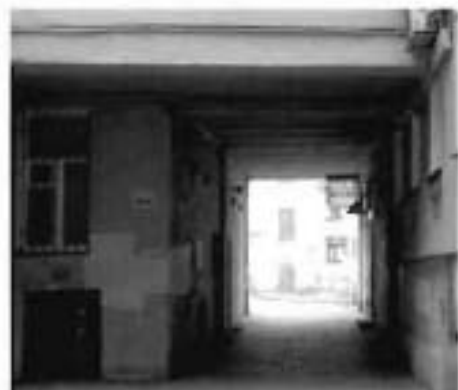
воротный проезд – местоположение (юго-западный дворовый фронт), габариты, конструкция, покрытие (плоское, обштукатуренные кирпичные «пруссские» своды по металлическим балкам);

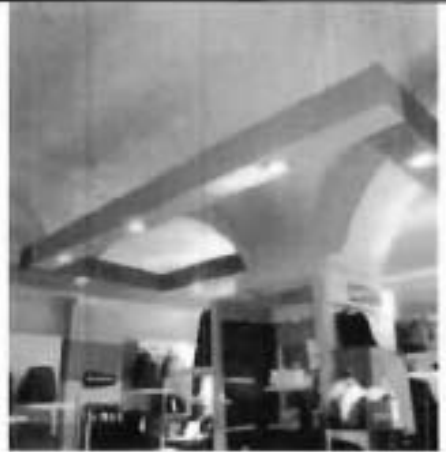
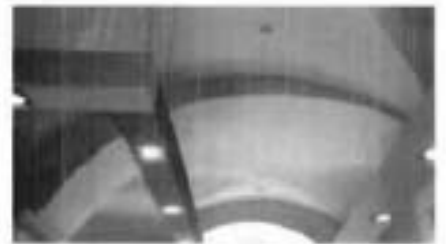
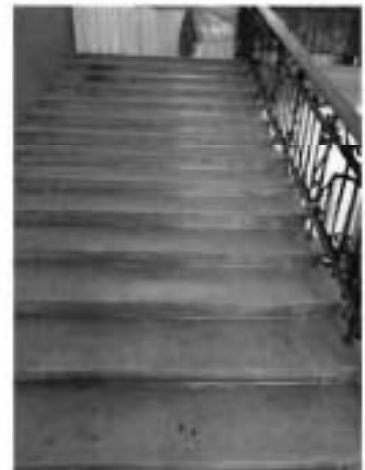
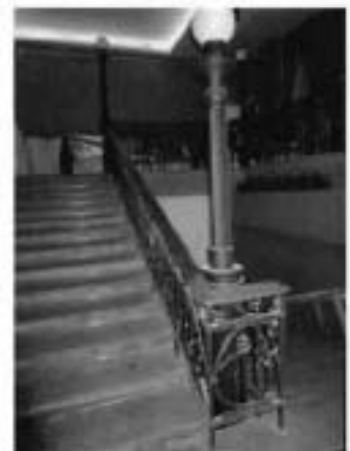
лестница (ком. 55):

ограждение представляет собой кованую железную, сборную на болтах решетку с несущими стойками квадратного сечения, укреплённую 2-мя тетивами, по 2 колосы каждая; всякими, выгнутыми в средней части, стойками, декорированными гнутой колосой в форме «упругого бруса»;

стойка у основания лестницы и два поворотные стойки на верхней площадке представляют собой основания тарницов, нижняя часть которых состоит из старения круглого сечения на цилиндрическом основании, декорированного гнутой колосой; верхняя часть тарница представляет собой шестигранные колонки на цилиндрическом основании в виде вазы на шарике, выполненные из дерева и окрашенные масляной краской; перила деревянные, лакированные, окрашены масляной краской;

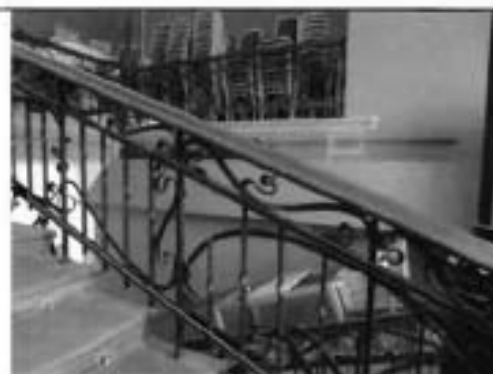
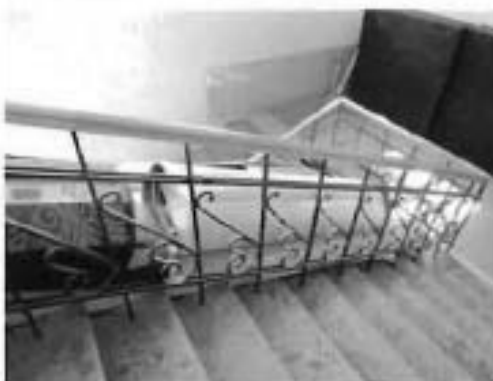
лестница (пом. 44):

вспомогательная лестница №25, выходящая во внутренний двор к ул. Рубинштейна;
лестница двухмаршевая: нижний марш на 23 ступени, верхний на 15 ступеней, ступени из ливанских плит;

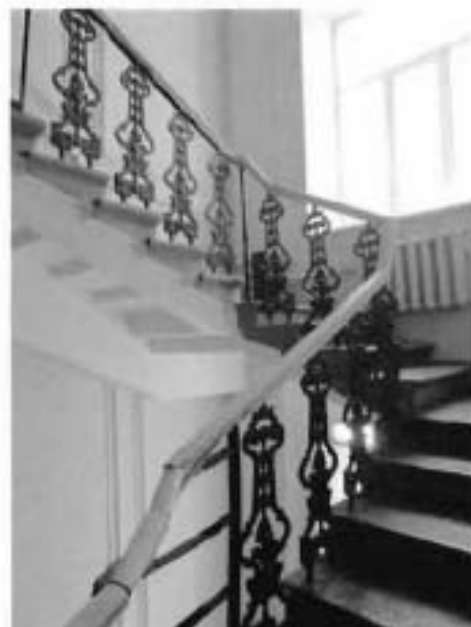
лестница (пом. 58-II (3.)):

среднестенная с 1-го до 5-го этажа на 13 маршей: 4-ступенчатых маршей – 1; 8-ступенчатых маршей – 8; 11-ступенчатых маршей – 4; ступени из ливанских плит; в ограждении установлены литые чугунные фигурные балясины с растительным орнаментом, по одной на каждой ступени; поворотные стойки литые, чугунные, с основанием в виде болонков и литой уаши, каннелированным стволком и литой капителью (всего сохранилось 6 стоек);

поручень деревянный профилированный;

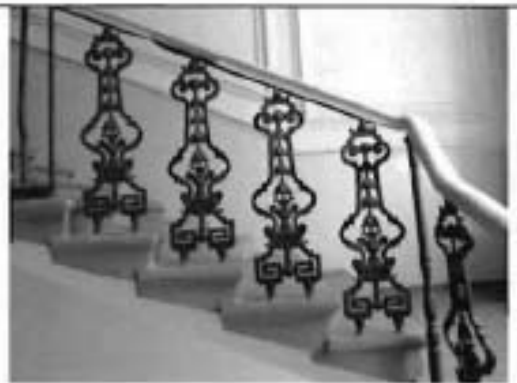
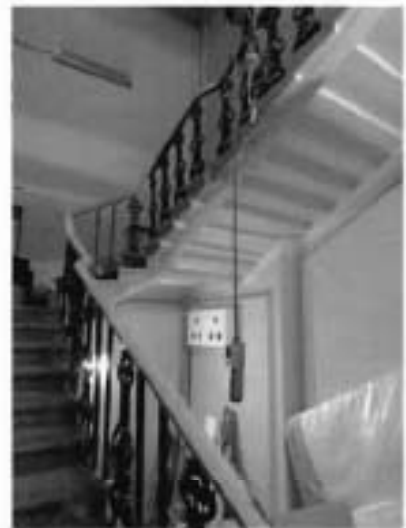
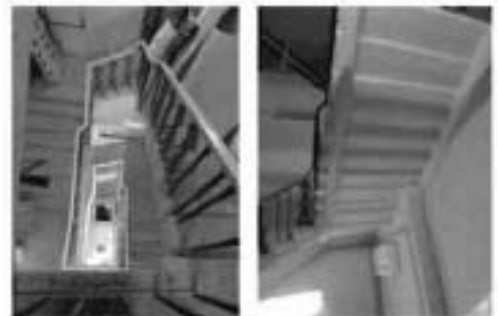
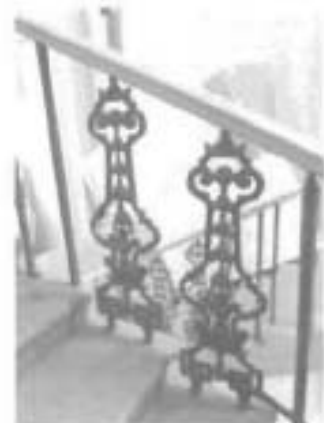
лестница (пом. 58-Н (2):

прямая лестница с 1-го на 5-й этаж
на 12 маршей: 4-ступенчатых маршей -3;
12 ступенчатых маршей - 8, под нижней
площадкой выложен метлахской плиткой;

ограждение маршей - литые чугунные
фигурные балясины с растительным
орнаментом, по одной на каждой ступени;
поворотные стойки литые, чугунные, с
основанием в виде безонков и литой
ваши, канализированным стволом и
литой капотелью (всего сохранилось
6 стоек);

порогень деревянный профилированный;

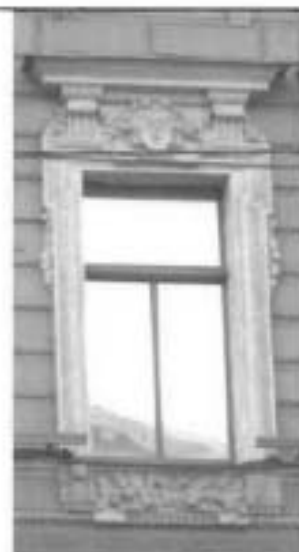
оформление оконных проемов 3-го этажа – левые профилированные наличники с профилированнымисандриками; наличники обрамлены с внутренней стороны ионском из иоников, а с наружной – ионском из листьев аканта и пилястрами бутонов; над окнами левые композиции из круглого медальона с женской головкой, от которой расходятся зеркальные левые пилястры из плодов и листьев; сандрик поддерживается стилизованными триангулами; под окном левая композиция из лавровых ветвей;

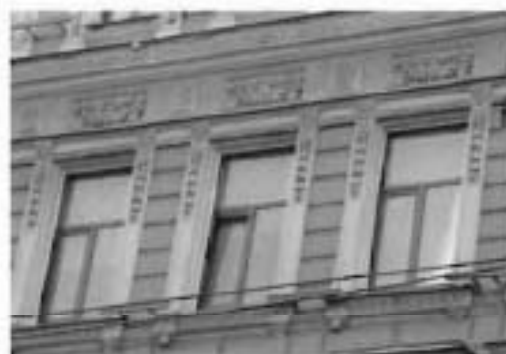
оформление оконных проемов 4-го этажа – левые профилированные наличники с пилястрами; над окнами профилированный карниз; под окном левый рельеф с рисунком «бегущая волна»;

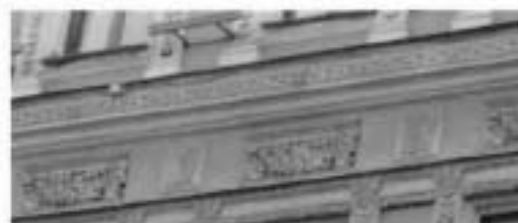
штукатурный фриз, расклюданный между 4-м и 5-м этажами, с чередующимися вставками обработанными «под шубу» - прямоугольными, помещенные в ниши, и квадратные;

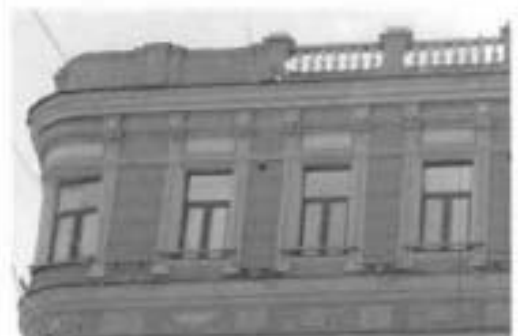
штукатурный карниз с ионсом мандра под окнами 5-го этажа;

оформление оконных проемов 5-го этажа – левые профилированные наличники с прямоугольными вставками над окнами;

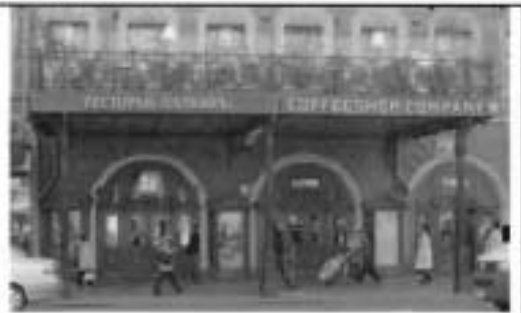
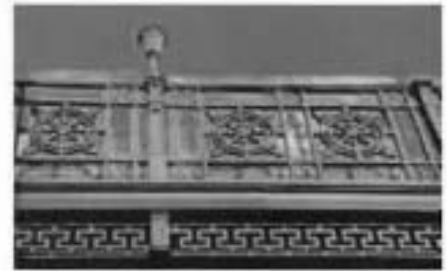
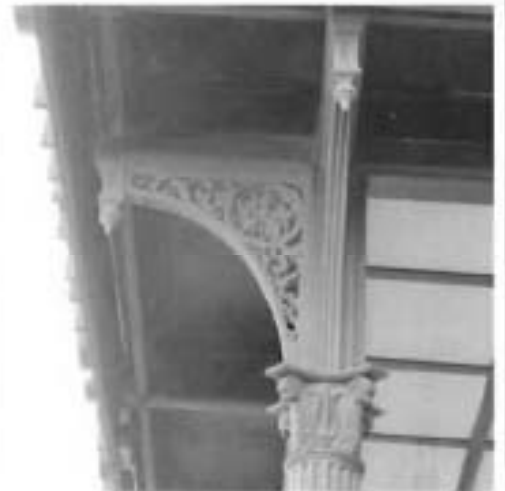
венчающий **штукатурный** профилированный карниз; выносной профилированный карниз с модульонами, ионсом дантикула, гирляндами;

раскрепованный филоневый аттик с профилированным карнизом – над условной частью здания; параллельное обрамление с балюстрадой над венчающим карнизом;

балкон[®] – местоположение (в уровне 2-го этажа, 6-11-й осей), габарнты, конфигурация, конструкция (на металлических *Столбах* завершенных стеновыми капиталами и кронштейнами), исторический рисунок металлического ограждения балкона;

® воссоздание 2009 года;

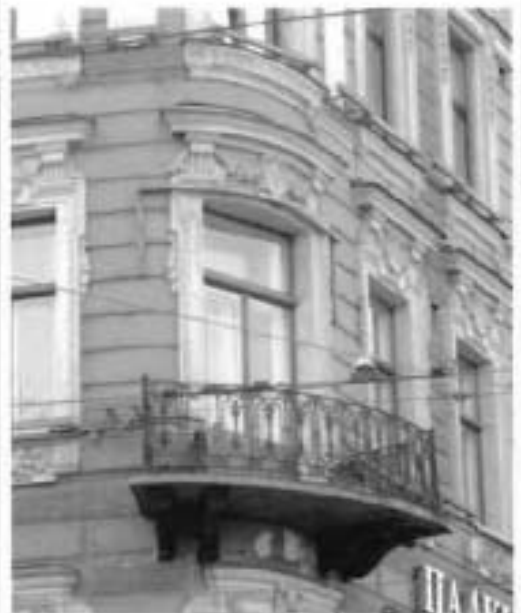
балкон – местоположение (в уровне 3-го этажа, угол здания), габарнты, конфигурация, рисунок металлического ограждения балкона;

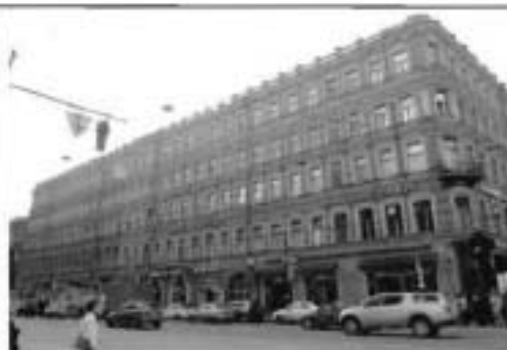
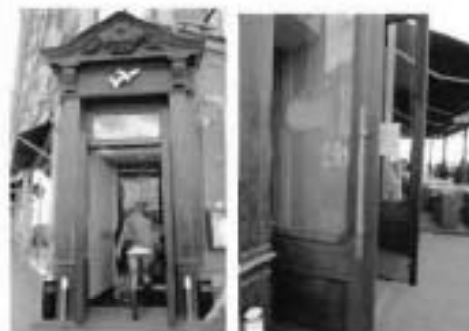
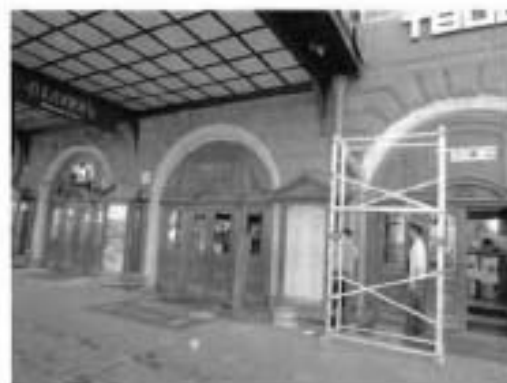
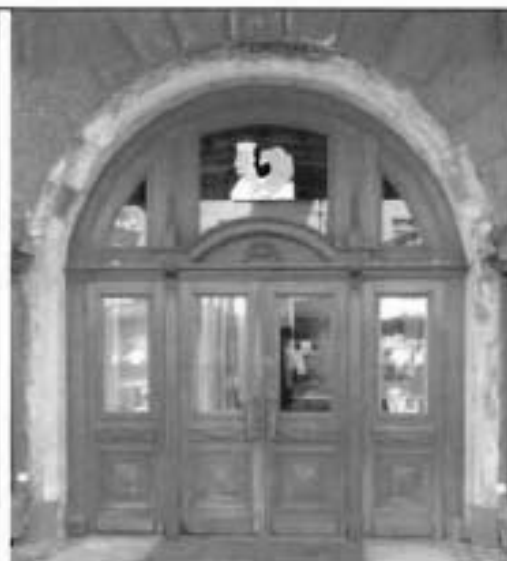
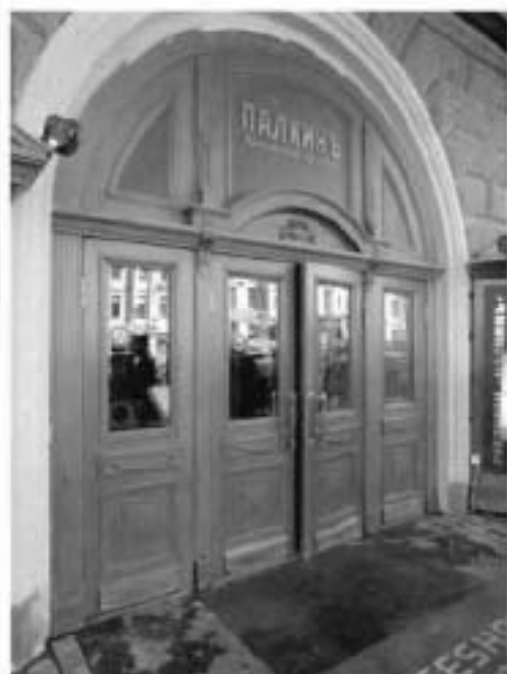
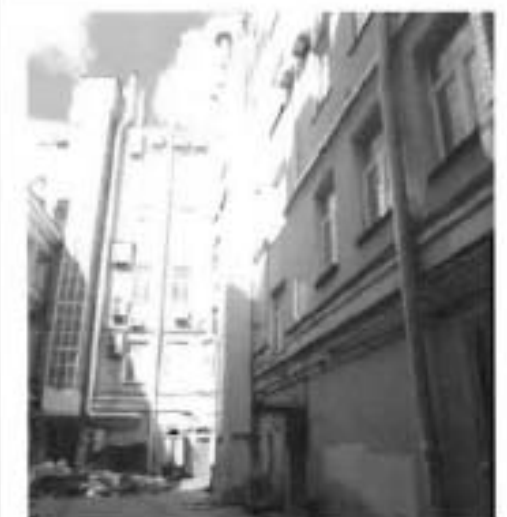
дверное заполнение в угловой части здания – материал (дерево), оформление (в виде портала с фигурным фронтоном, декорированным соответствующим завитками с цветочной прележкой; дверь – двухстворчатая, с фрамугой);

Три дверных заполнения арочных проемов по Невскому пр. – материал (дерево), рисунок (в трехчастной полуциркульной фрамуге), состоит из четырех полотен, каждое на две профилированные филенки, и двух промежуточных разделительных стоек; наличник профилированный, промежуточные стойки с резными накладными досками, каннелированными в средней части и декорированными листьями аканта в верхней части; в заполнениях верхних больших филенок установлены цельные зеркала; над створчатыми частями – луковчатый фронтоны; наличники филенки глухие с резными накладками);

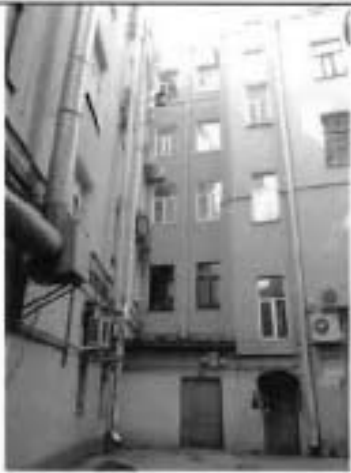
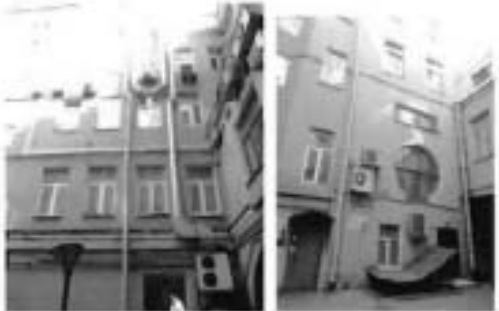
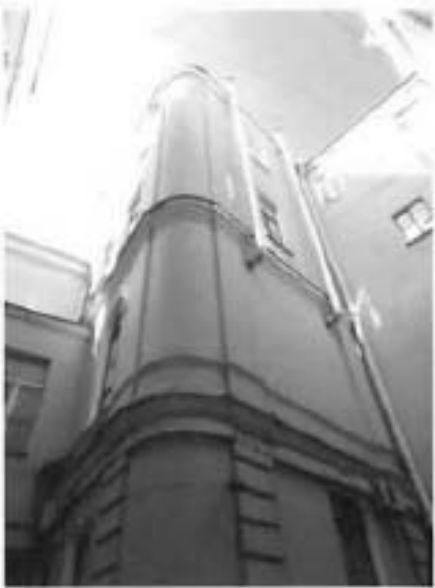
<p>фасад второго этажа (эркеры): арочные проемы 3-го этажа - полустержневой (залуженный) и дуговой - близкие к лицевому корпусу по Невскому пр. - с лепными профилированными наличниками;</p> <p>окна 2-го этажа над проездом арочные, с полустержневыми перемычками, декорированные; створки профилированными наличниками, подоконники фрезированы и планками; простенки между проемами обработаны рустом в кирпиче и штукатурены;</p> <p>междуетажные пояса: первый в виде широкой лепной профилированной тесьмы, второй из коянок;</p> <p>окна 3-го этажа над проездом прямоугольные, декорированы профилированными наличниками;</p>

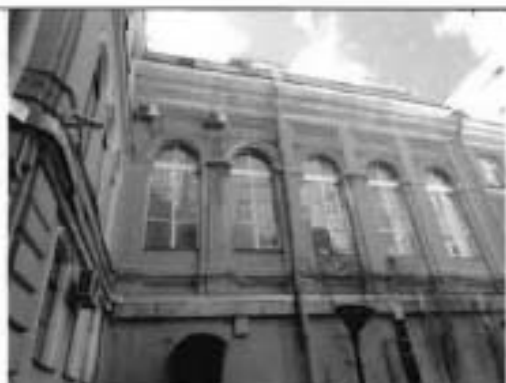
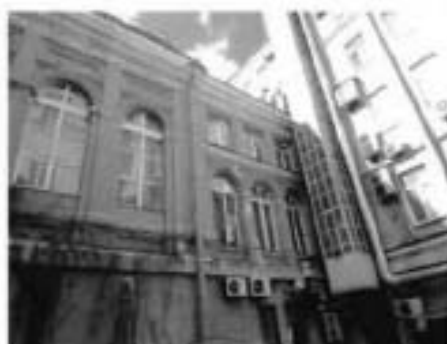
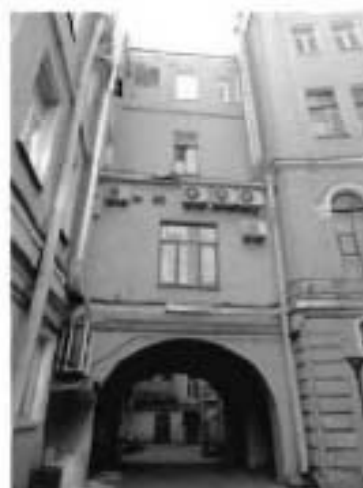
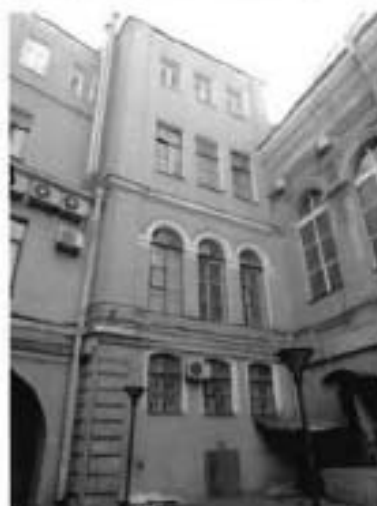
фасад дворового флигеля (северный): фасад состоит из старой двухэтажной части, архитектурное решение которой аналогично решению северного фасада, и пристройке соединившей ее с левым корпусом по Владимирскому пр. и позднейшей двухэтажной пристройке;

в пристройке в уровне 1-го этажа имеется проезд перекрытый коробевым сводом, опирающимся на две опорные арки;

в западной части фасада три высоких окна с полуциркульными перемычками, декорированными лепными профилированными наличниками в верхней арочной части.

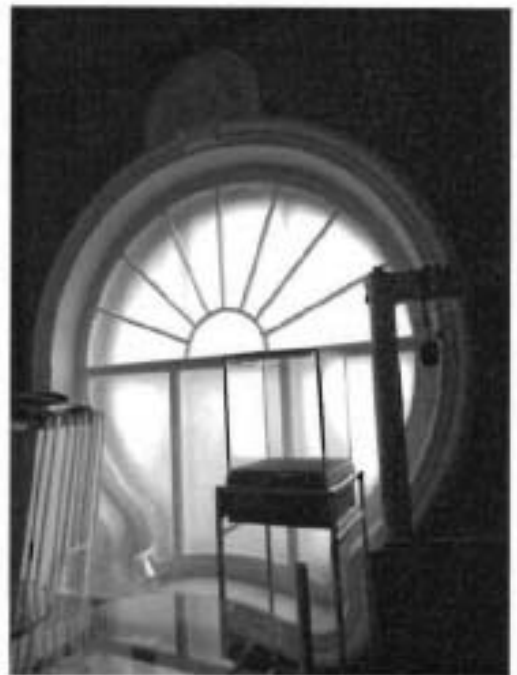
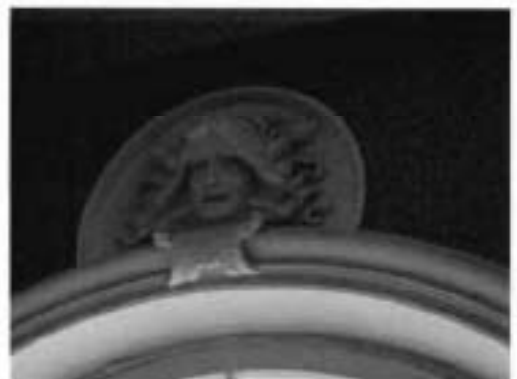
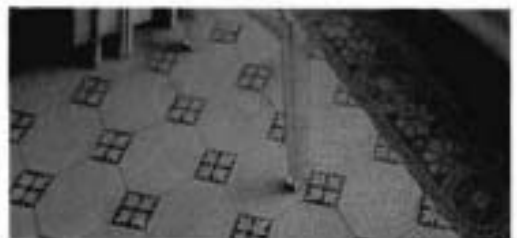
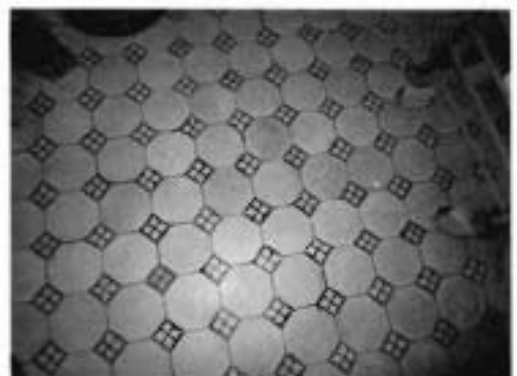
дальняя (пом. 55):
 перекрытие дестяжной клетки плоское, разделено мнрокой несущей балкой на две части;
 потолок с надунами и профилированными титаном гладко оштукатурен;
 стены гладко оштукатурены;
 в северной стене - большой круглым оконный проем с нижней фнтурной частью, массивный витражное заполнение; облицован мнроким лепным профилированным напипнком; над окном - лепной маскарон в виде женской головки; проем заполняет блок с двойными рамами со слудной расстекловкой;

над витражом - мнрокое прямоугольное двухстворчатое окно;

с двух сторон от оконных проемов - мнрокые гладкие панели с профилированными каптелями;

пол дестяжных площадок выложен метлахской плиткой 2-х типов;

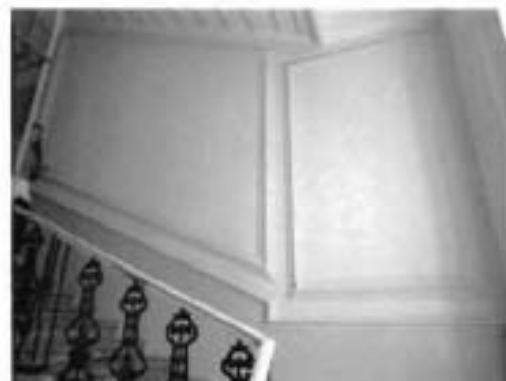
стены лестницы - гладко оштукатурены, с лесными профилированными тягами высокого рельефа в виде раМ, разделочных верхних поперечных ступеней на боковые трапециевидные и квадратные филенки, отделанные нижней панелью;

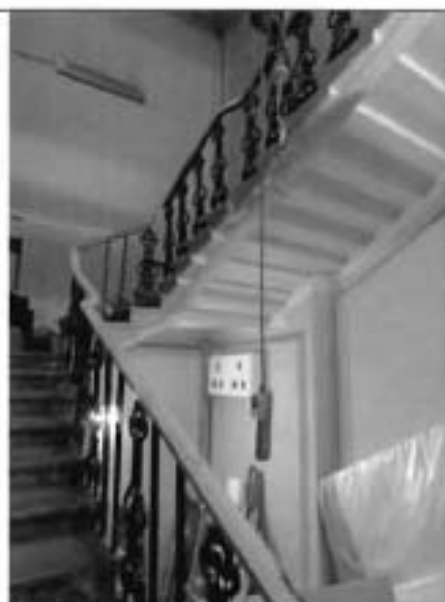
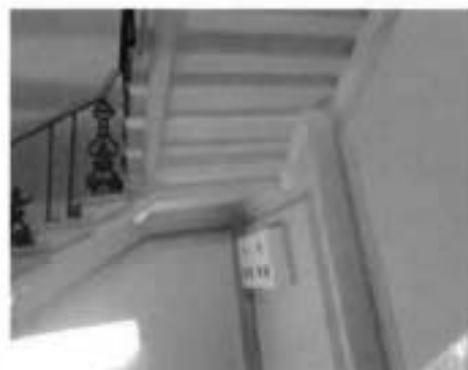
Стены - гладко оштукатурены, с лепными профилированными тиснами высокого рельефа в виде рам, разделяющих верхнее поле стены на большие трапециевидные и квадратные фленки, отделяющие нижнюю панель;

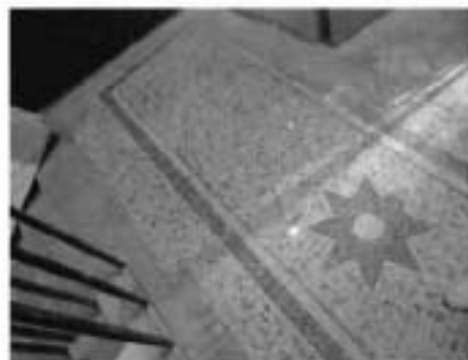
служебная лестница (пом. 58-Н (4):
для лестничных площадок оформлен
Терраццо;

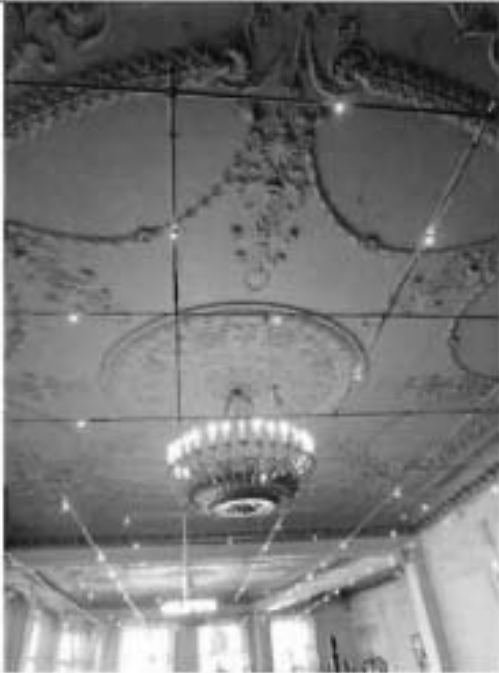
<p>58-Н пом. 1, угловая часть помещения пл. 188,23 кв.м. (2-ой этаж)</p>	<p>Угловое помещение 2-го этажа (пом. 58-Н (1):</p> <p>потолочное сложной конфигурации со скругленным северо-восточным углом; перекрытие плоское, делится двумя несущими балками на три части: две трапециевидных и одну прямоугольную; в каждой части имеются латунные плафоны индивидуального рисунка;</p> <p>Большой прямоугольный плафон состоит из центральной круглой латунной розетки растительного орнамента с крюком для крепления люстры, обрамленной 3-ми концентрическими окружностями в виде поясов растительного орнамента; поле между внутренней и средней окружностями заполнено чередующимися круглыми розетками двух типов: между средней и внешней окружностями – 8 сплюснутых пальметт, соединенных гирляндами из бутонов с малыми розетками в центре; внешняя окружность вписана в квадрат, очерченный поясом из лавровых листьев; угловые заполнения представляют собой композиции из фантастических элементов с растительным декором, центром которых являются пальметты; в восточной и западной частях плафона расположены две симметричные прямоугольные композиции, имеющие трехчастное латунное: два квадрата и вытянутый прямоугольник, также очерченные поясом из лавровых листьев; в квадратах установлены латунные розетки в форме водовоенных звезд с растительным орнаментом, вписанные в круги, образованные латунным профилем и внутренним поясом из листьев аканта; в прямоугольнике вписаны композиции, состоящие из овального зеркала с двумя пальметтами и двух венков, обрамленным поясом бус;</p>

большой трапециевидный плафон состоит из центральной большой восьмигранной розетки с поясами растительного-геометрического орнамента, с крючком для крепления люстры в центре; зеркало плафона обрамляет овалный венок из лавровых листьев; внутри расположено 8 стилизованных пальметт, соединенных гирляндами из лавровых листьев; угловые заполнения плафона представляют собой композиции из вокообразных элементов с растительным декором;

малый трапециевидный плафон разделен декоративными лепными тягами в виде стилизованных фазисей на 3 части: в центральной части – круглая розетка, обрамленная несколькими концентрическими поясами растительного орнамента с двумя боковыми композициями из стилизованных пальметт и листьев лавра; в боковых частях – розетки растительного орнамента с 4-мя пальметтами и цветочной гирляндой;

Все три плафона обрамляет по периметру одноплечный карниз с мозаикой, розетками и двумя орнаментальными поясами: нижним – из ромбов и верхним – из листьев аканта; по нижнему краю вертикальной поверхности несущих балок проховит пояс порезки «болотный лист»;

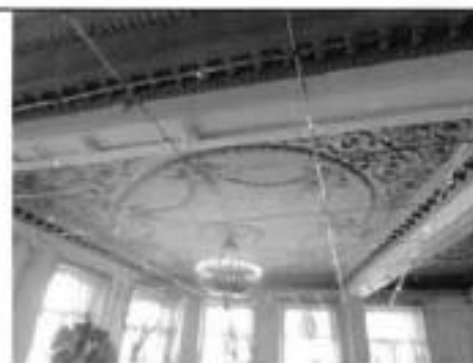
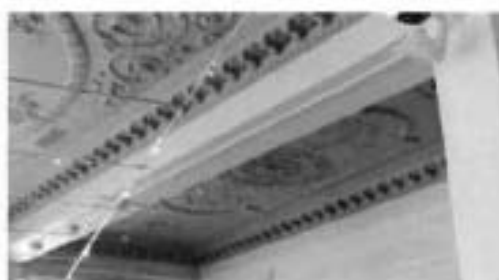
стены декорированы своенными пиллястрами на гладких дощевых с многопрофильными карнизами; капители пиллястр – из 2-х рядов листьев аканта, базы – из овало рязта аканта и геометрического профиля;

в южной стене прямоугольного отсека вместо лепного декора имеется выгубное отварствие, забранное металлической вентиляционной решеткой;

над пиллястрами – лепная лепная тяга с двумя поясами: из «болотного листа» и бус.

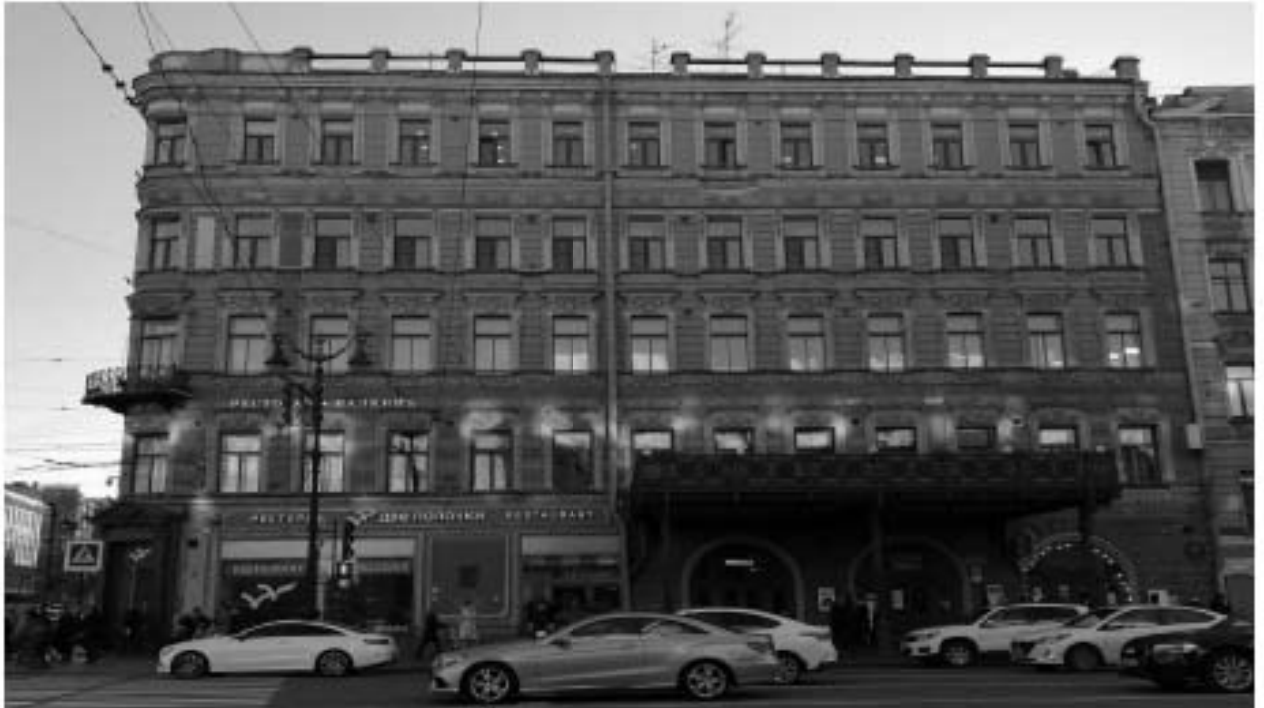
Фото 1. Объект культурного наследия регионального значения «Здание, где размещался ресторан "К.П.Палкин", расположенный по адресу г. Санкт-Петербург, Владимирский проспект, дом 1/47, литера Б. Северный лицевой фасад. Общий вид.

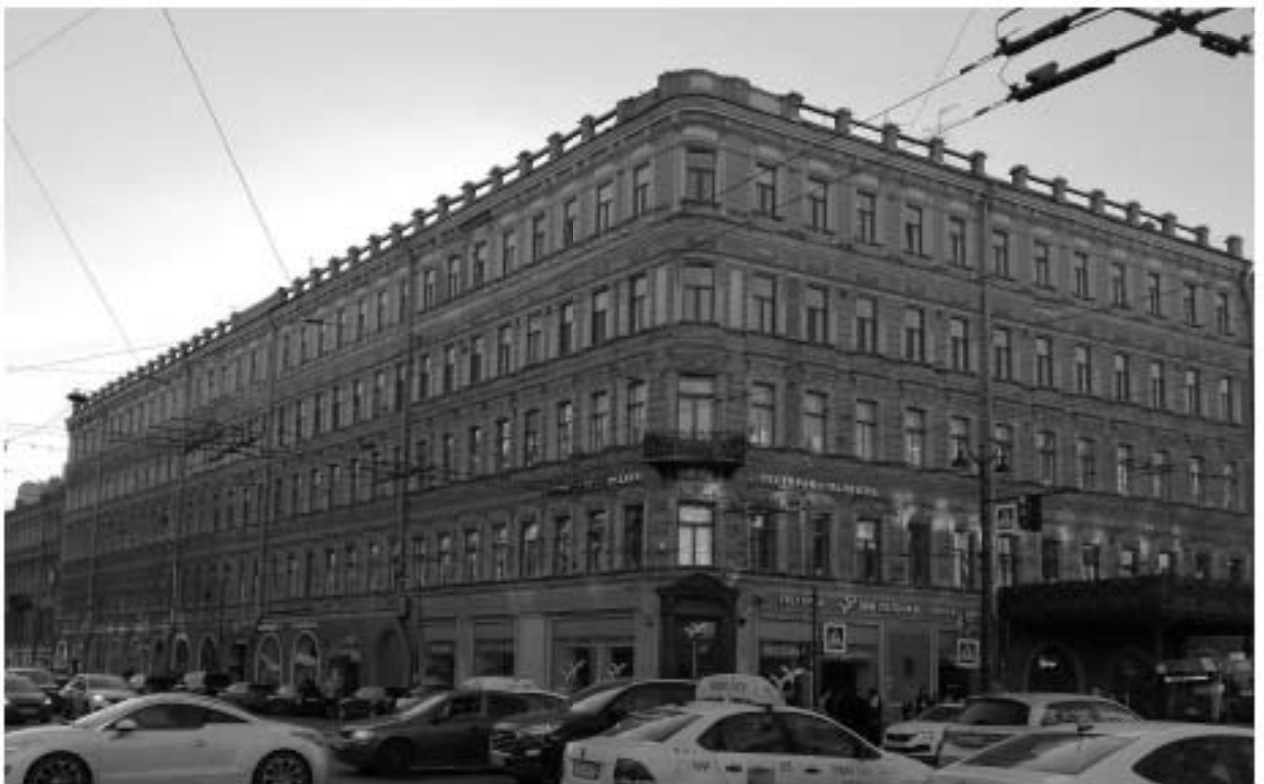
Фото 2. Объект культурного наследия регионального значения «Здание, где размещался ресторан "К.П.Палкин", расположенный по адресу г. Санкт-Петербург, Владимирский проспект, дом 1/47, литера Б. Северный и восточный лицевые фасады. Общий вид.

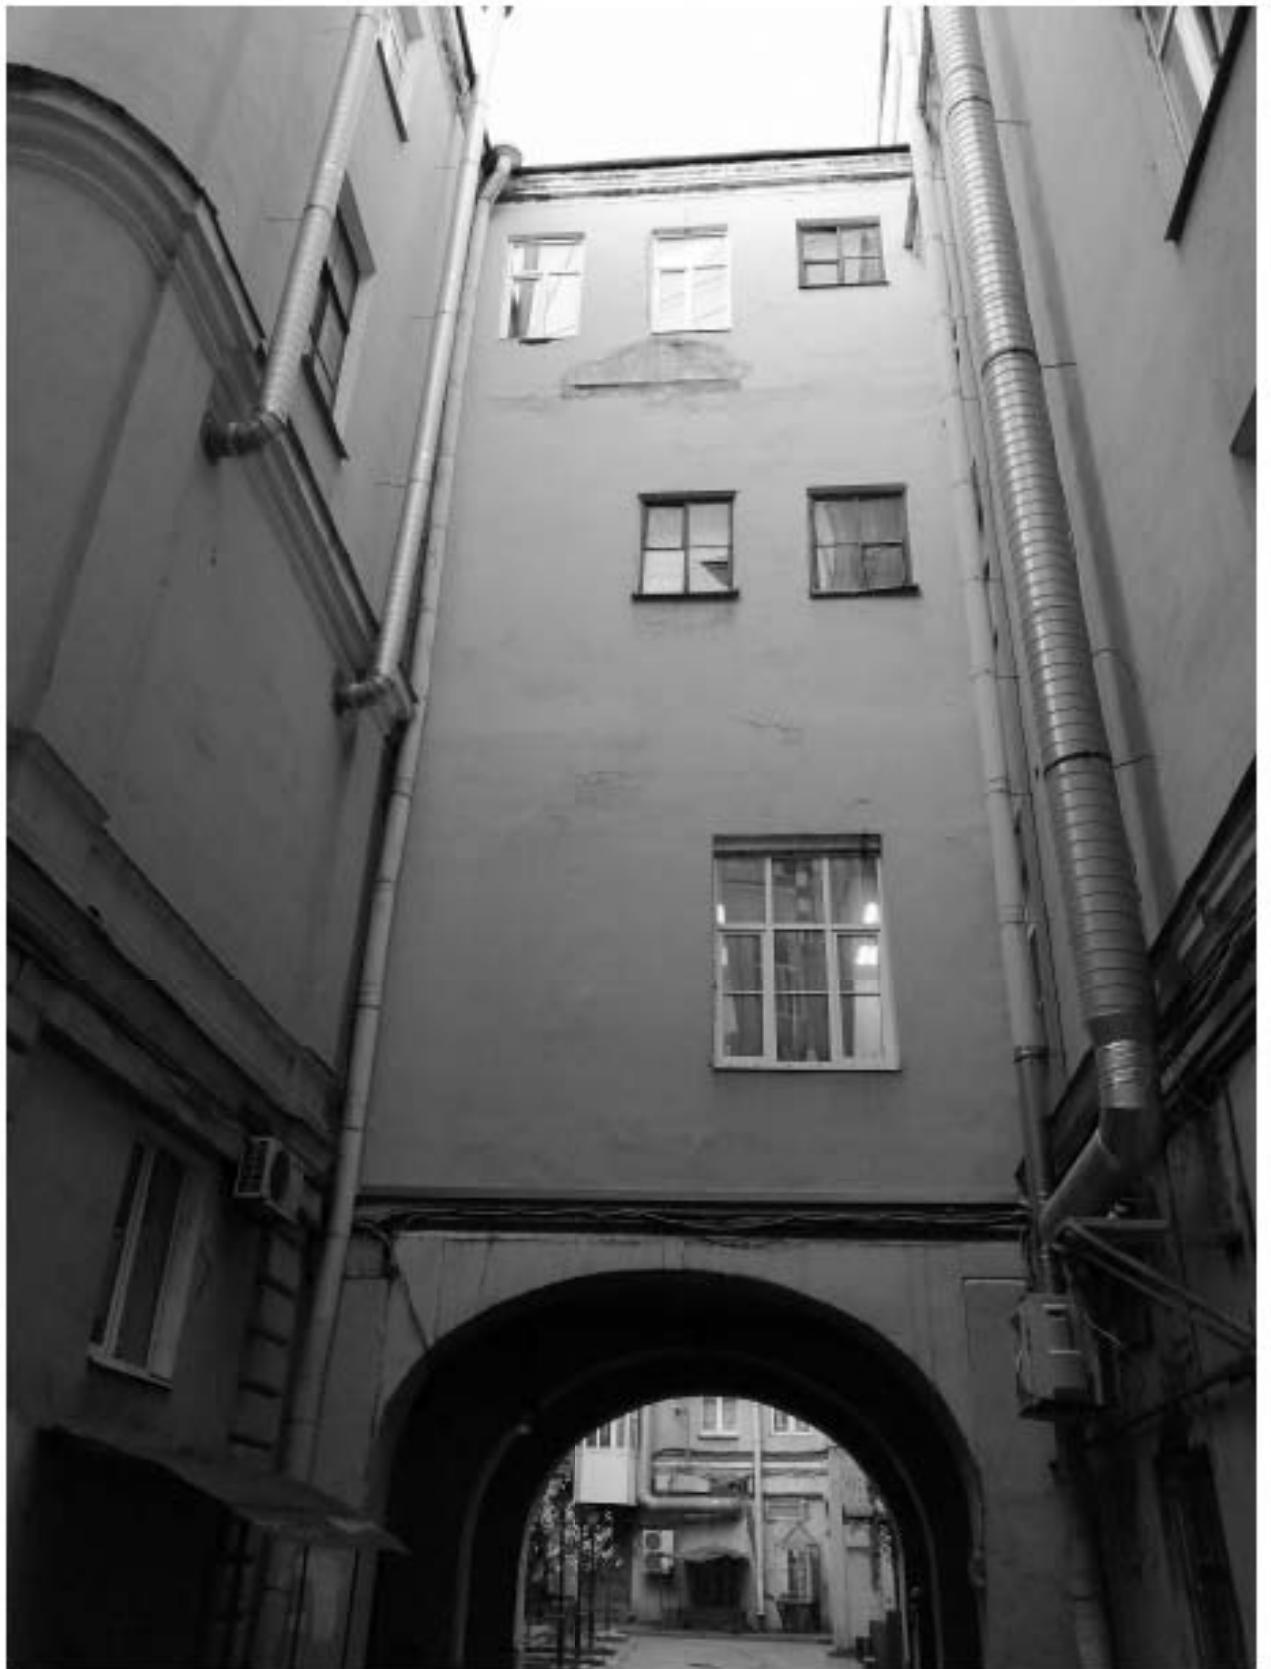
Фото 7. Объект культурного наследия регионального значения «Здание, где размещался ресторан "К.П.Палкин", расположенный по адресу г. Санкт-Петербург, Владимирский проспект, дом 1/47, литера Б. Арочный воротный проезд в дворовом флигеле между дворами.

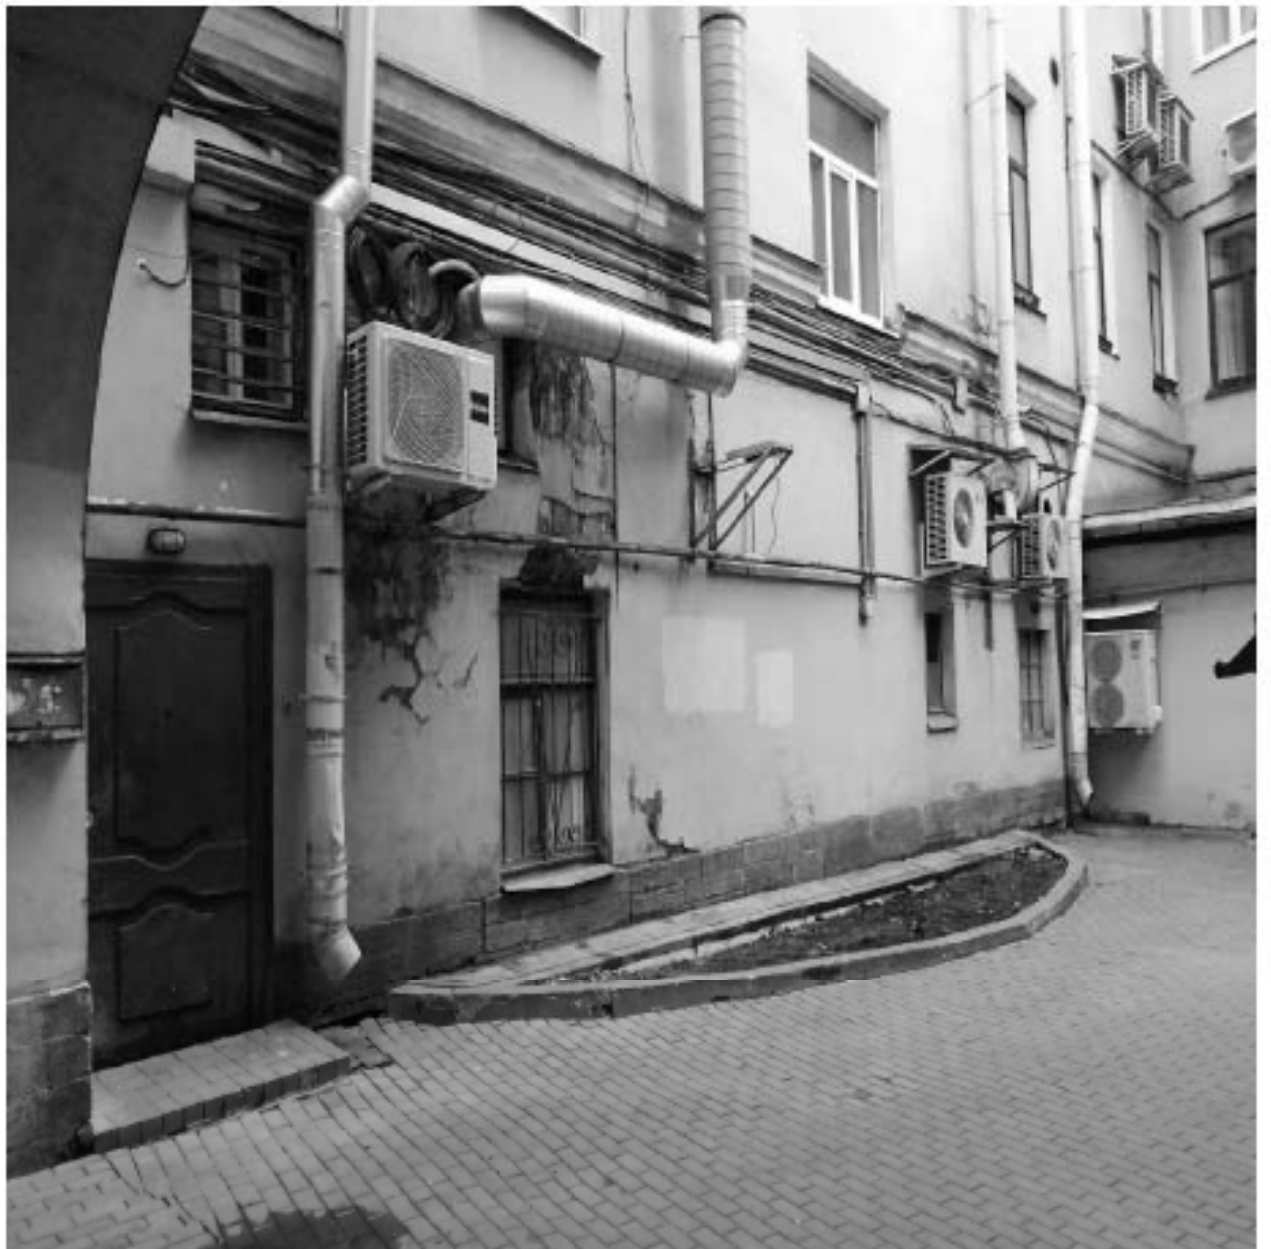
Фото 9. Объект культурного наследия регионального значения «Здание, где размещался ресторан "К.П.Палкин", расположенный по адресу г. Санкт-Петербург, Владимирский проспект, дом 1/47, литера Б. Западный дворовый фасад. Фрагмент. Подлежащее демонтажу вентиляционное оборудование, обслуживающее помещение 5-Н.

Фото 9. Объект культурного наследия регионального значения «Здание, где размещался ресторан "К.П.Палкин", расположенный по адресу г. Санкт-Петербург, Владимирский проспект, дом 1/47, литера Б. Западный дворовый фасад. Фрагмент.

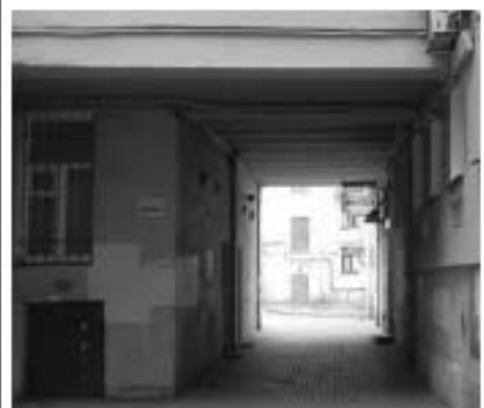
система крестовых сводов на подпружных арках и опорном столбе (пом. 5-Н(20);

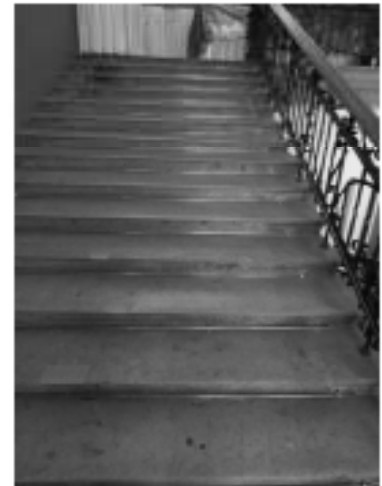
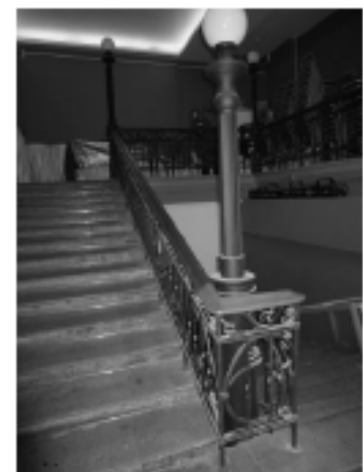
стойка у основания лестницы и две поворотные стойки на верхней площадке представляют собой основания торшеров, нижняя часть которых состоит из стержня круглого сечения на цилиндрическом основании, декорированного гнутой полосой; верхняя часть торшера представляет собой шестигранные колонки на цилиндрическом основании в виде вазы на шаре, выполненные из дерева и окрашенные масляной краской; перила деревянные, профилированные, окрашены масляной краской;

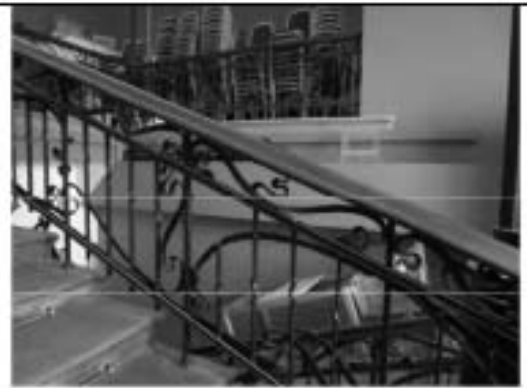
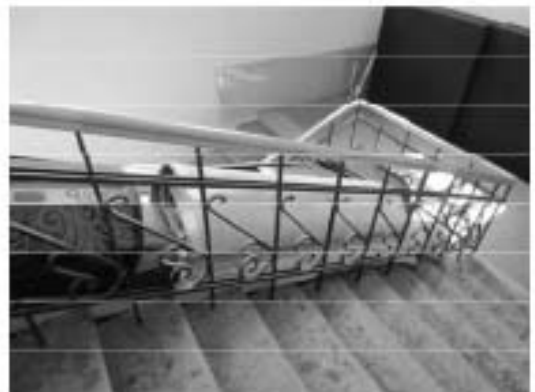
вестибюль лестницы №5, выходящей во внутренний двор к ул. Рубинштейна;
лестница двухмаршевая: нижний марш на 23 ступени, верхний на 15 ступеней, ступени из лещадных плит;

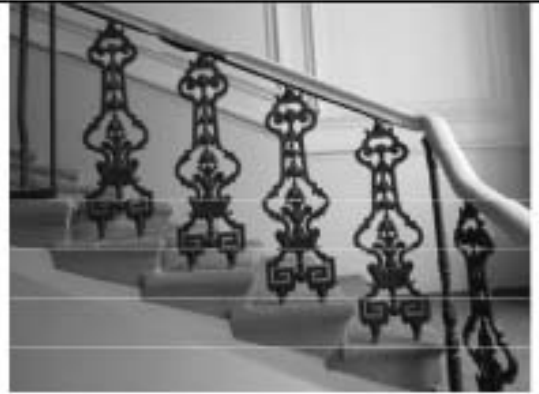
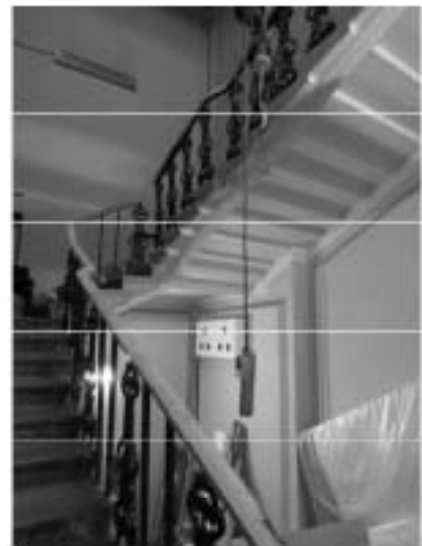
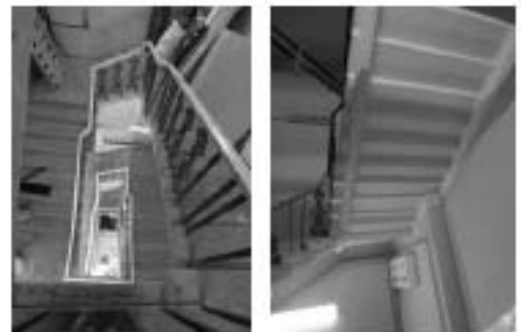
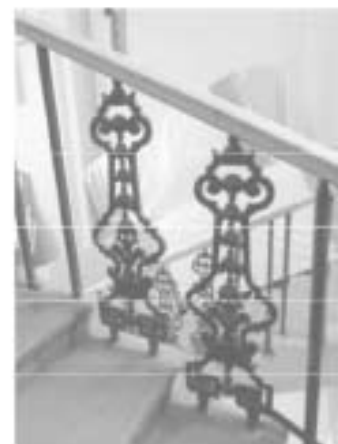
ограждение маршей - литые чугунные фигурные балясины с растительным орнаментом, по одной на каждой ступени; поворотные стойки литые, чугунные, с основанием в виде бочонков и лиственной чаши, каннелированным стволом и лиственной капителью (всего сохранилось 6 стоек);

поручень деревянный профилированный;

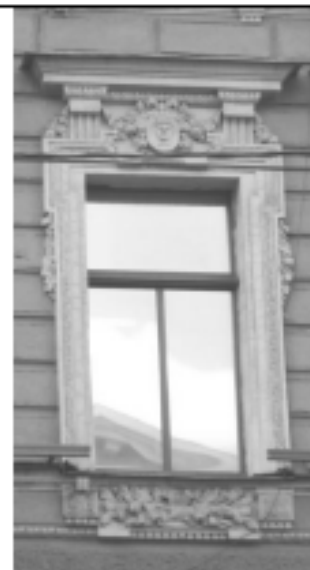
оформление оконных проемов 3-го этажа – лепные профилированные наличники с профилированнымисандриками; наличники обрамлены с внутренней стороны пояском из иоников, а с наружной – пояском из листьев аканта и гирляндами бутонов; над окнами лепные композиции из круглого медальона с женской головкой, от которой расходятся зеркальные лепные гирлянды из плодов и листьев; сандрик поддерживается стилизованными триглифами; под окном лепная композиция из лавровых ветвей;

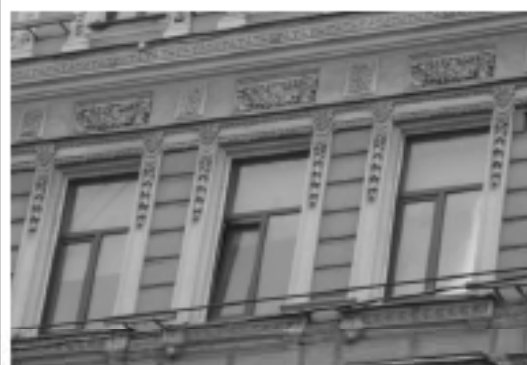
оформление оконных проемов 4-го этажа – лепные профилированные наличники с гирляндами; над окнами профилированный карниз; под окном лепной рельеф с рисунком «бегущая волна»;

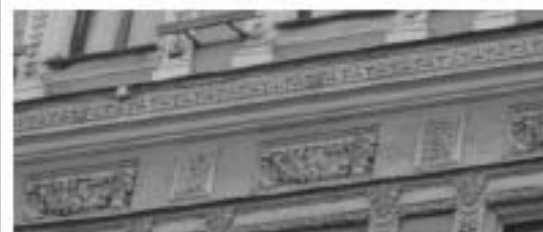
штукатурный фриз, расположенный между 4-м и 5-м этажами, с чередующимися вставками обработанными «под шубу» – прямоугольные, помещенные в ниши, и квадратные;

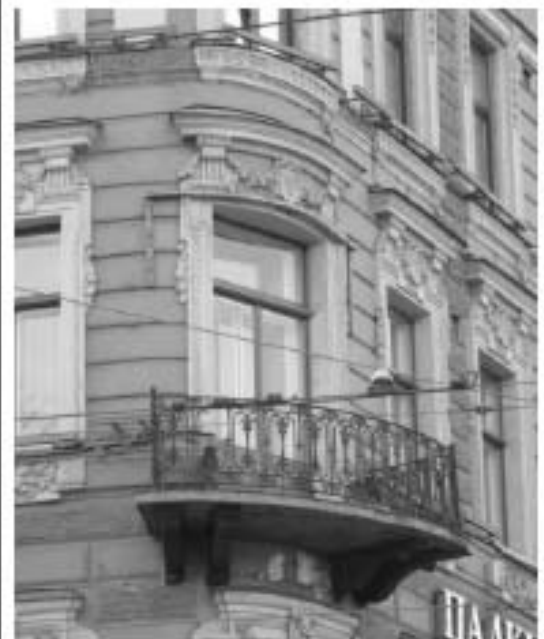
балкон – местоположение (в уровне 3-го этажа, угол здания), габариты, конфигурация, рисунок металлического ограждения балкона;

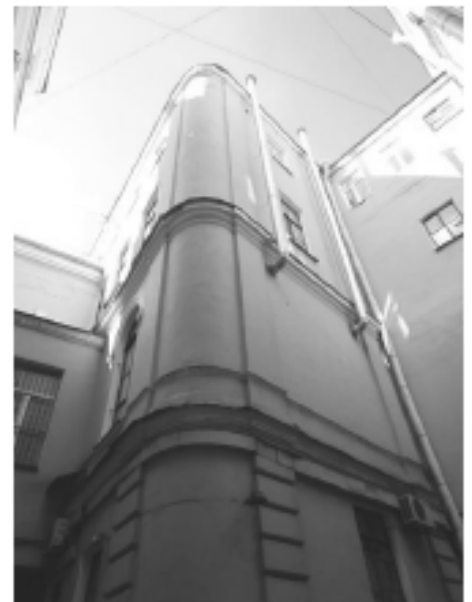
2-3-ий этажи (окна зала) - на 2 этажа арочные, с полуциркульными перемычками, декорированы сложнопрофилированными наличниками, подоконными и надоконными филёнками;

деревянные оконные заполнения, состоящие из двух створных частей и нестворной полуциркульной фрамуги;

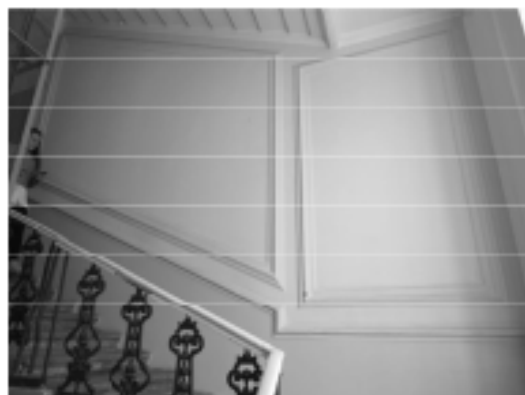
стены лестницы – гладко оштукатурены, с лепными профилированными тягами высокого рельефа в виде рам, разделяющих верхнее поле стены на большие трапециевидные и квадратные филенки, отделяющие нижнюю панель;
