АКТ

государственной историко-культурной экспертизы
проектной документации на проведение работ по сохранению объекта культурного
наследия регионального значения

«Здание, где размещался ресторан "К.П.Палкин",
расположенного по адресу г. Санкт-Петербург, Владимирский проспект, дом 1/47,
литера Б, - «Проект приспособления для современного использования пом.№№ 5-
Н, 48-Н», выполненной ООО «ИНТЕФ» в 2021 году, шифр 3/21

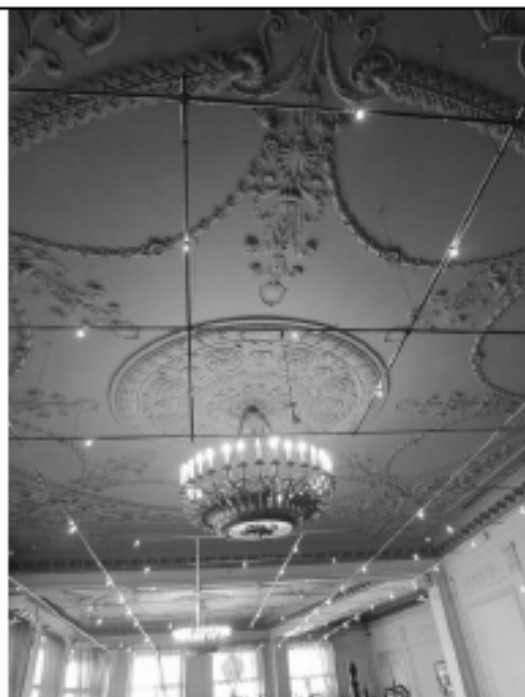
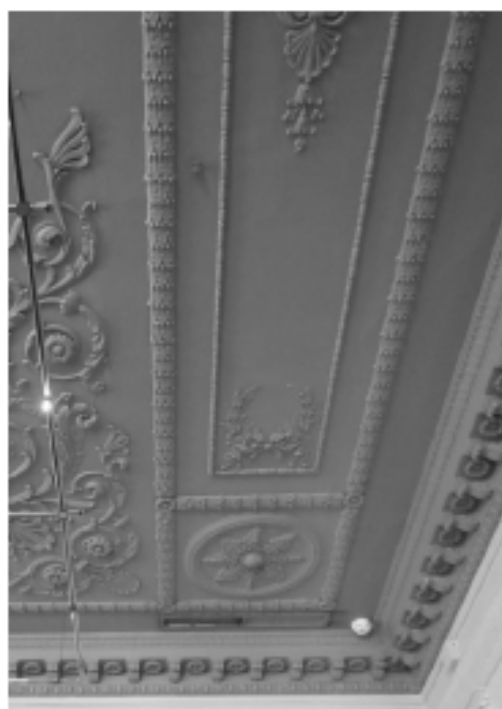
58-Н пом. 1,
угловая часть
помещения пл.
185,23 кв.м.
(2-ой этаж)

Угловое помещение 2-го этажа (пом. 58-Н (1):
помещение сложной конфигурации со скругленным северо-восточным углом; перекрытие плоское, делится двумя несущими балками на три части: две трапециевидных и одну прямоугольную: в каждой части имеются лепные плафоны индивидуального рисунка;
Большой прямоугольный плафон состоит из центральной круглой лепной розетки растительного орнамента с крюком для крепления люстры, обрамленной 3-мя концентрическими окружностями в виде поясов растительного орнамента; поле между внутренней и средней окружностями заполнено чередующимися круглыми розетками двух типов: между средней и внешней окружностями – 8 стилизованных пальметт, соединенных гирляндами из бутонов с маленькими розетками в центре; внешняя окружность вписана в квадрат, очерченный поясами из лавровых листьев; угловые заполнения представляют собой композиции из волютообразных элементов с растительным декором, центром которых являются пальметты; в восточной и западной частях плафона расположены две симметричные прямоугольные композиции, имеющие трехчастное деление: два квадрата и вытянутый прямоугольник, также очерченные поясом из лавровых листьев; в квадратах установлены лепные розетки в форме восьмиконечных звезд с растительным орнаментом, вписанные в круги, образованные лепным профилем и внутренним поясом из листьев аканта; в прямоугольнике вписаны композиции, состоящие из овального зеркала с двумя пальметтами и двух венков, обрамленным поясом бус;

большой трапециевидный плафон состоит из центральной большой восьмигранной розетки с поясами растительно-геометрического орнамента, с крючком для крепления люстры в центре; зеркало плафона обрамляет овалный венок из лавровых листьев; внутри расположено 8 стилизованных пальметт, соединенных гирляндами из лавровых листьев; угловые заполнения плафона представляют собой композиции из волотообразных элементов с растительным декором;

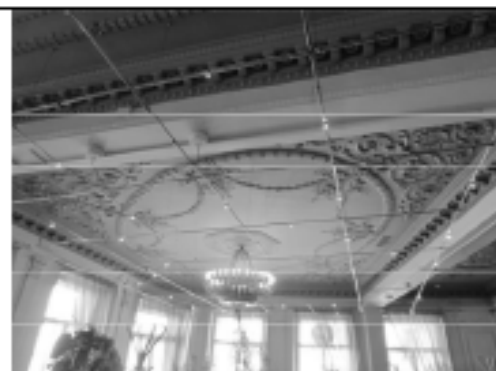
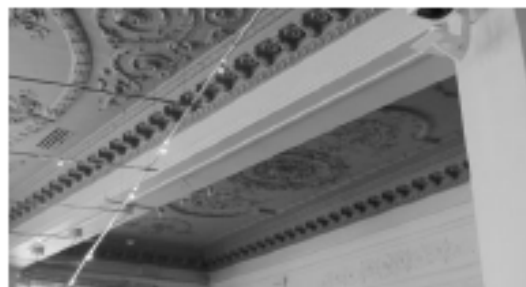
стены декорированы двойными пилястрами на гладких постаментах с многопрофильными карнизами; капители пилястр – из 2-х рядов листьев аканта, базы – из одного ряда аканта и геометрического профиля;

над пилястрами – широкая лепная тяга с двумя поясами: из «болотного листа» и бус.

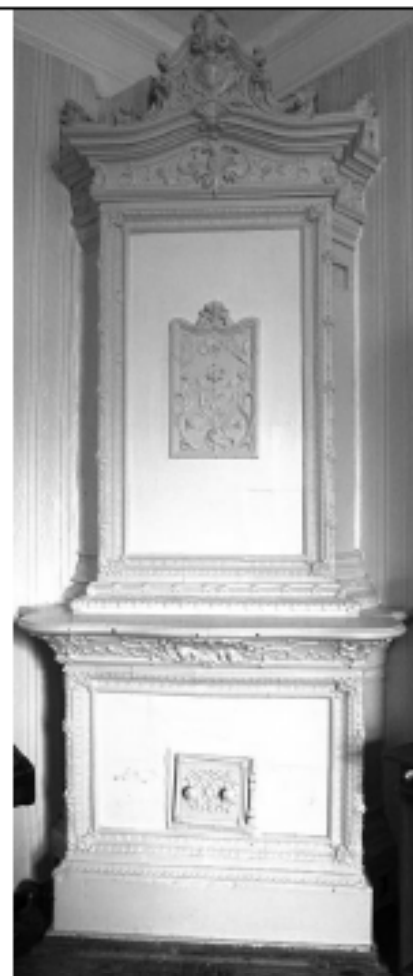
печь угловая, двухъярусная, с центральным ризалитом, на цоколе; облицована терракотовым рельефным изразцом; профилированная фигурная полочка декорирована крупным картушем; высокий фигурный фронтон образован волотами и венчается картушем и рокайлями; по углам – акротерии; фронтальная поверхность декорирована фигурной филенкой; дверца топки чугунная, рельефная.
