## АКТ

**по результатам государственной историко-культурной экспертизы проектной документации на проведение работ по сохранению объекта культурного наследия регионального значения Дом С. С. Нарышкина», по адресу: Санкт-Петербург, Литейный проспект, дом 62, литера А (Литейный пр., 62): «Проект реставрации, ремонта и приспособления под современное использование объекта культурного наследия регионального значения «Дом С. С. Нарышкина» (реставрация входной группы лицевого корпуса, устройство входной группы в первом дворе) по адресу: Санкт-Петербург, Литейный пр., дом 62, корп. А», выполненной ООО «КАНТ» в 2021 г. Шифр: 02-К-2021**

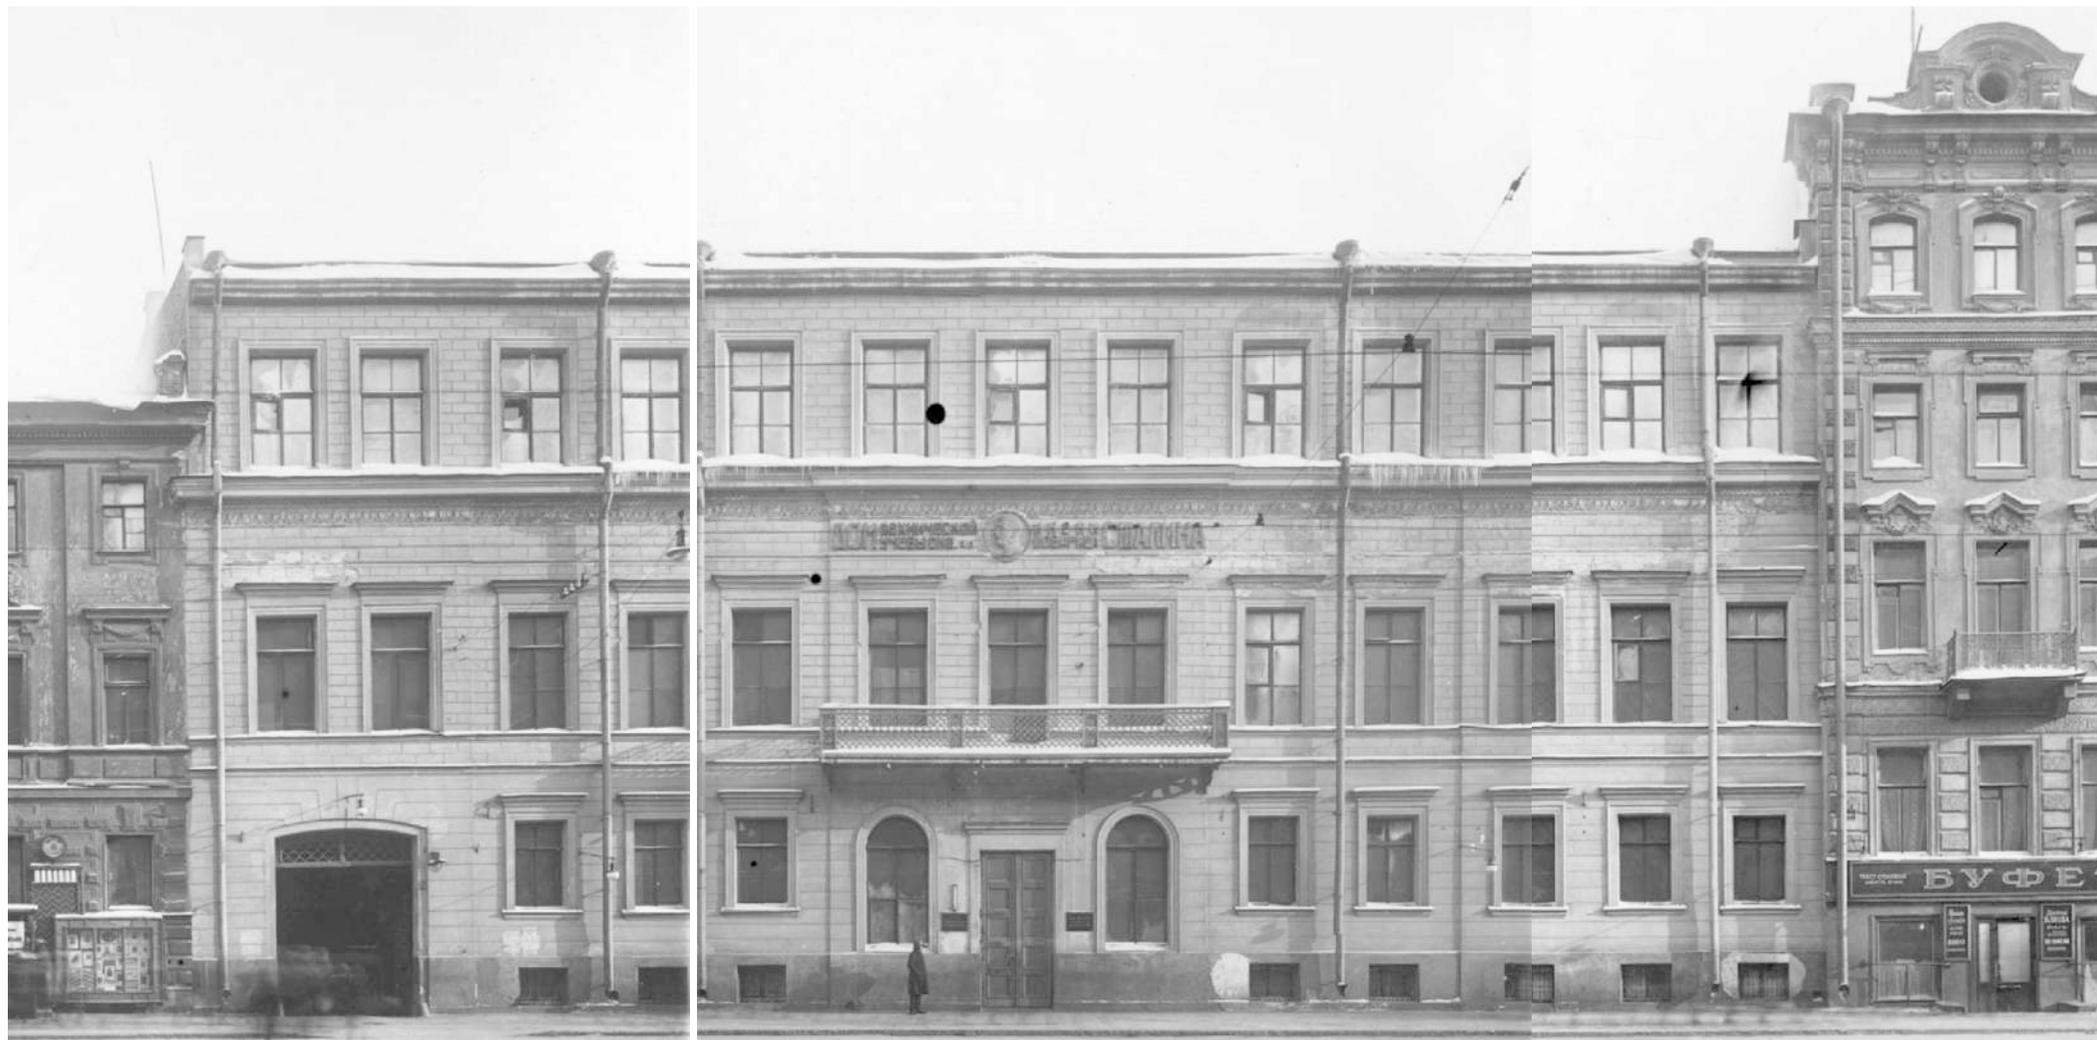
Ил. 28. Вид фасада дома № 62 на проспекте Володарского. 1938 г.  
ЦГАКФФД СПб, № Гр 68577, Гр 68578, Гр 68579

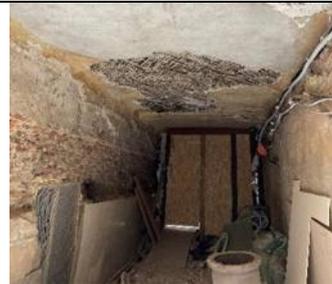
2-й воротный проезд – местоположение (по центральной оси поперечного дворового корпуса), габариты и конфигурация – лучковые перемычки с плоским перекрытием;

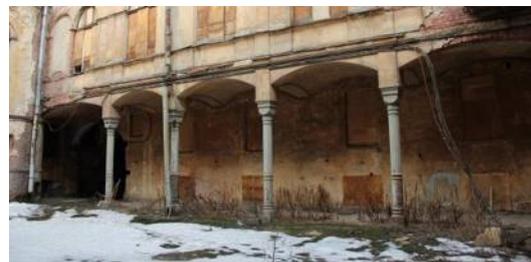
открытая галерея вдоль северного корпуса первого двора – система кирпичных крестовых сводов на подпружных арках, опирающихся на чугунные колонны со стороны двора и на кирпичную стену здания;

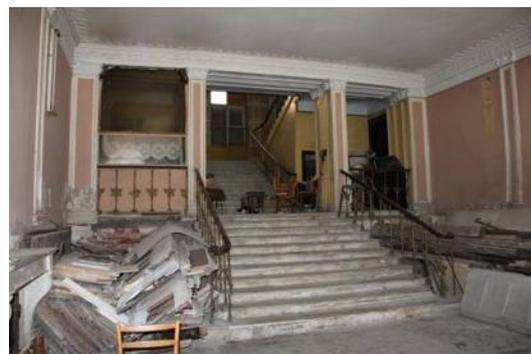
помещение 1-Н(81):

парадная маршевая лестница со ступенями из природного камня – местоположение, габариты, конструкция;

четыре пилона прямоугольного сечения – местоположение (площадка парадной лестницы в уровне 1-го этажа), габариты, материал (кирпич);

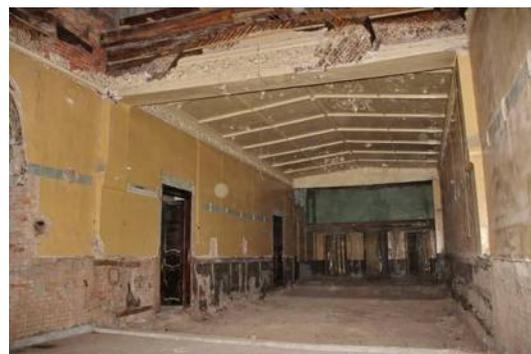
помещение 1-Н(59) (помещение Живописного зала):

двускатное перекрытие, разделенное двумя треугольными фермами – местоположение, габариты;

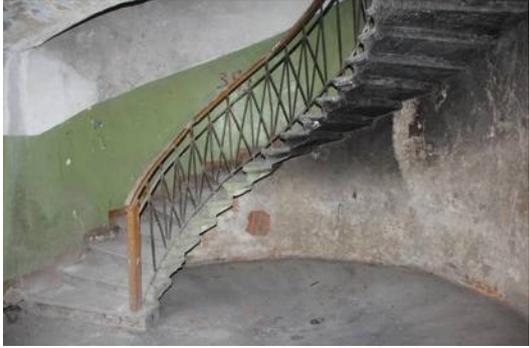
<p>помещение 28-Н: винтовая, с промежуточными площадками лестница со ступенями из лещадной плиты с полочкой и валиком и перильным железным кованым ограждением с рисунком в виде вертикальных опорных стоек и перекрещивающихся стержней с бороздчатыми накладками; профилированные дубовые поручни.</p>

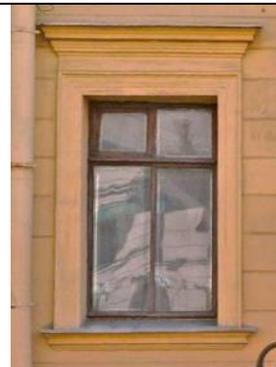
оформление оконных проемов 1-3 этажей – профилированные наличники, прямые профилированные сандрики;

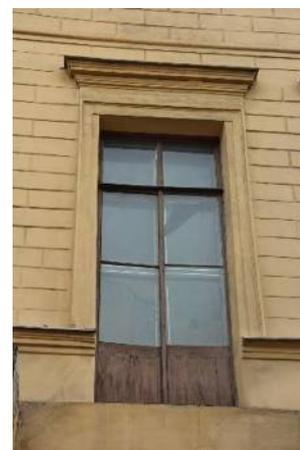
историческое местоположение дверного балконного проема (в уровне 2-го этажа, по центральной оси), габариты, конфигурация (прямоугольная); его оформление – профилированный наличник, прямой профилированный сандрик;

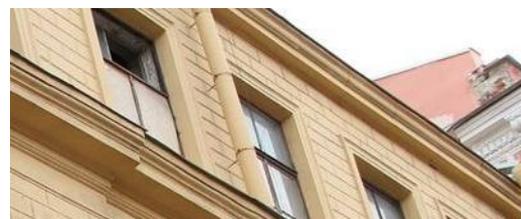
исторический профиль венчающего карниза;\*

\* в настоящее время зашит металлическим листом

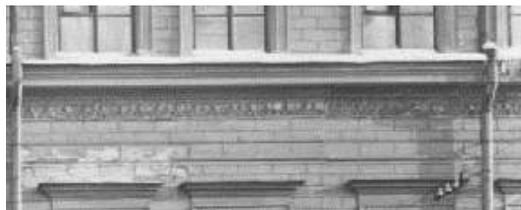
междуэтажный раскрепованный профилированный штукатурный карниз;

фриз\* под тягой 2 этажа, оформленный лепным растительным орнаментом;

\* в настоящее время утрачен;

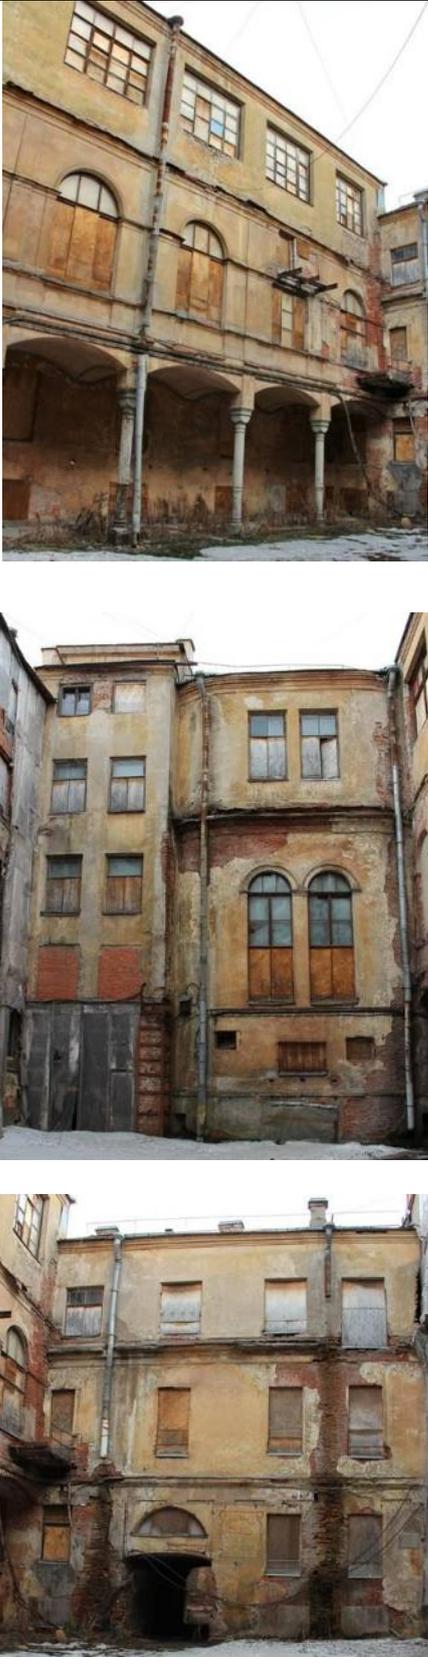
<p>дворовые фасады, их архитектурно-художественное решение;</p> <p>первый двор (западный): северный фасад: открытая галерея в уровне 1-го этажа с кирпичными сводами и чугунными каннелированными колоннами с кубическими капителями;</p> <p>межэтажные профилированные тяги;</p> <p>историческое местоположение, габариты, конфигурация (арочные) оконных проемов 2-го этажа;</p> <p>исторический рисунок расстекловки, материал (дерево), единообразие цветового решения заполнений оконных проемов;</p> <p>западный фасад: объем ризалита парадной лестницы (местоположение, габариты, конфигурация);</p> <p>межэтажные карнизы, венчающий профилированный карниз;</p> <p>оконные проемы 2-го этажа (бифорий), включая проемы ризалита – историческое местоположение, габариты, конфигурация, оформление (профилированные архивольты);</p> <p>исторический рисунок расстекловки, материал (дерево), единообразие цветового решения заполнений оконных проемов;</p> <p>восточный фасад до уровня профилированного карниза над 2-м этажом:</p> <p>профилированный междуэтажный карниз между 1-м и 2-м этажами;</p> <p>историческое местоположение, конфигурация (прямоугольная, арочная) оконных проемов 1-го – 2-го этажей;</p> <p>лучковая арка воротного проезда историческое местоположение, габариты, конфигурация;</p>

<p>The top photograph shows a view of the building's facade with a ground-floor arcade supported by columns. The middle photograph shows a view of the building's facade with a prominent arched window on the second floor. The bottom photograph shows a view of the building's facade with a prominent arched window on the second floor and a small arched entrance at the ground level.</p>

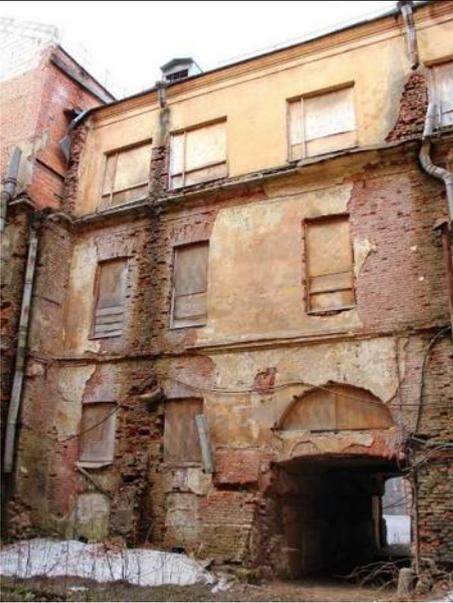
<p>второй двор (восточный):</p> <p>западный фасад до уровня профилированного карниза над 2-м этажом:  междуэтажные профилированные карнизы между 1-м и 2-м этажами;</p> <p>конфигурация (прямоугольная, арочная) оконных проемов 1-2-го этажей;</p> <p>северный фасад: межэтажные карнизы, венчающий профилированный карниз;</p> <p>историческое местоположение, габариты, конфигурация (с полуциркульным завершением) оконных проемов 2-го этажа.</p>

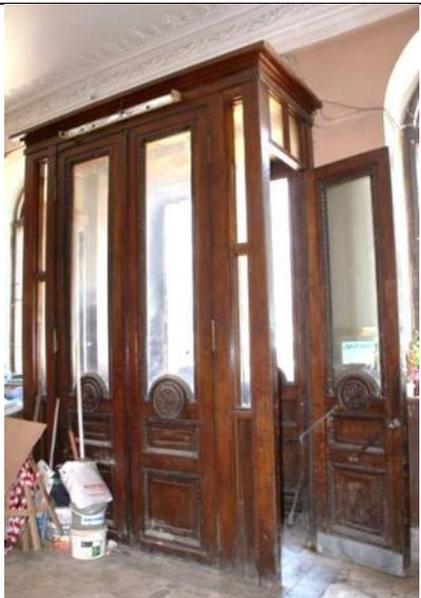
5	<p>Декоративно-художественное оформление интерьеров, предметы декоративно-прикладного искусства:</p>	<p>Помещение 1-Н(28) парадный вестибюль:</p> <p>деревянный тамбур парадного входа, завершенный профилированным карнизом: обшивка стен и потолка деревянными филленчатыми панелями, деревянное заполнение – полусветлое, декорированное фигурными филленками в профилированном обрамлении и круглыми резными розетками;</p>

Тамбур вестибюля выполнен в деревянных конструкциях с остеклёнными дверными заполнениями, украшенными резным декором. На время выполнения работ тамбур демонтируется, производится дефектовка и восполнение утрат, замена стёкол, удаление старого окрасочного слоя и последующая обработка поверхности, согласно методике ремонтно-реставрационных работ в условиях мастерских. Двери оборудовать уплотнительными резинками и доводчиками. На пороги и нижнюю часть дверей установить латунные накладки. После завершения ремонтно-реставрационных работ в вестибюле тамбур установить на прежнем месте. Устанавливаются ограничители открывания дверей.

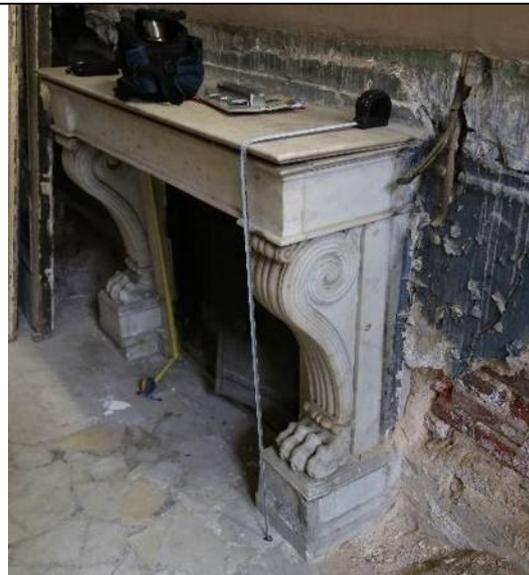
два средистенных одноярусных камина – местоположение (северная и южная стены), габариты, конфигурация, материал (белого мрамора; с профилированной полкой, гладким раскрепованным фризом, прямоугольным профилированным порталом, с боковыми стенками, решенными в виде каннелированных волют, опирающихся на гладкий профилированный цоколь, с завершением в виде звериных лап; топки чугунные, с глухими литыми створками);

- Очистка поверхности мрамора от комплекса загрязнений с последующим вощением;
- Произвести чистку топок каминов;
- Профилированная полка камин у южной стены потеряла связь с основанием. Необходимо установить полку на камин с устранением образовавшейся щели;
- Металлические элементы (створки, металлические решетки и ограждения) демонтировать. Очистить от коррозии существующего окрасочного слоя, обработать антикоррозийными составами и окрасить согласно методическим рекомендациям.

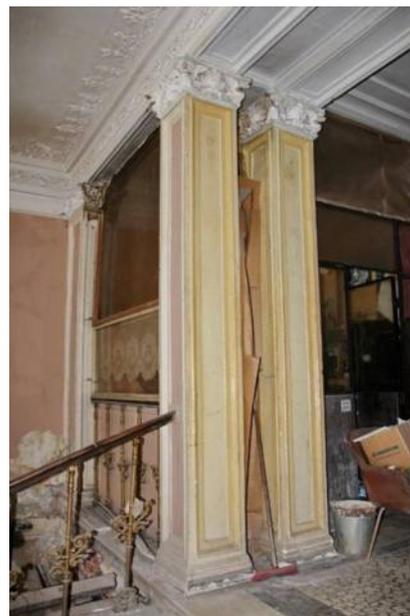
оформление пилонов в уровне площадки 1-го этажа - лепные профилированные вертикальные филенки, с капителями в виде композиций из маскаронов и грифонов;

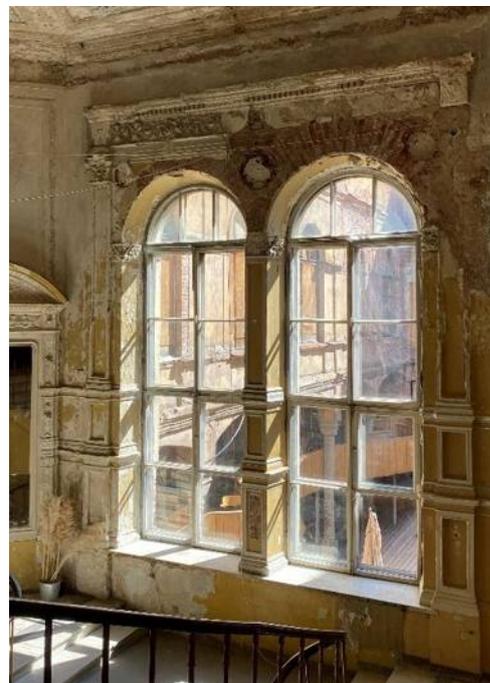
оформление оконных проемов в уровне межэтажной площадки Парадной лестницы: две подоконные доски белого мрамора – местоположение, материал, конфигурация;

штукатурные пилястры с гротесковым орнаментом, архивольты, тяги в антревольтах – горельефные оплечные мужские изображения в медальонах; антаблемент с лепным профилированным карнизом с боковыми фигурными навершиями и фризом, включающим гротесковый орнамент и парные изображения женских фигур;

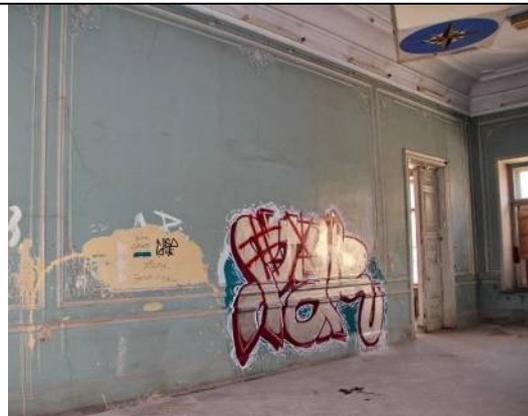
оформление стен – лепные рамы простого и ступенчатого профиля; композиции растительного орнамента в углах рам;

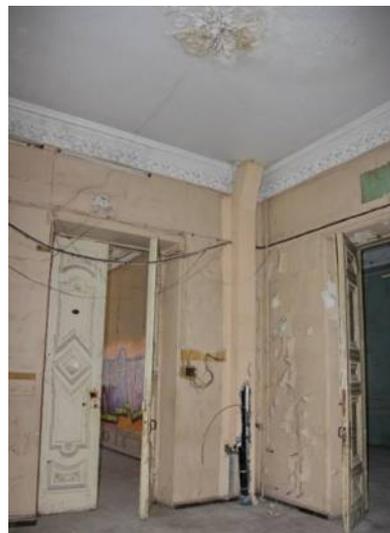
Помещение 1-Н (56)  
конфигурация и габариты помещения;

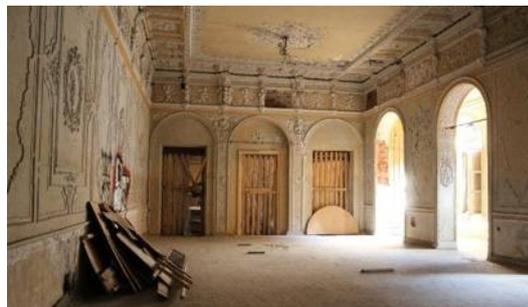
Помещение 1-Н (57, 58)  
Большой (Белый) зал с галереей и ротондой

местоположение (в границах капитальных стен), габариты, конфигурация, объемно-планировочное решение (в т.ч. галерея и ротонда), оформление;

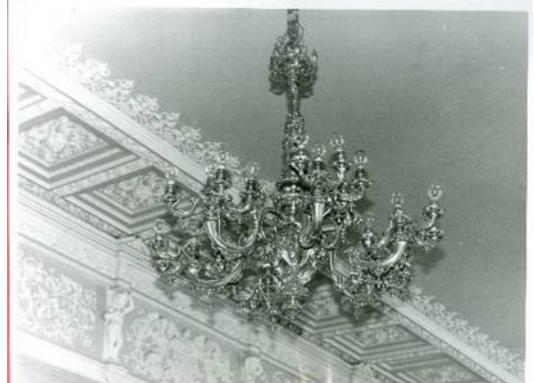
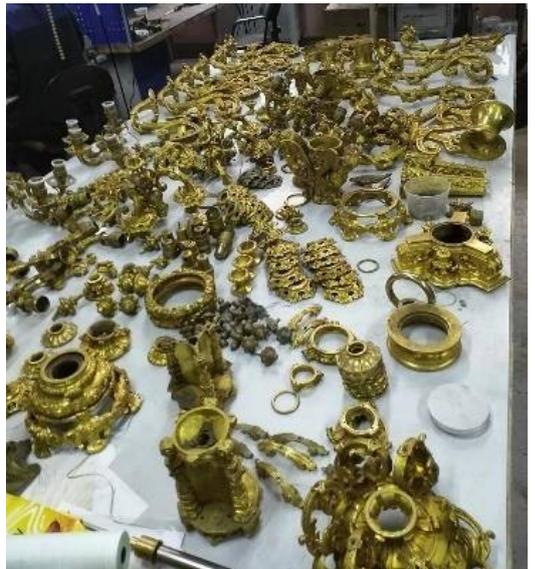
Люстра (2 шт.) \*

конструкция – на 30 светоточек; на штоке в виде балясины, с 6 s-образными кронштейнами, на 3 светоточки каждый; потолочная розетка;

художественное решение – шток с растительным декором, в нижней части 4 фигурки сирен, кронштейны с бобешками, растительным декором и крокодилами, подсвечники с валютами, потолочная розетка орнаментирована;

\* в настоящее время люстры разобраны на детали, хранятся в мастерской по адресу: Ивана Черных 16 М. На люстрах присутствуют следы реставрации, некоторые детали воссозданы по образцам без последующей обработки и позолоты, часть деталей утрачена; многие детали погнуты или сломаны, резьбовые соединения испорчены.

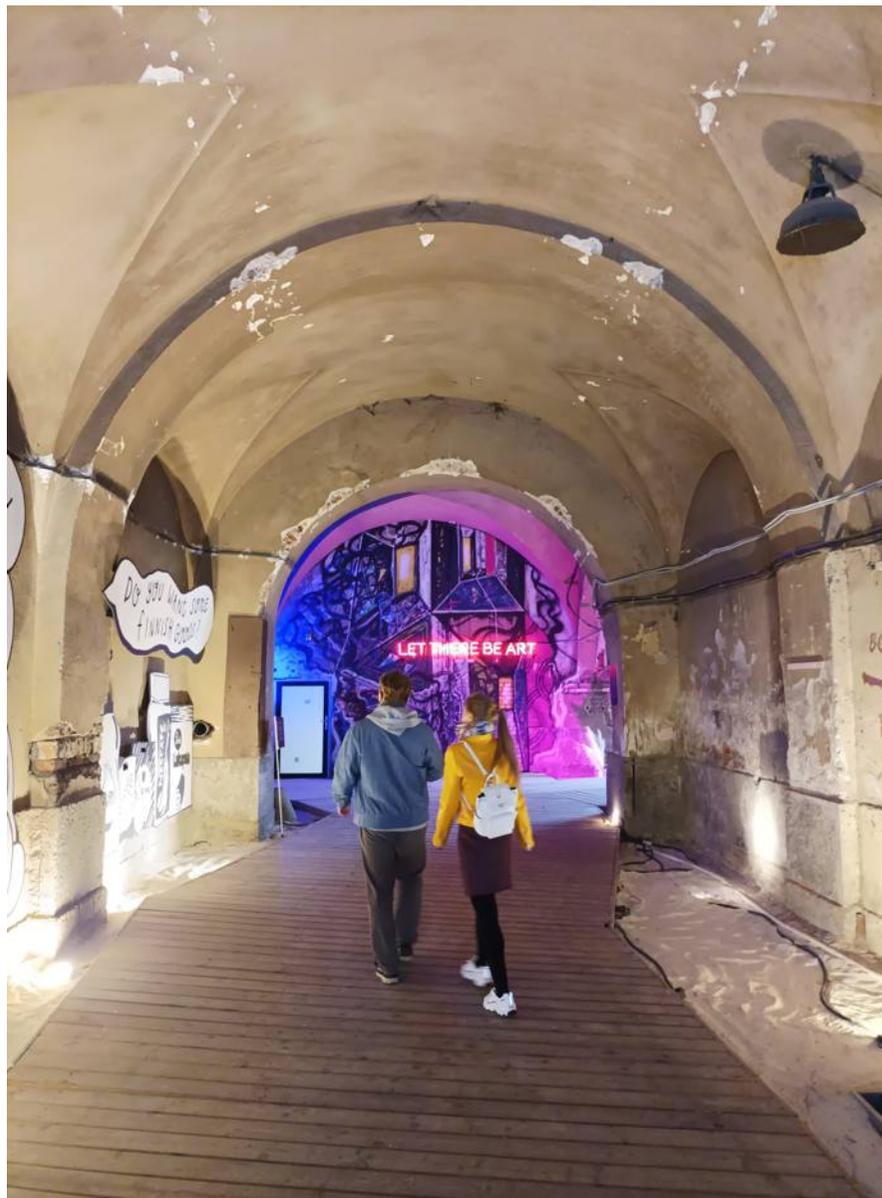
4. Объекта культурного наследия регионального значения «Дом С. С. Нарышкина», по адресу: Санкт-Петербург, Литейный проспект, дом 62, литера А (Литейный пр., 62). Проездная арка лицевого корпуса  
Дата съемки: 12 октября 2021 г.

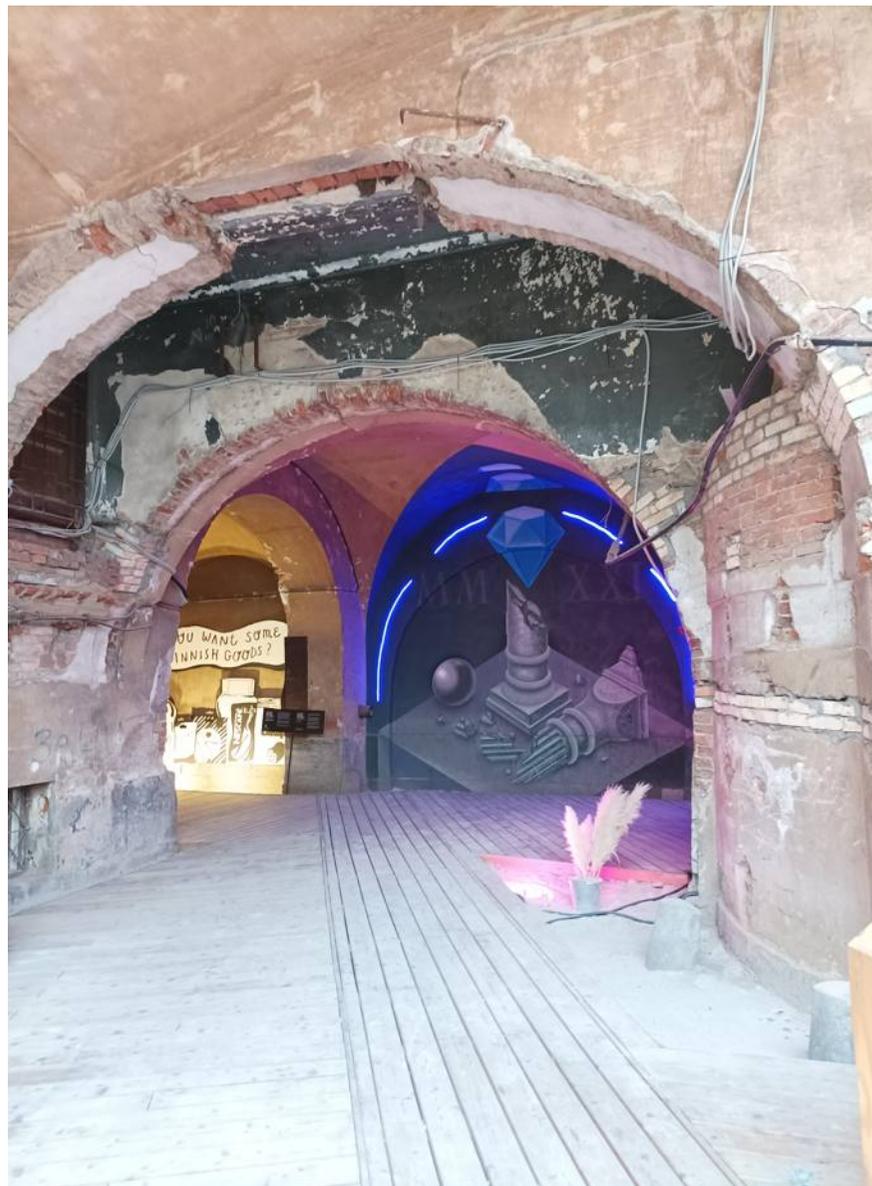
5. Объекта культурного наследия регионального значения «Дом С. С. Нарышкина», по адресу: Санкт-Петербург, Литейный проспект, дом 62, литера А (Литейный пр., 62)  
Проездная арка лицевого корпуса  
Дата съемки: 12 октября 2021 г.

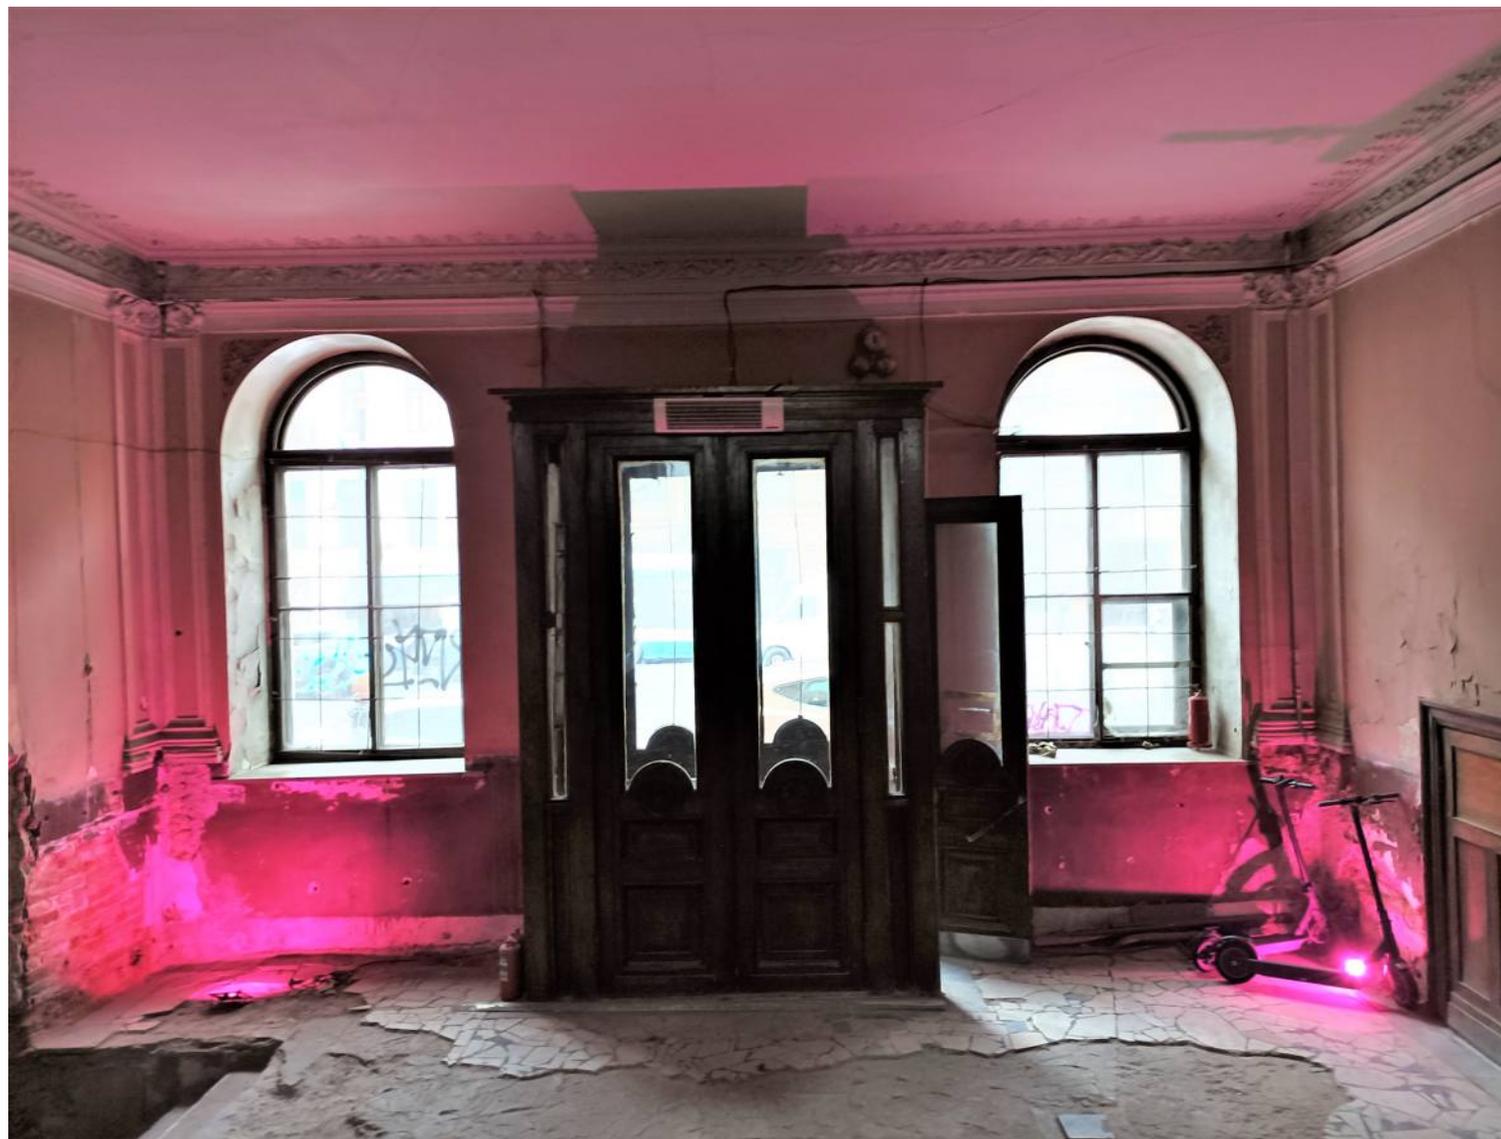
14. Объекта культурного наследия регионального значения «Дом С. С. Нарышкина», по адресу: Санкт-Петербург, Литейный проспект, дом 62, литера А (Литейный пр., 62). Вестибюль. Общий вид.  
Дата съемки: 12 октября 2021 г.

Состояние штукатурной отделки стен. Стены и потолок в помещении вестибюля оштукатурены раствором бежевого и белого цвета на известково-гипсовом вяжущем. Штукатурные элементы архитектурного декора (пилястры, профилированные тяги) выполнены раствором также на известково-гипсовом вяжущем. Выявлены следующие основные дефекты и повреждения штукатурного отделочного слоя гладких поверхностей и штукатурных элементов архитектурного декора: участки утраты штукатурного слоя гладких поверхностей и элементов архитектурного декора до кирпича; участки отслоения штукатурного слоя до кирпичного основания по стенам помещения; трещины по штукатурной отделке стен в местах прохождения трещин в кирпичной кладке; образование трещин разного направления, с том числе конструктивного характера в штукатурном отделочном слое потолка; участки деструкции штукатурного отделочного слоя, образование высолов на поверхности и в объеме штукатурного слоя; механические повреждения кладочного и штукатурного слоя; участки деструкции красочного слоя; загрязнения разного рода.

Состояние элементов лепного декора вестибюля. Основные дефекты и повреждения элементов лепного декора: образования трещин по элементам лепного декора; многослойное окрашивание элементов лепного декора, и как следствие, потеря пластики декора; образование трещин в местах примыкания штукатурного поля потолка и фрагментов лепного декора; загрязнения.

- Произвести расчистку поверхности от шелушащихся окрасочных слоёв с простукиванием штукатурки в районе трещин и отслоений с последующим удалением отслоившегося штукатурного слоя;
- Демонтировать существующую электрическую проводку, проложенную поверх декоративной отделки и электроприборы (осветительные лампы, звонки и т.д.).
- Произвести расшивку трещин в штукатурном слое до кирпичного основания. При обнаружении трещин в кирпичном основании произвести зачеканку, согласно методике производства ремонтно-реставрационных работ.
- Произвести расчистку лепного декора и штукатурных тяг с прорезкой.
- Восполнить утраченные фрагменты штукатурных тяг и глади.

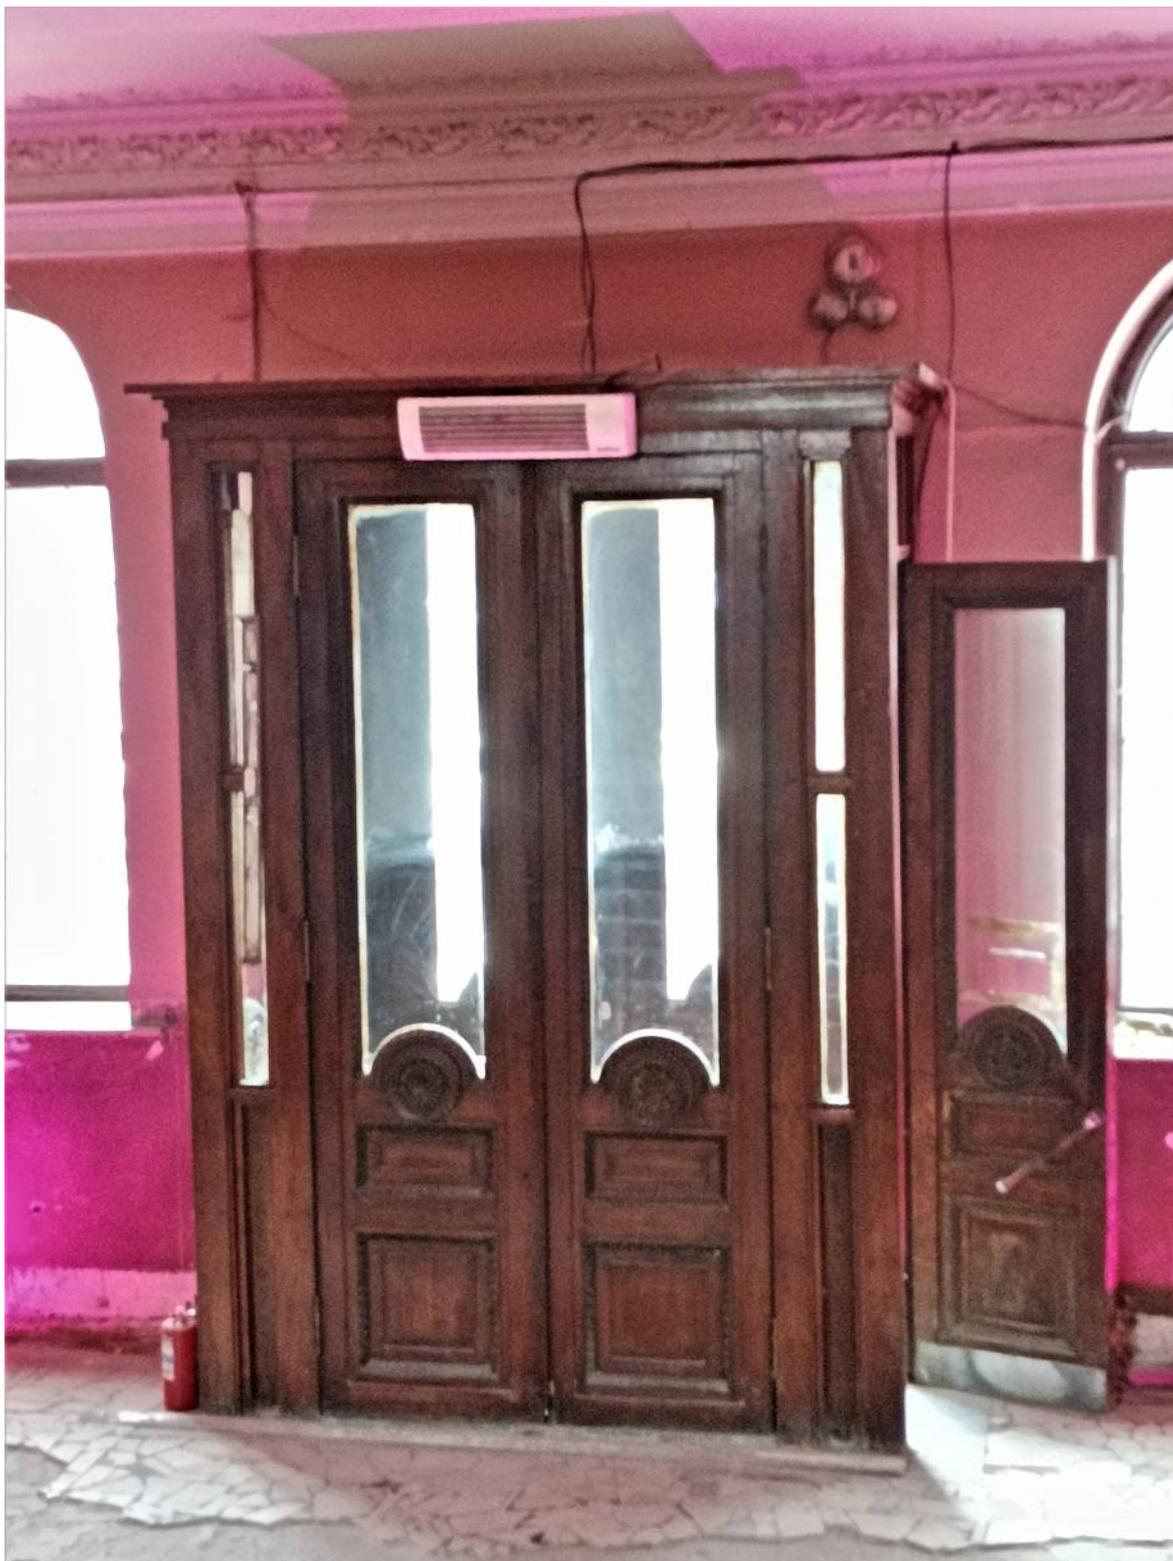
15. Объекта культурного наследия регионального значения «Дом С. С. Нарышкина», по адресу: Санкт-Петербург, Литейный проспект, дом 62, литера А (Литейный пр., 62). Тамбур вестибюля.  
Дата съемки: 12 октября 2021 г.

Тамбур входа. Одночастный, деревянный. Центральные двери - двухстворчатые, боковые - одностворчатые с прямоугольными остекленными фрамугами и профилированным раскрепованным карнизом. Дверные полотна оформлены в нижней части профилированными филенками с резными розетками в верхней части, верхние части - остеклены. Основные дефекты и повреждения деревянных элементов: механические повреждения древесины декоративных элементов (сколы, растрескивание элементов); утраты фрагментов декоративных деталей; механические повреждения древесины дверного полотна, декоративных резных элементов; механические повреждения древесины отделочного слоя; отслоение шпонового покрытия от основы, растрескивание покрытия; механические повреждения шпонового покрытия; утрата фрагмента основы и шпона; расхождения элементов тамбура; загрязнения.

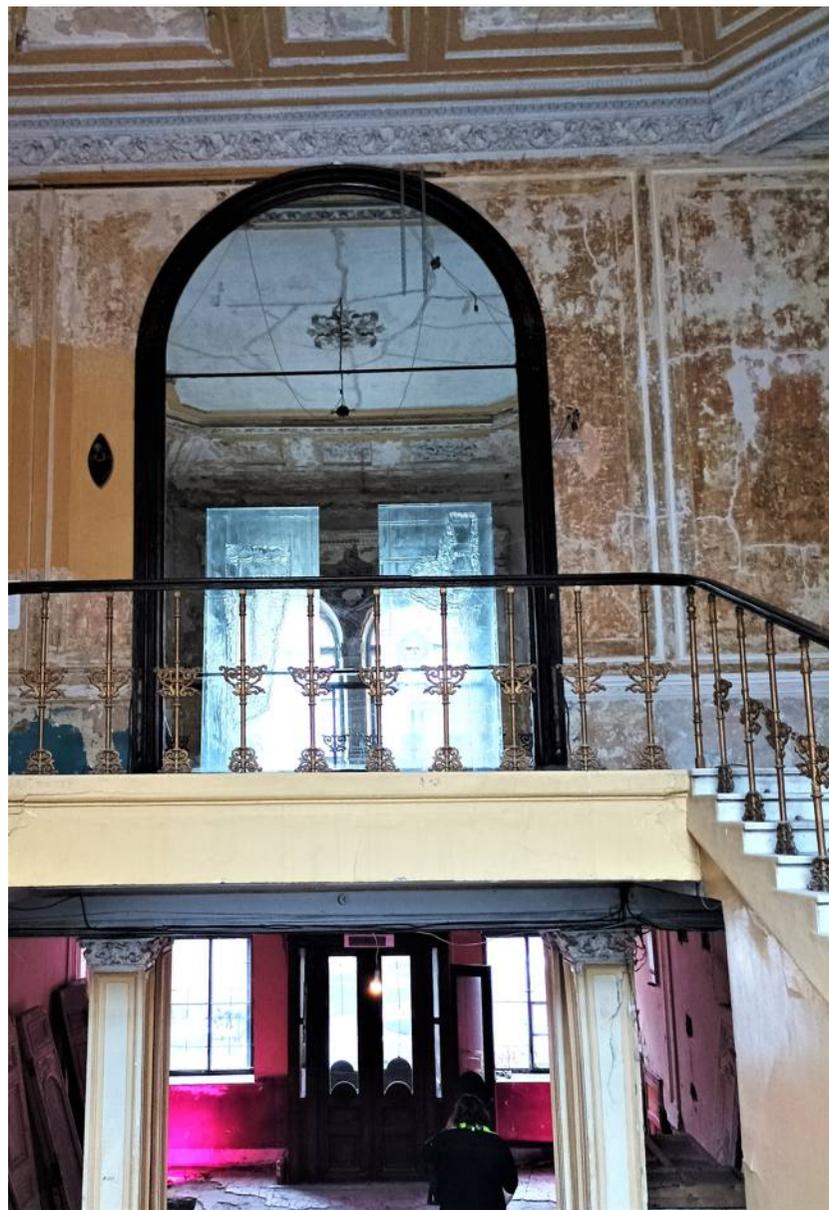
18. Объекта культурного наследия регионального значения «Дом С. С. Нарышкина», по адресу: Санкт-Петербург, Литейный проспект, дом 62, литера А (Литейный пр., 62).  
Парадная лестница. Фрагмент.  
Дата съемки: 12 октября 2021 г.

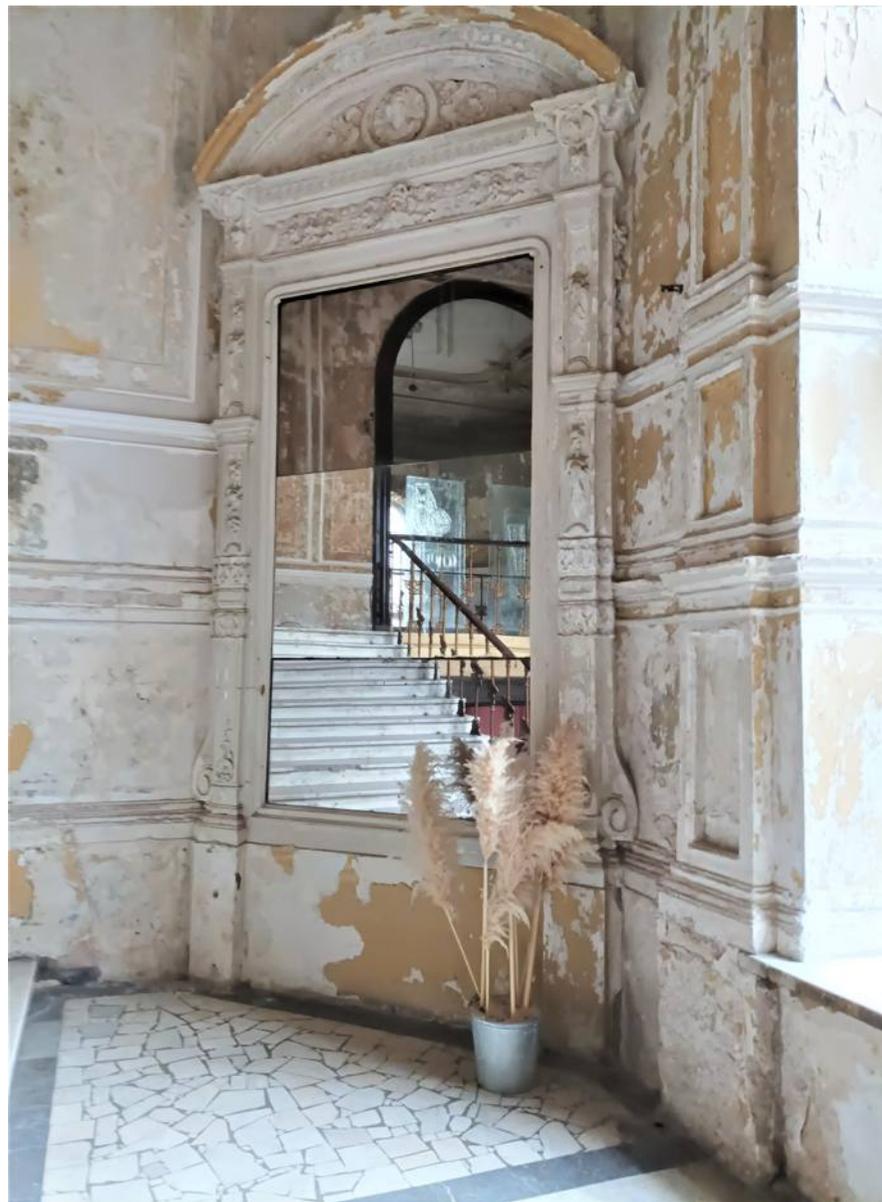
19. Объекта культурного наследия регионального значения «Дом С. С. Нарышкина», по адресу: Санкт-Петербург, Литейный проспект, дом 62, литера А (Литейный пр., 62). Парадная лестница. Фрагмент.  
Дата съемки: 12 октября 2021 г.

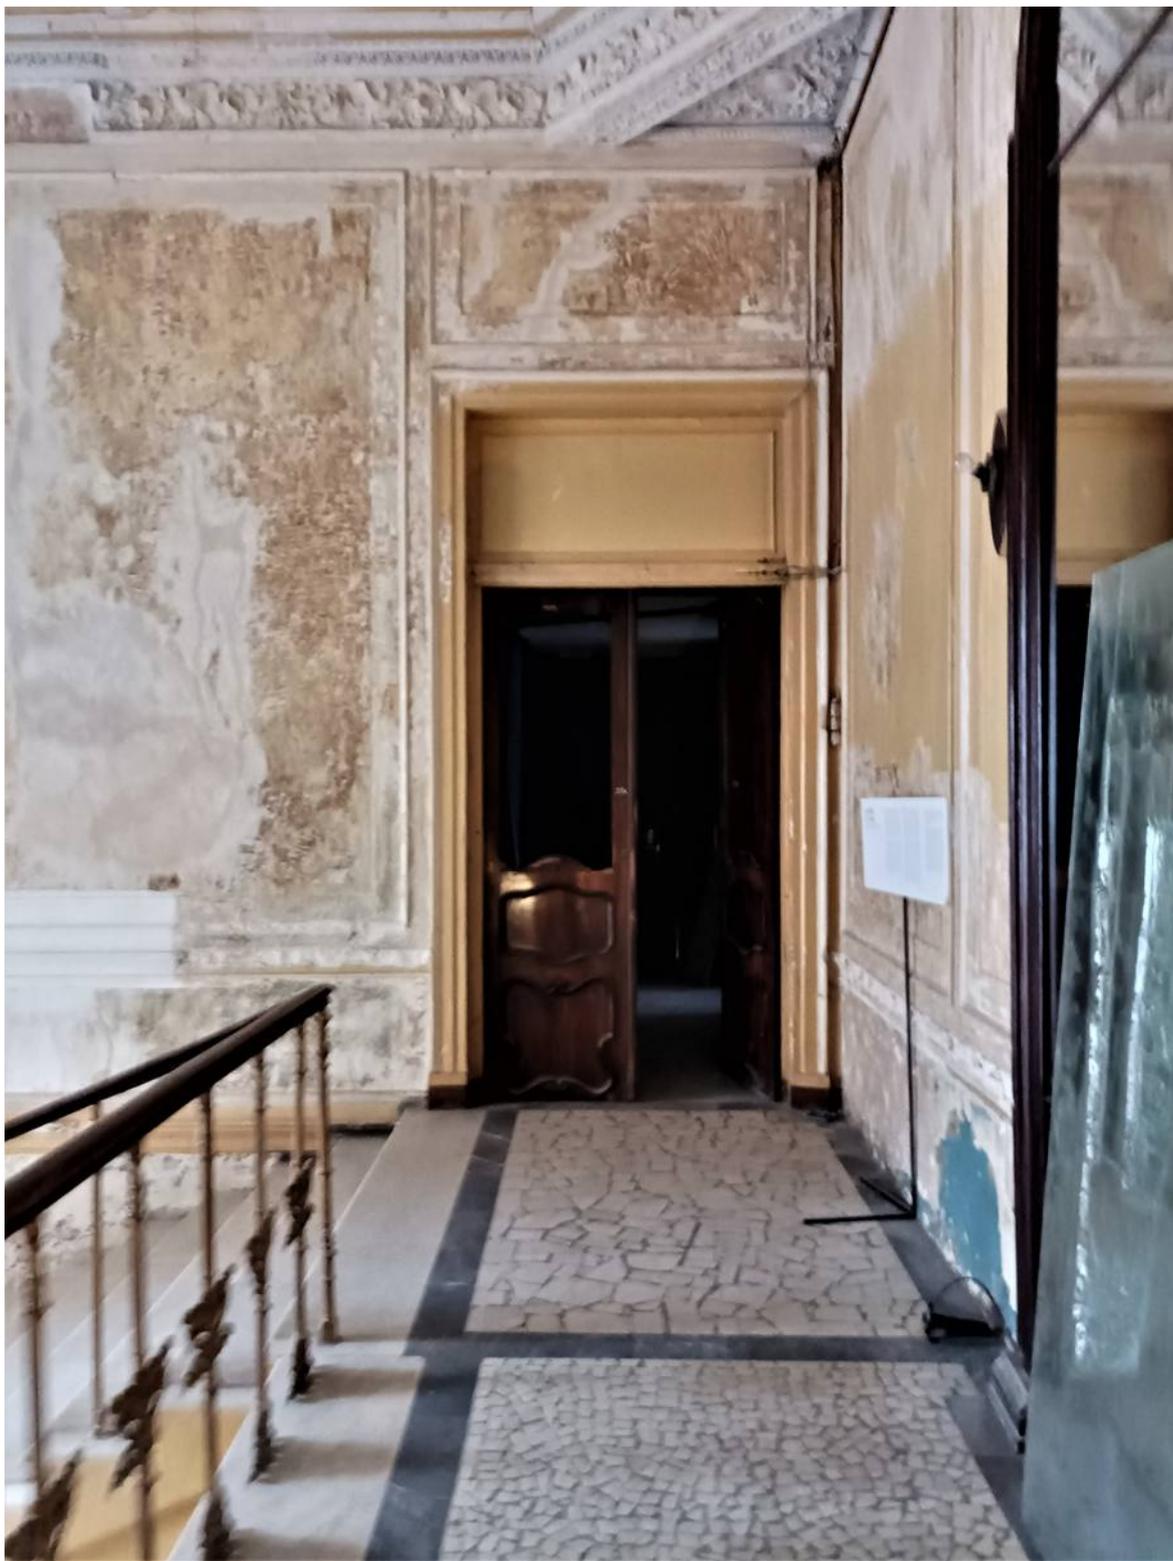
20. Объекта культурного наследия регионального значения «Дом С. С. Нарышкина», по адресу: Санкт-Петербург, Литейный проспект, дом 62, литера А (Литейный пр., 62) Парадная лестница. Фрагмент.  
Дата съемки: 12 октября 2021 г.

Состояние известняковых ступеней и напольных плит площадок парадной лестницы. Основные повреждения и дефекты известняка: сколы камня; сквозные трещины в ступенях и плитах; царапины на поверхностях камня (проступях); участки расслаивания известняка по природным поверхностям напластования; участки вскрытия природных каверн известняка на проступях ступеней и напольных плитах (обнаружено в местах зондажей); участки образования высолов на поверхностях камня; наслоения жесткого цемент содержащего раствора на известняковых ступенях и напольных плитах из-за позднего покрытия мраморными плитами; участки выкрашивания шовного раствора между известняковыми плитами площадки 3-го этажа; грязевые и пылевые загрязнения камня.

Состояние черного металла ограждений лестничных маршей и межэтажных площадок. Основные дефекты и повреждения черного металла стоек и подперильной планки ограждения: многослойное окрашивание деталей стоек, подтеки и наплывы краски; участки деструкции красочных слоев; образование патины зеленого цвета на поверхности отделочного слоя, которая вероятно образовалась в результате окисления покрытия, содержащего в составе медь; механические повреждения красочного слоя (сколы и царапины); замена нескольких стоек ограждения на металлические трубы; участки поверхностной коррозии черного металла стоек и подперильной планки; крепление некоторых стоек ограждения к стенам и ступеням при помощи металлических труб и полос; участки деформаций подперильной планки; грязевые и пылевые загрязнения стоек ограждений;

Состояние деревянного поручня ограждений лестничных маршей и площадок. Выявлены основные дефекты и повреждения деревянного профилированного поручня: механические повреждения поручня - многочисленные царапины, вмятины, сколы дерева; трещины в деревянных поручнях; участки расхождения, смещения элементов поручней; участки коробления древесины поручней; пятна краски на поверхностях поручней; участки утрат лакового покрытия; грязевые и пылевые загрязнения поручней.

- Демонтировать поздние перегородки;
- Расчистить от деструктированной штукатурки нижнюю поверхность лестничных маршей и стены оштукатурить и окрасить;
- Выполнить дефектовку напольного покрытия с составлением картограммы;
- Утраченные фрагменты необходимо восстановить в соответствии с сохранившимися оригинальными;
- Выполнить перекладку перегородок, отделяющих пространство под промежуточной площадкой лестничной клетки от площадки первого этажа и установить в них двери из демонтированных перегородок.

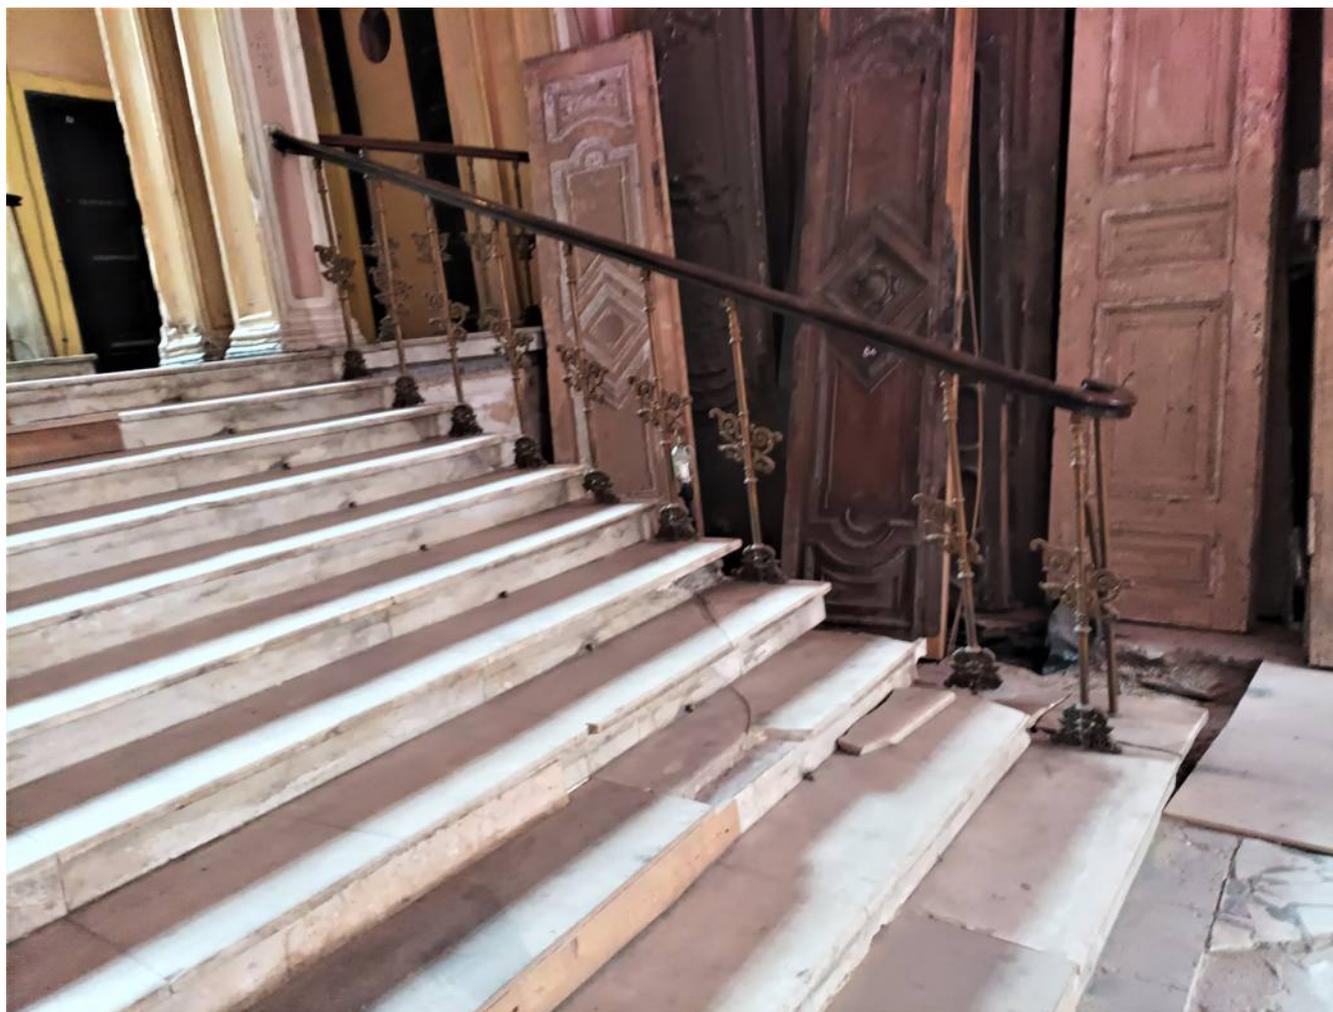
22. Объекта культурного наследия регионального значения «Дом С. С. Нарышкина», по адресу: Санкт-Петербург, Литейный проспект, дом 62, литера А (Литейный пр., 62). Парадная лестница. Фрагмент.  
Дата съемки: 12 октября 2021 г.

Состояние штукатурного отделочного слоя. Оштукатуривание стен в объеме парадной лестницы и площадки 1-го этажа, штукатурные элементы декора выполнено растворами бежевого и белого цвета на известково-гипсовом вяжущем и многослойно окрашены. Некоторые участки стен в ходе ремонтно-реставрационных работ расчищены от красочных наслоений. Основные дефекты и повреждения красочного и штукатурного отделочных слоев: утраты штукатурного отделочного слоя в кессонах потолка до драни и до кирпичного основания на стенах парадной лестницы; трещины, предположительно, деформационного характера, по кирпичной кладке; трещины по штукатурной отделке потолка; образование трещин по штукатурному отделочному слою; деструкция штукатурного раствора, растрескивание и отслоение штукатурного слоя от кирпичного основания. Участки образования высолов на поверхности штукатурного слоя; участки штукатурного слоя с биопоражениями черного цвета; участки утраты отделочного штукатурного слоя до нижележащего "грунтовочного" штукатурного слоя; механические повреждения штукатурных профилированных элементов, штукатурного и красочного отделочных слоев; утраты штукатурных профилированных элементов.

Состояние лепного декора в помещении Парадной лестницы. Основные дефекты и повреждения элементов лепного декора в объеме парадной лестницы следующие: деструкция гипсового основания в том числе под многослойными окрасочными слоями на масляном связующем; утраты фрагментов лепного декора; утраты элементов лепного декора до штукатурного основания; коррозия металла крепежных элементов; многослойно окрашивание лепных деталей, потеря пластики лепного декора.

- Произвести расчистку поверхности от шелушащихся окрасочных слоёв с простукиванием штукатурки в районе трещин и отслоений с последующим удалением отслоившегося штукатурного слоя. Демонтировать существующую электрическую проводку, проложенную поверх декоративной отделки и электроприборы (осветительные лампы, звонки и т.д.);
- Произвести расшивку трещин в штукатурном слое до кирпичного основания. При обнаружении трещин в кирпичном основании произвести зачеканку согласно методике производства ремонтно-реставрационных работ;
- Произвести расчистку лепного декора и штукатурных тяг с прорезкой;
- Восполнить утраченные фрагменты штукатурных тяг и глади;
- Восстановить декоративную отделку четырёхугольных сегментов падути по сохранившимся оригинальным элементам.
