## АКТ

**по результатам государственной историко-культурной экспертизы проектной документации на проведение работ по сохранению объекта культурного наследия регионального значения Дом С. С. Нарышкина», по адресу: Санкт-Петербург, Литейный проспект, дом 62, литера А (Литейный пр., 62): «Проект реставрации, ремонта и приспособления под современное использование объекта культурного наследия регионального значения «Дом С. С. Нарышкина» (реставрация входной группы лицевого корпуса, устройство входной группы в первом дворе) по адресу: Санкт-Петербург, Литейный пр., дом 62, корп. А», выполненной ООО «КАНТ» в 2021 г. Шифр: 02-К-2021**

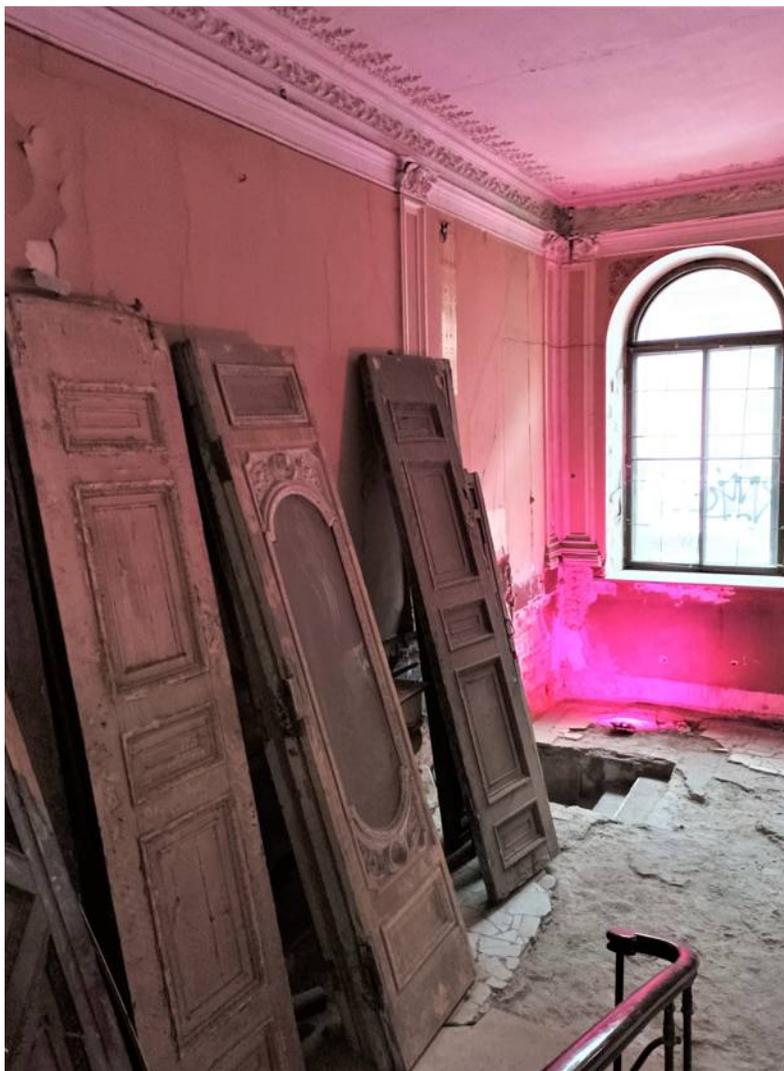
23. Объекта культурного наследия регионального значения «Дом С. С. Нарышкина», по адресу: Санкт-Петербург, Литейный проспект, дом 62, литера А (Литейный пр., 62). Вестибюль. Фрагмент.  
Дата съемки: 12 октября 2021 г.

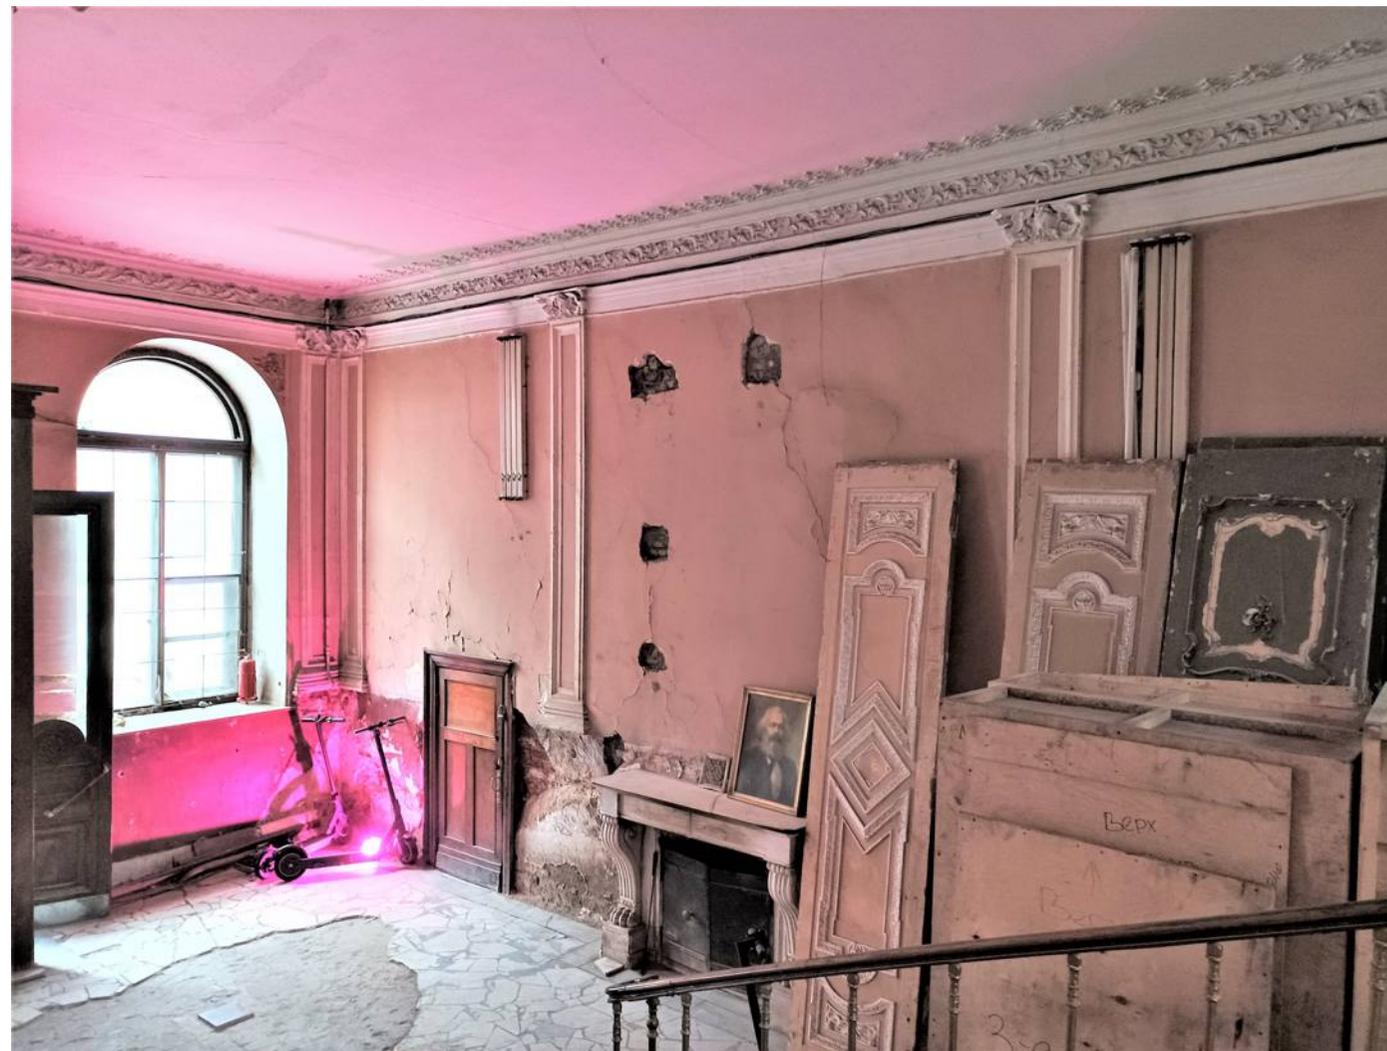
24. Объекта культурного наследия регионального значения «Дом С. С. Нарышкина», по адресу: Санкт-Петербург, Литейный проспект, дом 62, литера А (Литейный пр., 62). Вестибюль. Фрагмент стен.  
Дата съемки: 12 октября 2021 г.

Состояние штукатурной отделки стен. Стены и потолок в помещении вестибюля оштукатурены раствором бежевого и белого цвета на известково-гипсовом вяжущем. Штукатурные элементы архитектурного декора (пилястры, профилированные тяги) выполнены раствором также на известково-гипсовом вяжущем. Выявлены следующие основные дефекты и повреждения штукатурного отделочного слоя гладких поверхностей и штукатурных элементов архитектурного декора: участки утраты штукатурного слоя гладких поверхностей и элементов архитектурного декора до кирпича; участки отслоения штукатурного слоя до кирпичного основания по стенам помещения; трещины по штукатурной отделке стен в местах прохождения трещин в кирпичной кладке; образование трещин разного направления, с том числе конструктивного характера в штукатурном отделочном слое потолка; участки деструкции штукатурного отделочного слоя, образование высолов на поверхности и в объеме штукатурного слоя; механические повреждения кладочного и штукатурного слоя; участки деструкции красочного слоя; загрязнения разного рода.

известковом вяжущем. В местах утраты штукатурного слоя в помещении вестибюля выявлены следующие дефекты и повреждения кирпичной кладки: поверхностная, и местами глубокая деструкция кирпичной кладки; утраты единичных кирпичей кладки; деструкция кладочного раствора, местами на всю ширину кирпича; образование конструктивных трещин осадочного характера в кирпичной кладке стен; обширные участки образования высолов на поверхности кирпича кладки и кладочного раствора.

- Произвести расчистку поверхности от шелушащихся окрасочных слоёв с простукиванием штукатурки в районе трещин и отслоений с последующим удалением отслоившегося штукатурного слоя;
- Демонтировать существующую электрическую проводку, проложенную поверх декоративной отделки и электроприборы (осветительные лампы, звонки и т.д.).
- Произвести расшивку трещин в штукатурном слое до кирпичного основания. При обнаружении трещин в кирпичном основании произвести зачеканку, согласно методике производства ремонтно-реставрационных работ.
- Произвести расчистку лепного декора и штукатурных тяг с прорезкой.
- Восполнить утраченные фрагменты штукатурных тяг и глади.

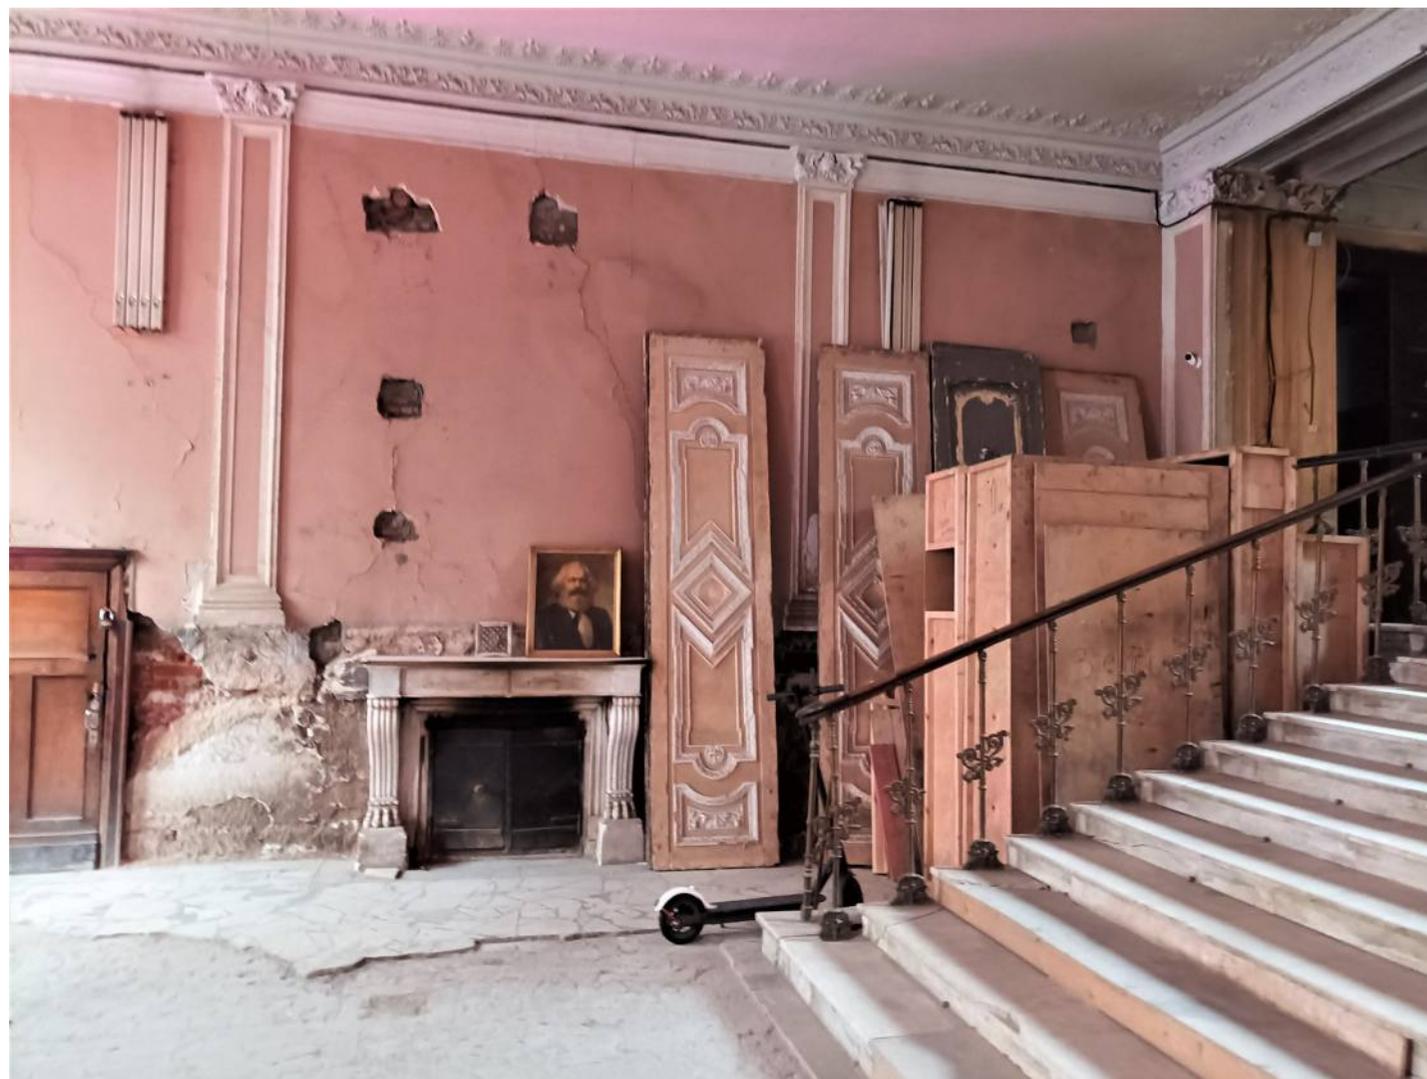
25. Объекта культурного наследия регионального значения «Дом С. С. Нарышкина», по адресу: Санкт-Петербург, Литейный проспект, дом 62, литера А (Литейный пр., 62).

Вестибюль. Декоративные пилястры, фриз.

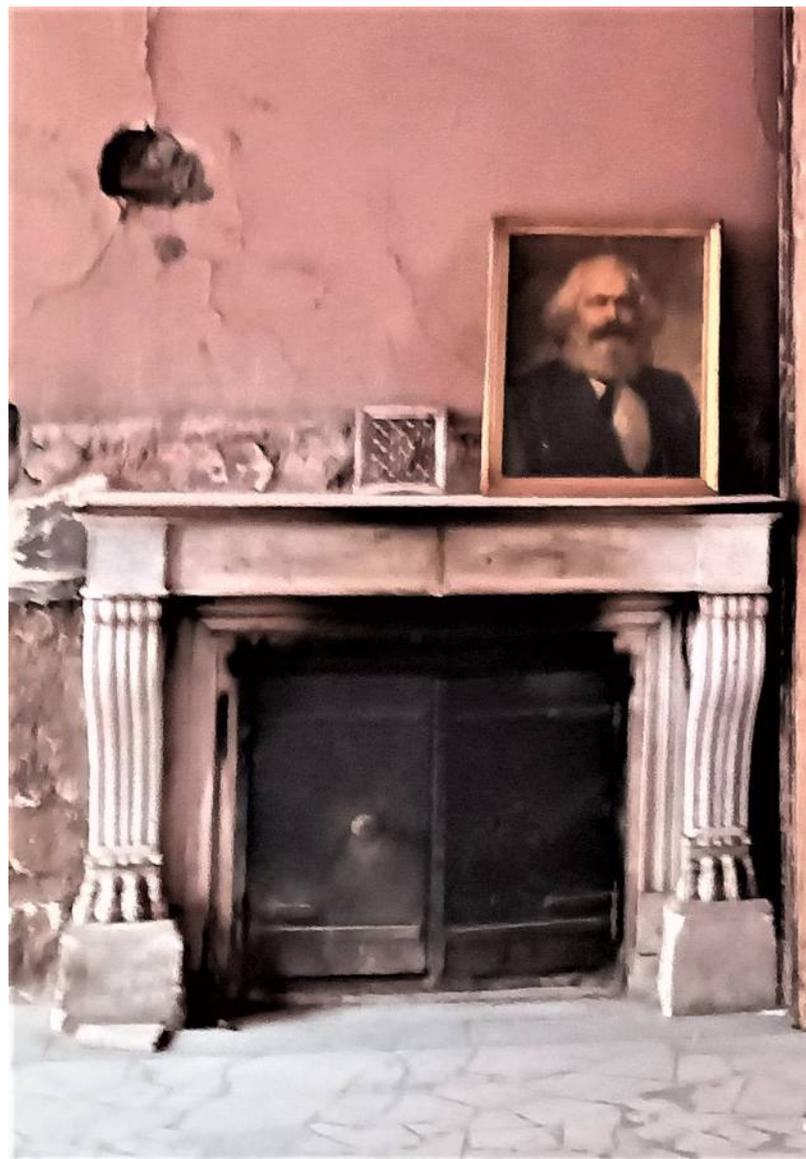
Камины. Два одноярусных камина расположены по северной и южной стенам. Каминны выполнены из белого мелкозернистого мрамора с редкими серыми пятнами и прожилками, фактура камня - шлифованная. Полка каминна, профилированная с гладким раскрепованным фризом. Боковые стенки решены в виде каннелированных волют, которые завершаются звериными лапами, опирающимися на гладкий профилированный цоколь. Топочные отверстия каминнов имеют прямоугольную форму с глухими створками из черного металла, ручками-кнопками и обрамлением топки - из цветного (латуни). Основные повреждения элементов из белого мрамора: сколы камня; единичные сквозные трещины в камне; механические повреждения камня в виде царапин; участки деструкции мрамора, шелушение камня, отслоение шлифованного слоя камня; участки выкрашивания, утрат шовного раствора; участки образования высолов на поверхностях камня, домастиковок и шовного раствора; домастиковки камня, не подходящие по цвету и фактуре, некоторые из них выполнены из серого цементсодержащего раствора и окрашены. Растрескивание, деструкция домастиковок; Неплотное примыкание полки одного из каминнов к фризу. Смещение профилированных мраморных элементов относительно друг друга; сажистые загрязнения мрамора над топочным отверстием; пятна рыжего цвета, возникшие предположительно в процессе окисления примесей железа в мраморе. Пятна краски, следы от канцелярского маркера на поверхности камня; деструкция шпаклевочного слоя на внутренней поверхности фриза; грязевые и пылевые загрязнения камня. Основные дефекты и повреждения облицовочной плиты внутренней поверхности фриза: пятна краски на мраморе; домастиковки мрамора, не подходящие по цвету; масляные пятна неясного происхождения.

26. Объекта культурного наследия регионального значения «Дом С. С. Нарышкина», по адресу: Санкт-Петербург, Литейный проспект, дом 62, литера А (Литейный пр., 62). Вестибюль. Мраморный камин. Дата съемки: 12 октября 2021 г.

- Очистка поверхности мрамора от комплекса загрязнений с последующим вощением;
- Произвести чистку топок каминов;
- Профилированная полка камин у южной стены потеряла связь с основанием. Необходимо установить полку на камин с устранением образовавшейся щели;
- Металлические элементы (створки, металлические решетки и ограждения) демонтировать. Очистить от коррозии существующего окрасочного слоя, обработать антикоррозийными составами и окрасить согласно методическим рекомендациям.

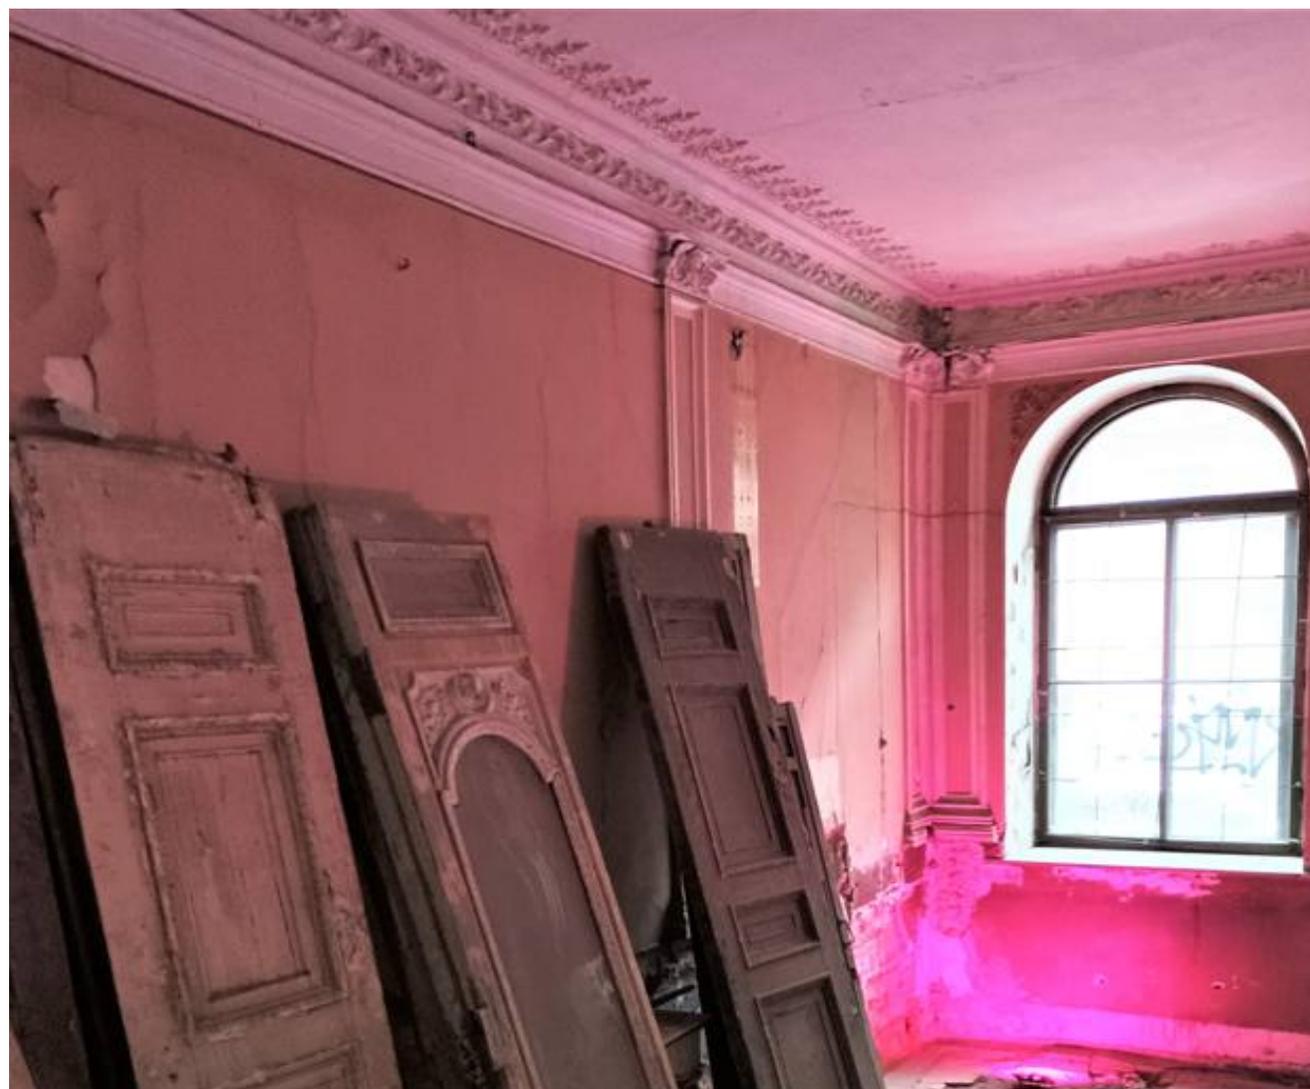
27. Объекта культурного наследия регионального значения «Дом С. С. Нарышкина», по адресу: Санкт-Петербург, Литейный проспект, дом 62, литера А (Литейный пр., 62. Вестибюль. Детали и фрагменты стен вестибюля. Пилястры. Заполнение антресолята. Фрагмент антаблемента.

Состояние элементов лепного декора вестибюля. Основные дефекты и повреждения элементов лепного декора: образования трещин по элементам лепного декора; многослойное окрашивание элементов лепного декора, и как следствие, потеря пластики декора; образование трещин в местах примыкания штукатурного поля потолка и фрагментов лепного декора; загрязнения.

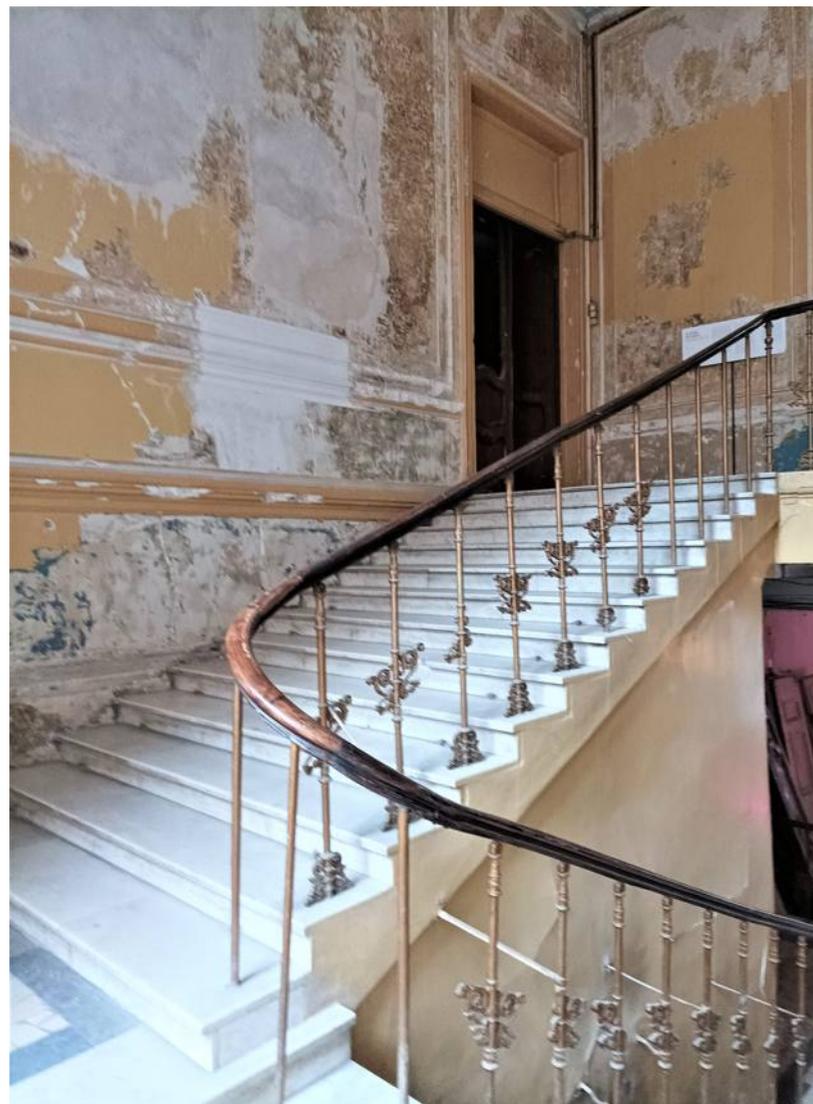
34. Объекта культурного наследия регионального значения «Дом С. С. Нарышкина», по адресу: Санкт-Петербург, Литейный проспект, дом 62, литера А (Литейный пр., 62).  
Парадная лестница. Фрагмент.  
Дата съемки: 12 октября 2021 г.
