Акт

по результатам государственной историко-культурной экспертизы проектной документации на проведение работ по сохранению объекта культурного наследия регионального значения «Дом П.Г. Гулина», расположенного по адресу: г. Санкт-Петербург, улица Чайковского, дом 61, литера А (г. Санкт-Петербург, улица Чайковского, дом 61, литера А)¹: «Проект приспособления для современного использования квартиры в границах объекта культурного наследия регионального значения «Дом П.Г. Гулина» по адресу: Санкт-Петербург, Центральный р-он, ул. Чайковского, д. 61, лит. А, кв. 6» (шифр: КП-15.12/5531), разработанной ООО «Реал-Проект» в 2023 г.

«Дом П.Г. Гулина» по адресу: Санкт-Петербург, Центральный р-он, ул. Чайковского, д. 61, лит. А, кв. 6» (шифр: КП-15.12/5531), разработанной ООО «Реал-Проект» в 2023 г., требованиям законодательства Российской Федерации в области государственной охраны объектов культурного наследия.

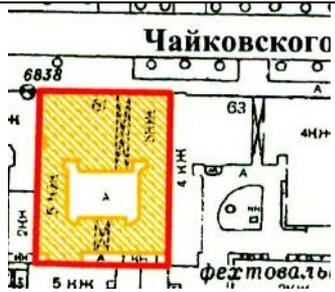
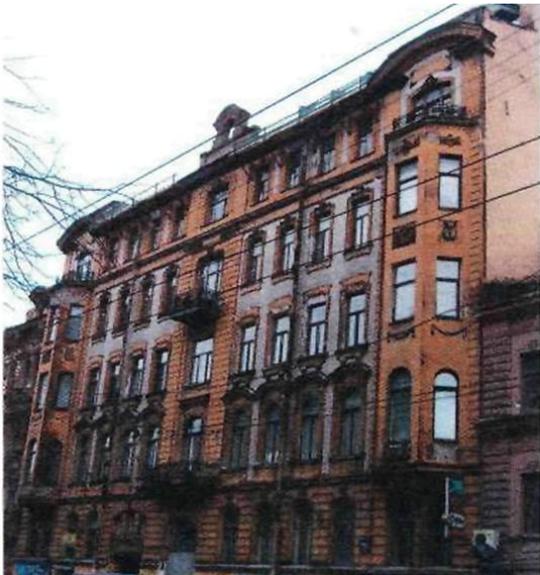
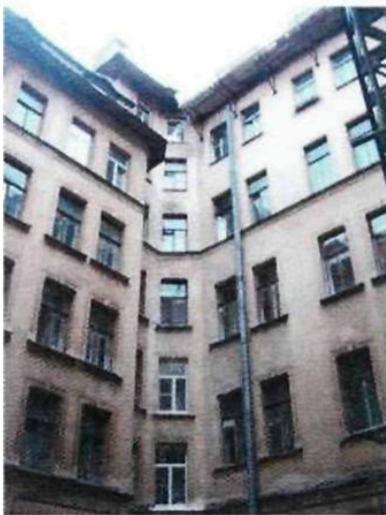
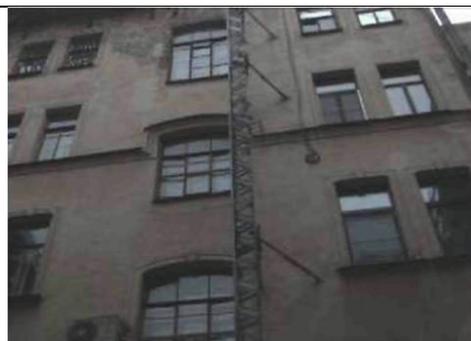
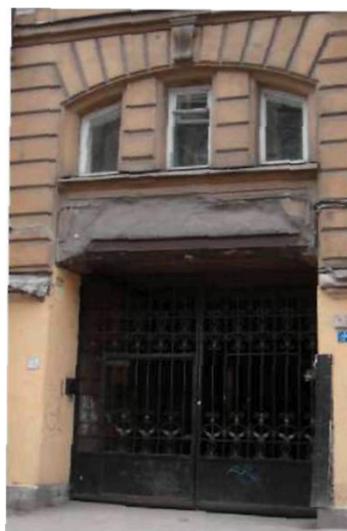
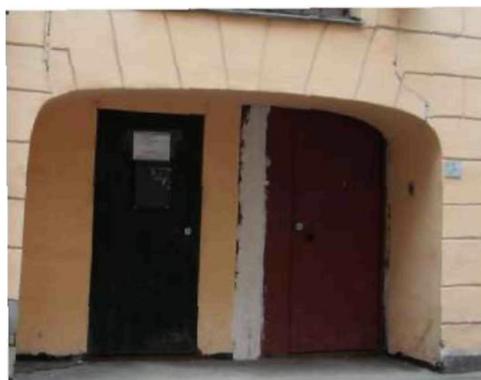
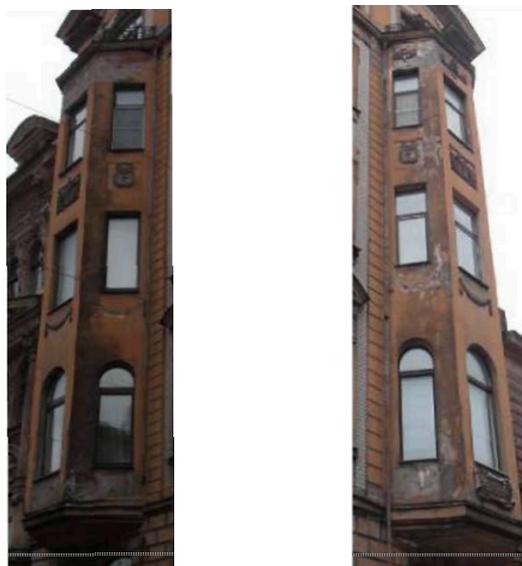
№ п/п	Виды предмета охраны	Элементы предмета охраны	Фотофиксация
1	2	3	4
1.	Объемно-пространственное решение:	исторические габариты и конфигурация здания по венчающий карниз; лицевой корпус (по ул. Чайковского), западный и восточный дворовые корпуса, дворовый поперечный корпус, воротные проезды лицевого и дворового поперечного корпусов, два эркера (по лицевому фасаду), фронтон (по центральной оси лицевого фасада), два лучковых фронтона (по 1-й и 11-й осям лицевого фасада) - исторические габариты и конфигурация.

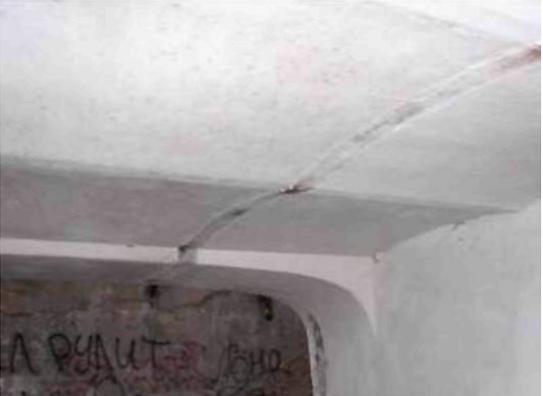
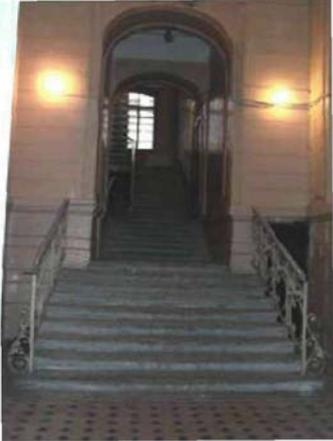
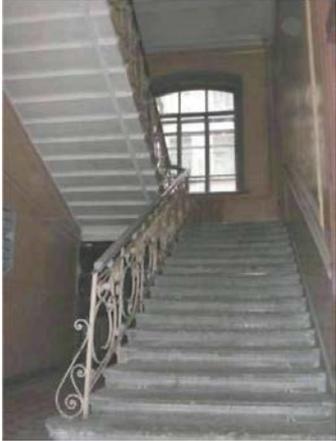
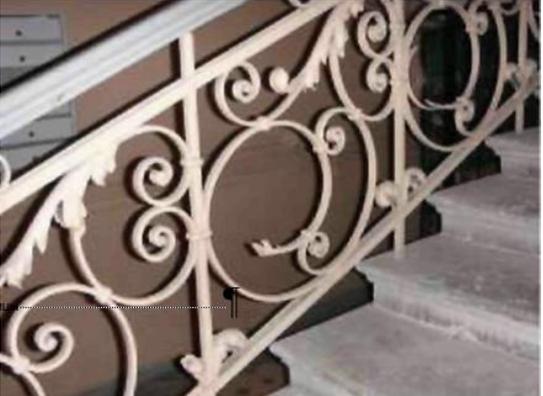
2.	Конструктивная система:	<p>наружные и внутренние капитальные стены – местоположение, материал (кирпич);</p> <p>междуэтажные перекрытия - исторические отметки;</p> <p>тип сводов - прусские (воротный проезд поперечного дворового корпуса);</p> <p>парадная лестница по центральной оси лицевого корпуса - местоположение, габариты, конструкция (на столбах - в уровне цокольного этажа, на косоурах - в уровне 1-5-го этажей), тип (средистенная - в уровне цокольного этажа; маршевая с поворотом - в уровне 1-5-го этажей), материал ступеней (лещадная плита); ограждение - габариты, материал (металл), техника исполнения (ковка), рисунок (вертикальные стойки, горизонтальные тяги, растительные завитки, мотив листьев аканта).</p>

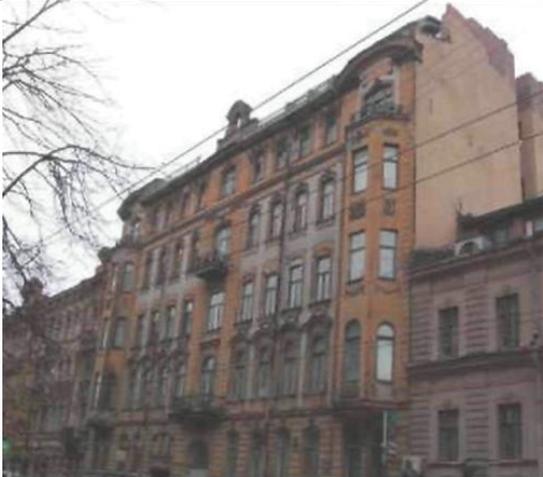
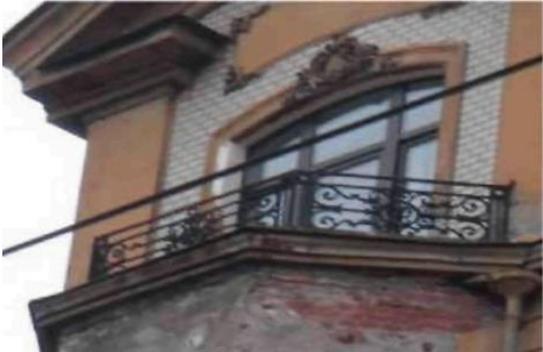
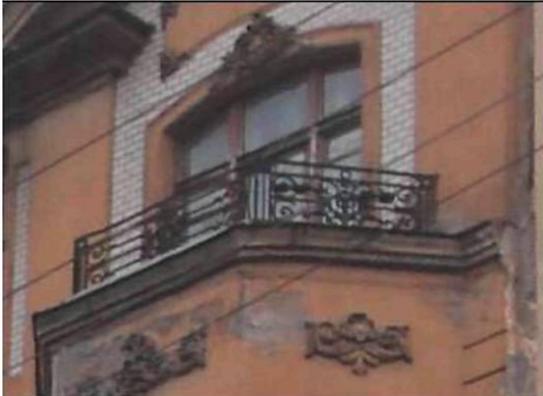
3.	Объемно-планировочное решение:	объемно-планировочное решение в габаритах капитальных стен.	
4.	Архитектурно-художественное решение фасадов:	<p>лицевой фасад по ул. Чайковского:</p> <p>оформление эркеров: штукатурное профилированное основание; два балкона - местоположение (в уровне 5-го этажа), габариты, конфигурация; оформление основания - профилированный карниз; ограждение - местоположение, габариты, конфигурация, материал (металл), техника исполнения (ковка), рисунок (вертикальные стойки, горизонтальные тяги, орнамент из рокайлей);</p>

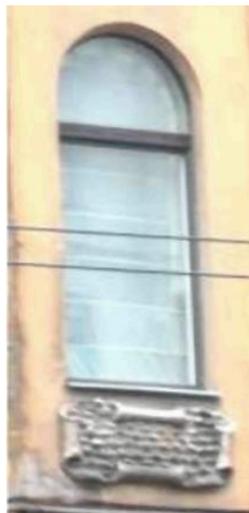
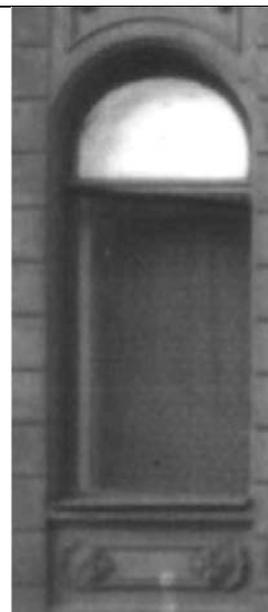
оформление оконных проемов эркеров в уровне 2-го этажа – подоконное зеркало со штукатурным наличником и лепными цветами;

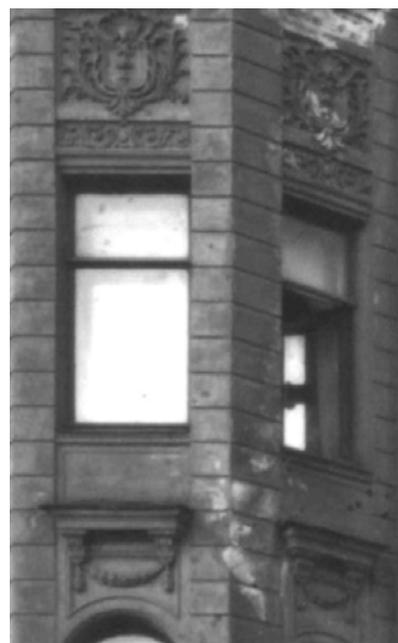
оформление оконных проемов эркеров в уровне 3-го этажа – профилированные филенки с лепными композициями в виде акантовых листьев и пальметт над оконными перемычками, плоские сандрики с консолями и лавровыми гирляндами в штукатурных зеркалах;

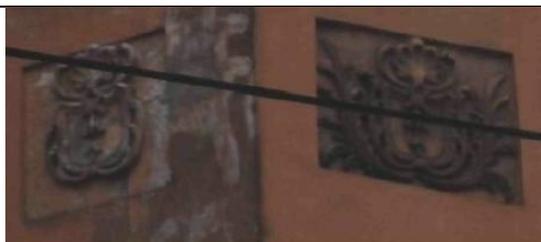
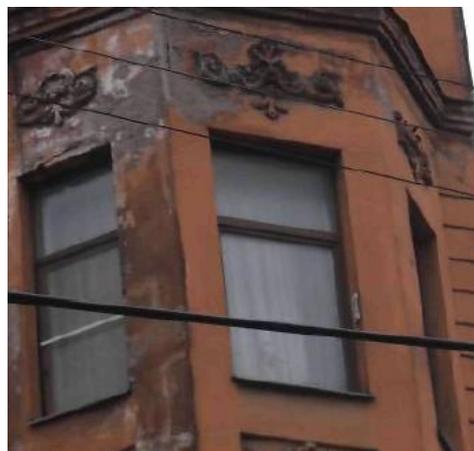
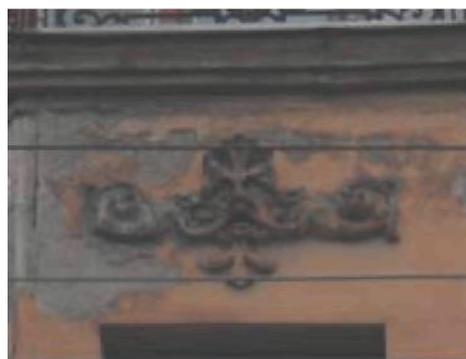
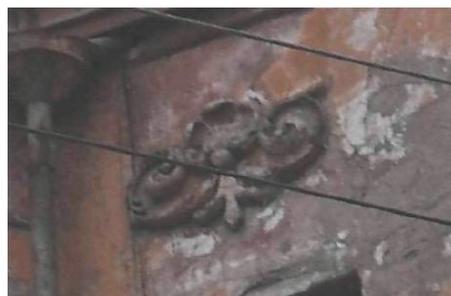
оформление оконных проемов эркеров в уровне 4-го этажа - лепные композиции в виде гротескных маскаронов, пальметт и рокайлей;

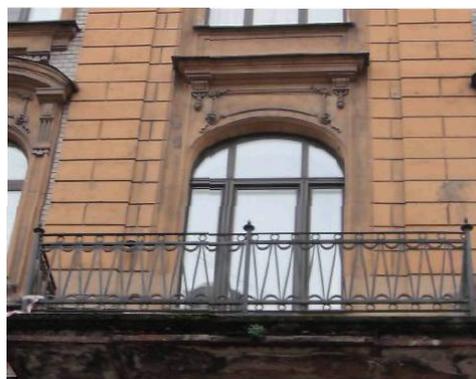
балкон – местоположение (по центральной оси, в уровне 2-го этажа), габариты, конфигурация; балкон на лепных кронштейнах, со штукатурными тумбами и балясинами на профилированных тетивах; оформление дверного проема балкона – профилированный наличник, лепная композиция в виде фигурной филенки и завитков над оконной

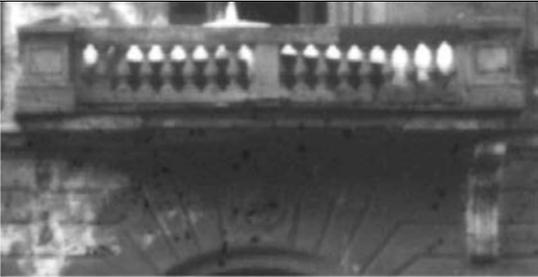
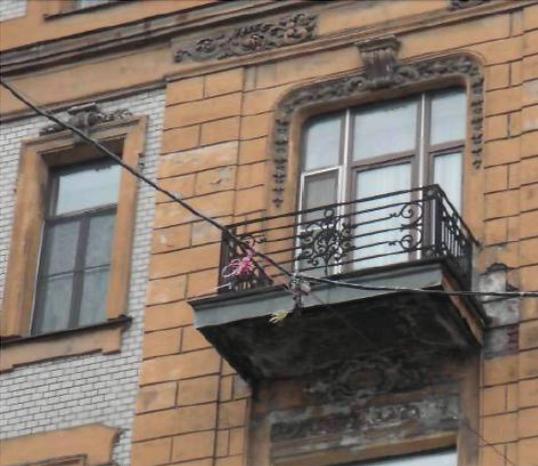
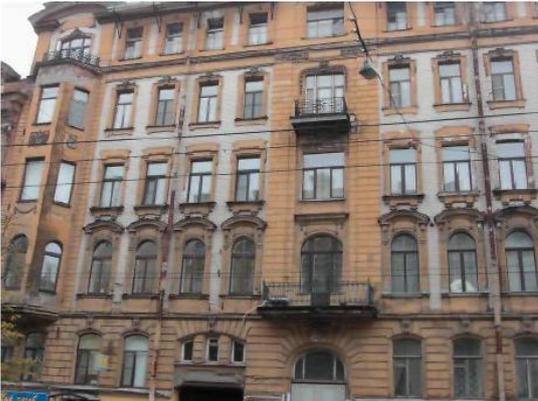
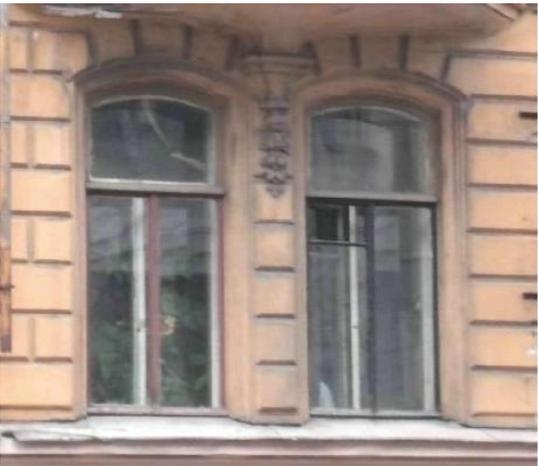
<p>перемычкой, прямой профилированный сандрик на стилизованных кронштейнах;</p> <p>балкон - местоположение (по центральной оси, в уровне 4-го этажа), габариты, конфигурация; ограждение - местоположение, габариты, конфигурация, материал (металл), техника исполнения (ковка), рисунок (вертикальные стойки, горизонтальные тяги, рокайльные завитки, центральная композиция из пальметты и растительных завитков); оформление балконного дверного проема - профилированный наличник с лепным декором в виде лавровой гирлянды, замковый камень в виде стилизованной каннелированной капители;</p> <p>дверные и оконные проемы - местоположение, габариты, конфигурация прямоугольной формы, с полуциркульными и лучковыми завершениями);</p> <p>заполнения оконных проемов - местоположение, габариты, конфигурация, рисунок, цвет (цвет тонированного дерева);</p>

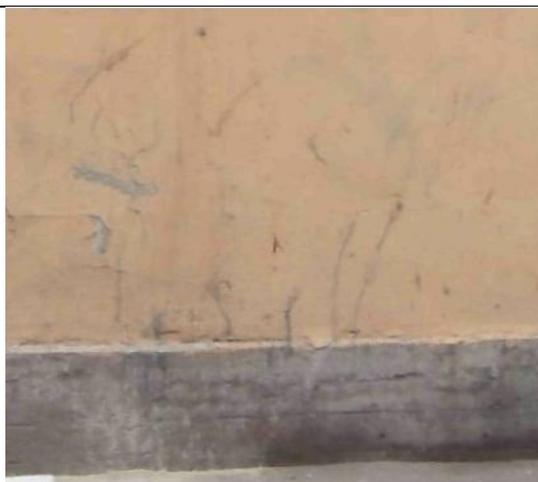
материал и характер отделки цоколя - путиловская плита; материал и характер отделки фасада - гладкая штукатурка в уровне цокольного, 5-го этажей, 2-4-го этажей эркеров;

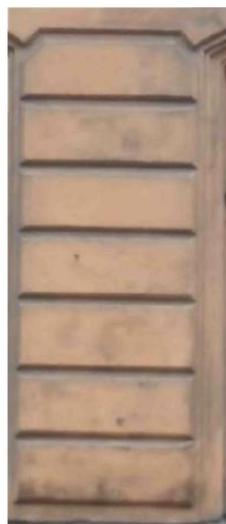
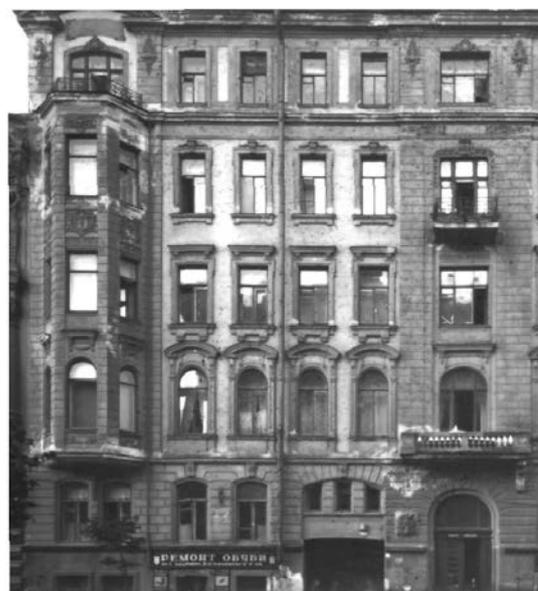
штукатурный линейный руст в уровне 1-го этажа; штукатурный кирпичный руст в уровне 2-4-го этажей; облицовочный кирпич – в уровне 3-4-го этажей; штукатурный линейный руст эркеров* в уровне 3-5-го этажей; рустованные пилястры эркеров и центральной оси раскреповки*;

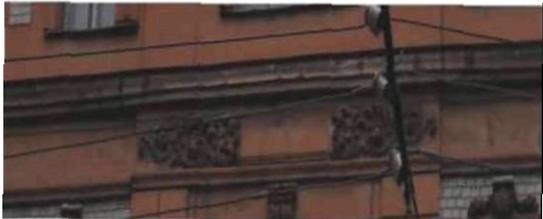
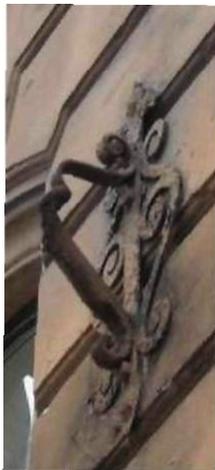
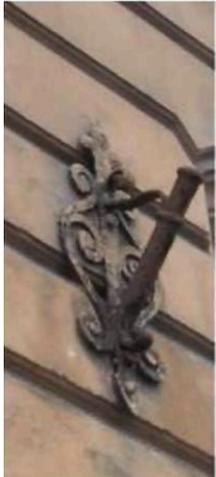
<p>штукатурный профилированный фриз между 1-м и 2-м этажами;</p> <p>штукатурная профилированная тяга, фриз с лепной растительной композицией, штукатурный профилированный карниз между 4-м и 5-м этажами;</p> <p>оформление простенков между оконными проемами 5-го этажа – вертикальные филенки из облицовочного кирпича;</p> <p>два флагодержателя - местоположение (в уровне 1-го этажа), габариты, конфигурация, материал (металл), техника исполнения (ковка), рисунок (в виде растительных завитков);</p>

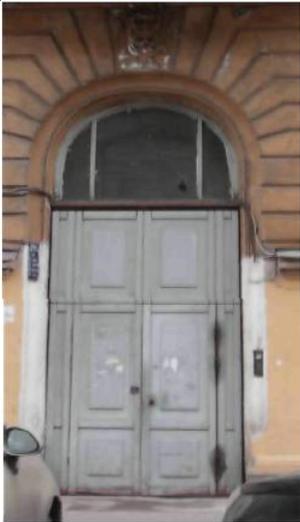
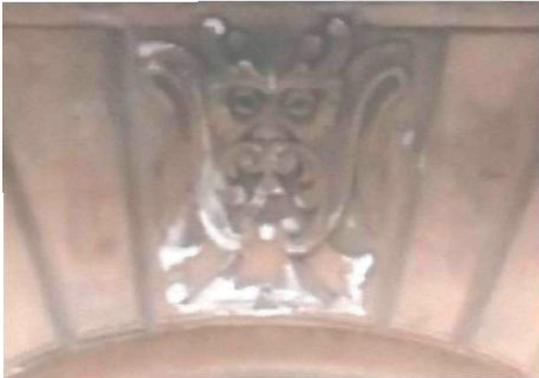
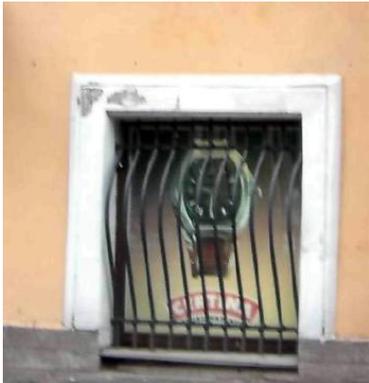
<p>дверной проем - местоположение (по центральной оси), габариты, конфигурация (прямоугольной формы, с остекленной фрамугой с полуциркульным завершением); оформление - штукатурный профилированный наличник, замковый камень в виде лепного гротескного маскарона;</p> <p>заполнение проема* с остекленной фрамугой, четырёхстворчатое: 2 глухие узкие створки и 2 распашные остекленные створки с филенками, материал заполнения – дерево;</p> <p>оформление оконных проемов цокольного этажа - профилированные наличники;</p> <p>*в настоящее время утрачено</p>

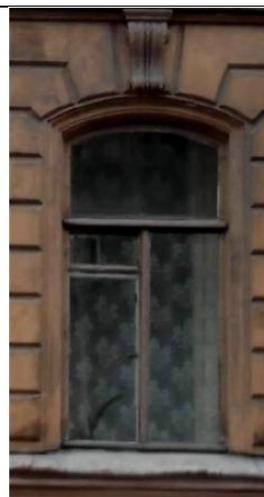
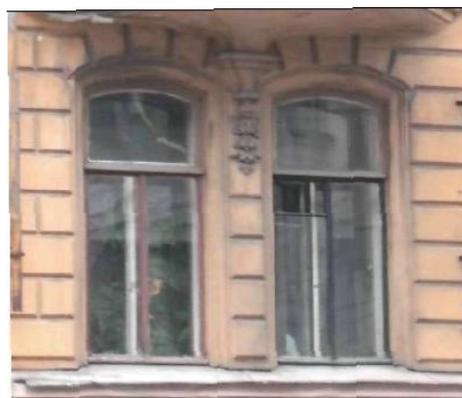
оформление оконных проемов 1-го этажа - профилированные наличники, замковые камни в виде стилизованных волн, лепные консоли с цветочными гирляндами в простенках между оконных проемов (по 1-й и 11-й осям), штукатурный подоконный профилированный карниз;

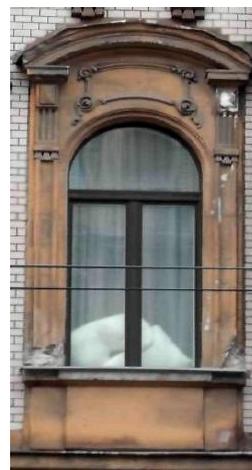
оформление оконных проемов 2-го этажа - профилированные наличники, боковые стилизованные пилястры с брильянтовым рустом, каннелюрами и гуттами, лепные композиции в виде фигурных филенок и завитков над оконными перемычками, профилированные лучковые сандрики, филенки в подоконном пространстве;

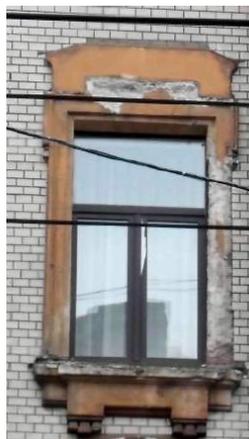
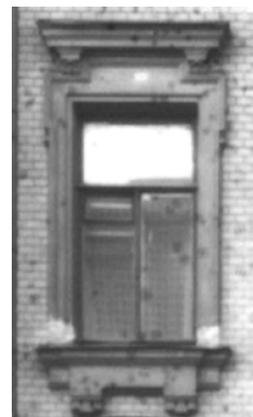
оформление оконных проемов 3-го этажа - профилированные раскрепованные наличники, стилизованные полотенца с гуттами в подоконном пространстве, плоские профилированные сандрики на двух консолях;

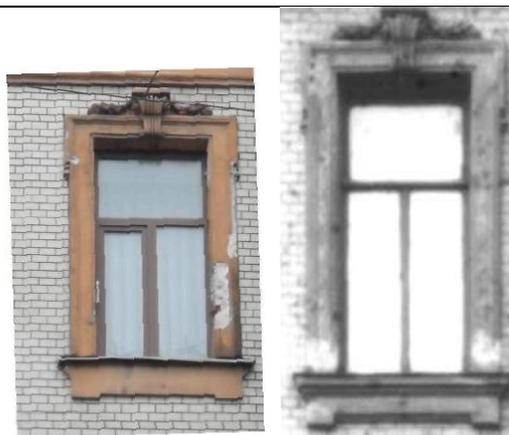
оформление оконных проемов 4-го этажа – профилированные раскрепованные наличники, замковые камни в виде волют и лавровых гирлянд, профилированные подоконные доски с штукатурным зеркалом;

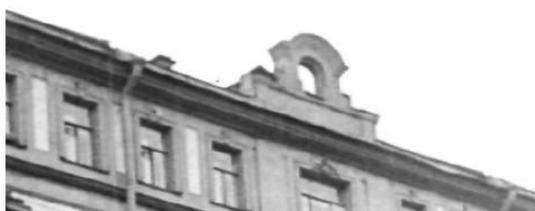
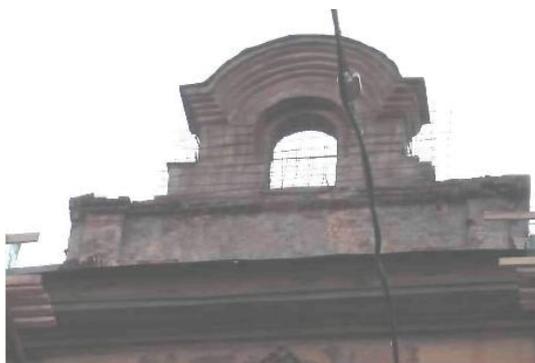
венчающий раскрепованный профилированный карниз; оформление фронтона (по центральной оси) - аттиковая стенка с боковыми раскреповками, профилированный наличник слухового оконного проема, профилированный карниз);

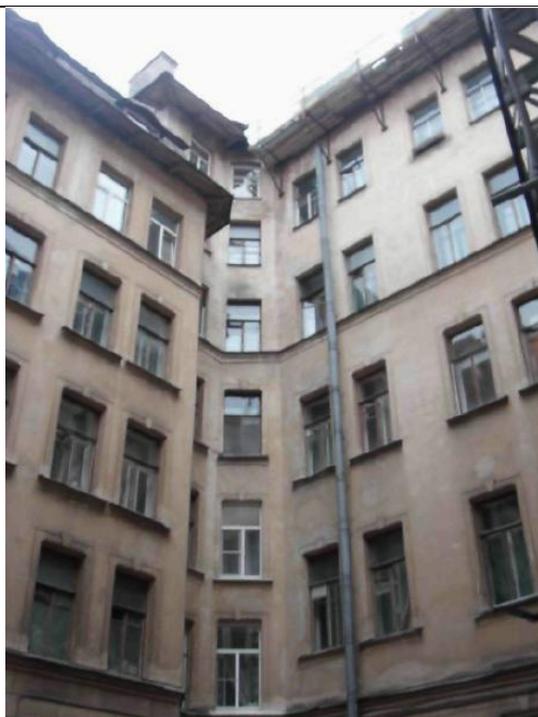
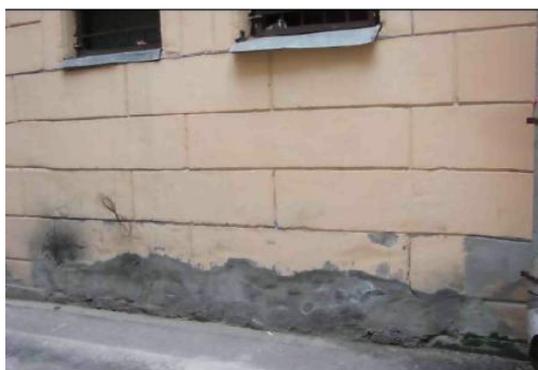
дворовые фасады:
дворовые фасады южного двора: материал и характер отделки цоколя - оштукатуренная путиловская плита; материал и характер отделки фасадов - кирпичный руст в уровне цокольного этажа; гладкая штукатурка в уровне 2 - 5-го этажей; междуэтажные профилированные карнизы между 1-м и 2-м, 3-м и 4-м этажами;

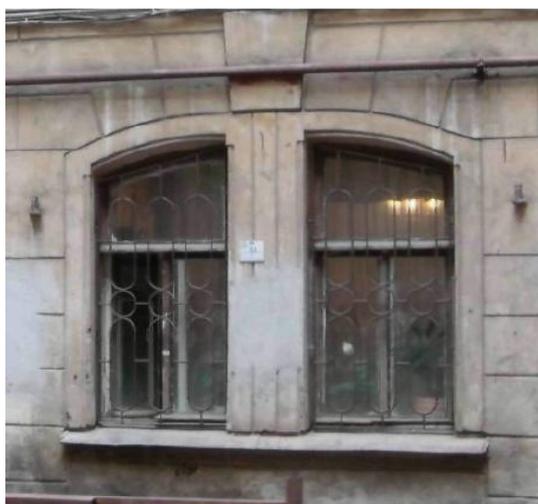
оконные проемы цокольного-5-го этажей - местоположение, конфигурация (прямоугольной формы, с лучковыми завершениями), габариты; оформление оконных проемов цокольного - 5-го этажей - профилированные наличники, замковые камни;

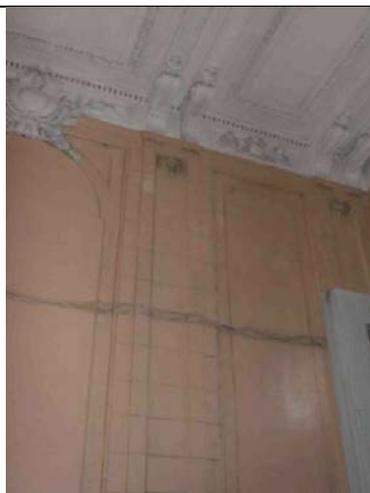
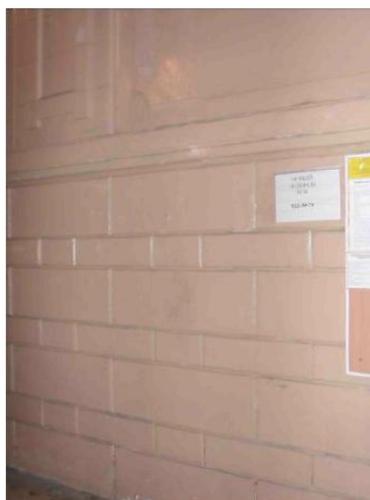
оформление стен вестибюля:
верхний уровень –
штукатурные
профилированные филенки,
рустованные раскрепованные
лопатки, лепные картуши;
нижний уровень -
штукатурный кирпичный
руст;

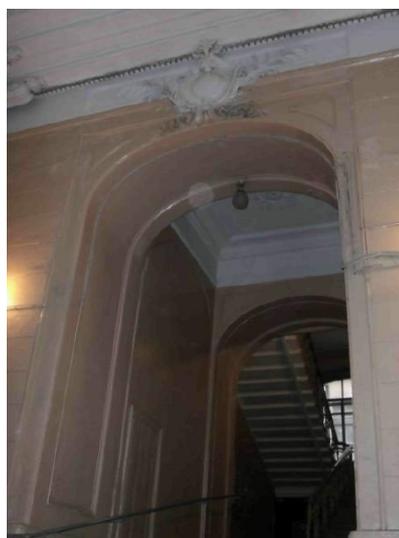
оформление арочного проема
– профилированный
наличник, треугольные
профилированные филенки,
лепной картуш в обрамлении
пальмовых веток;

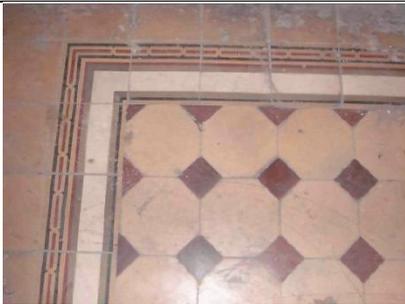
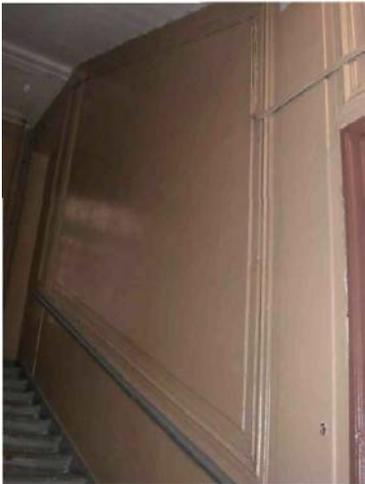
<p>покрытие пола вестибюля - материал (метлахская плитка), рисунок (геометрический орнамент, периметральный фриз с орнаментом в виде цепочки), цвет (черный, красный, желтый, белый);</p> <p>оформление стен лестницы - профилированные филенки в верхнем и нижнем уровне;</p> <p>покрытие пола площадок лестницы - материал (метлахская плитка), рисунок (геометрический орнамент, периметральный фриз с орнаментом в виде цепочки), цвет (черный, красный, желтый, белый).</p>

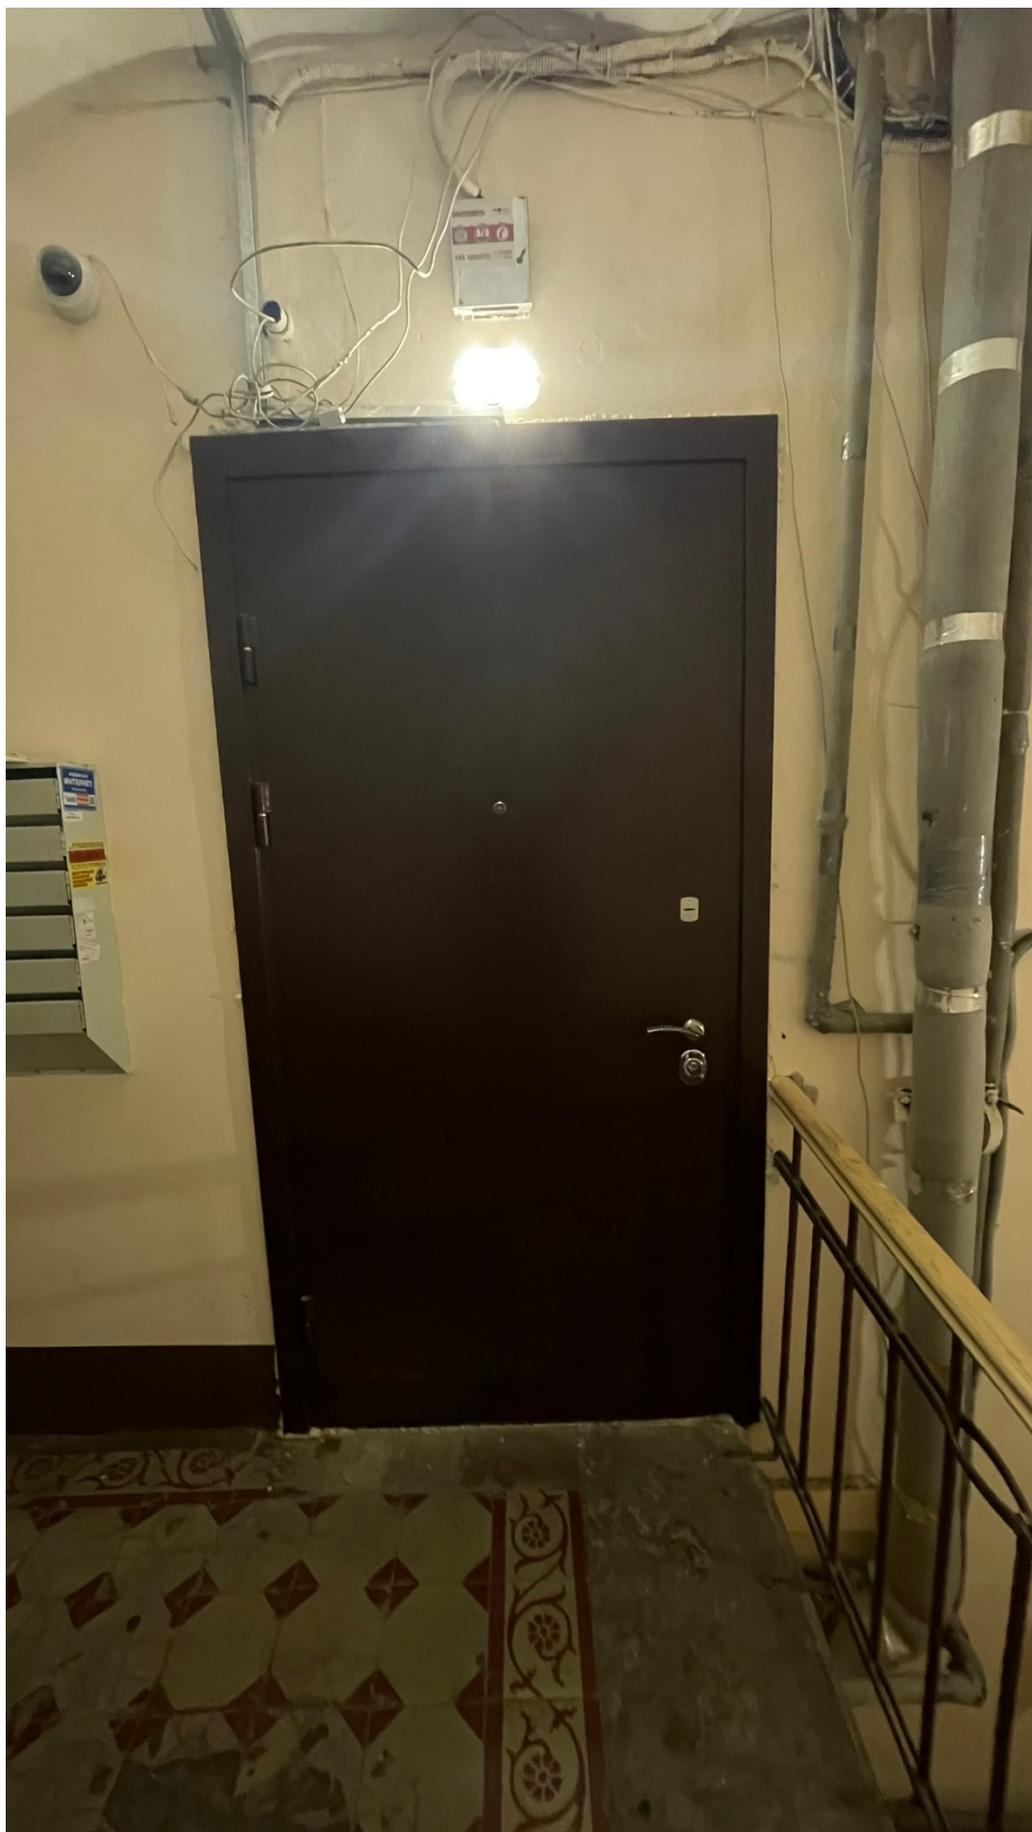
2. Вид на входную дверь в квартиру;

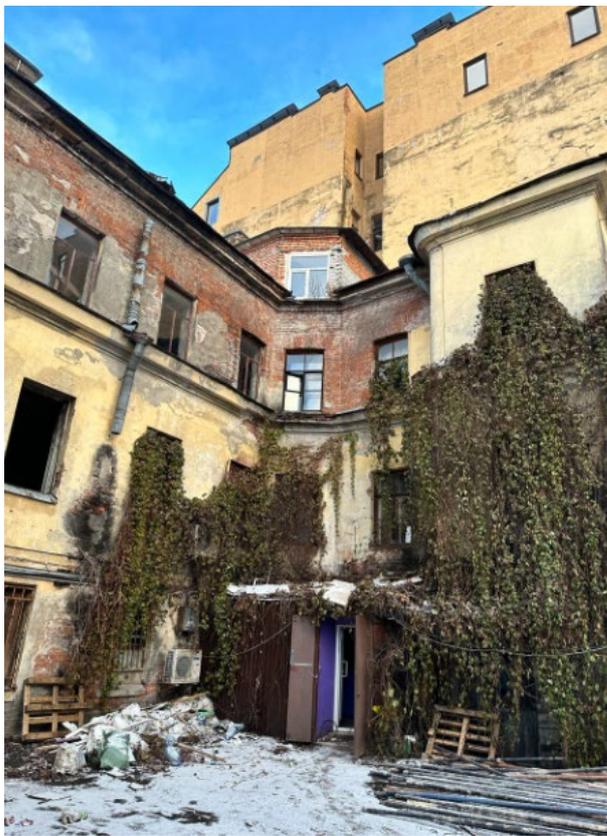
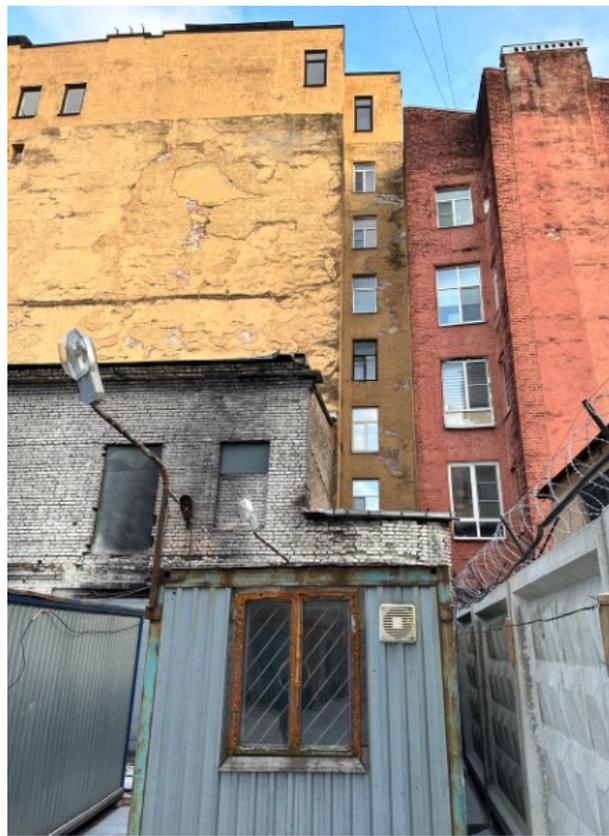
24. Вид на дворовой фасад
25. Вид на дворовой фасад

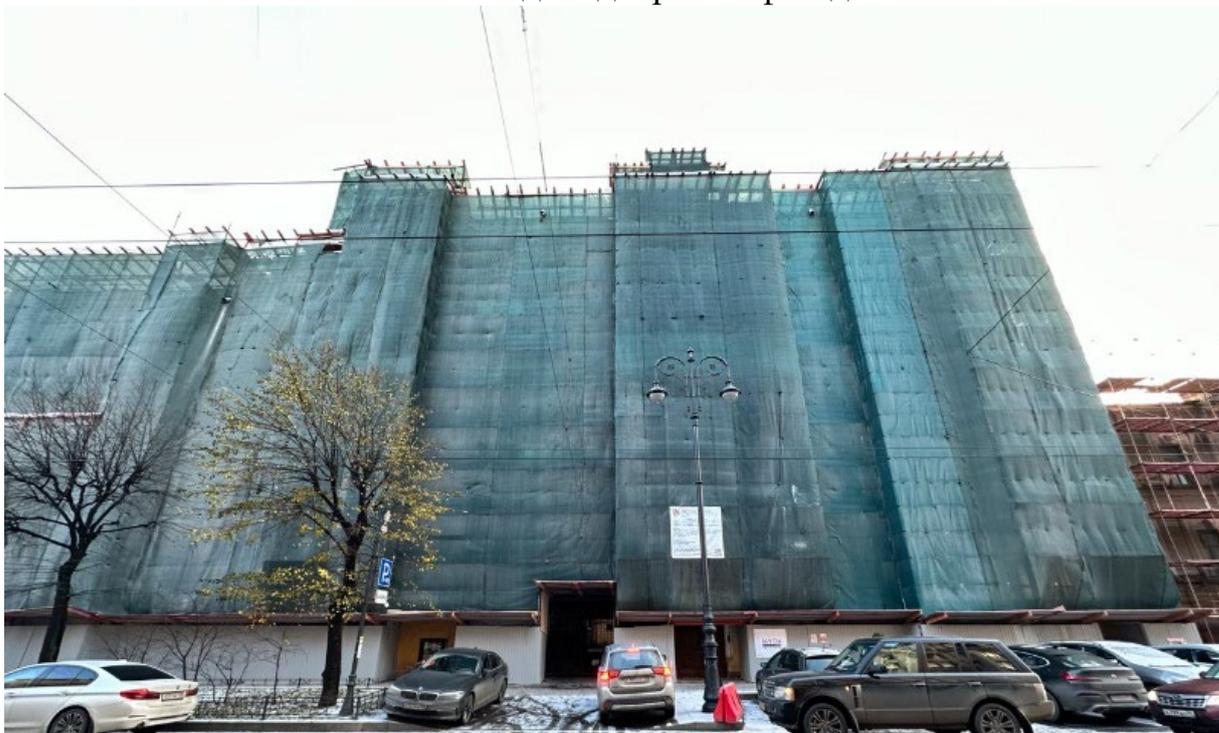
26. Вид на фасад с улицы Чайковского

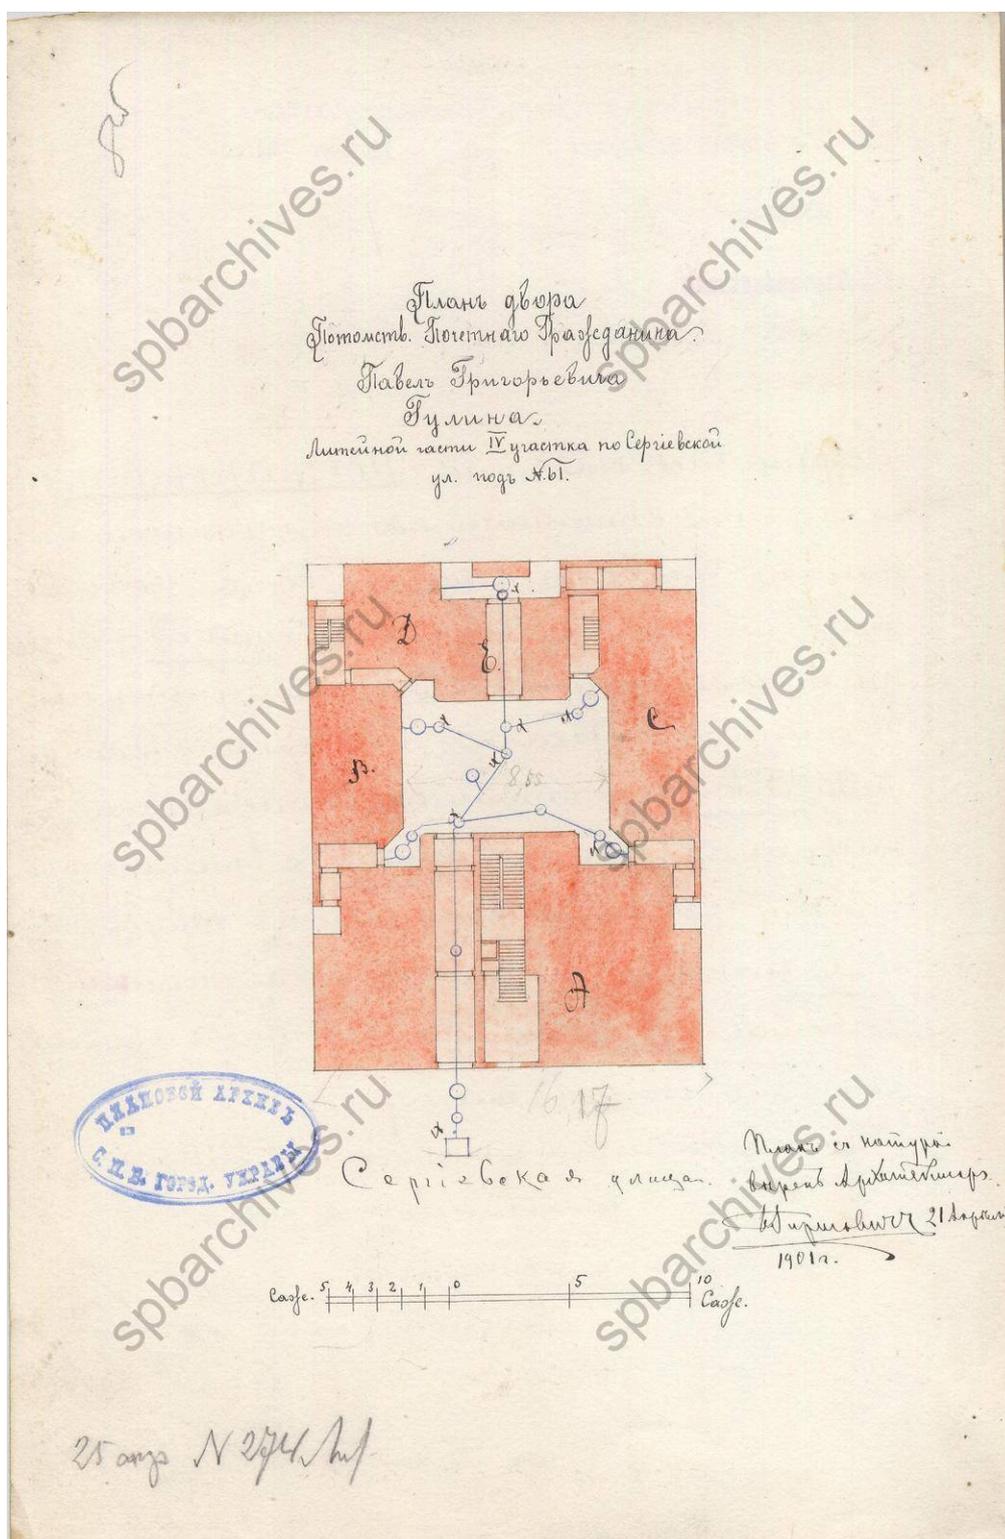
3. План двора. Чертежи дома на участке, принадлежавшем Г.П.Власову, П.Г.Гулину по Сергиевской ул., 61. 1901 г. ЦГИА СПб ф.513 оп.102 д.4444

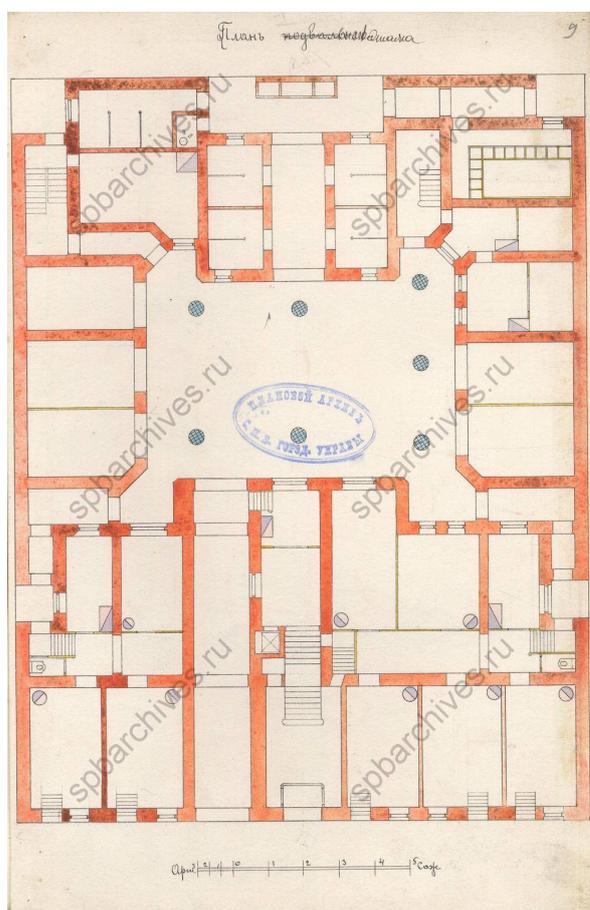
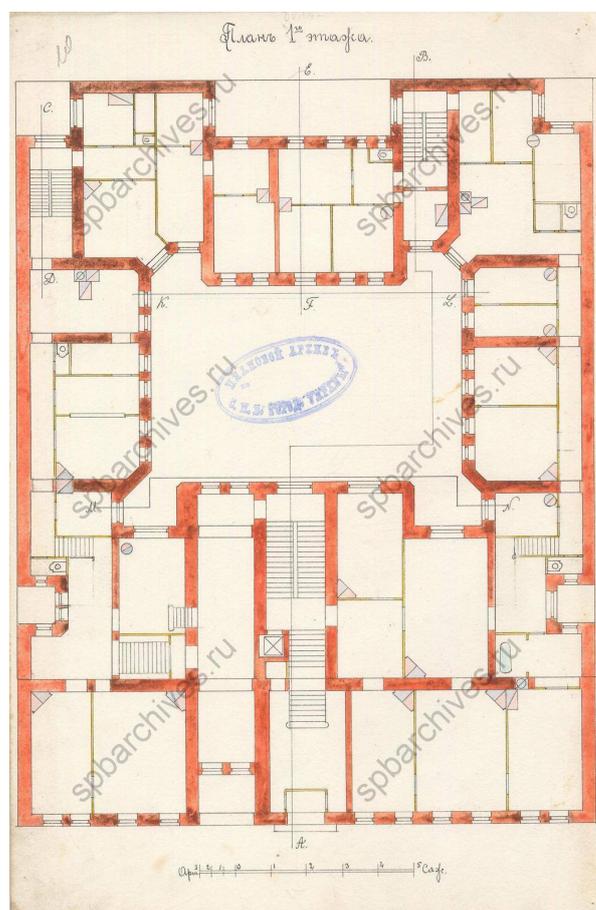
4. План подвала. Чертежи дома на участке, принадлежавшем Г.П.Власову, П.Г.Гулину по Сергиевской ул., 61. 1901 г. ЦГИА СПб ф.513 оп.102 д.4444

5. План 1-го этажа. Чертежи дома на участке, принадлежавшем Г.П.Власову, П.Г.Гулину по Сергиевской ул., 61. 1901 г. ЦГИА СПб ф.513 оп.102 д.4444

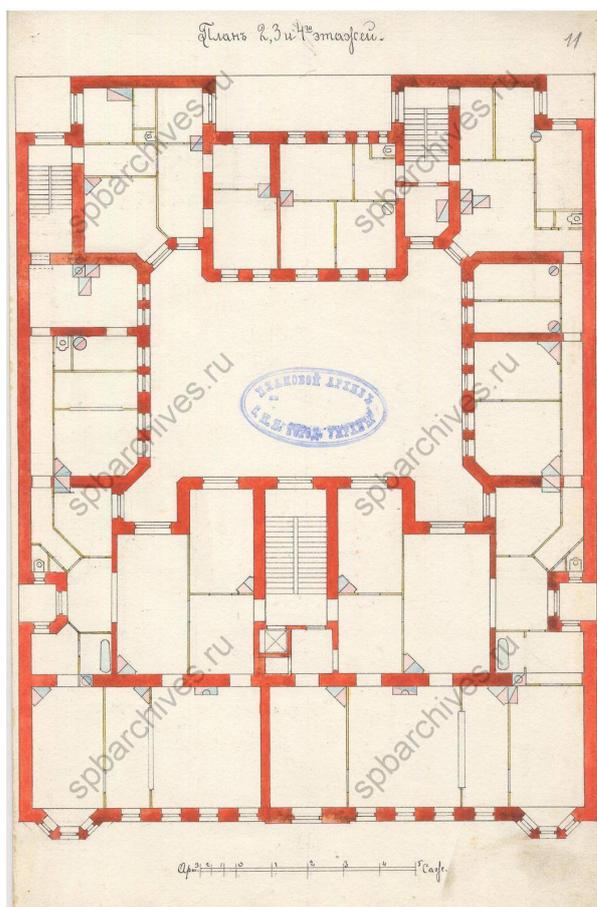
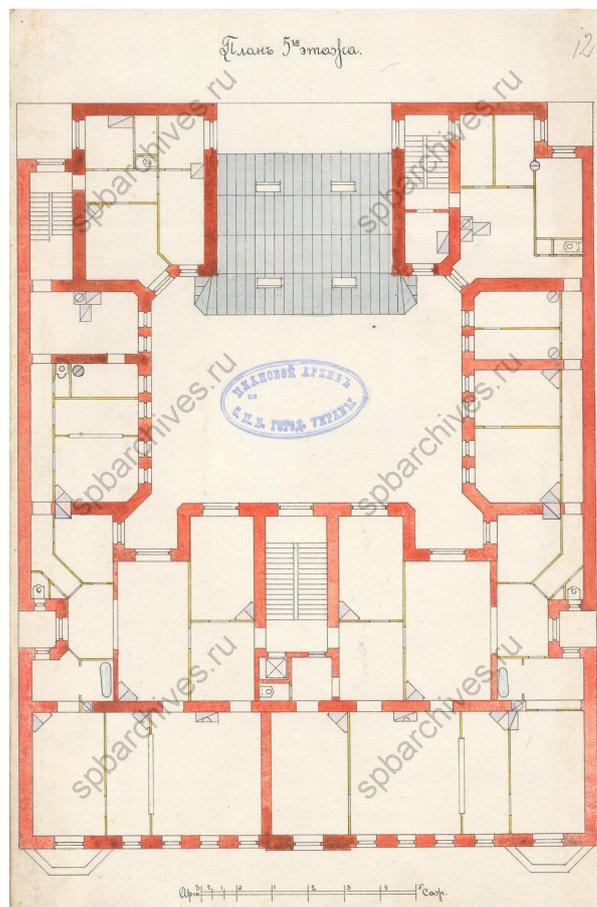
6. План 2 и 3, 4 этажей. Чертежи дома на участке, принадлежавшем Г.П.Власову, П.Г.Гулину по Сергиевской ул., 61. 1901 г. ЦГИА СПб ф.513 оп.102 д.4444

7. План 5-го этажа. Чертежи дома на участке, принадлежавшем Г.П.Власову, П.Г.Гулину по Сергиевской ул., 61. 1901 г. ЦГИА СПб ф.513 оп.102 д.4444

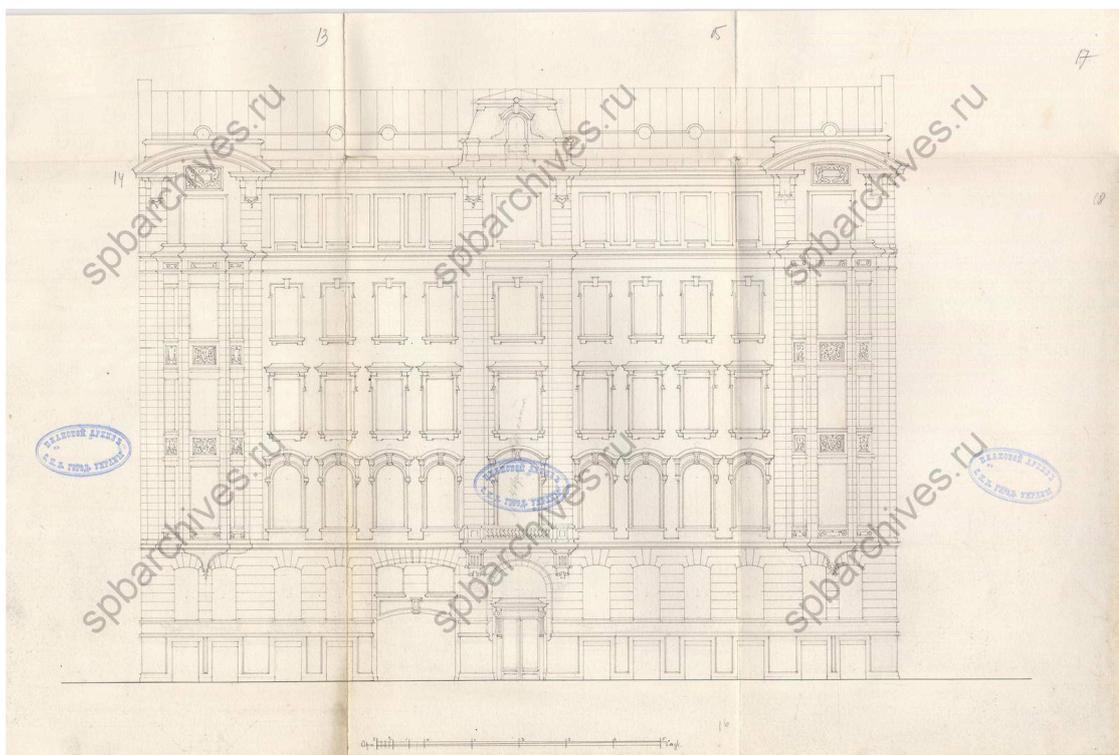
8. Лицевой фасад. Чертежи дома на участке, принадлежавшем Г.П.Власову, П.Г.Гулину по Сергиевской ул., 61. 1901 г. ЦГИА СПб ф.513 оп.102 д.4444

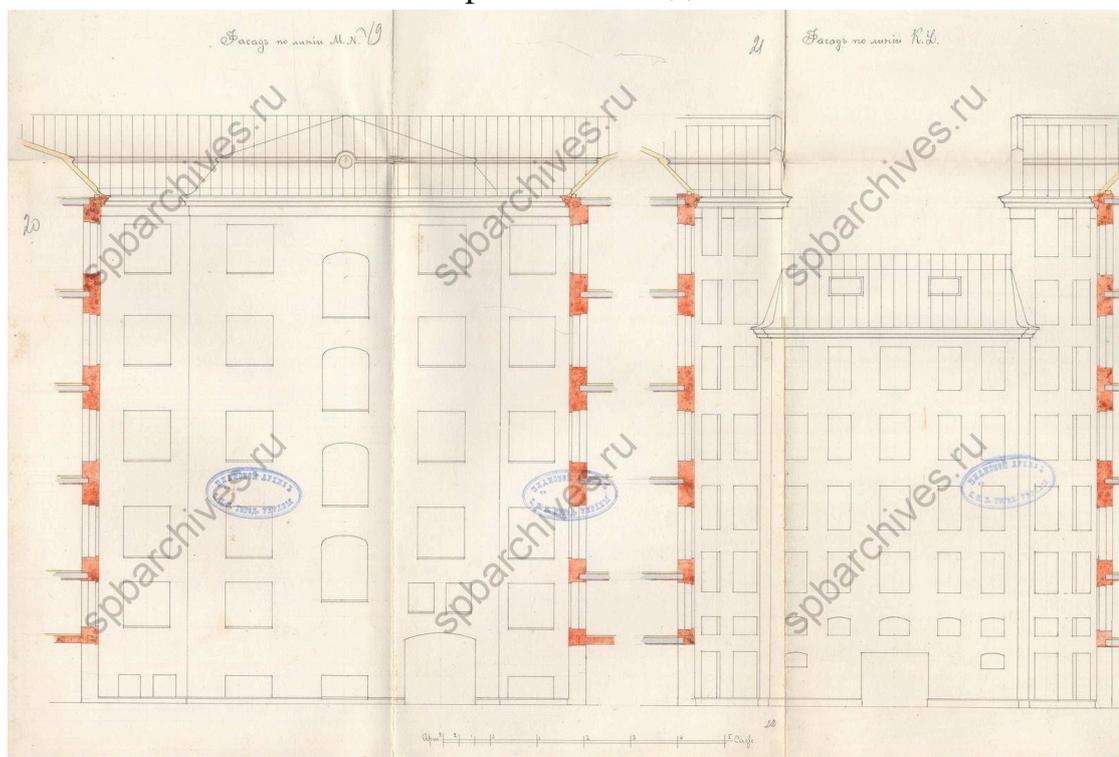
9. Фасад по линии MN, фасад по линии KL. Чертежи дома на участке, принадлежавшем Г.П.Власову, П.Г.Гулину по Сергиевской ул., 61. 1901 г. ЦГИА СПб ф.513 оп.102 д.4444

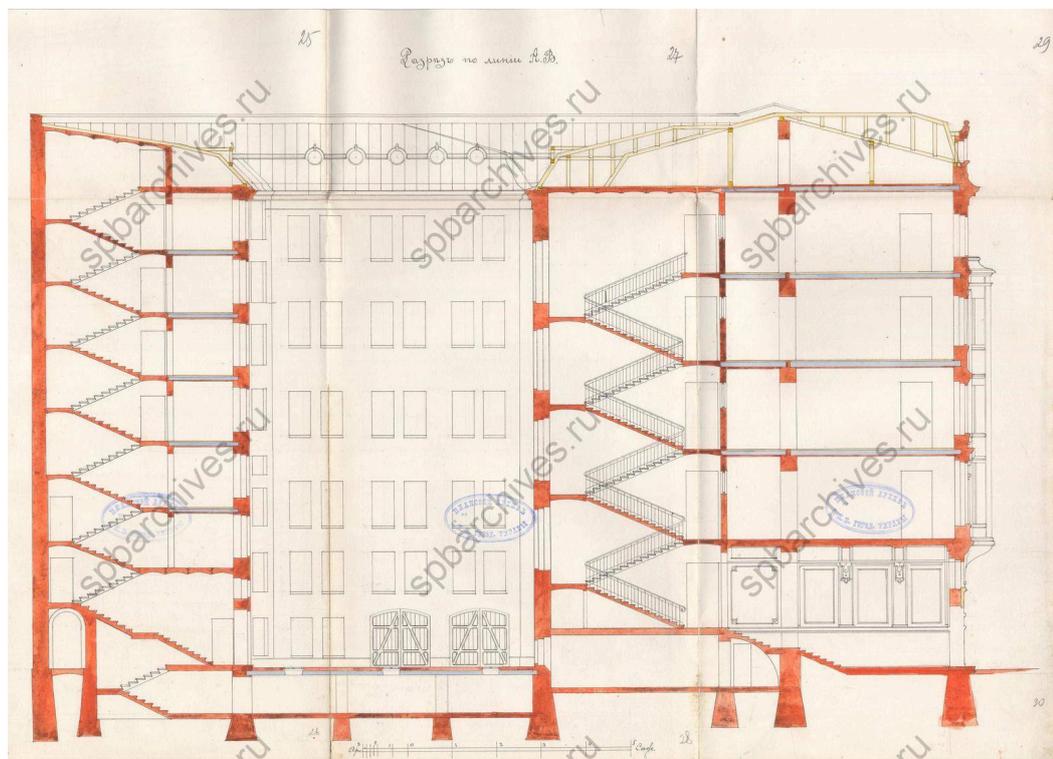
10. Фасад по линии АВ. Чертежи дома на участке, принадлежавшем Г.П.Власову, П.Г.Гулину по Сергиевской ул., 61. 1901 г. ЦГИА СПб ф.513 оп.102 д.4444
