Акт

по результатам государственной историко-культурной экспертизы проектной документации на проведение работ по сохранению объекта культурного наследия регионального значения «Дом П.Г. Гулина», расположенного по адресу: г. Санкт-Петербург, улица Чайковского, дом 61, литера А (г. Санкт-Петербург, улица Чайковского, дом 61, литера А)¹: «Проект приспособления для современного использования квартиры в границах объекта культурного наследия регионального значения «Дом П.Г. Гулина» по адресу: Санкт-Петербург, Центральный р-он, ул. Чайковского, д. 61, лит. А, кв. 6» (шифр: КП-15.12/5531), разработанной ООО «Реал-Проект» в 2023 г.

«Дом П.Г. Гулина» по адресу: Санкт-Петербург, Центральный р-он, ул. Чайковского, д. 61, лит. А, кв. 6» (шифр: КП-15.12/5531), разработанной ООО «Реал-Проект» в 2023 г., требованиям законодательства Российской Федерации в области государственной охраны объектов культурного наследия.

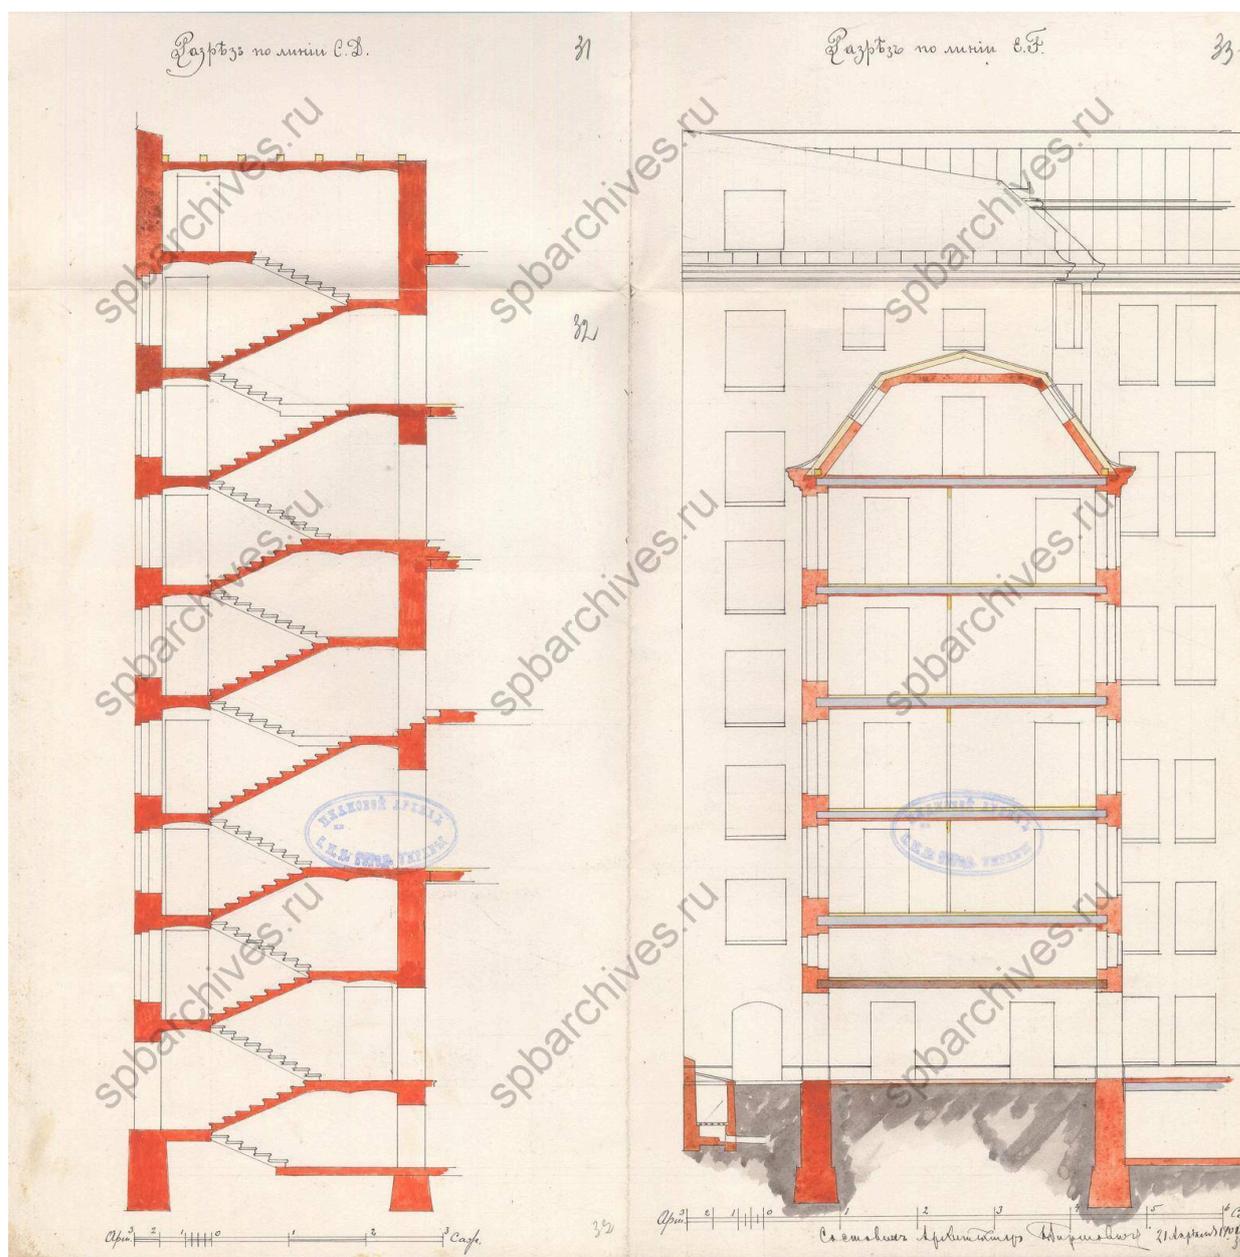
11. Фасад по линии CD, фасад по линии EF. Чертежи дома на участке, принадлежавшем Г.П.Власову, П.Г.Гулину по Сергиевской ул., 61. 1901 г. ЦГИА СПб ф.513 оп.102 д.4444

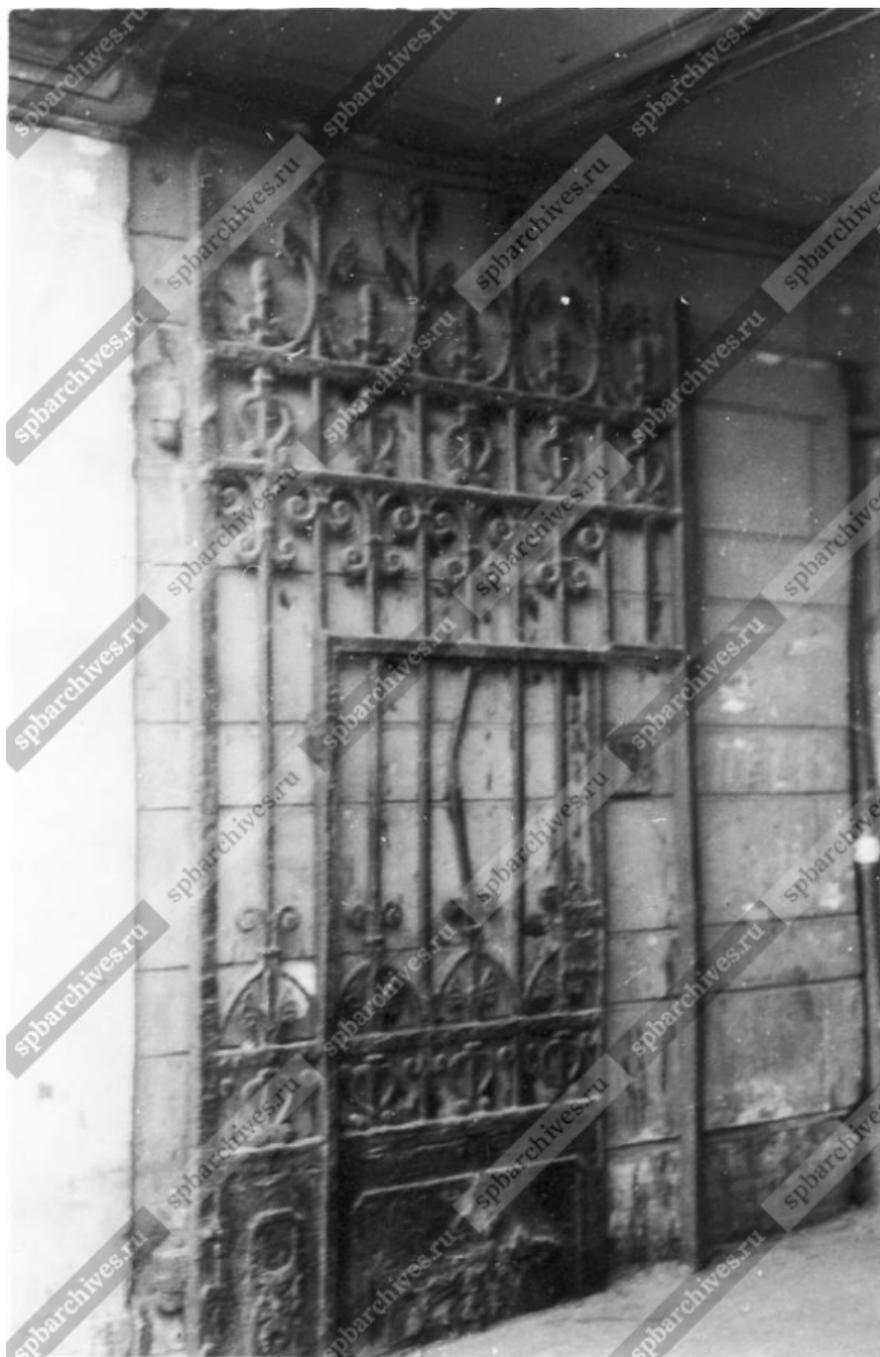
14. Вид створки ворот в арочном проезде дома № 61 по улице Чайковского (бывший доходный дом купцов Гулиных, архитектор Б.И.Гиршович, 1901 год). Дата съёмки: 31 мая 2002 г. ЦГАКФФД СПб Ар 234062

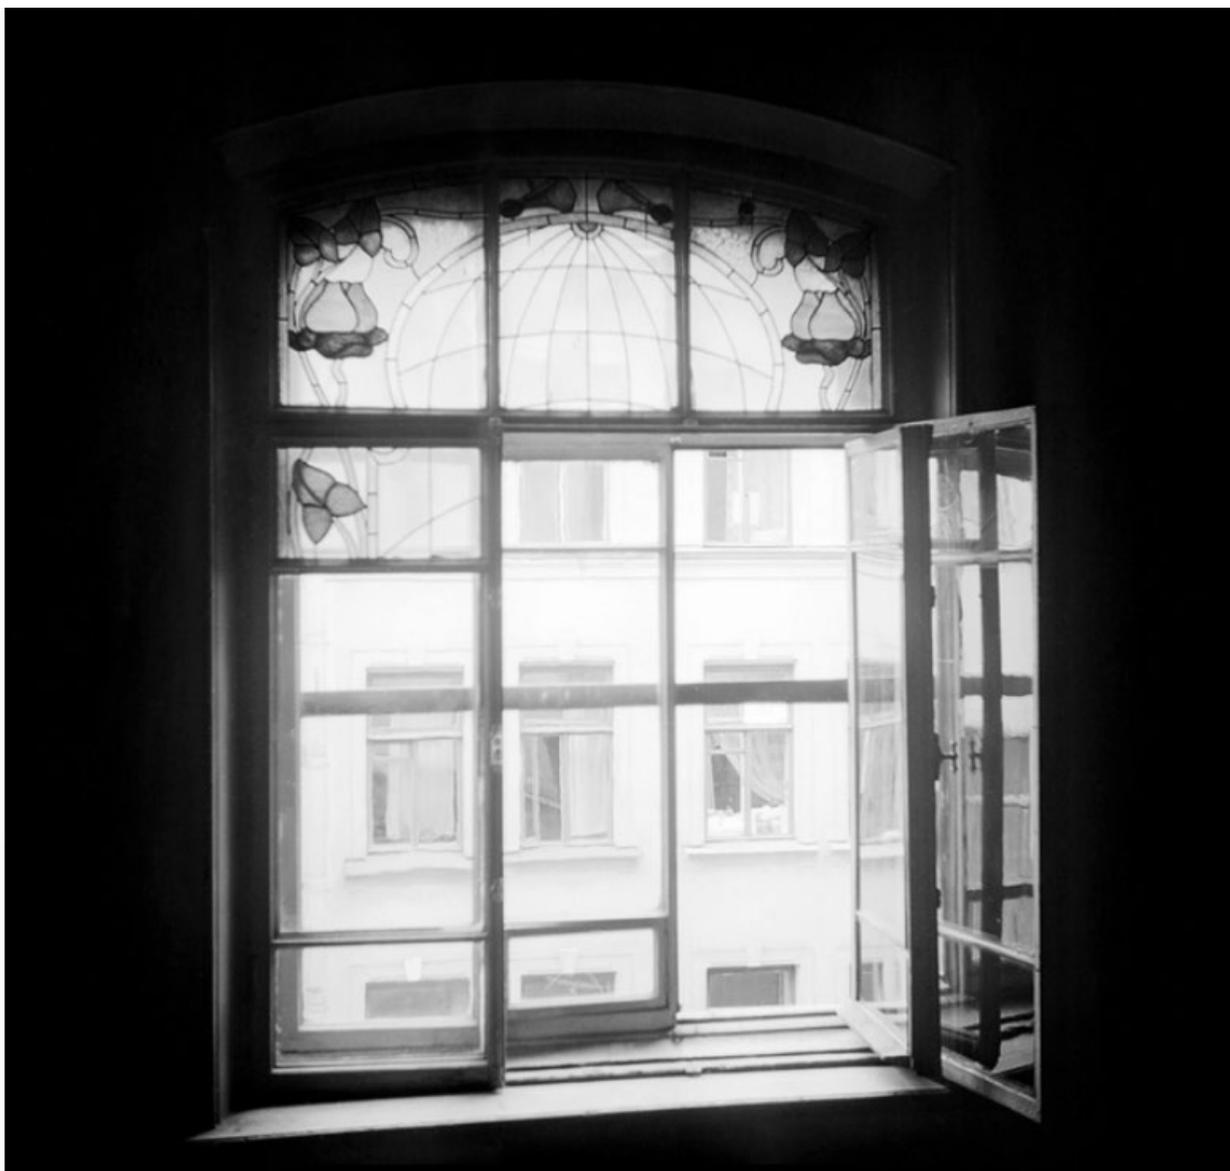
15. Витраж в парадной на улице Чайковского, 61. 1978 г.
<https://pastvu.com/p/1838158>

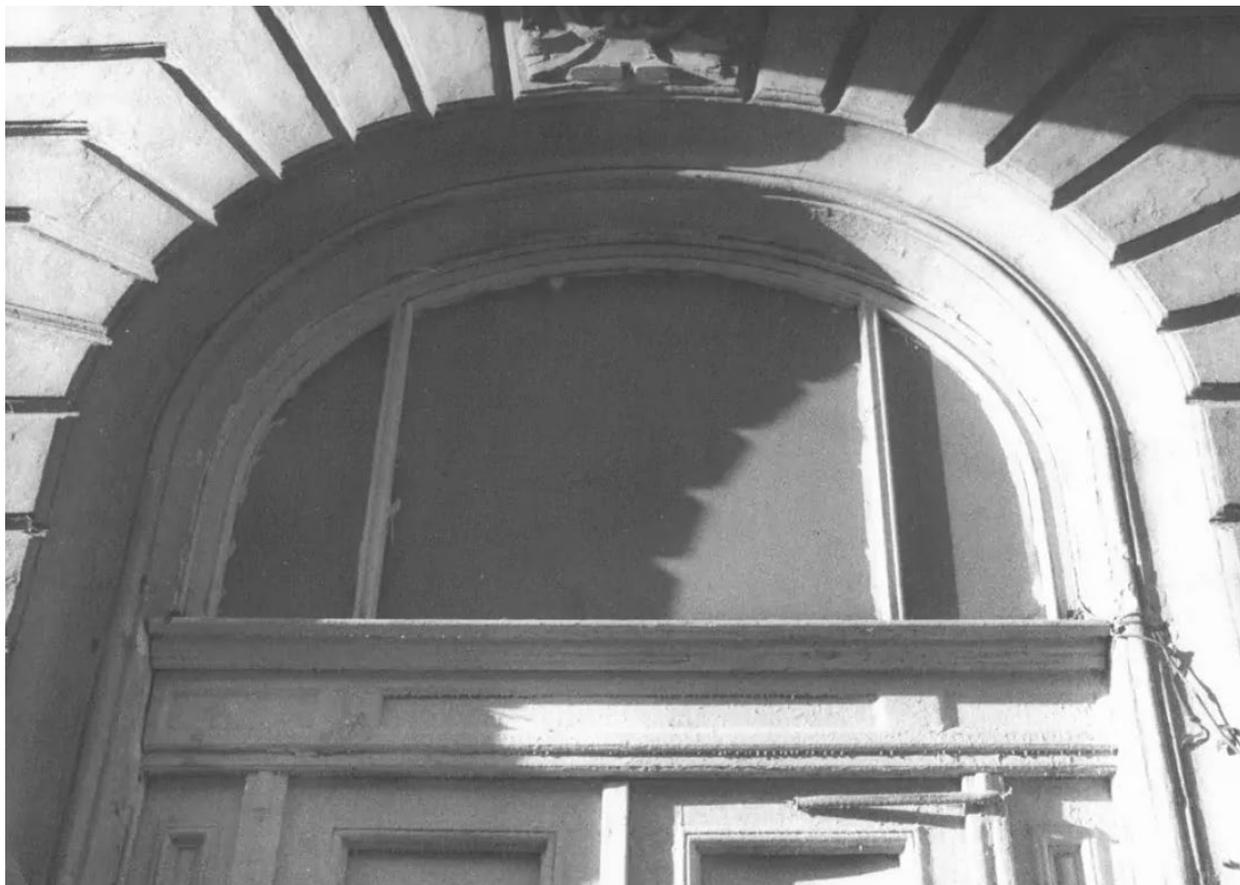
16. Доходный дом Гулиных. Лицевой фасад. Парадный вход. Фрамуга. 1998 г. <https://pastvu.com/p/1176538>

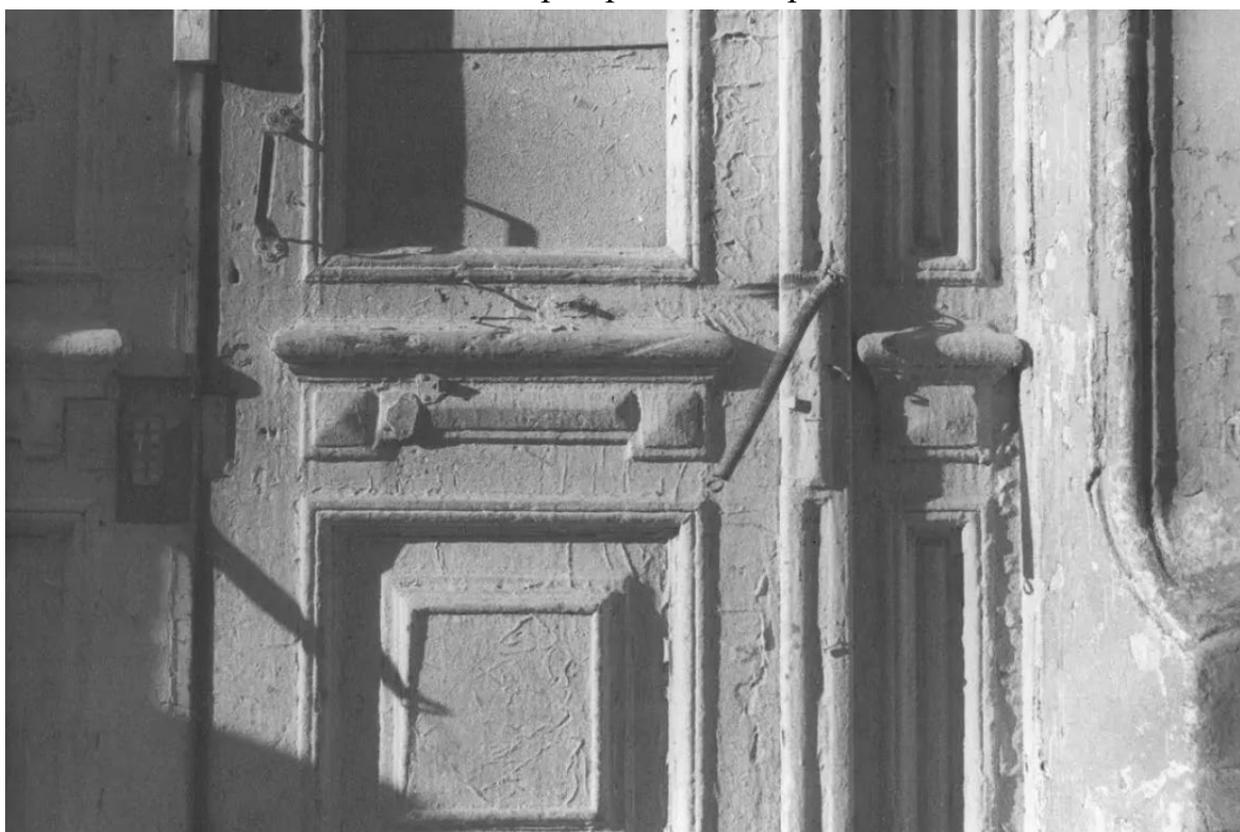
17. Доходный дом Гулиных. Лицевой фасад. Парадный вход. Фрагмент дверного полотна. 1998 г. <https://pastvu.com/p/1176539>

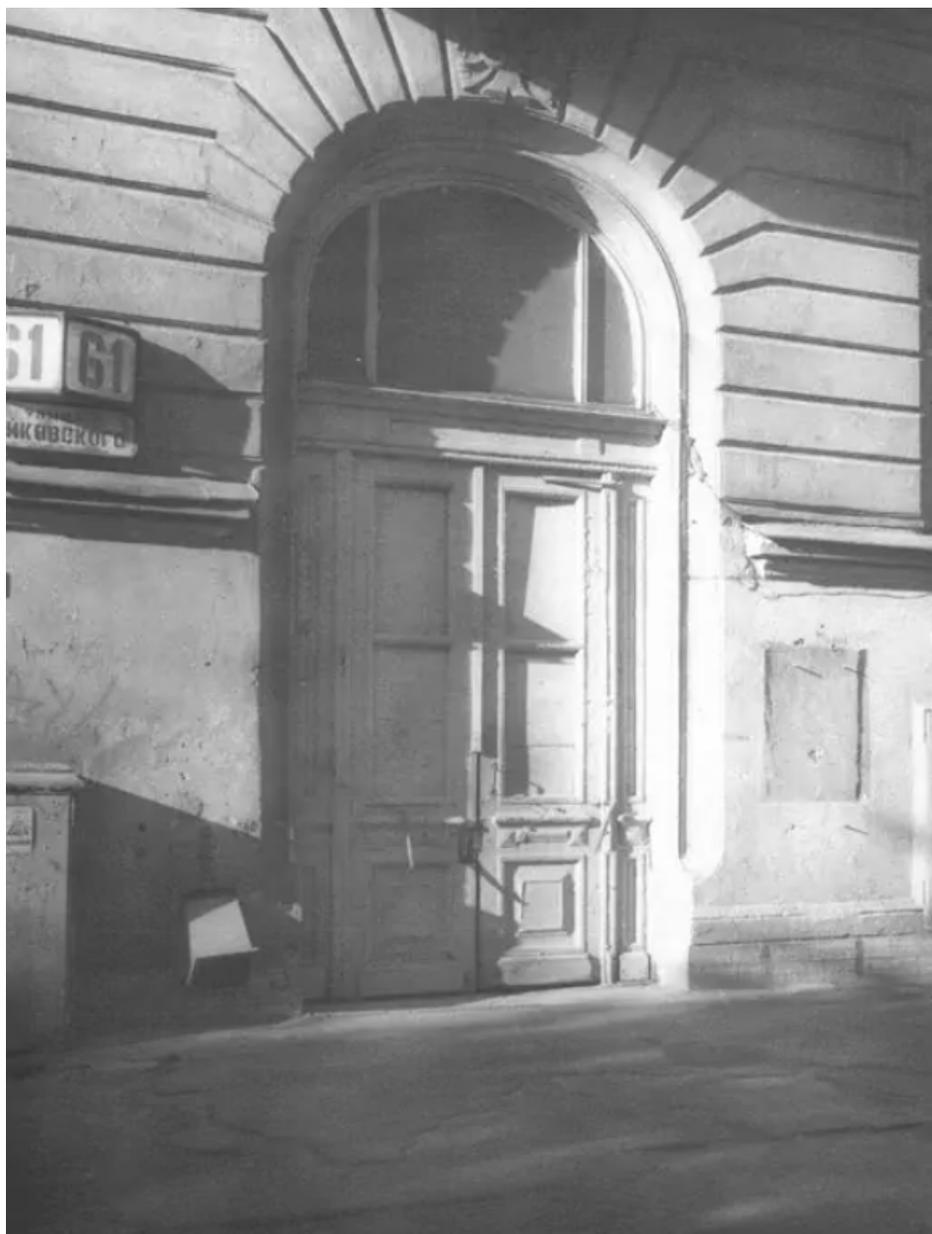
18. Доходный дом Гулиных. Лицевой фасад. Парадный вход. Общий вид.
1998 г. <https://pastvu.com/p/1176536>
