Акт

по результатам государственной историко-культурной экспертизы

проектной документации на проведение работ по сохранению выявленных объектов культурного наследия «Корпус по Большому проспекту (правый)», «Корпус по Большому проспекту (левый)», «Угловой корпус», «Корпус по Каменноостровскому проспекту», входящих в состав выявленного объекта культурного наследия «Комплекс зданий Женского благотворительного института принцессы Терезии Ольденбургской» по адресу: Санкт-Петербург, Каменноостровский пр., 36; Большой пр. П.С., 73¹ (Каменноостровский проспект, дом 36/73, литера А) – «Проектная документация на проведение работ по приспособлению выявленного объекта культурного наследия «Комплекс зданий Женского благотворительного института принцессы Терезии Ольденбургской»: «Корпус по Большому проспекту (правый)», «Корпус по Большому проспекту (левый)», «Угловой корпус», «Корпус по Каменноостровскому проспекту», расположенного по адресу: г. Санкт-Петербург, Каменноостровский проспект, дом 36/73, литера А, для современного использования, в части перепланировки помещений» (шифр: 184/ДДТ), ООО «ПР», 2023 г.

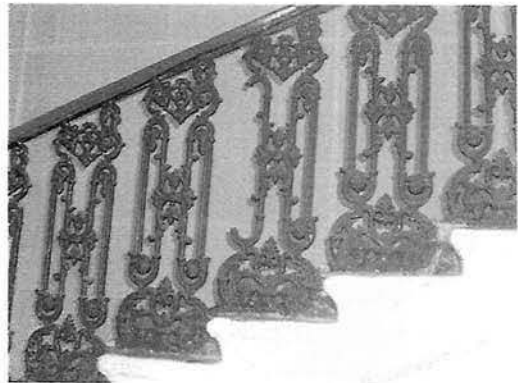
<p>The image block contains a close-up photograph of a decorative cast-iron staircase railing. The railing features intricate, repeating ornamental patterns and is supported by a wooden handrail.</p>

ограждения; поручень- материал. световой фонарь – габариты, остекление;	
3	объемно- планировочное решение	в габаритах капитальных стен	
4	архитектурно- художественное решение фасада	<p>в приемах и формах рациональной эклектики с использованием мотивов итальянского ренессанса.</p> <p>материал и характер фасадной поверхности – известняковый цоколь, гладкая окрашенная штукатурка; глубокий руст стен нижнего этажа, поверхность верхнего эт.- расчерчена под неглубокий руст; французский руст, выделяющий раскреповки по Большому пр. и углы раскреповки крайней левой оси фасада по Каменноостровскому пр.</p> <p>портал парадного входа по Каменноостровскому пр. в виде арки – массивный архитрав на двух столбах; арочный оконный проем в верхней части. штукатурная доска для вывески над аркой проема;</p> <p>дверное заполнение – исторический характер оформления; материал (дерево);</p>

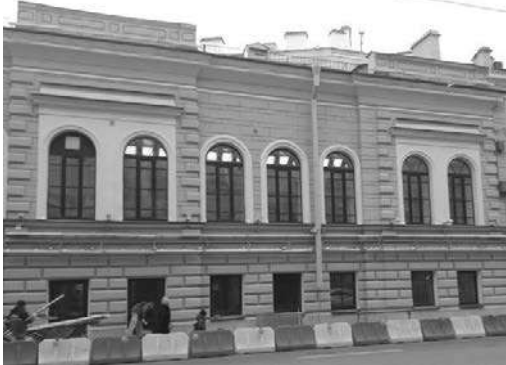
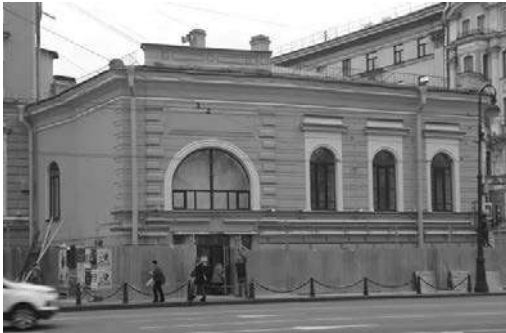
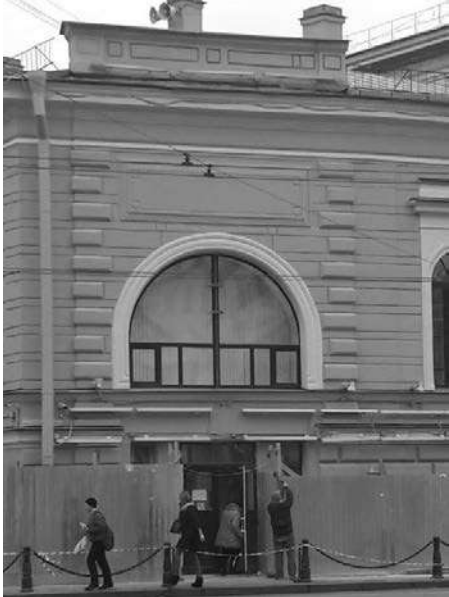
<p>оконные и дверные проемы – местоположение, габариты, конфигурация; оконные заполнения – исторические рисунок расстекловки, цвет, материал (дерево);</p> <p>композиция оконных проемов второго этажа, сгруппированных по Большому пр. два в раскреповках;</p> <p>оформление оконных проемов -</p> <p>профилированные наличники с архивольтами;</p> <p>наличники сдвоенных окон с линейными сандриками;</p> <p>профилированный межэтажный карниз; венчающий профилированный карниз; аттики над угловой частью и над раскреповками;</p>

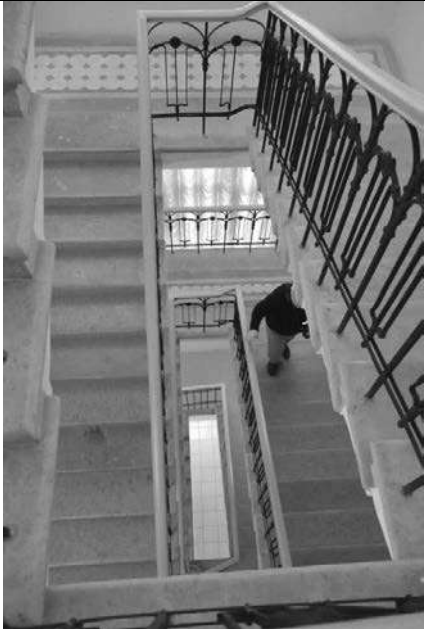
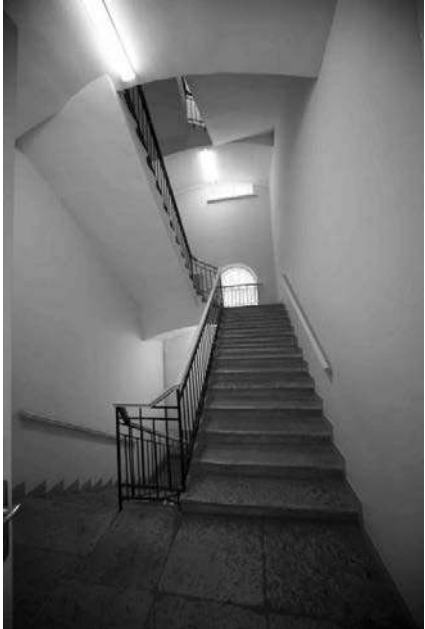
<p>лестницы и лестничные клетки – местоположение, габариты, конфигурация, конструкция, материал ступеней (известняк). кованые ограждения геометрически-растительного орнамента в характере модерн северной лестницы; покрытие пола площадок полихромной метлахской плиткой северной лестницы.</p> <p>кованые ограждения из стоек и покрытие пола лещадными плитами южной лестницы. своды площадок южной лестницы</p>

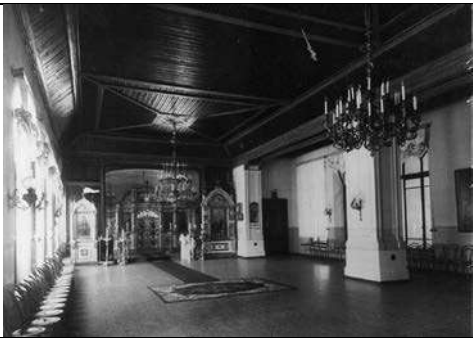
3	объемно-планировочное решение	<p>историческое объемно-планировочное решение бывшего церковного зала; коридорная планировка; планировка лестничных клеток.</p>

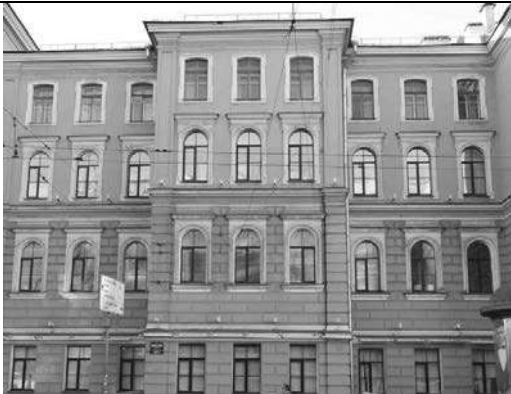
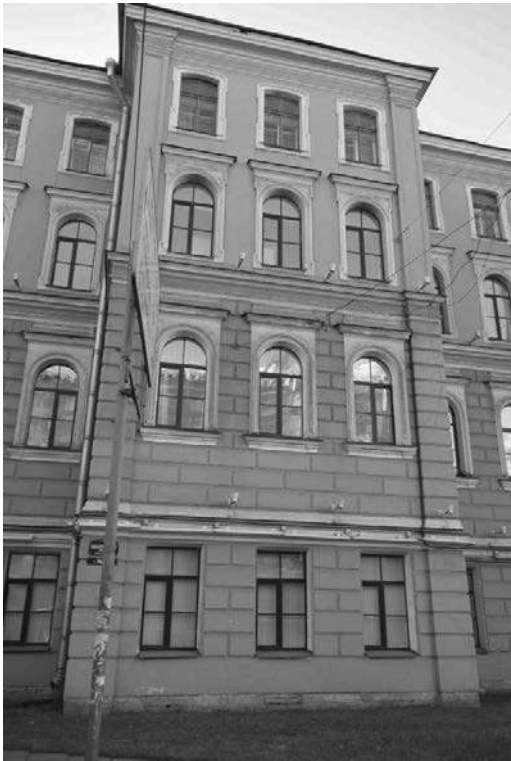
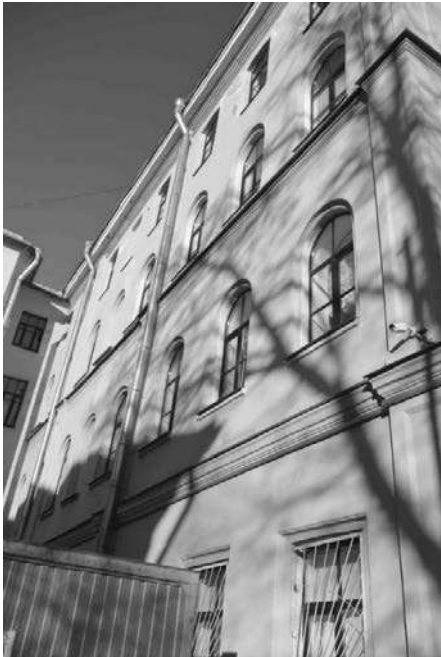
4	архитектурно-художественное решение фасада	<p>в приемах и формах эклектики; лицевой фасад - материал и характер фасадной поверхности – известняковый цоколь,</p>

<p>гладкая окрашенная штукатурка; руст 1-2-го эт.;</p> <p>оконные проемы – местоположение, габариты, конфигурация; оконные заполнения – исторические рисунок расстекловки, цвет (коричневый), материал (дерево).</p> <p>оформление оконных проемов – профилированные наличники, в том числе с линейными сандриками;</p> <p>междуэтажные профилированные тяги; венчающий профилированный карниз;</p> <p>дворовый фасад –</p> <p>материал и характер фасадной поверхности – известняковый цоколь, гладкая окрашенная штукатурка;</p> <p>оконные и дверные проемы – местоположение, габариты, конфигурация; оконные заполнения – исторические рисунок расстекловки, цвет (коричневый).</p> <p>контрналичники арочных оконных проемов; венчающий профилированный карниз.</p>

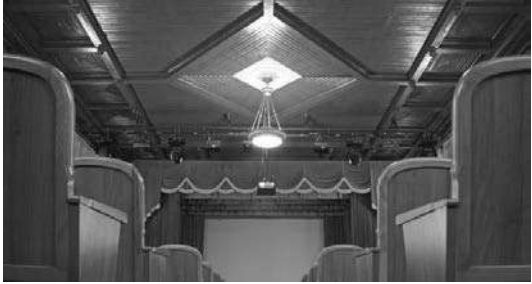
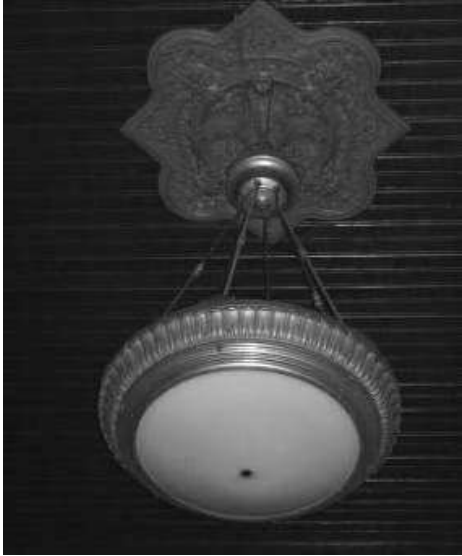
5.	<p>Декоративно-художественная отделка интерьера и предметы ДПИ:</p>	<p>актовый зал, пом. бывшей церкви (281,4 кв.м) кессонированный деревянный потолок, с двумя резными розетками;</p> <p>две люстры – Стекло, латунь (?), на 4 свт. обод, декорированный геометрическим орнаментом. Поддон в виде чаши молочного стекла. Люстра подвешена на 6-х цепях к металлической круглой профилированной детали.</p> <p>Время: нач. XX в. Размер: в – ок. 100 см., диам – ок. 70 см</p>

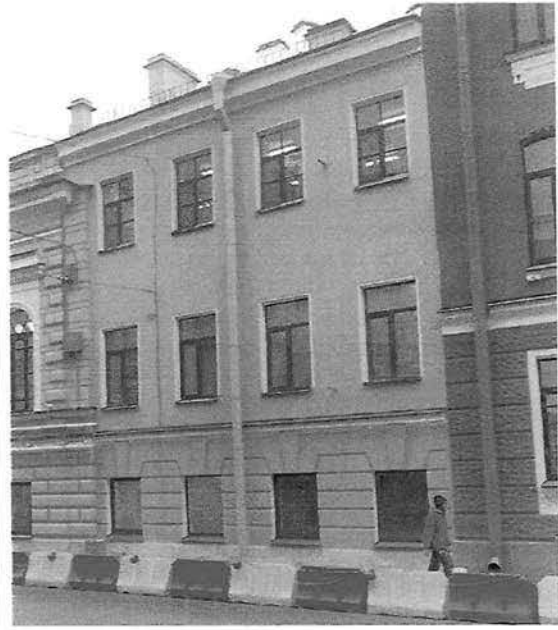
№	Видовая принадлежность предмета охраны	Предмет охраны	Фотофиксация
1	объемно-пространственное решение	<p>местоположение, габариты, конфигурация трёхэтажного здания;</p> <p>крыша – габариты, конфигурация;</p> <p>трубы – материал, высотные отметки.</p>

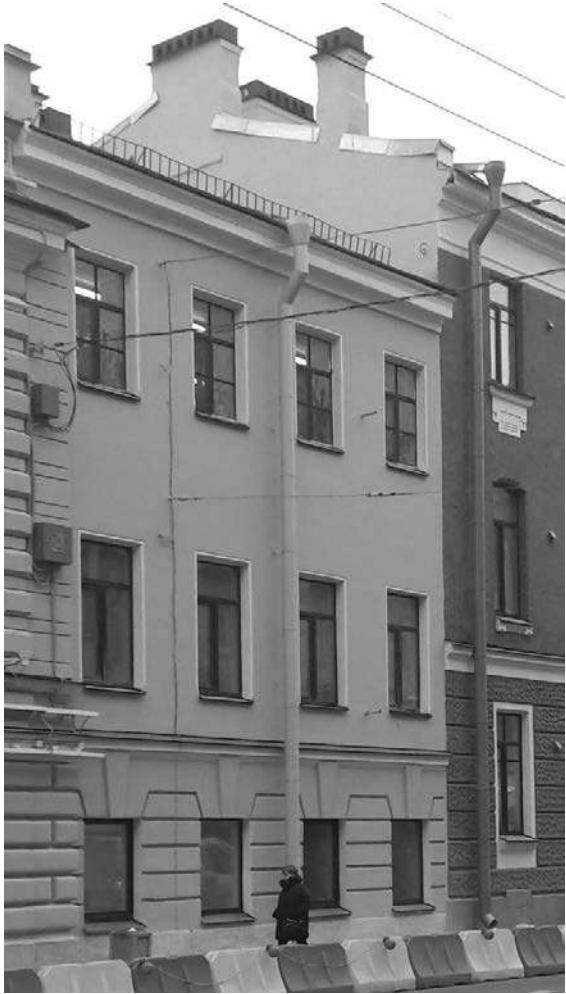
2	Конструктивная система	наружные кирпичные капитальные стены, внутренние капитальные кирпичные стены – местоположение, материал (кирпич).	
3	Архитектурно-художественное решение фасада	<p>в формах эклектики;</p> <p>материал и характер фасадной поверхности – известняковый цоколь, гладкая окрашенная штукатурка; руст 1-го эт.;</p> <p>оконные проемы – местоположение, габариты, конфигурация;</p> <p>оконные заполнения – исторические рисунок расстекловки, цвет (коричневый), материал (дерево).</p> <p>оформление оконных проемов – профилированные наличники;</p> <p>междуэтажная профилированная тяга;</p> <p>венчающий профилированный карниз;</p>

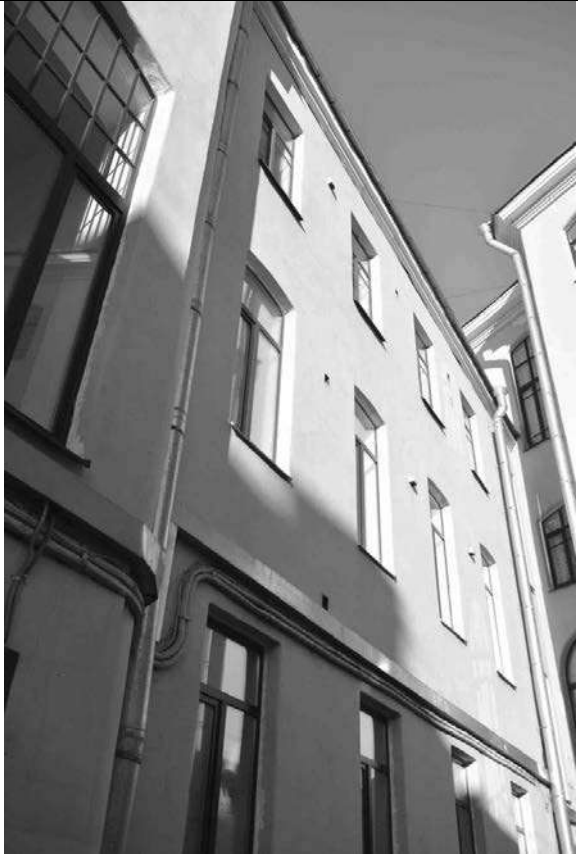
<p>дворовый фасад –</p> <p>материал и характер фасадной поверхности – известняковый цоколь, гладкая окрашенная штукатурка;</p> <p>оконные проемы – местоположение, габариты, конфигурация; оконные заполнения – исторический рисунок расстекловки, цвет (коричневый).</p>

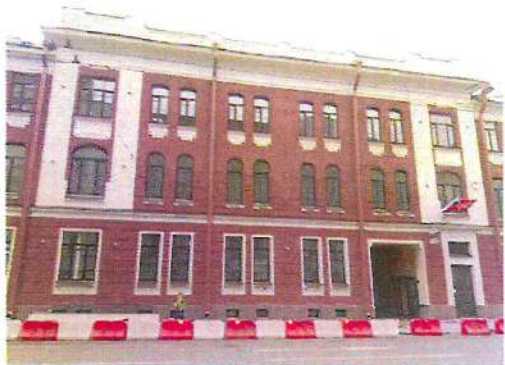
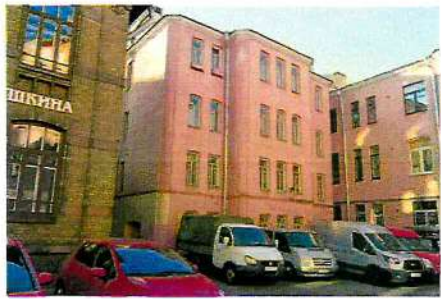
№	Видовая принадлежность предмета охраны	Предмет охраны	Фотофиксация
1.	объемно-пространственное решение	<p>местоположение, габариты, конфигурация трёхэтажного здания на подвалах по Большому пр. с воротным проездом и четырёхэтажного корпуса во дворе;</p> <p>крыша – габариты, конфигурация;</p> <p>трубы – материал, высотные отметки.</p>

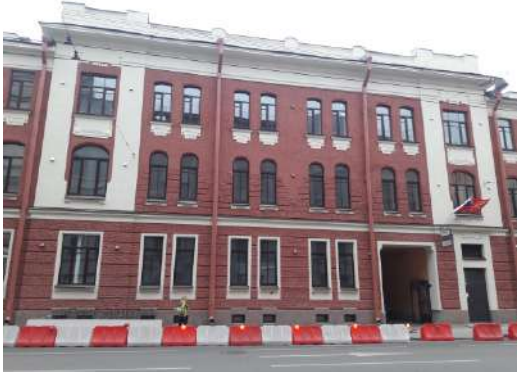
2	Конструктивная система	<p>наружные кирпичные капитальные стены, внутренние капитальные кирпичные стены – местоположение, материал (кирпич).</p> <p>лестницы и лестничные клетки – местоположение, габариты, конфигурация в плане; парадная лестница – конструкция, материал ступеней; кованые лестничные ограждения геометрического орнамента в характере модерн;</p> <p>лестница со стороны двора – материал ступеней (известняк), лестничные ограждения упрощенного геометрического орнамента в характере модерн.</p>	
3	Архитектурно-художественное решение фасада	<p>Корпус по Большому пр. лицевой фасад - архитектурно-художественное решение фасада в стиле модерн;</p>
