Акт

по результатам государственной историко-культурной экспертизы проектной документации
на проведение работ по сохранению выявленного объекта культурного наследия «Дом О.П. Кушелевой», расположенного по адресу: Санкт-Петербург, Центральный район, Невский проспект, д. 88, литера А (Невский пр.,88): «Проект по сохранению выявленного объекта культурного наследия «Дом О.П.Кушелевой (приспособление для современного использования пом.13-Н)» (шифр: 88-13/0622), разработанной ООО «Проектное Бюро «Сириус» в 2022 г.

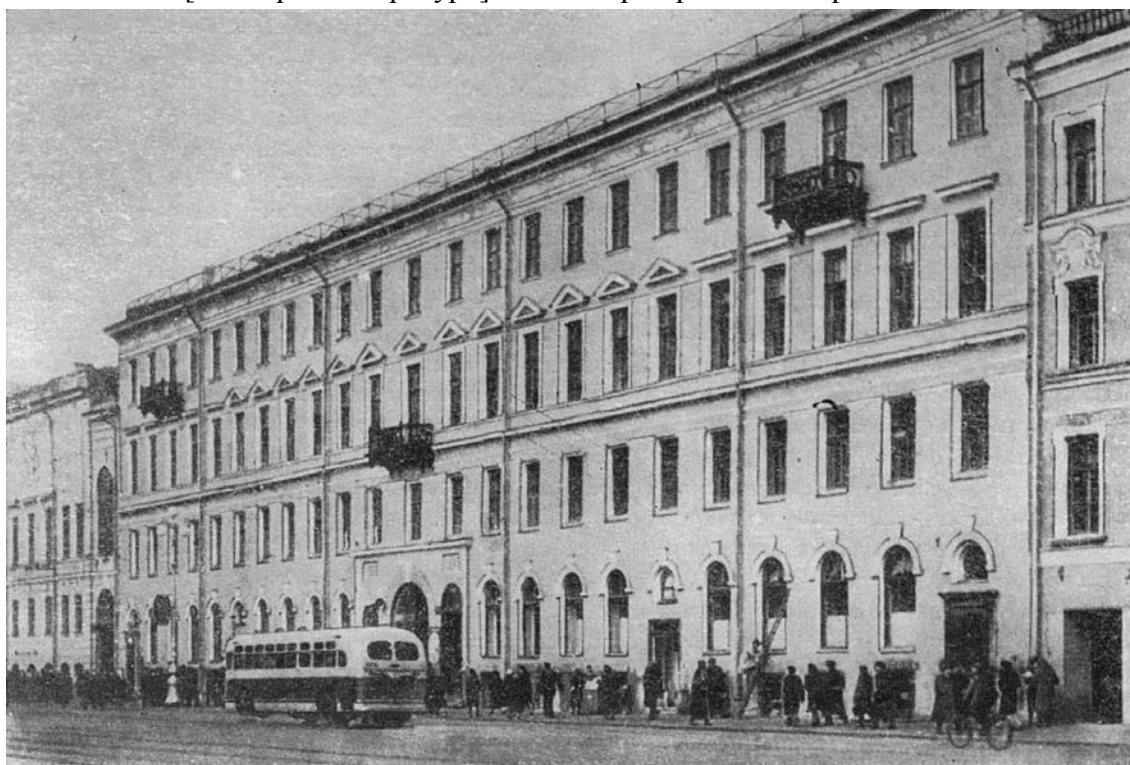
23. Невский проспект. Фасад дома №88 после реконструкции и окраски. 1950 г. — «PastVu» – ретро-фотографии стран и городов [Электронный ресурс]. URL: <https://pastvu.com/p/311906>.

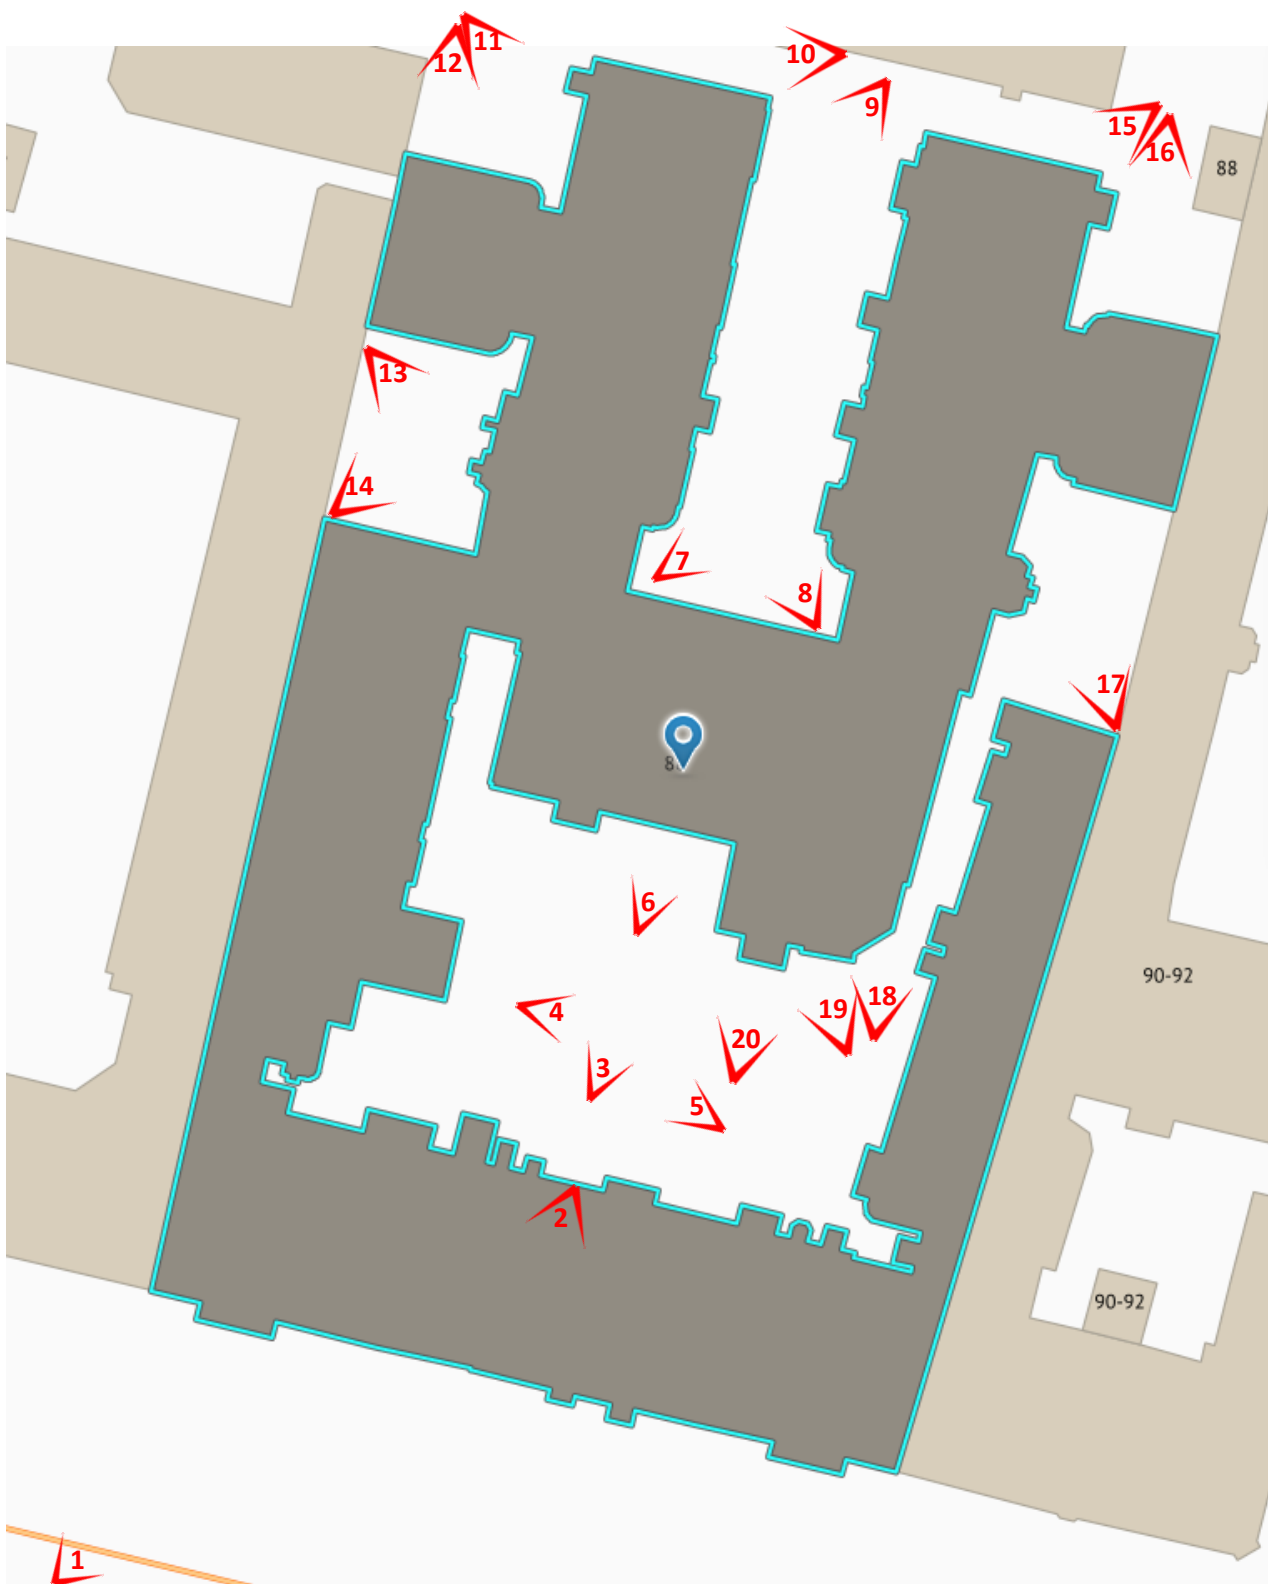
Рисунок 1.Схема фотофиксации на плане здания

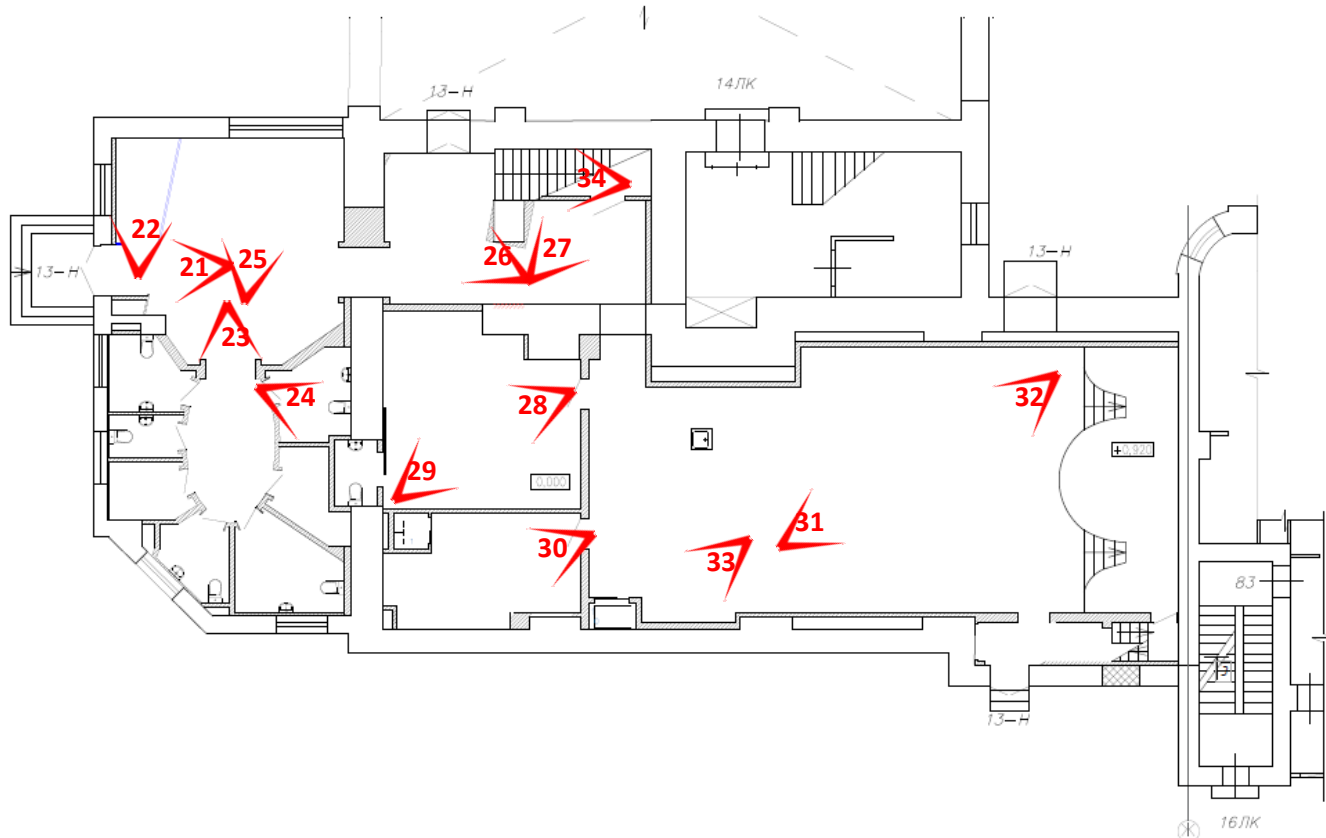
Рисунок 2. Схема фотофиксации на фрагменте плана 1 этажа пом. 13-Н

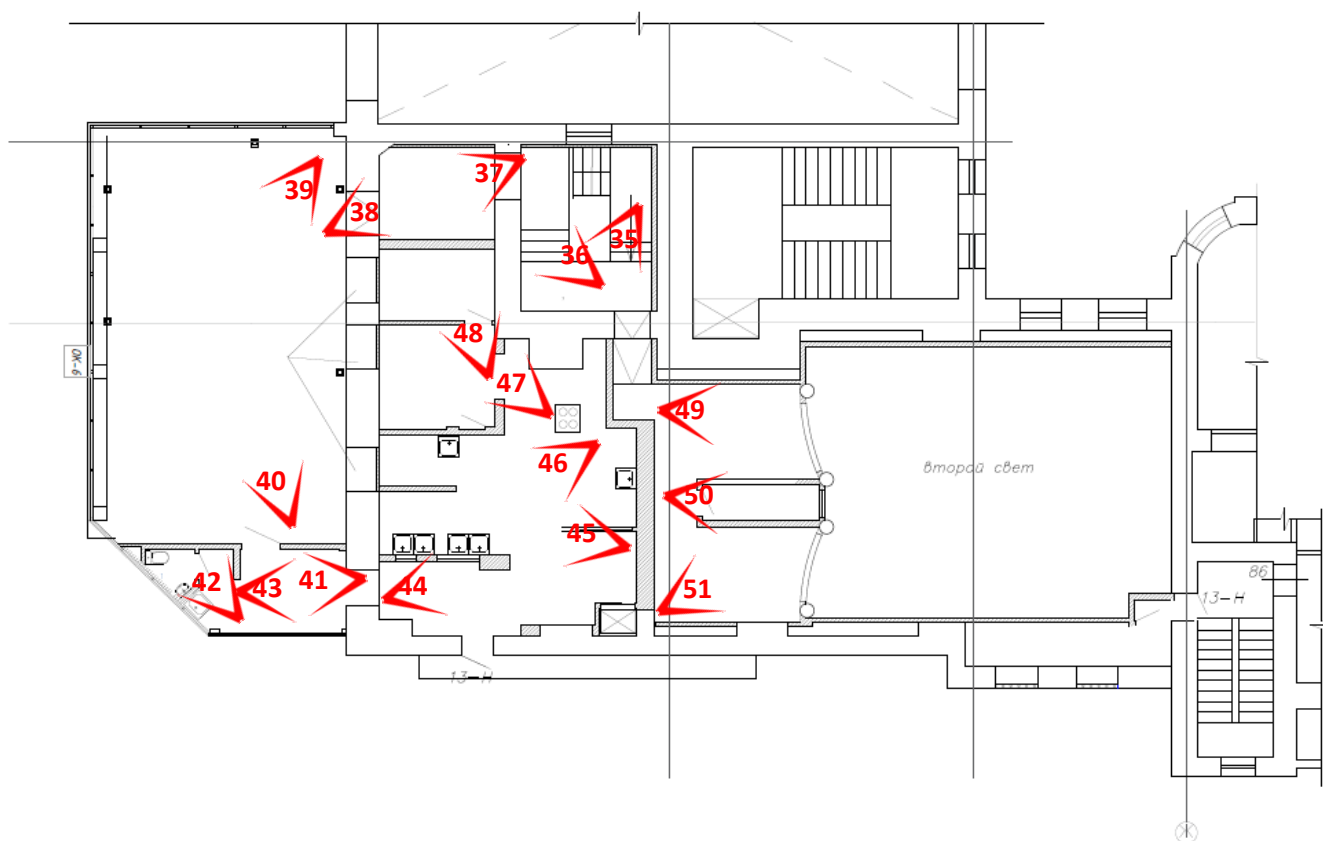
Рисунок 3. Схема фотофиксации на фрагменте плана 2 этажа пом. 13-Н
