**Акт**

по результатам государственной историко-культурной экспертизы проектной документации на проведение работ по сохранению объекта культурного наследия регионального значения «Пассаж» «Проектная документация на проведение работ по сохранению объекта культурного наследия регионального значения «Пассаж» на основании решения Малого Совета Санкт-Петербургского Горсовета от 07.09.1993 № 327, по адресу: Санкт-Петербург, Невский пр., дом 48, литера А (приспособлению для современного использования в части перепланировки помещений 2-Н, ч.п. №№ 2, 5, 6, 7, 8, 15, 77, 112, 113, 119, 120, 124)» (Шифр 06-3.2021-08-1. ООО «Мегарон». Санкт-Петербург. 2023 г.)

23.11.2023 г.

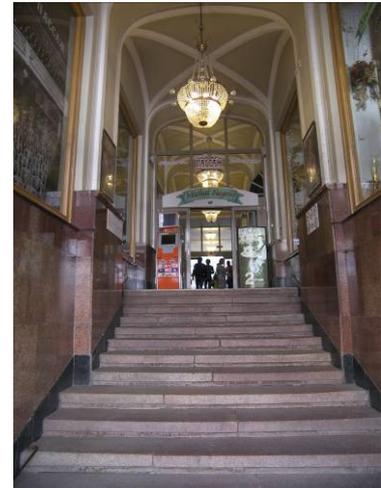
пом. 1-Н (172, 179) (северный вестибюль):  
историческая лестница – местоположение, габариты, тип (одномаршевая, средистенная), материал ступеней (плиты серого гранита);

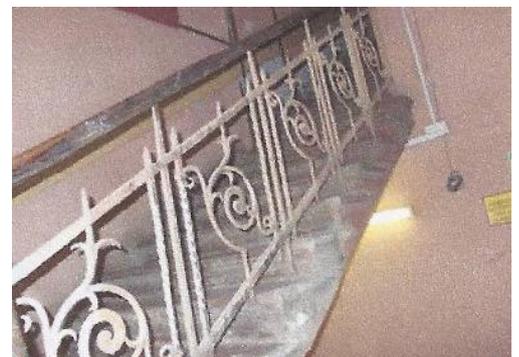
пом. 1-Н (151, 152) («Каменная»):  
местоположение, габариты, тип (трехмаршевая по металлическим косоурам, ступени и площадки путиловской плиты), ограждения кованые растительного орнамента;

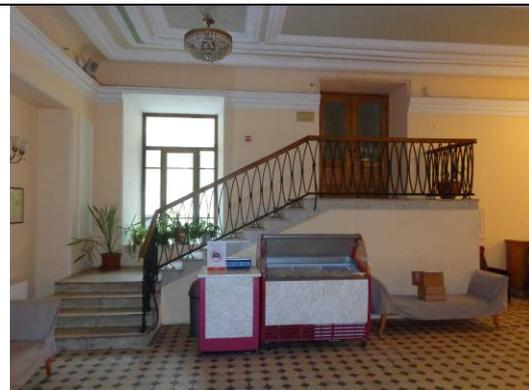
пом. 2-Н (12):  
лестница в два марша, ступени облицованы плитами серого мрамора;

металлическое ограждение выполнено в виде ажурной решетки геометрического рисунка под деревянным профилированным поручнем;

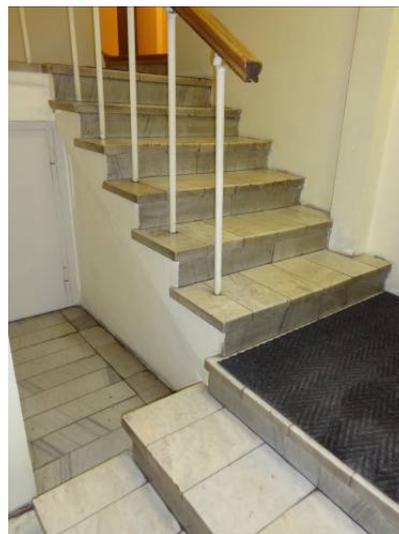
пом. 2-Н (16):  
лестница в два марша;

металлическое ограждение - вертикальные круглые в сечении стойки под деревянным профилированным поручнем;

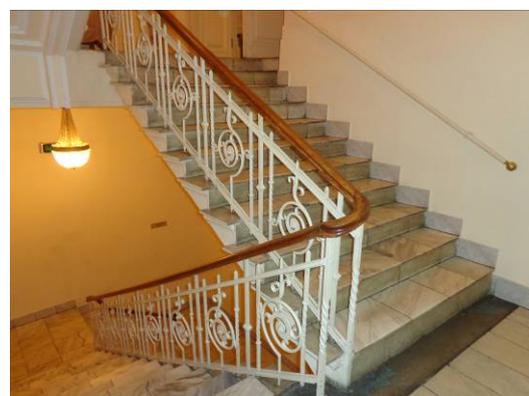
пом. 2-Н (18):  
двухмаршевая лестница в уровне первого-второго этажей с дополнительным маршем в уровне первого этажа, марши на косоурах, ступени облицованы плитами серого мрамора;  
металлическое ограждение выполнено в виде ажурной решетки - вертикальные стойки, витые в центральной части, с волютообразными завитками, под деревянным профилированным поручнем;

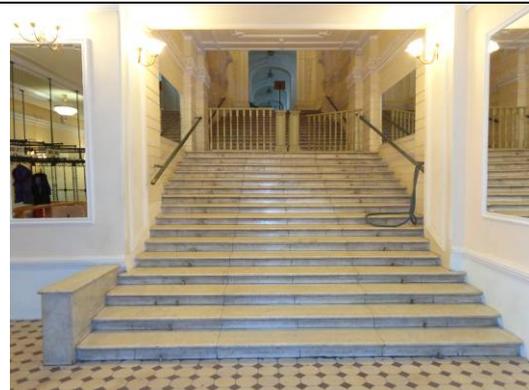
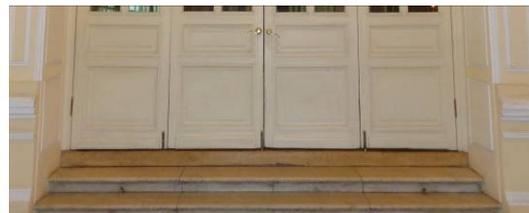
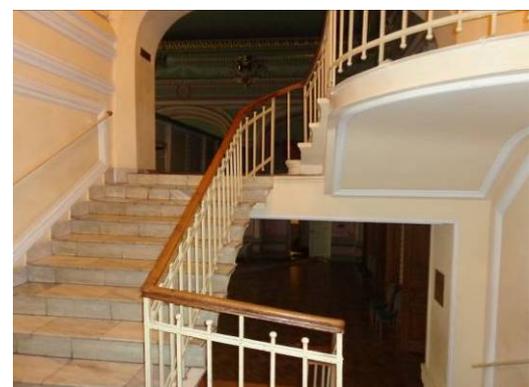
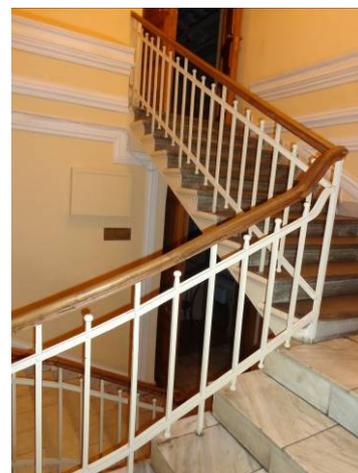
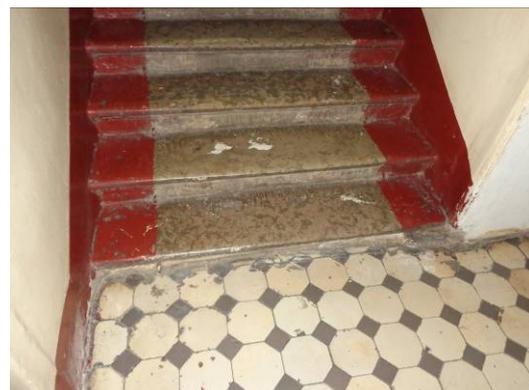
пом. 2-Н (64-65):  
 двухмаршевая междустенная лестница, с дополнительным маршем в уровне 1-го этажа; марши на косоурах, ступени выполнены из лещадной плитки;

площадки облицованы двуцветной метлахской плиткой, орнамент «соты»;

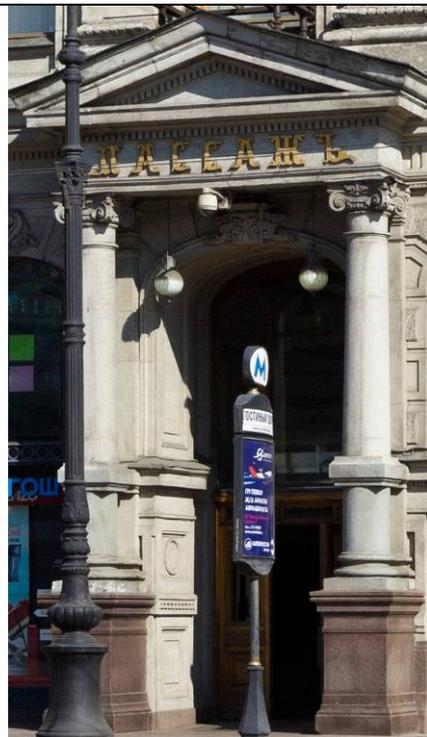
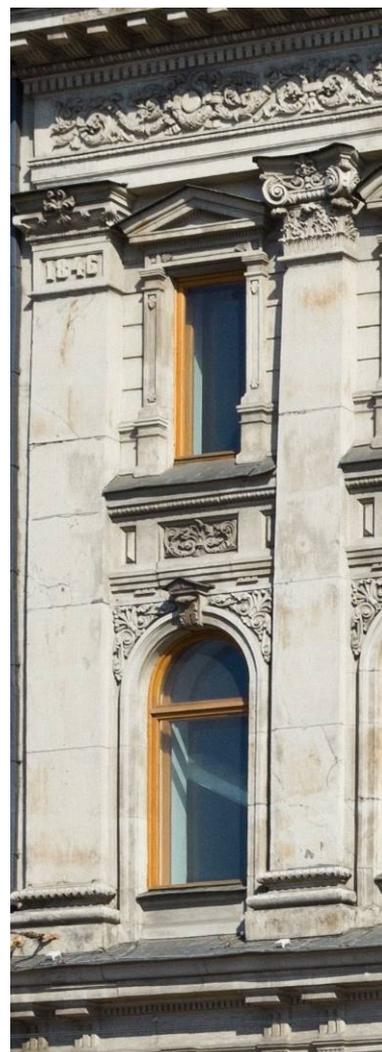
архитектурно-художественное оформление фасада – руст в уровне 1-го и 3-го этажей, пилястры коринфского ордера

в простенках 2-го и 3-го этажей, профилированные филенки, профилированные тяги и карнизы, декоративные парные кронштейны, орнаментированный фриз антаблемента с сухариками, выносной венчающий карниз с модульонами;

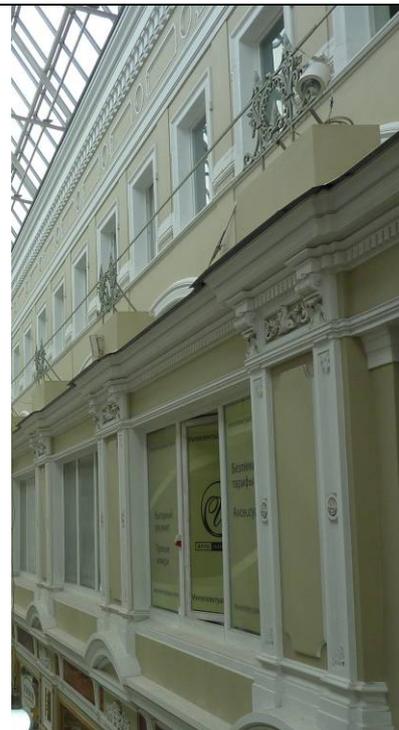
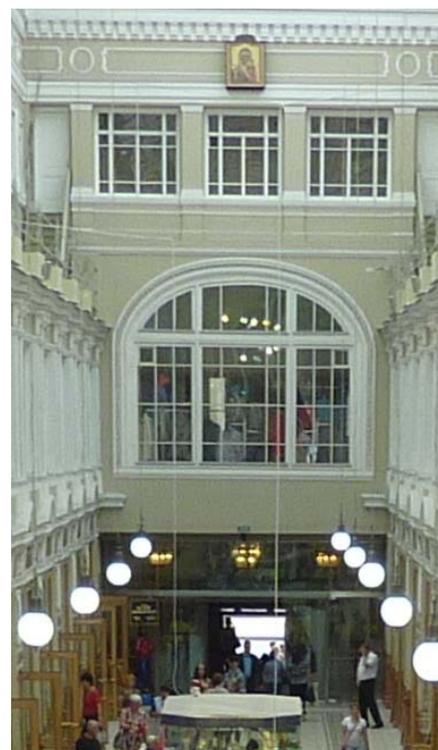
кованое ограждение из металлического профиля с орнаментальными композициями – над оконными проемами в уровне 2-го этажа);

историческое оформление южной и северной торцевых стен;

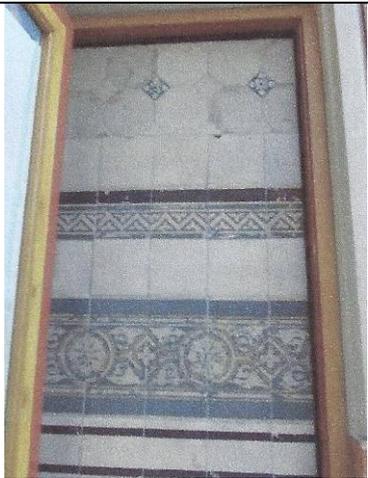
<p>историческое покрытие пола (музеефицированный участок покрытия) – материал светлая метлахская плитка с орнаментальным фризом в голубых тонах;</p>

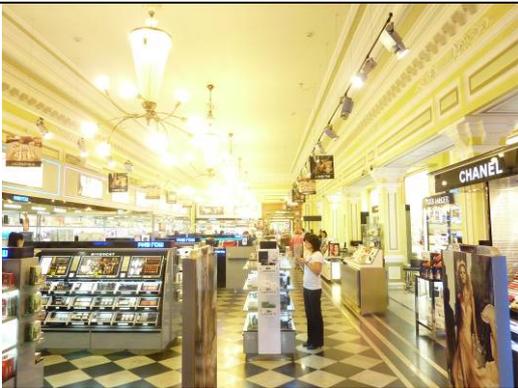
<p>пом. 1-Н (209): (операционный зал банка «Лионский кредит») четыре пилона, поддерживающие балку перекрытия – местоположение, габариты, оформление стен – штукатурные профилированные филенки, тяги; венчающий выносной профилированный карниз с модульонами; оформление плафона-;</p>

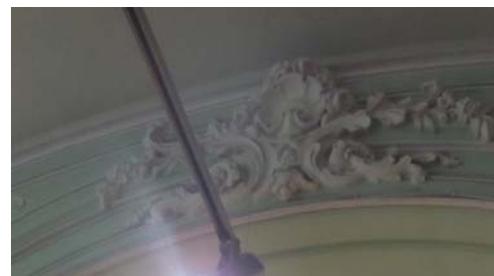
замковые камни лучковых проемов анфилады барочного рисунка из рокайлей, акантовых листьев, пальметт;

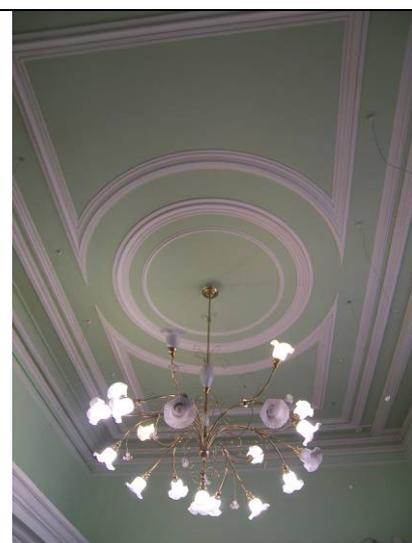
пом. 1-Н (222), часть:  
оформление плафона штукатурными профилированными тягами и филенками;

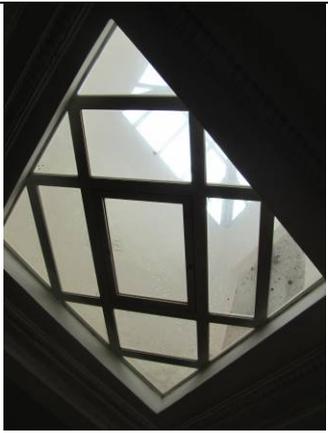
<p>рисунок расстекловки световых фонарей;</p>

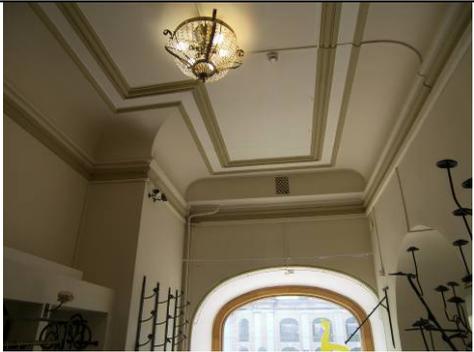
<p><b>пом. 1-Н (219):</b> декоративная отделка по падугам;</p>

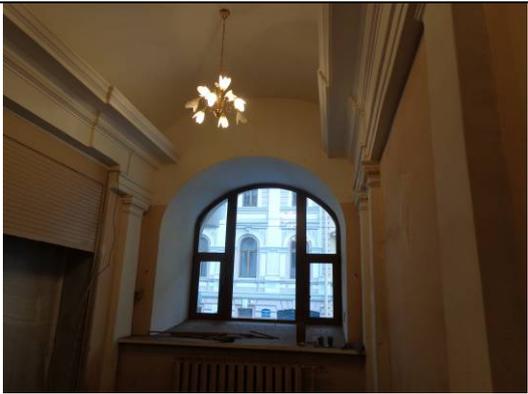
<p><b>пом. 2-Н(8,9,10):</b> профилированный раскрепованный карниз, стилизованные пилястры;</p>

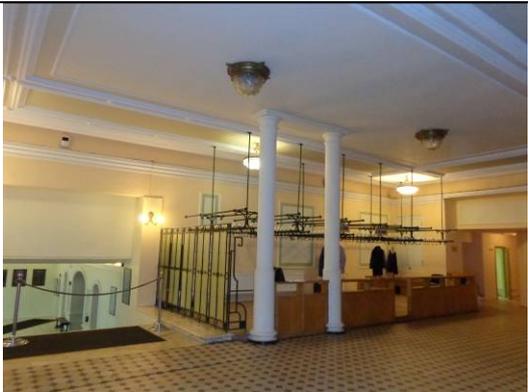
<p><b>пом. 2-Н(12):</b> профилированные филенки и миниатюрные лепные розетки, декорирующие плафон потолка;</p> <p>профилированные прямоугольные филенки и профилированная тяга на стенах;</p> <p>профилированный карниз;</p> <p>две стилизованные колонны;</p> <p>металлические кованые вешалки;</p> <p>двухцветная метлахская плитка;</p>

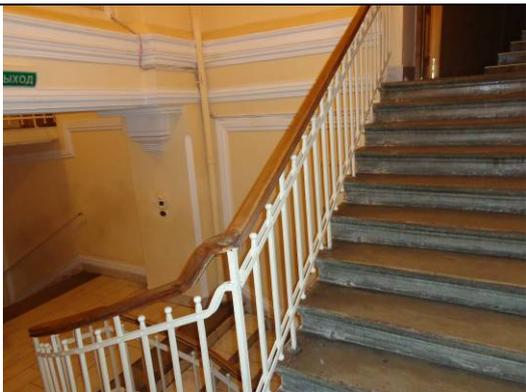
<p><b>пом. 2-Н (92,93):</b>          профилированные филенки на стенах и поле подшивки площадок и маршей лестниц;</p> <p>профилированные карнизы, завершающие стены;</p> <p>лепные профилированные кронштейны;</p>

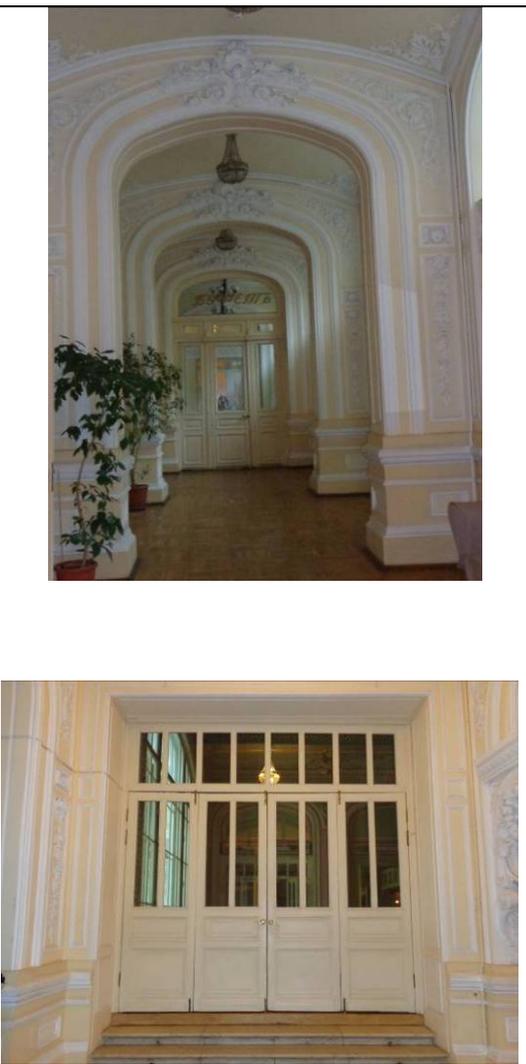
<p><b>пом. 2-Н (71-76) анфилада залов второго этажа:</b>          арочные проемы обрамлены профилированными наличниками, декорированными рельефными лепными композициями;</p> <p>замковые камни арочных проемов анфилады барочного рисунка из рокайлей, акантовых листьев, пальметт;</p> <p>на стенах - лепные гирлянды, рельефные фризы с пальметтами и композиции из стилизованных растительных элементов, вписанные в профилированные филенки;</p> <p>профилированные тяги и угловые рельефные композиции плафонов;</p> <p>лепные розетки;</p> <p>заполнения оконных проемов, фурнитура;</p> <p>две деревянные филенчатые полуветлтые трехстворчатые двери с остекленной фрамугой, имеющей лучковое завершение, ведут в помещения 2-Н(69) и 2-Н(77), фурнитура;</p> <p>две деревянные филенчатые полуветлтые четырехстворчатые двери с остекленной прямоугольной фрамугой, ведут в помещения 2-Н(60) и 2-Н(66), фурнитура;</p> <p>две деревянные филенчатые глухие одностворчатые двери ведут в помещения 2-Н(75) и 2-Н(76), фурнитура;</p>

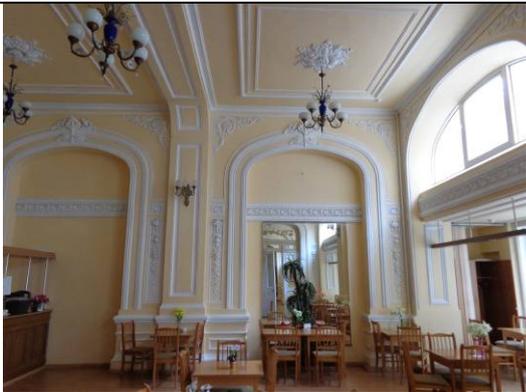
<p><b>пом. 2-Н (77) Буфет:</b> оформлено аналогично помещениям анфилады;</p>

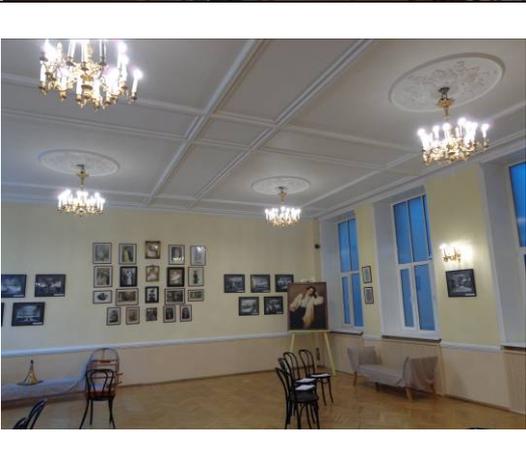
<p><b>пом. 2-Н (60) Малое фойе:</b> профилированный карниз; профилированные филенки и круглые лепные рельефные розетки;</p>

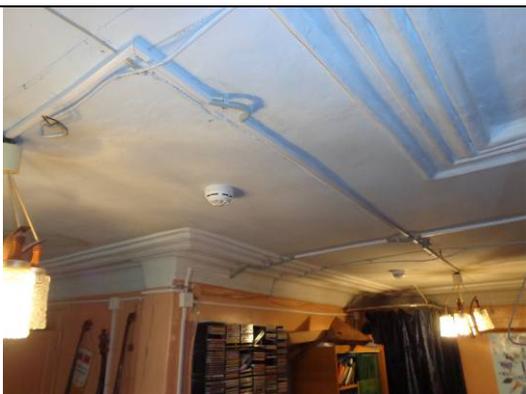
<p><b>пом. 2-Н (61):</b> профилированный карниз; профилированные тяги;</p>

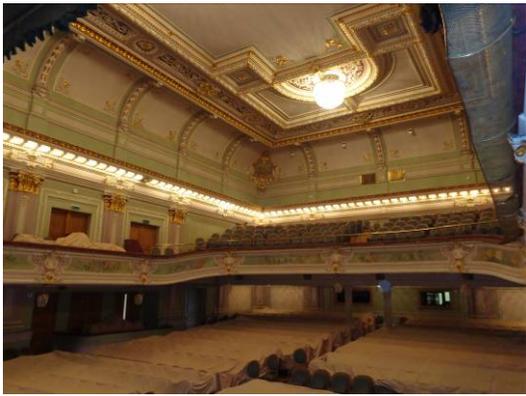
<p>декоративно-художественное оформление <b>Зрительного зала - пом. 2-Н (53):</b></p> <p>стены по горизонтали разделены профилированными тягами, по вертикали - пилястрами композитного ордера, несущими архитрав с бусами, широкий фриз с лепными картушами, профилированный карниз с иониками и сухариками, модульонами с листьями аканта и поясом пальметт;</p> <p>дверные проемы обрамлены профилированными наличниками, профилированными рамками с листьями аканта;</p>

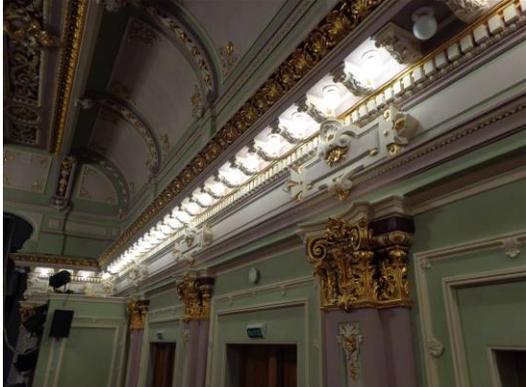
<p>в основании падуги - фриз с лопатками и профилированными филенками, высокая падуга разделена лепными лавровыми гирляндами, перевитыми лентами, между которыми - профилированные рамки с лепным декором;</p> <p>лепные рельефные композиции с музыкальными инструментами - в угловых частях падуги;</p>

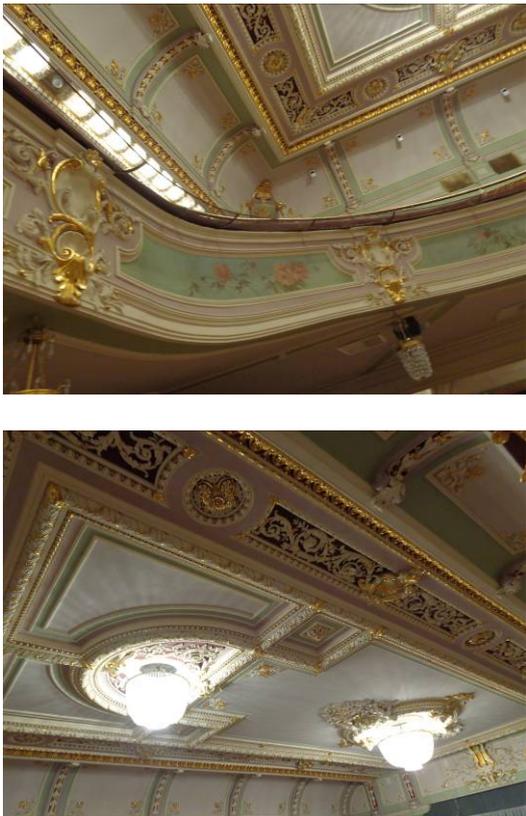
<p>ограждение балкона декорировано профилированными тягами, лепными картушами с раковинами и стилизованными растительными элементами, фигурными филенками, в поле которых помещены живописные цветочные композиции;</p> <p>на стене над сценой: профилированные филенки, лавровые гирлянды, в центре - лира и растительный декор;</p> <p>лепной декор плафона потолка: пальметки, ионики, лавровые гирлянды, круглые розетки и филенки с иониками, заполненные композициями из растительных элементов и музыкальных инструментов, картуши, маскароны;</p> <p>две круглые рельефные розетки; центральная розетка с лавровым венком, иониками и порезкой декорирована двумя парами горельефных ангелов, фланкирующих картуши с изображением театральных масок и музыкальных инструментов.</p>

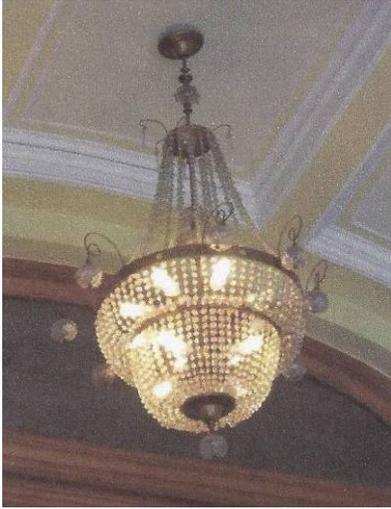
<p><b>предметы ДПИ:</b></p>		<p><b>Предметы ДПИ южной части здания:</b></p>	
		<p>1. люстра (8 шт.) (латунь, хрусталь), в форме груши, на 12 светоточек, с основанием в виде хрустальной граненой трехчастной балясины (с внутренним составным латунным стержнем);</p> <p>трехъярусная, с тремя латунными ободами, к которым крепятся хрустальные пронизи, замыкающиеся металлической розеткой с граненым хрустальным шаром, средний обод с металлическими кронштейнами в виде волют с шарообразными стеклянными подвесами;</p> <p>завершение в виде короны;</p>

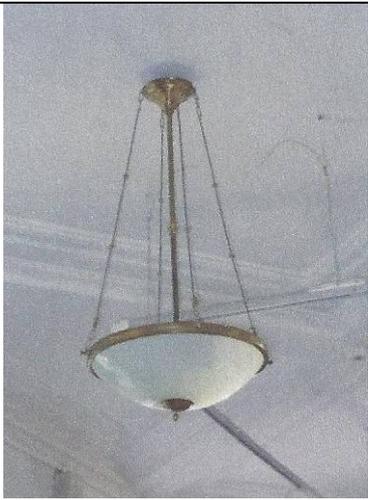
<p>2. люстра (28 шт.) (латунь, матовое стекло, штамповка) на 5 светоточек, на металлическом штоке с круглой профилированной потолочной розеткой, металлическим корпусом в виде гладкого обода на четырех тягах, с гладким стеклянным поддоном, замыкающимся металлической розеткой с шишкой.</p>

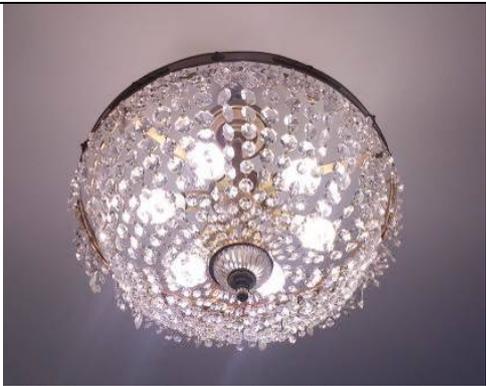
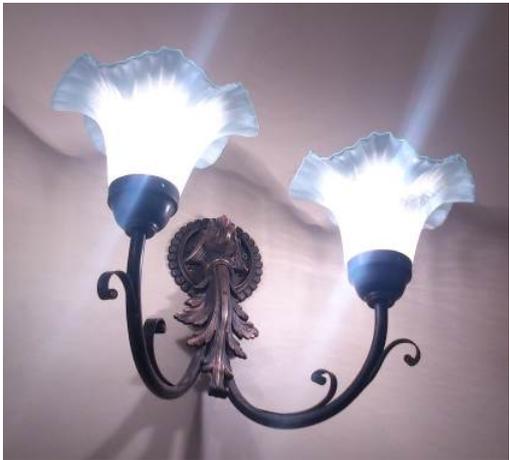
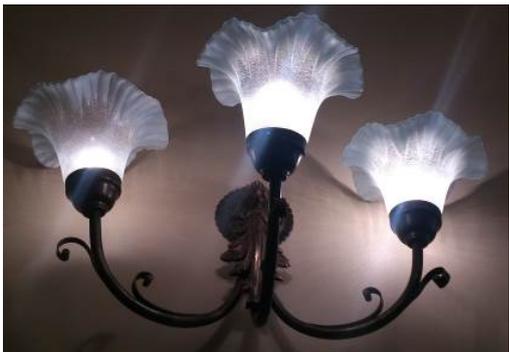
<p><b>Предметы ДПИ северной части здания: Нижний вестибюль:</b></p>			
		<p><b>1. четыре светильника-плафона</b> на 7 светоточек, латунь, хрусталь; в виде корзины, образованной хрустальными подвесками, заключенной в обод, крепящийся к потолку с зеркальным плафоном внутри; по периметру обода - хрустальные пирамидки; завершается люстра граненой стеклянной розеткой и шишечкой; время: середина XX века;</p> <p><b>2. четыре бра*</b> на 2 светоточки, латунь; стенник круглый, с жемчужником по краю, от него отходят два рожка, декорированные листом аканта; плафоны-колокольчики молочного стекла; время: вторая половина XX века; размер: высота – пр. 45см. ширина – пр. 50см. глубина – пр. 40 см.</p> <p>(*воссозданы по историческим образцам);</p> <p><b>3. три бра</b> аналогичные, описанным в п. 2, но на три светоточки; сохранность: металл потускнел;</p>

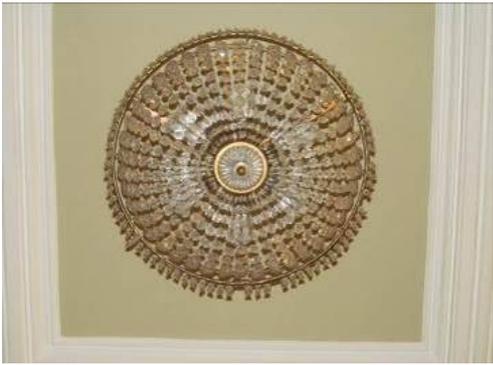
<b>Верхний вестибюль.</b>			
		<p><b>4. четыре люстры</b> на 6 светоточек, латунь, стекло; в виде стеклянной корзины, оканчивающейся стеклянной граненой розеткой и латунной шишечкой; обод гладкий, по краю свисают стеклянные призмы; завершается люстра профилированным диском; время: середина XX века; размер: высота – пр. 40см. диаметр – пр. 70см. сохранность: металл потускнел;</p>

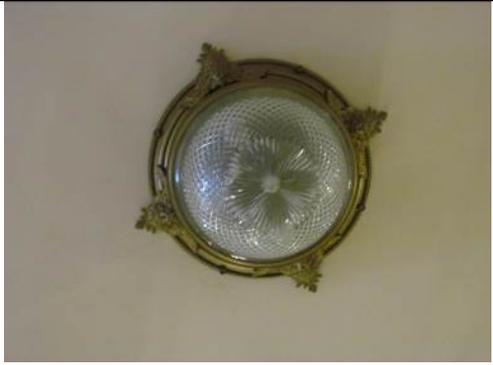
<p><b>5. два плафона потолочных</b> на 6 светоточек, бронза(?), хрусталь; обод круглый, украшен маскаронами; колпак в виде граненой хрустальной полусферы; время: начало XX века; размер: высота – пр. 40см. диаметр – пр. 60см. сохранность: металл потускнел, колпаки современные, стеклянные;</p>

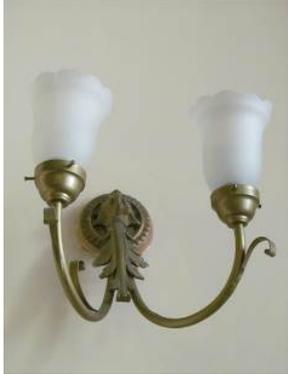
<p><b>6. два бра</b> аналогичные, описанным в п. 2; сохранность: металл потускнел;</p>

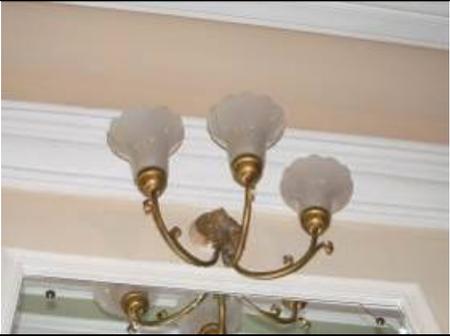
<p><b>7. три бра</b> аналогичные, описанным в п. 2, но на три светоточки; сохранность: металл потускнел;</p>

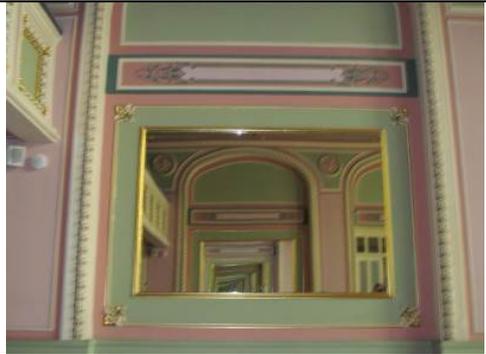
<b>Большое Фойе.</b>			
		<b>12. два стеновых зеркала,</b> в лепных прямоугольных рамах; стекло с факетом; время: начало XX века; размер: высота – пр. 180см. ширина – 278см. сохранность: запылены, амальгама потускнела, на углу одного из зеркал – трещина;

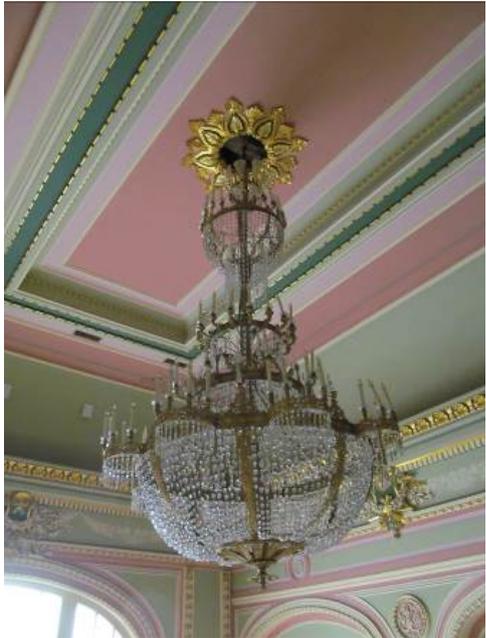
<b>13. люстра</b> на 78 светоточек, латунь, стекло, хрусталь; трехъярусная; основание – сложнофигурная балясина; нижний ярус – в форме грушевидной корзины из хрустальных пронизок; внизу пронизки замыкаются малым ободом, соединенным с балясиной, оканчивающейся розеткой; корзина разделена на семь секций ажурными тягами с растительным орнаментом и маскаронами; к верхнему ободу корзины крепятся чередующиеся факелы с хрустальными пиками (7 шт.), и 7 полуободов со сквозным растительным орнаментом; каждый полуобод имеет 5 рожков со стеклянными розетками с бобешками; к полуободам подвешены хрустальные призмы; средний ярус – обод с 8 рожками с профитками, бобешками и

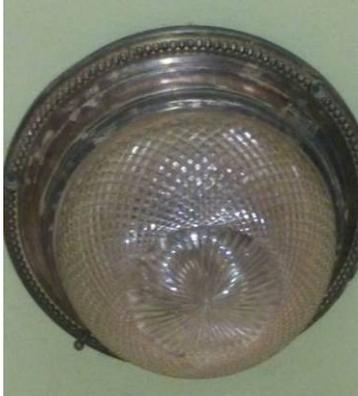
<p>стеклянными розетками;  обод декорирован растительным орнаментом с хрустальными листьями и пиками;  верхний ярус в форме корзины из хрустальных пронизок, разделенный латунными ветвями с листьями на 8 секций;  по ободу – 18 рожков, соединенных попарно, с розетками и бобешками;  люстра завершается короной из стеклянных листьев;  время: начало XX века;  размер: высота – пр. 250см.  диаметр – пр. 200см.  сохранность: металл потускнел, частичная утрата хрустального убора; у 1 рожка утрачена розетка и бобешка;</p>	
		<p><b>14. три светильника-плафона</b> на 1 светоточку, латунь, стекло;  в виде полусферы граненого прозрачного стекла;  латунный обод декорирован жемчужником;  время: начало XX века;  размер: диаметр – пр. 40см.  сохранность: металл потускнел, плафоны современные (?);</p>

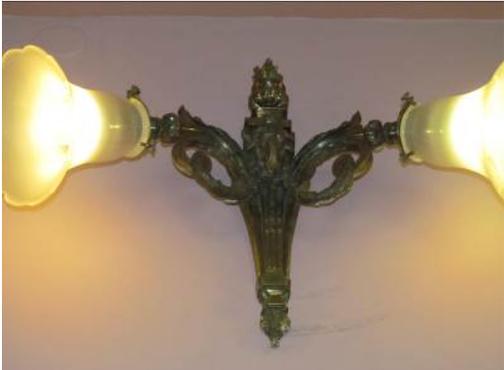
<p><b>15. три бра</b> на 1 светоточку, латунь;  стенник в виде полуколонки, завершенной головой барана, в нижней части - лист аканта;  от стенника отходят два рожка вниз;  плафоны молочного стекла в виде колокольчиков;  время: начало XX века;  размер: высота - пр. 40см.  ширина - пр. 50см.  глубина - пр. 35 см.  сохранность: потертые, плафоны современные;</p>

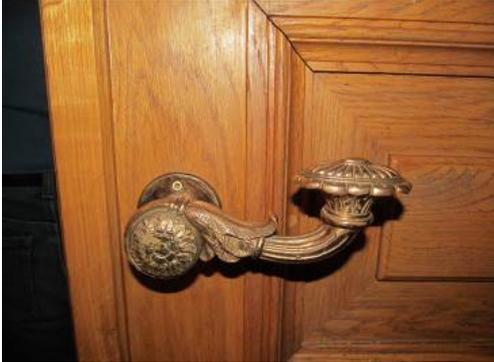
<p><b>16. четыре ручки-фаль</b>, латунные, с рельефным изогнутым стержнем с орнаментом и рельефной рукояткой в виде овальной розетки;  время: вторая половина XX века;  размер: длина - 17см.  сохранность: потертые;  время: современные;</p>

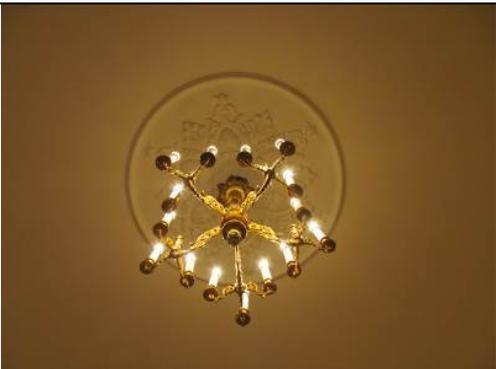
<b>Малое фойе:</b>			
		<p><b>17. шесть люстр</b> на 15 светоточек, полированная латунь; основание в виде ажурной балясины к нижней части которой крепятся 5 изогнутых кронштейнов с растительным орнаментом; каждый кронштейн имеет 3 рожка с профитками и бобешками; время: конец XIX - начало XX века; размер: высота - пр. 60см. диаметр – пр. 50см. сохранность: удовлетворительная;</p>

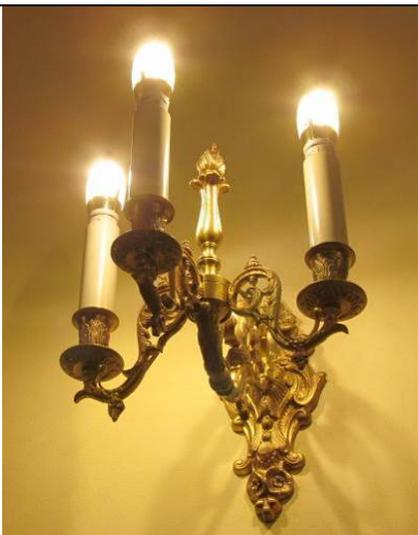
<p><b>18. семь бра</b> на 7 светоточек, полированная латунь; к стеннику фигурных очертаний крепится изогнутый кронштейн с 3 рожками, с профитками и бобешками, и пикой в центре; декор в виде листов аканта; время: конец XIX - начало XX века; размер: высота - пр. 40см. диаметр – пр. 50см. сохранность: удовлетворительная;</p>

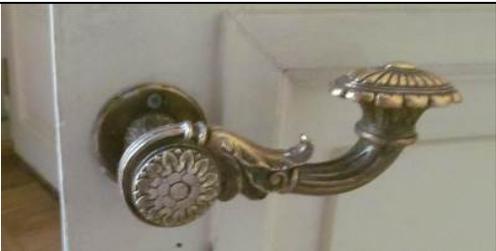
<p><b>19. четыре ручки-фаль,</b> латунные, с рельефным изогнутым стержнем с орнаментом и рельефной рукояткой в виде овальной розетки; время: вторая половина XX века; размер: длина - 17см. сохранность: потертые; время: современные;</p>

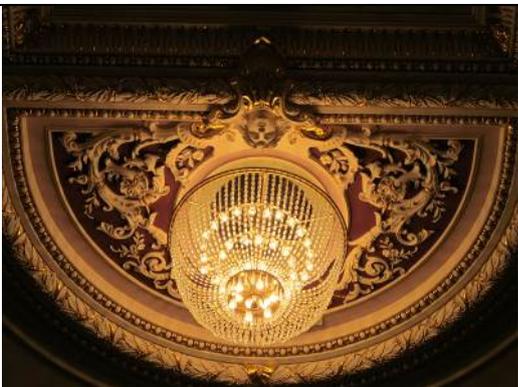
<b>Зрительный зал.</b>			
		<p><b>20. люстра</b> на 74 светоточки, латунь, хрусталь; основание в виде корзины из хрустальных пронизок, прикрепленных к ободу; внизу пронизки замыкаются малым ободом со свисающими по периметру призмами; в центре малого обода - эл.патрон, вокруг которого также свисают призмы; время: начало XX века; размер: высота - пр. 80см. диаметр – пр. 200см. сохранность: загрязнена;</p>

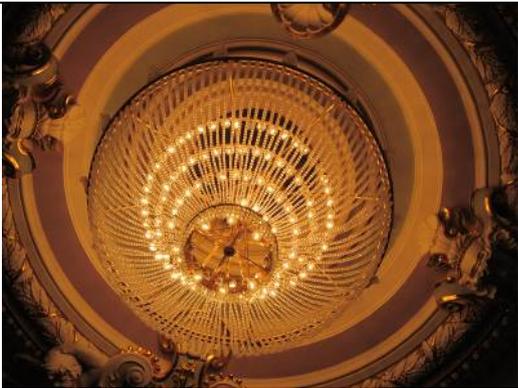
<p><b>21. люстра на 104 светоточки,</b> латунь, хрусталь; основание в форме корзины из хрустальных пронизок, прикрепленных к ободу; внизу пронизки замыкаются малым ободом со свисающими по периметру призмами; по периметру верхней части верхнего обода - стеклянные листы аканта;</p> <p>время: начало XX века; размер: высота - пр. 100см. диаметр – пр. 220см.</p> <p>сохранность: загрязнена;</p>

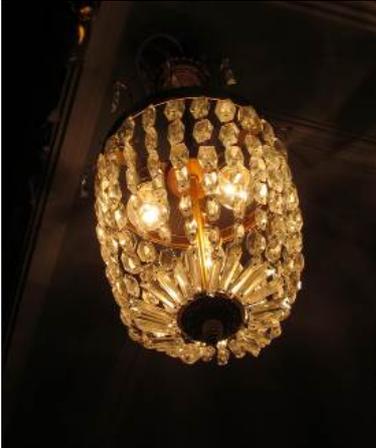
<p><b>22. шесть люстр на 3 светоточки,</b> латунь, хрусталь; основание в форме вытянутой корзины из хрустальных пронизок, прикрепленных к ободу; обод декорирован латунными розетками и хрустальными призмами; внизу пронизки замыкаются латунным диском и шишечкой; люстра завершается выпуклым рельефным диском и свисающими с него призмами;</p> <p>время: середина XX века; размер: высота - пр. 76см. диаметр – пр. 23см.</p> <p>сохранность: металл потускнел, частичная утрата хрустального убора;</p>

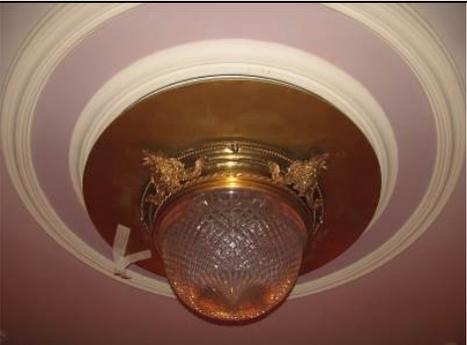
<p><b>23. три плафона потолочных,</b> аналогичные указанным в п. 11; сохранность: металл потускнел, колпаки современные;</p>

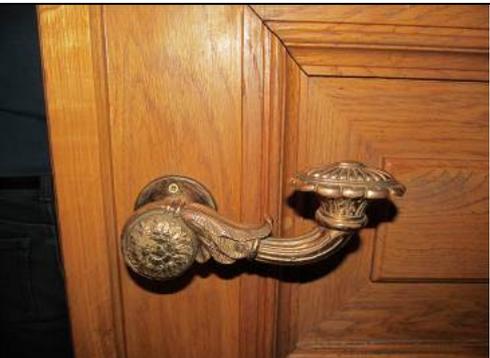
<p><b>24. десять ручек-фаль,</b> латунные, с рельефным изогнутым стержнем с орнаментом и рельефной рукояткой в виде овальной розетки;</p> <p>время: вторая половина XX века; размер: длина - 17см. сохранность: потертые;</p> <p>время: современные;</p>

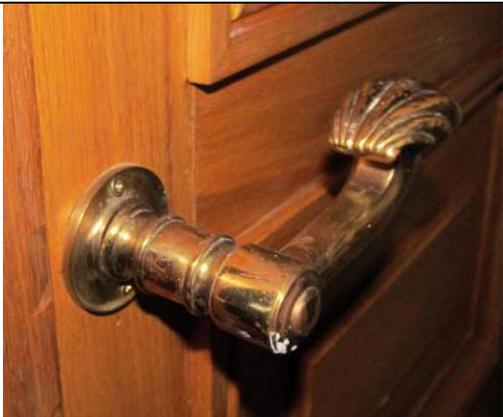
<p><b>25. двадцать четыре ручки-фаль, с фигурной рукояткой;</b>          время: вторая половина XX века;          размер: длина - пр. 12см.          сохранность: потертые;</p>

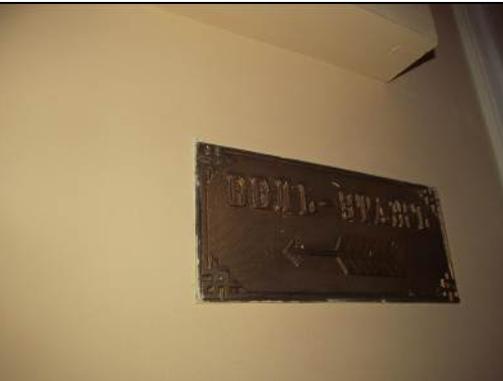
<b>Бельэтаж.</b>			
		<p><b>26. зеркало настенное, в лепной прямоугольной раме;</b>          стекло с факетом;          время: начало XX века;          размер: высота - пр. 98см.          ширина - пр. 188см.          сохранность: загрязнено, в пятнах, амальгама потускнела, в левом нижнем и верхнем углах сколы, трещины;</p>	
		<p><b>27. восемь ручек-фаль, с фигурной рукояткой;</b>          время: вторая половина XX века;          размер: длина - пр. 12см.          сохранность: потертые;</p>	
<b>Лестница на бельэтаж.</b>			
		<p><b>28. табличка настенная, латунная, прямоугольная, с надписью «бельэтаж» и стрелкой;</b>          время: начало XX века;          размер: высота - 14см.          ширина – 32см.          сохранность: удовлетворительная;</p>

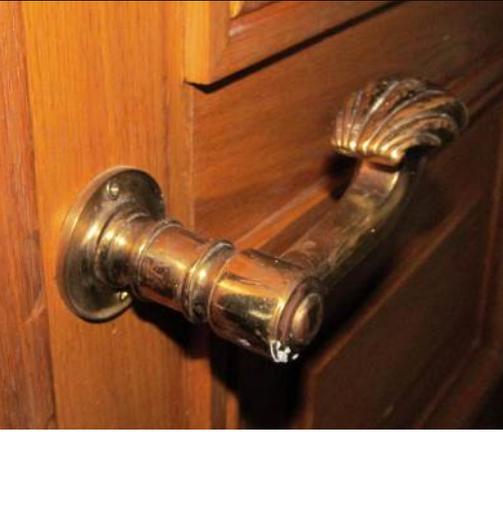
<b>Кабинет №35.</b>			
		<p><b>29. две ручки-фаль, с фигурной рукояткой;</b>          время: вторая половина XX века;          размер: длина - пр. 12см.          сохранность: потертые;</p>

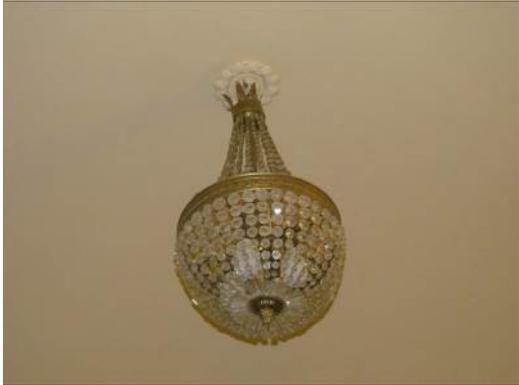
<b>Службная лестница главного входа.</b>			
		<p><b>30. две люстры на 4 светоточки,</b> латунь, стекло; в виде корзины, образованной из призматических пронизок, оканчивающейся латунной шишечкой; от обода к короне в виде латунных листьев аканта протянуты стеклянные призматические пронизки; время: середина XX века; размер: высота - пр. 70см. диаметр – пр. 50см. сохранность: загрязнены, у одной из люстр заменены листья аканта у короны;</p>

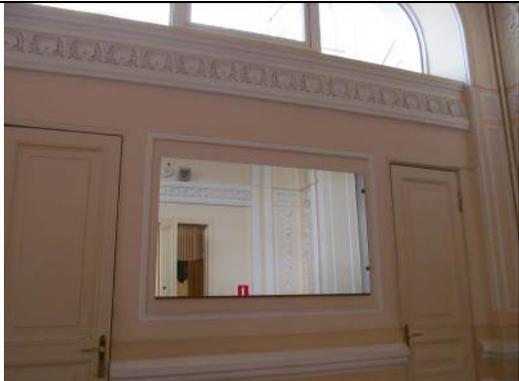
<b>Зрительный коридор:</b>			
		<p><b>31. зеркало</b> <b>стенное,</b> прямоугольной формы; стекло с факетом; время: начало XX века; размер: высота - пр. 151см. ширина - пр. 50см. сохранность: на поверхности пятна, царапины, амальгама потускнела;</p>

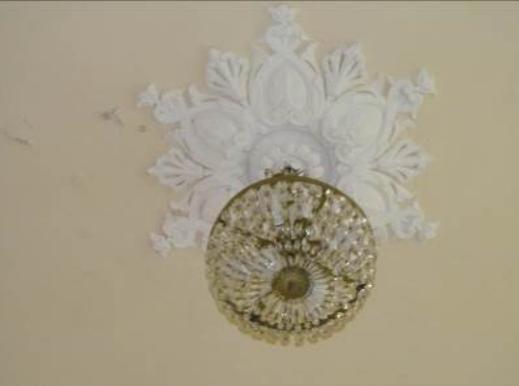
<p><b>32. пять люстр на 6 светоточек,</b> полированной латуни в хрустальном уборе; в виде корзины, образованной из хрустальных призматических пронизок, прикрепленной к ободу, декорированному розетками; внизу пронизки замыкаются бронзовым слегка выпуклым рельефным диском; люстра завершается выпуклым рельефным диском и свисающими с него пирамидками; время: начало XX века; размер: высота - пр. 70см. диаметр – пр. 50см. сохранность: загрязнены;</p>

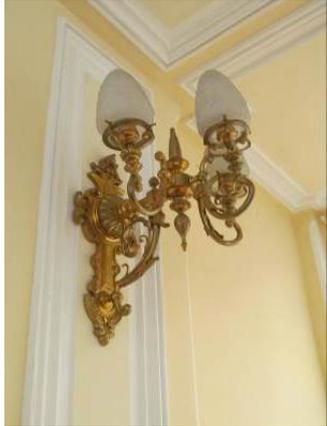
<p><b>33. два бра на 3 светоточки,</b> латунь (?); стенник фигурных очертаний, от него отходит горизонтальный стержень, поддерживаемый воллютой; стержень завершается точеной балясинкой от которой отходят 3 изогнутых рожка вверх с конусообразными плафонами матового граненого стекла с рельефным орнаментом; время: начало XX века; размер: высота - 70см. диаметр - 60см.</p>

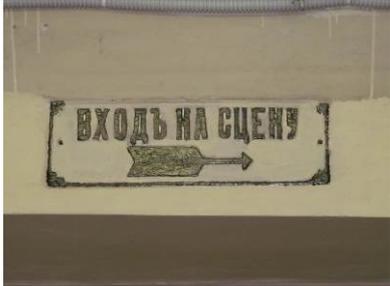
<b>Коридор рядом с комнатой №31.</b>			
		<p><b>39. табличка настенная</b>, латунная, прямоугольная, с надписью «вход на сцену» и стрелкой;          время: начало XX века;          размер: высота - 11см.          ширина - 35,5см.          сохранность: окрашена масляной краской, частично расчищена;</p>

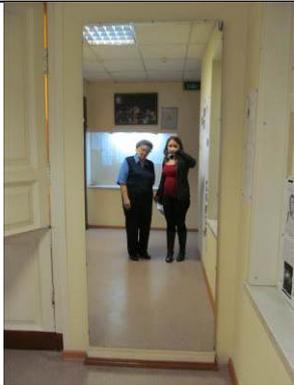
<p><b>40. зеркало стенное</b> прямоугольное, стекло с факетом, без рамы;          время: начало XX века;          размер: высота - пр. 250см.          ширина - 106см.          сохранность: амальгама потускнела, пятна, нижний левый угол со сколами;</p>

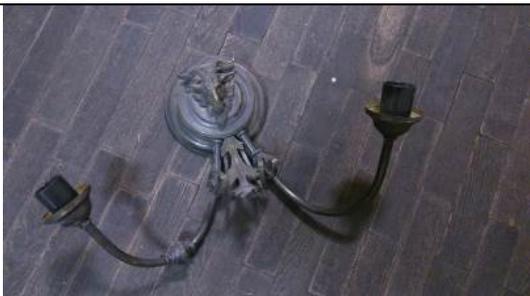
<p><b>43. бра</b> на 2 свт., латунное, стенник в виде жемчужника, от которого отходят 2 рожка вверх, стенник завершается бараньей головой, внизу - лист аканта;          время: н. 20 в.(?)          размер: высота – пр. 40 см.          ширина – 50 см.          глубина – 35 см.          сохранность: металл потускнел, плафоны отсутствуют; (на складе);</p>

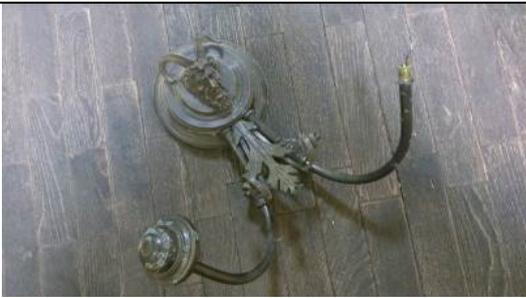
<p><b>44. бра</b> на 2 свт., латунное, стенник в виде жемчужника, от которого отходят 2 рожка вверх, стенник завершается головой сатира, внизу – лист аканта, плафоны молочного стекла в виде колокольчиков.</p> <p>время: начало XX века; размер: высота – пр. 40 см.           ширина – 50 см.           глубина – 35 см.</p> <p>сохранность: металл потускнел, плафоны и правый патрон отсутствуют.</p>

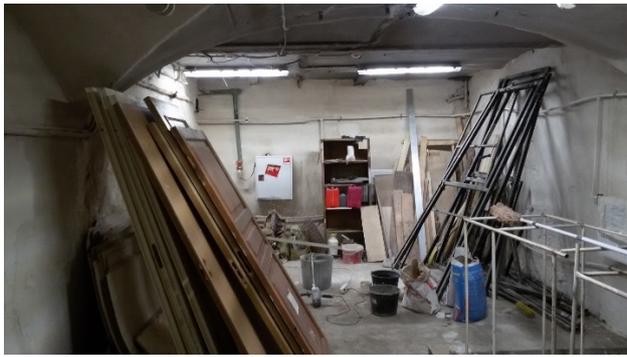
Фото 7. Помещения 2-Н (5-7)<sup>1</sup>.

<sup>1</sup> В помещениях 2-Н (5,6,7) демонтированы перегородки, помещения объединены в одно.

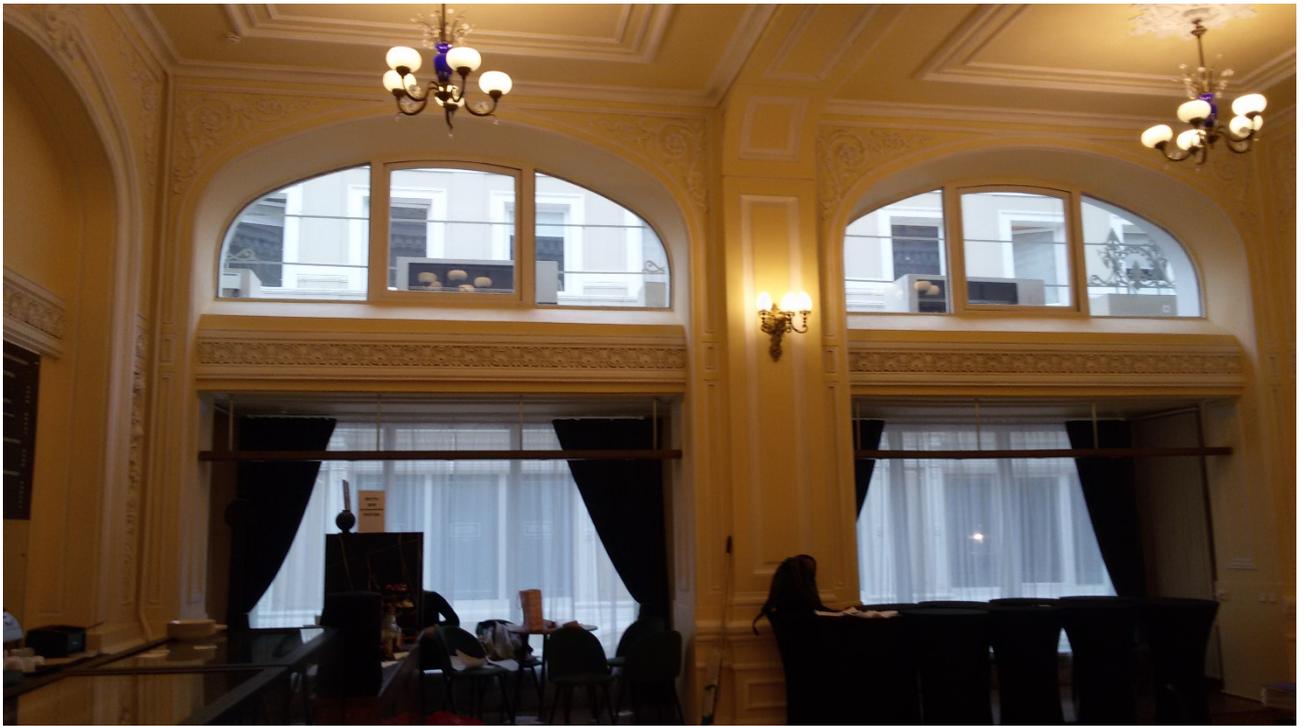
Фото 23. Помещение 2-Н (77).

Помещения с декоративно –художественным оформлением, отнесенным к предметам охраны (Пом. 8, 77): Отделка находится в удовлетворительном состоянии. Проектом предусмотрено только фрагментарное восполнение незначительных повреждений и утрат штукатурного слоя и фрагментов декоративных элементов (преимущественно не являющихся высоко-художественно ценными - лепных тяг и карнизов простого профиля), в т.ч. возникших в результате устройства отверстий в стенах и перегородках для прокладки инженерных сетей и установки инженерного оборудования (в соответствии с рекомендациями Тома 3.2.2 «Методические рекомендации по ведению реставрационных работ» (МР).

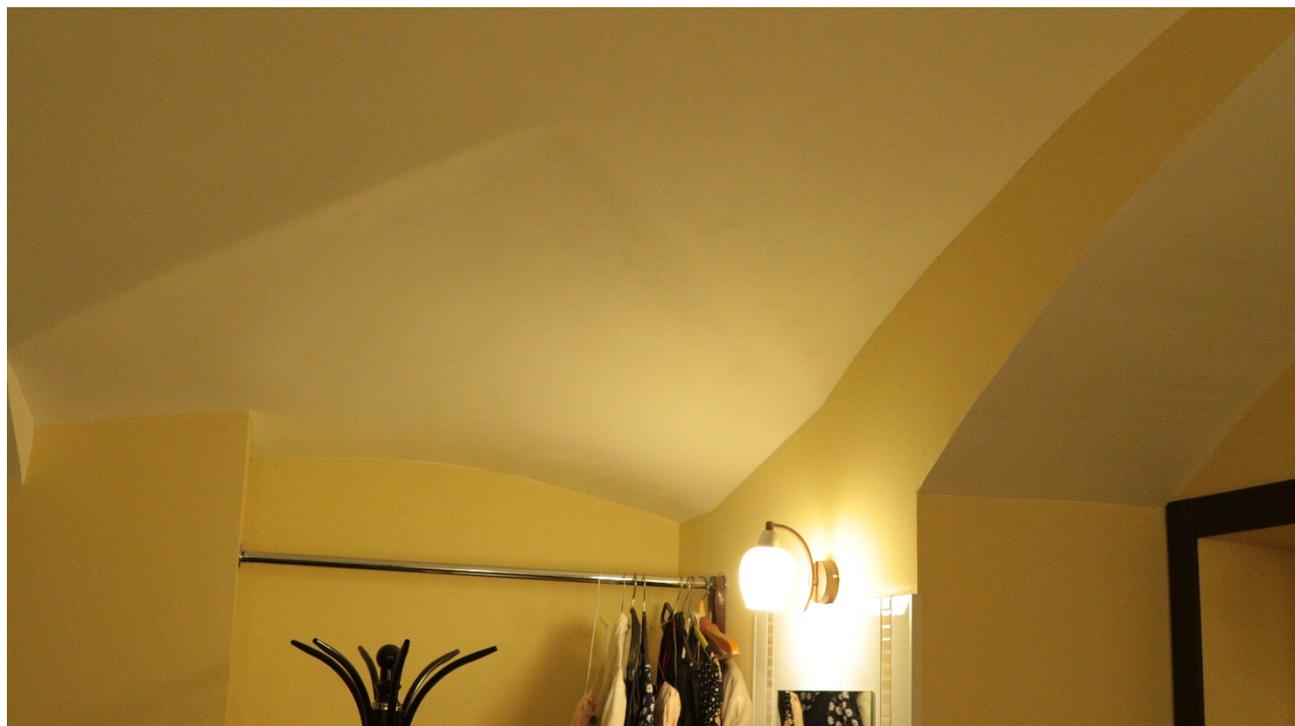
Фото 44. Помещения 2-Н (112-113).

<sup>3</sup> Помещения 2Н (112-113) объединены в одно помещение, кирпичная перегородка демонтирована.

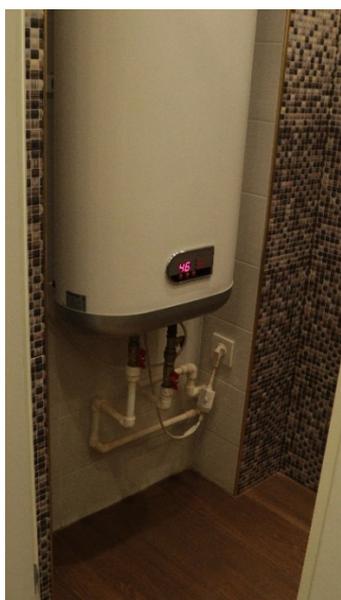
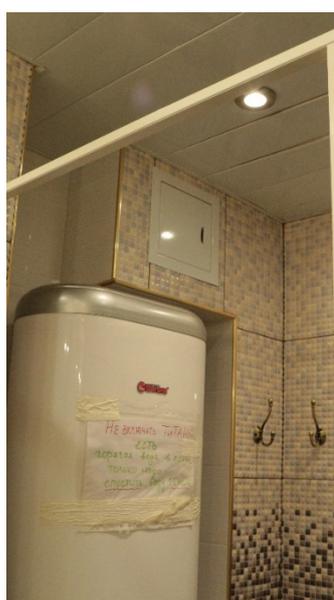
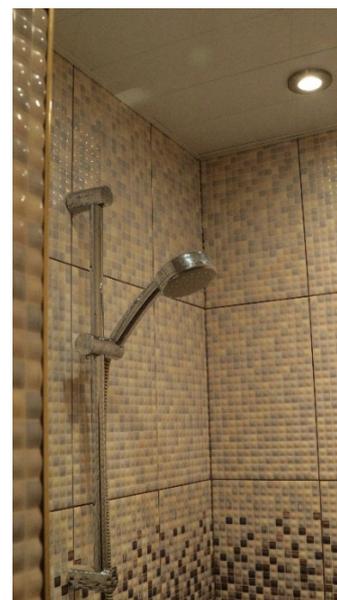
Фото 52-54. Помещения 2-Н (119-120).

<sup>4</sup> В помещениях 2-Н (119-120) демонтирована существующая смежная перегородка, выполнены новые перегородки.
