Акт

по результатам государственной историко-культурной экспертизы
проектной документации по сохранению объекта культурного наследия
федерального значения «Дом Боткина М.П.»,
расположенного по адресу: Санкт-Петербург, ул. 18-я линия В.О., д.1, лит. А:
«Проектная документация на ремонт и реставрацию оконных и дверных заполнений
объекта культурного наследия федерального значения
«Дом Боткина М.П.»
по адресу: Санкт-Петербург, 18 линия В.О., д.1, лит А»,
выполненной ООО «Возрождение Петербурга» в 2023 г.
(шифр ПД-0372200180322000004)

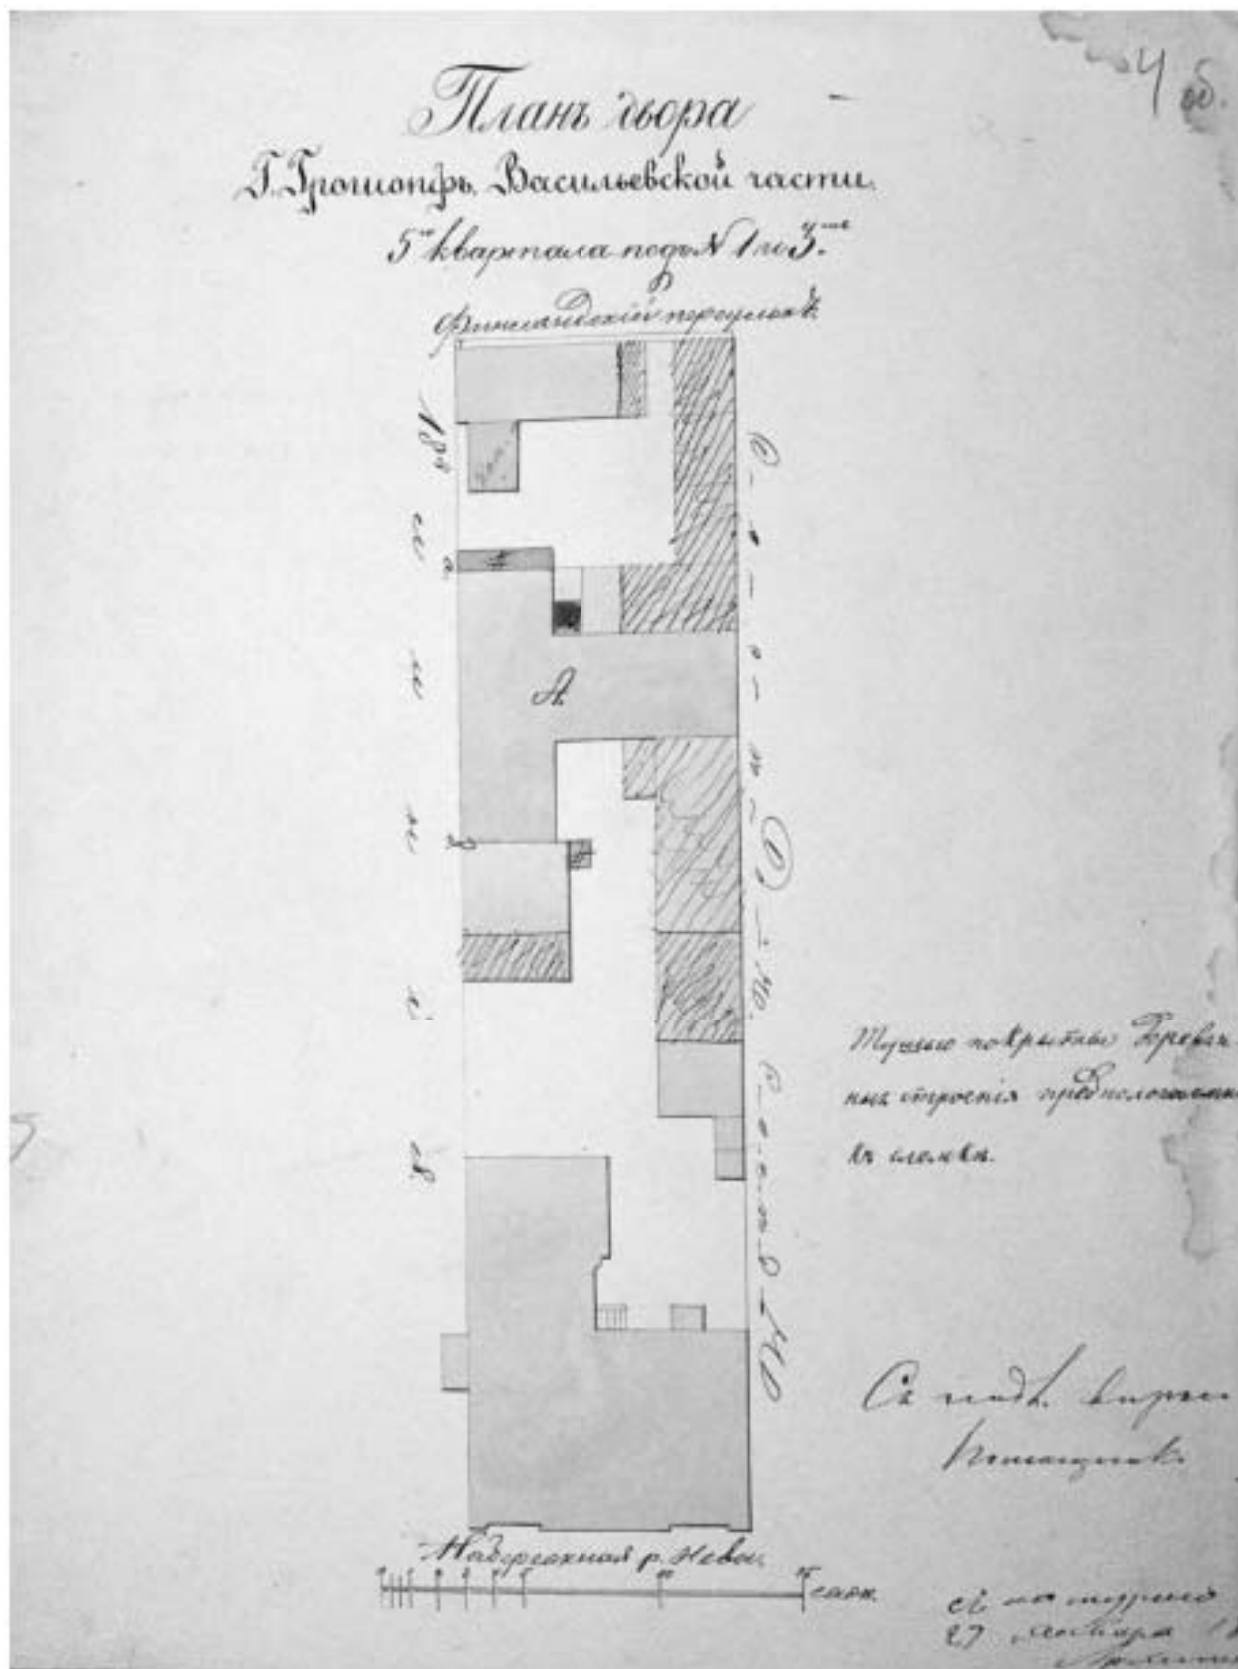
Ил.3. План двора Г.Грошофъ Васильевской части 5 квартала под 31 и 3. Архитектор Аникин и Лисовский. (ЦГИА, ф.513, оп.102, д.2232, л.4 об.)

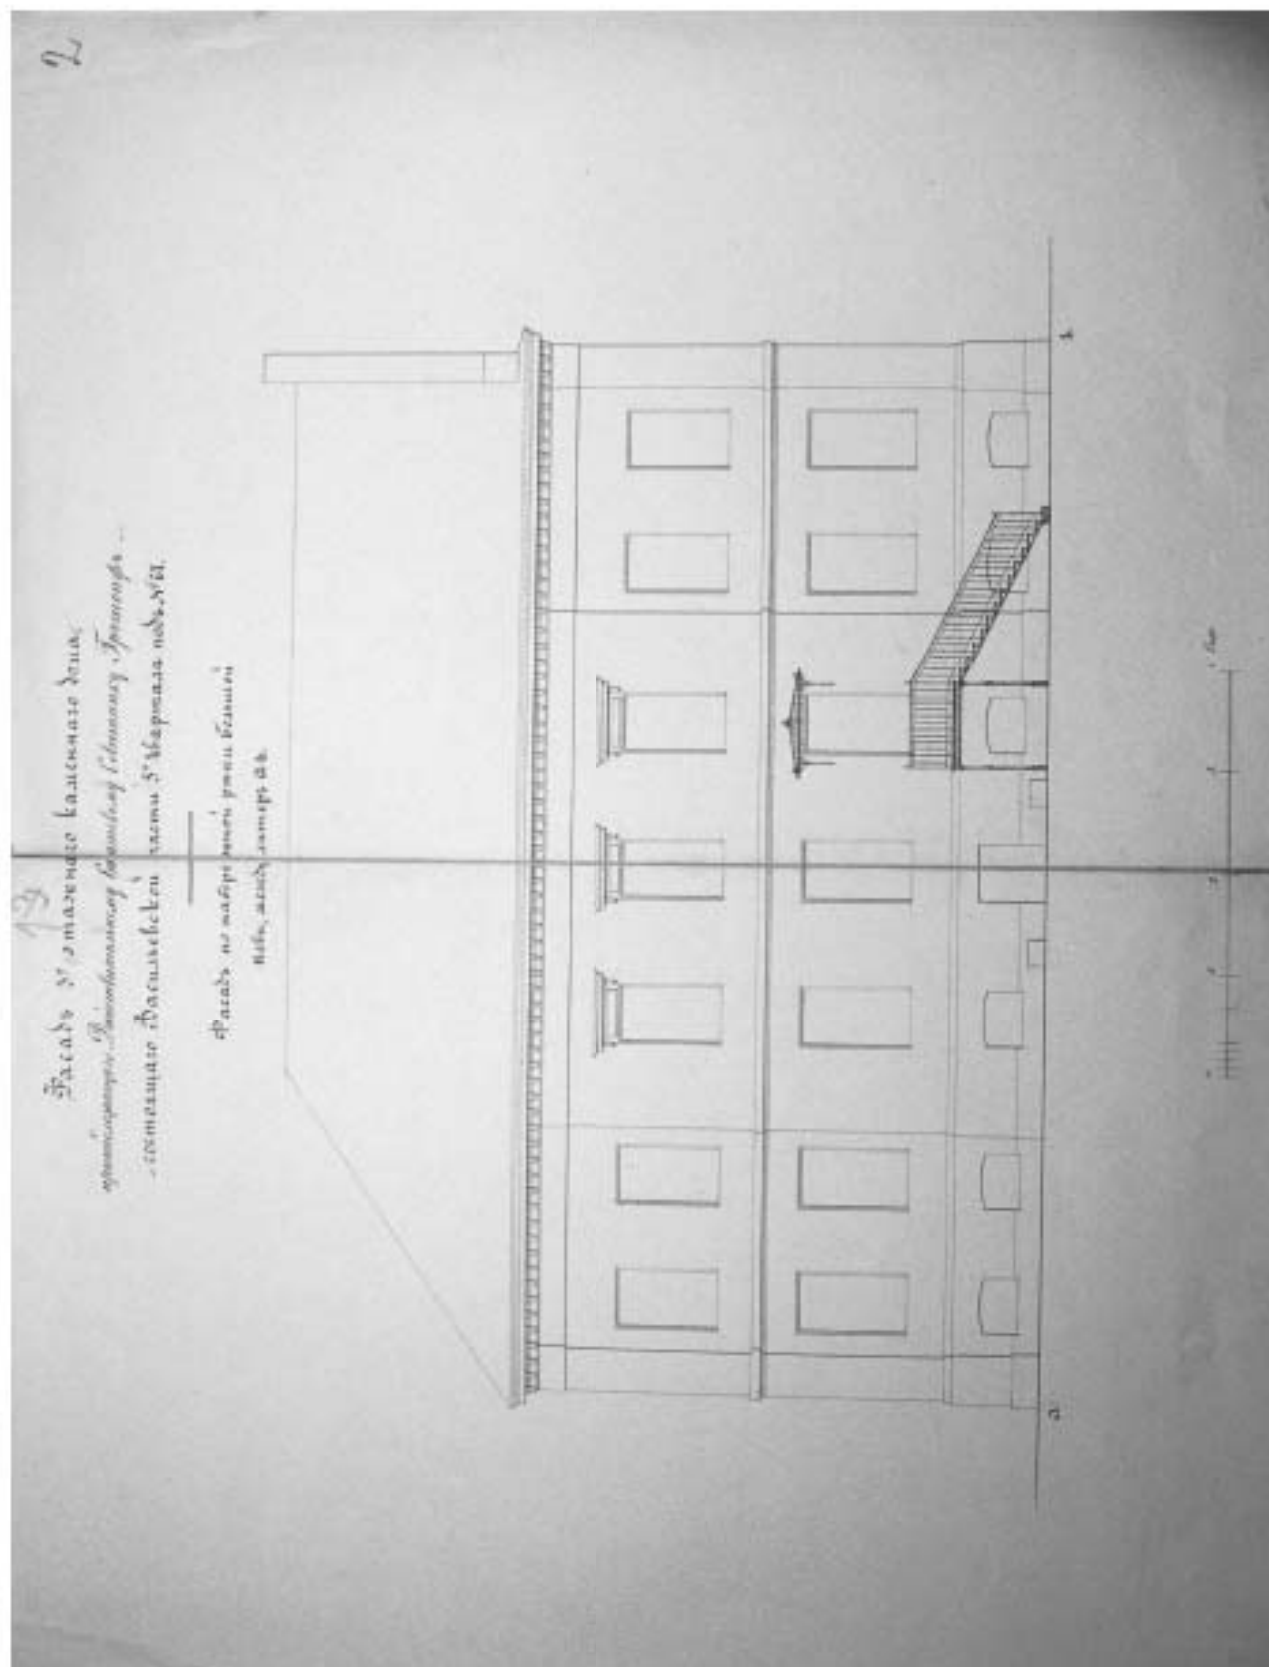
Ил.6. Фасад по набережной реки Большой Невы. Архитектор Эшпингер в 1859 году.
 (ЦГИА, ф.513, оп.102, д.2232, л.2)

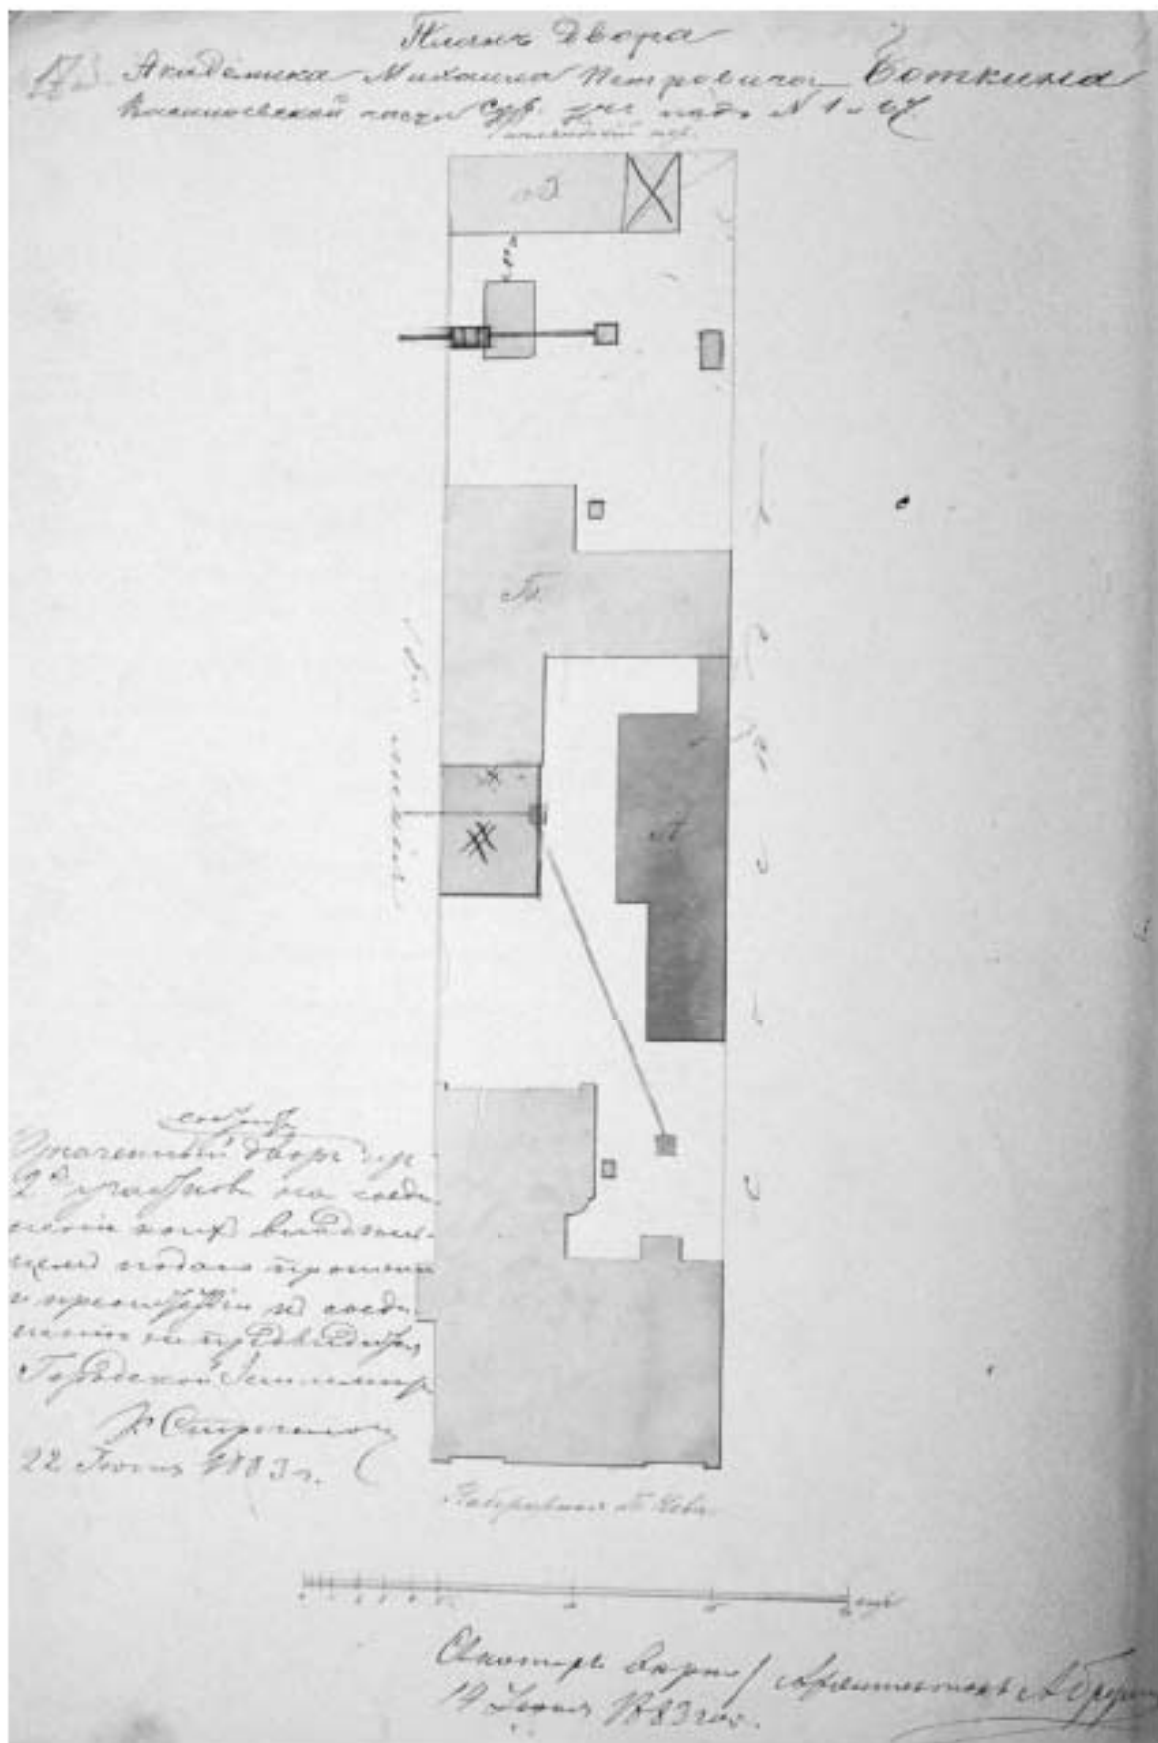
Ил.7. Архитектор А.К. Бруни. План двора Михаила Петровича Боткина. 1183 год.
(ЦГИА, ф.513, оп.102, д.2232, л.17 об)

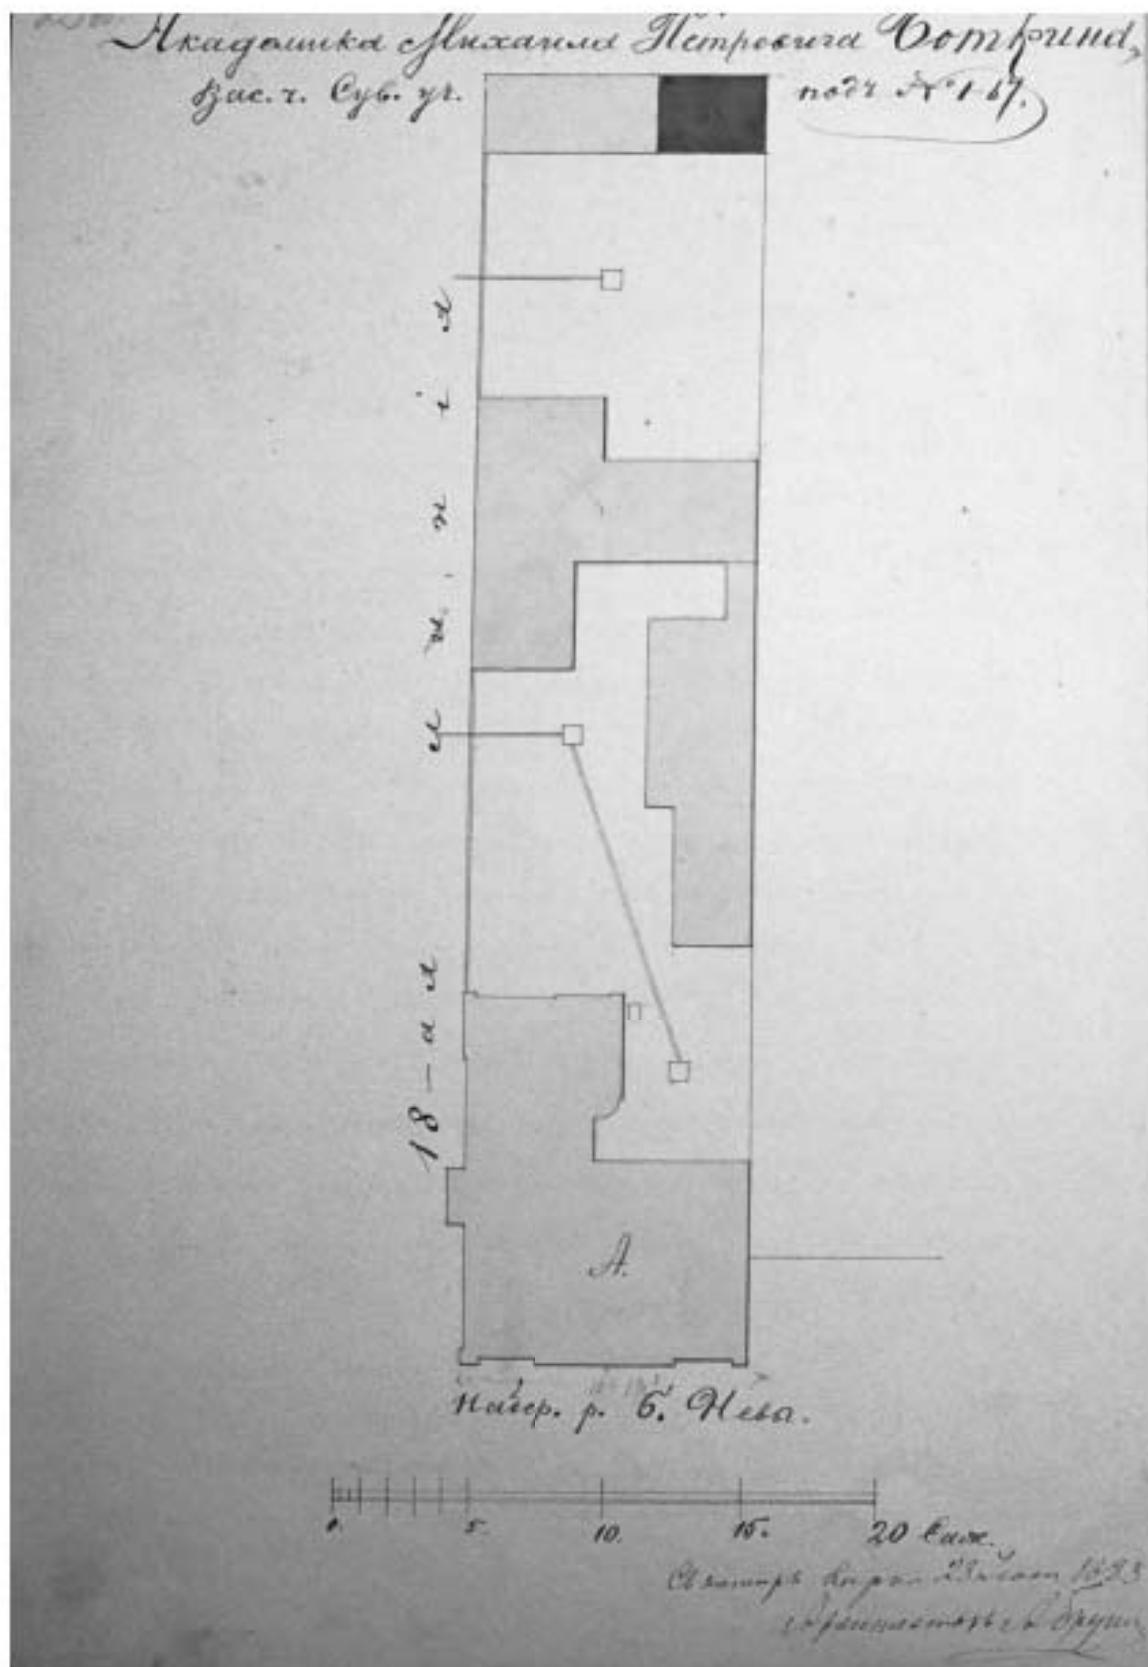
Ил.9. Архитектор А.К. Бруни. План двора Михаила Петровича Боткина.
 1883 год (ЦГИА, ф. 513, оп. 102, д. 2232, л. 25)

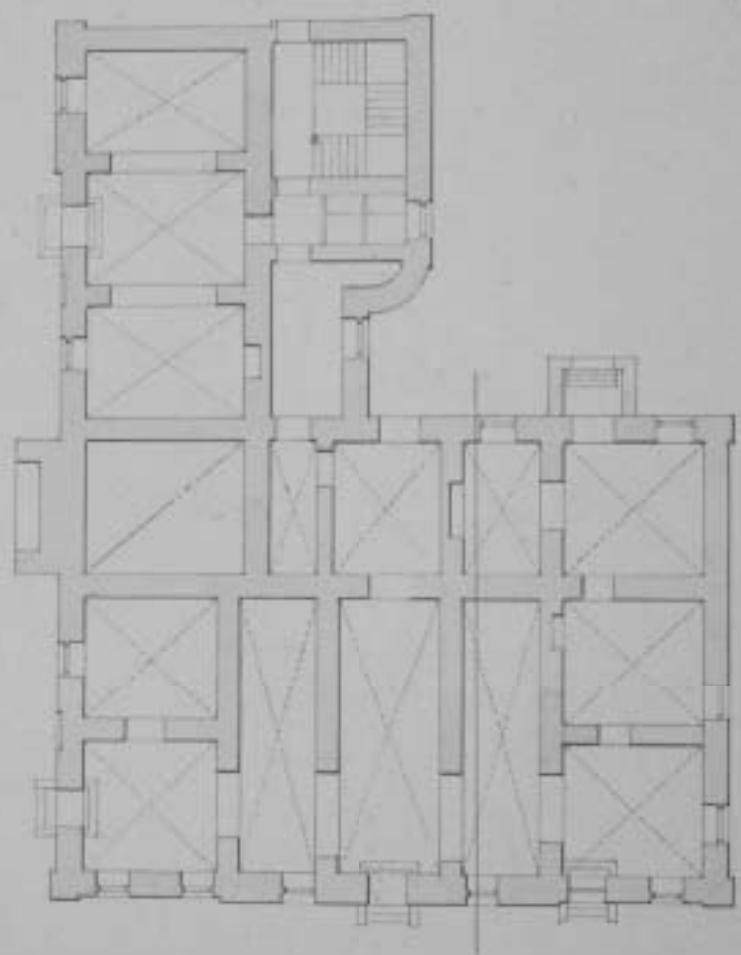
Планъ подвальныйя этажа.

**Ил.13. Архитектор А.К. Бруни. План подвального этажа
(ЦГИА, ф.513, оп.102, д.2232, л.26)**

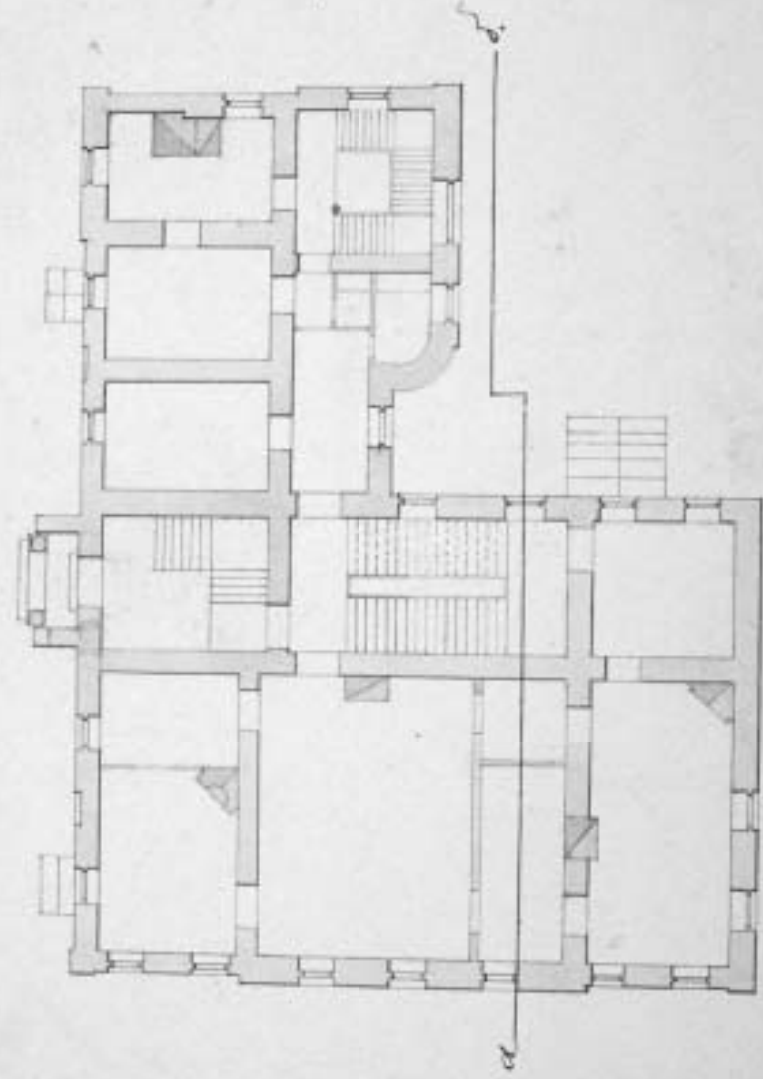
Планъ первого этажа.

Ил.14. Архитектор А.К. Бруни. План первого этажа (ЦГИА, ф.513, оп.102, д.2232, л.27)

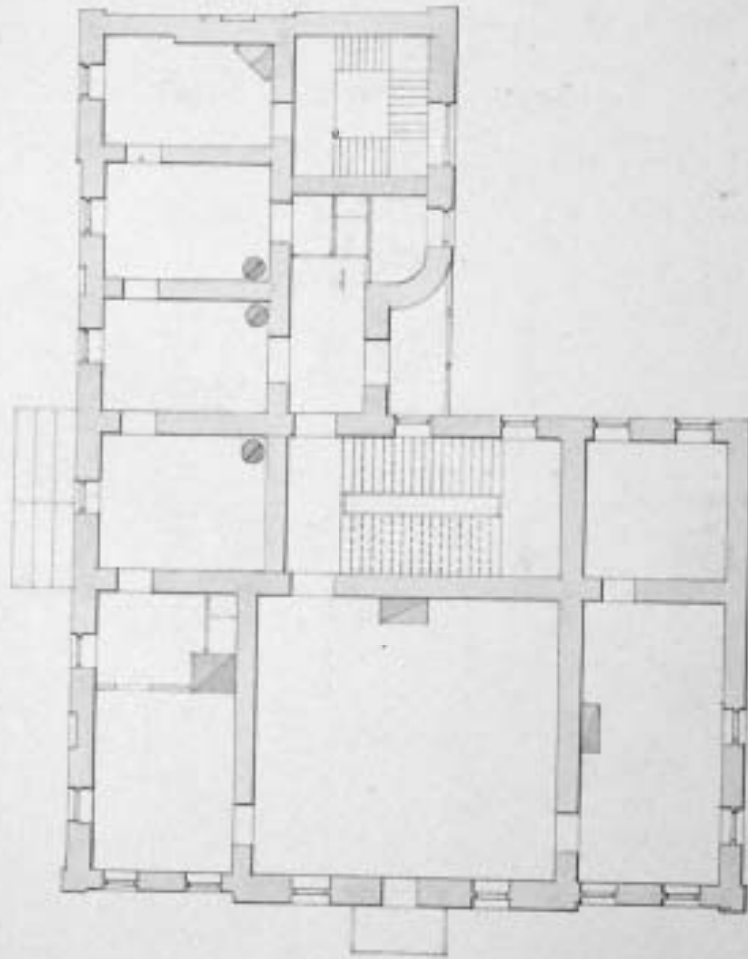
Планъ 2го этажа.

Ил.15. Архитектор А.К. Бруни. План второго этажа
(ЦГИА, ф. 513, оп. 102, д. 2232, л. 28)

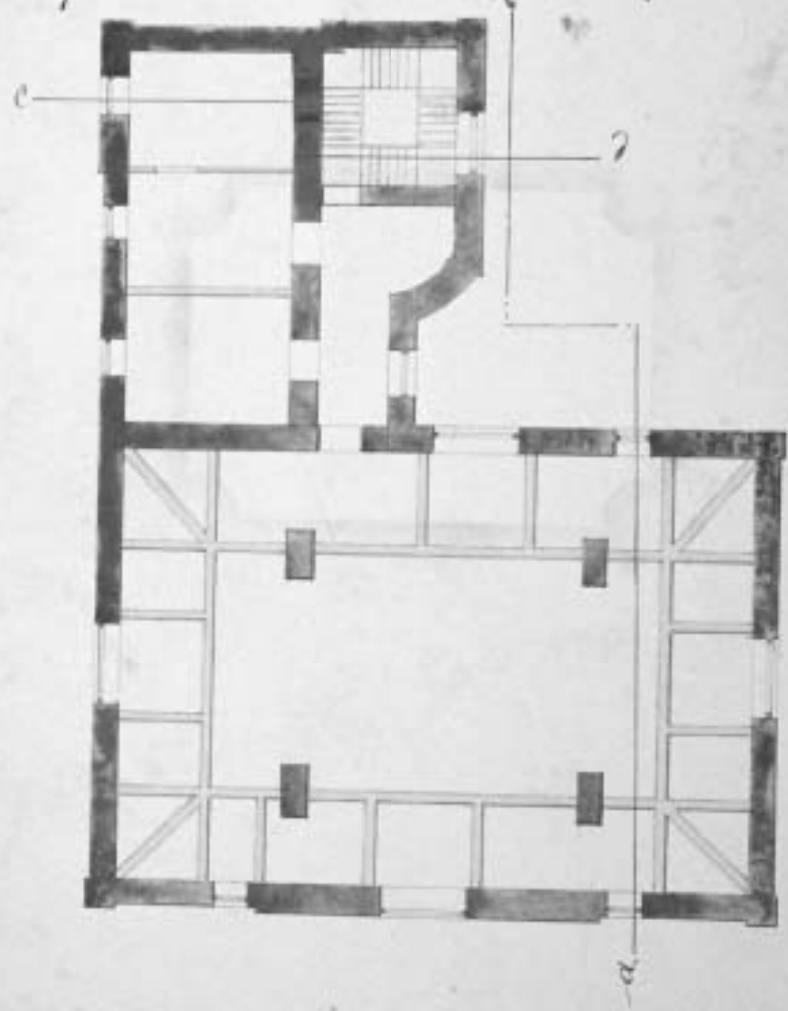
Планъ надстройки мансарднаго
этажа для мастерской съ всѣми
приспособленіями для живописи.

Ил.16. Архитектор А.К. Бруни. План мансардного этажа
(ЦГИА, ф.513, оп.102, д.2232, л.29)

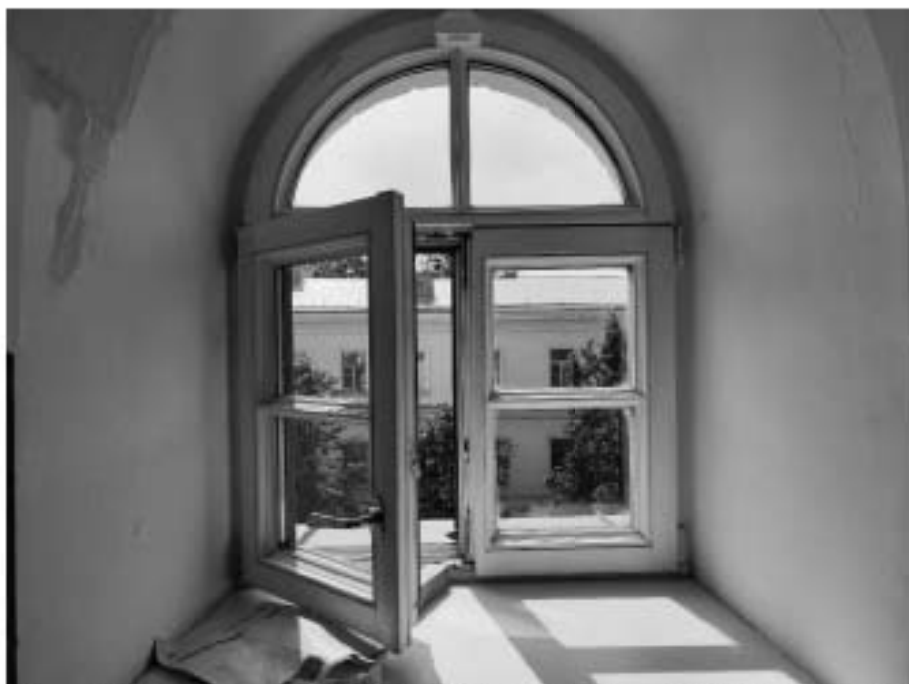
7. «Дом Боткина М.П.», ул. 18-я линия В.О., д.1, лит. А. Третий этаж. Помещение в осях 1-И. Оконное заполнение. Общий вид. Фото 22.06.2023г.

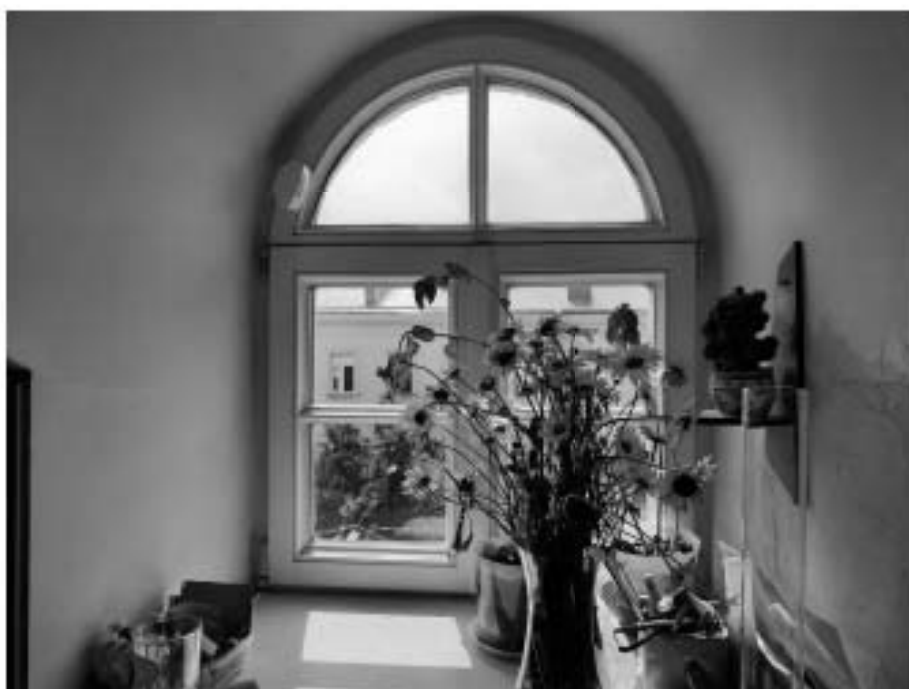
8. «Дом Боткина М.П.», ул. 18-я линия В.О., д.1, лит. А. Третий этаж. Помещение в осях 1-Ж. Оконное заполнение. Общий вид. Фото 22.06.2023г.

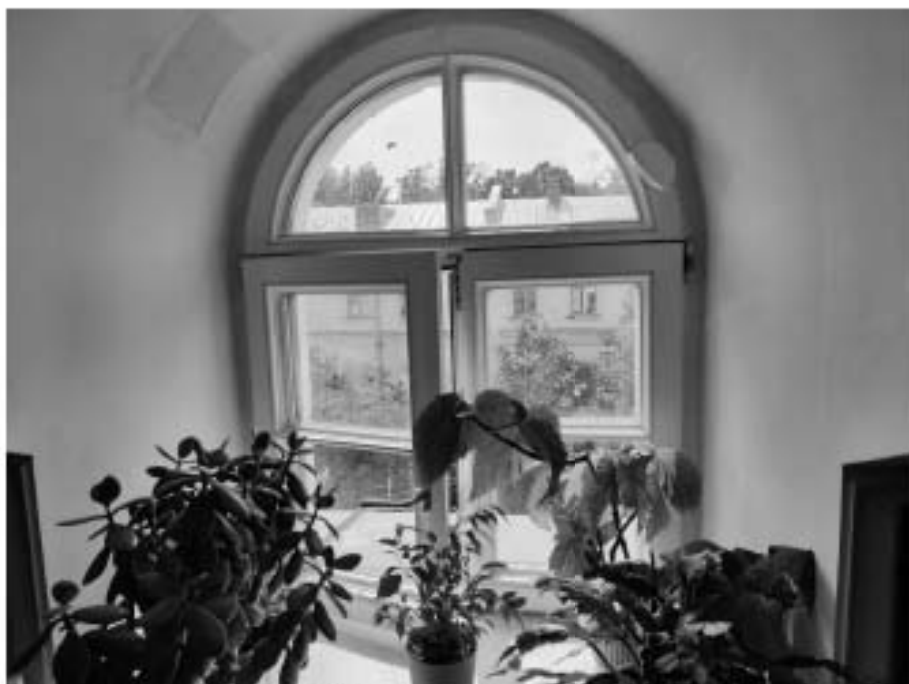
9. «Дом Боткина М.П.», ул. 18-я линия В.О., д.1, лит. А. Третий этаж. Помещение в осях 1-Д. Оконное заполнение. Общий вид. Фото 22.06.2023г.

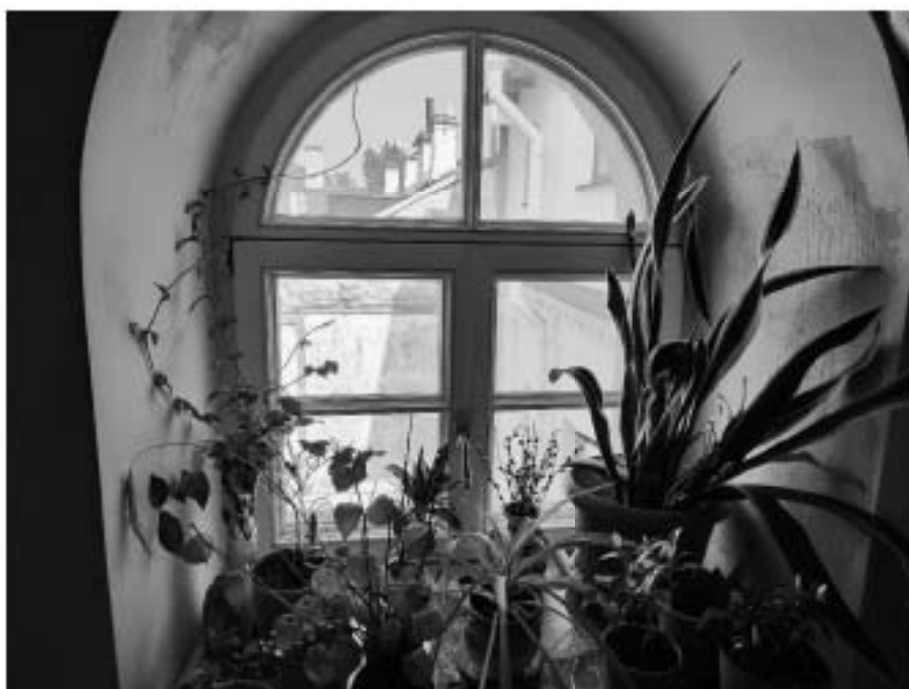
10. «Дом Боткина М.П.», ул. 18-я линия В.О., д.1, лит. А. Третий этаж. Помещение в осях 5-Д. Оконное заполнение. Общий вид. Фото 22.06.2023г.

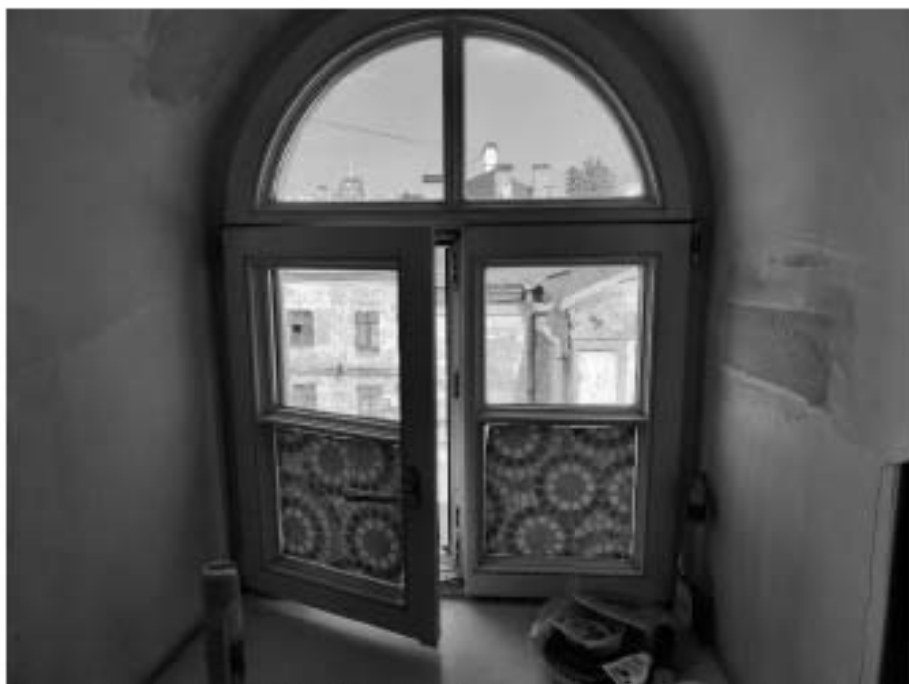
11. «Дом Боткина МП.», ул. 18-я линия В.О., д.1, лит. А. Третий этаж. Помещение в осях 5-Е. Оконное заполнение. Общий вид. Фото 22.06.2023г.

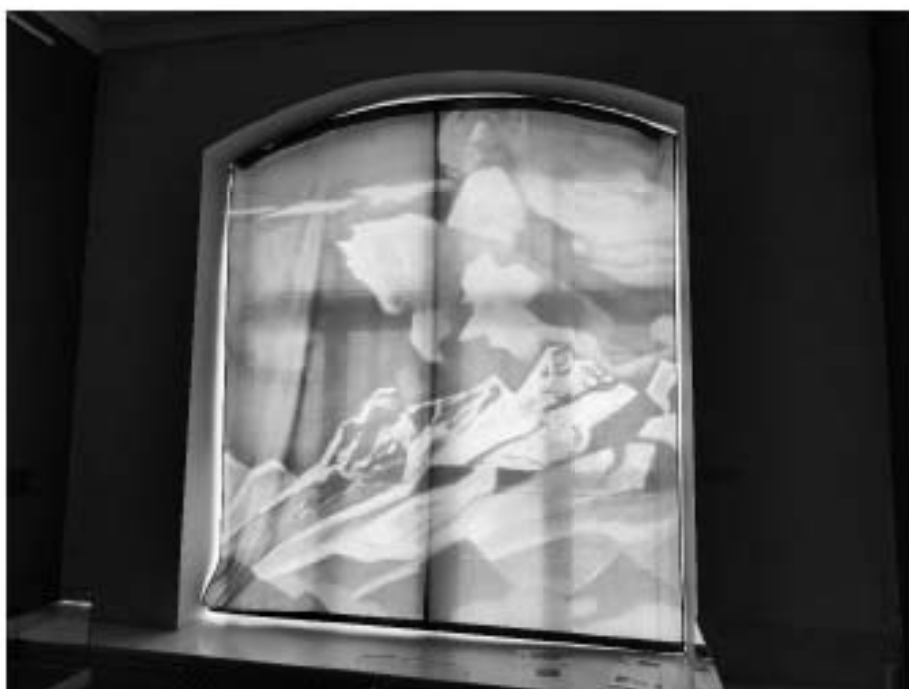
12. «Дом Боткина МП.», ул. 18-я линия В.О., д.1, лит. А. Третий этаж. Помещение в осях 1-В. Оконное заполнение. Общий вид. Фото 22.06.2023г.

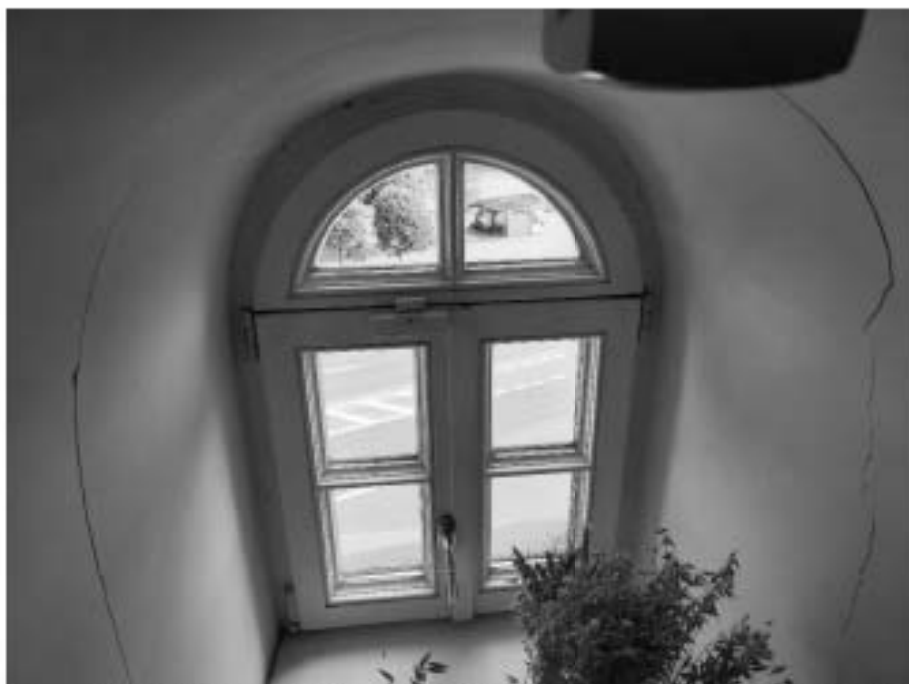
13. «Дом Боткина М.П.», ул. 18-я линия В.О., д.1, лит. А. Третий этаж. Помещение в осях 2-А. Оконное заполнение. Общий вид. Фото 22.06.2023г.

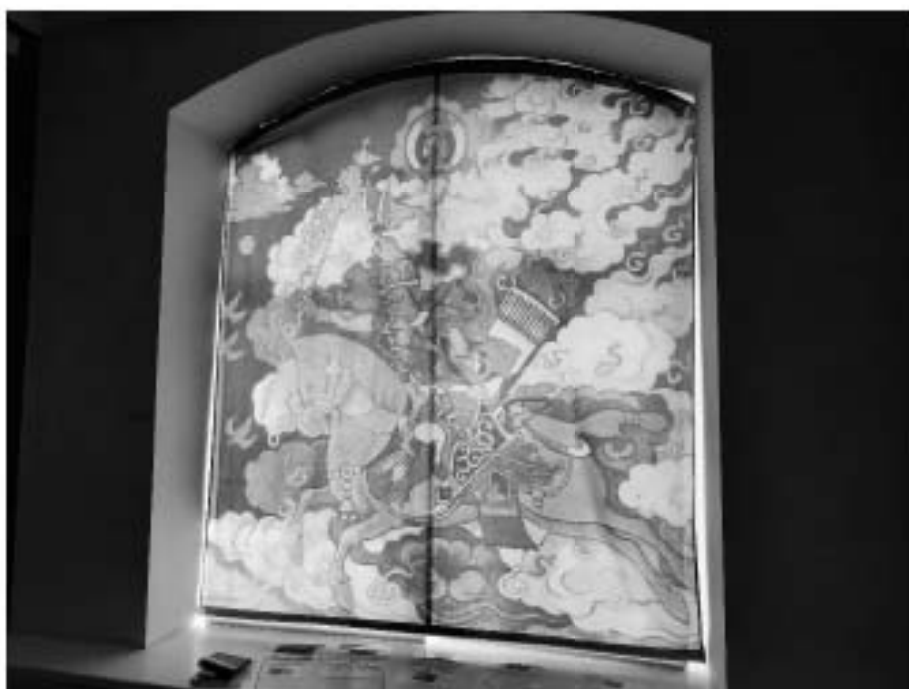
14. «Дом Боткина М.П.», ул. 18-я линия В.О., д.1, лит. А. Третий этаж. Помещение в осях 7-А. Оконное заполнение. Общий вид. Фото 22.06.2023г.

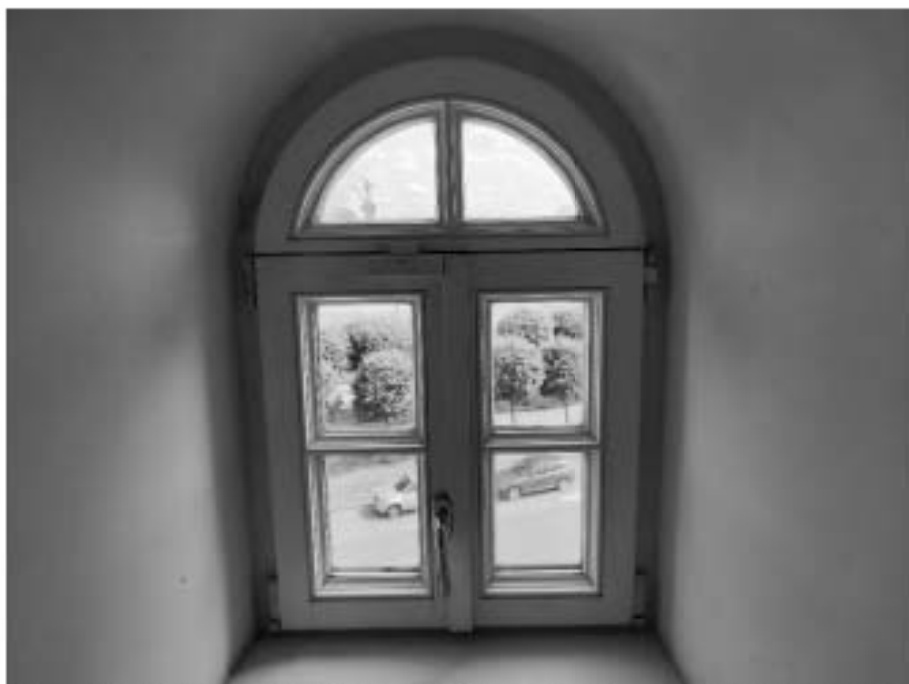
15. «Дом Боткина М.П.», ул. 18-я линия В.О., д.1, лит. А. Третий этаж. Помещение в осях 8-А. Оконное заполнение. Общий вид. Фото 22.06.2023г.

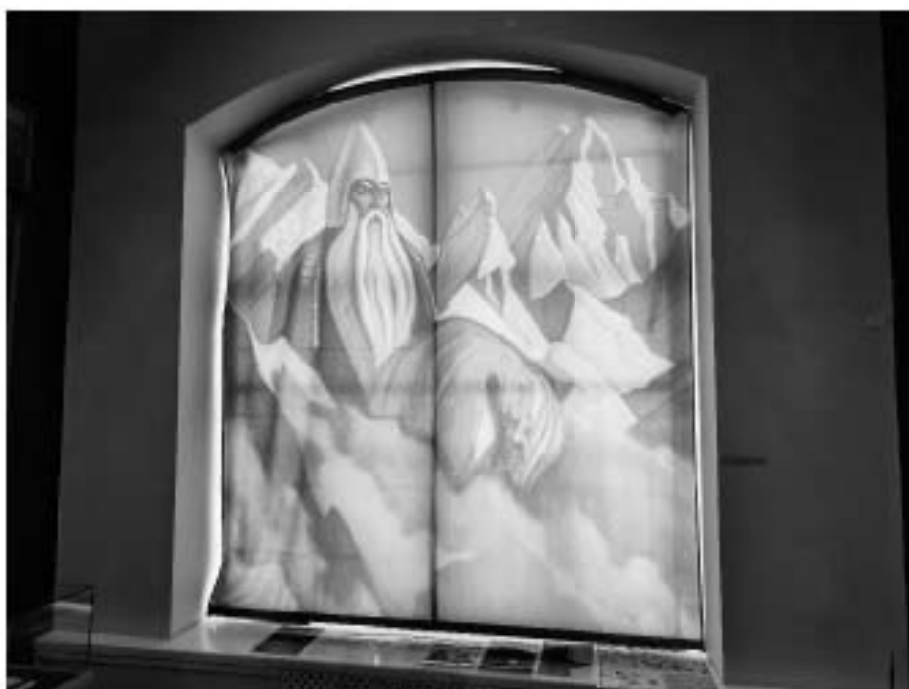
16. «Дом Боткина М.П.», ул. 18-я линия В.О., д.1, лит. А. Третий этаж. Помещение в осях 9-В. Оконное заполнение. Общий вид. Фото 22.06.2023г.

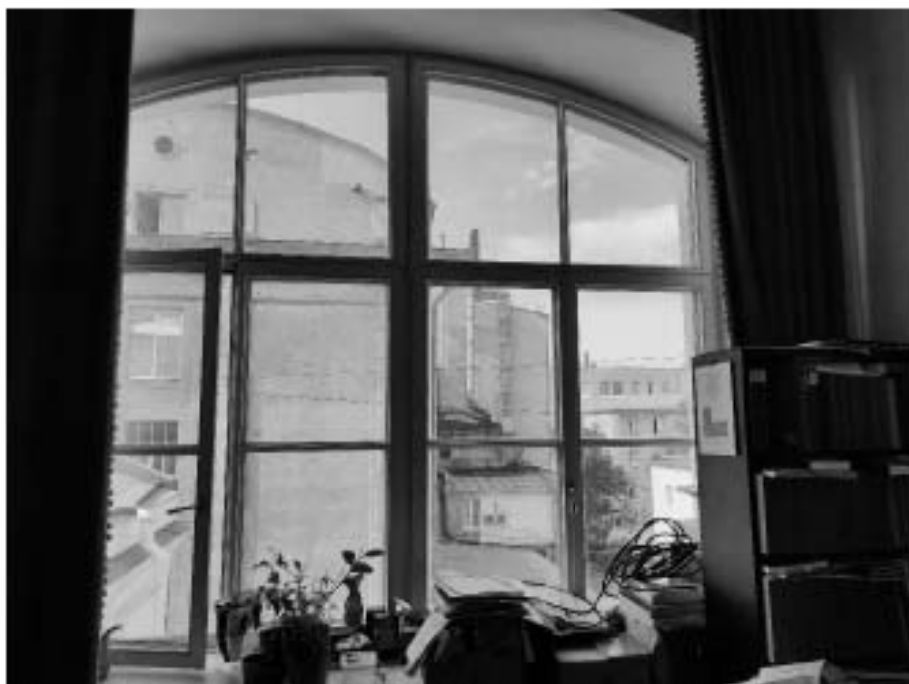
17. «Дом Боткина МП.», ул. 18-я линия В.О., д.1, лит. А. Третий этаж. Помещение в осях 8-Г. Оконное заполнение. Общий вид. Фото 22.06.2023г.

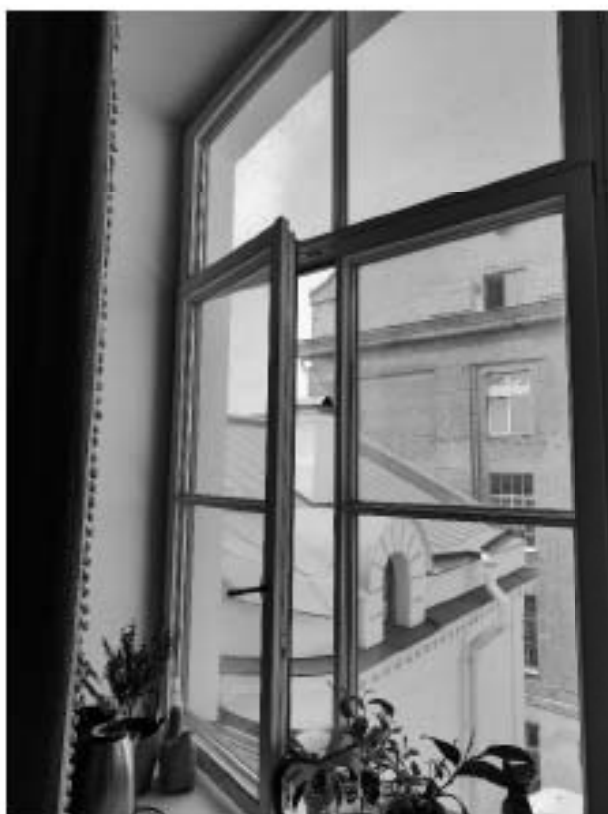
18. «Дом Боткина МП.», ул. 18-я линия В.О., д.1, лит. А. Третий этаж. Помещение в осях 8-Г. Оконное заполнение. Фрагмент. Фото 22.06.2023г.

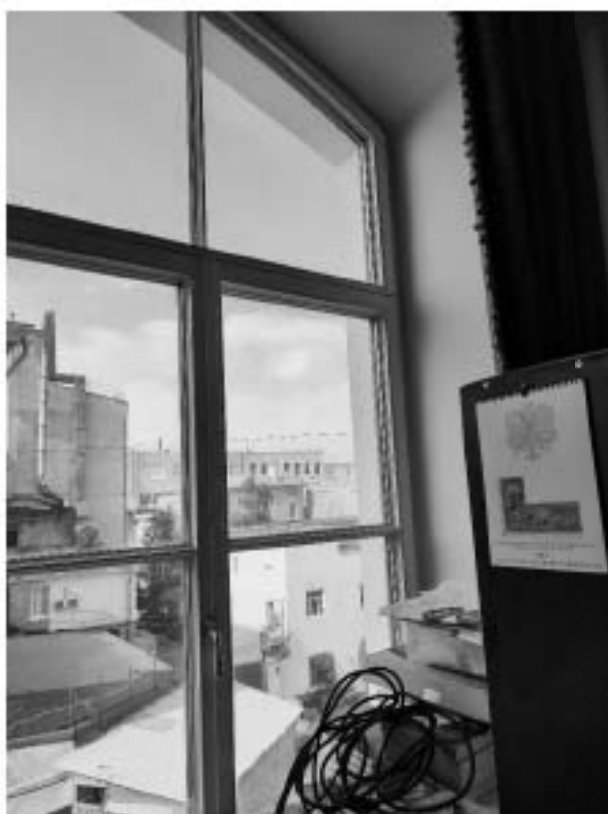
19. «Дом Боткина МП.», ул. 18-я линия В.О., д.1, лит. А. Третий этаж. Помещение в осях 8-Г. Оконное заполнение. Фрагмент. Фото 22.06.2023г.

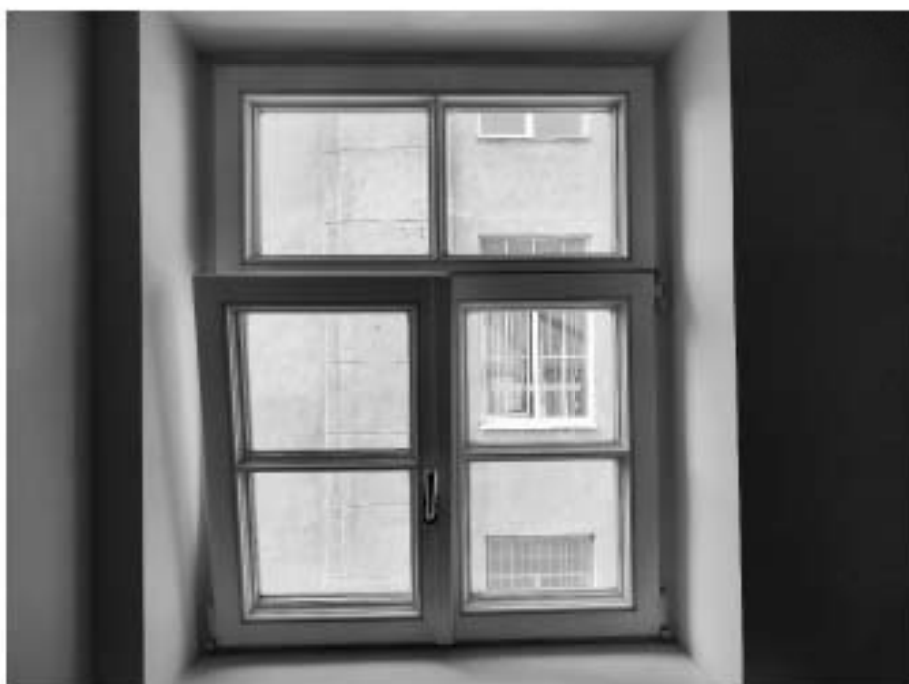
20. «Дом Боткина МП.», ул. 18-я линия В.О., д.1, лит. А. Третий этаж. Помещение в осях 9-Г. Оконное заполнение. Общий вид. Фото 22.06.2023г.

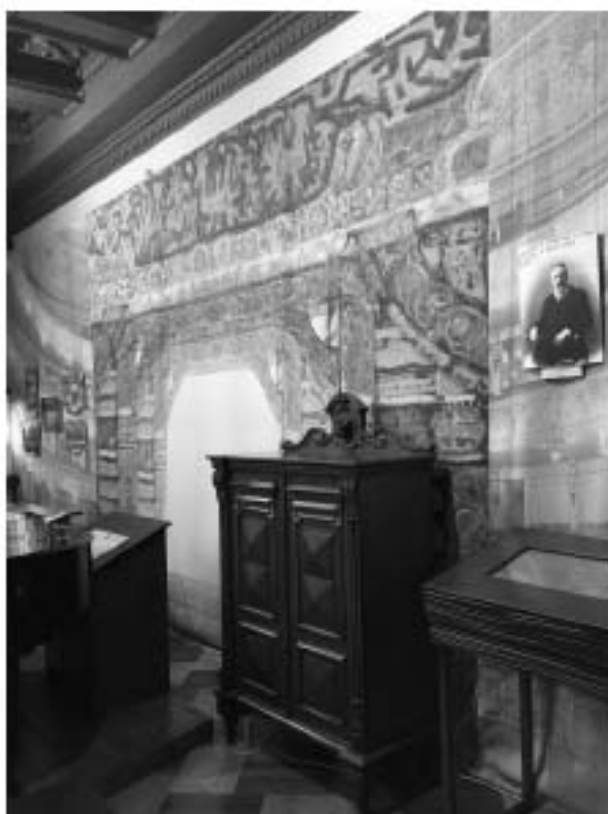
21. «Дом Боткина М.П.», ул. 18-я линия В.О., д.1, лит. А. Помещение второго этажа. Выход на балкон. Общий вид. Фото 22.06.2023г. (фотография представлена заявителем).

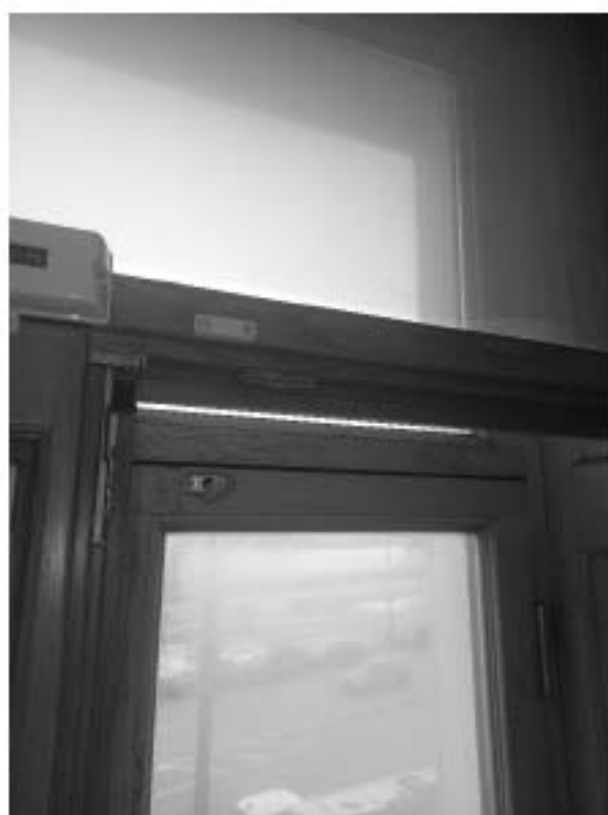
22. «Дом Боткина М.П.», ул. 18-я линия В.О., д.1, лит. А. Помещение второго этажа. Дверное заполнение балкона. Фрагмент. Фото 22.06.2023г. (фотография представлена заявителем).

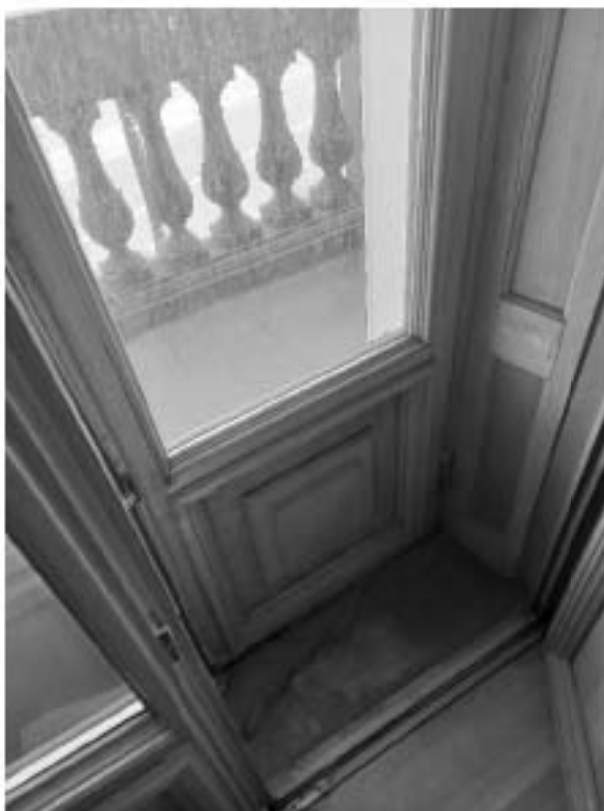
23. «Дом Боткина М.П.», ул. 18-я линия В.О., д.1, лит. А. Помещение второго этажа. Дверное заполнение балкона. Фрагмент. Фото 22.06.2023г. (фотография представлена заявителем).

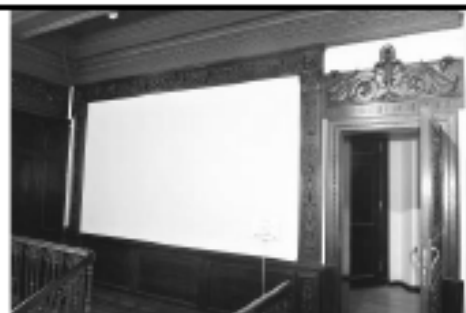
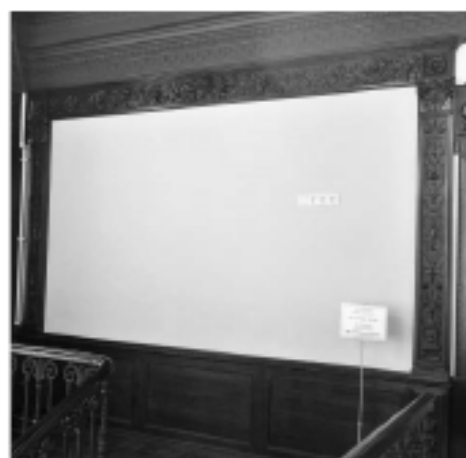
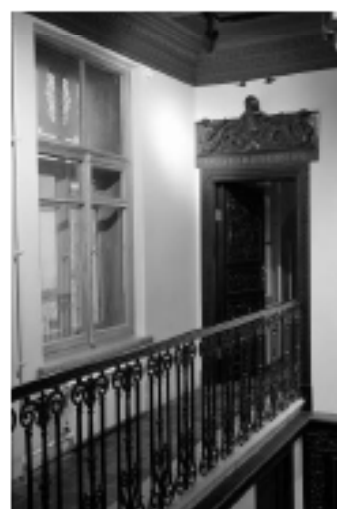
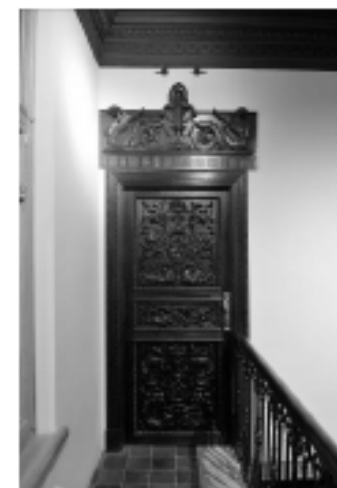
два дверных одностворчатых заполнения, с наличником и десюдепортом, орехового дерева с резьбой; наличник по периметру декорирован пояском остролиста и бусами; десюдепорт прямоугольный с резьбой в высоком рельефе в виде геральдической композиции: два гротескных изображения грифонов с вазоном между ними, увенчанном раковиной; створка двери на три филенки в профилированных рамках с иониками по периметру: верхние и нижние филенки – квадратные, средняя – прямоугольная, вытянутая по горизонтали; в филенках – резные геральдические композиции с изображениями вазонов, фантастических животных и птиц среди растительных завитков;
