Акт

по результатам государственной историко-культурной экспертизы
проектной документации по сохранению объекта культурного наследия
федерального значения «Дом Боткина М.П.»,
расположенного по адресу: Санкт-Петербург, ул. 18-я линия В.О., д.1, лит. А:
«Проектная документация на ремонт и реставрацию оконных и дверных заполнений
объекта культурного наследия федерального значения
«Дом Боткина М.П.»
по адресу: Санкт-Петербург, 18 линия В.О., д.1, лит А»,
выполненной ООО «Возрождение Петербурга» в 2023 г.
(шифр ПД-0372200180322000004)

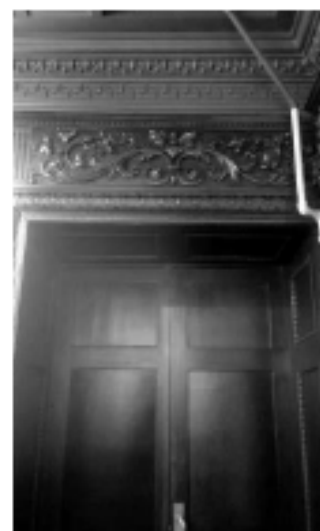
двустворчатое дверное заполнение, в откосах, с наличником и десюдепортом, орехового дерева с резьбой; откосы разделаны прямоугольными филенками в профилированных рамах, с растительным орнаментом по периметру; наличник двери по периметру декорирован растительным орнаментом и плетенкой; десюдепорт - прямоугольный, с резьбой в высоком рельефе в виде геральдической композиции с изображением птиц на побегах аканта;

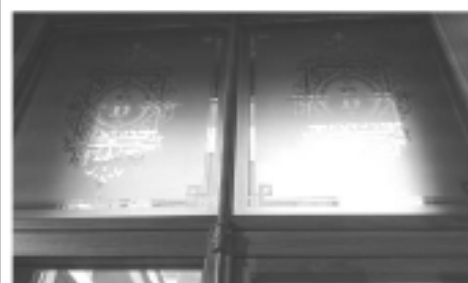
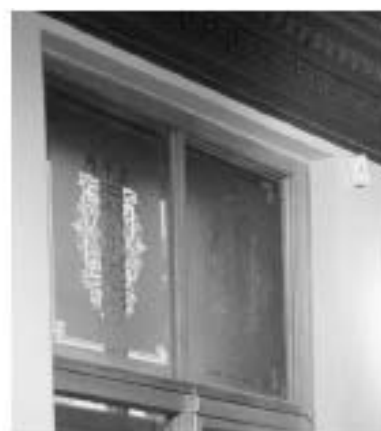
остекление двухчастной фрамуги (2 стекла) оконного заполнения - стекло «бемское», бесцветное, с травлением; по периметру – тяги, в центре, в окружении растительного и геометрического орнамента в виде плетенки – инициал «Б» (владельческий инициал Боткиных);

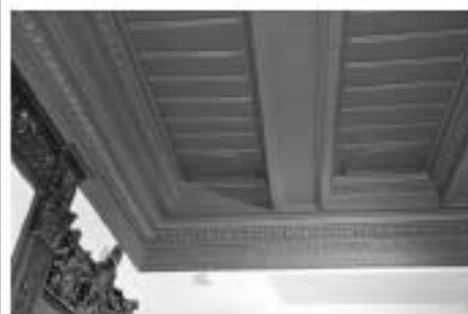
подшивка потолка над лестничной клеткой, с выпущенными параллельными балками (аналогично потолку в вестибюле);

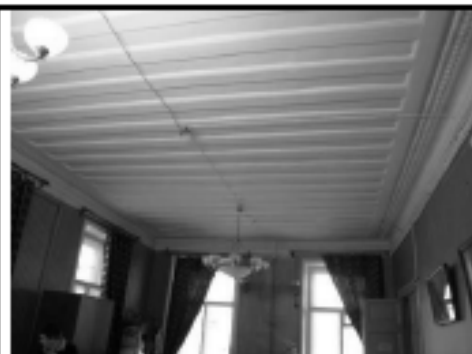
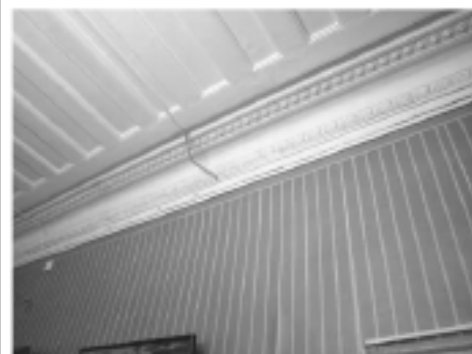
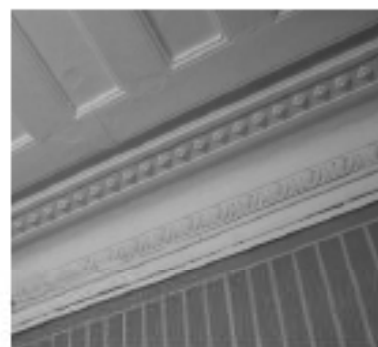
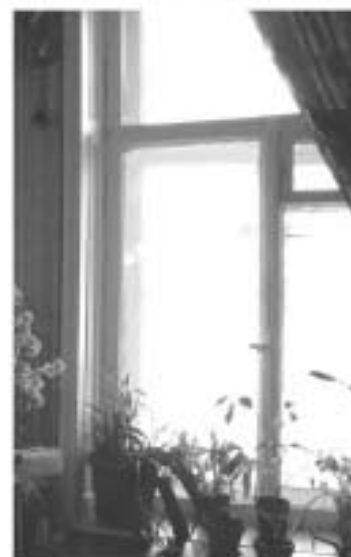
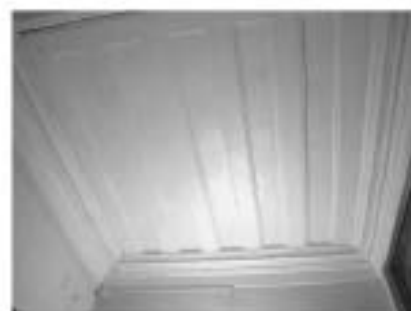
помещение 1-Н (22):

завершающий профилированный карниз с пояском иоников; стены

подшивка деревянной доской потолка с падугой и пояском пленки с розетками по периметру зеркала потолка;

оформление откосов окон фленками;

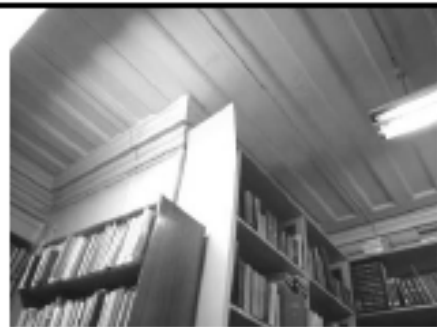
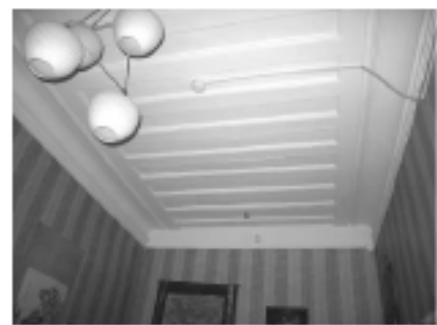
Помещения 1-Н (21, 23, 24):

завершающий профилированный карниз; стены

подшивка потолка деревянной доской;

оформление откосов окон филёнками;

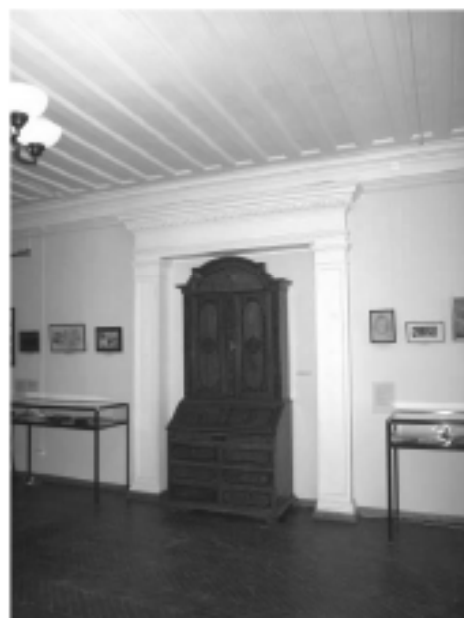
портал на восточной стене, оформленный стилизованными пилястрами с антаблементом с профилированным карнизом и порезкой в виде пояса конников;

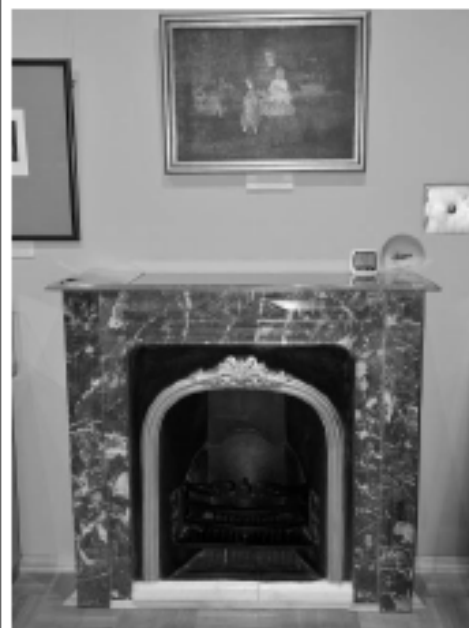
камин средистенный, одноярусный, облицован коричневым с прожилками мрамором; лицевая плоскость фланкирована лопатками с «алмазной гранью»; аналогичная «алмазная грань» – на фризе, по центру фриза – ромб; плоскость вокруг топки зашита металлическим (чугун ?) листом; топочный проем в форме пологой арки с профилированным архивольтом и растительной рельефной композицией по центру; топка внутри отделана металлом; сохранился таган с решеткой; полка с профилированным краем;

справа на стене – латунная дверца
душника с ручкой-кнопкой и ручка-
баранчик;
*полка воссоздана;

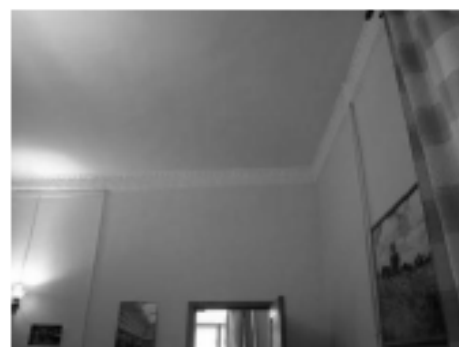
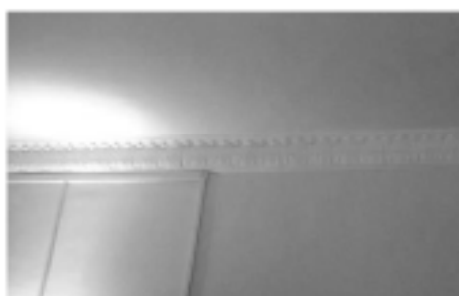
помещения 1-Н(27, 28, 29):

завершающий стены
орнаментированный карниз;

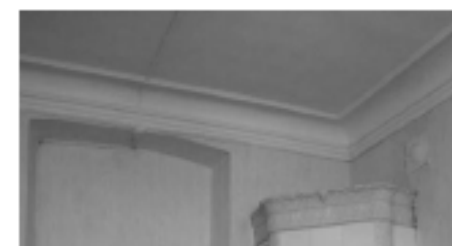
помещение 102:

потолок на падаге; завершающий
стены профилированный карниз;

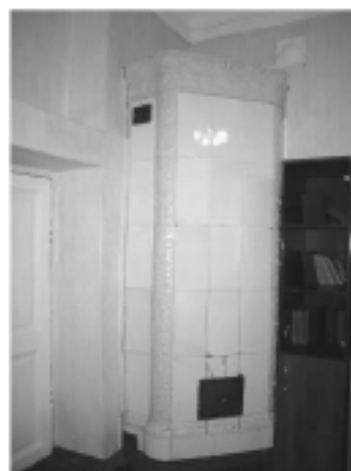
печь угловая, одноярусная,
облицованная белым гладким
изразцом; боковые грани скруглены,
декорированы полосами тер-
ракотного растительного
орнамента с мотивом пальметт;
карниз с выкружкой декорирован
пальметтами, акантом и женским
маскароном по центру; по верхнему
краю цоколя – полоса растительного
терракотного орнамента; дверца
топки с латунной рифленой ручкой-
кнопкой; справа и слева на боковых
сторонах – латунные дверцы
душников;

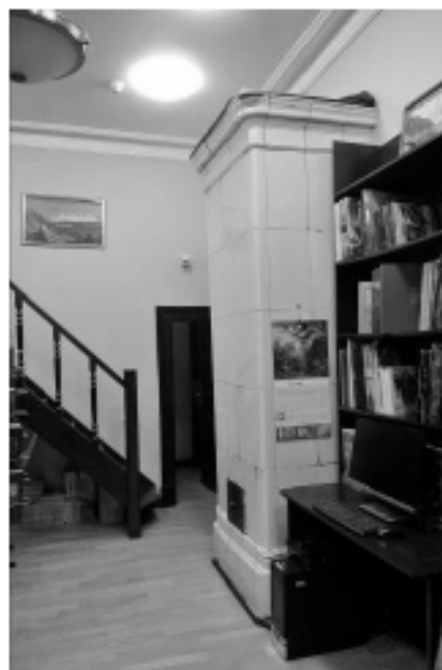
печь средистенная, одноярусная, облицованная белым гладким изразцом, на профилированном цоколе; в завершении – гладкий фриз и профилированный карниз; дверца топки с латунной рифленой ручкой-кнопкой;

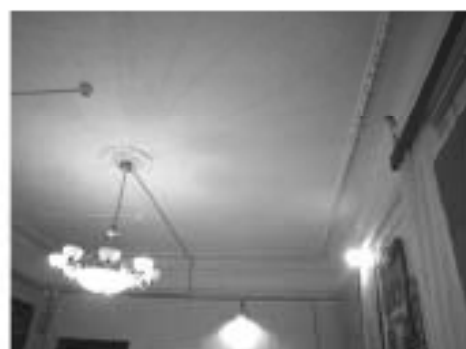
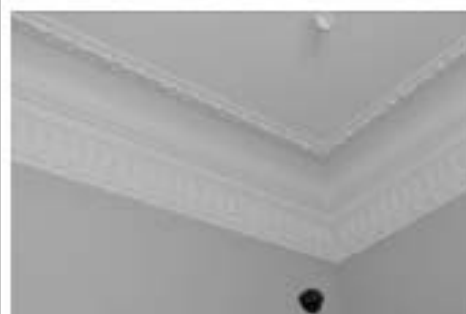
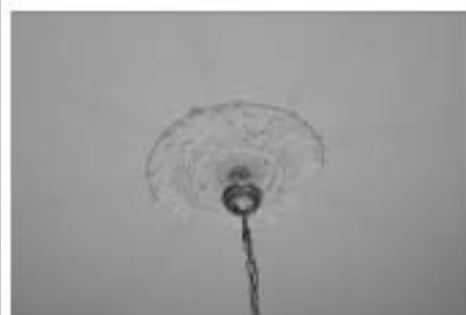
помещение 1-Н(42):

оформление потолка на падаге лепным декором – розетка по центру и орнаментальные тяги по периметру зеркала потолка;

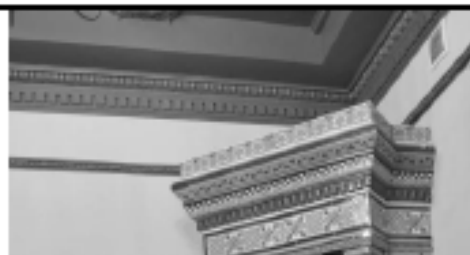
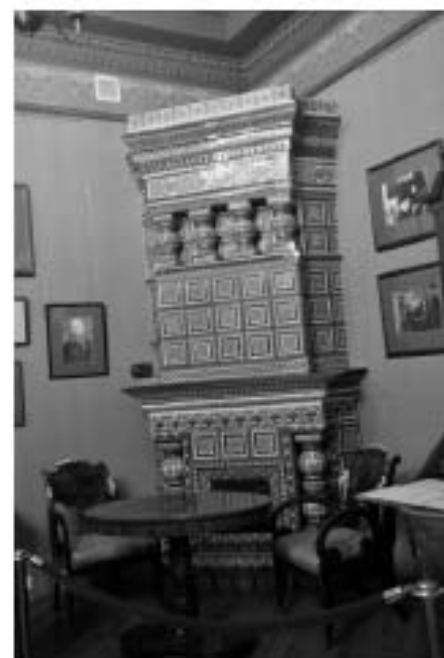
печь угловая, двухъярусная, с полкой, облицована полихромным изразцом с растительным и геометрическим орнаментом в характере древнерусского искусства XVII века; углы нижнего яруса оформлены фигурными балясинами; топка закрыта двустворчатой чугунной дверцей с латунными ручками-кнопками; полка черного мрамора с профилированной кромкой; лицевая плоскость верхнего яруса декорирована четырьмя балясинками; справа сбоку в верхнем ярусе – чугунная дверца душника и ручка-баранчик; в завершении - профилированный карниз с «сухариками» и аттик;

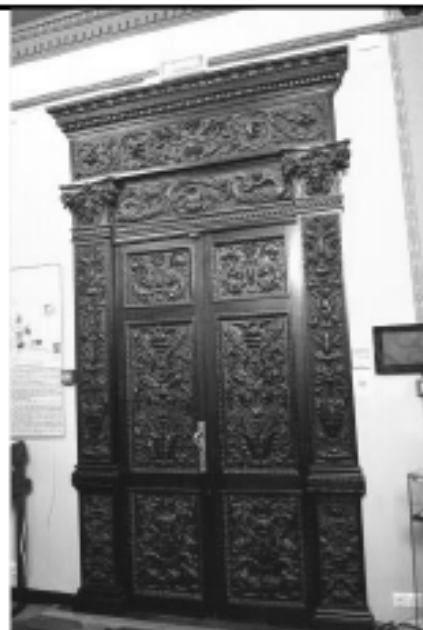
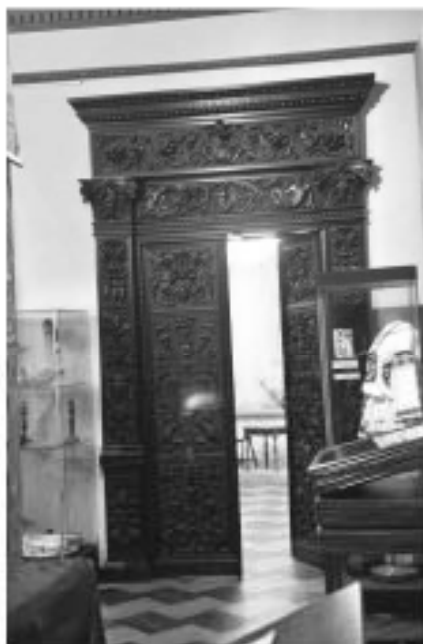
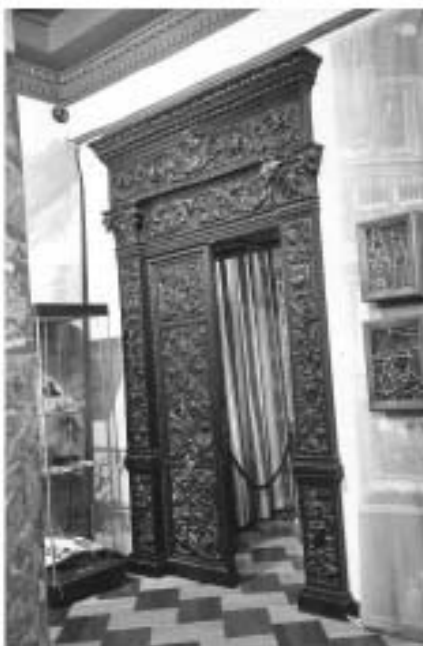
дверное заполнение с порталом, двустворчатое, резного ореха (вход с лестницы): створки двери на три филенки (со стороны лестницы – гладкие, со стороны помещения с резьбой), в нижних филенках – изображения грифонов среди растительных завитков; в средних – изображения птиц среди побегов аканта и цветов; в верхних – стилизованные изображения дельфинов и гротескные маски среди растительных завитков;

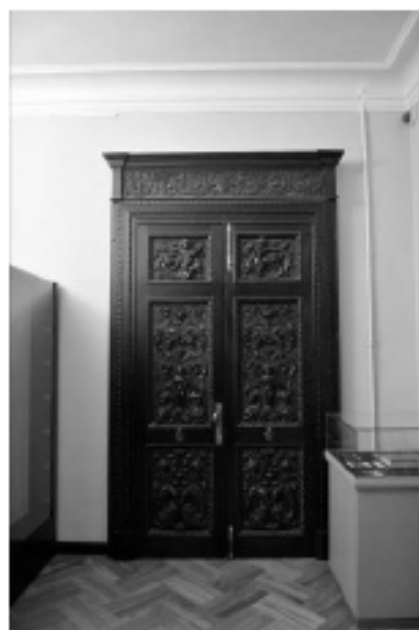
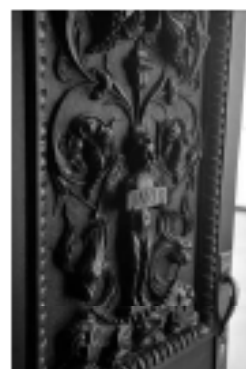
дверное заполнение, двустворчатое, резного ореха, с наличником и сандриком; на сандрике – две крылатые женские полуфигуры держат овальный щит в окружении фантастических существ и завитков; в каждой створке по три филенки, декорированные рельефной резьбой, в профилированных рамах с иониками по периметру; верхняя филенка с гротескными фигурами киммер, акантовым побегом и цветами; в средней филенке – вазон в окружении завитков; в нижней филенке – вазон в центре и гротескные маски по сторонам; между средней и нижней филенками – помещена полуфигура патинированной бронзы, наличник с иониками и бусами;

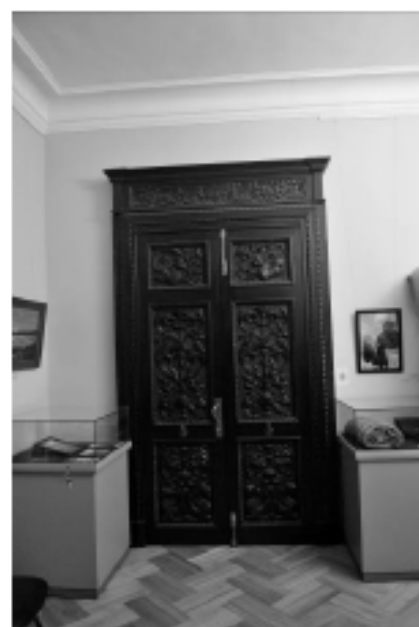
дверное заполнение, двустворчатое, резного ореха, аналогичное вышеописанному, отличие – в мотивах резных композиций в филенках и на сандрике; на сандрике – две крылатые женские полуфигуры держат щит с изображением профиля и колеса фортуны в окружении завитков и фантастических птиц; в верхней филенке каждой створки – путто верхом на грифоне; в средней филенке – горельефное изображение амура с табличкой в руках.; на табличке надпись: AMOR; Амур стоит на спинах двух грифонов в окружении завитков аканта и плодов; в нижней филенке – вазон с двумя грифонами в окружении завитков; на рамах между средними и нижними филенками – бронзовые полуфигуры;

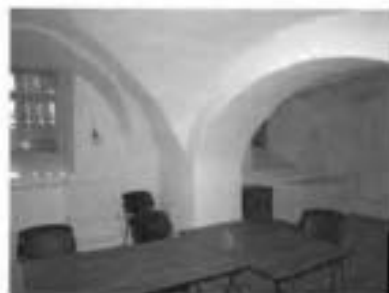
коренные кирпичные своды с распалубками, на подпружных арках подвального (цокольного) этажа;

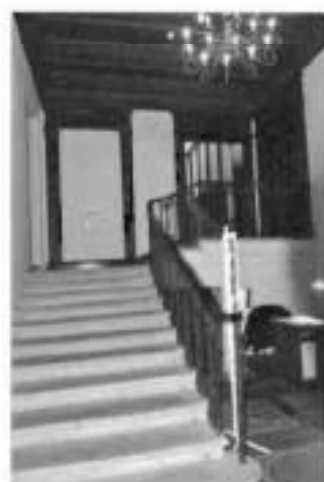
лестница на второй уровень вестибюля –
одномаршевая, средистенная, со ступенями лещадной плиты;
ограждение лестницы – чугунного литья, с мотивами растительного орнамента и завитков;

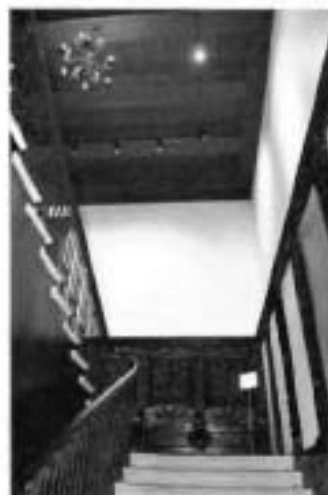
парадная лестница -

двухмаршевая, средистенная, со ступенями лещадной плиты;

ограждение маршей и верхней площадки лестницы - чугунного литья, с мотивами растительного орнамента и завитков.

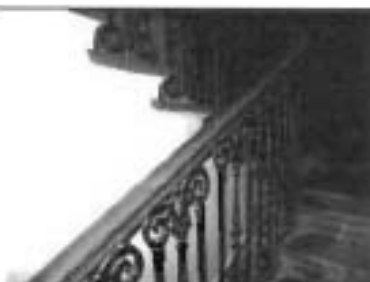
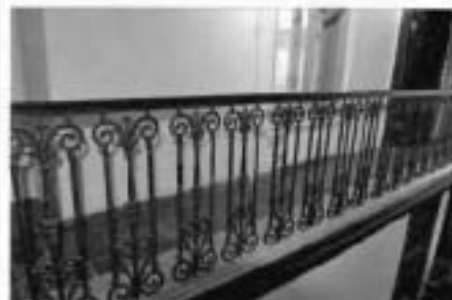
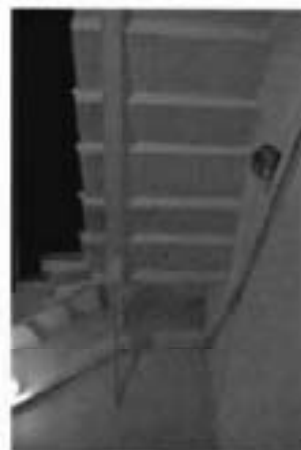
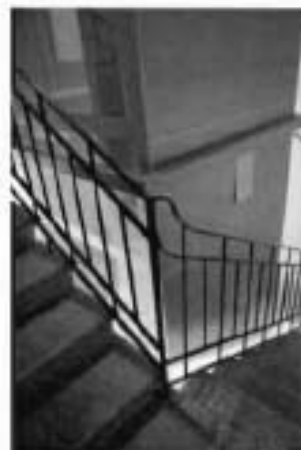
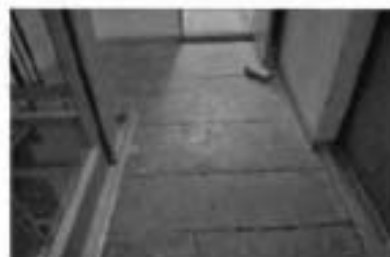
служебная лестница –
трехмаршевая, на косоурах;
ступени и покрытие площадок
лещадной плиты;

материал ограждения – черный
металл;

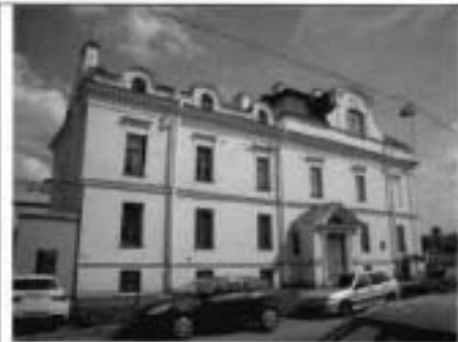
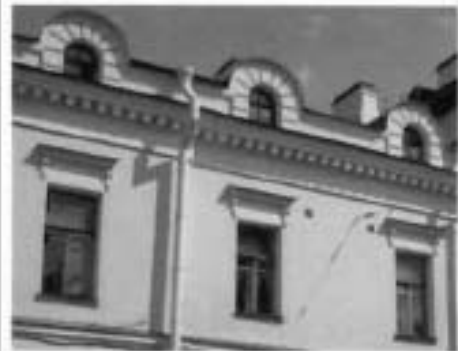
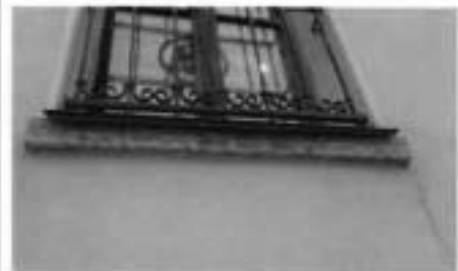
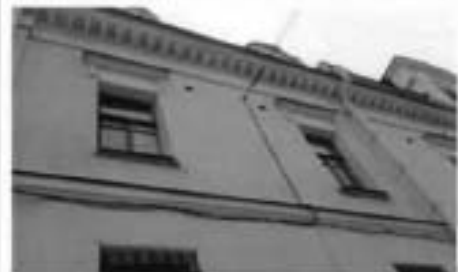
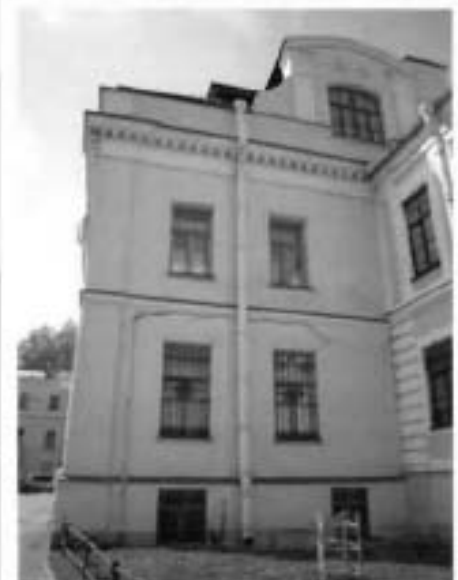
вертикальные членения фасадов угловыми (огibaющими) лопатками на высоту 1-2-го этажей, стилизованными пилястрами в уровне аттиковых надстроек;

горизонтальные членения фасадов профилированными межэтажными карнизами и подоконным карнизом на уровне аттиковых надстроек;

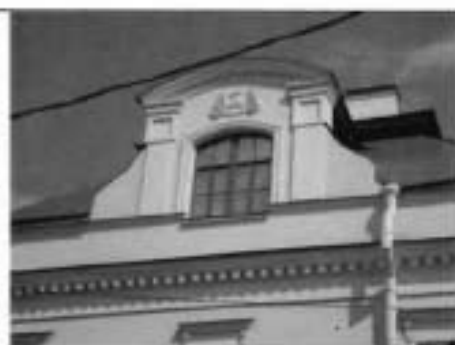
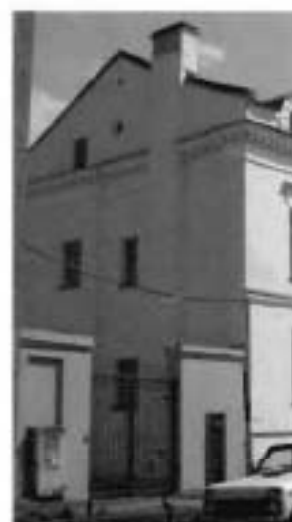
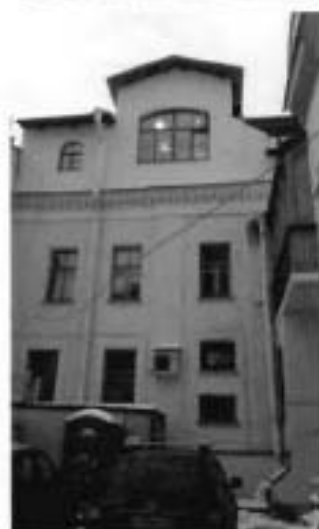
антаблемент над 2-м этажом с гладким фризом и профилированным карнизом на модульонах;

свесы крыши на кобылках над мансардой.

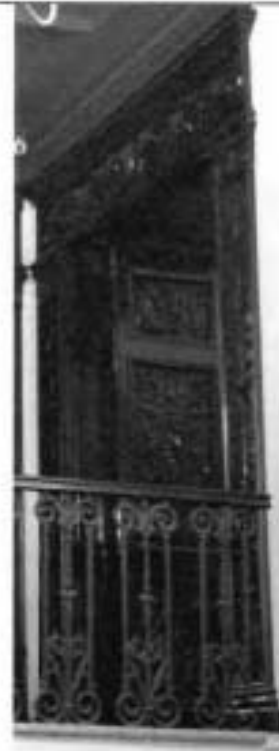
дверное заполнение - двустворчатое, орехового дерева с резьбой, в наличнике (описание наличника – см. выше); каждая створка на три филенки в профилированных рамах с пояском иоников; филенки глухие с рельефной резьбой в виде геральдических композиций; нижняя филенка с изображением грифонов по сторонам вазона в окружении акантовых завитков; в средней филенке по центру – мужской маскарон с бородой, канделябр, крылатые драконы, завитки аканта; в верхней филенке – гротескные женские фигуры, изображения драконов и амуров;

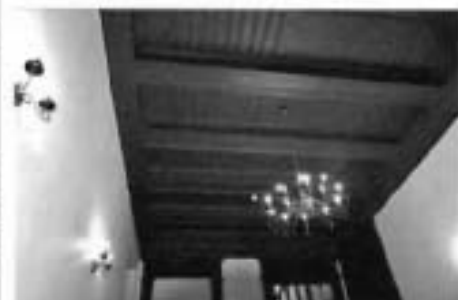
завершающий стены профилированный карниз с дентикулами;

оформление потолка вестибюля выпущенными параллельными балками с имитацией подшивки деревянной доской (окрашен под дерево);

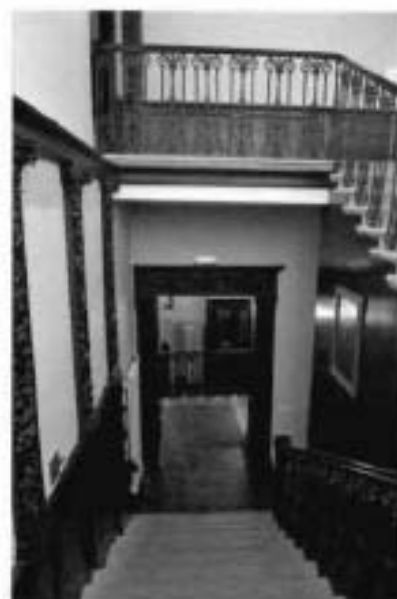
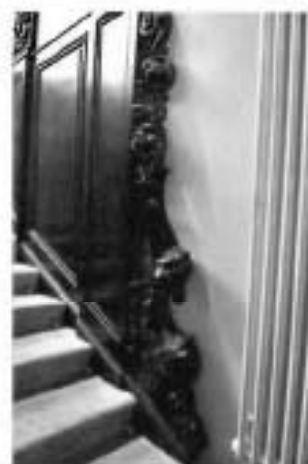
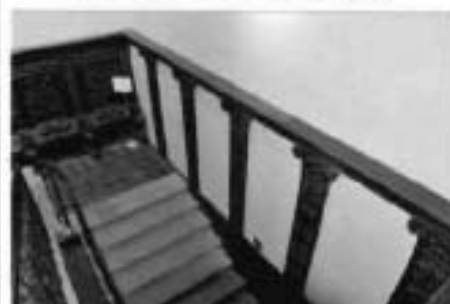
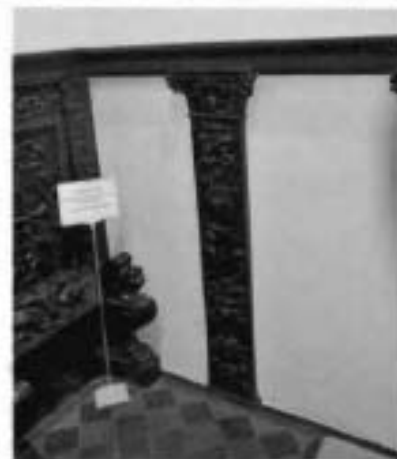
над панелями, в уровне промежуточной площадки – пилястры орехового дерева с резьбой, объединенные общим карнизом, капители – стилизованные, с маскаронем и крылатыми женскими полуфигурами; резьба на пилястрах с мотивами растительного орнамента, изображениями вазонов, путти, трех ангелов с книгой; пилястры поддерживают фриз с пальчиковой порезкой и карниз с резьбой растительного характера;

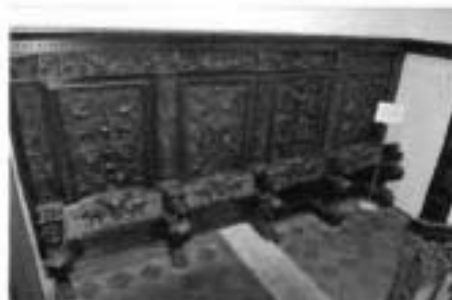
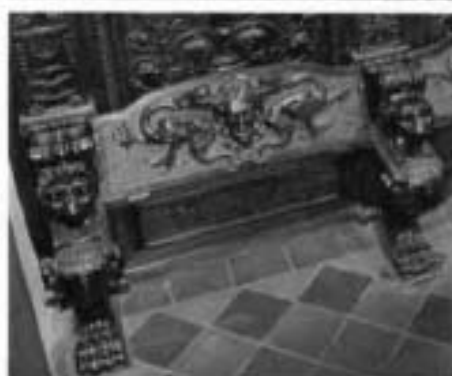
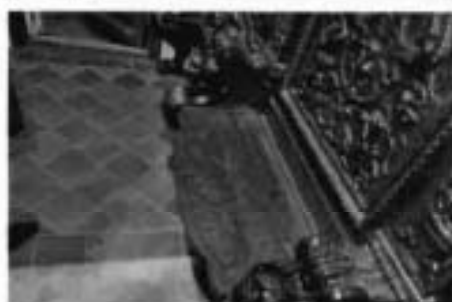
скамьи встроенные, откидные, на промежуточной площадке (4), резного ореха; на сиденье – плоская резьба в виде геральдической композиции: два льва держат картуш; на обороте сиденья – композиция в высоком рельефе: два дракона терзают голову Медузы (?); локотники заканчиваются спереди оскаленной львиной головой с волкутой сверху; локотники переходят в опору волотообразных очертаний на львиной лапе; спинка – общая, в виде стеной панели из четырех филенок с резьбой, в профилированных рамах, разделенных резными пилястрами со стилизованными капителями; композиции в филенках отличаются по рисунку:

1) изображения птиц и гротескные изображения химер по сторонам стебля с завитками; 2) мужские маскароны в профиль по сторонам стебля с завитками, переходящего в рога изобилия; посредине стебля – вазоны, внизу – два сатира; 3) гротескные крылатые драконы, вазоны, в центре – бюст крылатой женщины; 4) по центру – канделябр, завершенный маскароном с вазоном на голове, мужские профильные маскароны, акантовые побеги, птицы; фриз над филенками с растительным орнаментом в виде акантовых завитков и цветов, вазонами и гротескными фигурами животных и птиц;

карниз аналогичен карнизу над пилястрами (является его продолжением);

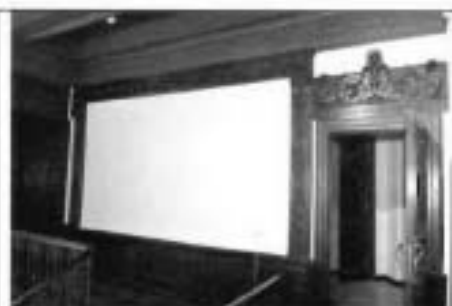
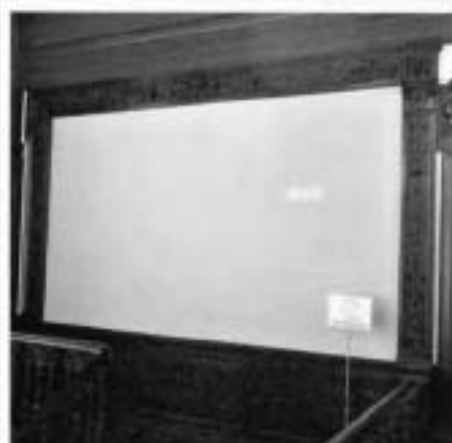
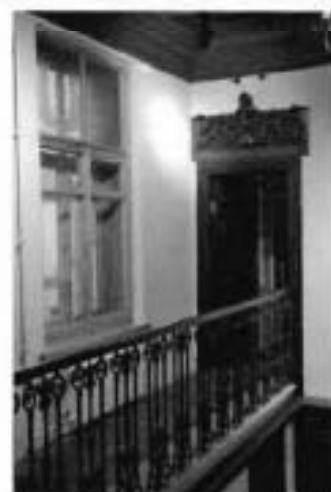
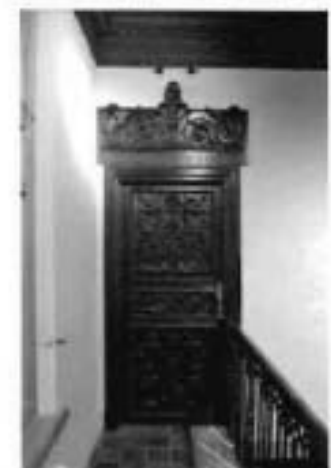
фриз над пилястрами с резным растительным орнаментом;

два дверных одностворчатых заполнения, с наличником и десюдепортом, орехового дерева с резьбой; наличник по периметру декорирован пояском остролиста и бусами; десюдепорт прямоугольный с резьбой в высоком рельефе в виде геральдической композиции: два гротескных изображения грифонов с вазоном между ними, увенчанном раковинной; створка двери на три филенки в профилированных рамах с иониками по периметру: верхние и нижние филенки – квадратные, средняя – прямоугольная, вытянутая по горизонтали; в филенках – резные геральдические композиции с изображениями вазонов, фантастических животных и птиц среди растительных завитков;

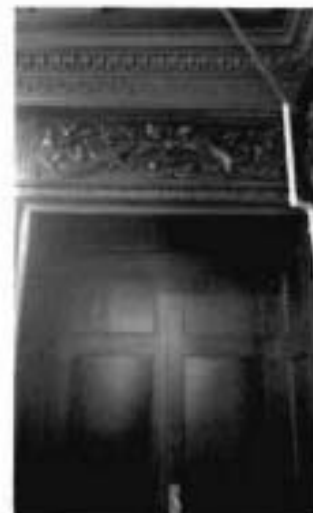
двустворчатое дверное заполнение, в откосах, с наличником и десюдепортом, орехового дерева с резьбой; откосы разделаны прямоугольными филёнками в профилированных рамах, с растительным орнаментом по периметру; наличник двери по периметру декорирован растительным орнаментом и плетёнкой; десюдепорт - прямоугольный, с резьбой в высоком рельефе в виде геральдической композиции с изображением птиц на побегах аканта;

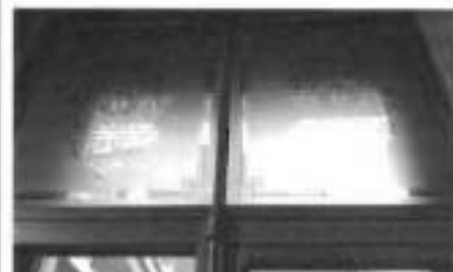
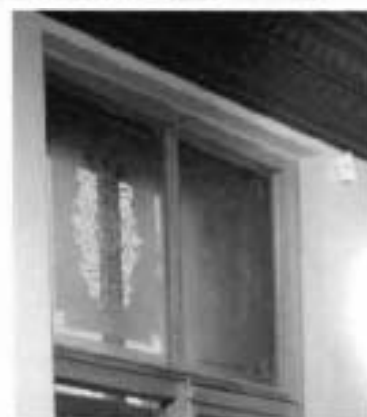
остекление двухчастной фрамуги (2 стекла) оконного заполнения - стекло «бемское», бесцветное, с травлением; по периметру – тяги; в центре, в окружении растительного и геометрического орнамента в виде плетёнки – инициал «Б» (владельческий инициал Боткиных);

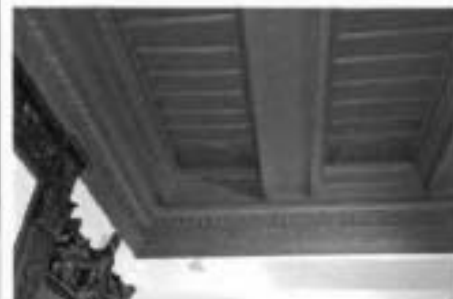
подшивка потолка над лестничной клеткой, с выпущенными параллельными балками (аналогично потолку в вестибюле);

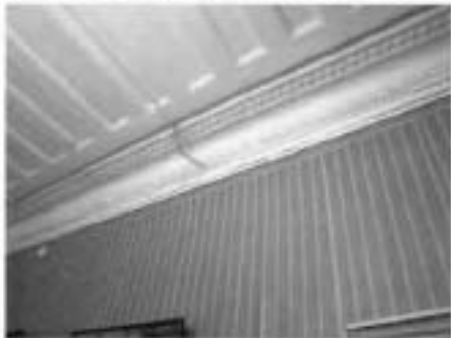
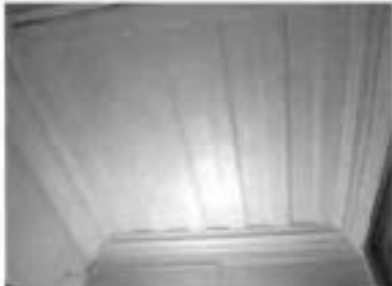
<p>помещения 1-го этажа:</p> <p>помещение 1-Н (22):</p> <p>завершающий профилированный карниз с пояском иоников;</p> <p>подшивка деревянной доской потолка с палубой и пояском плетенки с розетками по периметру зеркала потолка;</p> <p>оформление откосов окон филенками;</p>

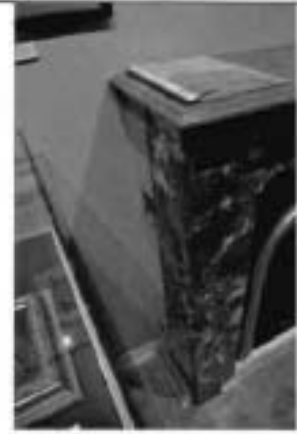
<p>Помещения 1-Н (21, 23, 24):</p> <p>завершающий профилированный карниз; стены</p> <p>подшивка потолка деревянной доской;</p> <p>оформление откосов окон филенками;</p> <p>помещение 115:</p> <p>подшивка потолка деревянной доской;</p> <p>завершающий профилированный карниз; стены</p> <p>портал на восточной стене, оформленный стилизованными пилястрами с антаблементом с профилированным карнизом и порезкой в виде пояса иоников;</p> <p>камин средистенный, одноярусный, облицован коричневым с прожилками мрамором; лицевая плоскость фланкирована лопатками с «алмазной гранью»; аналогичная «алмазная грань» – на фризе, по центру фриза – ромб; плоскость вокруг топки защита металлическим (чугун ?) листом; топочный проем в форме пологой арки с профилированным архивольтом и растительной рельефной композицией по центру; топка внутри отделана металлом; сохранился таган с решеткой; полка с профилированным краем;</p>

справа на стене – латунная дверца
душника с ручкой-кнопкой и ручка-
баранчик;
*полка воссоздана;

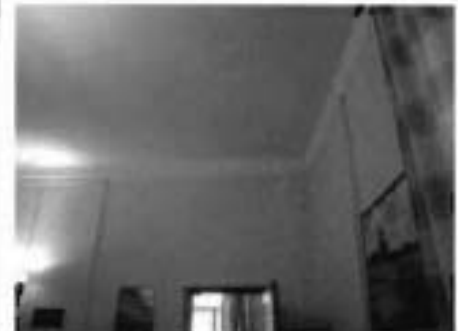
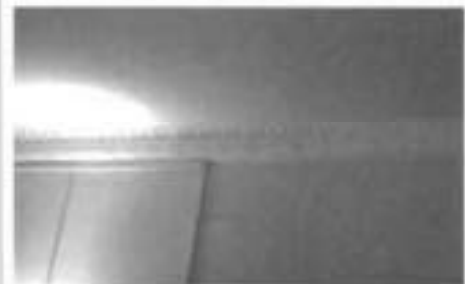
помещения 1-Н(27, 28, 29):

завершающий стены
орнаментированный карниз;

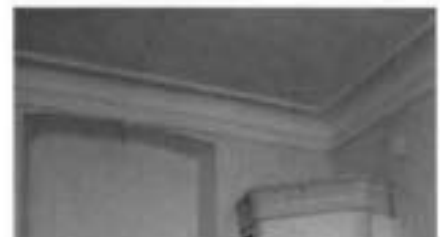
помещение 102:

потолок на падуге; завершающий
стены профилированный карниз;

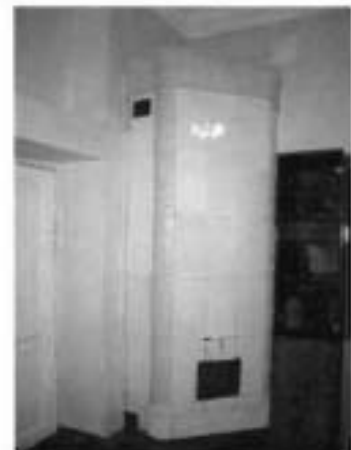
печь угловая, одноярусная,
облицованная белым гладким
изразцом; боковые грани скруглены,
декорированы полосами тер-
ракотового растительного
орнамента с мотивом пальметт;
карниз с выкружкой декорирован
пальметтами, акантом и женским
маскароном по центру; по верхнему
краю цоколя – полоса растительного
терракотового орнамента; дверца
толки с латунной рифленой ручкой-
кнопкой; справа и слева на боковых
сторонах – латунные дверцы
душников;

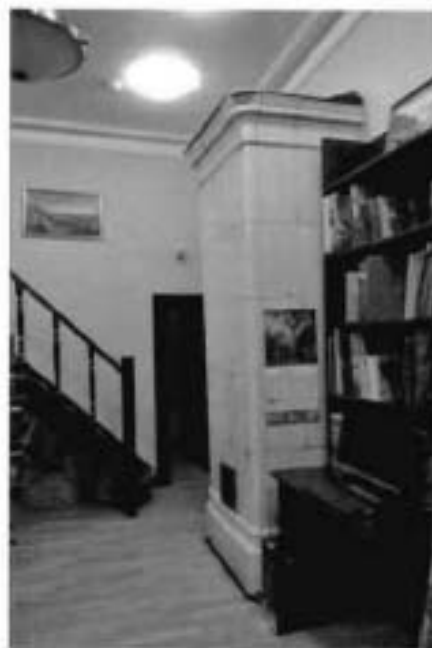
печь средистенная, одноярусная, облицованная белым гладким изразцом, на профилированном цоколе; в завершении – гладкий фриз и профилированный карниз; дверца топки с латунной рифленой ручкой-кнопкой;

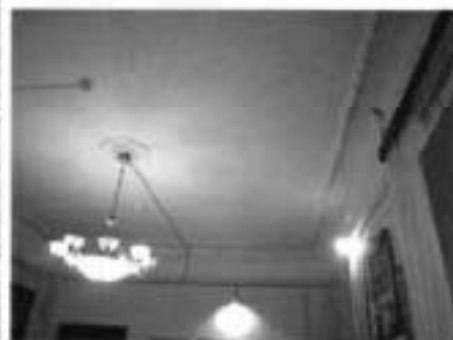
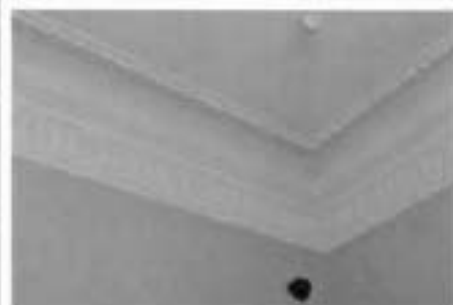
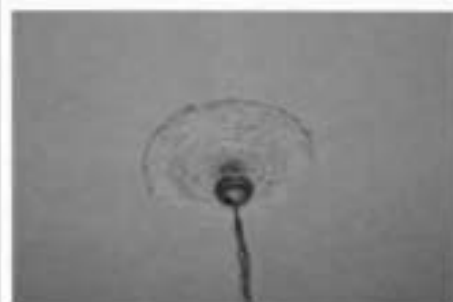
помещение 1-Н(42):

оформление потолка на падаге лепным декором – розетка по центру и орнаментальные тяги по периметру зеркала потолка;

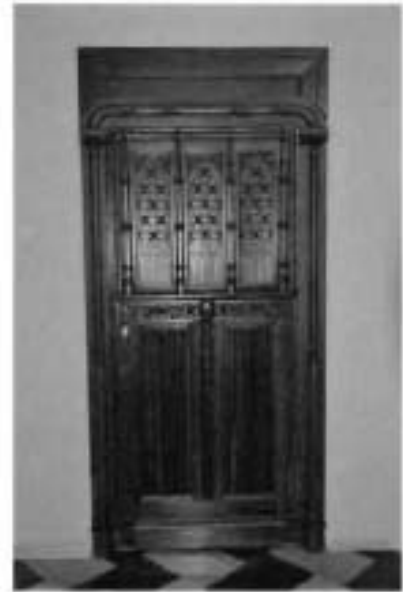
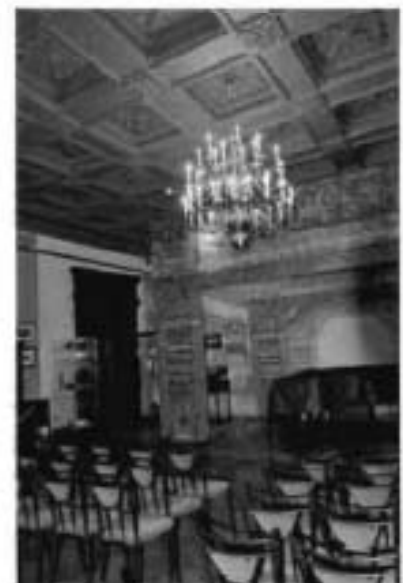
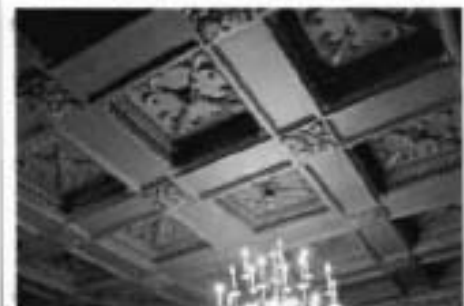
дверное заполнение -
 одностворчатое, орехового дерева с
 резьбой, с наличником; в нижней
 части – две прямоугольные филенки
 в профилированных рамах; над
 филенками – полоса резного
 растительного орнамента; между
 филенками вверх помещен резной
 маскарон в лавровом венке; в
 верхней части двери – три филенки
 с резным заполнением с мотивом
 стрельчатых арок и растительным
 орнаментом; между филенками –
 граненые полуколонки; наличник со
 скругленными углами, декорирован
 по боковым сторонам двумя витыми
 колонками с капителями; сверху –
 витой жгут;
 с обратной стороны дверное
 полотно разделано простыми
 гладкими филенками;*
 *дверное заполнение вместе с
 наличником вставлено в проем
 большего размера;

оформление потолка выпущенными
 балками, образующими квадратные
 кессоны с рельефными
 композициями из крестообразно
 расположенных лилий в поле
 кессонов, в обрамлении остролиста
 и иоников; квадратные акантовые
 розетки на пересечении балок;

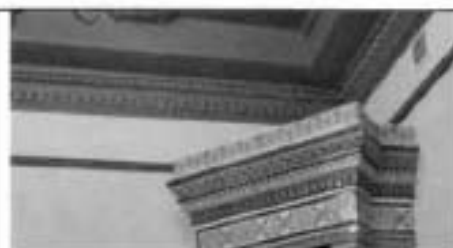
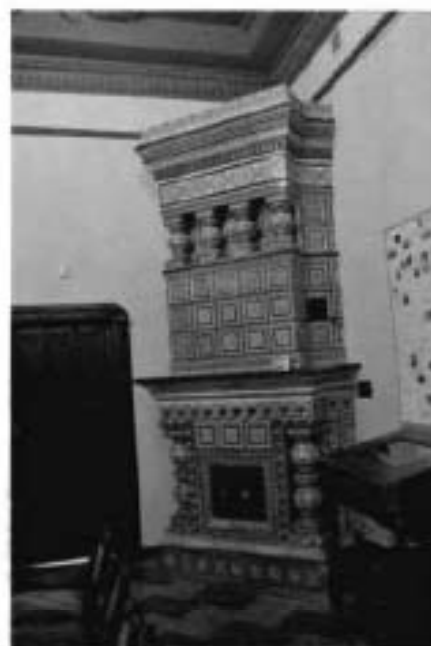
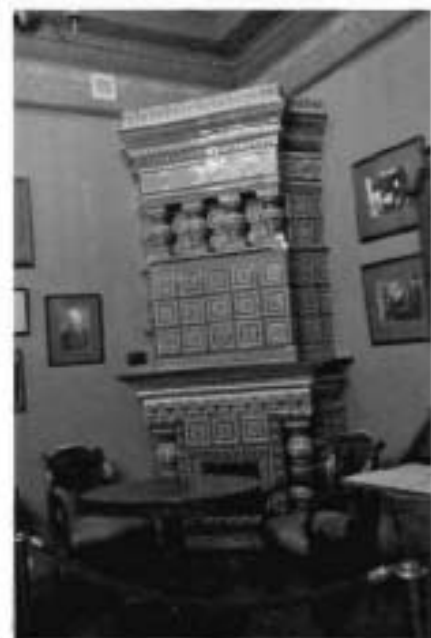
две симметрично расположенные угловые печи (мастерская Л. Бонафедо (?):

печь угловая, двухъярусная, с полкой, облицована полихромным изразцом с растительным и геометрическим орнаментом в характере древнерусского искусства XVII века; углы нижнего яруса оформлены фигурными балясинами; топка закрыта двустворчатой чугунной дверцей с латунными ручками-кнопками; полка черного мрамора с профилированной кромкой; лицевая плоскость верхнего яруса декорирована четырьмя балясинками; справа сбоку в верхнем ярусе – чугунная дверца душника и ручка-баранчик; в завершении - профилированный карниз с «сухариками» и аттик;

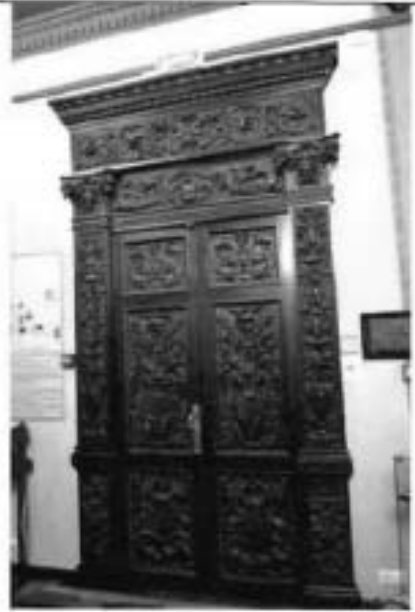
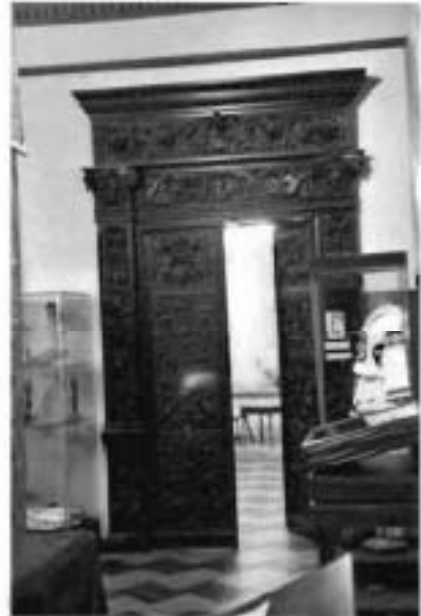
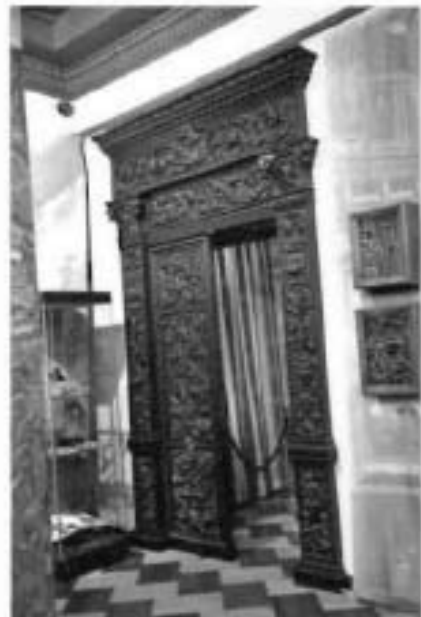
дверное заполнение с порталом, двустворчатое, резного ореха (вход с лестницы): створки двери на три филенки (со стороны лестницы – гладкие, со стороны помещения с резьбой), в нижних филенках – изображения грифонов среди растительных завитков; в средних – изображения птиц среди побегов аканта и цветов; в верхних – стилизованные изображения дельфинов и гротескные маски среди растительных завитков;

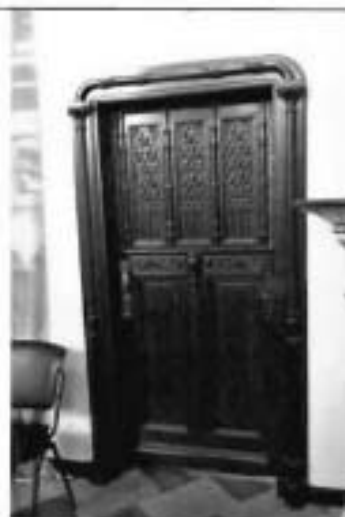
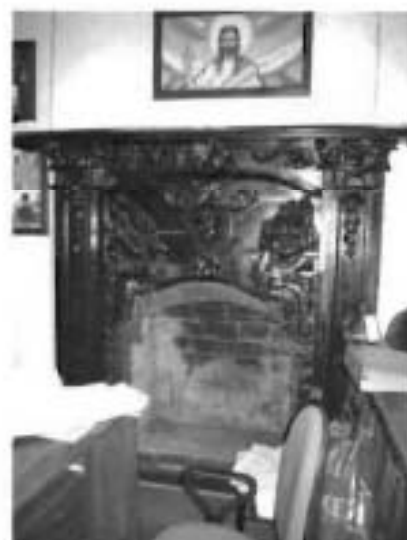
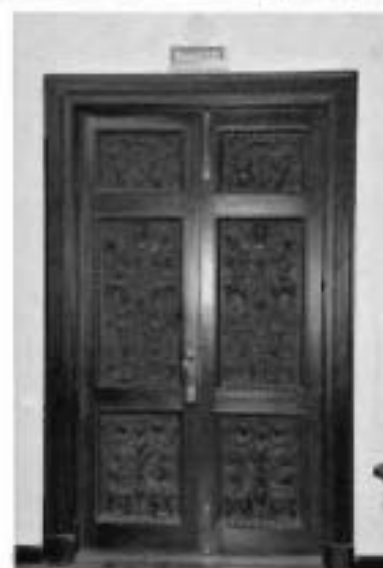
камин средистенный, одноярусный, резного дуба; лицевая плоскость фланкирована лопатками, декорированными резными гирляндами; топочное отверстие в форме пологой арки; над топкой – резной женский маскарон в медальоне; над ним – акантовая пальметта; по сторонам медальона – две сидящие женские полуфигуры в высоком рельефе с плодами; внизу, по сторонам топки – волюты и растительные побеги, над топкой – небольшой картуш; полка со значительным выносом;

дверное заполнение, двустворчатое, резного ореха, с наличником; каждая створка на три филенки с резьбой; верхние филенки – с геральдической композицией: фантастические птицы среди растительных завитков; средняя филенка с геральдической композицией: маскарон среди завитков аканта, колосьев и цветов с фигурами грифонов и химер; нижние филенки с геральдической композицией – вазоны в окружении завитков и сфинксов с женскими головами в диадемах; филенки в профилированных рамах с

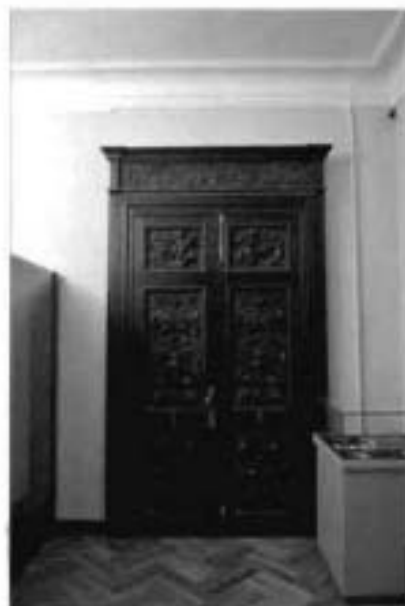
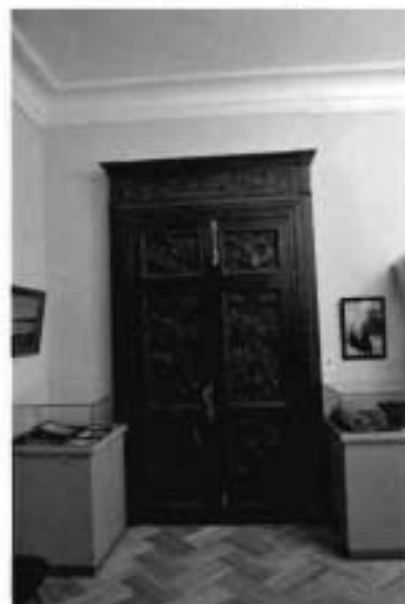
дверное заполнение, двустворчатое, резного ореха, с наличником и сандриком; на сандрике – две крылатые женские полуфигуры держат овальный щит в окружении фантастических существ и завитков; в каждой створке по три филенки, декорированные рельефной резьбой, в профилированных рамах с иониками по периметру; верхняя филенка с гротескными фигурами химер, акантовым побегом и цветами; в средней филенке – вазон в окружении завитков; в нижней филенке – вазон в центре и гротескные маски по сторонам; между средней и нижней филенками – помещена полуфигура патинированной бронзы; наличник с иониками и бусами;

дверное заполнение, двустворчатое, резного ореха, аналогичное вышеназванному, отличие – в мотивах резных композиций в филенках и на сандрике; на сандрике – две крылатые женские полуфигуры держат щит с изображением профиля и колеса фортуны в окружении завитков и фантастических птиц; в верхней филенке каждой створки – путто верхом на грифоне; в средней филенке – горельефное изображение амура с табличкой в руках.; на табличке надпись: AMOR; Амур стоит на спинах двух грифонов в окружении завитков аканта и плодов; в нижней филенке – вазон с двумя грифонами в окружении завитков; на рамах между средними и нижними филенками – бронзовые полуфигуры;

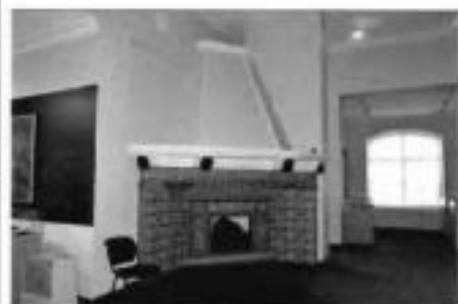
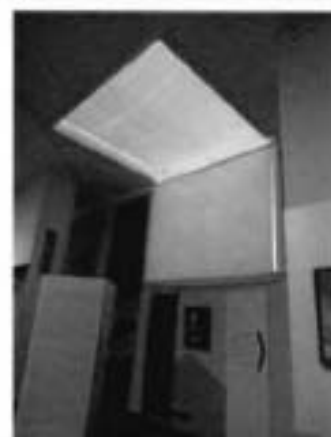
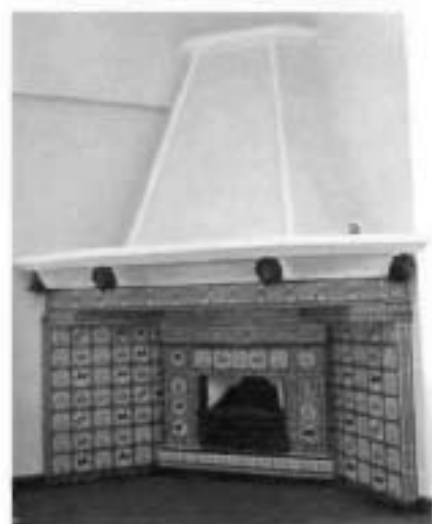
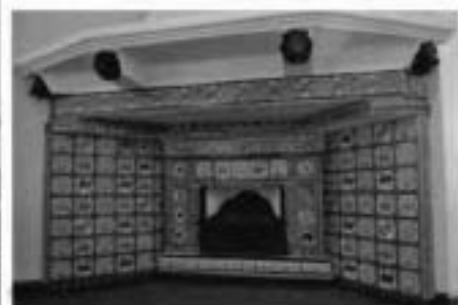
помещения 3-го этажа
б. Мастерская М.П. Боткина
помещение 1-Н(70)

историческое объемно-
планировочное решение сложного в
плане помещения со световым
фонарем;

камин угловой, одноярусный,
с шатровым завершением,
облицован полихромными
изразцами с рельефным орнаментом
(мастерская Л. Бонафедде, 1874 г.);
справа и слева часть стены,
примыкающая к камину,
облицована изразцом; топочное
отверстие прямоугольное, по
периметру облицовано изразцами с
геометрическим орнаментом и
изображениями медведей, оленей,
фазанов, сов, рыб, скорпионов; над
топкой – фриз с изображением
винограда; под топкой – полосы
цветочного орнамента, цвета –
бирюзовый, розовый, белый,
голубой, охристый, темно-красный,
кобальтовый; в топке – таган с
решеткой и выдвижной чугунный
ящик для золы с ручкой-кнопкой и
ажурной решеткой; полка
трапециевидная в плане с большим
выносом; по низу полки – ряд
изразцов с геометрическим
орнаментом в виде плетенки; полку
поддерживают балки,
завершающиеся четырьмя
оскаленными львиными
маскаронами из чугуна.

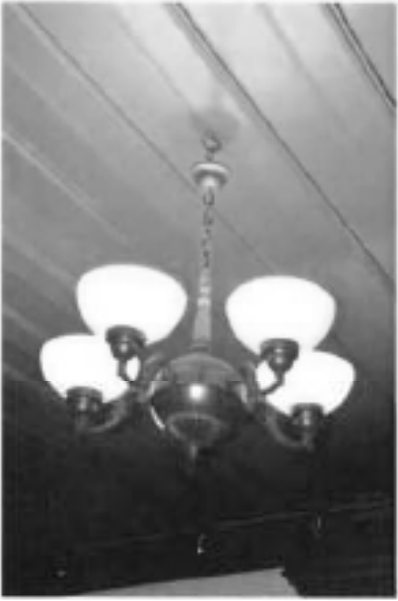
№ п/п	Наименование и местонахождение предмета	Описание и сохранность	Кол-во	Фотофиксация
1	2	3	4	5
1	Помещение 1-Н(25) пл. 56,1 кв.м	<p align="center">I этаж Помещение 1-Н(25) пл. 56,1 кв.м</p> <p>Люстра на 5 светоточек, патинированной меди. Подвешена на цепи к гладкой короне. Корпус люстры шарообразный с рифлением и шишкой внизу. К корпусу крепятся 5 S-образных кронштейнов с плафонами молочного стекла в виде перевернутой чаши. Время: 1-я пол. XX в. Размер: высота – около 120, диаметр – около 90 см. Сохранность: патина, загрязнение; один из плафонов утрачен</p>	1

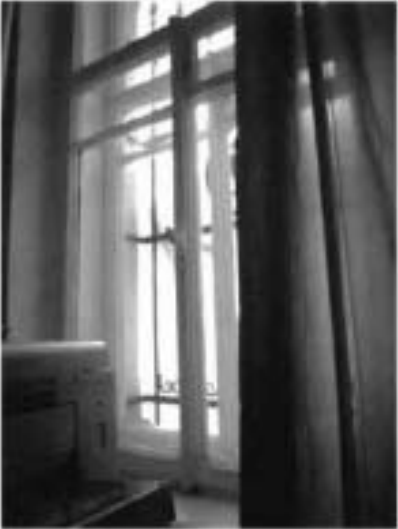
2	Помещение 1-Н(33) пл. 20,8 кв.м	<p align="center">Помещение 1-Н(33) пл. 20,8 кв.м</p> <p>Приборы оконные: шпингалеты черного металла, стержневые, раздвижные, с овальной поворотной ручкой-кнопкой, декорированной растительным орнаментом. На стержне, у ручки – накладки с растительным орнаментом. Время 1880-е гг. Размер: в – около 110 см. Сохранность: металл потерт, многослойное покрытие масляной краской.</p> <p align="center">Верхняя площадка парадной лестницы 1-Н(39) пл.34,0 кв.м</p>	2

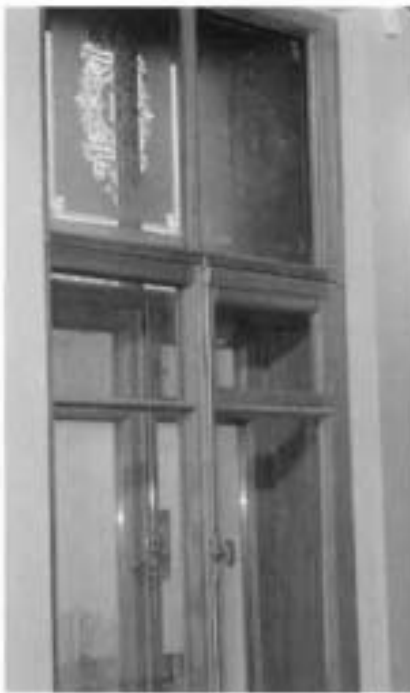
1	2	3	4	5
3	<p>Парадная лестница. Верхняя площадка 1-Н(39) пл.34,0 кв.м</p>	<p>Приборы оконные: шпингалеты стержневые, с овальной ручкой-кнопкой, декорированной растительным орнаментом. На стержне, у ручки – накладки с растительным орнаментом. Размер: длина стержня – около 110 см Сохранность: установлены после реставрации.</p>	2

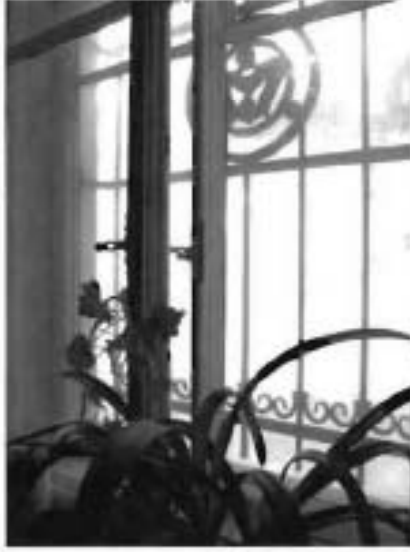
4	<p>Приборы оконные Помещение 1-Н(45) пл. 38,0 кв.м</p>	<p>шпингалеты стержневые поворотные, латунные, с фигурным рычагом с кнопкой. Время: конец XIX – начало XX в. Размер: высота стержня – около 110 см</p>	2

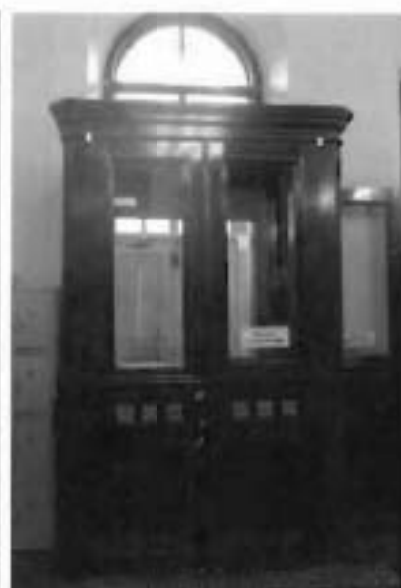
3. Тамбур главного входа.
